“INCOMPATIBILIDADES E INTERFERENCIAS
DETERMINADAS CON LA METODOLOGÍA BIM EN EL
PROYECTO MERCADO DE ABASTOS – LOS BAÑOS DEL
INCA - CAJAMARCA”

Tesis para optar el título profesional de:

Cajamarca - Perú

2021

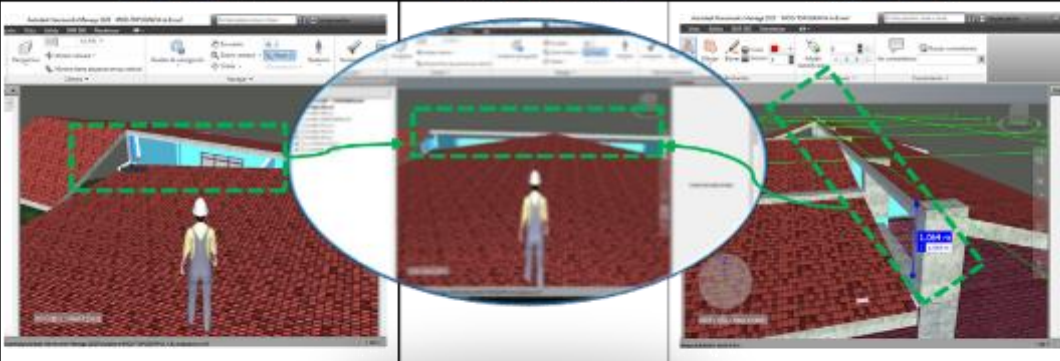
EJE HORIZONTAL:	7 - 7 Hasta 12 - 12	PLANTA: Nivel 3	
EJE VERTICAL:	B - B	NIVEL: +10.40 Hasta 11.70 m	
LOCALIZACIÓN DE LA INCONSISTENCIA CON:			
ESPECIALIDAD:	ARQUITECTURA		
EJE HORIZONTAL:	7 - 7 Hasta 12 - 12	PLANTA: Nivel 3	
EJE VERTICAL:	B - B	NIVEL: +10.40 Hasta 11.70 m	
ARQUITECTURA	INCOMPATIBILIDAD	ARQUITECTURA

DESCRIPCIÓN DE INCONSISTENCIA			
Se muestra la carencia de un muro, debido al cambio de pendiente de las losas aligeradas, pues como se puede observar existe un cambio en tres direcciones, hacia los laterales y hacia la fachada principal. Además en el nivel inferior existe vanos para los puertos enrollables de los puestos de venta.

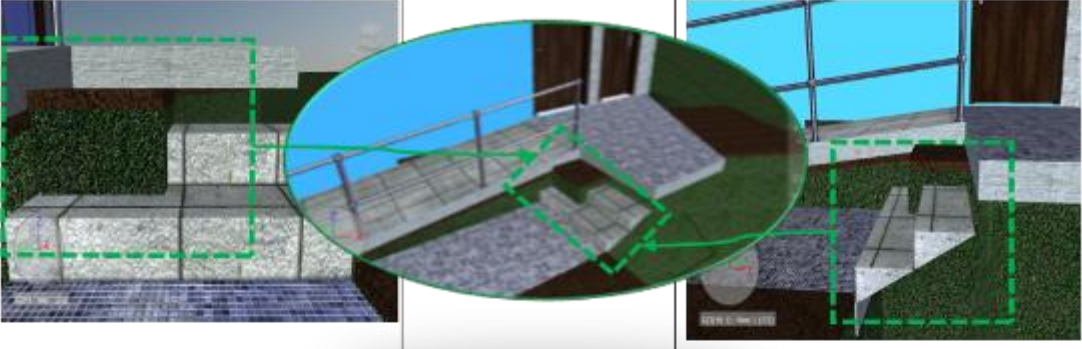
UNIVERSIDAD PRIVADA DEL NORTE	FICHA REPORTE DE INCOMPATIBILIDADES			
	TESIS:	INCOMPATIBILIDADES E INTERFERENCIAS DETERMINADAS CON LA METODOLOGIA BIM EN EL PROYECTO MERCADO DE ABASTOS - BAÑOS DEL INCA - CAJAMARCA		
	TESISTAS:	JUAN CARLOS YOPLA OCAS	ASESOR:	ING. ANITA ELIZABET ALVA SARMIENTO
		DARWIN ZAVALA HOYOS	FECHA DE REPORTE:	10/10/2020
SECTOR A				
LOCALIZACIÓN DE LA INCONSISTENCIA DE: ID: IRD-N4-A				
Especialidad:	ESTRUCTURAS	Planta:	Nivel 3	
Eje Horizontal:	8 - 8 Hasta 9 - 9	Nivel:	+7.58 Hasta 10.41 m	
Eje Vertical:	B - B			
LOCALIZACIÓN DE LA INCONSISTENCIA CON :				
Especialidad:	ARQUITECTURA	Planta:	Nivel 3	
Eje Horizontal:	8 - 8 Hasta 9 - 9	Nivel:	+7.58 Hasta 10.41 m	
Eje Vertical:	B - B			
ESTRUCTURAS	INCOMPATIBILIDAD	ARQUITECTURA

DESCRIPCIÓN DE INCONSISTENCIA				
No especifica un sardinel lateral en la rampa, además no se llega a la altura de entpiso, considerando dos escalones como especifica en el plano.

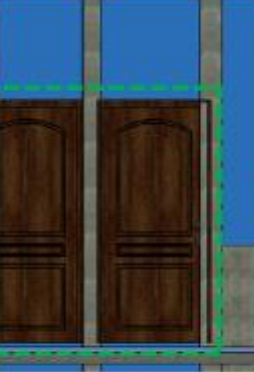
Figura 13

DESCRIPCIÓN DE INCONSISTENCIA			
Existe una interferencia de columneta de confinamiento y puerta, en los ambientes de baños publicos, nivel 01, módulo A

CAUSA DE LA INCONSISTENCIA			
No se compatibilizo las especialidades de estructuras con la de arquitectura, en especial a las dimensiones de los vanos.			
PARTIDAS INVOLUCRADAS

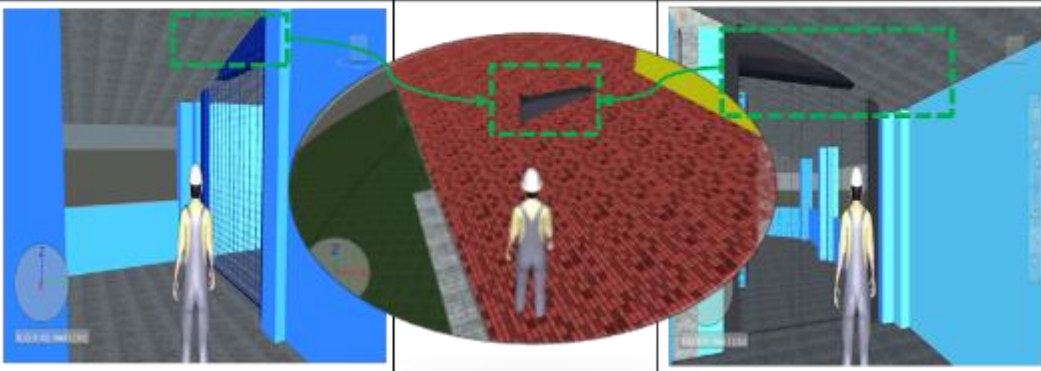
UNIVERSIDAD PRIVADA DEL NORTE			
FICHA REPORTE DE INCOMPATIBILIDADES			
TESIS :	INCOMPATIBILIDADES DETERMINADAS CON LA METODOLOGIA BIM EN EL PROYECTO MERCADO DE ABASTOS - BAÑOS DEL INCA - CAJAMARCA		
TESISTAS	JUAN CARLOS YOPLA OCAS DARWIN ZAVALA HOYOS	ASESOR : ING. ANITA ELIZABET ALVA SARMIENTO	FECHA DE REPORTE : 14/10/2020
SECTOR B			
LOCALIZACIÓN DE LA INCONSISTENCIA DE:			ID: IRD-N1-B
ESPECIALIDAD:	ARQUITECTURA		
EJE HORIZONTAL :	4 - 4	PLANTA :	Nivel 2 + 4.38m
EJE VERTICAL :	A - A, B - B	NIVEL :	Nivel 2 + 4.38m
LOCALIZACIÓN DE LA INCONSISTENCIA CON :			
ESPECIALIDAD:	ARQUITECTURA		
EJE HORIZONTAL :	4 - 4	PLANTA :	Nivel 2 + 4.38m
EJE VERTICAL :	A - A, B - B	NIVEL :	Nivel 2 + 4.38m
ARQUITECTURA		INCOMPATIBILIDAD	ARQUITECTURA

DESCRIPCIÓN DE INCONSISTENCIA			
Incrustamiento de Puerta enrollable con losa inclinada.			
CAUSA DE LA INCONSISTENCIA			
No existe un plano de elevacion en dicho eje, que permitiera la incompatibilidad.

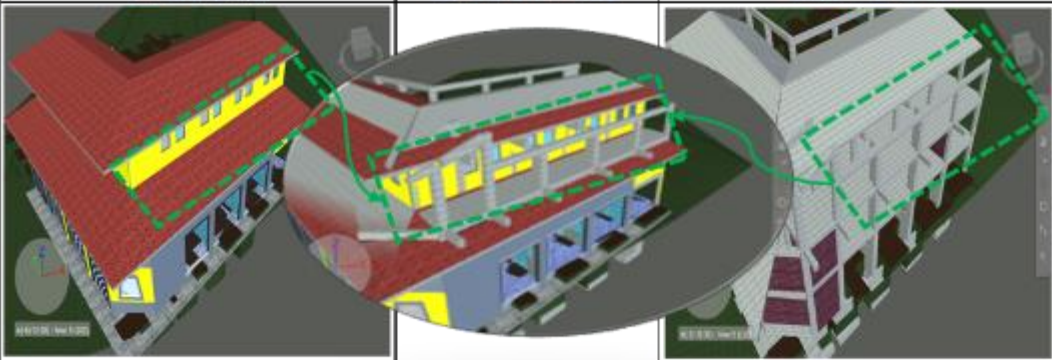
UNIVERSIDAD PRIVADA DEL NORTE			
FICHA REPORTE DE INCOMPATIBILIDADES			
TFSIS	INCOMPATIBILIDADES DETERMINADAS CON LA METODOLOGIA BIM EN EL PROYECTO MERCADO DE ABASTOS - BAÑOS DEL INCA - CAJAMARCA		
TESISTAS	JUAN CARLOS YOPLA OCAS DARWIN ZAVALETA HOYOS	ASESOR : FECHA DE REPORTE :	ING. ANITA ELIZABET ALVA SARMIENTO 14/10/2020
SECTOR B			
LOCALIZACIÓN DE LA INCONSISTENCIA DE:			ID: IRD-N2-B
ESPECIALIDAD:	ESTRUCTURAS	PLANTA:	Nivel 1 a Nivel 2
EJE HORIZONTAL:	1 - 1	NIVEL:	Nivel 1 a Nivel 2
EJE VERTICAL:	A - A, F - F		
LOCALIZACIÓN DE LA INCONSISTENCIA CON :			
ESPECIALIDAD:	ARQUITECTURA	PLANTA:	Nivel 1 a Nivel 2
EJE HORIZONTAL:	1 - 1	NIVEL:	Nivel 1 a Nivel 2
EJE VERTICAL:	A - A, F - F		
ESTRUCTURAS		INCOMPATIBILIDAD	
ARQUITECTURA

DESCRIPCIÓN DE INCONSISTENCIA			
<p>Existe un error conceptual entre las especialidades de arquitectura y estructuras, pues se muestra que de acuerdo a los planos de estructuras las características del portico en el eje 1-1 existe una elevacion hasta el ultimo nivel y en la especialidad de arquitectura, en la fachada muestra un techo inclinado, tal como se muestra.</p>

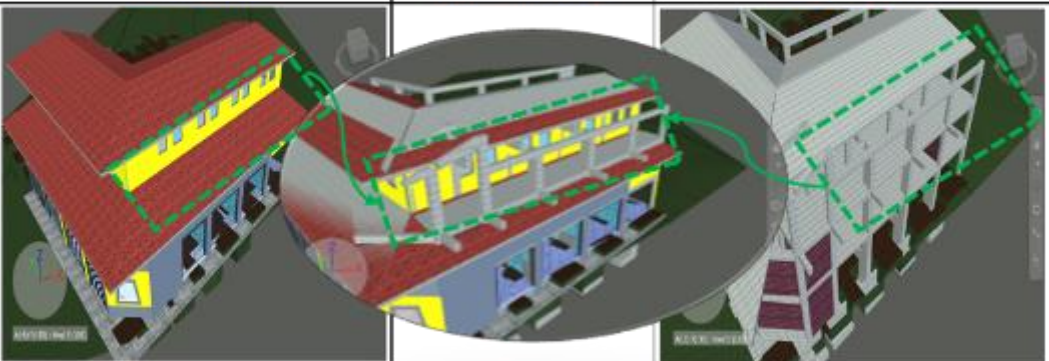
EJE VERTICAL :	<input type="text" value="A - A, F - F"/>		
ESTRUCTURAS	INCOMPATIBILIDAD	ARQUITECTURA

DESCRIPCIÓN DE INCONSISTENCIA			
<p>Existe un error conceptual entre las especialidades de arquitectura y estructuras, pues se muestra que de acuerdo a los planos de estructuras las características del portico en el eje 1-1 existe una elevacion hasta el ultimo nivel y en la especialidad de arquitectura, en la fachada muestra un techo Inclinado, tal como se muestra.</p>			
CAUSA DE LA INCONSISTENCIA			
<p>No existió una compatibilización entre estas especialidades, en donde la mayoría de proyectos ejecutados se encuentra unos de los mayores errores e inconsistencias.</p>			
PARTIDAS INVOLUCRADAS

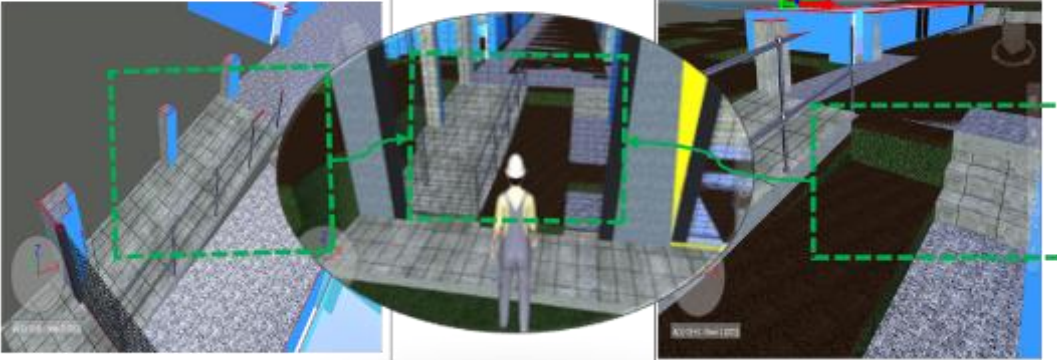
UNIVERSIDAD PRIVADA DEL NORTE	FICHA REPORTE DE INCOMPATIBILIDADES		
	TESIS :	INCOMPATIBILIDADES DETERMINADAS CON LA METODOLOGIA BIM EN EL PROYECTO MERCADO DE ABASTOS - BAÑOS DEL INCA - CAJAMARCA	
	TESISTAS	JUAN CARLOS YOPLA OCAS DARWIN ZAVALA HOYOS	ASESOR : FECHA DE REPORTE :
SECTOR B			
LOCALIZACIÓN DE LA INCONSISTENCIA DE:			ID IRD-N4-B
ESPECIALIDAD:	ESTRUCTURAS	PLANTA :	Nivel 1
EJE HORIZONTAL :	5 - 5 , 6 - 6	NIVEL :	Nivel 1
EJE VERTICAL :	A - A , B - B		
LOCALIZACIÓN DE LA INCONSISTENCIA CON :			
ESPECIALIDAD:	ARQUITECTURA	PLANTA :	Nivel 1
EJE HORIZONTAL :	5 - 5 , 6 - 6	NIVEL :	Nivel 1
EJE VERTICAL :	A - A , B - B		
ESTRUCTURAS		INCOMPATIBILIDAD	ARQUITECTURA

DESCRIPCIÓN DE INCONSISTENCIA			
<p>Existe una inconsistencia respecto, al nivel de explanación de movimiento de tierras, además existe una inconsistencia respecto al número de pasos en la entrada principal, precisando solo 2, pero con ello no se llega al nivel del pasadizo principal, además no precisa una cuantificación de un sardinel lateral de la rampa.</p>

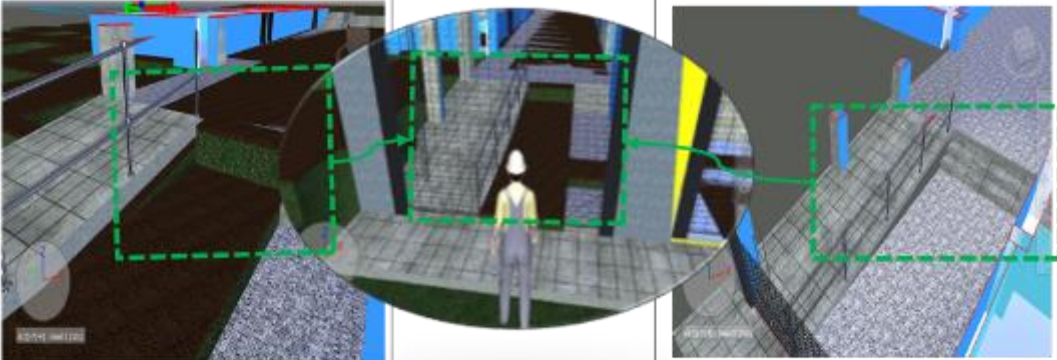
EJE HORIZONTAL :	5 - 5 , 6 - 6	
EJE VERTICAL :	A - A , B - B	
PLANTA :	Nivel 1	
NIVEL :	Nivel 1	
LOCALIZACIÓN DE LA INCONSISTENCIA CON :		
ESPECIALIDAD:	ARQUITECTURA	
EJE HORIZONTAL :	5 - 5 , 6 - 6	
EJE VERTICAL :	A - A , B - B	
PLANTA :	Nivel 1	
NIVEL :	Nivel 1	
ESTRUCTURAS	INCOMPATIBILIDAD	ARQUITECTURA

DESCRIPCIÓN DE INCONSISTENCIA		
<p>Existe una Inconsistencia respecto, al nivel de explanación de movimiento de tierras, además existe una Inconsistencia respecto al número de pasos en la entrada principal, precisando solo 2, pero con ello no se llega al nivel del pasadizo principal, además no precisa una cuantificación de un sardinel lateral de la rampa.</p>

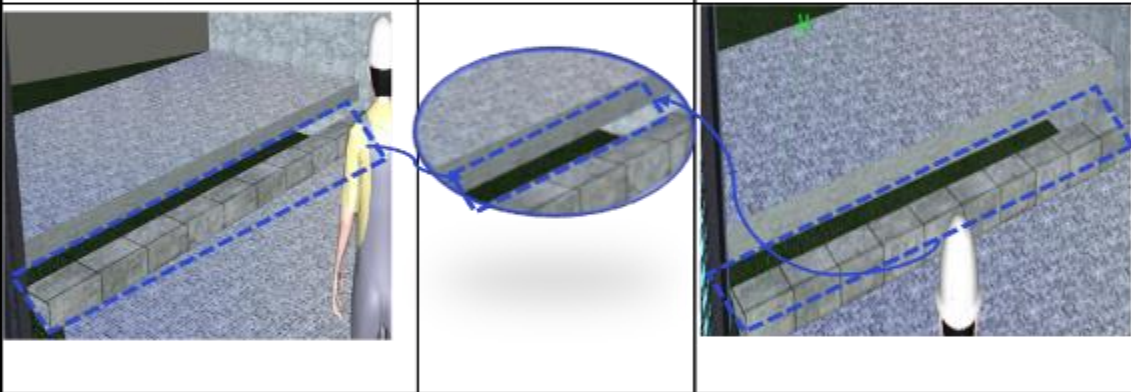
EJE HORIZONTAL :	7 - 7 Hasta 12 - 12			PLANTA : Nivel 1
EJE VERTICAL :	B - B			NIVEL : +10.40 Hasta 11.70 m
LOCALIZACIÓN DE LA INCONSISTENCIA CON :				
ESPECIALIDAD:	ARQUITECTURA			
EJE HORIZONTAL :	M-M Hasta L-L	PLANTA :	Nivel 1	
EJE VERTICAL :	13-13	NIVEL :	+1.18 Hasta 1.38 m	
ARQUITECTURA	INCOMPATIBILIDAD	ARQUITECTURA

DESCRIPCIÓN DE INCONSISTENCIA				
<p>Se muestra la falta de un escalon, debido al cambio de pendiente de los pisos terminados, pues como se puede observar existe un cambio de nivel de piso terminado, generando la existencia de un escalos mas reduciendo el nivel de viso terminado para poder llevar al nuevo nivel.</p>

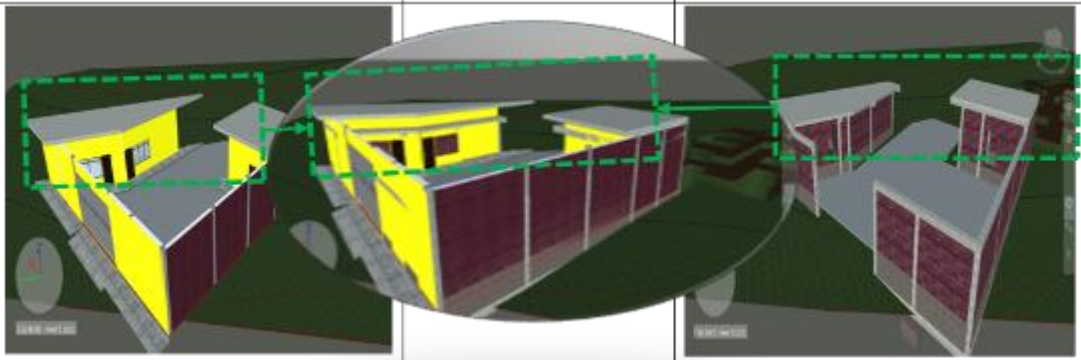
ARQUITECTURA	INCOMPATIBILIDAD	ESTRUCTURAS

DESCRIPCIÓN DE INCONSISTENCIA				
<p>En el plano de base de arquitectura del proyecto especifica un nivel de 4.13m respecto al nivel 0.00m y en el plano de estructuras especifica una altura de losa de 3.35m respecto al nivel 0.00m es por ello la contradicción de ambas especialidades.</p>				
CAUSA DE LA INCONSISTENCIA				
<p>No existió una compatibilidad de estas dos especialidades, razón por la cual existe estas contradicciones, es por ello que se pasará a revisar la cuantificación de muros, puesto a que se tomará en referencia lo especificado en el plano de estructuras y la corrección de la especialidad de arquitectura.</p>				
PARTIDAS INVOLUCRADAS

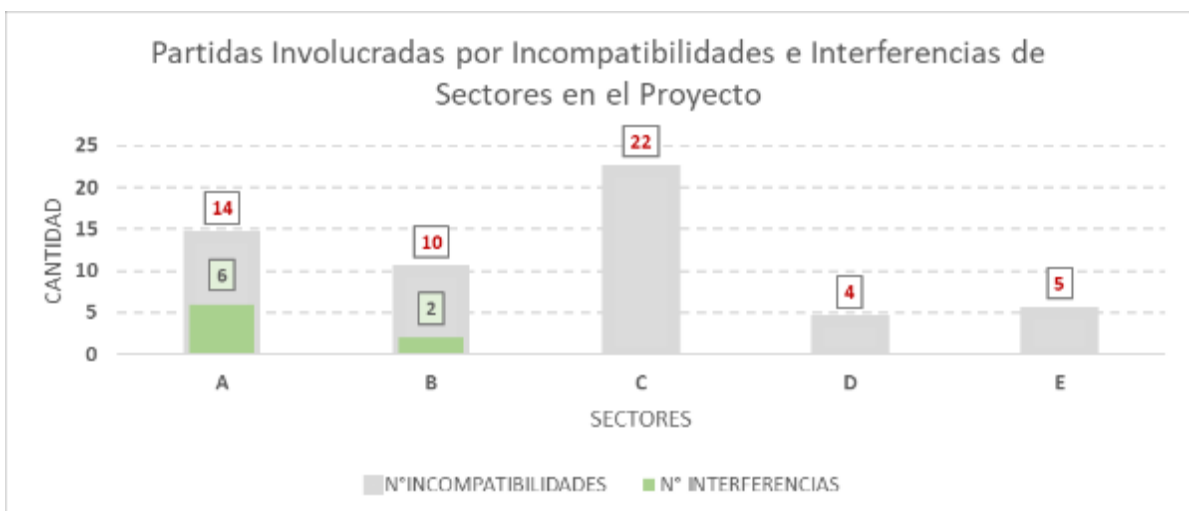
Partidas Involucradas por Incompatibilidades e Interferencias de Sectores en el Proyecto

En el gráfico, se muestra las incompatibilidades e interferencias encontradas de los diferentes sectores del proyecto, Observando que la concentración de estas fue en el sector “C”.

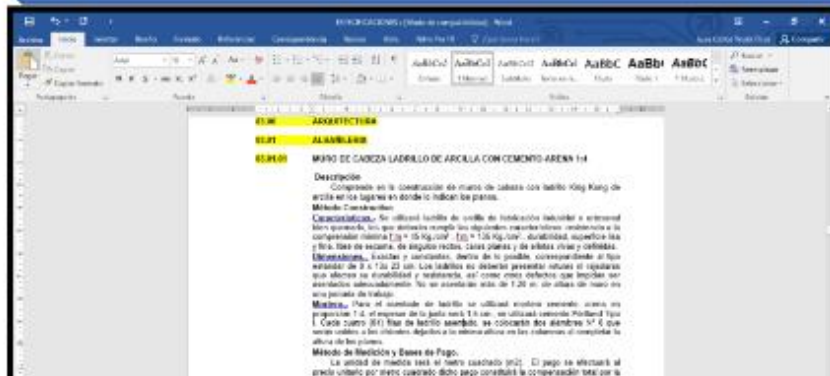
2. Para configurar los elementos arquitectónicos se revisará las especificaciones técnicas para tener similitud y se obtenga un LOD 300.

3. Siguiendo la ruta que contiene la imagen podremos realizar configuraciones en muros, puertas, pilares arquitectónicos, ventanas, componentes, escaleras, ventanas, muros cortinas (mamparas) y elementos arquitectónicos que luego podrás modelar de acuerdo a la estructura de los planos.

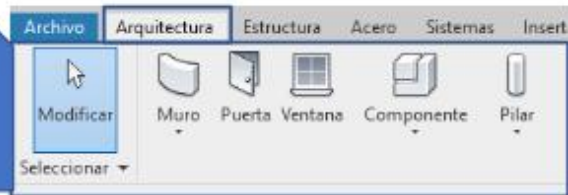
10. Se tendrá que entrar a la barra de tareas de la especialidad requerida en este caso "Arquitectura".

11. Realizando un click en la opción de nivel, podremos colocar los niveles usando una vista en elevación.

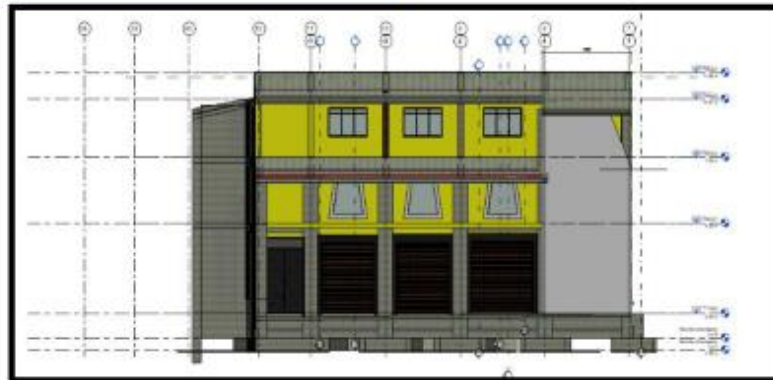
12. El resultado obtenido es el siguiente mostrado según esta captura de pantalla

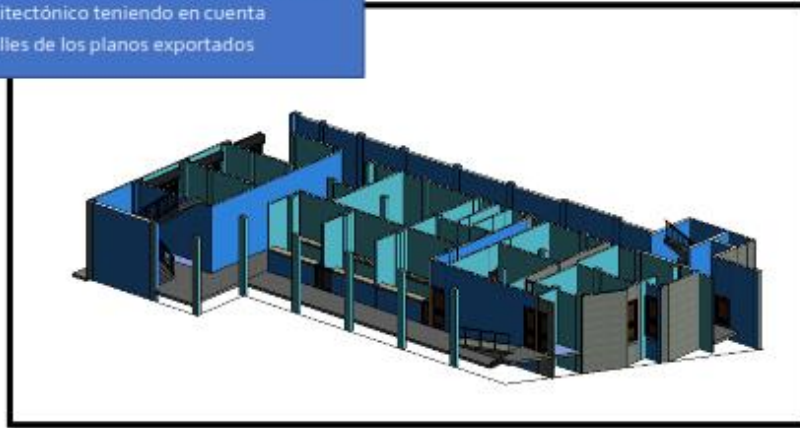
13. Proceso de levantamiento en el modelado
arquitectónico teniendo en cuenta
detalles de los planos exportados

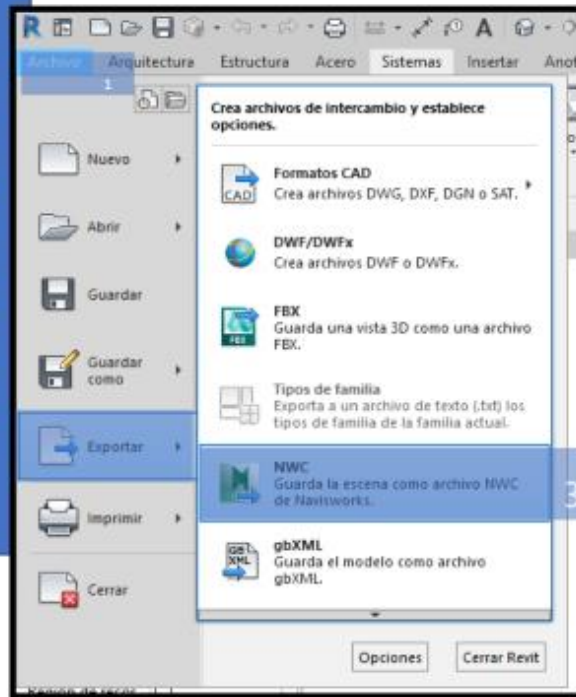
1. El proceso de exportación de información, desde un proyecto con extensión ".RVT" a un proyecto con extensión ".NWC", el cual será generado para encontrar interferencias de forma más fácil con el uso de sus herramientas, para ello se seguirá los siguientes pasos, los cuales deben generarse por especialidades.
