“ESTUDIO GEOMECÁNICO PARA EL DISEÑO Y ESTABILIDAD DEL TALUD “CHULUCANA” DE LA PROGRESIVA 1213+000 AL 1213+500 CARRETERA SAN MARCOS, CAJAMARCA 2020”

Tesis para optar el título profesional de:

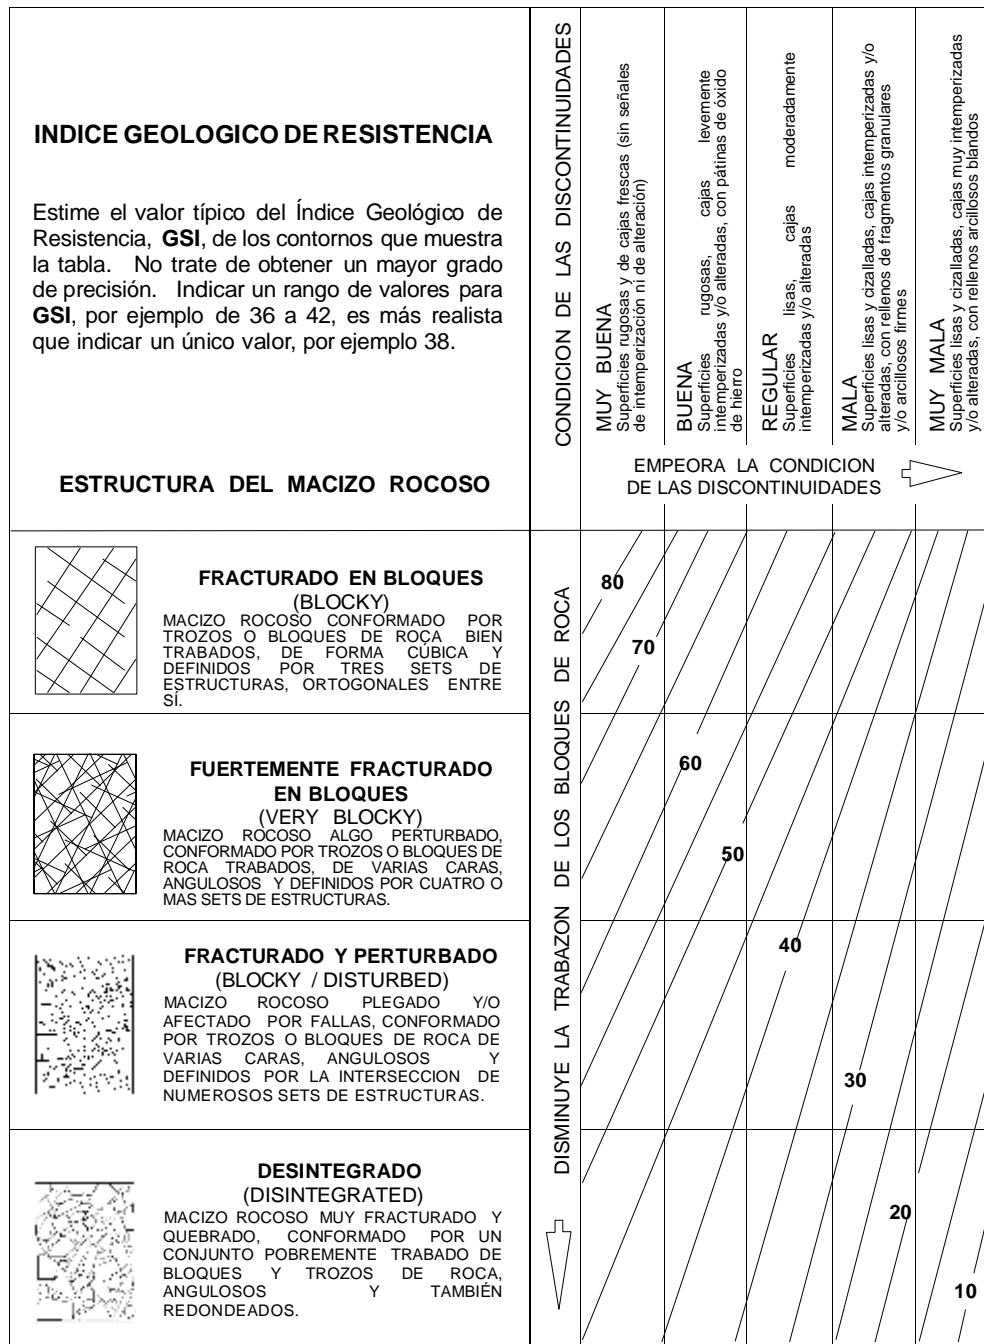
Figura 5. Gráfico para determinar el GSI que evalúa la calidad del macizo rocoso en función del grado y las características de la fracturación, estructura geológica, tamaño de los bloques y alteración de las discontinuidades. Fuente: (UPC, 2010).

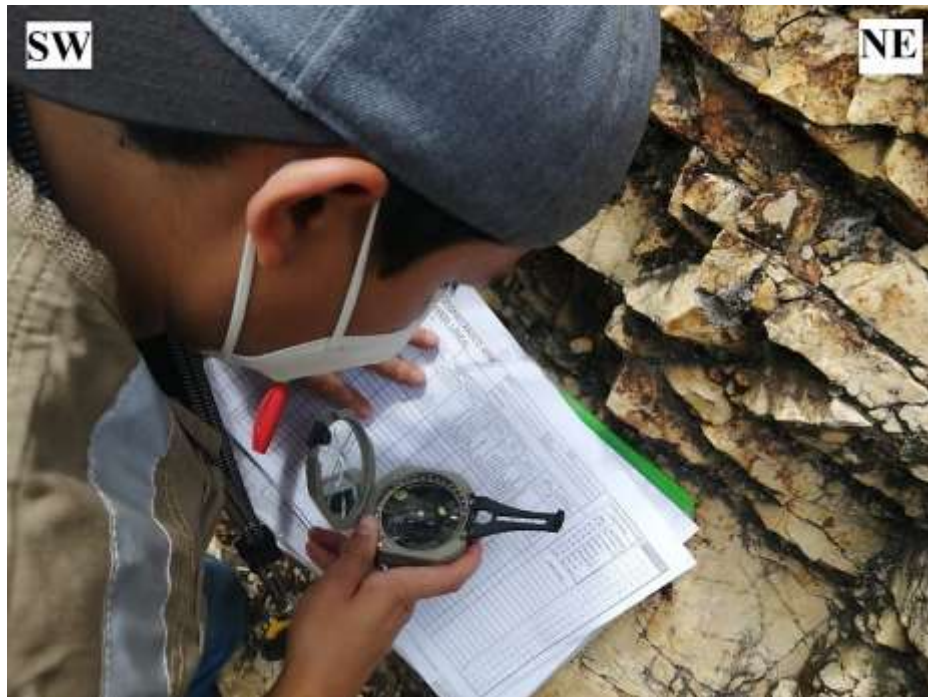
Figura 6. Usamos la brújula para tomar la dirección de inclinación y buzamiento.

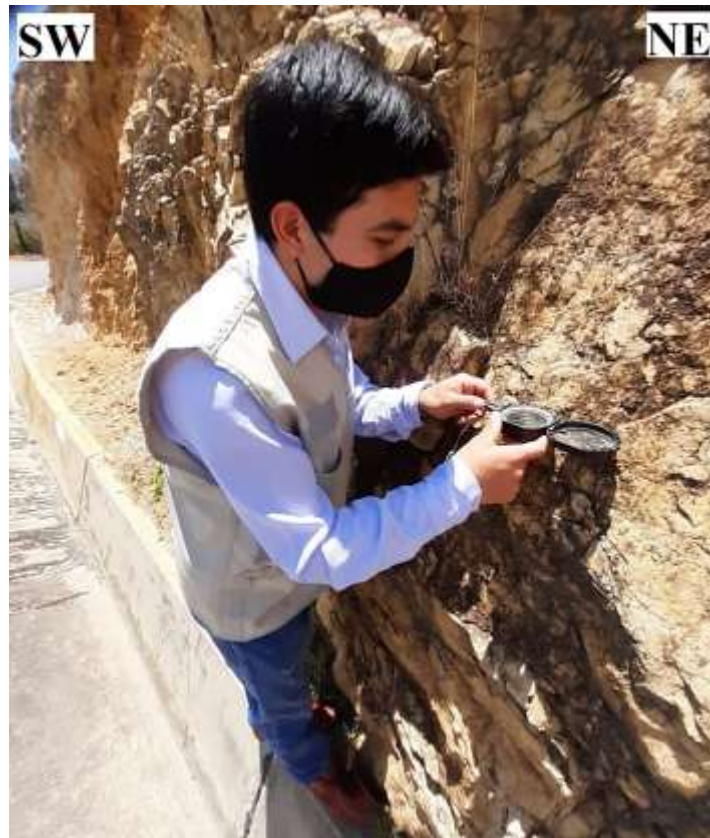
Figura 7. Usamos la brújula para obtener la dirección de inclinación en cada una de las estaciones.

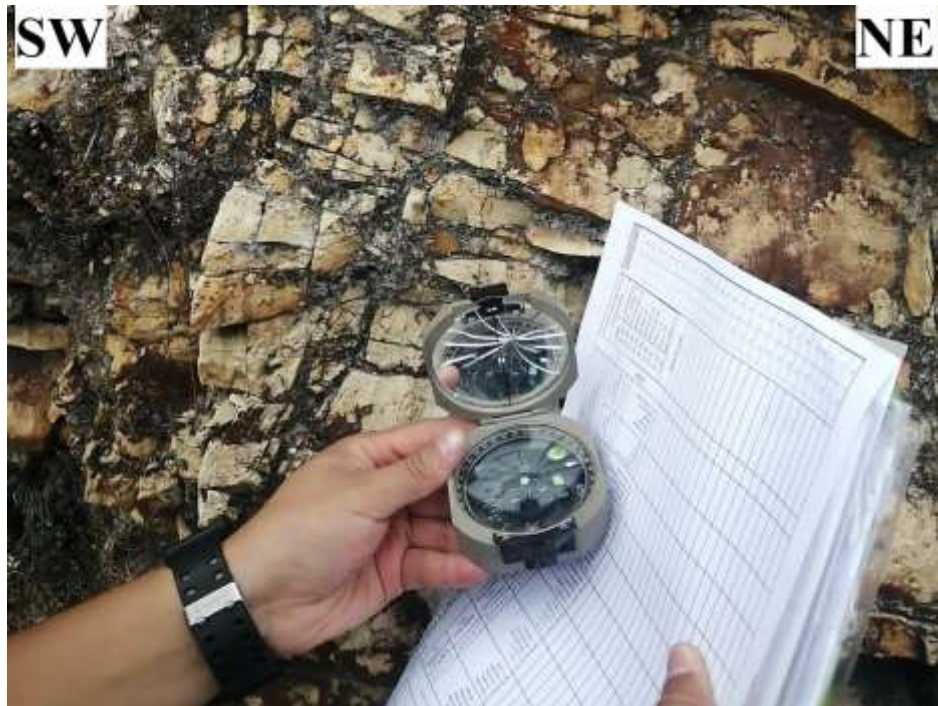
Figura 8. Obtenemos el valor de buzamiento con el uso de la brújula.

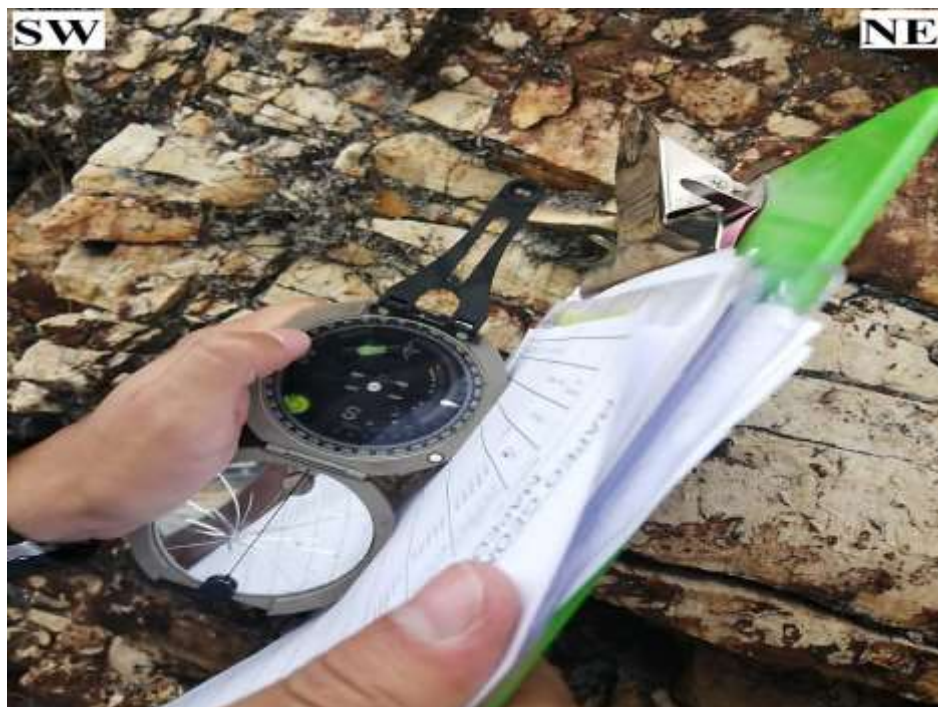
Figura 9. Cálculo del buzamiento de cada familia con el uso de la brújula.

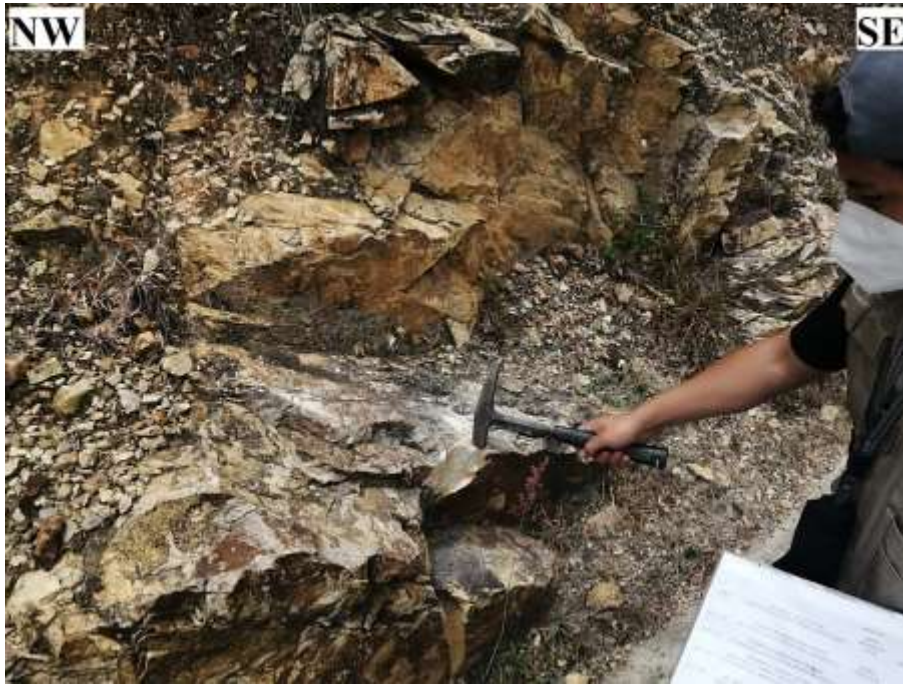
2° Obtendremos nuestro primer parámetro del “Mapeo Geomecánico RMR” que viene a ser la resistencia a la compresión, para esto procederemos a golpear la roca de nuestra primera estación con la picota de geólogo y lo compararemos con nuestra tabla de estimación a la resistencia, en este caso la roca requirió varios golpes de la picota para poder descostrarse por lo cual le corresponde una valoración entre 100-250.

Figura 10. Uso de la picota de geólogo para calcular la resistencia a la compresión de las rocas.

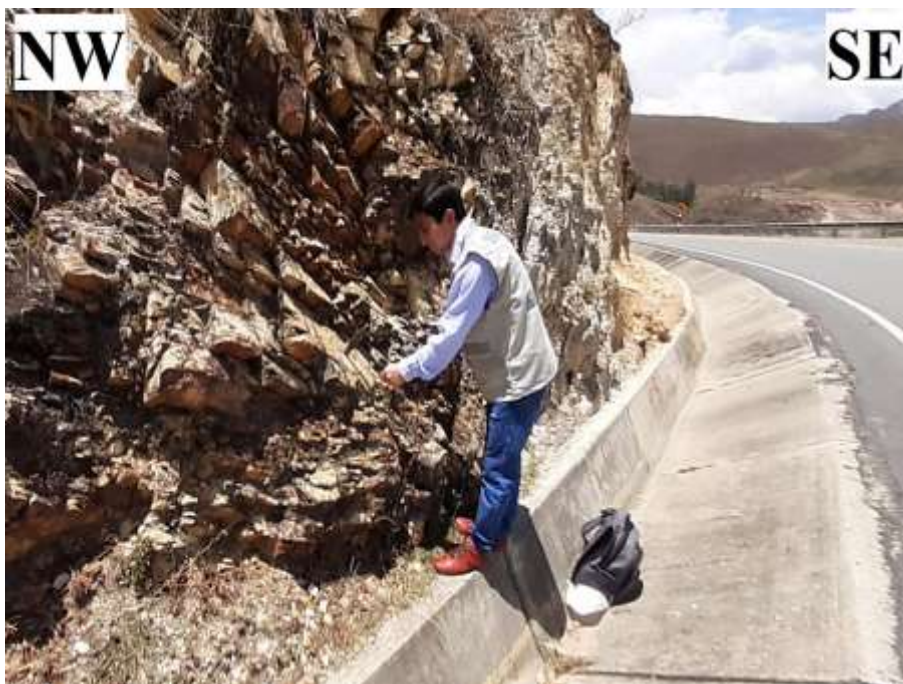
Figura 11. Con la picota obtenemos la resistencia a la compresión del macizo rocoso.

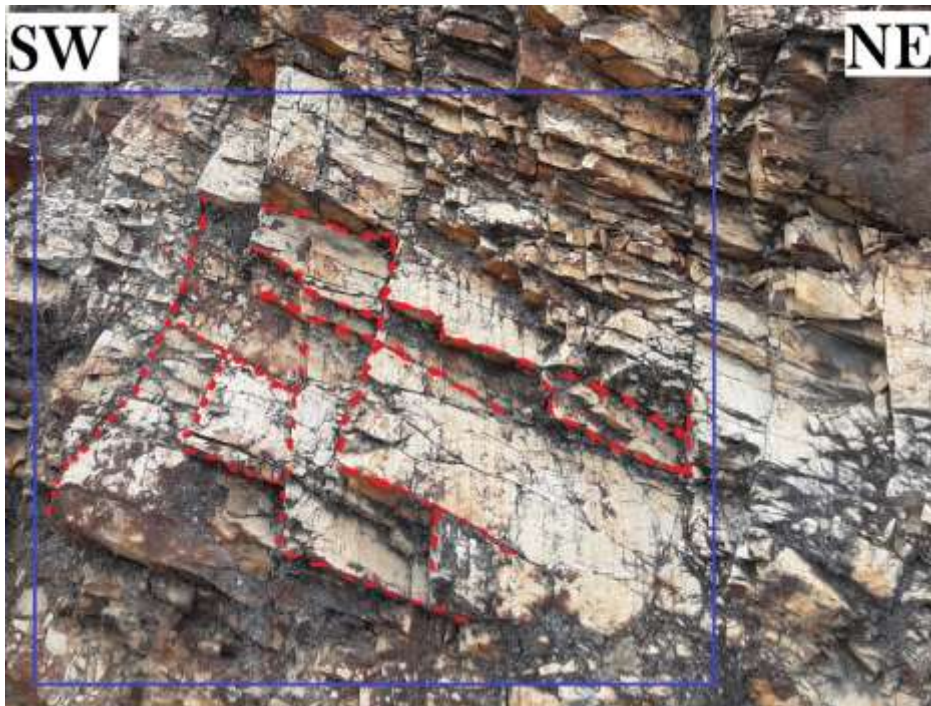
Figura 12. Conteo del número total discontinuidades por unidad de volumen (1m^3) del macizo rocoso.

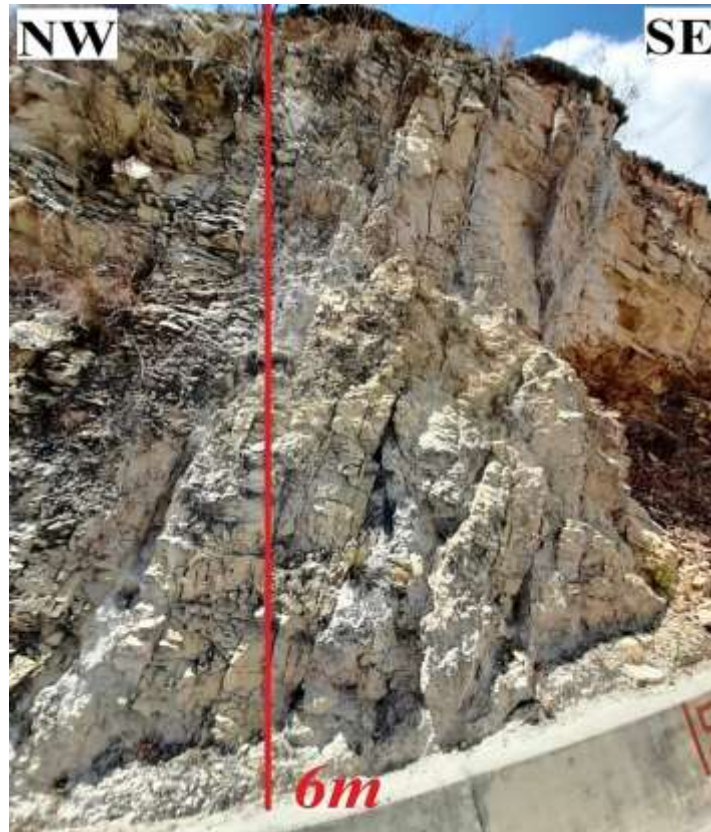
5° Calcularemos el cuarto parámetro que vienen a ser las condiciones de las discontinuidades y como primer punto calcularemos la persistencia que viene a ser la longitud vertical del talud, en nuestro caso la altura es de 6m.

Figura 14. La altura total de nuestro talud es 6m.

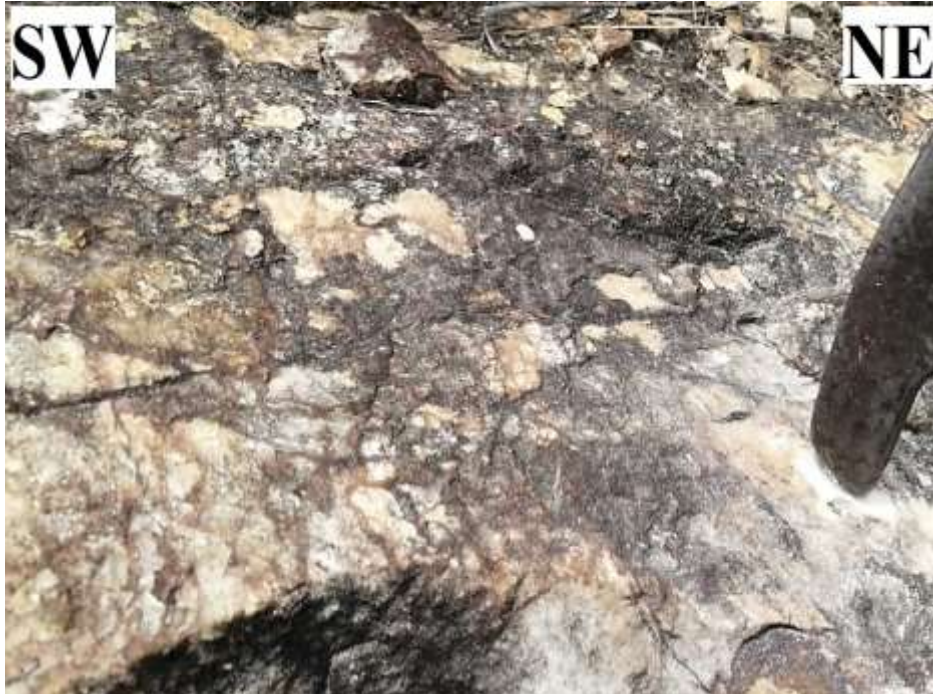
Figura 16. Observamos el estado de rugosidad que presenta nuestra estación.

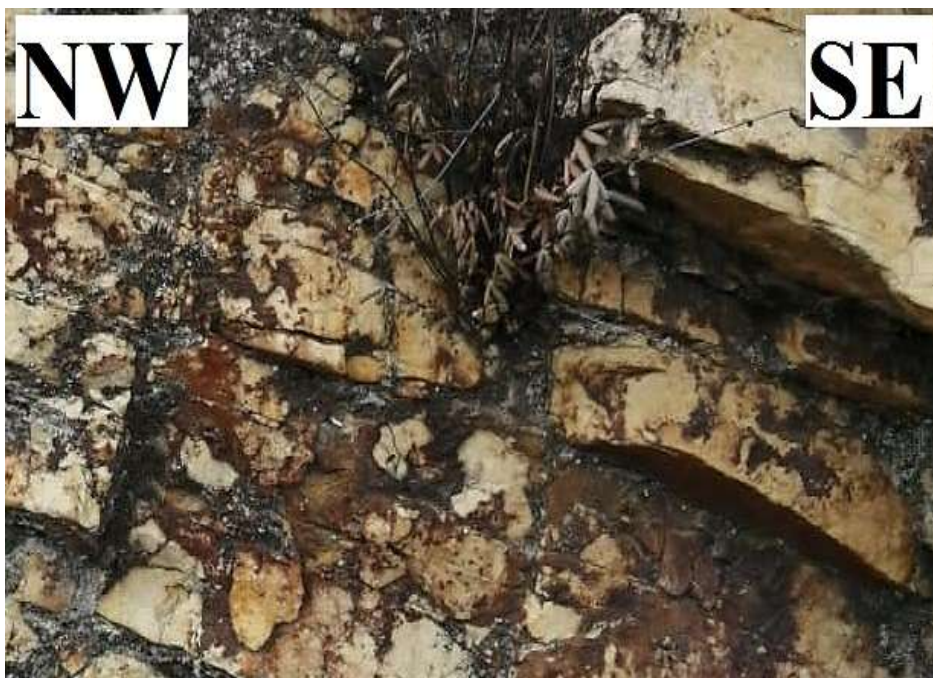
8° Para obtener el relleno de las discontinuidades haremos una observación y deducción del tipo de material presente en cada discontinuidad.

Figura 17. Condiciones de relleno.

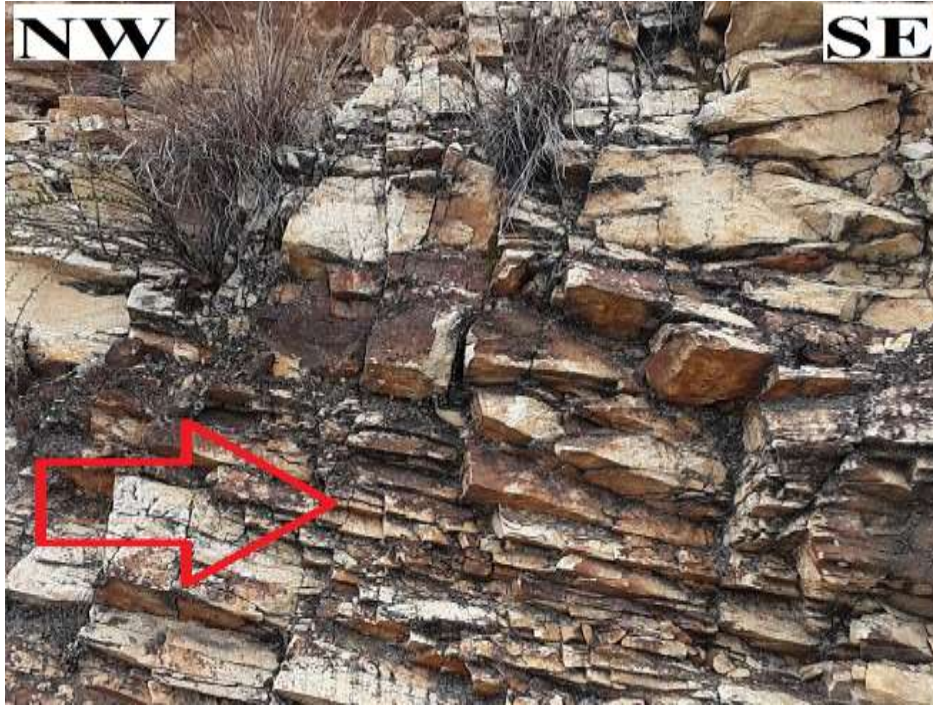
Figura 18. Roca moderadamente meteorizada.

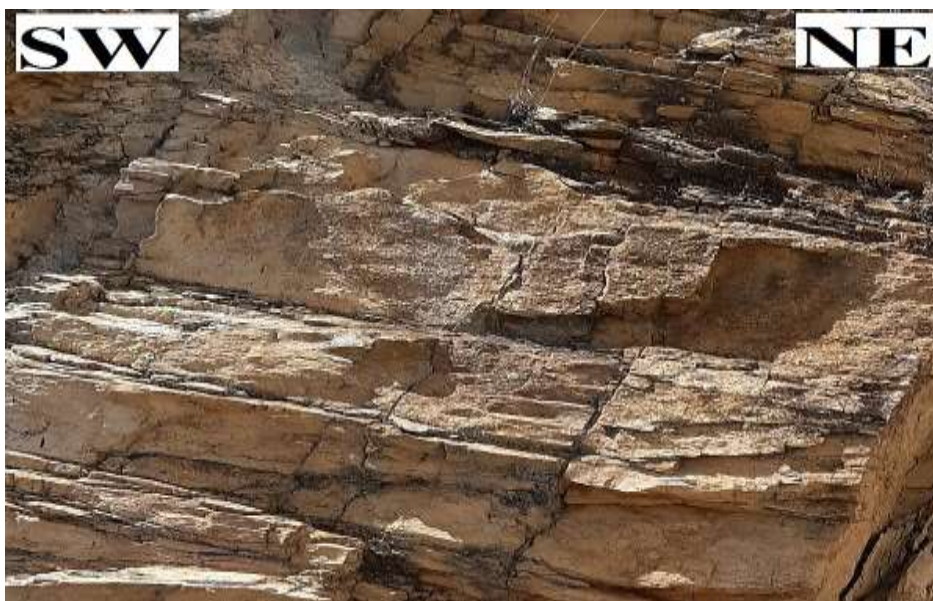
10° El quinto parámetro a calcular será la presencia de agua y será obtenida con una observación al macizo rocoso, por motivos de mayor certeza a la realidad se recomienda considerar a un talud húmedo aunque en campo se observe seco.

Figura 19. El macizo rocoso se encuentra húmedo.

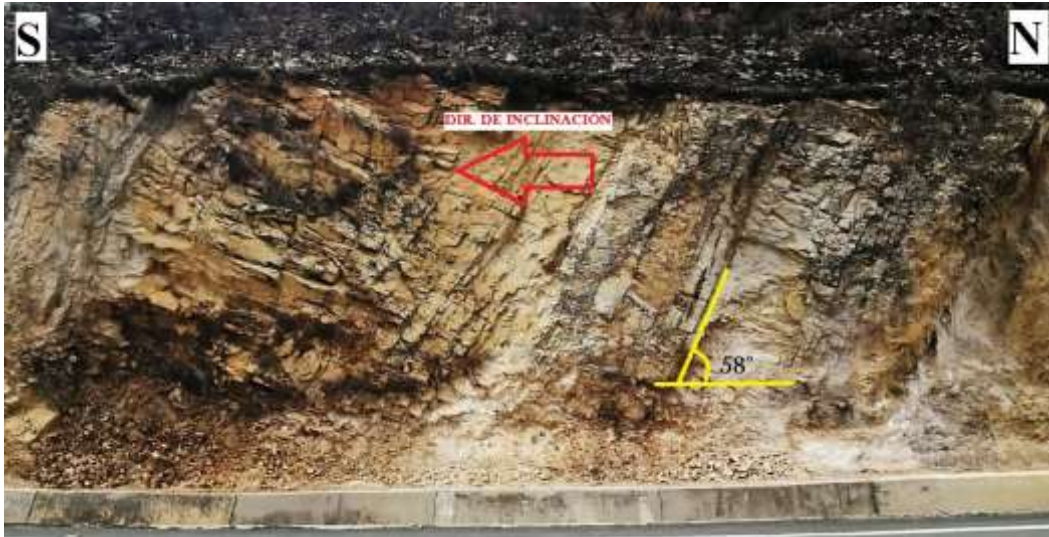
11° Finalmente como último parámetro tenemos la orientación de las discontinuidades lo cual nos servirá para hallar el cálculo del RMR corregido, para ello observaremos el rumbo y buzamiento de nuestro macizo y lo compararemos con el gráfico que tenemos en la tabla de Mapeo Geomecánico RMR, en este caso los estratos tienen un azimut de N102 y un buzamiento de 58° SW.

Figura 20. Observamos el rumbo y buzamiento de nuestro macizo rocoso.

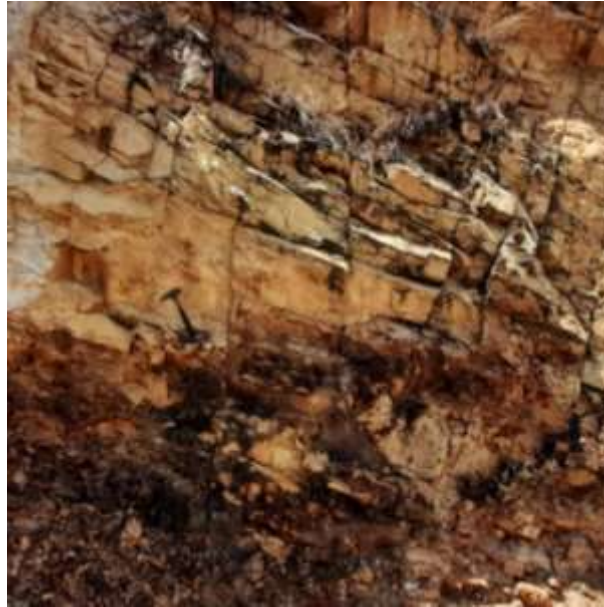
Figura 25. Estación N° 1.

Figura 26. Para esta estación (N° 1) podemos observar que el GSI se encuentra comprendido entre los valores de 50-55. Fuente: Primer Taller Geotécnico Interdivisional.

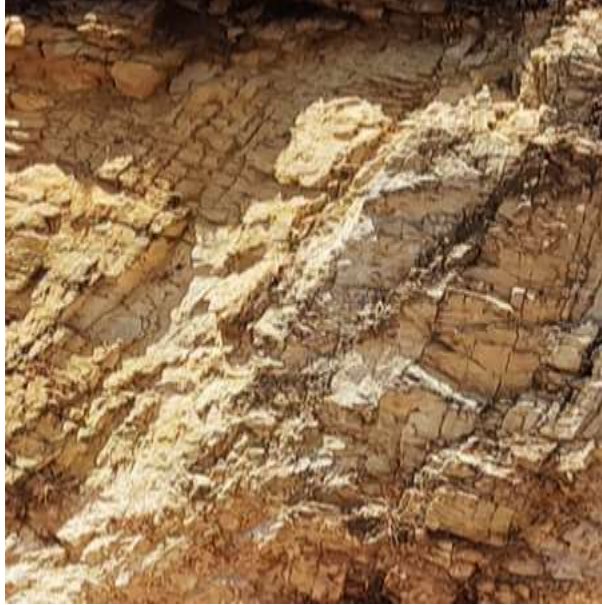
Figura 27. Estación N° 2.

Figura 28. Para esta estación (N° 2) podemos observar que el GSI se encuentra comprendido entre los valores 30-35. Fuente: Primer Taller Geotécnico Interdivisinal.

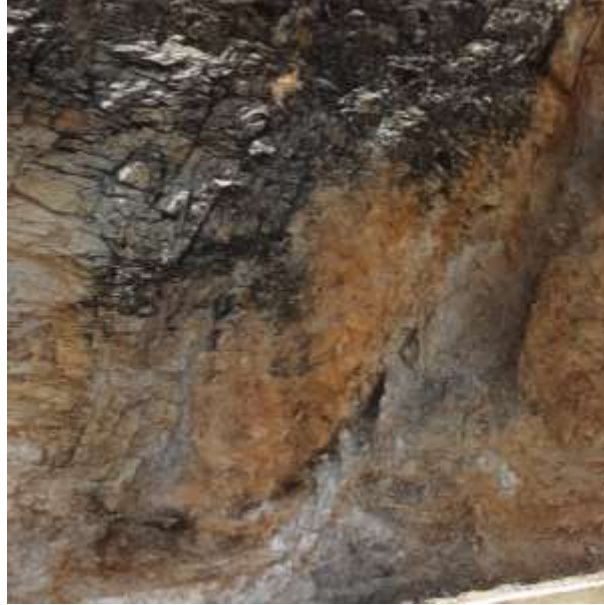
Figura 29. Estación N° 3.

Figura 30. Para esta estación (N° 3) podemos observar que el GSI se encuentra comprendido entre los valores 55-60. Fuente: Primer Taller Geotécnico Interdivisional.

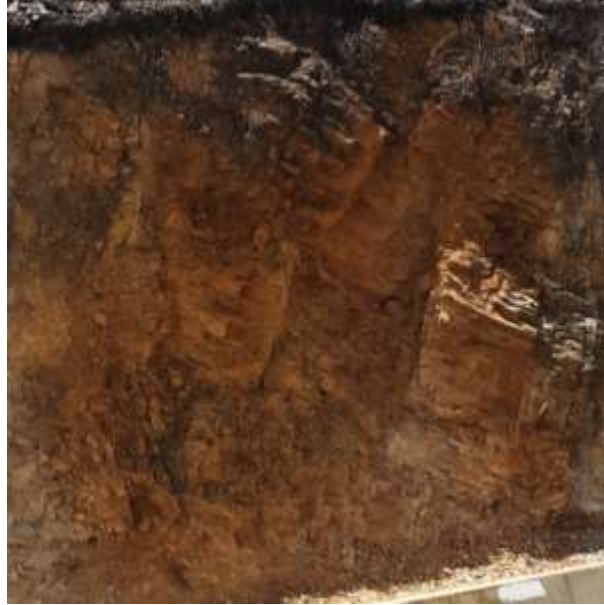
Figura 31. Estación N° 4.

Figura 32. Para esta estación (N° 4) podemos observar que el GSI se encuentra comprendido entre los valores 45-50. Fuente: Primer Taller Geotécnico Interdivisional.

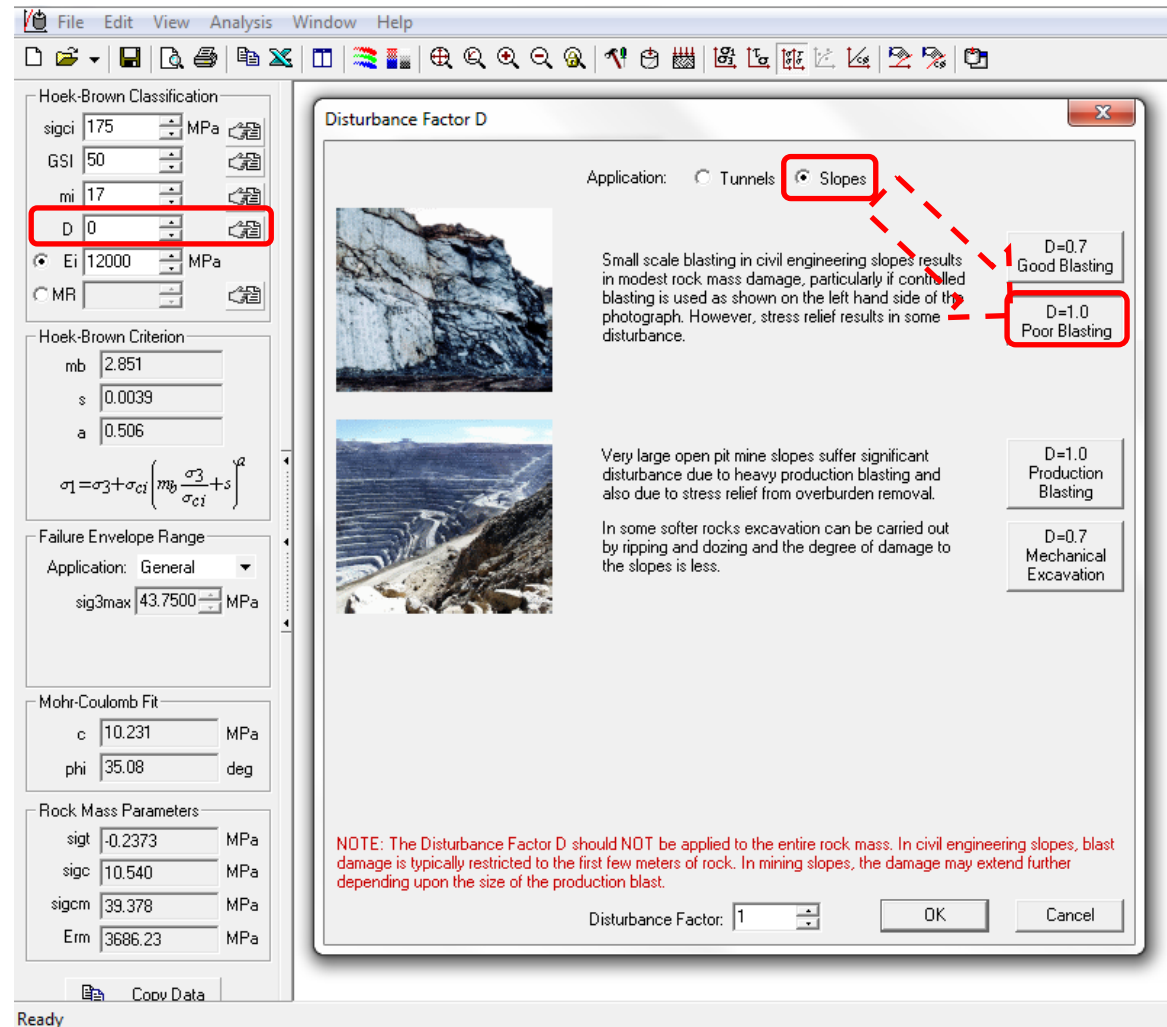
Figura 38. Nuestro factor de disturbancia (D) es de 1. Fuente: RocData v5.0.

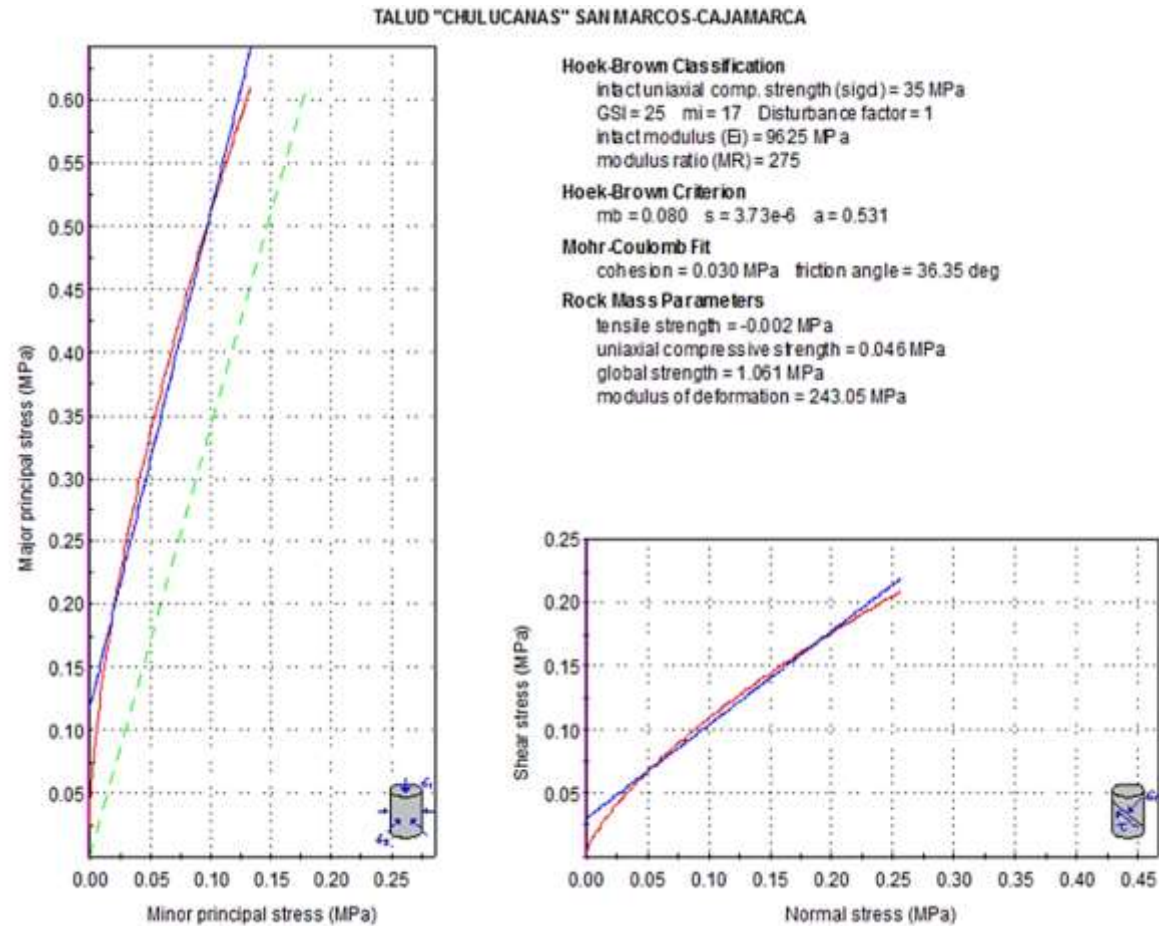
Figura 42. Observamos que los valores obtenidos para la estación 2 son: $m_b = 0.080$; $s = 3.73e^{-6}$; $a = 0.531$; Cohesión = 0.030 MPa; y Ángulo de fricción = 36.35°. Fuente: RocData v5.0.

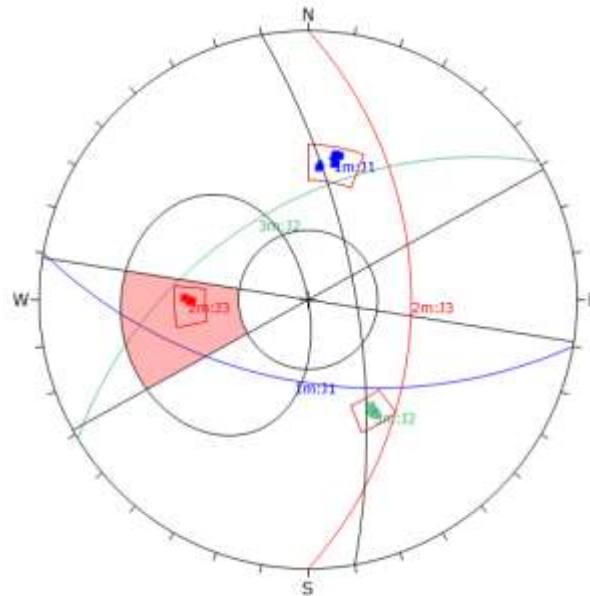
Figura 46. Análisis cinemático utilizando como criterio para definir el área crítica el cono de fricción, la envolvente del talud y límites laterales de ± 20 . Se aprecia que el sistema de discontinuidades J3 reúne las condiciones geométricas y de fricción para producir una rotura planar. Fuente: Dips.

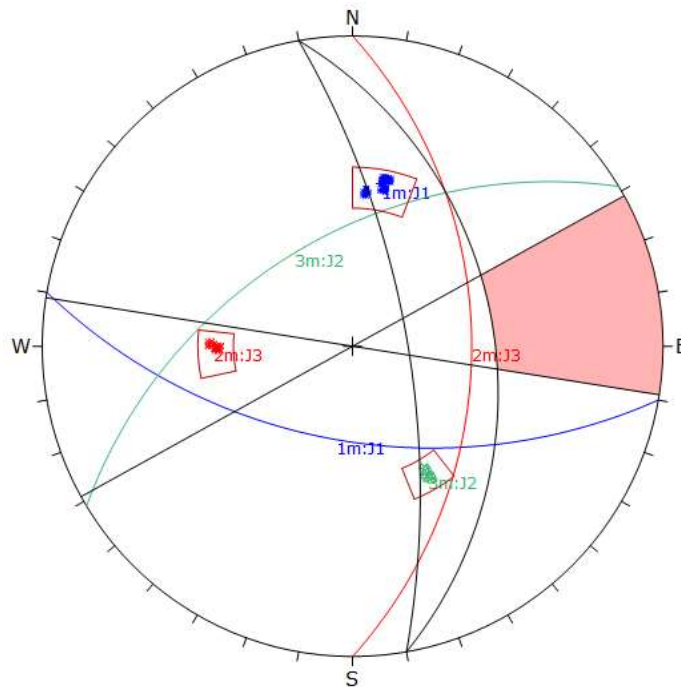
Figura 50. Análisis cinemático utilizando como criterio para definir el área crítica límites laterales de $\pm 20^\circ$, y un plano auxiliar relacionado al talud y al ángulo de fricción. Se puede apreciar que no se produce la rotura en vuelco por ninguno de los sistemas de discontinuidades según las características de orientación de las juntas del macizo rocoso. Fuente: Dips.

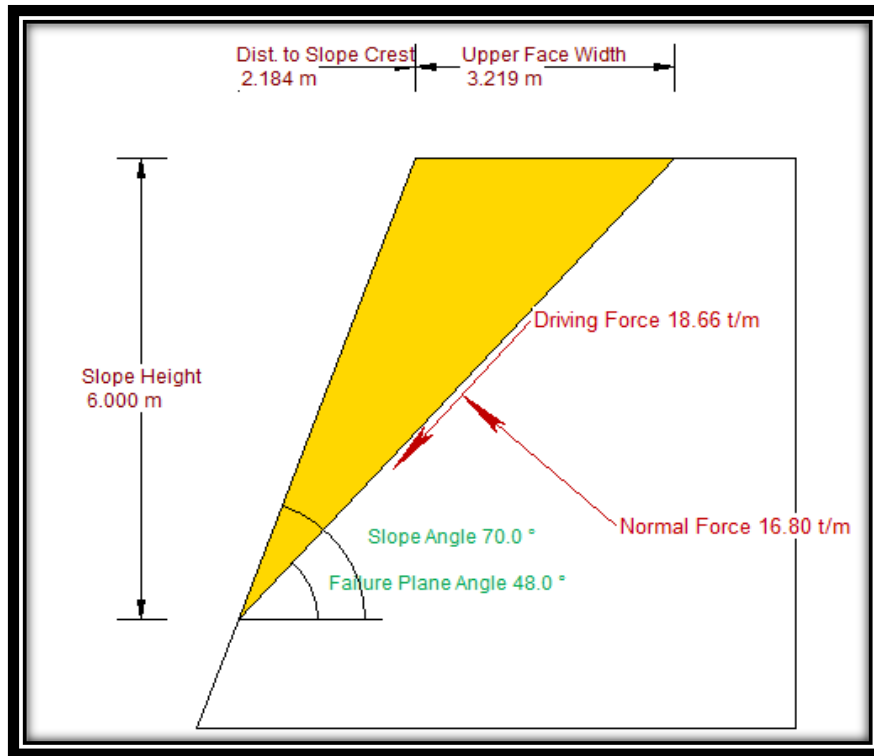
Factor of Safety	1.90
Driving Force	18.66t/m
Resisting Force	35.53t/m
Wedge Weight	25.11t/m
Wedge Volume	9.66m ³ /m
Shear Strength	35.53t/m ²
Normal Force	16.80t/m
Plane Waviness	0.0°

Figura 53. Análisis del Factor de Seguridad por el modelo de Mohr-Coulomb, en la que se aprecia que el talud es estable en condiciones secas y estáticas presentando un Factor de seguridad de 1.9 por lo cual no se produce la falla planar en estas condiciones. Fuente: Swedge.

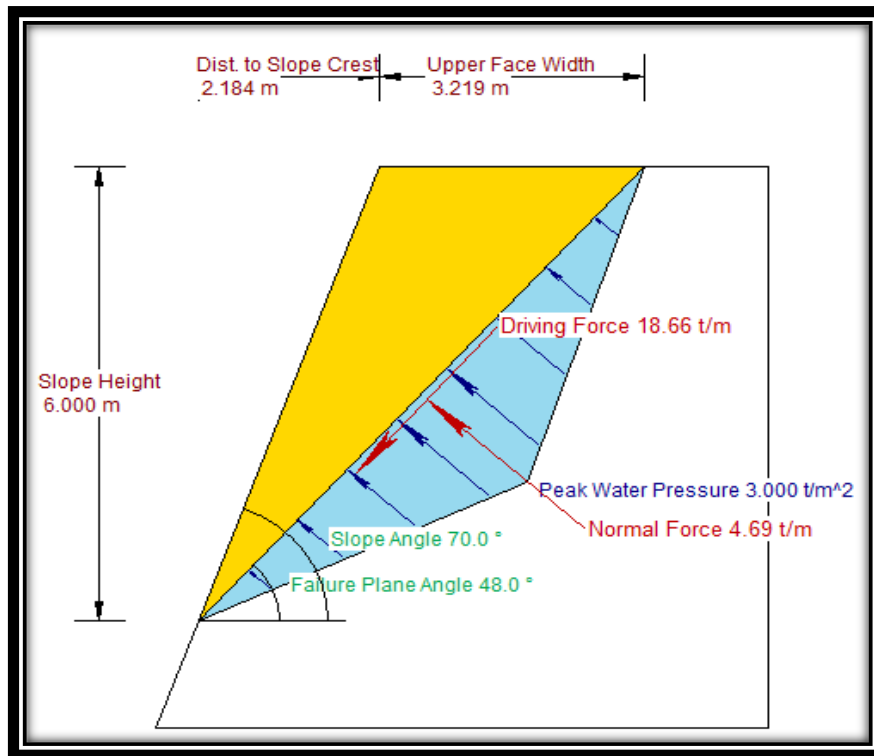
Factor of Safety	1.53
Driving Force	18.66t/m
Resisting Force	28.54t/m
Wedge Weight	25.11t/m
Wedge Volume	9.66m ³ /m
Shear Strength	28.54t/m ²
Normal Force	4.69t/m
Plane Waviness	0.0°
Water Force on Failure Plane	12.11t/m

Figura 54. Análisis del Factor de Seguridad por el modelo de Mohr-Coulomb, en la que se aprecia que el talud es estable en condiciones saturadas y estáticas con un Factor de seguridad de 1.53 por lo cual no se produce la falla planar en estas condiciones. Fuente: Swedge.

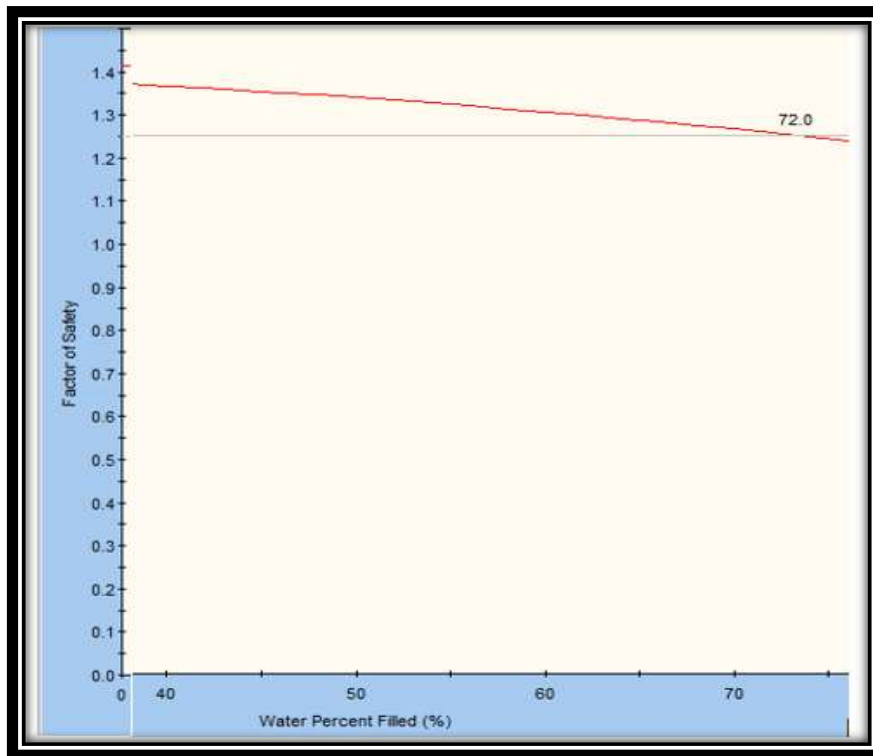
Figura 57. Análisis de Sensibilidad que muestra que para que el talud sea estable el Porcentaje de saturación de agua no debe exceder el 70% en condiciones pseudo- estáticas. Fuente: Swedge.

A fin de evitar la saturación de las discontinuidades del macizo rocoso y el fallamiento por rotura planar se recomienda realizar obras de drenaje a fin de mantener el grado de saturación por debajo del 50% y modificar la geometría del talud con un máximo buzamiento de 65° .

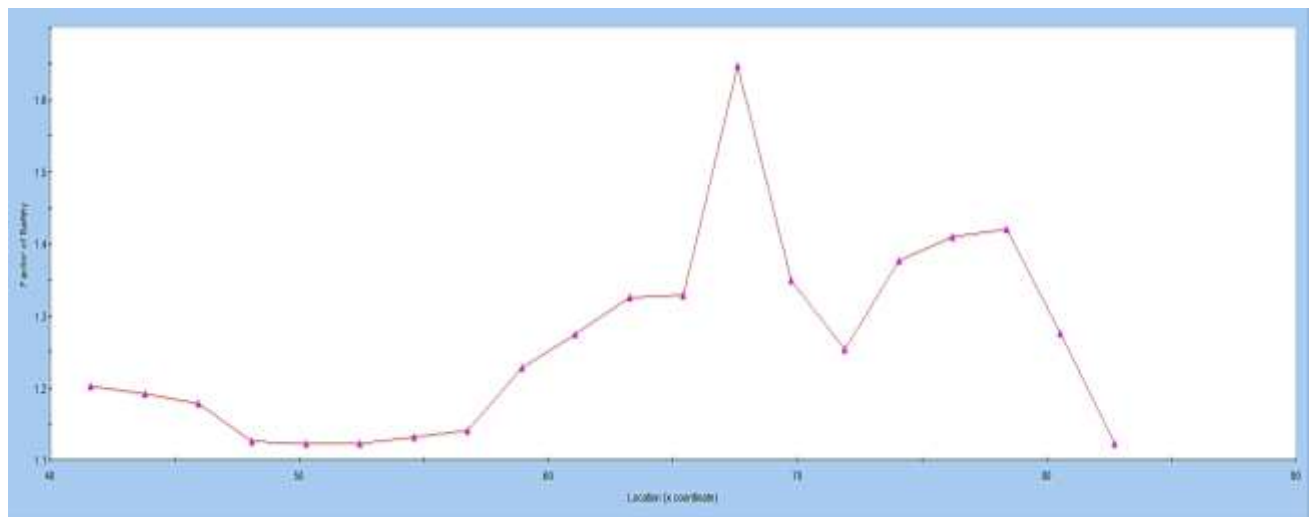
Figura 75. Gráfico de la estabilidad del talud “Chulucana” en condiciones pseudoestáticas, utilizando el método de Spencer. Fuente: Slide.

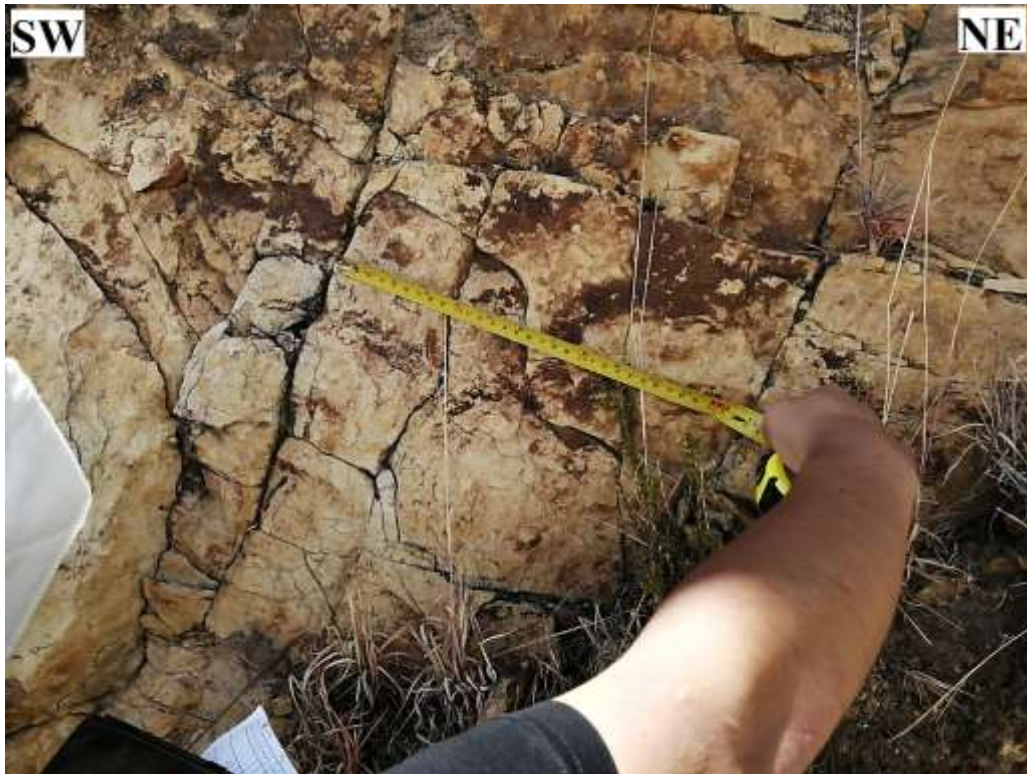
ANEXO n.º 6. Midiendo el espaciamiento entre discontinuidades.

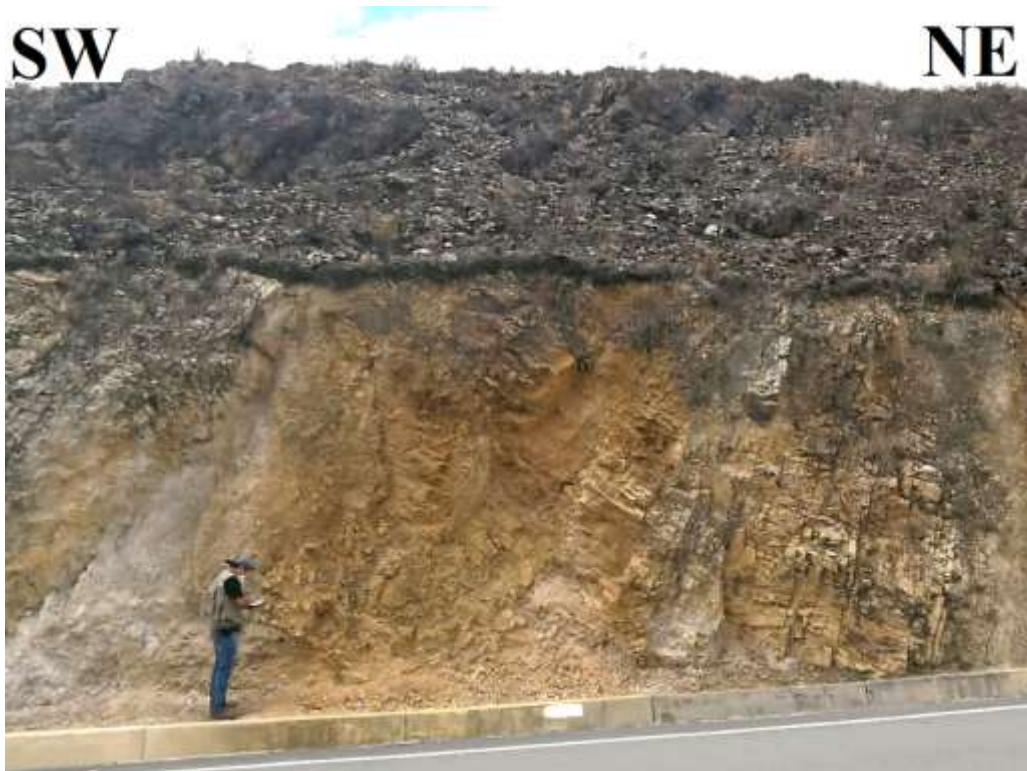
ANEXO n.º 8. Toma de datos usando la brújula.
