“EVALUACIÓN VALUACIÓN GEOMECÁNICA DE
LOS MACIZOS ROCOSOS PARA EL DISEÑO DE
EXPLOTACIÓN DE MATERIALES PÉTREOS EN
LA CANTERA SAN CIRILO CAJAMARCA - 2021”

Tesis para optar el título profesional de:

Cajamarca - Perú

2021

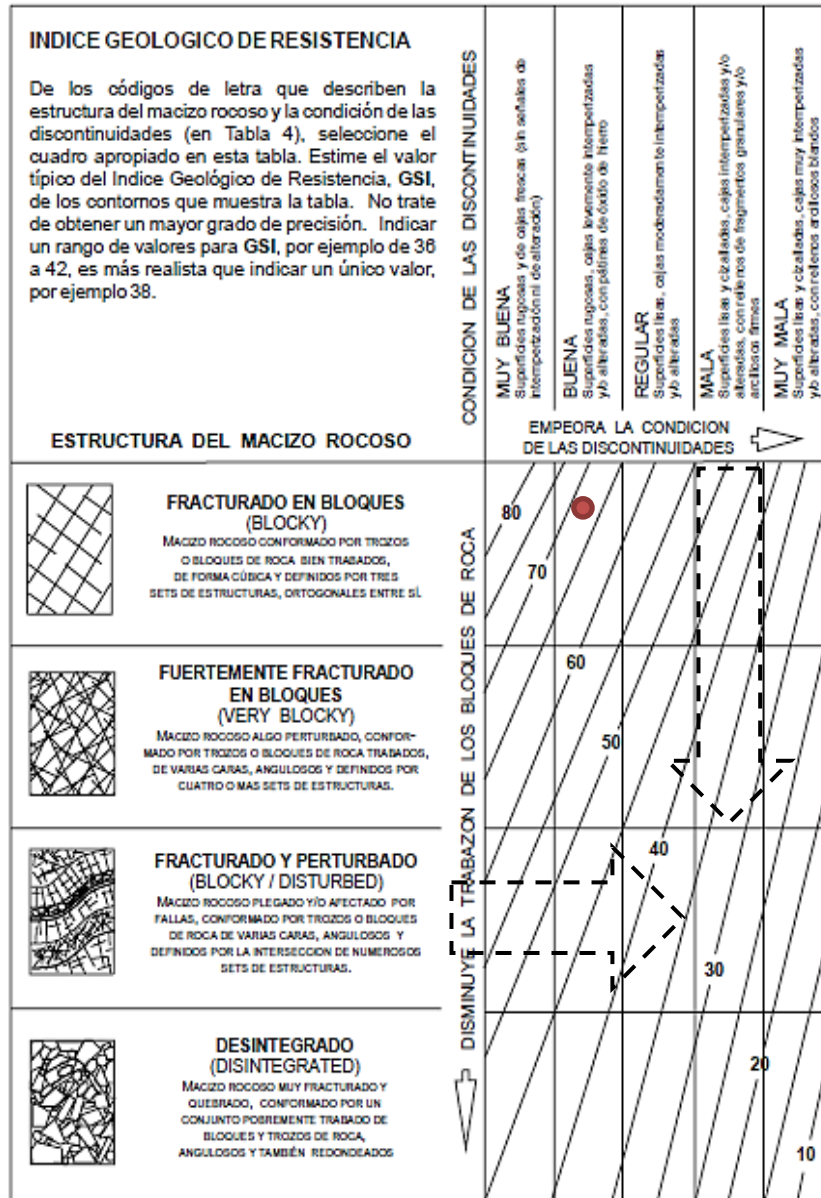
Figura 6: Ploteo del Valor de GSI.

Nota: en función de las estructuras y condiciones de las discontinuidades; en el cual se aprecia que el valor de GSI es 70

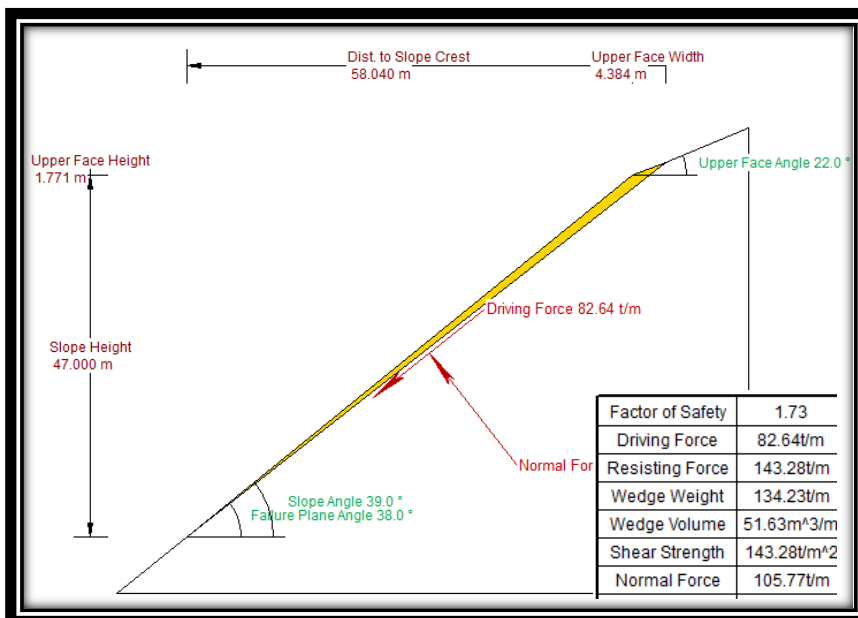
Figura 17: Análisis del Factor de Seguridad por el modelo de Mohr coulomb en condiciones estáticas y secas
Nota: Se aprecia que el talud estable en condiciones secas y estáticas con un Factor de seguridad de 1.73 en por lo cual no se produce la falla planar en estas condiciones.

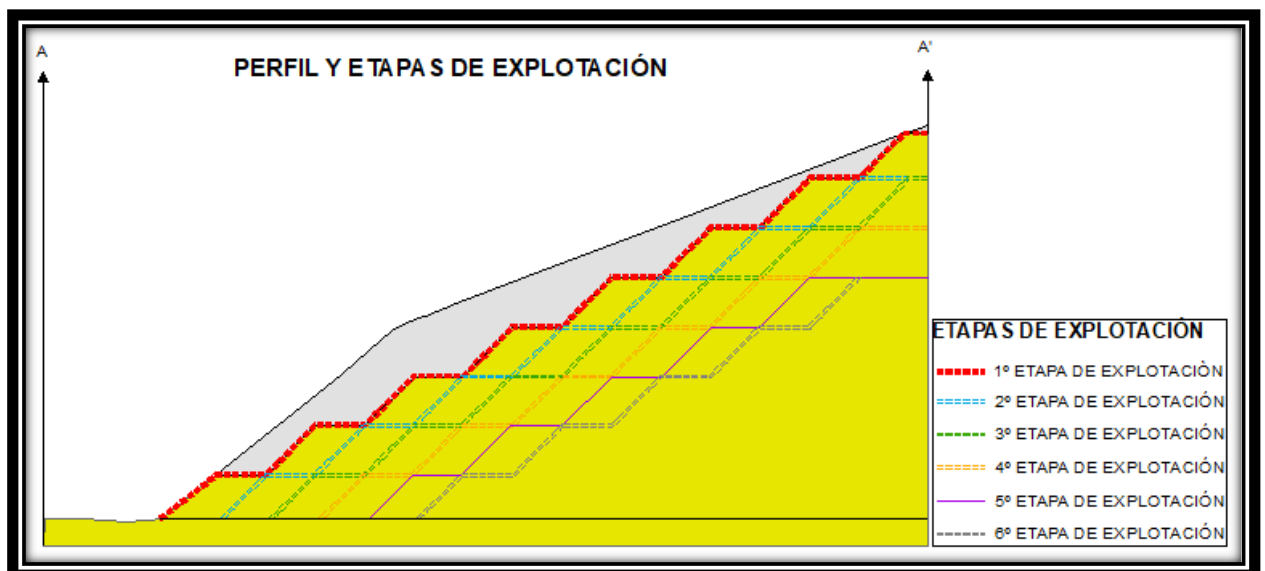
Figura 27: Talud de la cantera que muestra 06 etapas de explotación con una altura de banco de 10m, ancho de la berma de 10m y ángulo de inclinación de 45°

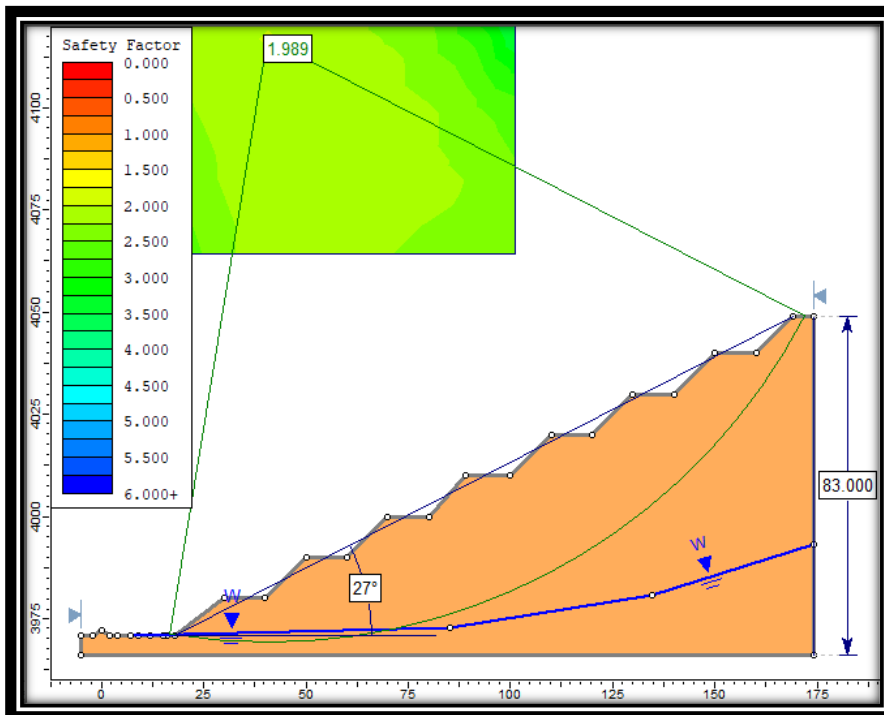
Figura 29: Análisis del Factor de Seguridad por el método de Morgenstern - Price, en la que se aprecia que el talud estable con un Factor de seguridad de 1.989 en condiciones estáticas para el talud Global con un ángulo de inclinación de 27°.

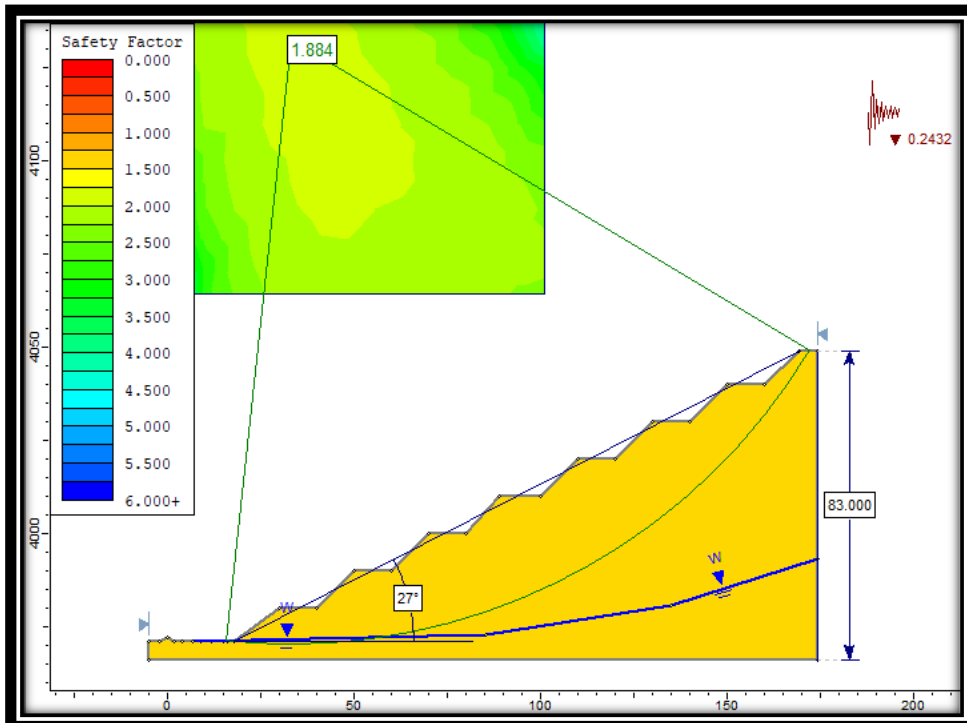
Figura 31: Análisis del Factor de Seguridad por el método de Morgenstern Price

Nota: se aprecia que el talud estable con un Factor de seguridad de 1.884 para condiciones pseudo estáticas con coeficiente de sismicidad horizontal de 0.2432 y un coeficiente vertical de 0.

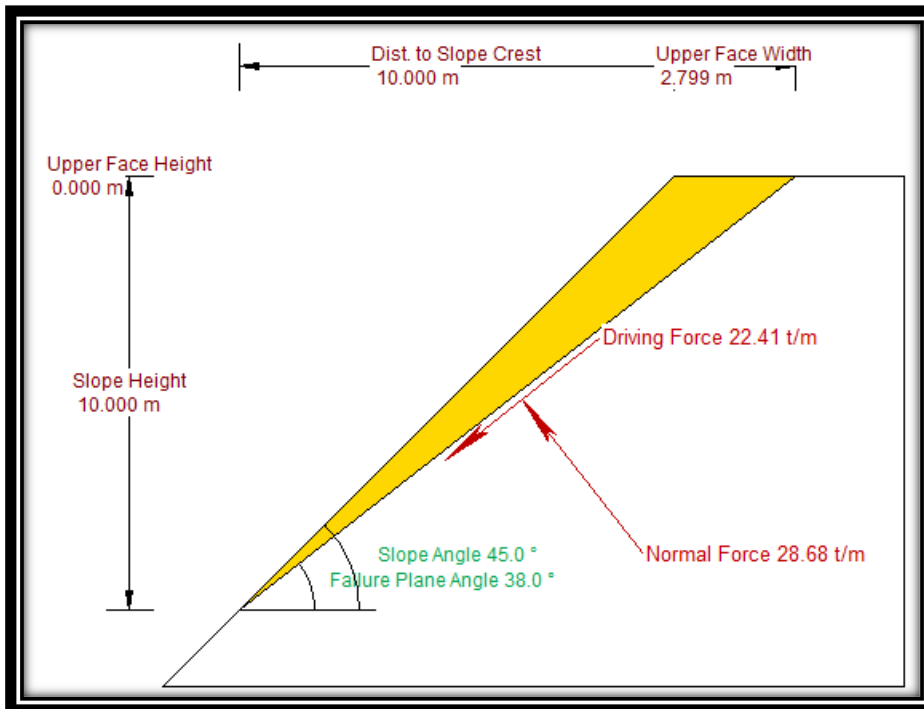
Figura 33: Análisis del Factor de Seguridad por el modelo de Mohr coulomb, en la que se aprecia que el talud estable en condiciones secas y estáticas con un Factor de seguridad de 1.65 en por lo cual no se produce la falla planar en estas condiciones.

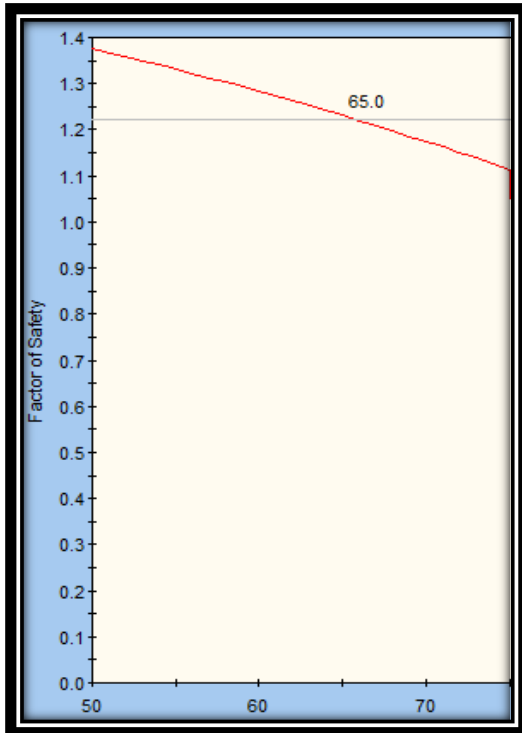
Figura 37: Análisis de Sensibilidad que muestra que para que el talud sea estable el Porcentaje de saturación de agua no debe exceder el 65% en condiciones pseudo- estáticas

A fin de eviatar la saturación de las discontinuidades del macizo rocoso y el fallamiento por rotura planar se recomienda realizar obras de drenaje a fin de mantner el grado de saturación por debajo del 65% en cuanto geometría del talud no es un factor de inestabilidad

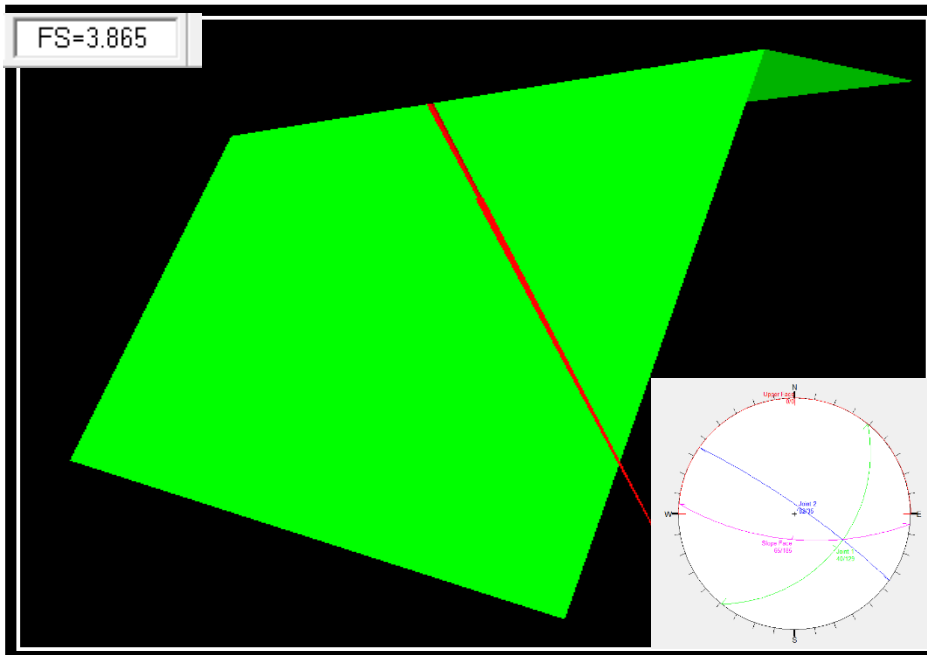
Figura 38: Análisis del Factor de Seguridad por el modelo de Mohr coulomb, en cuña j1 y j2

Nota: en la que se aprecia que el talud estable en condiciones secas y estáticas con un Factor de seguridad de 3.865, por lo cual no se produce la falla en cuña en estas condiciones.
