FACULTAD DE INGENIERÍA

Carrera de Ingeniería Civil

“SEGURIDAD VIAL APLICANDO MEDIDAS DE BAJO COSTO EN DOS PUNTOS DE LA CIUDAD DE CAJAMARCA, 2019”

2021

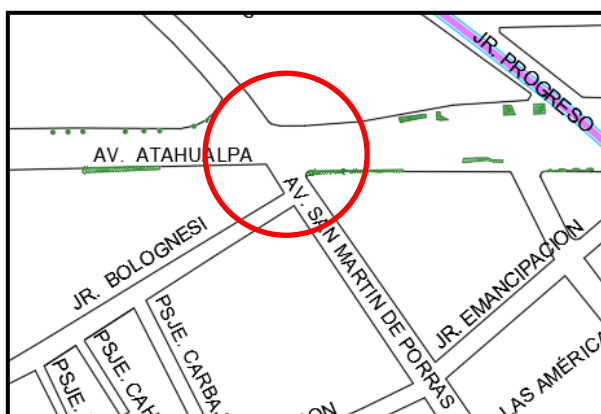
Figura 1. Primer punto. Av. San Martín y Av. Atahualpa. (Planos de catastro 2016)

Fuente: Plan de desarrollo urbano de Cajamarca 2016-2026

Para el primero punto (ver la figura 1) la mejor ruta es de 12 minutos, se inicia en la Plaza de Armas subiendo por el Jr. Cruz de Piedra hasta llegar al Jr. Junín, seguimos todo Junín hasta llegar al Jr. Silva Santisteban con el Jr. Estrecho, bajamos hasta llegar a la Av. Héroes de San Ramón y seguimos hasta la Av. Atahualpa, recorriendo un total de 2000 metros aproximado.

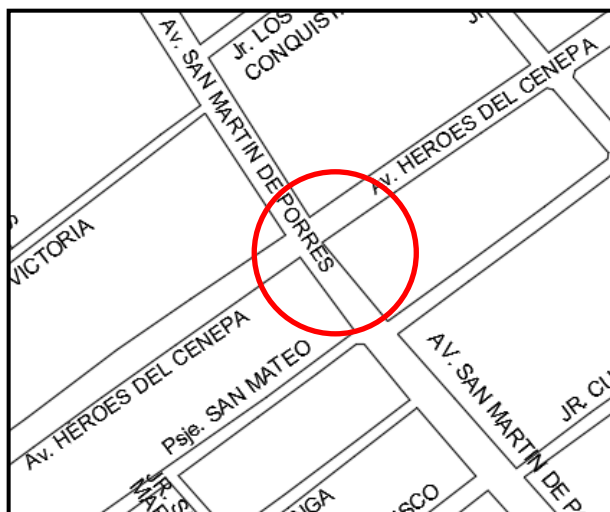
Figura 2. Segundo punto. Av. San Martín y Av. Héroes de Cenepa. (Planos de catastro 2016)

Fuente: Plan de desarrollo urbano de Cajamarca 2016-2026

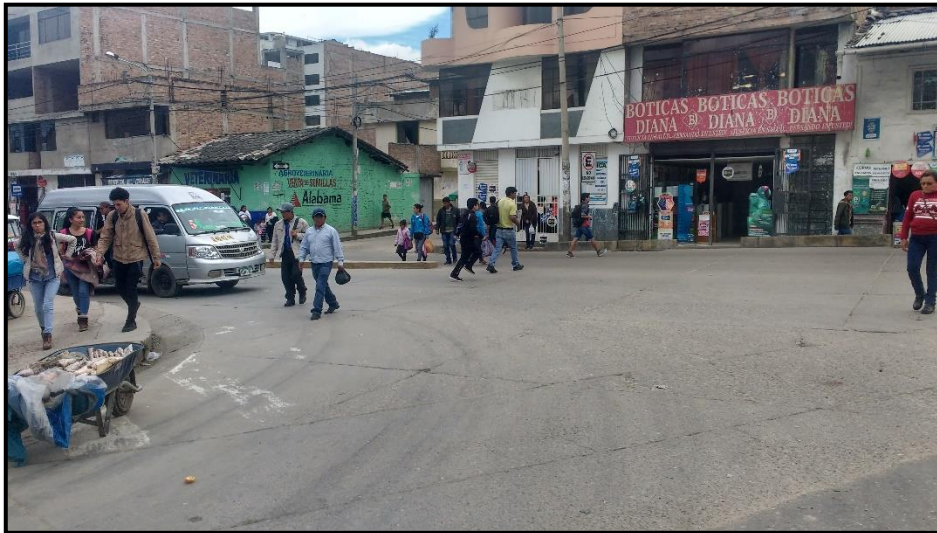
Figura 16. Cruce peatonal P1 - Primer punto de estudio

De la tabla 10 podemos ver que el cruce peatonal P3 y P2 son los más usados; sin embargo, actualmente no cuenta con señalizaciones. La intersección del P1-P2 y P2-P3 son usados como paraderos. Estos resultados tienen relación con los objetivos específicos número 2 y 3

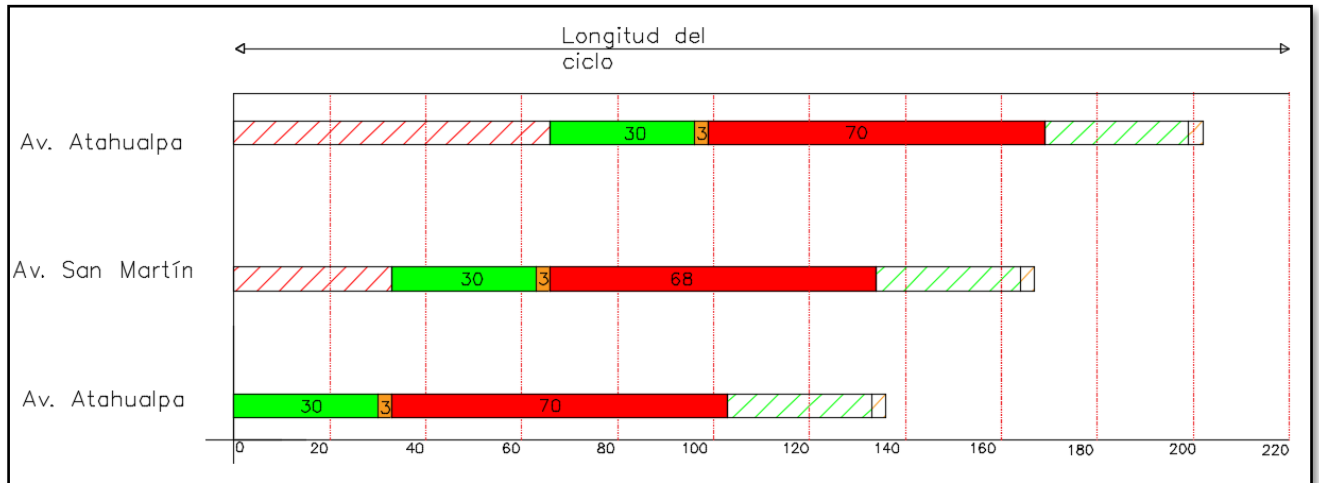
Con esta distribución, si bien es cierto, protege los giros a la izquierda, pero genera más congestionamiento de tráfico por tener un rojo de 72 segundos. Se debe replantear el diseño de los tiempos del semáforo para lograr un mejor nivel de servicio.

Figura 21. Periodos del semáforo – Primer punto de estudio.

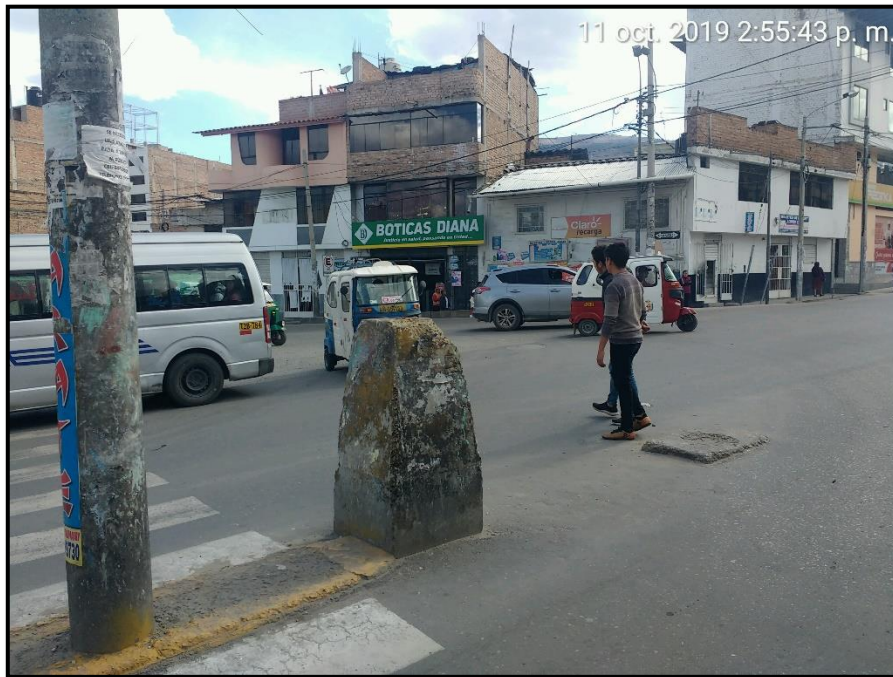
Este es un problema serio ya que no se cuenta con una isla de refugio para reducir la probabilidad de sufrir algún daño, por ende, los peatones prefieren usar la calzada pese a ser expuestos a sufrir algún accidente.

Figura 22. No presenta isla de refugio en la Av. Atahualpa.

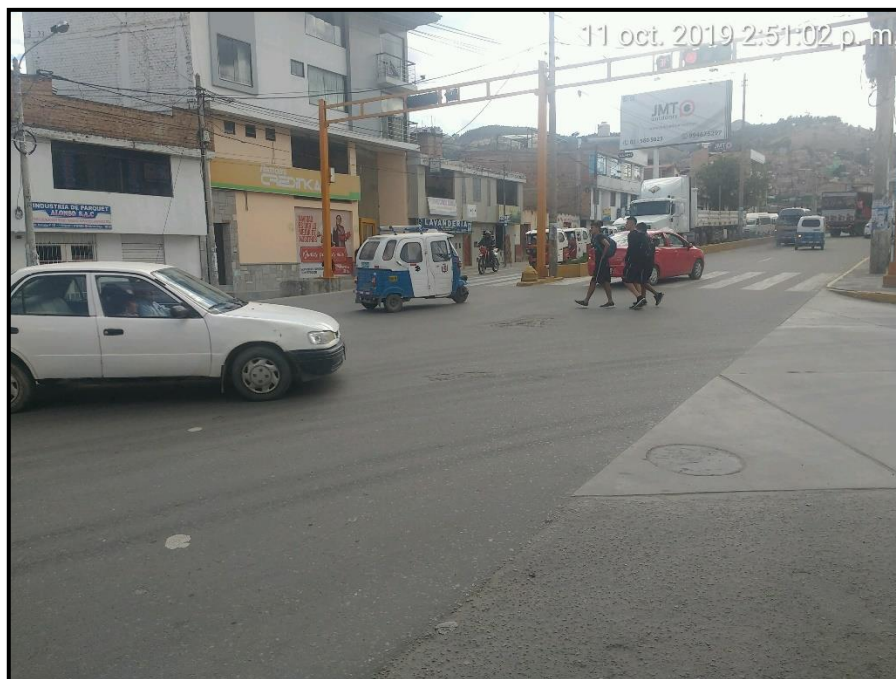
Figura 23. Se aprecia que no se cuenta con isla de refugio.

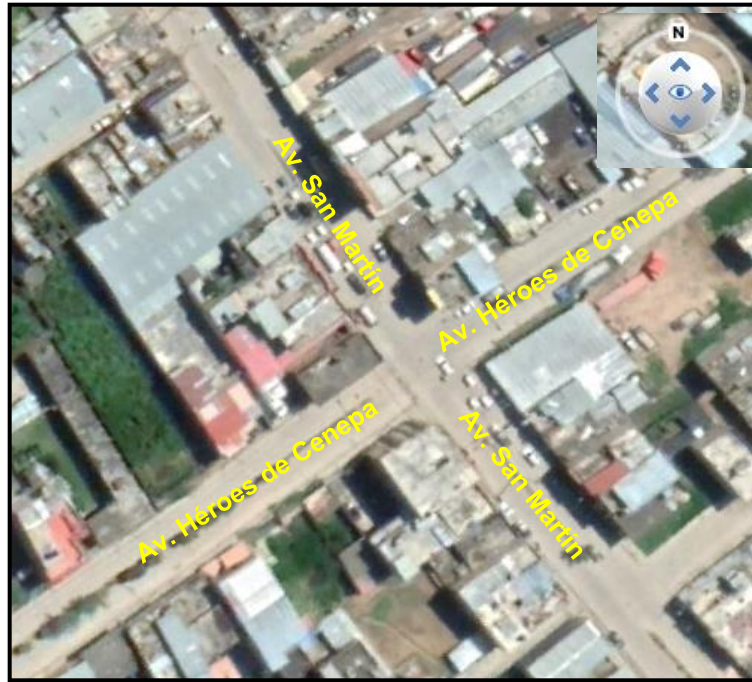
Figura 24. Ubicación de la intersección / Av. San Martín - Av. Héroes de Cenepa.

En este punto se aprecia el tránsito de vehículos como camiones, buses, combis, bicicletas, motos, furgones, etc. Generando alto tránsito vehicular en las horas pico. En la Av. Héroes de Cenepa se pudo observar falta de iluminación, abundante vegetación al centro de la vía, mal estado del pavimento y sin demarcaciones los cruces peatonales. El mayor flujo peatonal está en la Av. San Martín por ser una vía comercial, sin embargo, esta vía no tiene ningún tipo de estructuras o señales de tránsito para los peatones y conductores lo cual se exponen altamente a sufrir accidentes de tránsito.

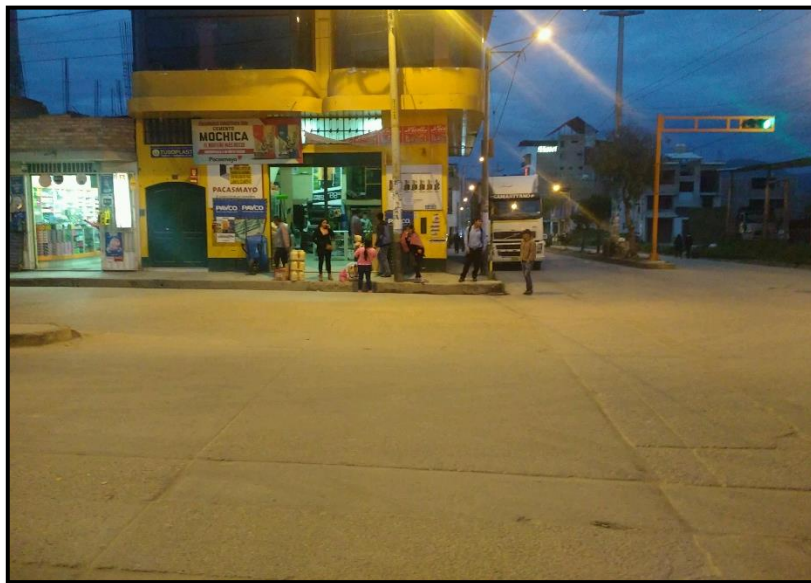
Figura 31. Cruceo peatonal - Segundo punto.

En la tabla 16 podemos ver que el flujo peatonal en un día crítico del segundo punto. De acuerdo a los resultados obtenidos, el cruce peatonal P2 y P4 es el más usado por el mismo hecho que la Av. San Martín es una calle comercial; sin embargo, actualmente no cuenta con señalizaciones convirtiéndole en una calle insegura. Además, de ser usada como paraderos por los usuarios.

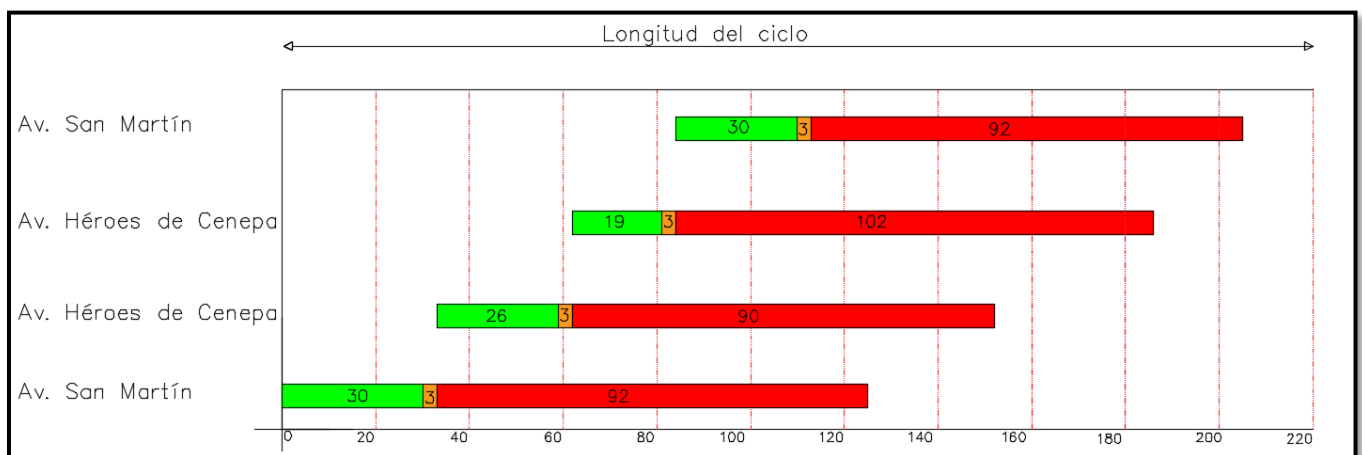
Con esta distribución, si bien es cierto, protege los giros a la izquierda, pero genera más congestionamiento de tráfico por tener un rojo de 92 segundos. Se debe replantear el diseño de los tiempos del semáforo para lograr un mejor nivel de servicio.

Figura 37. Periodos de los semáforos - Segundo punto de estudio.

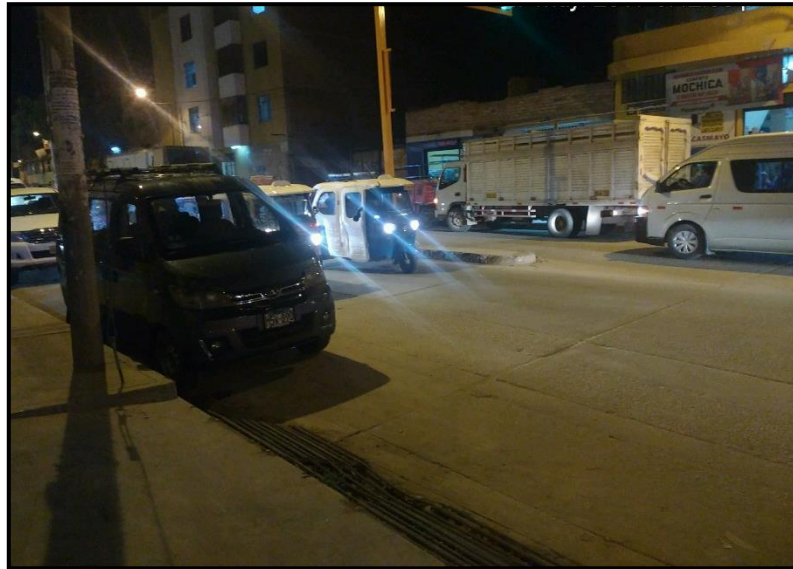
Además, se pudo observar que no existen islas de refugio, además los vehículos no tienen un límite para que puedan dar pase a los peatones los cuales son invadidos por los vehículos provocando que crucen por cualquier lado y no por el cruce peatonal.

Figura 38. Cruceos peatonales con poca iluminación.
No existen cruceos peatonales en ningún lado.

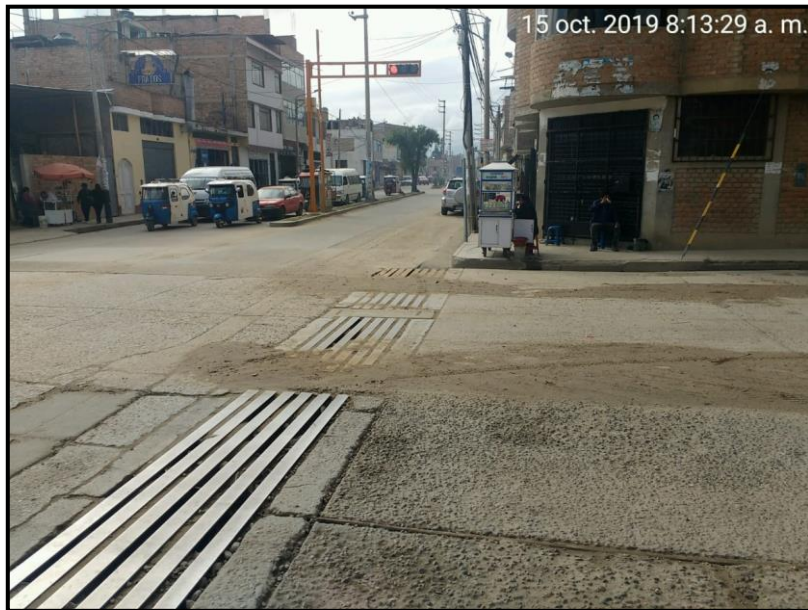
Figura 39. Cruceos peatonales en mal estado.

En la imagen se puede apreciar el flujo peatonal P2 que no cuenta con ningún tipo de seguridad para los usuarios al momento de querer cruzar. Hace falta demarcaciones tipo cebrá, los vendedores ambulantes obstaculizar la visibilidad de los conductores y las pésimas condiciones de los pavimentos generan una vía insegura.

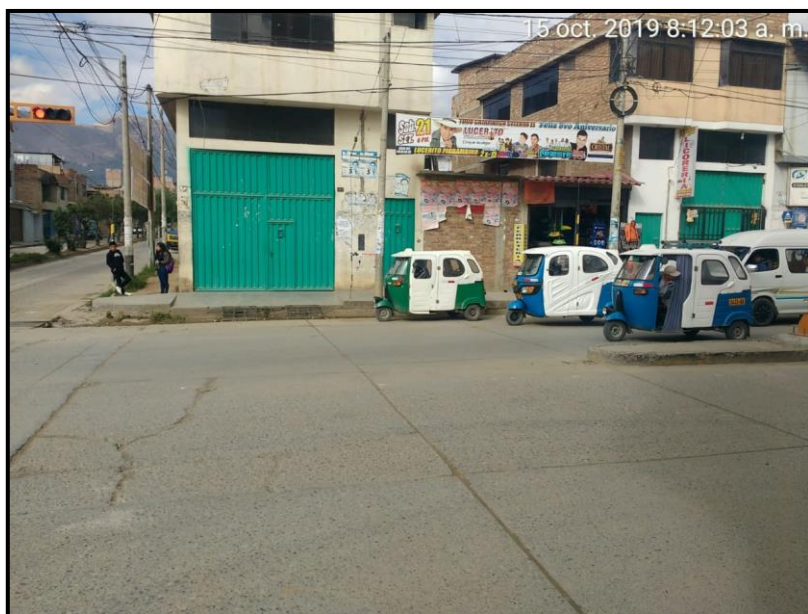
Figura 40. El espacio para peatones no cuenta con señalización.

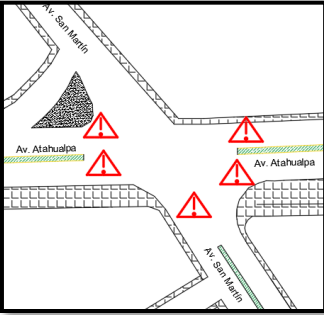
<p>No existen rampas para las personas discapacitadas en ningún lado del cruce.</p>

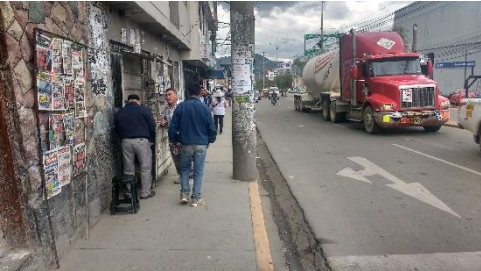
<p>Los peatones quedan expuestos al peligro al no tener un acceso que les facilite cruzar.</p>

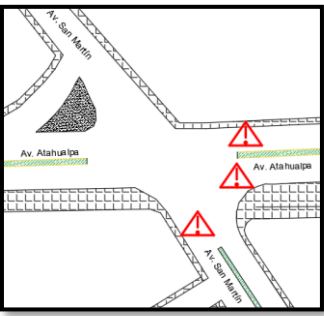
<p>No existen Paraderos diseñados para albergar a las personas con discapacidad o con bebes que transitan diariamente en la zona. El espacio de la derecha que se utiliza como paradero no está diseñado para ofrecer protección a los peatones que esperan abordar.</p>

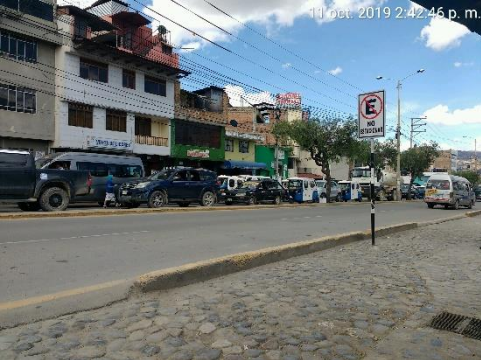
<p>Los peatones sin protección están expuestos al peligro al esperar sus vehículos en el paradero de la izquierda, mientras que en el paradero de la derecha se dificulta el uso del paradero por parte de personas con silla de ruedas o coches por la presencia de los bordillos.</p>

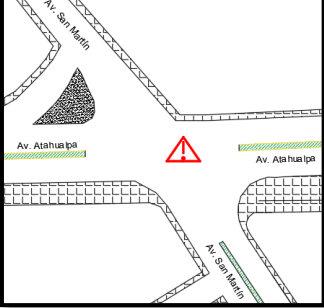
<p>Falta de herramientas y alineación de las vías para canalizar a los vehículos adecuadamente en la intersección.</p>

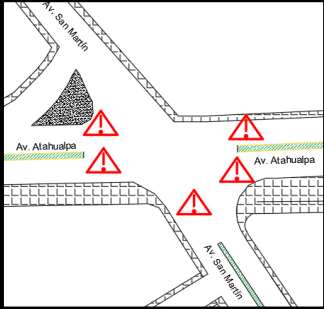
<p>Falta de señalizaciones (preventivas y prohibitivas) en la intersección.</p>

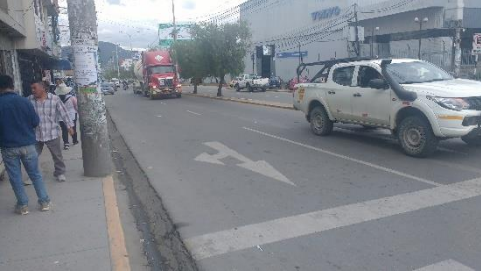
<p>Maniobras imprudentes y temerarias realizadas por los conductores.</p>
