“EFICIENCIA DE LA INFRAESTRUCTURA HIDRÁULICA DEL
CANAL LA COLLPA, CAJAMARCA 2021”

Tesis para optar el título profesional de:

INGENIERO CIVIL

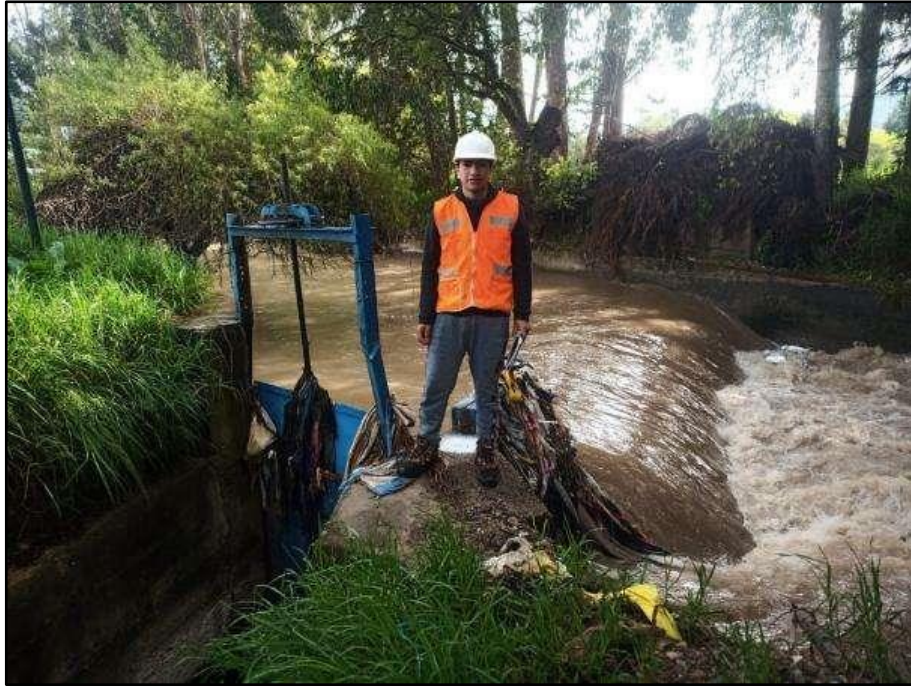
Imagen 16: Bocatoma del canal la Collpa (Máximas avenidas)
Se muestra la bocatoma del canal la collpa, en épocas de máximas avenidas del cauce del rio Mashcón.

La fotografía anterior se puede apreciar la bocatoma del canal, sin el mantenimiento adecuado en épocas de máximas avenidas del cauce del rio, con presencias de basura y lodo como se aprecia en la fotografía. De igual manera las compuertas se encuentran en mal estado con el acero de las tarjetas doblas al igual que el marco de fierro. En términos generales se aprecia el mal estado en el que se encuentra la bocatoma, durante la época de lluvias. Es decir, durante la época de lluvias el sistema de riego se da al abandono y ya que los cultivos reciben el agua de lluvia y de la escorrentía superficial lo cual satisface la demanda hidráulica por lo cual no hay necesidad de atender al sistema de riego. Pero en las épocas de estiaje es cuando la infraestructura de riego tiene un mantenimiento y se logra captar agua para satisfacer la demanda hidráulica que se cuenta en la localidad de La Collpa.

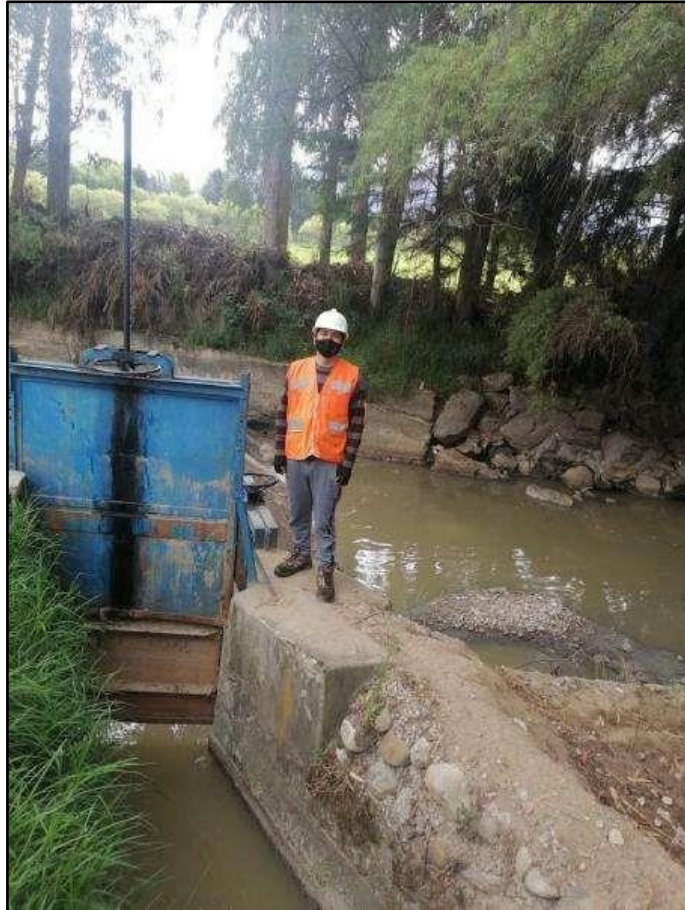
Imagen 17: Bocatoma del canal la Collpa (Épocas de estiaje)
Se muestra una imagen de la bocatoma del canal en épocas de estiaje.

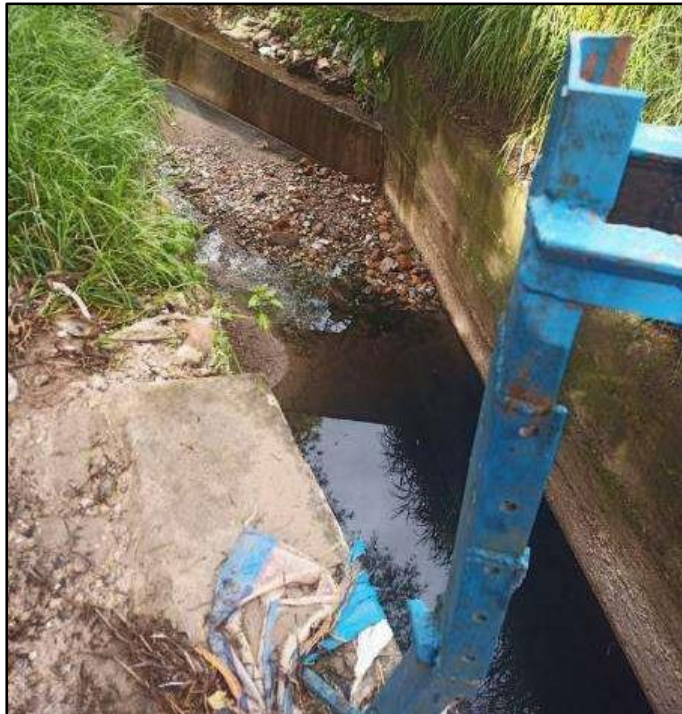
En el canal la collpa el Estanque Disipador fue construido con una finalidad geométrica, ya que el ancho de la compuerta en la bocatoma es mayor al ancho del canal, con este estanque se logra controlar el ancho del canal de conducción respectivamente. Por otro, lado también se logra disminuir la velocidad y acumular los sedimentos que puedan ingresar por la bocatoma; teniendo un ancho de 3.50 metros y un alto de 1.80 metros.

Imagen 22: Estanque disipador en máximas avenidas
El estanque disipador se encuentra posterior a la bocatoma, con falta de mantenimiento y en mal estado.

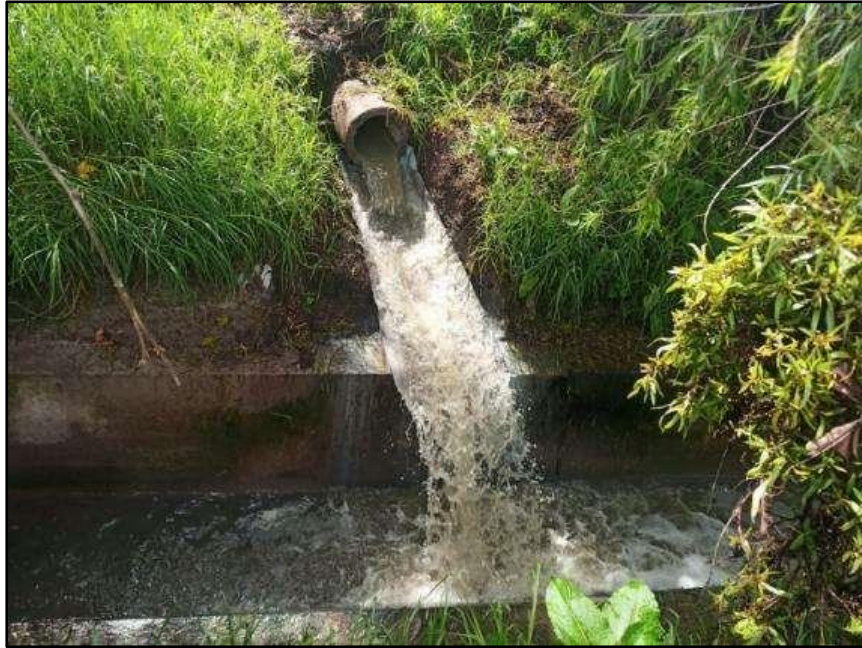
Imagen 34: Ingreso de aguas residuales de la PTAR al canal de riego la Collpa
El canal de riego es abastecido por las aguas residuales de la PTAR de la ciudad e Cajamarca.

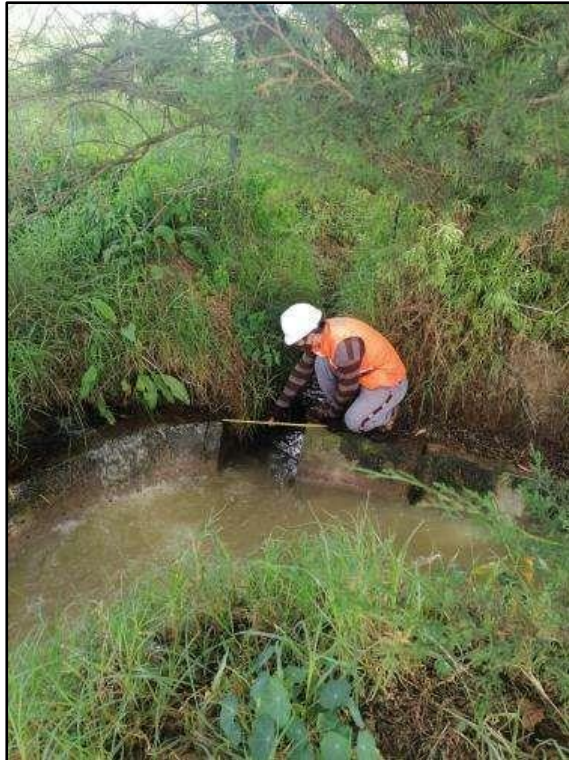
Imagen 36: Ingreso de aguas residuales de la PTAR al canal de riego la Collpa
El canal de riego es abastecido por las aguas residuales de la PTAR de la ciudad e Cajamarca.

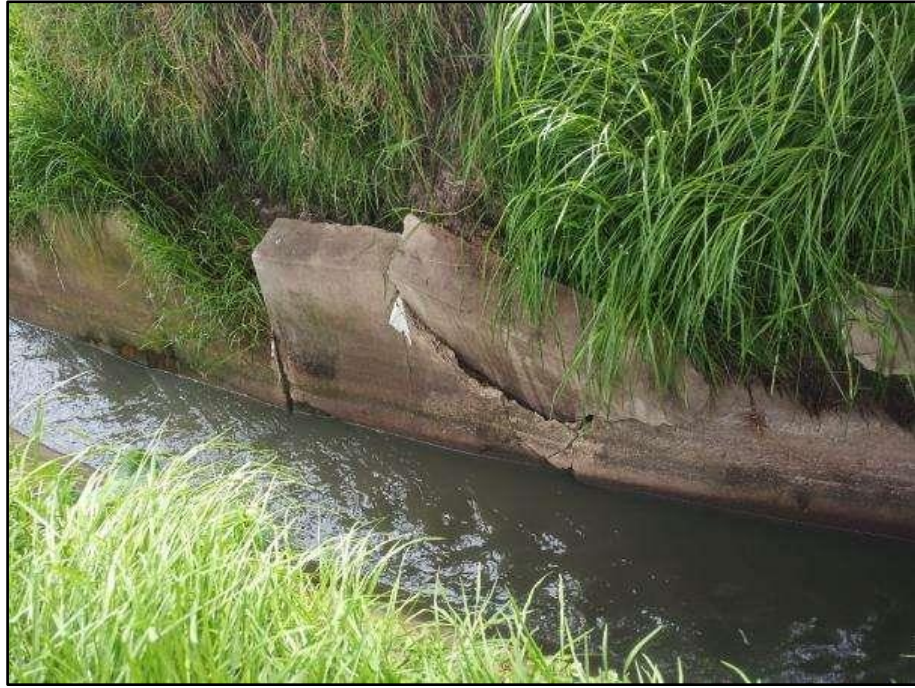
Imagen 37: Rotura de concreto

En el canal de conducción la colpa se puede encontrar la rotura de concreto en algunos tramos, esto se debe a que el canal está al costado de las plantas de la zona, y las raíces de dichas plantas hacen que el concreto del canal se rompa como se puede apreciar en la siguiente imagen.

En varias partes del canal se puede encontrar estos sucesos, por la falta de mantenimiento.

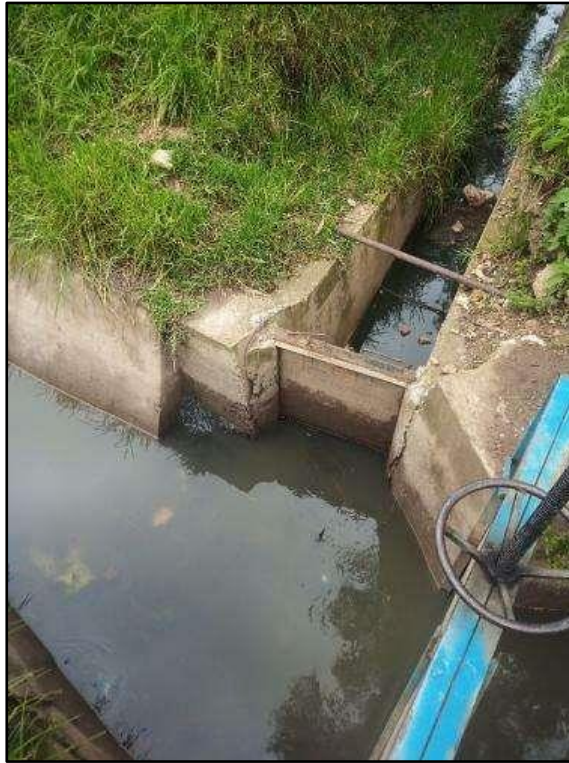
Imagen 44: Punto de inicio de Canal lateral de Primero orden N° 03
En este punto se tiene el primer canal lateral de primer orden N° 03

En la imagen anterior se aprecia dos compuertas, la compuerta de la derecha controla el curso del recurso hídrico que va al canal principal de derivación la cual se encuentra en buen estado, la compuerta que está a la izquierda controla el curso de agua al canal lateral de primer orden N° 03 la cual se encuentra en mal estado el cual dificulta su operación y del mismo modo presenta fugas de agua en este punto.

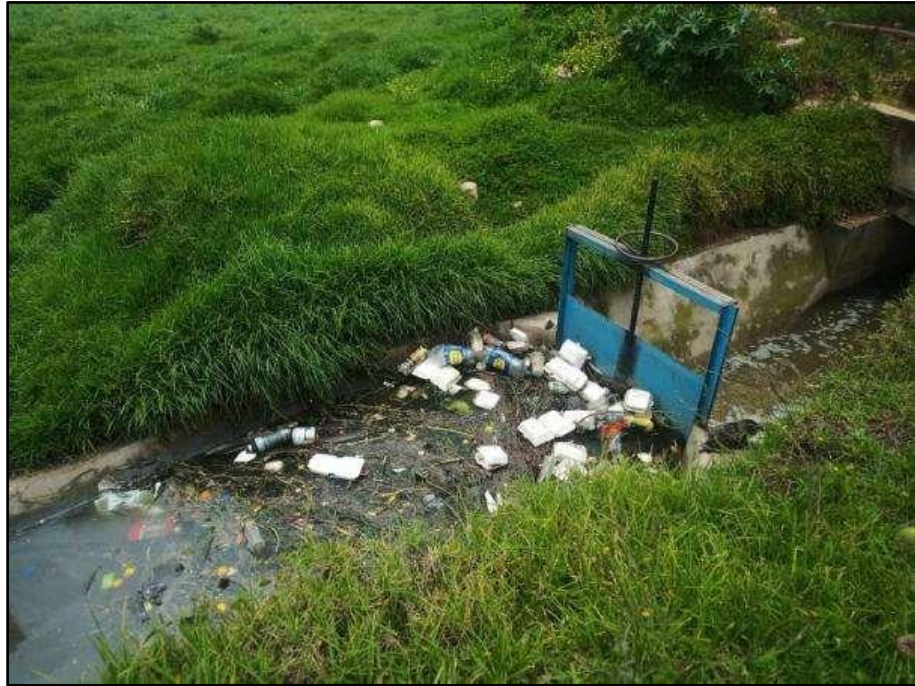
Imagen 47: Canal de derivación principal con presencia de basura.
Como se puede apreciar en la imagen, el canal tiene basura en su curso, con presencia de botellas, plásticos, yerbas y lodo el cual dificulta al curso del agua.

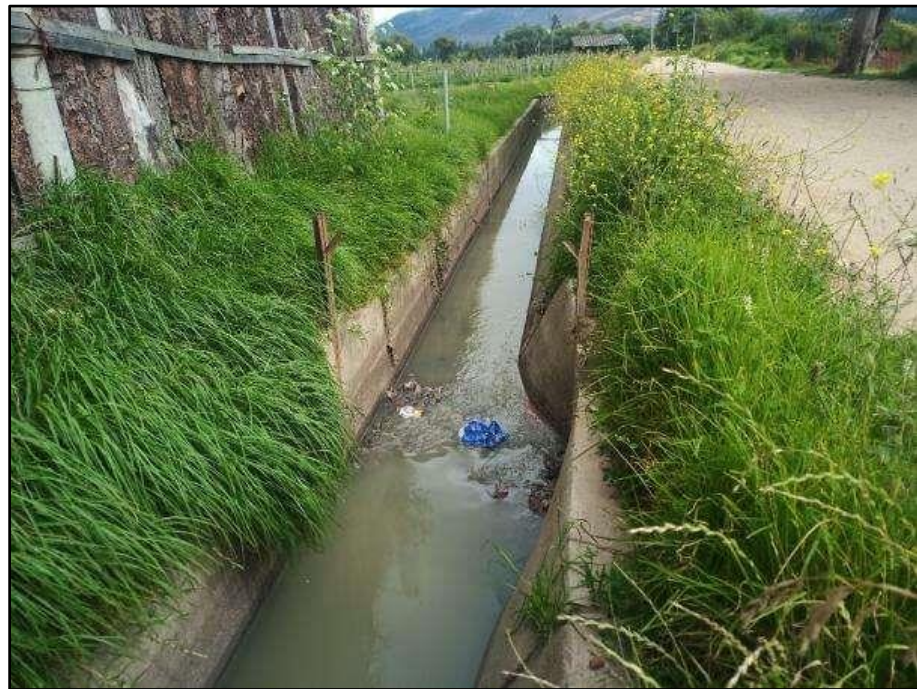
Imagen 55: Tramo del canal lateral de primer orden N° 02 con presencia de lodo.
Tramo del canal lateral de primer orden N° 02, paralelo a la carretera La Paccha con presencia de lodo y falta de mantenimiento en algunos tramos.

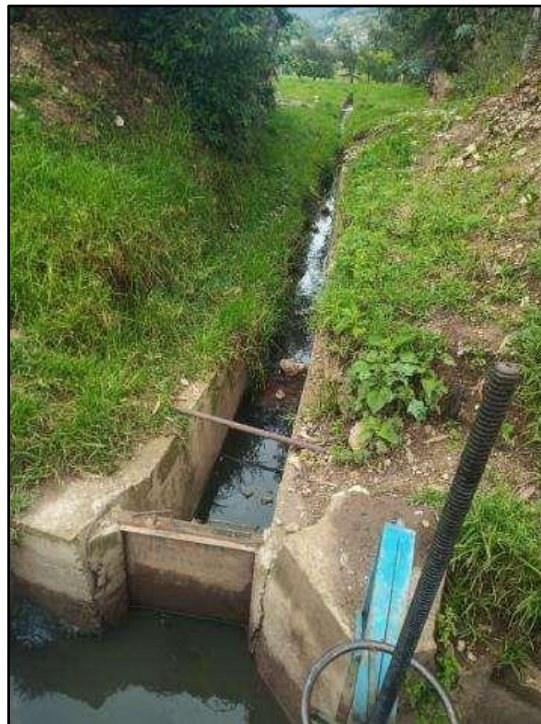
Imagen 56: Sección del tramo del canal lateral de primer orden N° 03. Tramo del canal lateral de primer orden N° 03, se sección rectangular, cuya compuerta se encuentra en mal estado con presencia de oxido y con fugas de agua en este punto.

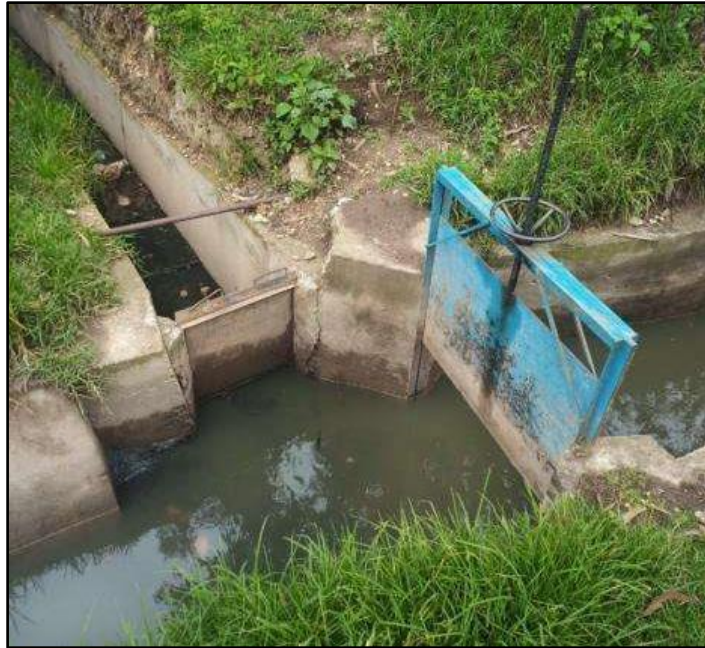
Imagen 66: Tomas laterales de concreto simple en el canal la Collpa
Se muestra una toma lateral de sección rectangular, una compuerta de hierro tipo tarjeta en malas condiciones; la cual sirve para controlar el paso del agua.

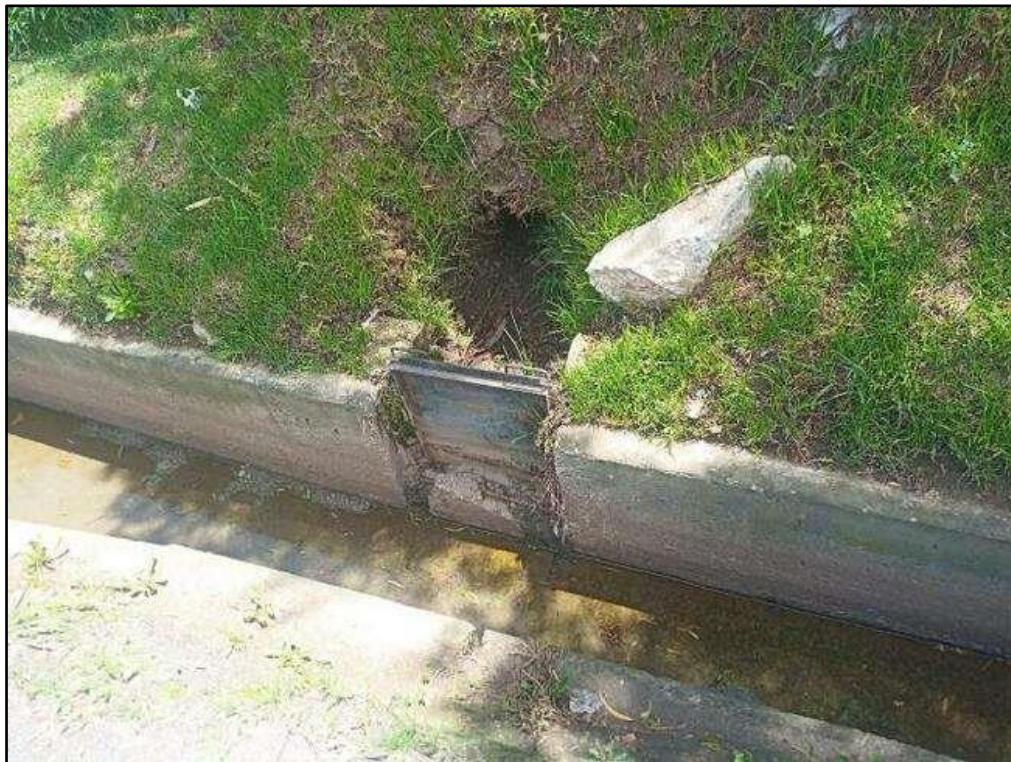
Imagen 70: Compuerta tipo tarjeta en mal estado
Se muestra la compuerta de hierro tipo tarjeta; la cual controla el curso del agua.

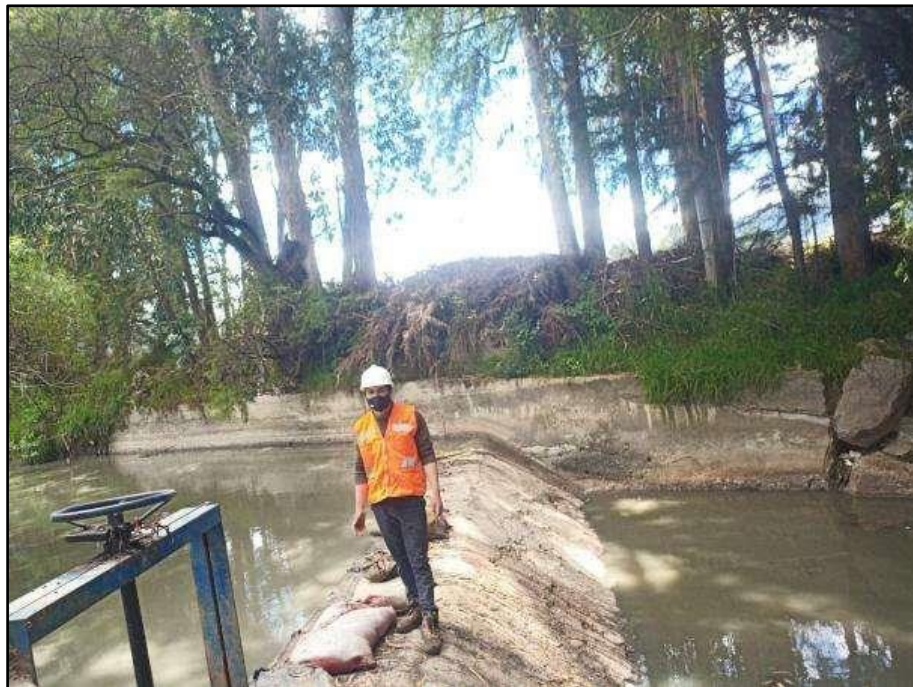
En los meses de mayo a octubre se registra los datos más bajos de las lluvias en Cajamarca, y durante este periodo es cuando se hace uso de la bocatoma; con el paso de los años la bocatoma se ha ido deteriorando, juntamente con el sistema de captación incluido el barraje y en la actualidad se han tenido que colocar unos costales de arena sobre el barraje para captar mejor el agua durante los periodos de estiaje.

Imagen 75: Costales de arena sobre el barraje.
Se muestra unos costales de arena sobre el barraje para captar mejor el caudal.

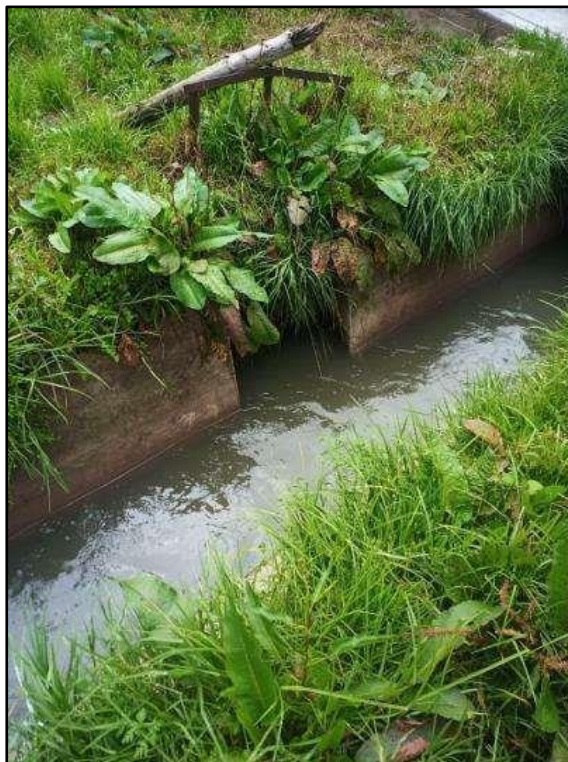
Imagen 78: Rotura de concreto para nuevas tomas.
Generación de nuevas tomas por parte de los usuarios.

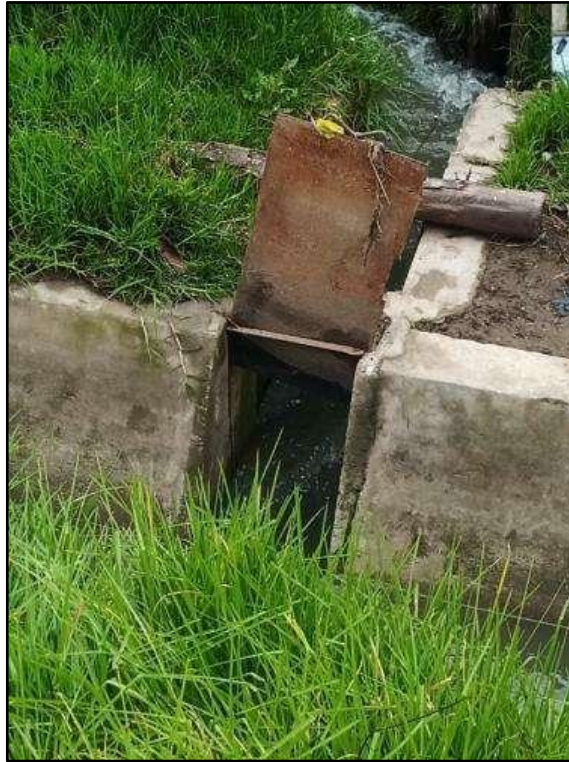
Imagen 79: Compuerta en mal estado.

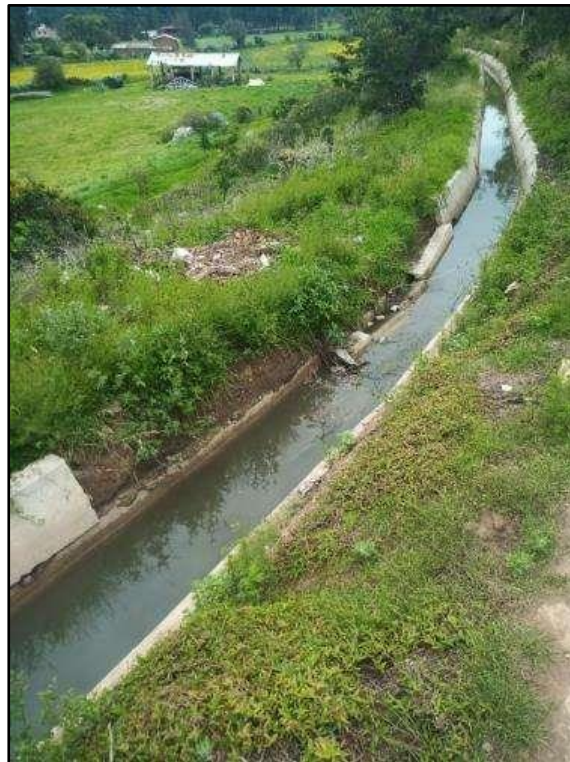
Imagen 80: Degradación y rotura de concreto.

En varios puntos se observa la degradación y la rotura del concreto en el canal.

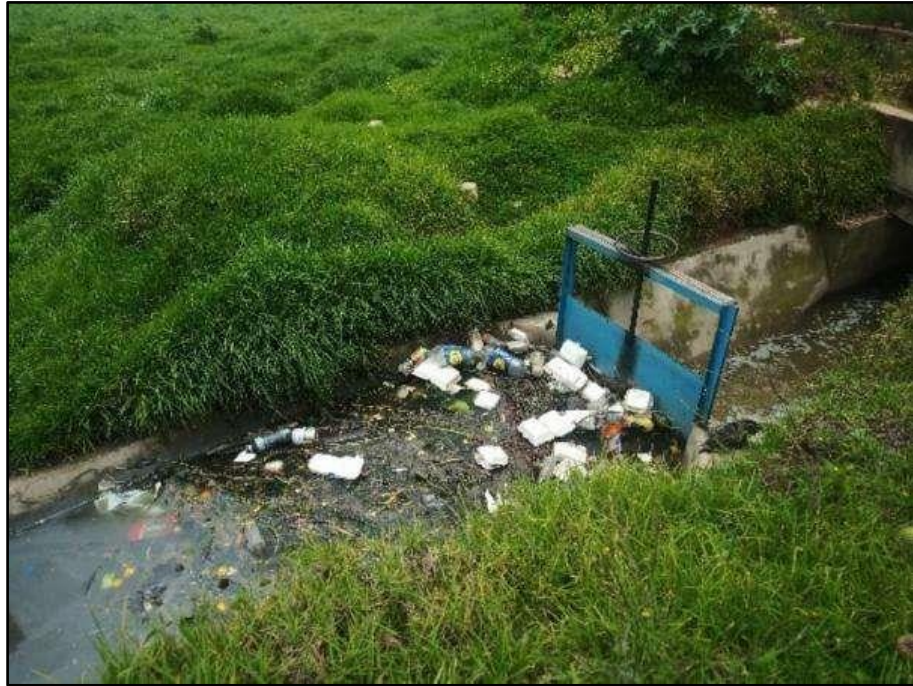
Imagen 81: Presencia de basura en varios puntos del canal.

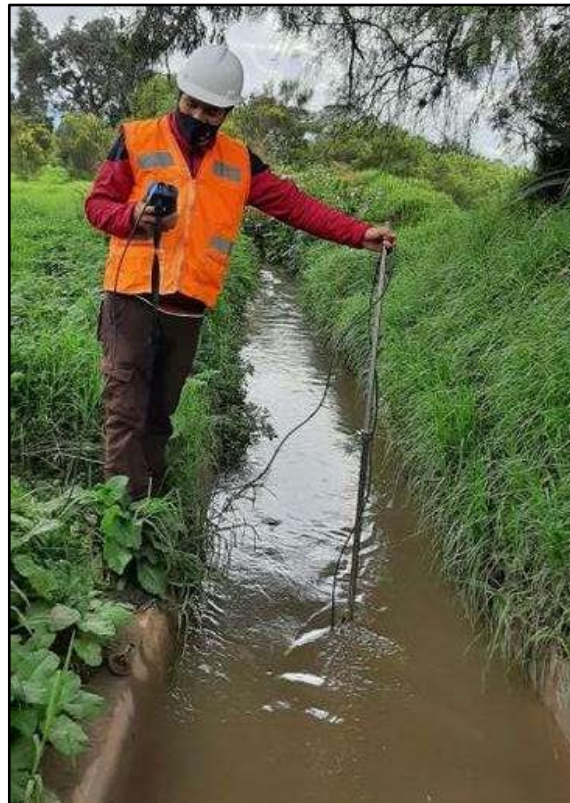
Imagen 83: Se observa el tipo de flujo turbulento.
Se observa un tipo de flujo turbulento en parte del canal.

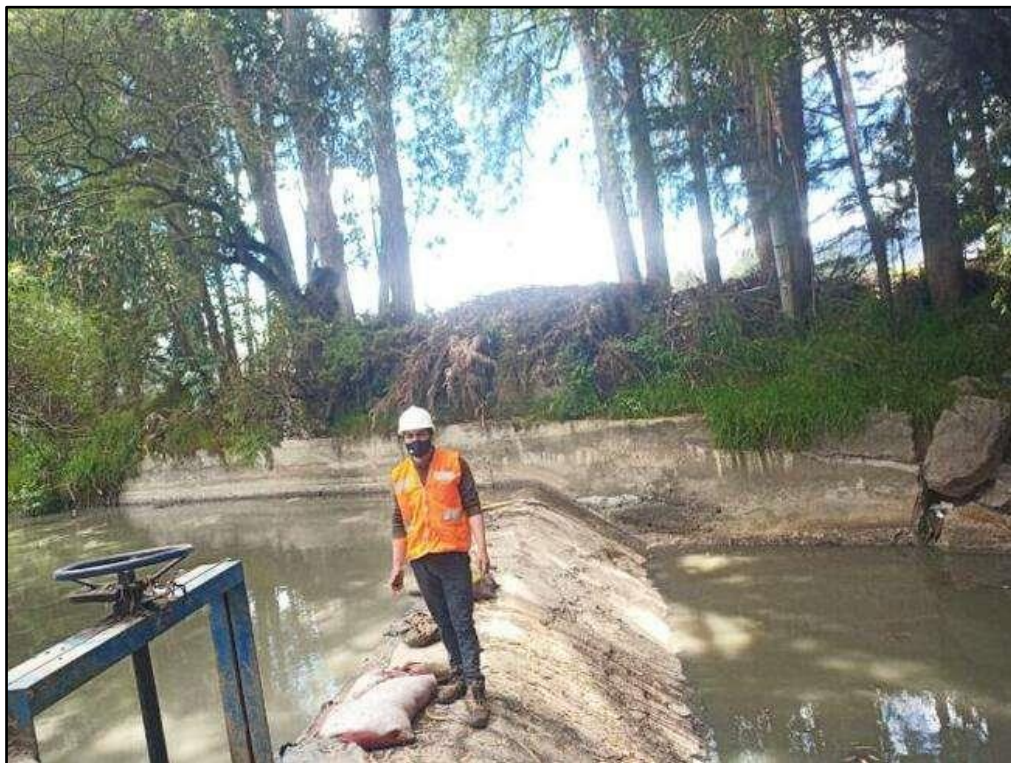
Imagen 06: Barraje del canal la Collpa en épocas de estiaje, en donde se aprecia los costales de arena que se han colocado para tener una mejor captación de caudal.

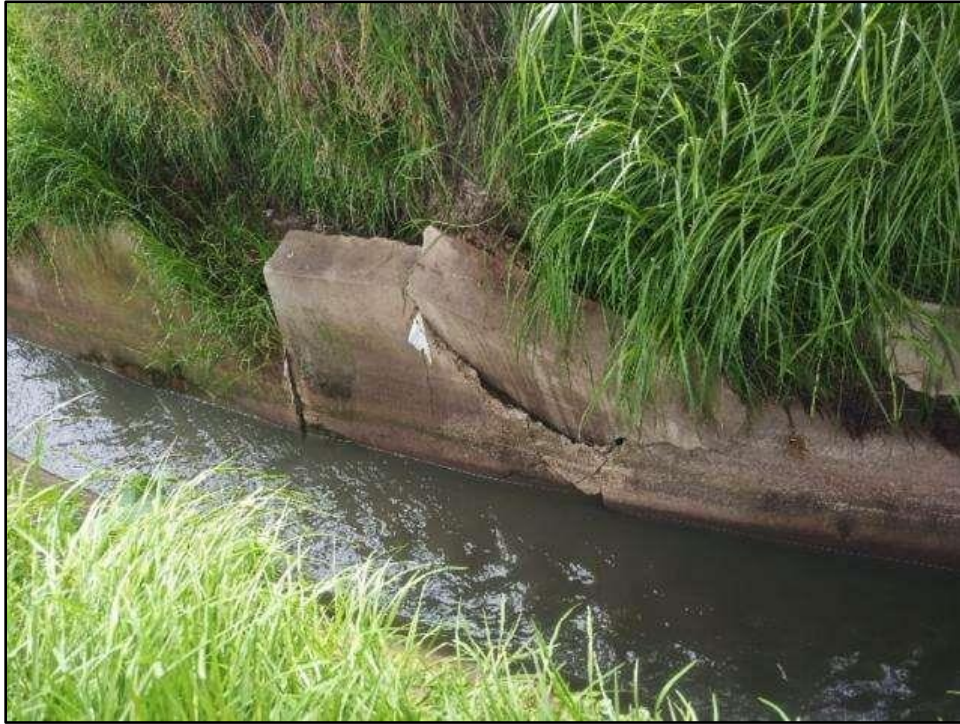
Imagen 17: Rotura de concreto simple.

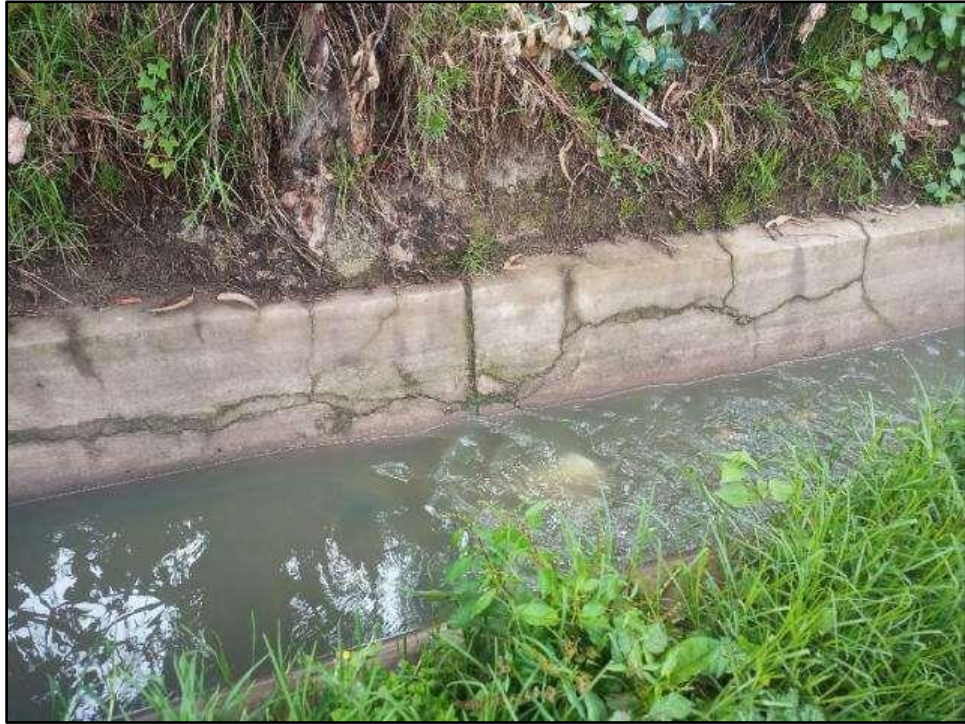
Imagen 20: Rotura de concreto simple.
En varios tramos del canal se presentan fisuras de concreto como se puede apreciar en la imagen, por la falta de operación y mantenimiento.

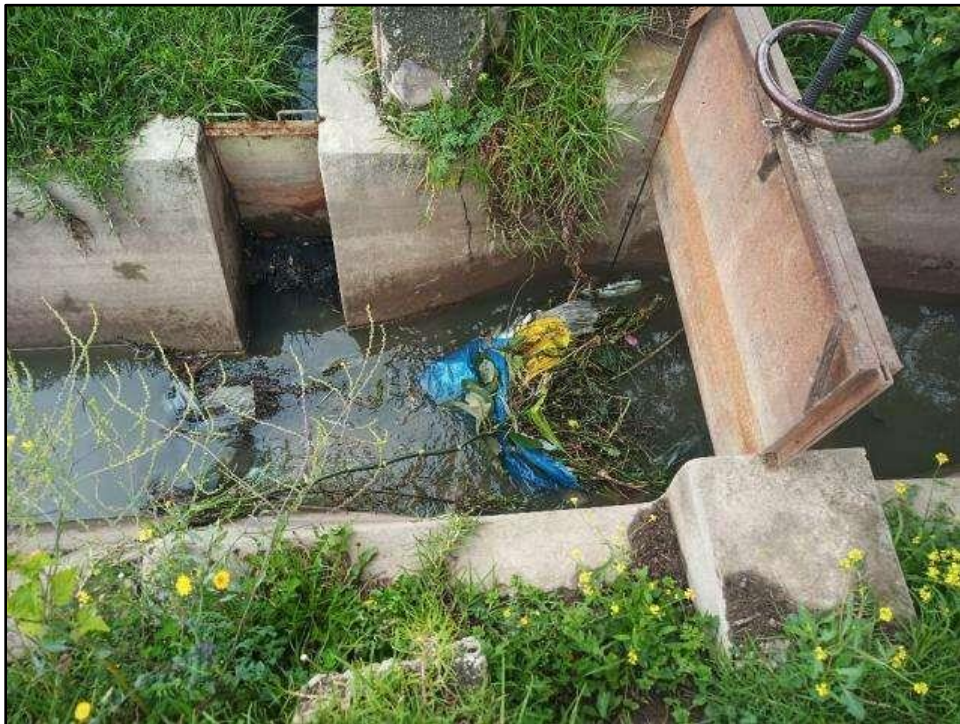
Imagen 28: Canal de derivación principal con presencias de basura, yerbas y lodo.

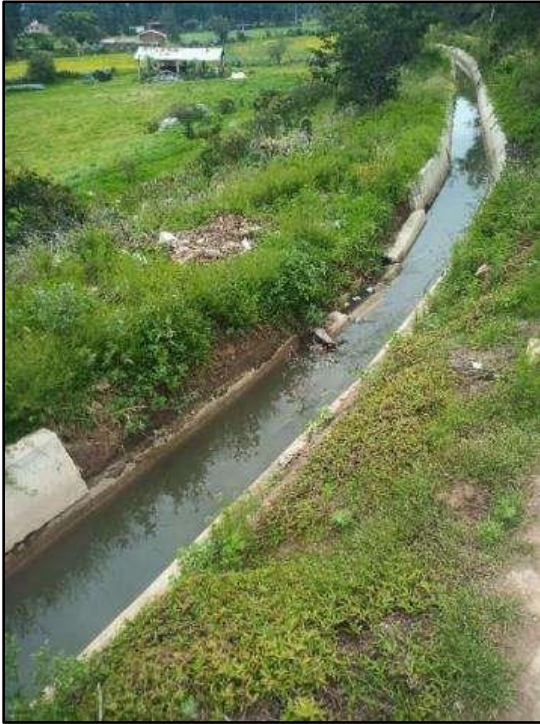
Imagen 36: Concreto deteriorado.
