“SUPERVISIÓN Y CONTROL DE AVANCE VALORIZADO DE UNA ESTRUCTURA DE PÓRTICOS DE CONCRETO ARMADO PARA VIVIENDA MULTIFAMILIAR DE 1000 M2 DE ÁREA EN TARAPOTO”

Trabajo de suficiencia profesional para optar el título profesional de:

Ingeniero Civil

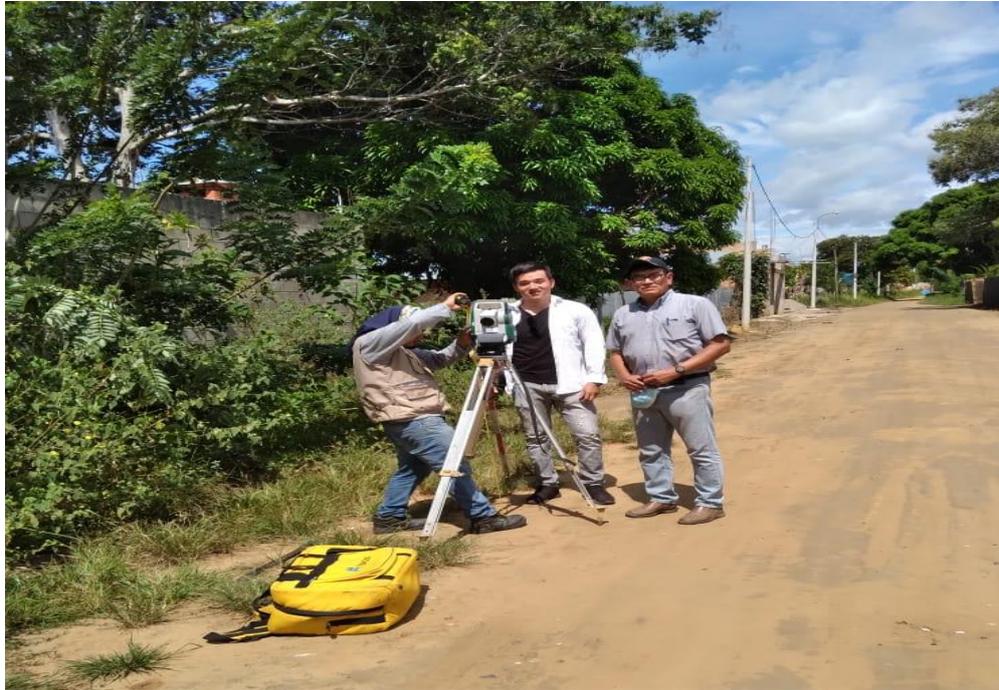
Figura 2. Levantamiento topográfico

Para el levantamiento topográfico se hizo uso de una estación total Topcom y un prisma, ésta labor se realizó sin contratiempos y en medio día.

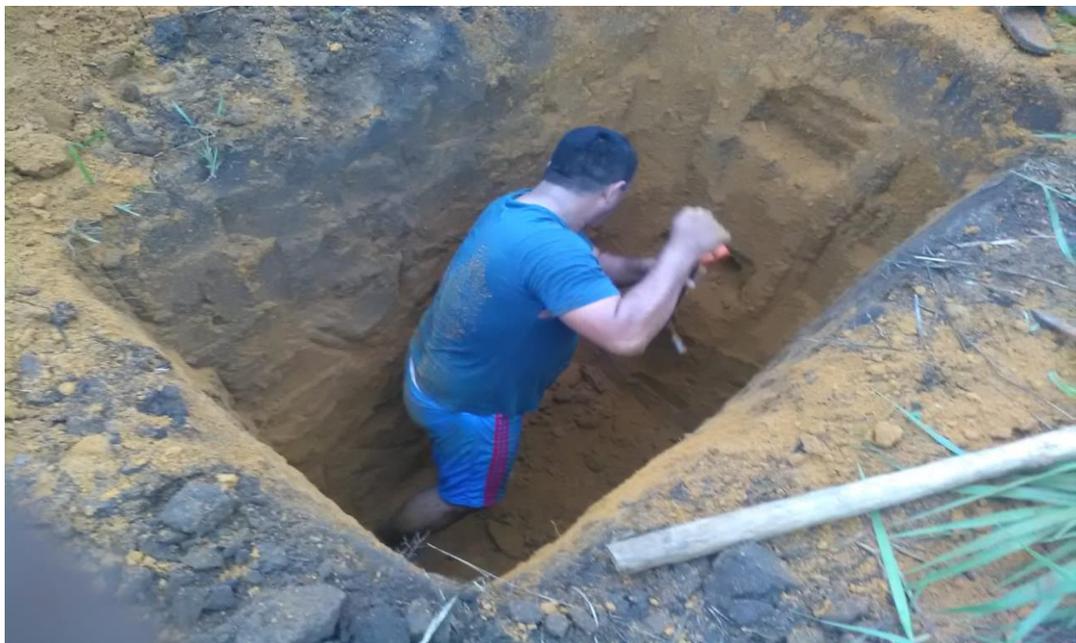
Figura 3. Excavación de calicata de 3m. de profundidad para extraer muestra del suelo y determinar su capacidad portante

Luego se procedió a la excavación de dos calicatas dentro del área donde se proyecta realizar el proyecto en mención, ubicado al final de la Av. lomas de San Pedro en el distrito de Tarapoto, provincia de San Martín, Región de San Martín, de dichas calicatas (C-01=3.00m) y (C-02=3.00m) fueron extraídas muestras para la clasificación de los suelos y muestras inalteradas para determinar la cohesión y la fricción del suelo. A la profundidad de 3.00m fueron extraídas muestras para la realización del ensayo de corte directo. Los valores obtenidos para la capacidad de carga admisible para el diseño de la cimentación fue el siguiente:

De acuerdo a la estratigrafía de las calicatas excavadas, para la cimentación de las zapatas de la estructura a construir, se está recomendando la eliminación de la capa de materia orgánica y la de relleno no controlado hasta encontrar terreno estable a 2.00m de profundidad, luego de realizar la compactación y finalmente colocar capas de 20cm desde el nivel de explanación de afirmado con material de cantera, de clasificación SUCS = GC-GM y AASHTO = A-2-4(0), debidamente compactado al 95% de densidad máxima seca según el Proctor modificado, antes de colocar el concreto respectivo.

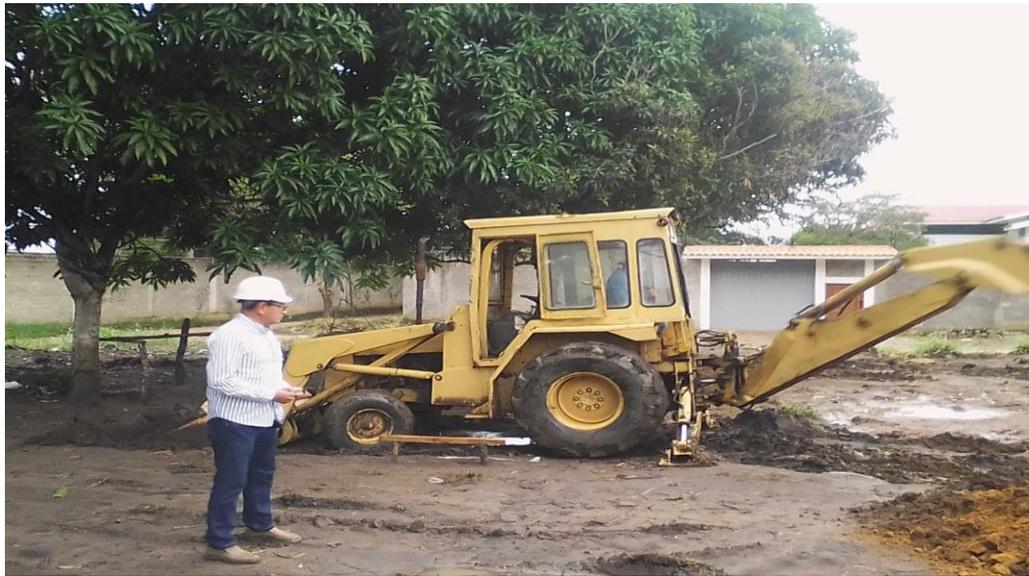
Figura 4. Excavaciones y nivelado de terreno

Para la siguiente partida, nivelación trazo y replanteo, debido a la pendiente del terreno se tuvo que realizar un corte para lograr el nivel de obra, para las excavaciones masivas que se tuvieron que realizar, se contrató el servicio de una retroexcavadora CATERPILLAR 420 F2 con ruedas neumáticas que se encontró disponible en el mercado, procediéndose a verificar el tiempo de trabajo (H-M) y el rendimiento según el volumen de material extraído para su posterior eliminación en volquetes de 10 m³ de capacidad, durante el desarrollo de éstas actividades se presentaron inconvenientes de lluvia moderada que se pudieron salvar para cumplir con el cronograma de obra.

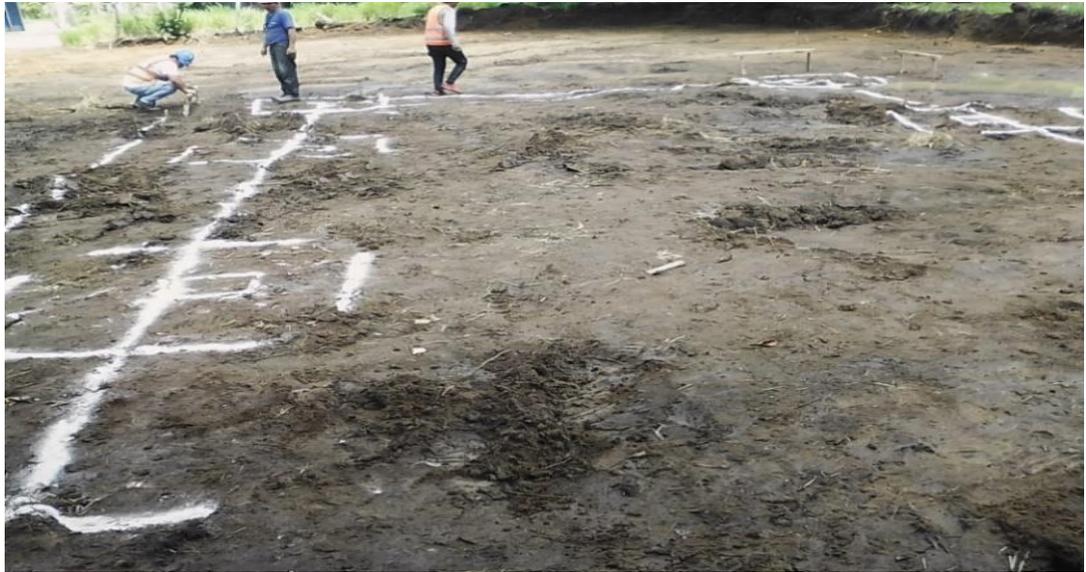
Figura 5. Trazo y replanteo

Luego de la nivelación se procedió con el trazo y replanteo que significa llevar las medidas del plano al terreno, en ésta actividad se hizo uso de instrumentos topográficos, balizas, niveles, cordeles y se procedió a pintar el terreno con yeso para luego realizar excavaciones de toda la cimentación, mi tarea fue verificar que dichas excavaciones tengan las medidas horizontal y vertical que indican los planos, luego tuve que intervenir para verificar que la profundidad y perfilamiento de las zanjas sean las adecuadas, ésta actividad se realizó con maquinaria pesada procediendo de mi parte a controlar el tiempo de trabajo. Para la eliminación de material extraído se procedió a cubicar tomando en cuenta el esponjamiento, para ésta actividad se contrató volquetes de capacidad 15 m³ realizando la valorización por m³ tal como indica el expediente. Durante el desarrollo de éstas actividades se presentaron inconvenientes por presencia de copiosas lluvias, sin embargo, se planificó con antelación la construcción provisional de unos tambos hecho con listones de madera y calaminas para tapar las excavaciones y evitar se llenen de agua. Debemos resaltar que a pesar de las dificultades en el terreno no se presentaron accidentes laborales que lamentar.

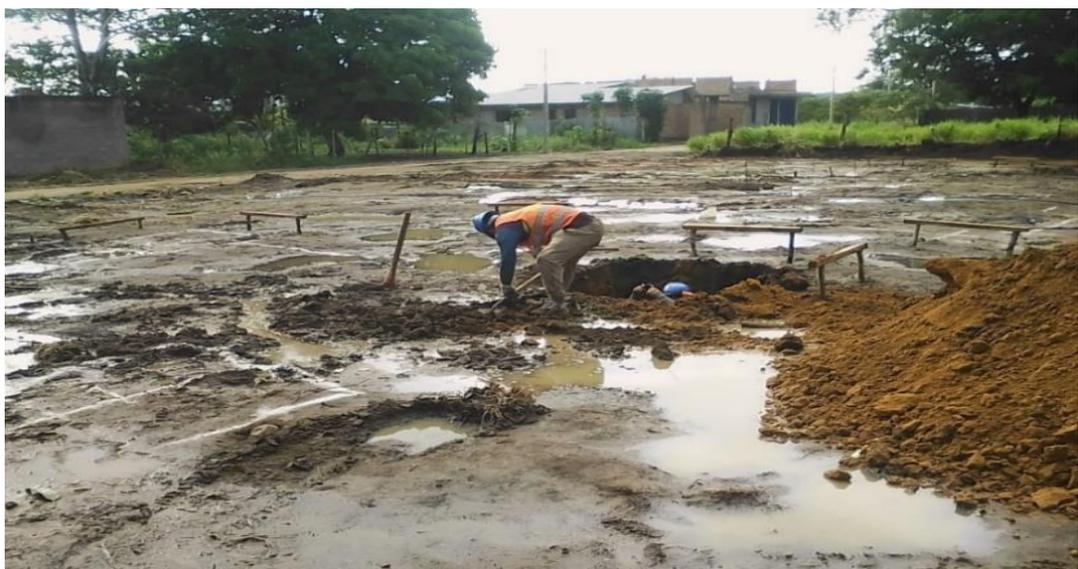
Figura 6. Condiciones del terreno luego de una lluvia

Uno de los inconvenientes que se tiene que superar cuando se ejecuta una obra en esta parte del país son las condiciones climáticas, sol radiante con temperaturas de hasta 34° y fuertes lluvias que inundan el terreno y que no permiten realizar nuestras labores con normalidad.

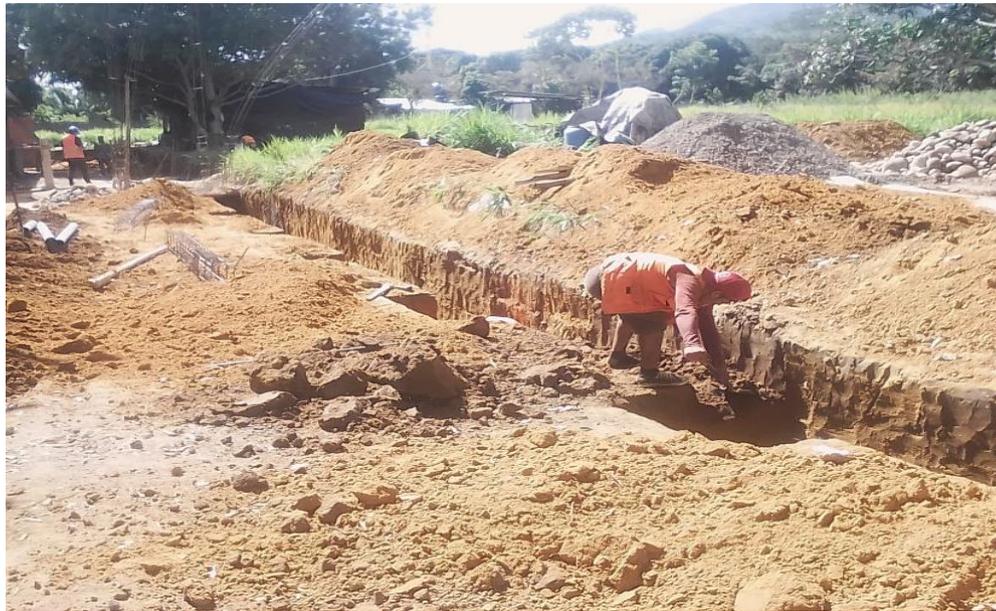
Figura 7. Excavación y perfilamiento de zanjas para cimientos

Paralelamente a las excavaciones para la cimentación se ejecutó la partida de habilitación de acero para zapatas vigas de conexión y columnas, para ésta actividad se designó una cuadrilla conformada por un operario, dos oficiales y un peón quienes elaboraron las armaduras para los elementos estructurales mencionados haciendo uso del acero corrugado ($f_y = 4200 \text{ Kg/cm}^2$) cuyos diámetros tanto para los aceros longitudinales y transversales se indican en el plano de estructuras, al mismo tiempo se ejecutó la partida de habilitación de material sanitario cuya labor fue desarrollada por una cuadrilla conformada por un operario, un oficial y dos peones. La siguiente actividad realizada fue el vaciado del solado de zapatas con concreto simple 1 : 8 de 10cm de espesor para proteger la armadura de los sulfatos que pueda contener el terreno. Luego se colocaron las parrillas y los castillos de las columnas que se armaron según las especificaciones técnicas, en dichos castillos se amarraron las vigas de conexión. El vaciado de las zapatas y vigas de conexión se realizó con concreto $f'_c = 210 \text{ kg/cm}^2$, posteriormente se efectuó el curado. Para los cimientos corridos, se verificó la profundidad y perfilado de zanjas, y el vaciado se realizó con concreto ciclópeo 1 : 10 + 30% de piedra grande con $f'_c = 80 \text{ kg/cm}^2$. Los sobrecimientos se encofraron y tienen 35 cm de altura y el vaciado se realizó con concreto ciclópeo 1 : 8 + 25% de piedra mediana con $f'_c = 100 \text{ kg/cm}^2$ Según especificaciones técnicas de los planos. Al desarrollar estas actividades se verificó que no exista una sobre producción tanto en los elementos de acero como estribos y en la preparación del concreto que para ésta actividad se usó un trompo mezclador, para evitar que se generen costos adicionales por una mala planificación y un deficiente metrado.

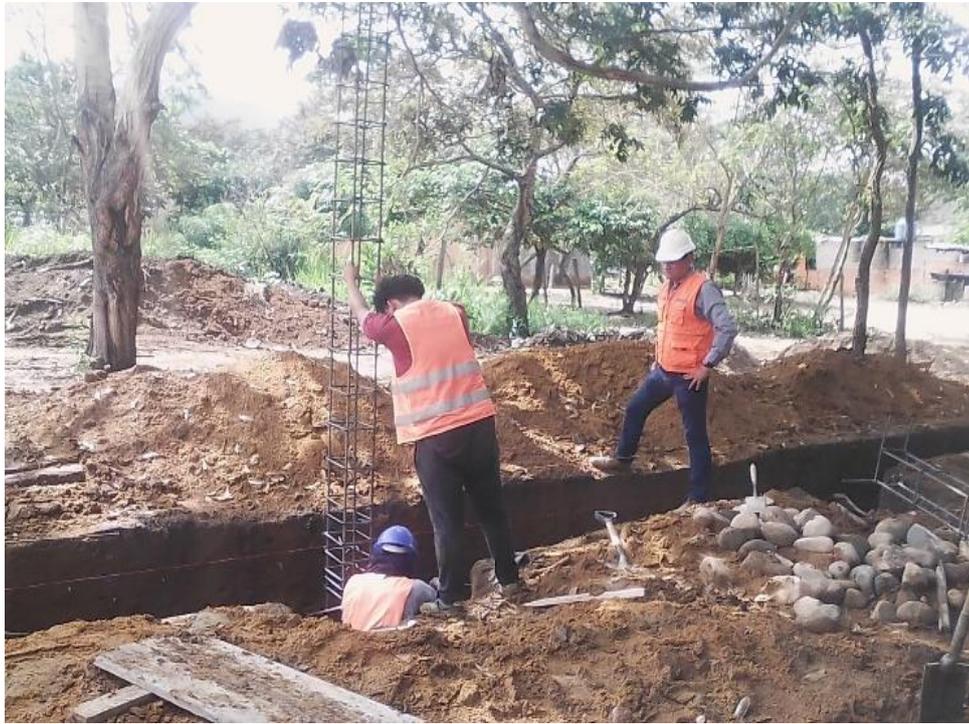
Figura 8. Colocación de armaduras de columnas previo al encofrado

Aquí estoy verificando la colocación de las armaduras de las columnas, de modo que los alineamientos y verticalidad sean los correctos.

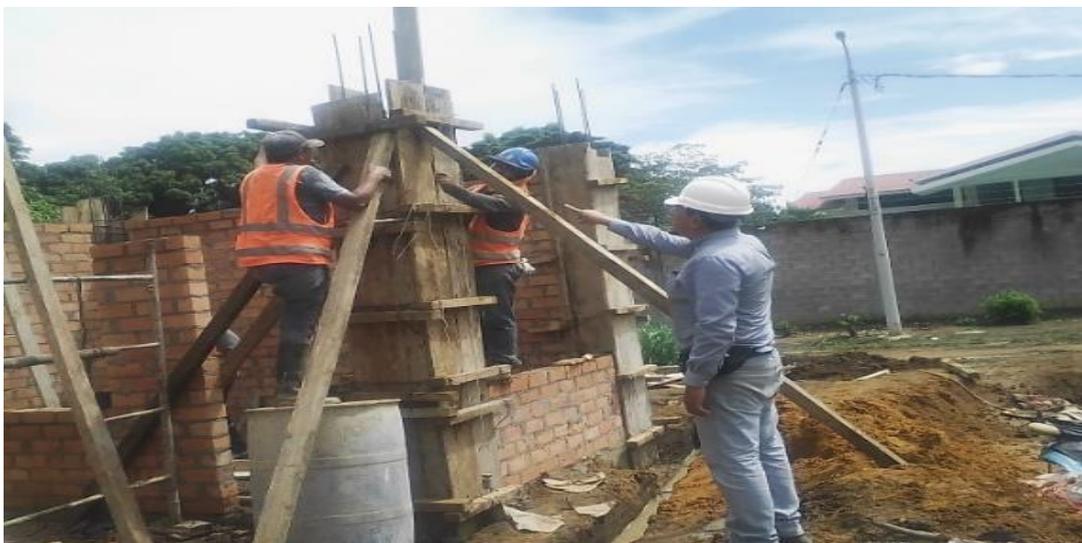
Figura 9. Encofrado, vaciado y desencofrado de columnas

La siguiente etapa del trabajo consistió en la ejecución de la partida cerco perimétrico con unidades de albañilería del tipo caravista, paralelamente se ejecutó las partidas de tendido de tuberías sanitarias además de encofrado y vaciado de columnas, para optimizar resultados se organizó el trabajo tal que las cuadrillas estén conformadas adecuadamente por operarios, oficiales y peones de modo que el avance, la calidad y el tiempo de ejecución de cada una de estas partidas cumplan con el cronograma y el valor económico que indica el presupuesto, para el caso de encofrado de columnas se realizó el control de la verticalidad haciendo uso de la plomada y que el encofrado no presente aberturas para evitar fuga de lechada y posterior aparición de cangrejas que genera retrabajo por corrección de trabajos mal hechos, después de verificar los recubrimientos que según especificaciones técnicas son de 4cm se realizó el vaciado con concreto $f_c = 210\text{kg/cm}^2$ y vibrando cada 50 cm de altura

para evitar cangrejeras. Al día siguiente de vaciado se desencofró y se procedió con el curado con agua 3 veces al día durante 1 semana. Para el caso de la construcción del cerco perimétrico se usó ladrillos tipo caravista, se verificó que los muros del cerco presenten los arriostres y la junta sísmica de 3 cm cada 16m de muro como indica la norma E:070 “Albañilería”. Durante el desarrollo de ésta actividad se observó un atraso en el tiempo de ejecución del muro debido a la impericia de los operarios en muros con ladrillos caravista. Para no afectar el cronograma y con acuerdo de los operarios, algunas veces se prolongó la jornada laboral hasta en una hora más allá del tiempo prescrito para cumplir con las metas trazadas, se realizó el control con respecto al desperdicio de los materiales, gestionando con anticipación los posibles riesgos, verificando el alcance y la calidad para poder hacer la valorización.

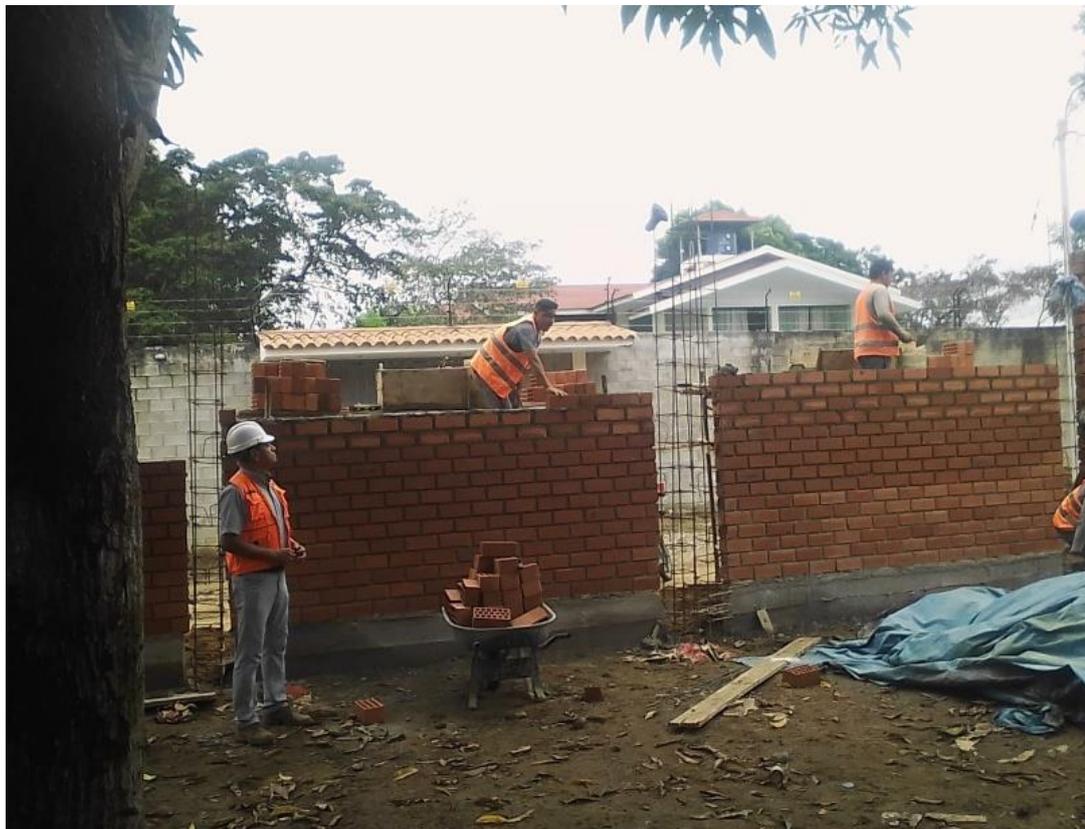
Figura 10. Ejecución de muros de cerco perimétrico.

En la ejecución del muro perimetral se trabajó con dos cuadrillas conformadas por un operario y un peón para cumplir con el cronograma establecido para esta partida, verificando el espesor de las juntas, verticalidad de plomada en los muros y que en una jornada laboral solo se ejecute hasta 1.30 m de altura de muro, tal como establece la norma E.070 “Albañilería”.

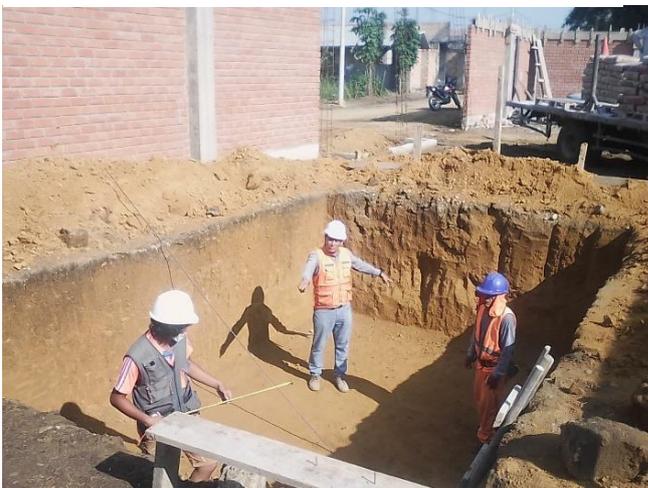
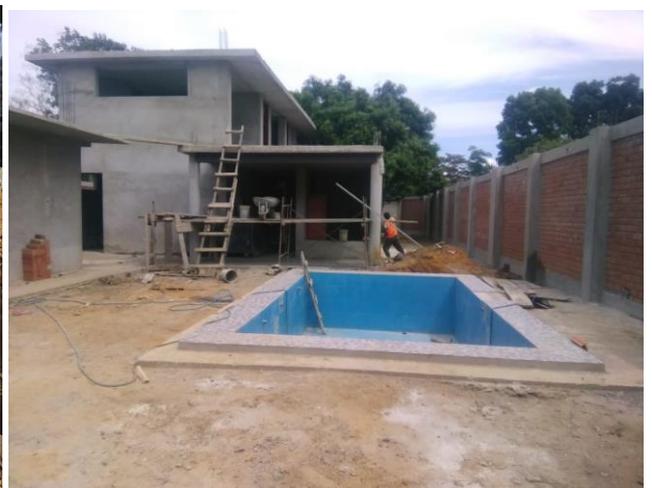
Figura 12. Construcción y acabado de piscina

La siguiente partida fue construcción de la piscina, según cronograma se disponía de 15 días hábiles para su ejecución. Luego del replanteo, la excavación y eliminación del material excedente que se realizó con maquinaria pesada, siendo mi función el control y evaluación del movimiento de tierras para su correspondiente valorización, luego se procedió a colocar un solado en la base con concreto 1 : 6 de 15cm de espesor y $f'c = 100$ kg/cm² para proteger a la armadura del contacto con el suelo, luego se colocaron las armaduras adyacentes a las paredes laterales conformada por acero corrugado con $f_y = 4200$ kg/cm² con diámetros y espaciamientos según las especificaciones técnicas, entonces se procedió a encofrar las caras laterales de la piscina con paneles previamente habilitados, el vaciado de las caras y base de la piscina se realizó con concreto premezclado de buena consistencia con SLUMP de 8 ¾” y $f'c = 280$ kg/cm² además para prevenir juntas frías el

vaciado fue continuo y el vibrado homogéneo para evitar cangrejeras. Mi labor conjuntamente con el residente de obra fue la planeación de actividades y estrategias que consistían en poner cuadrillas trabajando en actividades paralelas y relacionadas unas con otras para una mejor productividad de modo de optimizar el tiempo de ejecución y la calidad para cumplir con el cronograma y el presupuesto asignado para esta partida. Ésta labor fue realizada por una cuadrilla conformada por dos operarios, dos oficiales y dos peones. Como parte de la planeación se elaboraron estrategias para gestionar mediante la capacitación, la seguridad y salud en el trabajo haciendo uso de la matriz IPERC, que tenía como meta evitar accidentes laborales.

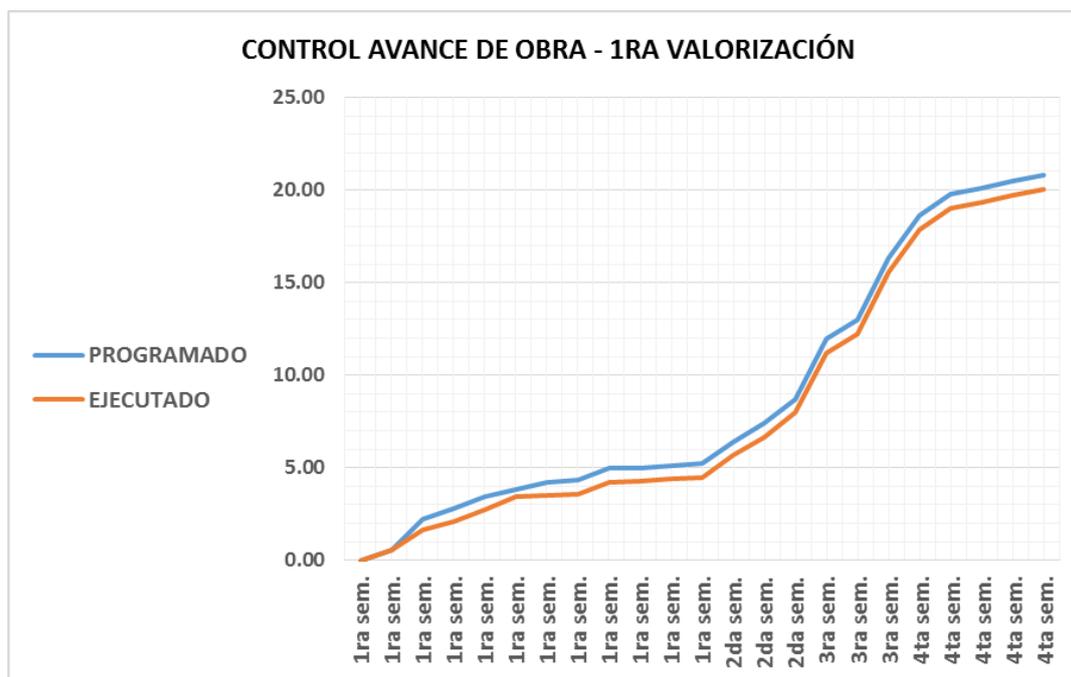
Figura 13. Gráfico para control de avance de obra – 1ra Valorización

Como se puede apreciar el control del avance de obra por parte de la supervisión, se sustenta que la obra marcha de acuerdo a lo programado, con un pequeño retraso de 0.74 puntos. Esto se puede graficar de la siguiente manera:

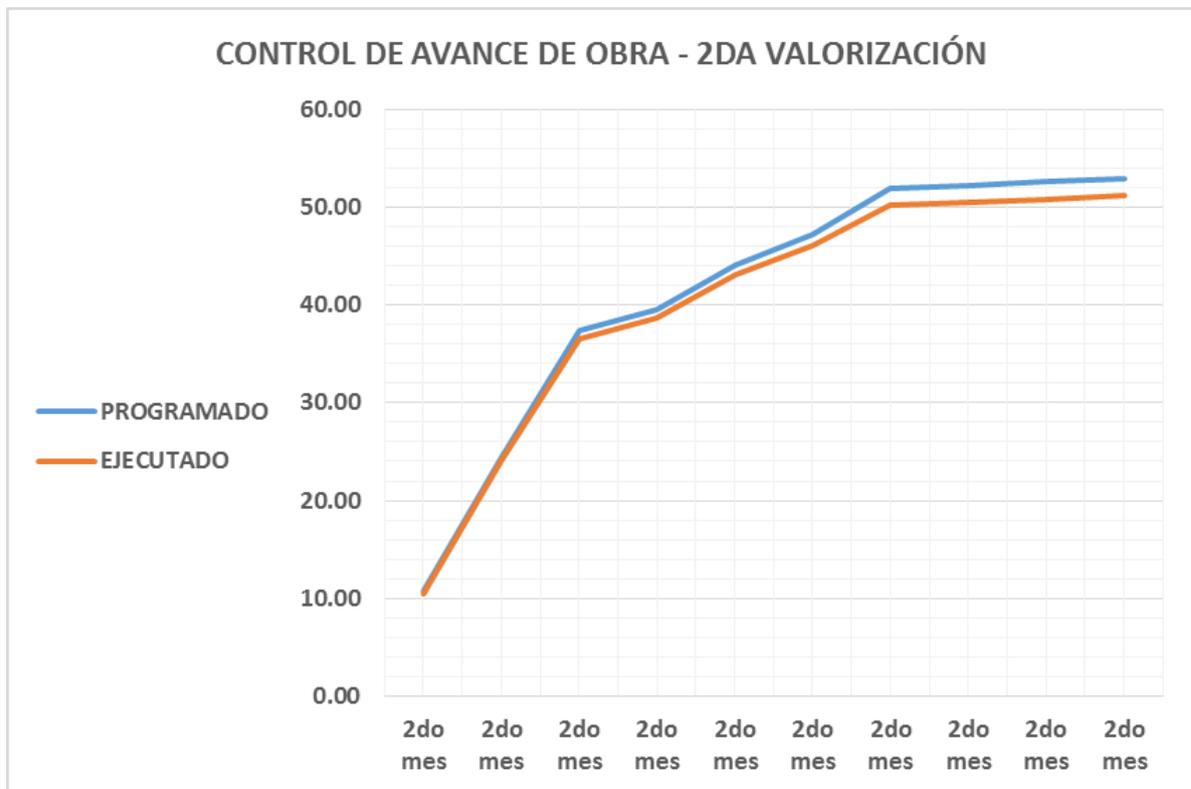
Figura 14. Gráfico para control de avance de obra – 2da Valorización

Esto se puede graficar de la siguiente manera:

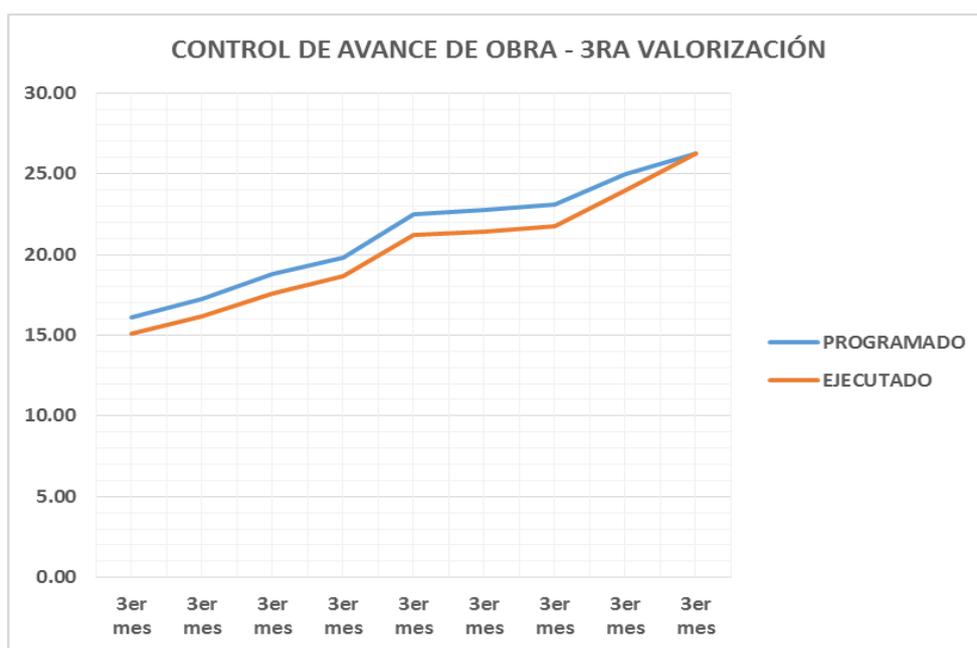
Figura 15. Control de avance - 3era valorización

Esto se puede graficar de la siguiente manera:

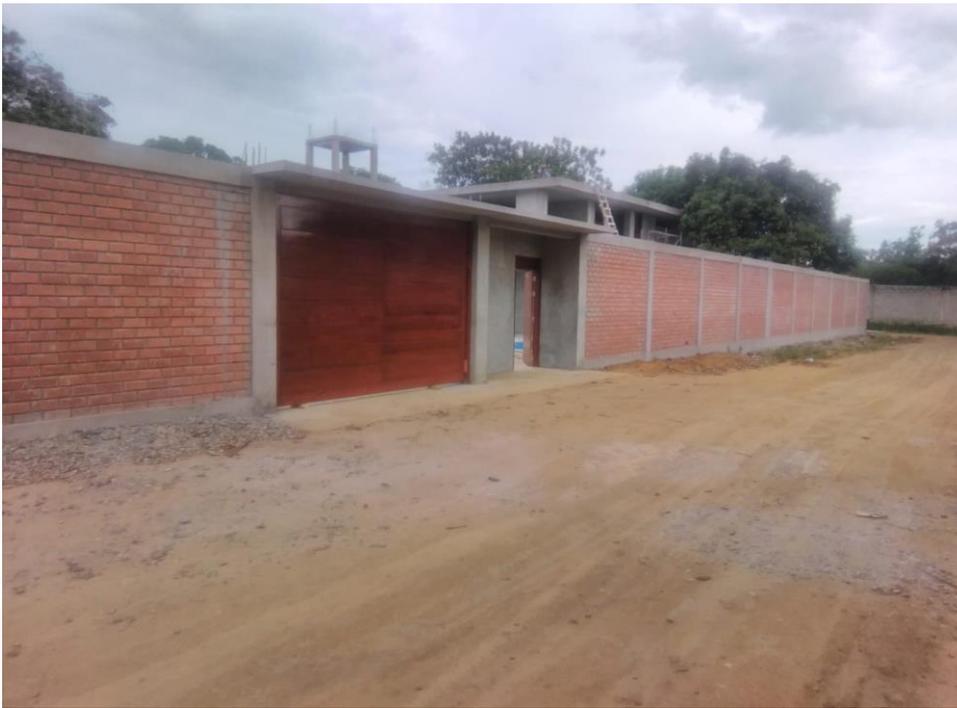
Figura 16. Muro perimetral y puertas de acceso al predio

A pesar de una serie de dificultades que se presentaron durante el proceso constructivo, tanto en el cronograma y el presupuesto, los resultados obtenidos a nivel de casco estructural, cumplen con las expectativas de calidad del cliente.

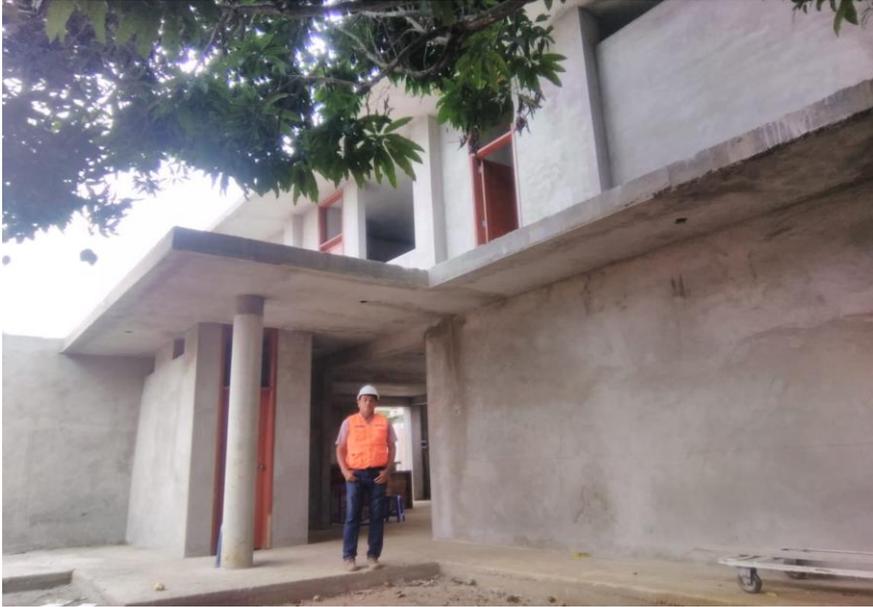
Figura 17. Casco de la obra concluida

A continuación, se muestra casco estructural del bloque A primero y segundo piso concluido dentro del plazo y con el presupuesto asignado.

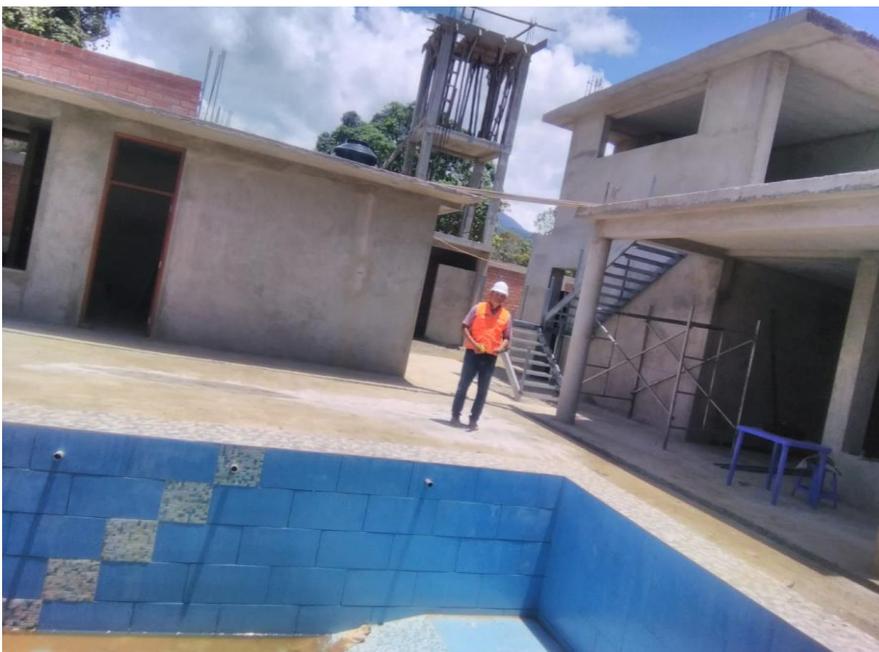
Figura 18. Piscina enchapada y torre para el tanque elevado.

Se muestra la parte posterior del bloque A, parte del bloque B, la torre para el tanque elevado, además se observa también la piscina enchapada con cerámicas. Es importante resaltar la aprobación de parte del cliente y su consentimiento con respecto a la calidad de la obra.
