“IMPLEMENTACIÓN DEL SISTEMA LAST PLANNER EN LA CONSTRUCCIÓN DE TAPONES DE CONCRETO ARMADO EN EL INTERIOR DE LA MINA COLQUISIRI, HUARAL, LIMA, 2021.”

Trabajo de suficiencia profesional para optar el título profesional
de:

Ingeniera Civil

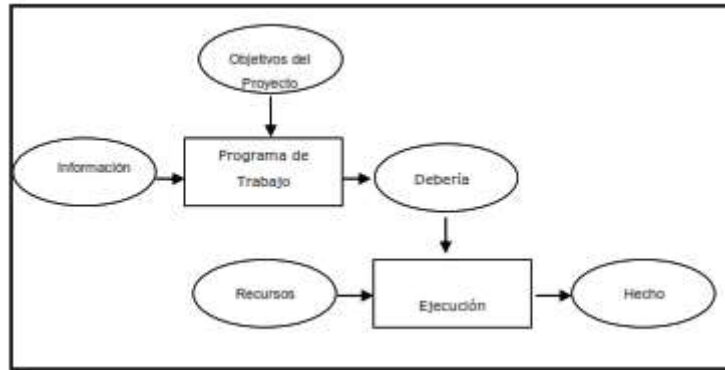
Figura 3: Planificación Semanal por empuje.

En la figura 3 se observa que cuando el trabajo está en proceso se juntan los recursos comunes: material, mano de obra y otros y se adaptan a la programación de manera posible que evite la restricciones.

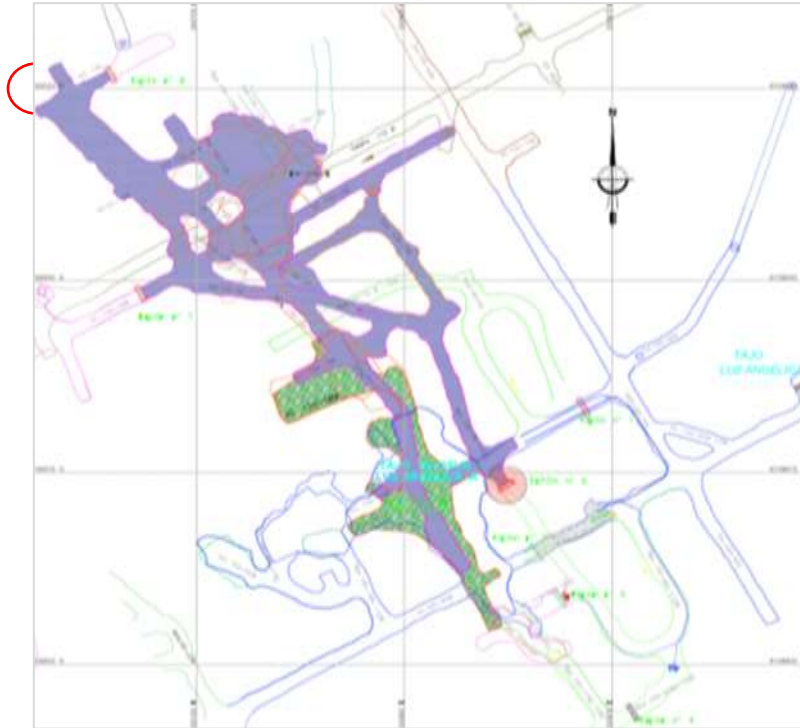
Figura 4: Ubicación del tapón N°10

El proyecto consiste en la “CONSTRUCCIÓN DEL TAPÓN DE CONCRETO ARMADO N° 10 EN GALERÍA 38”, a construirse en la U.E.A. María Teresa, teniendo como función principal de retener (contener) los relaves totales dispuestos en este cuerpo.

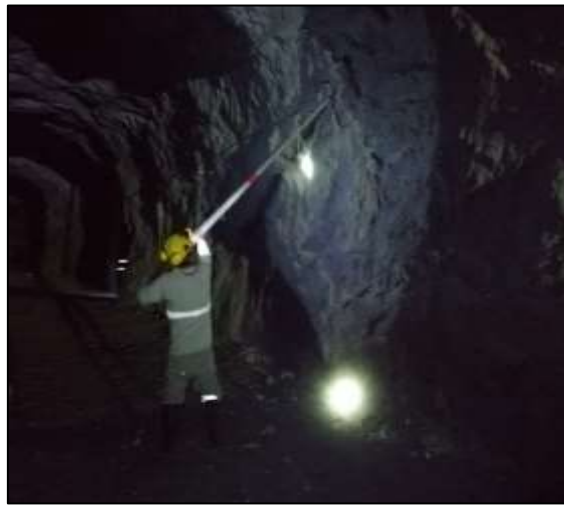
Figura 6 Desate de roca en hastiales

Este trabajo fue realizado diariamente antes de iniciar labores con la ayuda de barretillas, esto se realizó para dar la seguridad durante la ejecución de los trabajos.

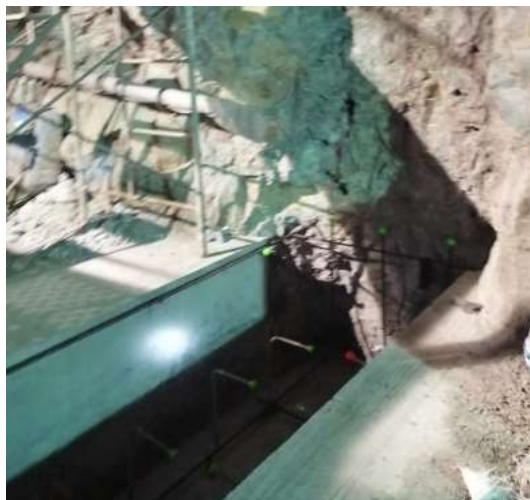
Figura 8: **Base de concreto y solado $f'c=300$ kg/cm²**

El solado de concreto fue realizado con concreto de resistencia $f'c= 300$ kg/cm², luego de ello se procedió a preservar los anclajes de sostenimiento de fierro corrugado $f_y= 4200$ kg/cm² grado 60 de $\varnothing 3/4"$, con el secado del solado se procedió a colocar el acero estructural de la cimentación del tapón, con una distancia de separación de 0.60 m en ambas direcciones como se aprecia en la figura.

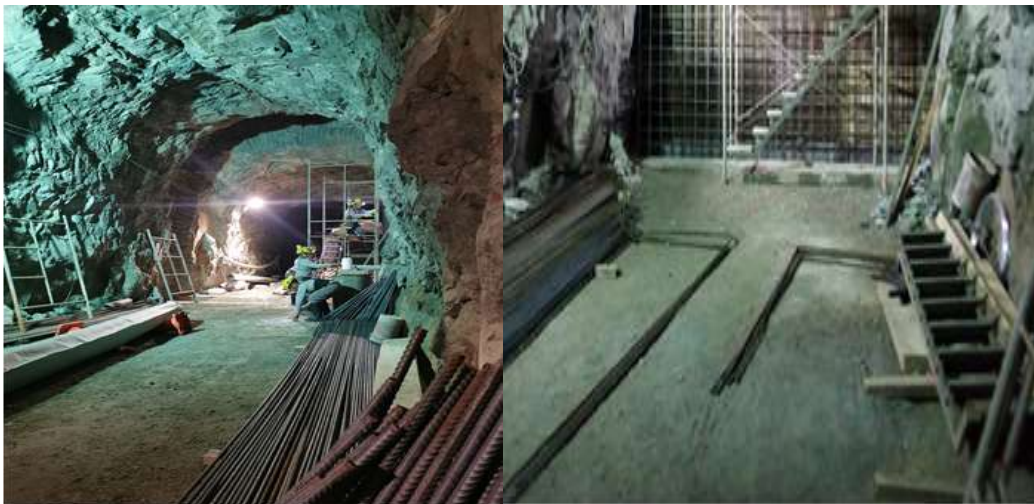
Figura 9: Habilitado y enmallado de acero de refuerzo

Se realizó el suministro y habilitado de acero de refuerzo según las especificaciones indicadas en el plano. Luego de contar con el acero habilitado se procedió con el enmallado (colocado en 4 hileras en ambas direcciones). Según los planos de detalles se colocaron dados de concreto para el recubrimiento mínimo de 0.075m.

Para la realización de la parte superior del enmallado de acero se usó andamios metálicos, el personal a cargo de estos trabajos utilizó los implementos de seguridad adecuados como: arnés, línea de vida, protector de cabeza, lentes, etc.

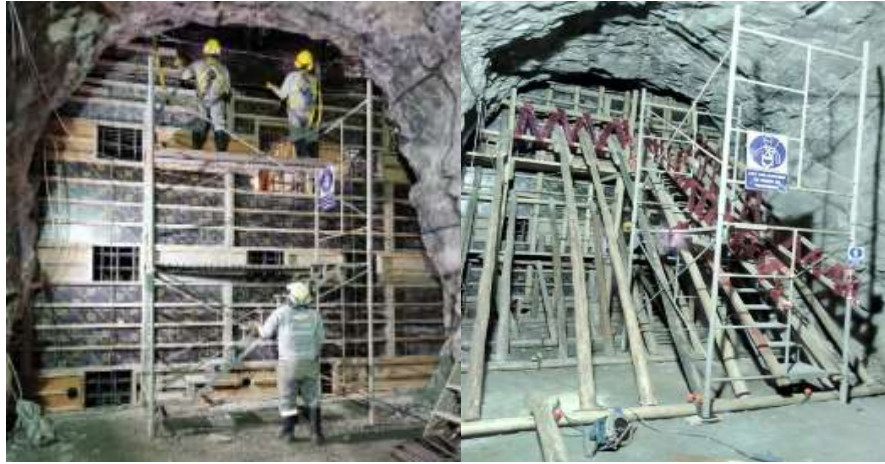
Figura 10: Encofrado y desencofrado de Tapón.

Se habilitaron paneles fenólicos, se le aplicó desmoldante a la cara interior del encofrado, se procedió a colocar los paneles, se colocó los barrotes de 2.2m. Que sirven de unión y soporte de panel con panel, fueron asegurados con alambre negro recocado N° 8 y clavos de 4", cada barrote fue sujetado y asegurado cada 0.50 m. con alambre negro recocado N°8.

En las imágenes adjuntas se muestra las etapas del desencofrado de tapón N°7: Se observa que se inicia con el retiro de puntales, luego de terminado el retiro de estos se procedió a retirar los paneles fenólicos .

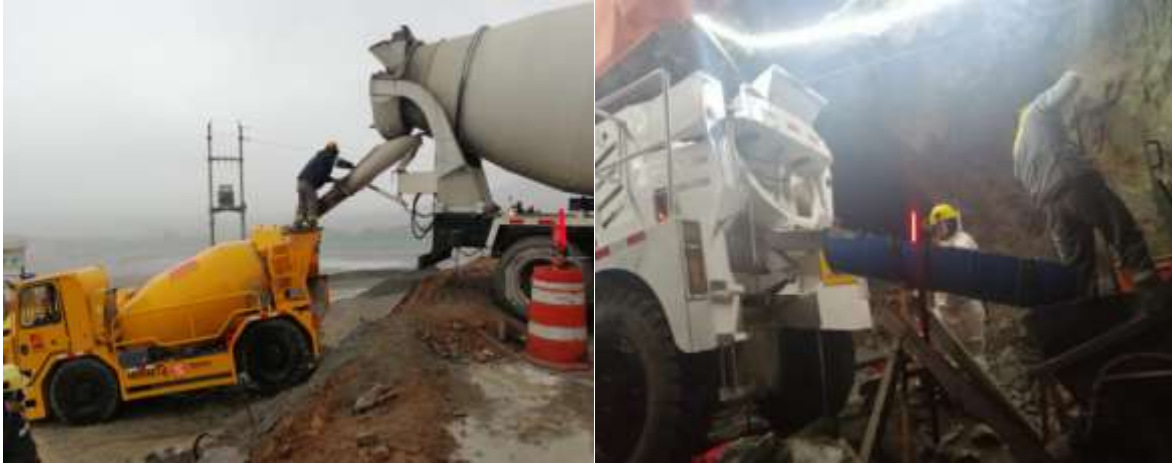
Figura 11: Traslado de concreto premezclado a pie de obra

Se procedió con el vaciado de concreto premezclado, el concreto premezclado debe cumplir con una resistencia de 300 kg/cm² según las especificaciones señaladas en el plano.

El traslado del concreto fue desde la planta en Mixer de capacidad 8m³ hasta el área de Bubulina para alimentar a los 2 Hurones concreteros. Cada Hurón alimentó a la bomba estacionaria y se procedió con el vaciado del concreto directo a la estructura del tapón, durante el vaciado se utilizaron 2 vibradores de concreto que ayudaron a asegurar la consolidación del concreto.

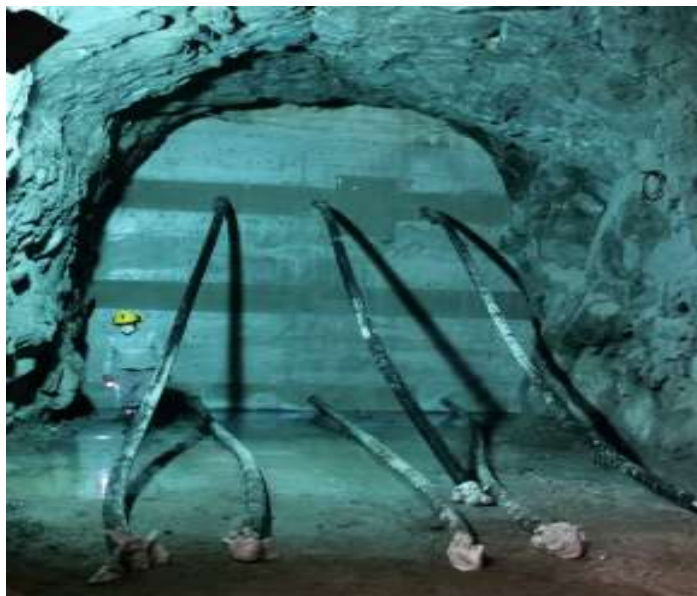
Figura 12: Vista de tapón de Concreto Armado

De la misma manera que fue transportado el concreto, se trasladó también el mortero. Después de haber culminado con el vaciado de concreto se procedió con el vaciado de mortero en la corona del tapón, para los trabajos de acabados de llenado final, el mortero llegó a la corona por los 3 taladros que ya se encontraban en los hastiales. En este proceso se golpeó las paredes del encofrado con combas de goma para permitir buena consolidación del mortero.

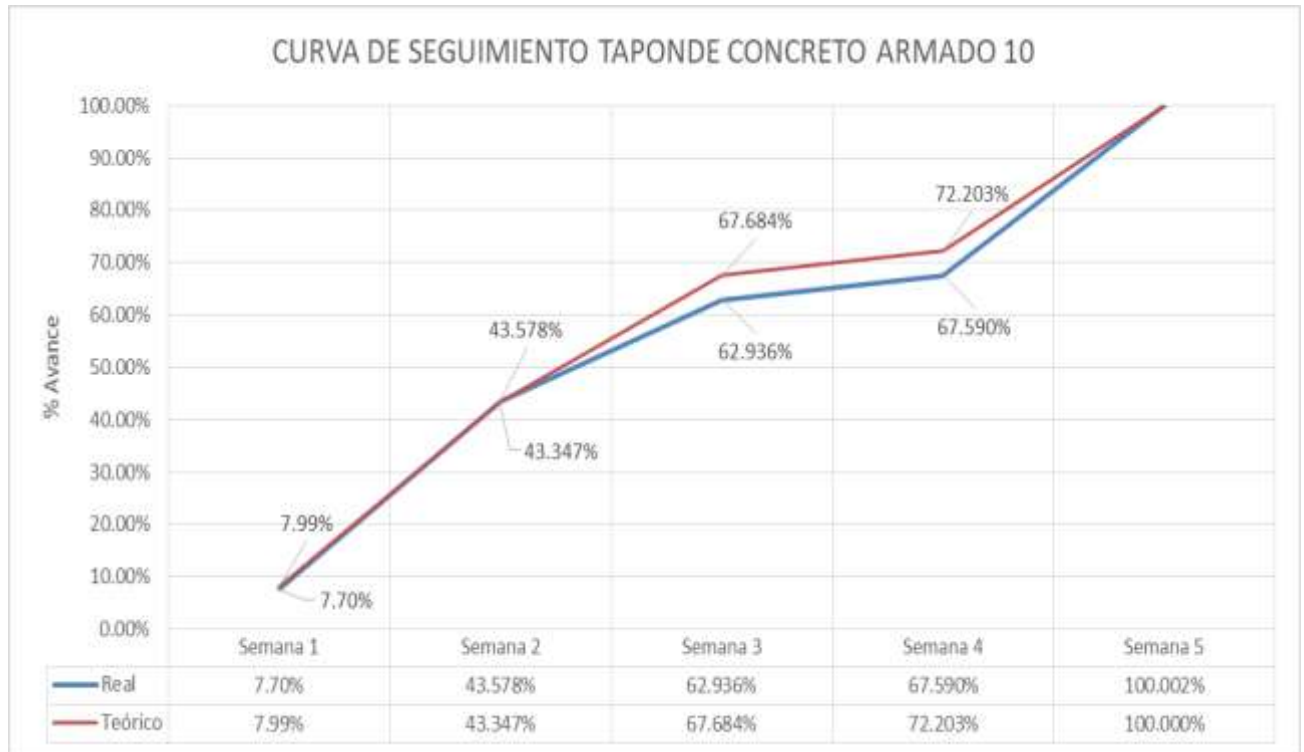
Figura 24: Resultados de Curva S del proyecto Construcción de Tapón de Concreto Armado, este desempeño se realiza con la implementación del Last Planner System

En la figura 24 se muestra la curva S de seguimiento a la construcción del tapón de Concreto Armado N° 10, se evidencia que como resultado de la aplicación del Sistema Last Planner durante el proceso constructivo no se presentaron grandes diferencias entre el avance real y el avance proyectado, se pudo controlar, minimizar y hasta eliminar a tiempo las restricciones que se iban presentando para concluir así el proyecto en la fecha final del plan maestro.

El proyecto Construcción de Tapón de Concreto Armado, tuvo como resultado según PPC de 87.5 % según tabla 3, lo que generaría un atraso en los tiempos presentados en el plan maestro, esto debido a Razones de No cumplimiento que se evidenciaron en la tabla 4, estos motivos debieron eliminarse en el momento de la detección presentando así acciones necesarias. La detección de estas Restricciones se dio en el momento debido al seguimiento del proyecto que se realizó con la implementación del Last Planner System.

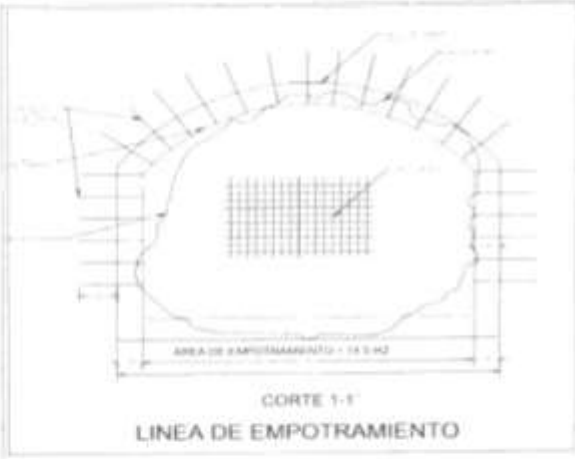
<p>CORTE 1-1 LINEA DE EMPOTRAMIENTO</p>	
B. DESCRIPCIÓN DE ACTIVIDADES DE CONTROL			
	SI	NO	N/A
Habilitación del área de trabajo	<input checked="" type="checkbox"/>	<input type="checkbox"/>	<input type="checkbox"/>
Trazo e impresión de copias de acuerdos y planos	<input checked="" type="checkbox"/>	<input type="checkbox"/>	<input type="checkbox"/>
Colocación de moles de los anclajes y/o machos de acero	<input checked="" type="checkbox"/>	<input type="checkbox"/>	<input type="checkbox"/>
Distancia y proporcionalidad de la estructura de acuerdo a planos contractuales	<input checked="" type="checkbox"/>	<input type="checkbox"/>	<input type="checkbox"/>
Verificación de la limpieza del acero	<input checked="" type="checkbox"/>	<input type="checkbox"/>	<input type="checkbox"/>
Verificación de cuantos, espaciamiento, diámetro y empuje	<input checked="" type="checkbox"/>	<input type="checkbox"/>	<input type="checkbox"/>
