“REDUCCIÓN DE COSTOS POR MEJORA OPERATIVA DEL PROCESO, EN EL CONDENSADOR DE UNA PLANTA DE ÁCIDO SULFÚRICO CON TECNOLOGÍA WSA”

Trabajo de suficiencia profesional para optar el título profesional de:

INGENIERO INDUSTRIAL

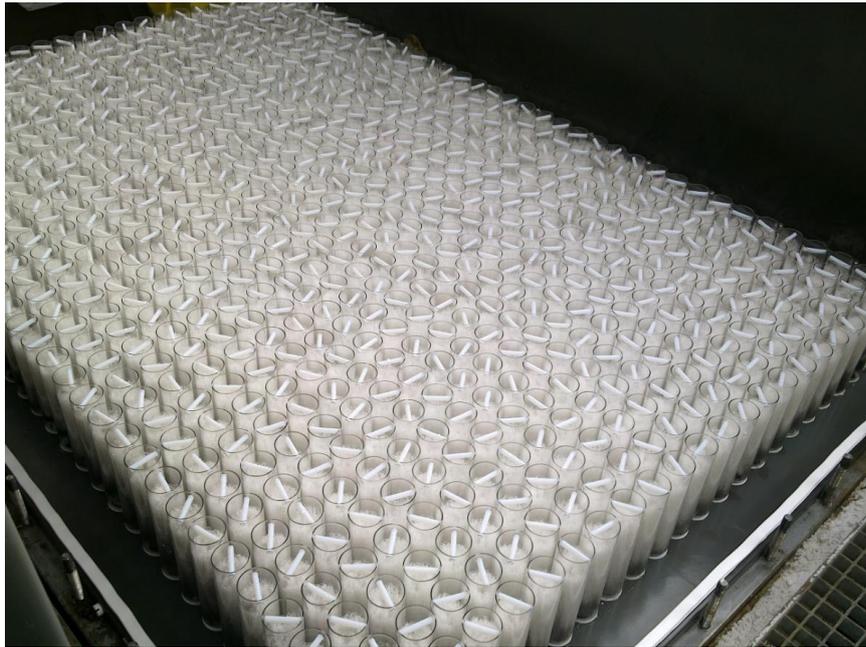
El SO₃ a 290°C ingresa al condensador de planta, este condensador en su interior tiene 828 tubos de vidrio de borosilicato (figura 4), que es refrigerado con aire del medio

Figura 4. Disposición de los tubos de vidrio en el interior del condensador. Fuente: Introducción a la tecnología WSA de Topsoe.

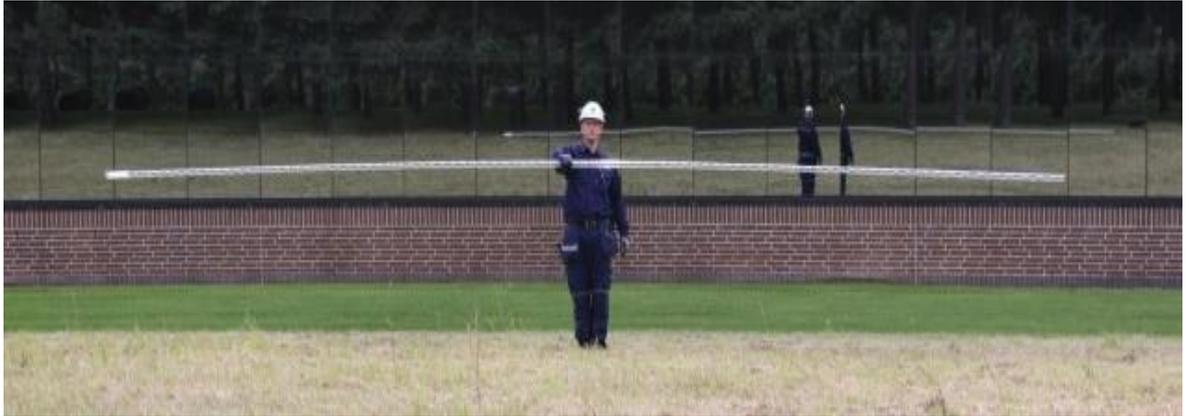
En el condensador fluyen dos corrientes, una de gas de proceso y otra de aire, ambas corrientes no entran en contacto. El gas de proceso con la condensación se convierte en ácido sulfúrico y el aire del medio ambiente que ingresa a 23°C sale del condensador con una temperatura de 240°C . En la figura 5 se muestra el tubo de vidrio de borosilicato antes de ingresar al condensador.

Figura 5. Tubería de vidrio de borosilicato. Fuente: Introducción a la tecnología WSA de Topsoe

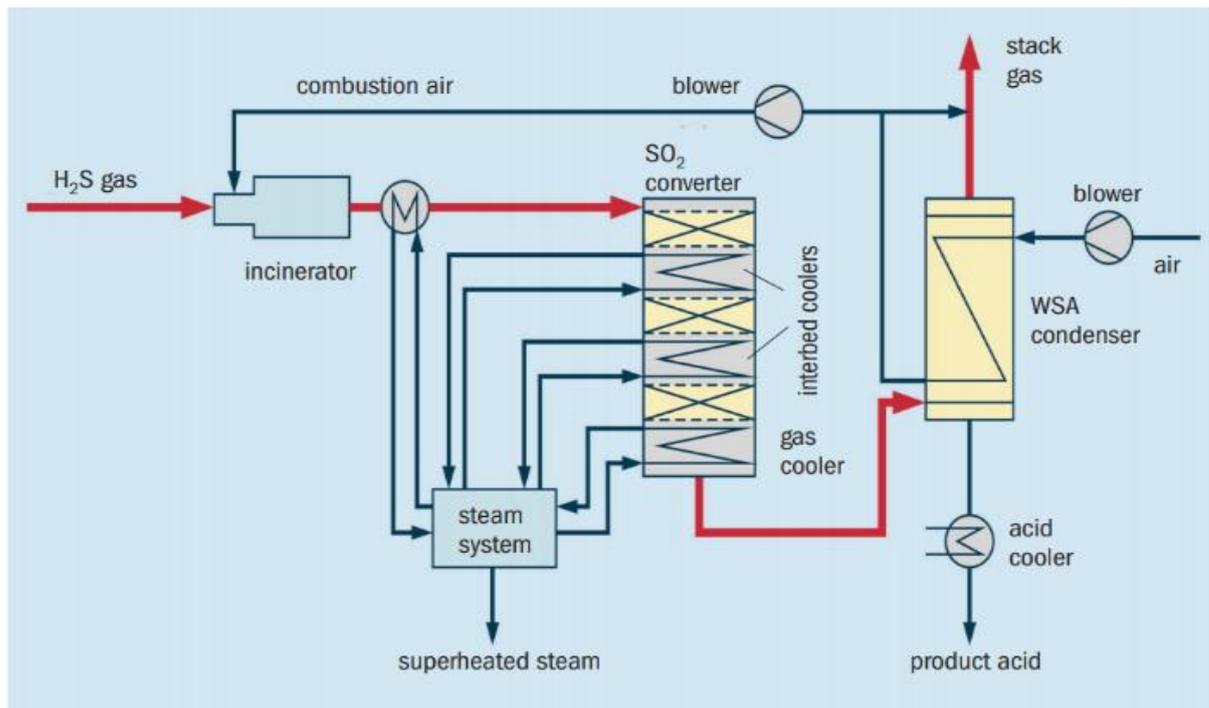
Figura 16. Proceso WSA para gas H_2S .

La figura 16 muestra el diagrama de flujos del recorrido del gas ácido (líneas rojas), el vapor sobrecalentado y saturado (líneas celestes) y el aire de combustión y de enfriamiento (líneas azules).

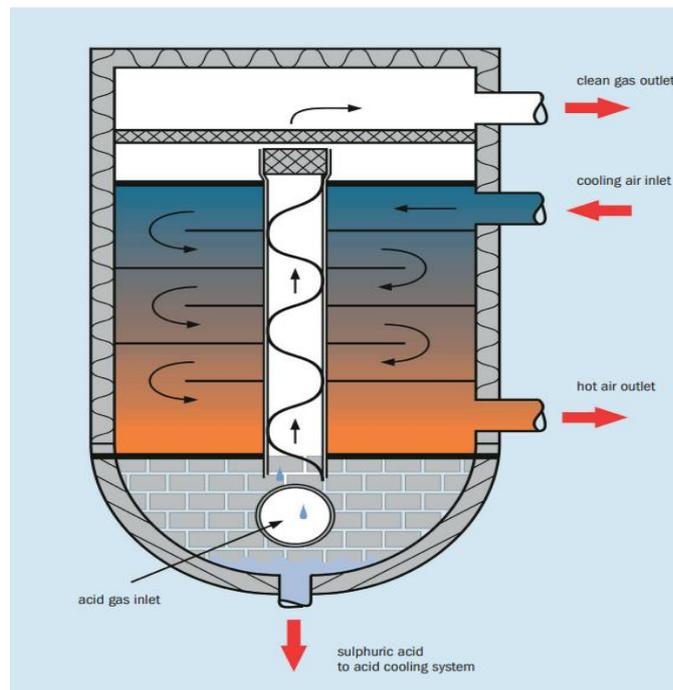
Es en el condensador donde se van a presentar los problemas de rotura de los tubos de vidrio y es donde se implementará la mejora operativa para su correcto cuidado.

Figura 17. Condensador WSA

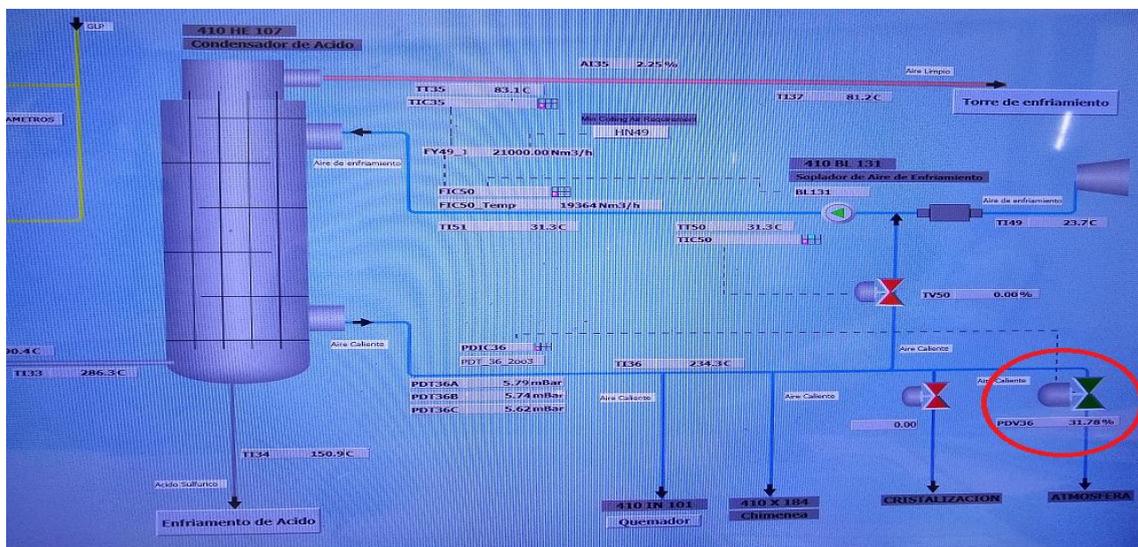
La válvula PDV 36, que se muestra resaltado (círculo rojo) en la figura 19, trabaja automáticamente con un lazo de control del diferencial de presión PDT 36, que es la que mantiene un exceso de 4.5 mbar, entre la presión del aire frío con respecto a la del gas de proceso.

Figura 19. Se resalta la válvula PDV 36 que trabaja en automático.

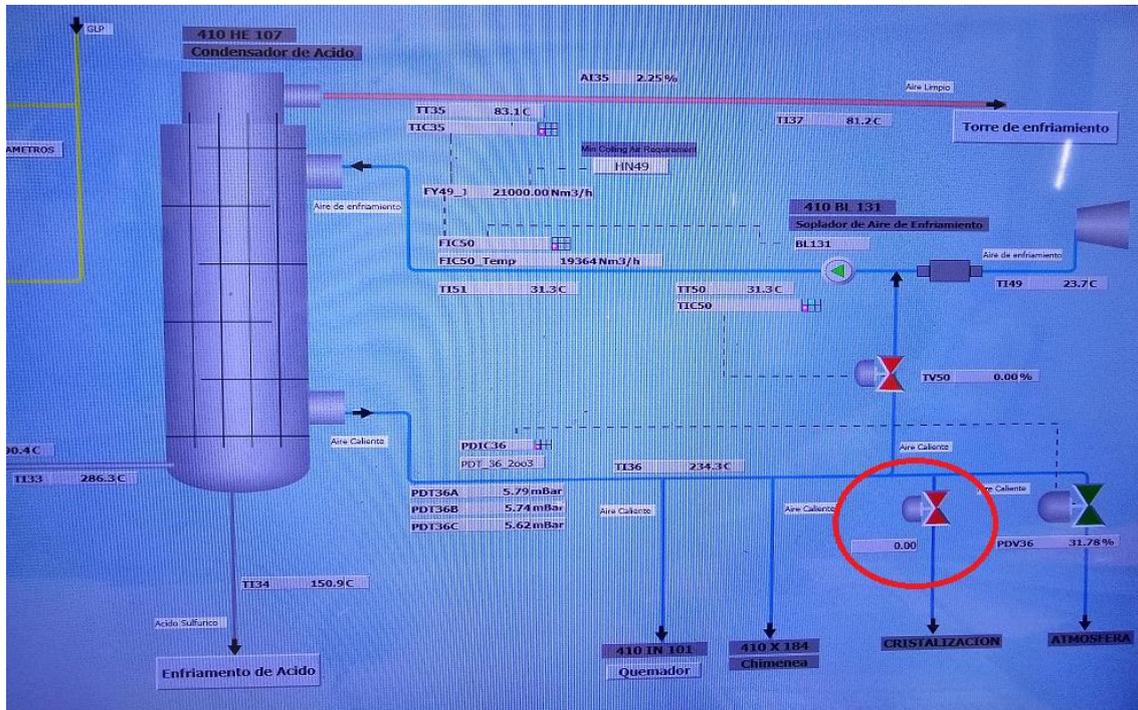
La válvula PDV 36-B ,marcado en la figura 20, trabaja en manual entre una apertura de 20% a 70% según criterio del Operador, para liberar de manera “más rápida” la temperatura de salida del Condensador (TT35), pero se observa que cuando se apaga la Planta WSA por cualquier motivo (excepto al corte de energía), esta válvula se queda abierta pudiendo provocar problemas en la puesta en marcha de la planta al realizar la

secuencia de arranque incorrecta de los blowers, encendiendo el Blower de aire limpio (BL- 183) primero.

Figura 20. Se resalta la válvula PDV 36-B, que trabaja en manual.

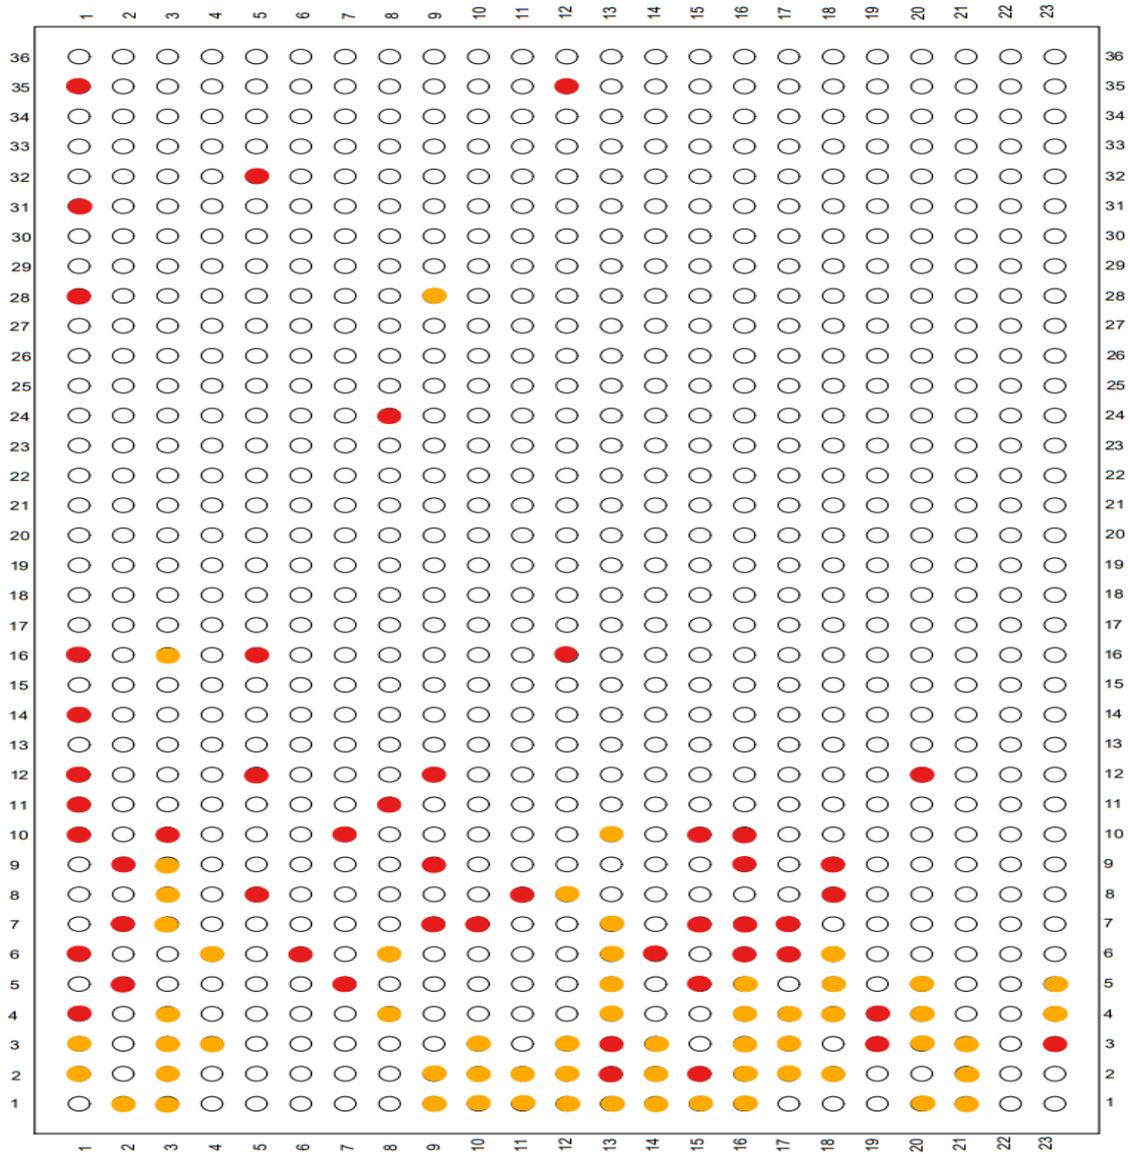
Al ingresar al interior del condensador se observa que la totalidad de los tubos rotos se producen en la zona más caliente del condensador. La zona más caliente del condensador es la parte inferior del equipo y donde ingresa el gas de proceso a una temperatura de 290°C. Esto nos da un indicio de que la rotura de los tubos de vidrio podría ser por choque térmico.

Figura 26. Ubicación de las tuberías de vidrio en la parada de planta de enero 2019

DESCRIPCIÓN
O 721 Tubos sanos
O 49 tubos rotos (pendiente por cambiar)
O 58 Tubos Cambiados

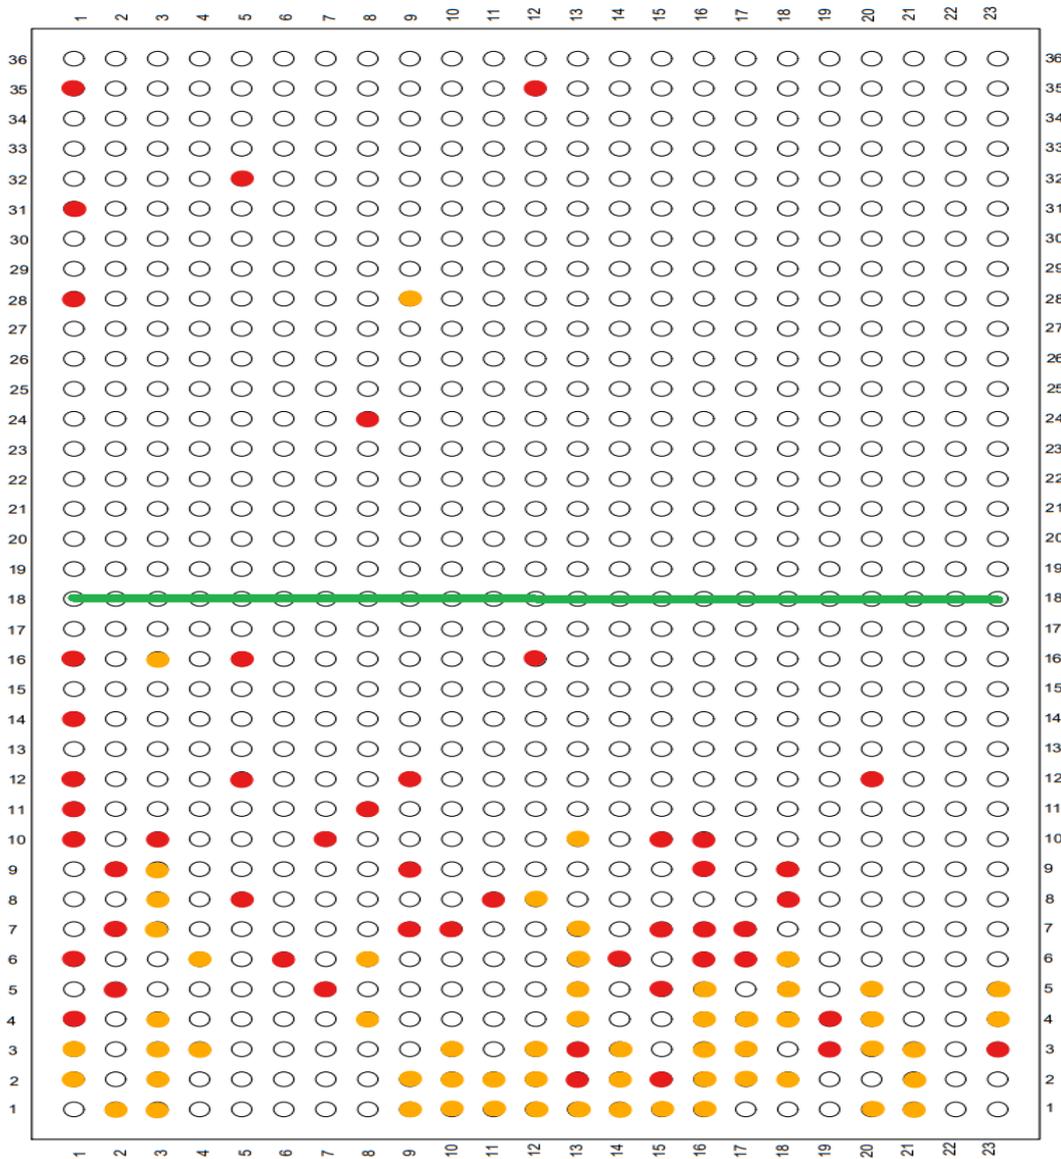
Analizando el registro del personal de mantenimiento en la parada de planta se traza una línea por la mitad del condensador (línea verde) donde podemos apreciar que existe una zona donde es más probable la rotura de los tubos del condensador, como se muestra en la figura 27. Esta zona la identificamos como la más sensible o propensa a roturas de los tubos y es la que se encuentra más cerca a las válvulas de liberación del exceso de aire caliente del condensador, las válvulas PDV 36 y PDV 36-B.

Figura 27. Reconocimiento del área más propensa a la rotura de los tubos

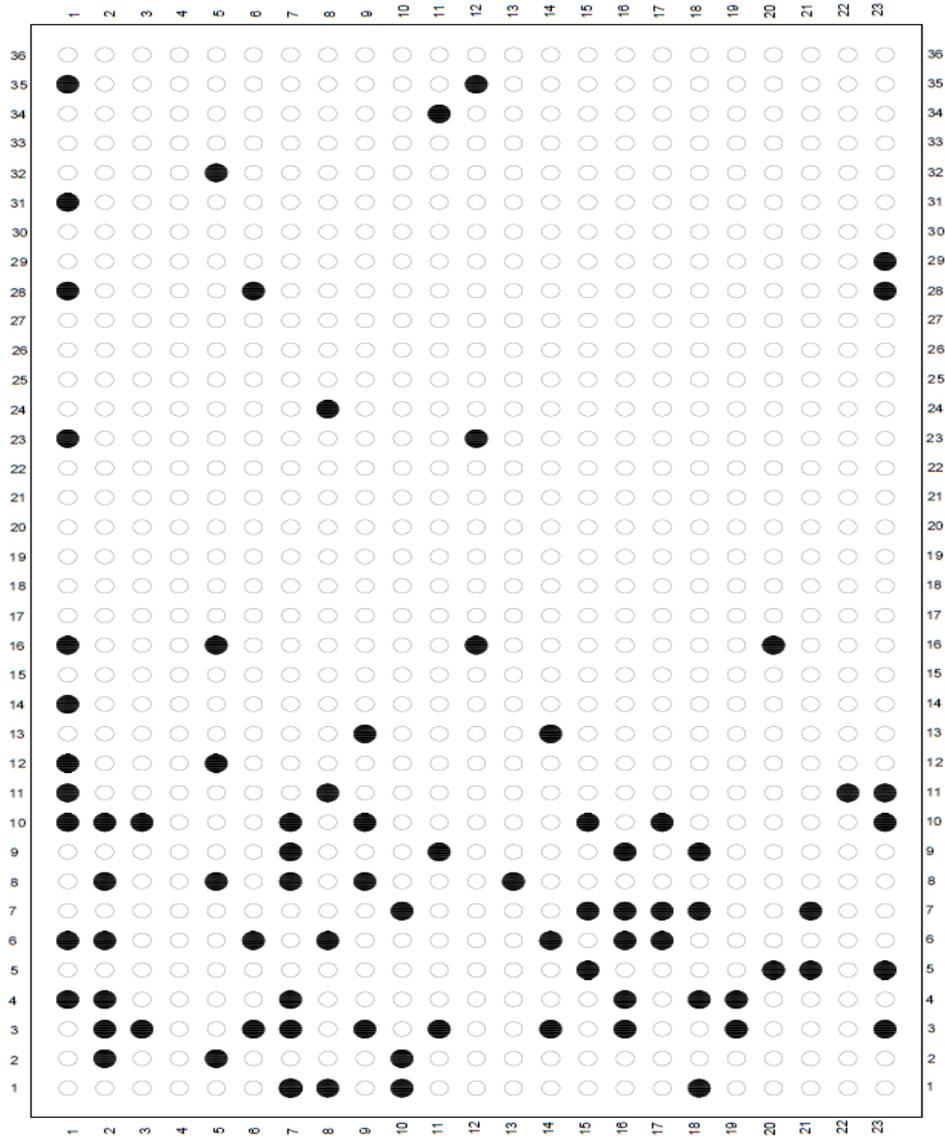
En la parada de mayo del 2019, se aprecian los siguientes tubos rotos (82 und),
distribuidos de la forma como se aprecia en la figura 28.

Figura 28. Ubicación de las tuberías de vidrio en la parada de planta de mayo 2019

DESCRIPCIÓN	
	746 Tubos sanos
	82 Tubos fraccionados

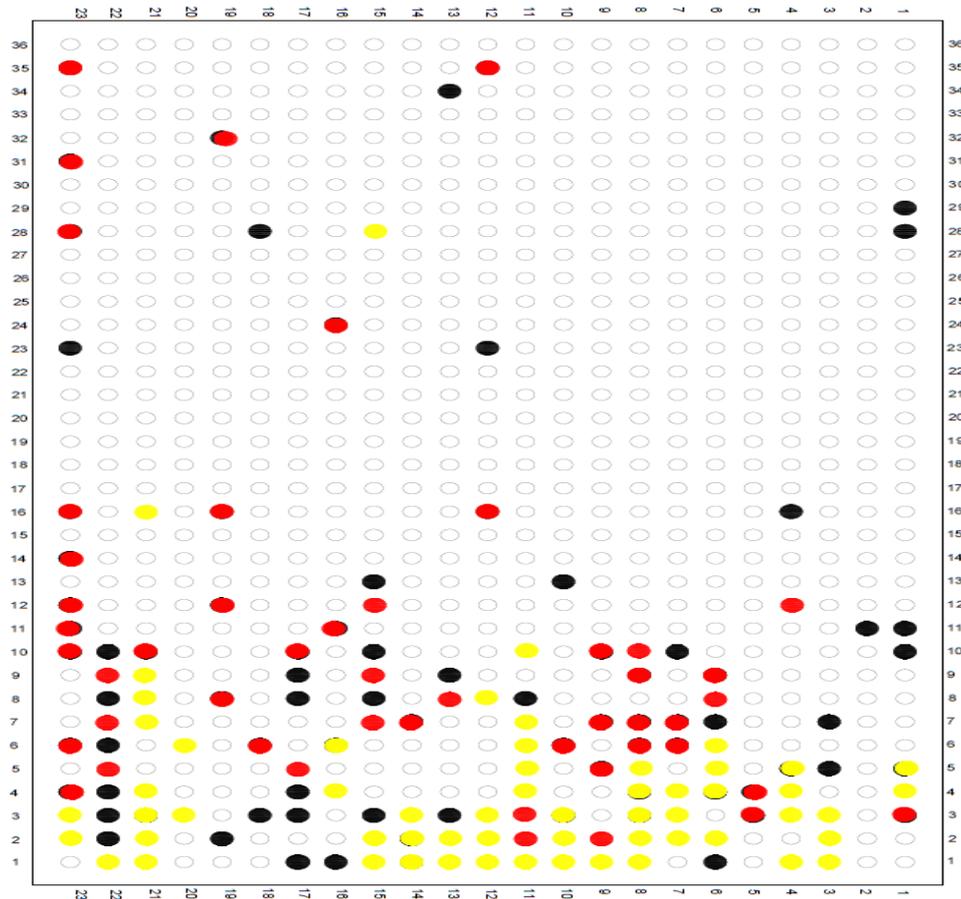
Haciendo la comparación del reporte de los tubos rotos en la parada de planta de enero (figura 26) y el reporte de los tubos rotos del mes de mayo (figura 28), se realiza la plantilla de la figura 29, en ella nos muestra 37 nuevos tubos rotos entre los meses de enero y mayo.

Figura 29. Análisis de la ubicación de los tubos en la parada de planta de enero y mayo

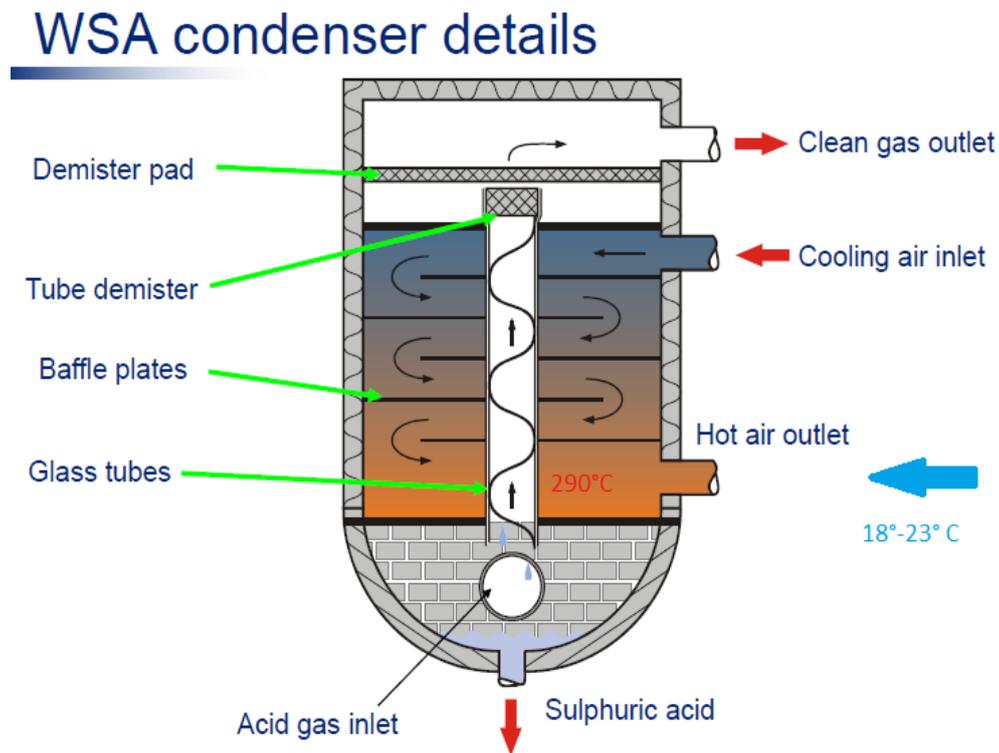
La temperatura ambiente medida en la planta con el sensor de temperatura TT 50, se mantiene entre 18°C y 23 ° C. En el interior del Condensador en promedio la temperatura está en 290 °C. Al ingresar el aire con temperatura ambiente por contracorriente produce el choque térmico que conlleva a la fractura de los tubos de vidrio del condensador de planta.

Figura 30. Ingreso de aire del medio ambiente por contracorriente

Los datos técnicos de los tubos de vidrio de Borosilicato 3.3, recomiendan que, para evitar el choque térmico, la temperatura diferencial no debe superar los 120°C . Teniendo nosotros entre la temperatura del Condensador (290°C) y la del medio ambiente (23°C), brinda como resultado un diferencial de temperaturas de 267°C . Esto nos asegura que la rotura de los tubos de vidrio es por choque térmico.

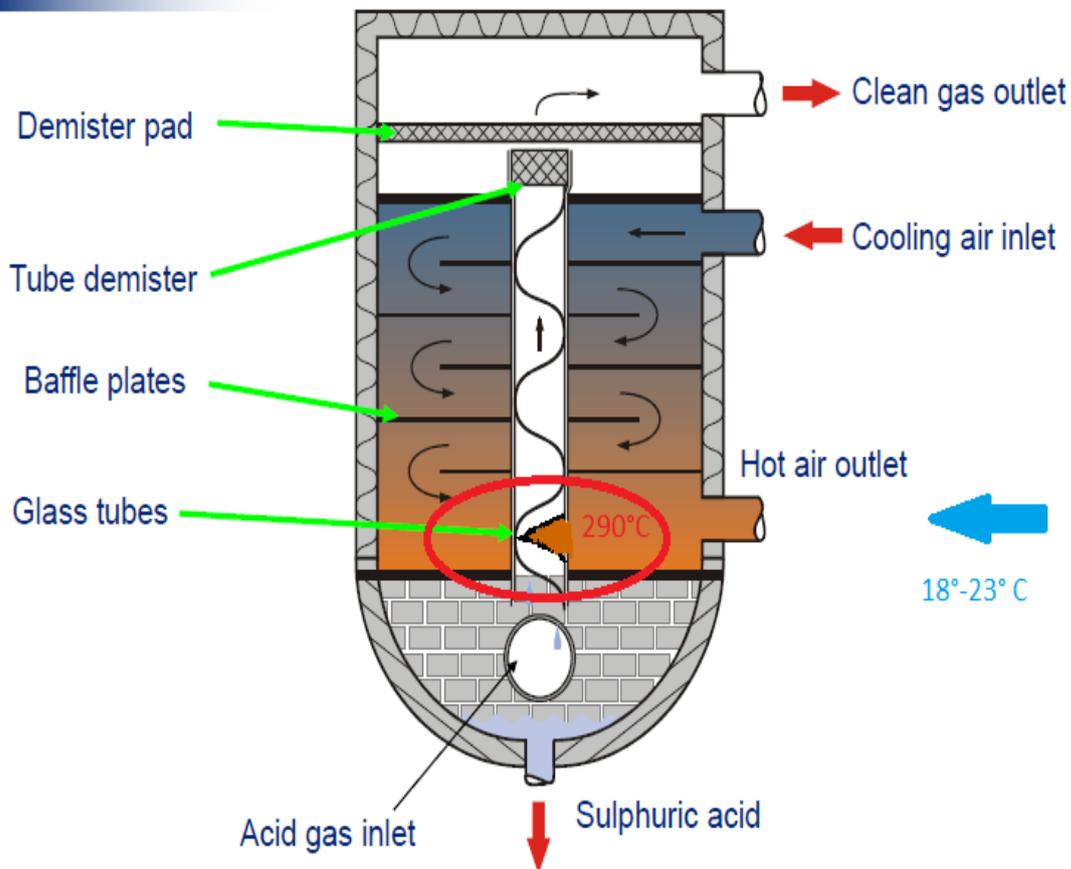
Los tubos rotos encontrados, presentan la fractura en la zona resaltada de la figura 31, que coincide con el área de mayor temperatura del Condensador (parte inferior).

Figura 31. Zona resaltada de la ubicación de la rotura de los tubos del condensador

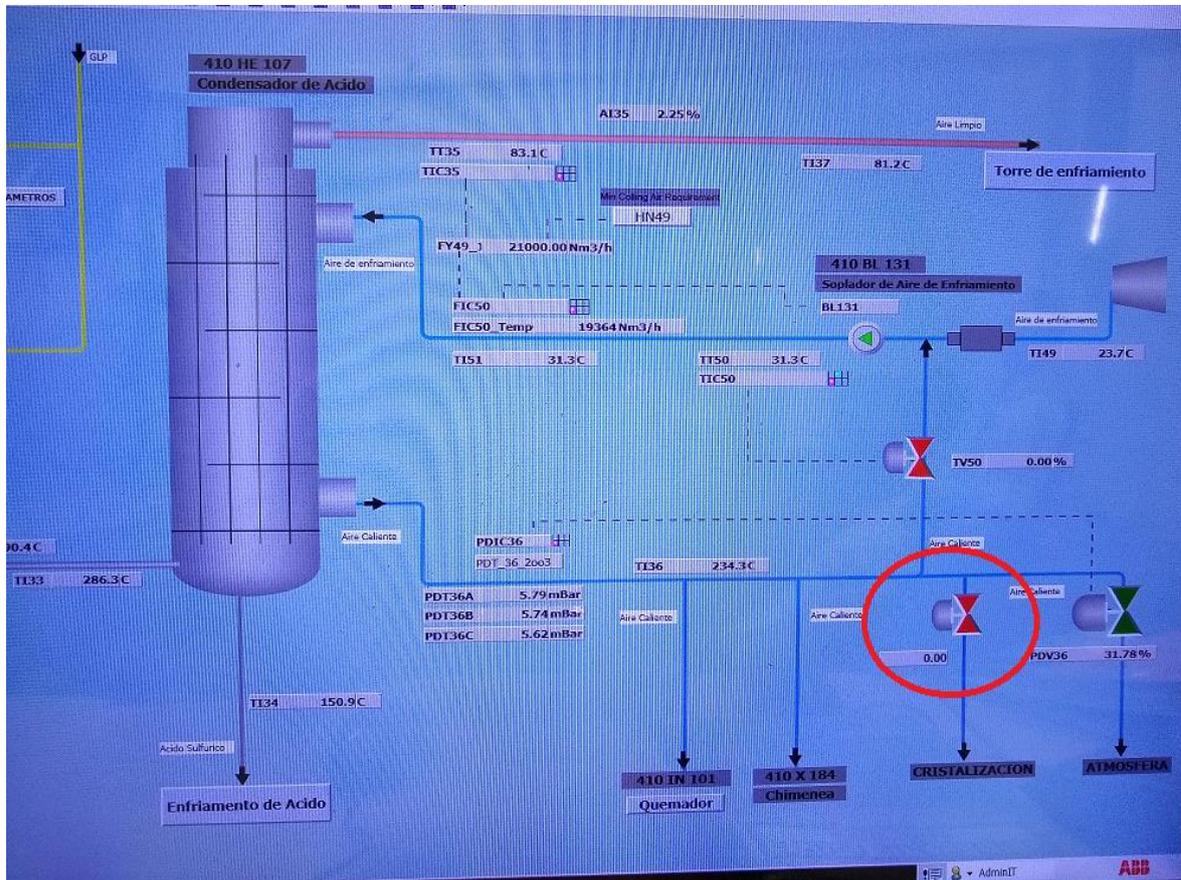
Figura 32. Válvula manual PDV 36-B totalmente cerrada.

En la figura 32, se resalta la válvula PDV 36-B trabajando totalmente cerrada, para evitar un choque brusco de temperatura al momento que se apague la Planta WSA.

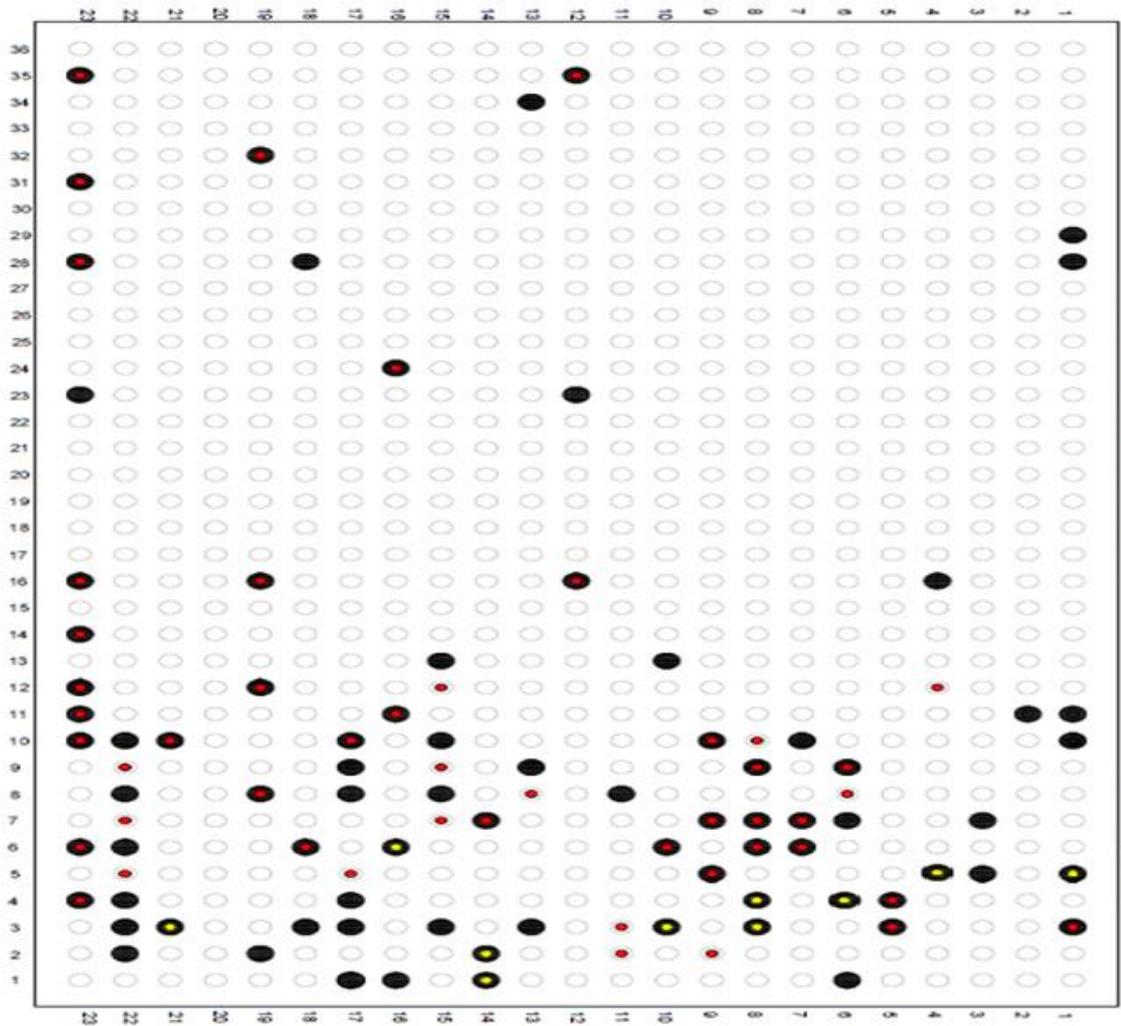
Con el reporte de la disposición de los tubos rotos en la parada de enero y mayo se crea la figura 33, en ella se observa la rotura de 10 tubos nuevos, que fueron cambiados en la parada de enero y que en mayo se volvieron a encontrar rotos. Estos 10 tubos tienen la característica de ubicarse en la zona de “mayor probabilidad a romperse” del condensador.

Figura 33. Ubicación de tubos reemplazados en enero y encontrados roto en mayo

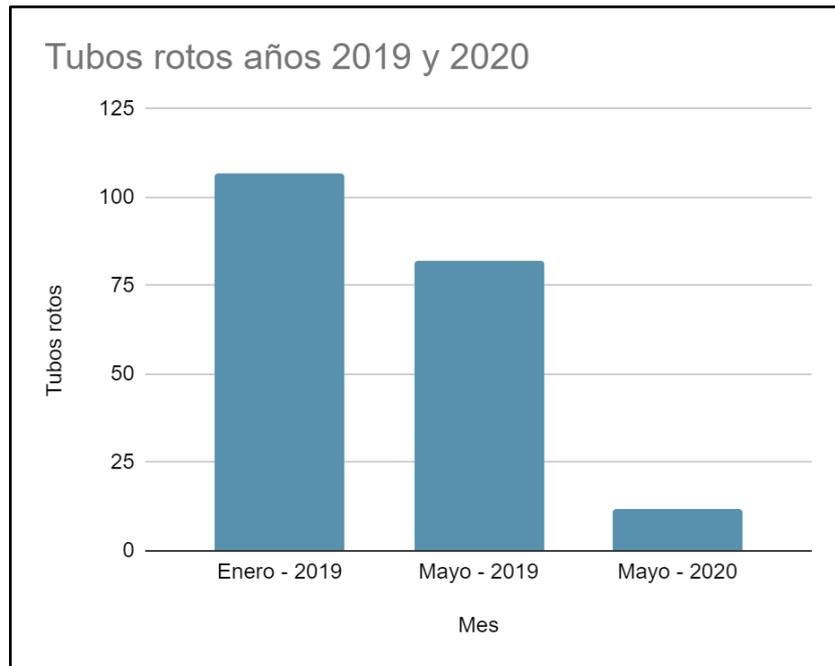
La cantidad de tubos rotos se ve reducida con la implementación del correcto control operacional de las válvulas de liberación de aire caliente. En la figura 35 podemos apreciar un descenso en la cantidad de tubos rotos del 85.4% con respecto al mes de mayo del 2019.

Figura 35. Reducción de la cantidad de tubos rotos aplicando la mejora operativa.

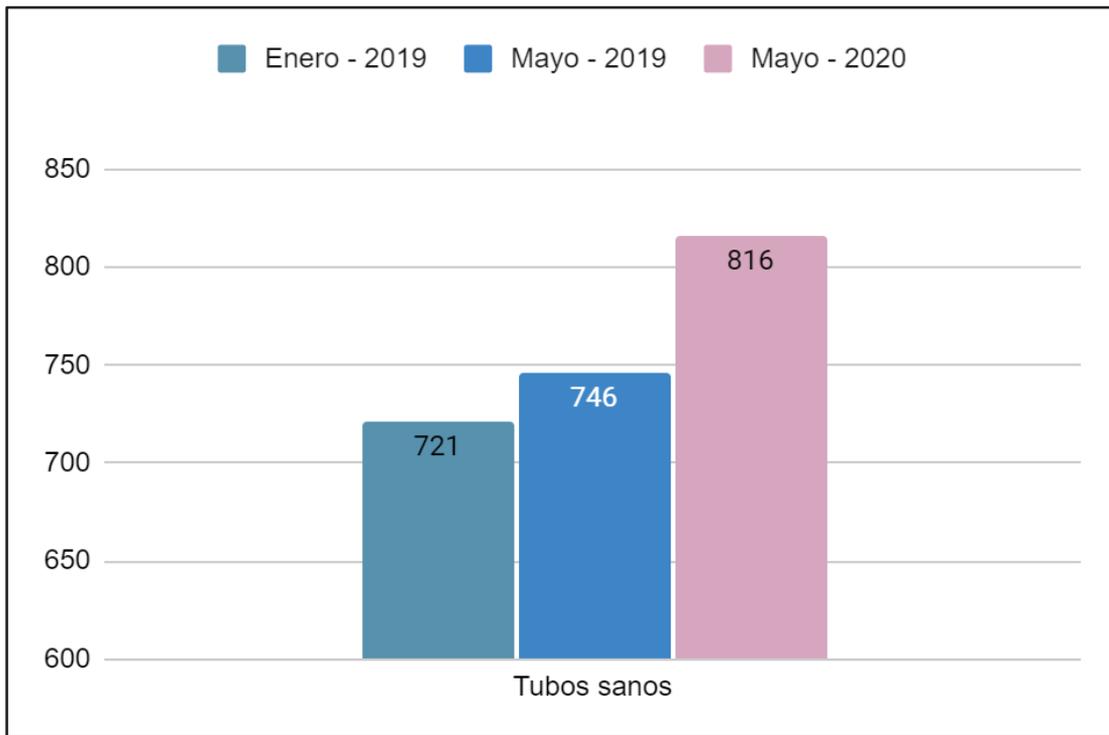
En la figura 36 podemos ver la notoria diferencia de tubos sanos que se encuentran tras la implementación de la mejora operativa a comparación de años anteriores que se encontraba menos tubos sanos. La ubicación en donde encontramos los tubos rotos son las que se muestran en la figura 37.

Figura 36. Ubicación de los tubos rotos encontrados después de la mejora operativa.

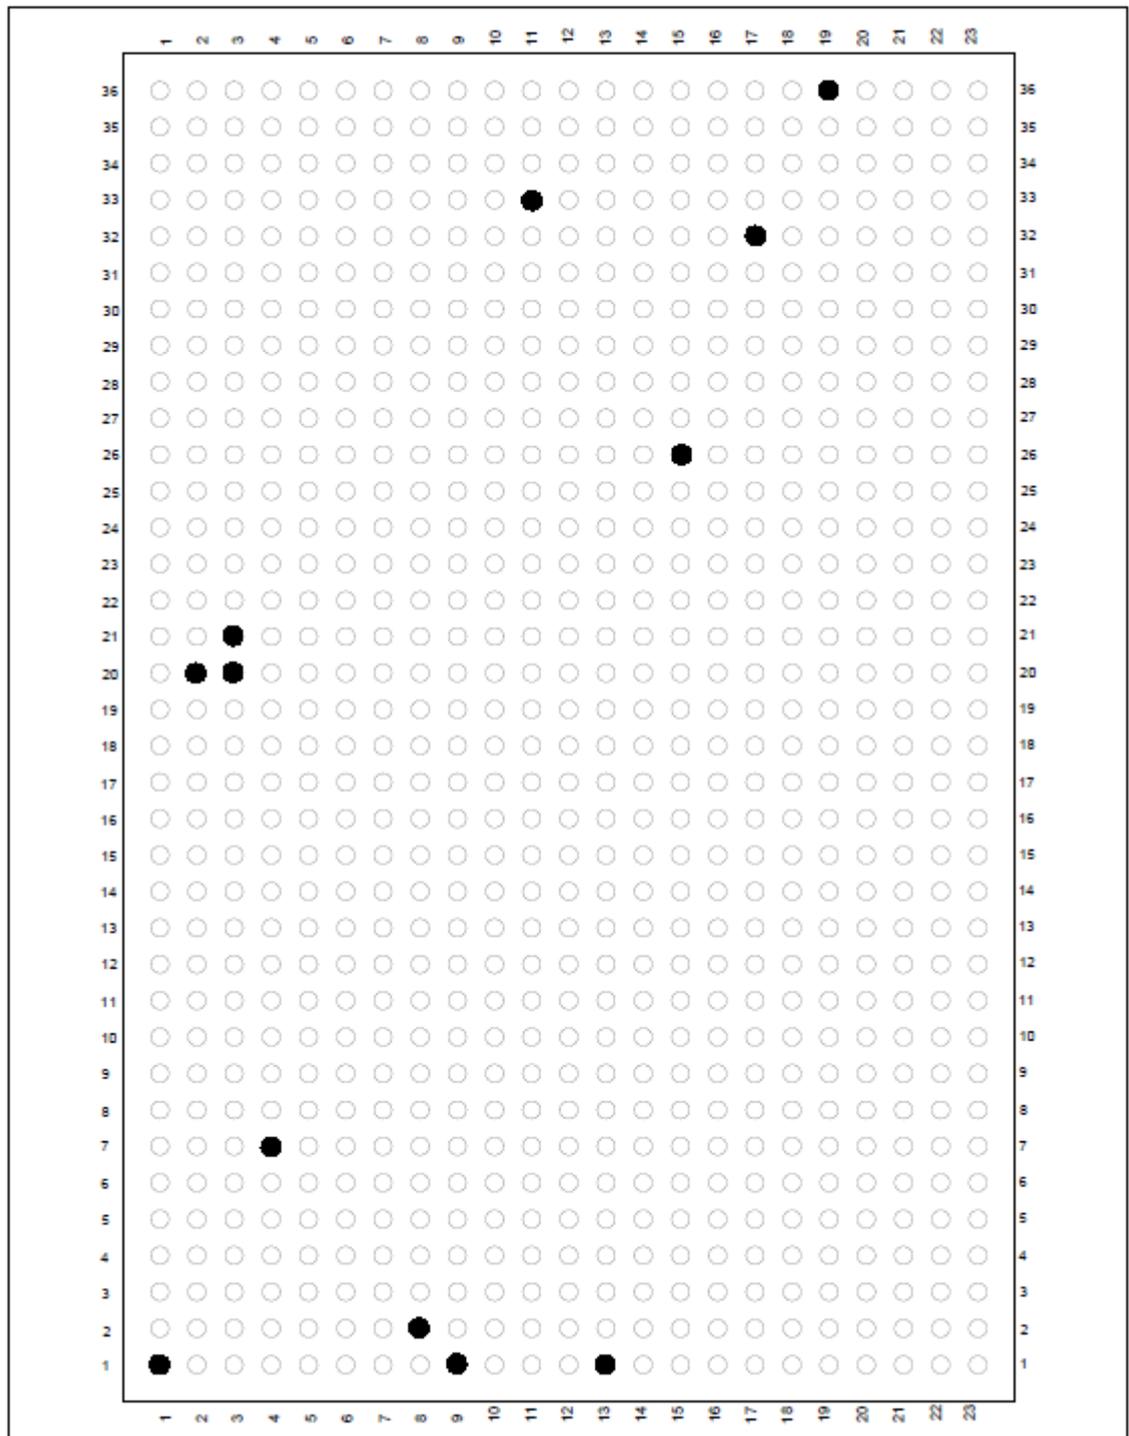
Figura 37. Ubicación de los tubos rotos encontrados después de la mejora operativa.
