“PROPUESTA DE IMPLEMENTACIÓN DE MICROPILOTES PARA ESTABILIZAR EL TALUD DE RELLENO ARTIFICIAL ADYACENTE AL COMPLEJO DEPORTIVO MANUEL BONILLA EN EL DISTRITO DE MIRAFLORES, CIUDAD DE LIMA, 2021”

Tesis para optar el título profesional de:

UNIVERSIDAD  
PRIVADA  
DEL NORTE

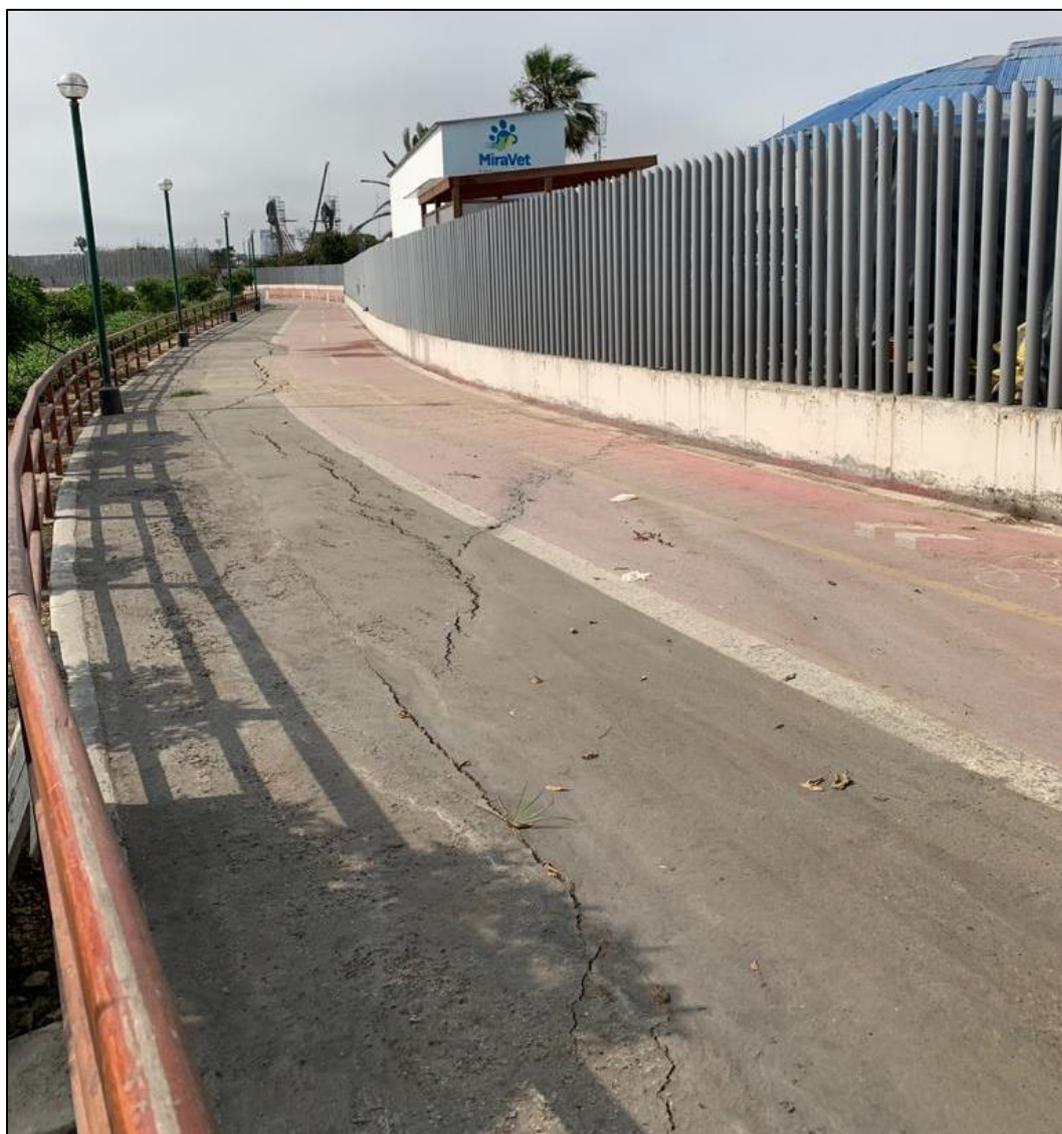
*Grietas observadas en la ciclovía al borde del talud*

Lo anterior mencionado, evidencia y justifica hacer una investigación con el fin de proponer un sistema de sostenimiento que logre estabilizar el talud conformado por relleno artificial no controlado adyacente al complejo deportivo Manuel Bonilla sin modificar su geometría ni demoler las construcciones existentes; sobre el cual se puede observar la aparición de grietas en la ciclovía ubicada al borde de este, originadas por un posible desplazamiento.

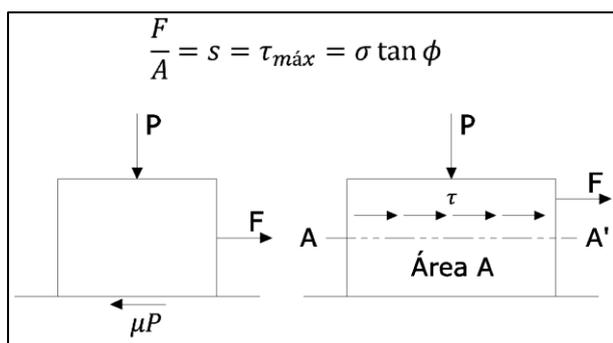
*Mecanismos de los fenómenos de fricción*

falla de la misma A-A' (figura 13) el esfuerzo cortante máximo susceptible de equilibrio y, por lo tanto, la resistencia al esfuerzo cortante del suelo por unidad de área en ese plano, es proporcional al valor de  $\sigma$ , presión normal en el plano A-A'. (p. 374)

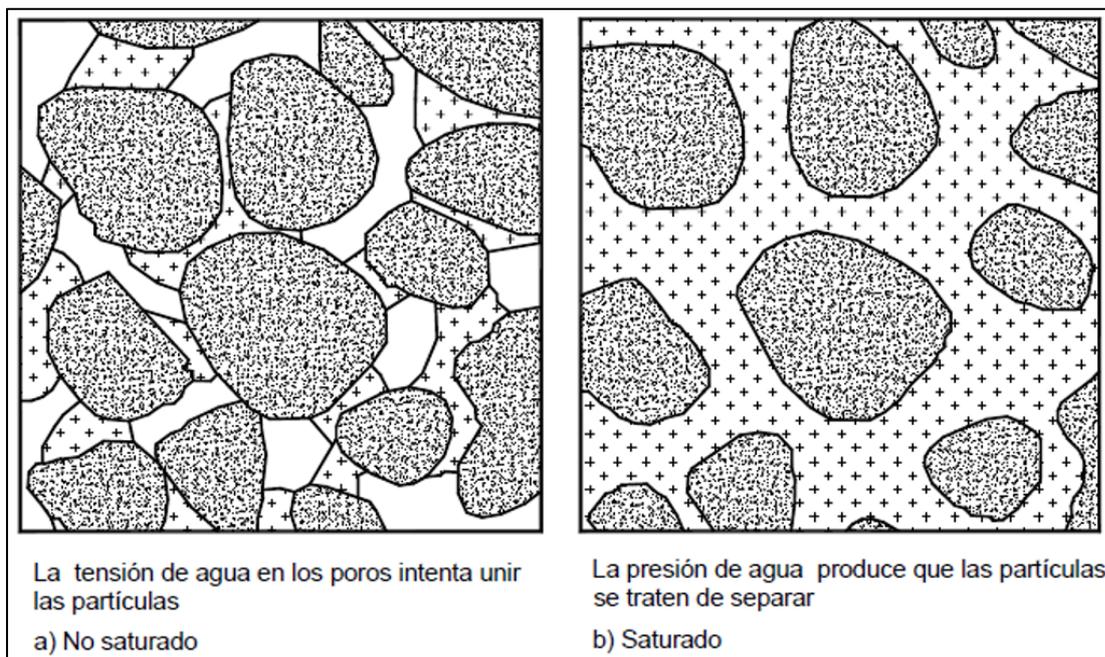
*Presión de poros*

de poros que se denomina como  $\Delta u$  (exceso de presión de poros) o deficiencia de presión de poros inducidos por las condiciones de carga. Si el agua en el suelo no está en movimiento, la altura del agua genera un fenómeno de presión hidrostática (Suárez, 2001, p. 78):

Si el agua está en movimiento, la presión de poros puede ser superior a  $\gamma_w \cdot Z_w$ , y debe determinarse la cabeza hidrostática  $h_u$  por medio de un piezómetro o una red de flujo.

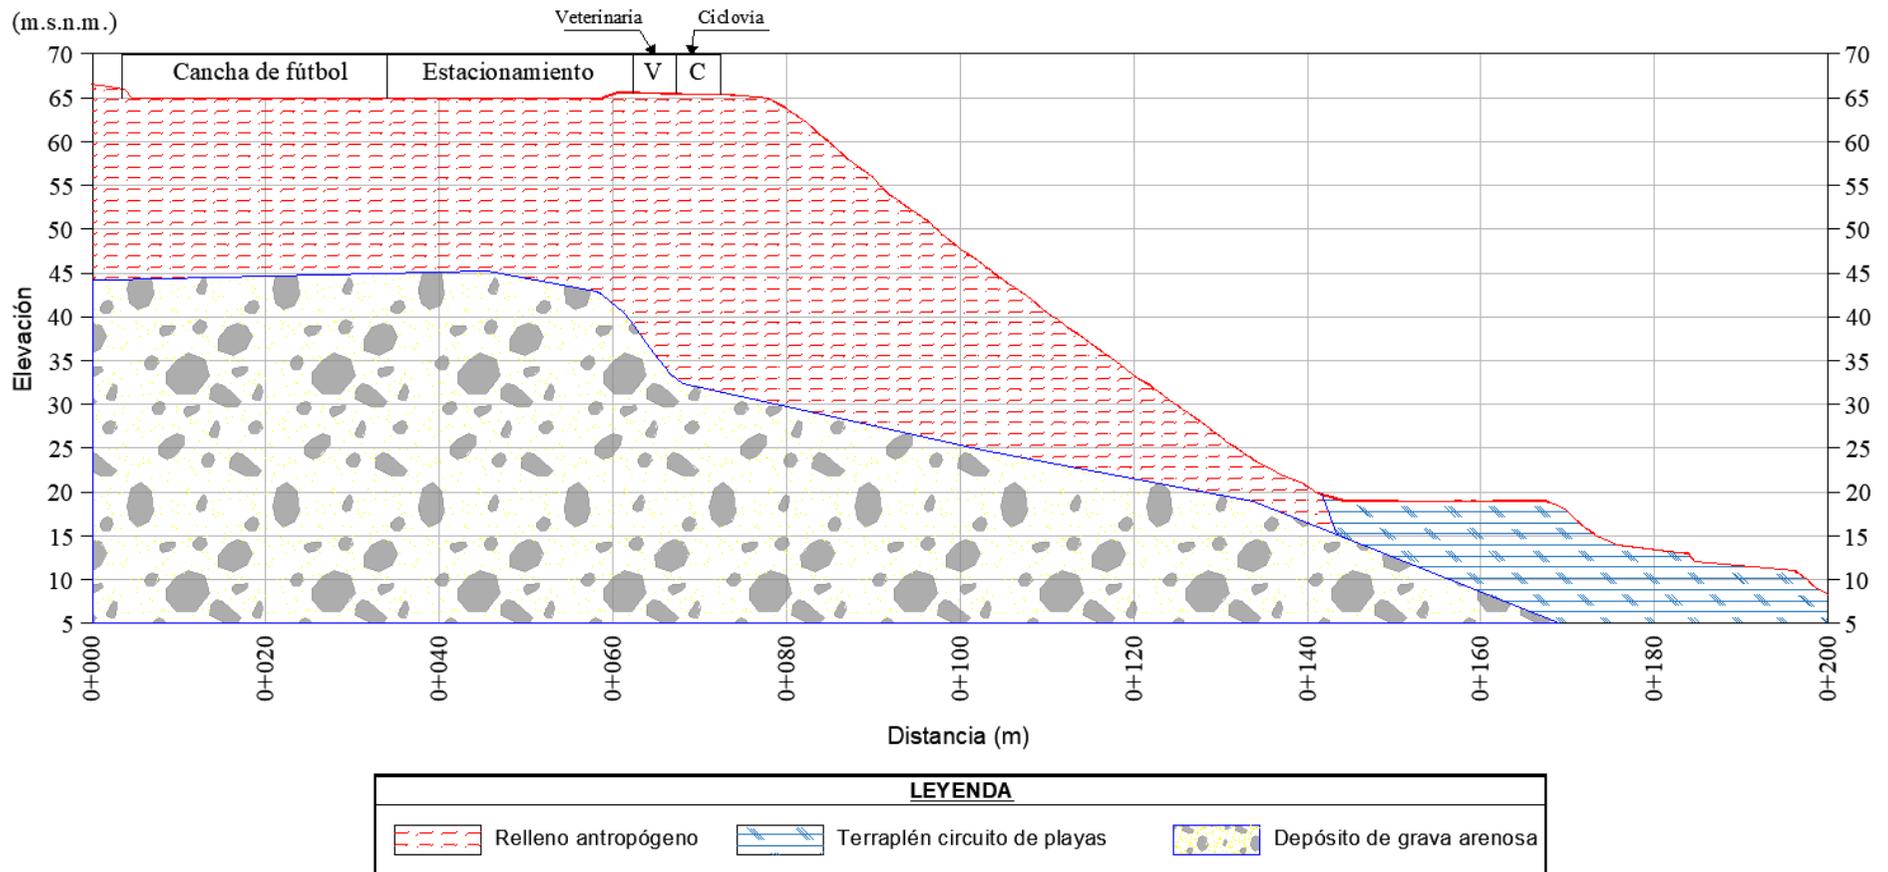
*Perfil estratigráfico de la sección 1*

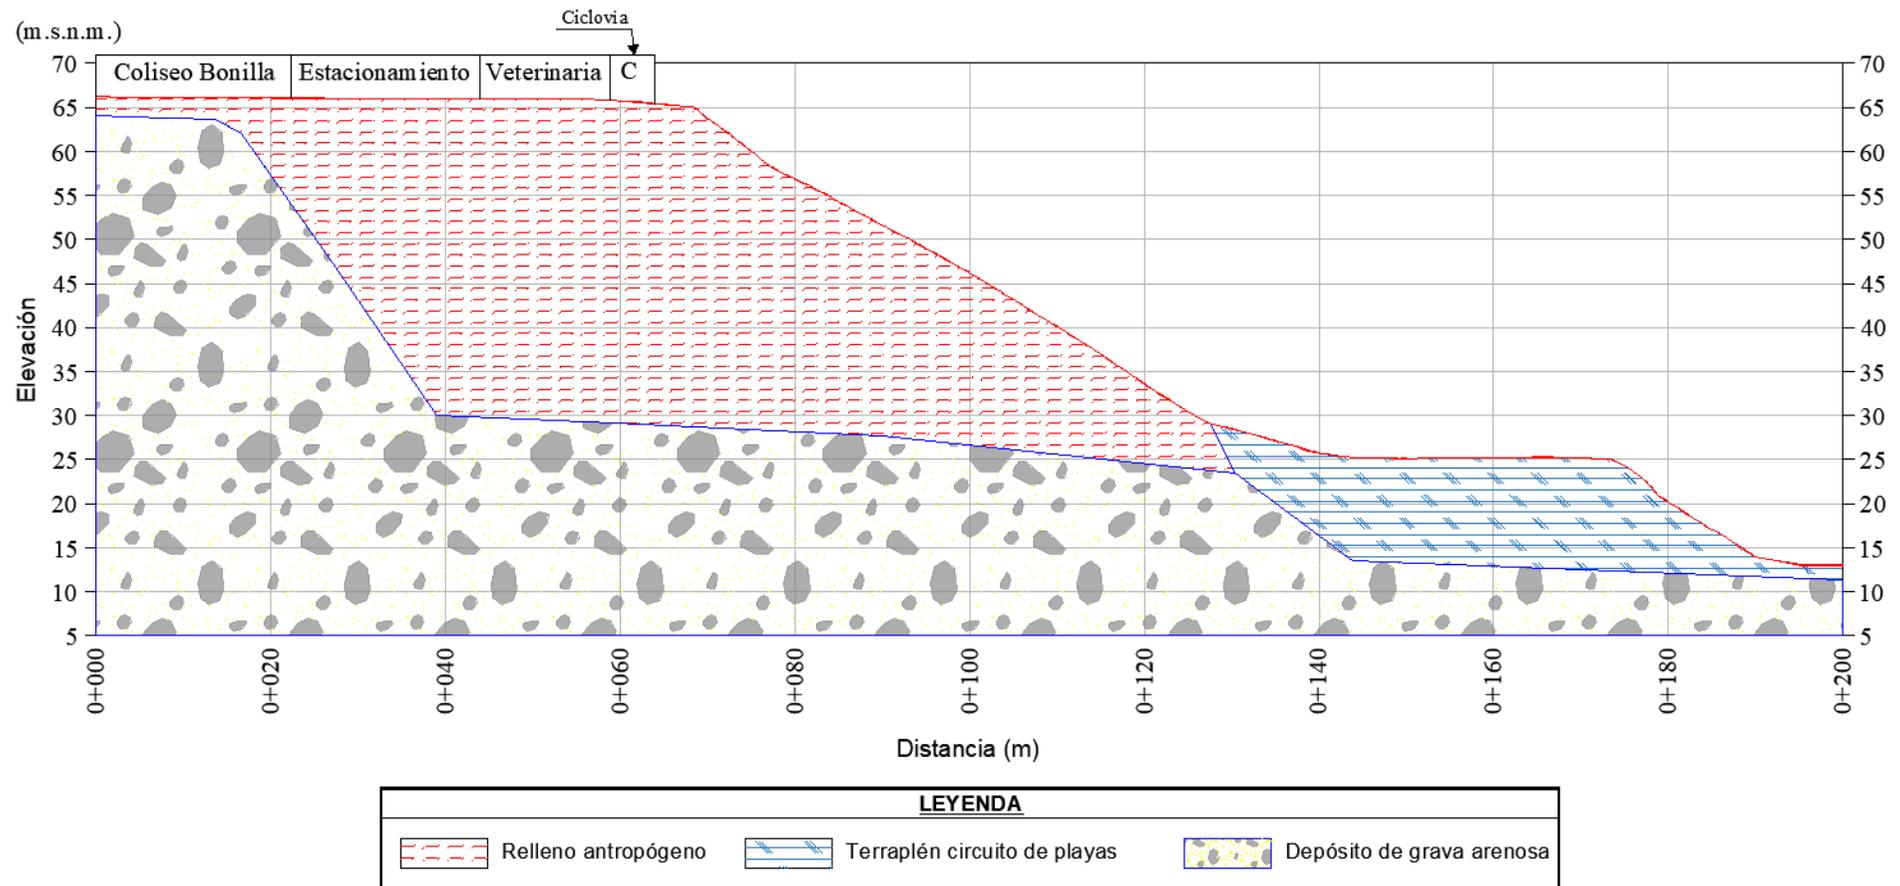
**Figura 32**

*Perfil estratigráfico de la sección 2*

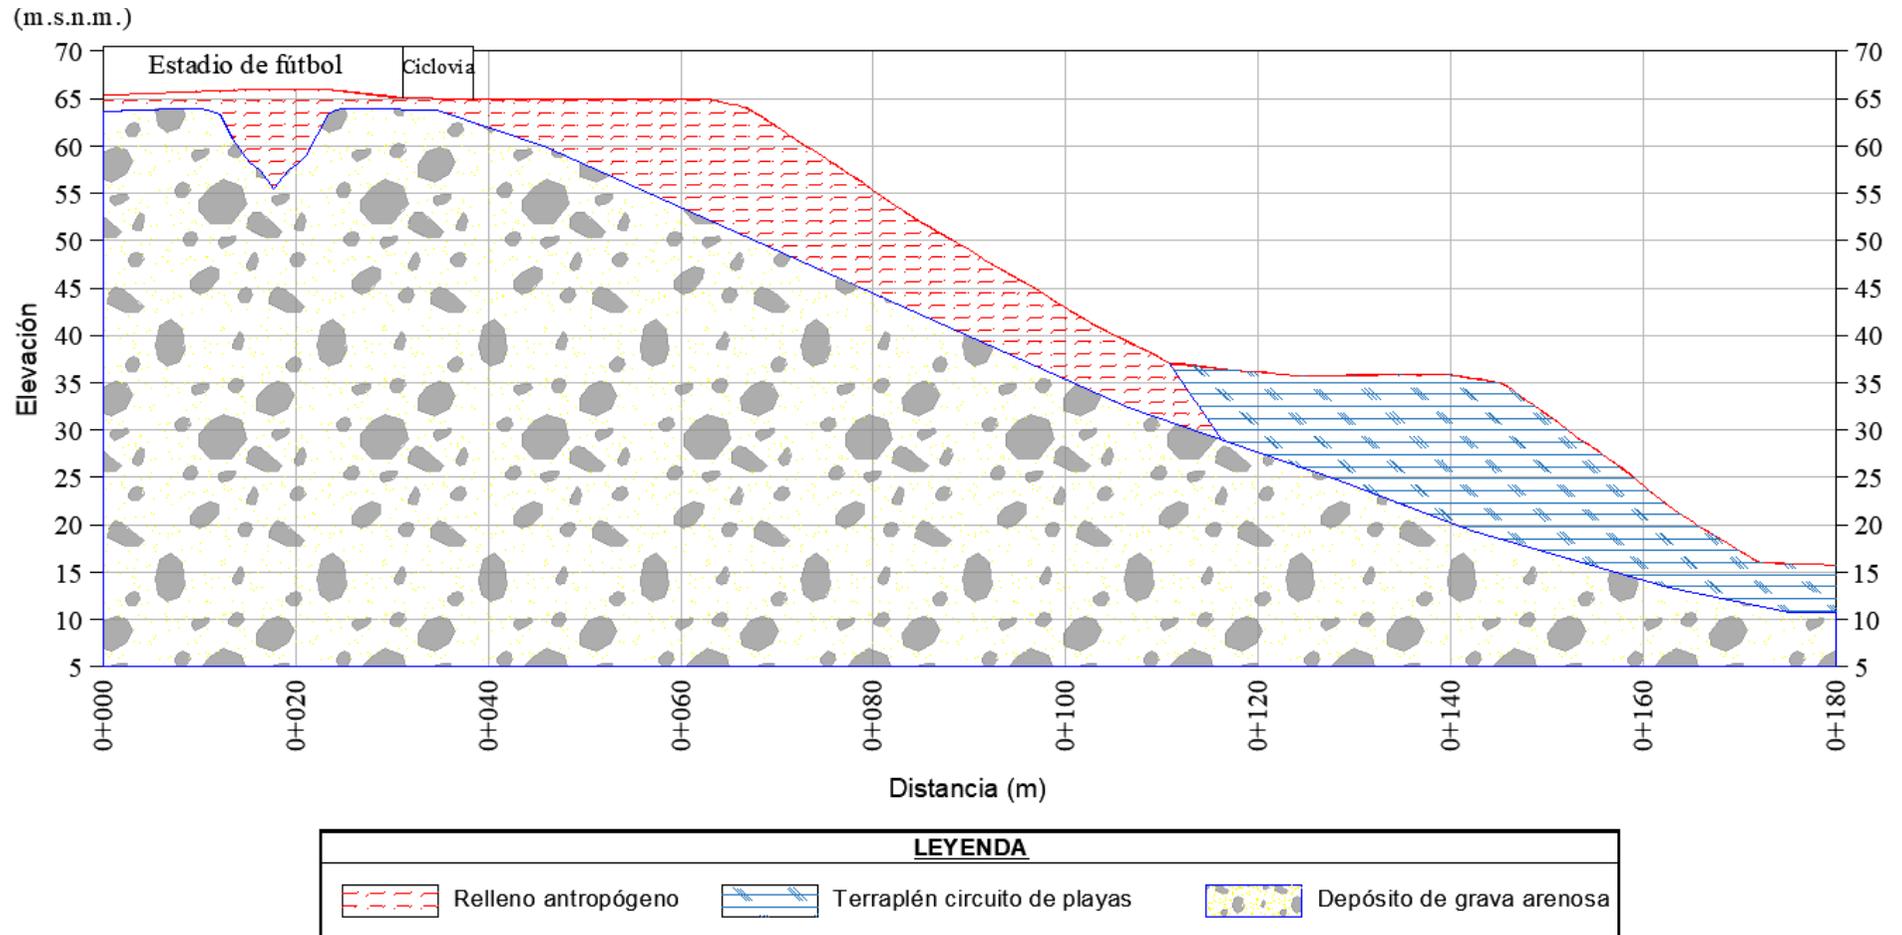
**Figura 33**

*Perfil estratigráfico de la sección 3*

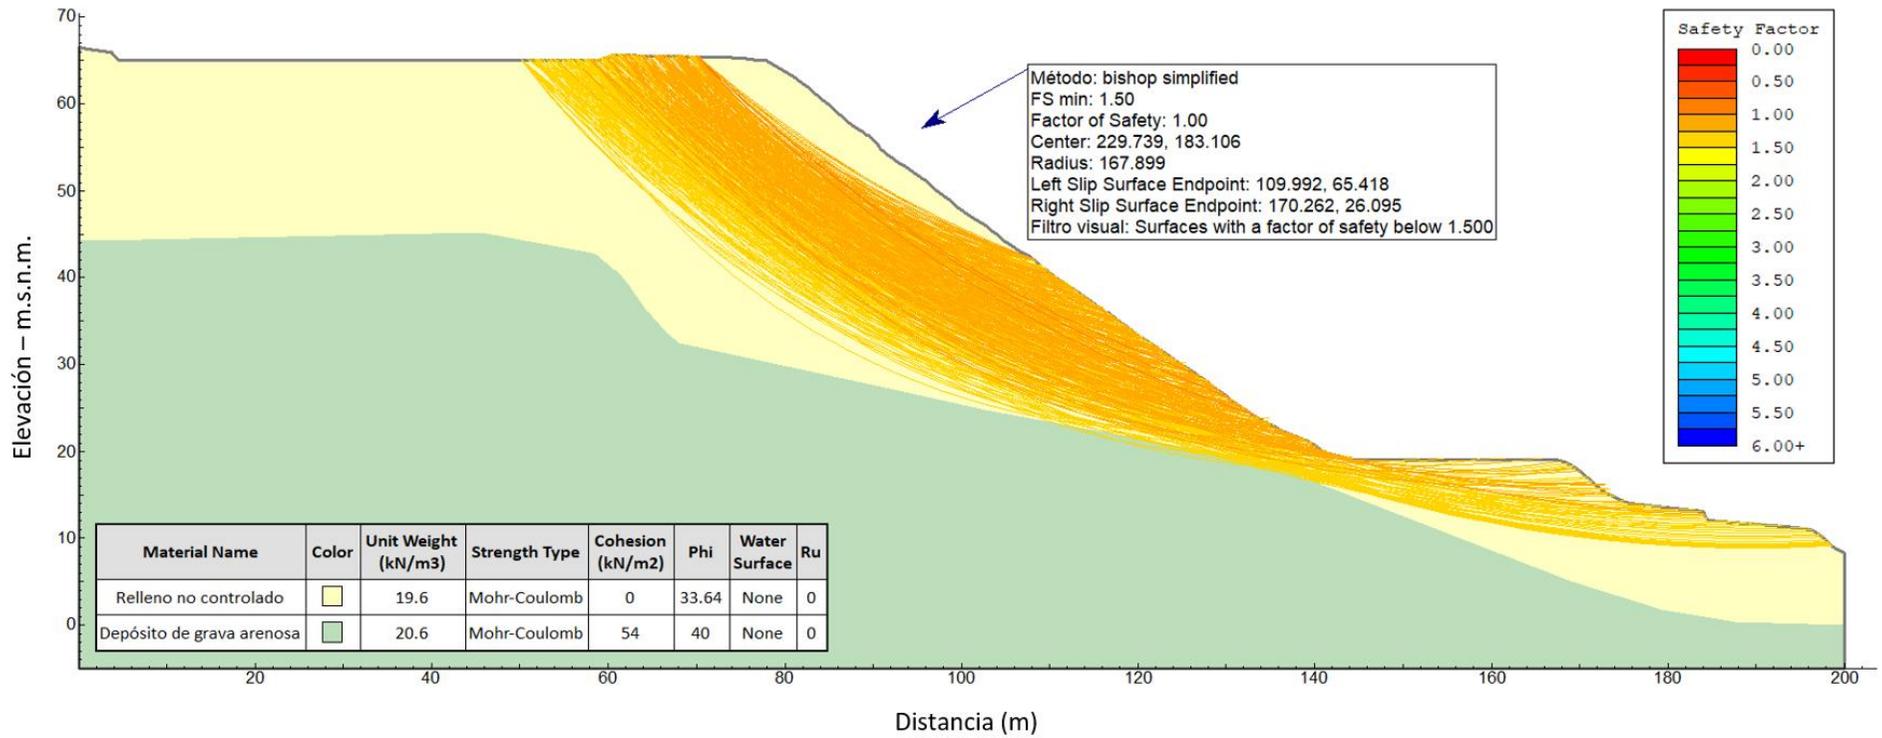
*Análisis de estabilidad estático por el método de Bishop Simplificado - Condición actual - Sección 1*

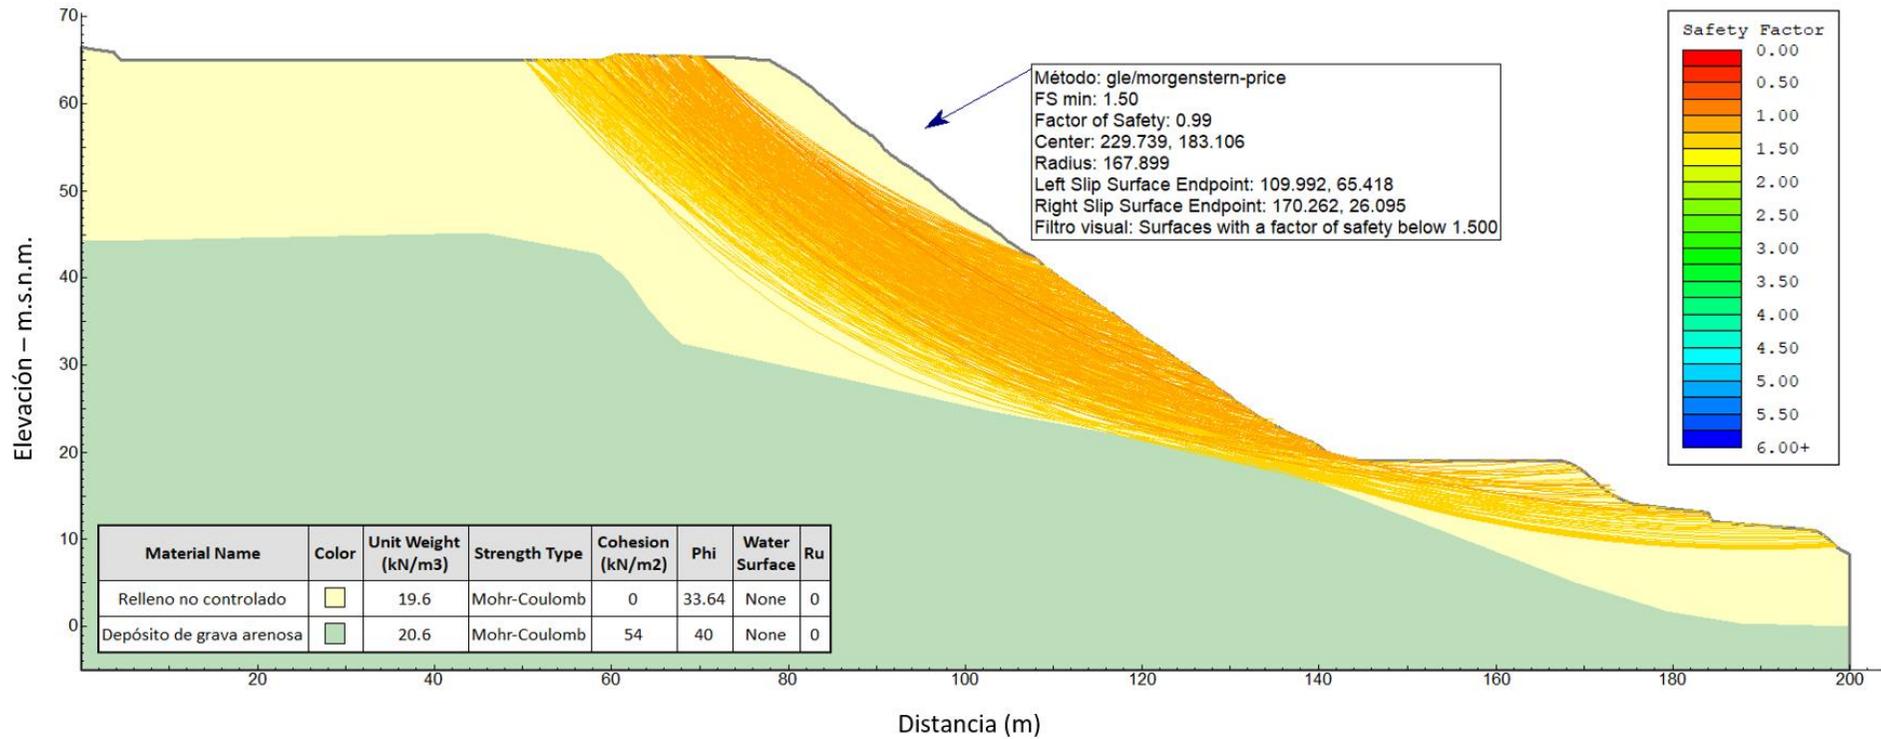
**Figura 35**

*Análisis de estabilidad estático por el método de Morgenstern-Price - Condición actual - Sección 1*

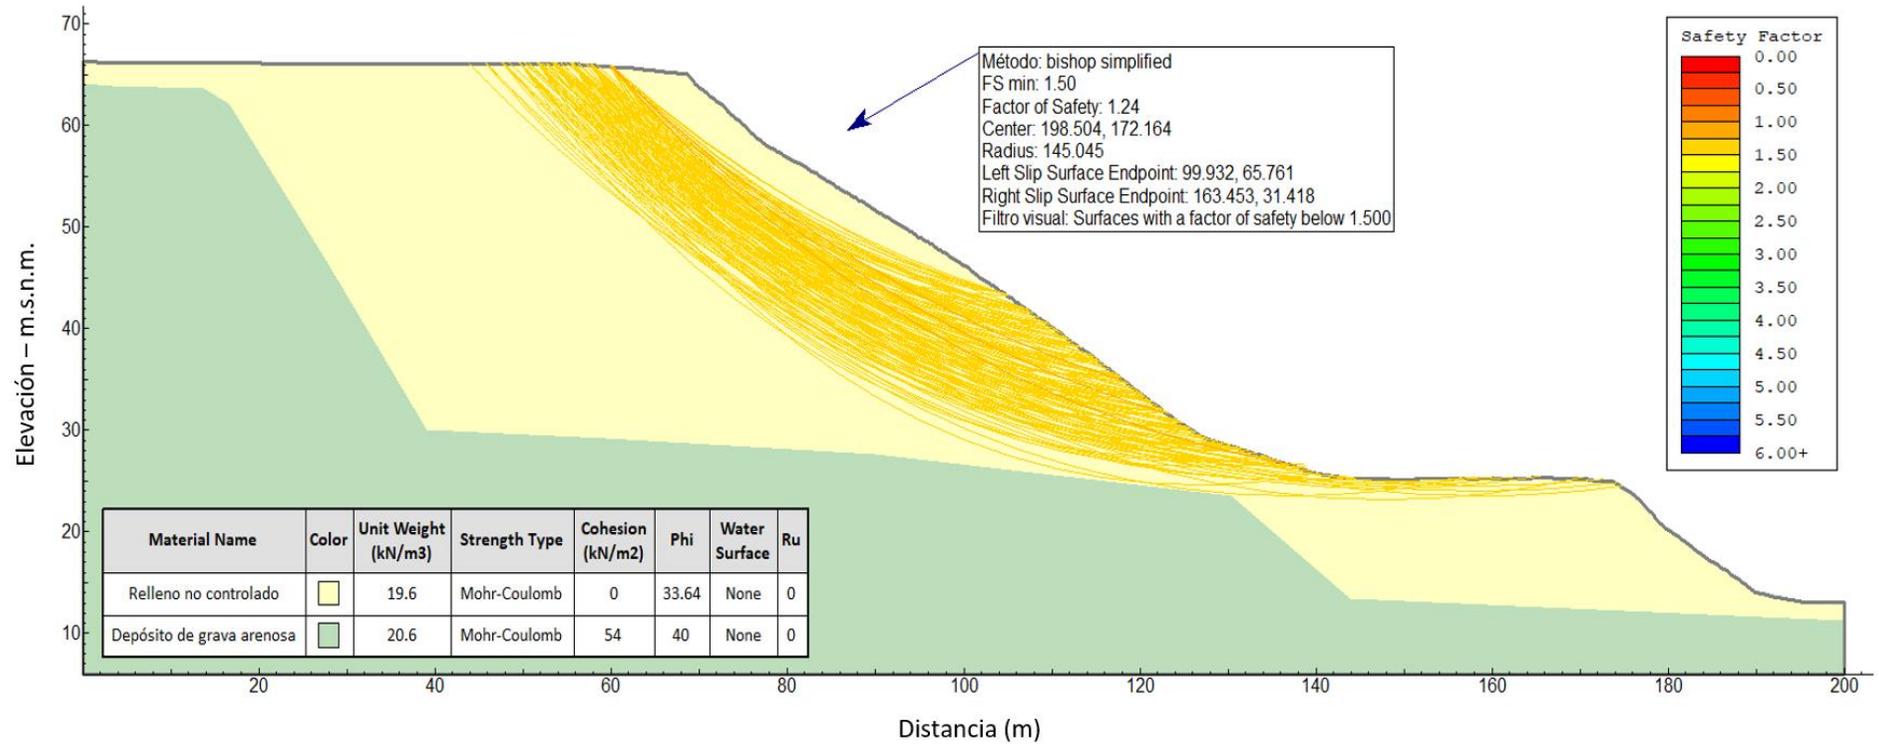
**Figura 36**

*Análisis de estabilidad estático por el método de Bishop Simplificado - Condición actual - Sección 2*

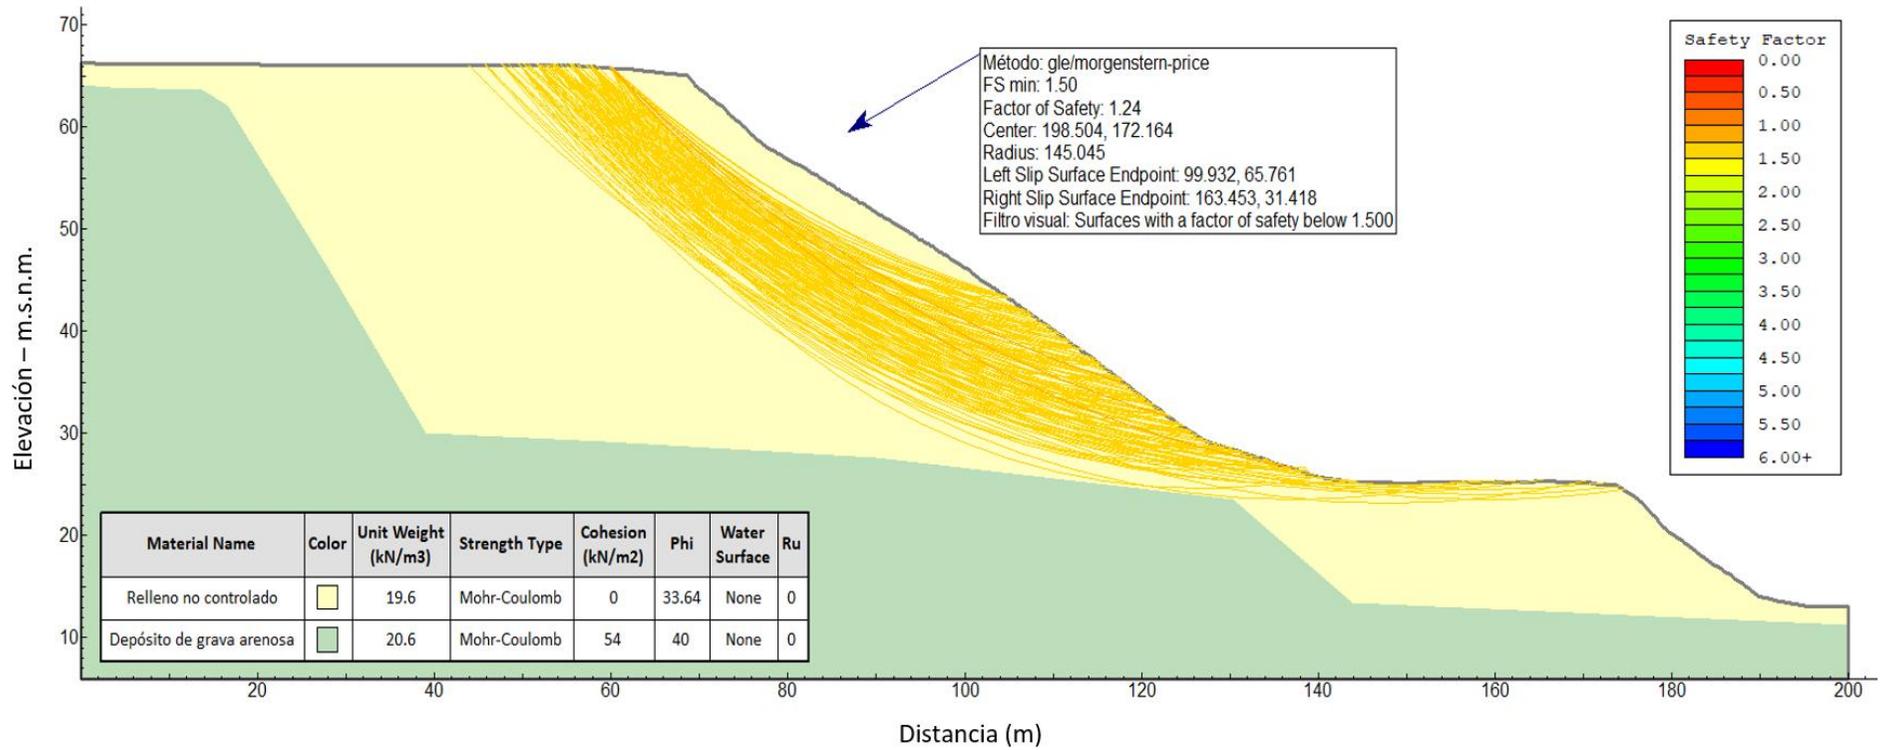
**Figura 37**

*Análisis de estabilidad estático por el método de Morgenstern-Price - Condición actual - Sección 2*

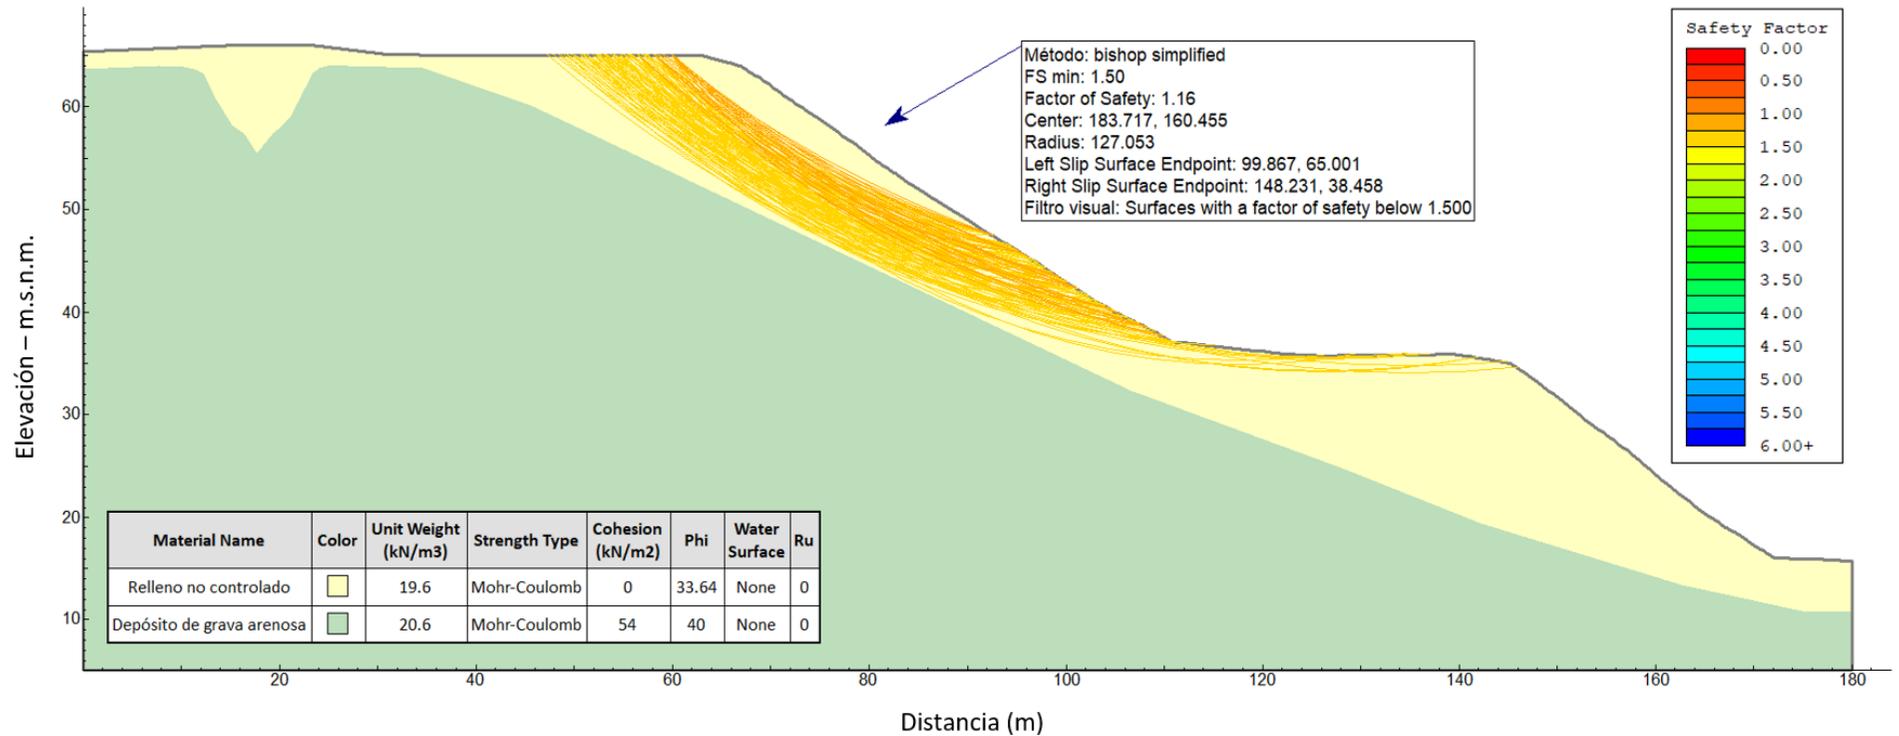
**Figura 38**

*Análisis de estabilidad estático por el método de Bishop Simplificado - Condición actual - Sección 3*

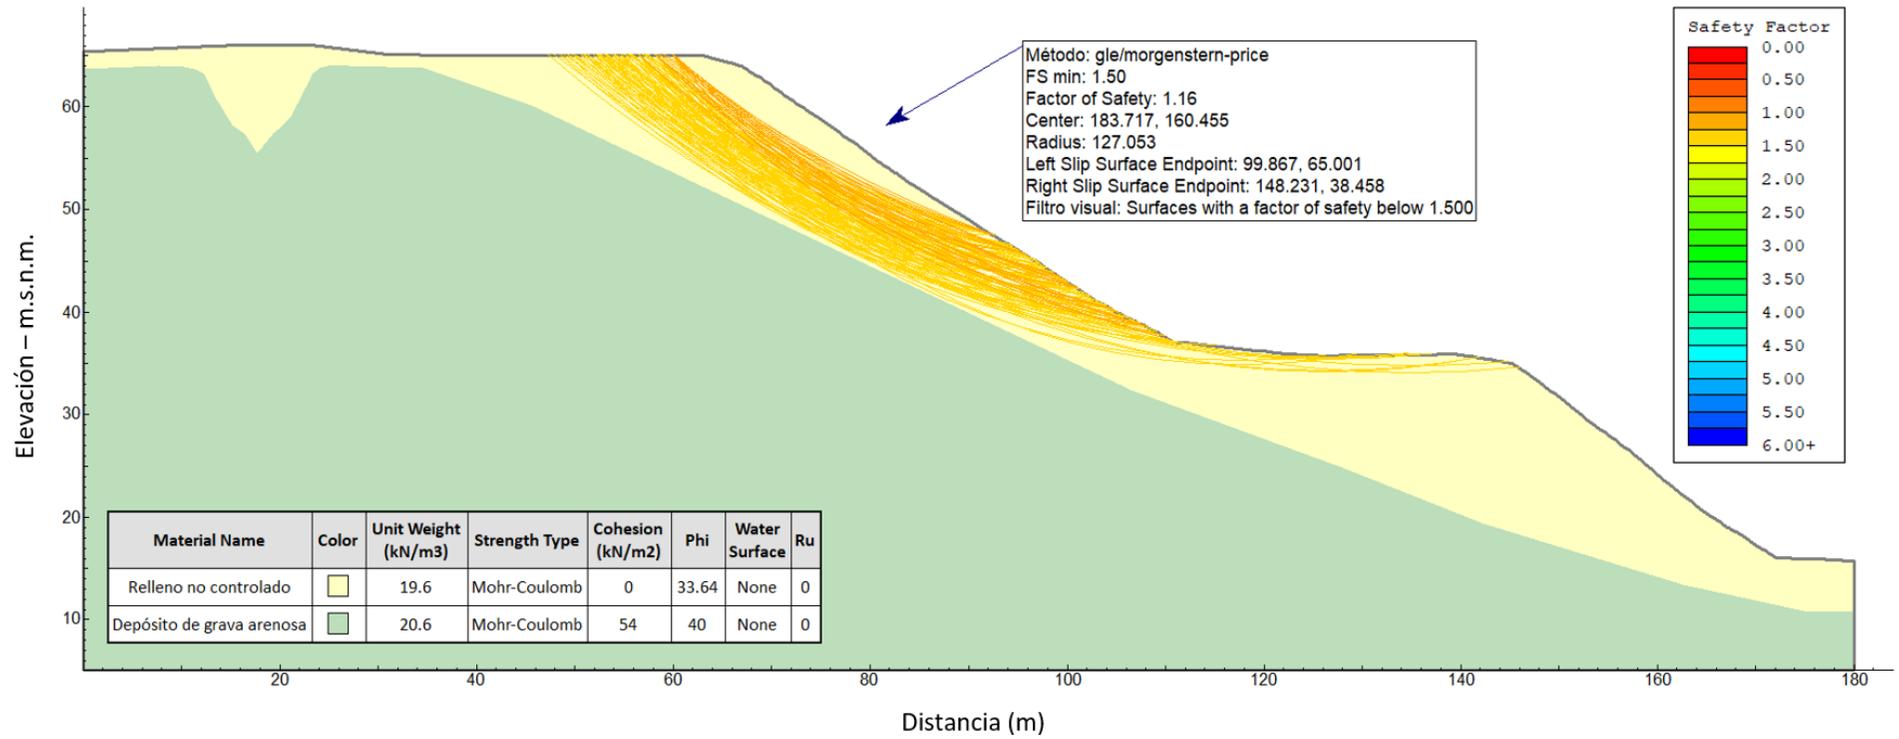
**Figura 39**

*Análisis de estabilidad estático por el método de Morgenstern-Price - Condición actual - Sección 3*

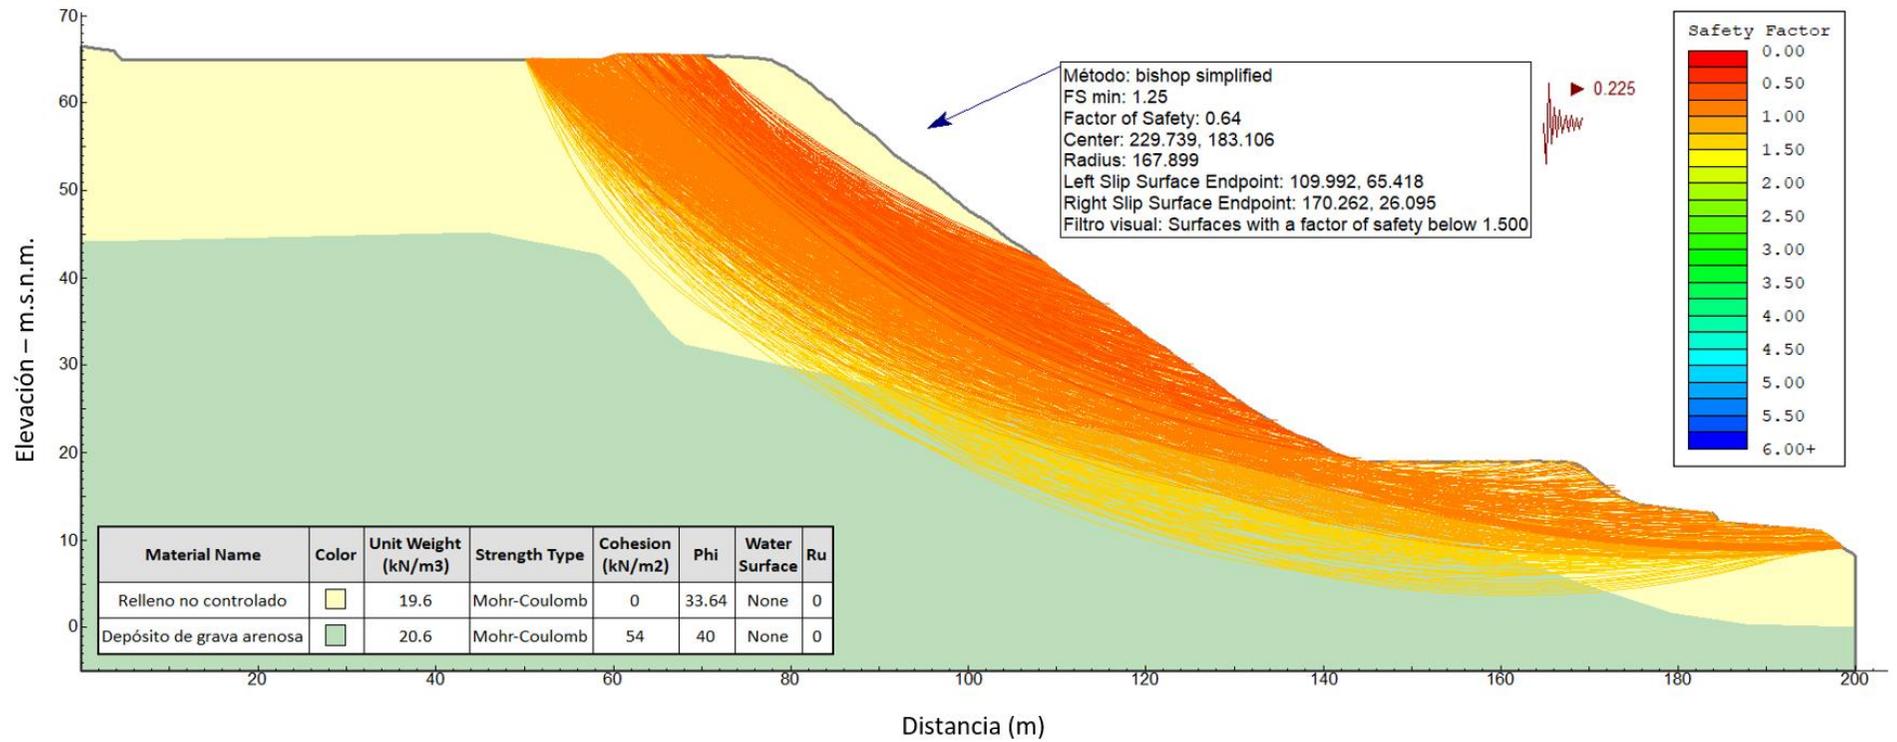
*Análisis de estabilidad pseudoestático por el método de Bishop Simplificado - Condición actual - Sección 1*

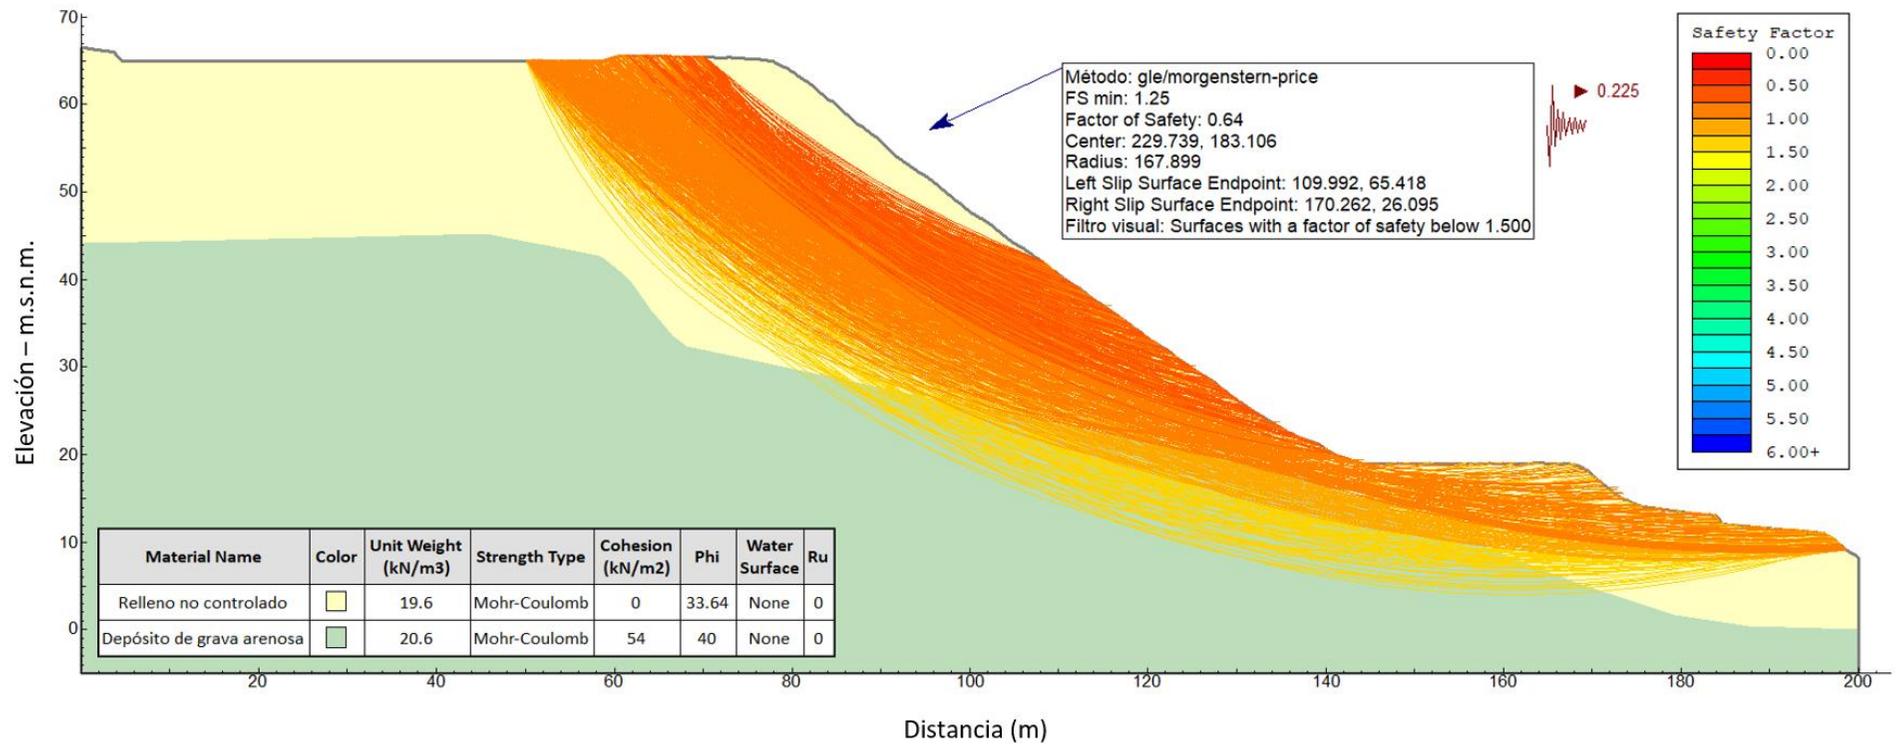
**Figura 41**

*Análisis de estabilidad pseudoestático por el método de Morgenstern-Price - Condición actual - Sección 1*

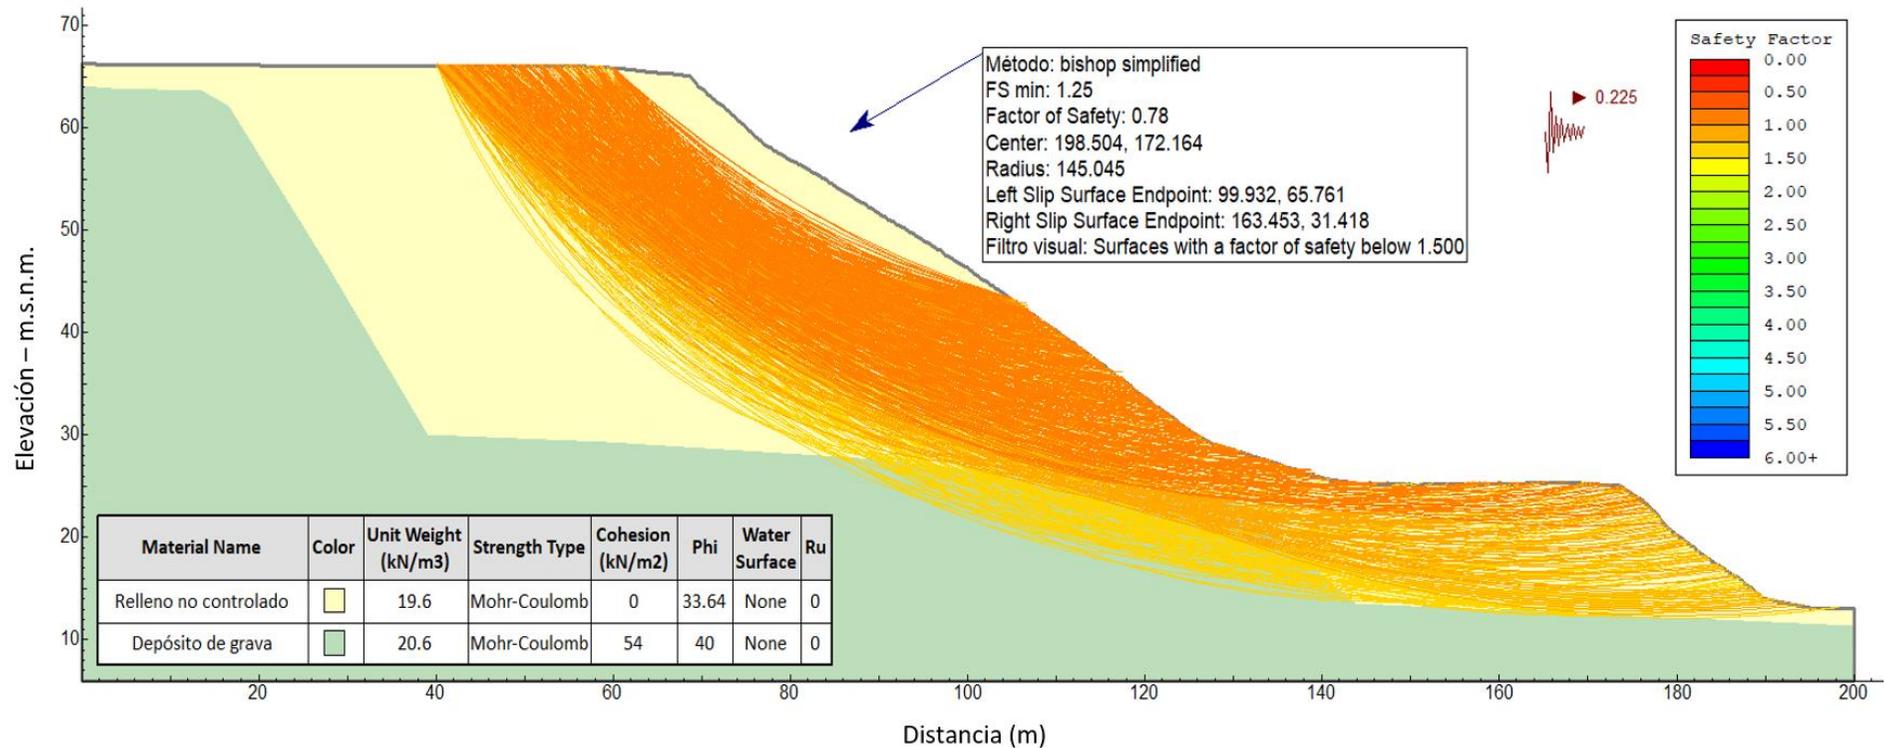
**Figura 42**

*Análisis de estabilidad pseudoestático por el método de Bishop Simplificado - Condición actual - Sección 2*

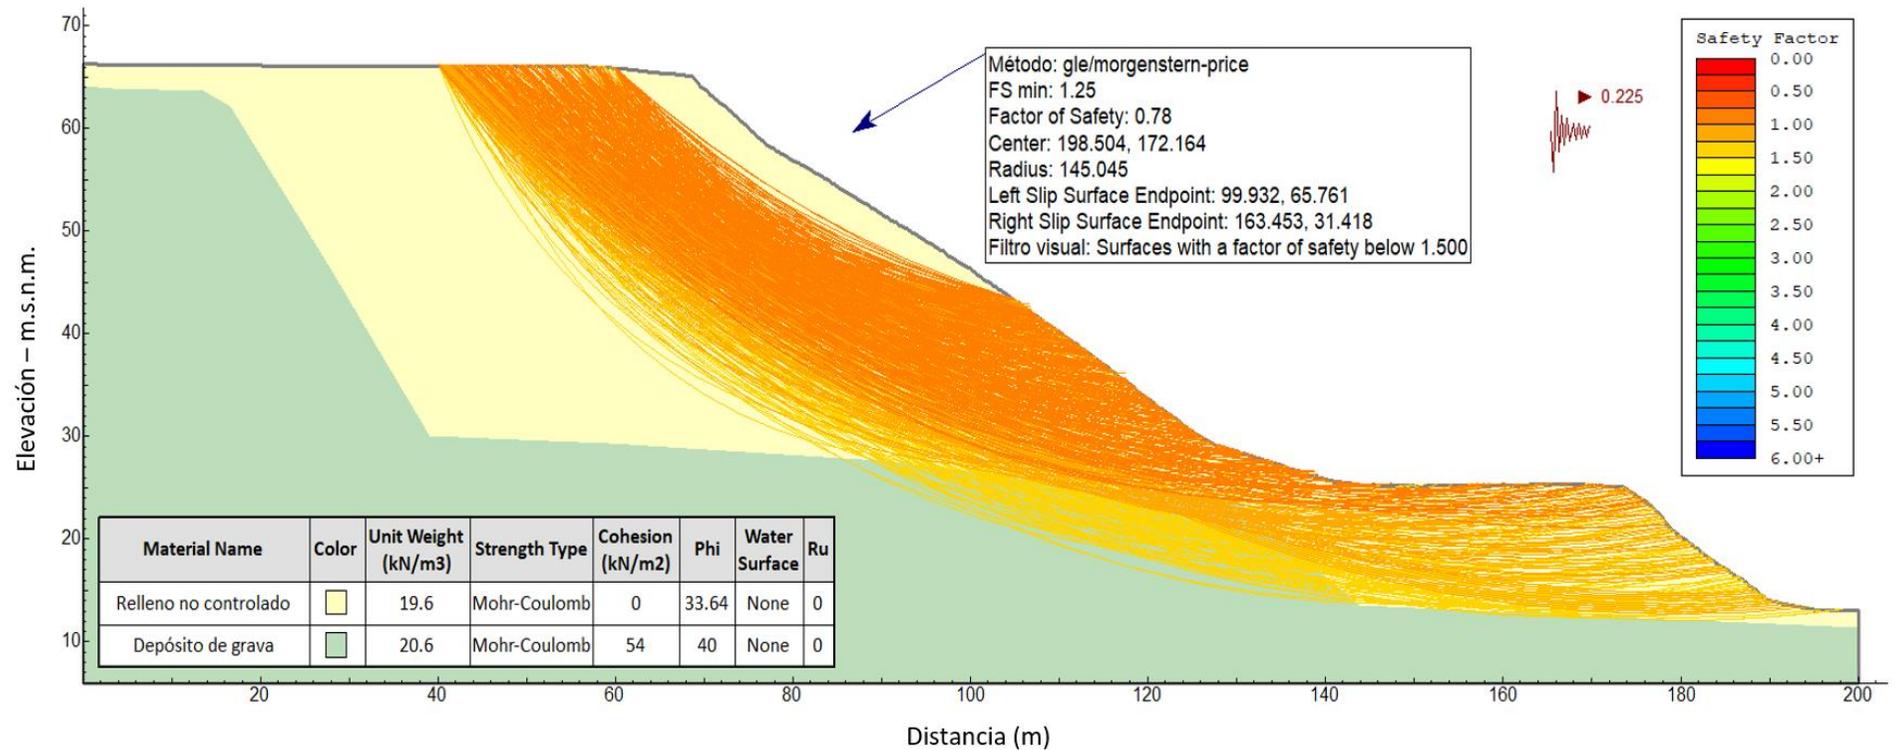
**Figura 43**

*Análisis de estabilidad pseudoestático por el método de Morgenstern-Price - Condición actual - Sección 2*
