“PROPUESTA DE IMPLEMENTACIÓN DE MICROPILOTES PARA ESTABILIZAR EL TALUD DE RELLENO ARTIFICIAL ADYACENTE AL COMPLEJO DEPORTIVO MANUEL BONILLA EN EL DISTRITO DE MIRAFLORES, CIUDAD DE LIMA, 2021”

Tesis para optar el título profesional de:

UNIVERSIDAD  
PRIVADA  
DEL NORTE

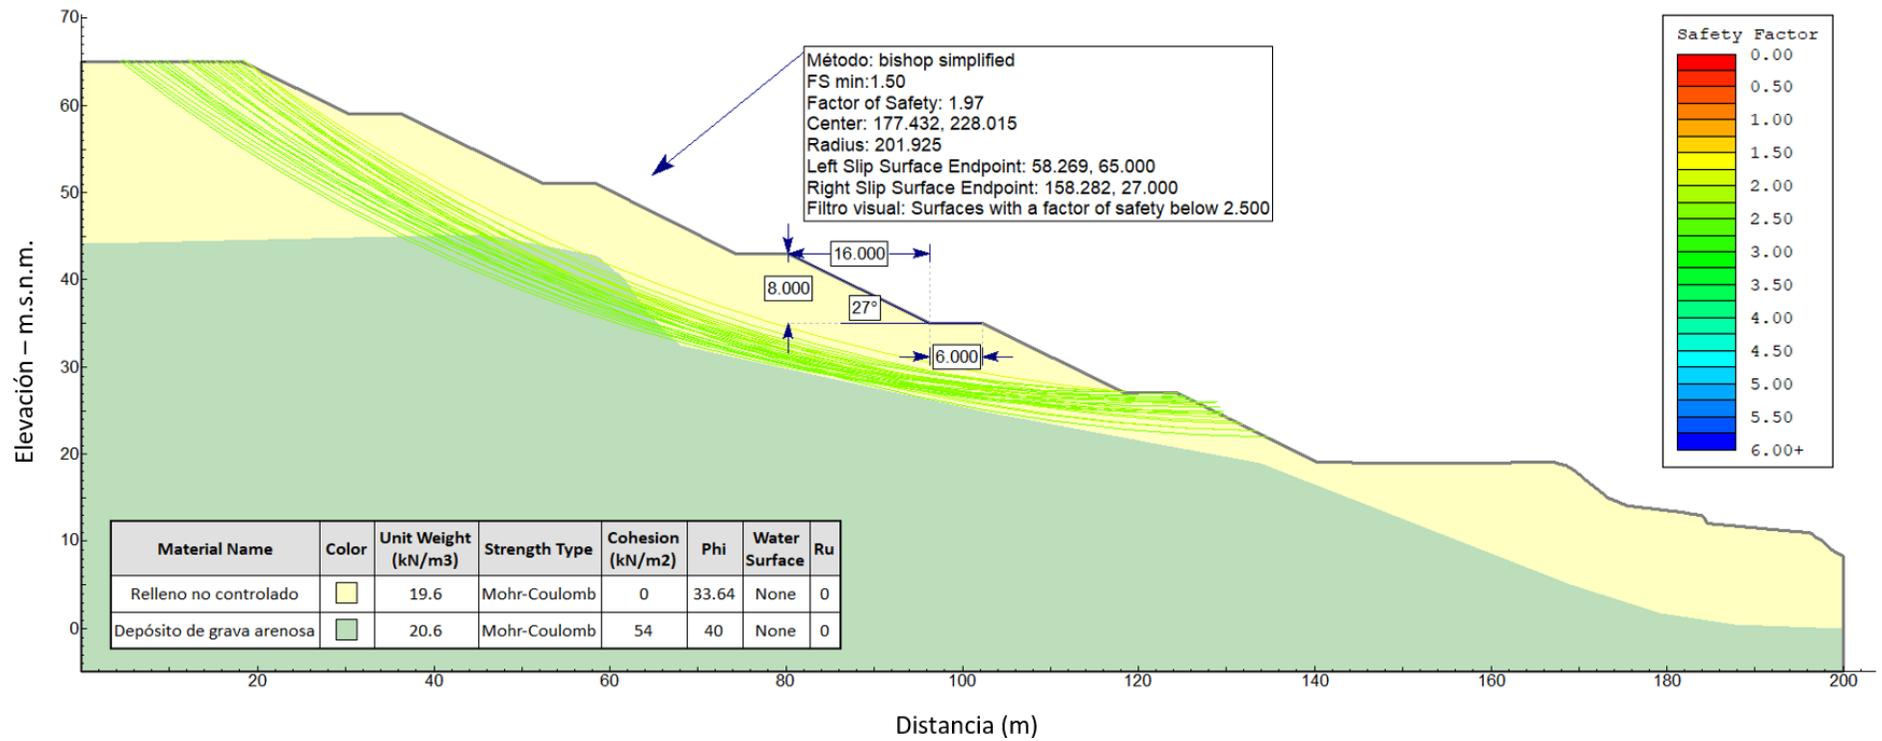
*Estabilidad global en talud con bermas - análisis estático por el método de Bishop Simplificado - Sección 1*

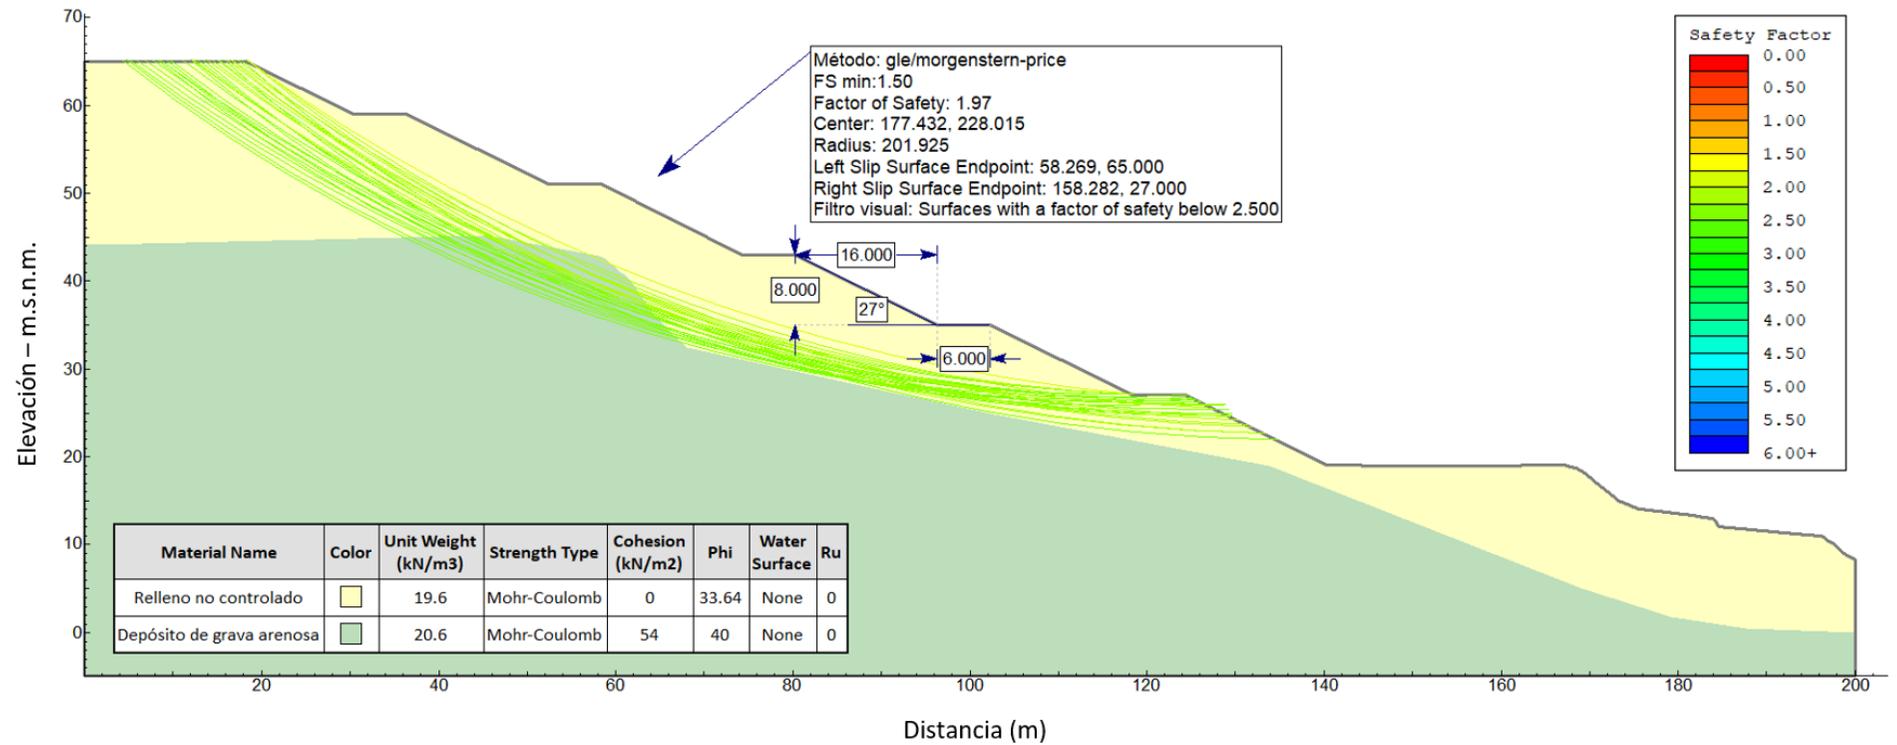
**Figura 47**

*Estabilidad global en talud con bermas - análisis estático por el método de Morgenstern-Price - Sección 1*

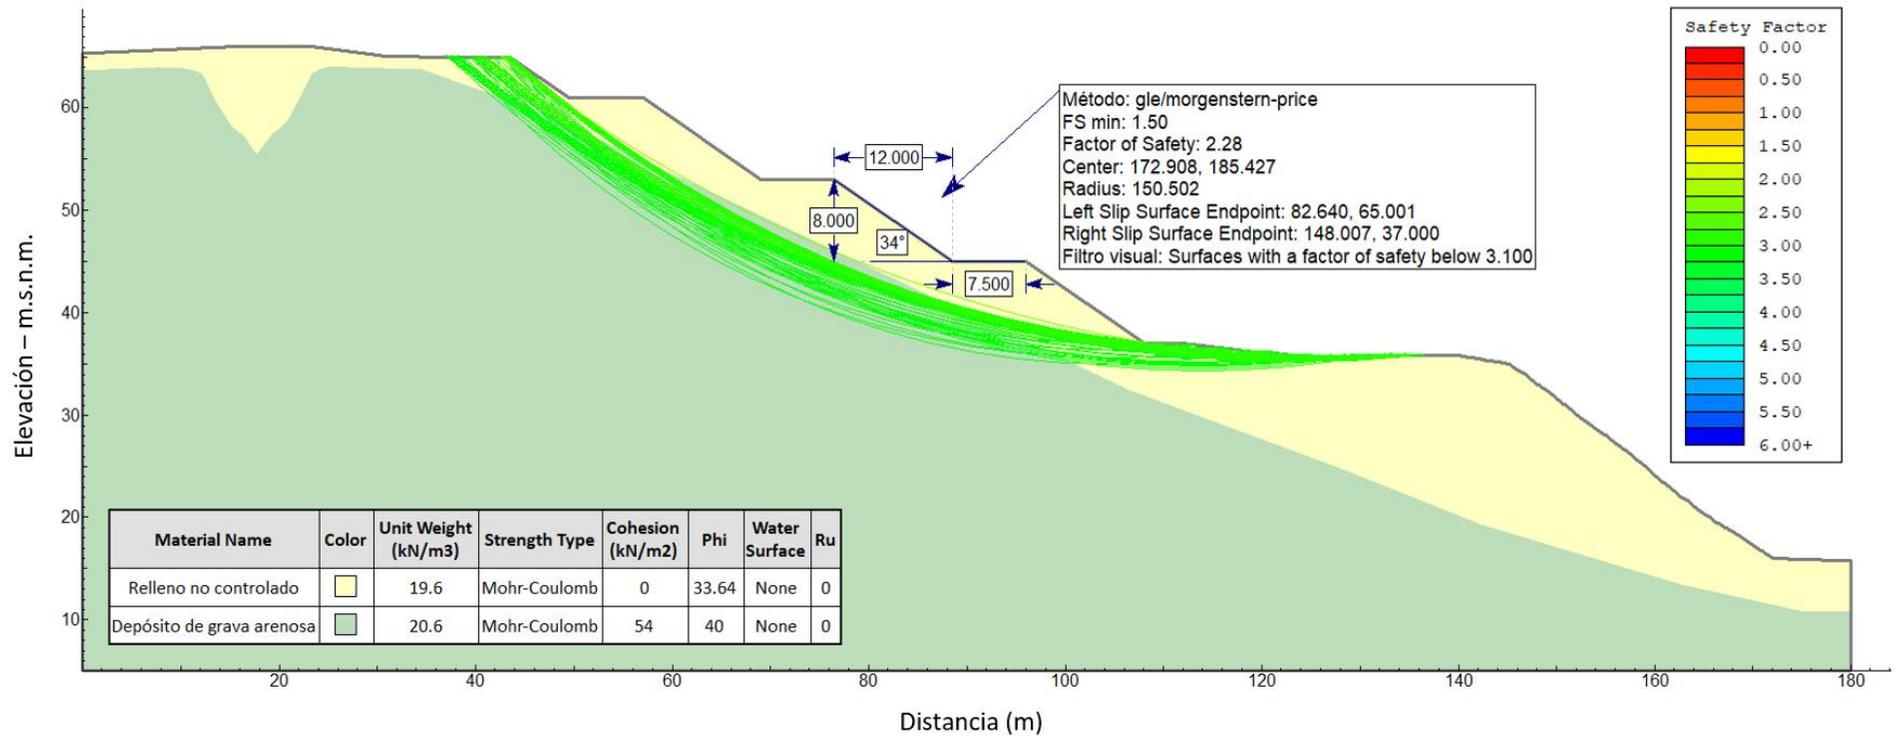
*Estabilidad global en talud con bermas - análisis estático por el método de Morgenstern-Price - Sección 3*

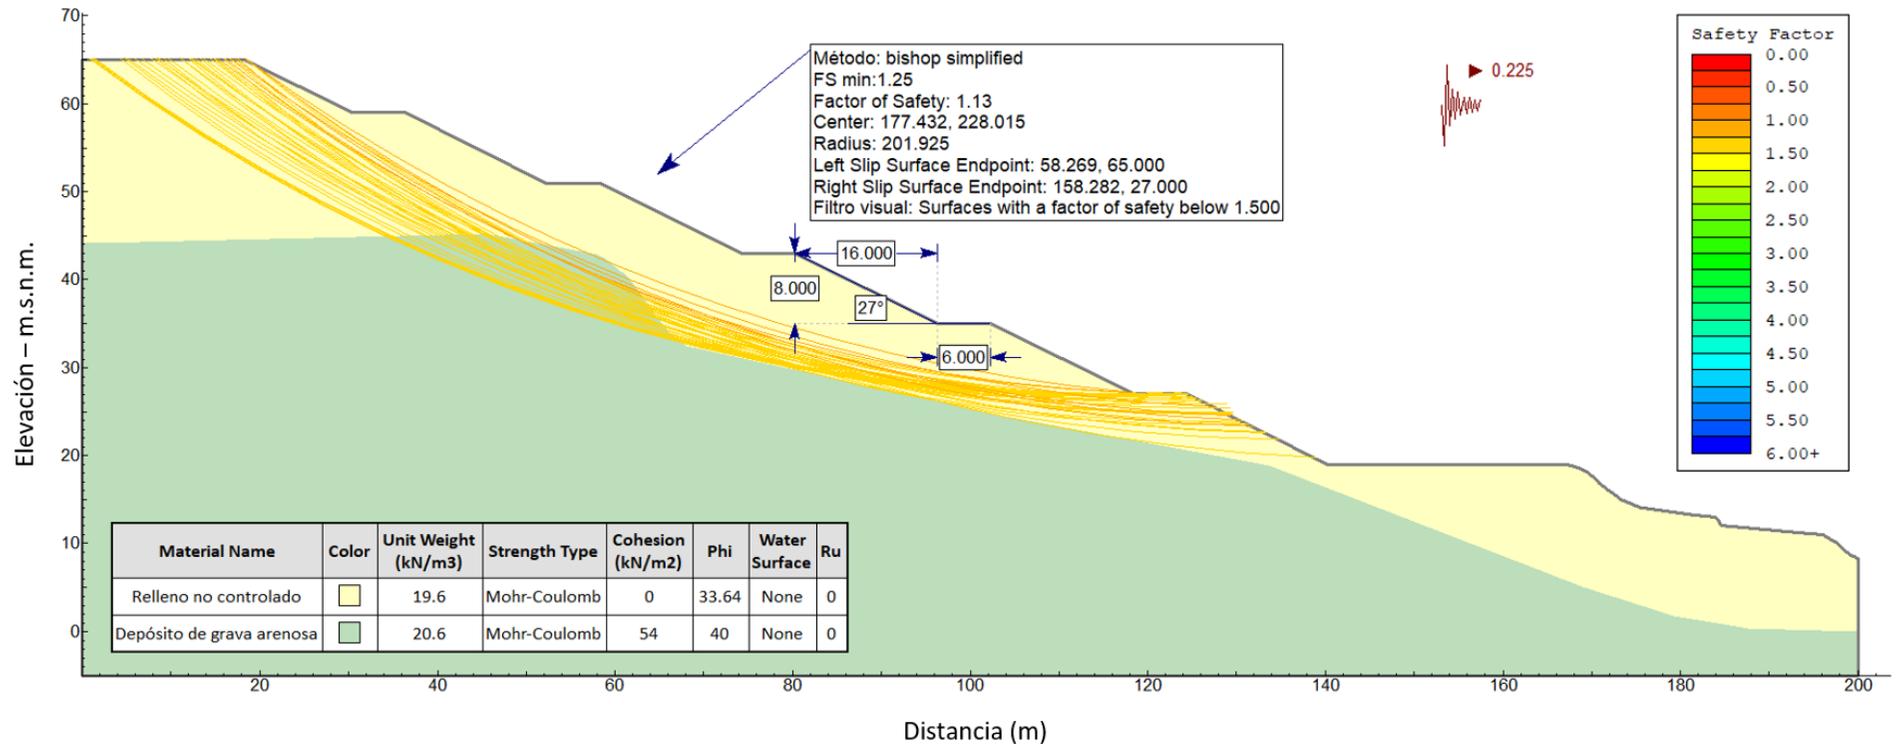
*Estabilidad global en talud con bermas - análisis pseudoestático por el método de Bishop Simplificado - Sección 1*

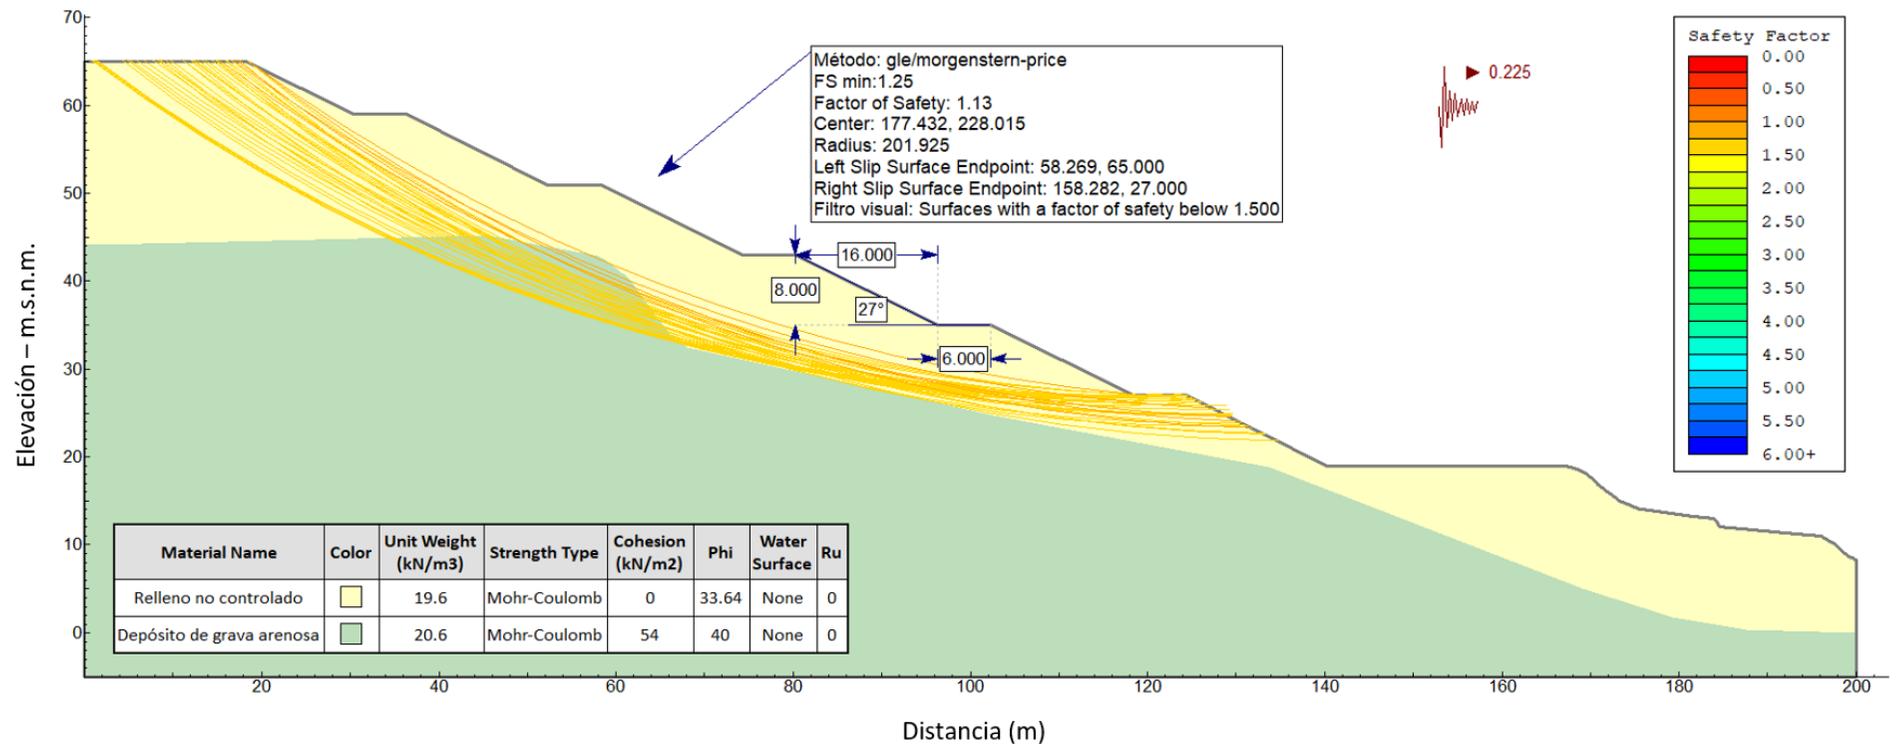
**Figura 53**

*Estabilidad global en talud con bermas - análisis pseudoestático por el método de Morgenstern-Price - Sección 1*

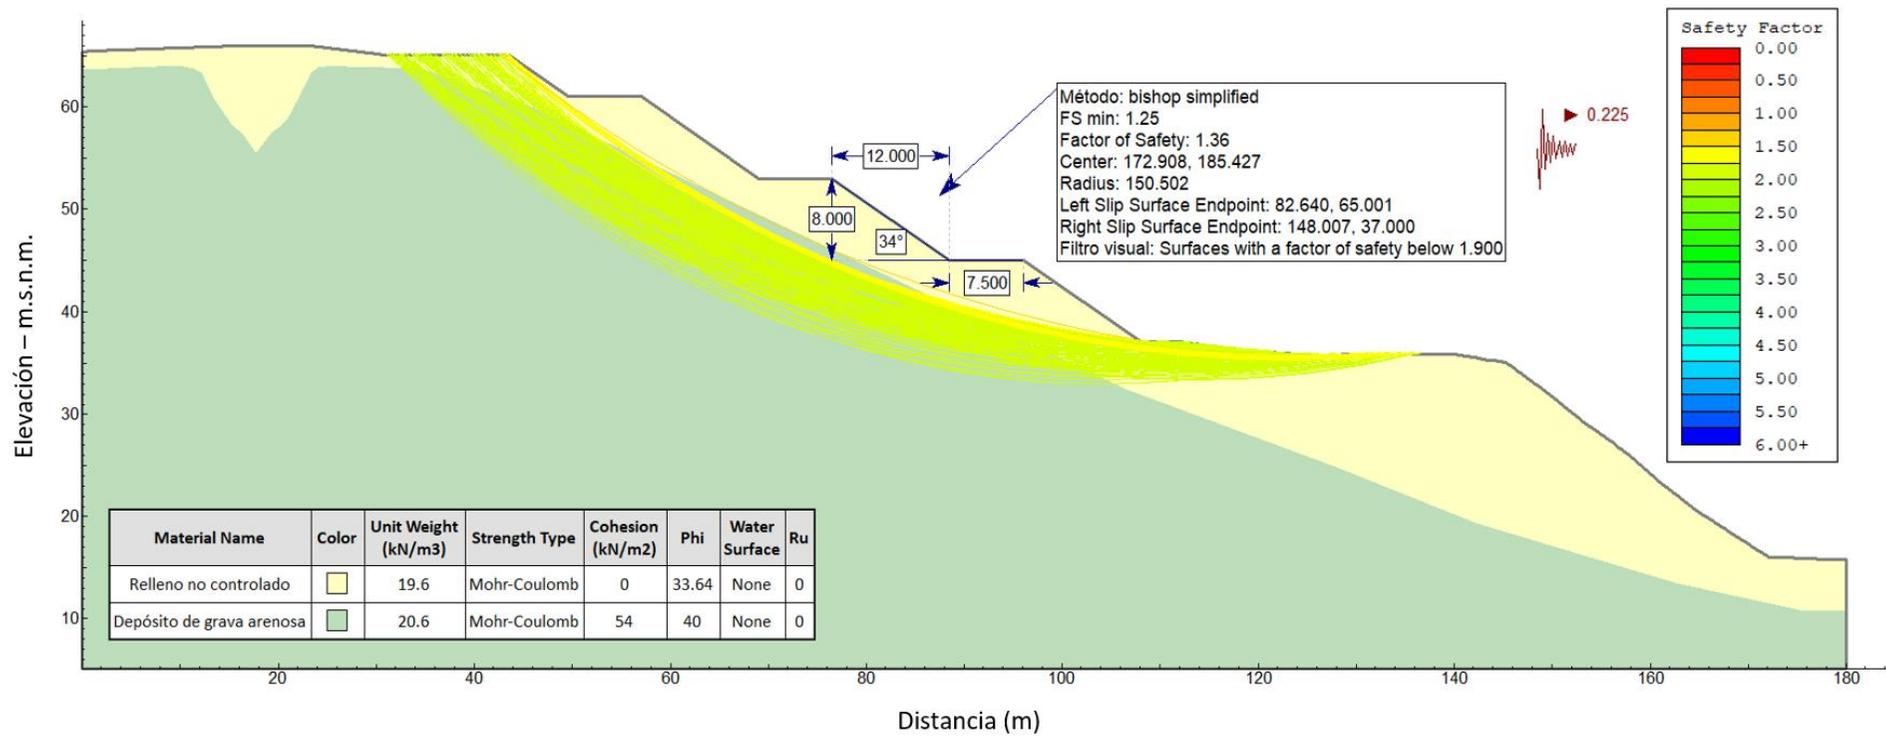
*Estabilidad global en talud con bermas - análisis pseudoestático por el método de Bishop Simplificado - Sección 3*

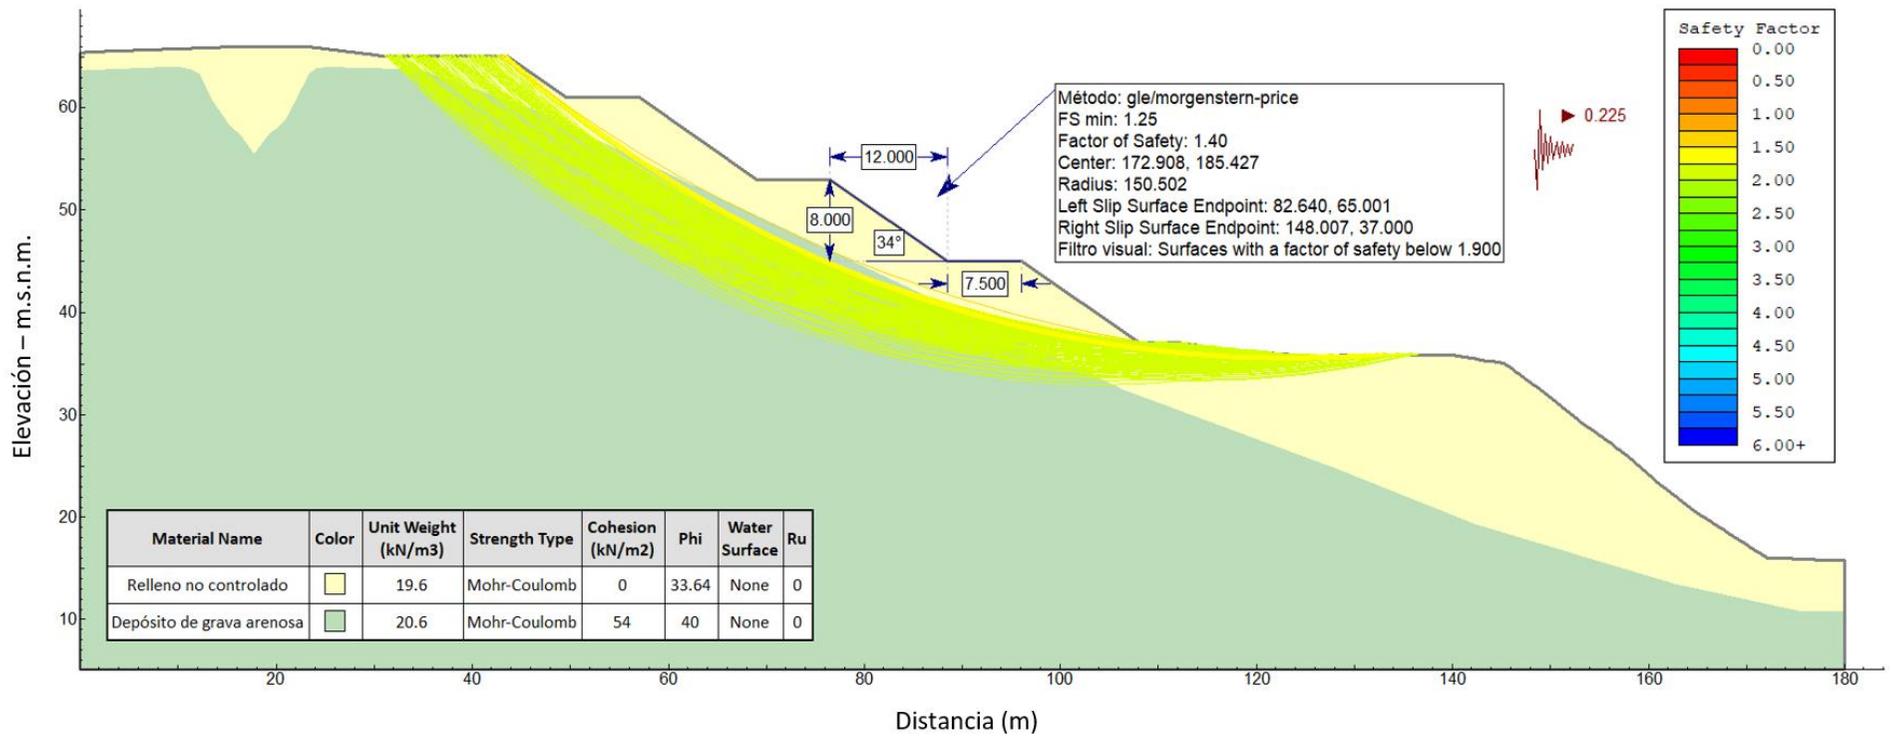
**Figura 57**

*Estabilidad global en talud con bermas - análisis pseudoestático por el método de Morgenstern-Price - Sección 3*

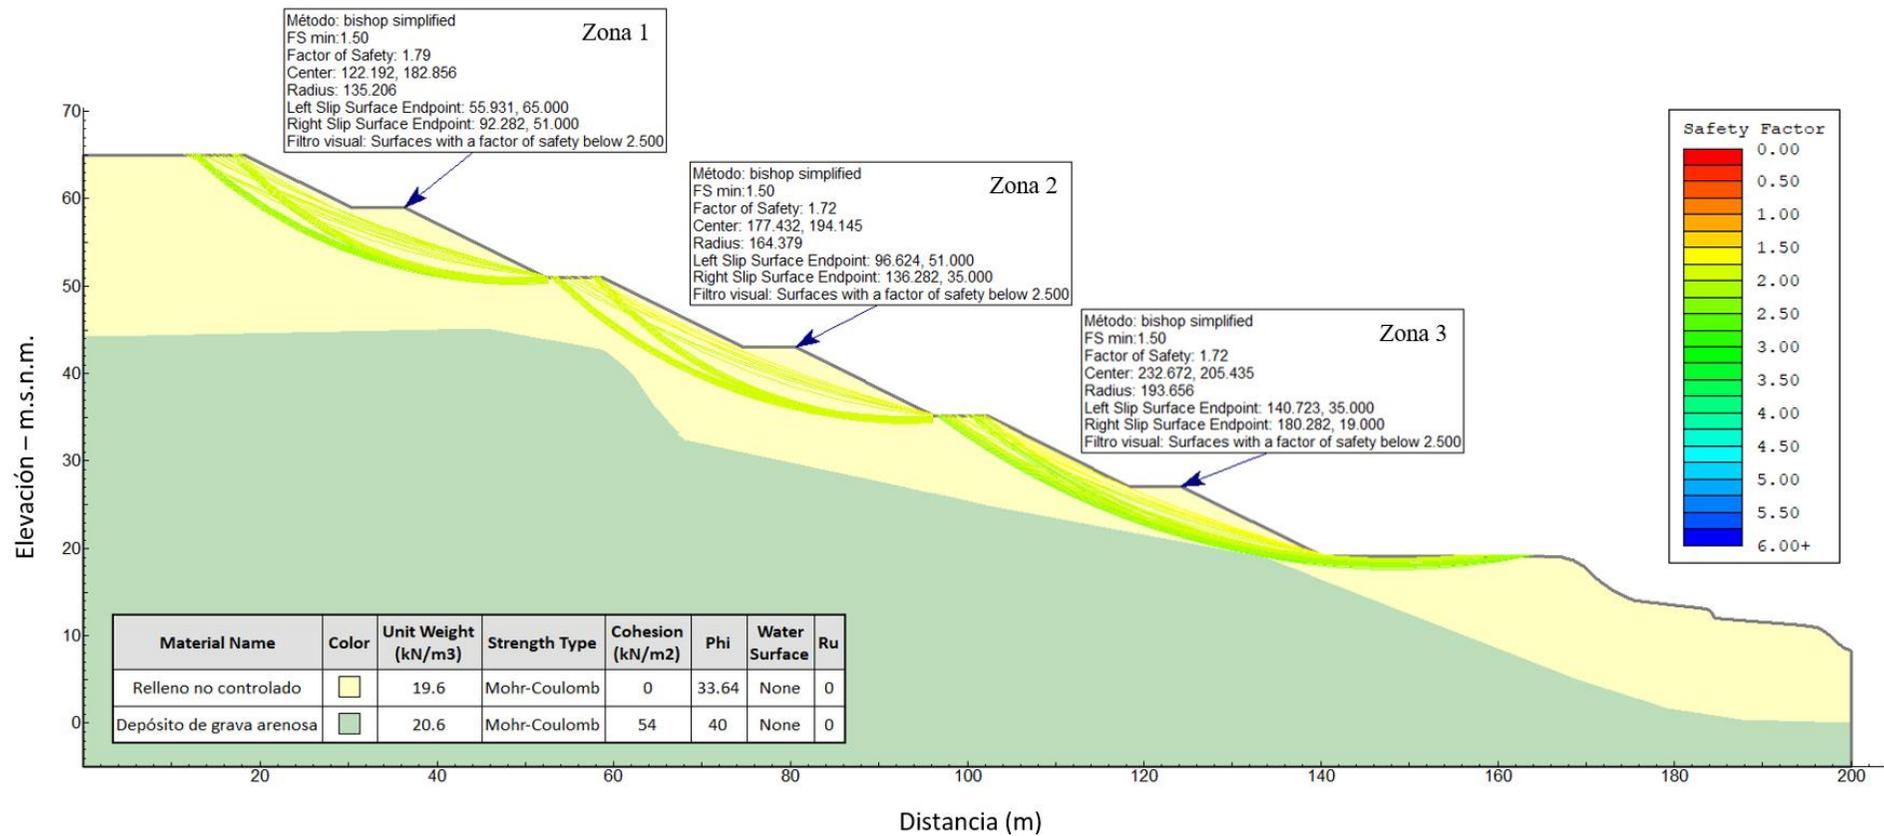
*Estabilidad local en talud con bermas - análisis estático por el método de Bishop Simplificado - Sección 1*

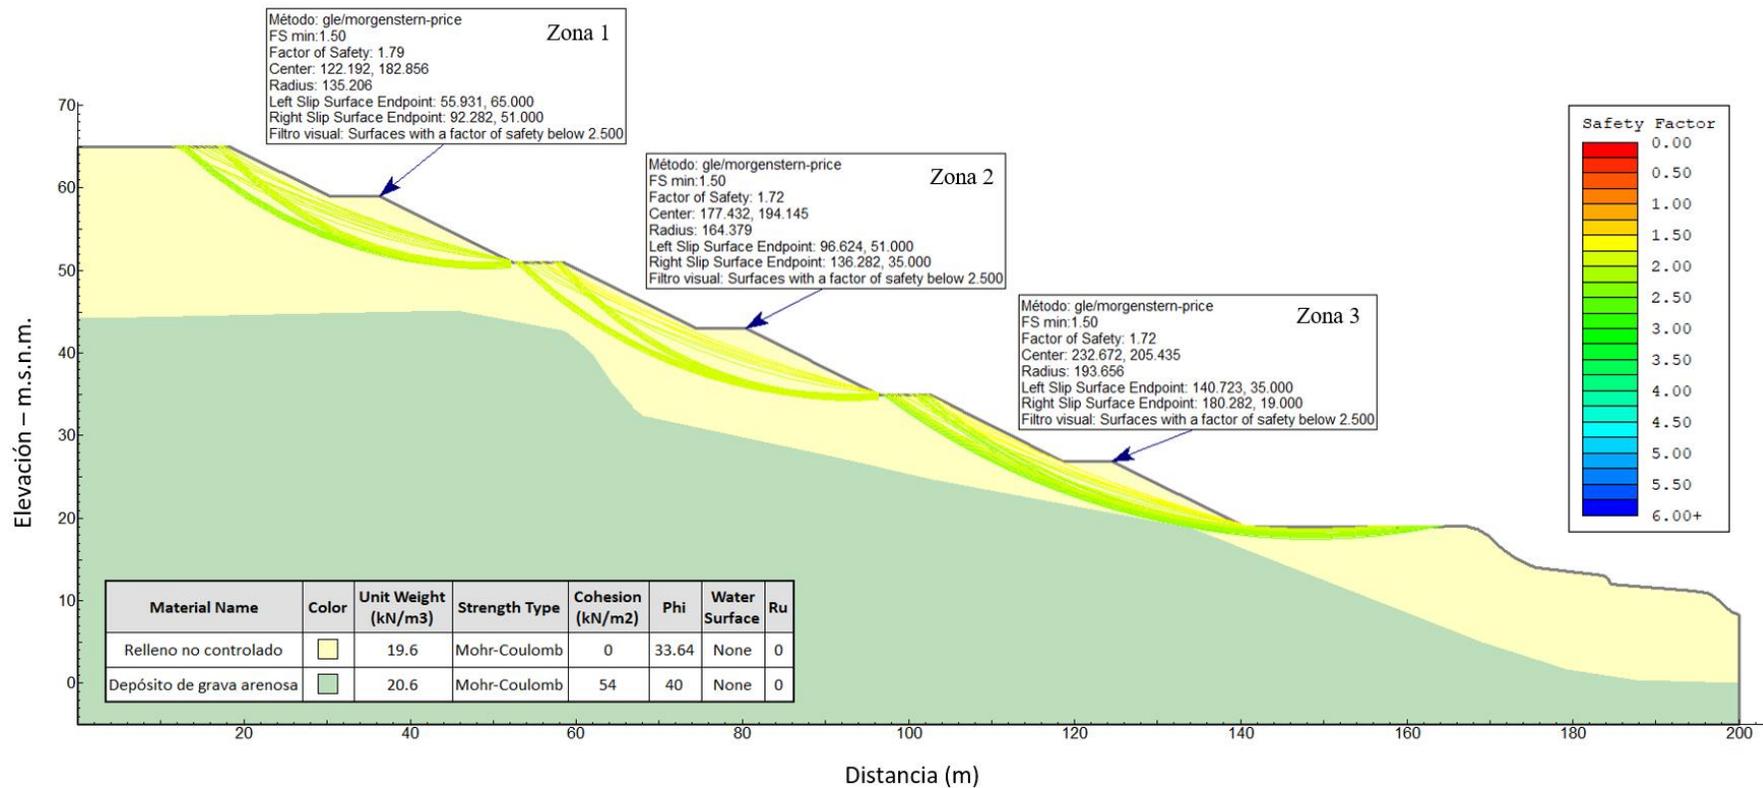
**Figura 59**

*Estabilidad local en talud con bermas - análisis estático por el método de Morgenstern-Price - Sección 1*

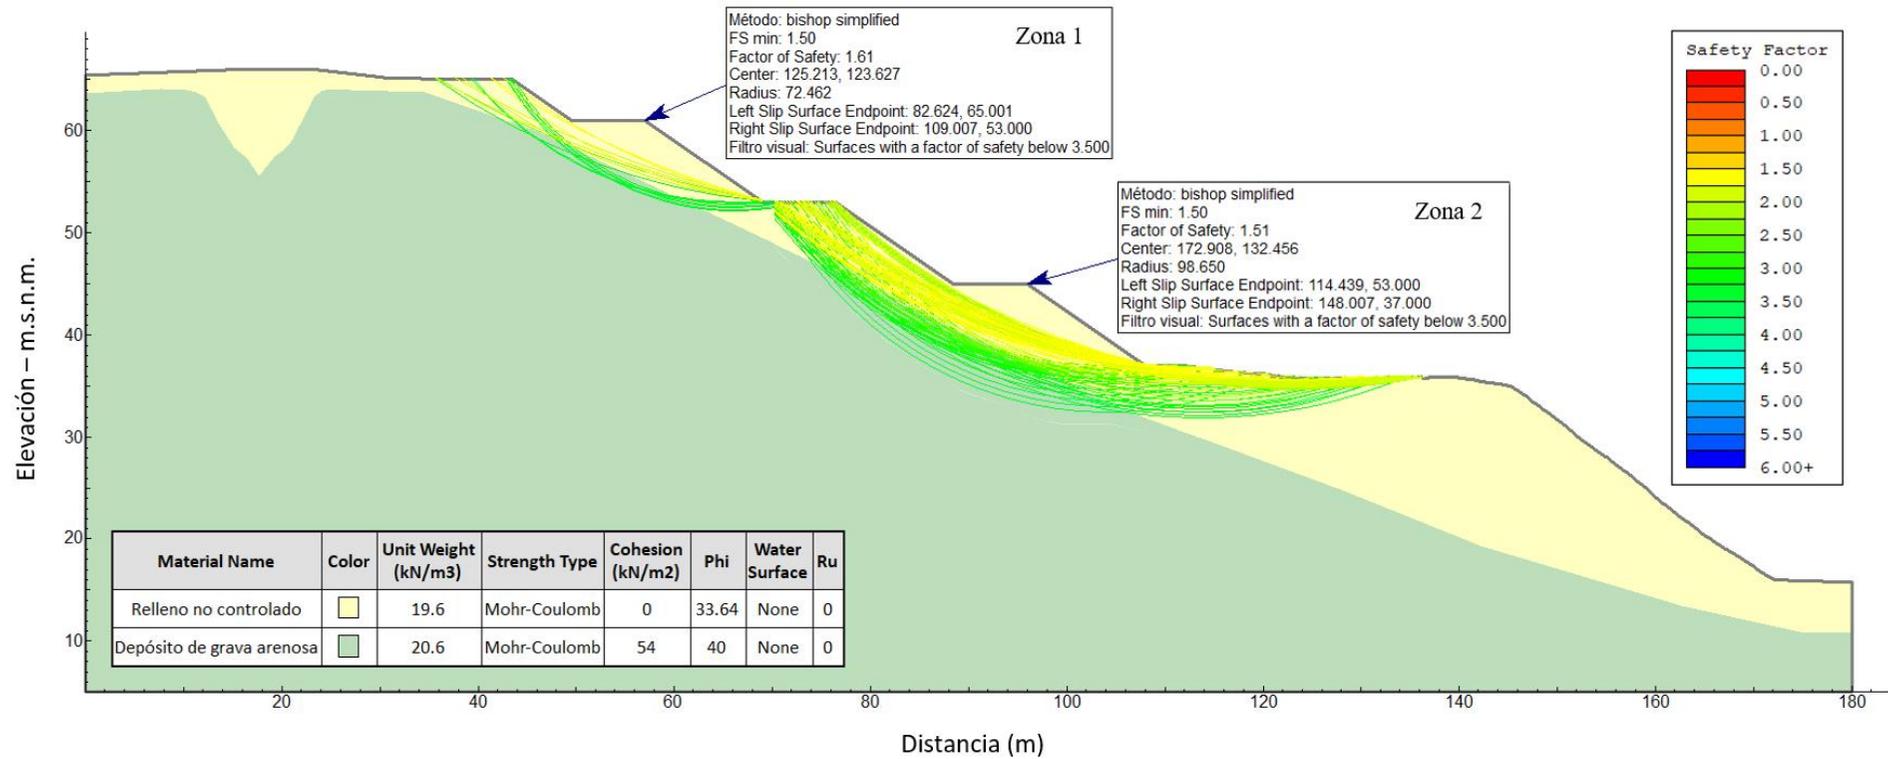
*Estabilidad local en talud con bermas - análisis estático por el método de Bishop Simplificado - Sección 3*

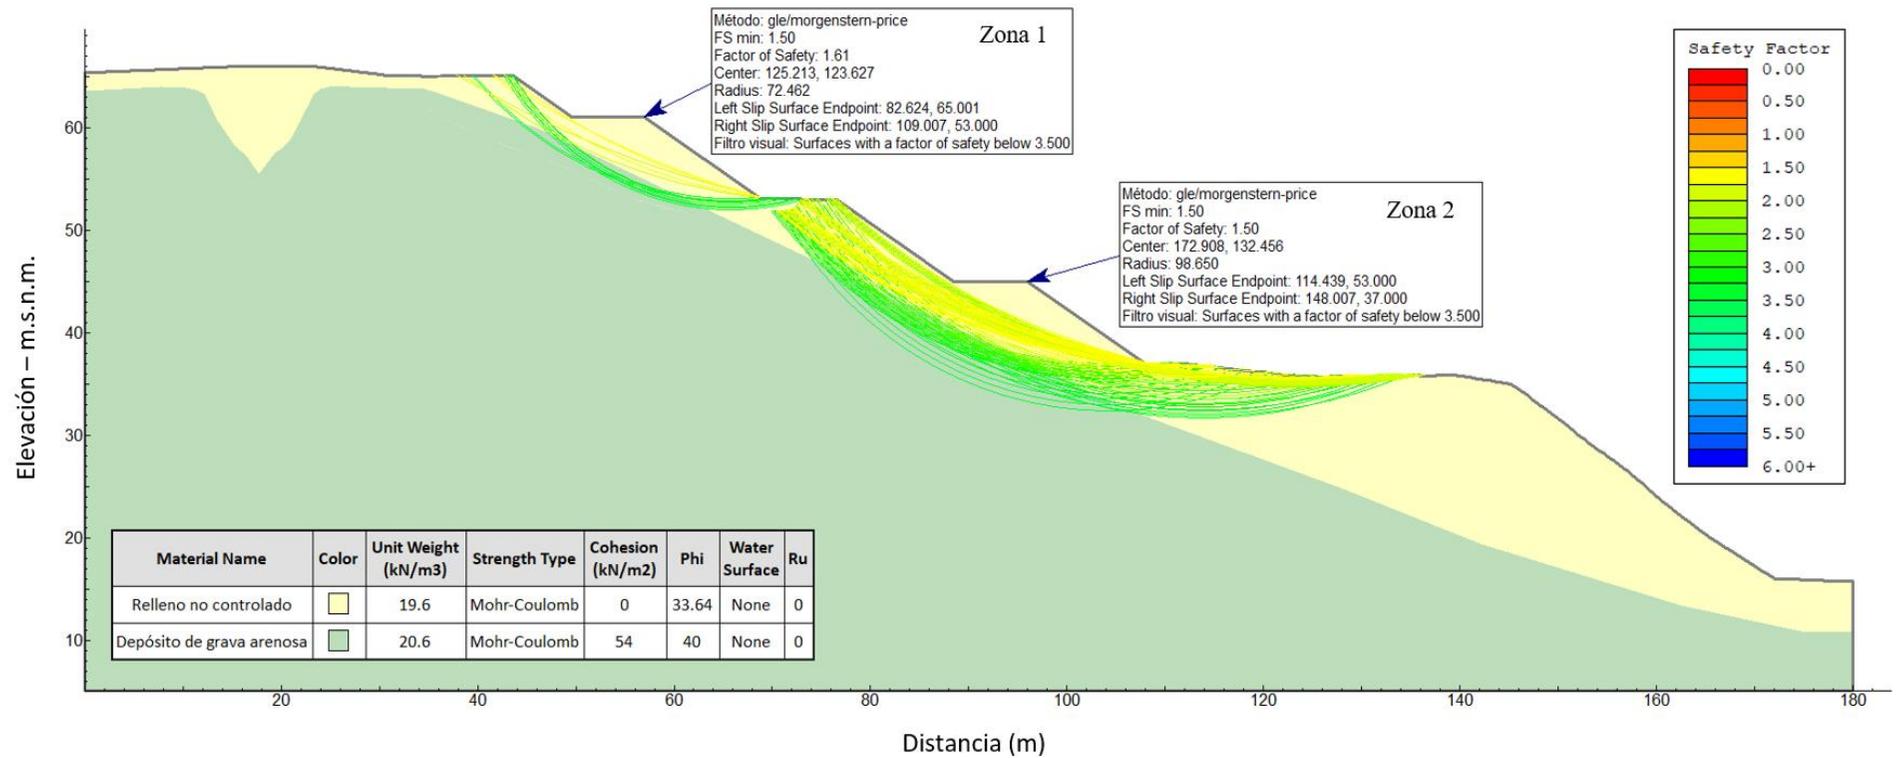
**Figura 63**

*Estabilidad local en talud con bermas - análisis estático por el método de Morgenstern-Price - Sección 3*

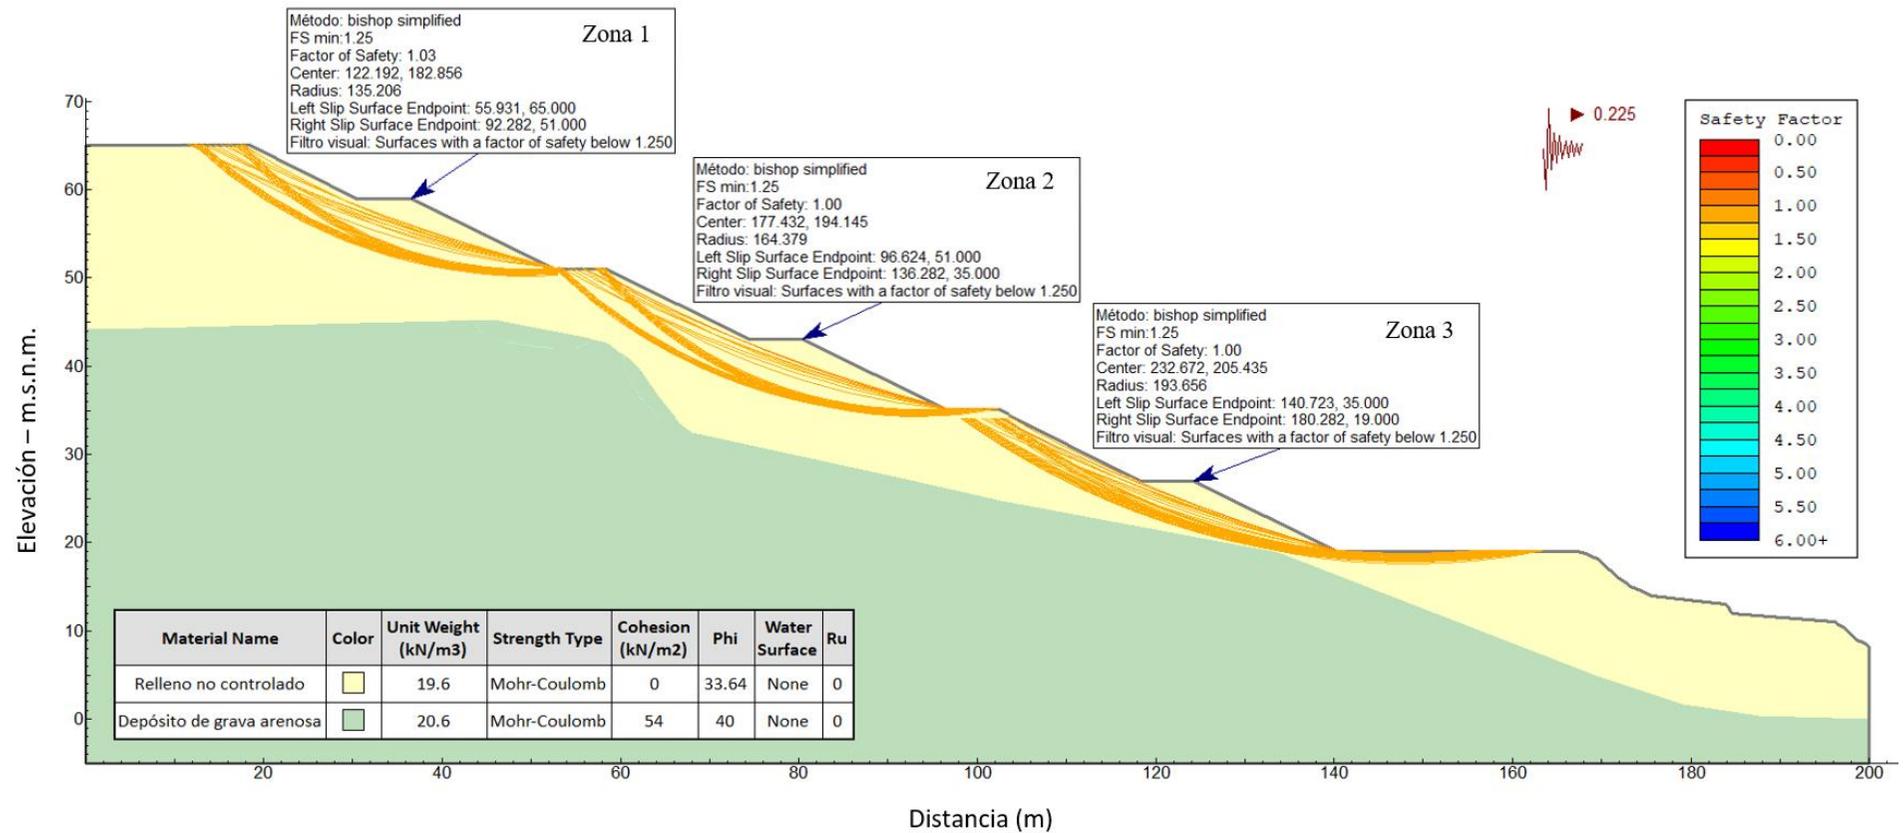
*Estabilidad local en talud con bermas - análisis pseudoestático por el método de Bishop Simplificado - Sección 1*

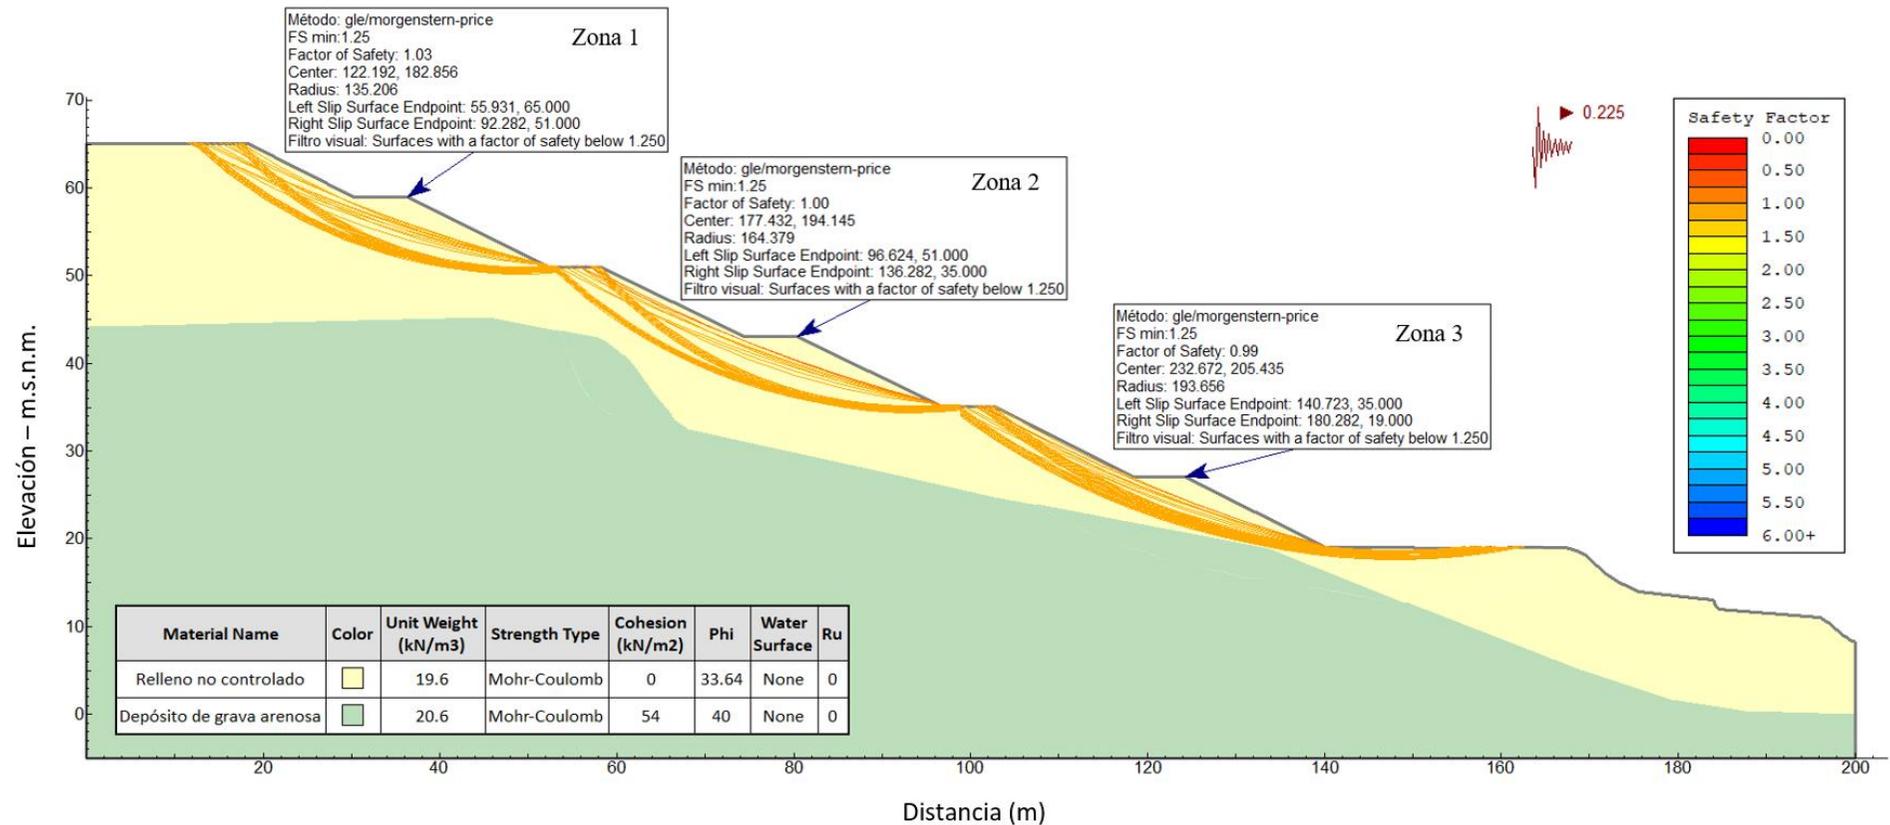
**Figura 65**

*Estabilidad local en talud con bermas - análisis pseudoestático por el método de Morgenstern-Price - Sección 1*

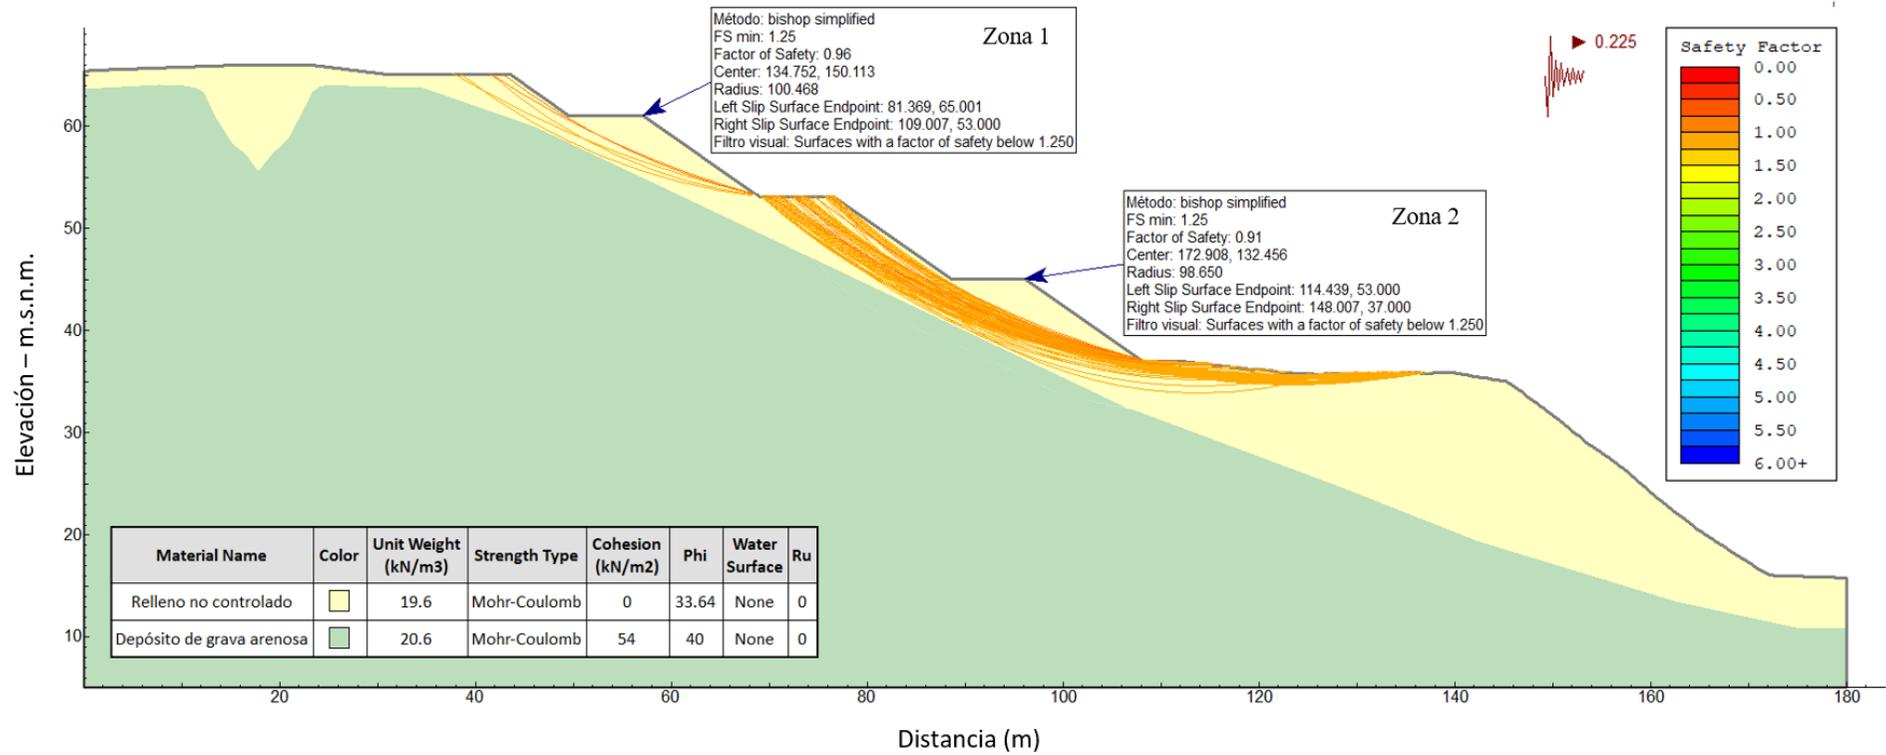
*Estabilidad local en talud con bermas - análisis pseudoestático por el método de Bishop Simplificado - Sección 3*

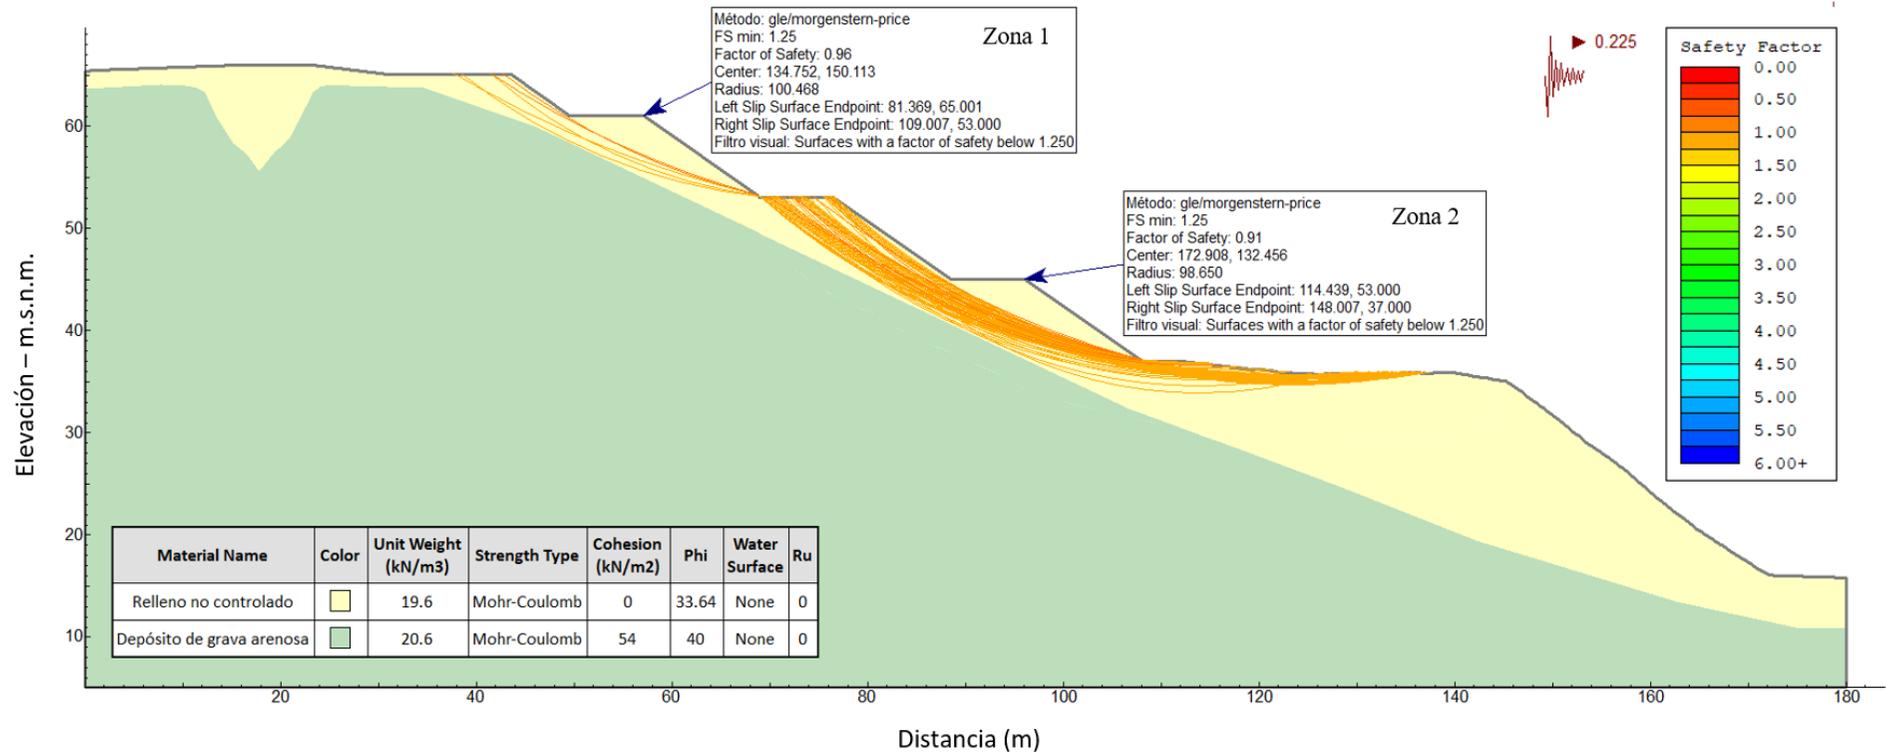
*Estabilidad local en talud con bermas - análisis pseudoestático por el método de Morgenstern-Price - Sección 3*
