“PROPUESTA DE IMPLEMENTACIÓN DE MICROPILOTES PARA ESTABILIZAR EL TALUD DE RELLENO ARTIFICIAL ADYACENTE AL COMPLEJO DEPORTIVO MANUEL BONILLA EN EL DISTRITO DE MIRAFLORES, CIUDAD DE LIMA, 2021”

Tesis para optar el título profesional de:

UNIVERSIDAD  
PRIVADA  
DEL NORTE

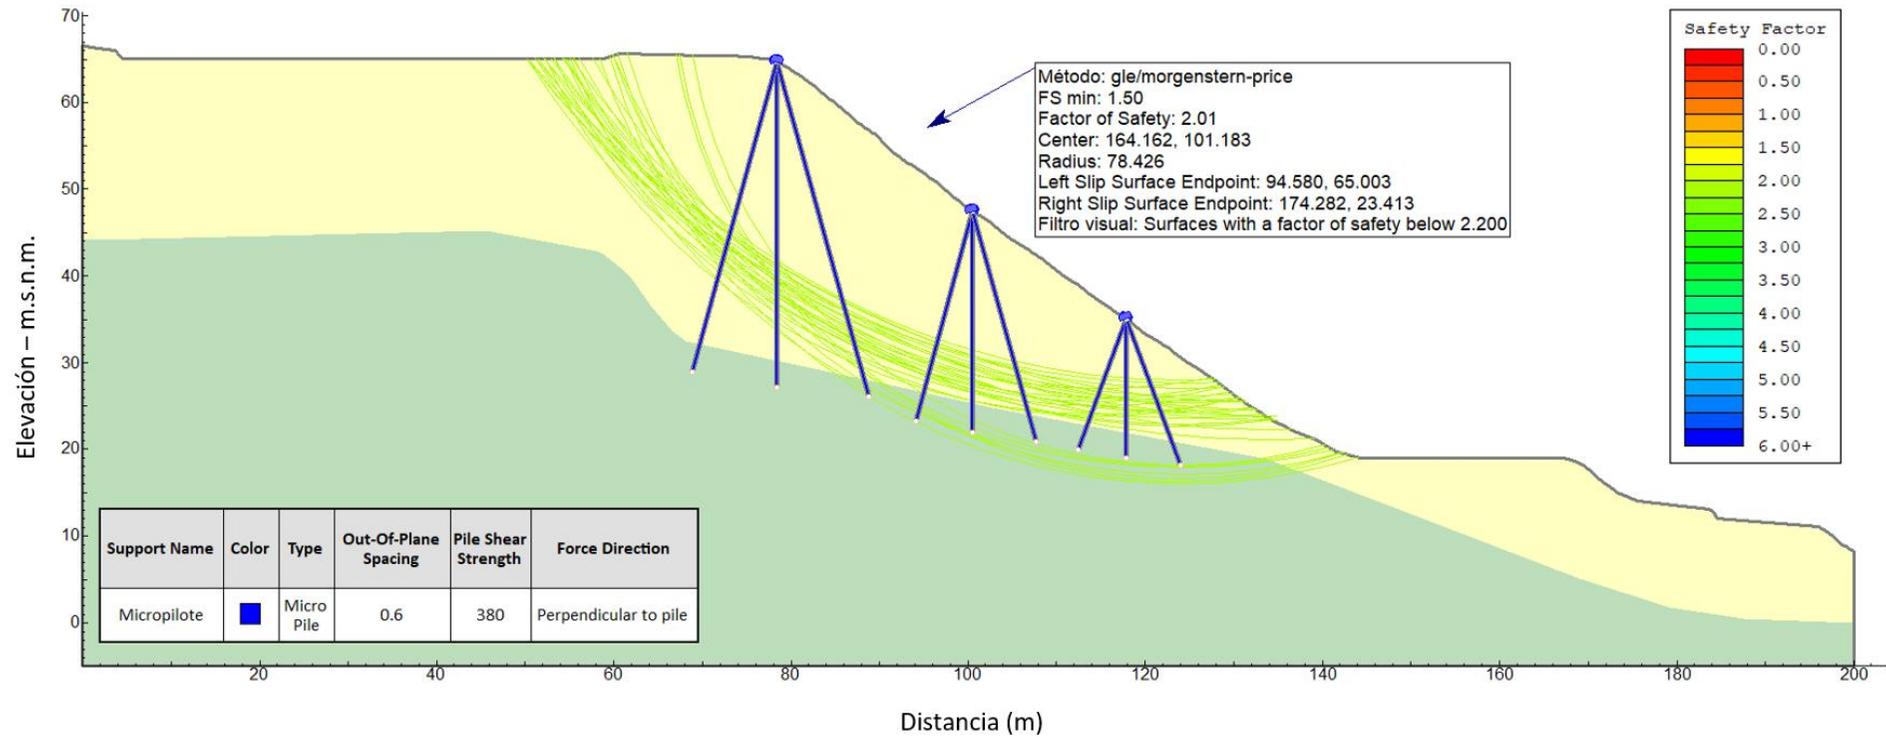
*Estabilidad global en talud con micropilotes - análisis estático por el método de Morgenstern-Price - Sección 1*

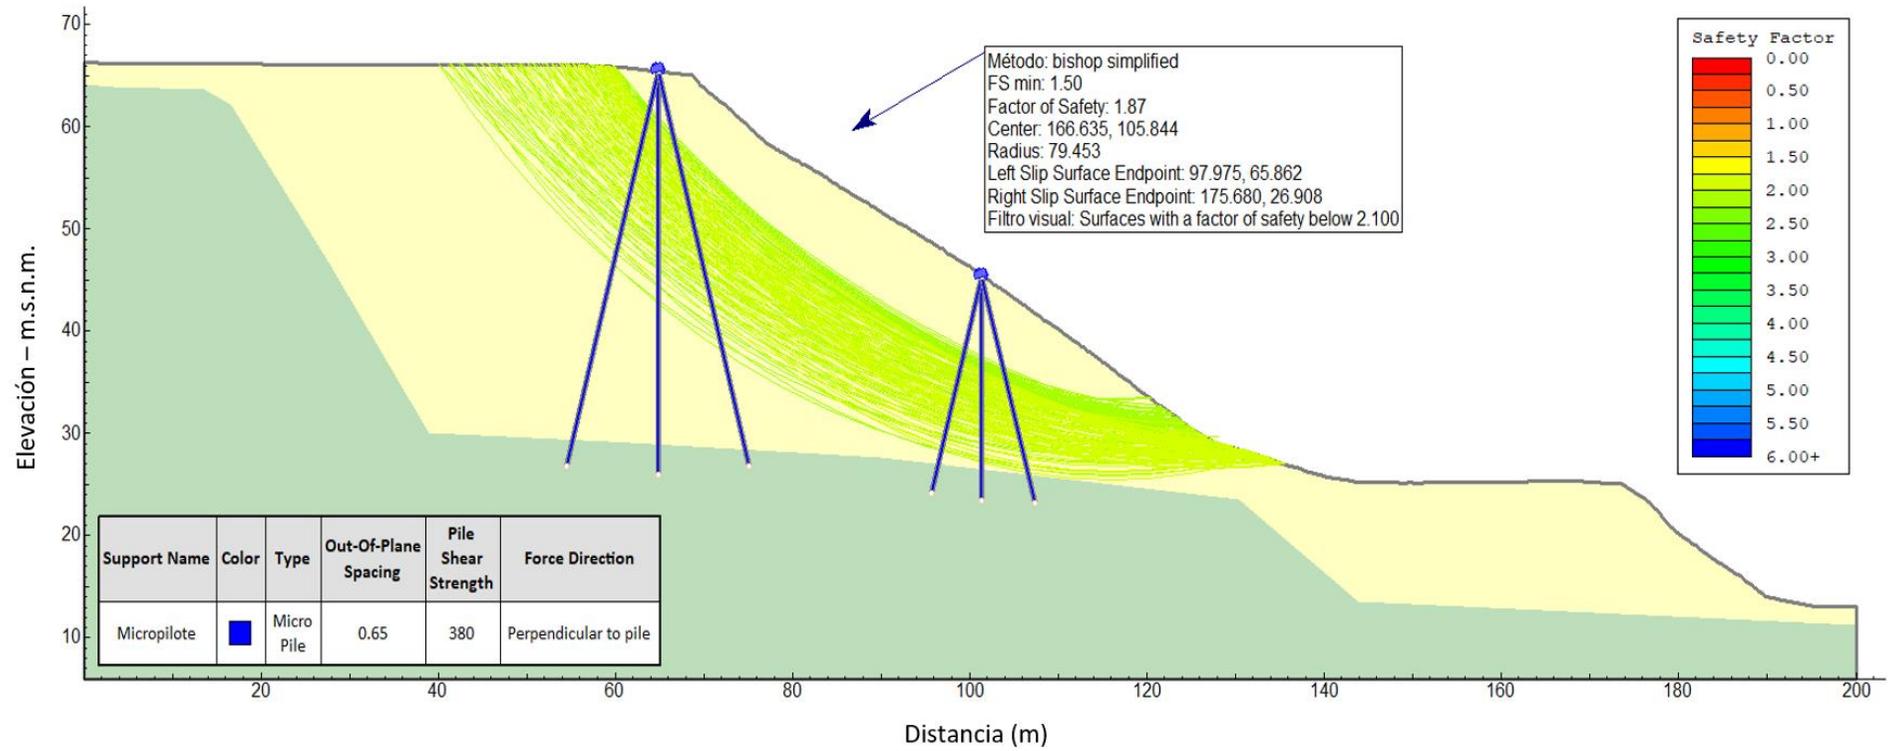
*Estabilidad global en talud con micropilotes - análisis estático por el método de Bishop Simplificado - Sección 2*

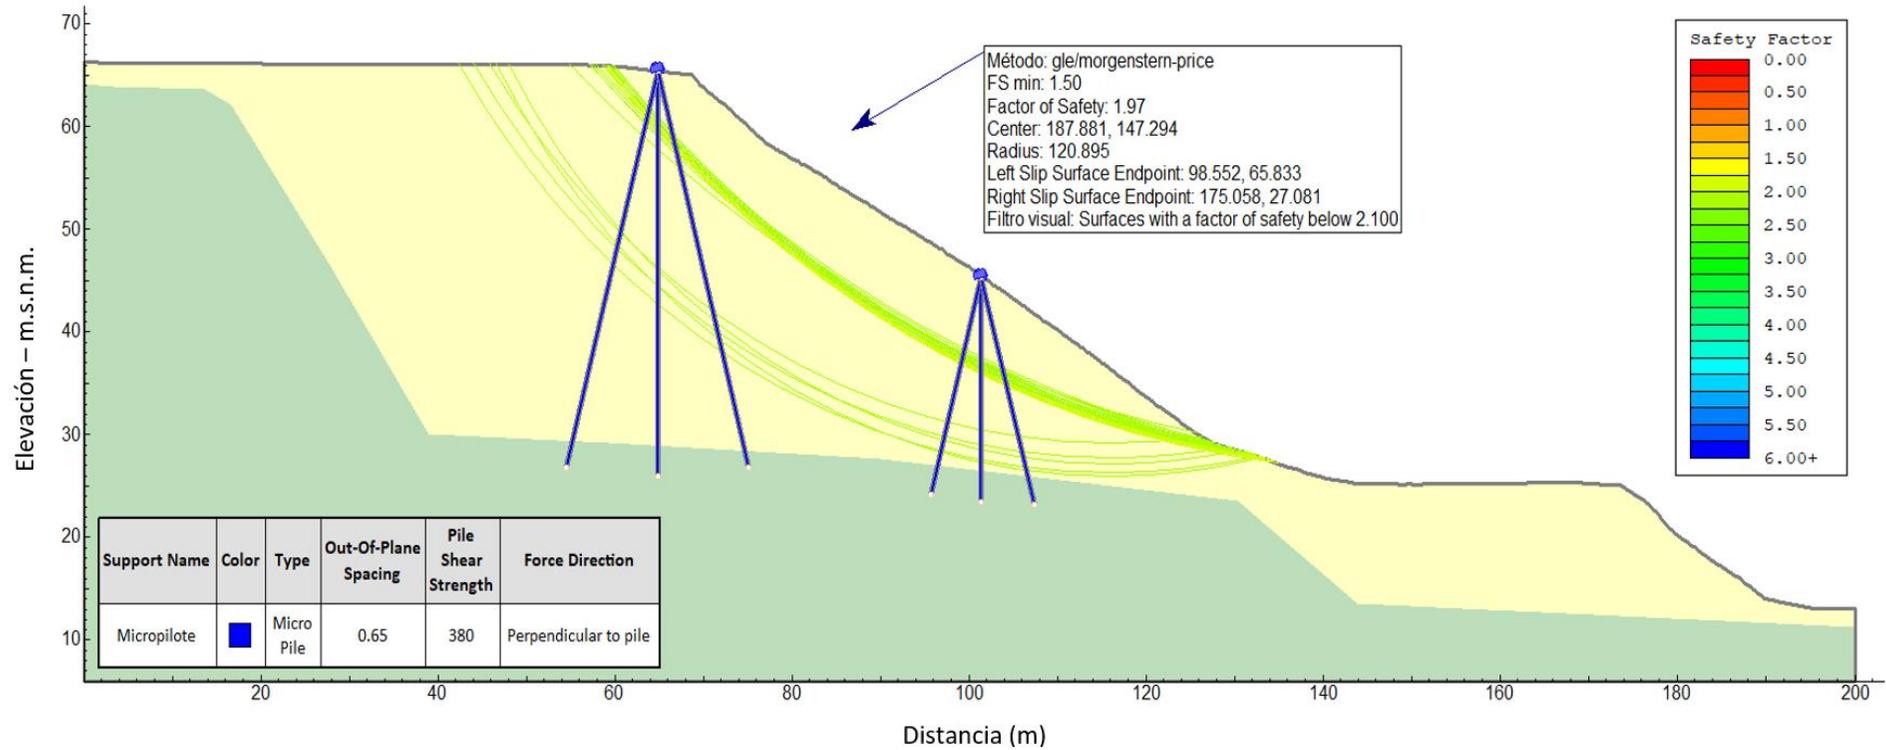
*Estabilidad global en talud con micropilotes - análisis estático por el método de Morgenstern-Price - Sección 2*

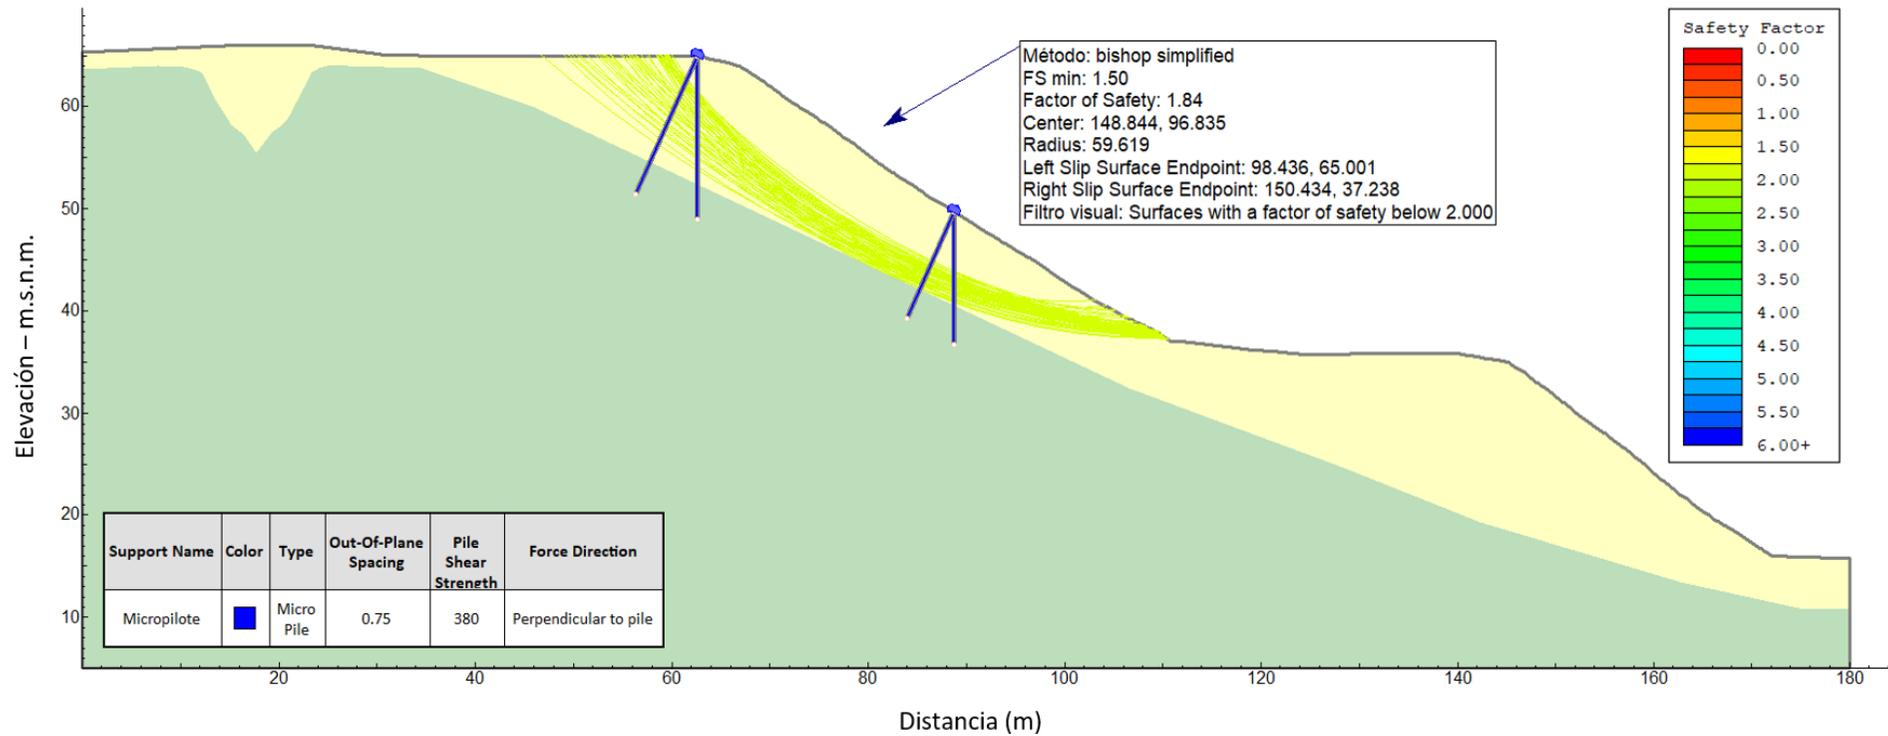
*Estabilidad global en talud con micropilotes - análisis estático por el método de Bishop Simplificado - Sección 3*

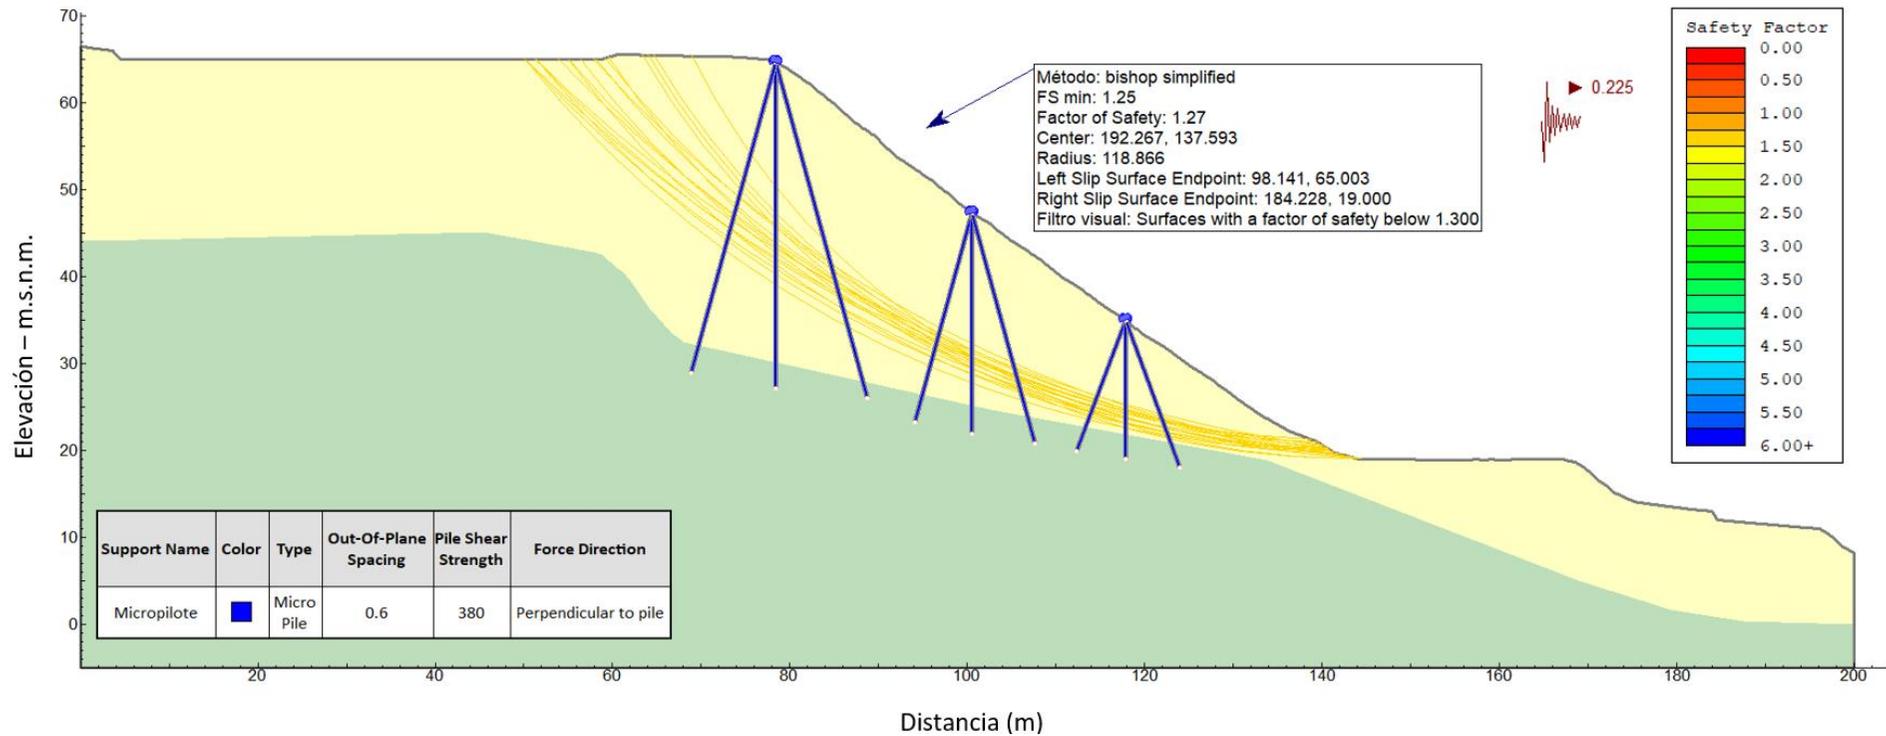
*Estabilidad global en talud con micropilotes - análisis pseudoestático por el método de Bishop Simplificado - Sección 1*

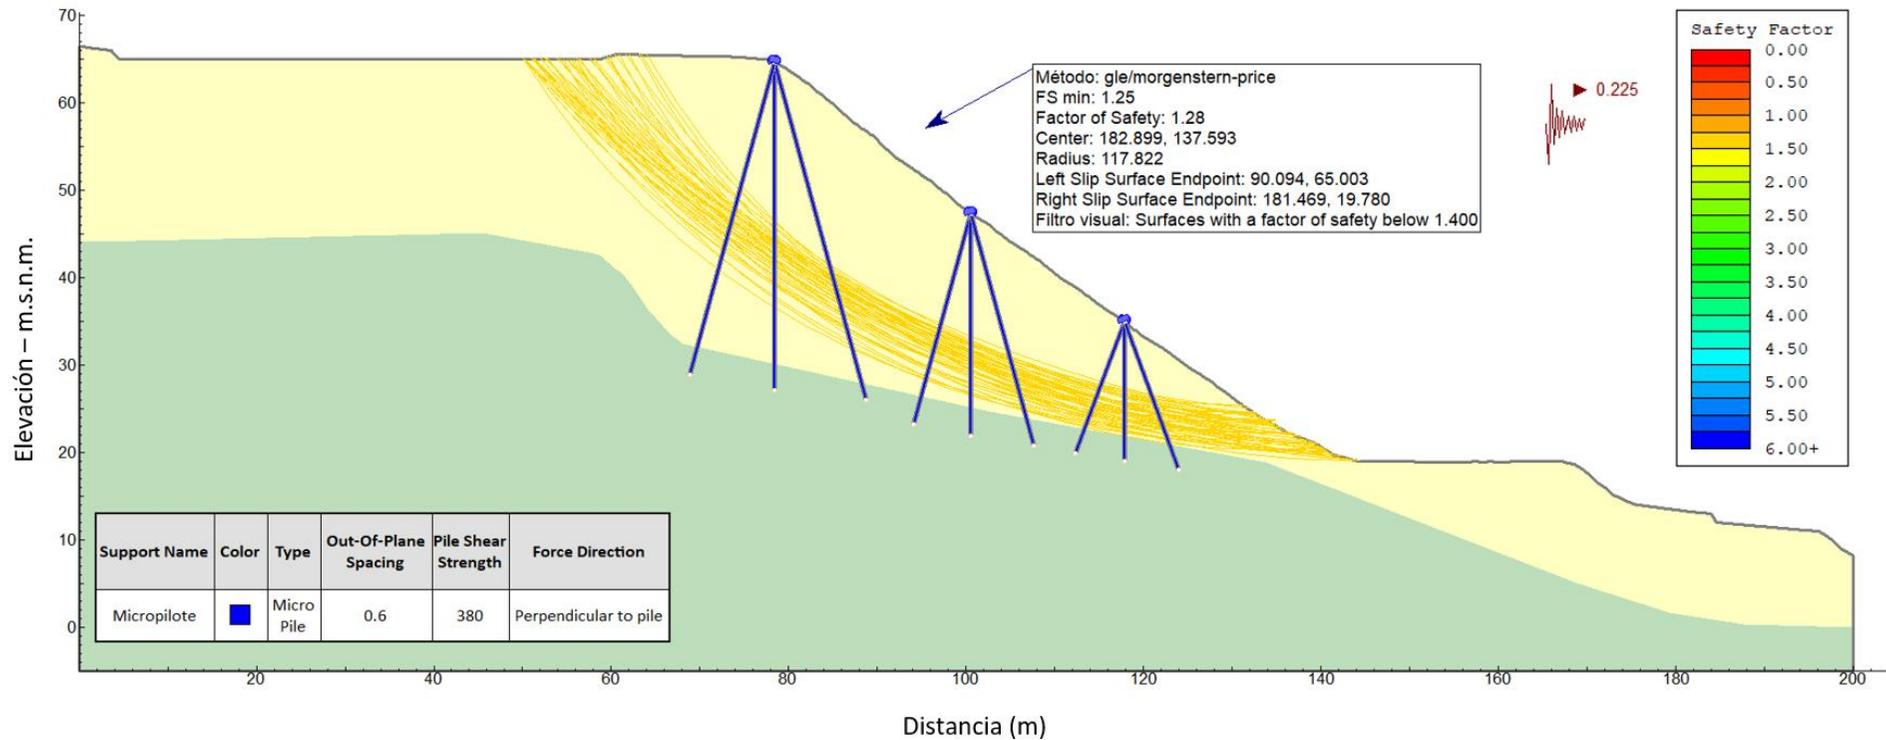
*Estabilidad global en talud con micropilotes - análisis pseudoestático por el método de Morgenstern-Price - Sección 1*

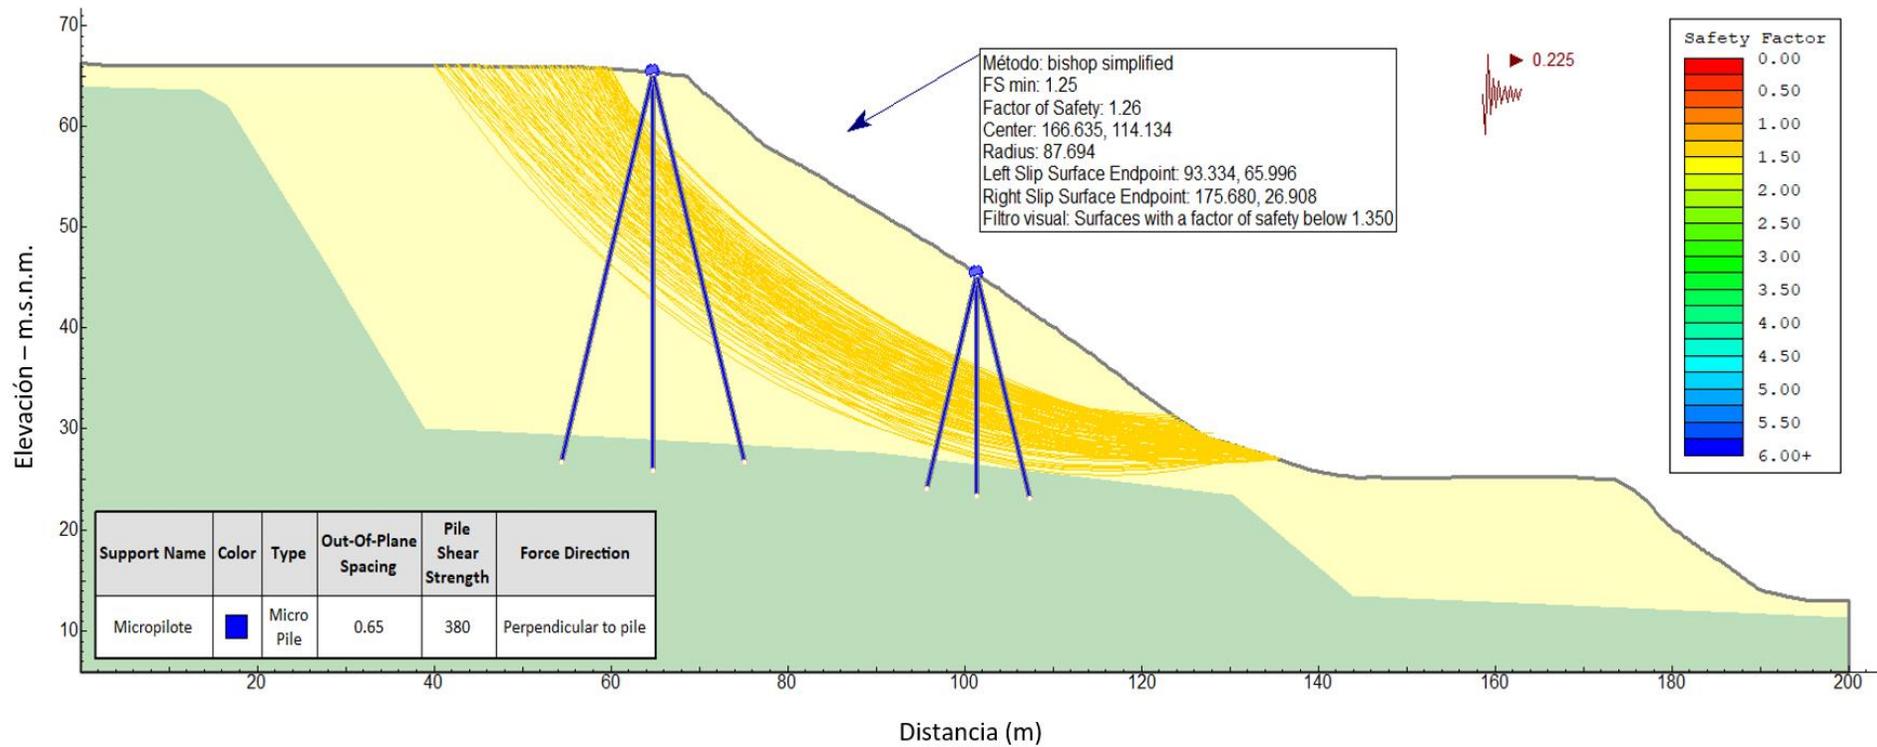
*Estabilidad global en talud con micropilotes - análisis pseudoestático por el método de Bishop Simplificado - Sección 2*

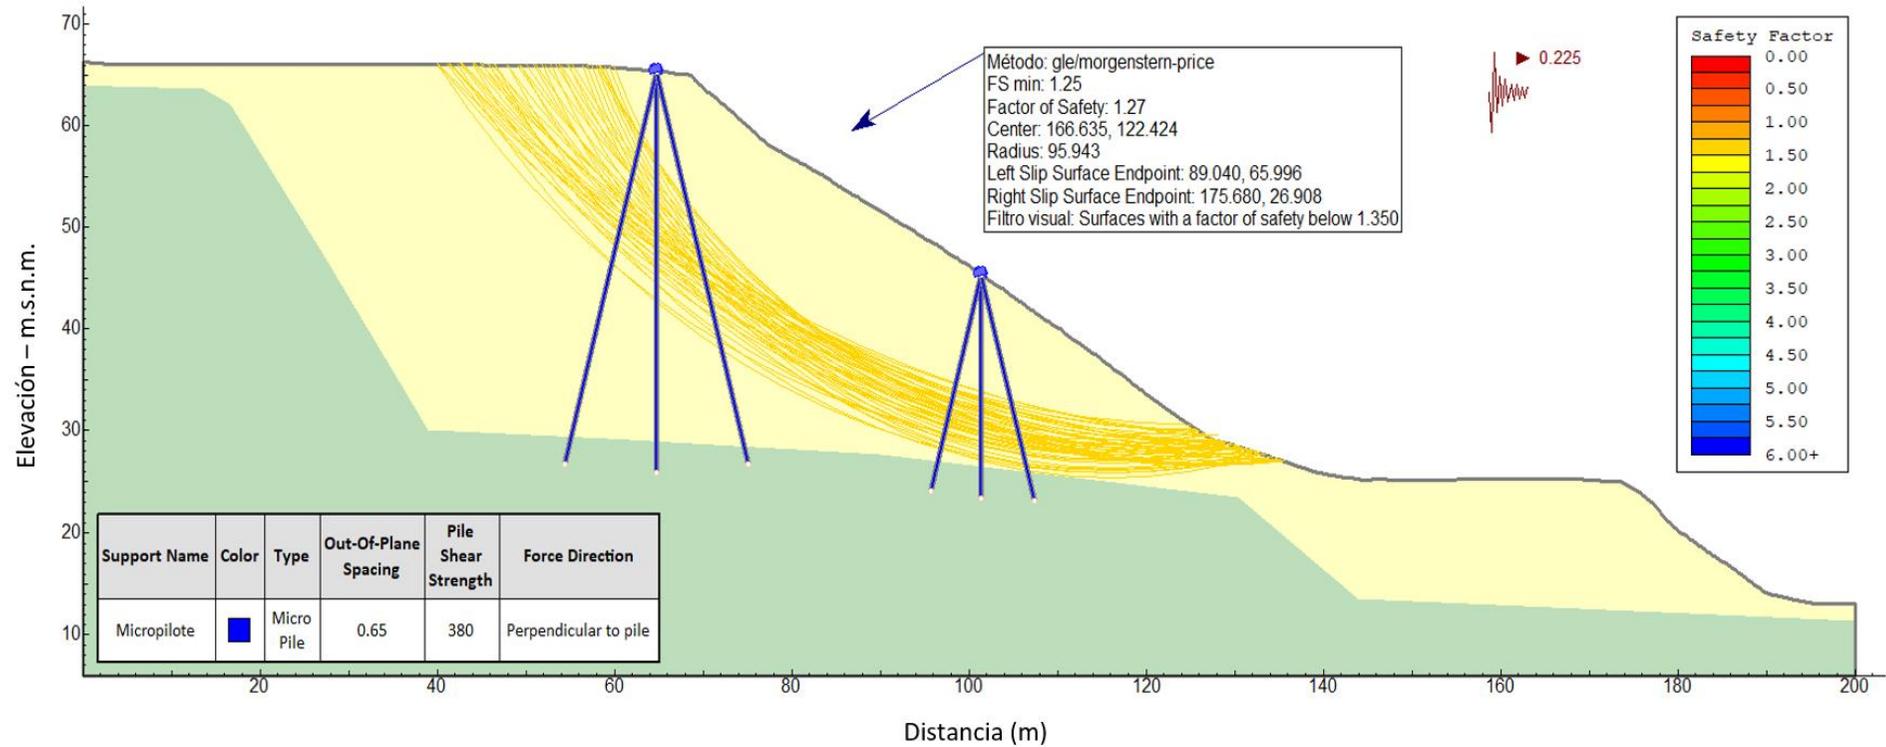
*Estabilidad global en talud con micropilotes - análisis pseudoestático por el método de Morgenstern-Price - Sección 2*

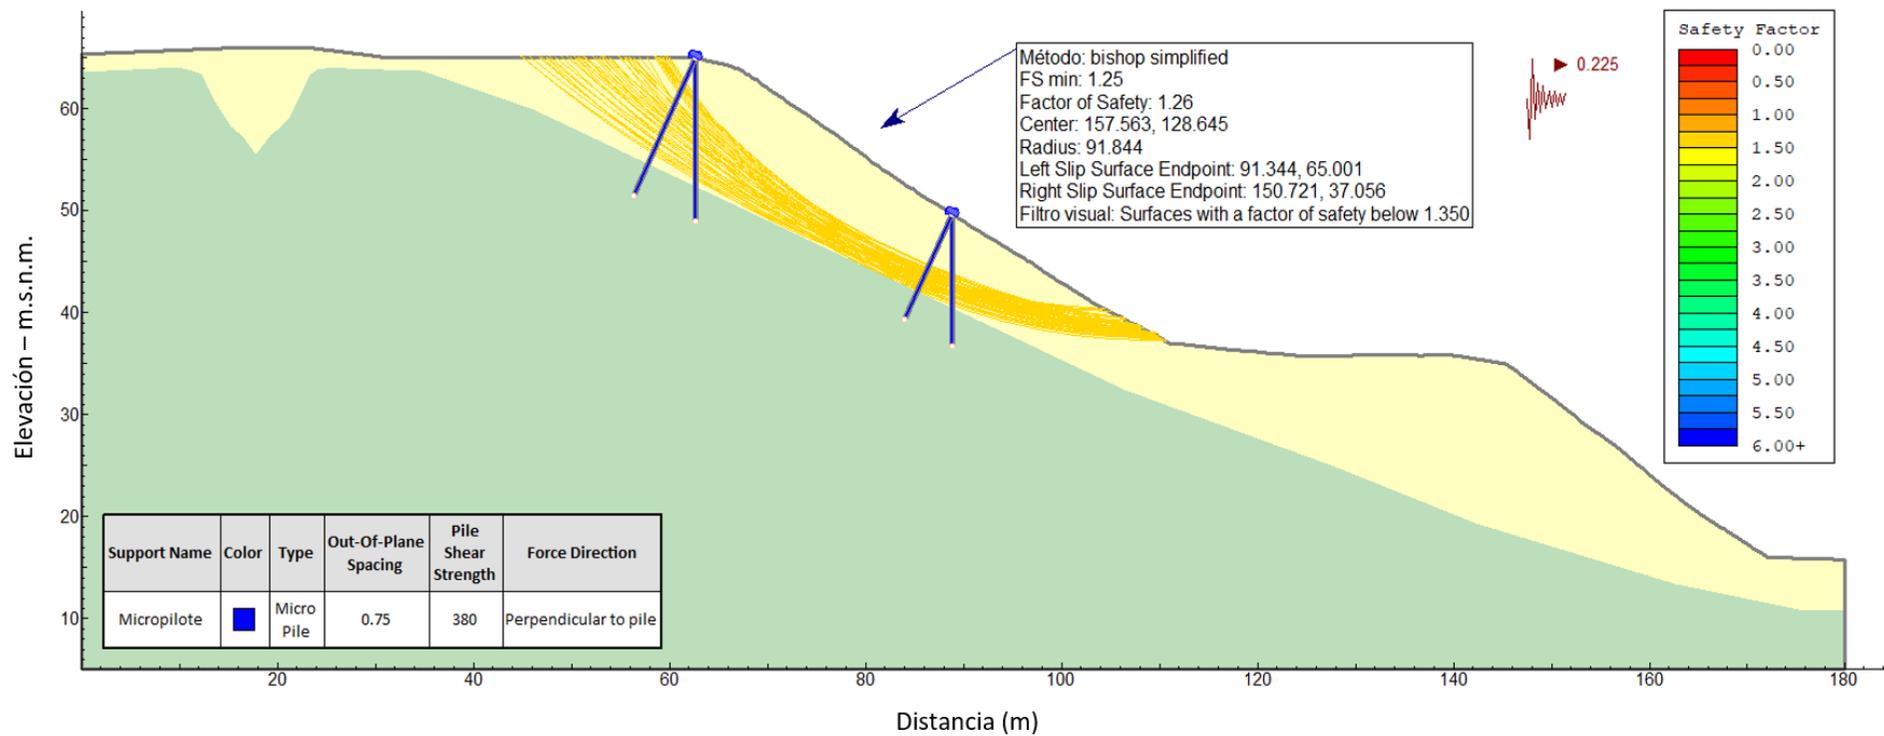
*Estabilidad global en talud con micropilotes - análisis pseudoestático por el método de Bishop Simplificado - Sección 3*

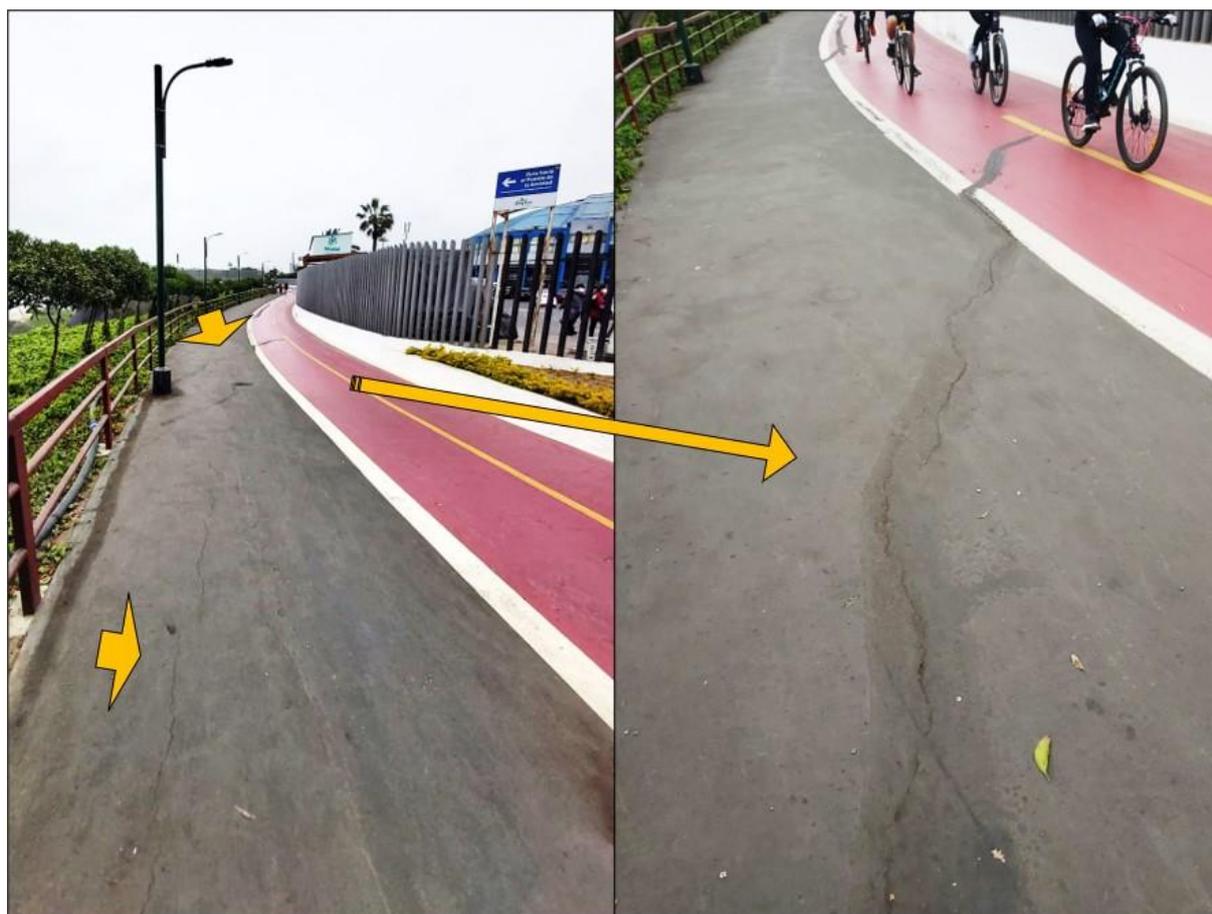
*Evidencia de grietas al borde del talud*

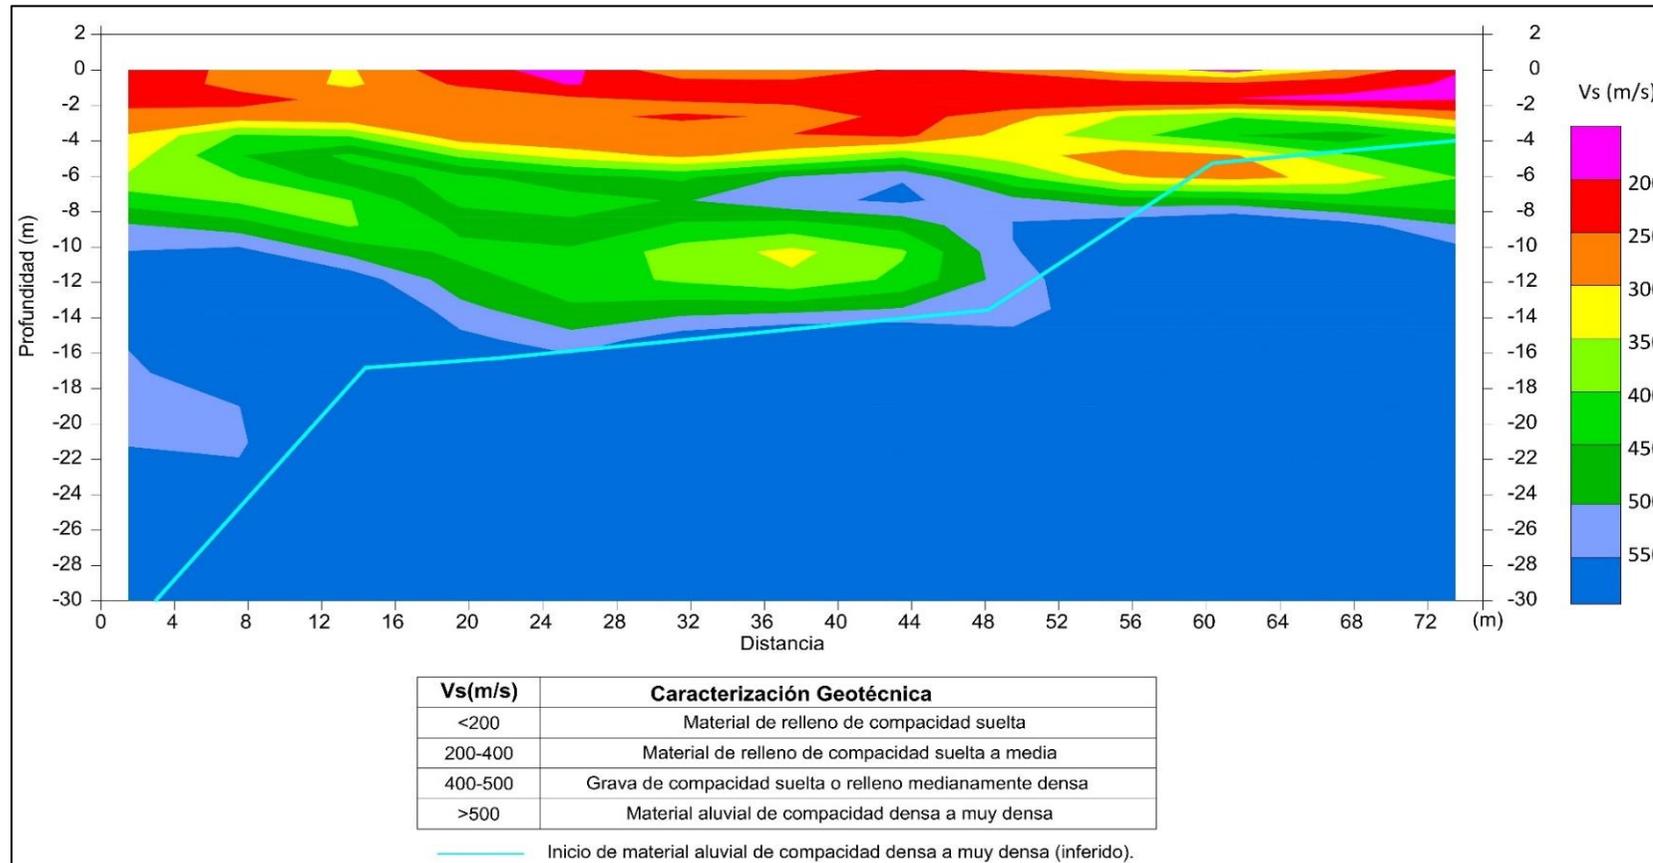
*Perfil sísmico del ensayo MASW-2D, sondaje M2D-01 del EMS con fines de cimentación y análisis de estabilidad de taludes “Complejo Deportivo Niño Héroe Manuel Bonilla” -2020*

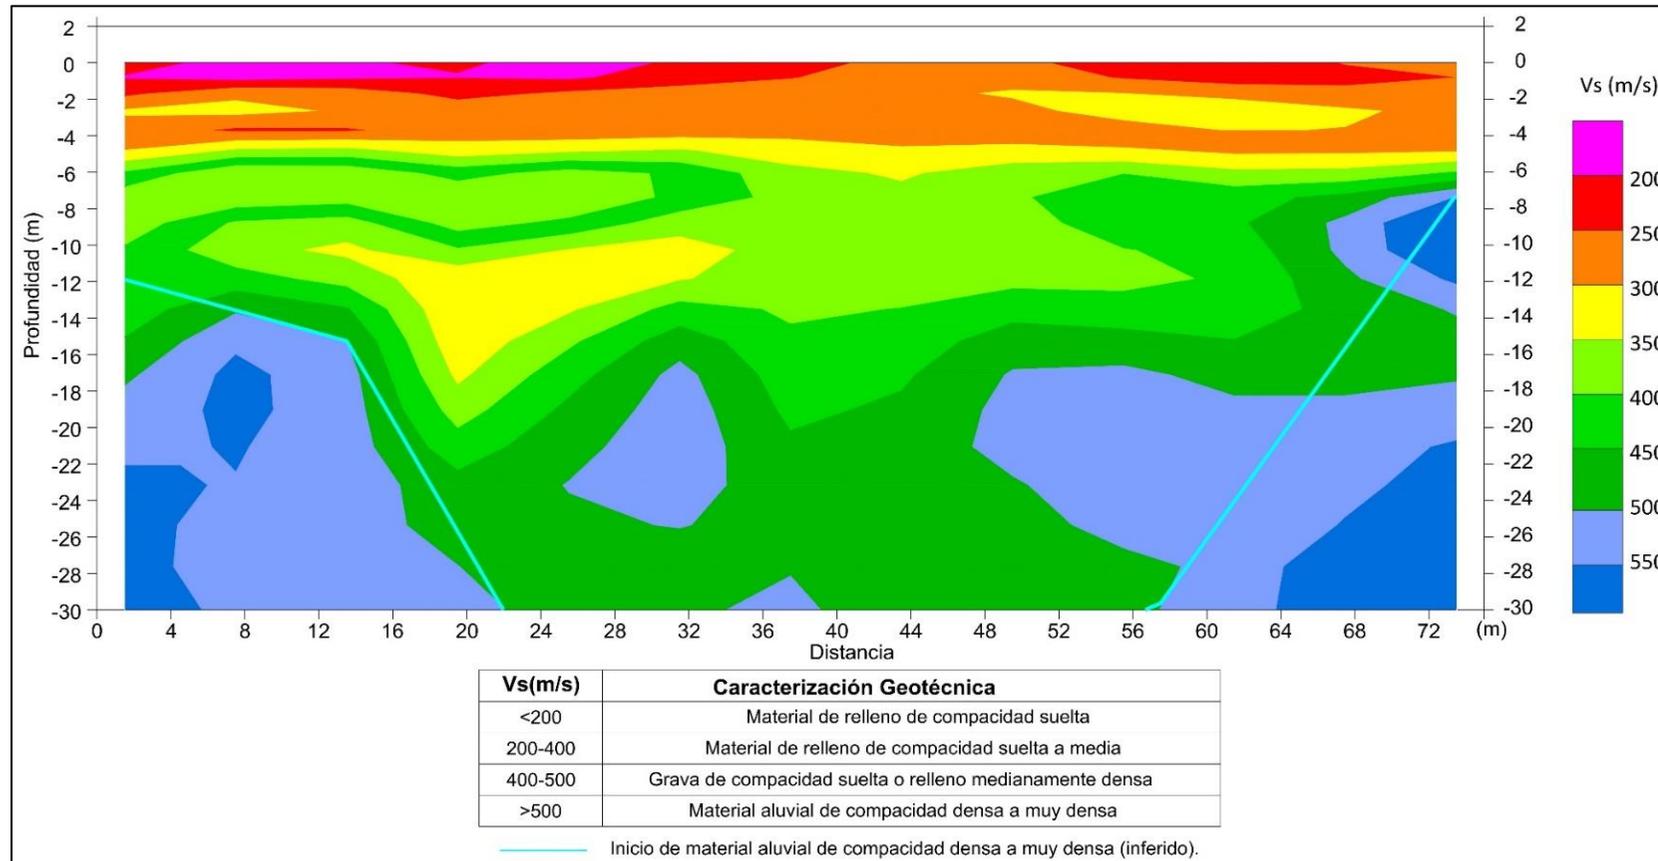
*Perfil sísmico del ensayo MASW-2D, sondaje M2D-02 del EMS con fines de cimentación y análisis de estabilidad de taludes “Complejo Deportivo Niño Héroe Manuel Bonilla” -2020*

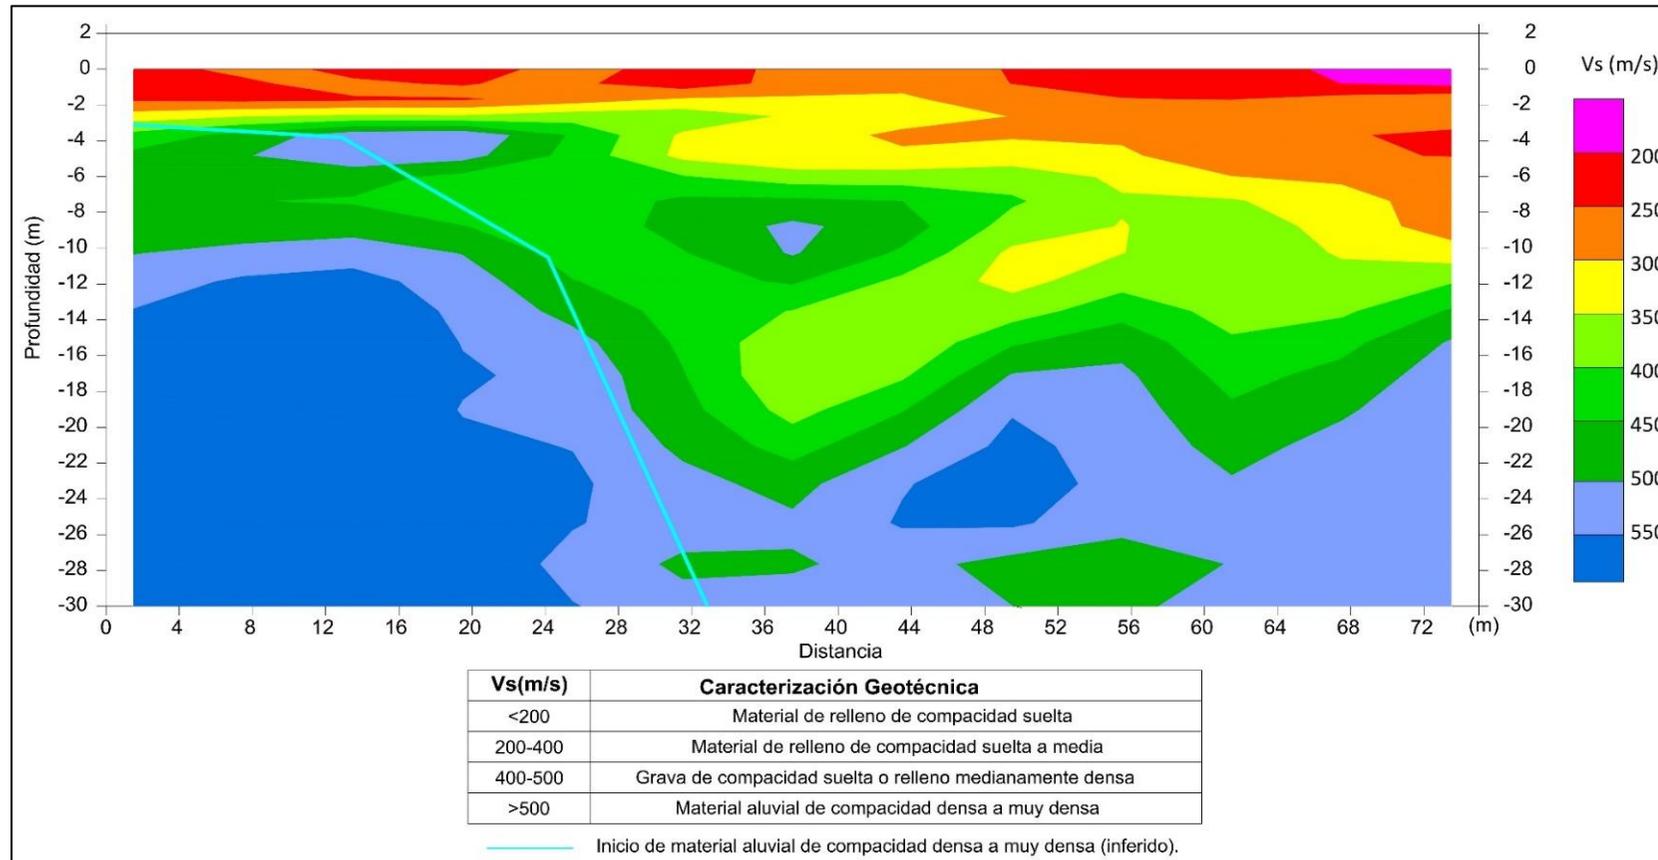
*Perfil sísmico del ensayo MASW-2D, sondaje M2D-03 del EMS con fines de cimentación y análisis de estabilidad de taludes “Complejo Deportivo Niño Héroe Manuel Bonilla” -2020*

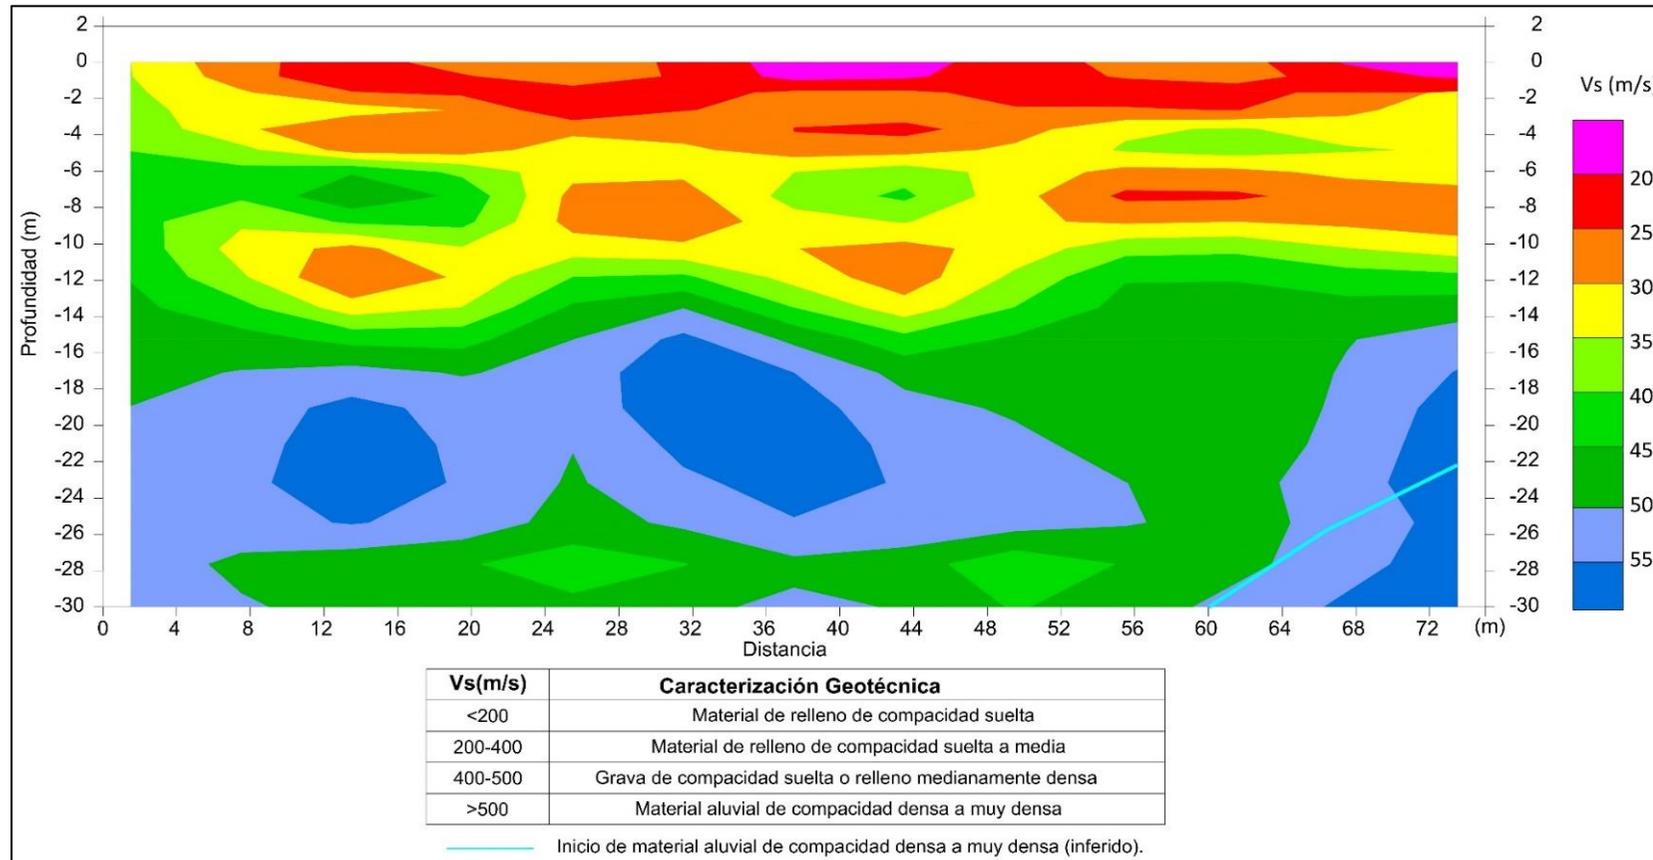
*Perfil sísmico del ensayo MASW-2D, sondaje M2D-04 del EMS con fines de cimentación y análisis de estabilidad de taludes “Complejo Deportivo Niño Héroe Manuel Bonilla” -2020*

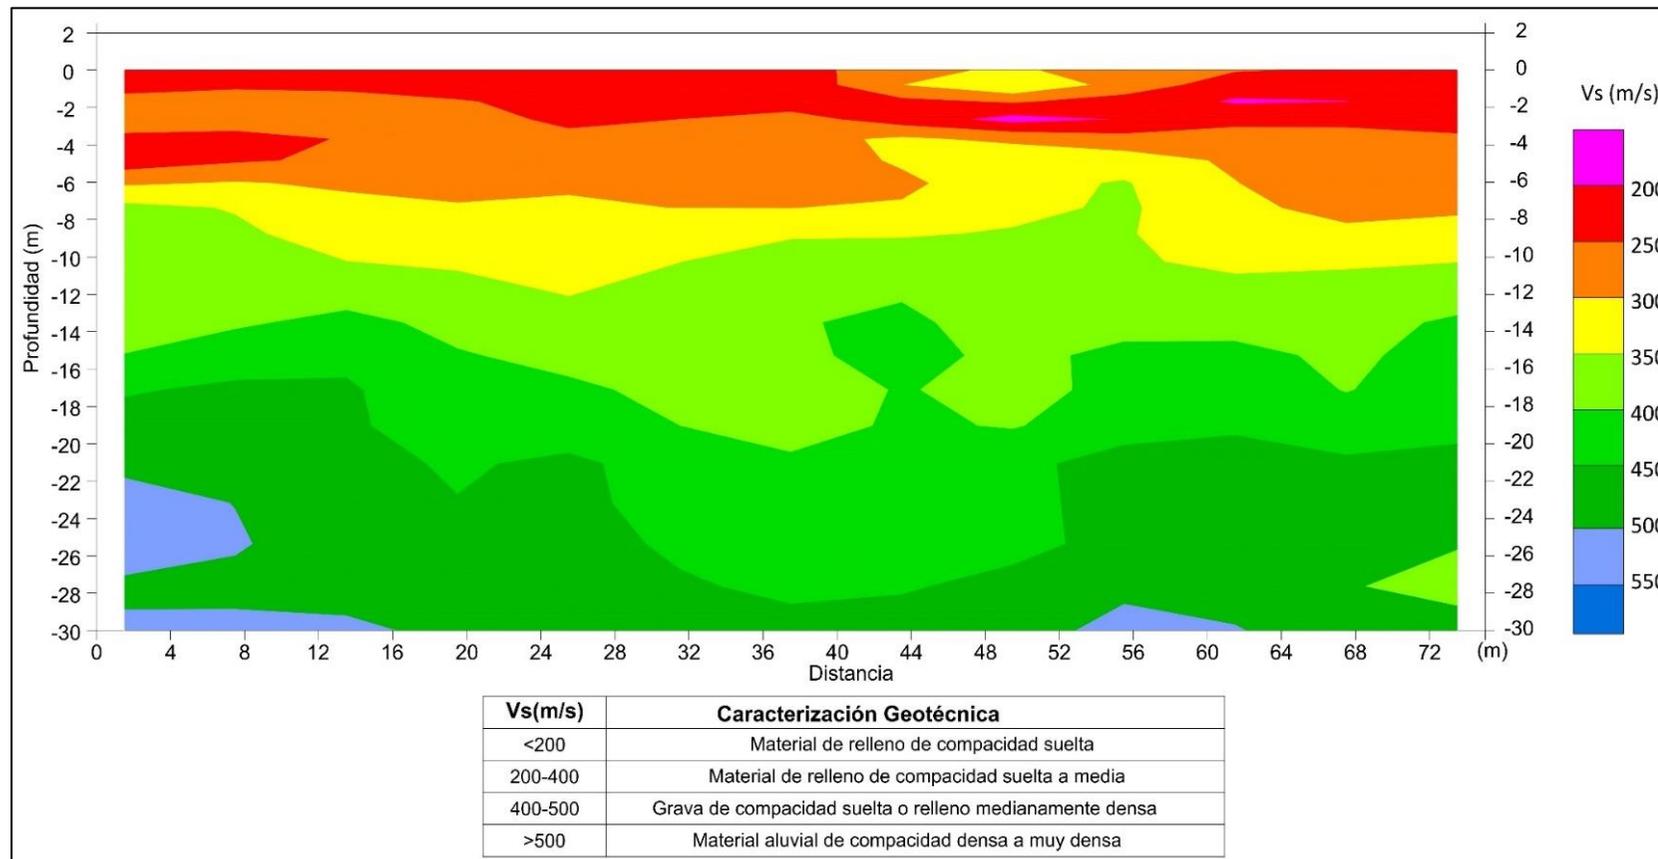
*Perfil sísmico del ensayo MASW-2D, sondaje M2D-05 del EMS con fines de cimentación y análisis de estabilidad de taludes “Complejo Deportivo Niño Héroe Manuel Bonilla” -2020*

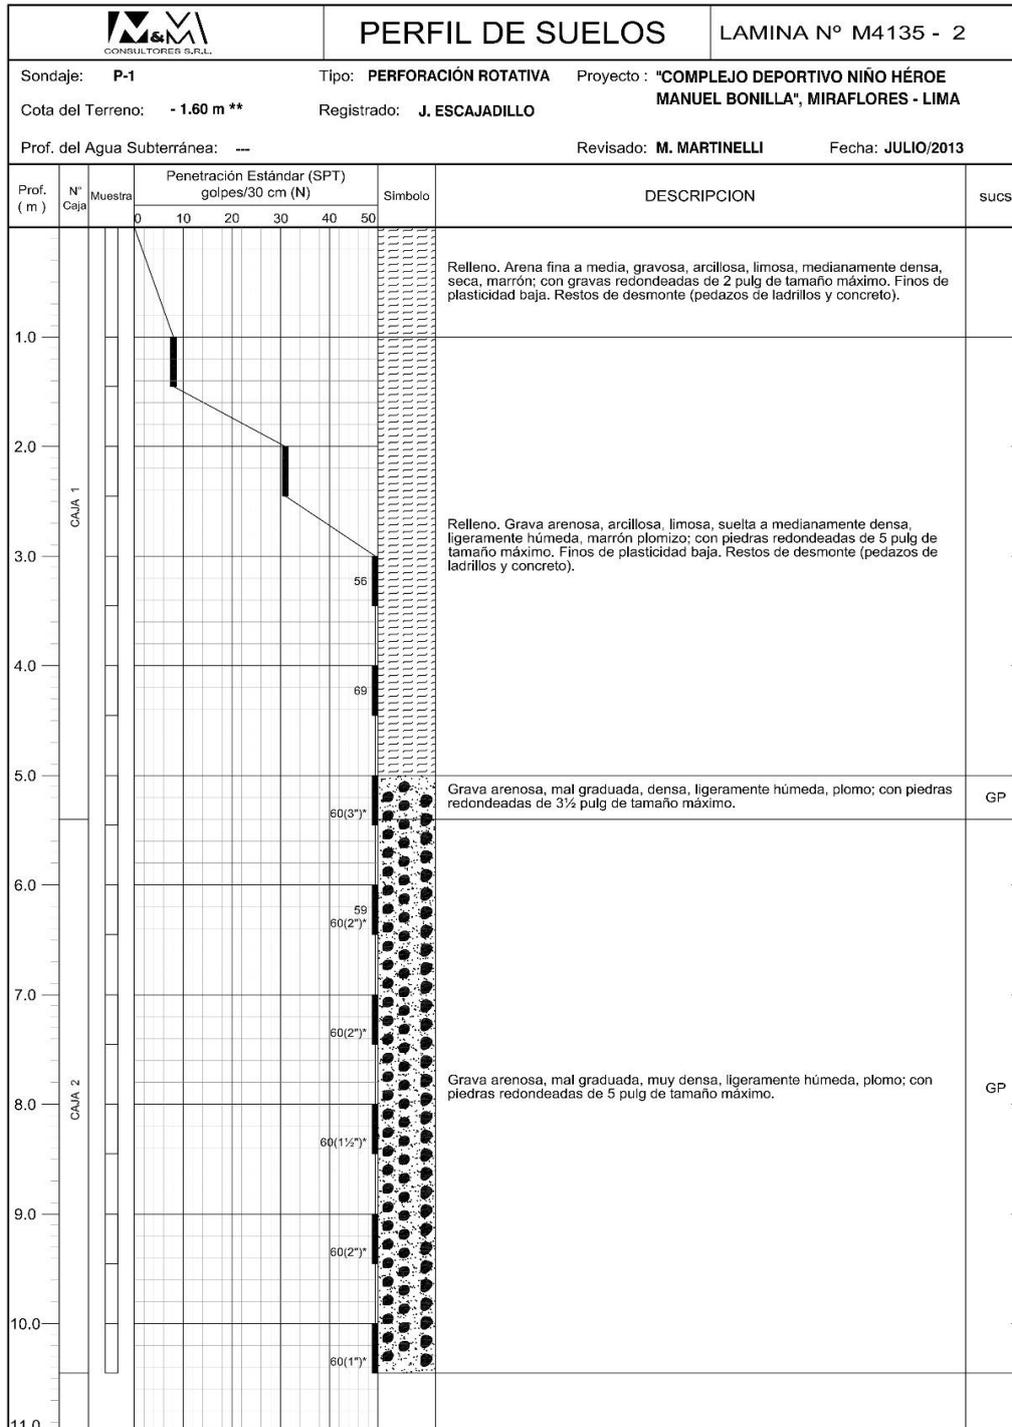
*Registro de la perforación P-1 del EMS "Complejo Deportivo Niño Héroe Manuel Bonilla" - 2012*
