“PROPUESTA DE IMPLEMENTACIÓN DE MICROPILOTES PARA ESTABILIZAR EL TALUD DE RELLENO ARTIFICIAL ADYACENTE AL COMPLEJO DEPORTIVO MANUEL BONILLA EN EL DISTRITO DE MIRAFLORES, CIUDAD DE LIMA, 2021”

Tesis para optar el título profesional de:

UNIVERSIDAD  
PRIVADA  
DEL NORTE

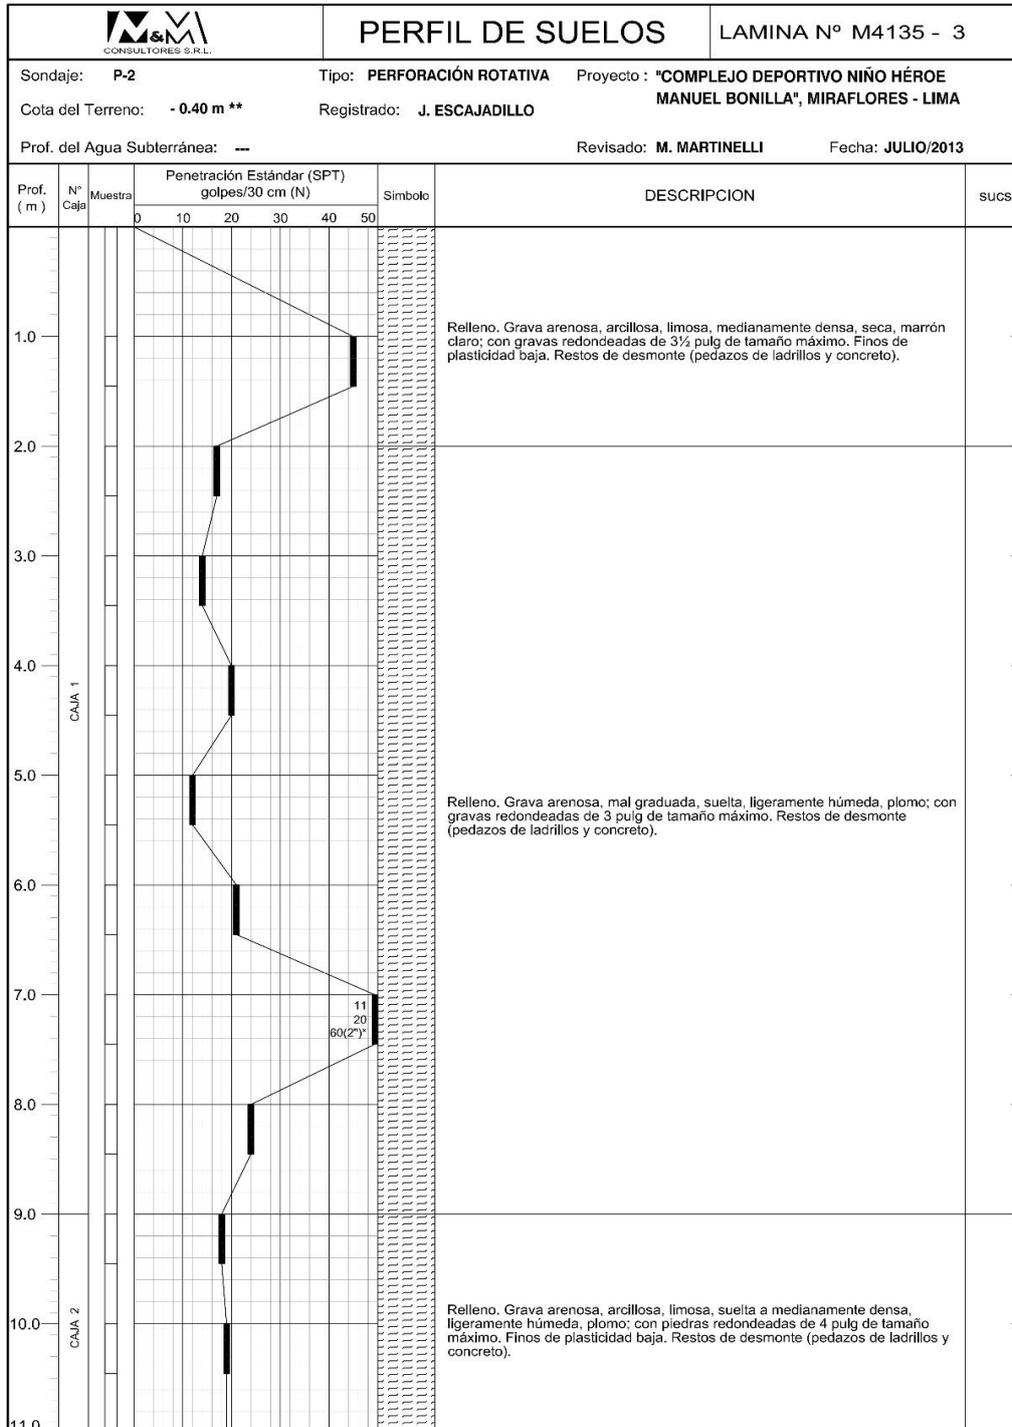
Registro de la perforación P-2 (hoja 1 de 3) del EMS "Complejo Deportivo Niño Héroe Manuel Bonilla" -2012

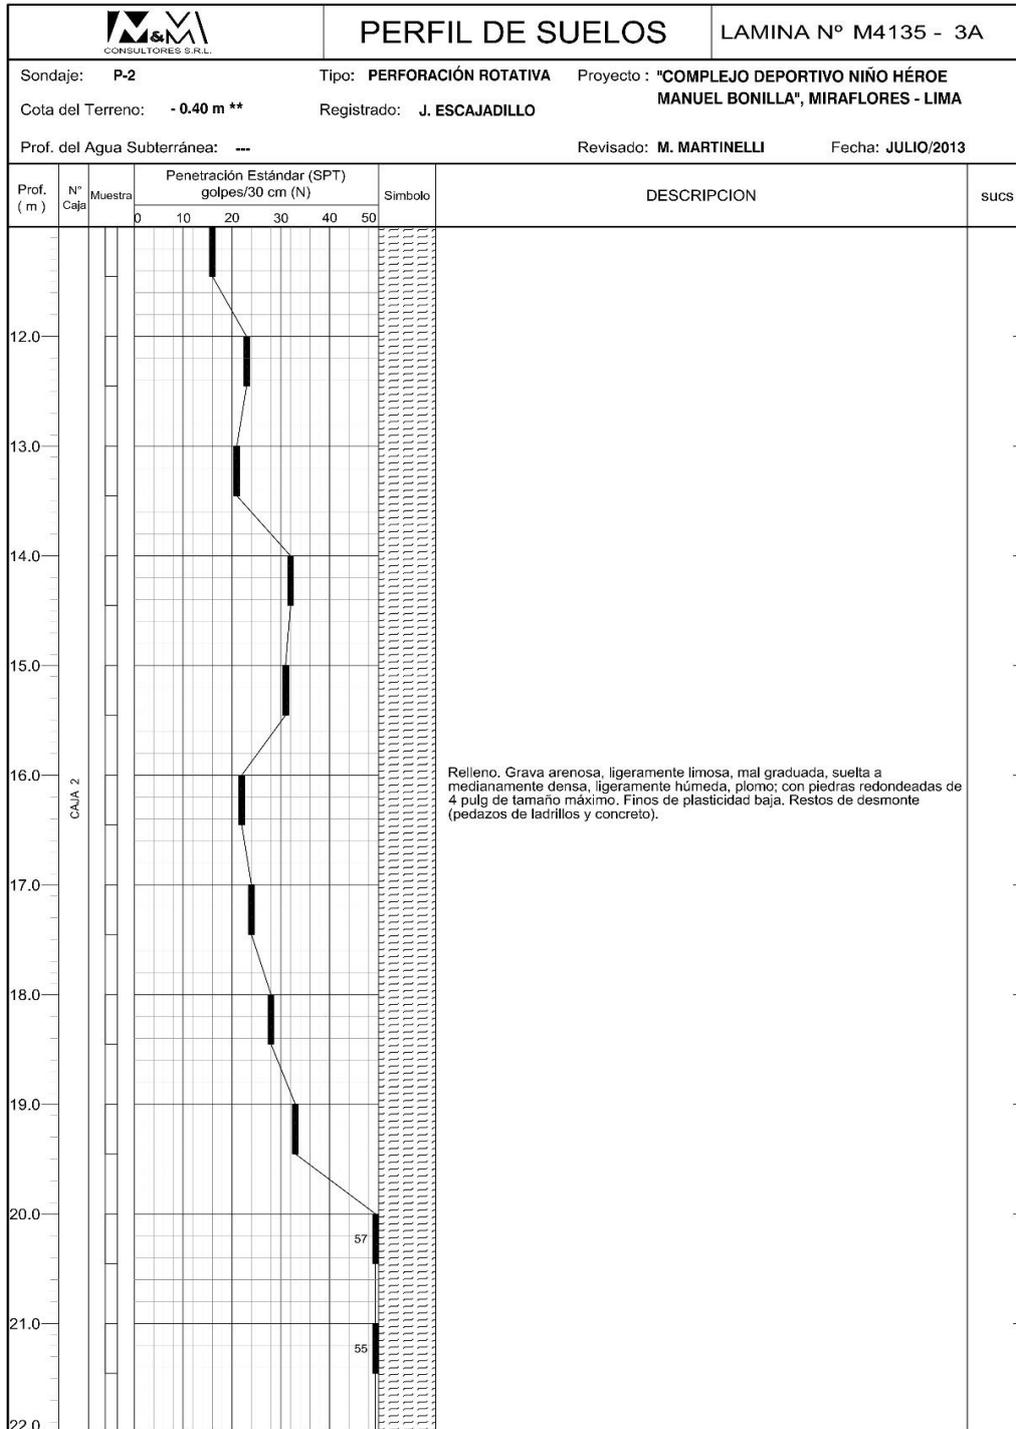
*Registro de la perforación P-2 (hoja 2 de 3) del EMS "Complejo Deportivo Niño Héroe Manuel Bonilla" -2012*

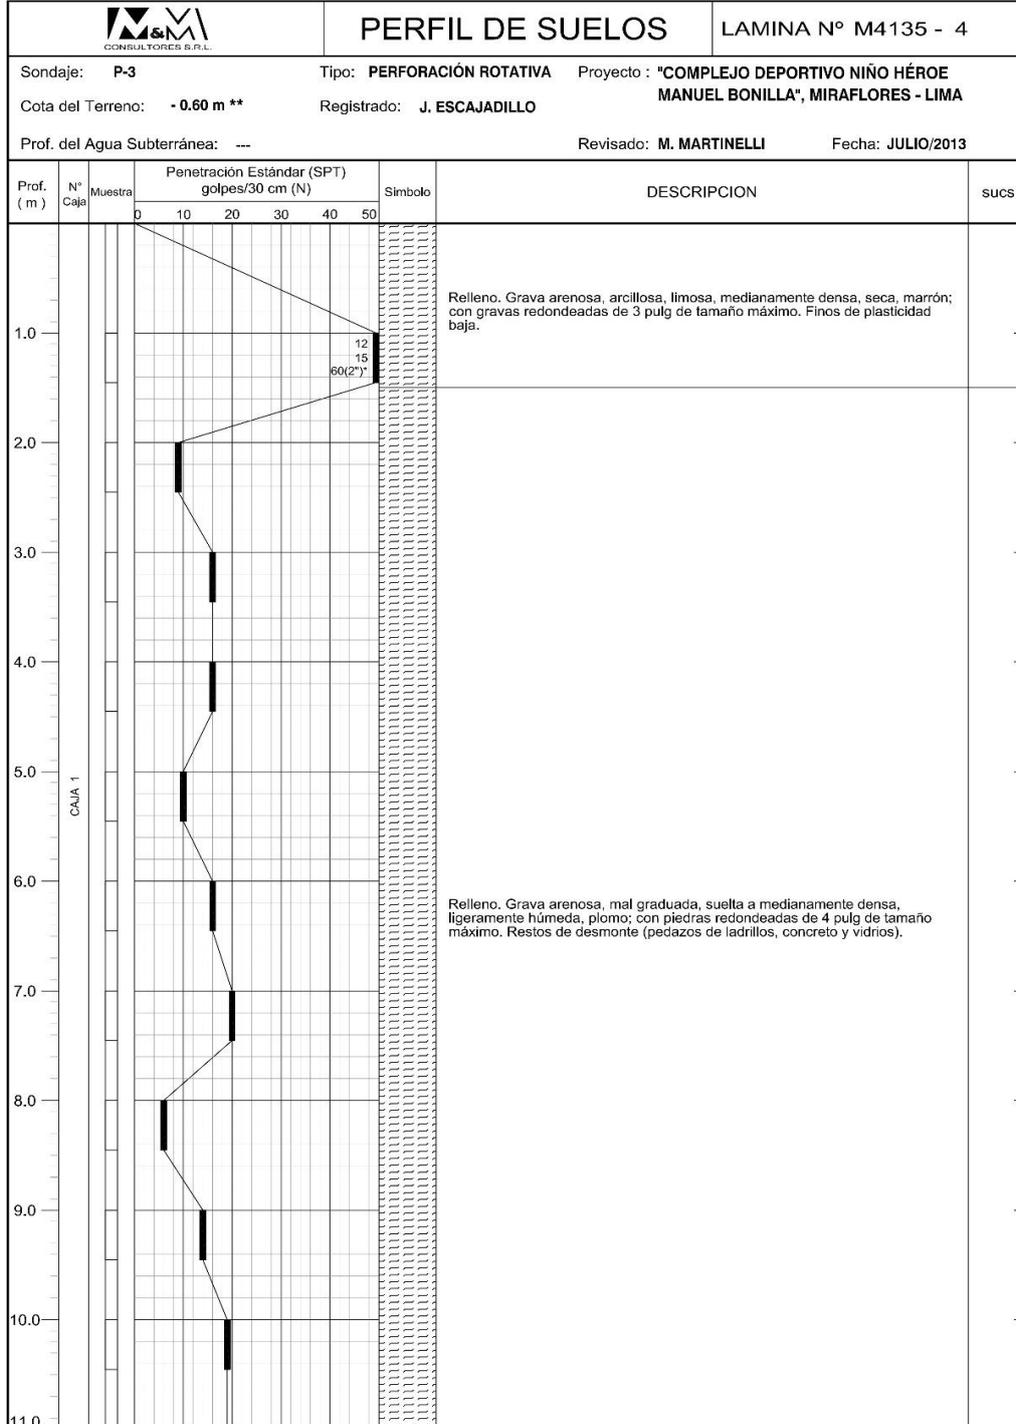
*Registro de la perforación P-3 (hoja 1 de 2) del EMS "Complejo Deportivo Niño Héroe Manuel Bonilla" -2012*

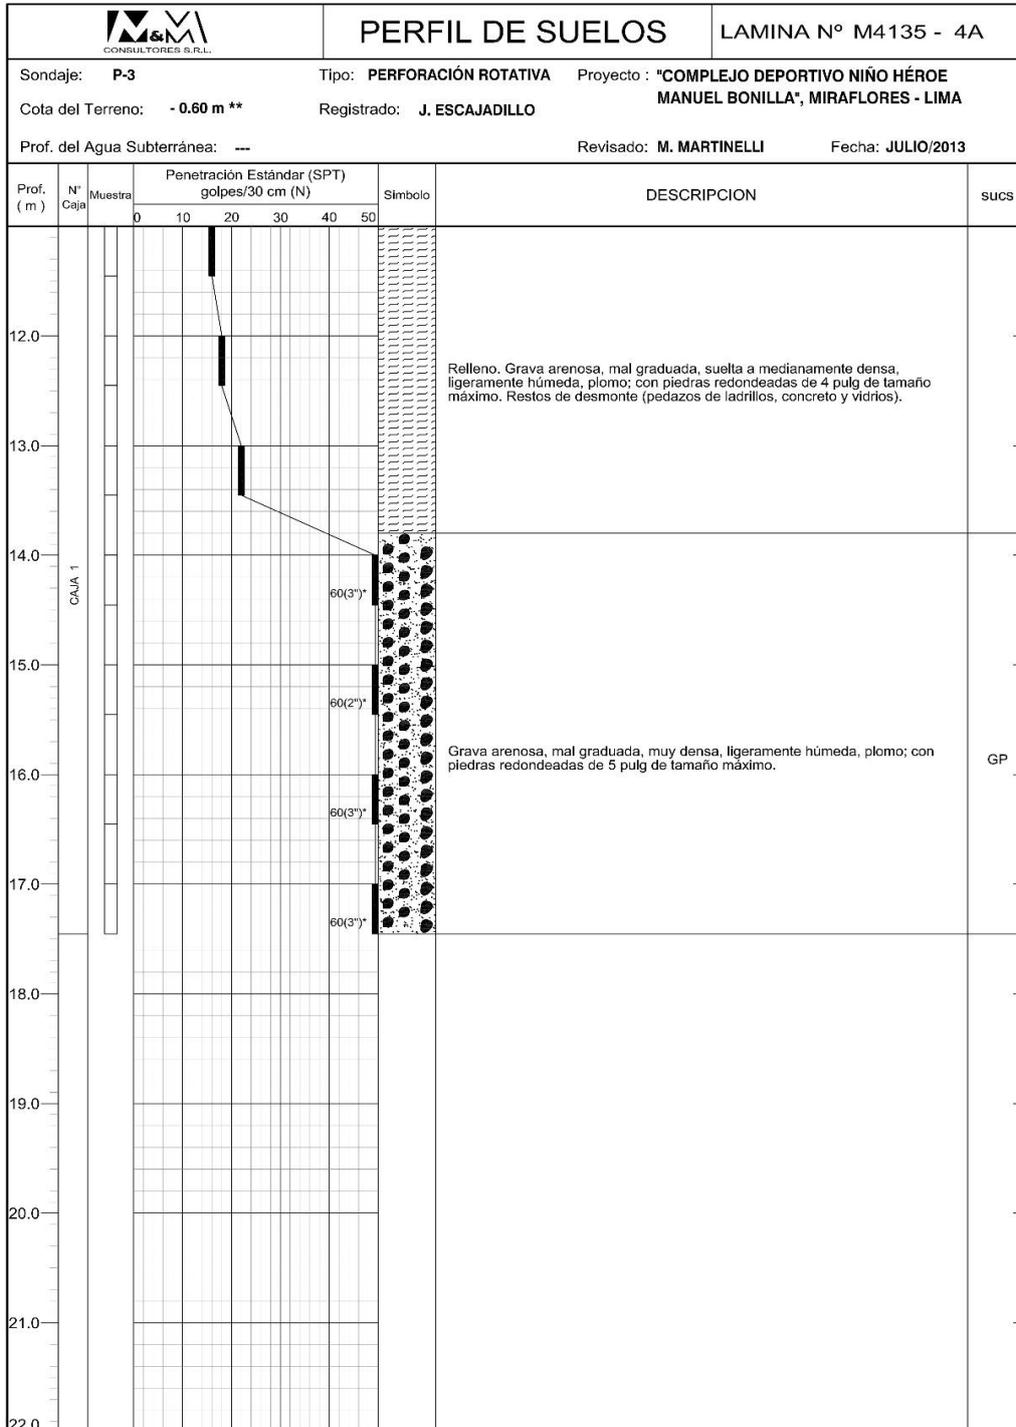
*Registro de la perforación P-3 (hoja 2 de 2) del EMS "Complejo Deportivo Niño Héroe Manuel Bonilla" -2012*

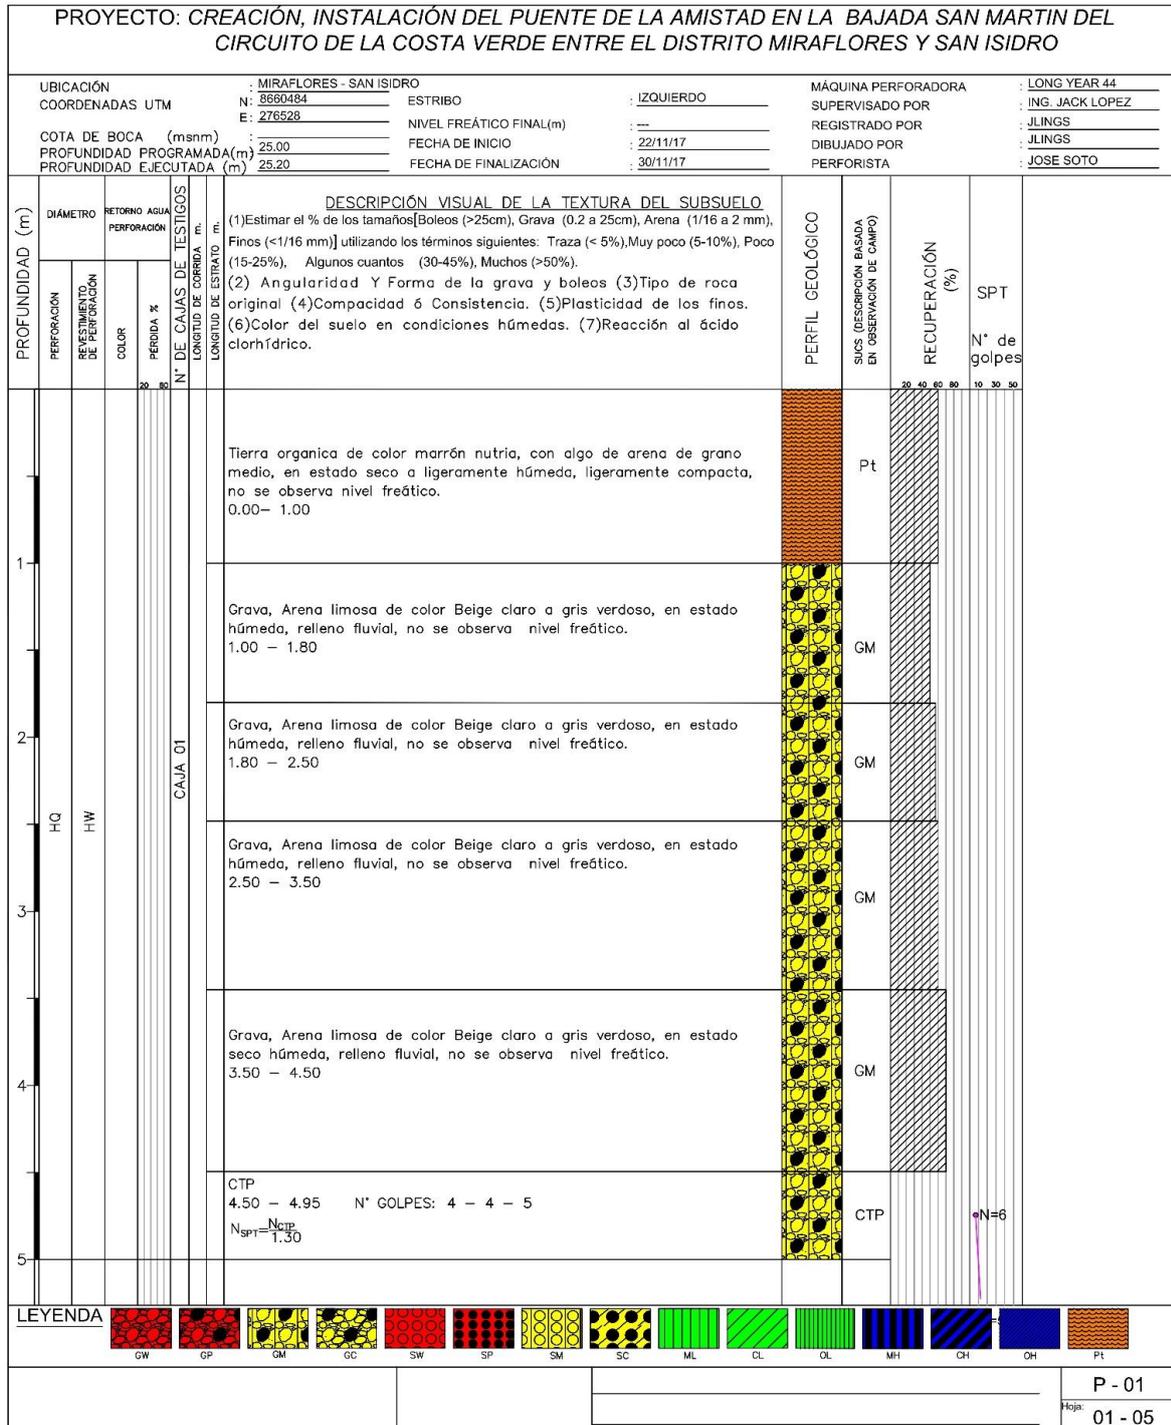
### Registro de la perforación P-01 (hoja 1 de 5) del Proyecto "Creación, instalación del Punte de la Amistad en la bajada San Martín del circuito de la Costa Verde -2018

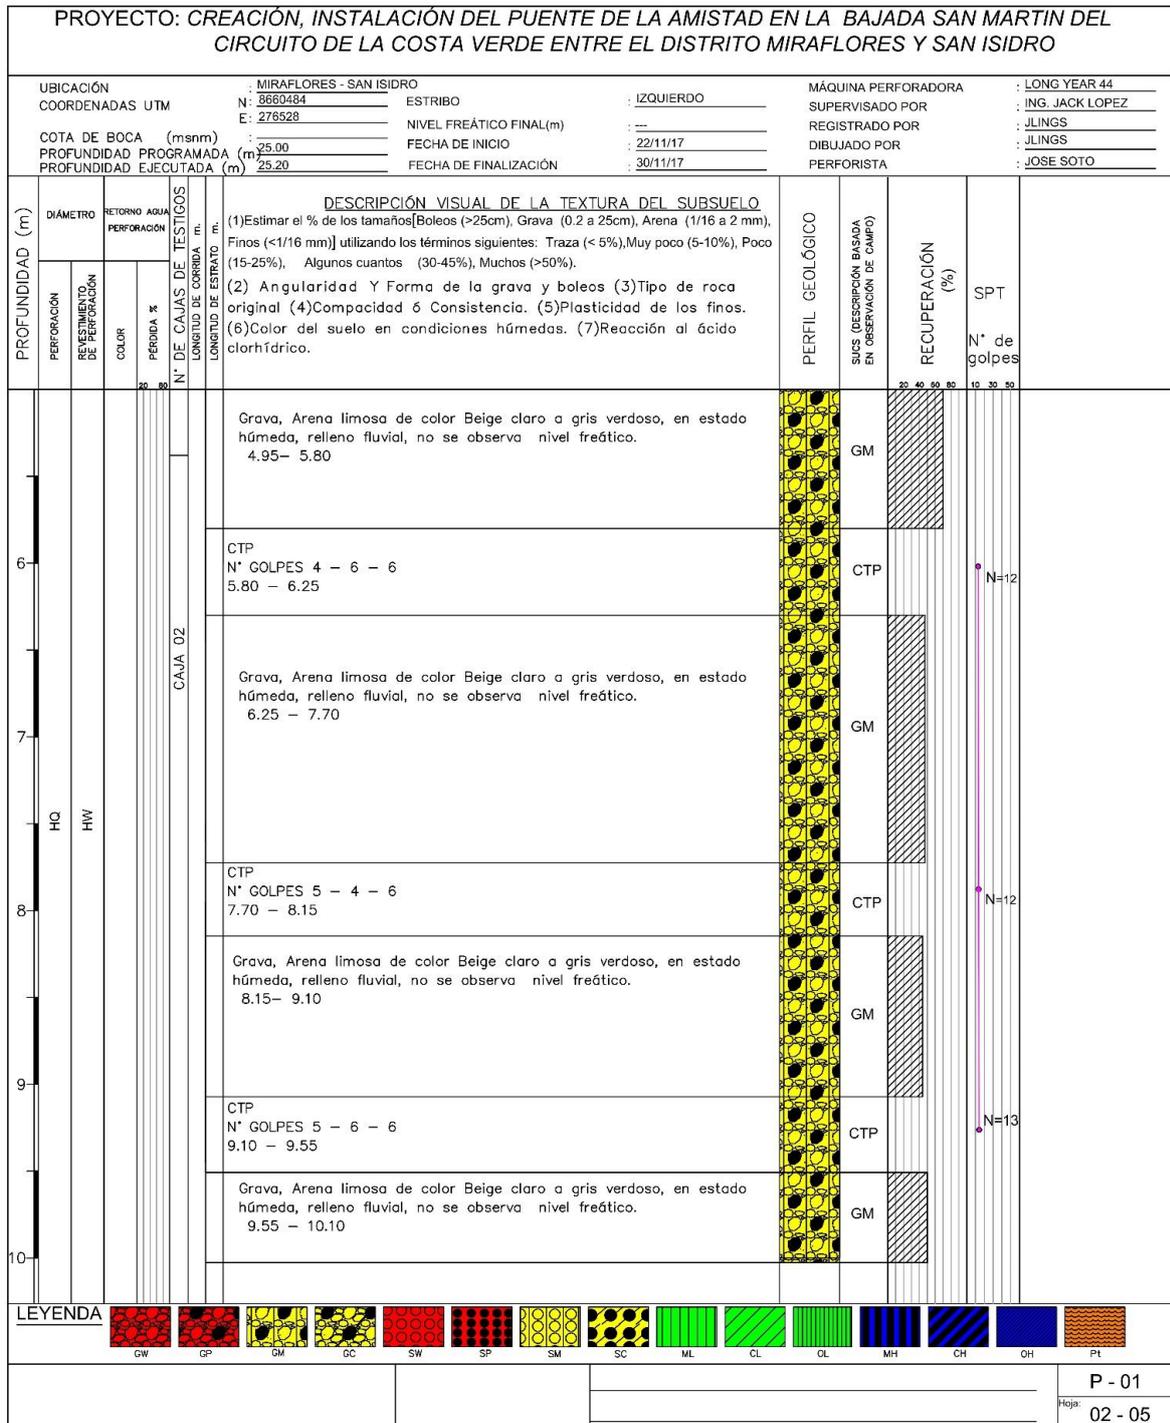
Registro de la perforación P-01 (hoja 2 de 5) del Proyecto "Creación, instalación del Puente de la Amistad en la bajada San Martín del circuito de la Costa Verde -2018
