EVALUACIÓN DE LA RESPUESTA SÍSMICA EN LAS VIVIENDAS CONFORMADAS POR SISTEMAS ESTRUCTURALES MIXTAS DEL DISTRITO DE CHAO, LA LIBERTAD 2021

Tesis para optar el título profesional de:

Ingeniero Civil

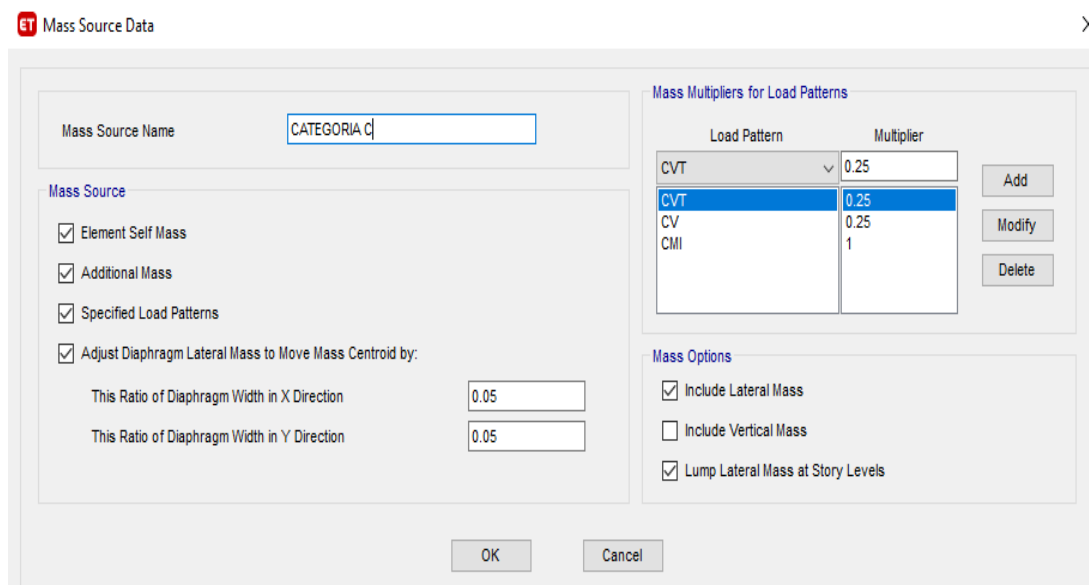
Figura 32. Peso sísmico según E.030 de diseño sismorresistente, Fuente: Etabs.

Luego, se asignó la masa sísmica según la NTP E.030 de diseño sismorresistente, que para la categoría C que son viviendas se asigna un 25% de carga viva como se muestra en la figura 32.

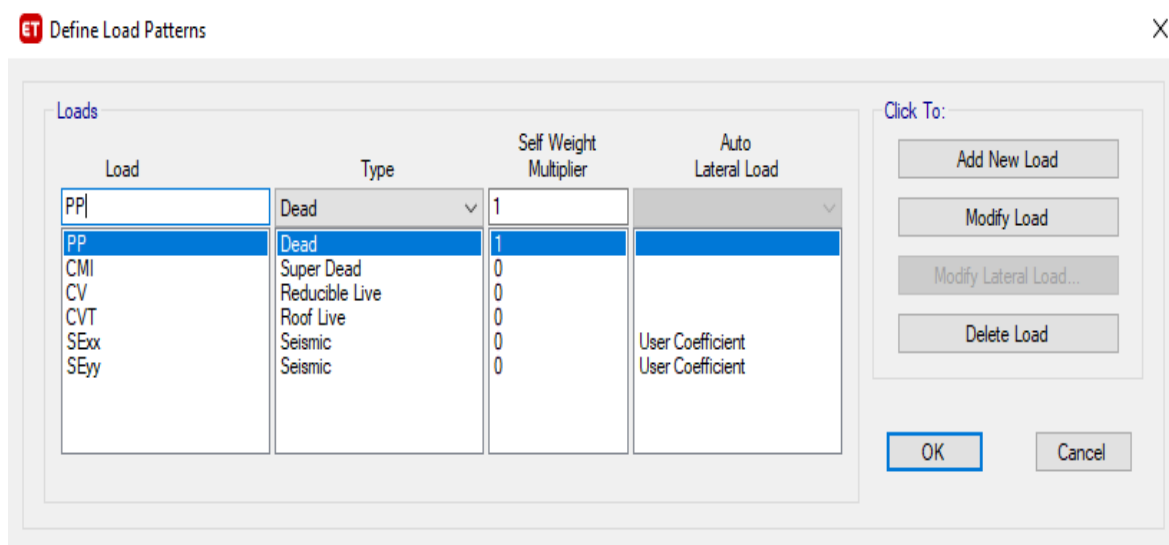
Figura 33. Cargas para el análisis estructural, Fuente: Etabs.

Además, se asignó la masa sísmica calculada anteriormente según la NTP E.020 de cargas que se muestra en la siguiente figura:

Load	Type	Self Weight Multiplier	Auto Lateral Load
PP	Dead	1	
PP	Dead	1	
CMI	Super Dead	0	
CV	Reducible Live	0	
CVT	Roof Live	0	
SExx	Seismic	0	User Coefficient
SEyy	Seismic	0	User Coefficient

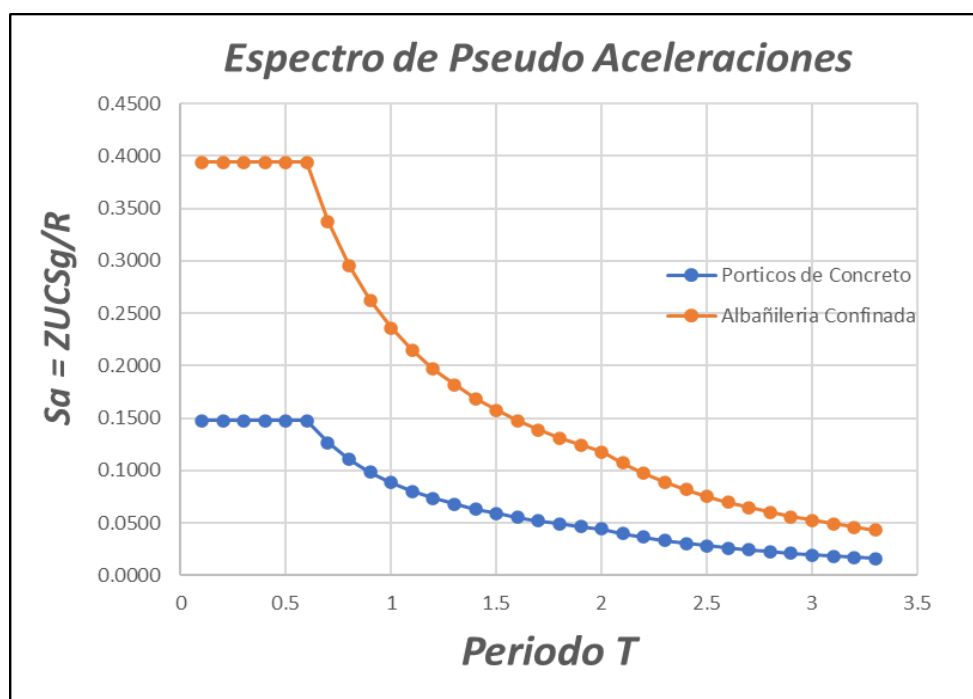
Figura 34. Espectro de Pseudo Aceleraciones de ambos sistemas estructurales.

En esta figura N°34 muestra los espectros de pseudo-aceleración para los dos sistemas estructurales analizados en cada dirección, que este caso es de albañilería confinada en el eje “Y”, y Porticos de concreto armado en el eje “X”. Además, cada espectro de pseudo-aceleración se consideraron de acuerdo a los parámetros sísmicos calculados anteriormente
