Carrera de Ingeniería Civil

“CARACTERIZACIÓN DE LOS MÉTODOS DE  
TRATAMIENTO PARA PAVIMENTOS RÍGIDOS  
DETERIORADOS EN BASE A INVESTIGACIONES,  
CAJAMARCA 2021”

Tesis para optar el título profesional de:

**INGENIERÍA**  
CARRERA DE INGENIERÍA CIVIL  
“MANUAL DE DISEÑO DEL MÉTODO DE  
REHABILITACIÓN DE SOBRECAPAS DE  
REFUERZO PARA PAVIMENTOS RÍGIDOS”

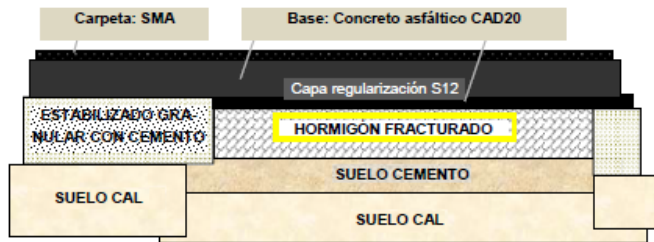
## Figura 1

*Tecnología Rubblizing.*

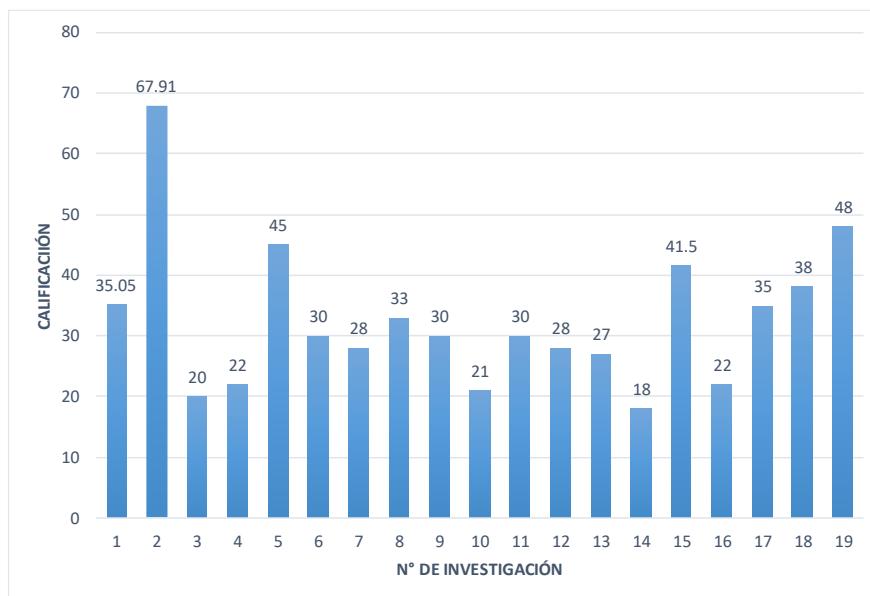
**Figura 5**

*Evaluación de las vías investigadas.*

*Nota. En la gráfica anterior se representa las condiciones de las vías de las investigaciones donde cada rango ha sido propuesto por el investigador ya que se utiliza varias metodologías de evaluación y el investigador a unificado.*

Como podemos observar la investigación de la ficha número dos tiene la vía menos afectada con una evaluación de 67.91 estando en una condición de bueno, siguiendo con la investigación número 1 que esta con una evaluación de 35.05 estando en un estado regular, así también las vías de las investigaciones 5,15 y 19 que son estados regulares, las demás se encuentran entre malo y muy malo, siendo las vías más afectadas encontradas en cada investigación.

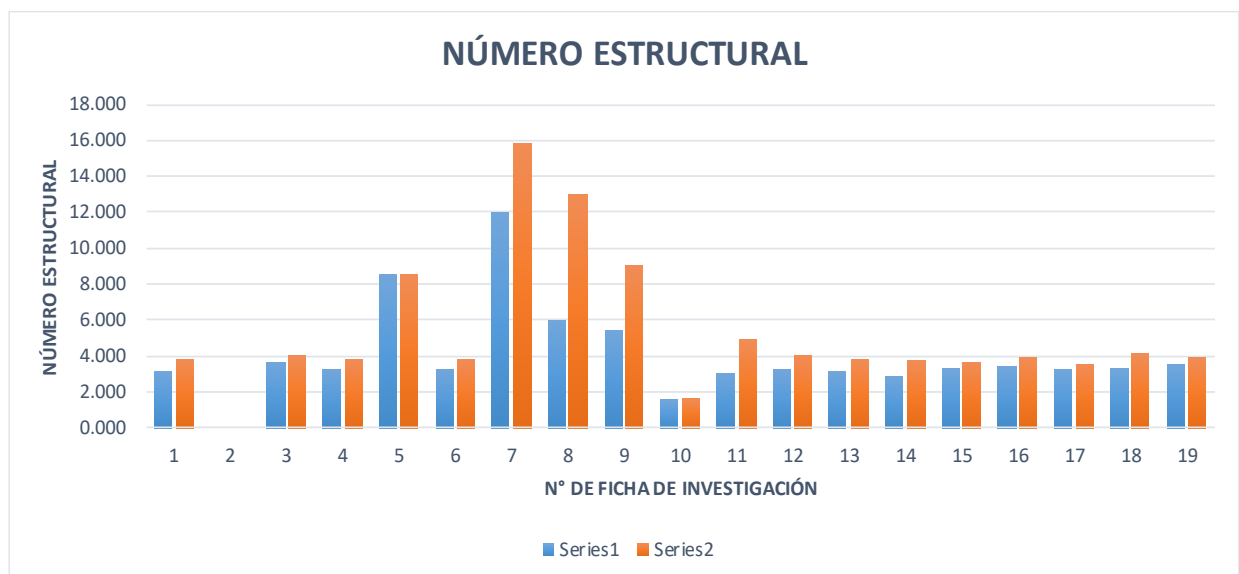
### Figura 7

*Comparación de los números estructurales.*

En el gráfico anterior se ve la diferencia entre el número estructural

requerido y el número estructural logrado pero hat casos como en la investigación 5 que la diferencia es practicamente nulo, sin embargo las diferencias mas grandes y visible son las investigaciones 7,8 y 9.

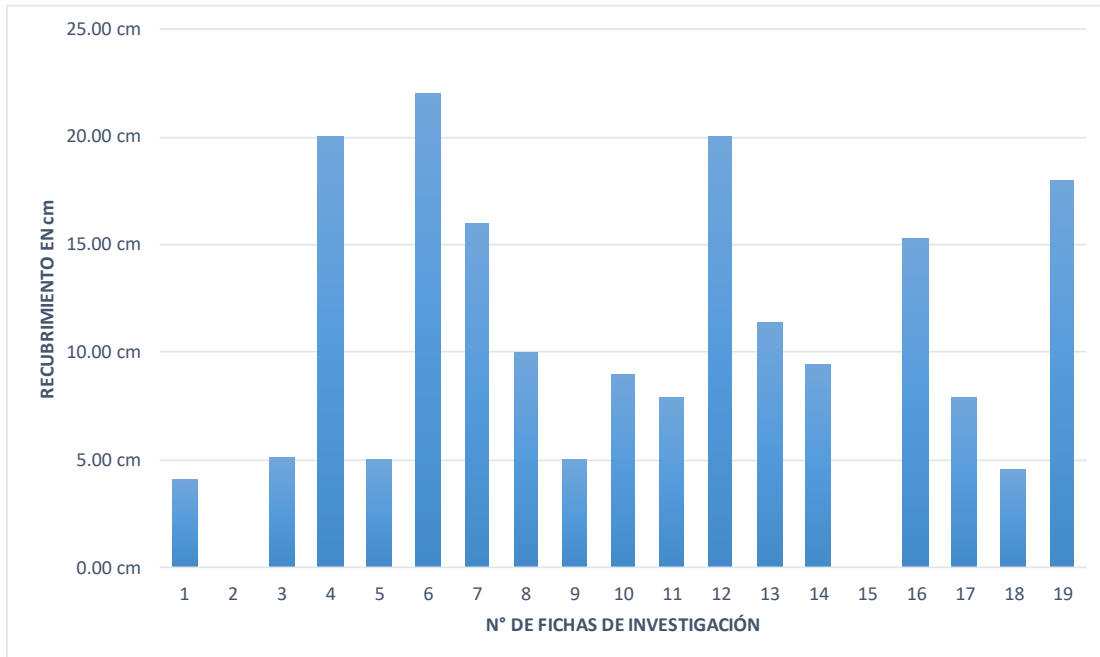
**Figura 8**

*Recubrimiento.*

Los recubrimientos varían mucho ya que cada método implica diferentes cálculos o diferentes variaciones, en el caso de las investigaciones 2 y 15 no tienen recubrimiento ya que solo se hizo una rehabilitación simple donde solo se subsanas las fallas simples como relleno de grietas.

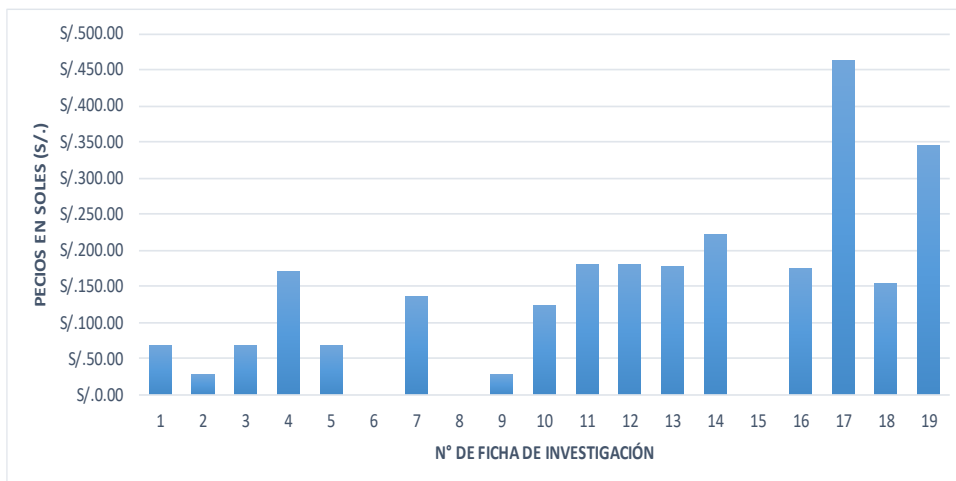
**Figura 10**

*Precios por m<sup>2</sup>.*

En las investigaciones 6,8,15 no se encontro los costos por m<sup>2</sup> de rehabilitación, ni tampoco se pudo comprar con los costos de otras investigaciones ya no son equivalentes con otras investigaciones, en las demas se puede notar como

en la investigación N° 17 el precio es muy alto a comparación de las investigaciones
