UNIVERSIDAD
PRIVADA
DEL NORTE

Carrera de Ingeniería de Minas

“DISEÑO DE ESTABILIDAD PARA EL CIERRE DEL
DEPÓSITO DE DESMONTE DY18, SECTOR
YANAMINA, HUANCVELICA 2020”

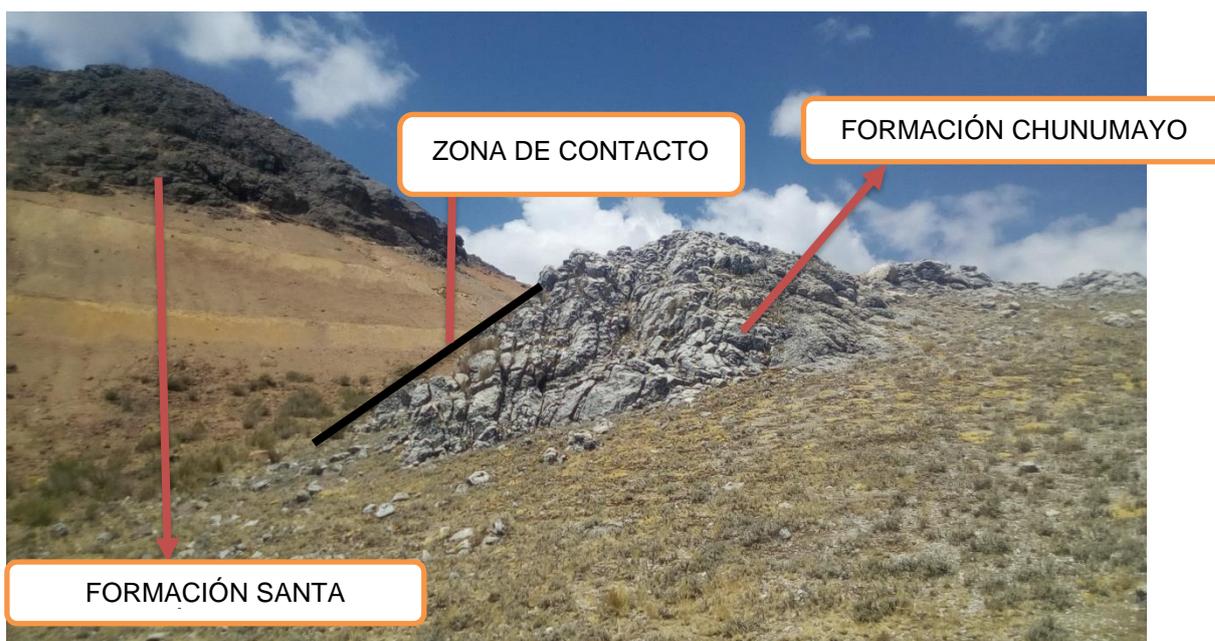
Formación Chunumayo:

La formación Chunumayo en el sector de Yanamina se encuentran al SE y al SW de la laguna Suytococha. Está constituida por la intercalación de calizas micríticas con calizas de grano medio a fino, ambas de coloración grisáceo y con un espesor de más o menos 150 m, continuando la secuencia calcárea con una coloración gris a marrón claro, intercalándose algunos delgados horizontes arcillosos. En la parte media presenta nódulos de chert y bancos medianos de calizas areniscosas y un mayor contenido arcilloso, tienen un grosor aproximado de 80 m. Hacia el tope predominan las areniscas intercaladas con horizontes delgados de limoarcillitas y calizas espáticas.

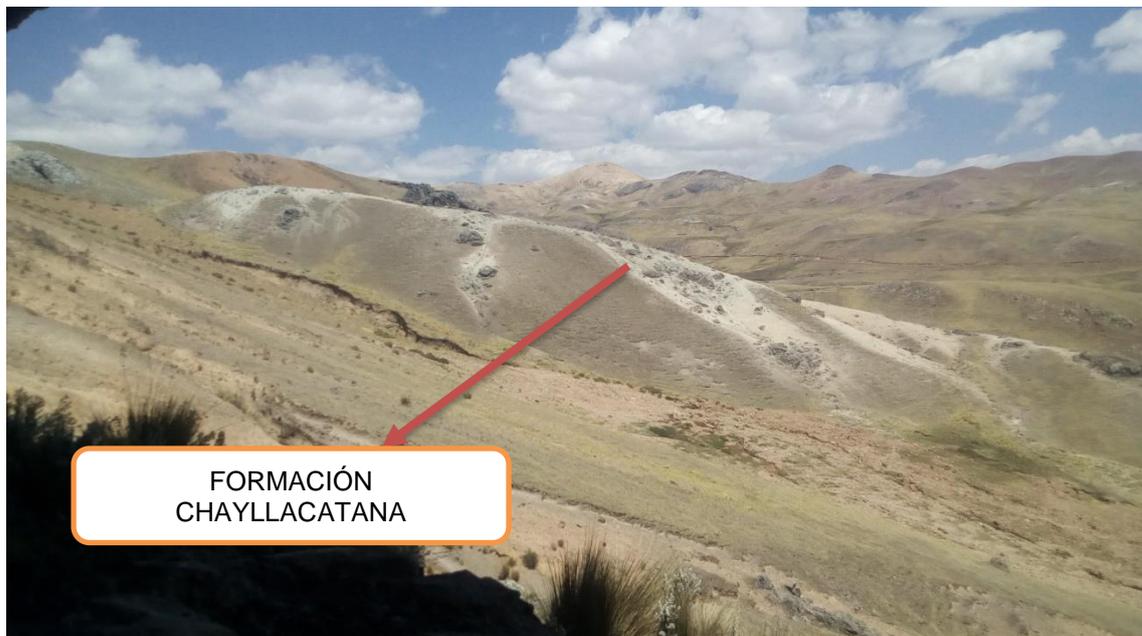
Formación Chayllacatana:

La formación Chayllacatana en el sector de Yanamina está ubicada al Norte de la DY – 18 y la cruza el río Carnicería que va con dirección al NE. En esta formación se puede diferenciar derrames de lavas con texturas ofíticas hasta porfiríticas con estructuras amigdaloides (vesiculares) de colores violáceos. Están ampliamente distribuidas al Norte del sector Yanamina. Consiste de una secuencia volcánica sedimentaria de derrames basálticos de olivino de coloración predominante gris verdoso a verde olivo y gris violáceo interestratificadas con areniscas amarillentas -rojizas. Son descompuestas fácilmente debido a la susceptibilidad al intemperismo y a ser erosionadas. Los suelos que se derivan de ellas tienen colores semejantes. Estratigráficamente se encuentra concordante en la parte superior del Grupo Goyllarisquizga, constituyendo el tope de las secuencias de areniscas rojizas, sin embargo, todavía se le encuentra en alternancia con capas delgadas de estas areniscas, y subyace concordantemente a la Formación Chúlec. Se estima un espesor máximo superior de 200 m.

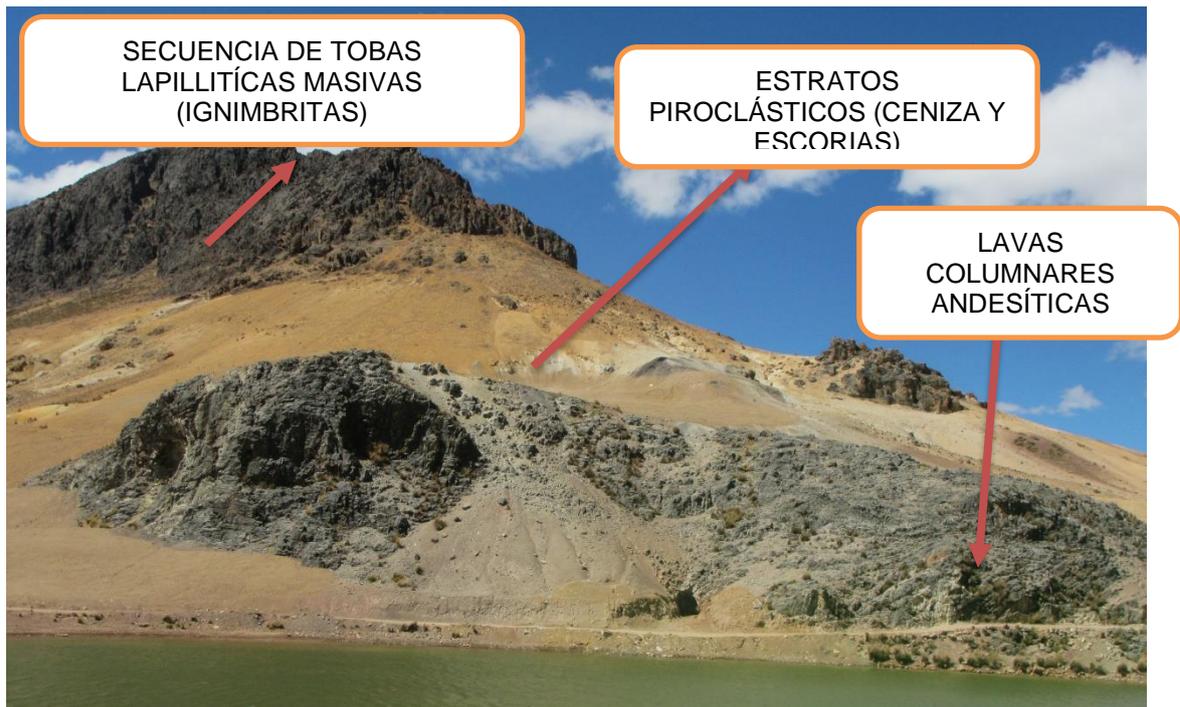
Formación Santa Bárbara

Con este nombre se describe a un gran complejo de centros volcánicos al Sur de la ciudad de Huancavelica, la parte mayor del territorio de Yanamina se encuentra conformado por esta formación. Está constituido por una secuencia de tobas lapillíticas masivas (ignimbritas) de color rosado amarillento a blanquecino, que constituyen una gruesa sucesión de flujos piroclásticos litológicamente monótonos, cementados y de composición riodacítica, que alcanzan más de 80 m de espesor. Los derrames de lava de la base tienen espesores variables de 5 a 15 m. En la zona central se puede observar extensas áreas de alteración hidrotermal. El complejo está constituido por una concentración de varios remanentes erosionados de cuellos volcánicos flanqueados por derrames de lavas extensas.

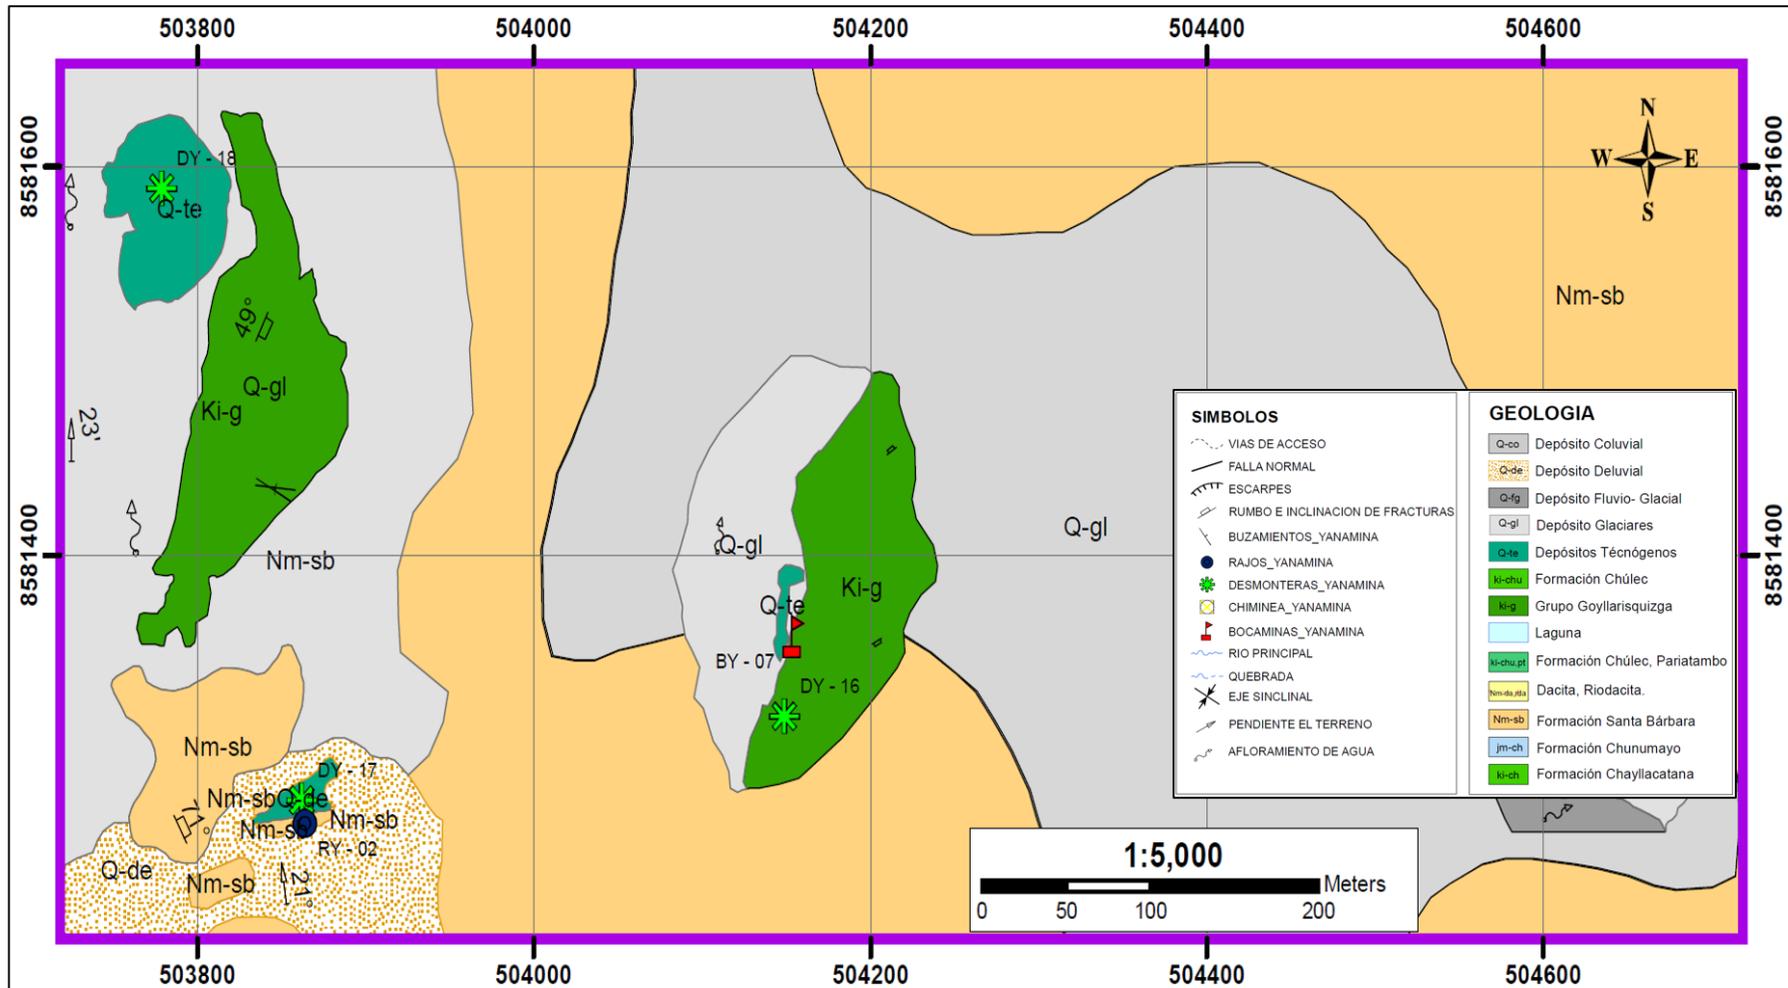
Figura 2. Plano geológico del sector Yanamina depósito de desmonte DY18

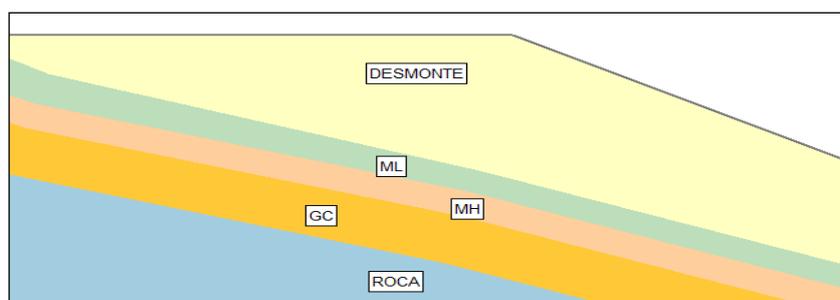
Figura 3. Composición de los estratos del suelo de fundación y el desmonte.

Depósito	Material	γ (Kg/m ³)	c (Kg/m ²)	ϕ (°)	
DY-18	Desmonte	GP-GM	18	5	35
	Limo de baja plasticidad	ML	17	25	5
	Limo de alta plasticidad	MH	17	25	5
	Grava arcillosa	GC	18	5	35
	Roca	-----	23	50	35

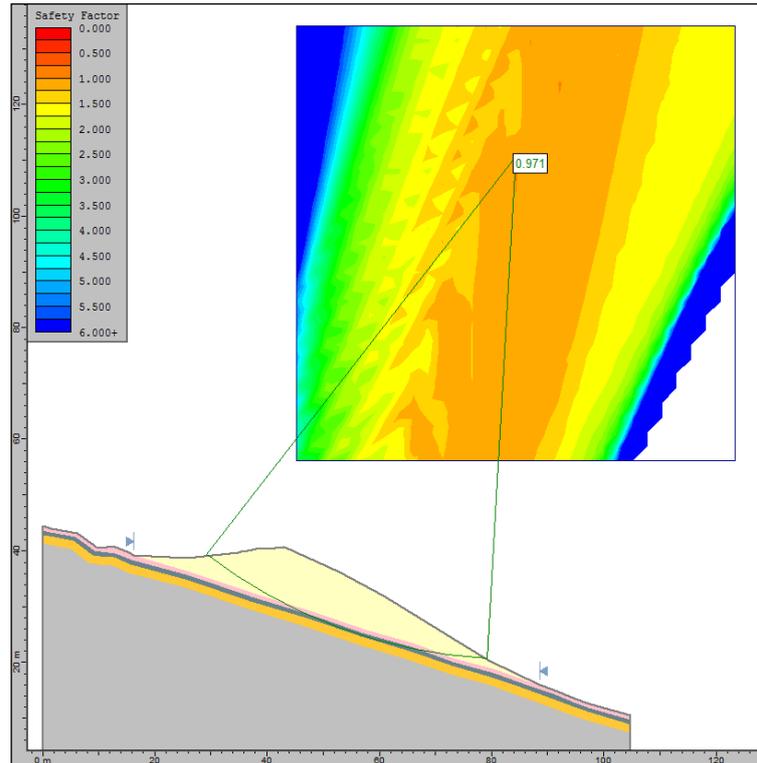
Figura 4. Análisis ESTÁTICO de la estabilidad física actual del talud general, para el depósito DY-18.

Depósito	Talud (H : V)	Ancho de Banquetas (m)	Altura de Banco (m)	Factor de Seguridad (F. S.)		Figura N°
				Estático	Seudo- Estático	
<i>SITUACIÓN ACTUAL</i>						
DY-18	-----	-----	-----	0,97 (*)	0,63 (*)	16-2, 16-3
<i>SITUACIÓN PROYECTADA (RECOMENDADA)</i>						
DY-18	2 : 1	4,00	(2°, 3°, 4°) 5,00 (1°) 9,00	1,58 (*)	1,00 (*)	16-4, 16-5
(*) Método de Spencer y Bishop simplificado (1°, 2°, 3°, 4°) número de bancos.

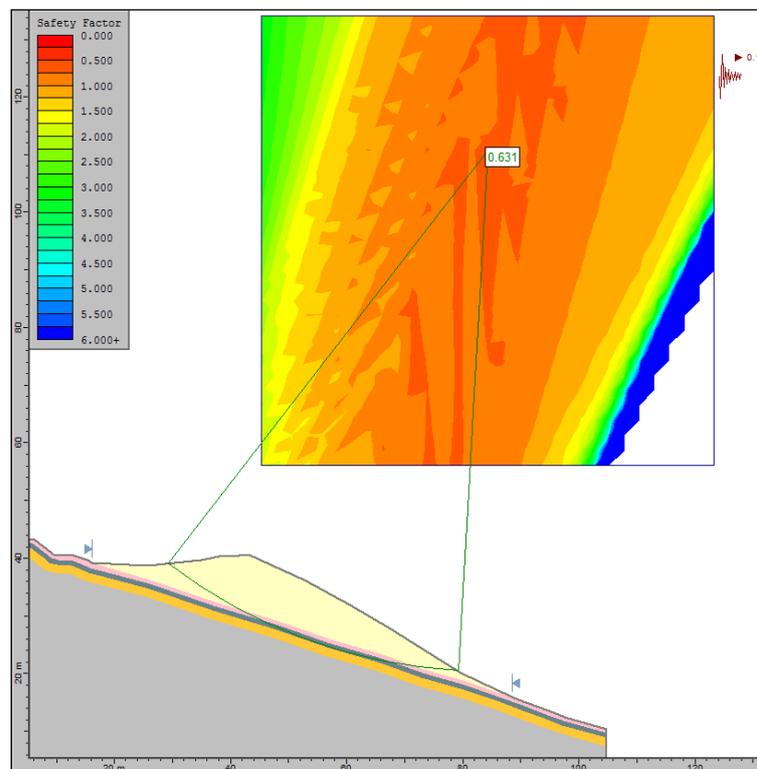
Figura 5. Análisis PSEUDO-ESTÁTICO de la estabilidad física actual del talud general para el depósito DY-18 (factor de aceleración sísmica de 0,18 g).

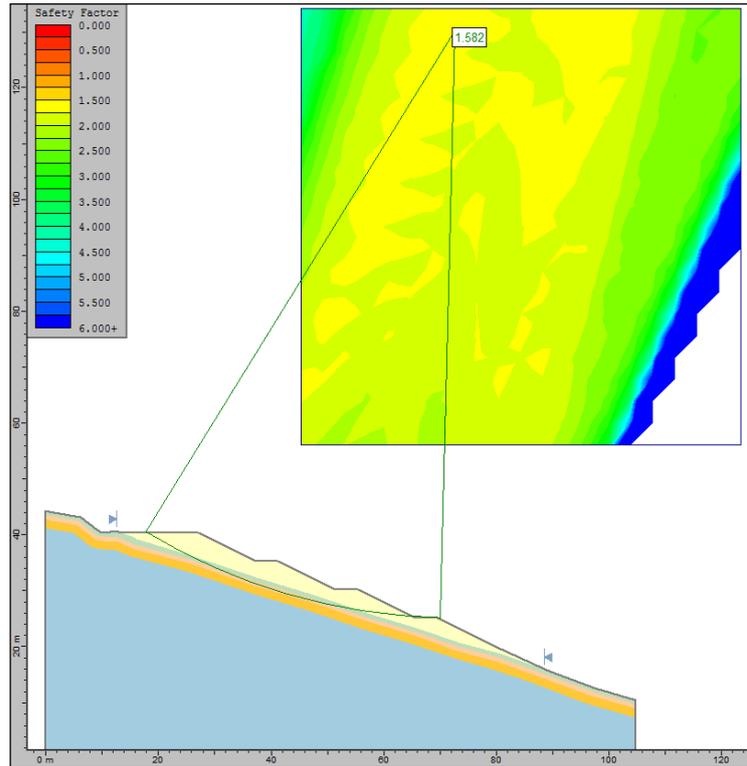
Figura 6. Análisis ESTÁTICO de la estabilidad local de los bancos con taludes, para el depósito DY-18.

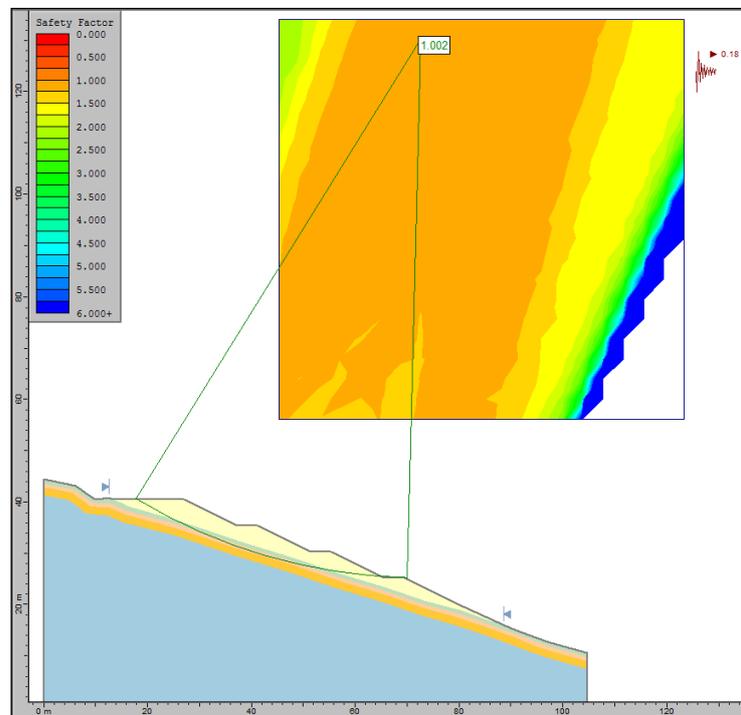
Figura 7. Análisis PSEUDO-ESTÁTICO de la estabilidad local de los bancos con taludes para el depósito DY-18 (factor de aceleración sísmica de 0,18 g).

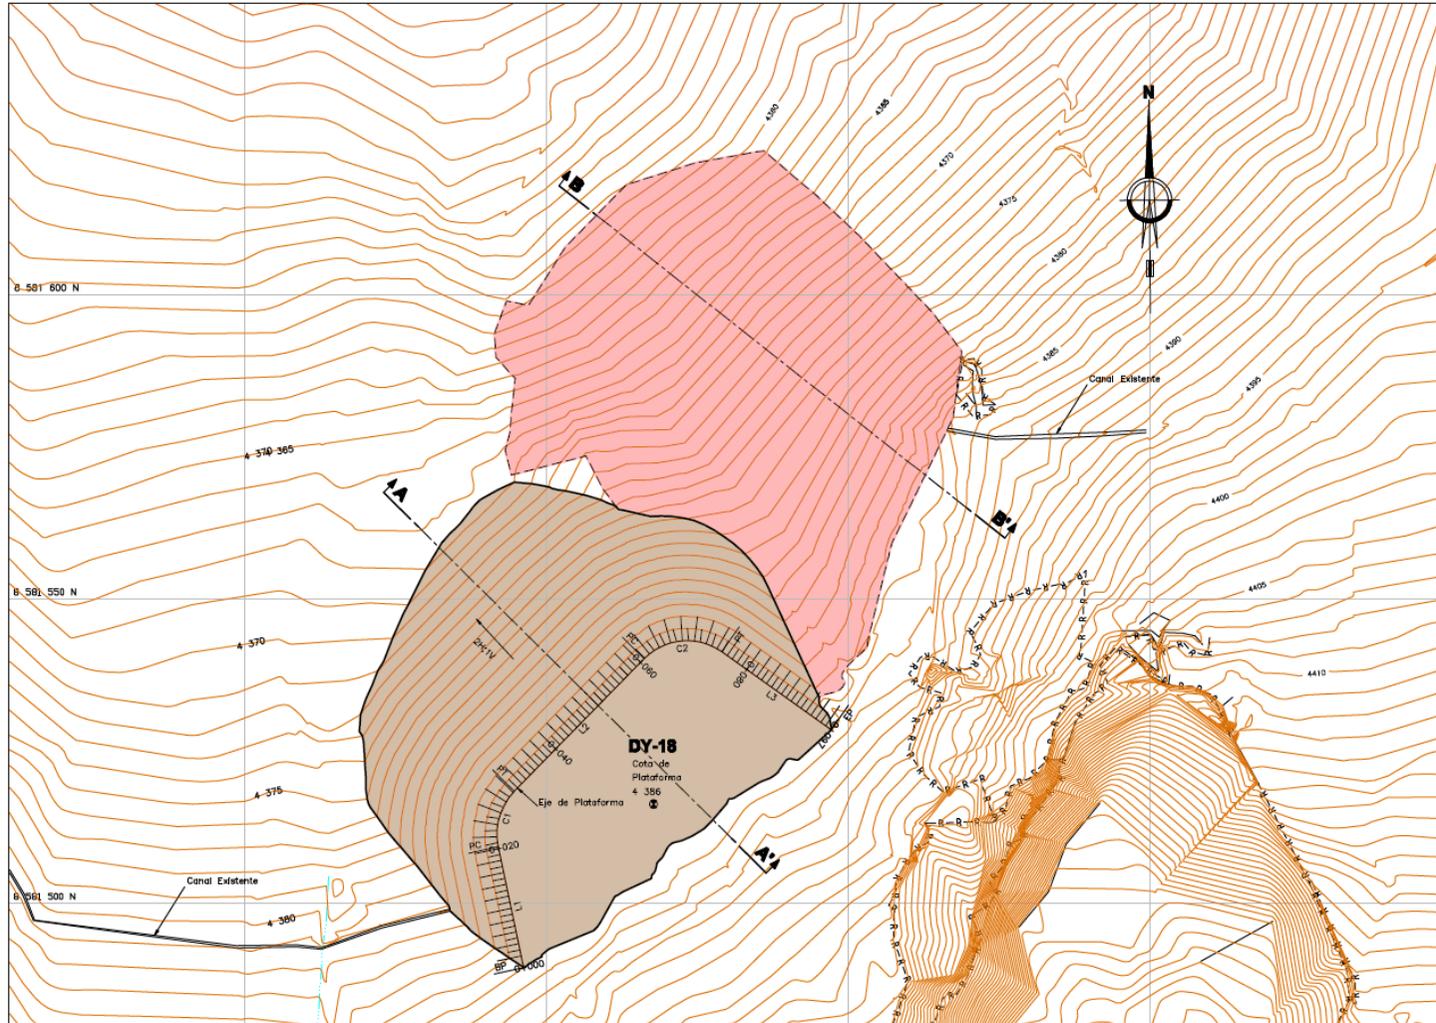
Figura 8. Plano de estabilidad física DY18

Para garantizar la estabilidad física del depósito se recomienda realizar actividades de corte y relleno, con taludes de 2H:1V, con alturas entre bancos de 9m en el primero y en los demás de 5m.

Eje de Plataforma, Longitud total 97,12 m, inicia en la progresiva 0+000,00 (8 581 489,44N, 503 746,27E) y termina en la progresiva 0+097,12 (8 581 528,51N, 503 797,20E). Cota 4 386. Las actividades de movimiento de tierra del material suelto y relleno compactado con maquinaria se desarrollará in situ, hasta obtener el talud 2H:1V (26, 5°), recomendado por el análisis de estabilidad. El área que ocupará el depósito de desmonte luego de la estabilidad física es de 0,40 ha, se desarrollará en un área de corte (13 670 m³) y un área de relleno (13 670 m³). Para más detalle ver plano P3-EF-DY18.

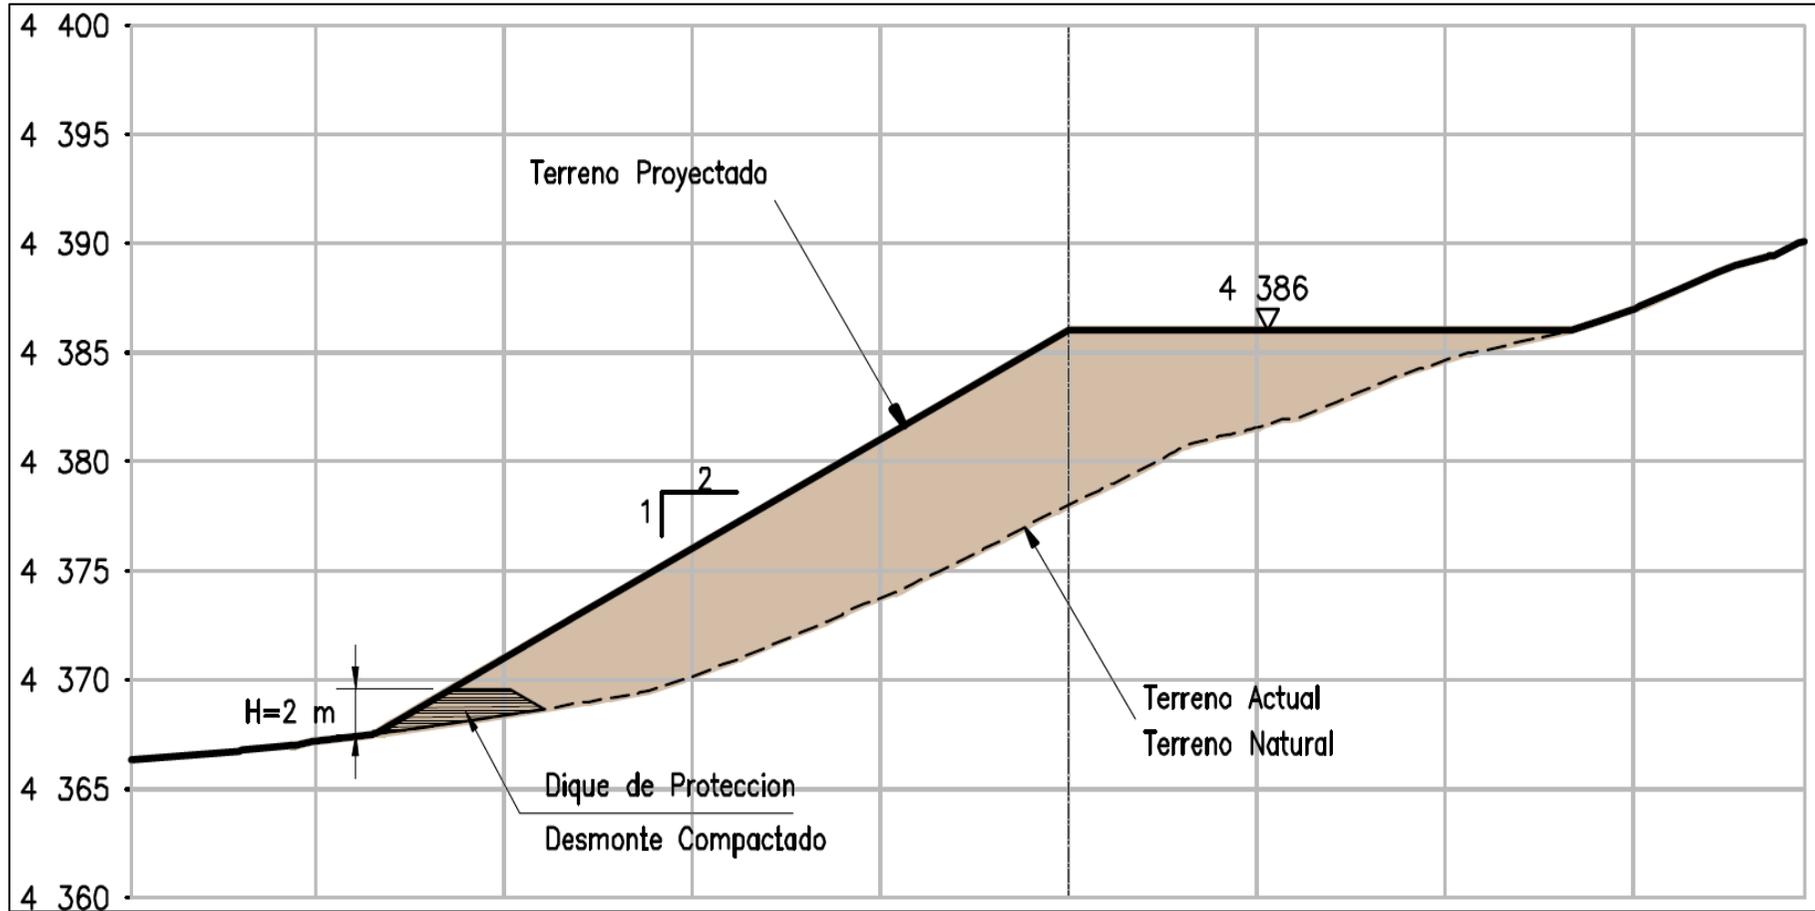
Las figuras corresponden a las secciones típicas donde se muestran el terreno Natural, actual y proyectado para el depósito de desmonte DY18

Figura 9. Sección típica A-A'

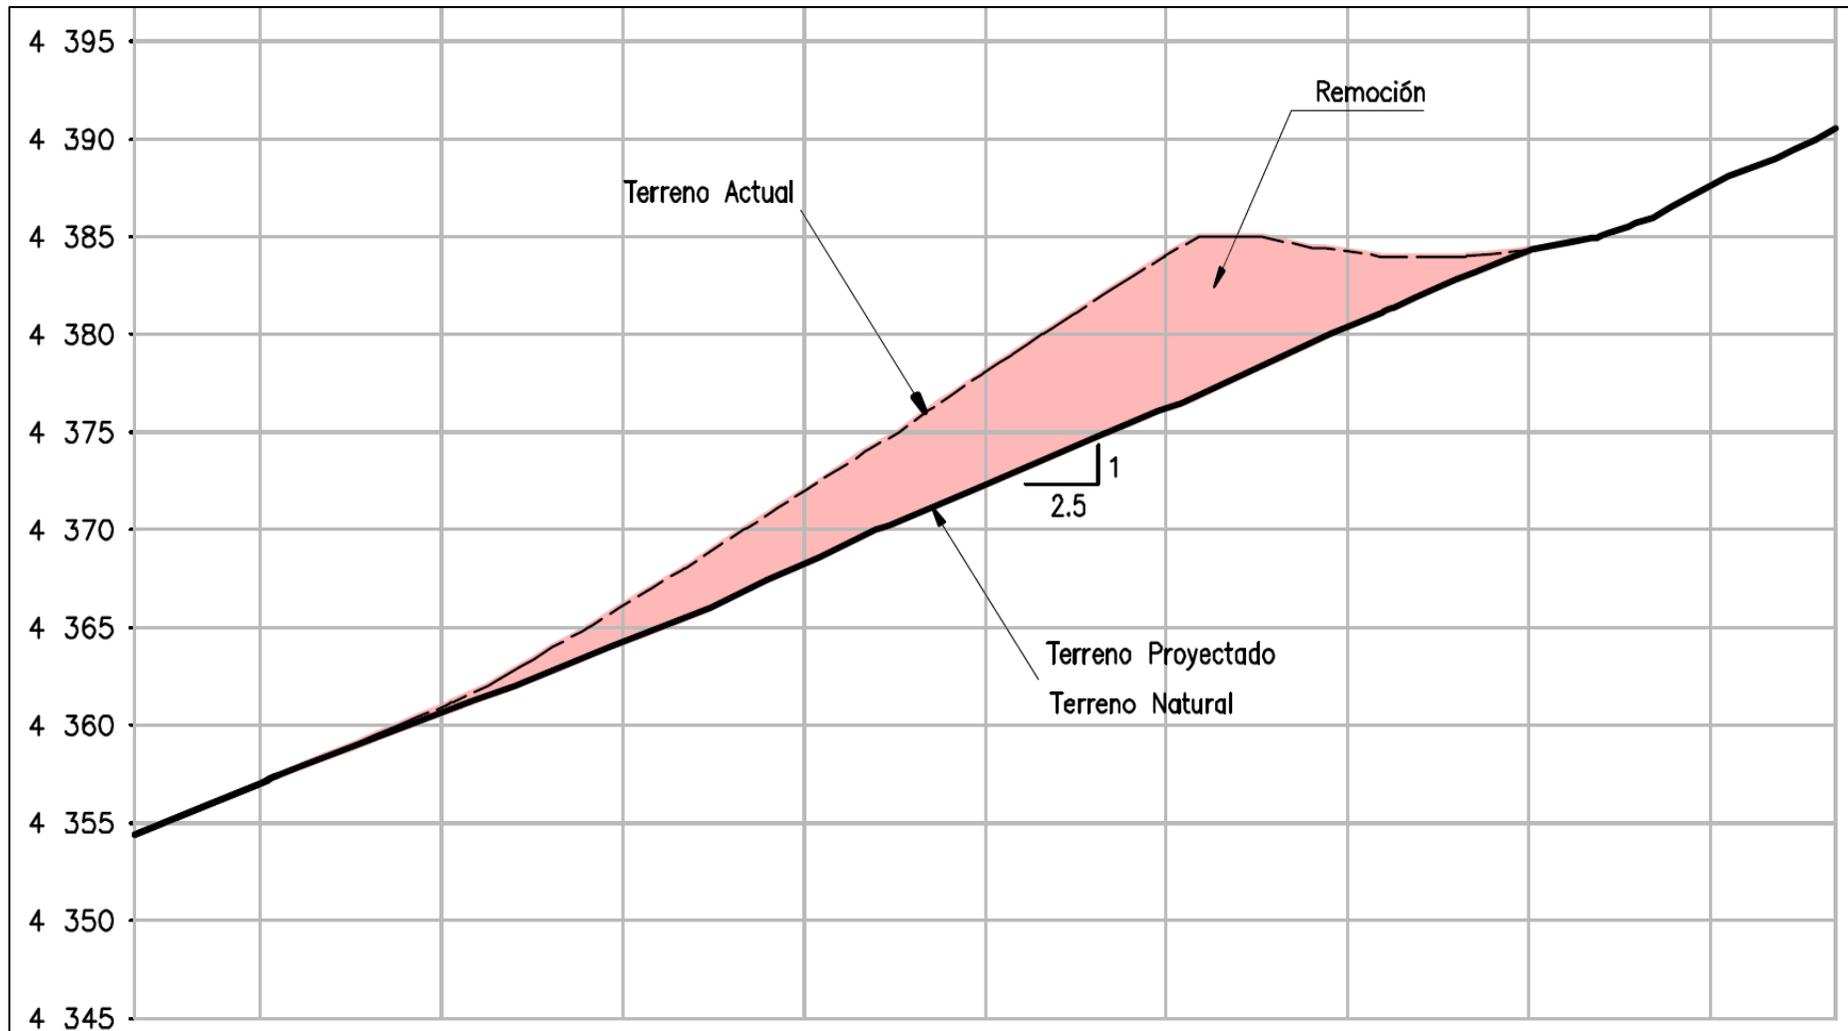
Figura 10. Sección típica B-B'

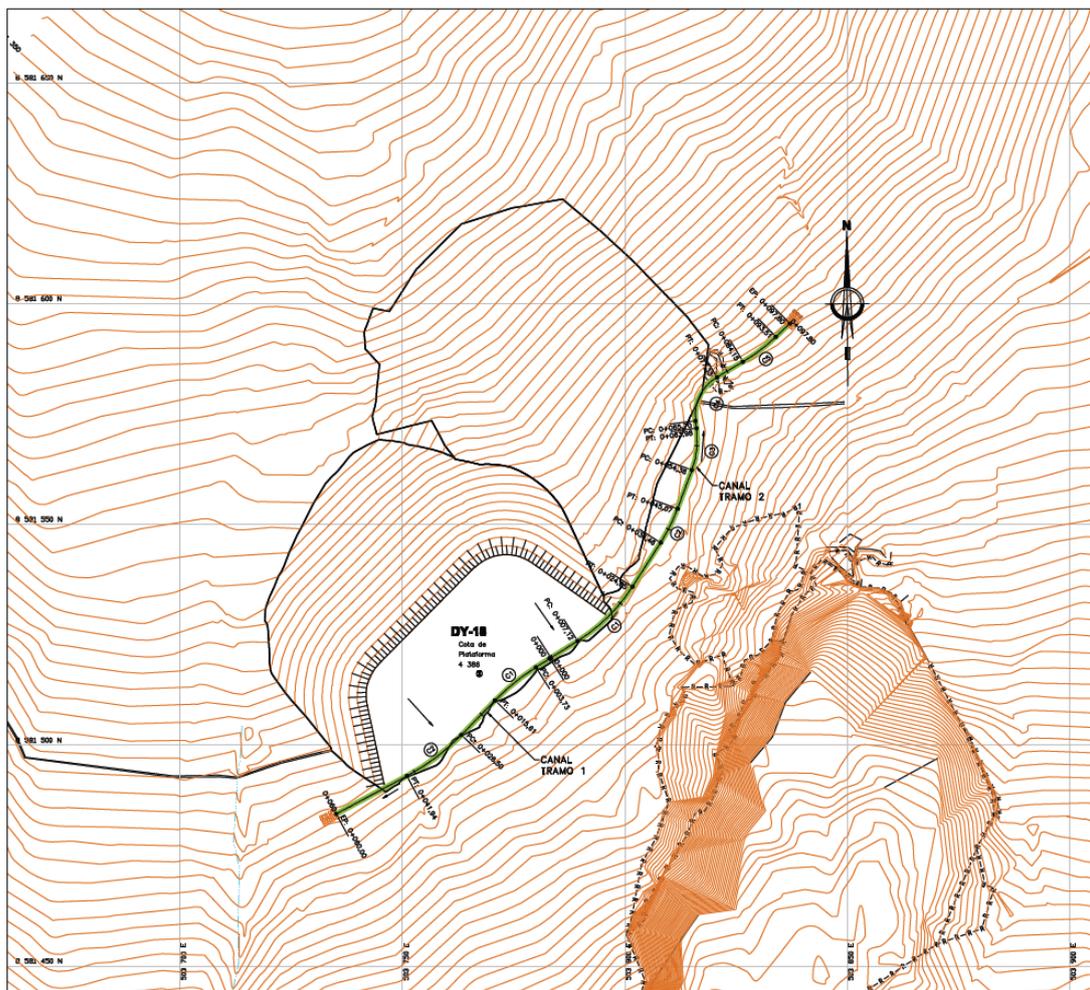
Figura 11. Plano de estabilidad hidrológica DY18

Está comprendida por dos tramos de canal, los que se describen a continuación.

Tramo 1: Tiene la longitud total de 60,00 m, con una sección tipo T1 con pendiente variable de acuerdo a la superficie de terreno natural y descarga finalmente al colchón de mampostería.

Tramo 2: Tiene la longitud total de 97,80 m, con una sección tipo T1 con pendiente variable de acuerdo a la superficie de terreno natural y descarga finalmente al colchón de mampostería. Los trazos de ejes de canal en planta se pueden ver en el plano EH-DY18.

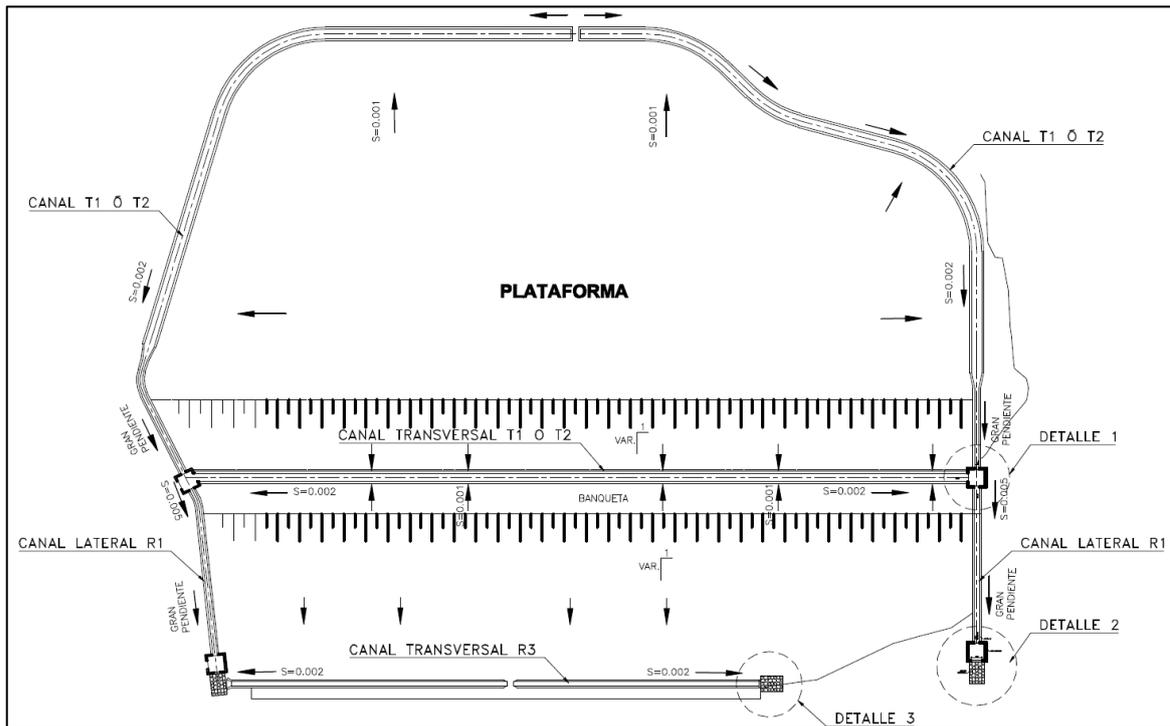
Figura 12. Vista en planta de los detalles de estabilidad hidrológica

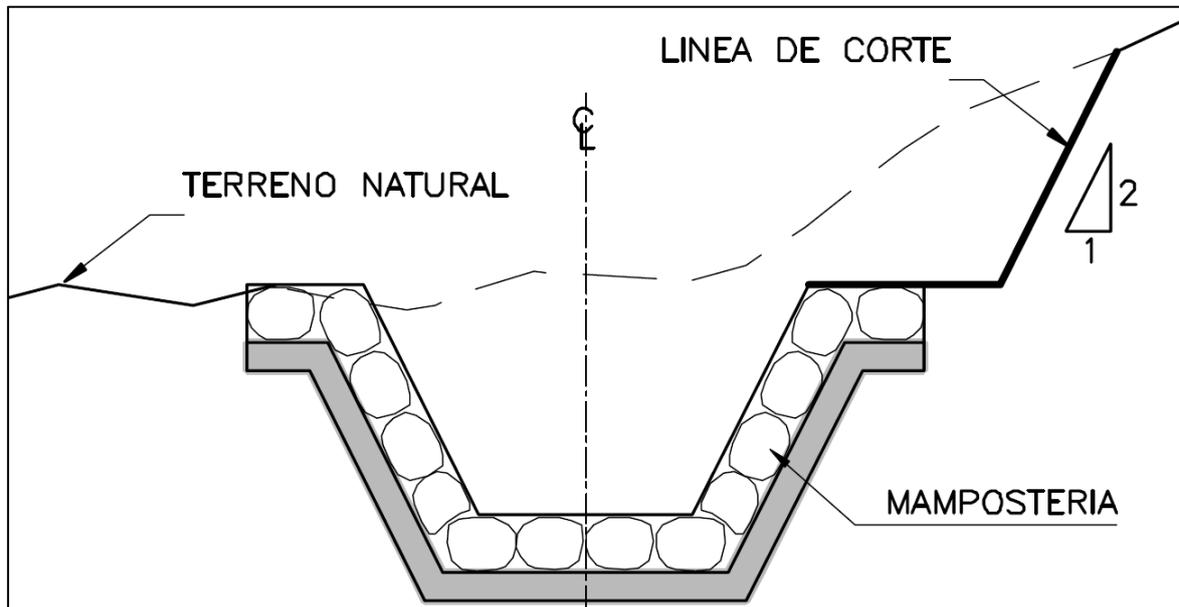
Figura 13. Canal de coronación

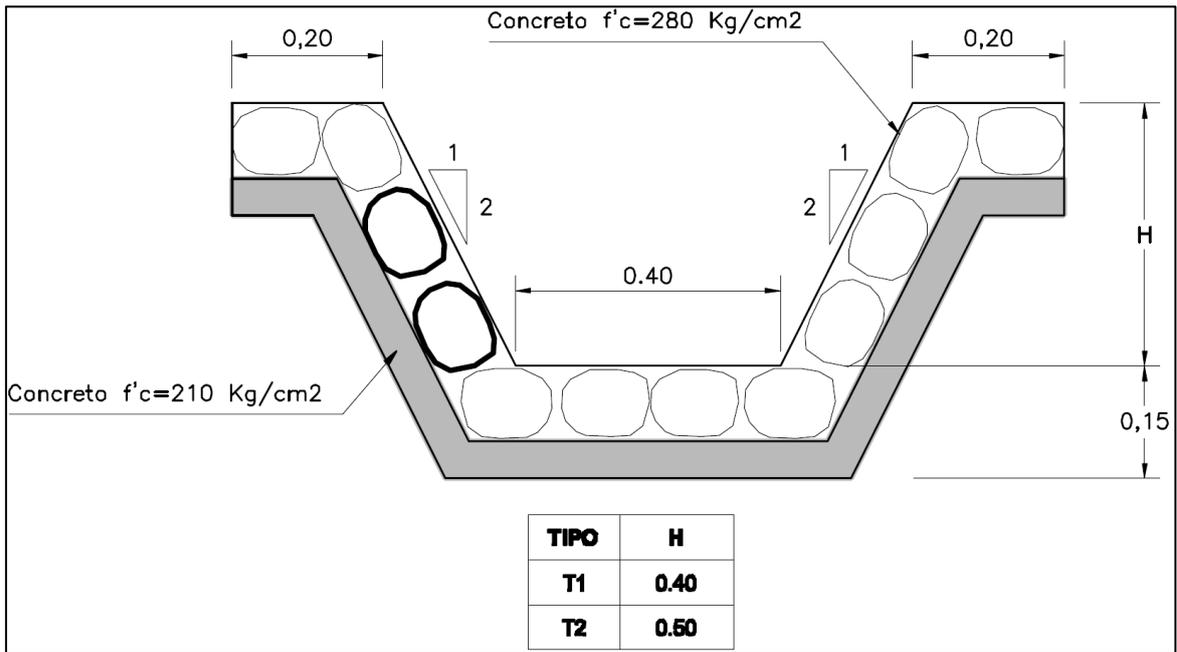
Figura 14. Canal tipo T1 y T2

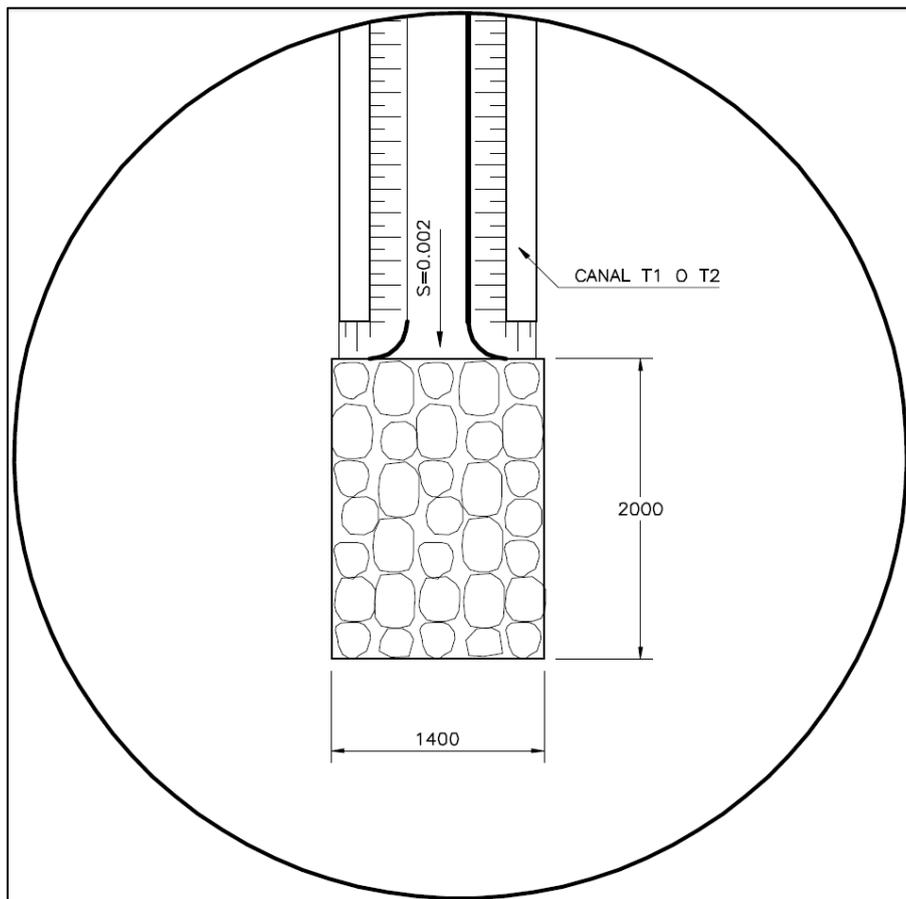
Figura 15. Detalle de descarga de canal a colchón de mampostería

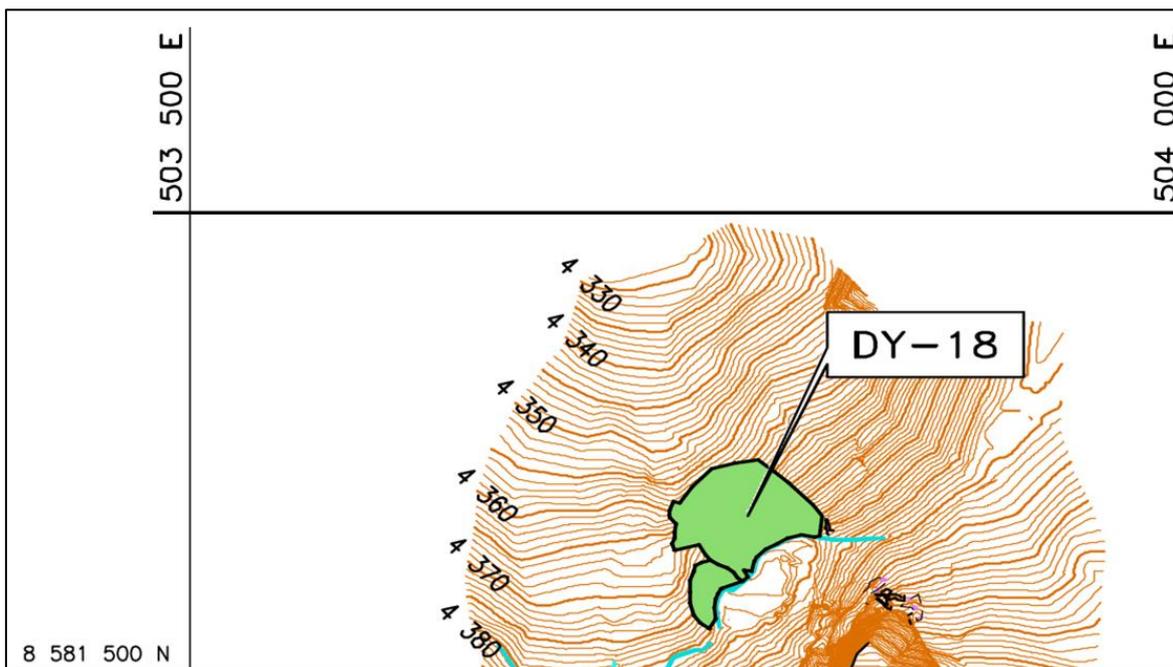
Figura 16. Plano de estabilidad geoquímica

El depósito de desmonte del sector Yanamina si son generadores de acidez y el alto contenido de mercurio en el desmonte se considera que es estable y no lixivias porque el contenido del mercurio en los cuerpos receptores está dentro de los Límites Máximos Permisibles que la Ley peruana contempla. Por lo que estos depósitos de desmontes si requieren de una estabilidad geoquímica que consiste en una capa de material impermeable (arcilla) de 0,20 m de espesor, seguido de una capa de material drenante (caliza) de 0,20 m de espesor. Este depósito de desmonte será revegetado colocándose una capa de material orgánico de 0,25m de espesor para proseguir con la siembra y fertilización. Para mayor detalle ver el plano P7. EG-DY18.
