“EFECTOS DE CALIDAD DE AGUA PARA RIEGO
DE ÁREAS VERDES EN LA URBANIZACIÓN LA
PRIMAVERA Y COOPERATIVA LAS PIRÁMIDES
DEL DISTRITO DE EL AGUSTINO DE LA
PROVINCIA DE LIMA EN EL AÑO 2020”

Tesis para obtener el título profesional de:

Ingeniero Ambiental

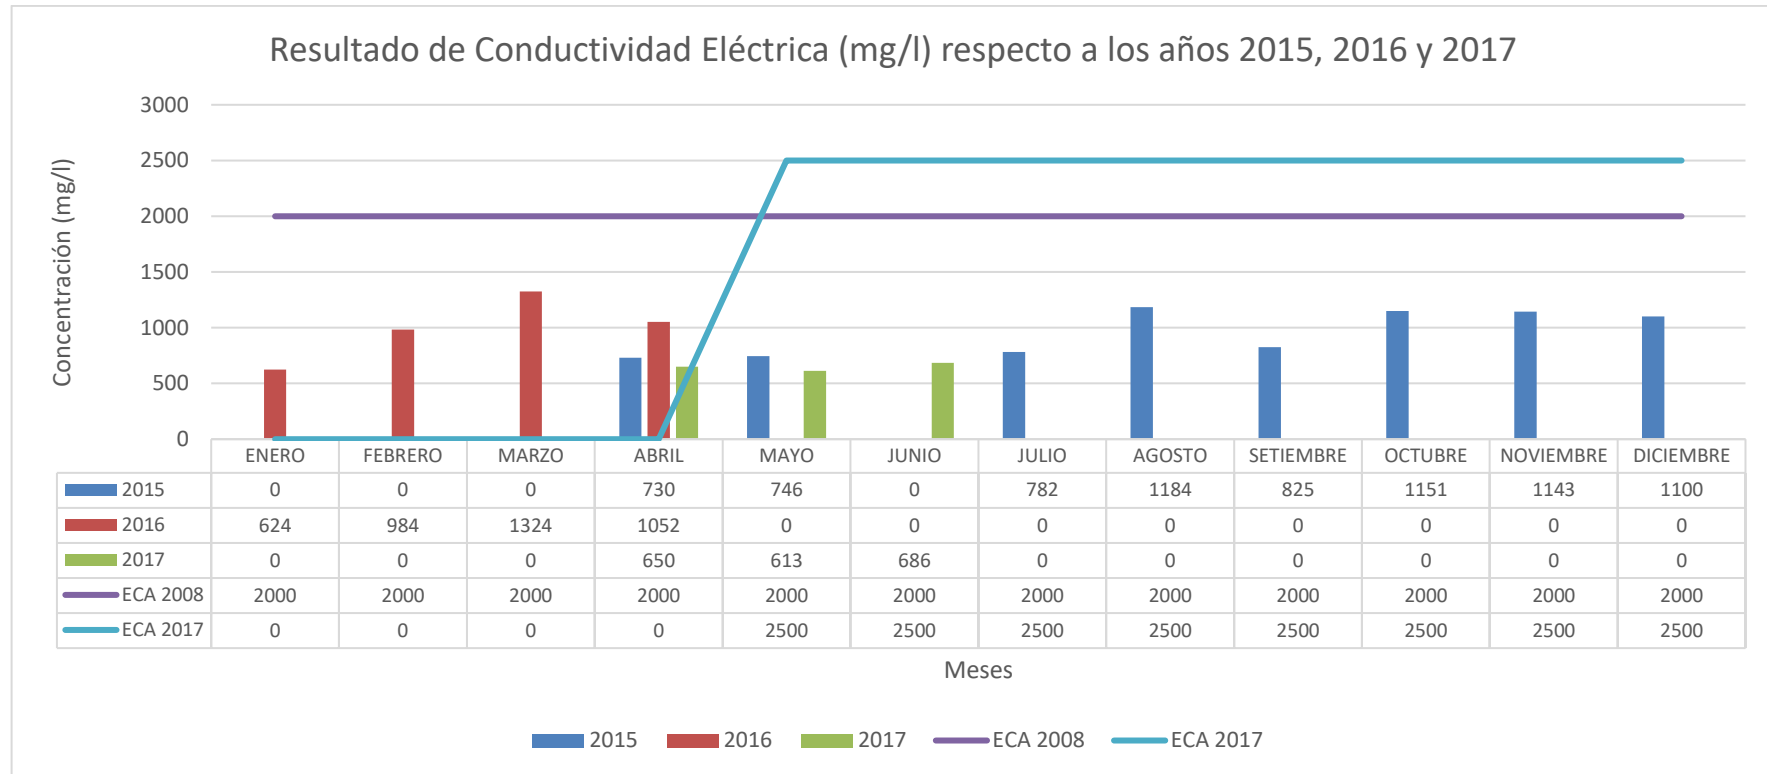
Figura 8. Resultado de Conductividad Eléctrica en el Río Rímac (mg/l) respecto al año 2015, 2016 y 2017

Como se puede observar en la figura 8, los resultados de conductividad eléctrica no superan el ECA para agua de riego; sin embargo, tienden a ser elevados.

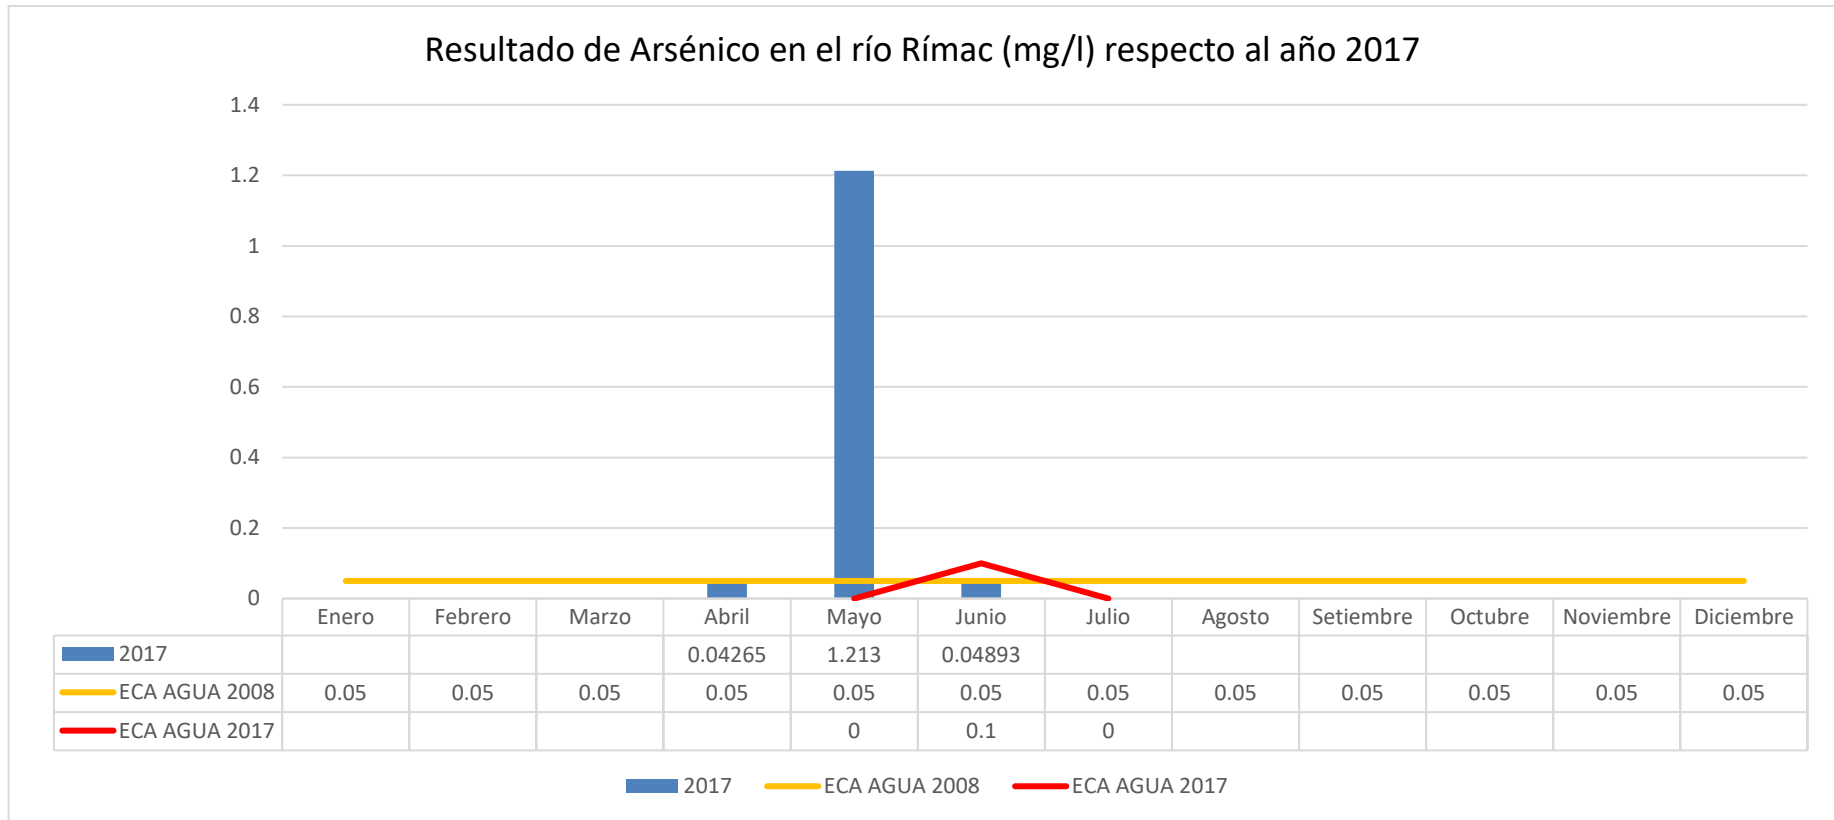
Figura 10. Resultado de Arsénico en el Río Rímac (mg/l) respecto al año 2017

Como se observa en la figura 9, la concentración de arsénico que superó el ECA se obtuvo en el mes de mayo de 2017; mientras que en abril se mantuvo por debajo del ECA para agua del DS N° 002-2008-MINAM. Por otro lado, en junio se comparó con el nuevo ECA para agua del DS N° 004-2017-MINAM, en el cual resultó por debajo del ECA.

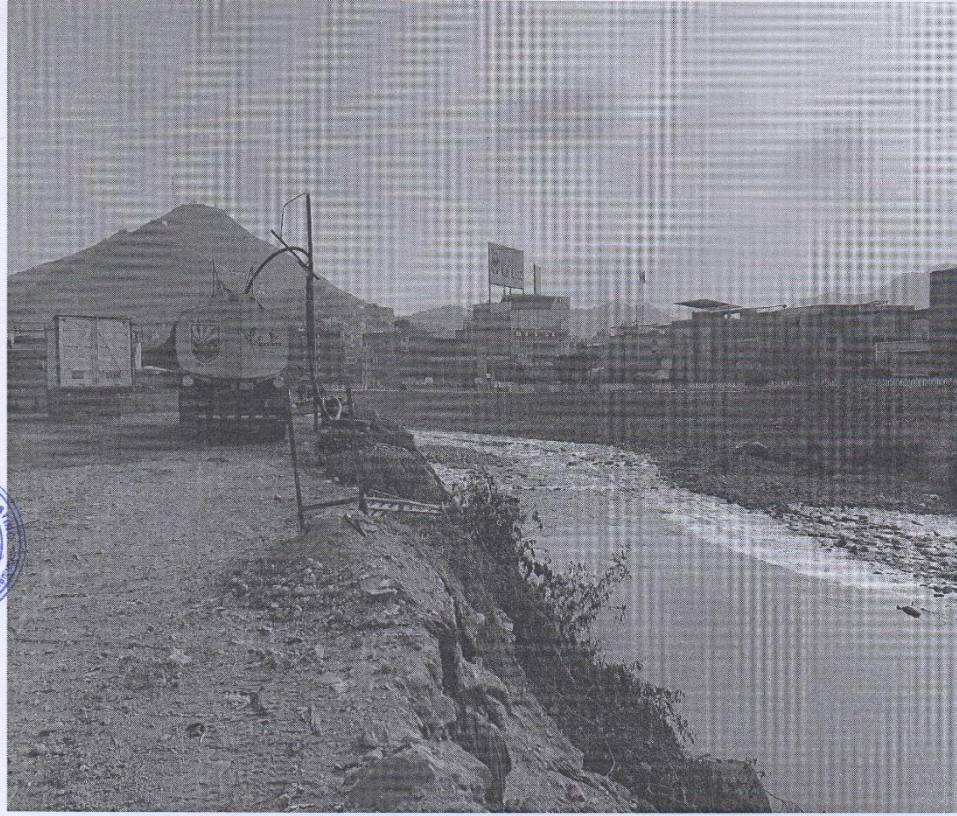
Anexo N° 01: Captación de agua

Descripción	El recurso hídrico del Río Rimac es aprovechado a través de mangueras, las cuales mediante de una motobomba son elevadas hacia el camión cisterna para luego realizar el riego respectivo en diferentes áreas verdes de nuestra jurisdicción.	
	NOORTE	ESTE
Coordenadas UTM	8669261.38	281280.54

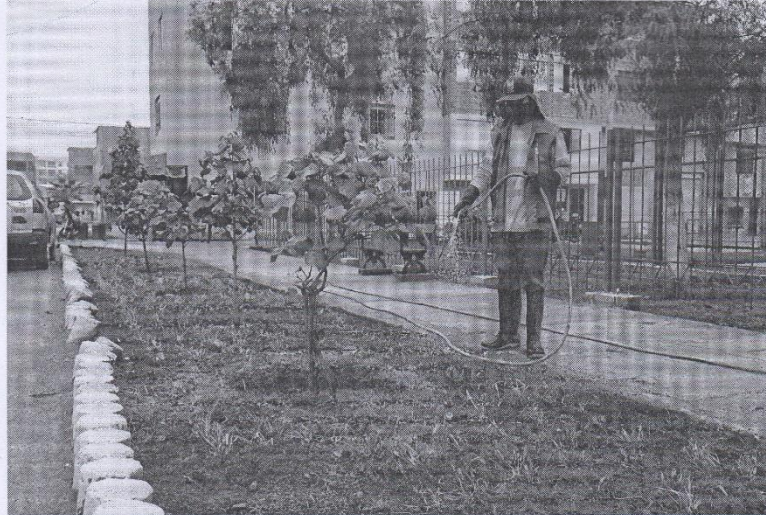
Anexo N° 03: Riego por punto de agua

Riego a través de punto de agua, este método es utilizado dependiendo de las dimensiones del área verde.
