Carrera de **INGENIERÍA CIVIL**

**“ELABORACIÓN DE ESTUDIO DE MECÁNICA DE SUELOS  
EN SUELOS ARCILLOSOS PARA DETERMINAR EL TIPO  
DE CIMENTACIÓN EN LA I.E. NUESTRA SEÑORA DEL  
ROSARIO”**

Tesis para optar el título profesional de:

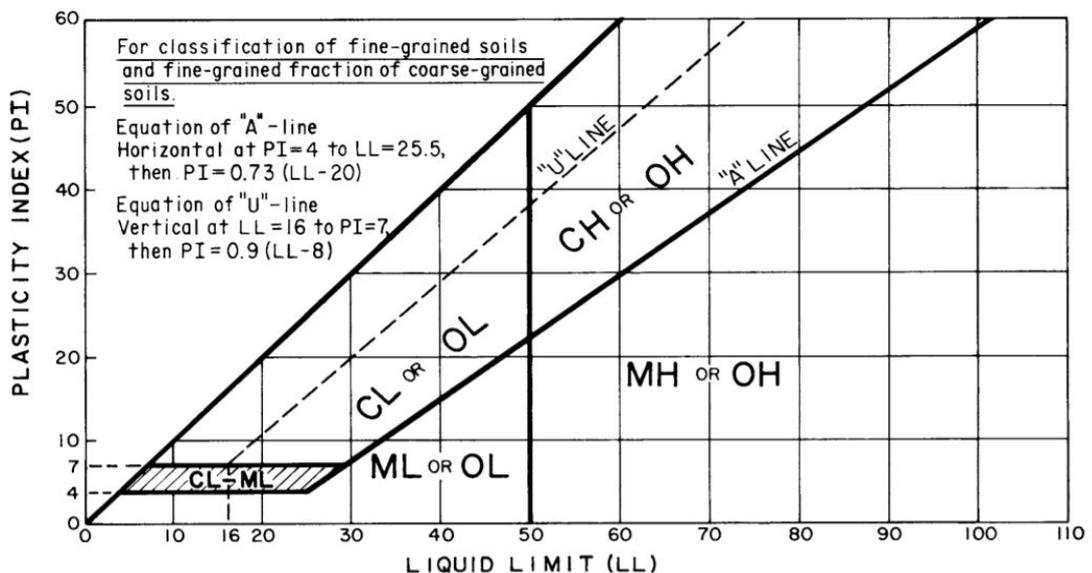
**Figura 1.** Cuadro de Plasticidad

El Sistema Unificado de Clasificación de Suelos y la clasificación AASHTO permiten una primera aproximación puesto que los suelos expansivos suelen clasificarse.

**Fuente:** De Práctica Estándar para la Clasificación de Suelos para Propósitos de Ingeniería (Sistema de Clasificación Unificada de Suelos. ASTM D 2487.

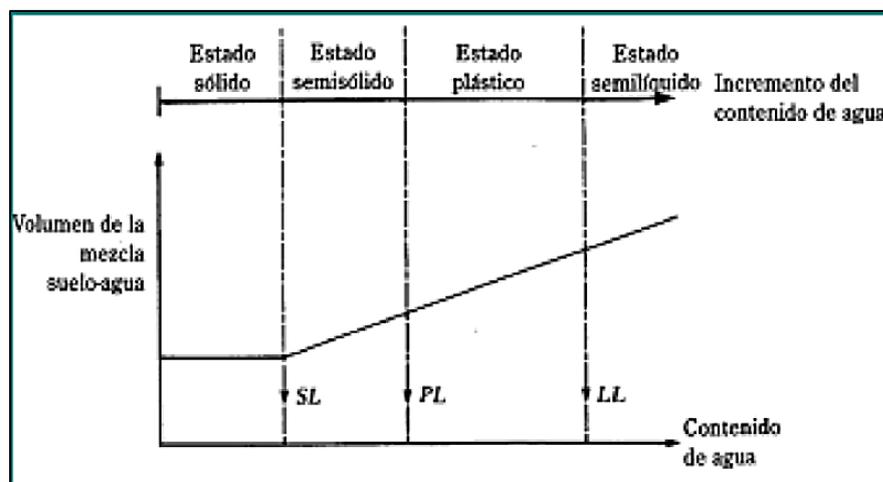
**Figura 3.** Límites de Atterberg

Para una buena caracterización geotécnica de los suelos cohesivos es necesario determinar algunos parámetros como es la densidad seca, grado de saturación o índice de huecos ya que a partir ellos y de otros como son los límites de atterberg nos permitieron conocer si el suelo presentó un comportamiento plástico, expansivo, firme; los cuales fueron obtenidos con los ensayos de laboratorio realizados.

De Límites de Atterberg. ASTM D 4318.

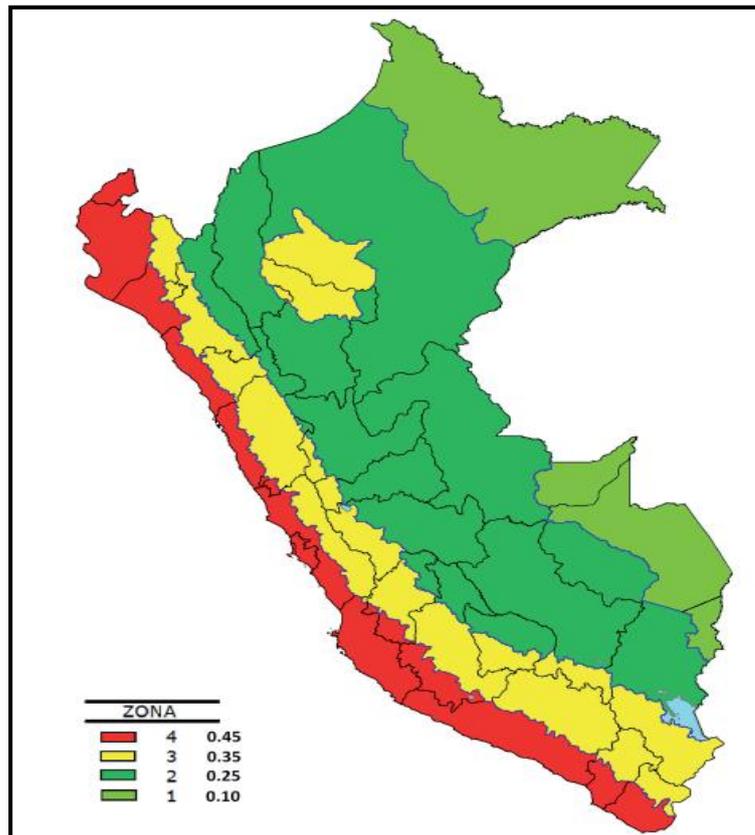
**Figura 5.** Mapa de Zonificación sísmica del Perú

El territorio nacional se considera dividido en cuatro zonas, como se muestra en la **¡Error! No se encuentra el origen de la referencia.¡Error! No se encuentra el origen de la referencia.** . La zonificación propuesta se basa en la distribución espacial de la sismicidad observada, las características generales de los movimientos sísmicos y la atenuación de estos con la distancia epicentral, así como en la información geotectónica. El Anexo N° 1 (Norma E.030).

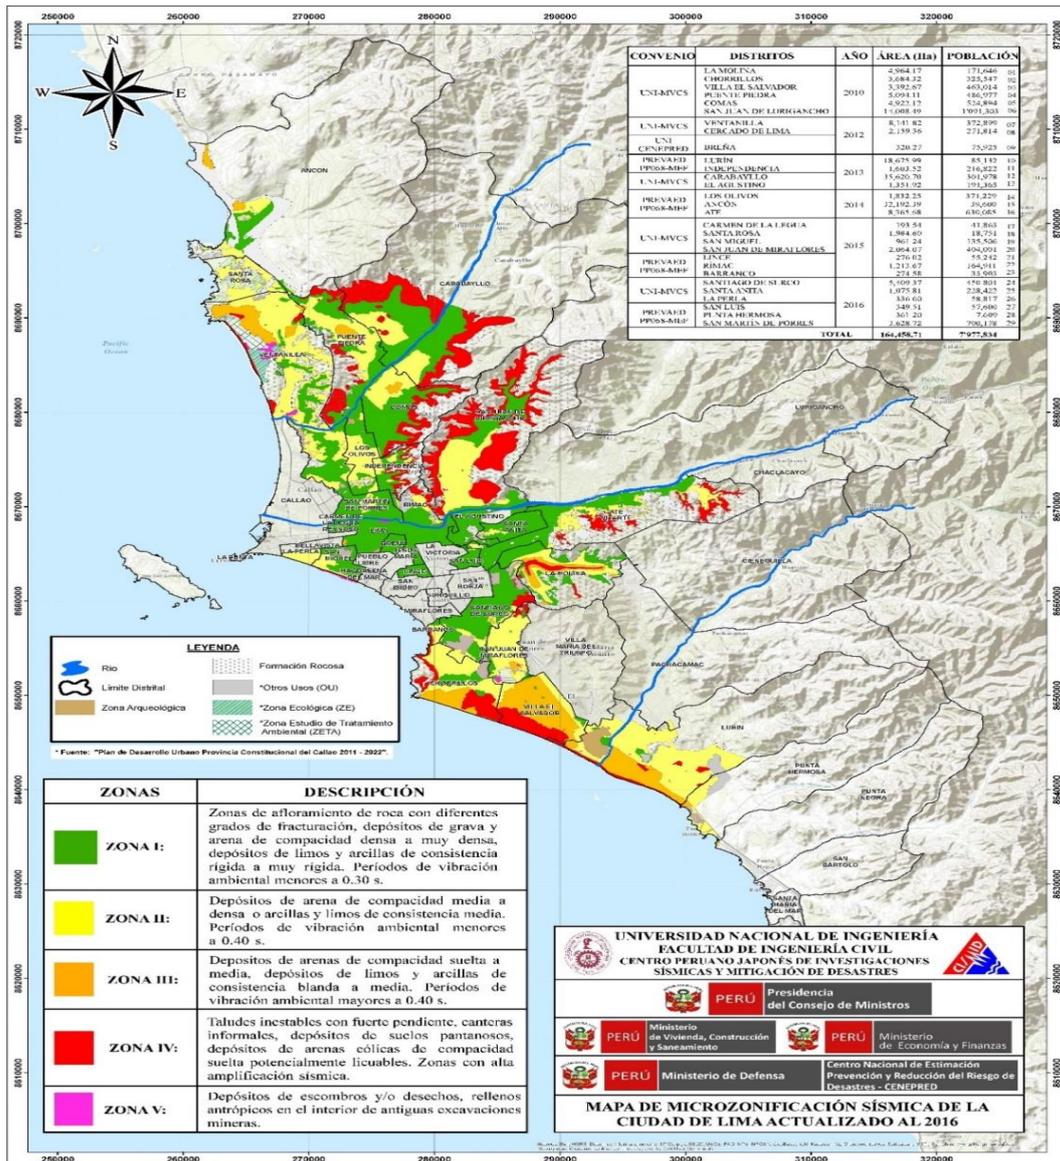
**Figura 6. Mapa de microzonificación sísmica de Lima CISMID**

Fuente: De UNIVERSIDAD NACIONAL DE INGENIERÍA, FIC – CISMID. Mapa de microzonificación sísmica de la ciudad de Lima actualizado al 2006.

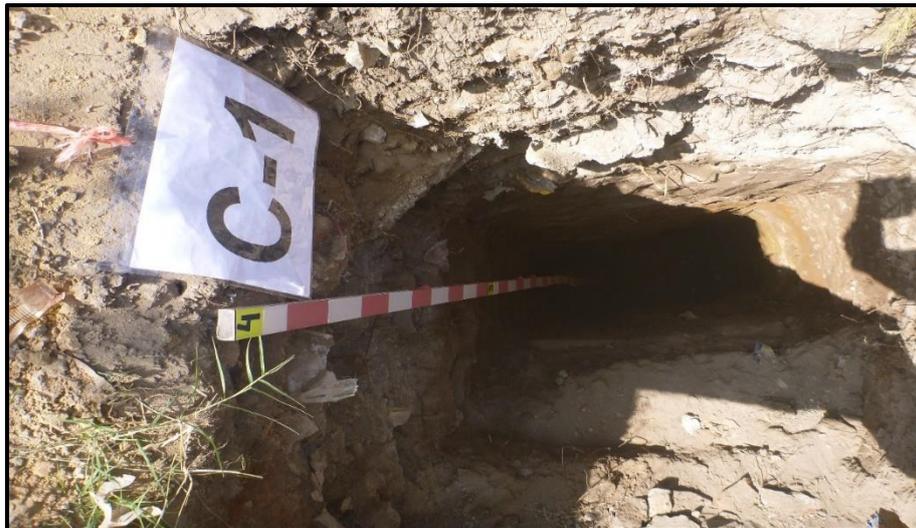
**Imagen 1.** *Vista de la estratigrafía de la calicata C-1*

En la calicata C-1, con una profundidad de 4.00 m.

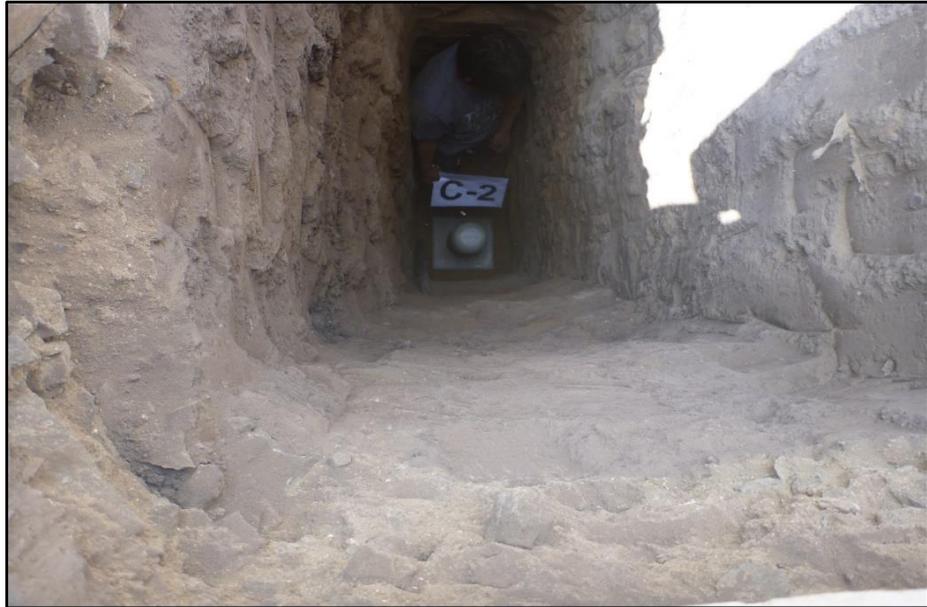
**Imagen 2.** *Vista de la Calicata C-2 con ensayo de densidad*

En la calicata C-2, con una profundidad de 4.00 m.

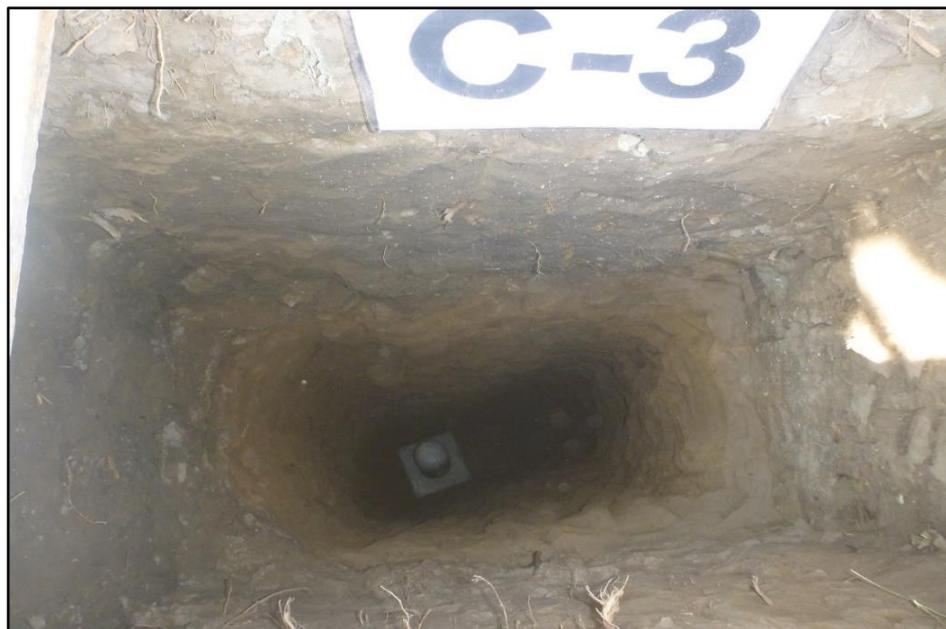
**Imagen 3.** *Vista de la estratigrafía de la calicata C-3*

En la calicata C-3, con una profundidad de 4.00 m.

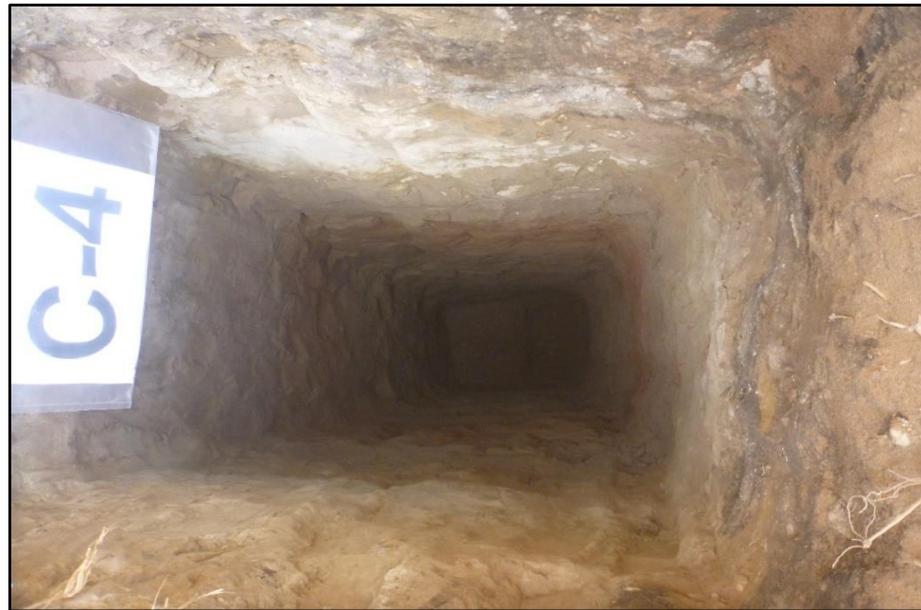
**Imagen 4.** Vista de la estratigrafía de la calicata C-4

En la calicata C-4, con una profundidad de 4.00 m.

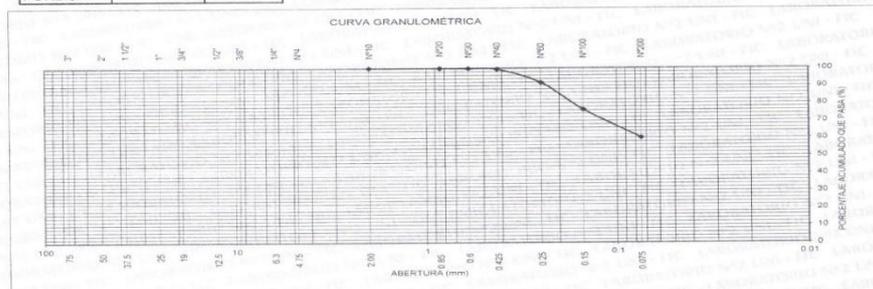
LIMITES DE CONSISTENCIA ASTM D4318	
Límite Líquido	29
Límite Plástico	19
Índice Plástico	10

Clasificación SUCS ASTM D2487 : CL

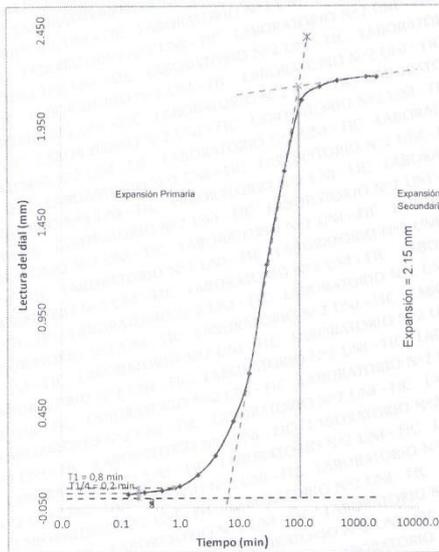
EXPANSIÓN LIBRE (%) : **5.65**

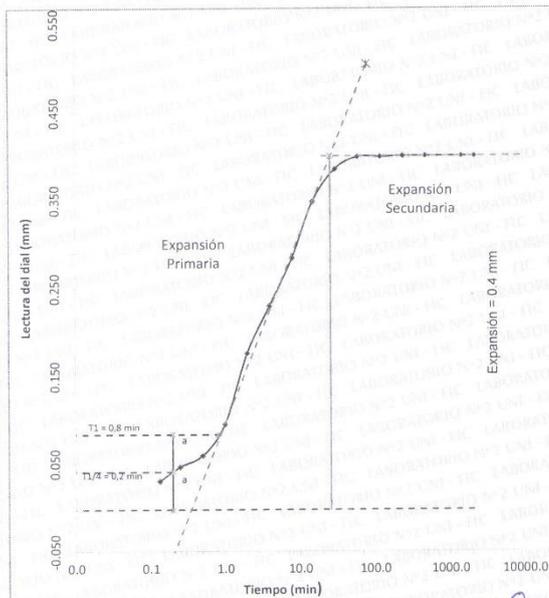
ETAPA DE EXPANSIÓN		
Tiempo (min)	Lectura Dial (mm)	Expansión Libre (%)
0	0.000	0.00
0.13	0.030	0.12
0.25	0.046	0.18
0.5	0.059	0.24
1	0.095	0.38
2	0.176	0.70
4	0.230	0.92
8	0.284	1.14
15	0.348	1.39
30	0.385	1.54
60	0.399	1.60
120	0.399	1.60
240	0.400	1.60
480	0.400	1.60
1440	0.400	1.60
2160	0.400	1.60

EXPANSIÓN LIBRE (%) : **1.61**

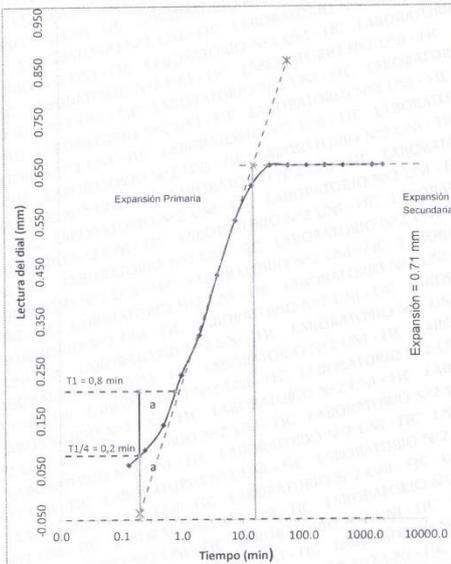
ETAPA DE EXPANSIÓN		
Tiempo (min)	Lectura Dial (mm)	Expansion Libre (%)
0	0.000	0.00
0.13	0.060	0.16
0.25	0.090	0.24
0.5	0.140	0.37
1	0.240	0.63
2	0.320	0.84
4	0.440	1.15
8	0.550	1.44
15	0.620	1.63
30	0.660	1.73
60	0.660	1.73
120	0.660	1.73
240	0.660	1.73
480	0.660	1.73
1440	0.660	1.73

EXPANSIÓN LIBRE (%) : **1.86**

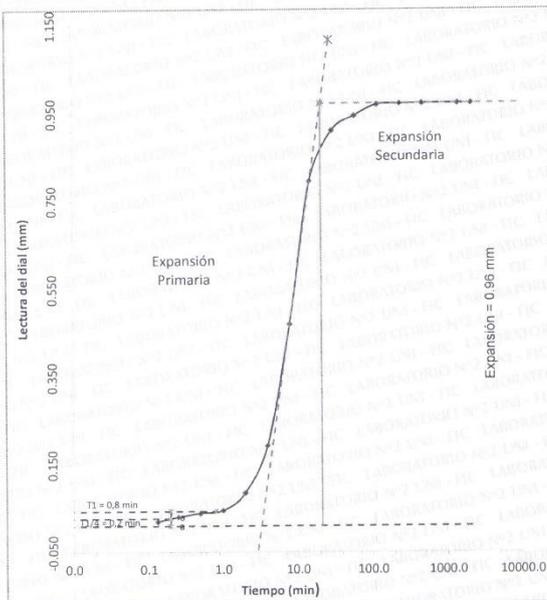
ETAPA DE EXPANSIÓN		
Tiempo (min)	Lectura Dial (mm)	Expansión Libre (%)
0	0.000	0.00
0.13	0.020	0.08
0.25	0.030	0.12
0.5	0.039	0.15
1	0.045	0.18
2	0.085	0.34
4	0.193	0.77
8	0.470	1.87
15	0.794	3.15
30	0.910	3.61
60	0.944	3.75
120	0.969	3.85
240	0.971	3.85
480	0.972	3.86
1440	0.972	3.86
2160	0.972	3.86

**EXPANSIÓN LIBRE (%) :** **3.82**

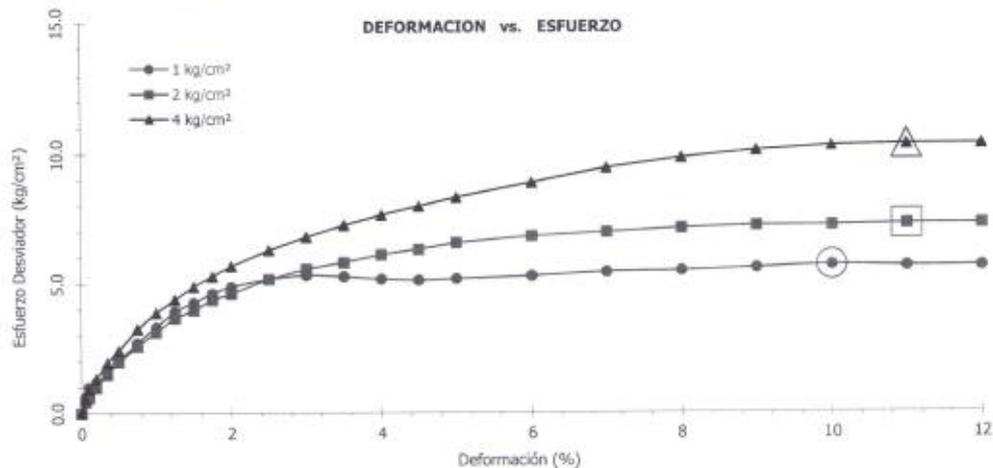
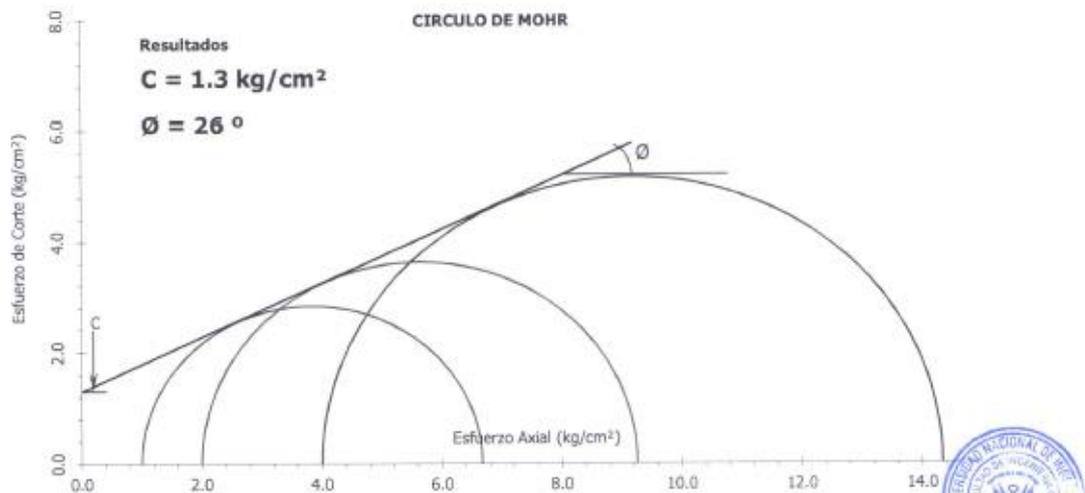
Sondaje : C - 2  
Muestra : M - 3  
Profundidad (m) : 1.67 - 2.40  
Estado : Inalterado

Hoja : 4 de 4  
AASHTO : A-7-6 (19)  
SUCS : CL // Arcilla delgada con arena  
Velocidad : 0.5 mm/min

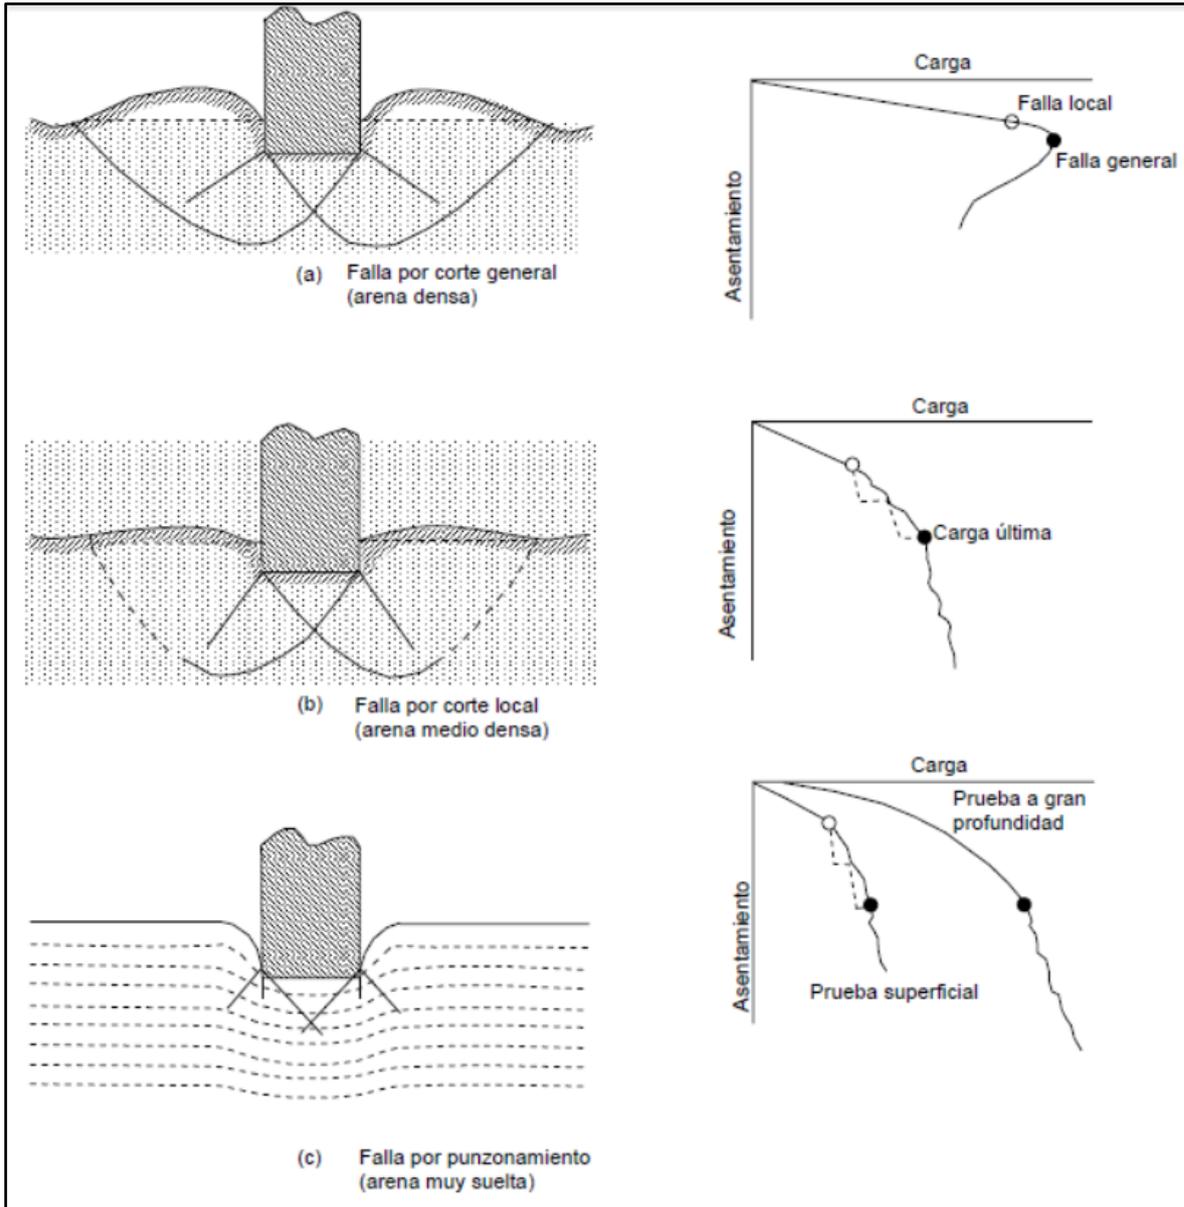
**ANEXO 20: Curva carga – Asentamiento y Zonas de falla en pruebas modelos en Arena**

**Fuente:** Libro Ing. Jorge Alva – Cimentaciones Superficiales

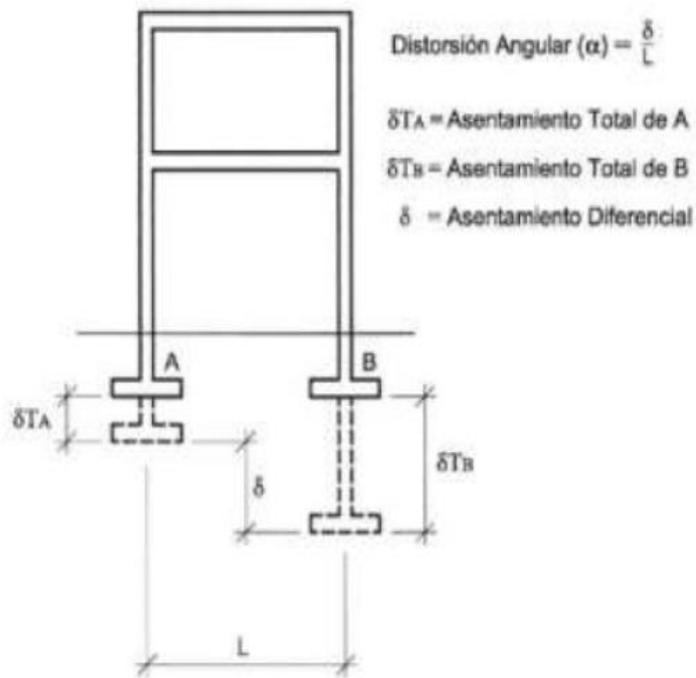
**FIGURA 4**  
**Asentamiento Diferencial**

**Fuente:** Artículo 19.1- Norma E.050 suelos y cimentaciones

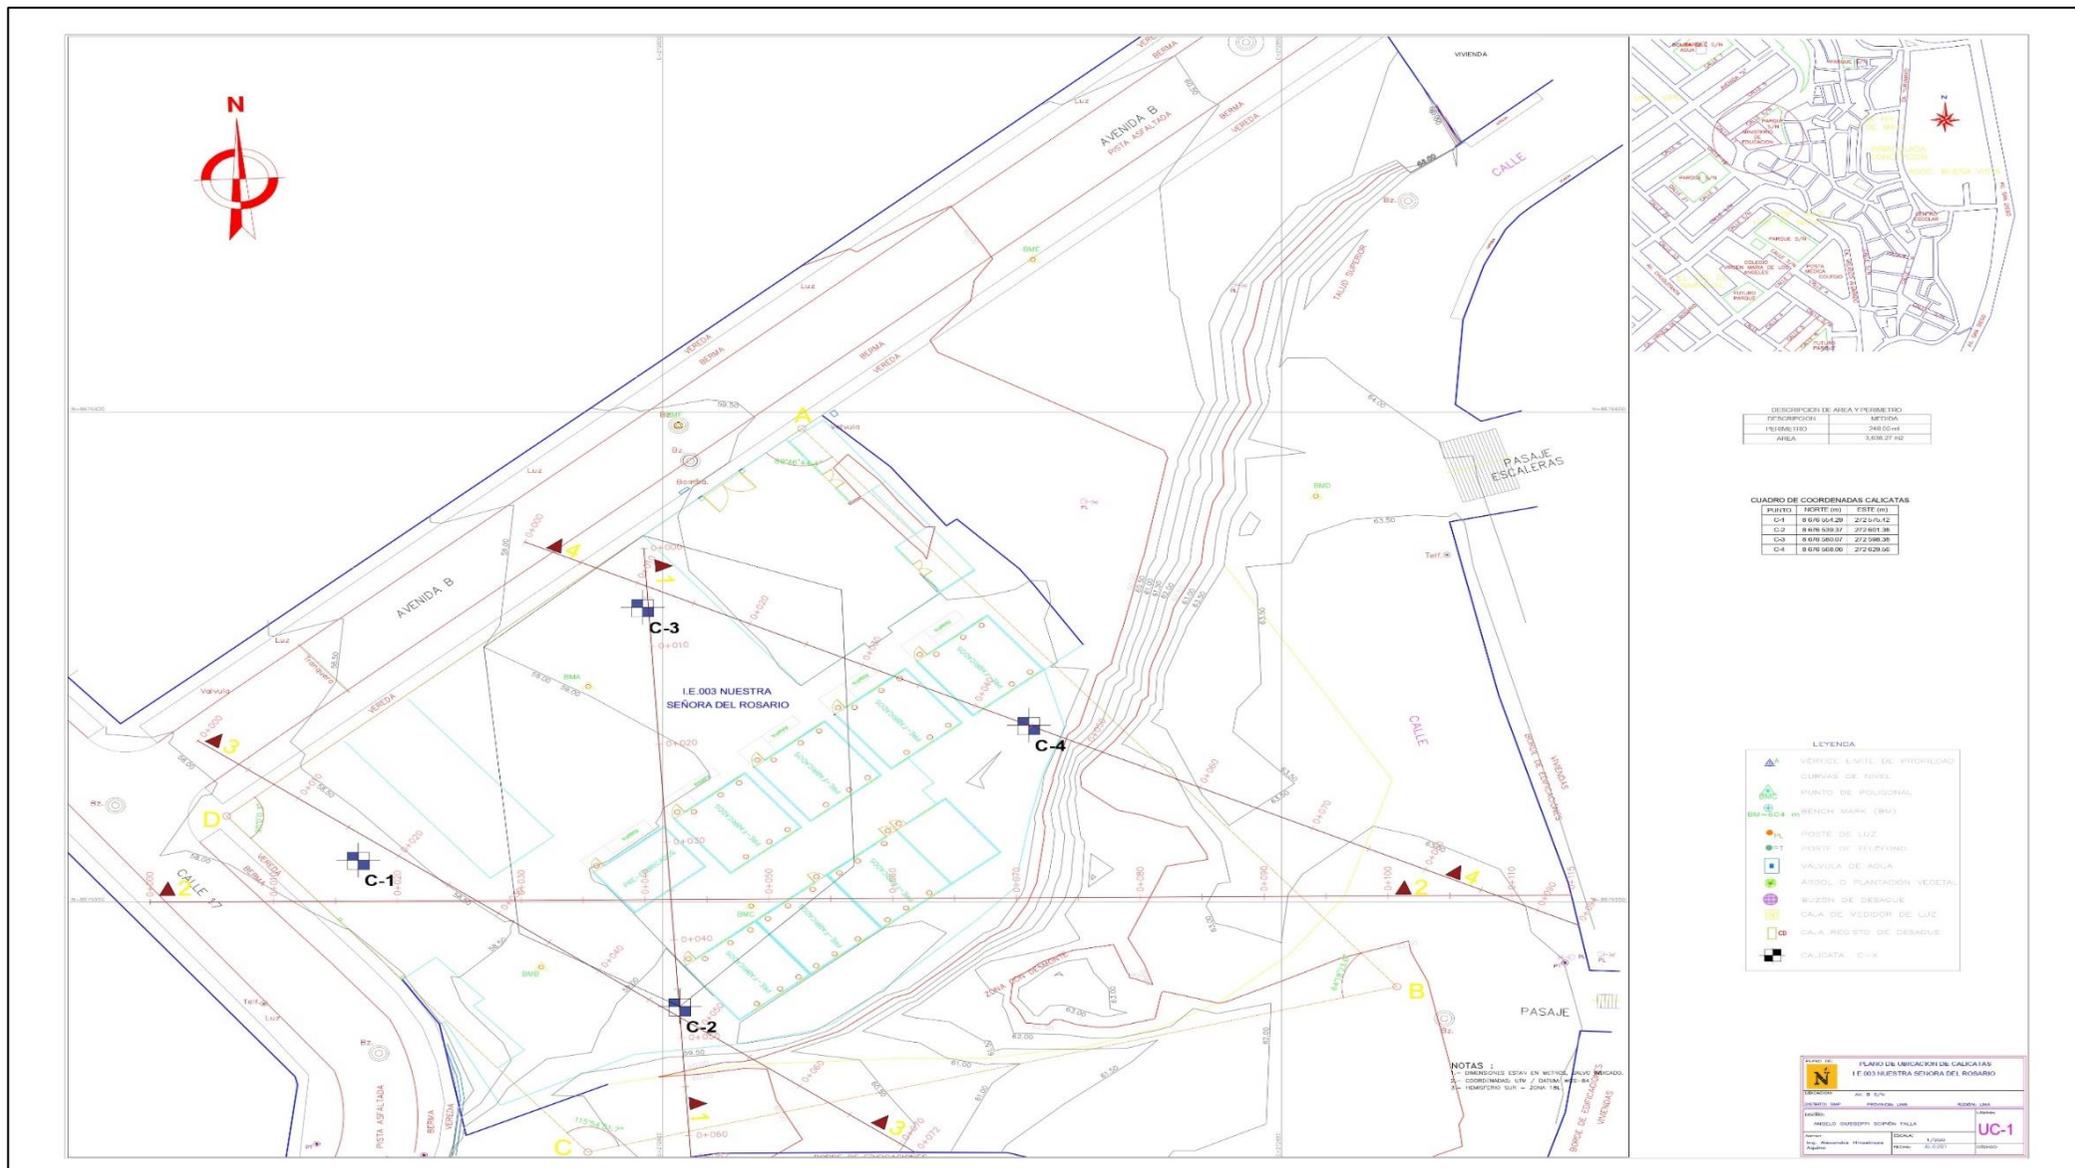
## ANEXO 23 PLANO DE UBICACIÓN DE CALICATAS I.E. 003 NUESTRA SEÑORA DEL ROSARIO

Calicata	Profundidad (m)	Coordenadas UTM		Cota (m.s.n.m)
		N	E	
C-1	4.00	8676554.29	272575.42	58.25
C-2	4.00	8676539.37	272601.38	59.20
C-3	4.00	8676580.68	272598.38	59.25
C-4	4.00	8676568.05	272629.56	59.40
