“ELABORACIÓN Y EJECUCIÓN DE UN PLAN DE TRABAJO PARA EL MANTENIMIENTO DEL CAMINO VECINAL EN LA RUTA - LM 611, DISTRITO DE CHECRAS, HUAURA – LIMA, 2021”

Trabajo de suficiencia profesional para optar el título

Ingeniera Civil

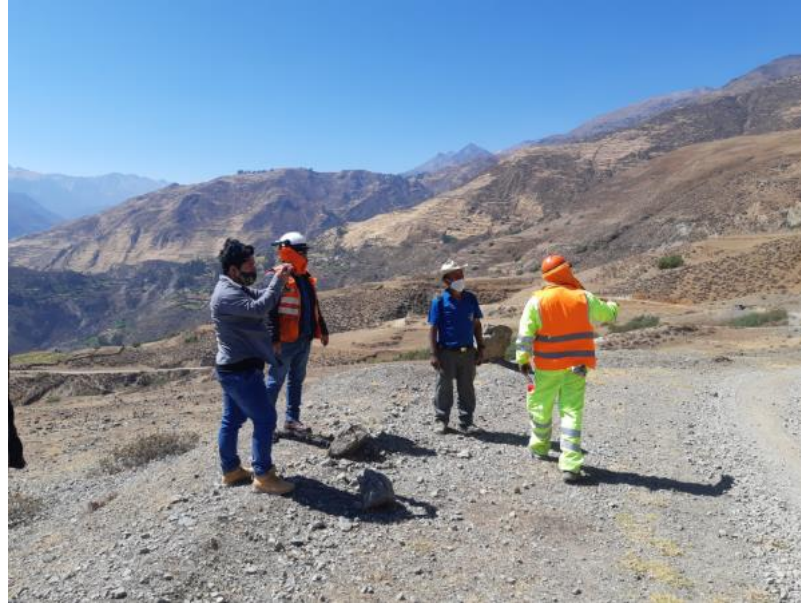
Figura 13. 1° Inspección a campo

En esta etapa de ejecución se consideró todas las situaciones adversas como los puntos críticos, caminos angostos, capa de rodadura desprendida, pendiente, curvas sinuosas para luego ser plasmado en la libreta de campo, así también tener materiales fílmicos y evidencias fotográficas. Posterior a ello, realizar una reunión con el equipo técnico para plasmarlo en el plan de trabajo y dar solución a las situaciones adversas.

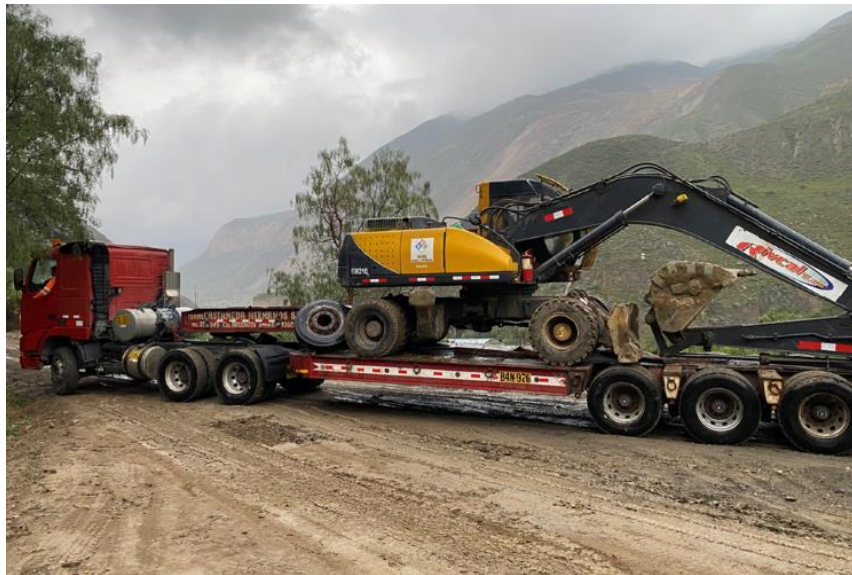
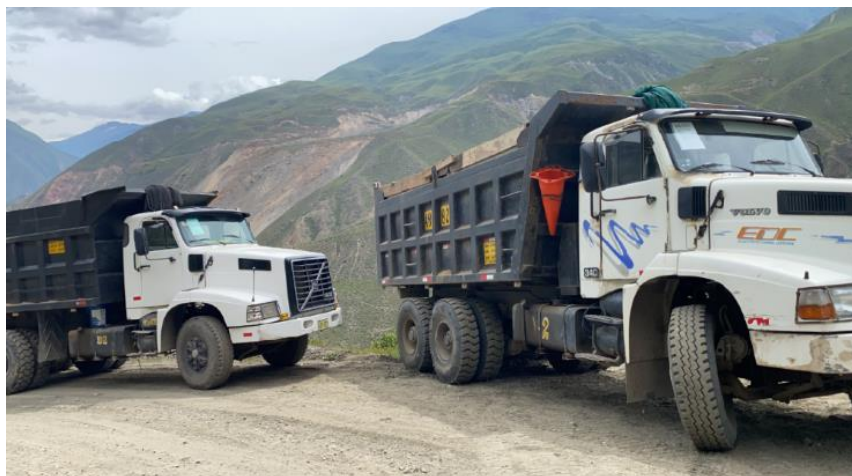
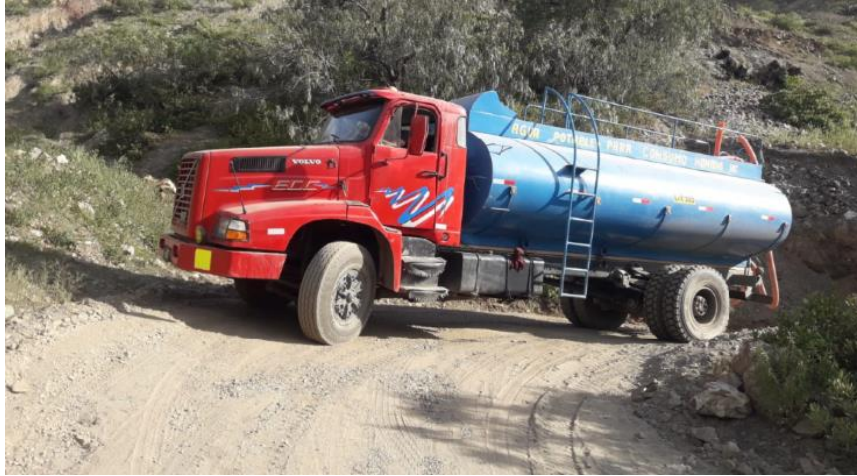
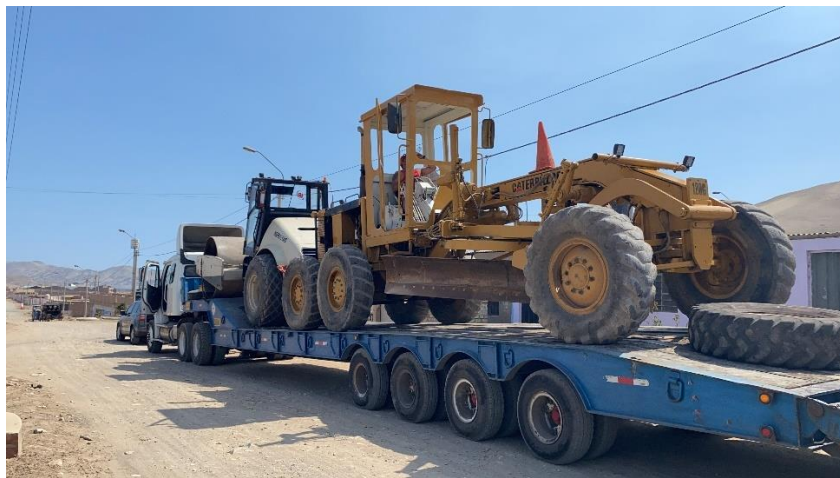
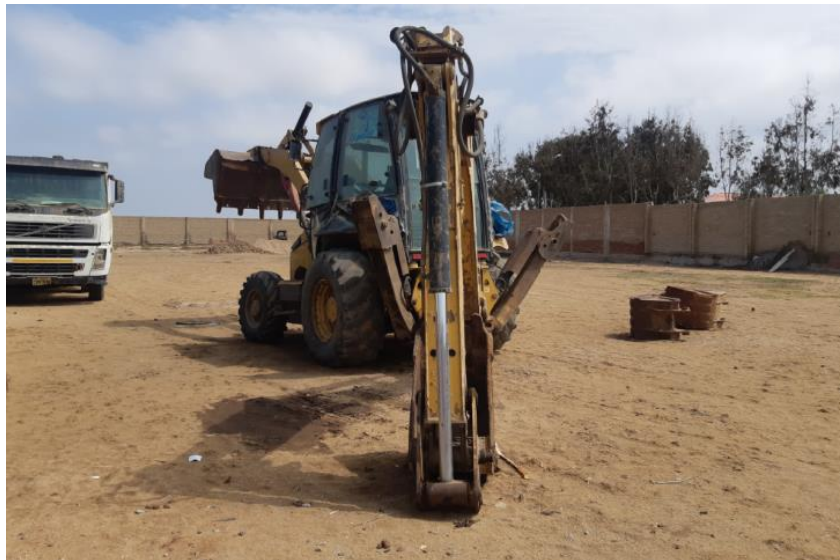
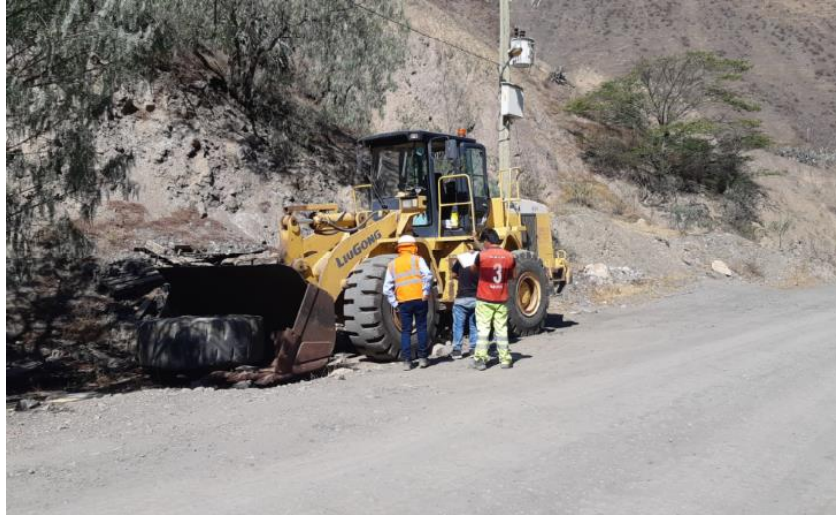
Figura 37. Movilización y Desmovilización de Equipos

Para la ejecución de esta partida, se llevaron las maquinarias adecuadas para el cumplimiento del Plan de Trabajo como son la motoniveladora, rodillo, cargador frontal, retroexcavadora, volquetes, excavadora y camión cisterna.

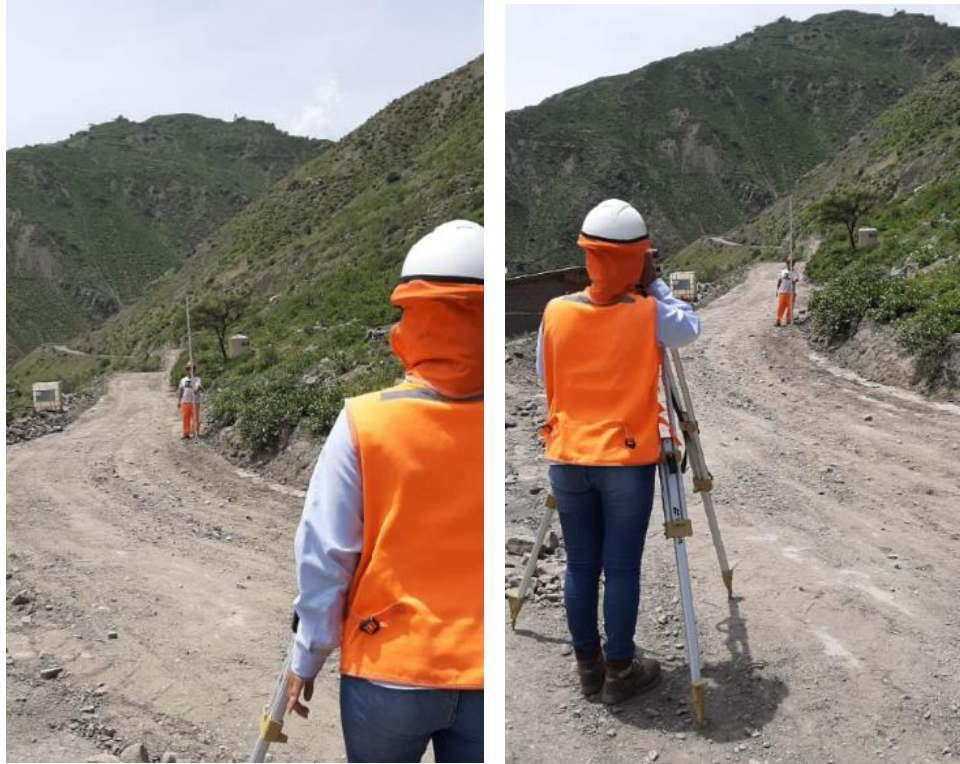
Figura 38. Trazo y Replanteo

En esta partida se hizo la colocación de puntos de control para las capas de sub rasante y rasante como indicaba en los planos, se realizó con un nivel de ingeniero y dos reglas, como recurso de mano de obra dos ayudantes, los cuales llevaban las reglas en los puntos indicados en los planos, por cada sección tres puntos a cada 20 metros para que cuando pase la motoniveladora y el rodillo se llegue al nivel deseado.

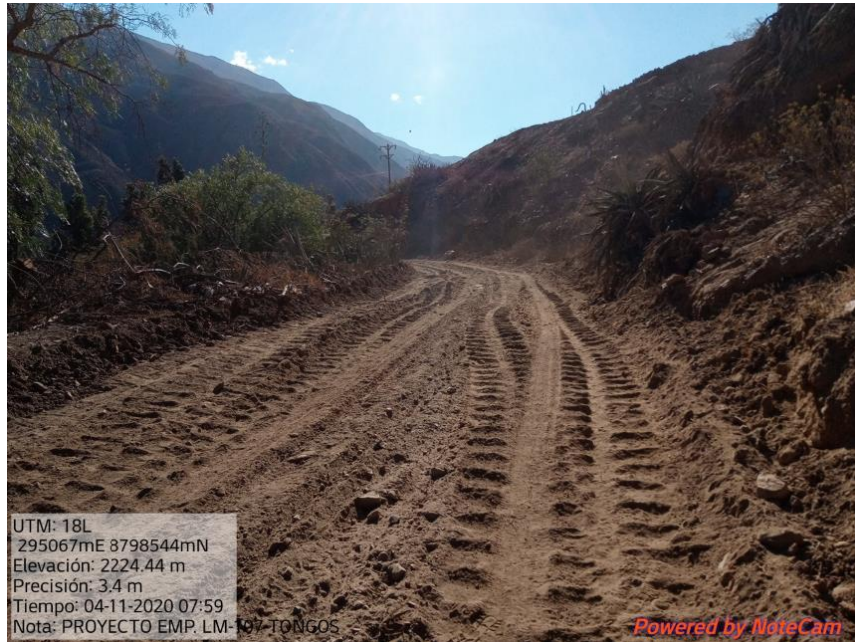
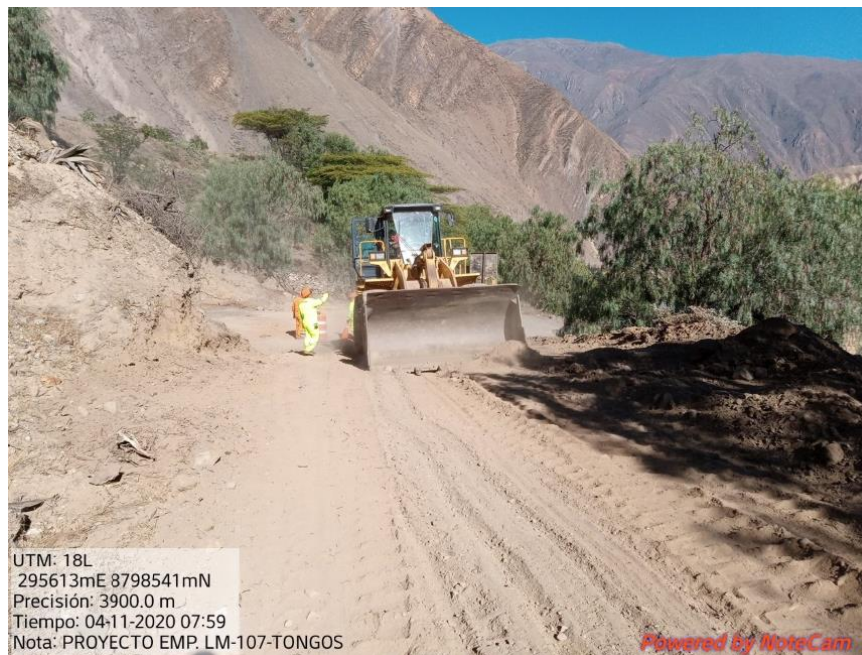
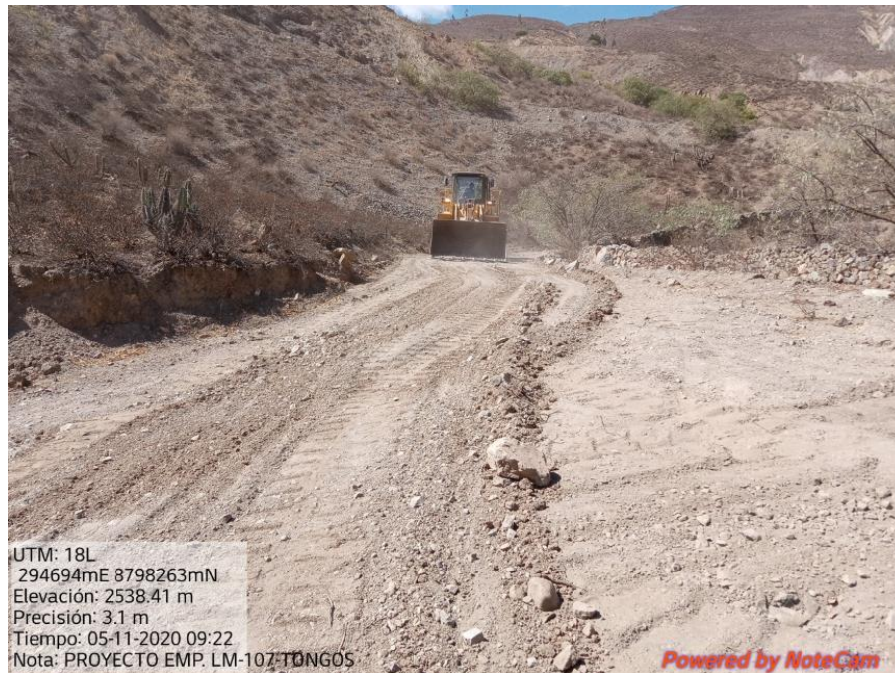
Figura 39. Retroexcavadora realizando la partida de Capa Nivelante E=0.05m

Esta actividad consistía en la colocación de materiales de préstamo para nivelar los terraplenes que pudieran haber existido, en toda la vía, para no emplear mucho material se optó por usar un cargador frontal para hacer corte y a la vez relleno con el mismo en todo el tramo del proyecto y de esta forma para minimizar el uso de material.

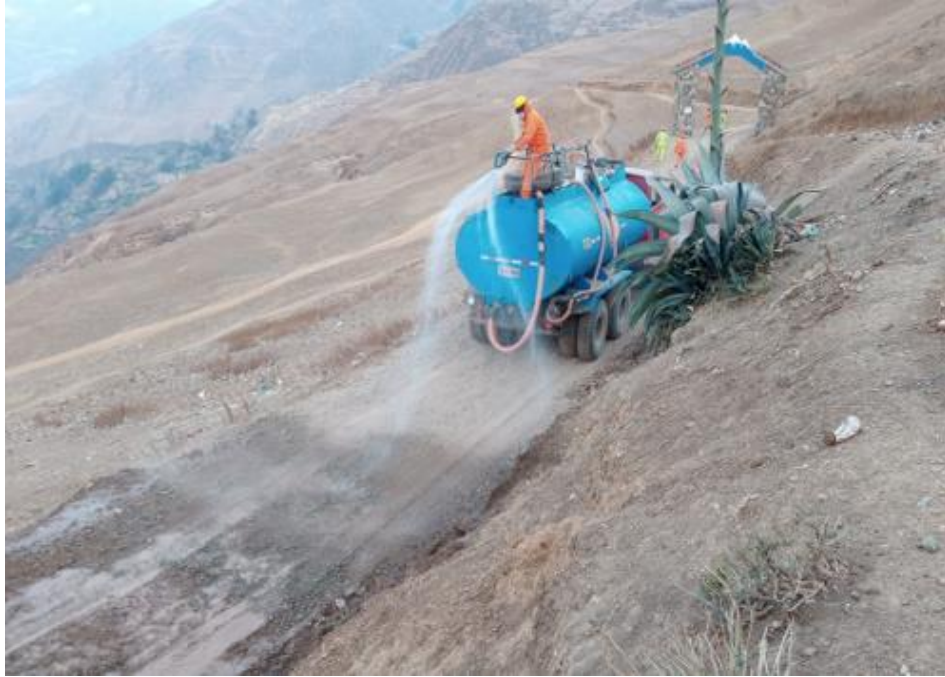
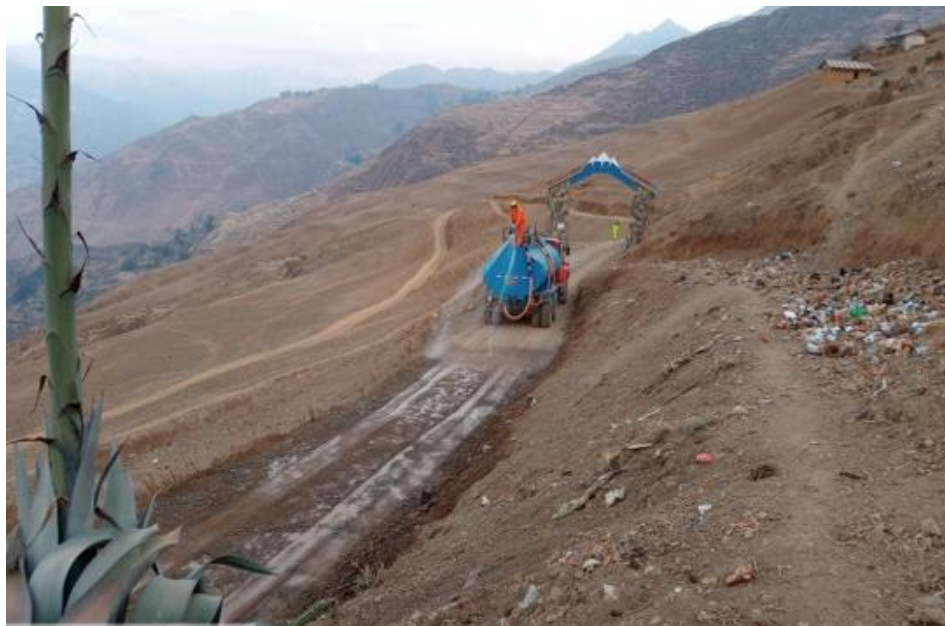
Figura 40. Cisterna humedeciendo la vía antes de la colocación de material de cantera

El ingreso de los volquetes con capacidad de 18 m³ tenían que estar en coordinación con el chofer de la retroexcavadora, para evitar tráficos y demoras en este proceso. Humedeciendo la vía previamente al colocado de material con espesor de 0.15 m.

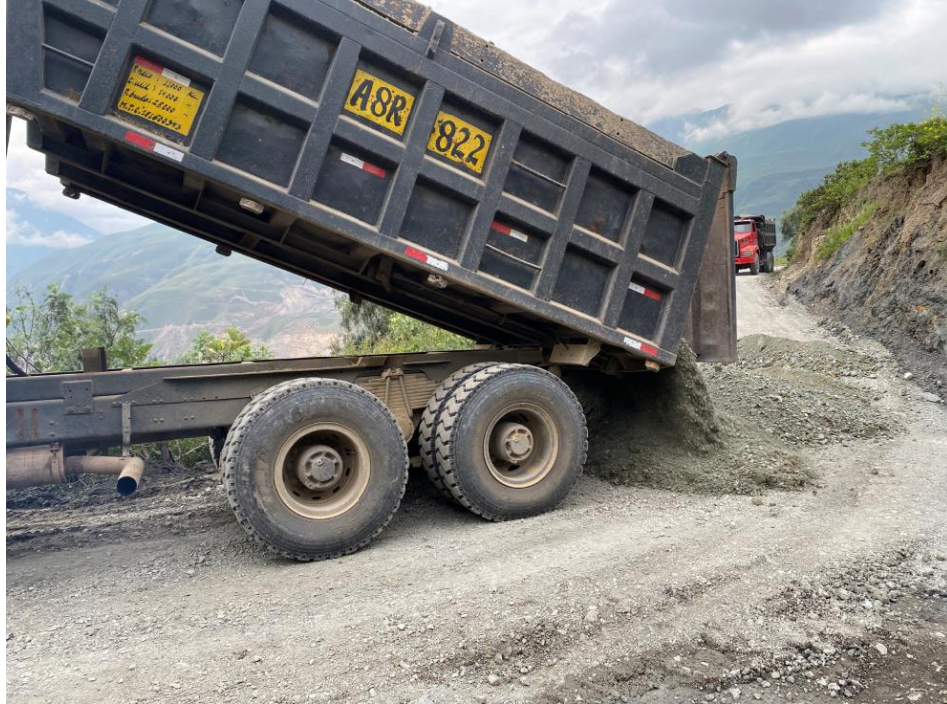
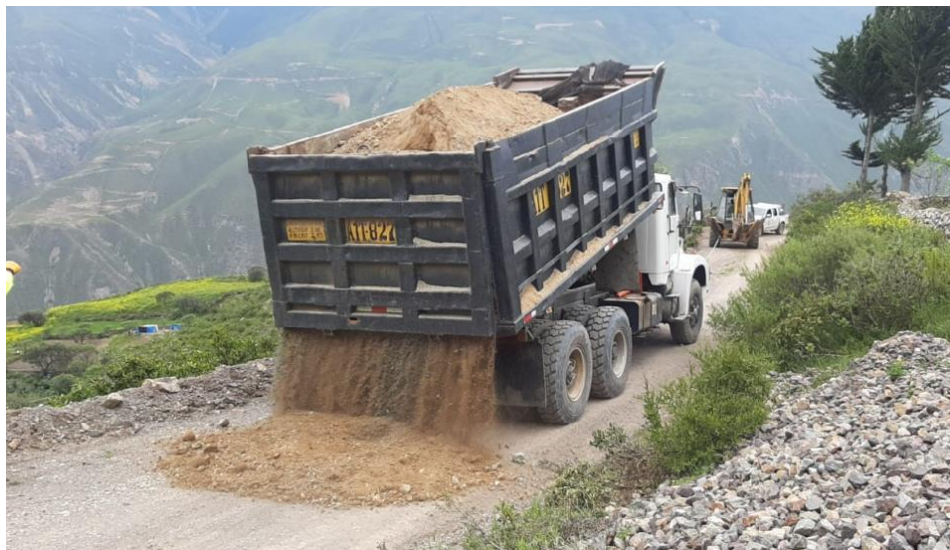
Figura 41. Colocación de material de cantera con volquete E=0.15m

En esta partida se llevó a cabo la colocación de material afirmado proveniente de material zarandeado en las diferentes canteras ubicado en lugares estratégicos, dicho materiales era esparcido con una retroexcavadora el cual facilitaba trabajabilidad y operatividad del proceso.

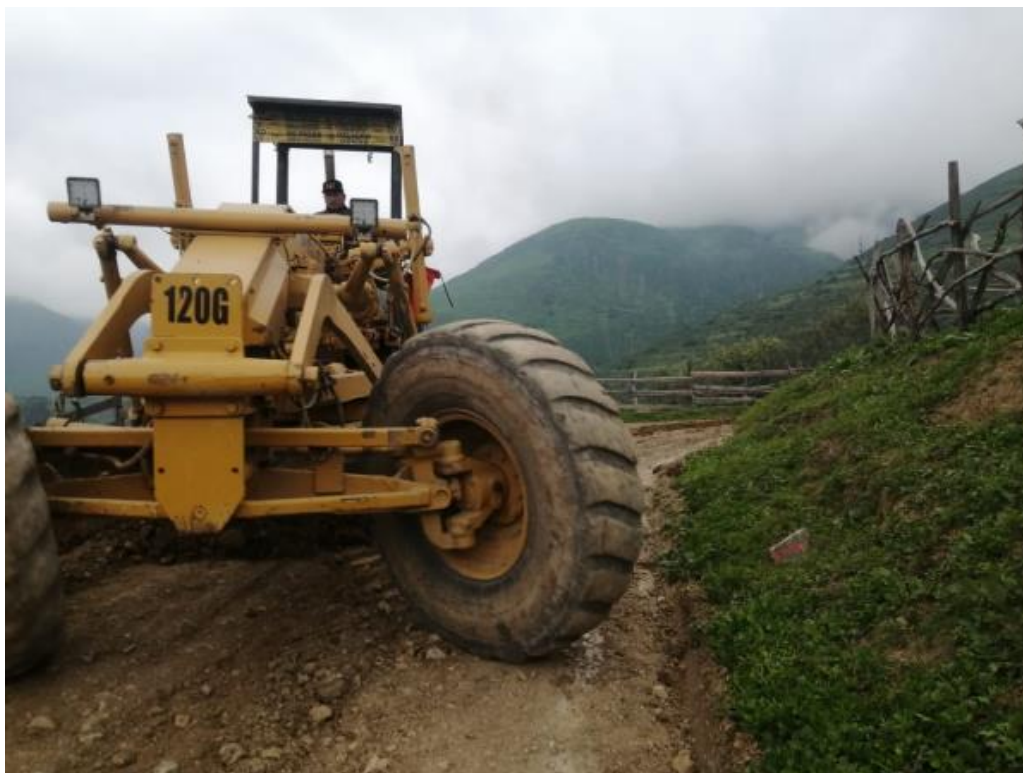
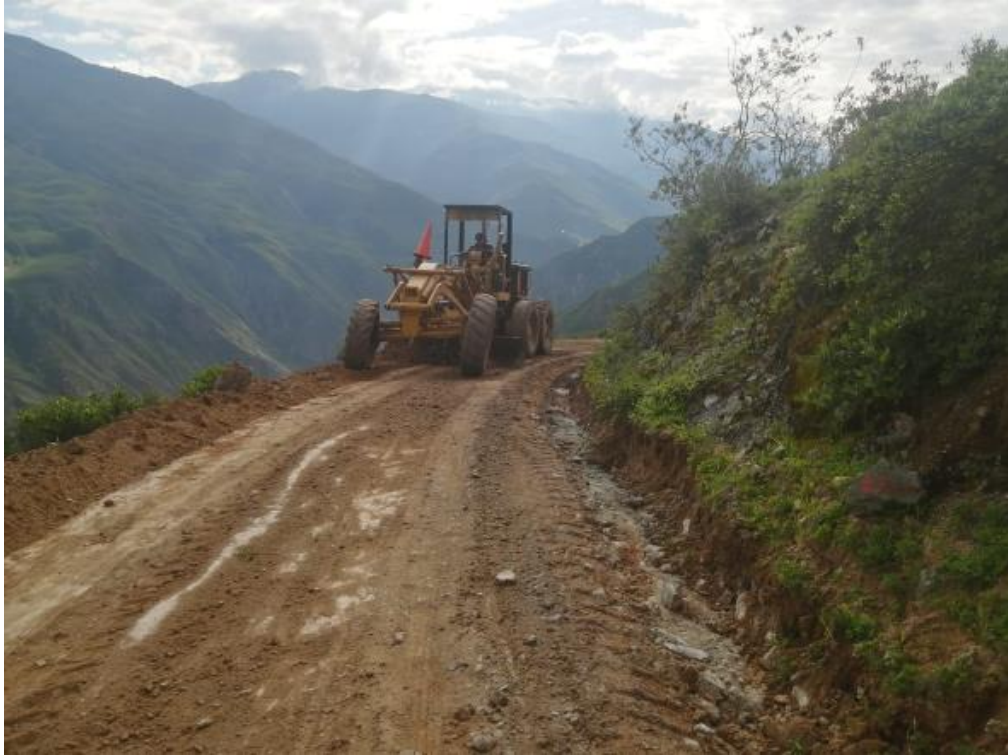
Figura 43. Nivelación de afirmado con Motoniveladora

Posterior a la colocación del material puesto en la vía, prosiguió a que una motoniveladora nivele el material para su posterior compactado.

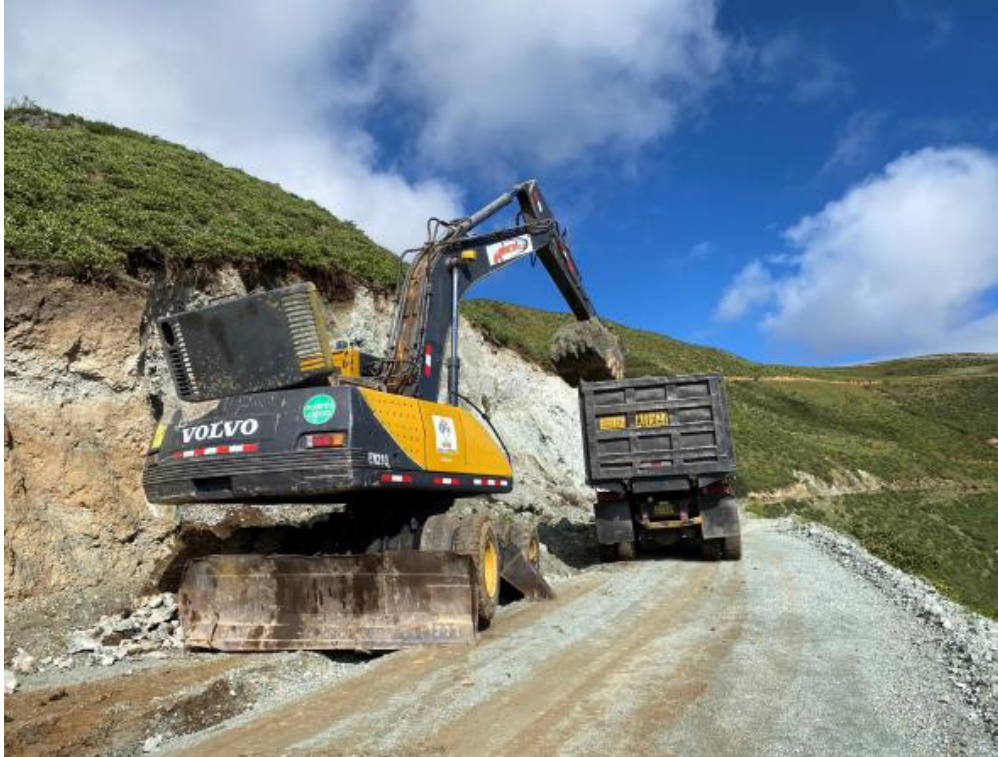
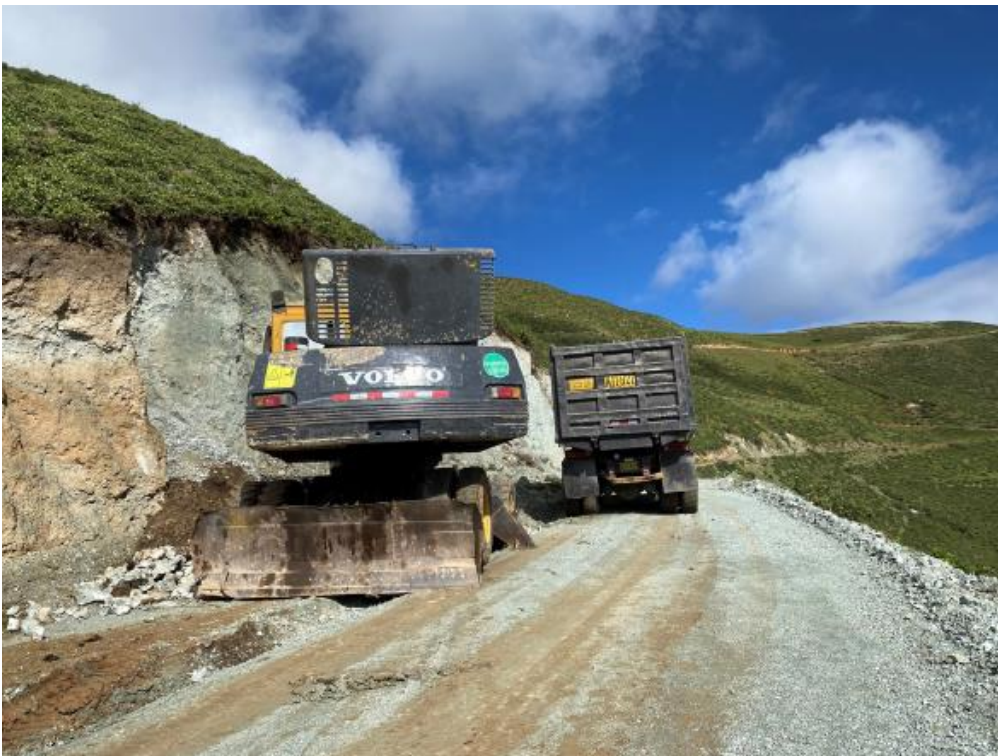
Figura 45. Cargado de Material para luego ser transportado al punto de actividad de los trabajos

Esta actividad consistió en el transporte del material afirmado en los 15.40 kilómetros de la vía existente, como indicaba en los planos, transportados por 4 volquetes de 18 m³, desde la cantera hasta el punto de ejecución.

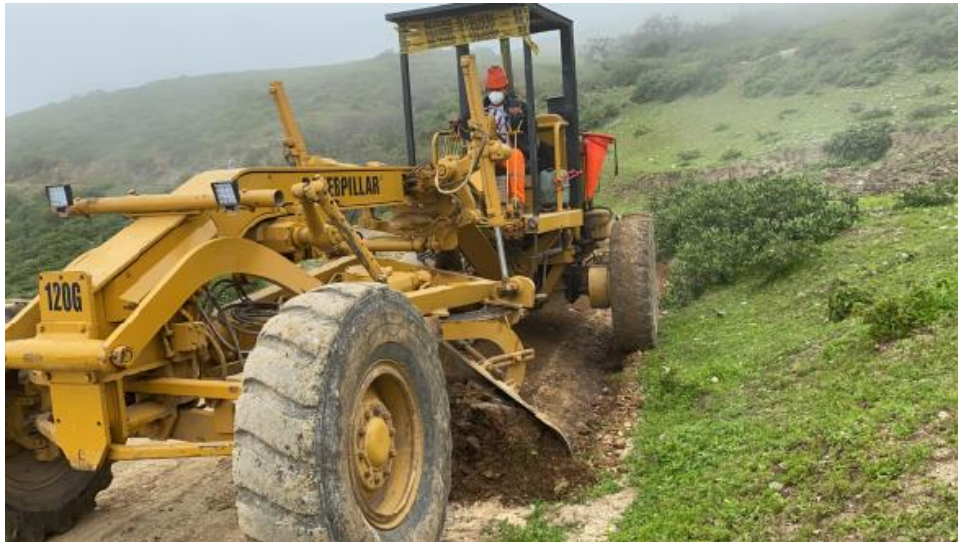
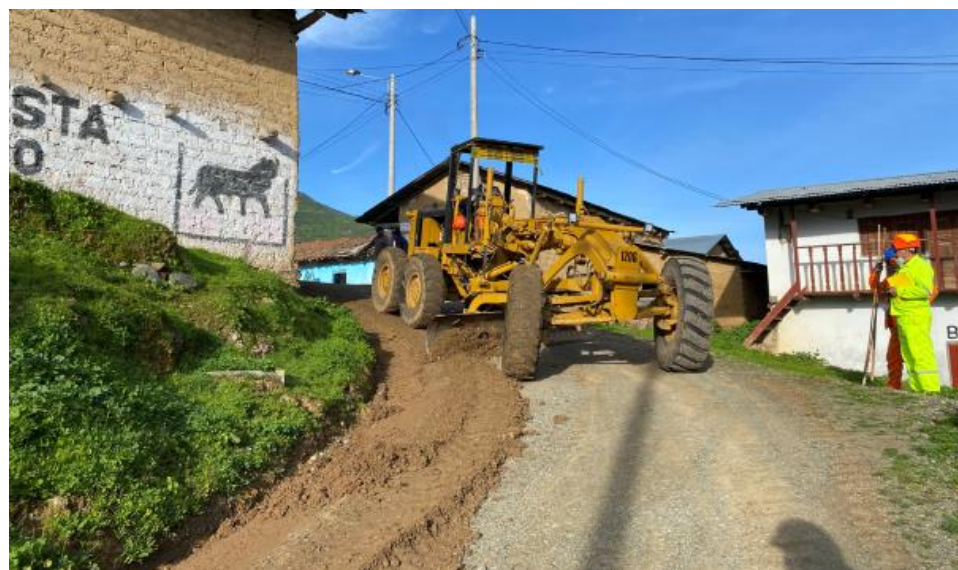
Figura 47. Reconformación de cunetas con motoniveladora

Esta partida comprendió en realizar las cunetas de acuerdo a los planos, para ello se usó la motoniveladora para ejecutar esta partida. La motoniveladora recorrió con su hoja vertedera con una inclinación para dar forma a las cunetas.

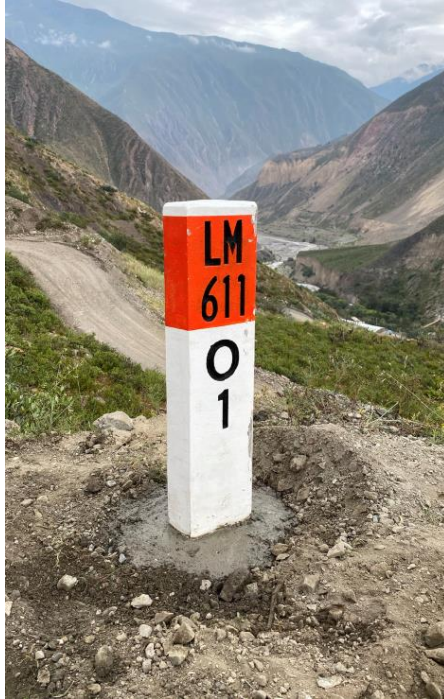
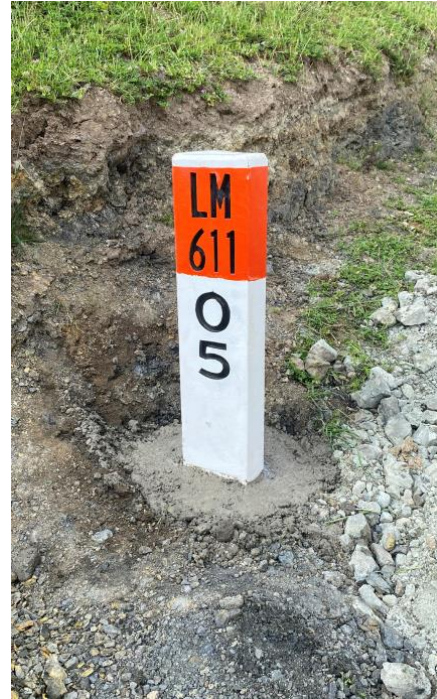
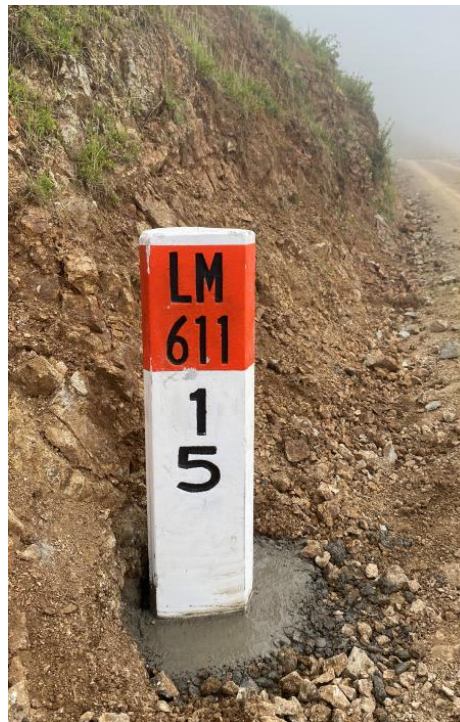
Figura 49. Hitos Kilométricos

Los postes kilométricos tienen por finalidad indicar la distancia con respecto al punto de origen de la vía (km 0+000), de acuerdo a lo establecido en el Clasificador de Rutas del Sistema Nacional de Carreteras (SINAC), vigente. (Manual de Dispositivos de Control y Tránsito Automotor para Calles y Carreteras, 2016)

- PAVIMENTO:
Se deberá corregir algunos tramos a lo largo de la ruta LM – 611 en las progresivas 08+200 – 09+500 por presentar deterioros e la superficie de rodadura, deformaciones.
- SEÑALES:
Se deberá corregir los hitos kilométricos, deben indicar la ruta según modelo de detalle de plano aprobado y según lo establecido en el manual de dispositivos de tránsito vigente.

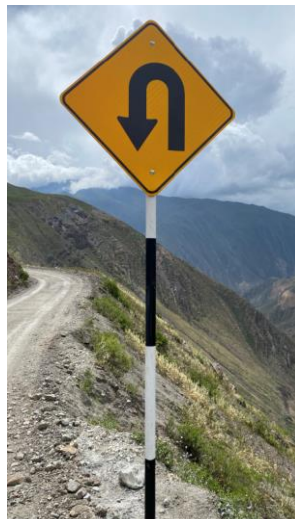
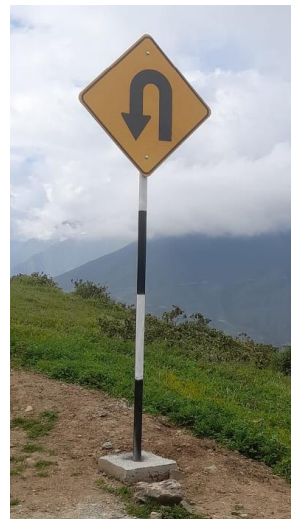
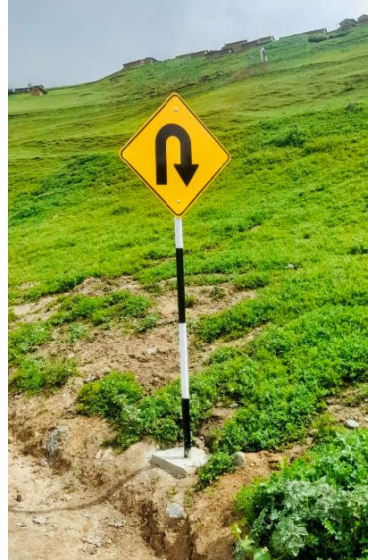
Figura 54. Señales preventivas

Su propósito es advertir a los usuarios sobre la existencia y naturaleza de riesgos y/o situaciones imprevistas presentes en la vía o en sus zonas adyacentes, ya sea en forma permanente o temporal.

Estas señales ayudan a los conductores a tomar las precauciones del caso, por ejemplo reduciendo la velocidad o realizando maniobras necesarias para su propia seguridad, la de otros vehículos y de los peatones. Su ubicación se establecerá de acuerdo al estudio de ingeniería vial correspondiente. (Manual de Dispositivos de Control y Tránsito Automotor para Calles y Carreteras, 2016)

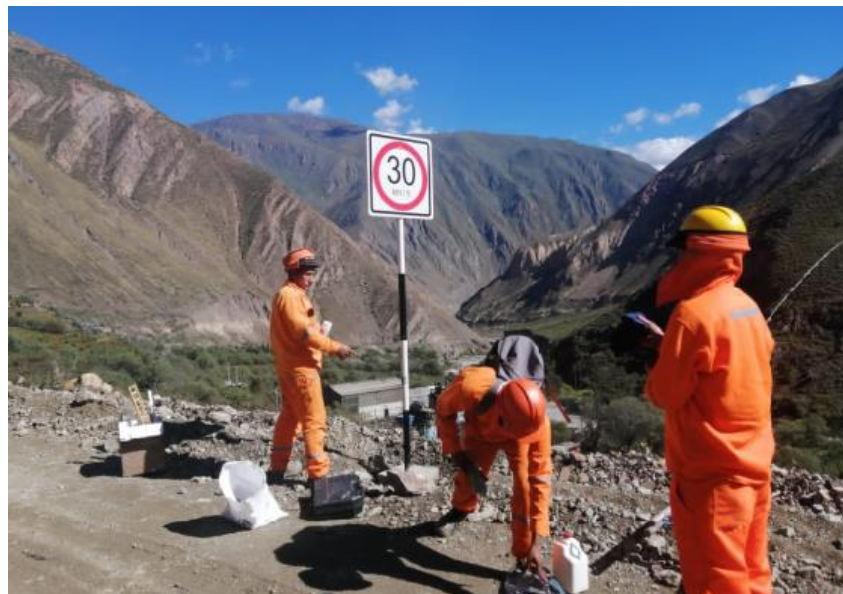
Figura 55. Señal reglamentaria al inicio de la vía.

De acuerdo al MTC para que los vehículos al subir y bajar tomen en cuenta la velocidad máxima a usar en todo su trayecto es de 30 Km/H, con esto se propuso a colocar al inicio y al final de la vía.

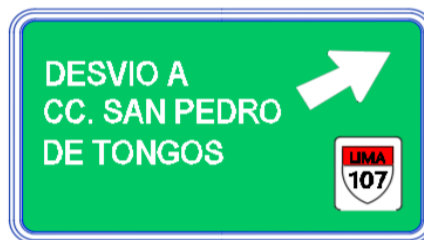
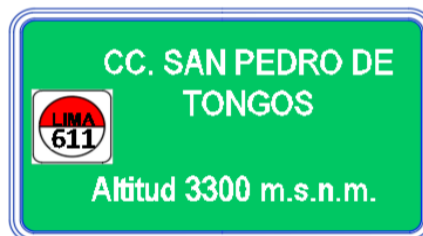
Figura 57. Señales informativas

Para esta partida se diseñaron y colocaron las señalizaciones al inicio y al final de la vía, como se detalla a continuación.

Las medidas a considerar del panel son de 2.20 m x 1.20 m

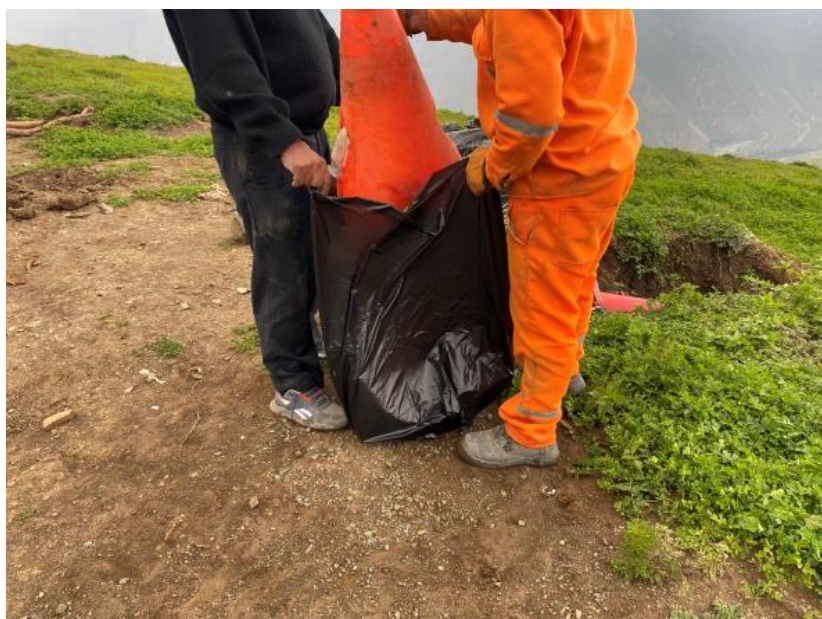
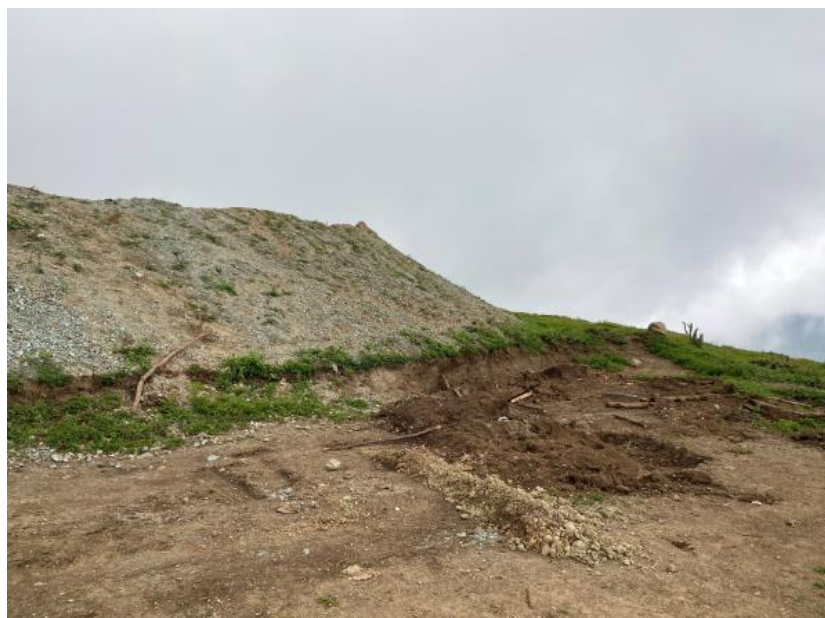
Figura 64. Recuperación de áreas Ocupadas

Al culminar la Fase II de la etapa de ejecución de Mantenimiento Periódico, proseguimos a hacer limpieza en nuestro patio de máquinas que se encontraba en la cantera del Km 10+050.

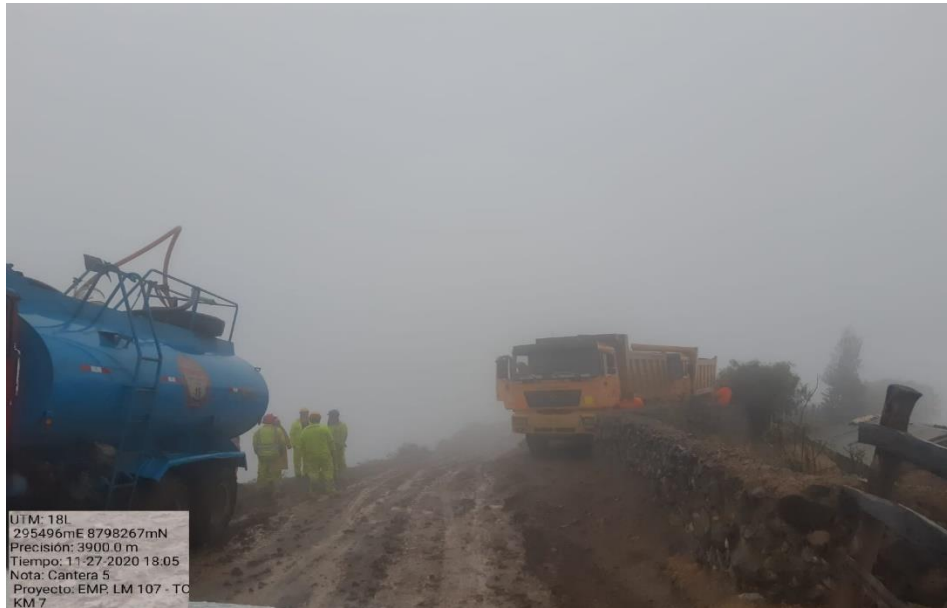
Figura 71. Día 27 de noviembre se registró la caída de lluvia intensa obligando a la paralización de trabajos de ese día

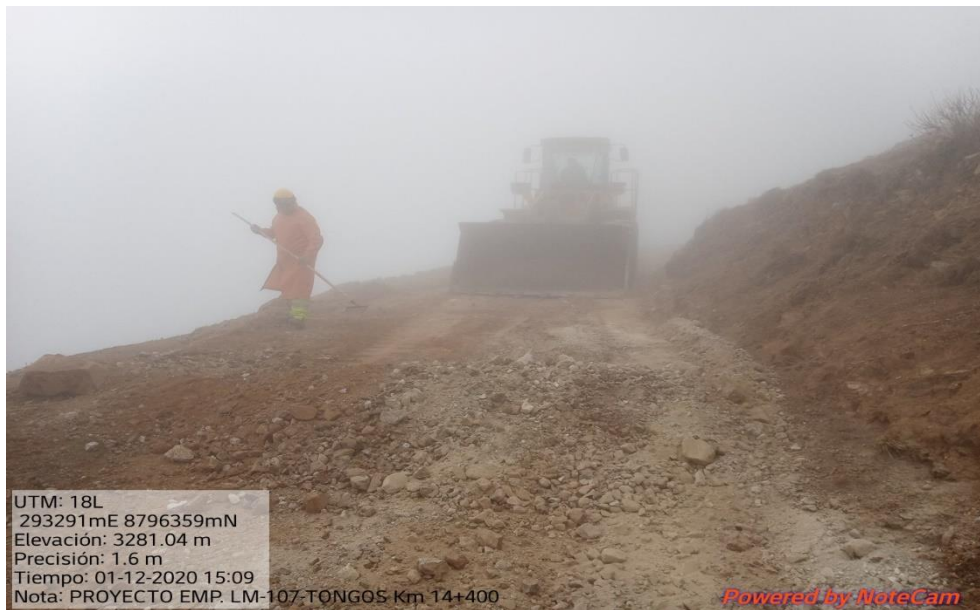
Figura 73. La imagen muestra la densa neblina que pone en riesgo la seguridad de los trabajadores y conductores de las maquinarias

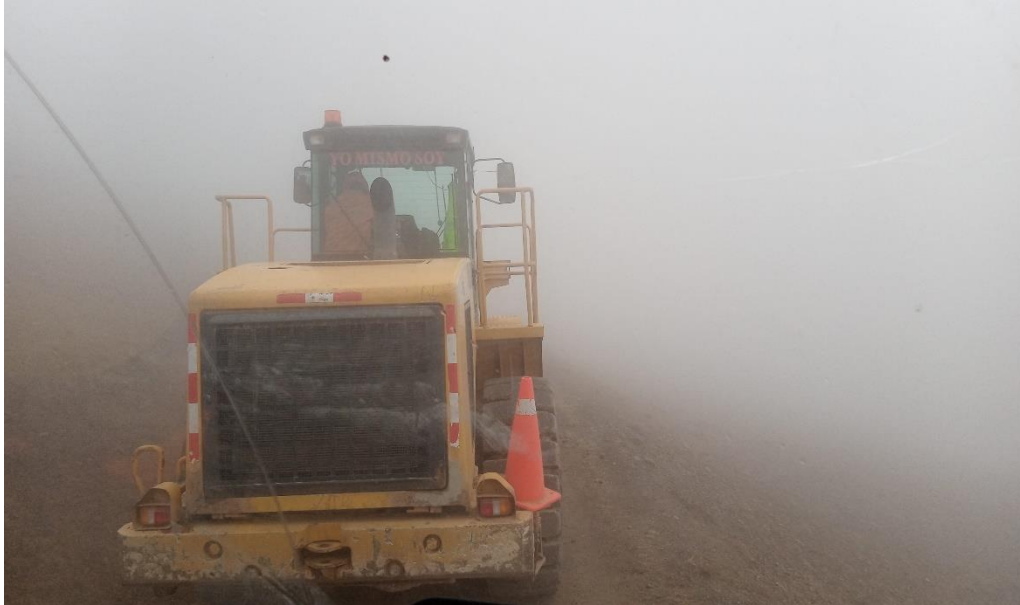
Figura 75. La imagen muestra la poca visibilidad que se tiene hacia el conductor debido a las lluvias y densa neblina constante en el tramo de intervención.

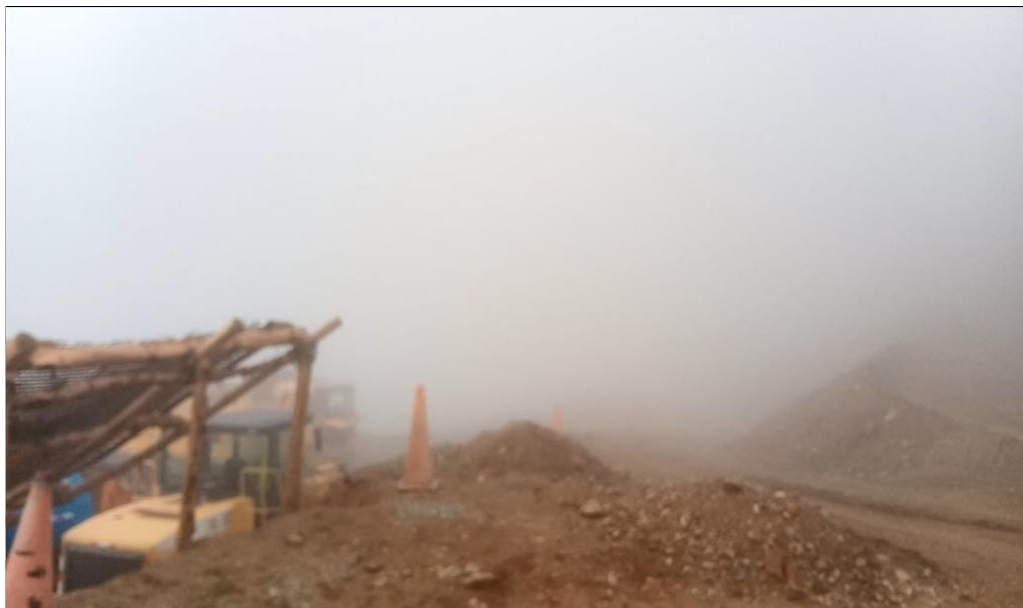
Figura 76. La densa neblina se mantiene desde el Km 15+400 hasta por debajo del km 10+020

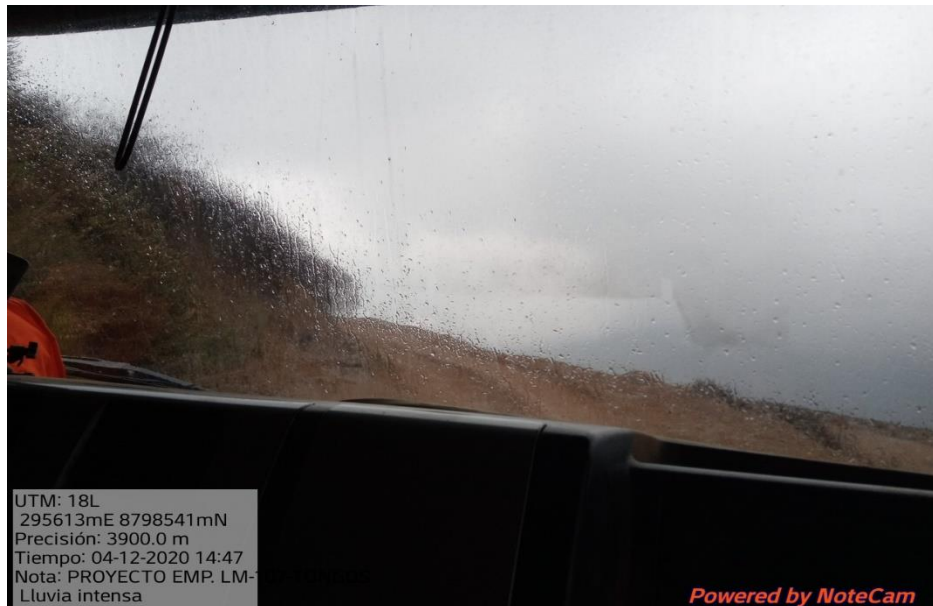
Figura 77. La imagen muestra la lluvia intensa registrada que pone en riesgo la seguridad del conductor y el personal en obra

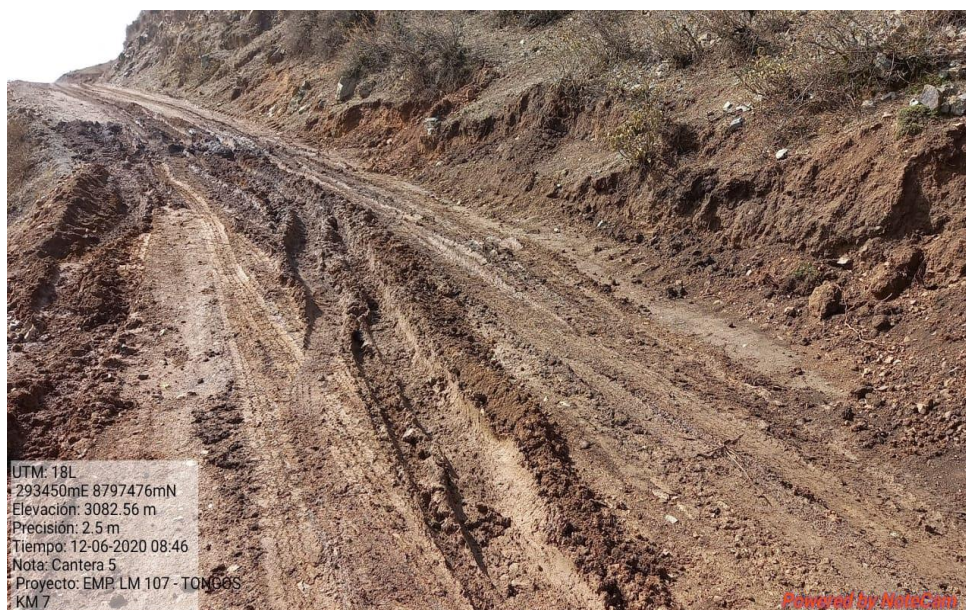
Figura 78. La imagen muestra la vía en mal estado a consecuencia de las lluvias intensas registrada durante la semana

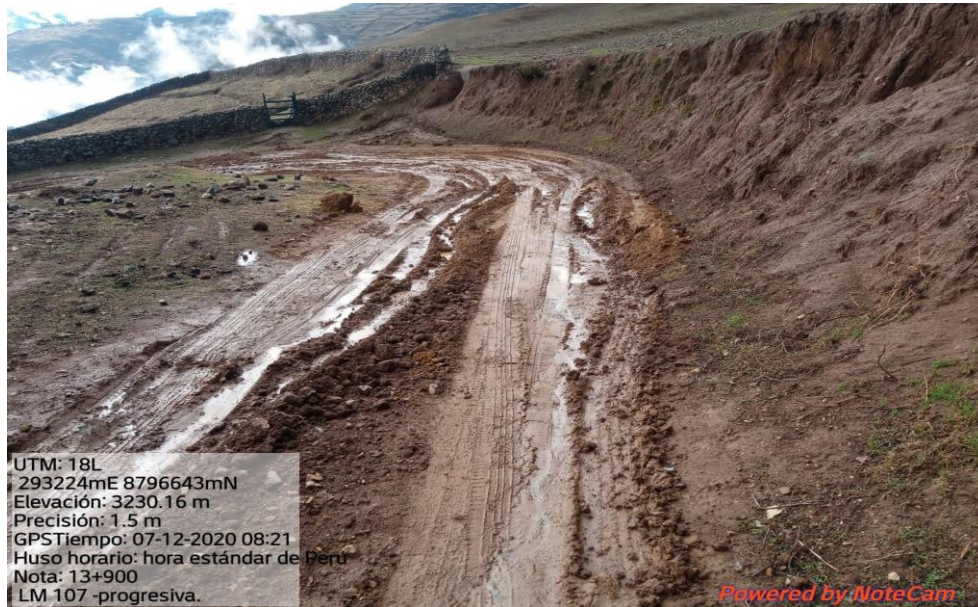
Figura 79. La imagen muestra la vía en mal estado en la progresiva 13+900 a consecuencia de las lluvias intensas registrada durante la semana

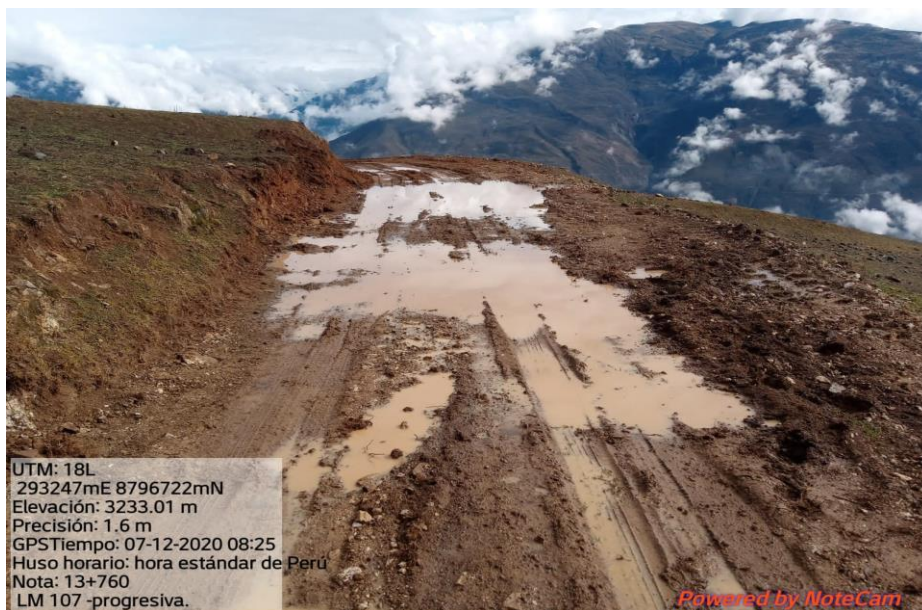
Figura 80. La lluvia intensa ha inundado tramos en la carretera en mantenimiento, dejándola peligrosa para su transitabilidad

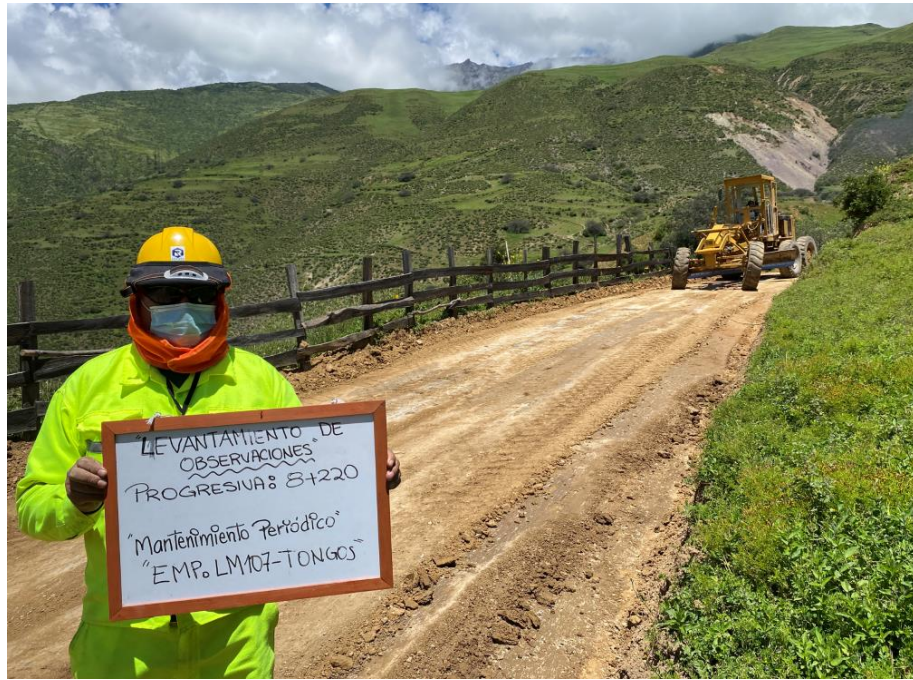
Figura 85. Levantamiento de Observaciones

Luego de levantar las observaciones, y haciendo una visita en campo con ambas partes, representantes de la entidad Gerente de Desarrollo y Ordenamiento Territorial de la Municipalidad Provincial de Huaura en Arq. Humberto Melchor Luyo Balcázar, Analista Técnico Ing. Cesar Huamán Silva y el residente Consorcio Vial Perú 070 Ing. Adén Rivera Miranda, se procedió a firmar el Acta de Recepción del Mantenimiento Periódico – Fase II dando conformidad a los trabajos realizados.
