Carrera de **INGENIERÍA DE MINAS**

“EVALUACIÓN GEOMECÁNICA DE LOS MACIZOS
ROCOSOS PARA DETERMIANR LA INESTABILIDAD
DE TALUDES PRESENTES EN LA VIA DE ACCESO
A UNA UNIDAD MINERA EN CHILETE -
CAJAMARCA 2022”

Tesis para optar al título profesional de:

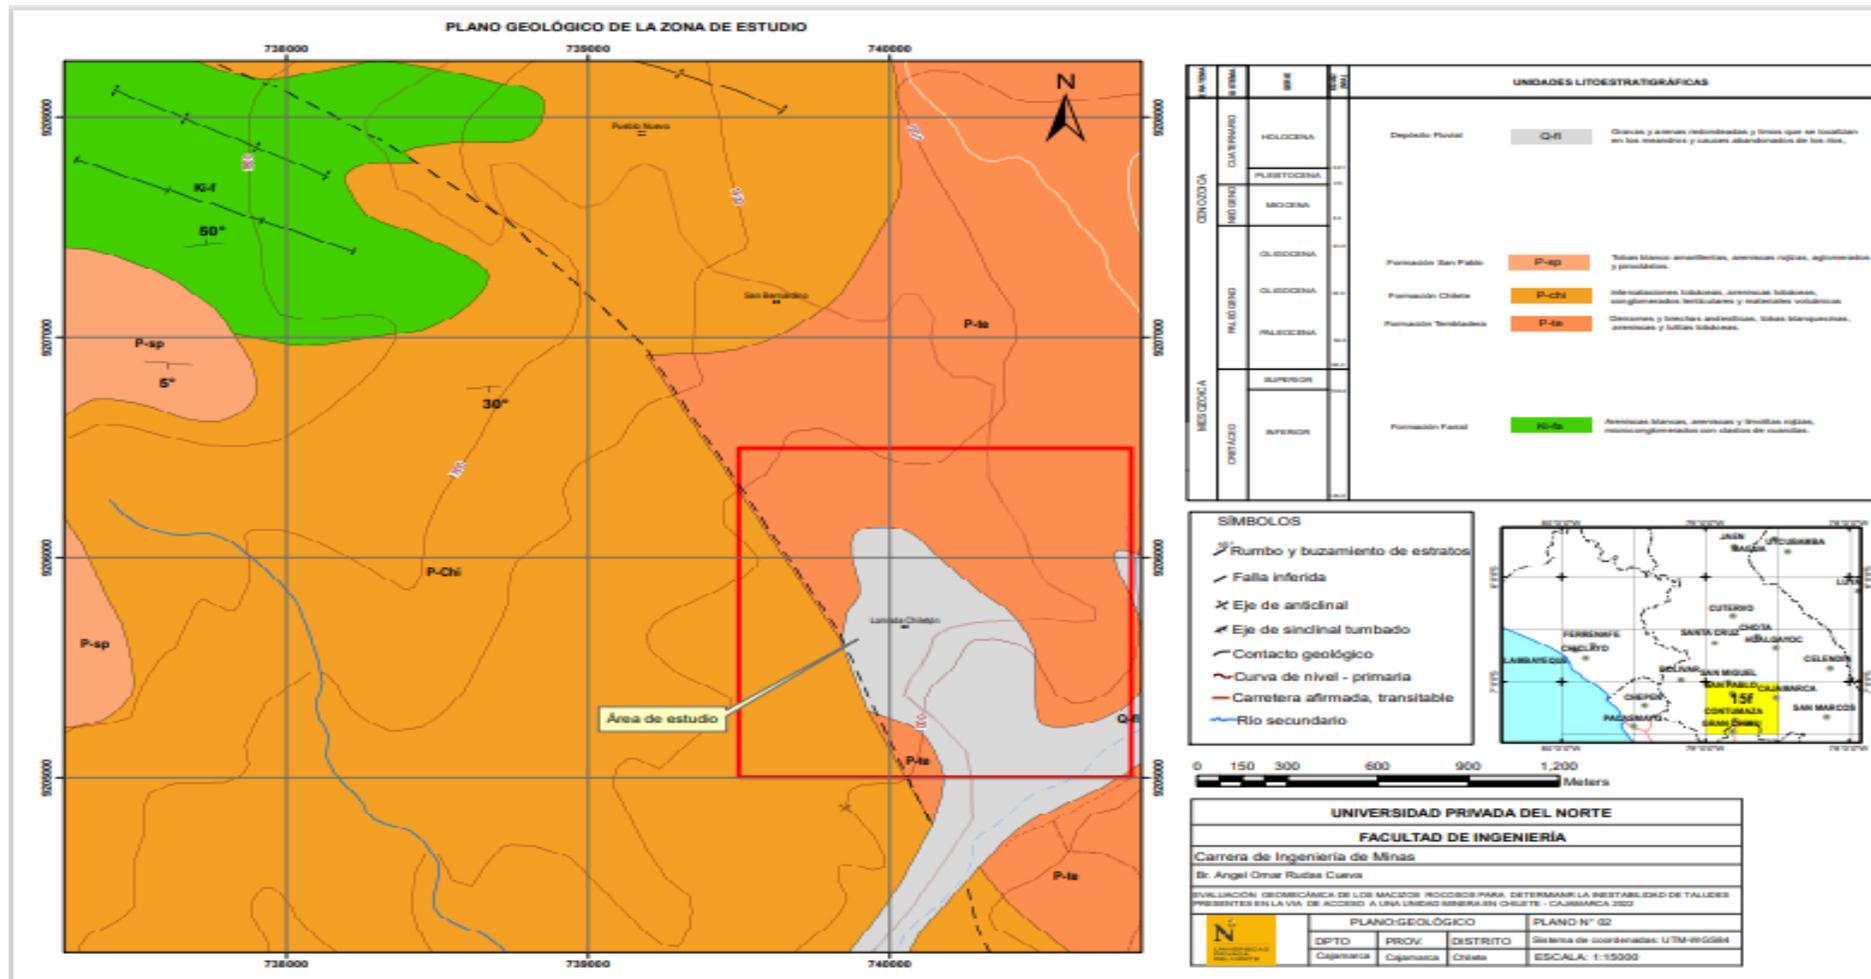
Figura 3. Plano geológico zona de la zona de estudio.

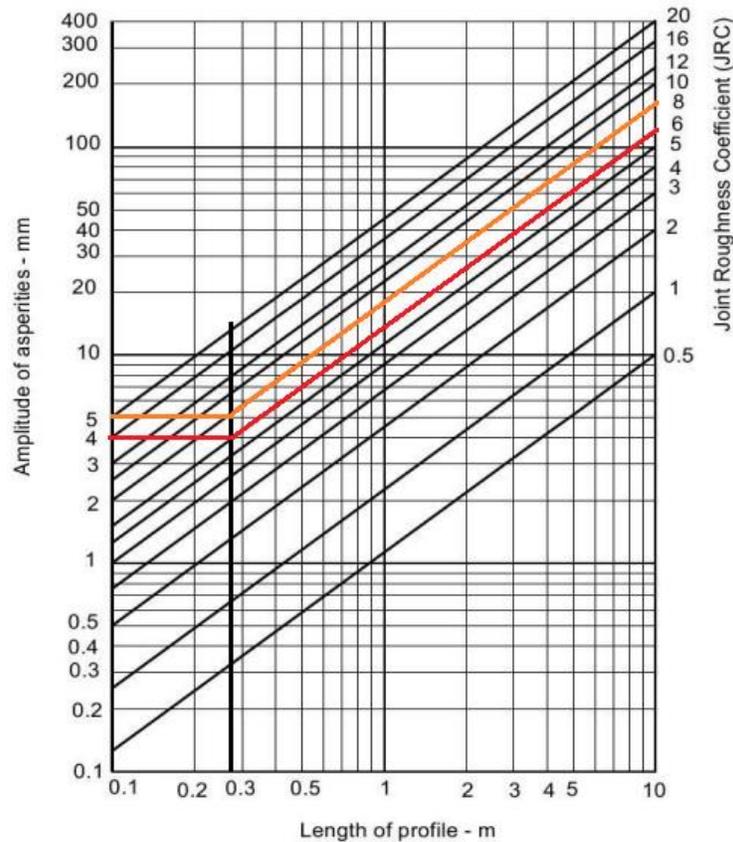
Para la familia J1 y 5mm para la familia J2, obteniéndose así un valor del parámetro JRC de 6 para J1 y un valor de JRC de 8 para la familia J2

Figura 4. Estimación de JRC para la familia J01 Y J02 mediante la superficie amplitud de la rugosidad.

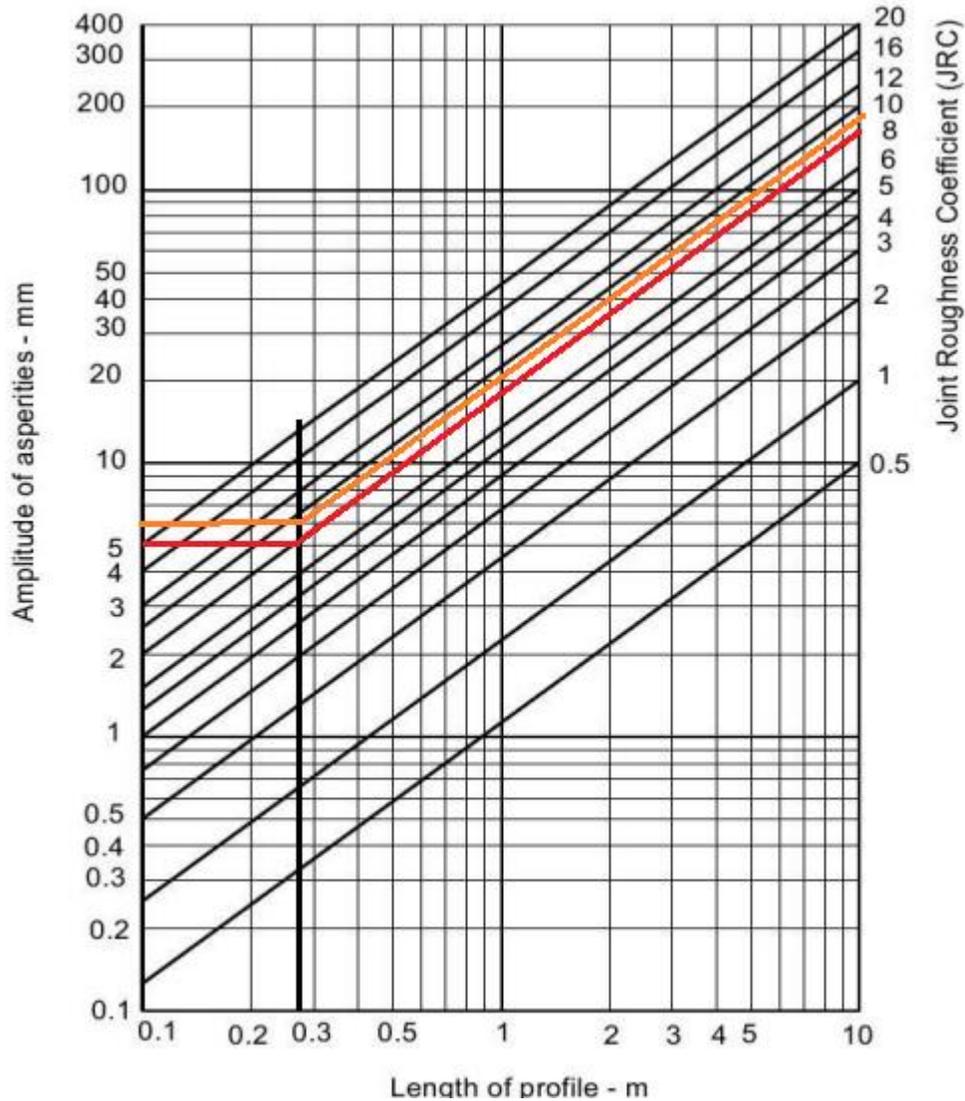
En el caso del parámetro JRC para la familia J03 y J04 se utilizando el peine de Barton, se registró amplitud de 5 mm y 6 mm respectivamente, obteniéndose así un valor del parámetro JRC de 8 para la familia J03 y de 9 para la familia J04

Figura 5. Estimación de JRC para la familia J03 y J04 de mediante la superficie amplitud de la rugosidad

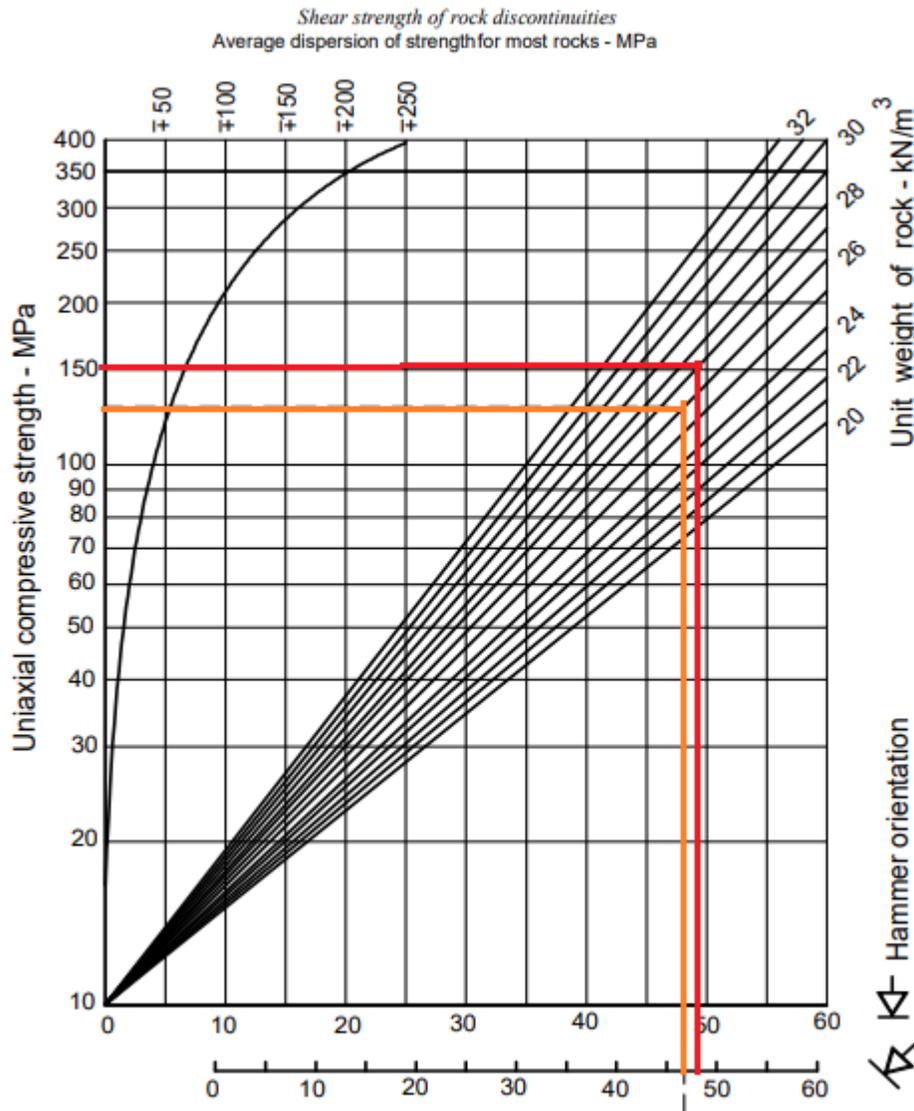
Para obtener el Parámetro UCS, se utilizó el martillo de schmid en el plano de la discontinuidad, la cual registro un número de rebote de 47 Y 48 para la familia J01 y J2, obteniéndose un valor de UCS de 130 Y 150 MPa

Figura 6. Estimación de la resistencia a la compresión.

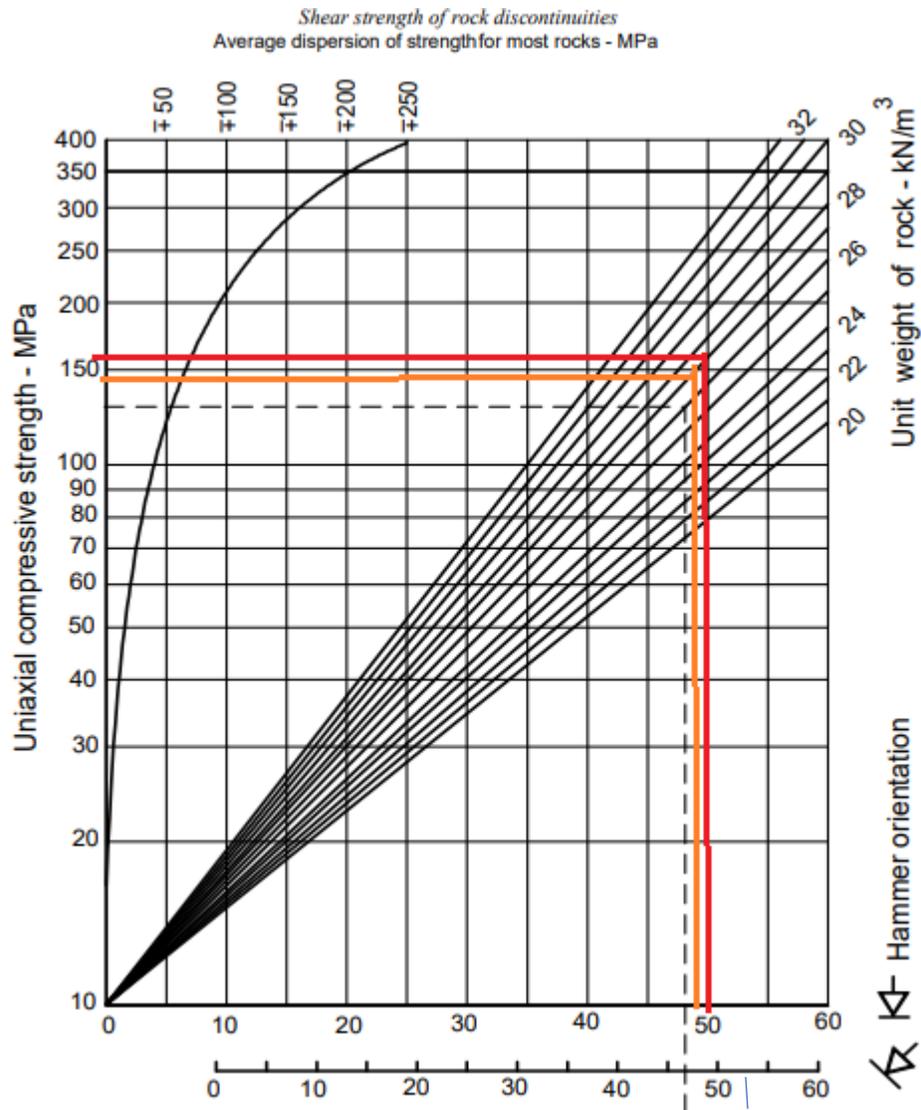
Para obtener el Parámetro UCS, se utilizó el martillo de schmid en el plano de la discontinuidad, la cual registro un número de rebote de 47 Y 50 para la familia J03 y J04, obteniéndose un valor de UCS de 145 y 160 MPa

Figura 7. Estimación de la resistencia a la compresión

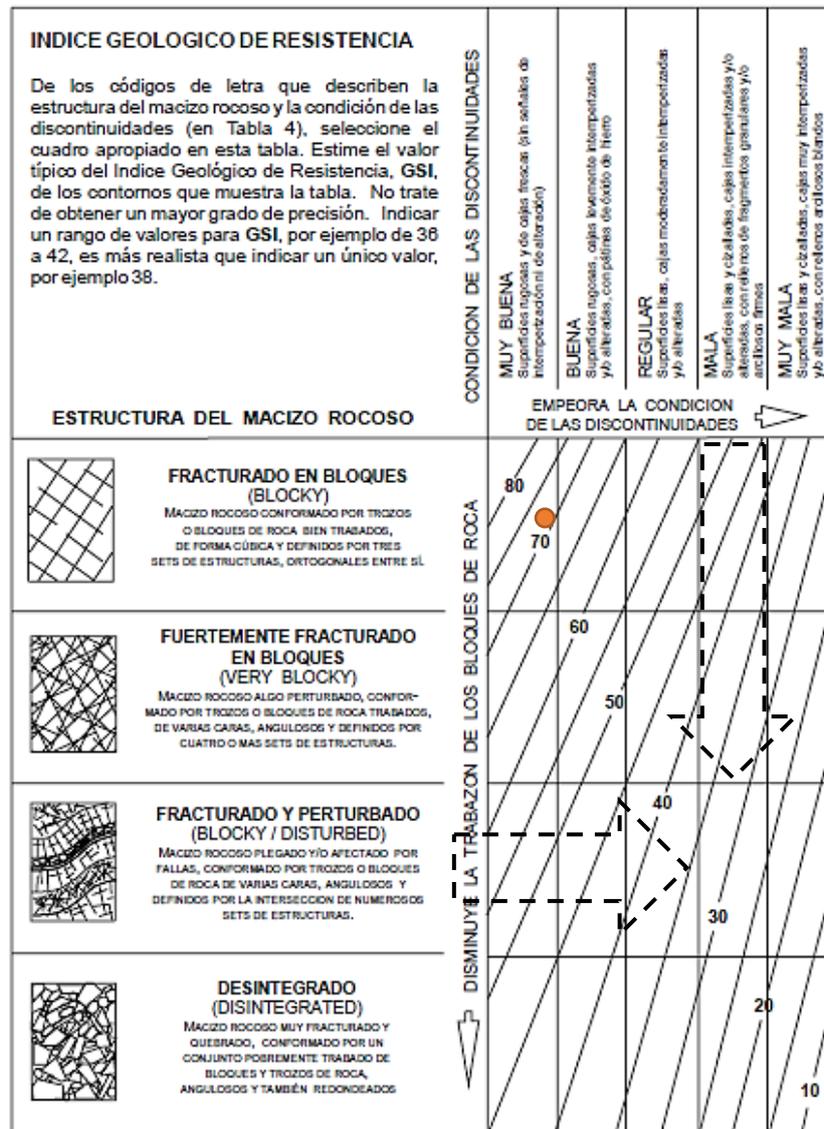
Figura:13 Ploteo del Valor de GSI, en función de las estructuras y condiciones de las discontinuidades; en el cual se aprecia que el valor de GSI es 67

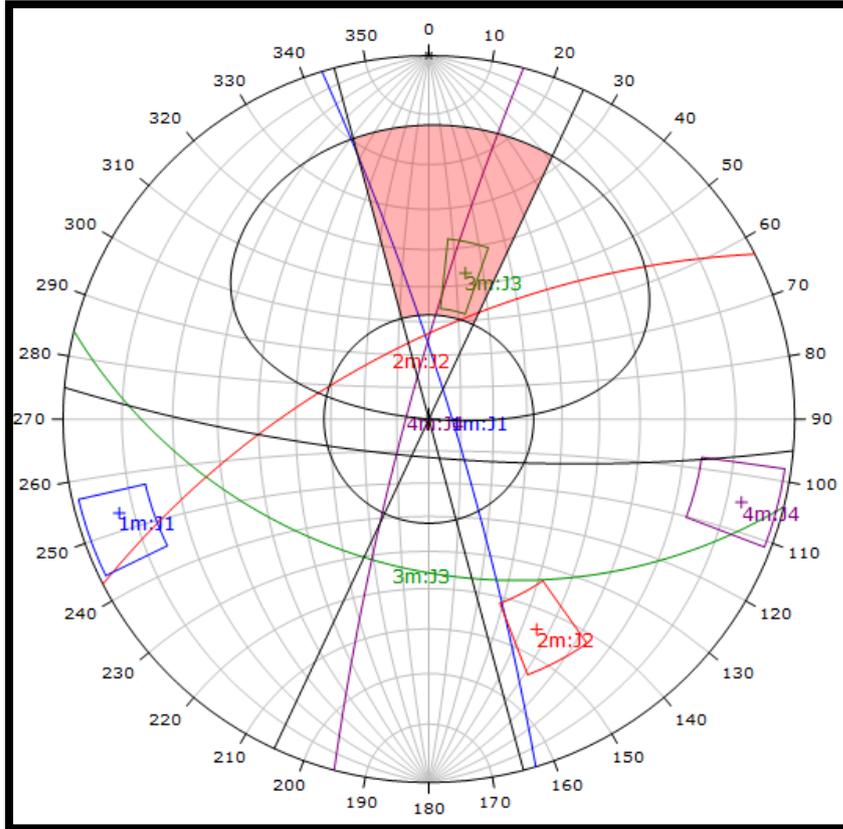
Figura 14. Análisis cinemático de roturas utilizando como criterio para establecer el área crítica el cono de fricción, la envolvente del talud y límites laterales de $\pm 20^\circ$. Se aprecia que el sistema de discontinuidades J3 reúne las condiciones geométricas y de fricción para poder producir una rotura planar

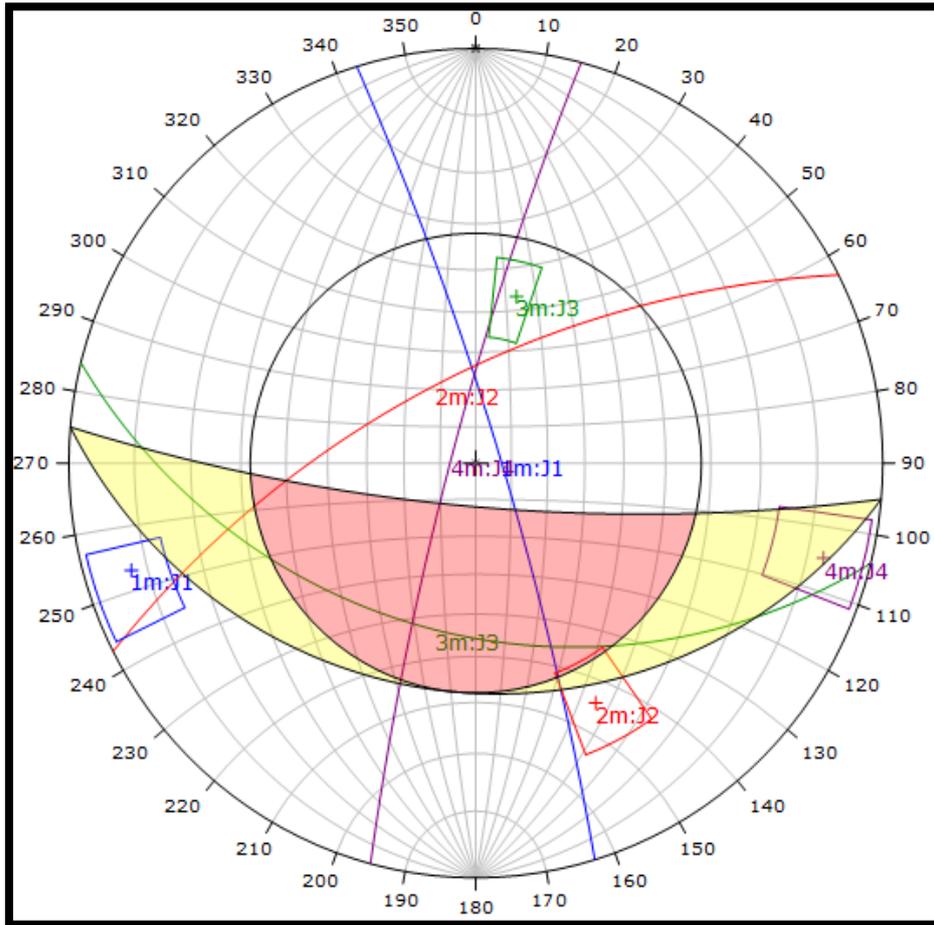
Figura 16. Análisis cinemático de rotura teniendo en cuenta como criterio para definir el área crítica el cono de fricción, y la envolvente del talud. Se aprecia que las intersecciones de la familia J1 y J3 y la familia J3 y J4 reúnen las condiciones geométricas y de fricción para producir dos Cuñas

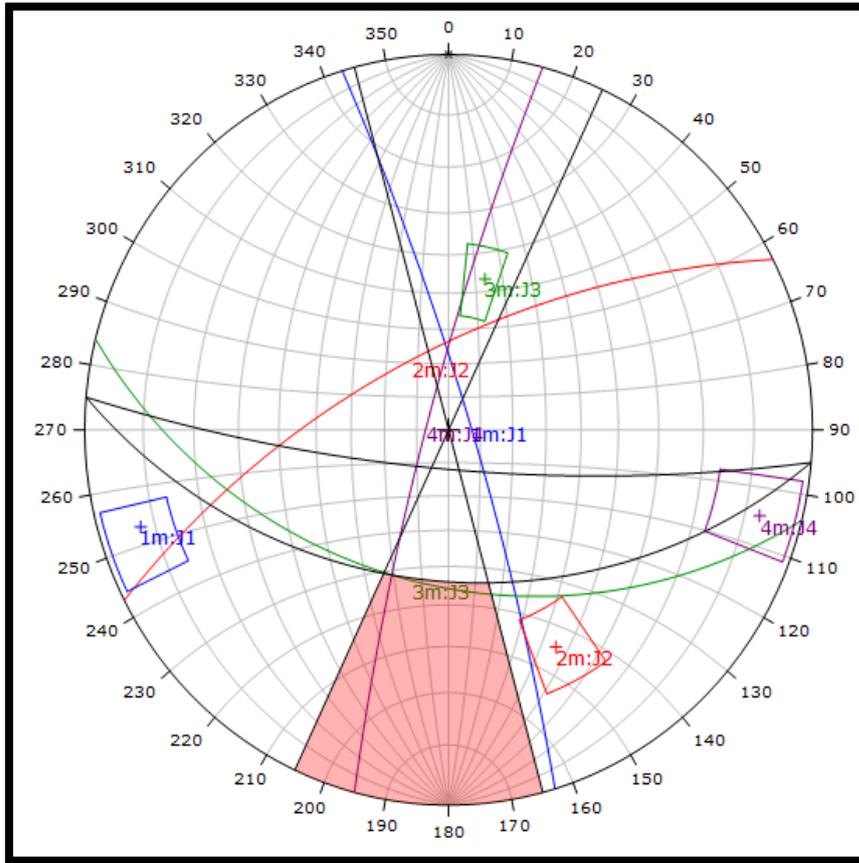
Figura 18. Análisis cinemático utilizando como criterio para definir el área crítica límites laterales de $\pm 20^\circ$, y un plano auxiliar relacionado al talud y al ángulo de fricción. Se puede apreciar que no se Produce la rotura en vuelco por ninguno de los sistemas de discontinuidades según las características de orientación de las juntas del macizo rocoso.

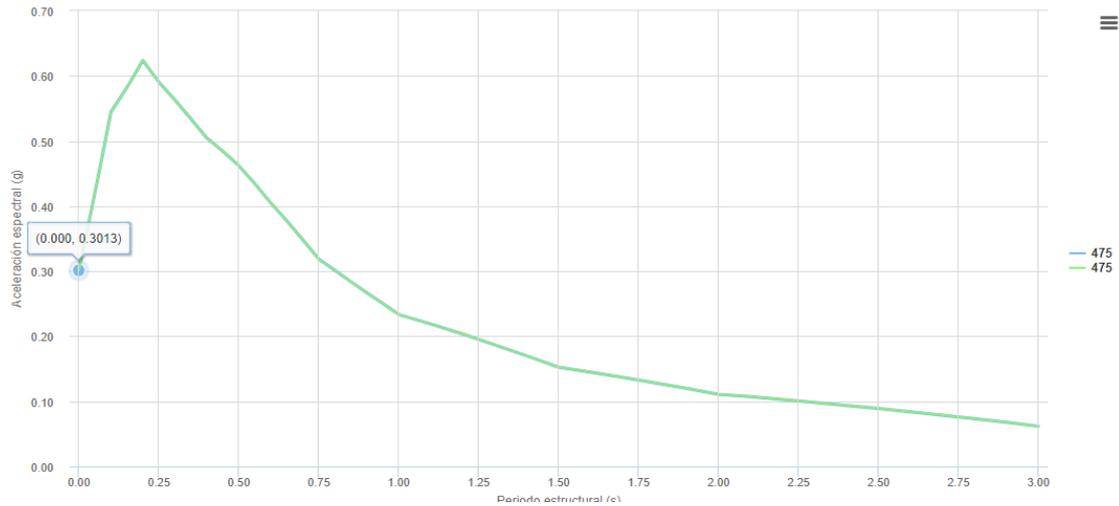
Figura 22. Gráfico de espectro de peligro uniforme con un periodo de retorno de 475 años

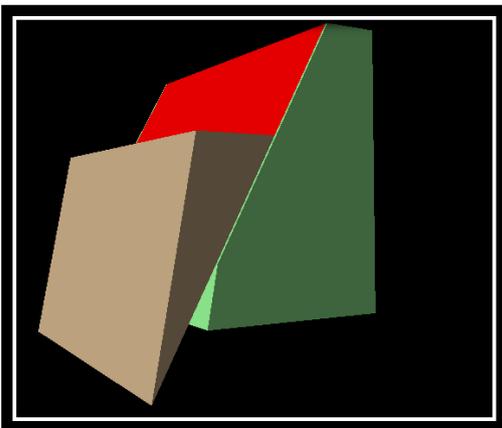
Figura 23. Vista en Perspectiva del posible deslizamiento del Bloque de roca formado por la discontinuidad crítica de la Familia J03.

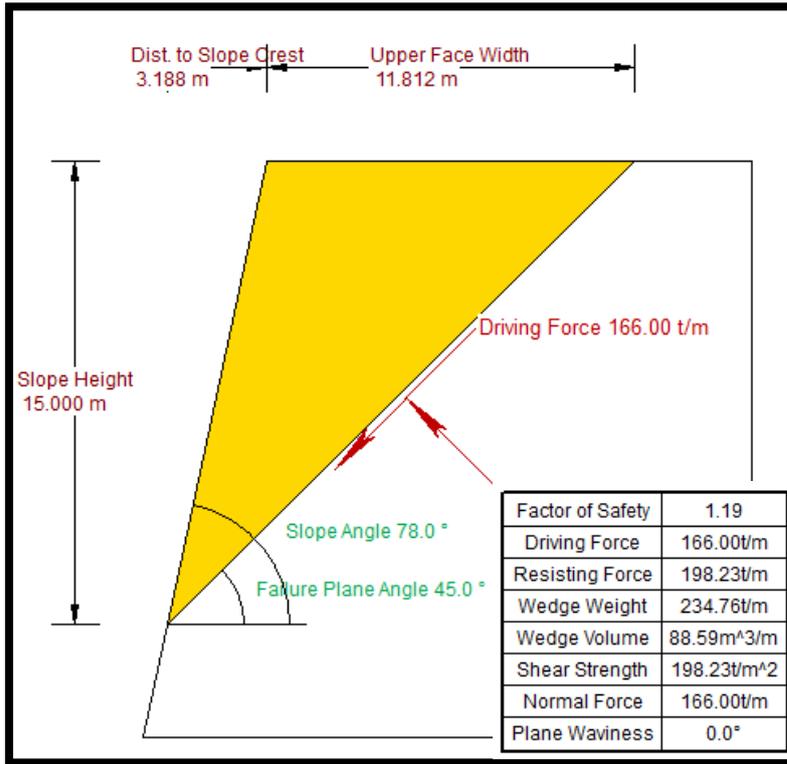
Figura 24. Análisis del Factor de Seguridad por el modelo de Mohr coulomb, en la que se aprecia que el talud no cumple las condiciones de estabilidad según la Norma, en condiciones secas y estáticas con un Factor de seguridad de 1.19, por lo cual no se podría producir una falla planar en estas condiciones, pero no es completamente estable.

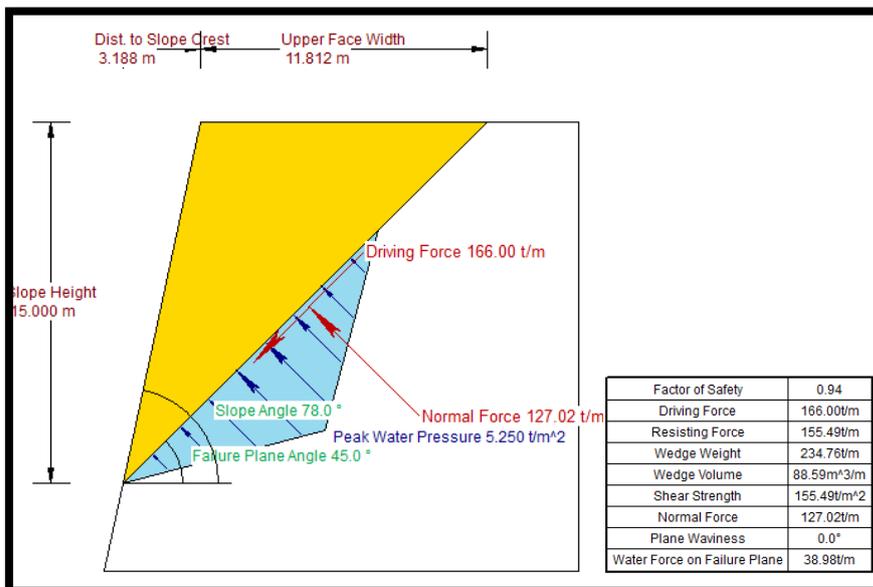
Figura 25. Análisis del Factor de Seguridad por el modelo de Mohr coulomb, en la que se aprecia que el talud es inestable en condiciones saturadas y estáticas con un Factor de seguridad de 0.94 por lo cual se produce la falla planar en estas condiciones.

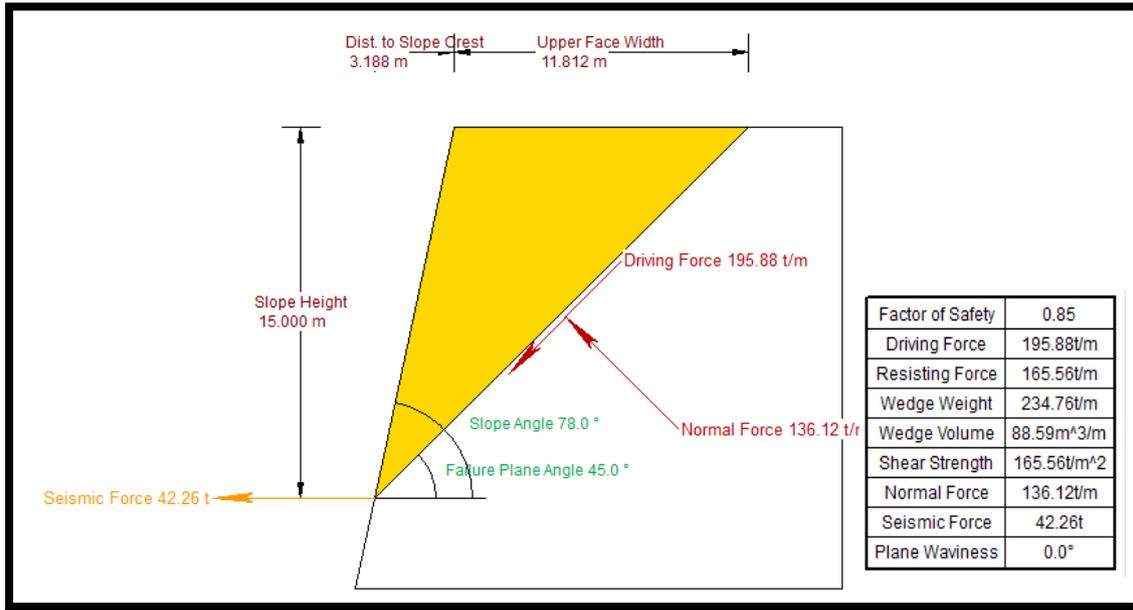
Figura 26. Análisis del Factor de Seguridad por el modelo de Mohr coulomb, en la que se aprecia que el talud es inestable en condiciones secas y Pseudoestáticas con un coeficiente de sismicidad de 0.3013 se obtiene de seguridad de 0.85 por lo cual se produce la falla planar en estas condiciones.

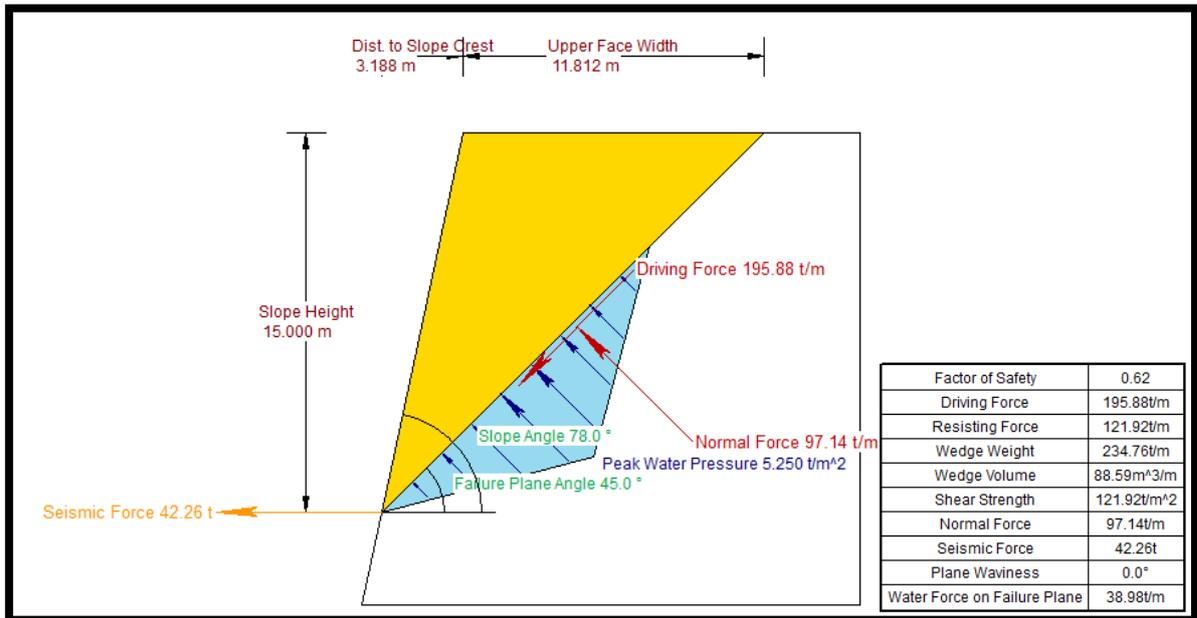
Figura 27. Análisis del Factor de Seguridad por el modelo de Mohr coulomb, en la que se aprecia que el talud es inestable en condiciones saturadas y con un coeficiente de sismicidad de 0.3013 se obtiene de seguridad de 0.62 por lo cual se produce la falla planar en estas condiciones.

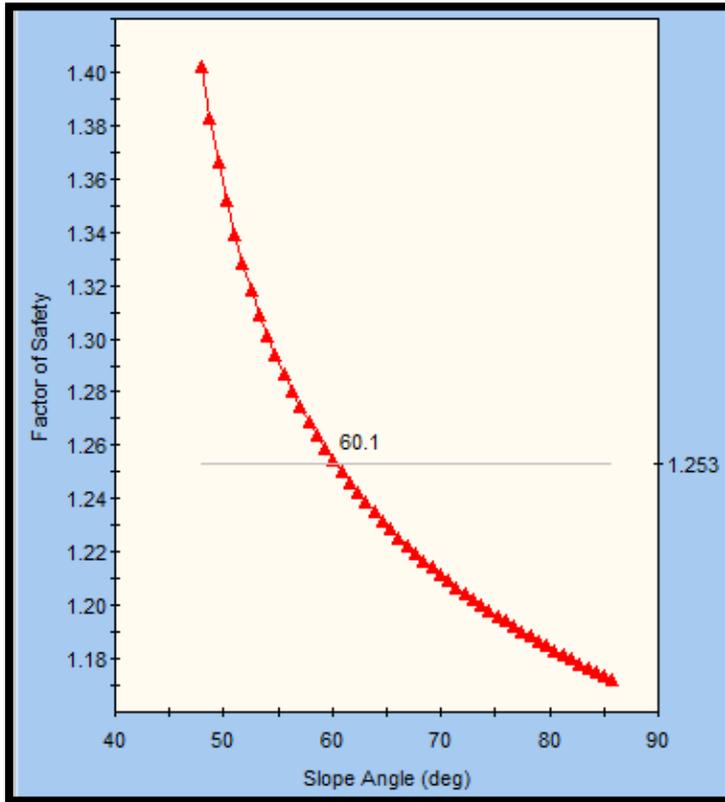
Figura 28. Análisis de Sensibilidad que muestra que para que el talud tenga un factor de seguridad mayor a 01 el ángulo de buzamiento del talud debe ser menor a 60° en condiciones pseudo- estáticas y saturadas.

A fin de evitar la saturación de las discontinuidades del macizo rocoso y el fallamiento por rotura planar se recomienda realizar obras de drenaje a fin de mantener el grado de saturación por debajo del 50% en cuanto geometría del talud se recomienda cambiar la geometría del talud con un buzamiento de 60° .

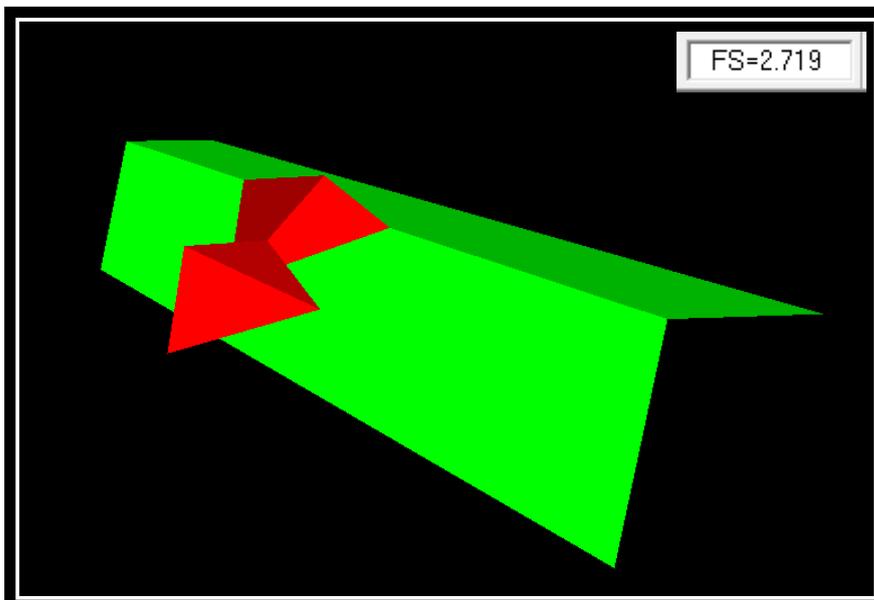
Figura 29. Análisis del Factor de Seguridad por el modelo de Mohr coulomb, en la que se aprecia que el talud estable en condiciones secas y estáticas con un Factor de seguridad de 2.719, por lo cual no se produce la falla en cuña en estas condiciones.

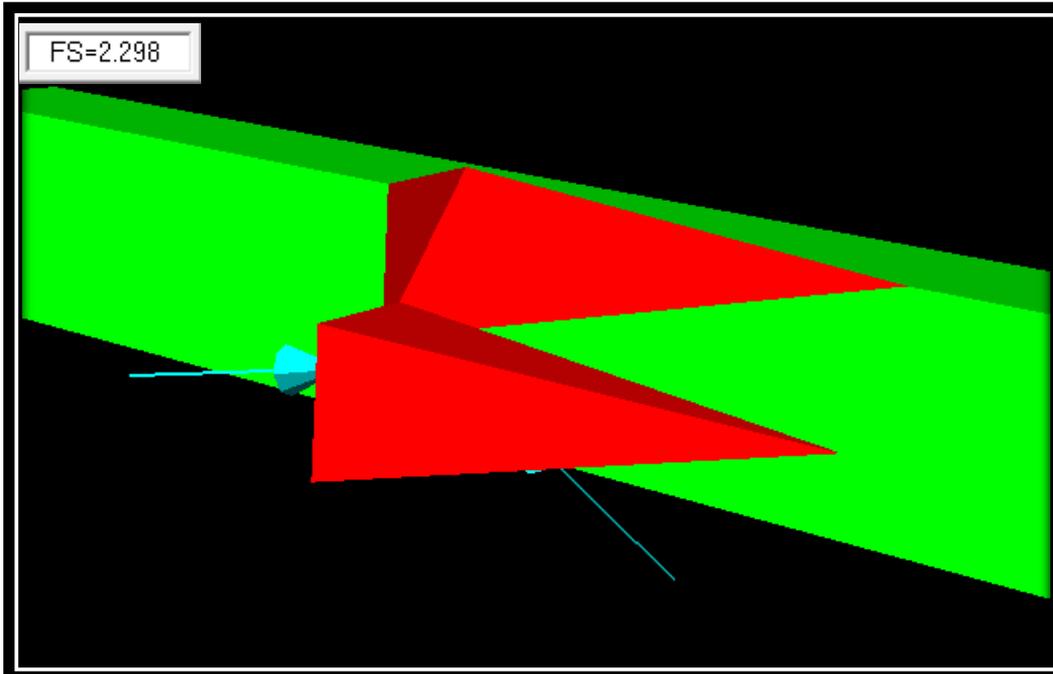
Figura 30. Análisis del Factor de Seguridad por el modelo de Mohr coulomb, en la que se aprecia que el talud es estable en condiciones saturadas y estáticas con un Factor de seguridad de 2.298 por lo cual no se produce la falla en cuña en estas condiciones.

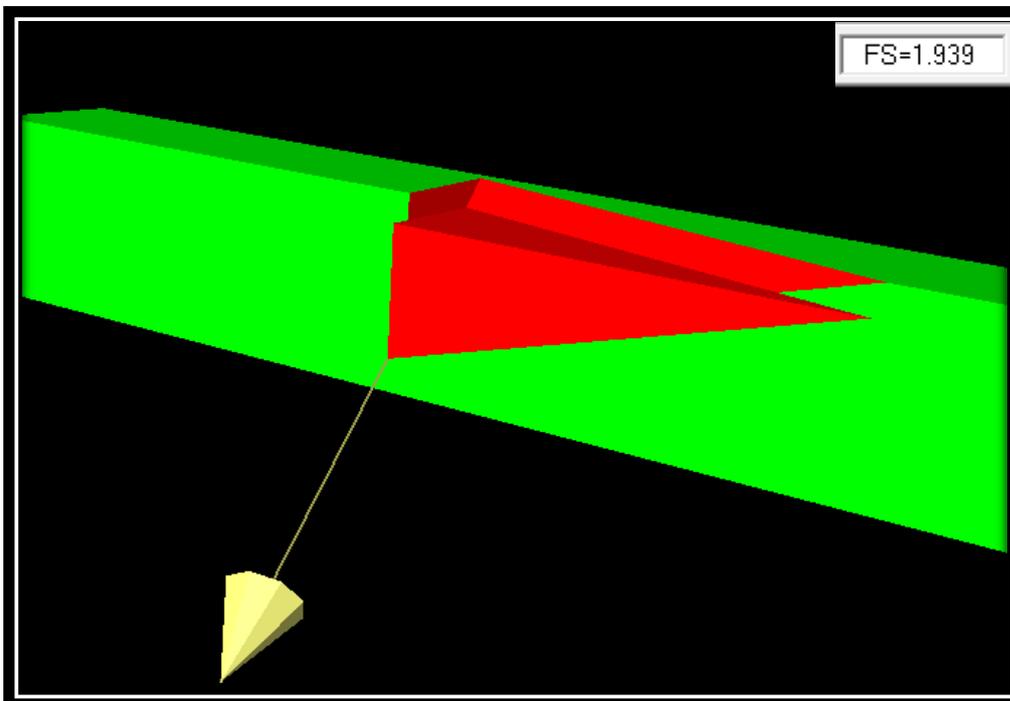
Figura 31. Análisis del Factor de Seguridad por el modelo de Mohr coulomb, en la que se aprecia que el talud es estable en condiciones saturadas y con un coeficiente de sismicidad de 0.3013 se obtiene de seguridad de 1.939 por lo cual no se produce la falla en cuña.

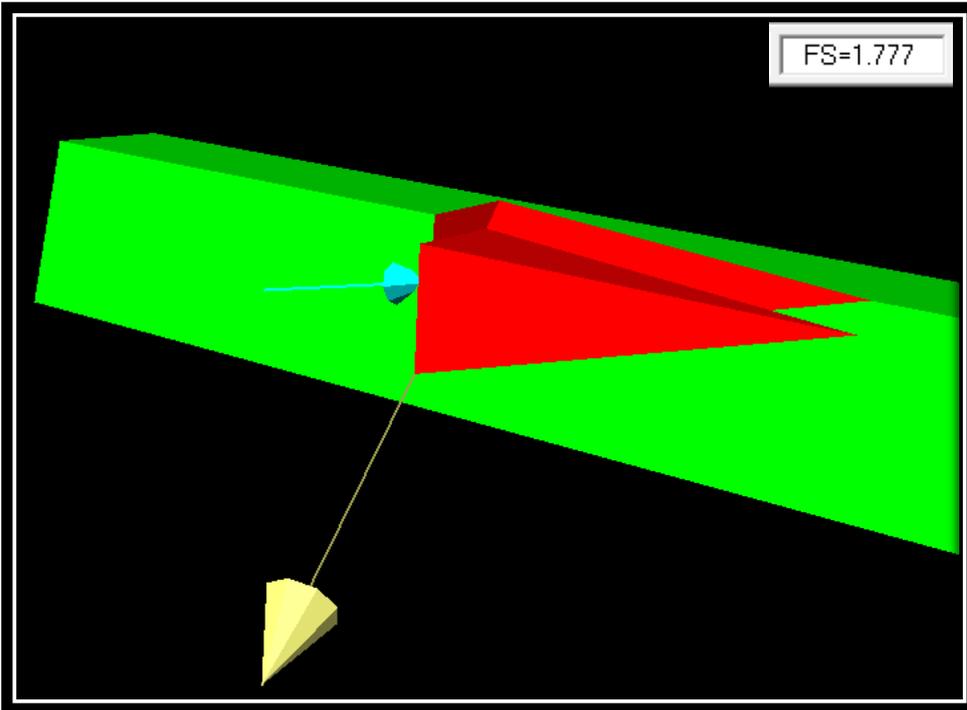
Figura 32. Análisis del Factor de Seguridad por el modelo de Mohr coulomb, en la que se aprecia que el talud es estable en condiciones saturadas y con un coeficiente de sismicidad de 0.3013 se obtiene de seguridad de 1.777 por lo cual no se produce la falla en cuña en estas condiciones.

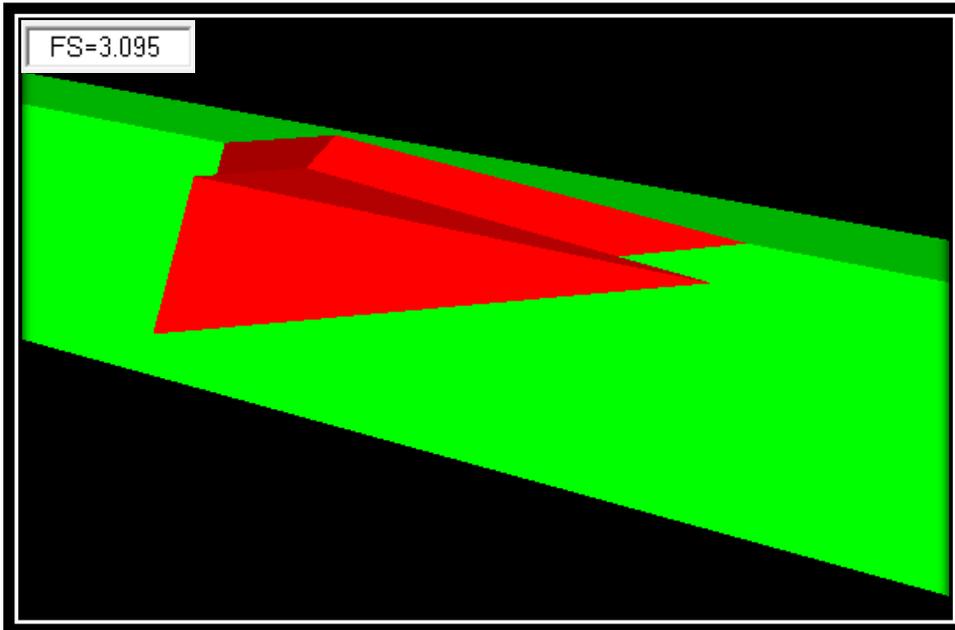
Figura 33. Análisis del Factor de Seguridad por el modelo de Mohr coulomb, en la que se aprecia que el talud estable en condiciones secas y estáticas con un Factor de seguridad de 3.095, por lo cual no se produce la falla en cuña en estas condiciones.

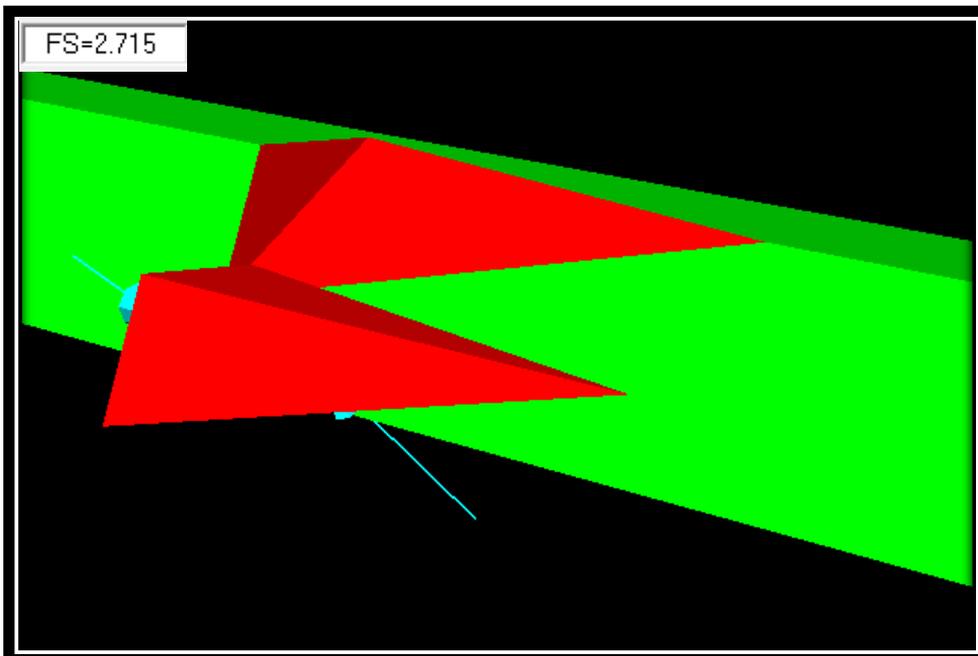
Figura 34. Análisis del Factor de Seguridad por el modelo de Mohr coulomb, en la que se aprecia que el talud es estable en condiciones saturadas y estáticas con un Factor de seguridad de 2.715 por lo cual no se produce la falla en cuña en estas condiciones.

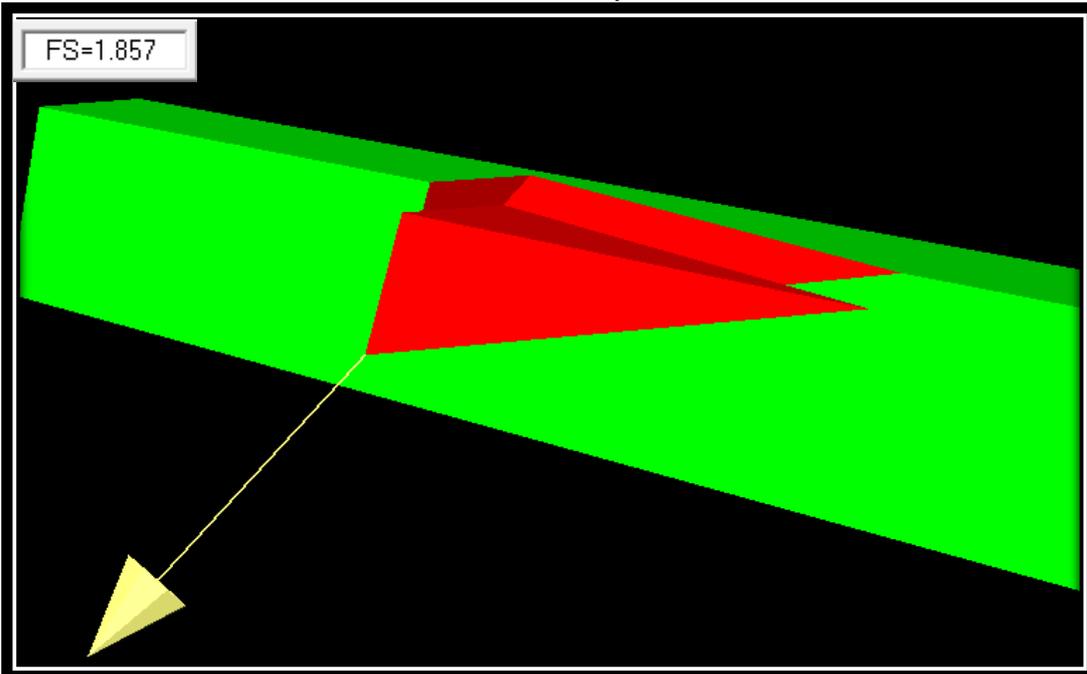
Figura 35. Análisis del Factor de Seguridad por el modelo de Mohr coulomb, en la que se aprecia que el talud es estable en condiciones saturadas y con un coeficiente de sismicidad de 0.3013 se obtiene de seguridad de 1.857 por lo cual no se produce la falla en cuña.

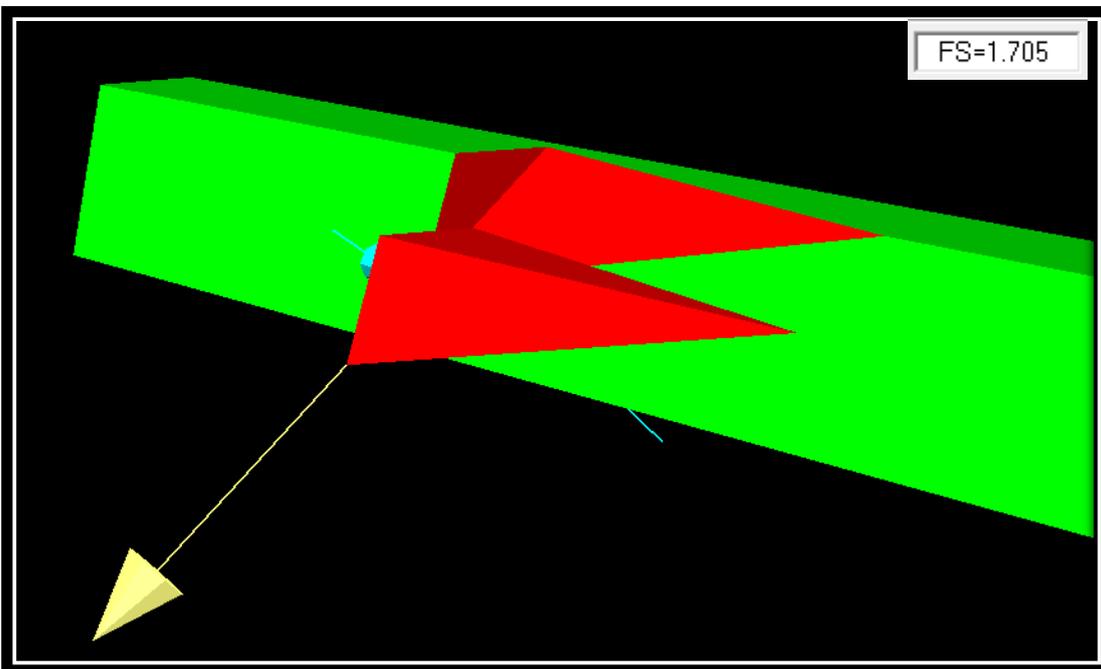
Figura 36. Análisis del Factor de Seguridad por el modelo de Mohr coulomb, en la que se aprecia que el talud es estable en condiciones saturadas y con un coeficiente de sismicidad de 0.3013 se obtiene de seguridad de 1.705 por lo cual no se produce la falla en cuña en estas condiciones.

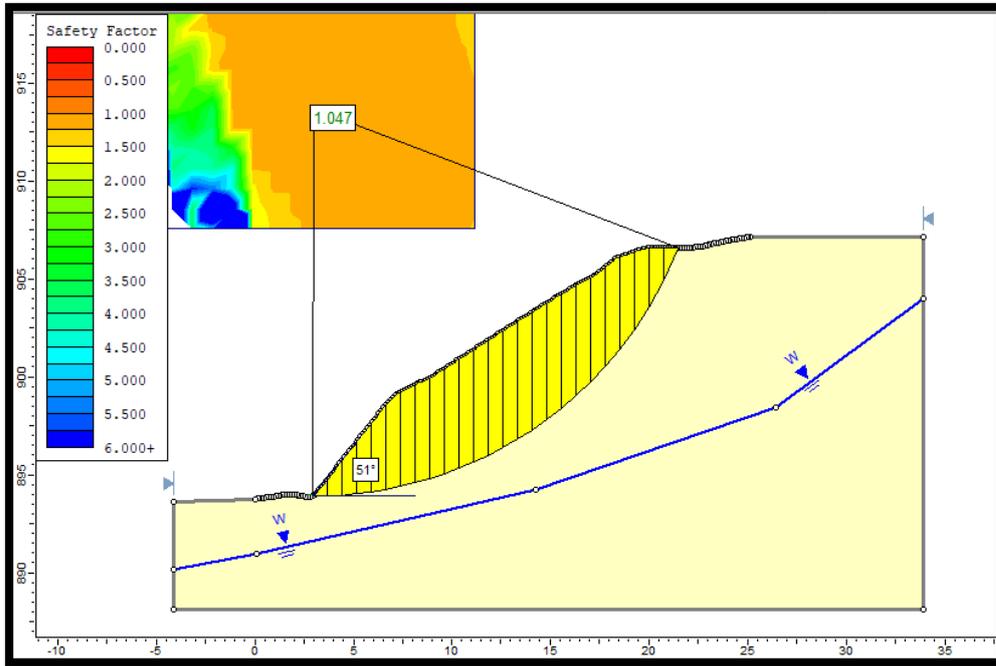
Figura 37. Análisis del Factor de Seguridad por el método de Spencer, en la que se aprecia que el talud no es completamente estable con un Factor de seguridad de 1.047 en condiciones estáticas para el talud con un ángulo de inclinación de 51°.

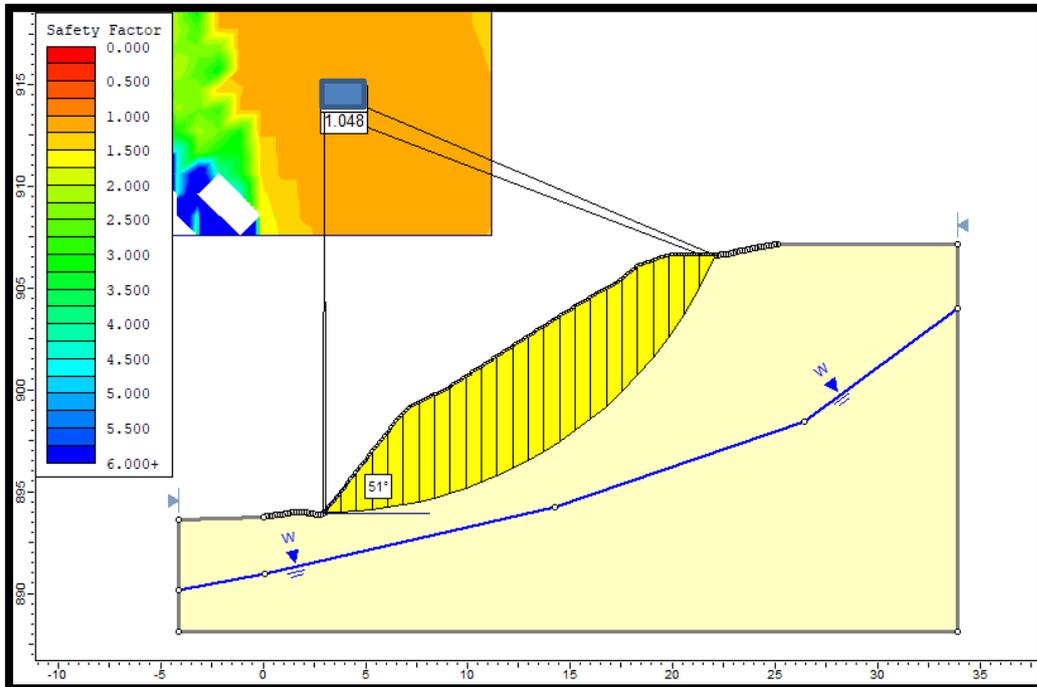
Figura 38. Análisis del Factor de Seguridad por el método de Morgenstern - Price, en la que se aprecia que el talud no es completamente estable con un Factor de seguridad de 1.048 en condiciones estáticas para el talud con un ángulo de inclinación de 51°.

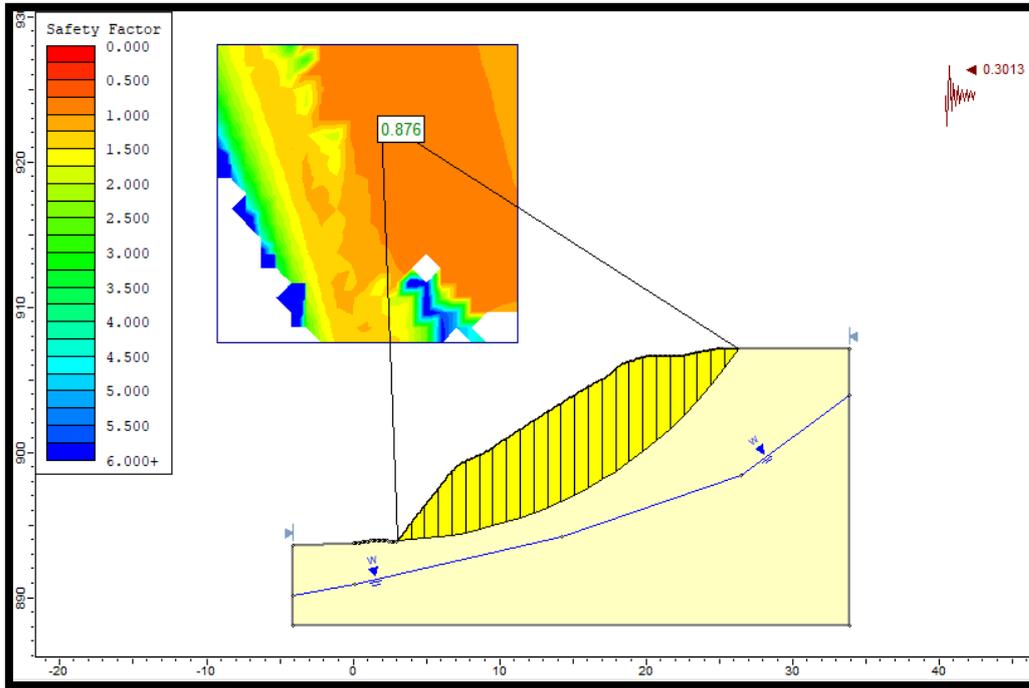
Figura 39. Análisis del Factor de Seguridad por el método de Spencer, en la que se aprecia que el talud es inestable con un Factor de seguridad de 0.876 para condiciones pseudo estáticas con coeficiente de sismicidad horizontal de 0.3013 y un coeficiente vertical de 0.

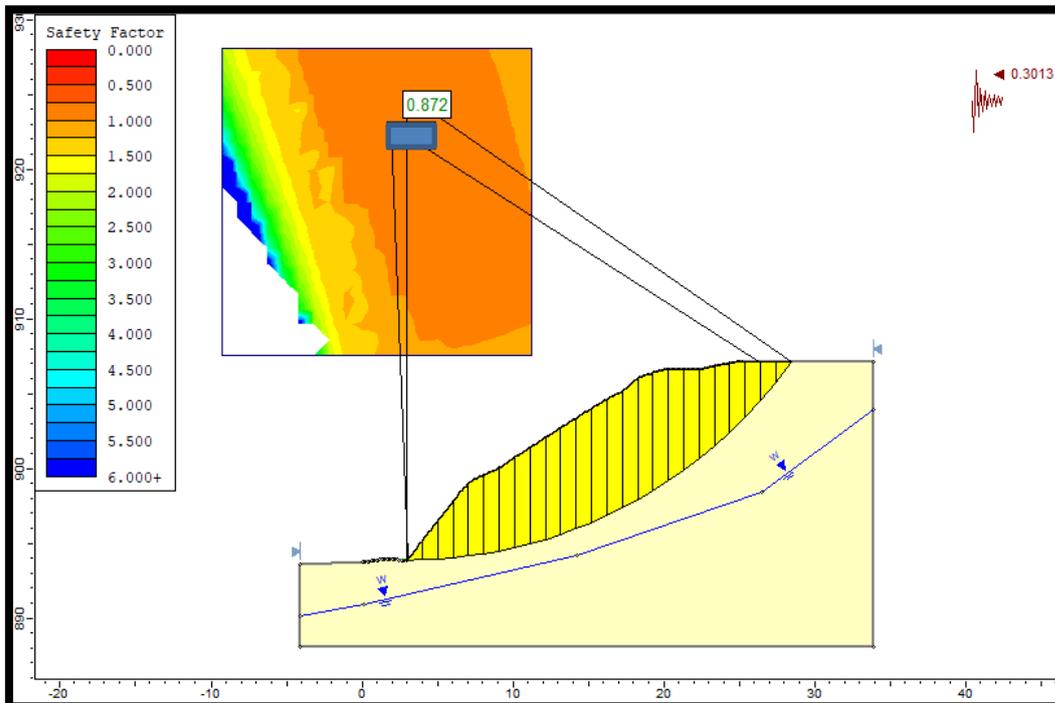
Figura 40. Análisis del Factor de Seguridad por el método de Morgenstern - Price, en la que se aprecia que el talud es inestable con un Factor de seguridad de 0.872 para condiciones pseudo estáticas con coeficiente de sismicidad horizontal de 0.3013 y un coeficiente vertical de 0.
