Carrera de **INGENIERÍA DE MINAS**

“EVALUACIÓN GEOMECÁNICA DE LOS MACIZOS
ROCOSOS PARA DETERMIANR LA INESTABILIDAD
DE TALUDES PRESENTES EN LA VIA DE ACCESO
A UNA UNIDAD MINERA EN CHILETE -
CAJAMARCA 2022”

Tesis para optar al título profesional de:

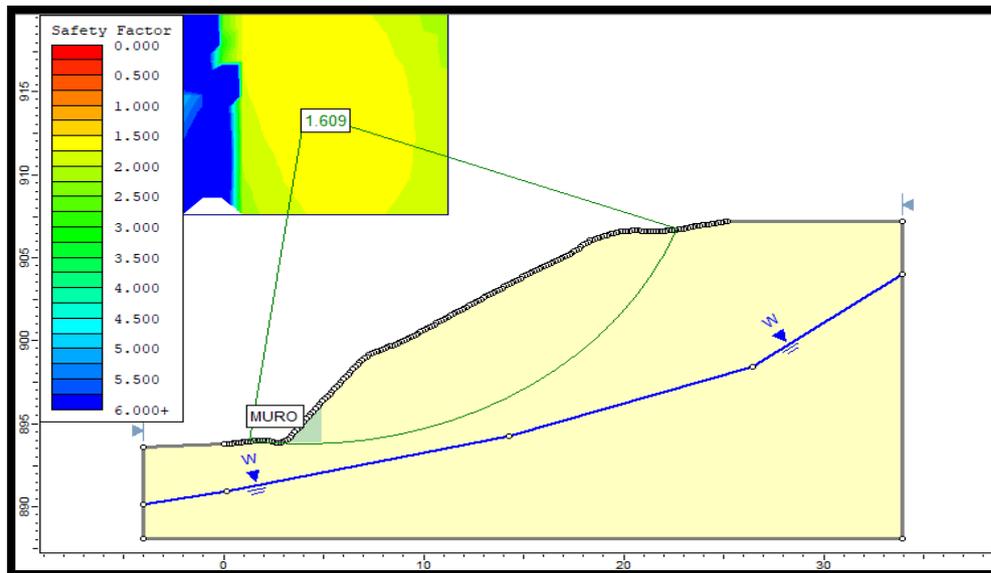
Figura 41. Análisis del Factor de Seguridad por el método de Spencer, en la que se aprecia que el talud es estable con un Factor de seguridad de 1.609 en condiciones estáticas para el talud con un ángulo de inclinación de 51°.

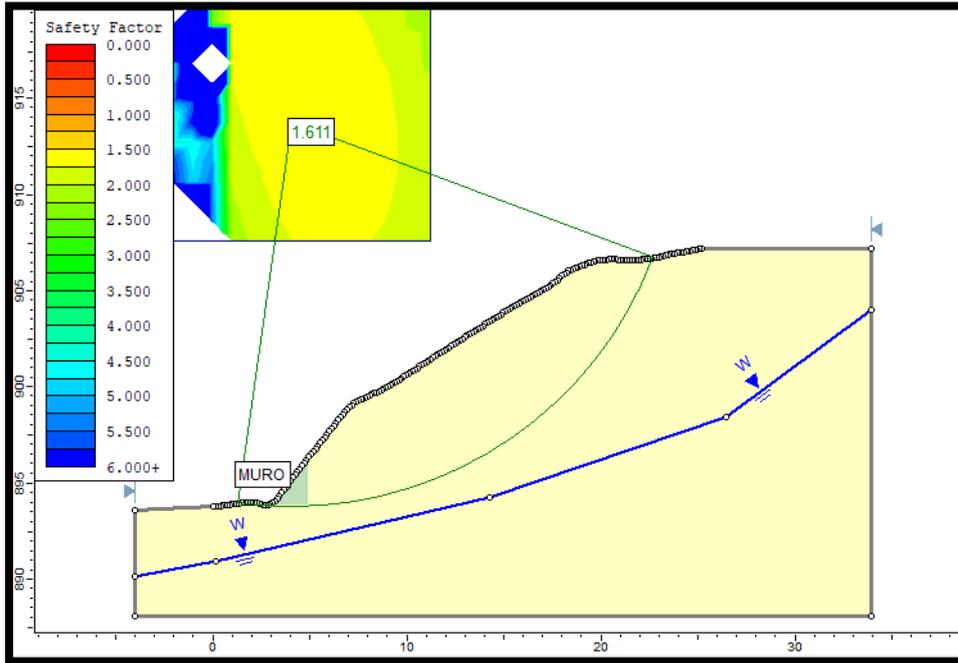
Figura 42. Análisis del Factor de Seguridad por el método de Morgenstern - Price, en la que se aprecia que el talud es estable con un Factor de seguridad de 1.611 en condiciones estáticas para el talud Global con un ángulo de inclinación de 51° .

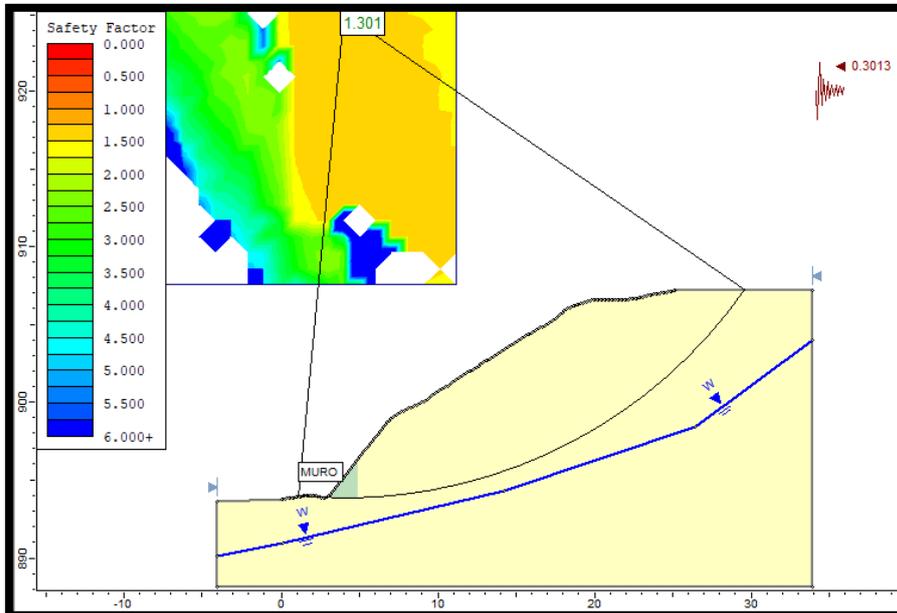
Figura 43. Análisis del Factor de Seguridad por el método de Spencer, en la que se aprecia que el talud es estable con un Factor de seguridad de 1.301 para condiciones pseudo estáticas con coeficiente de sismicidad horizontal de 0.3013 y un coeficiente vertical de 0.

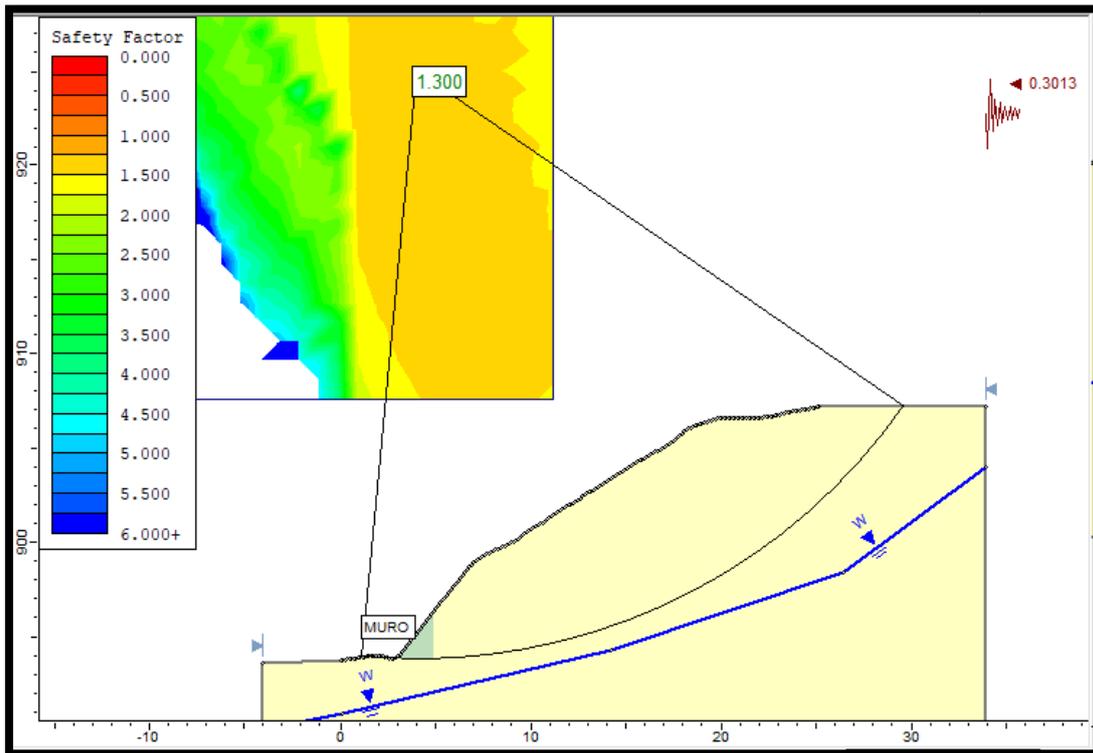
Figura 44. Análisis del Factor de Seguridad por el método de Morgenstern - Price, en la que se aprecia que el talud es estable con un Factor de seguridad de 1.300 para condiciones pseudo estáticas con coeficiente de sismicidad horizontal de 0.3013 y un coeficiente vertical de 0.

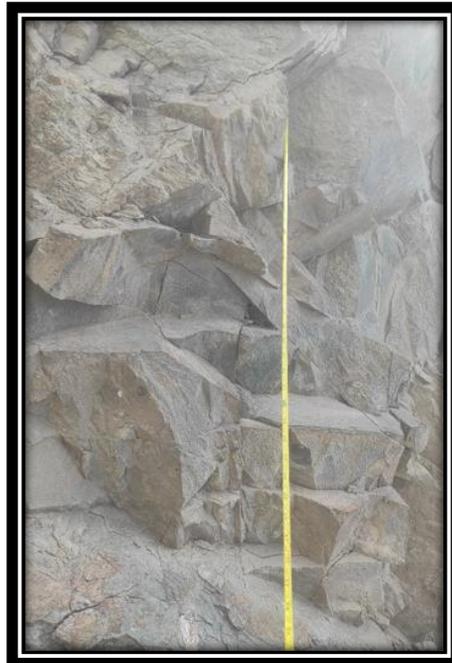
Anexo N° 2: Medición del espaciado de las familias de las discontinuidades

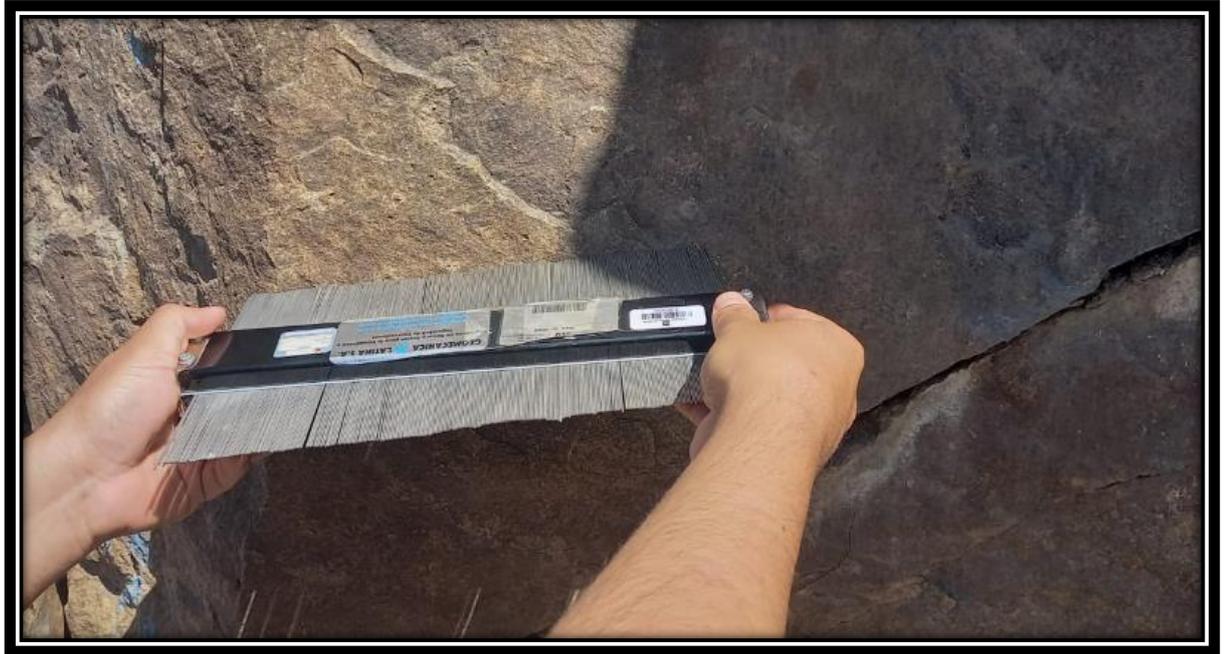
Anexo N° 3: Medición de la amplitud con el Peine de Barton

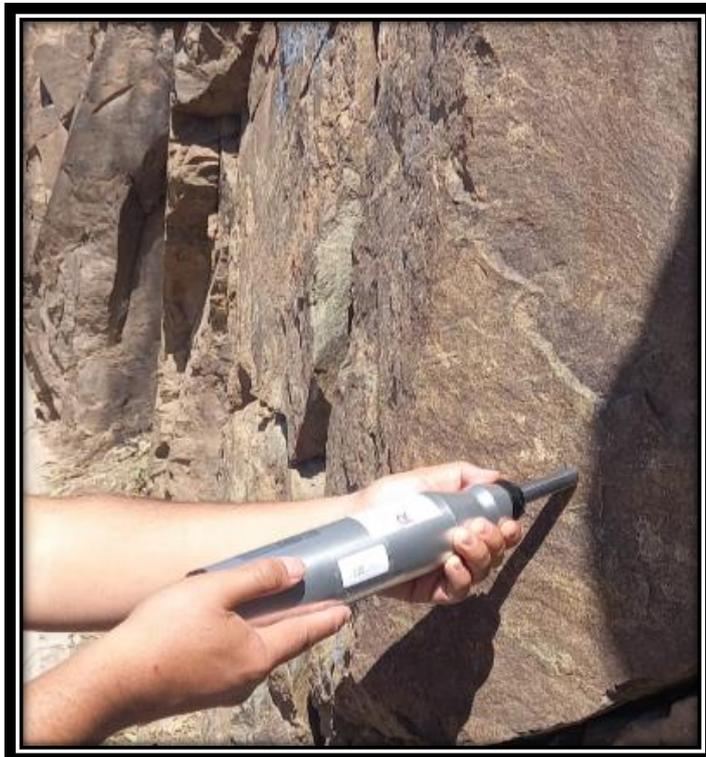
Anexo N° 4: Medición del número de rebote con el martillo de schmid

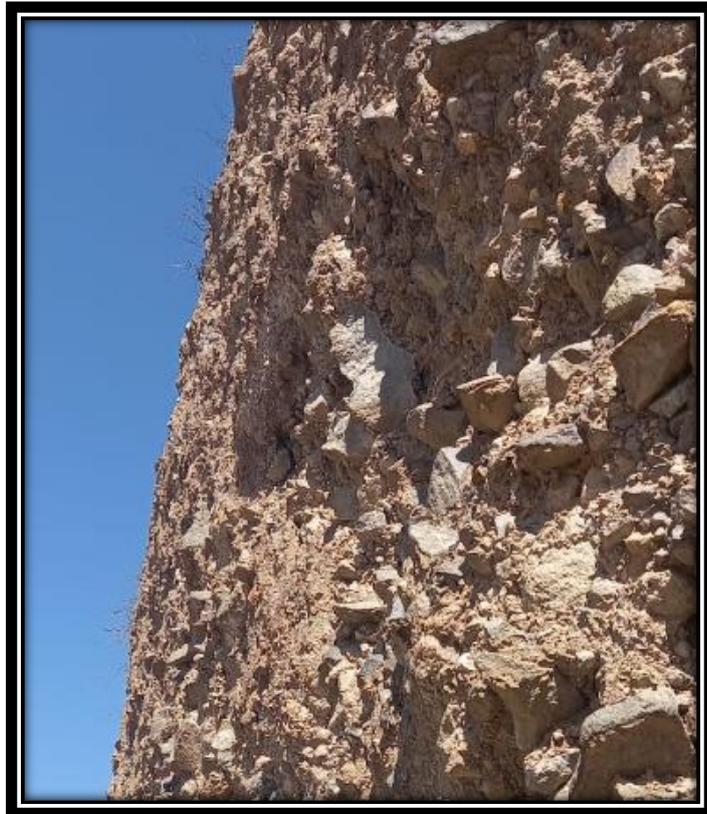
Anexo N° 5: Talud de roca altamente meteorizado
