FACULTAD DE INGENIERÍA

Carrera de Ingeniería Civil

“GESTIÓN DE PROYECTOS SEGÚN EL ANEXO 06 Y 07 DE SENATI PARA LA OBRA: CONSTRUCCIÓN DEL EDIFICIO DE 4 PISOS, AULAS TALLER PARA LA ESPECIALIDAD DE AUTOMOTRIZ –CFP CHIMBOTE - 2019.”

Trabajo de suficiencia profesional para optar el título

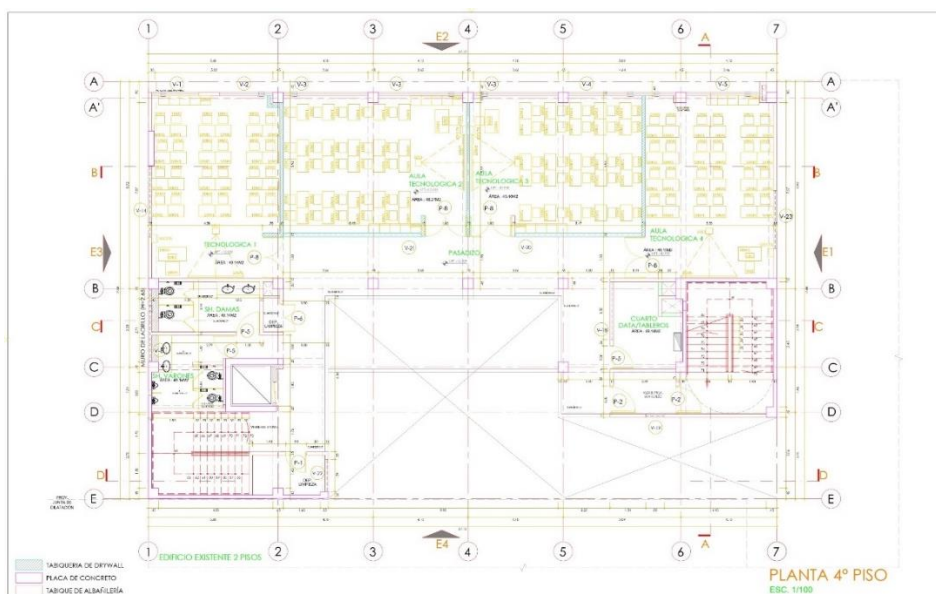
Plano de arquitectura del 4to nivel del edificio nuevo.

Nivel 4. Siguiendo la circulación vertical llegamos al cuarto nivel donde encontramos 4 Aulas Tecnológicas, un depósito y un cuarto de tableros y data. En este nivel también se encuentra un baño para varones y otro para damas. En la figura 22 se muestran todos los ambientes que se tienen en el cuarto nivel del edificio.

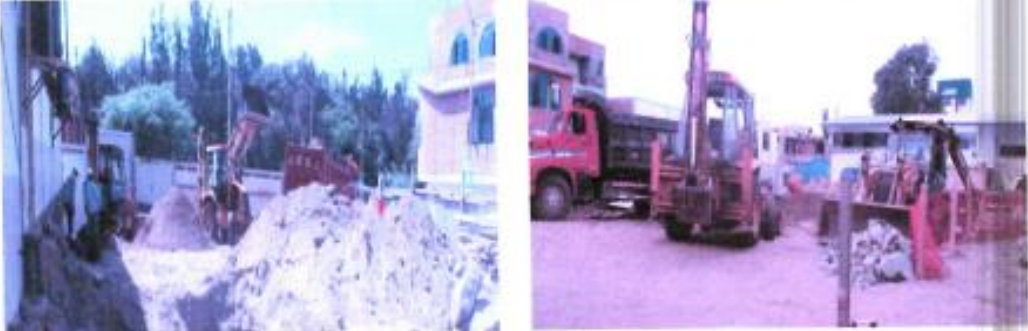
Fig. N° 01 . ELIMINACIÓN DE MATERIAL EXCEDENTE DE EXCAVACIONES

Nota: En la figura 15 se muestra el protocolo de acarreo y eliminación de material de desmonte, en el que se verifica la maquinaria con la que está realizando dicha actividad, la ubicación de lo que se está eliminando según la sectorización que se realizó; así mismo se colocan las imágenes de la maquinaria para su respectiva aprobación de la supervisión esto con el fin de demostrar que se realizaron los trabajos programados.

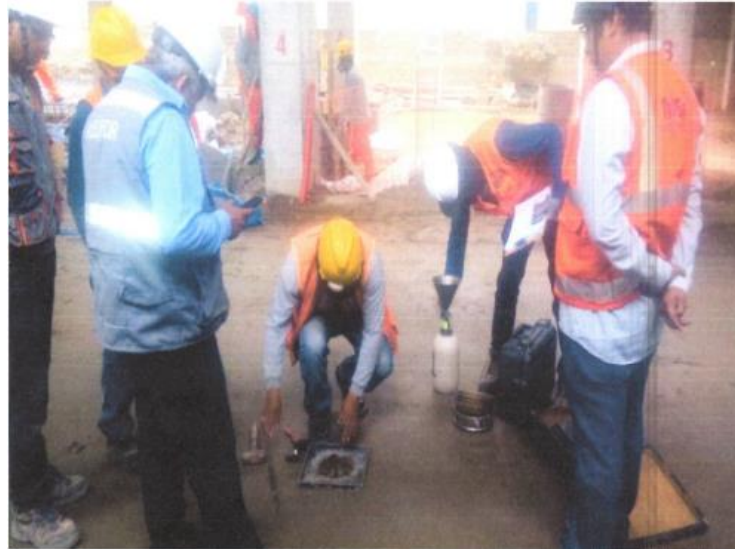
Fotografía del inicio del ensayo de control de compactación

Nota: En la figura 41 se puede observar el inicio del ensayo de control de compactación en que se inicia con picar con un cincel el punto a ensayar dándole la forma cilíndrica para poder proceder con el pesaje de los elementos granulares y posterior a este se coloca el cono de arena.

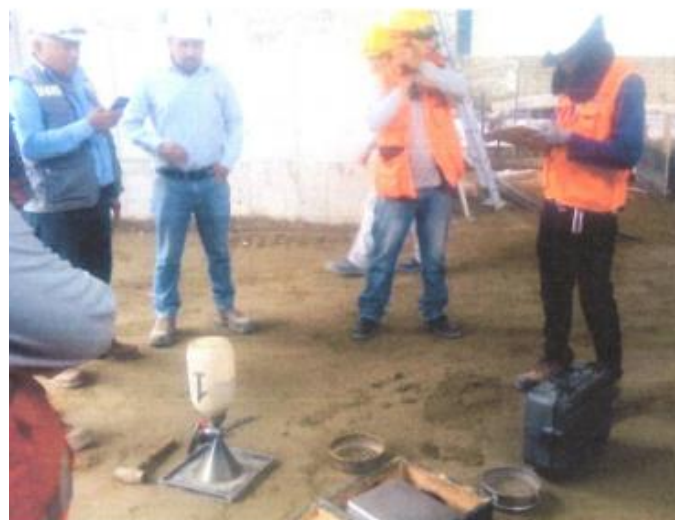
Figura 42

Fotografía del ensayo de control de compactación con la supervisión.

Nota: En la figura 42 se muestra la toma de los datos generados durante el ensayo en la cual se realizó el tamizado del terreno retirado para su pesaje, del mismo modo se pesará el envase de arena para que se pueda calcular la densidad del material, seguido de esto se procede a calcular el contenido de humedad y como se ve en la imagen se encuentra supervisión durante todo el ensayo para la validación respectiva.

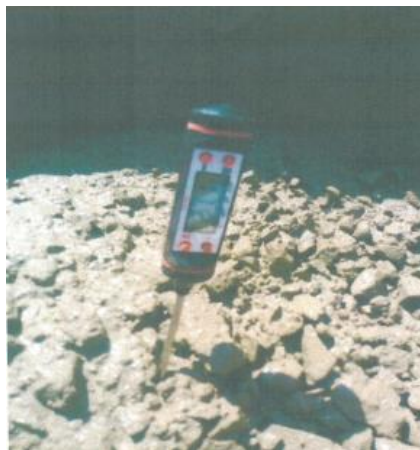
Figura 54

Fotografía de la medición de la temperatura del concreto

Nota: En la figura 54 se muestra que se realizó la medición de la temperatura en el concreto recién mezclado.

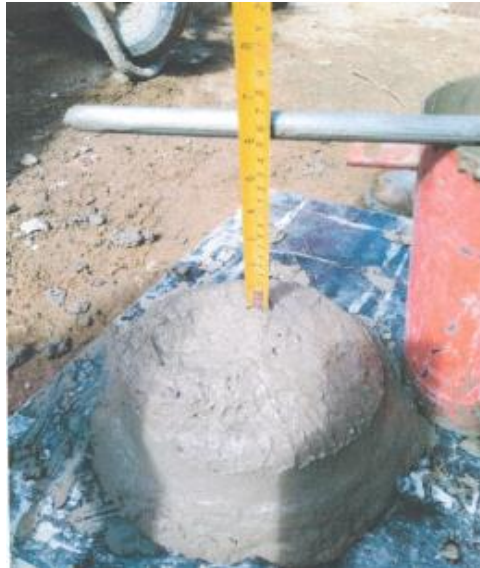
Figura 55

Fotografía de la medición del slump con el cono de Abrams.

Nota: En la figura 55 se muestra el calculo del slump de la mezcla de concreto para la verificación si cumple de acuerdo al diseño que se planteo.

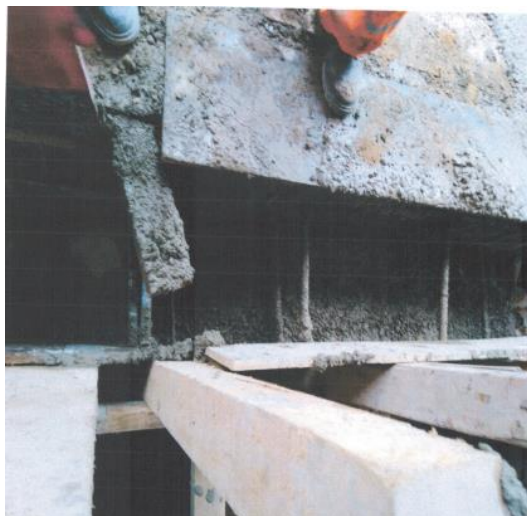
Figura 56

Fotografía del elemento que se esta vaciando concreto

Nota: En la figura 56 se muestra el proceso de vaciado de concreto en el cimiento.

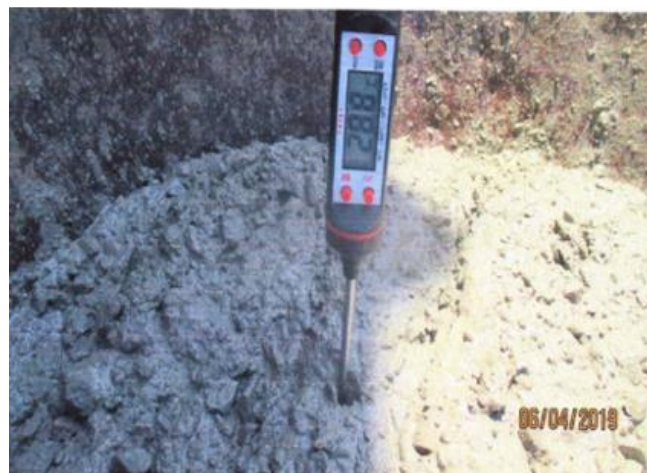
Figura 60

Fotografía de la toma de temperatura en el concreto premezclado

Nota: En la figura 60 se muestra la toma de temperatura de concreto premezclado vaciado en una carretilla para la respectiva recolección de datos, esta toma se puede seleccionar de cualquiera de los mixers.

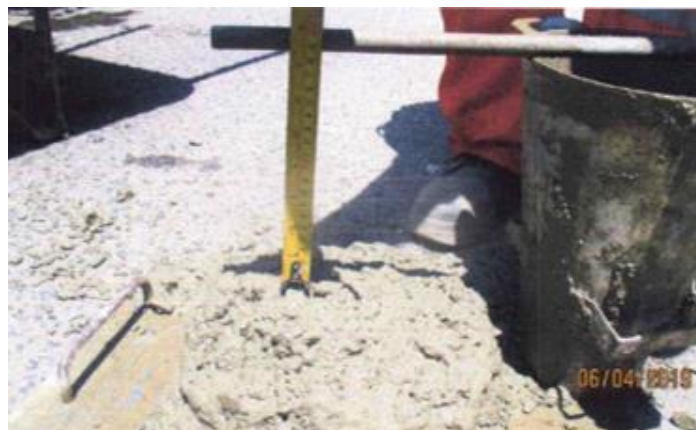
Figura 62

Fotografía de la prueba del slump del concreto premezclado

Nota: En la figura 62 se muestra la prueba del slump donde se verificará la fluidez del concreto premezclado si este cumple de acuerdo a lo que menciona la guía.

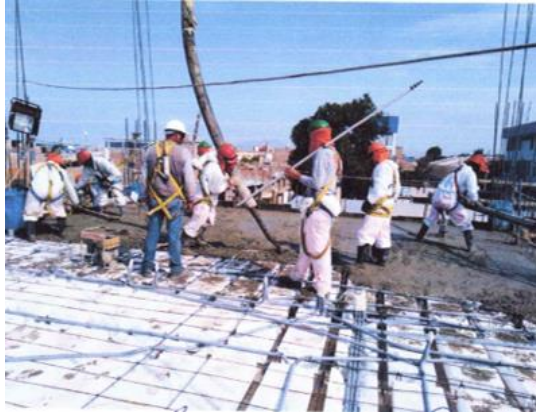
Figura 63

Fotografía del vaciado con bomba de la losa aligerada

Nota: En la figura 63 se muestra al personal de vaciado comandado por el maestro de obra en el vaciado de la losa aligerada con el apoyo de la bomba telescópica.

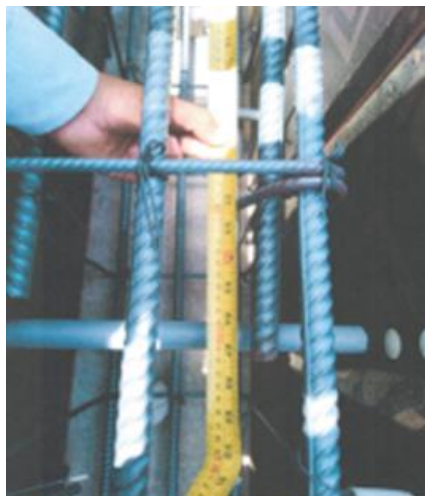
Figura 66

Verificación de traslapes en viga

Nota: En la figura 66 se muestra la verificación que se realiza con el flexómetro de los traslapes que existen en la viga de cimentación.

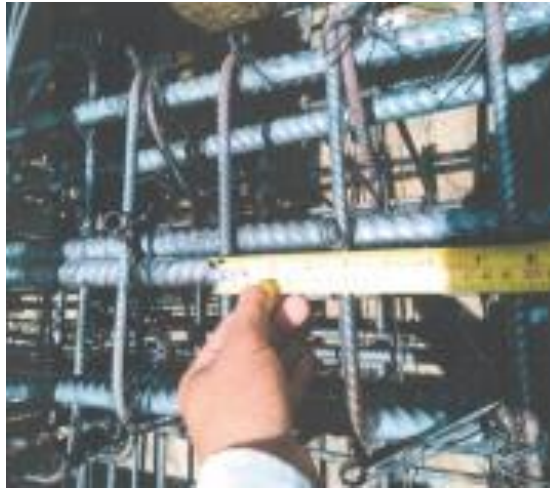
Figura 67

Verificación de confinamiento de estribos

Nota: En la figura 67 se muestra la verificación que se realiza con el flexómetro del confinamiento de cada estribo en la viga de cimentación que estas cumplan de acuerdo al plano.

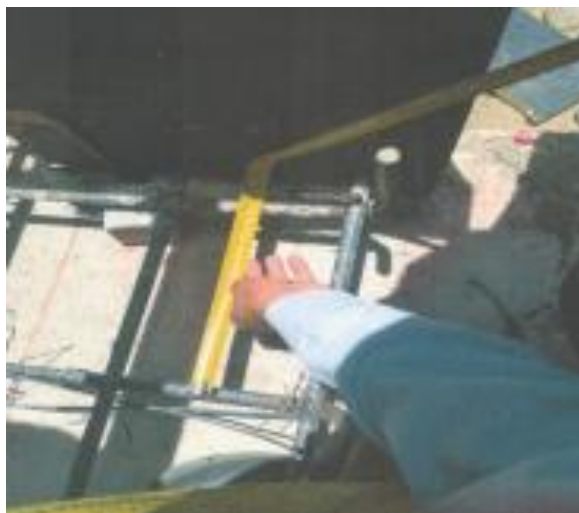
Figura 68

Verificación de la distribución del acero

Nota: En la figura 68 se muestra la verificación con el flexómetro de la distribución de los aceros en la parrilla de la zapata para su respectiva liberación del elemento.

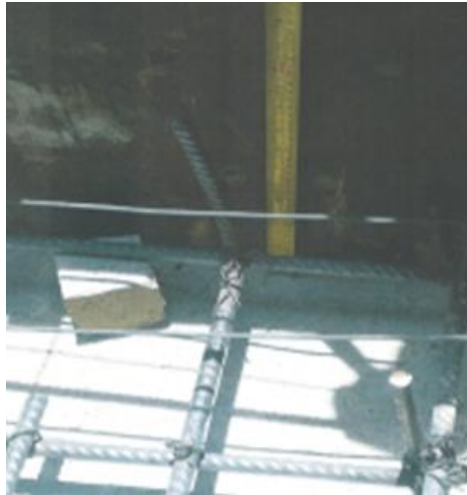
Figura 69

Verificación del doblado del acero

Nota: En la figura 69 se muestra la verificación con el flexómetro del doblado del acero en la zapata que estas cumplan de acuerdo al procedimiento.

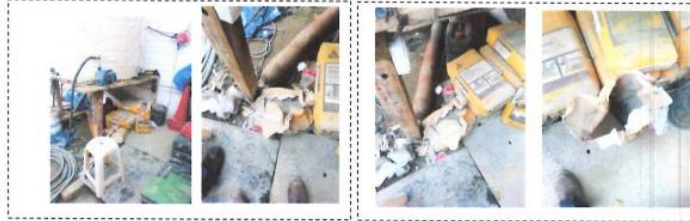
En fecha 28.03.19 se verificó en obra almacenamiento de material (sika grout) debajo de tanque elevado:

- Almacenamiento debajo tanque elevado se solicita reubicar almacenaje material sika grout

Se delimito el área de almacenamiento del cemento y el sikagrout con paneles de fenólicos; así mismo se retiró conexiones de agua que pasaban por encima del lugar de acopio y se trasladó el purificador de agua hacia el mezanine quedando el área libre para el acopio del cemento. Se colocó un techo de calamina para almacenar, evitar que se encuentren expuestas al sol, evitar las lluvias y corrientes de aire. Así mismo, se cubrieron con losas plásticas para protegerlas de la humedad y la intemperie.

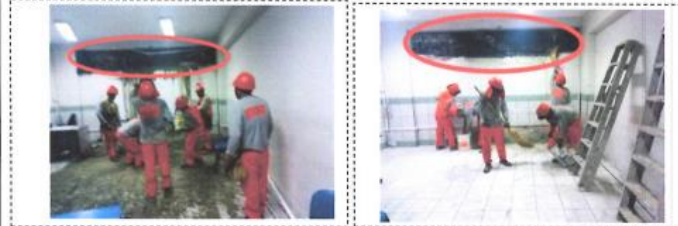
En aula 208 se constató desprendimiento de la ventana, vidrio, televisor, por efecto de rotura de encofrado en la sección de ventana alta con llevando un derrame de concreto en el interior de aula

Nota: En la figura 85 se muestra la no conformidad 009 esto porque durante el vaciado de placas se suscitó el derrame por la ventana alta interior del aula 208 en el segundo nivel de la edificación colindante correspondiente al muro 02. En al que se muestra el desprendimiento de los vidrios, ventanas, televisores y mobiliario debido a la rotura del encofrado la cual conllevó al derrame en el aula.

La No Conformidad N° 9, es aquella que generó un mayor sobre costo debido a que esta supera a las demás, esto se dio como resultado de los daños en el aula 208, así como en el mobiliario y equipos.

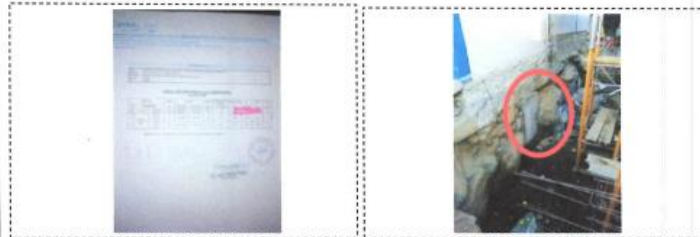
En fecha 02.04.19 se verifica el ensayo a la compresión simple de rotura de probeta referido a elemento calzada ubicado eje E , a la edad de 29 días siendo el resultado (123.90 kg/cm2; 100.97 kg/cm2 no conforme (menor a lo requerido según proyecto f'c 140 kg/cm2.)

Nota: En la figura 86 se muestra la no conformidad 010 en la que la supervisión solicita la verificación del ensayo de compresión simple de rotura de probetas referida a la calzada ubicado en el eje E a la edad de 29 días siendo el resultado 123.90 kg/cm2 siendo menor que lo requerido en el proyecto fc 140 kg/cm2.

En el caso de las No Conformidades N° 01 y N° 10 con respecto a que si se cumplía con los valores predeterminados para rotura de probetas de concreto, se generó un cuadro estadístico de los valores de estos. Los cuales fueron analizados y procesados para su cumplimiento.

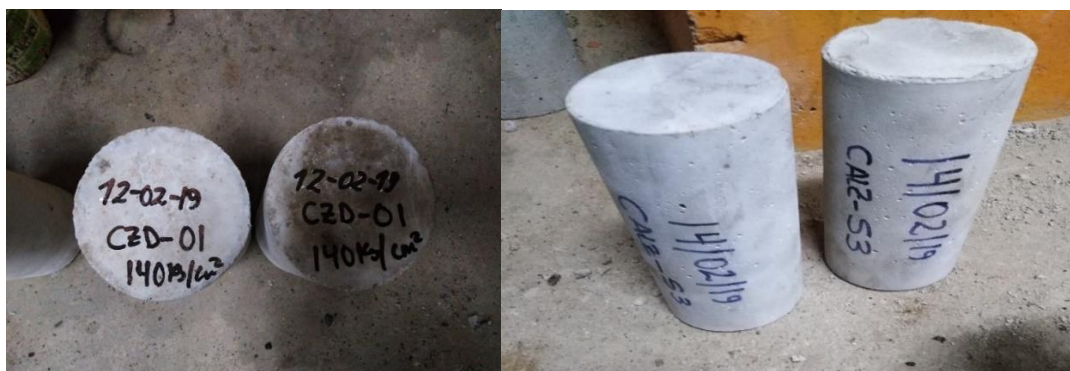
Muestras ensayadas de las calzaduras

Nota: En la figura 89 se muestran las probetas de las calzaduras que se van a ensayar en el laboratorio, teniendo los siguientes códigos CZD-01(12/02/19), CZD-02(13/02/19) y CZD-03(14/02/19).

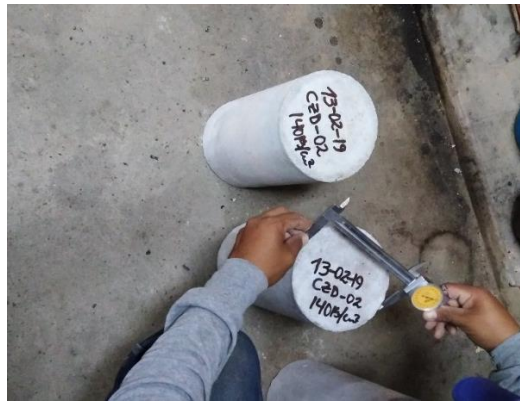
Nota: En la figura 90 se muestra la verificación del diámetro de cada probeta que estas cumplan de acuerdo a la norma y posterior a esto se colocara el diámetro el certificado de rotura.

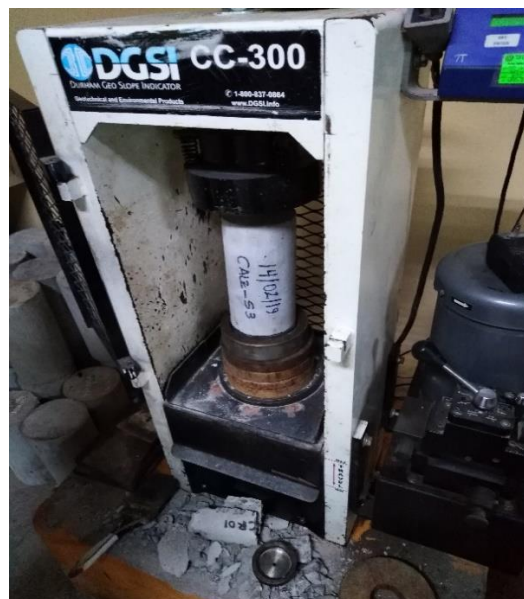
Ensayo de rotura de probetas

Nota: En la figura 91 se muestra el ensayo de la rotura de probetas de las calzaduras en el laboratorio, este ensayo fue visualizado por la supervisión para la validación de los resultados que nos entregara el laboratorio.

En conclusión, los ensayos de las roturas de las probetas a la resistencia a la compresión los resultados fueron favorables en un promedio de 140 % a 183% ensayadas a los 16, 17 y 18 días.

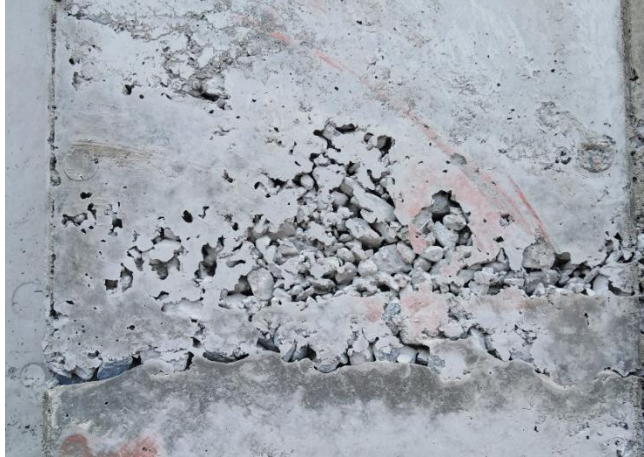
Figura 93

Segregación en la columna C2

Nota. En la figura 93 se muestra la segregación de los agregados en la columna causando una cangrejera que es visible.

El día 02/03/19 se realizó la reparación de la columna siguiendo el siguiente procedimiento (Ver procedimiento adjunto en los anexos).

En conclusión, se realizó la reparación de la segregación siguiendo el procedimiento presentado, quedando conforme con el levantamiento de la observación.

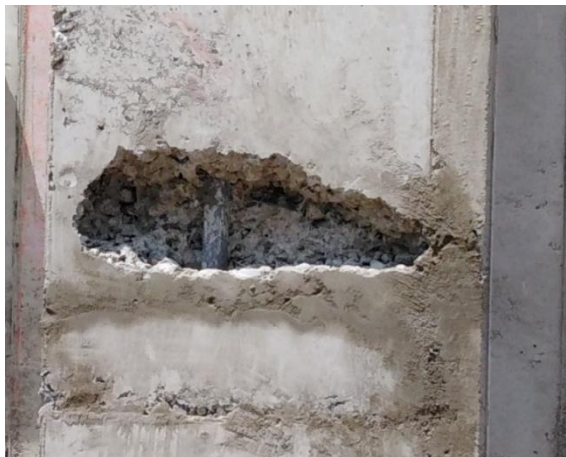
Figura 94

Picado, retiro y limpieza del material suelto

Nota: En la figura 94 se muestra que se realizó el picado donde existía la segregación, para posterior realizar el retiro y la respectiva limpieza de acuerdo a lo que menciona el procedimiento de la reparación de fisuras de concreto.

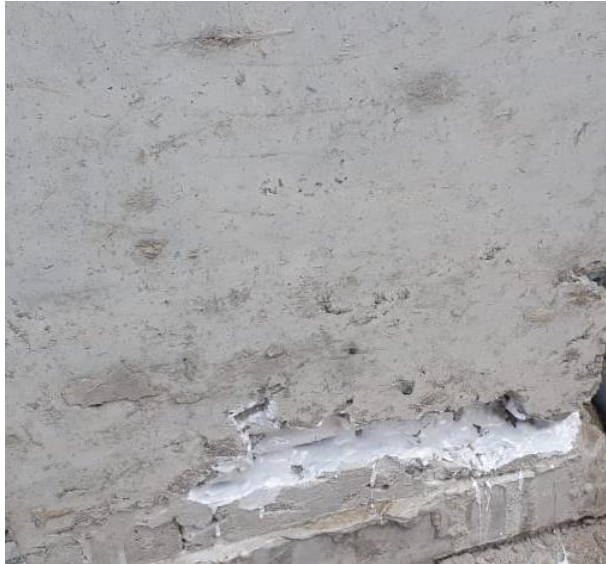
Figura 95

Aplicación del sikadur 32

Nota: En la figura 95 se muestra que se realizó la aplicación del sikadur 32 como puente de adherencia para la reparación de la segregación de agregados (cangrejas) de acuerdo a lo mencionado en el procedimiento de reparación de fisuras de concreto.

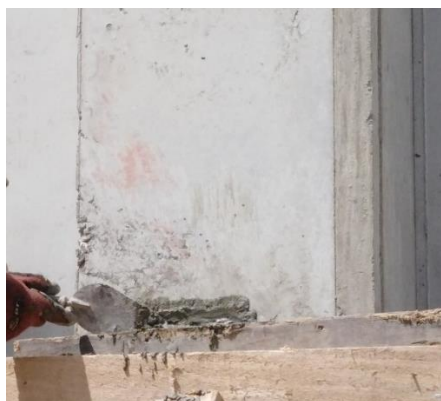
Figura 96

Vertido del SIKAGROUT

Nota: En la figura 96 se muestra que ya habiéndose realizado el encofrado se realiza el vertido del SIKAGROUT en toda el área que se picó y retiro con la ayuda de una espátula.

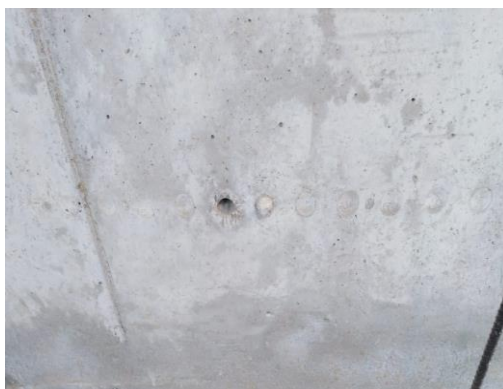
Figura 97

Fotografía visualización del acabado final

Nota: En la figura 97 se visualiza después de realizar el desencofrado se le da un acabado final para que quede igual que todo el elemento.

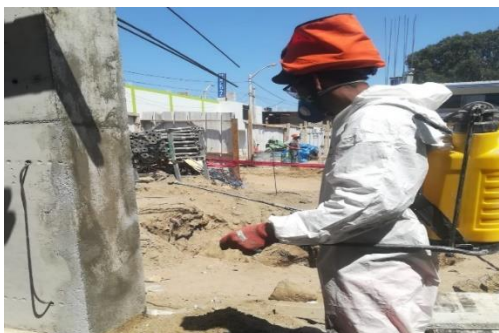
Figura 98

Curado de la reparación

Nota: En la figura 98 se muestra el curado de la reparación realizada con SIKAGROUT, este curado de la columna se utiliza PER MEMBRANIL.

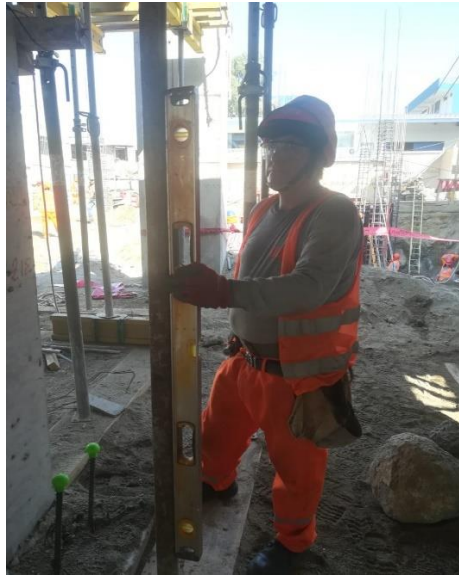
Figura 99

Nivelación de puntales

Nota: En la figura 99 se muestra como nuestro operario de encofrado realiza la nivelación de los puntales metálicos para el soporte de la losa maciza.

En conclusión, se realizó el levantamiento de la observación de puntales de alza prima y se procedió el día 6/03/19 con el vertido de concreto premezclado $f'c=210$ kg/cm², sin presentar inconvenientes en el encofrado.

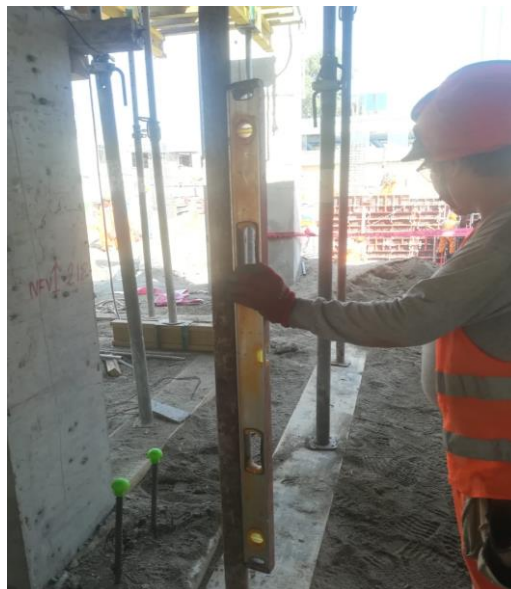
Figura 100

Verificación de la base de los puntales alzaprima

Nota: En la figura 100 se muestra que en todas las bases se colocó un tablón para asegurar la nivelación de todos los puntales en una sola fila.

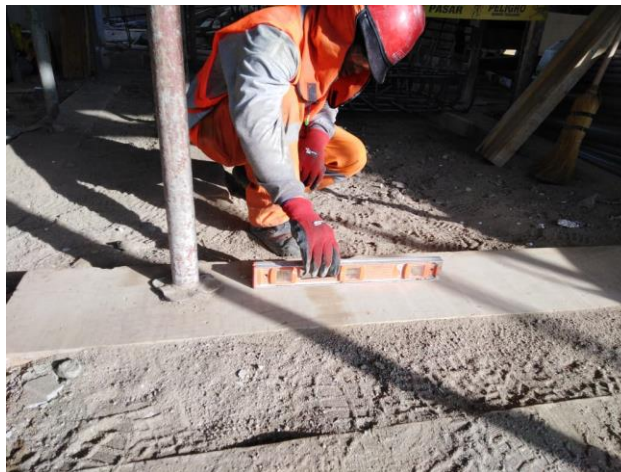
Figura 101

Nivelación de las bases de los puntales alzaprima

Nota: En la figura 101 se muestra al operario realizar la nivelación de las bases de los puntales alzaprima este procedimiento se repetirá en cada base para verificar la correcta nivelación.

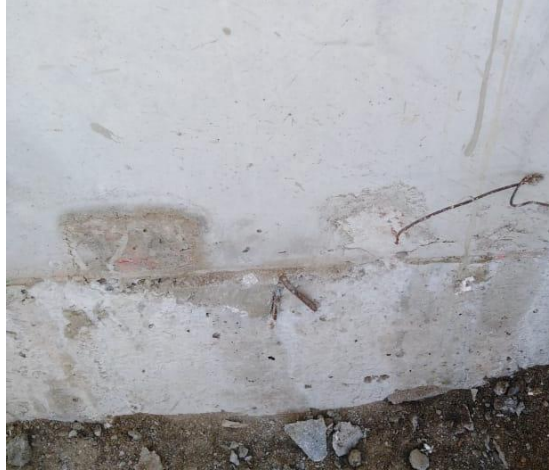
Figura 102

Fotografía de la presencia de alambres expuesto

Nota: En la figura 102 se muestra que de la estructura de concreto se observa la presencia de un alambre que está en estado de oxidación.

Se realizó el picado a una profundidad de 3cm, luego se cortó el alambre y procedió con la reparación según el procedimiento adjunto.

En conclusión, se realizó el corte del alambre N° 8 y reparación la reparación del picado siguiendo el procedimiento presentado, quedando conforme con el levantamiento de la observación.

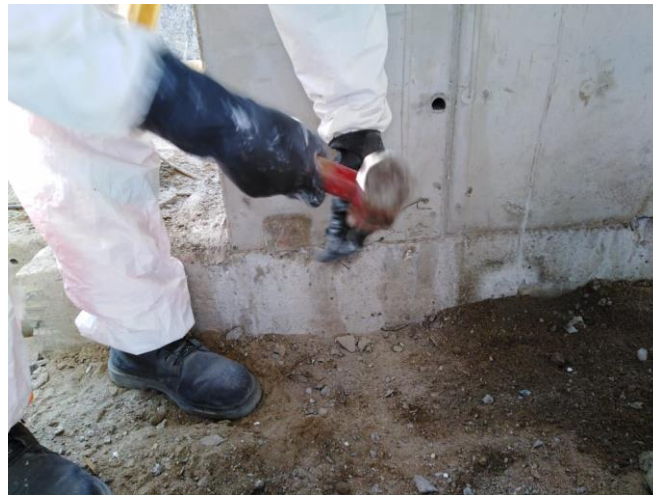
Figura 103

Procedimiento de picado

Nota: En la figura 103 se muestra el procedimiento de picado que realiza el operario para poder extraer el alambre oxidado.

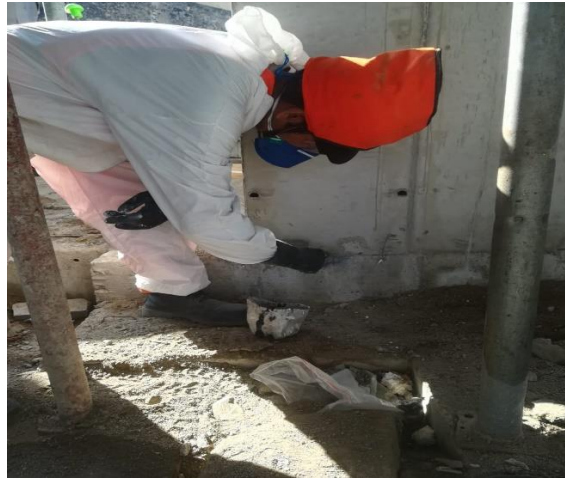
Figura 104

Procedimiento de corte de alambre

Nota: En la figura 104 se muestra como el operario procede con el corte del alambre y su respectivo retiro.

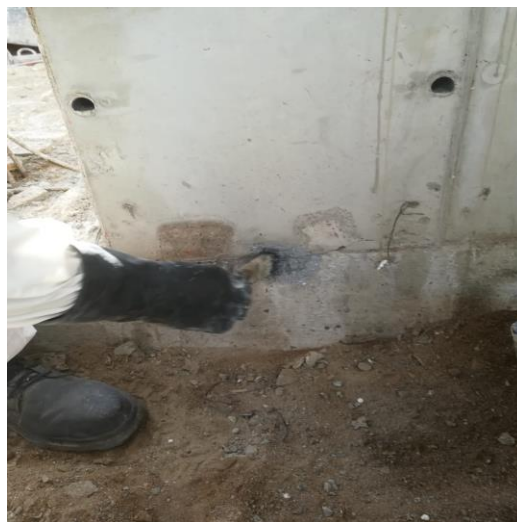
Figura 105

Limpieza y colocación de SIKADUR 32

Nota: En la figura 105 se muestra que se tiene que realizar la limpieza fina para que el SIKADUR 32 sea utilizado como puente de adherencia para su posterior reparación.

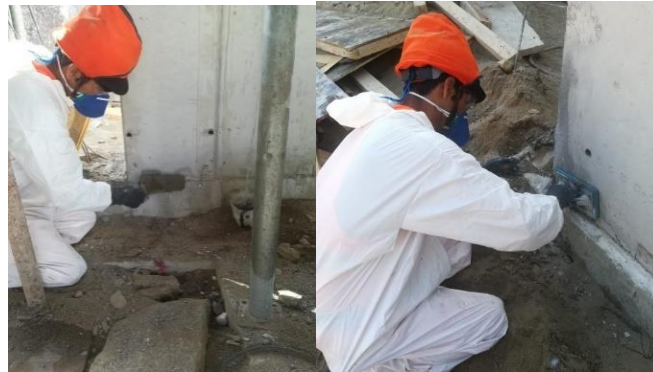
Figura 106

Reparación con SIKAREP

Nota: En la figura 106 se muestra al operario realizando la reparación de la columna con SIKAREP

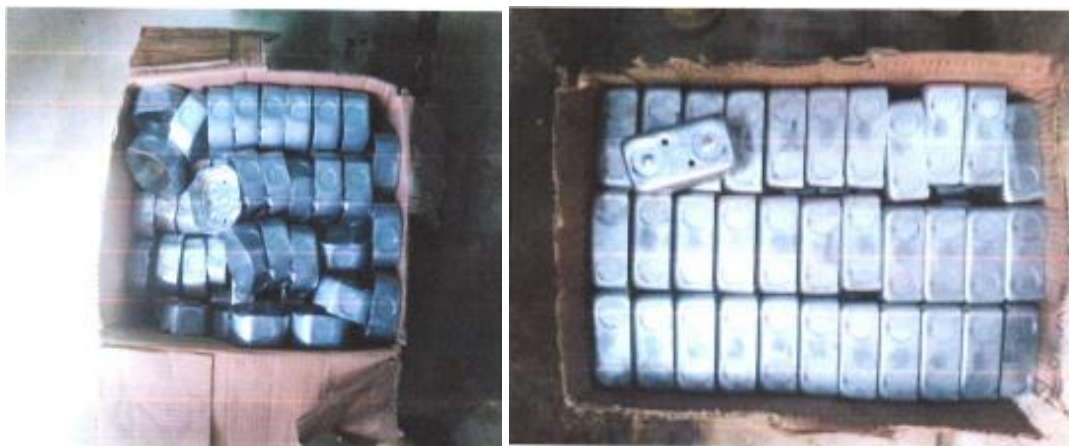
Nota: En la figura 108 se muestra las cajas octogonales y rectangulares con un espesor de 1.5 mm, las cuales cumplen con lo solicitado según expediente técnico.

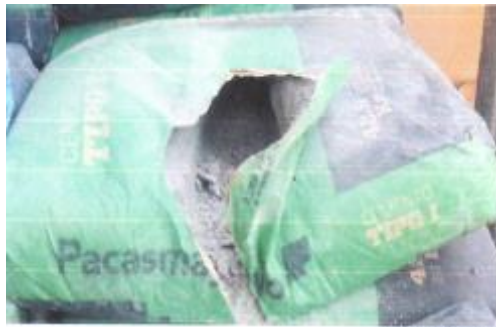
Figura 109

Bolsas de cemento dañadas

Nota: En la figura 109 se muestra el material SIKAGROUT se retiró del área observada y se reutilizo en obras provisionales (falso piso y sardinel de duchas).

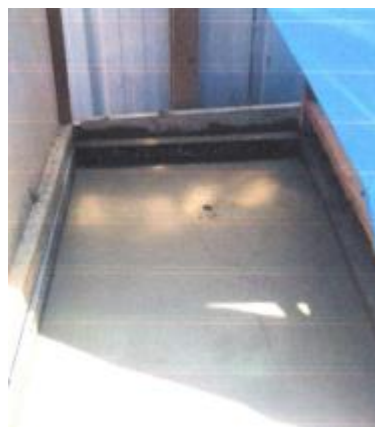
Figura 110

Obras provisionales realizadas con bolsas dañadas

Nota: En la figura 110 se muestra que se realizaron pisos y sardineles de las duchas como obras provisionales para evitar desperdiciar los materiales en obra.

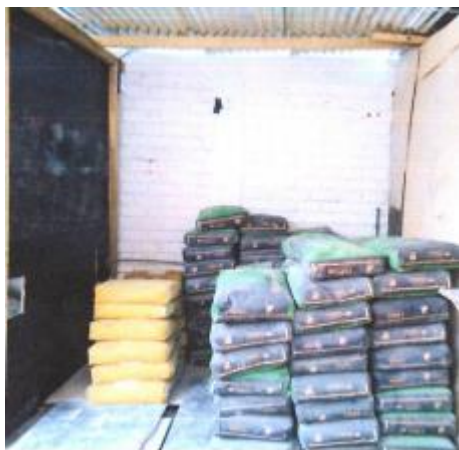
Figura 111

Almacenamiento adecuado de sikagrout y cemento

Nota: En la figura 111 se muestra que se realizó el correcto apilamiento del sikagrout y el cemento en el nuevo centro de acopio recién techado.

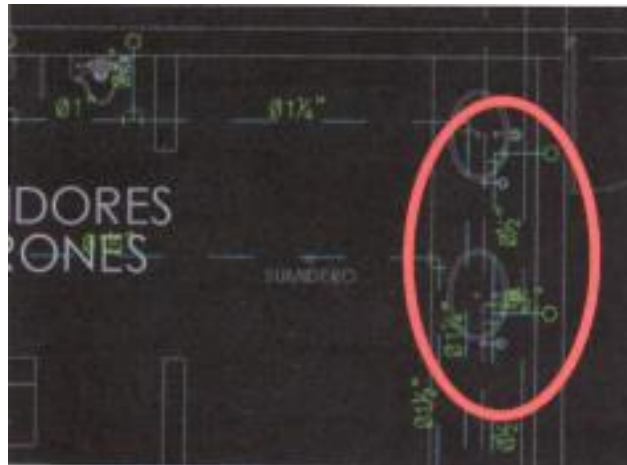
Figura 112

Ubicación del punto faltante

Nota: En la figura 112 se muestra la ubicación en el plano IS-04 donde está el punto nuevo el cual se tiene que colocar en los vestidores de varones del mezanine.

Se realizó el picado de la losa maciza desde el punto existente hasta el otro punto de salida que no se instaló siendo una longitud de recorrido $L= 0.90\text{m}$, se realiza el empalme del accesorio tee para poder llevar un punto hacia el otro lavadero.

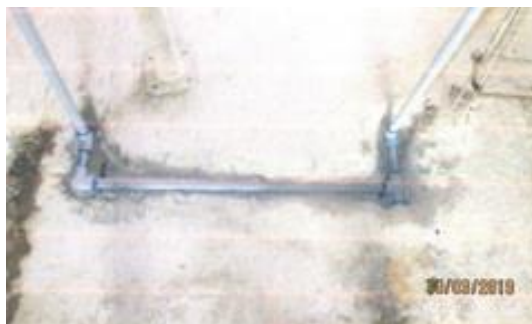
Figura 113

Colocación del empalme de la tubería

Nota: En la figura 113 se muestra que se realizó el empalme de la tubería existente con un accesorio tee para sacar un nuevo punto de lavatorio en los vestuarios de varones.

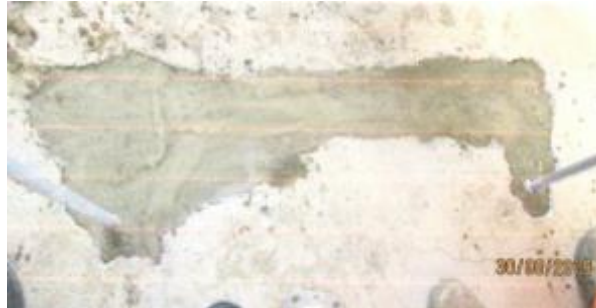
Figura 114

Reparación de losa maciza

Nota: En la figura 114 se muestra la reparación ya realizada con sikagrout, ya habiéndose realizado la limpieza respectiva y la colocación del puente de adherencia.

Se realiza la limpieza de la superficie picada con una mochila sopladora, luego se coloca SIKADUR 32 como puente de adherencia del concreto antiguo y concreto fresco. Se prepara sikagrout (mezcla cementicia de alta resistencia) para la reparación de la losa maciza.

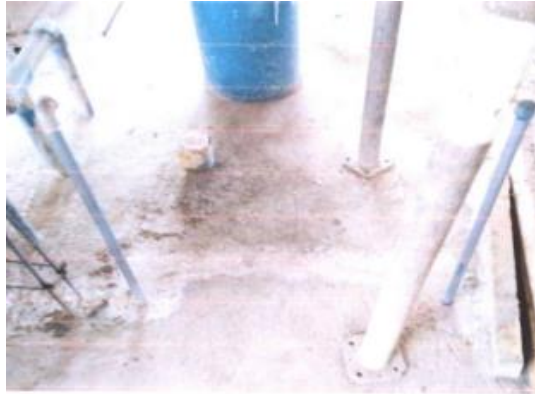
Figura 115

Se visualiza en el eje 1-2/B-C, que existe solo un punto de salida de tubería de $\frac{1}{2}$ para un lavatorio, pero en el plano IS-04 nos indica que son dos salidas de tuberías de $\frac{1}{2}$. De la misma forma que en el punto anterior se realiza el picado de la losa maciza desde el punto existe hasta el punto nuevo, acoplando el accesorio tee para poder llegar al otro punto. Se procedió con la limpieza con la mochila sopladora y la colocación del punto de adherencia; para posterior colocar el sikagrout para reparar la losa maciza.

Reparación de la losa maciza en el eje 1-2/B-C

Nota: En la figura 115 se muestra el trabajo finalizado con el vaciado de sikagrout dándole el acabado para el falso piso.

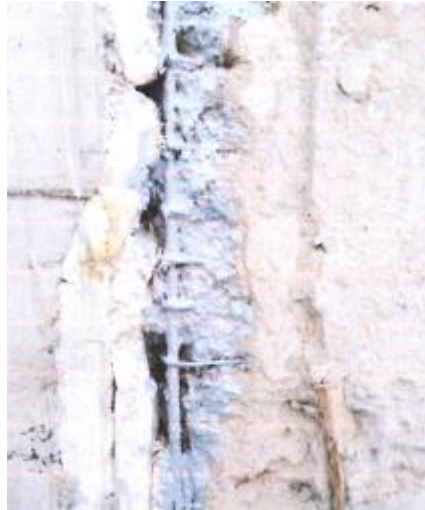
Figura 116

Picado de columna para retirar oxido

Nota: En la figura 116 se muestra el procedimiento de picado de la columna debido que existe la oxidación en los aceros corrugados, por lo que se procede a picar para posterior realizar una limpieza del óxido, limpieza de la zona de trabajo y la colocación del puente de adherencia.

Se realiza el encofrado de la parte afectada de la columna con materiales de madera fenólica, seguido se hace el vertido de sikagrout (mezcla cementicia de alta resistencia).

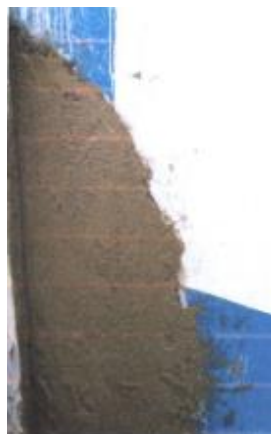
Figura 117

Fotografía de la columna reparada

Nota: En la figura 117 se muestra la fotografía final de la columna reparada con tarrajeo, esto posterior al vaciado de sikagrout y el desencofrado del fenólico.

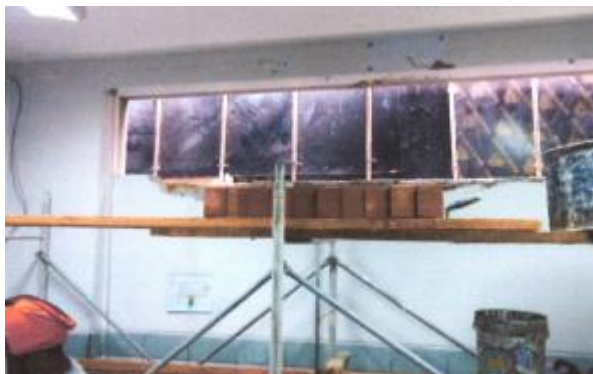
Figura 118

Encofrado en ventana

Nota: En la figura 118 se muestra el encofrado en el la ventana del aula 208 para asegurar que se vuelva a abrir el encofrado.

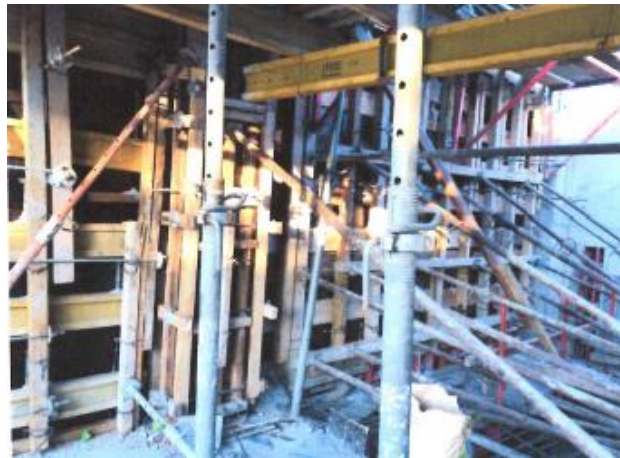
Figura 119

Colocación de acero en la parte inferior

Nota: En la figura 119 se muestra que se realizó en apuntamiento con acero para asegurar el encofrado en la parte inferior del muro.

Se coloca acero de 1" transversal en la parte inferior del muro para amarrar y asegurar el encofrado del muro 1. Se realiza el apuntalamiento en muro 1 para contrarrestar el empuje que ejerce el concreto.

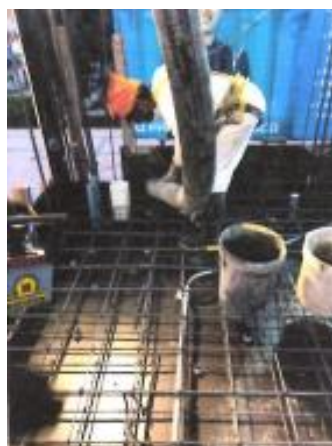
Figura 120

Vaciado de concreto en muro 1

Nota: En la figura 120 se muestra el vertido de concreto premezclado en el muro 1, así mismo se designó a un operario de encofrado que este pendiente para evitar cualquier problema durante el proceso.

Se realiza el vertido de concreto premezclado en el muro 1. Para lo que se designara un operario de encofrado para realizar el seguimiento del encofrado durante el vertido de concreto.

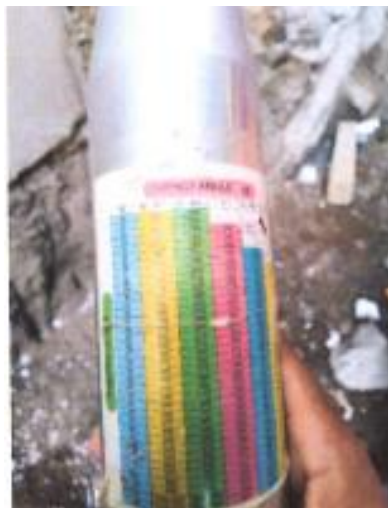
Figura 121

Esclerómetro

Nota: En la figura 121 se muestra el instrumento llamado esclerómetro para poder sacar con promedios los resultados del diseño del concreto.

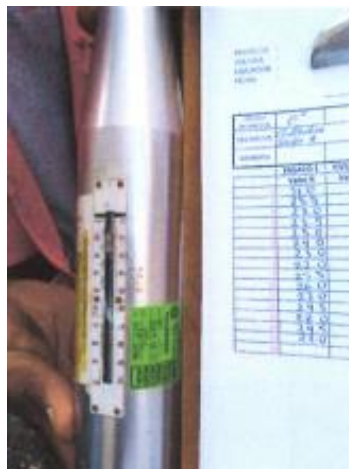
Figura 122

Resultados del ensayo no destructivo

Nota: En la figura 122 se muestra los resultados que se sacaron por el método de los golpes en el que se tiene que sacar el promedio de los todos los datos obtenidos.

En el día 03/03/19 se realizó el vertido de concreto en la calzada CZD-S4, con una dosificación realizada en obra de $f'c=140$ kg/cm², se realizó el ensayo de resistencia a la compresión de las probetas constatando los siguiente:

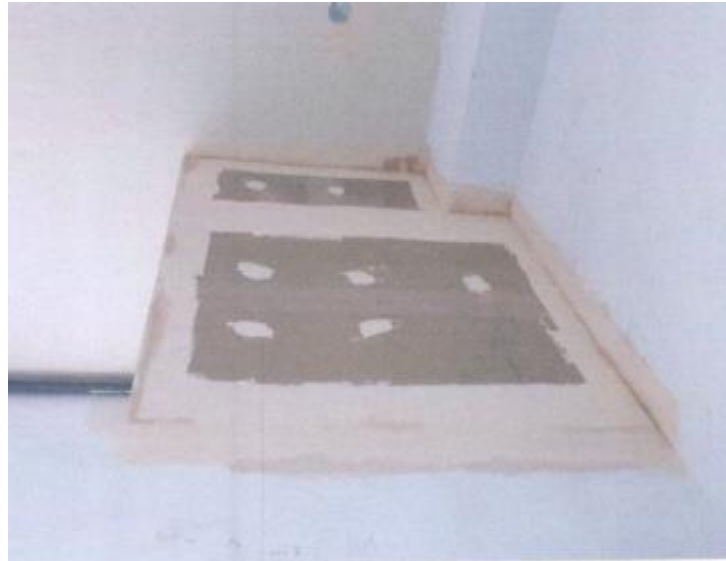
Nota: En la figura 124 se muestra el empastado de la plancha de superbord colocado para poder cumplir con los requerido según el RFI N° 148.

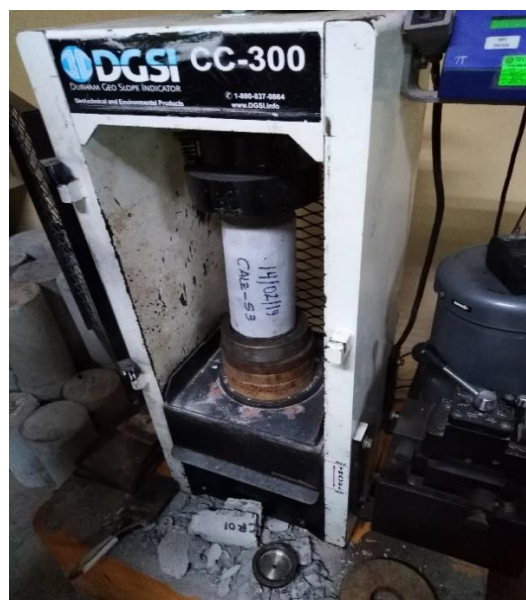
Rotura de probetas.

Nota: En la figura 125 se muestra el ensayo de rotura de probeta de concreto.

Todos los ensayos de rotura de probetas fueron desarrollados en el laboratorio GEOMG SAC, cumplimiento con los certificados de calibración de todos los equipos usados durante los ensayos y así mismo la presentación de los resultados de todos los ensayos.

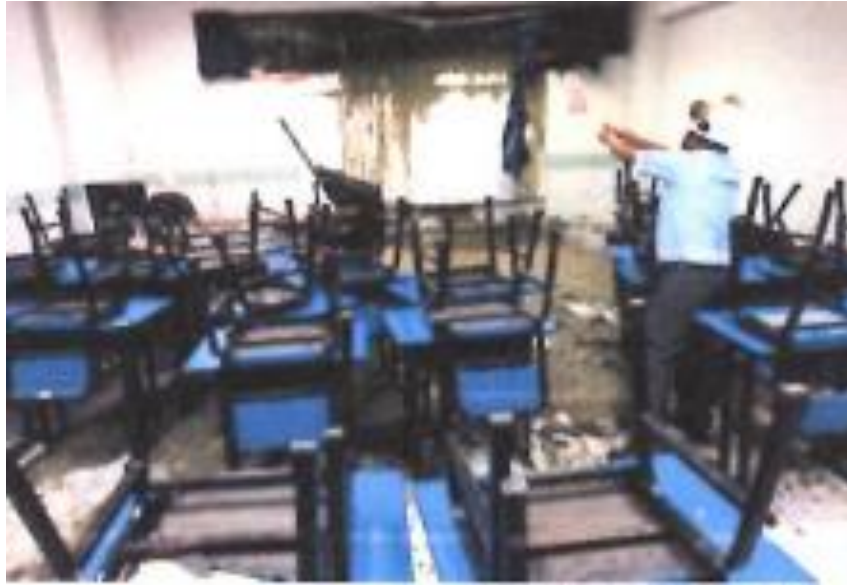
Nota: En la figura 131 se muestra el daño realizado por el incidente de derrame de concreto en el aula 208, se puede visualizar todos los daños que sufrió dicha aula, el mobiliario y equipos dentro de esta.

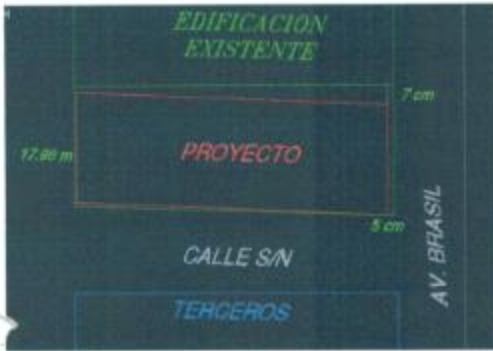
PROPUESTA 1: GIRAR EL EDIFICIO Y REDUCIR LA JUNTA SISMICA DE 10 CM A 7 CM PARA LA EDIFICACION A CONSTRUIR QUEDE DENTRO DE LA PROPIEDAD DE SENATI.

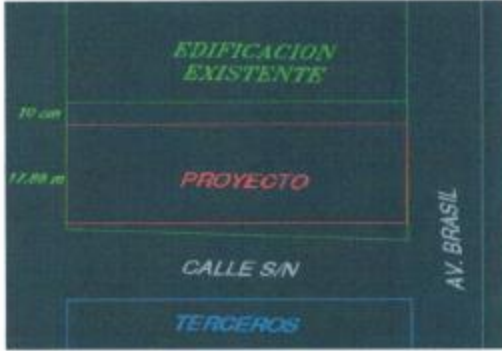
PROPUESTA 2: REDUCIR LA DISTANCIA ENTRE LOS EJES A Y B EN 10 CM DEL AMBIENTE DE TALLER DE MECANICA AUTOMOTRIZ.

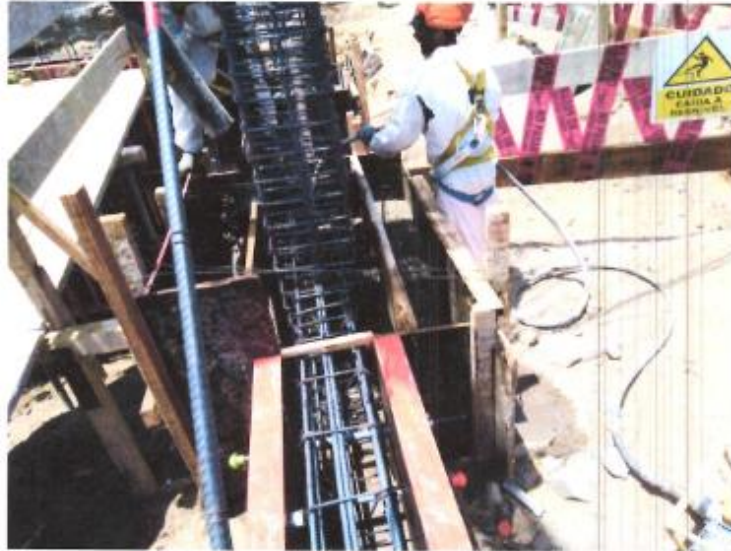
Fig. N°01: VERTIDO DE CONCRETO $F'c=210$ kg/cm² EN ZAPATAS Z-6

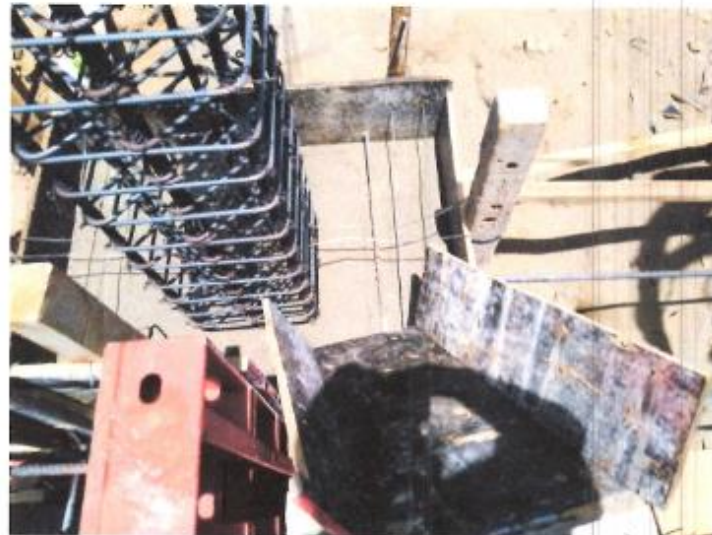
Fig. N°02: VERTIDO DE CONCRETO $F'c=210$ kg/cm² EN ZAPATAS Z-9

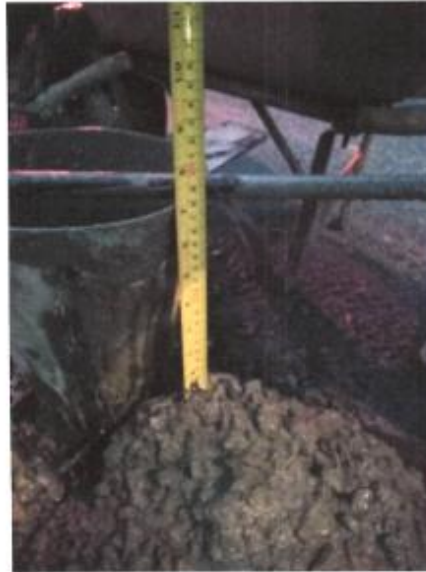
Fig. N°01: VERIFICACION DEL SLUMP 7''

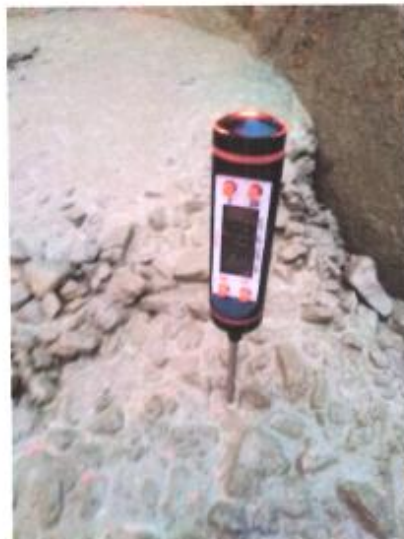
Fig. N°02: VERIFICACION DE LA TEMPERATURA T=31°C, CONCRETO F'c=210 KG/CM2

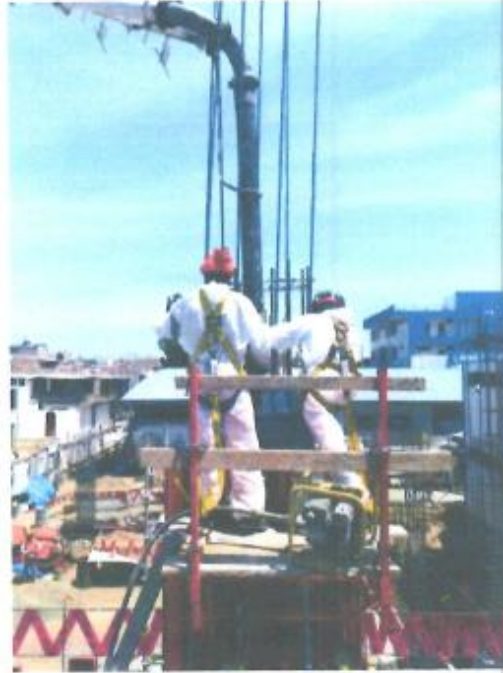
Fig. N°03: VERTIDO DE CONCRETO $f'c=210$ kg/cm² COLUMNAS C-1
