“IMPACTO DE LOS EFLUENTES DE LA PLANTA
DE TRATAMIENTO DE AGUAS RESIDUALES DE
PUENTE PIEDRA EN LA CALIDAD DE LAS
AGUAS SUPERFICIALES DE LA CUENCA BAJA
DEL RÍO CHILLÓN, 2021”

Tesis para optar al título profesional de:

Ingeniero Ambiental

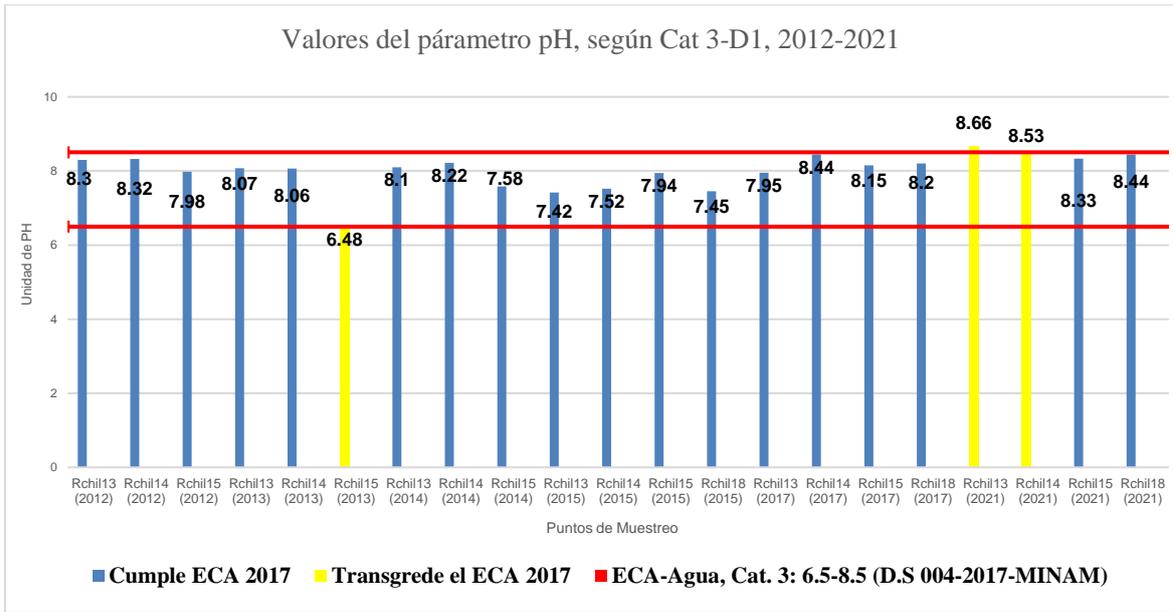
Figura 1

Unidad Hidrográfica Chillón: Valores de potencial de hidrógeno (pH) según categoría 3 subcategoría D1, 2012-2021

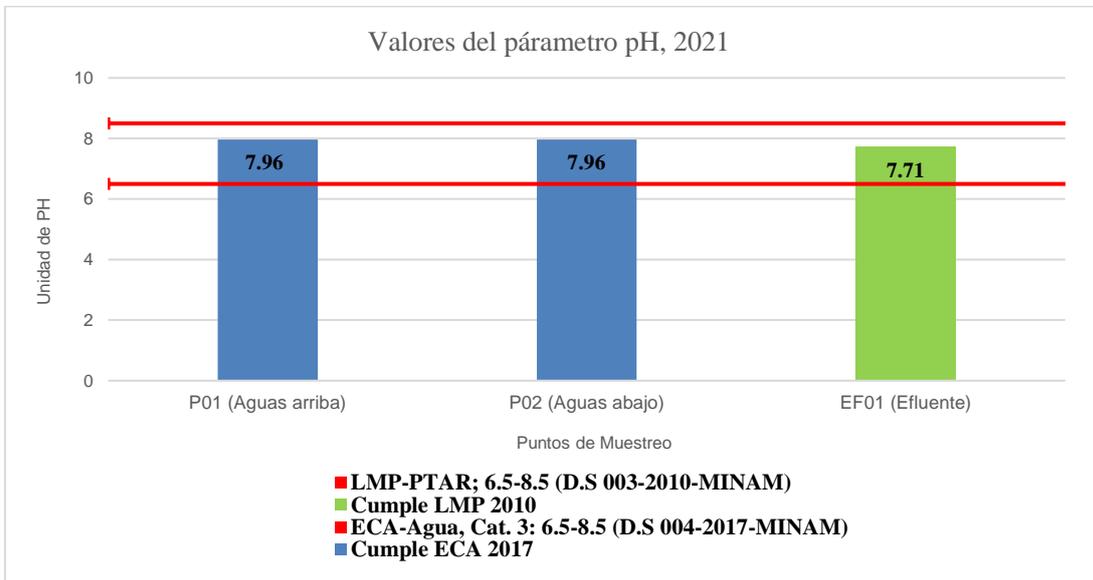
Figura 2

Unidad Hidrográfica Chillón: Valores de potencial de hidrogeno (pH)

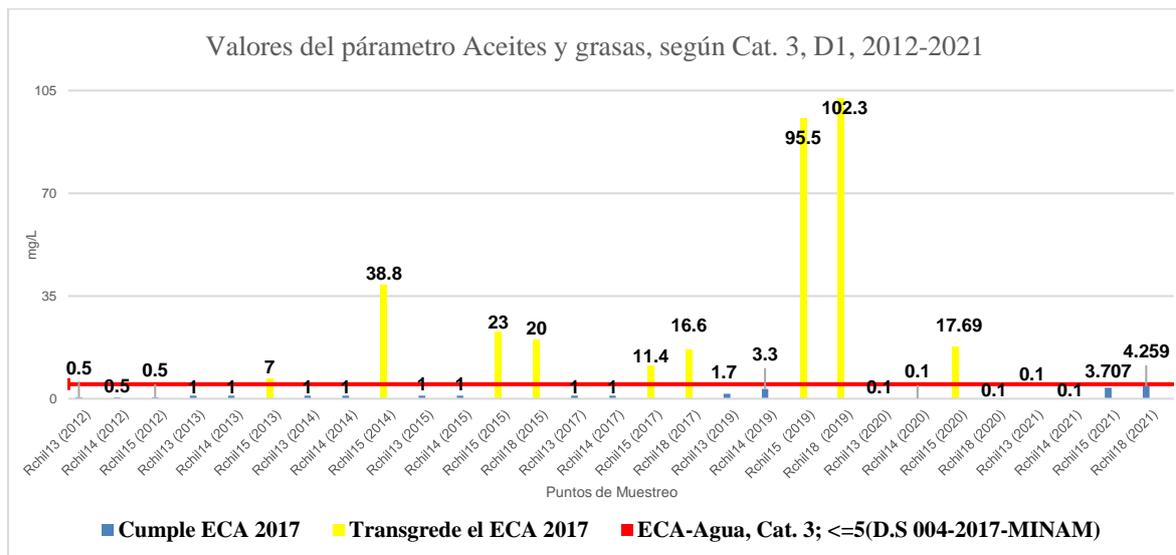
Figura 3

En la figura 3, el parámetro de Aceites y grasas presenta valores superiores al valor establecido para el ECA agua, Categoría 3-D1: Riego de vegetales, en los siguientes puntos

de muestreo: Rchil15 en el año 2013, 2014, 2015, 2017, 2019, 2020 y Rchil18 en el año 2015, 2017 y 2019, es por ello que en la estación Rchil18 del año 2019 sobrepasa 19.46 veces la normativa ECA agua con 97.3 mg/L de diferencia. Se ha verificado una variación considerable de aceites y grasas en los años 2012 al 2021 con un valor mínimo de 0.1 y un valor máximo de 102.3. Además, la concentración en la última estación (Rchil18 del 2021) ha disminuido en 4.259 mg/L, sin embargo, en las demás estaciones de muestreo se encuentran cumpliendo con la normativa ambiental. Por otro lado, en la figura 4 se describe la evaluación de los resultados de muestreo realizados en campo el 3 de mayo del 2021, el cual se observó que los aceites y grasas cumple con la normativa ECA agua en el punto P01 aguas arriba y P02 aguas abajo, por lo que la variación se ha mantenido constante en ambos con un valor de 4 mg/L, mientras que en la estación EF01 efluente excede la normativa de los LMP de PTAR en 0.31 veces según lo establecido.

Unidad hidrográfica Chillón: Valores de Aceites y grasas según categoría 3 subcategoría D1, 2012-2021

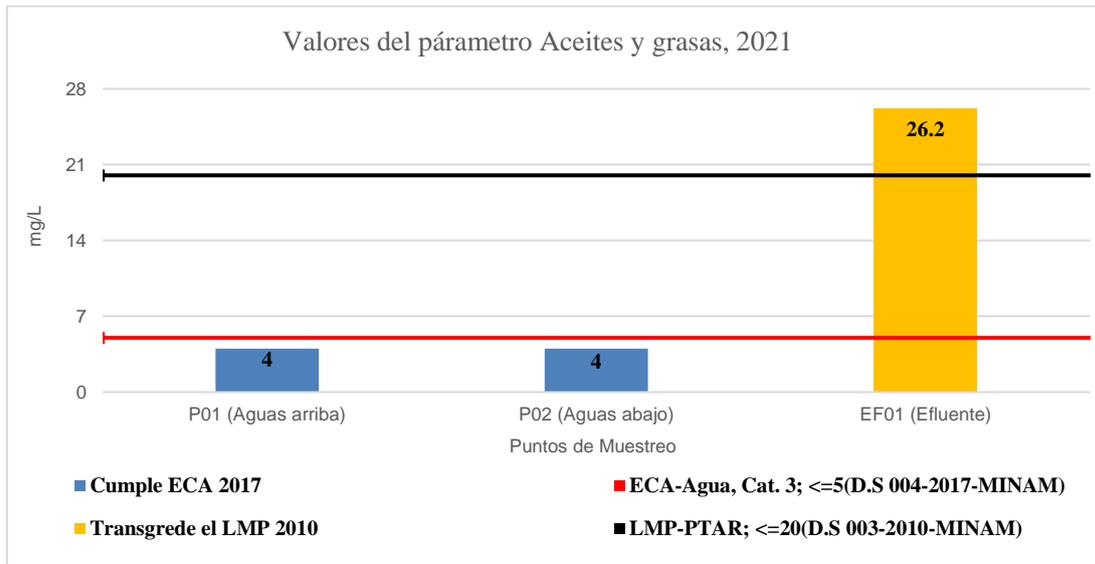
Figura 4

Unidad Hidrográfica Chillón: Valores de Aceites y grasas

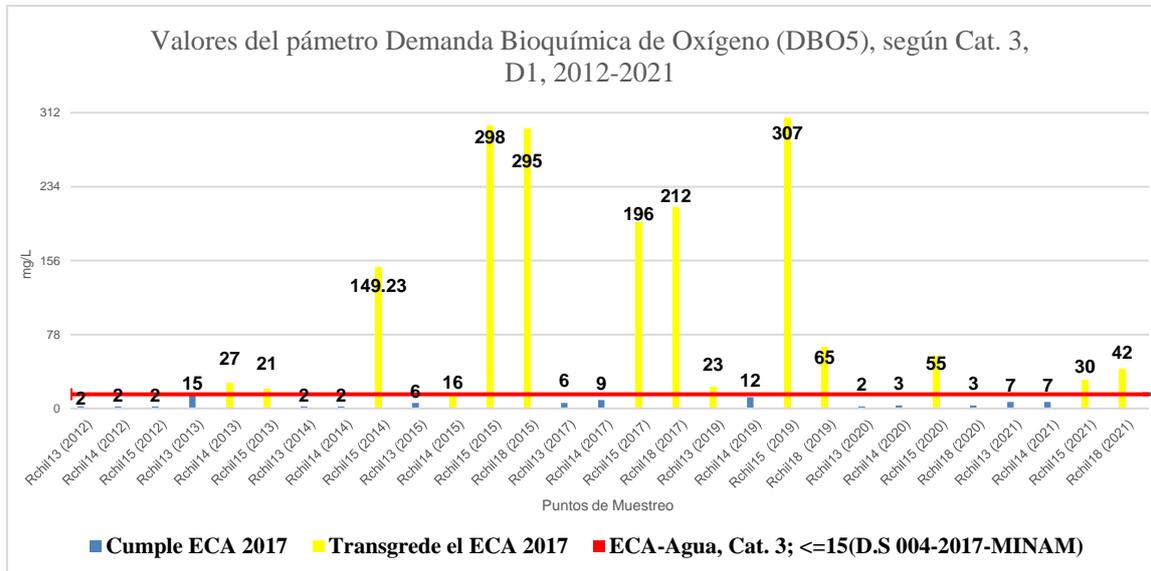
Figura 5

En la figura 5, el parámetro de Demanda Bioquímica de Oxígeno presenta valores superiores al valor establecido para el ECA agua, Categoría 3-D1: Riego de vegetales, en los siguientes puntos de muestreo: Rchil13 en el año 2019, Rchil14 en el año 2013, 2015, Rchil15 en el año 2013, 2014, 2015, 2017, 2019, 2020, 2021 y Rchil18 en el año 2015, 2017, 2019 y 2021, es por ello que en la estación Rchil15 del año 2019 sobrepasa 19.47 veces la normativa ECA agua con 292 mg/L de diferencia. Se ha verificado una notable variación de la Demanda Bioquímica de Oxígeno en los años 2012 al 2021 con un valor mínimo de 2 y un valor máximo de 307. Además, la concentración en la última estación (Rchil18 del 2021) ha aumentado en 42 mg/L, sin embargo, en las demás estaciones de muestreo se encuentran cumpliendo con la normativa ambiental. Por otro lado, en la figura 6 se describe la evaluación de los resultados de muestreo realizados en campo el 3 de mayo del 2021, el cual

Unidad hidrográfica Chillón: Demanda Bioquímica de Oxígeno según categoría 3 subcategoría D1, 2012-2021

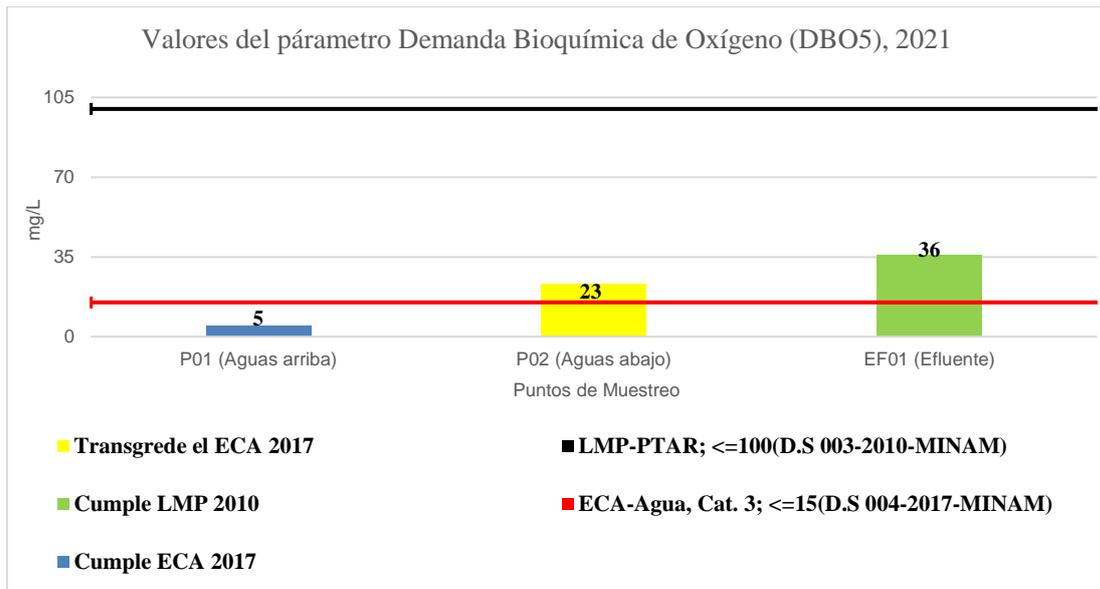
Figura 6

se observó que la Demanda Bioquímica de Oxígeno cumple con la normativa ECA agua en el punto P01 aguas arriba pero que no cumple en el P02 aguas abajo, excediendo 0.53 veces comparado con la norma con una diferencia de 8 mg/L, por lo que la variación ha aumentado del P01 al P02 con un valor de 18 mg/L, mientras que en la estación EF01 efluente si cumple con la normativa de los LMP de PTAR.

Unidad Hidrográfica Chillón: Valores de Demanda Bioquímica de Oxígeno

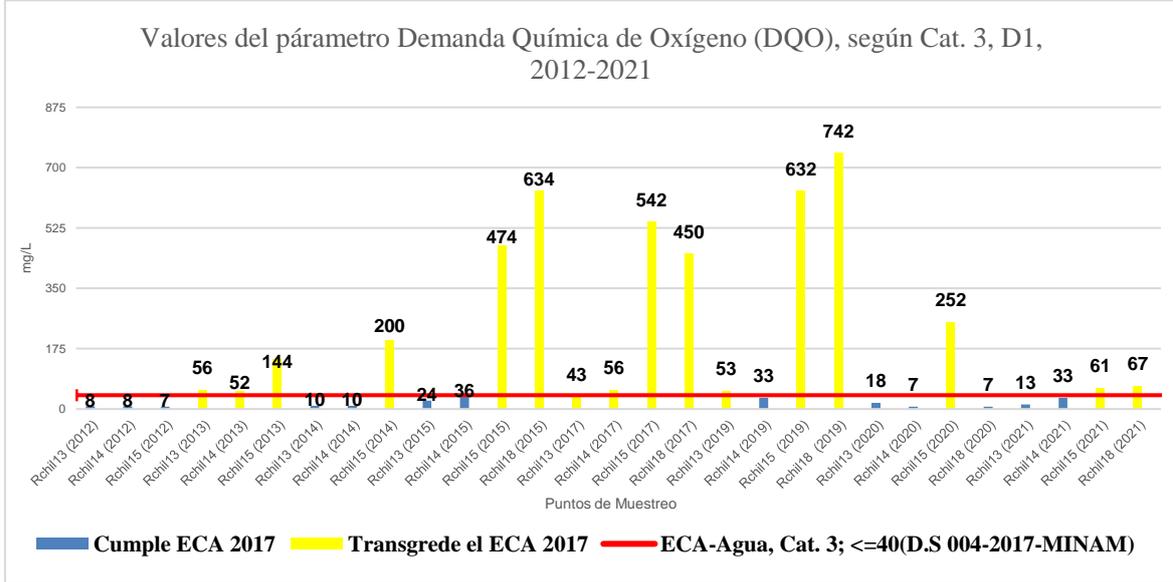
Figura 7

En la figura 7, el parámetro de Demanda Química de Oxígeno presenta valores superiores al valor establecido para el ECA agua, Categoría 3-D1: Riego de vegetales, en los siguientes puntos de muestreo: Rchil13 en el año 2013, 2017, 2019, Rchil14 en el año 2013, 2017, Rchil15 en el año 2013, 2014, 2015, 2017, 2019, 2020, 2021 y Rchil18 en el año 2015, 2017, 2019, 2021, es por ello que en la estación Rchil18 del año 2019 sobrepasa 17.55 veces la normativa ECA agua con 702 mg/L de diferencia. Se ha verificado una gran variación de la Demanda Química de Oxígeno en los años 2012 al 2021 con un valor mínimo de 7 y un valor máximo de 742. Además, la concentración en la última estación (Rchil18 del 2021) ha aumentado en 67 mg/L, sin embargo, en las demás estaciones de muestreo se encuentran cumpliendo con la normativa ambiental. Por otro lado, en la figura 8 se describe la evaluación de los resultados de muestreo realizados en campo el 3 de mayo del 2021, el cual se observó que la Demanda Química de Oxígeno en la estación EF01 efluente cumple con la normativa de los LMP de PTAR.

Unidad hidrográfica Chillón: Demanda Química de Oxígeno según categoría 3 subcategoría D1, 2012-2021

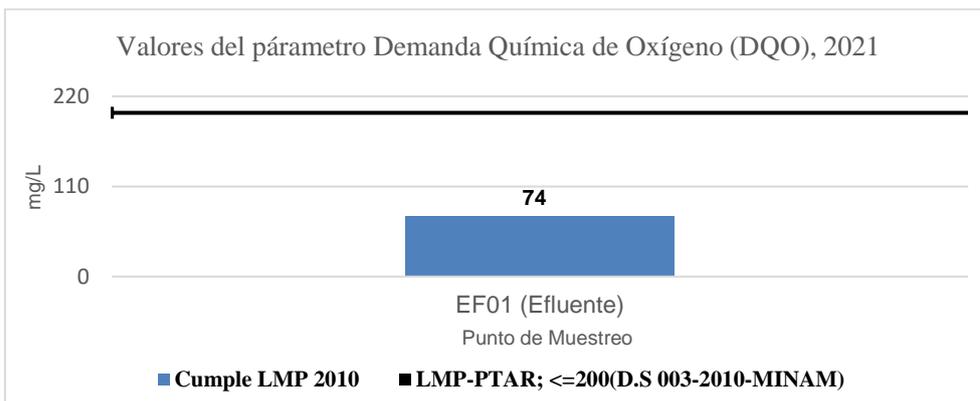
Figura 8

Unidad Hidrográfica Chillón: Valores de Demanda Química de Oxígeno

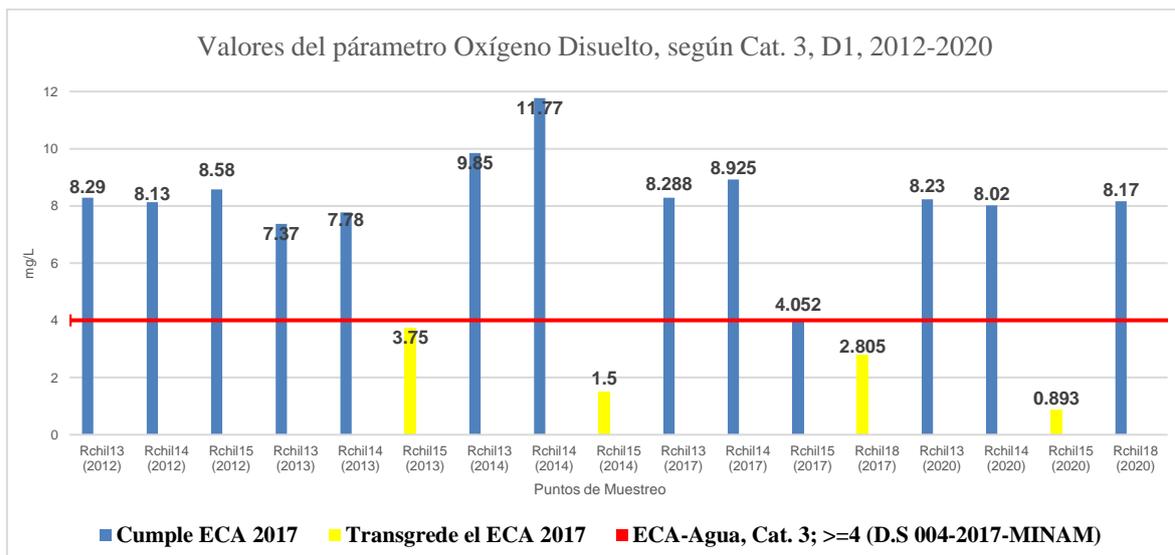
Figura 9

En la figura 9, el parámetro de Oxígeno Disuelto presenta un valor inferior al valor mínimo establecido para el ECA agua, Categoría 3-D1: Riego de vegetales, en los siguientes puntos de muestreo: Rchil15 en el año 2013, 2014, 2020 y Rchil18 en el año 2017, es por

ello que en la estación Rchil15 del año 2020 se encuentra 1.29 veces muy por debajo de la cantidad mínima requerida para el ECA con 3.107 mg/L de diferencia, presentando una ligera situación anóxica. Se ha verificado una ligera variación de oxígeno disuelto en los años 2012 al 2020 con un valor mínimo de 0.893 y un valor máximo de 11.77. Además, la concentración en la última estación (Rchil18 del 2020) ha aumentado en 8.17 mg/L, sin embargo, en las demás estaciones de muestreo se encuentran cumpliendo con la normativa ambiental. Por otro lado, en la figura 10 se describe la evaluación de los resultados de muestreo realizados en campo el 3 de mayo del 2021, el cual se observó que el oxígeno disuelto cumple con la normativa ECA agua en el punto P01 aguas arriba y P02 aguas abajo, por lo que la variación ha disminuido entre los dos puntos con un valor de 1.4 mg/L, siendo el mayor valor de 5.9 mg/L.

Unidad hidrográfica Chillón: Oxígeno Disuelto según categoría 3 subcategoría D1, 2012-2021

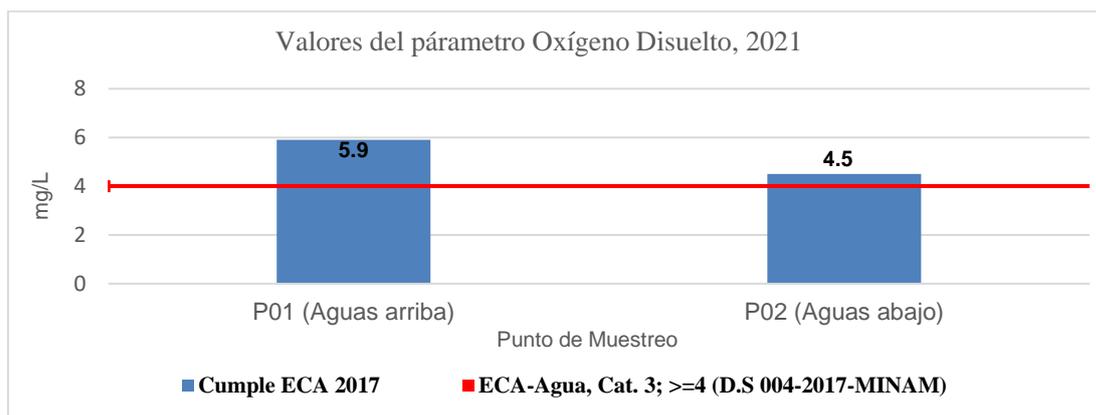
Figura 10

Unidad Hidrográfica Chillón: Valores de Oxígeno Disuelto

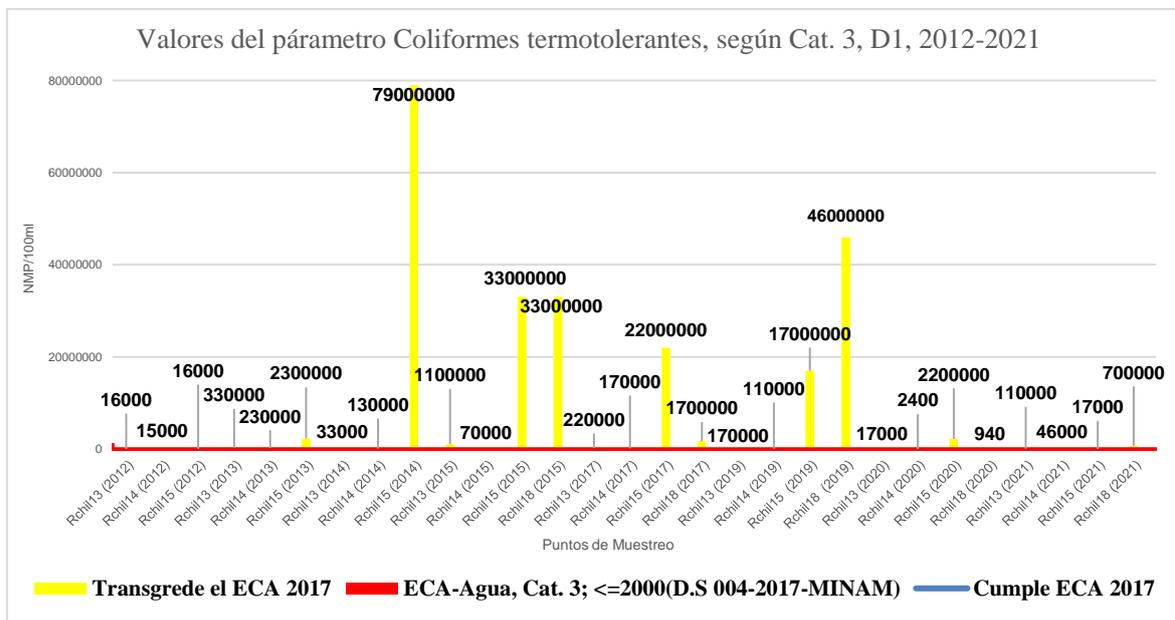
Figura 11

En la figura 11, el parámetro de Coliformes termotolerantes presenta valores superiores al valor establecido para el ECA agua, Categoría 3-D1: Riego de vegetales, en todos los puntos de muestreo: Rchil13, Rchil14, Rchil15, Rchil18 desde el año 2012 al 2021 a excepción de la estación Rchil18 del año 2020 que, si cumple con la normativa, es por ello que en la estación Rchil15 del año 2014 sobrepasa 39499 veces la normativa ECA agua con 78998000 mg/L de diferencia. Se ha verificado una descontrolada variación de los coliformes termotolerantes en los años 2012 al 2021 con un valor mínimo de 940 y un valor máximo de 79000000. Además, la concentración en la última estación (Rchil18 del 2021) ha aumentado en 700000 mg/L, sin embargo, en las demás estaciones de muestreo se encuentran cumpliendo con la normativa ambiental. Por otro lado, en la figura 12 se describe la evaluación de los resultados de muestreo realizados en campo el 3 de mayo del 2021, el cual se observó que los Coliformes termotolerantes no cumplen con la normativa ECA agua en el punto P01 aguas arriba y en el P02 aguas abajo, excediendo 3.7 y 54 veces

Unidad hidrográfica Chillón: Coliformes termotolerantes según categoría 3 subcategoría D1, 2012-2021

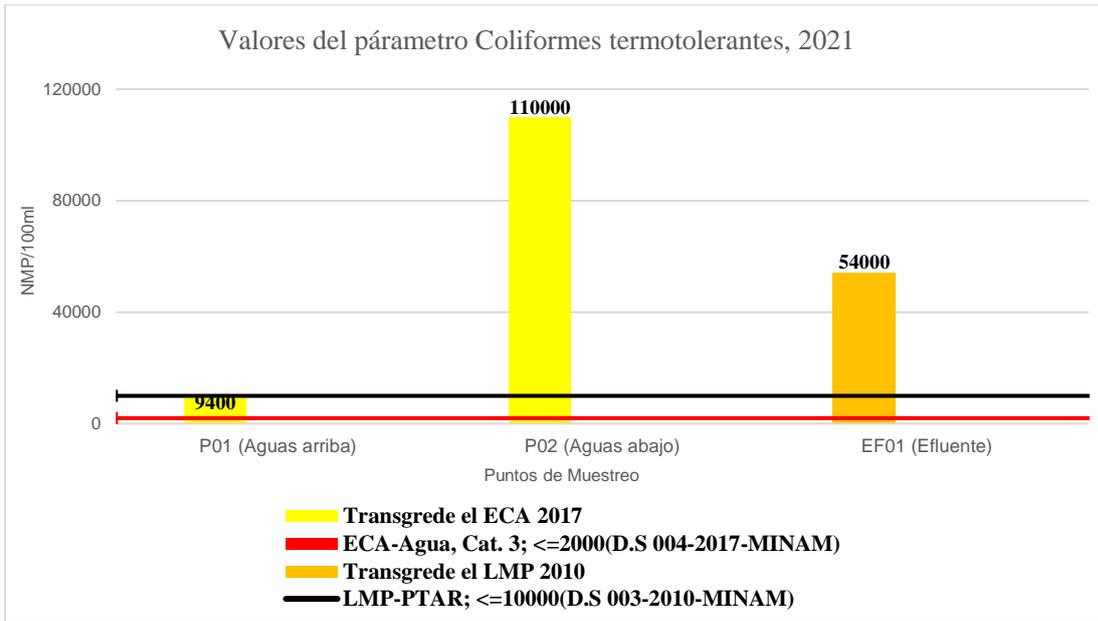
Figura 12

respectivamente de acuerdo a la norma, por lo que la variación ha aumentado con un valor de 100600 mg/L, mientras que en la estación EF01 efluente no cumple con la normativa de los LMP de PTAR excediendo 4.4 veces lo establecido.

Unidad Hidrográfica Chillón: Valores de Coliformes termotolerantes

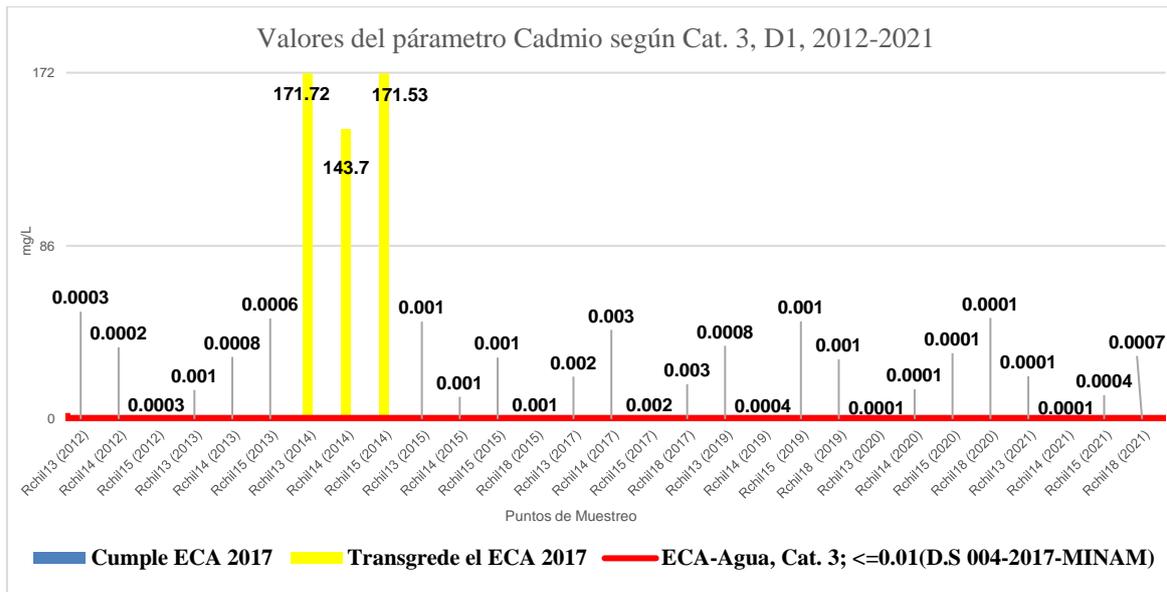
Figura 13

En la figura 13, el parámetro de Cadmio presenta valores superiores al valor establecido para el ECA agua, Categoría 3-D1: Riego de vegetales, en los siguientes puntos de muestreo: Rchil13, Rchil14 y Rchil15 en el año 2014, es por ello que en la estación Rchil13 del año 2014 sobrepasa 17171 veces la normativa ECA agua con 171.71 mg/L de diferencia. Se ha verificado una ligera variación de Cadmio en los años 2012 al 2021 con un valor mínimo de 0.0001 y un valor máximo de 171.72. Además, la concentración en la última estación (Rchil18 del 2021) ha disminuido en 0.0007 mg/L, sin embargo, en las demás estaciones de muestreo se encuentran cumpliendo con la normativa ambiental.

Unidad Hidrográfica Chillón: Valores de Cadmio según categoría 3 subcategoría D1, 2012-2021

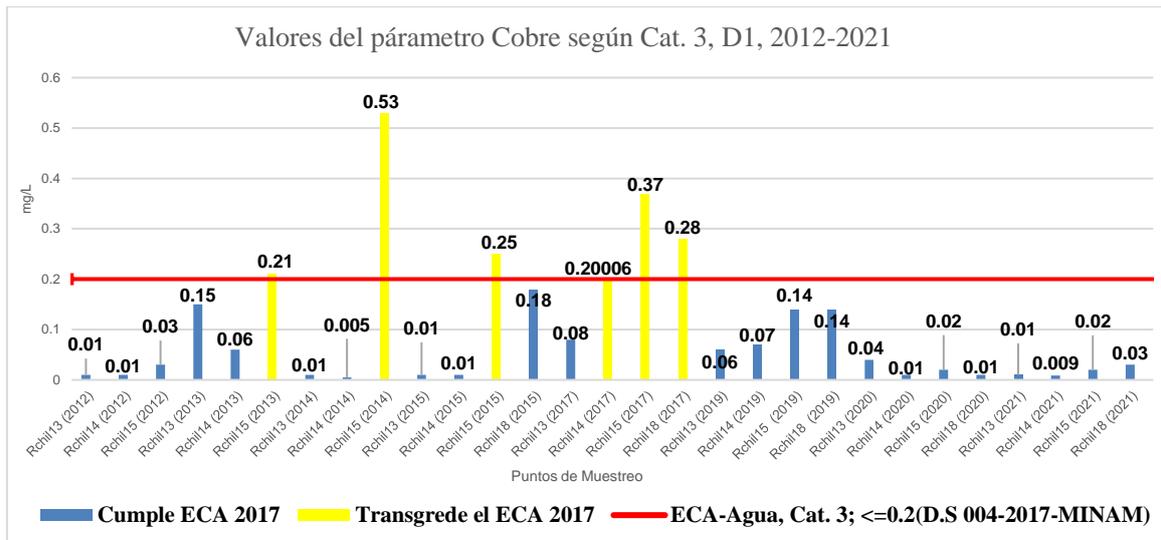
Figura 14

En la figura 14, el parámetro de Cobre presenta valores superiores al valor establecido para el ECA agua, Categoría 3-D1: Riego de vegetales, en los siguientes puntos de muestreo: Rchil14 en el año 2017, Rchil15 en el año 2013, 2014, 2015, 2017 y Rchil18 en el año 2017, es por ello que en la estación Rchil15 del año 2014 sobrepasa 1.65 veces la normativa ECA agua con 0.33 mg/L de diferencia. Se ha verificado una ligera variación de cobre en los años 2012 al 2021 con un valor mínimo de 0.005 y un valor máximo de 0.53. Además, la concentración en la última estación (Rchil18 del 2021) ha disminuido en 0.03 mg/L, sin embargo, en las demás estaciones de muestreo se encuentran cumpliendo con la normativa ambiental.

Unidad Hidrográfica Chillón: Valores de Cobre según categoría 3 subcategoría D1, 2012-2021

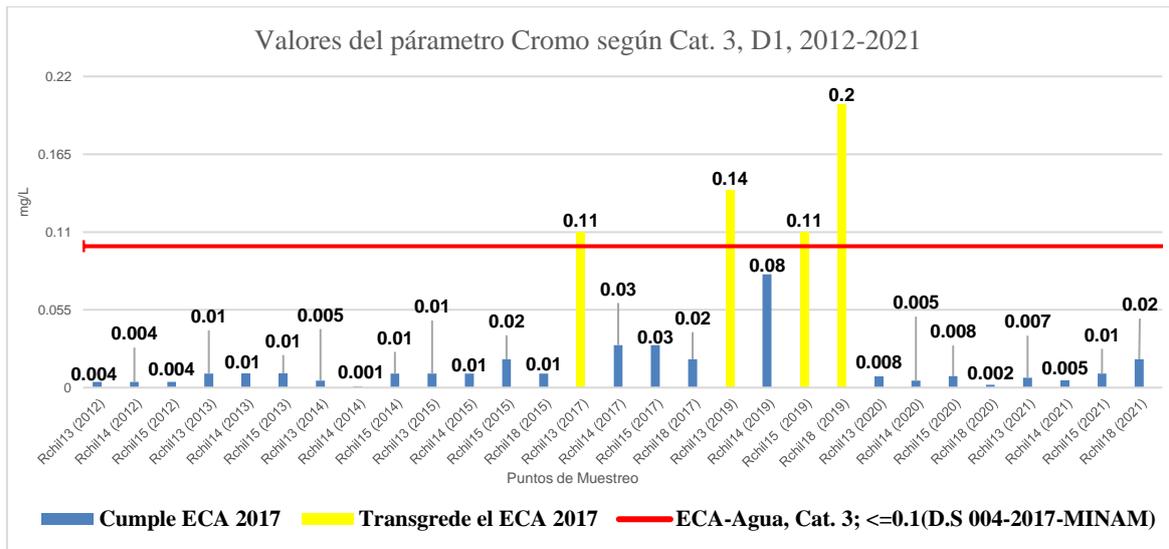
Figura 15

En la figura 15, el parámetro de Cromo presenta valores superiores al valor establecido para el ECA agua, Categoría 3-D1: Riego de vegetales, en los siguientes puntos de muestreo: Rchil13 en el año 2017, 2019, Rchil15 en el año 2019 y Rchil18 en el año 2019, es por ello que en la estación Rchil18 del año 2019 sobrepasa 1 vez la normativa ECA agua con 0.1 mg/L de diferencia. Se ha verificado una ligera variación de cromo en los años 2012 al 2021 con un valor mínimo de 0.001 y un valor máximo de 0.2. Además, la concentración en la última estación (Rchil18 del 2021) ha disminuido en 0.02 mg/L, sin embargo, en las demás estaciones de muestreo se encuentran cumpliendo con la normativa ambiental.

Unidad Hidrográfica Chillón: Valores de Cromo según categoría 3 subcategoría D1, 2012-2021

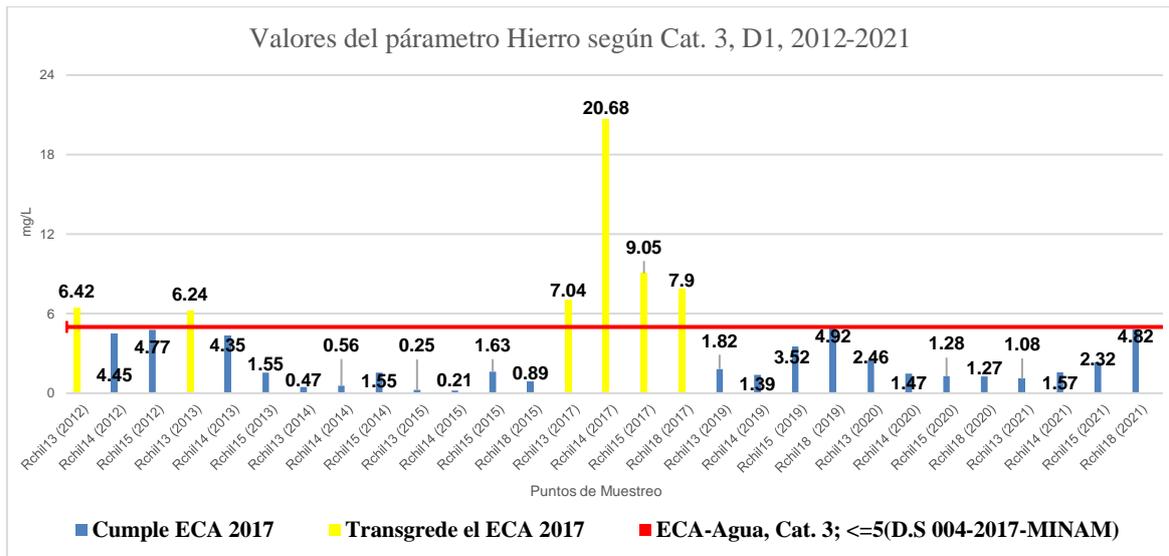
Figura 16

En la figura 16, el parámetro de Hierro presenta valores superiores al valor establecido para el ECA agua, Categoría 3-D1: Riego de vegetales, en los siguientes puntos de muestreo: Rchil13 en el año 2012, 2013, 2017, Rchil14 en el año 2017, Rchil15 en el año 2017 y Rchil18 en el año 2017, es por ello que en la estación Rchil14 del año 2017 sobrepasa 3.14 veces la normativa ECA agua con 15.68 mg/L de diferencia. Se ha verificado una ligera variación de hierro en los años 2012 al 2021 con un valor mínimo de 0.21 y un valor máximo de 20.68. Además, la concentración en la última estación (Rchil18 del 2021) ha disminuido en 4.82 mg/L, sin embargo, en las demás estaciones de muestreo se encuentran cumpliendo con la normativa ambiental.

Unidad Hidrográfica Chillón: Valores de Hierro según categoría 3 subcategoría D1, 2012-2021

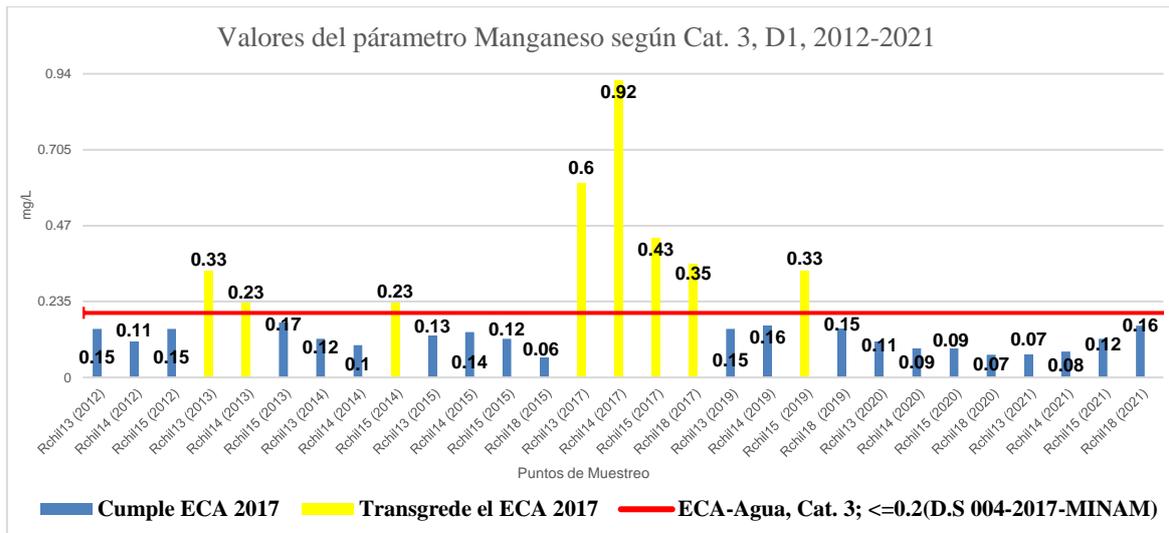
Figura 17

En la figura 17, el parámetro de Manganeseo presenta valores superiores al valor establecido para el ECA agua, Categoría 3-D1: Riego de vegetales, en los siguientes puntos de muestreo: Rchil13 en el año 2013, 2017, Rchil14 en el año 2013, 2017, Rchil15 en el año 2014, 2017, 2019 y Rchil18 en el año 2017, es por ello que en la estación Rchil14 del año 2017 sobrepasa 3.6 veces la normativa ECA agua con 0.72 mg/L de diferencia. Se ha verificado una considerable variación de manganeseo en los años 2012 al 2021 con un valor mínimo de 0.1 y un valor máximo de 0.92. Además, la concentración en la última estación (Rchil18 del 2021) ha disminuido en 0.16 mg/L, sin embargo, en las demás estaciones de muestreo se encuentran cumpliendo con la normativa ambiental.

Unidad Hidrográfica Chillón: Valores de Manganeseo según categoría 3 subcategoría D1, 2012-2021

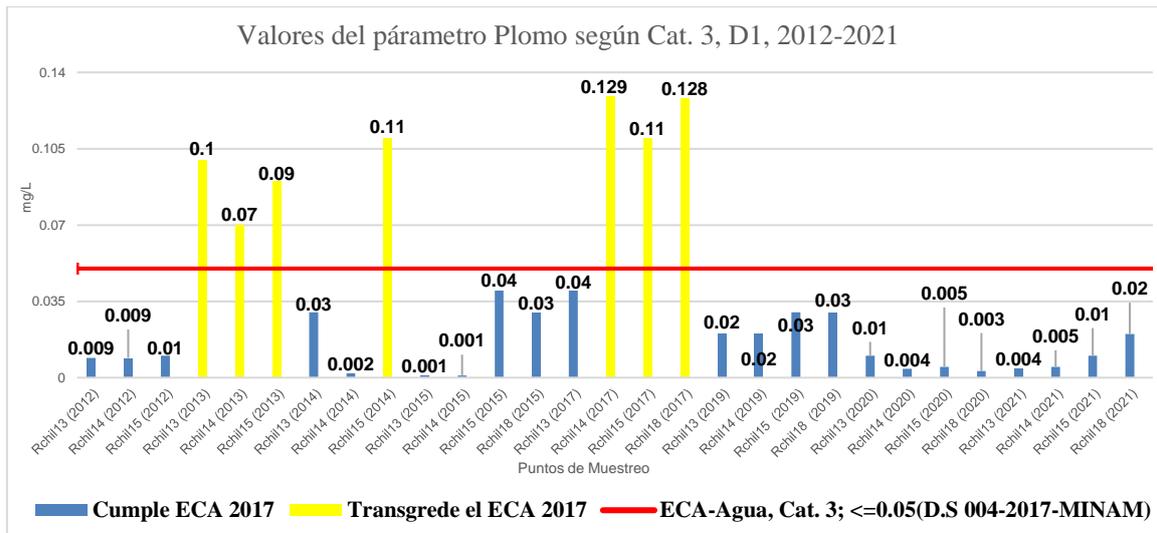
Figura 18

En la figura 18, el parámetro de Plomo presenta valores superiores al valor establecido para el ECA agua, Categoría 3-D1: Riego de vegetales, en los siguientes puntos de muestreo: Rchil13 en el año 2013, Rchil14 en el año 2013, 2017, Rchil15 en el año 2013, 2014, 2017 y Rchil18 en el año 2017, es por ello que en la estación Rchil14 del año 2017 sobrepasa 1.58 veces la normativa ECA agua con 0.079 mg/L de diferencia. Se ha verificado una ligera variación de plomo en los años 2012 al 2021 con un valor mínimo de 0.001 y un valor máximo de 0.129. Además, la concentración en la última estación (Rchil18 del 2021) ha disminuido en 0.02 mg/L, sin embargo, en las demás estaciones de muestreo se encuentran cumpliendo con la normativa ambiental.

Unidad Hidrográfica Chillón: Valores de Plomo según categoría 3 subcategoría D1, 2012-2021

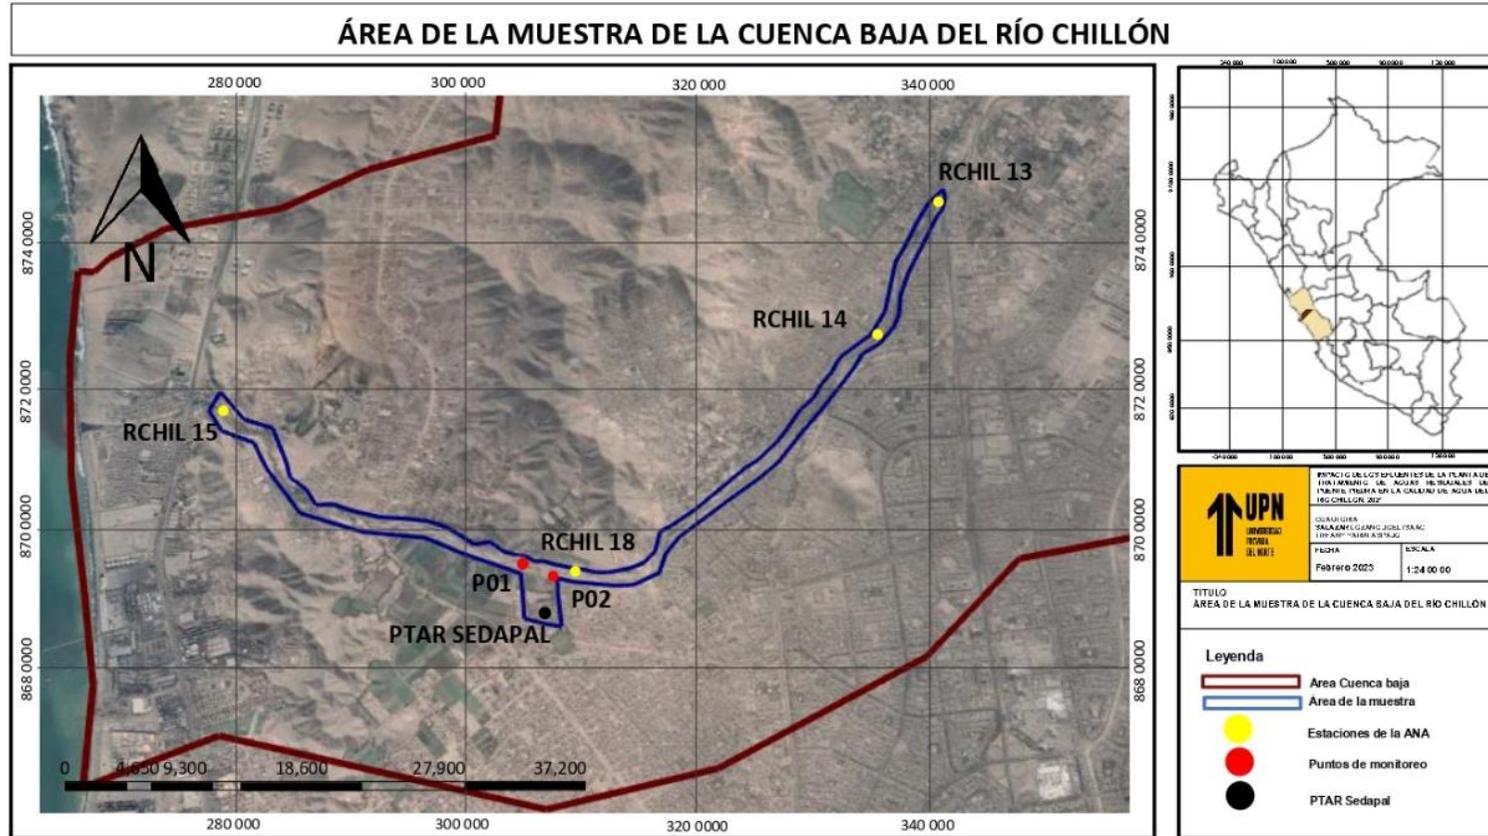
ANEXO N° 2

Mapa del área de la muestra en la cuenca baja del río Chillón

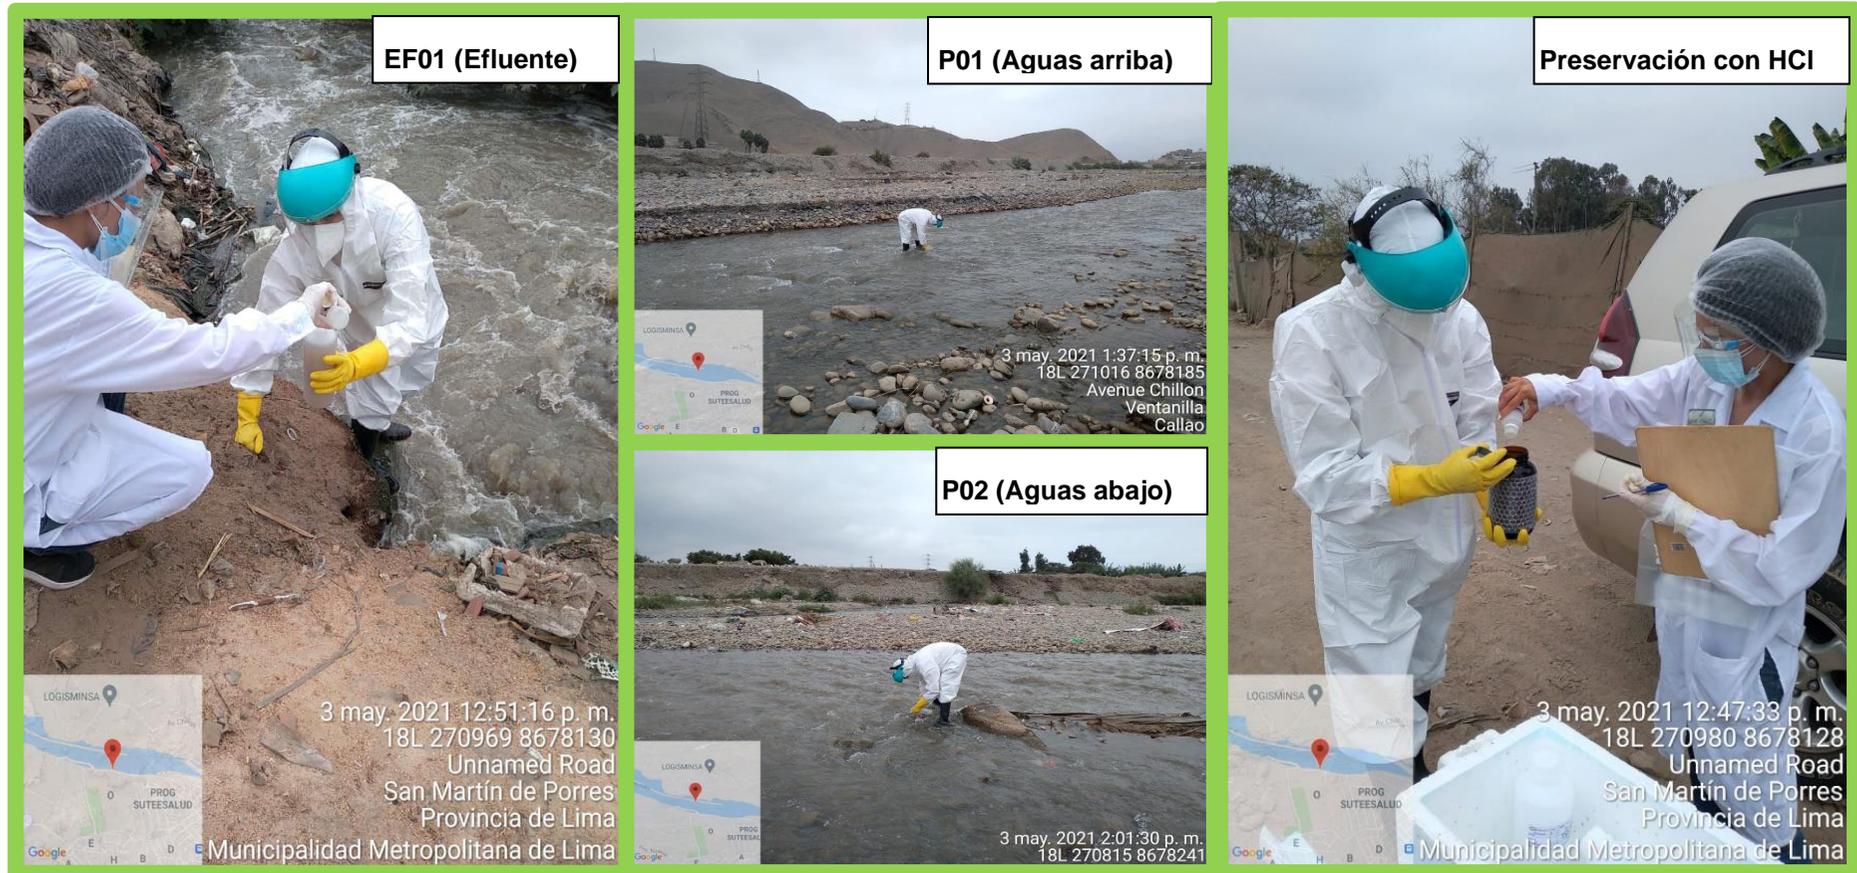
ANEXO N° 5

Toma de muestra en el EF01 (efluente), P01 (aguas arriba) y P02 (aguas abajo)

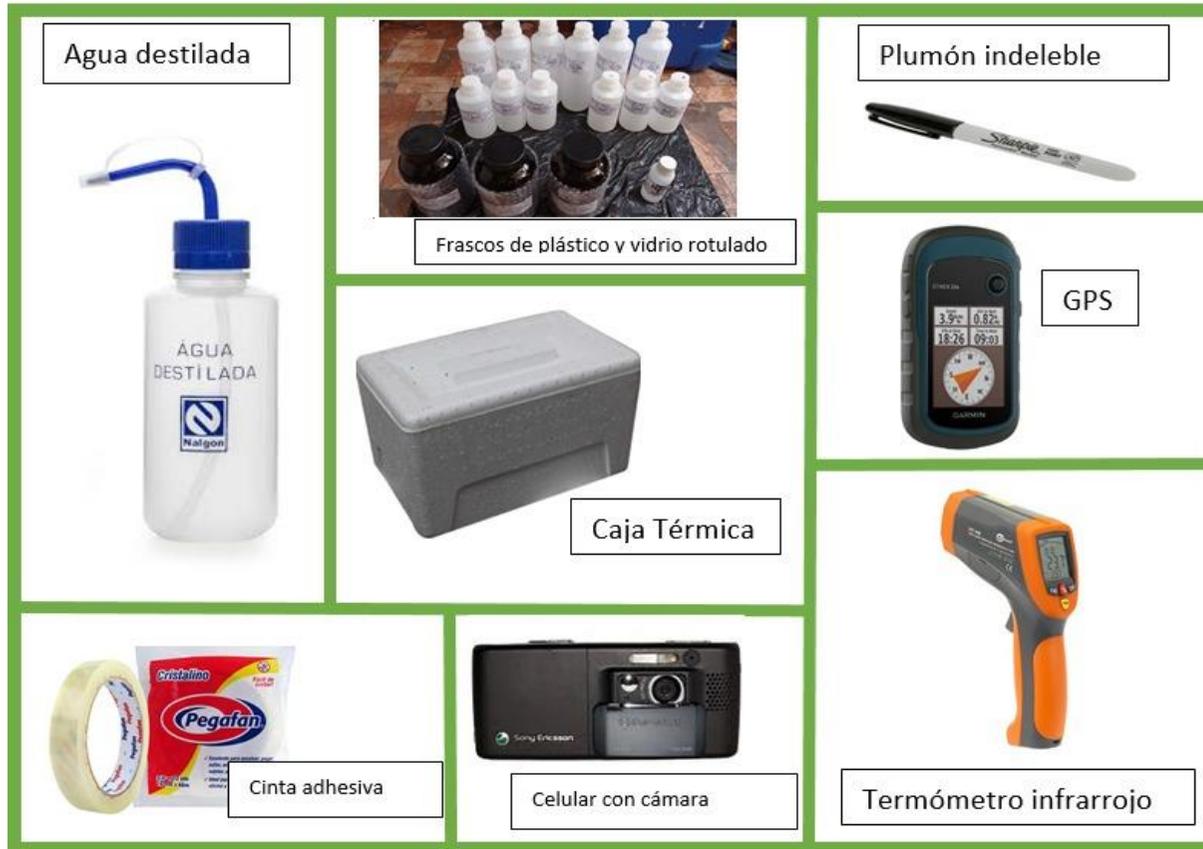
ANEXO N° 7

Materiales empleados para realizar el monitoreo

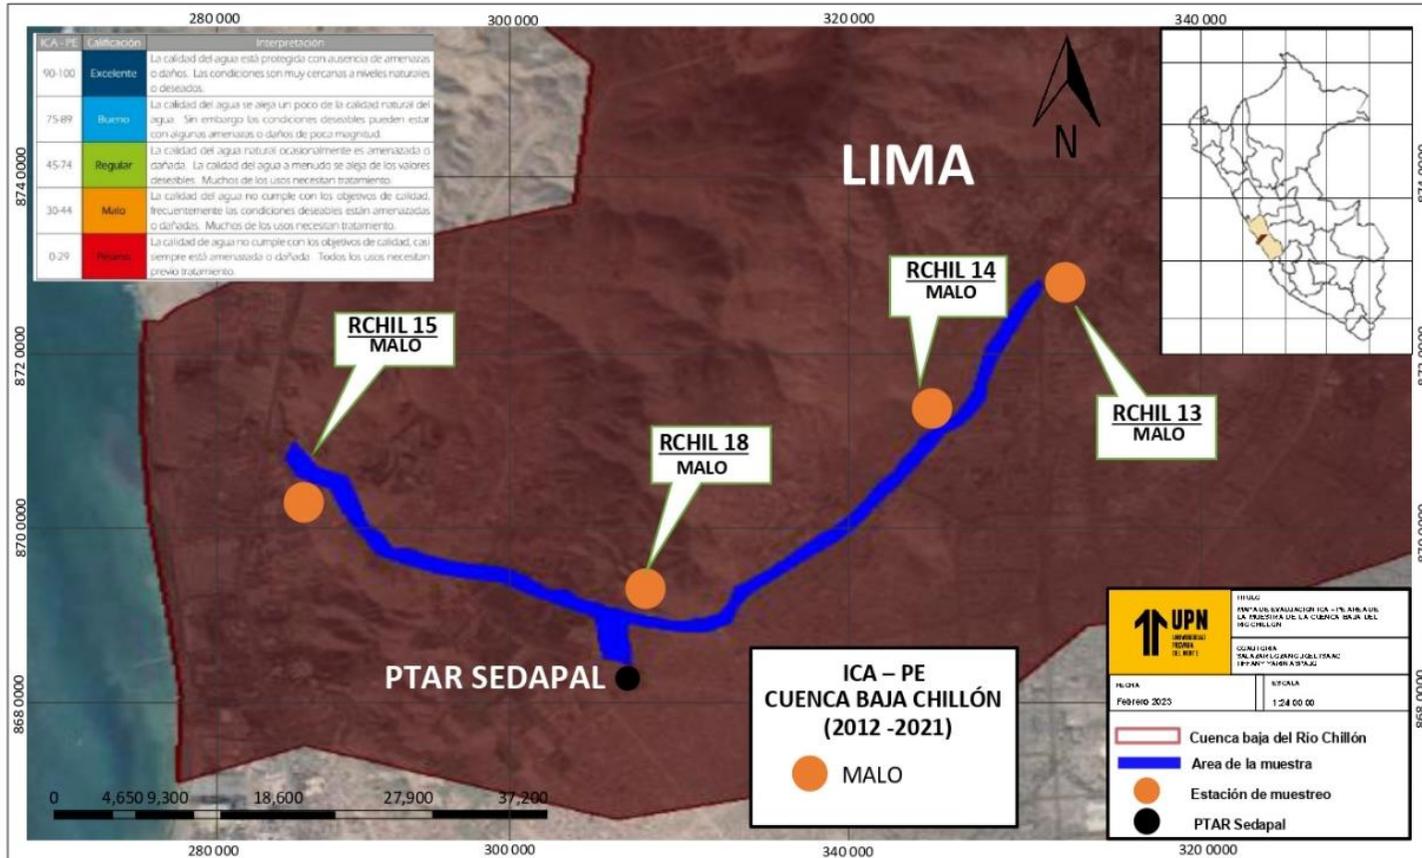
ANEXO N° 9

Mapa de puntos de monitoreo con resultados del ICA-PE en la cuenca baja del río chillón
