## EFFECTIVIDAD DE LA IMPLEMENTACIÓN DEL LOOKAHEAD EN LA GESTIÓN DE LA SUPERVISIÓN DEL PROYECTO CENTRO INTEGRAL DE ATENCIÓN DEL ADULTO MAYOR, SAN GABRIEL, 2023

Trabajo de suficiencia profesional para optar por el título  
profesional de:

Ingeniera Civil

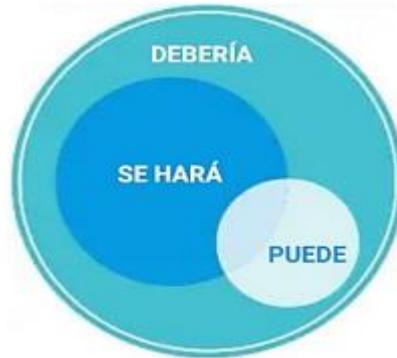
**Figura N°8:**

*Metodología de la planificación tradicional.*

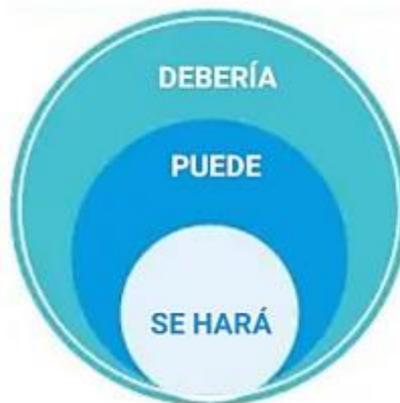
**Figura N°9:**

*Metodología de la planificación Last Planner System.*

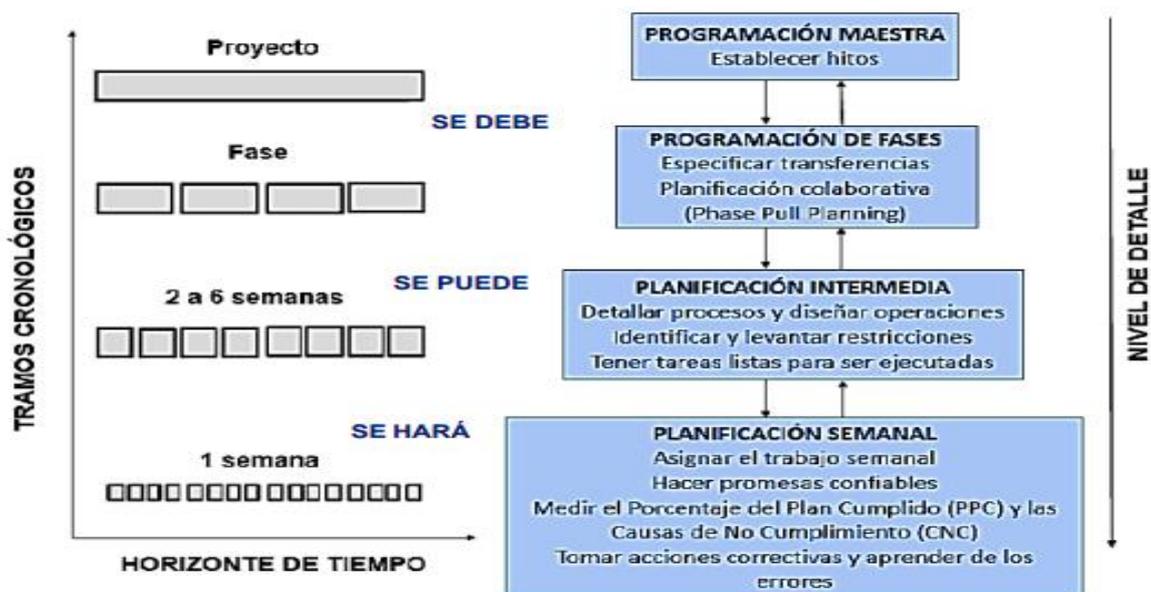
**Figura N°11:**

*Niveles de los procesos de planificación del Last Planner System.*

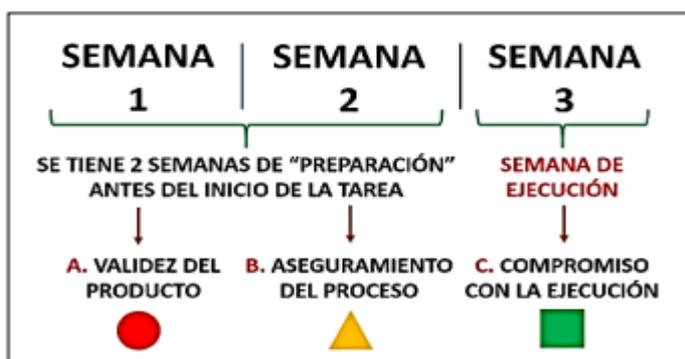
**Figura N° 12:**

*Plan Intermedio de 3 semanas*

En la Figura N°14 se muestra el esquema del proceso combinado de las Figuras N°12 y N°13 mostradas anteriormente.

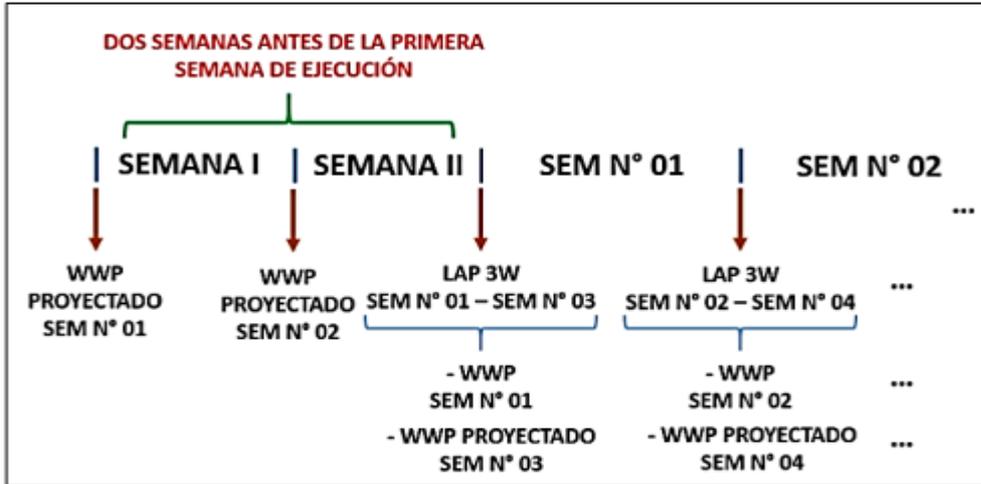
**Figura N° 13:**

Proceso del LAP de 3 semanas con 2 semanas de anticipación.

Nota: Cuadro de preparación de liberación de restricciones. Fuente: Gamarra, G. (2018)

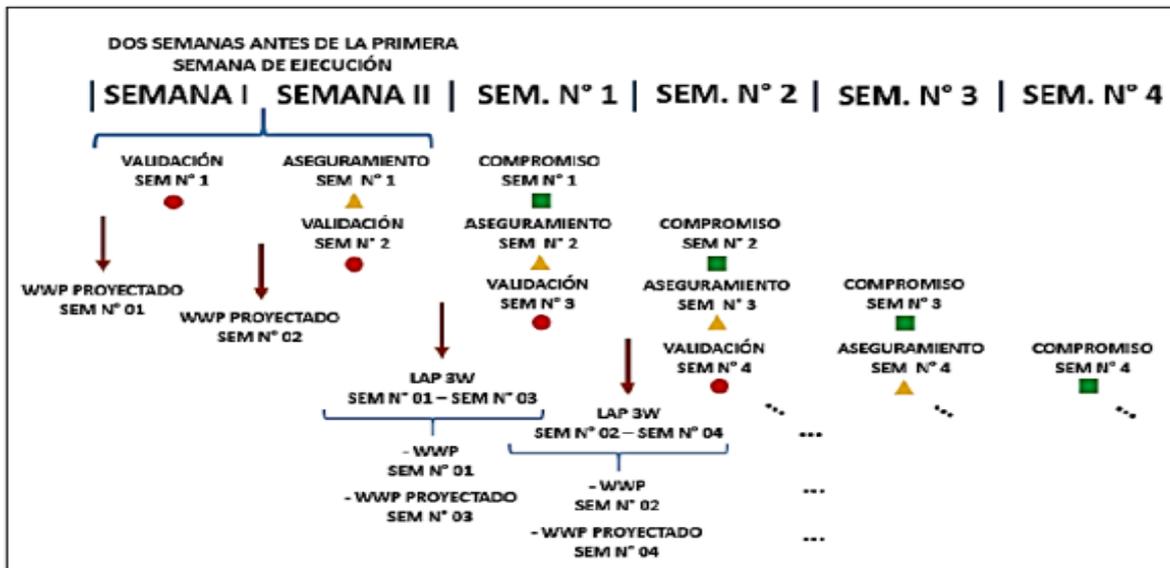
**Figura N°14:**

Proceso combinado de la preparación de tareas con LAP de 3 semanas. Fuente: Gamarra, G. (2018)

Nota: Cuadro de Resumen Planificación Intermedia. Fuente: Gamarra, G. (2018)

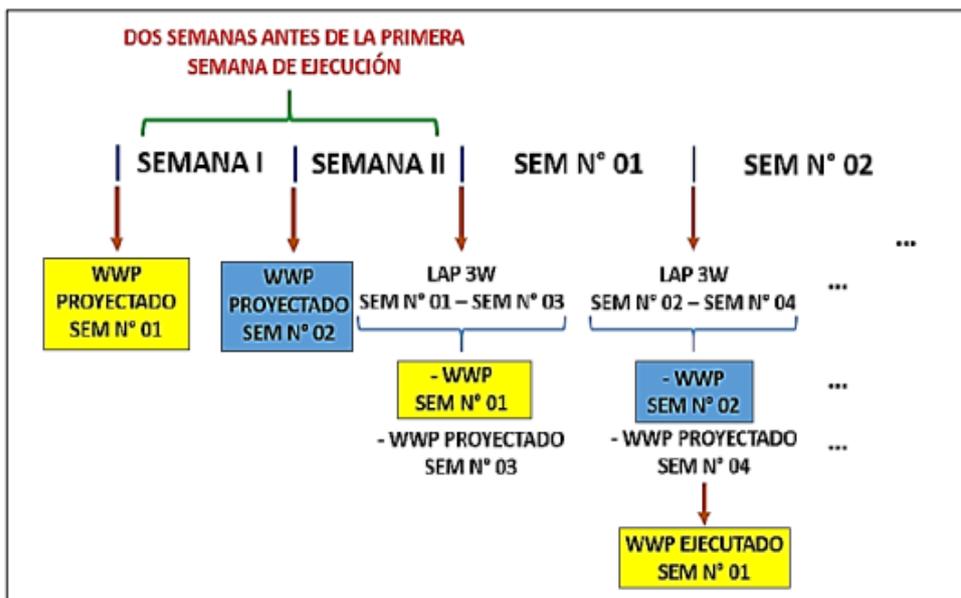
**Figura N°15:**

*Análisis del TA y TMR de un LAP 3W con dos semanas de anticipación.*

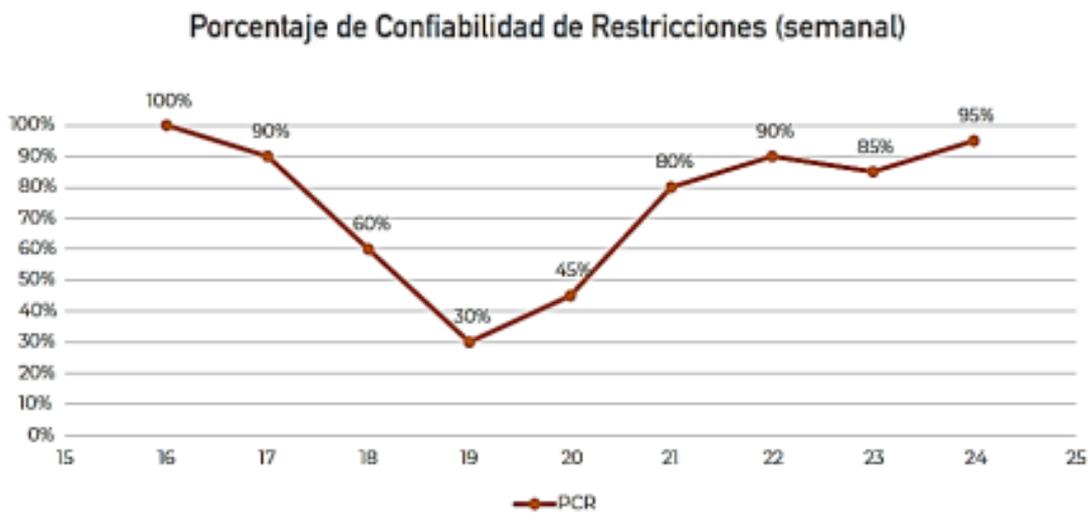
**Figura N°16:**

*Ejemplo de Indicador para seguimiento de las Restricciones.*

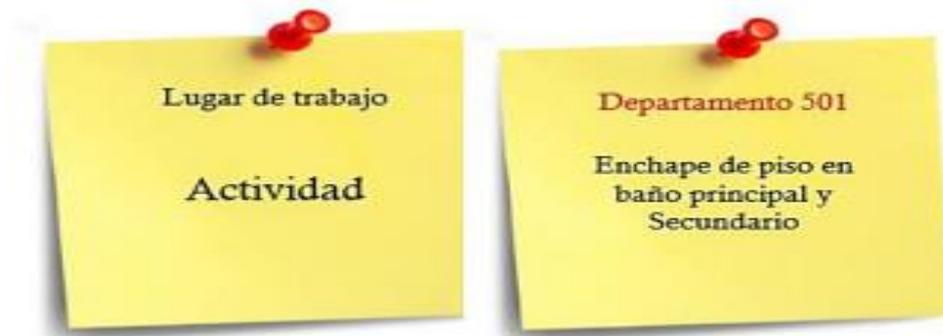
**Figura N°18:**

*Formato de llenado de plan diario por especialidad.*

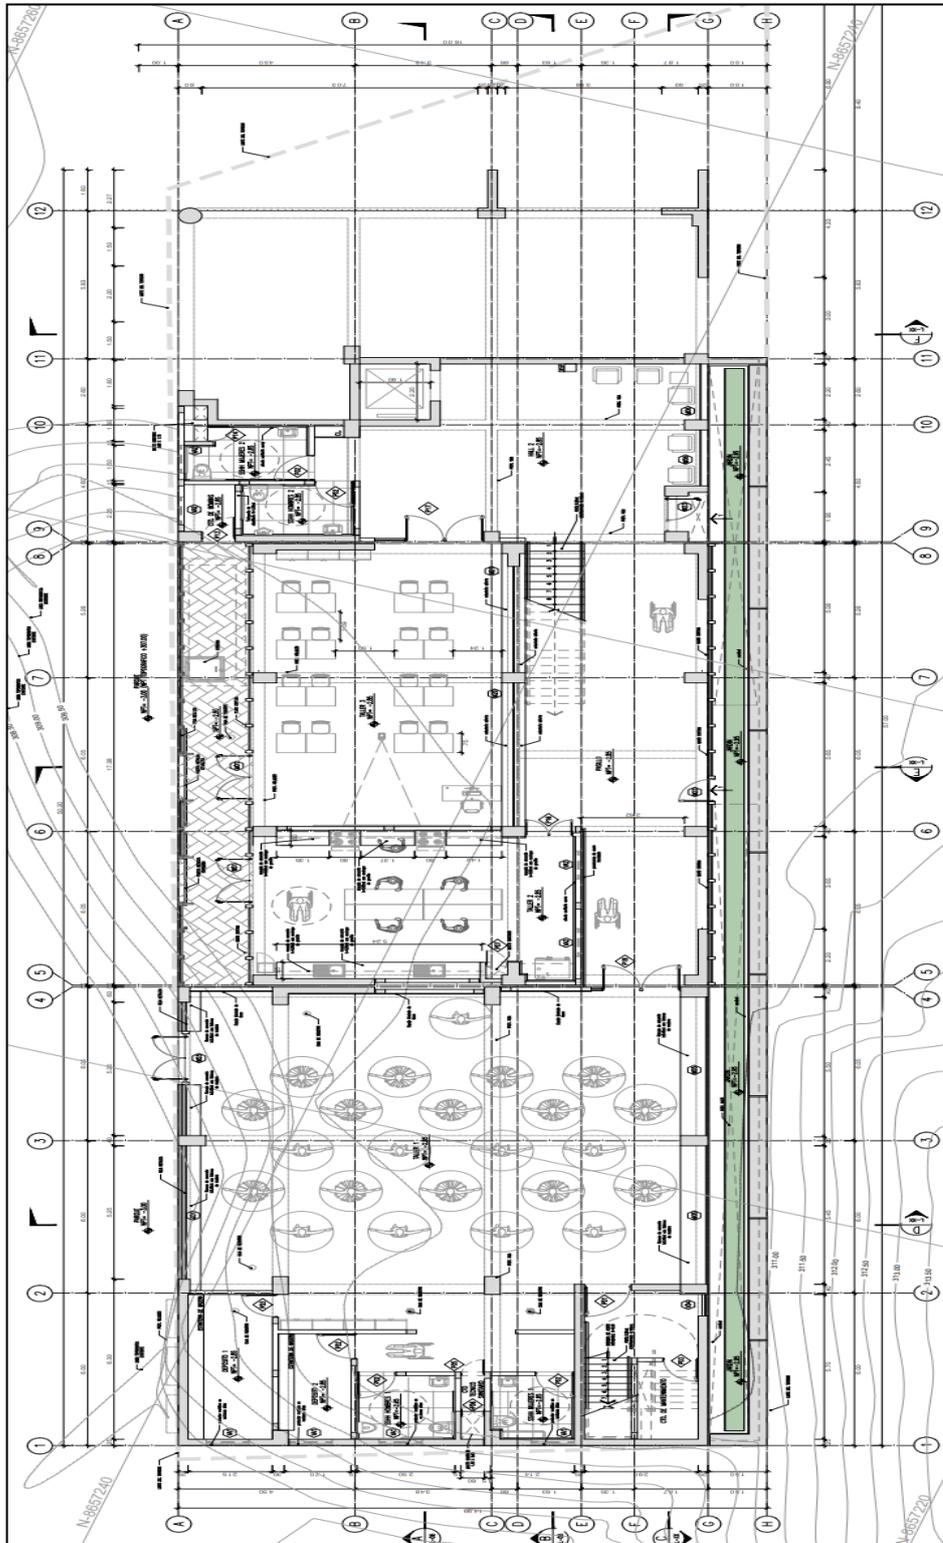
**Figura N°26:**

*Distribución Sótano CIAM*

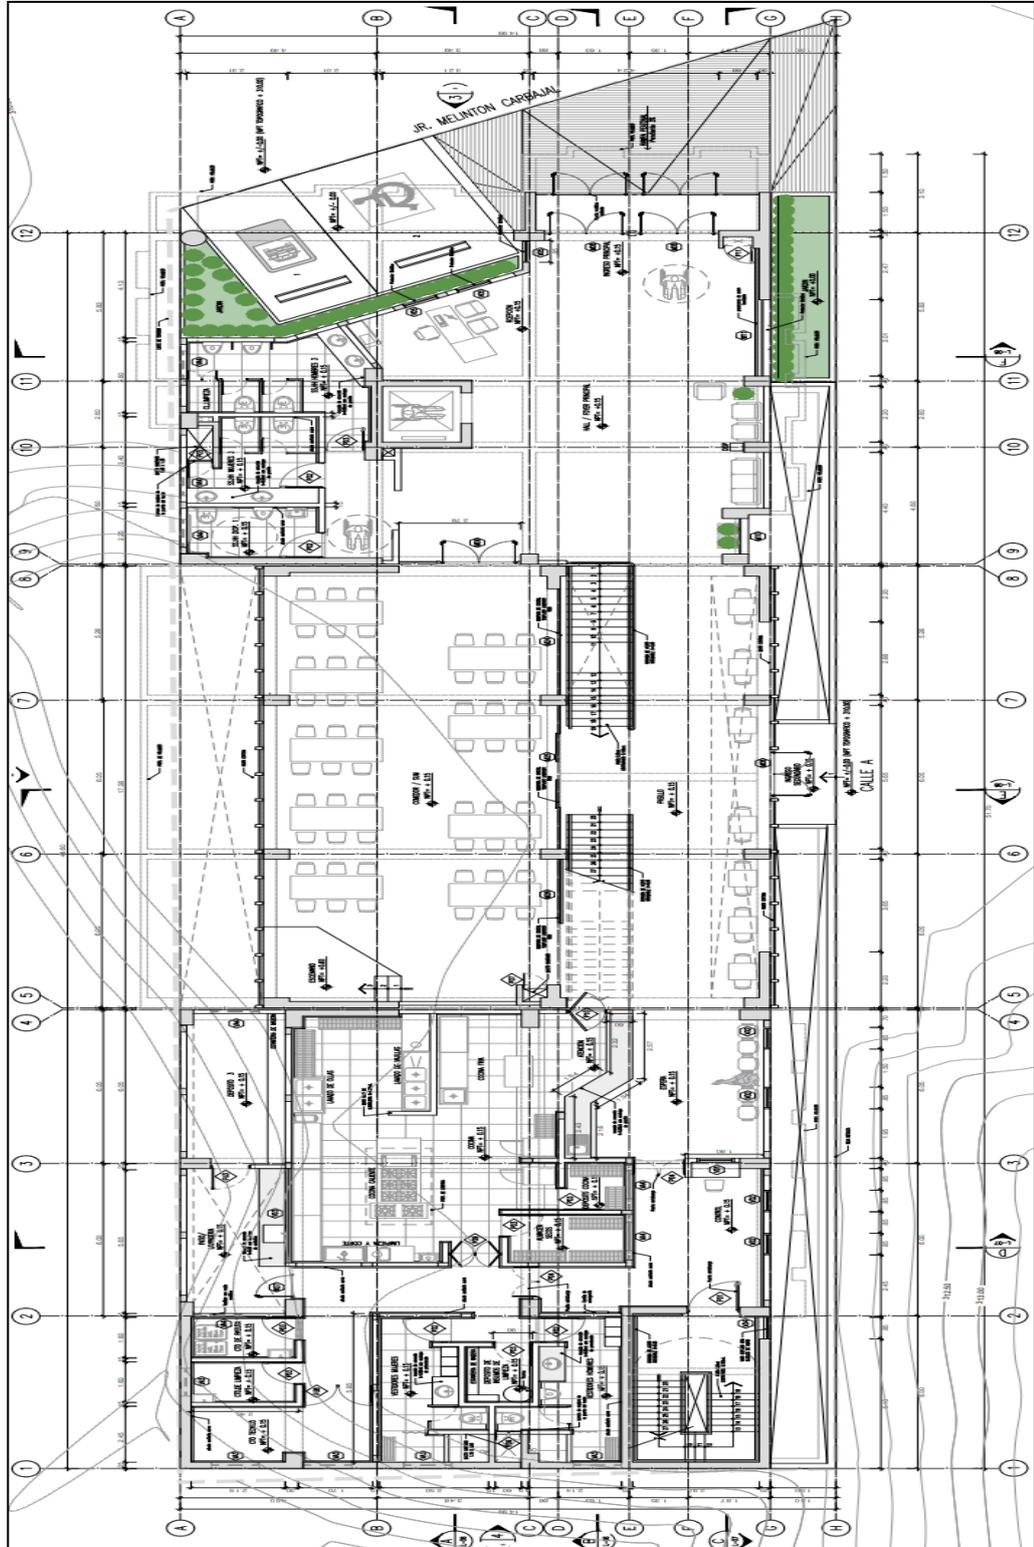
**Figura N° 27:**

*Distribución del Primer Nivel del CIAM*

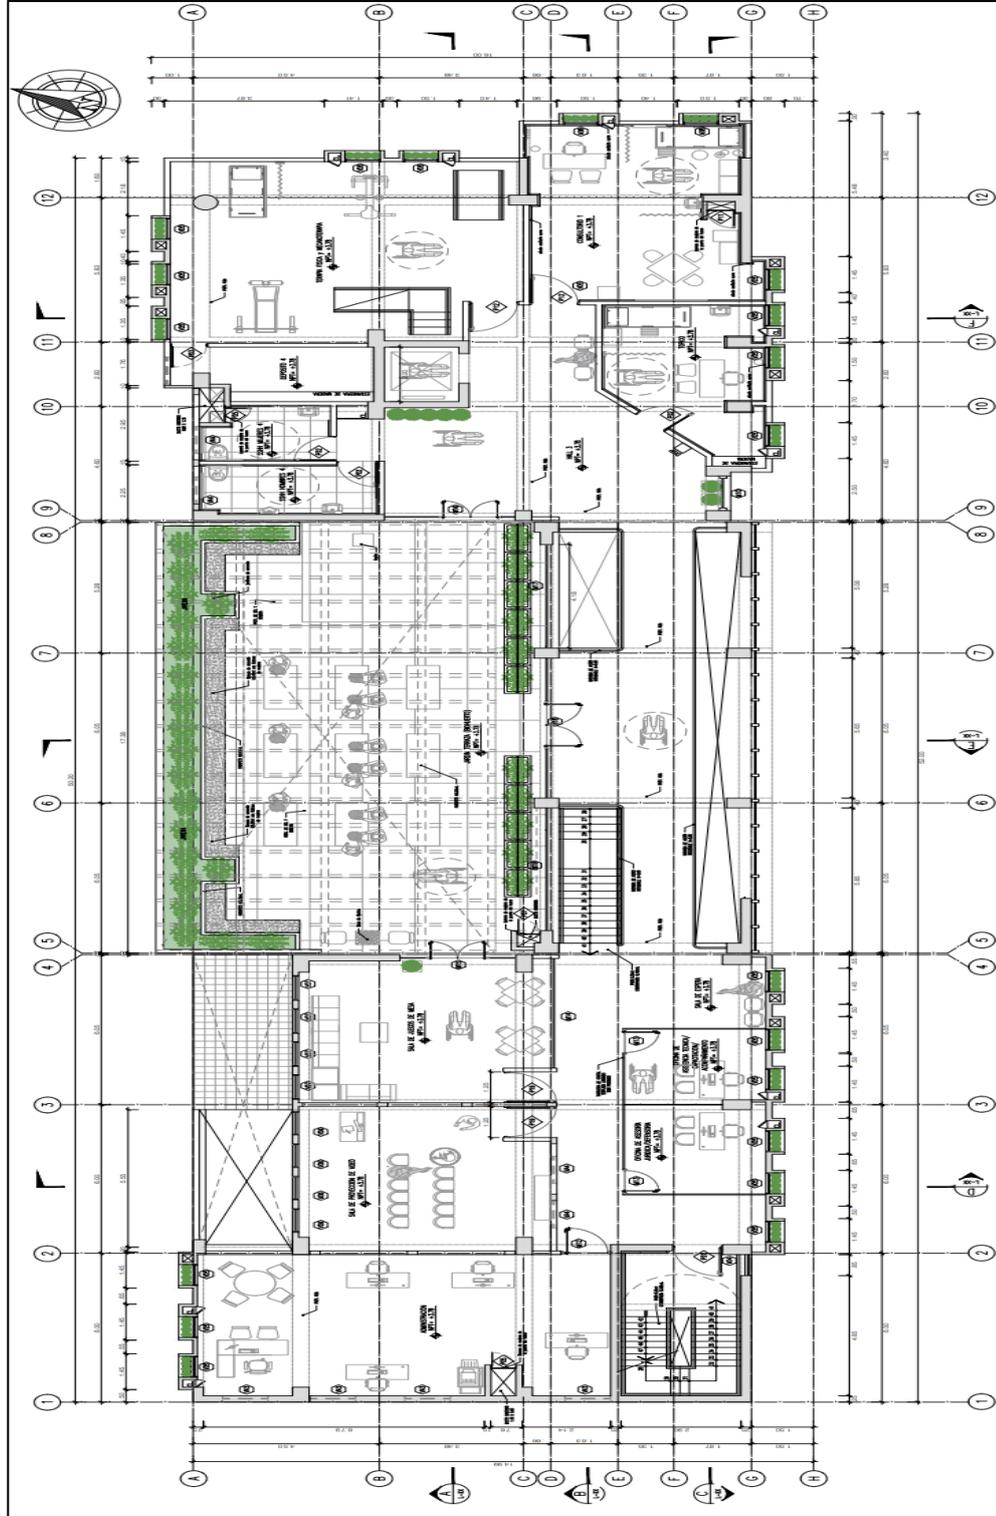
**Figura N° 28:**

*Distribución del Segundo Nivel del CIAM*

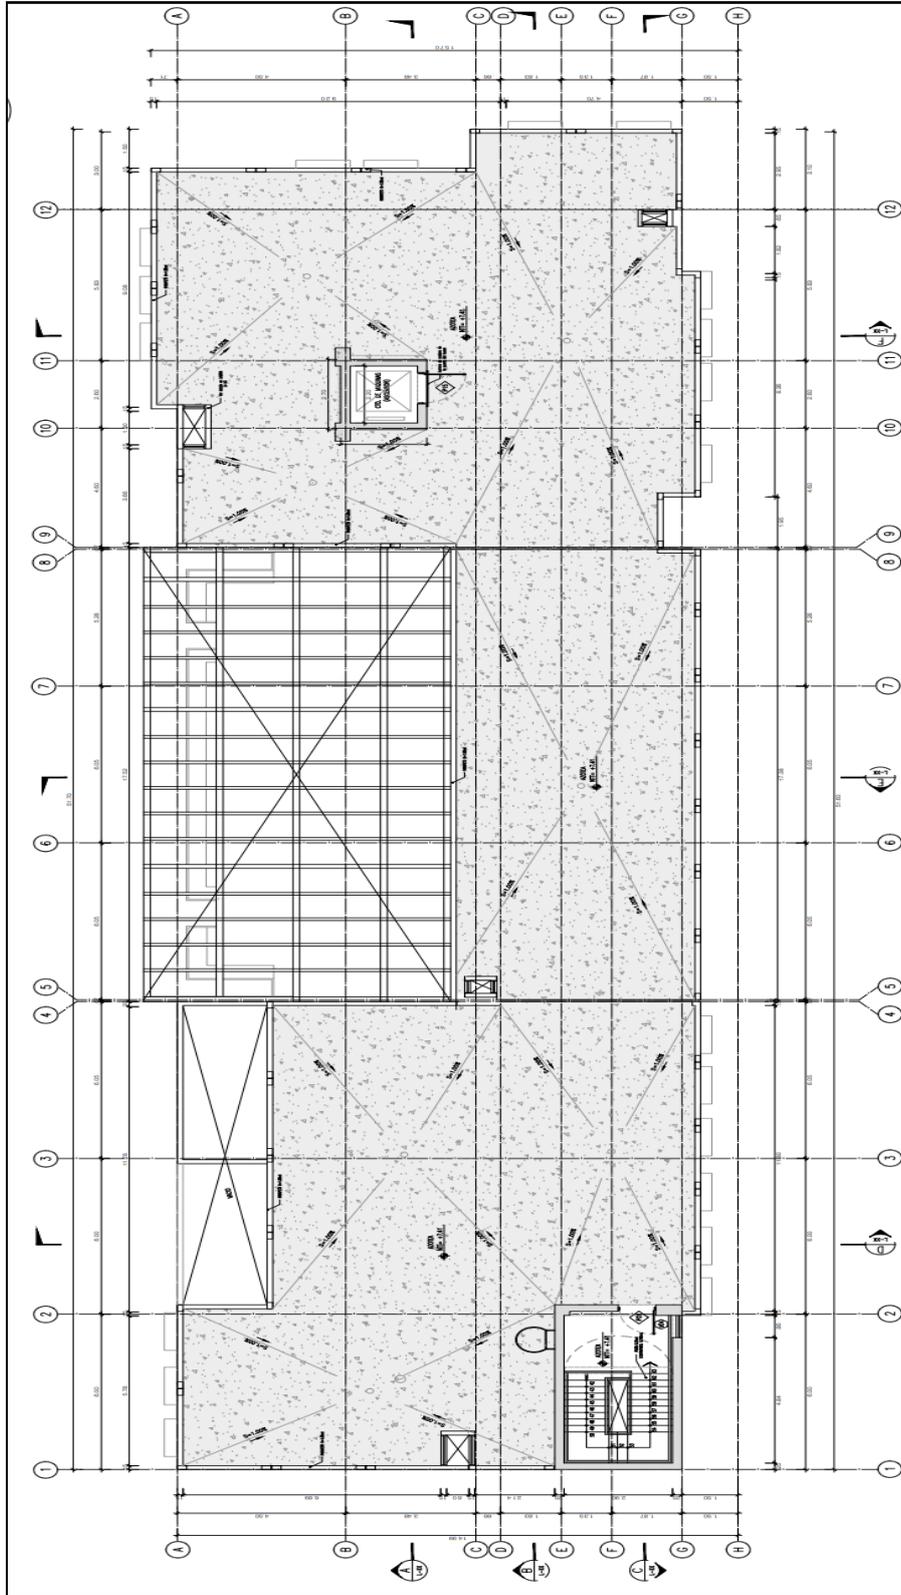
**Figura N° 29:**

*Área de Azotea Nivel del CIAM*

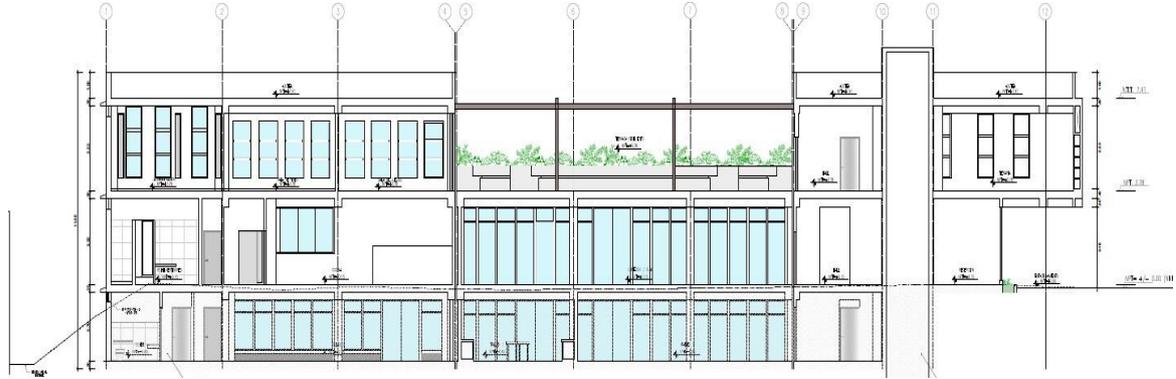
**Figura N°30:**

*Corte transversal 1-CIAM*

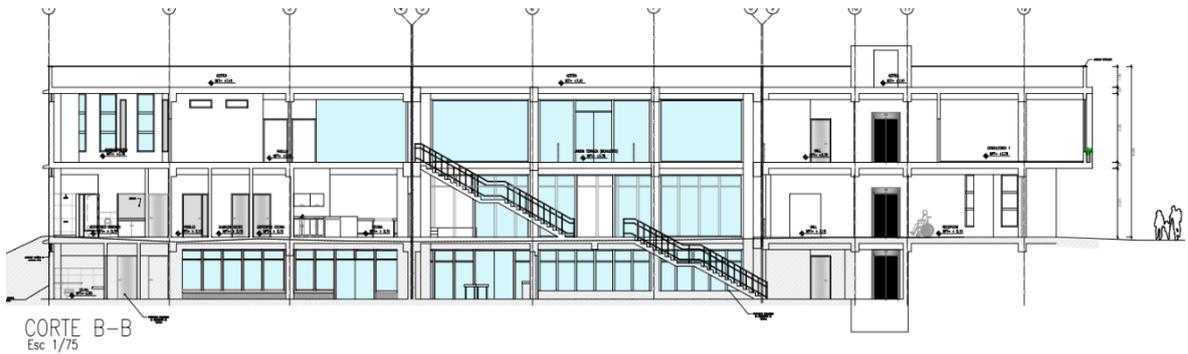
**Figura N°31:**

*Corte transversal 2-CIAM*

CORTE B-B  
Esc 1/75

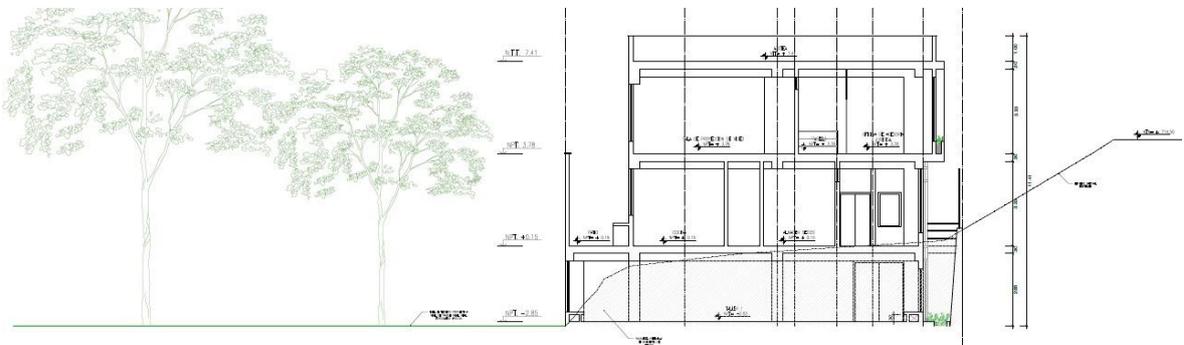
**Figura N°32:**

*Corte Longitudinal 1- CIAM*

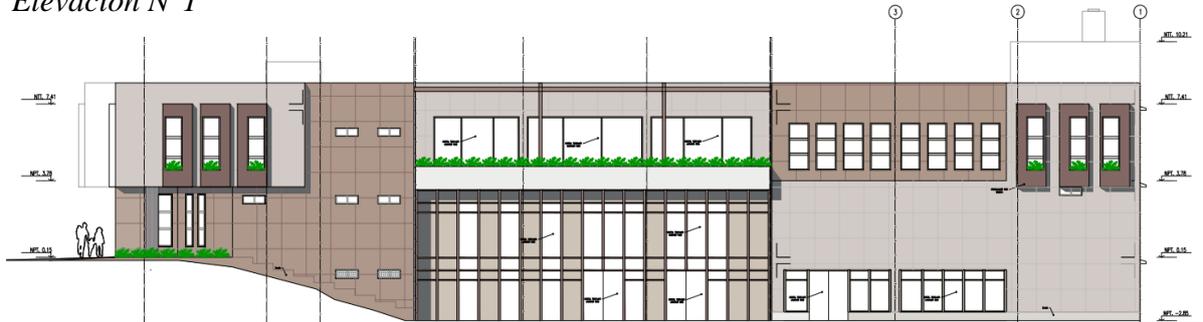
**Figura N°33:**

*Elevación N°1*

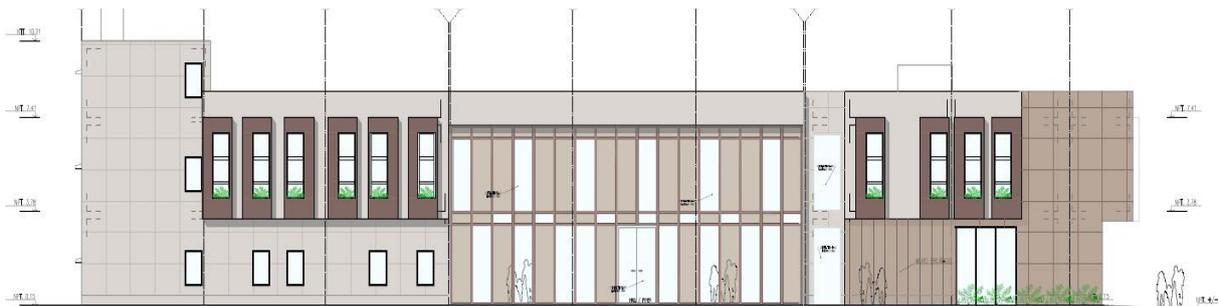
**Figura N° 34:**

*Elevación N°2*

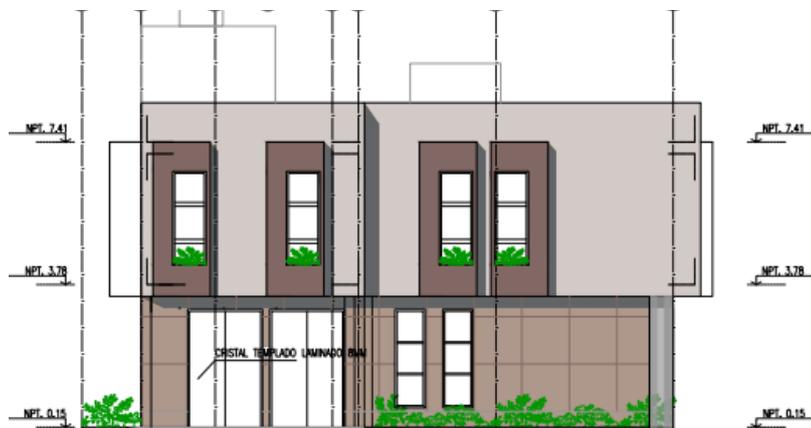
**Figura N°35:**

*Elevación N°3*

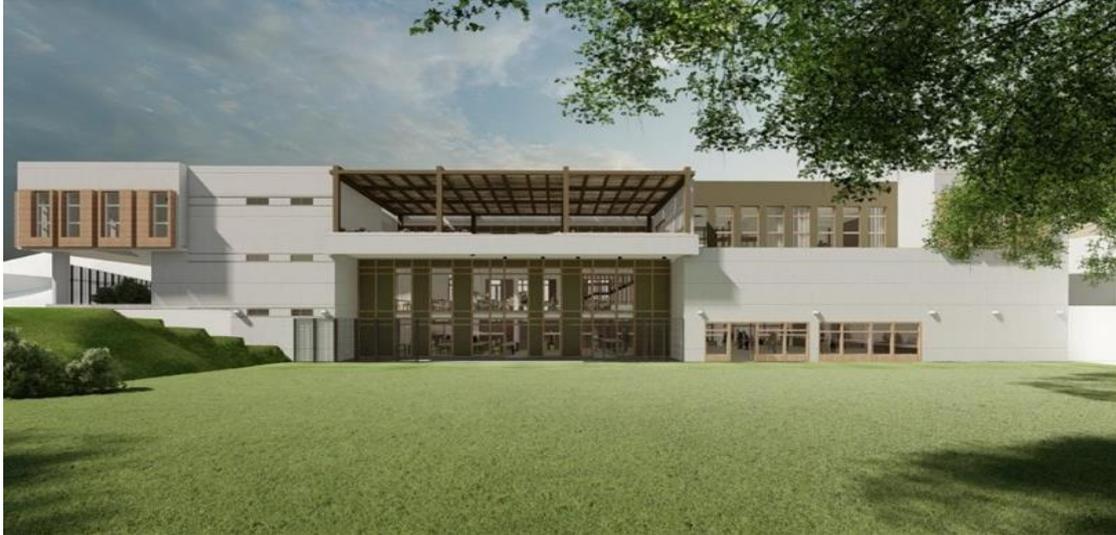
**Figura N°37:**

*Fachada 3D hacia el parque*

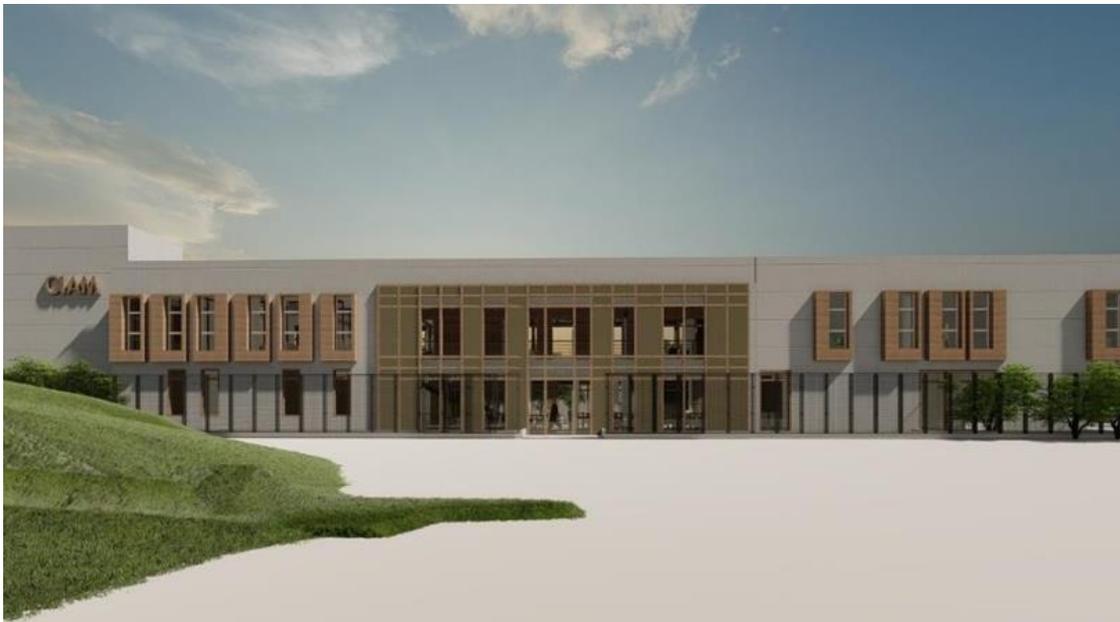
**Figura N°36:**

*Fachada 3D hacia Calle A*

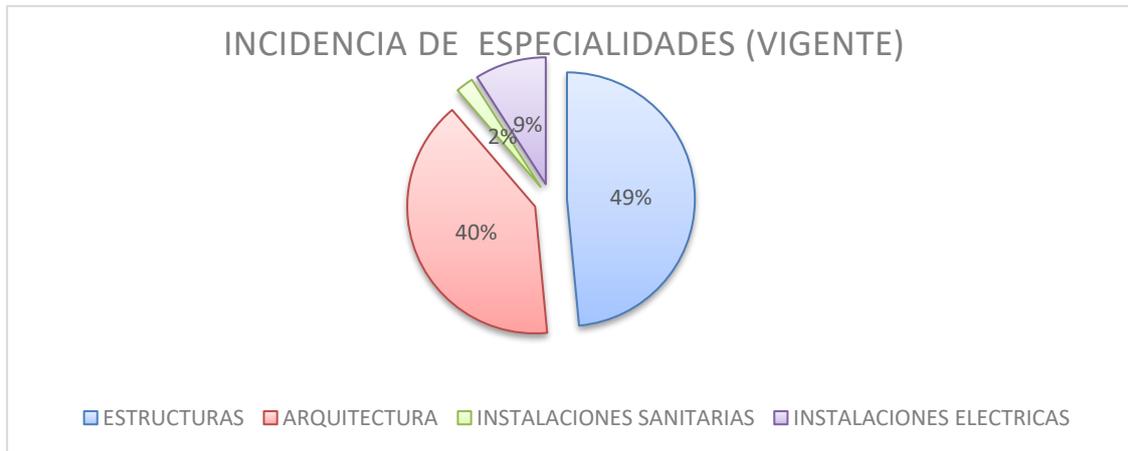
**Figura N°39:**

*Porcentajes de incidencia de las especialidades en el proyecto*

*Nota: El grafico tipo torta muestra gráficamente del alcance de las especialidades. Fuente (Expediente técnico de Obra)*

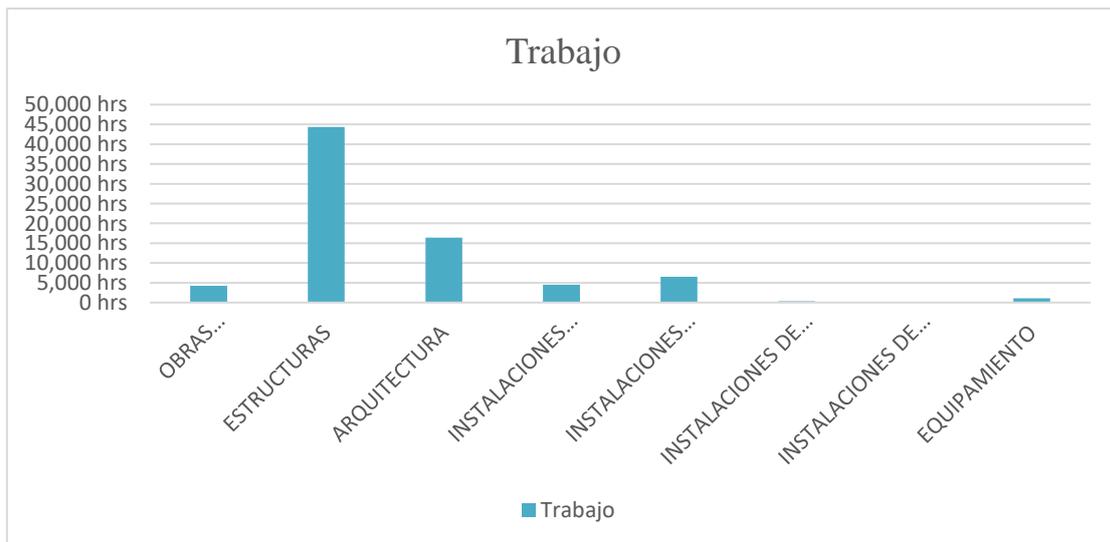
**Figura N° 40:**

*Gráfico de Barras – Trabajo necesario por especialidad*

*Nota: El grafico muestra gráficamente del alcance de trabajo de las especialidades. Fuente Propia.*

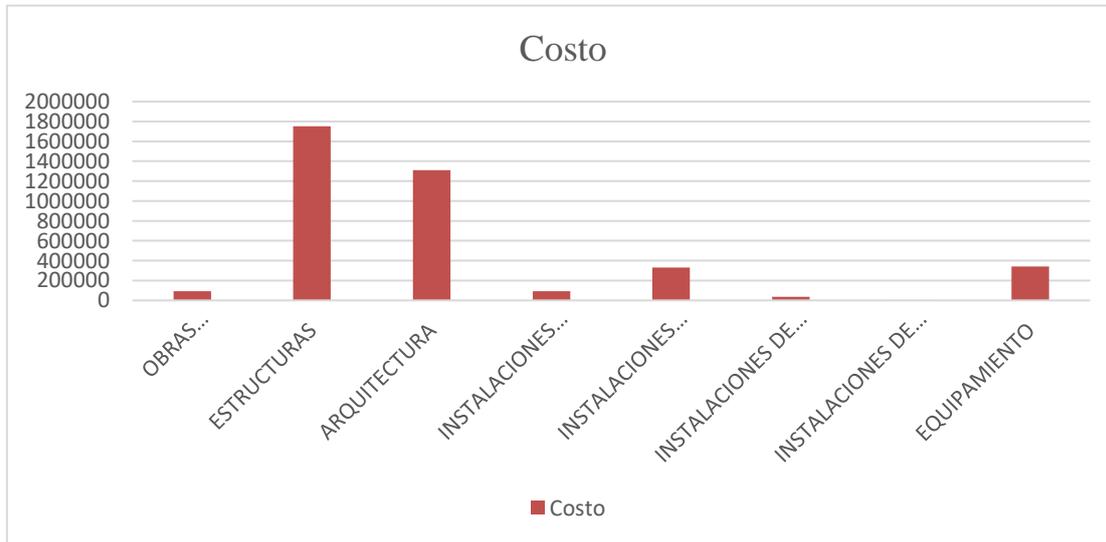
**Figura N° 41:**

*Gráfico de barras – Variación de Costo por especialidad*

*Nota: El gráfico muestra gráficamente del alcance de trabajo de las especialidades. Fuente Propia.*

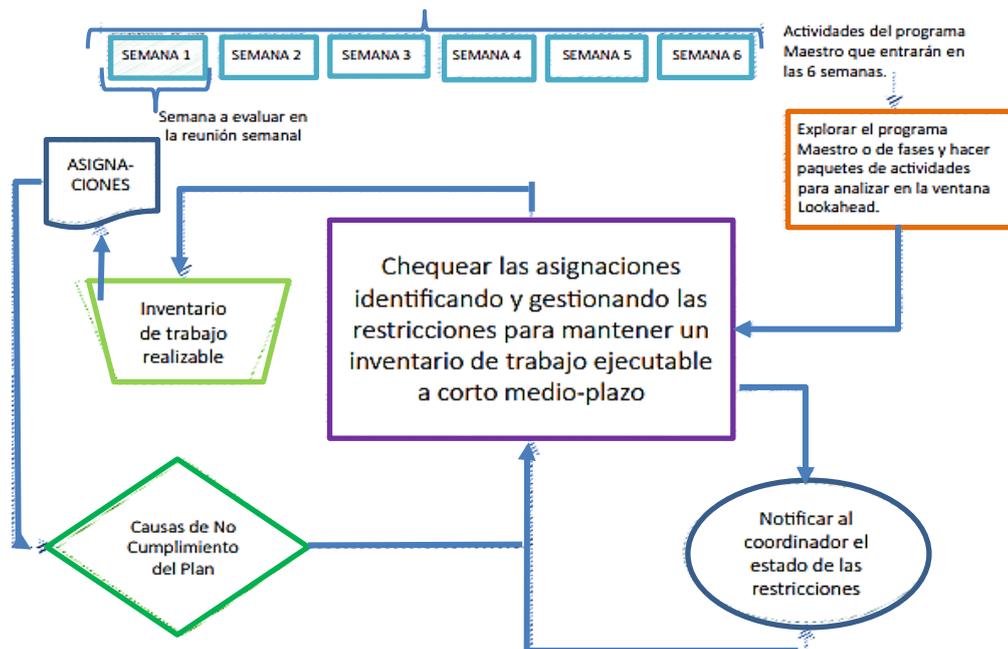
**Figura N°51:**

*Procedimiento de seguimiento al Lookahead*

*Nota: El procedimiento mostrado es manejable en planes semanales y lookahead.*

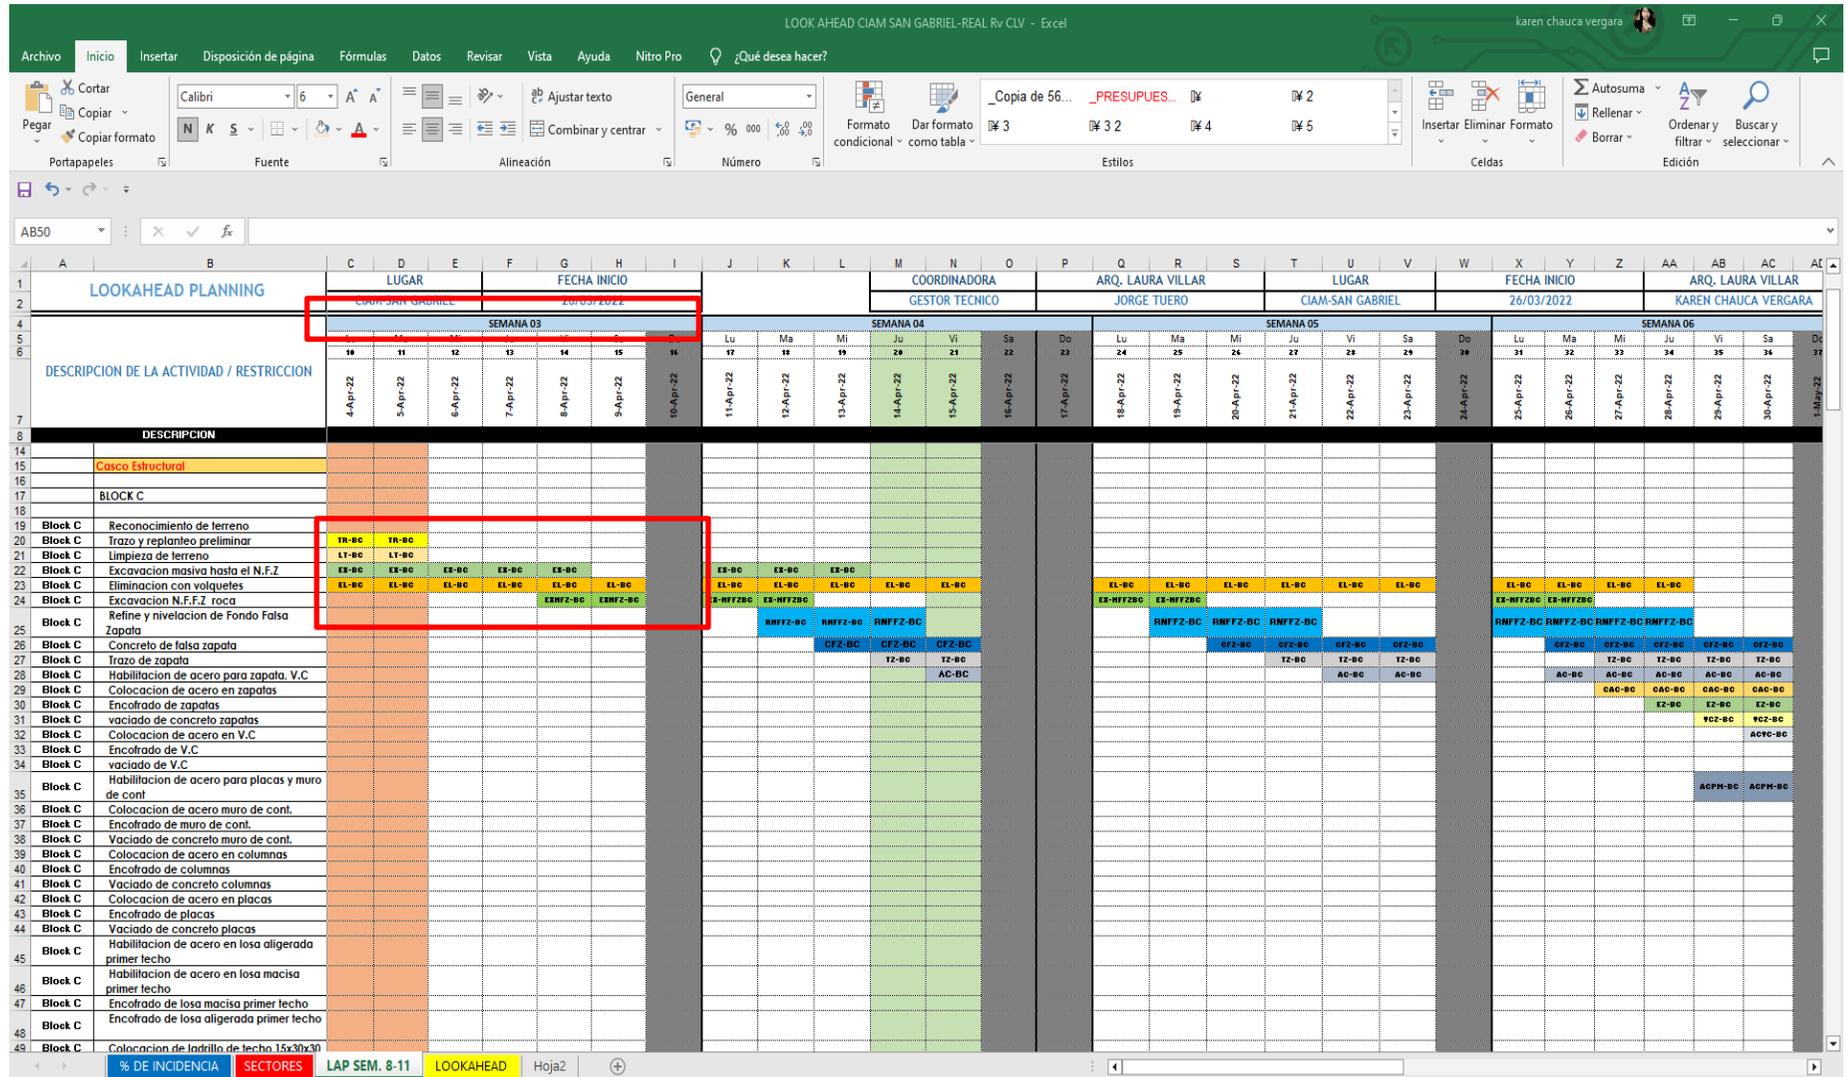
Con el fin demostrativo se muestra el Lookahead N°1 de la semana 1 al 4 y el detalle de seguimiento de la semana 3 de la ejecución del CIAM SAN GABRIEL:

Figura N° 52: Programación Lookahead por Bloques – Modelo 4 semanas (Casco Estructural – Bloque C)

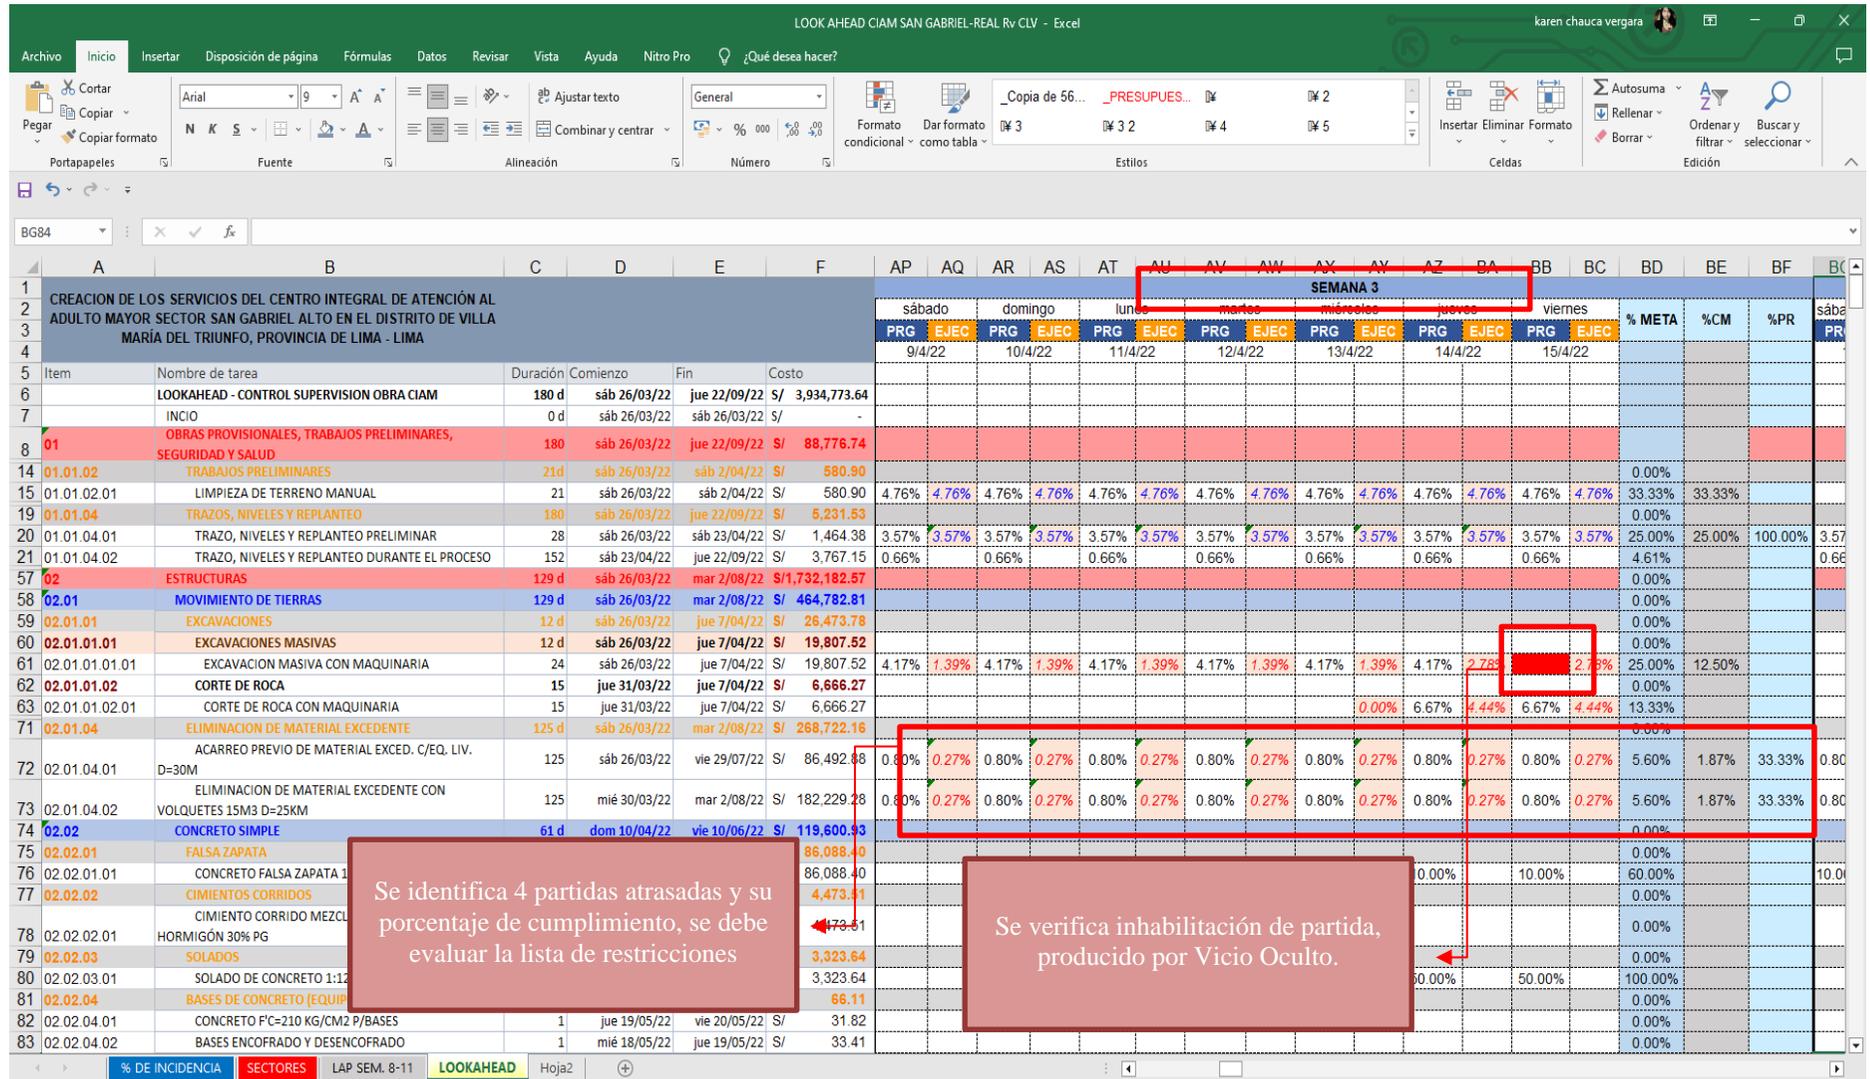
Figura N°53: Verificación de avance diario en obra y restricciones encontradas – Lookahead desarrollado

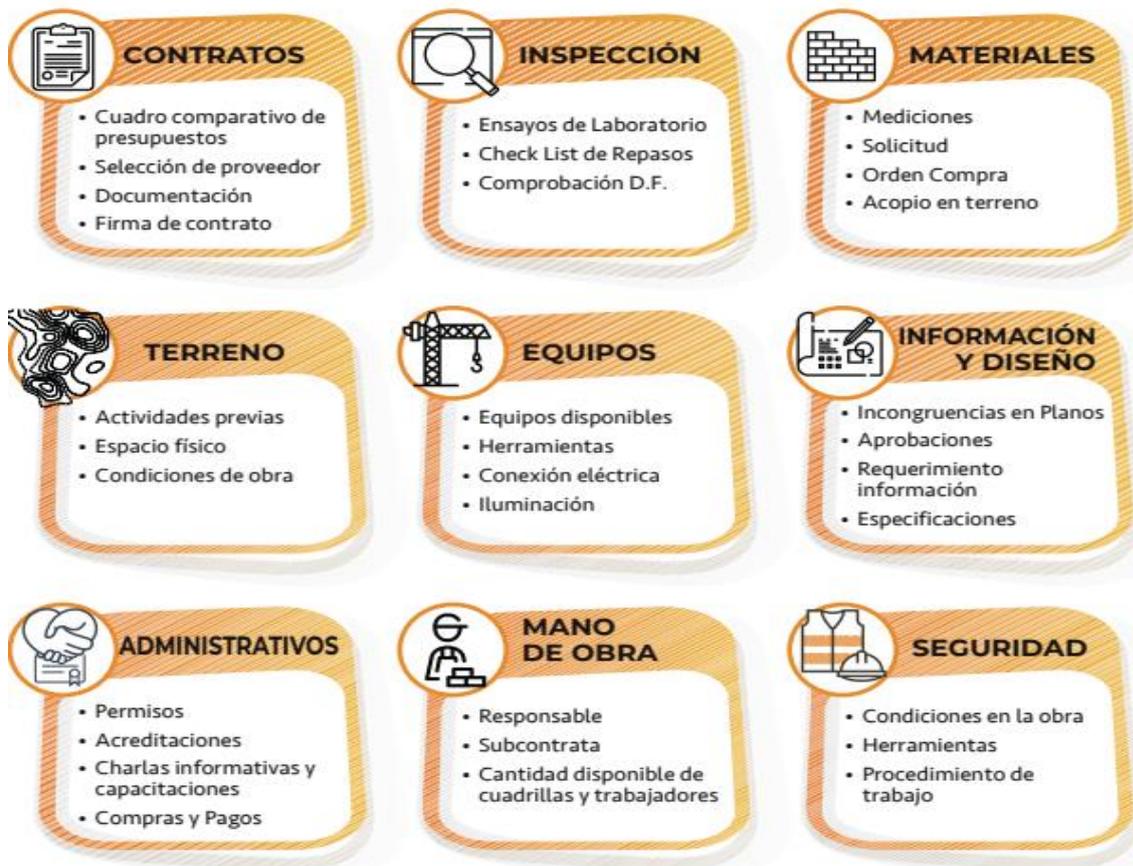
**Figura N° 54:**

*Principales áreas o categorías de identificación de restricciones para generar inventario de trabajo Ejecutable*

*Nota: La identificación de restricciones son vinculadas directamente como responsabilidad del contratista ejecutor. Fuente Pons, Martínez (2017)*
