## EFFECTIVIDAD DE LA IMPLEMENTACIÓN DEL LOOKAHEAD EN LA GESTIÓN DE LA SUPERVISIÓN DEL PROYECTO CENTRO INTEGRAL DE ATENCIÓN DEL ADULTO MAYOR, SAN GABRIEL, 2023

Trabajo de suficiencia profesional para optar por el título  
profesional de:

Ingeniera Civil

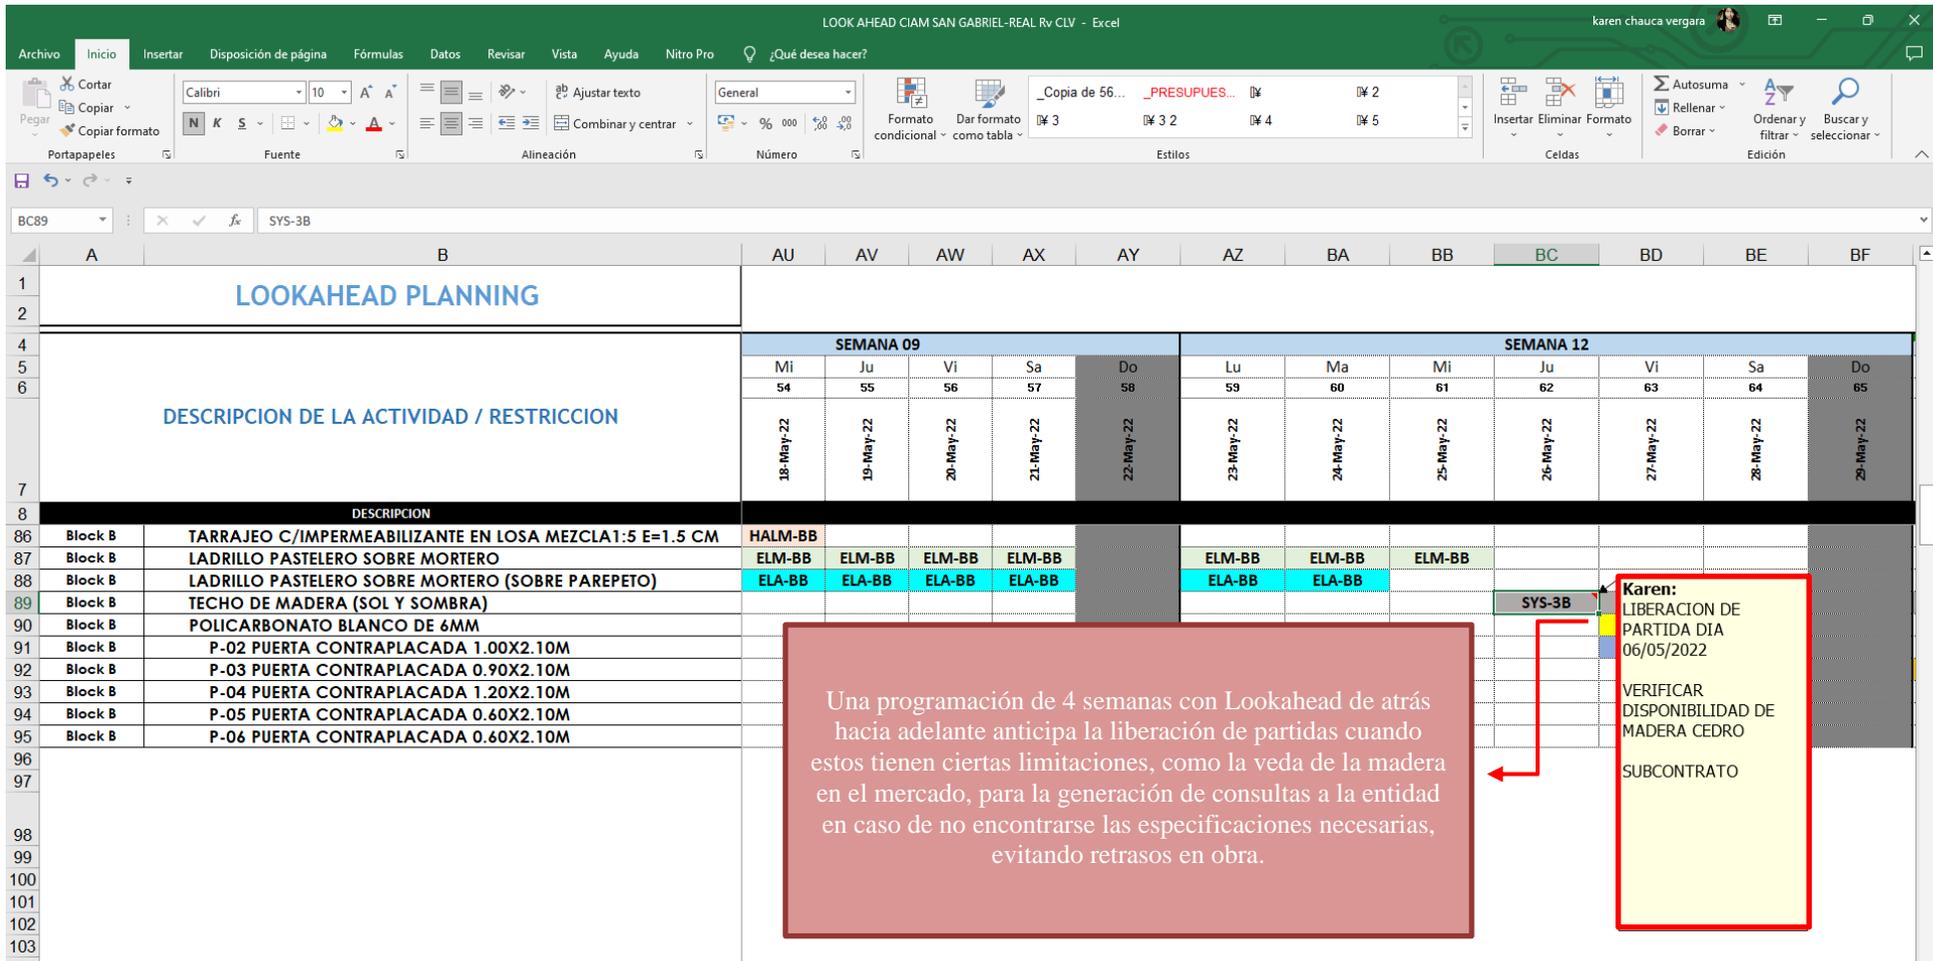
**Figura N° 57:**

*Muestra de restricción en Lookahead para liberación de partida **TECHO DE MADERA SOL Y SOMBRA***

*Nota: Identificación de restricción en la realización de lookahead. Fuente Propia.*

Por los cuadros mostrados se muestra que el lookahead programado para ejecutar en el Lookahead N°6 tenía restricciones vinculadas a trámites administrativos reglamentarios en el Lookahead N°5, la identificación de esta restricción que duro 16 días de trámite genero positivamente que la partida pueda ser ejecutada sin problema alguno.

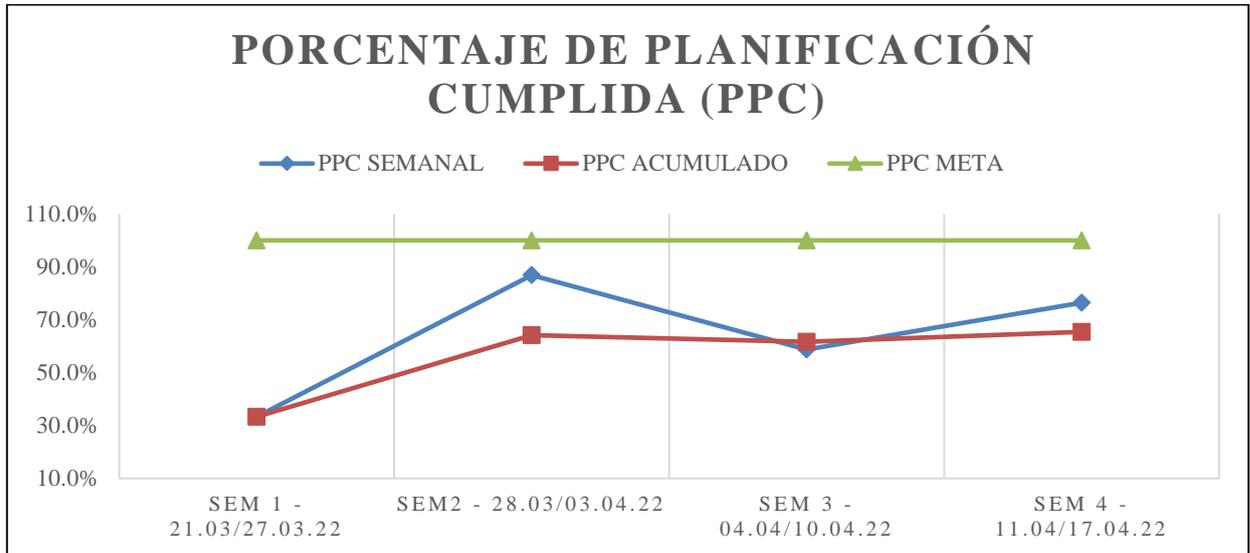
**Figura N°60:**

*Gráfico de Porcentaje de Planificación Cumplida (PPC)*

*Nota: Se muestra que desde el primer lookahead el contratista no realizó lo presentado como plan maestro a la entidad. Fuente Propia.*

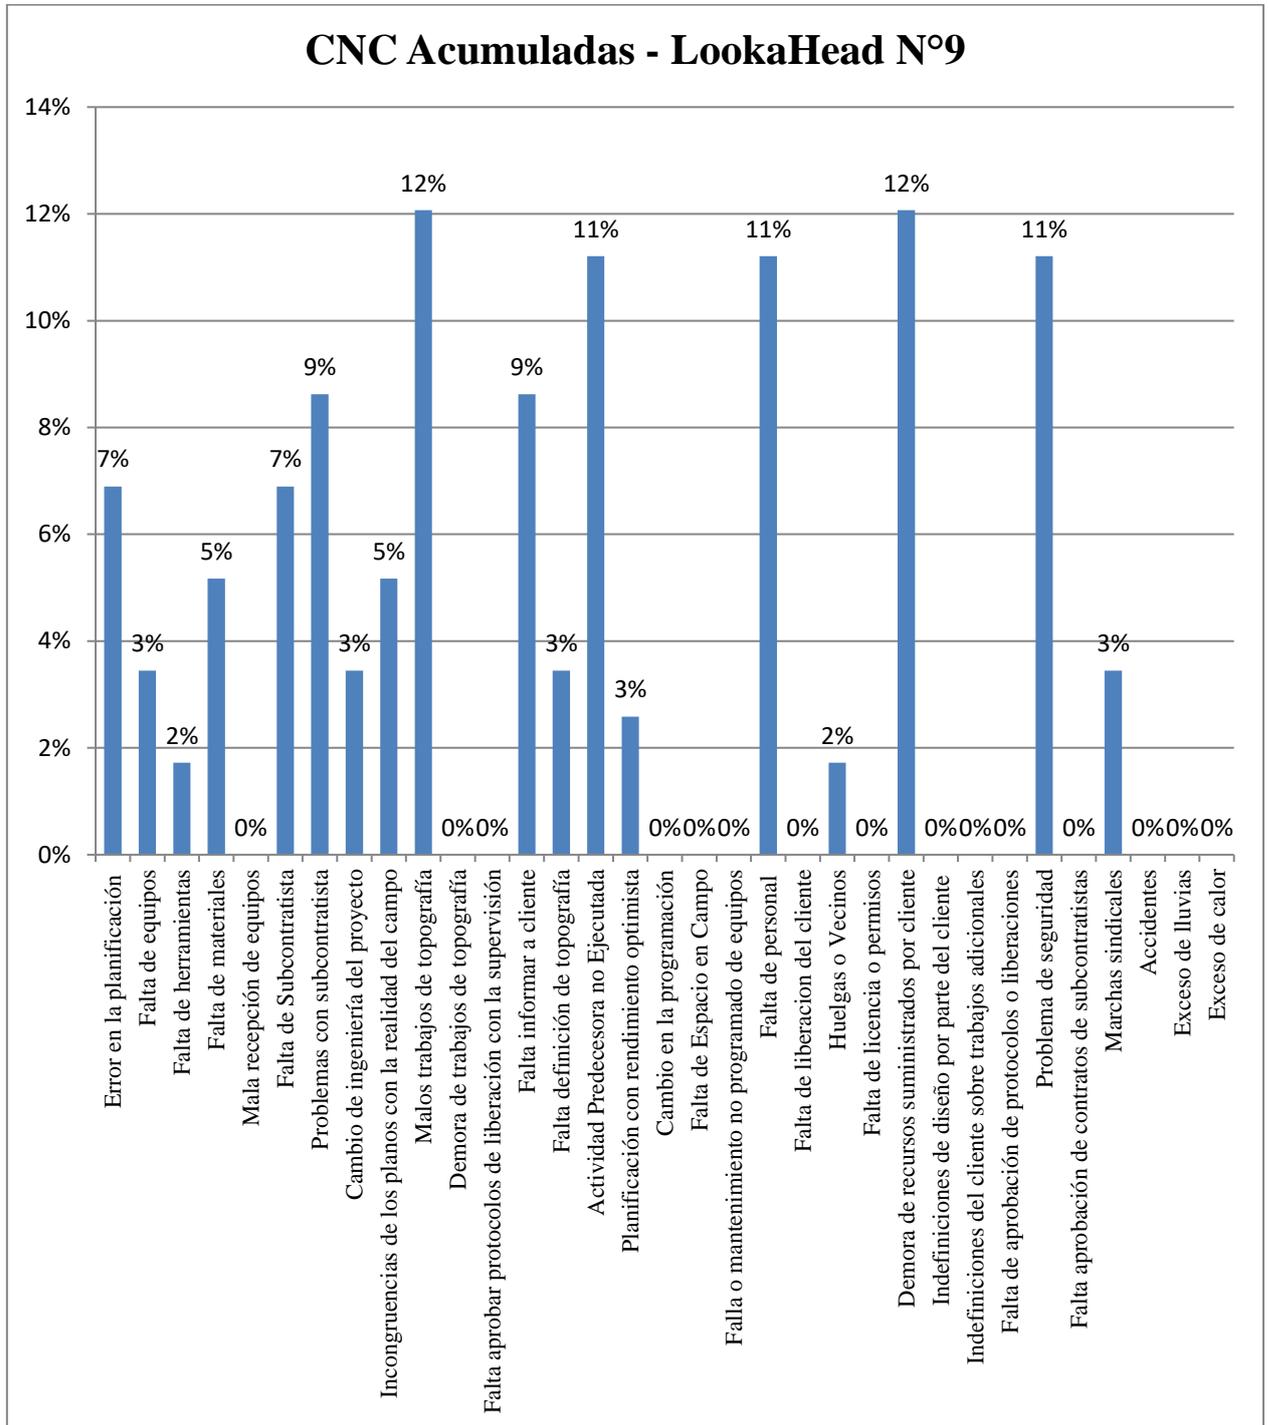
*Gráfico de Barras de Causas de no Cumplimiento*

*Nota: Se muestra las Causas de no cumplimiento por parte del contratista para el cumplimiento del Plan maestro a la entidad. Fuente Propia.*

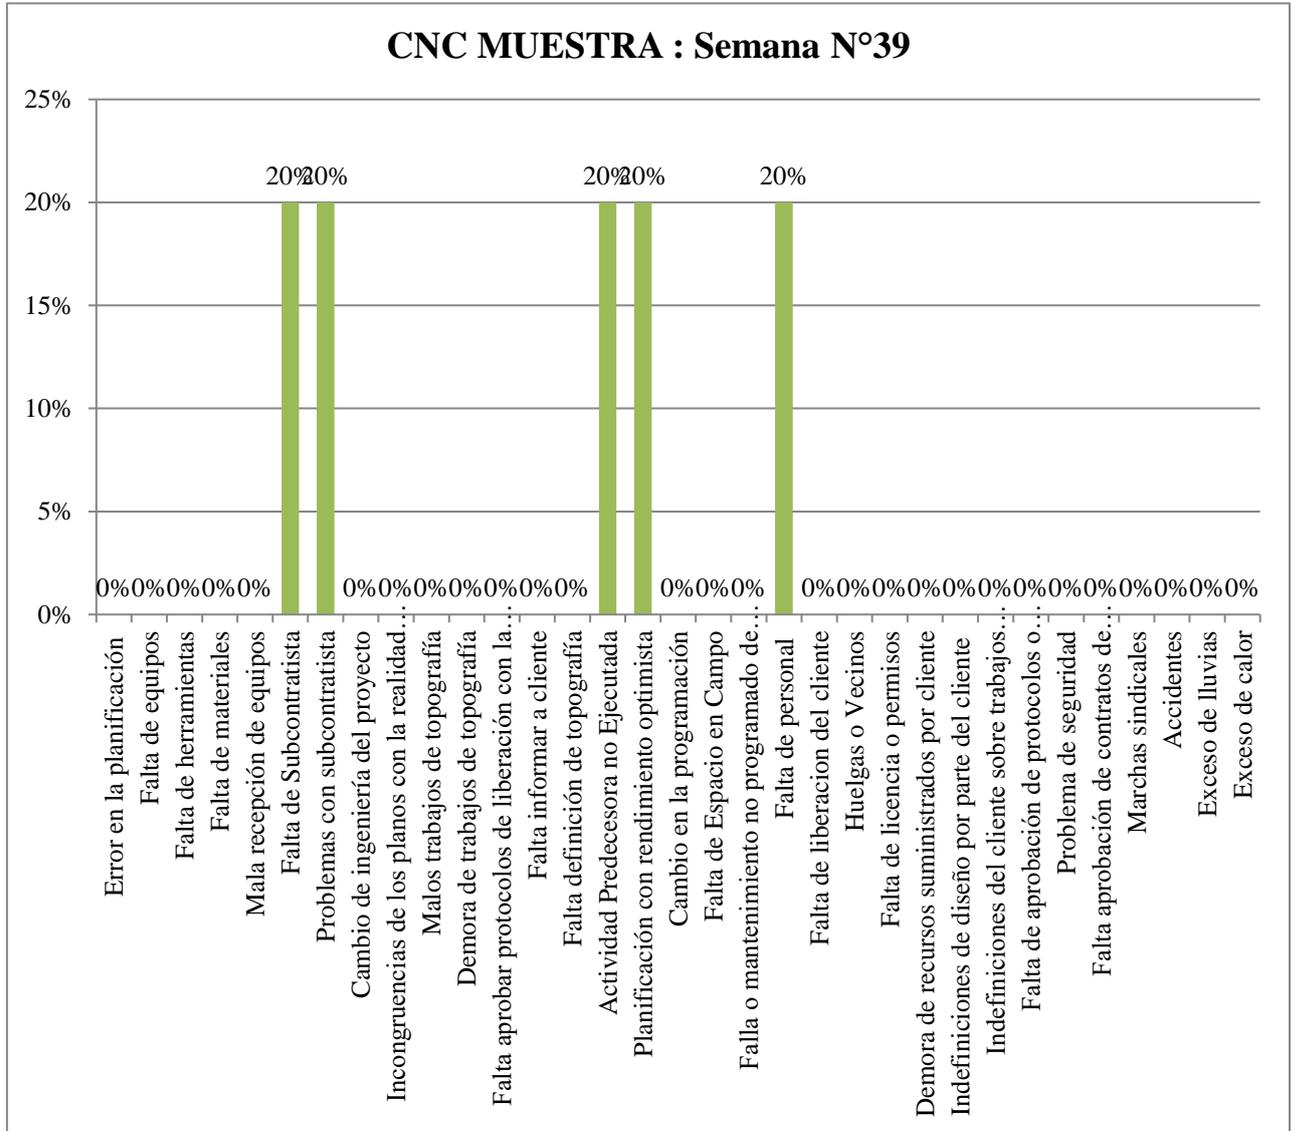
*Gráfico de Barras de Causas de no cumplimiento semana 39*

*Nota: Se muestra las Causas de no cumplimiento por parte del contratista para el cumplimiento del Plan maestro a la entidad. Fuente Propia.*

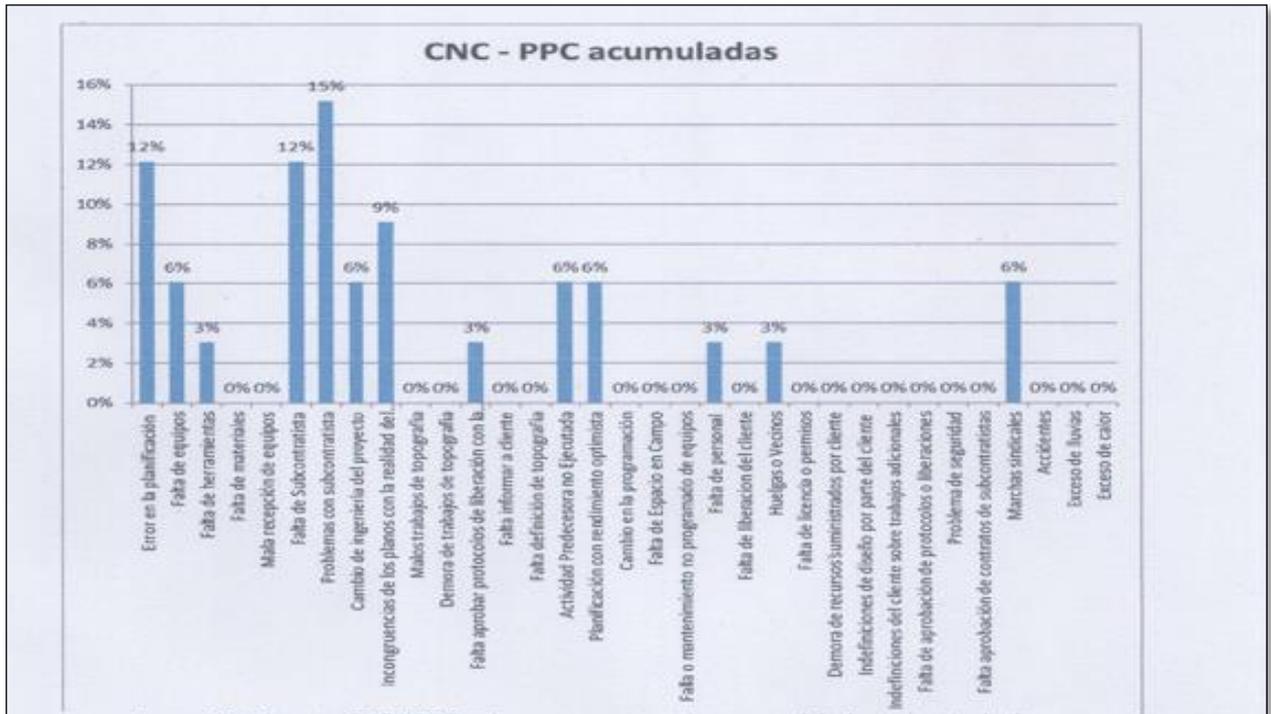
*Sustento con CNC (Causas de no Cumplimiento)*

Imagen N°8: Reportes CNC Y PPC en las semanas sustentadas como pedido de ampliación de plazo

Se puede observar que los atrasos fueron reportados oportunamente en el cual se prueba que el contratista tuvo responsabilidad de atrasos de ejecución de partidas y se resume a continuación:

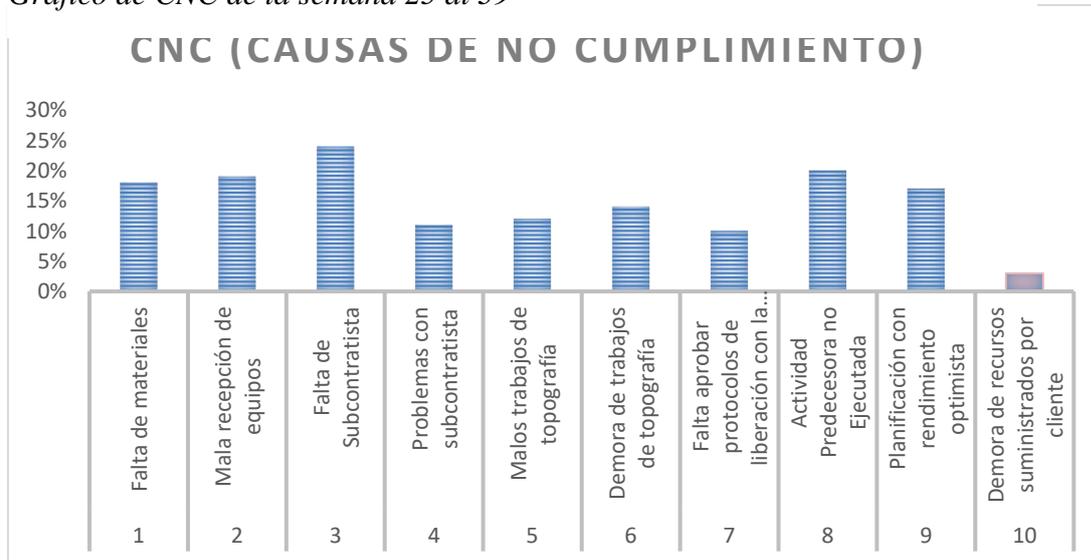
Grafico de CNC de la semana 25 al 39

Nota: Principales causas evaluadas por Lookahead. Fuente Propia.

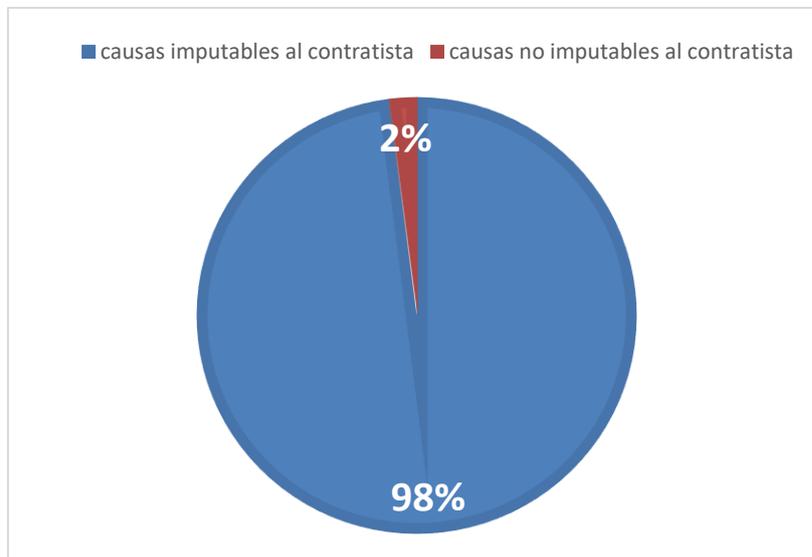
**Figura N°67:**

Gráfico Obtenido de la Figura N°66

Nota: De las estadísticas mostradas en la figura N° 66 se obtienen los porcentajes mostrados. Fuente Propia.

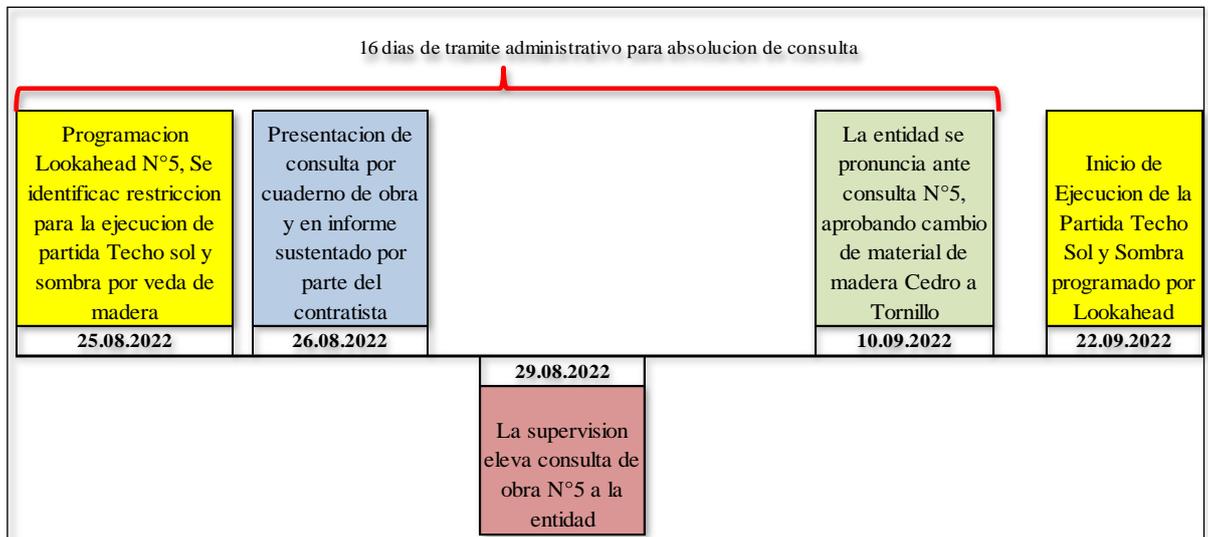
*línea de Tiempo de trámite administrativo para absolución de consulta por tipo de madera*

*Nota: Las demoras efectuadas están sujetas a los plazos establecidos por RLCE.*
