Carrera de **Ingeniería Civil**

“ELABORACIÓN DE UN ESTUDIO GEOTÉCNICO PARA
RESGUARDAR LA ESTABILIDAD Y PERMANENCIA DE
CIMENTACIÓN PARA LA CONSTRUCCIÓN DE LA PRESA
CITAN EN EL DISTRITO DE CHULUCANAS-MORROPÓN-
PIURA 2021”

Trabajo de suficiencia profesional para optar el título
profesional de:

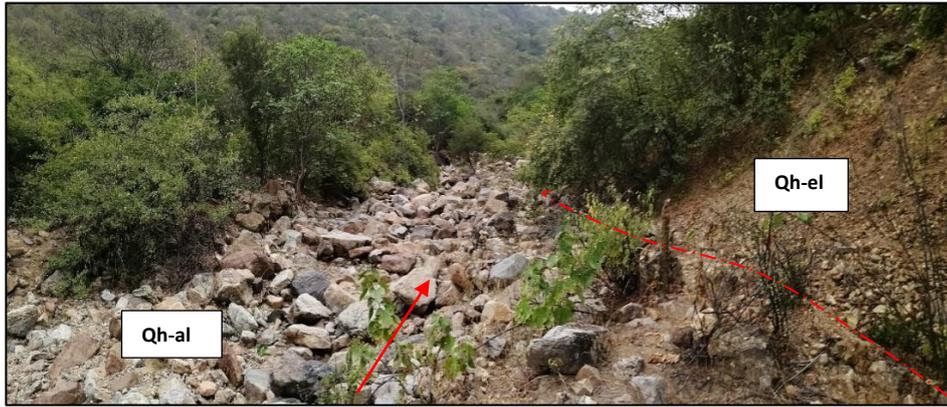
Eje de la presa Citan.

Nota. Se visualiza en el lado derecho depósitos polomicticos poco consolidados con un matriz limo arcillosa.

De acuerdo a la figura 4, se describe que las composiciones varían dependiendo de los terrenos de donde provienen en la parte central, también se puede apreciar los depósitos acumulados, esto se debe al recorrido fluvial; que básicamente están conformados por conglomerados no consolidados como pueden ser; arena suelta, canto rodado y bloques de roca de diámetros variables.

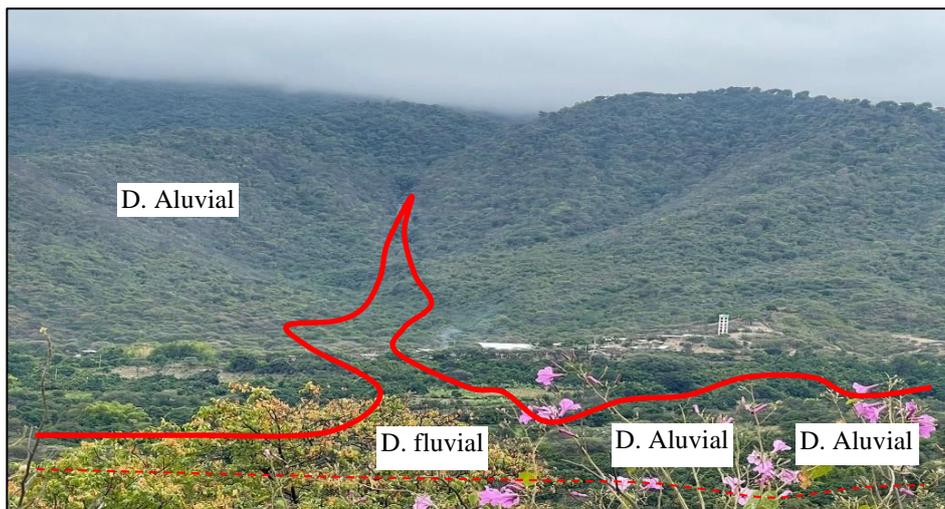
Lugar de embalse.

Nota. Se aprecia el área de la presa Citan, que está cubierto completamente por vegetación en el cual se pudo evidenciar la presencia de depósitos aluviales moderadamente regidos y depósitos fluviales.

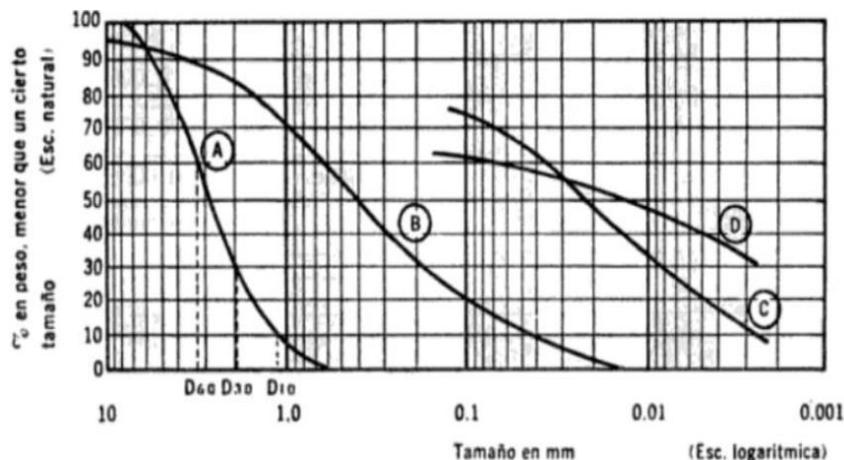
Curva granulométrica.

Del proceso granulométrico efectuado se obtuvo el factor de uniformidad(cc) y de curvatura(cc) que son valores primordiales en el diseño de la estructura.

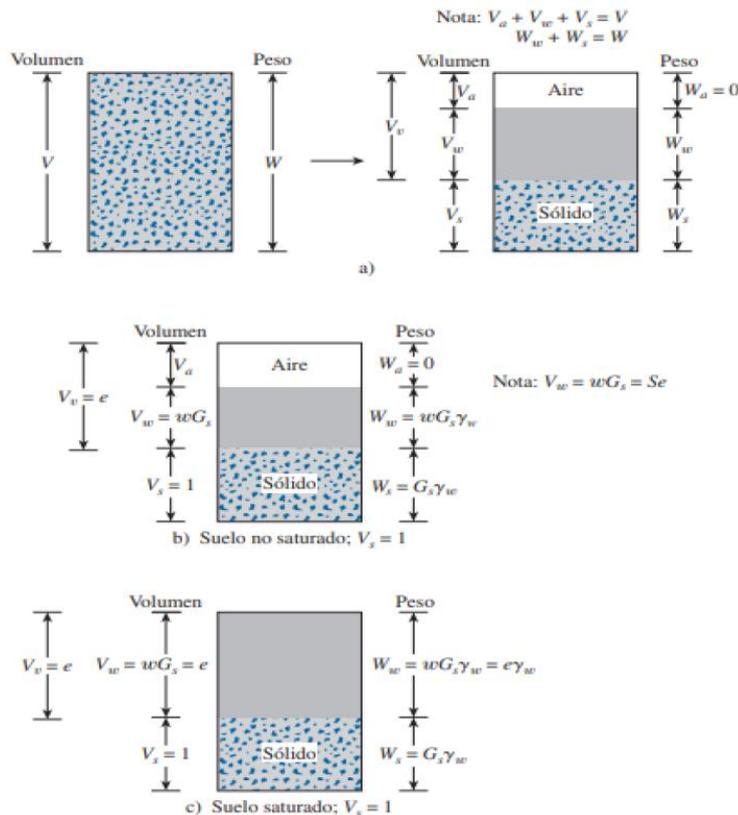
Relación volumétrica

Las definiciones de (Braja M., 2012), nos dice que la relación del volumen está dada por lo siguiente:

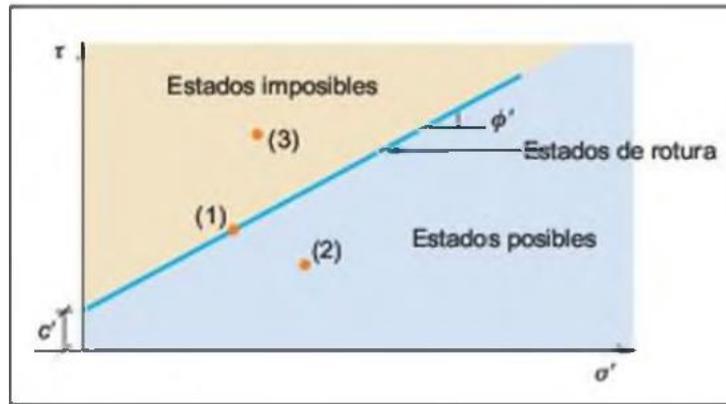
Línea de resistencia intrínseca o envolvente de rotura del suelo

Nota. De la ecuación anterior y de la figura 9 se pueden deducir que; la ecuación expresa la recta en el espacio del plano (σ', τ) , que es denominado con la expresión de “línea resistencia o la envolvente de la rotura”, esto genera un valor específico para cada tensión efectivo a cada plano que la atraviesa. (pág. 74).

- En la figura 9, en la línea de las ordenadas se ubica la cohesión efectiva, por efecto en el lugar donde se da inicio la rotura.
- Las movilizaciones máximas en tensiones en el plano casi siempre son mayores a la medida que va en incrementando las tensiones efectivas que están actuando sobre el plano.
- Las líneas de las resistencias interactúan como una especie de envolventes o superficies de estado.

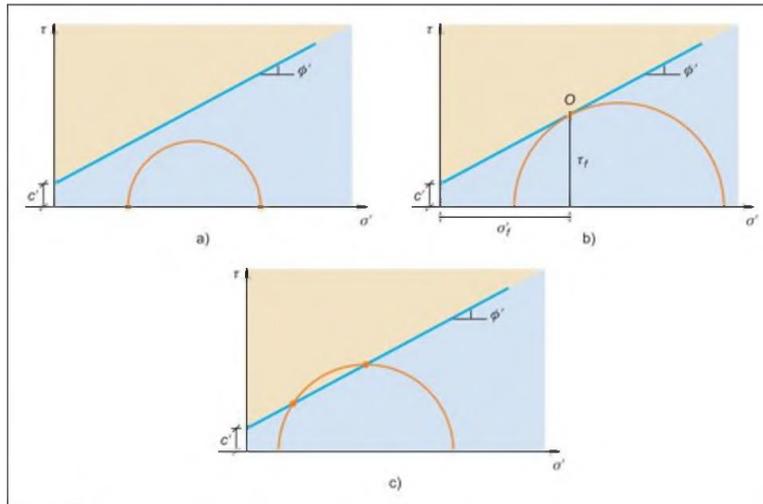
La envolvente de rotura y el círculo de Morh-estados posibles (ayb) imposibles(c).

De acuerdo a la verificación se obtiene las posibles condiciones de rotura en un elemento de material en estudio, en el estado tensional del círculo de Mohr que está expresado de manera tangencial a la línea. (pág. 75).

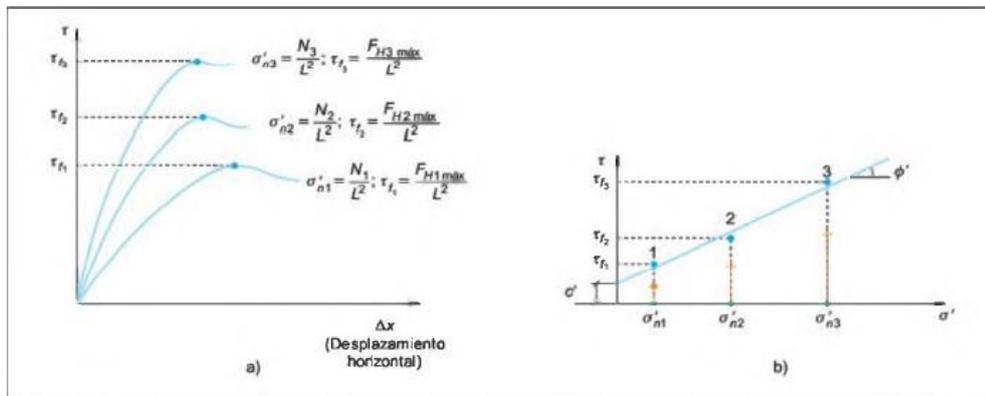
Envolvente de rotura y los parámetros de resistencia al corte

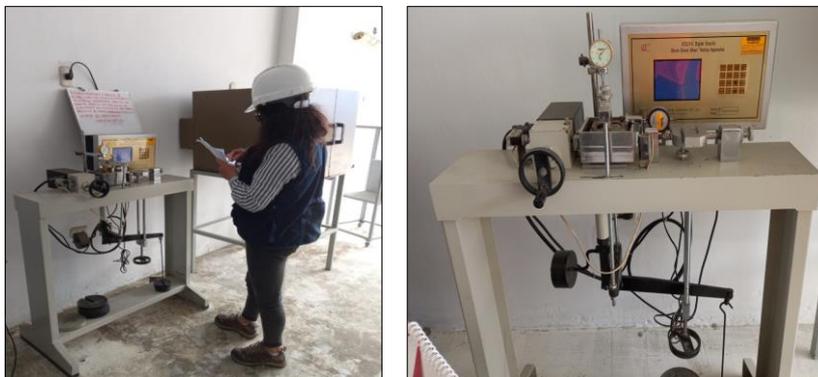
Figura 13

Ensayo de corte directo en el laboratorio.

Nota. Se observa la ejecución del ensayo de corte directo, con lo que se determina los parámetros de resistencia drenado no consolidado, mediante este ensayo se

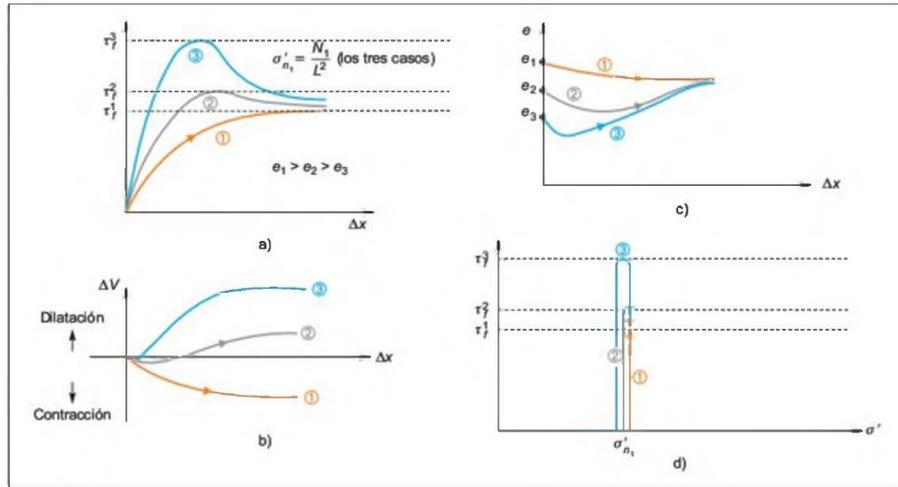
Curva de ensayo de corte drenado

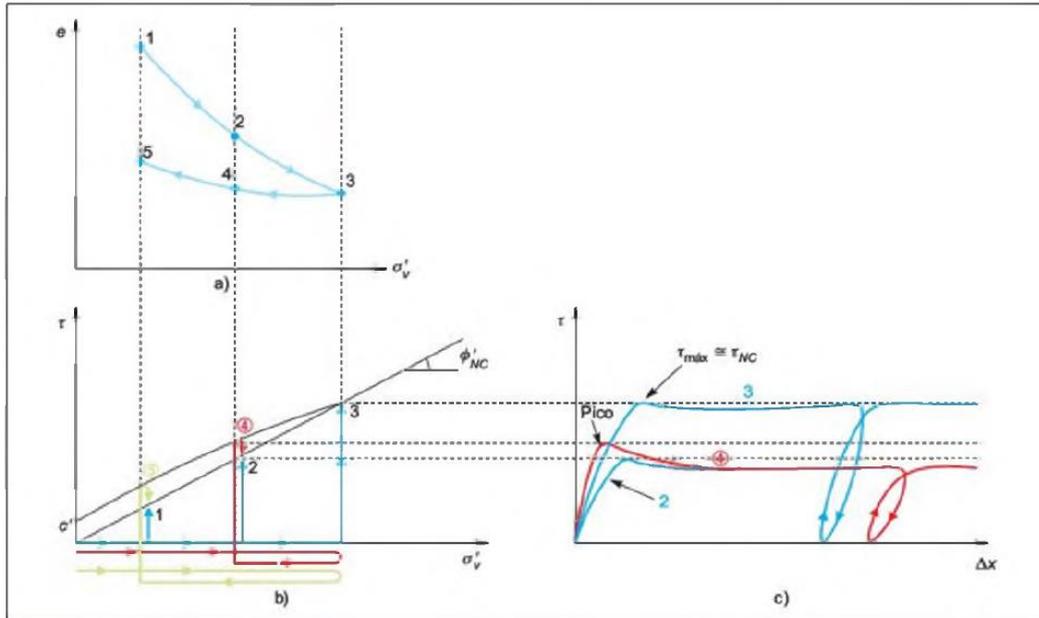
Curva de ensayo de corte drenado sobre muestra arcillosa

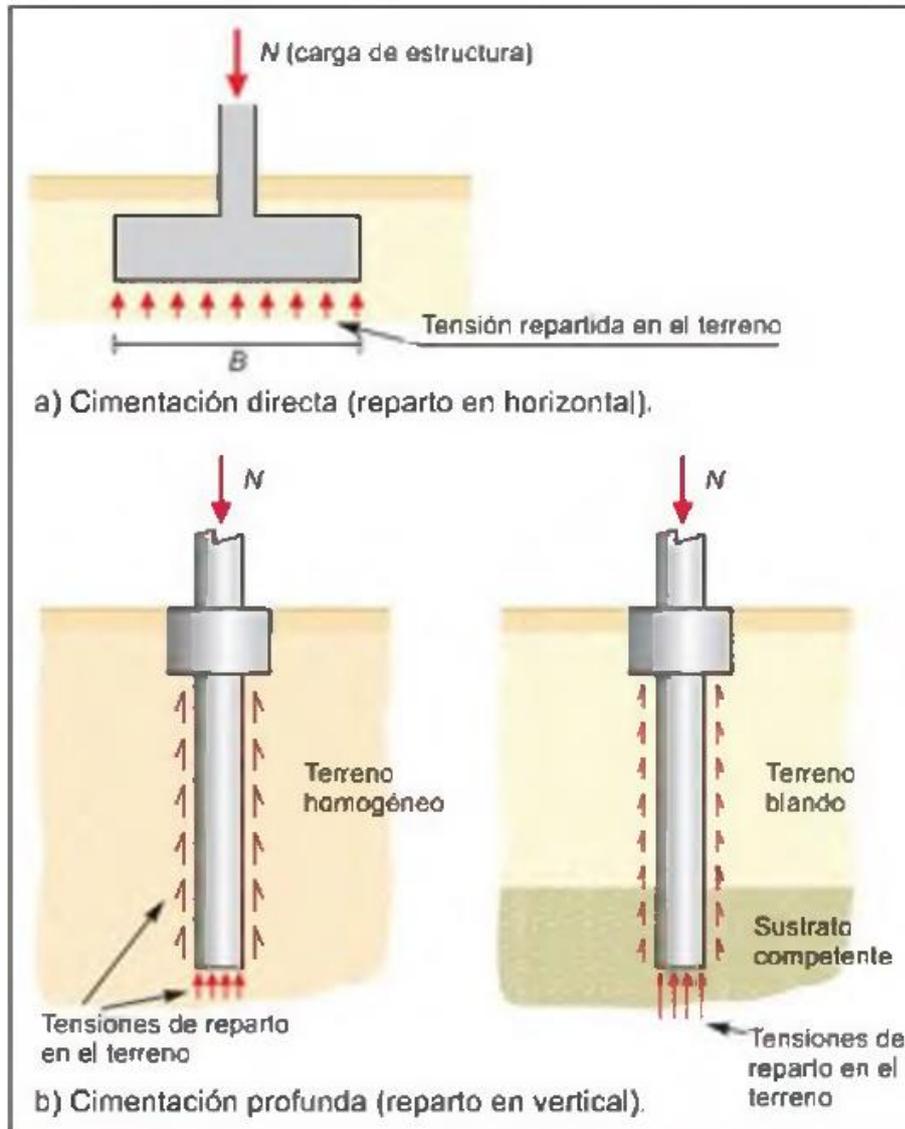
Tipos de cimentaciones.

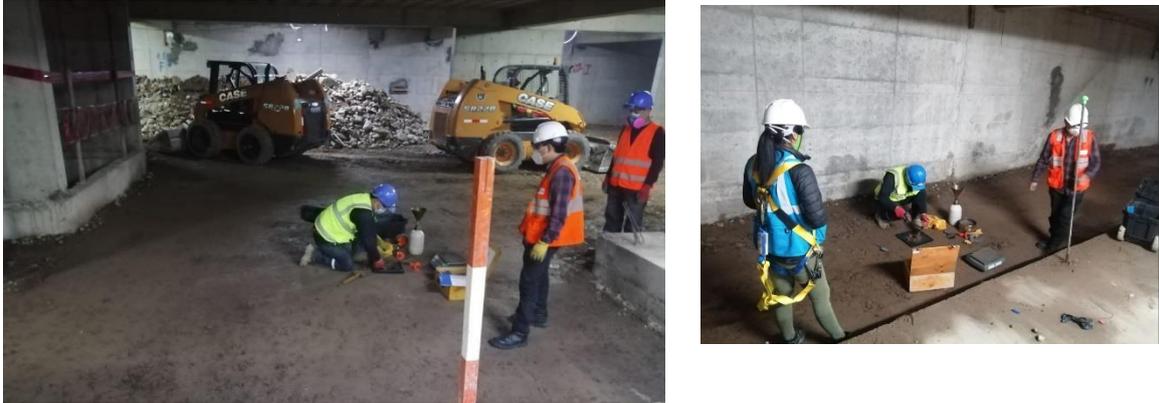
Ensayo de densidad del suelo

Nota. Se observa la ejecución del ensayo de densidad de suelo realizados en los sótanos a nivel de rasante y subrasante.

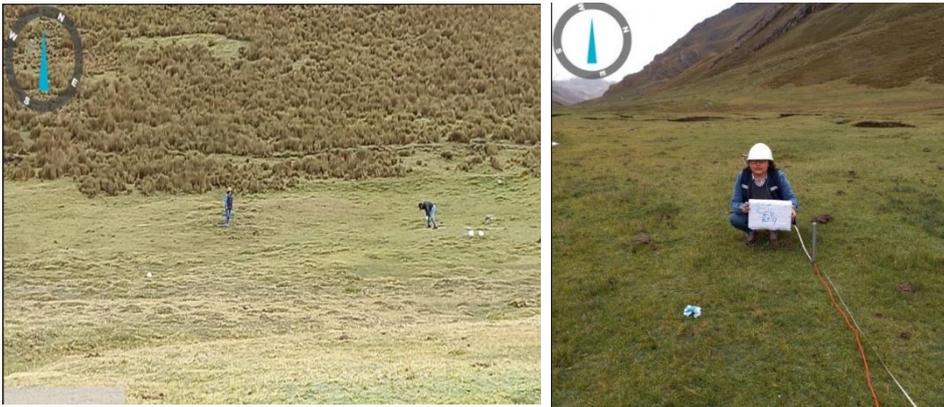
Ensayo in situ de sondeo eléctrico vertical (Sev).

Nota. Ejecución del ensayo de geofísica (sondeo eléctrico vertical), In Situ para hallar la distribución de resistividad del suelo.

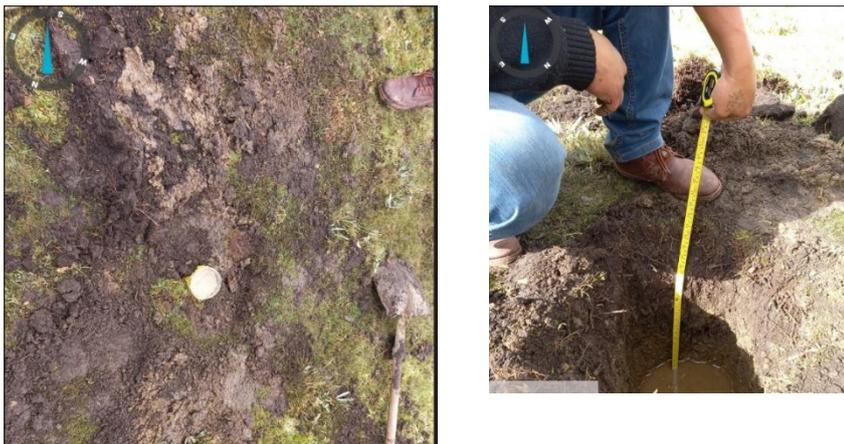
Figura 22

Permeabilidad del suelo.

Nota. Se observa la ejecución del ensayo de permeabilidad In situ, que se llevó a cabo para el reconocimiento geotécnico, con el objetivo de determinar del coeficiente de permeabilidad del material In situ.

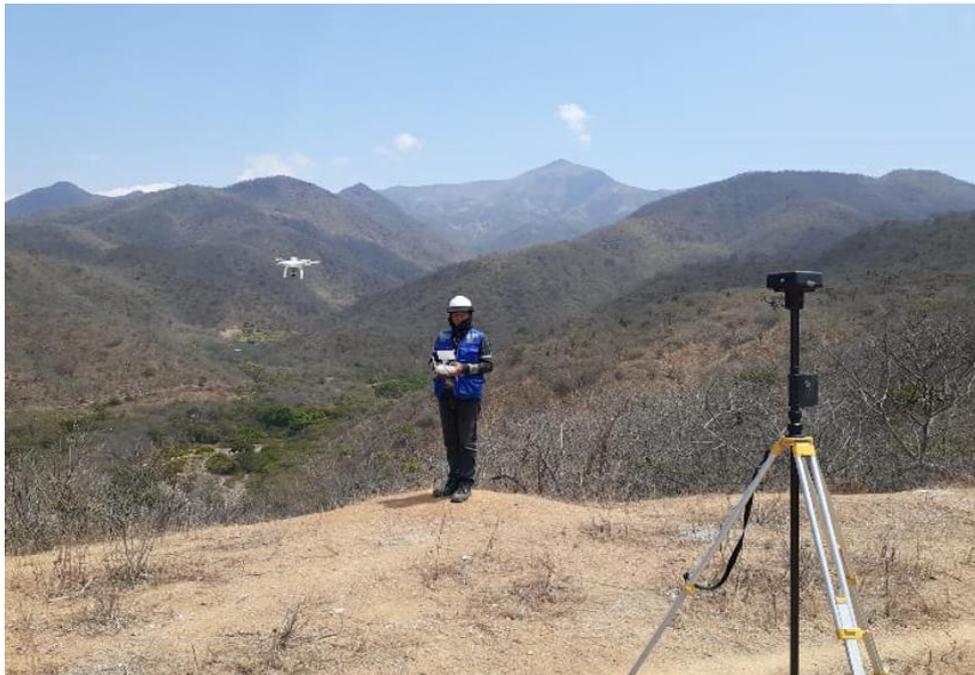
Levantamiento topográfico

Nota. Adaptado del estudio topográfico, punto de control con dron y godesia.

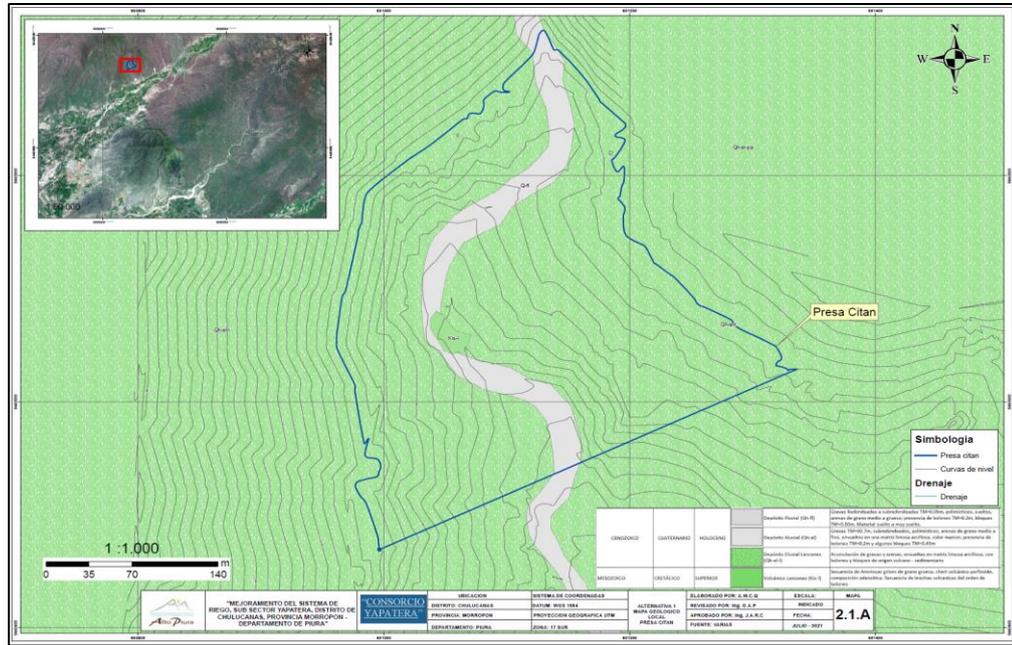
Figura 36

Mapa Geológico local presa citan.

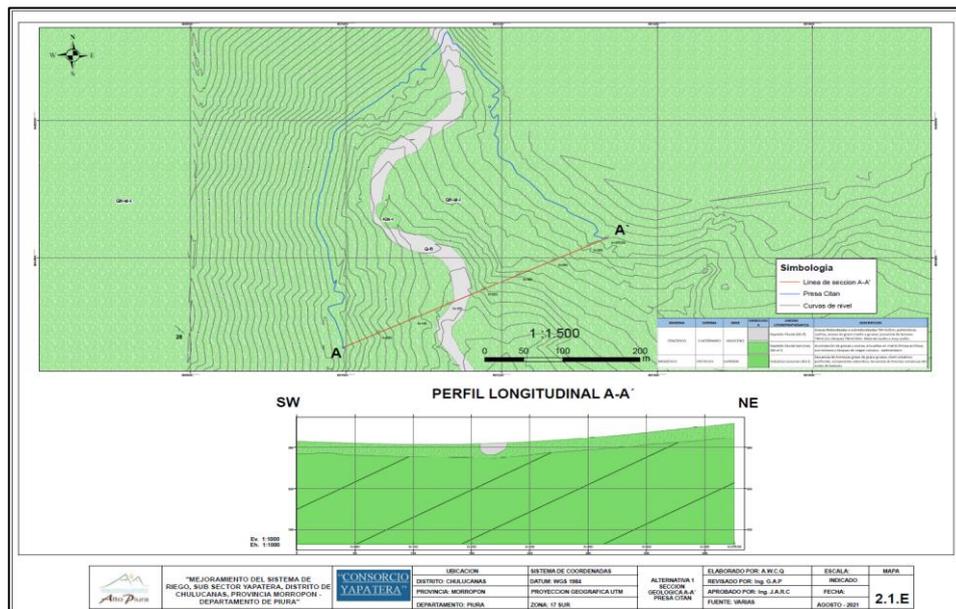
Mapa de sección presa citan.

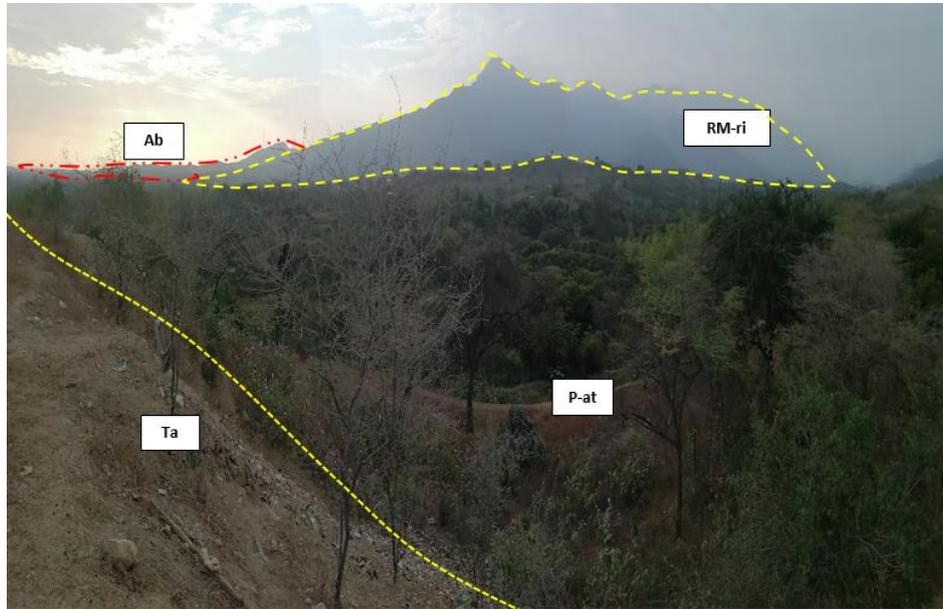
Geomorfología del área en estudio.

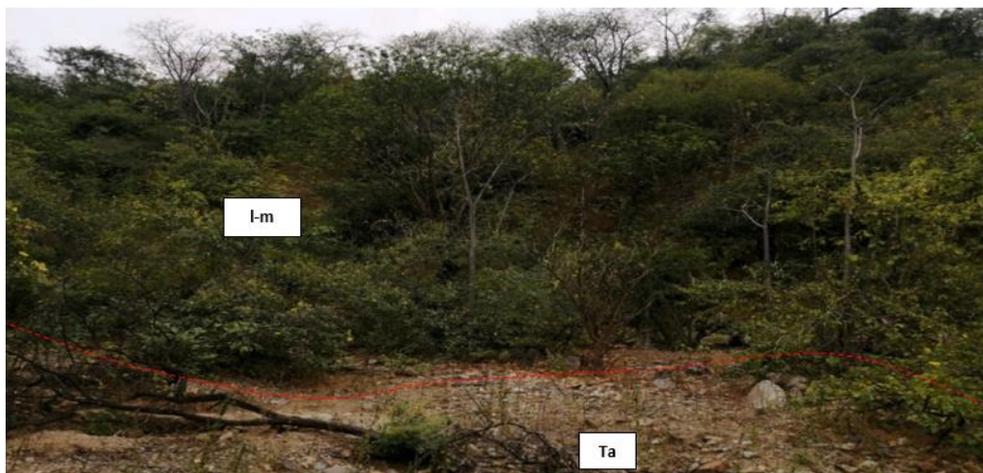
Zona de embalse – presa Citan

Nota. Se visualiza que en ambos márgenes hay laderas de montañas (I-m), con pendiente 15° a 20°, con presencia de terrazas aluviales (Ta), con pendiente de 5° - 10°, cauce con predominancia de material detrítico, aluvial torrencial (gravas – arenas), bloque de roca de TM = 2.00m a más.

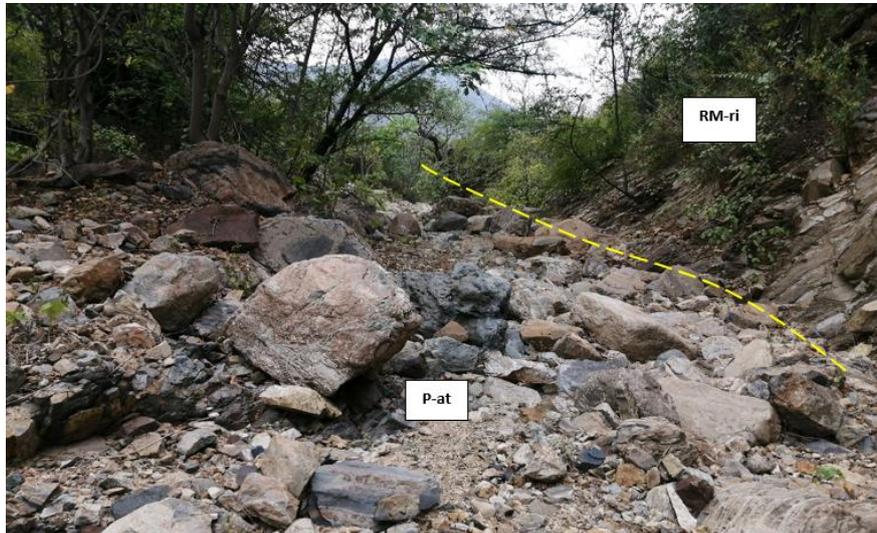
Zona de embalse – citan.

Nota. Se puede visualizar la presencia de terraza aluvial y hacia el lado derecho se aprecia el granito fracturado.

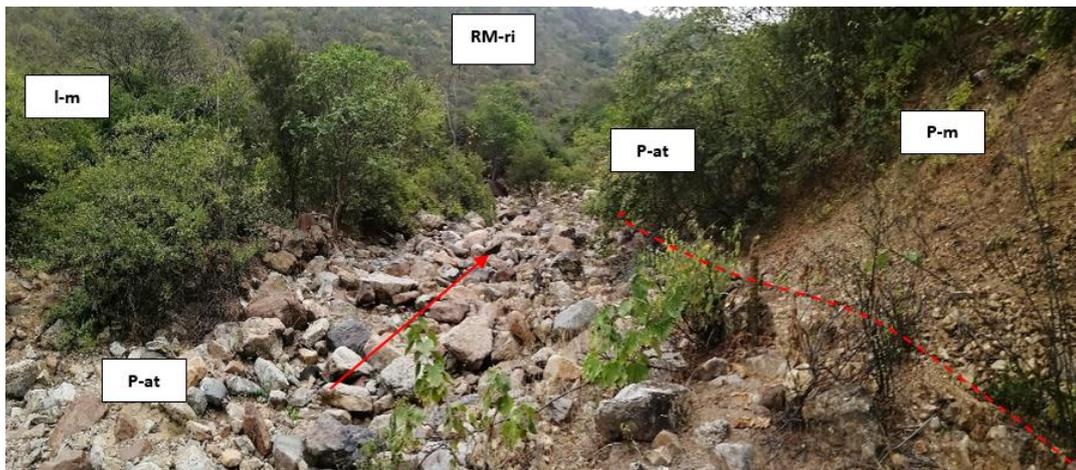
Eje de presa citan – Zona de cierre.

Nota: Se puede observar que las unidades predominantes en la zona de cierre corresponden al relieve montañoso de rocas intrusivas (RM – ri), con elevaciones que oscilan entre los 25° - 28° y las unidades que presentan menor pendiente identificadas son ; terrazas aluviales (Ta), con pendiente de 5° - 10° y el cauce aluvial torrencial (P-at), con pendientes de 5° - 8°

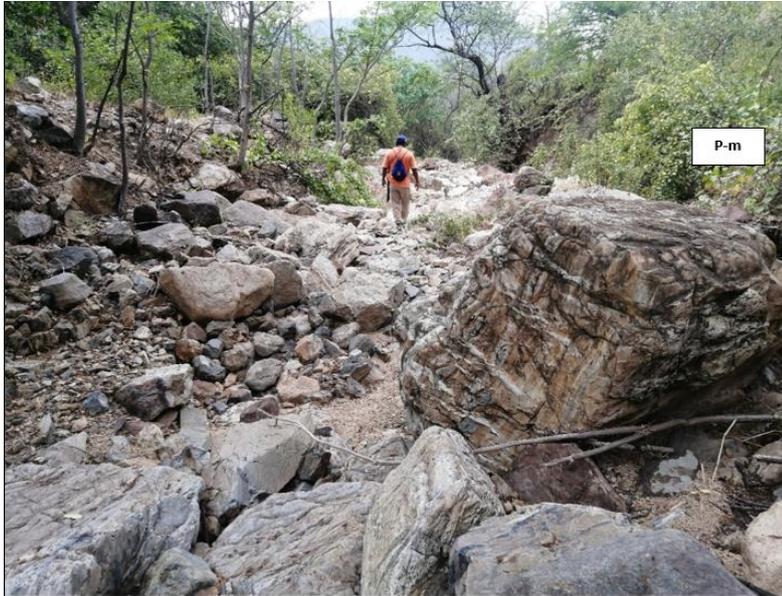
Geodinámica de la presa citan

Nota. Se puede visualizar la presencia de bloques de origen ígneo que se encuentran en la zona.

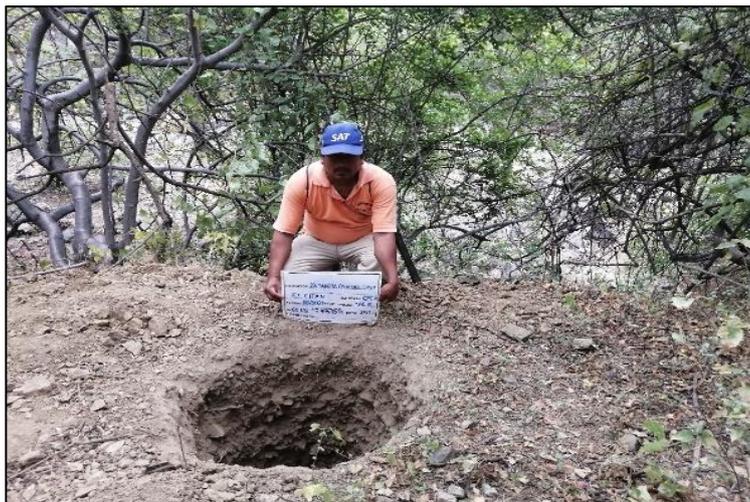
Calicata presa citán(CPC -1).

Nota. Se visualizan la ejecución de CPC-1 In Situ, para obtener la muestra, realizado con el equipo técnico en campo, Fotografía del equipo técnico en campo.

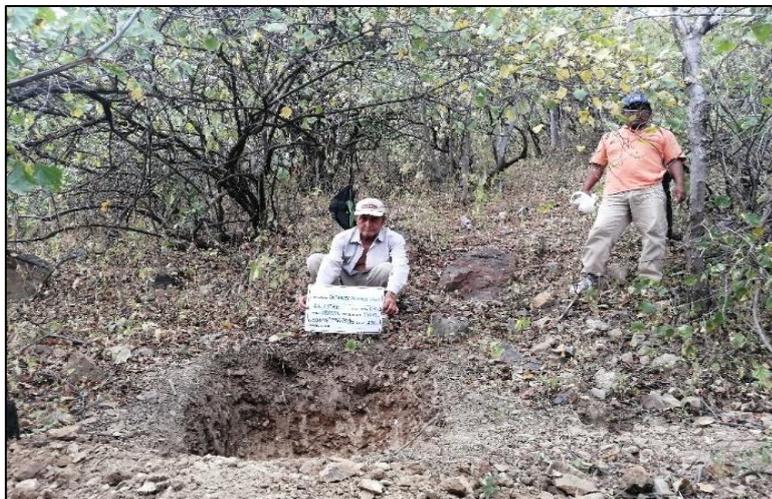
Calicata presa citán (CPC-2).

Nota. Ejecución de CPC-2 In Situ, para obtener la muestra, realizado con el equipo técnico en campo, Fotografía del equipo técnico en campo.

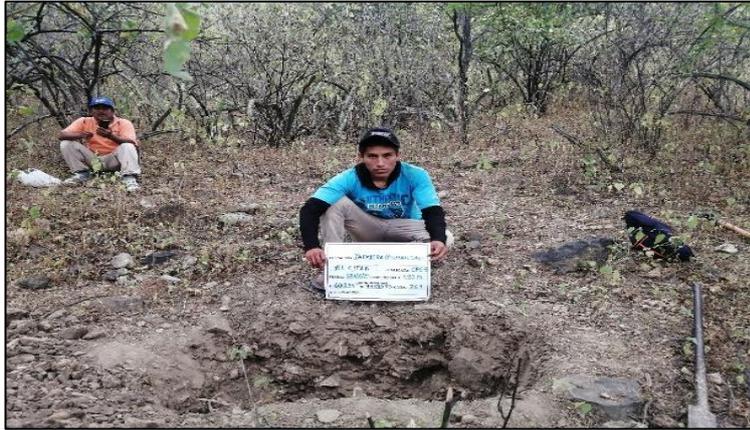
calicata presa citan (CPC – 4).

Nota. Se visualizan la ejecución de CPC -4 In Situ, para obtener la muestra, realizado con el equipo técnico en campo, Fotografía del equipo técnico en campo.

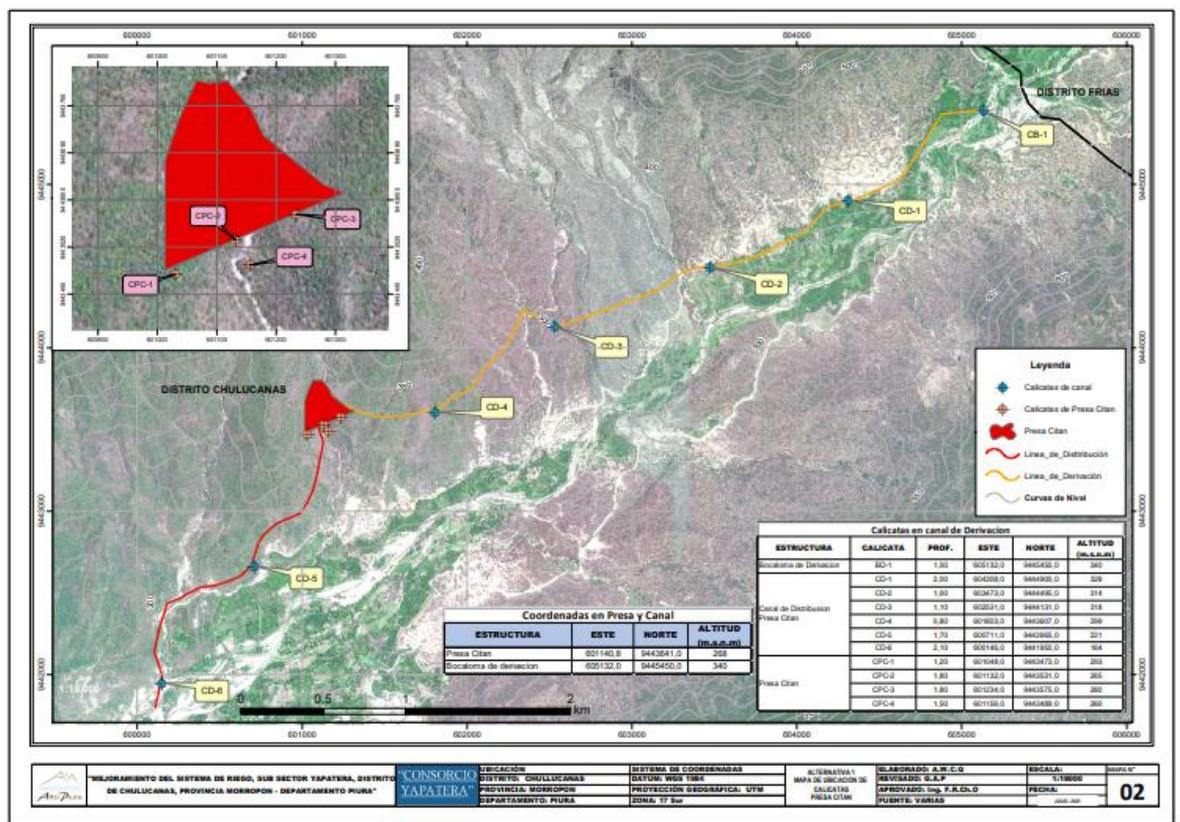
Mapa de ubicación de las calicatas

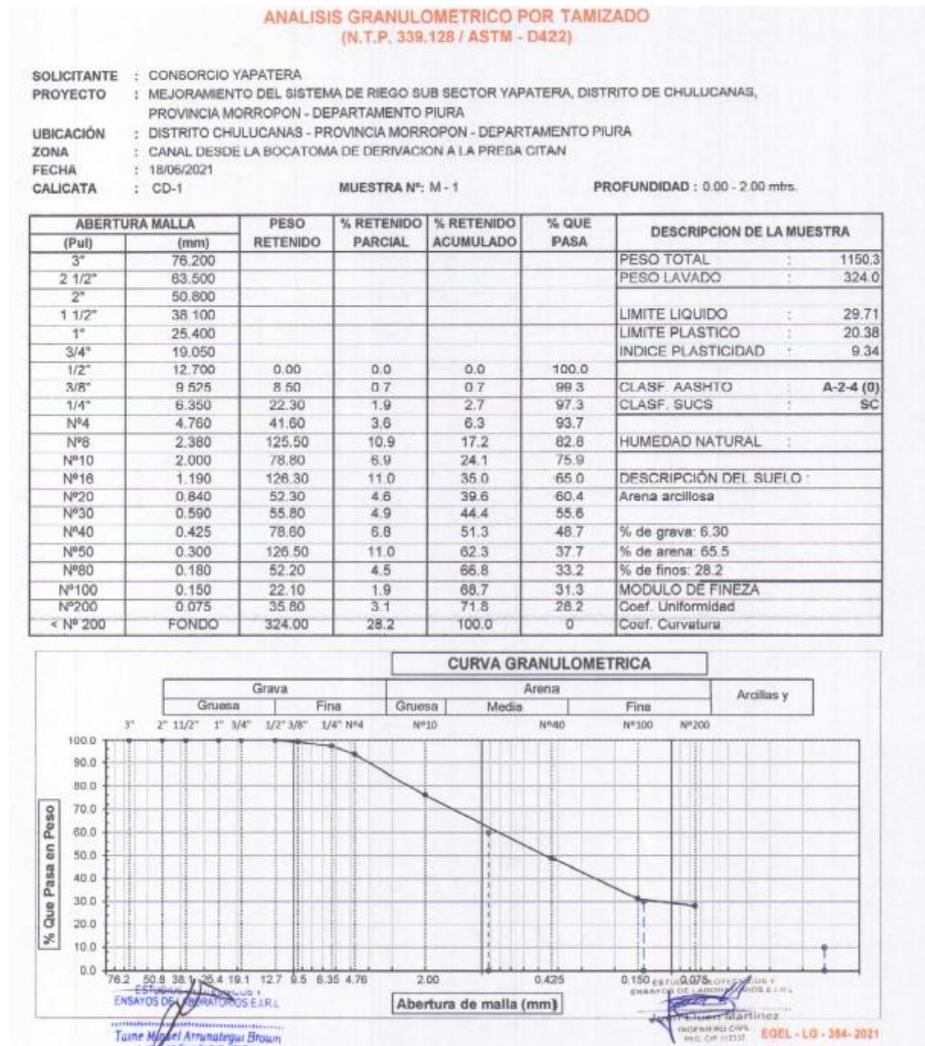
Resultado del ensayo análisis granulométrico

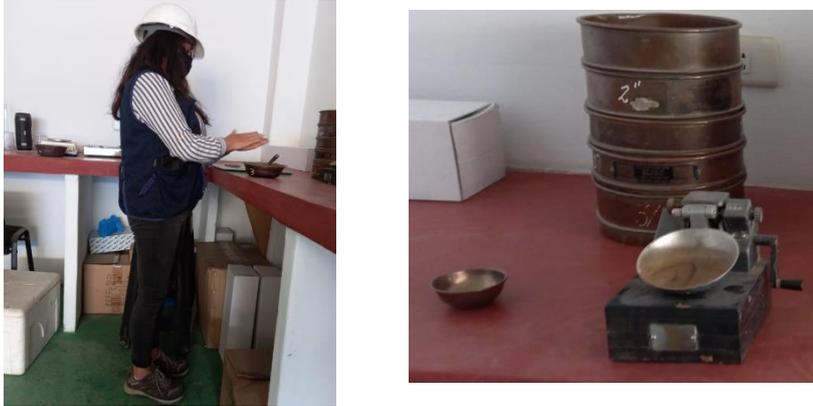
Ensayo limite liquido – plástico

Nota. Se visualiza el manipúlelo del material mediante la verificación del procedimiento de la ejecución de limite liquido – plástico.

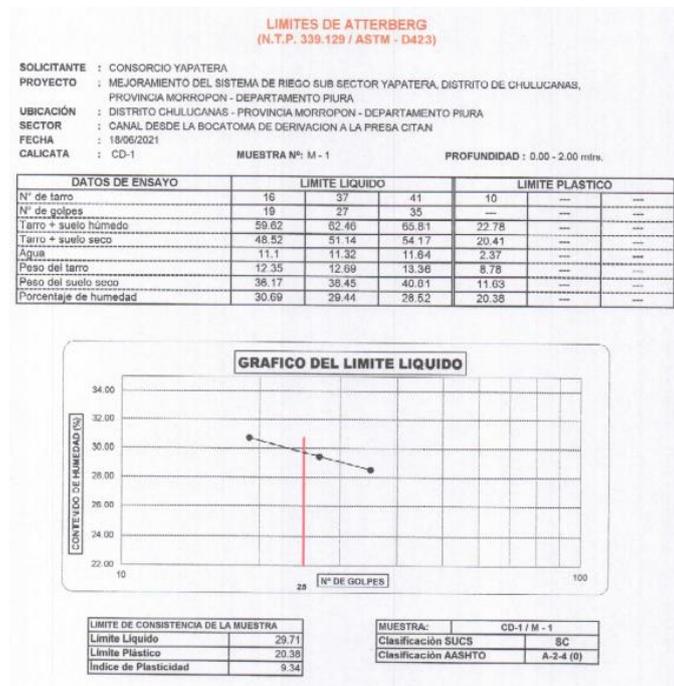
Resultado del ensayo límite de atterberg

Nota. Se puede visualizar los valores hallados mediante el ensayo efectuado en laboratorio, por defecto el material está constituido de arcillas de baja plasticidad (CL), Arenas arcillosas (SC) y gravas arcillosas (GC).

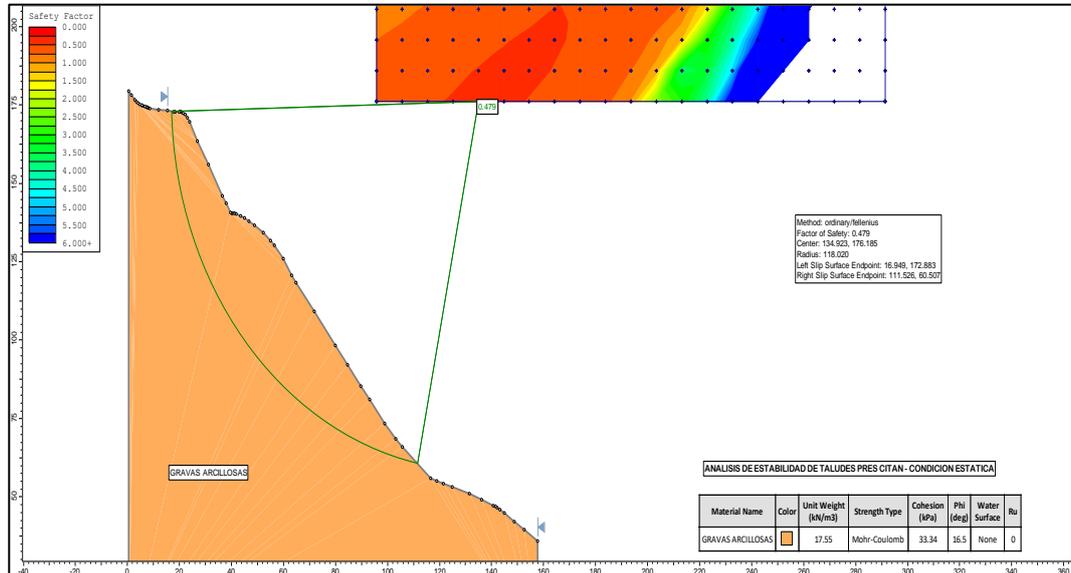
Modelamiento en el software slide.

Software empleado para el análisis: El análisis fue efectuado mediante el software Slide v.06, el factor de posible falla se determinó con el método de Bishop, en donde se analizó el talud en la zona más crítica que corresponde a la presa Citan, con el cual se determinó que tanto puede resistir mediante la presencia de un deslizamiento, tomando en consideración ciertos parámetros relacionados para dicho análisis que pueden ser; ángulo de fricción, cohesión peso específico, condiciones de equilibrio, nivel freático y resistencia cortante. Para la cimentación se tomó los factores de capacidad de carga.

El análisis del talud en el software fue verificado mediante la ayuda del método Bishop simplificado, puesto que con esto se logra hallar la resistencia al deslizamiento de un talud, considerando una idea de que exista una relación con el mecanismo de falla, condición de equilibrio, nivel freático y resistencia cortante.

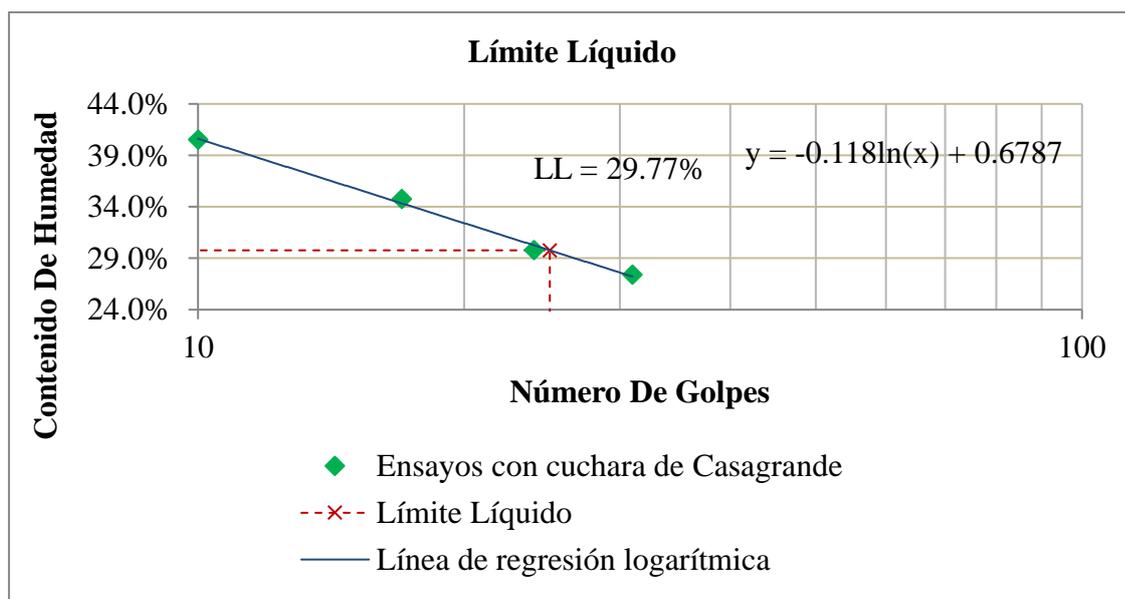
Grafica de limite liquido – plástico

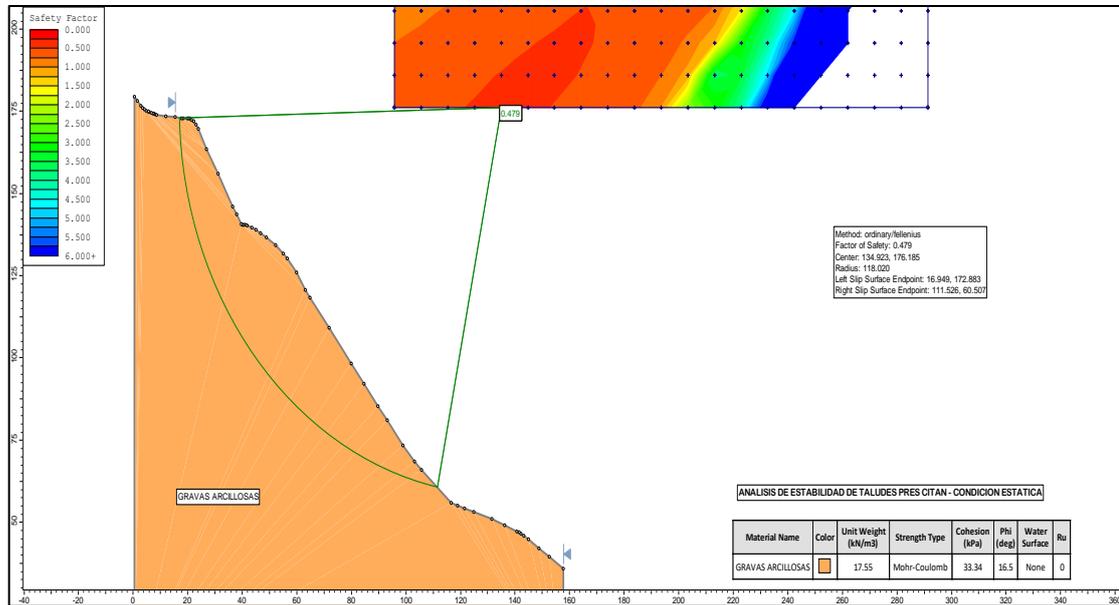
Análisis de estabilidad condición estática presa citán

Nota. Se observa que la estructura resulta estable, para la verificación más favorable se empleó el software slid, en lo cual se introdujo los factores sísmicos y parámetros para la estabilidad en la zona más crítica de la presa, por el equilibrio limite aplicando el método de Bishop, en la que se verifica que la superficie de falla está definida por circular. Adaptado del Software Slide 6.0.

a. **Análisis estático:** Fue verificado considerando que la estructura estará en constante interacción con diferentes fuerzas, ya sean provenientes de su peso propio, cargas externas y las mismas condiciones de infiltración, que provocan presiones de poros afectando de manera directa en la estabilidad de la estructura.

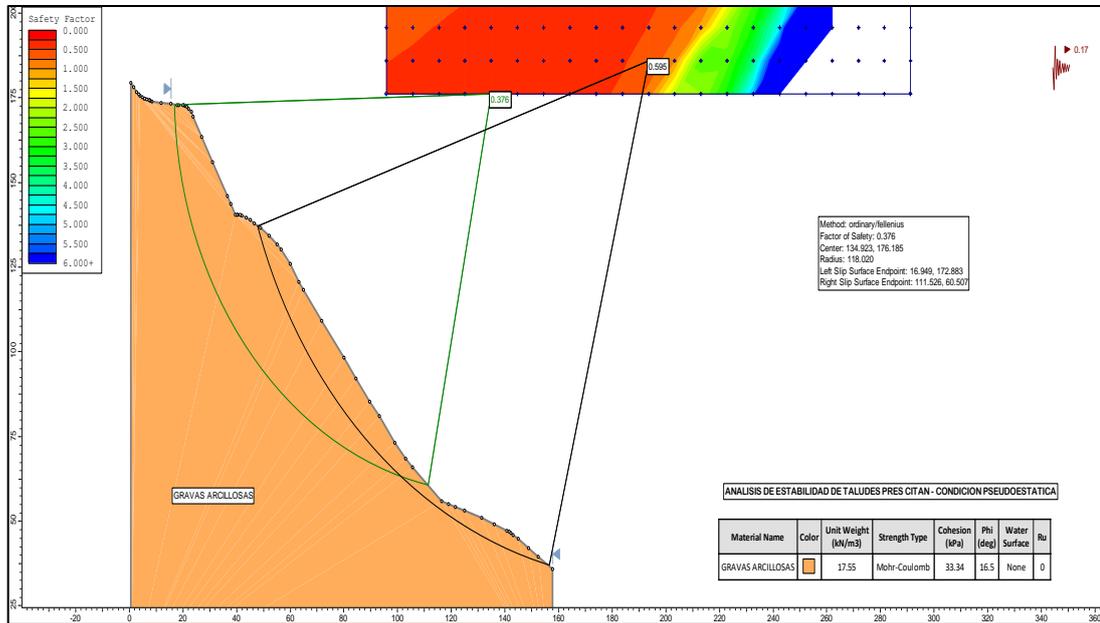
Análisis de estabilidad condición Pseudo estático presa Citan

Nota. Se visualiza el modelamiento efectuado en el programa Slide, en donde se puede tomar en evidencia que la estructura se mantiene estable, permanente y enfrenta las aceleraciones máximas de 0.25g, que se pueden presentar en un determinado periodo de retorno de 475 años, en este caso para el estudio se empleó un valor determinado de coeficiente sísmico que equivale a $\alpha = 0.13$, equivalente al 50% de la aceleración máxima dada por norma. estabilidad de la estructura. Adaptado del Software Slide 6.0.

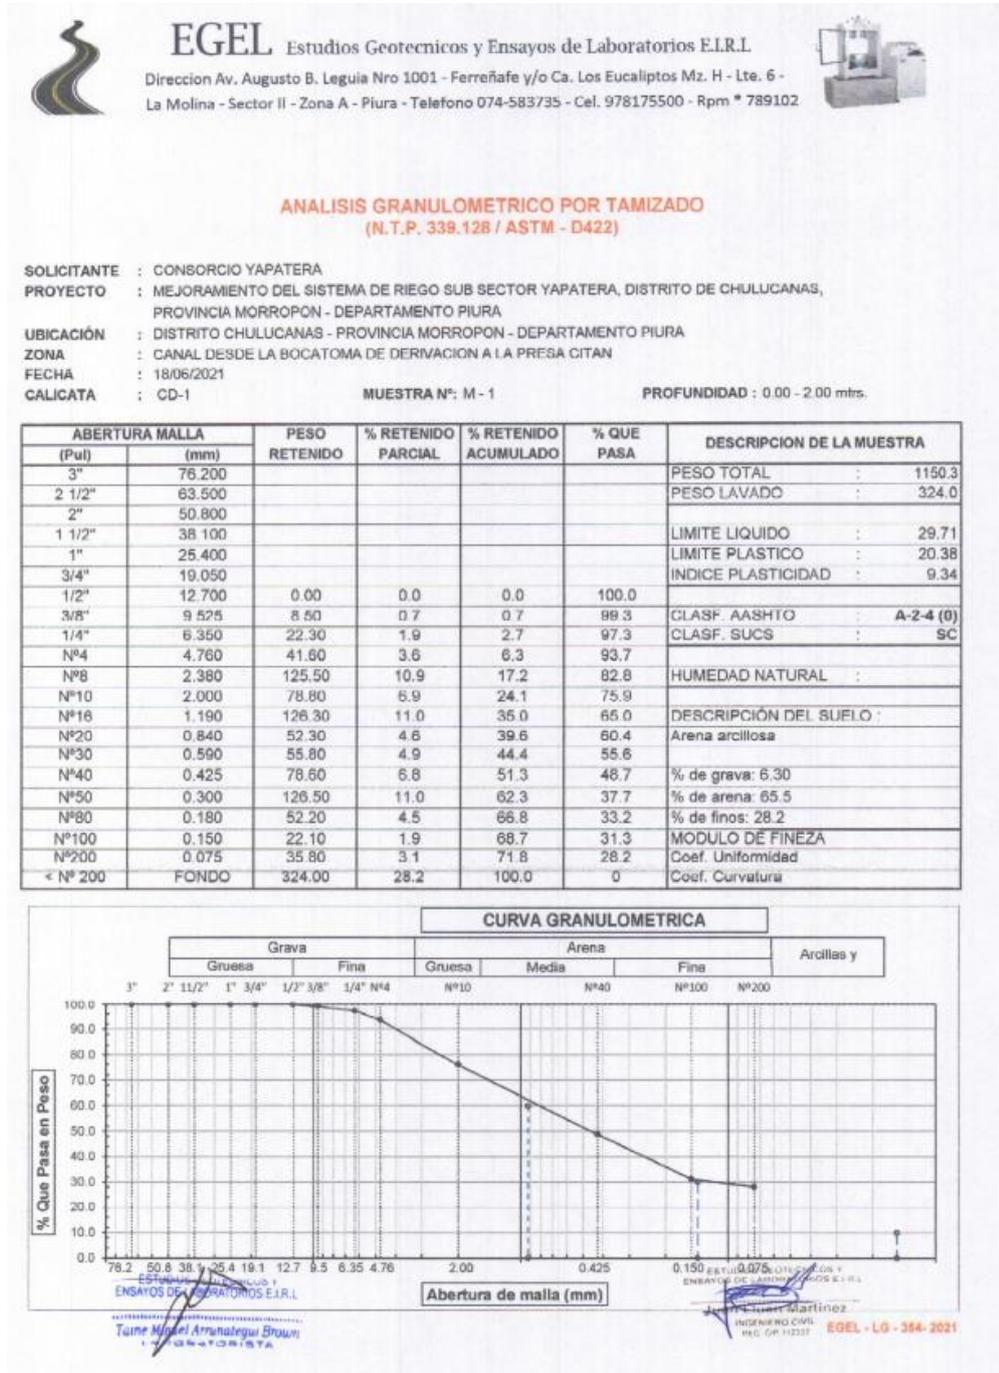
Análisis granulométrico resultado laboratorio

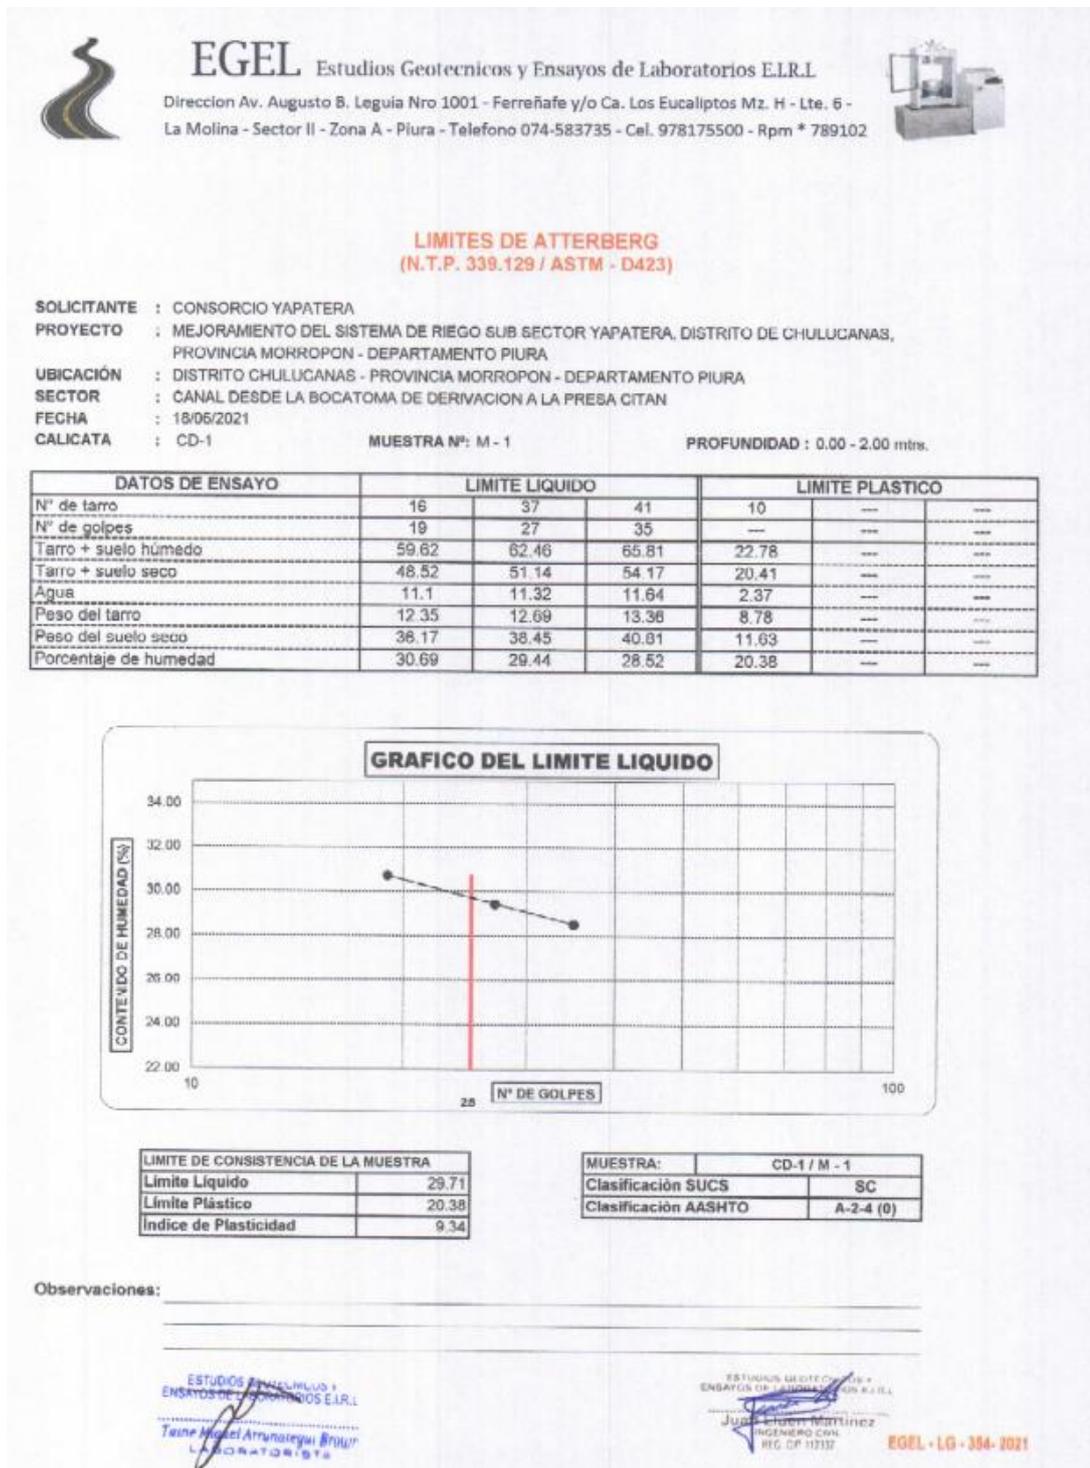
Limite liquido – plástico resultado ensayo
