Carrera de **Ingeniería Civil**

“ELABORACIÓN DE UN ESTUDIO GEOTÉCNICO PARA
RESGUARDAR LA ESTABILIDAD Y PERMANENCIA DE
CIMENTACIÓN PARA LA CONSTRUCCIÓN DE LA PRESA
CITAN EN EL DISTRITO DE CHULUCANAS-MORROPÓN-
PIURA 2021”

Trabajo de suficiencia profesional para optar el título
profesional de:

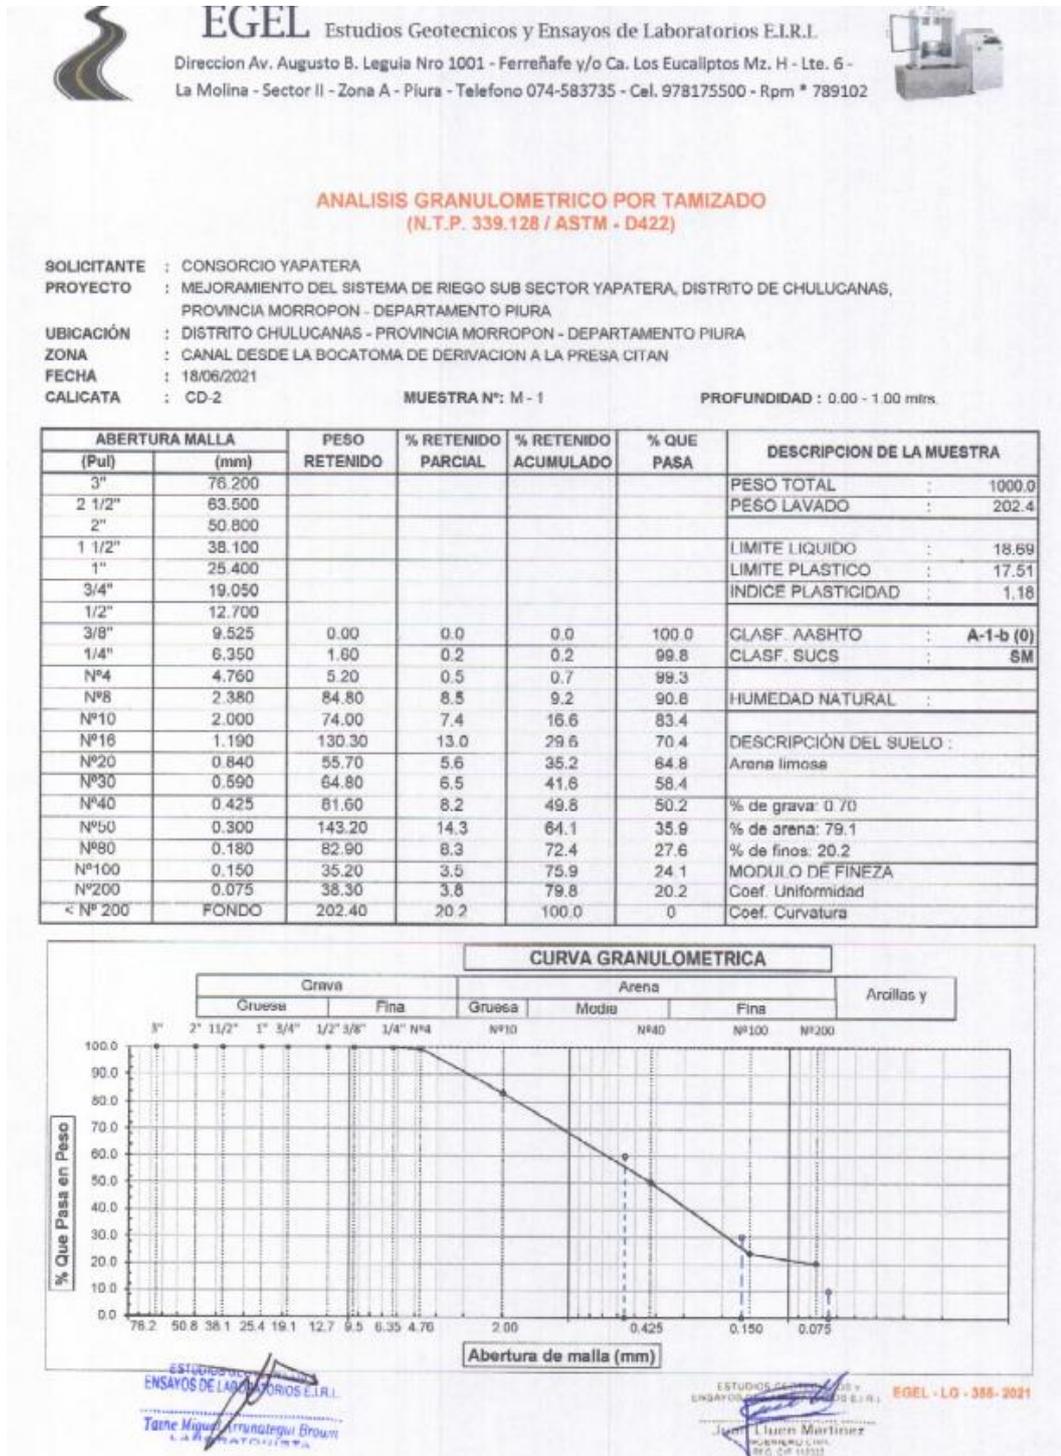
Análisis granulométrico – tamizado

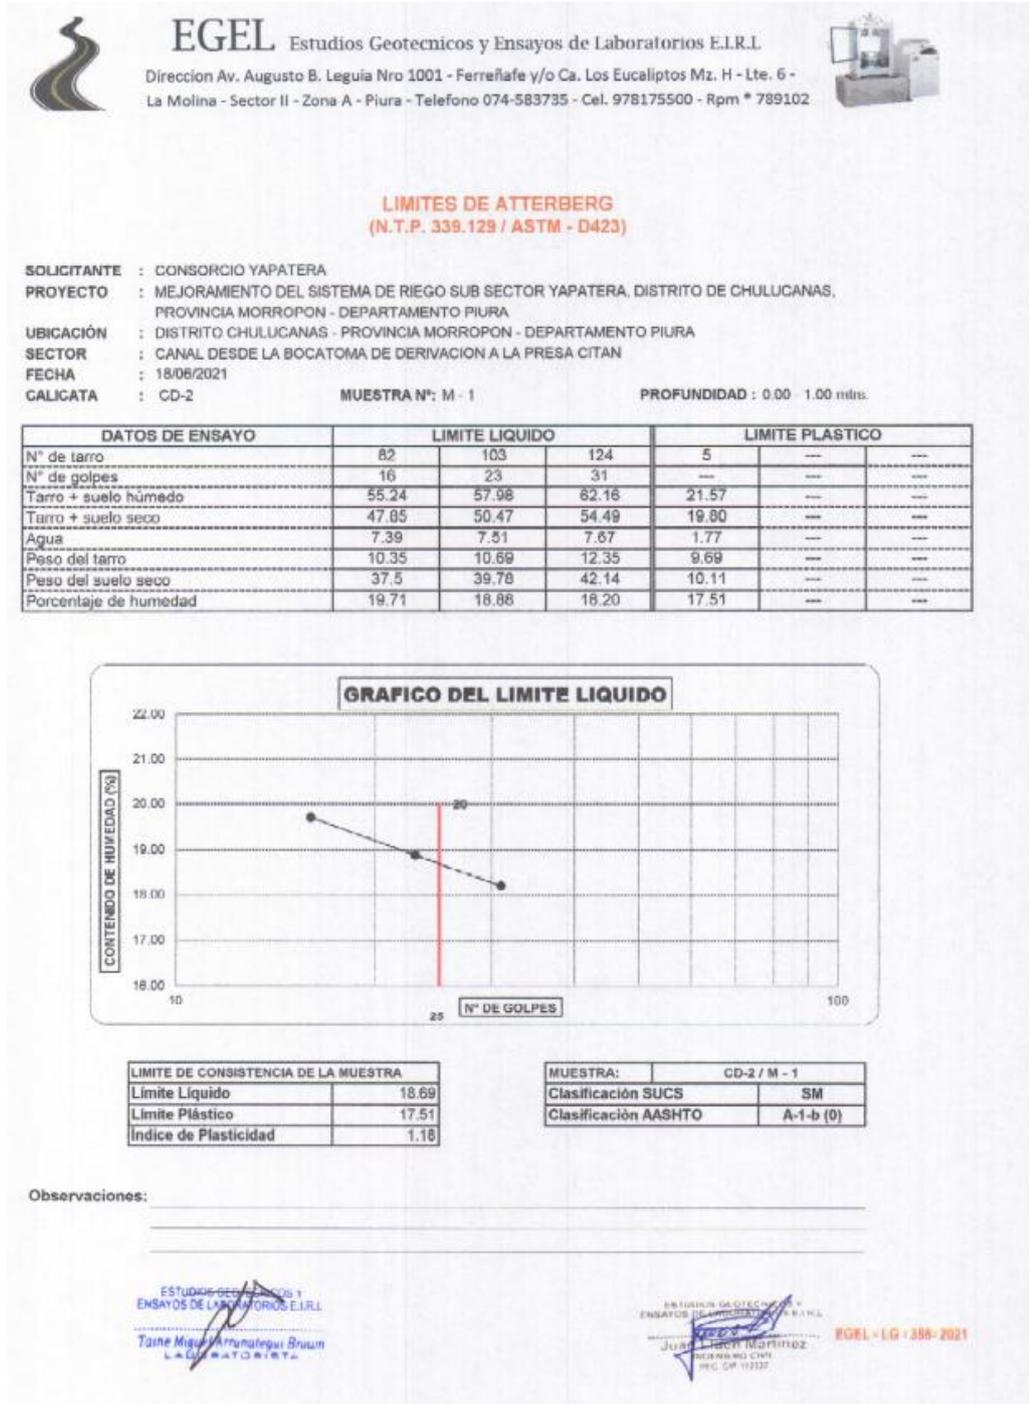
Límite de atterberg

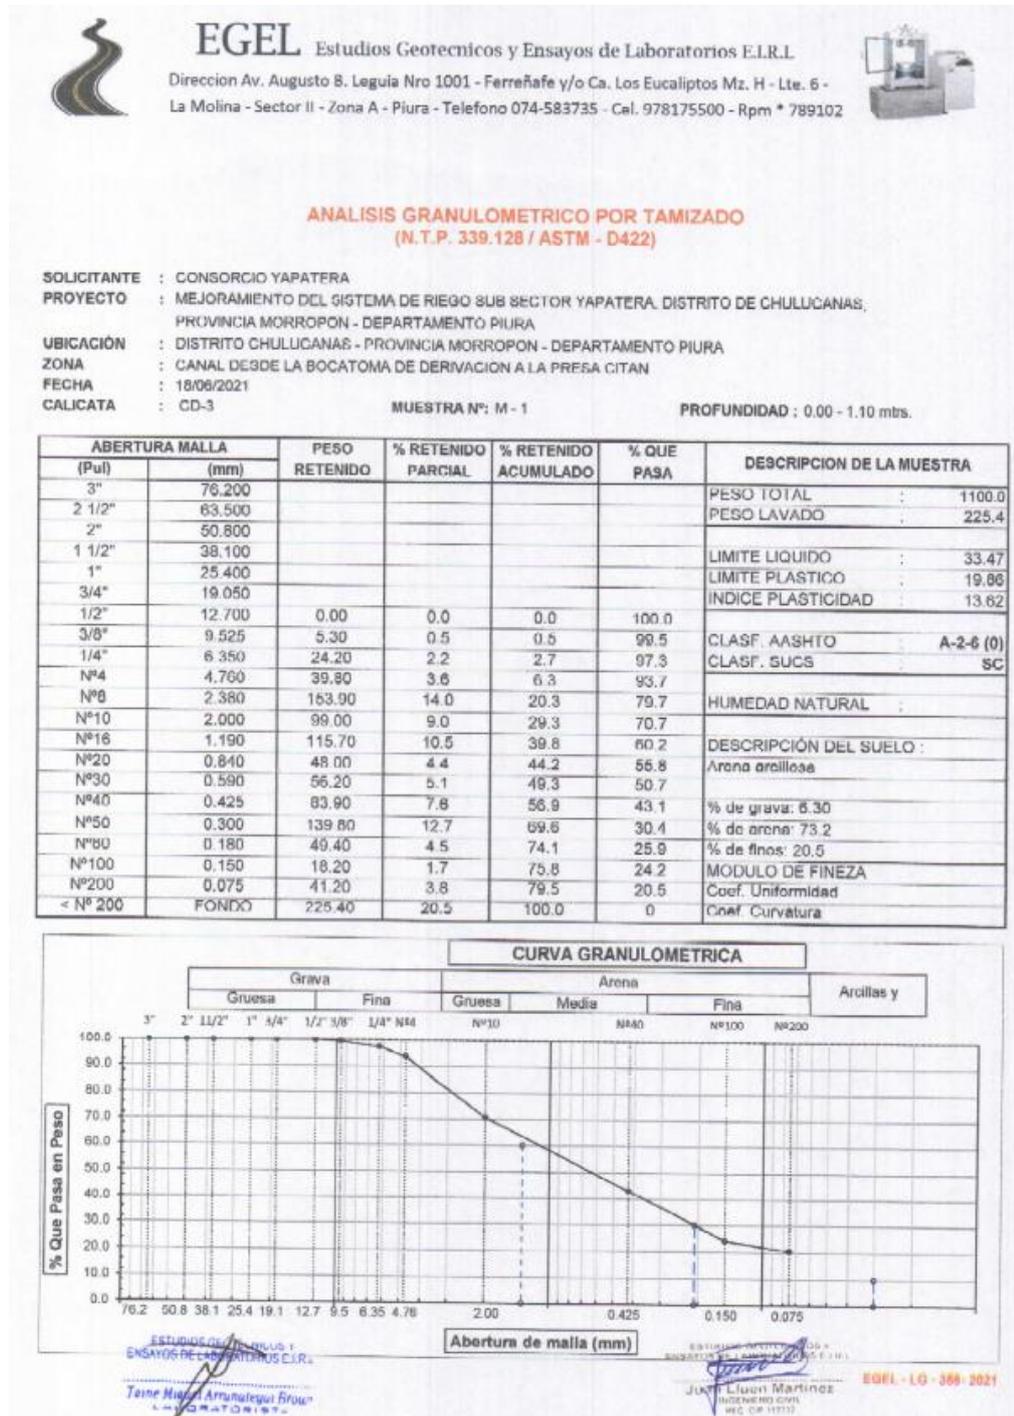
Análisis por tamizado

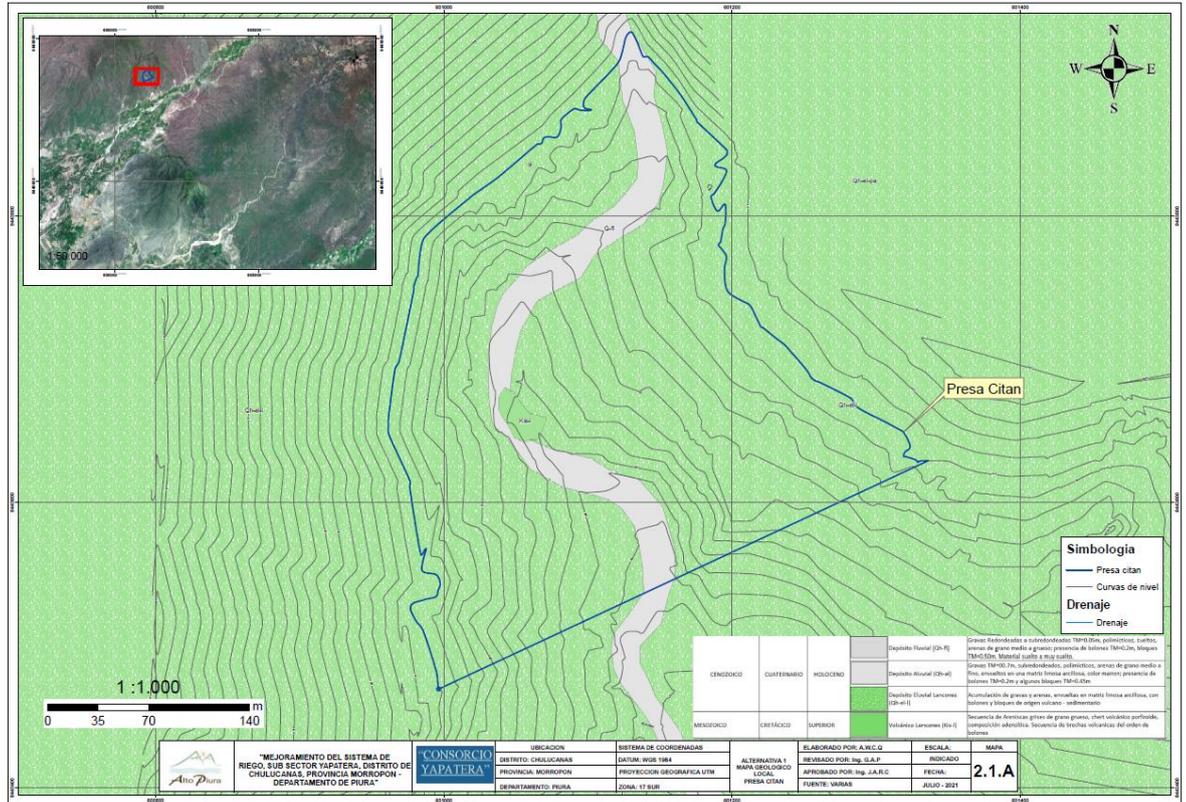
Mapa geológico localización presa citan

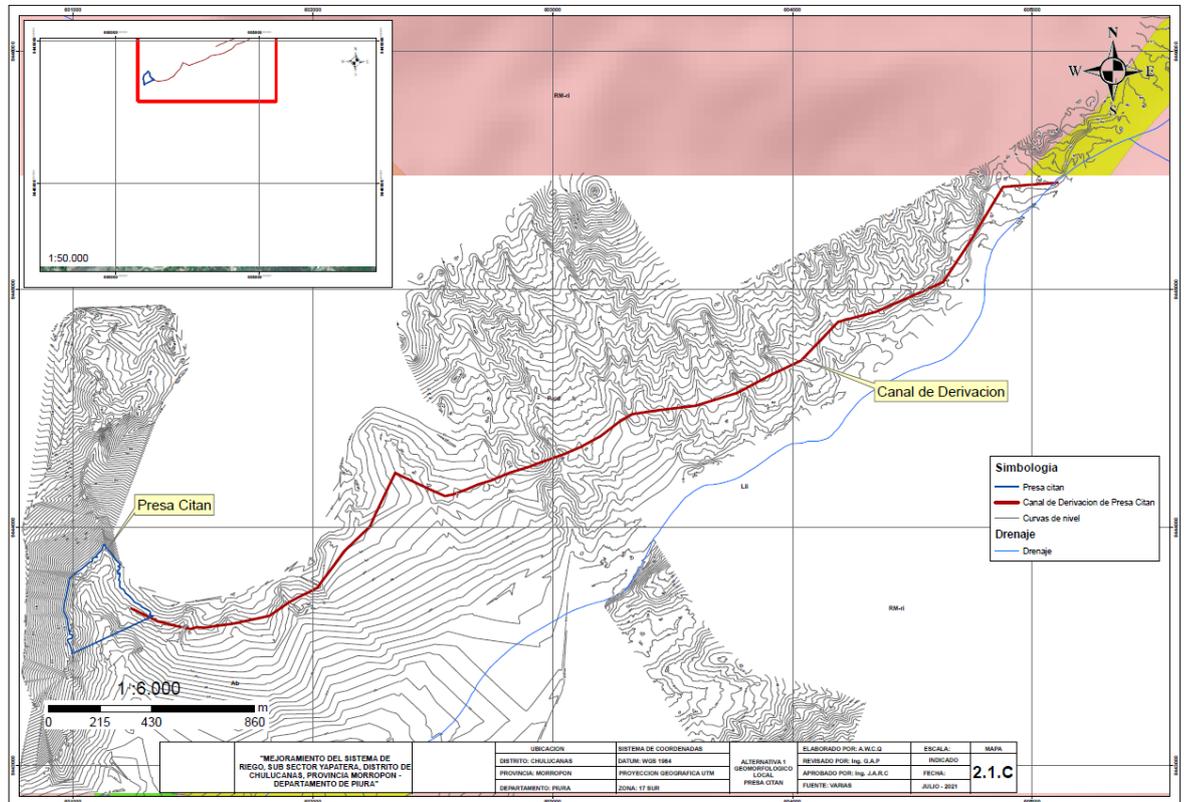
Mapa geomorfológico – presa citan

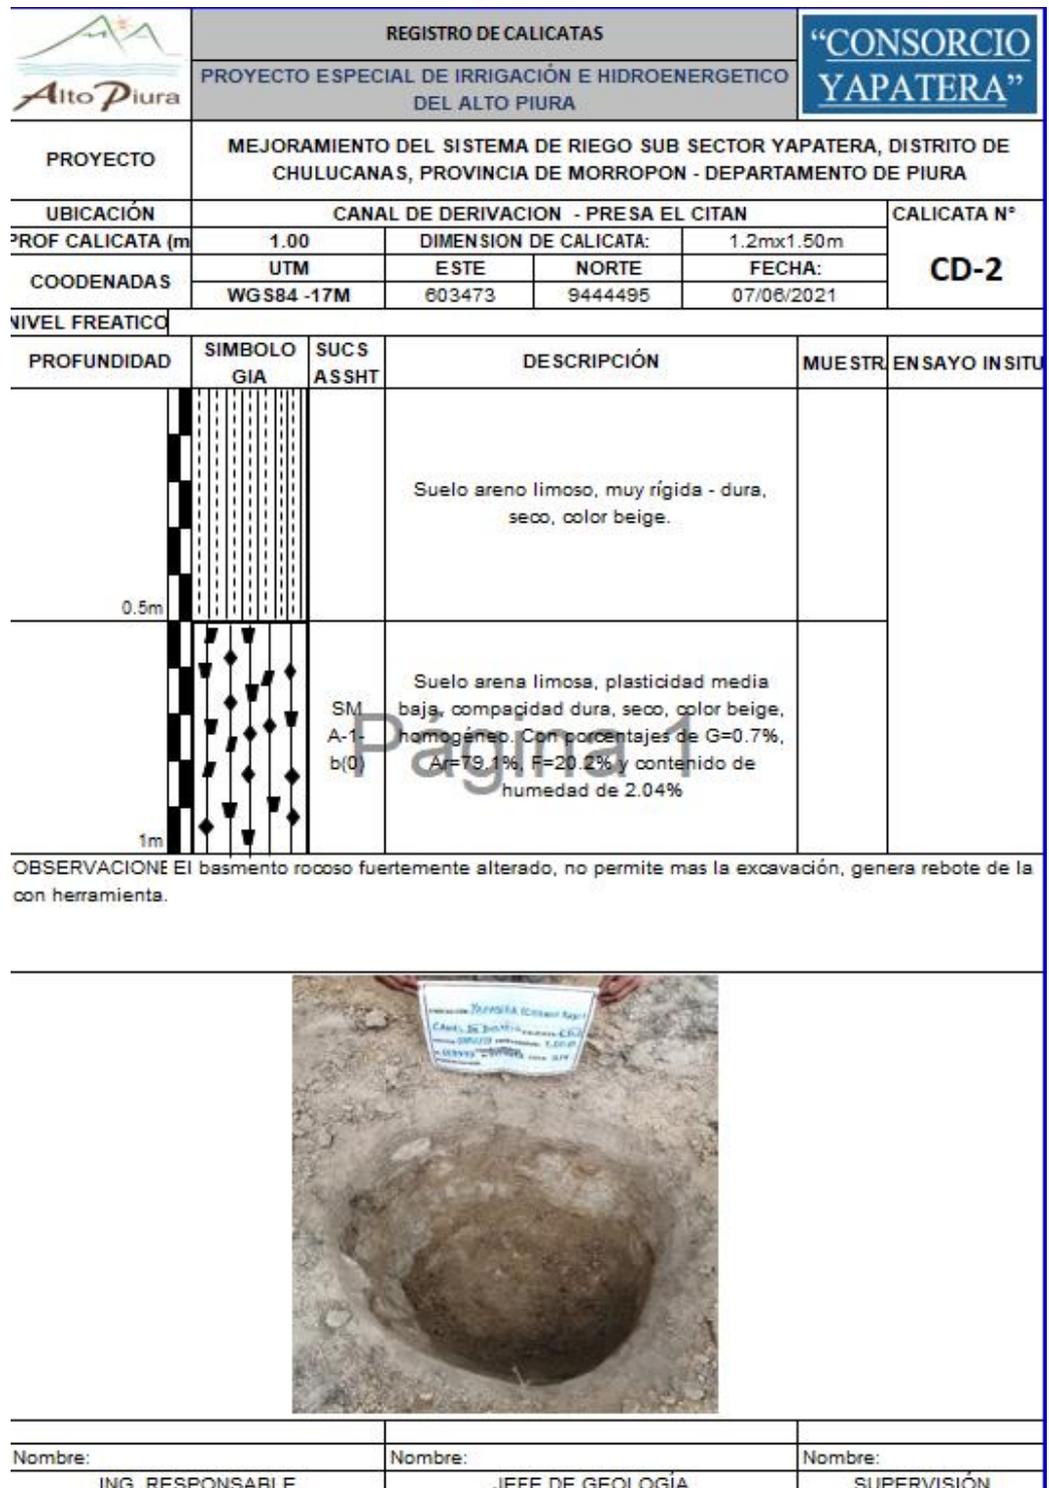
Perfil estratigráfico – M-3 presa citan

Nota. Adaptado de la ejecución efectuada del perfil del material en laboratorio

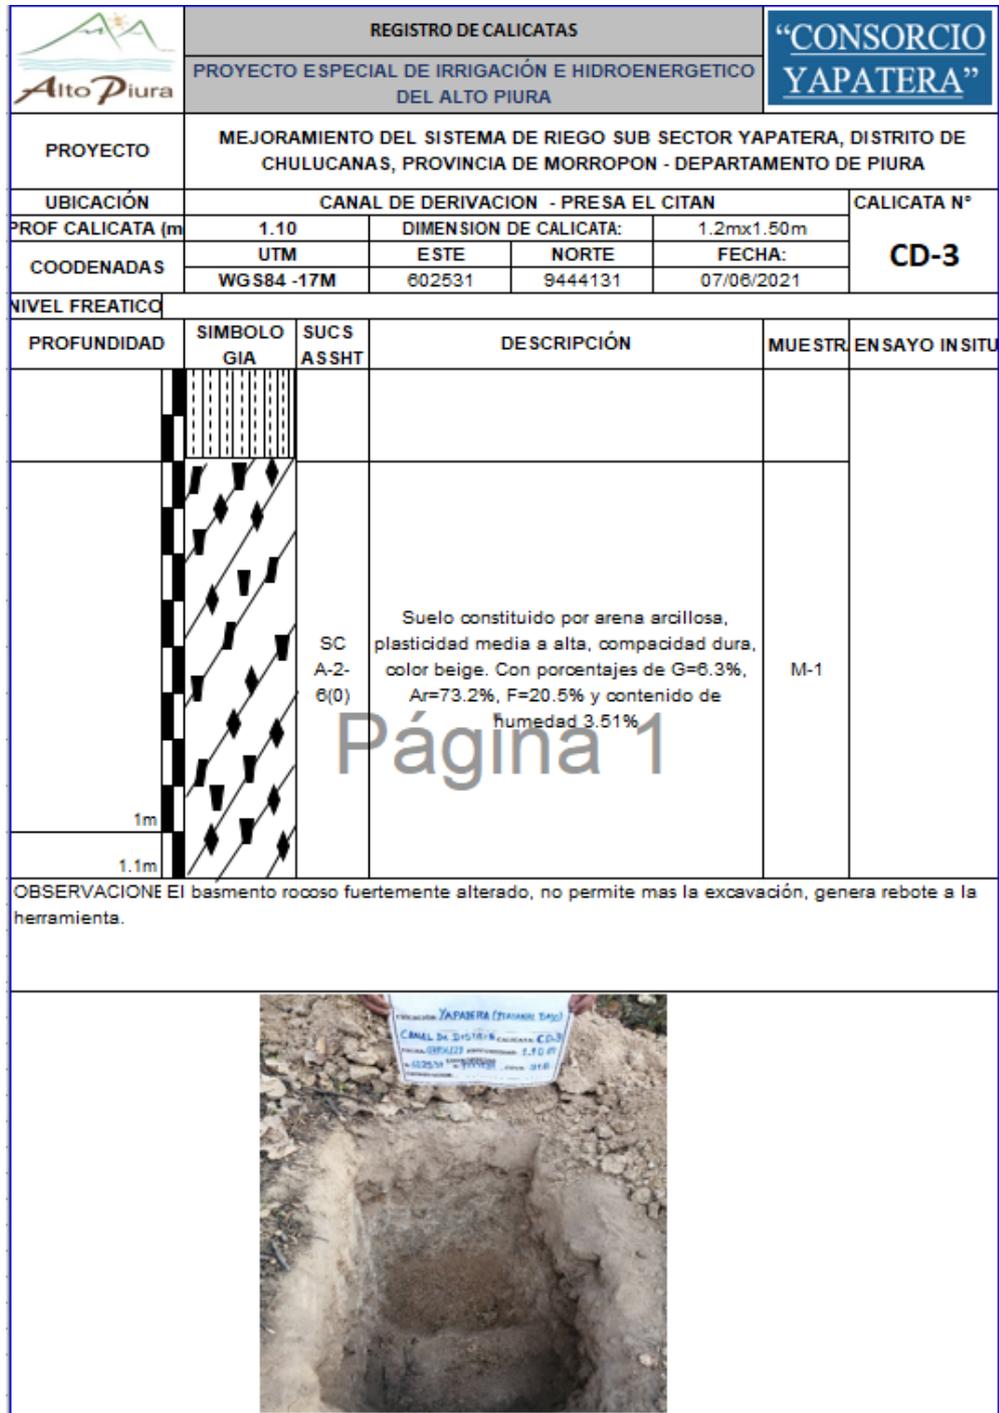
Perfil estratigráfico – M-4 presa citan

Nota. Adaptado de la ejecución efectuada del perfil del material en laboratorio (EGEL, 2021).

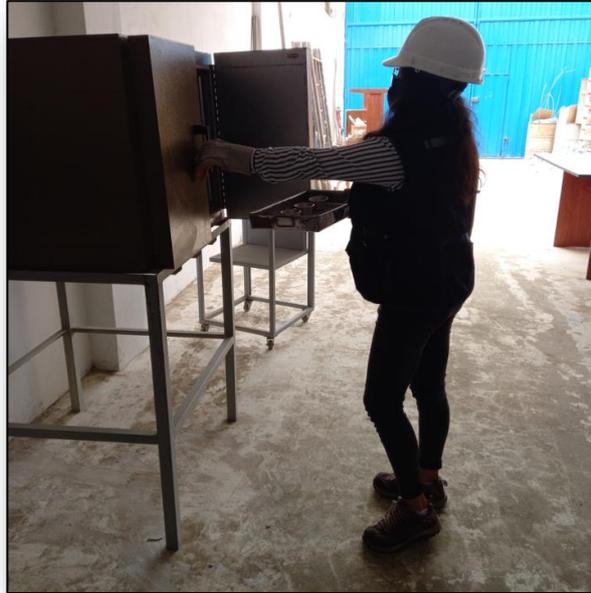
Proceso de secado de material en horno

Nota. Se evidencia la ejecución de los trabajos en laboratorio, adaptado del estudio de geotecnia (consorcio yapatera).
