Carrera de **INGENIERÍA CIVIL**

“COMPARACIÓN DE LA RESPUESTA
ESTRUCTURAL DE UNA EDIFICACIÓN CON
ADOBE REFORZADO CON GEOMALLA O MALLA
ELECTROSOLDADA EN EL DISTRITO DE UTCO,
CELENDÍN, CAJAMARCA, 2023”

Tesis para optar al título profesional de:

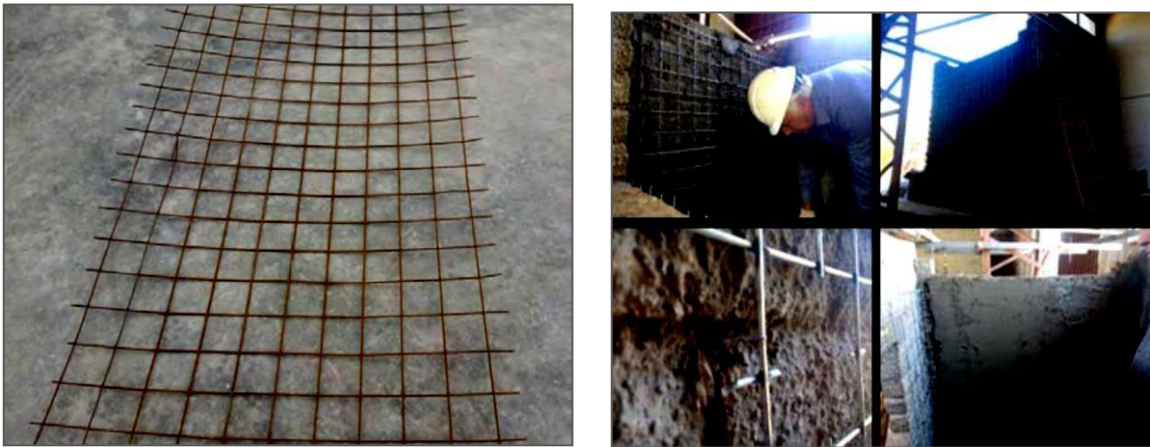
- Límite de fluencia (f_y) : 5000 Kg/cm²
- Resistencia a la rotura (f_r) : 5600 Kg/cm²
- Medida : 2.40 m x 6.00 m
- Cocada : 100mm x 100mm
- Diámetro : 4.2 mm
- Peso : 2.96 Kg/cm²

Figura 14: Malla electrosoldada y colocación como refuerzo de muro de adobe.

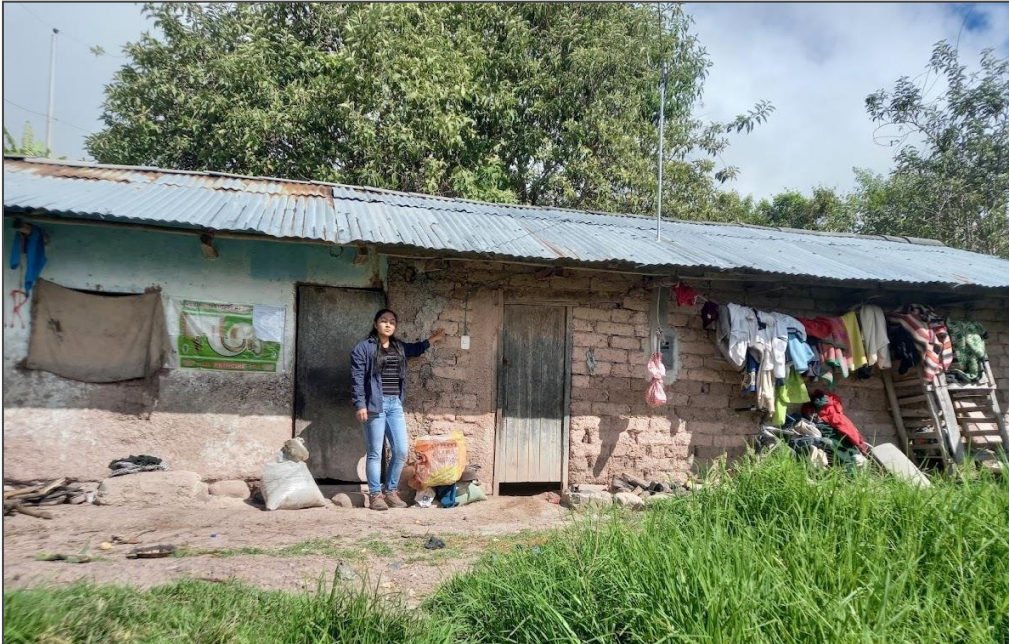
Figura 24: Vivienda típica de adobe identificada en el distrito de Utco.
Fuente: Elaboración propia.

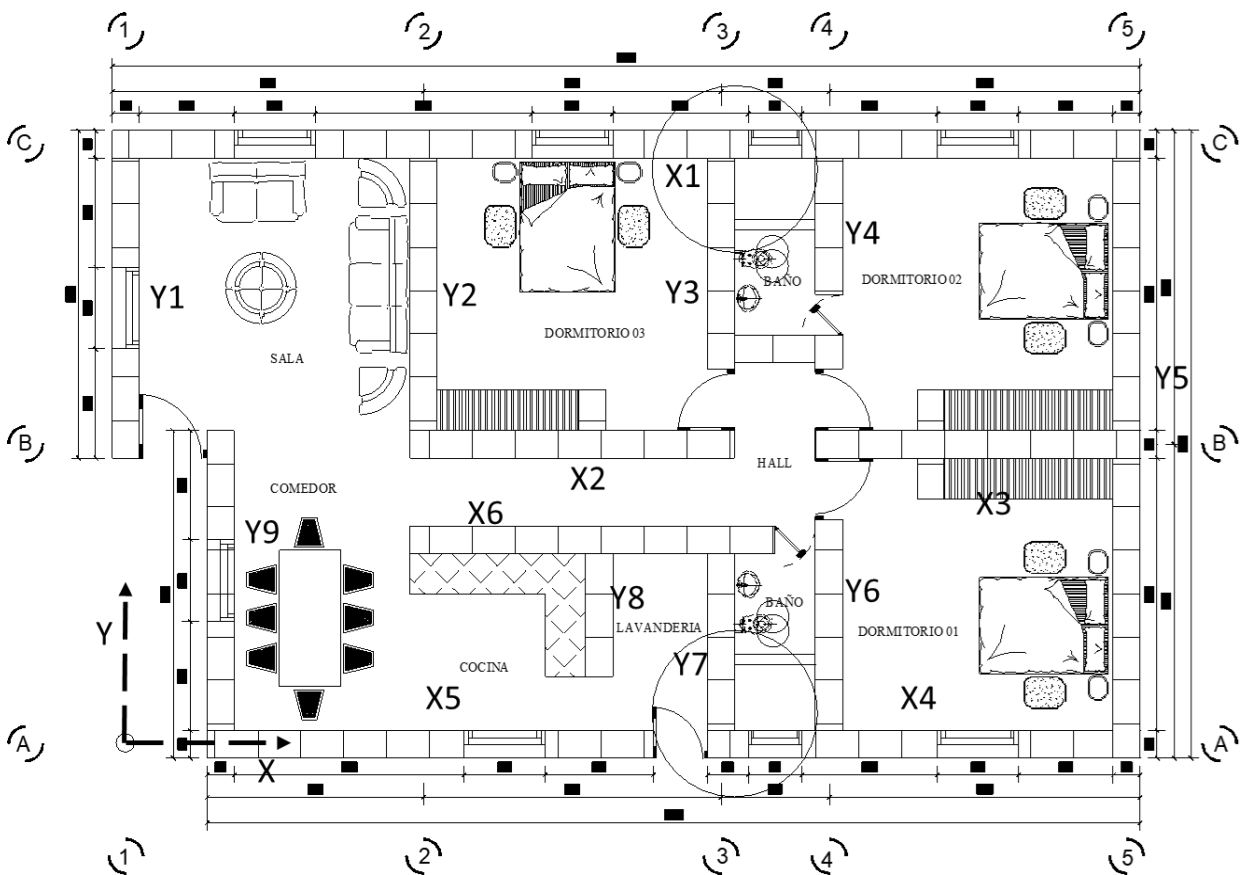
Peso específico de adobe	: 1600 kg/m^3
Nº de pisos	: 1 nivel
Área de construcción	: 139.84 m^2
Área techada	: 200.00 m^2
Altura de muros	: 2.50 m
Largo	: 15.20 m
Ancho	: 9.20 m

Figura 39: Identificación de muros en eje X - Y.

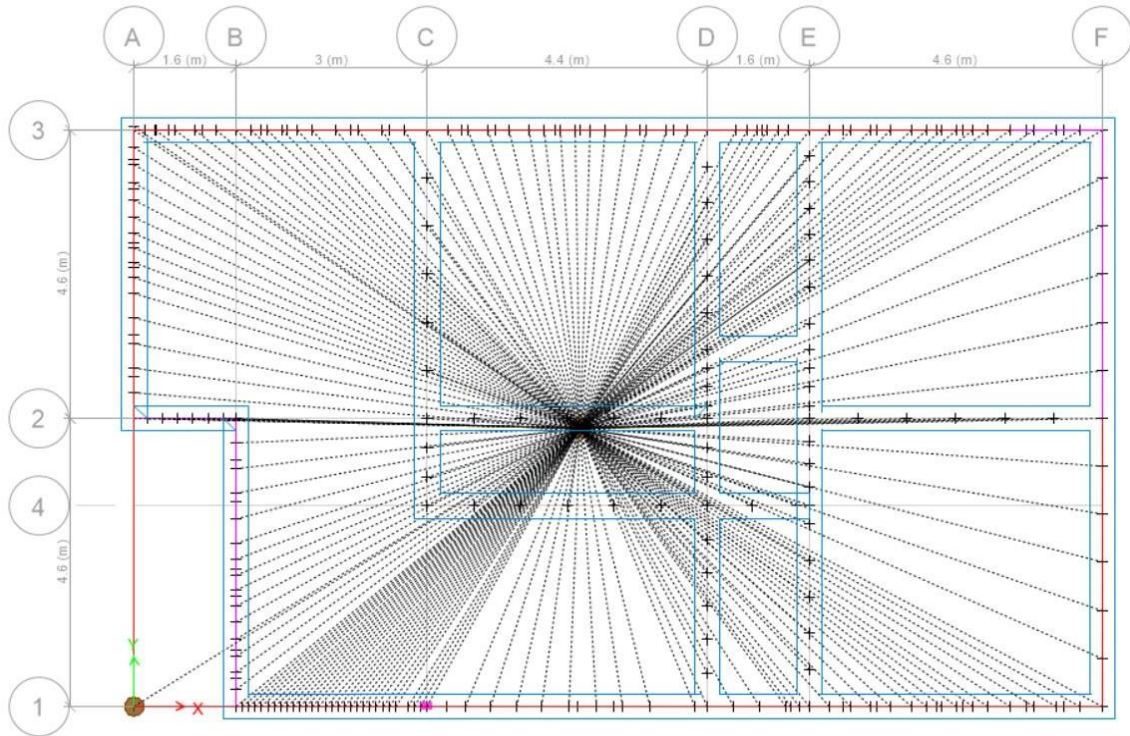
Asignación de un diafragma rígido: Aunque la estructura es de adobe, esta se encuentra conectada por dinteles, vigas, adobes traslapados, esto hace que toda su forma trabaje como un solo conjunto.

Figura 49: Asignación de diafragma rígido.

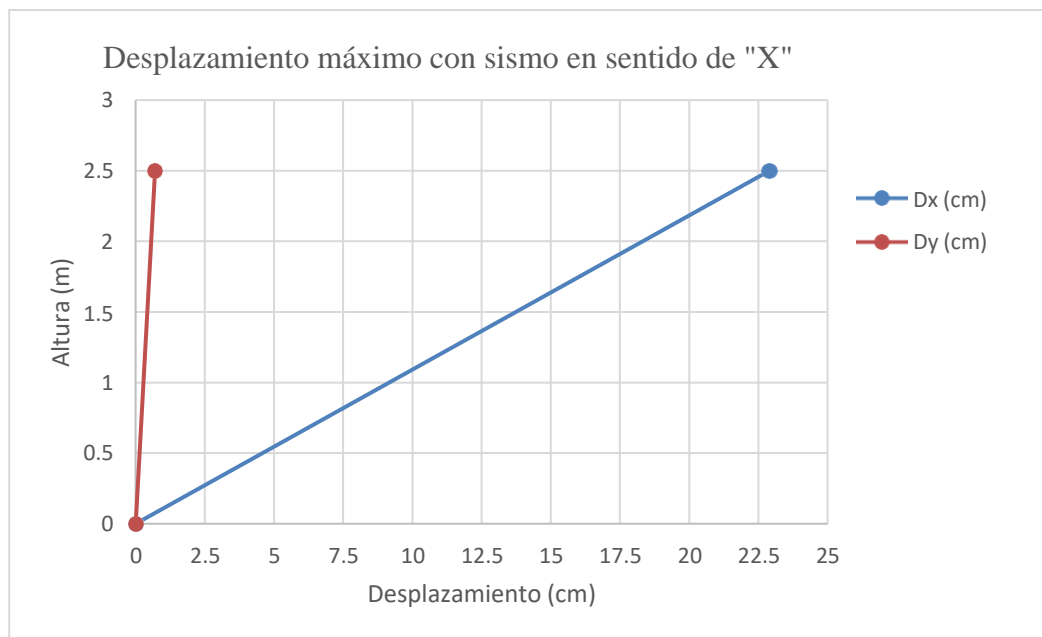
Dichos desplazamientos se producen principalmente en la parte alta de los muros; así mismo, para que un muro no llegue al colapso su desplazamiento máximo no debería ser mayor a la mitad del ancho del muro. Además, se puede apreciar que los muros cumplen satisfactoriamente con los máximos desplazamientos; sin embargo, se llegarían a formar grietas que la acumulación de estas podría generarse el colapso de la edificación. Es por esto, que se recomienda realizar reforzamiento en los muros, especialmente en la parte alta de estos con la finalidad de reducir los desplazamientos y con ello el colapso de la estructura.

Figura 55: Máximo desplazamiento de la estructura – dirección “X”.

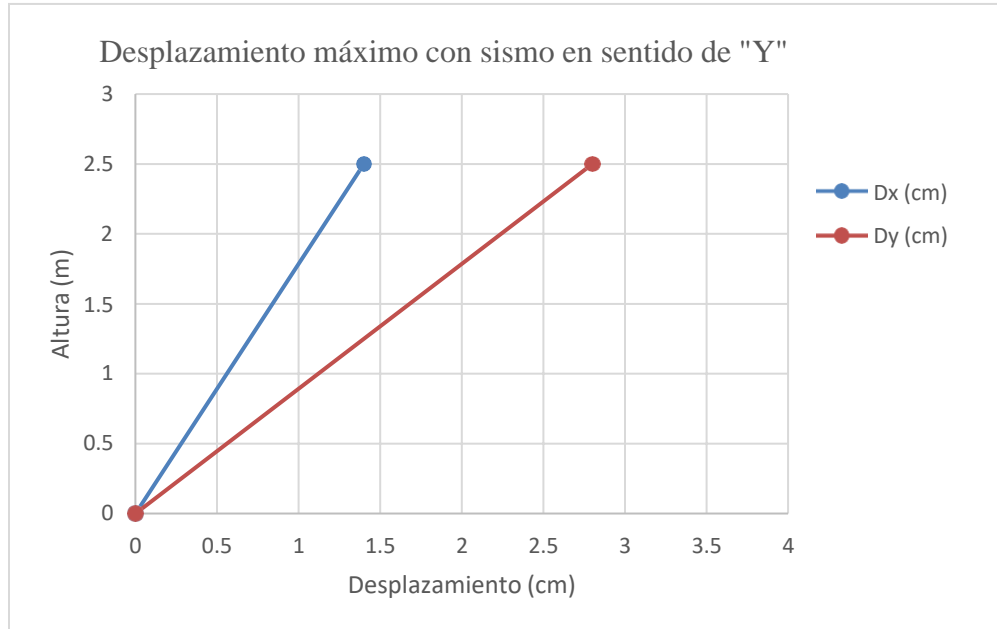
Figura 74: Máximo desplazamiento de la estructura reforzada con malla electrosoldada – dirección “Y”.

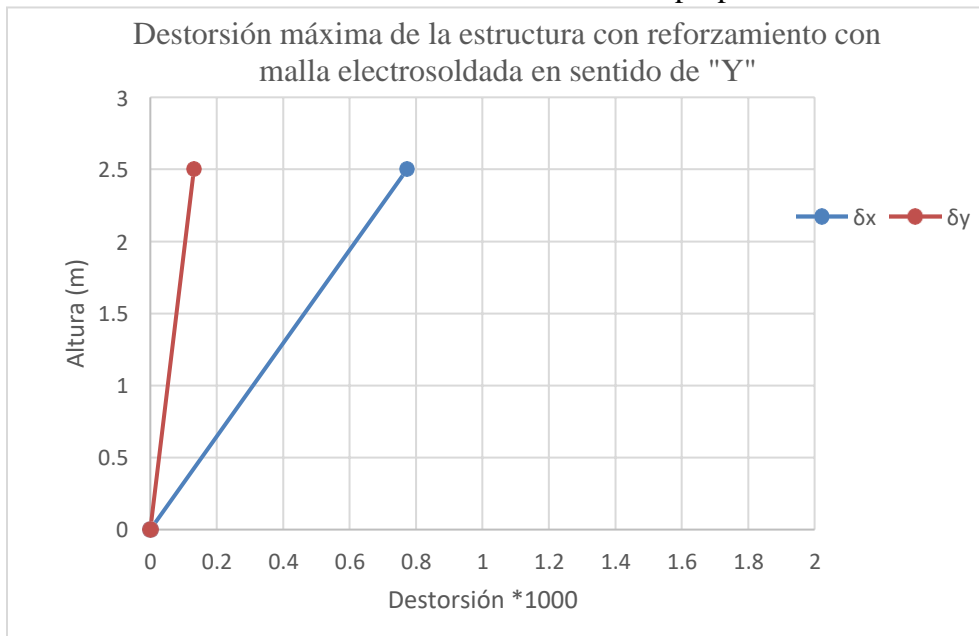
Figura 77: Máxima distorsión de la estructura reforzada con malla electrosoldada – dirección “Y”.

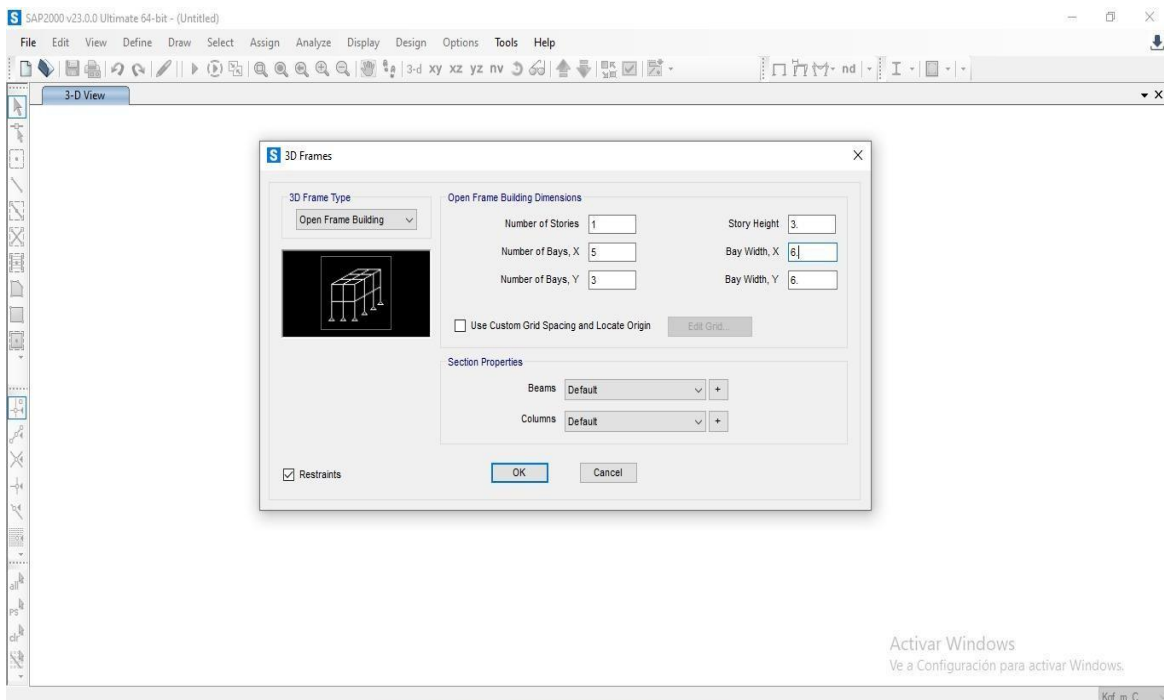
Figura 78: Configuración de grillas y unidades en SAP2000 .

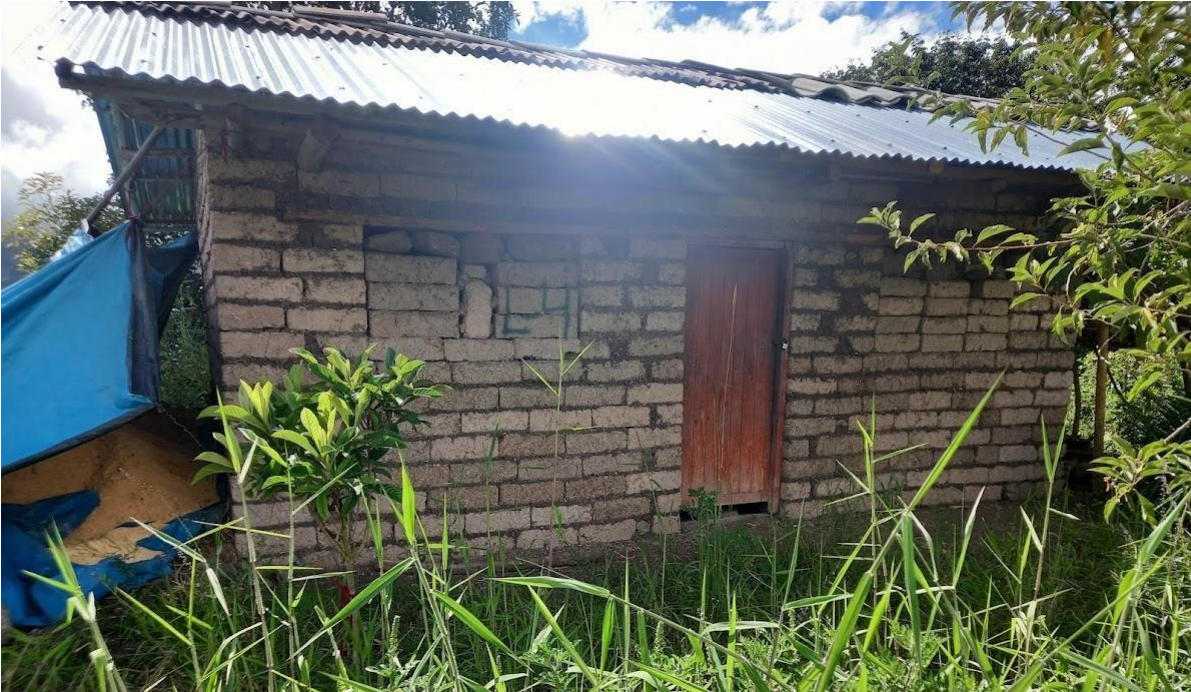
Foto N.º 3: Vivienda (1) de adobe de un piso sin ningún tipo de refuerzo; así mismo, hacen uso de madera y calamina como cobertura de techos.

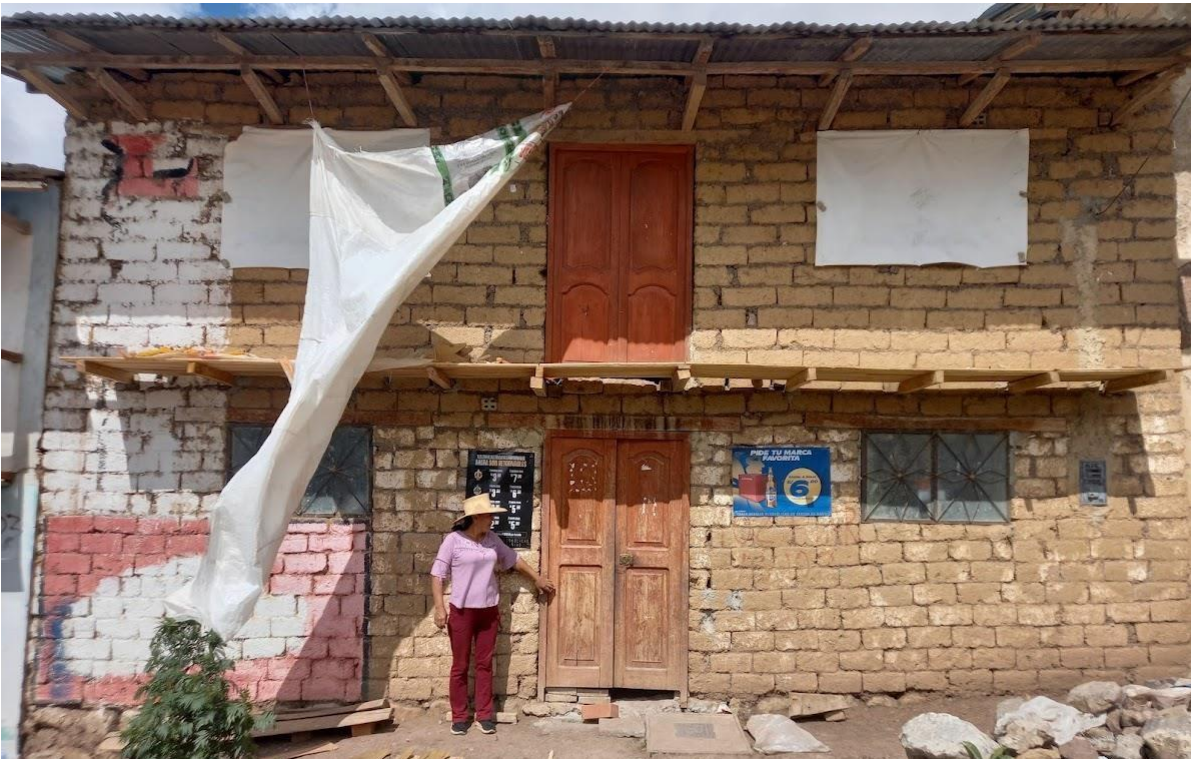
Foto N.º 4: Vivienda (2) de dos pisos de adobe sin ningún tipo de refuerzo, construida con técnicas adquiridas de sus ancestros.

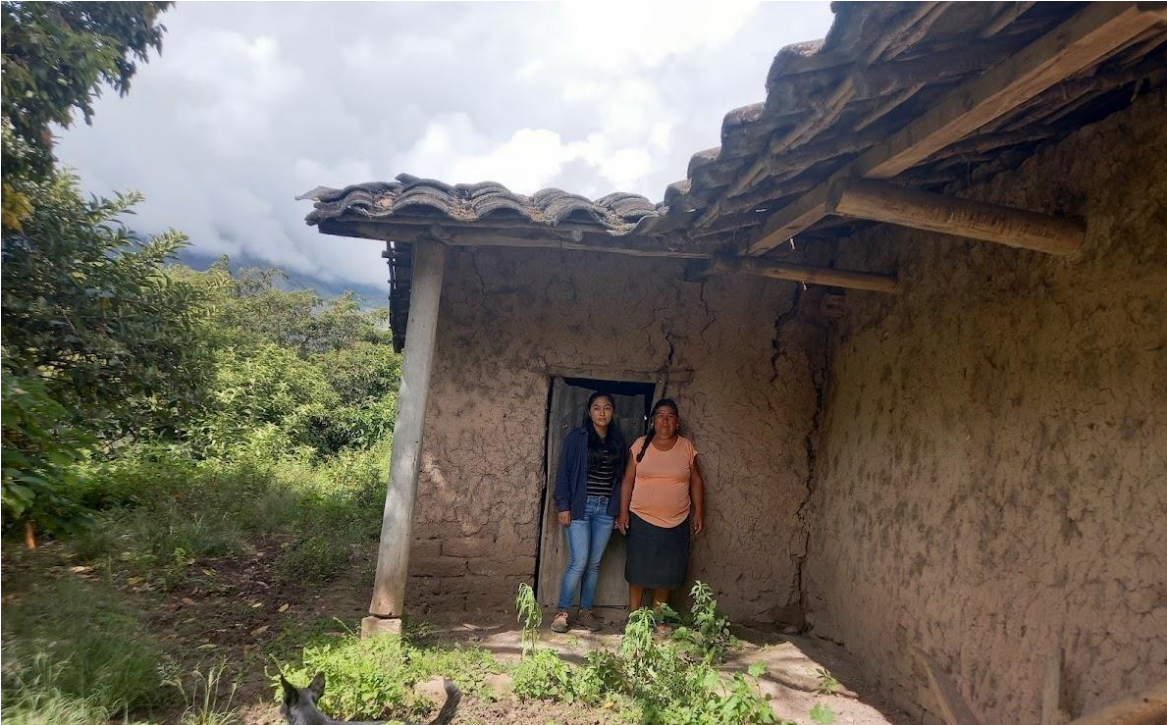
Foto N.º 5: Vivienda (3) de adobe presenta agrietamientos (falla por cortante de muro).

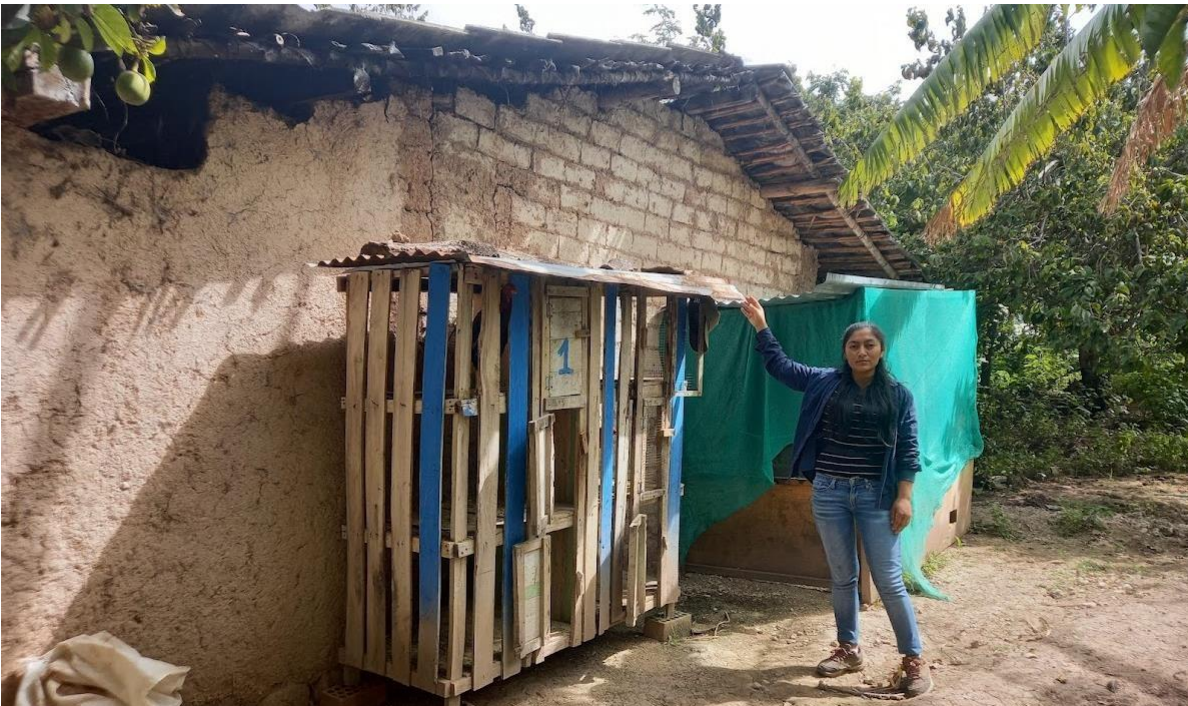
Foto N.º 6: Vivienda (4) de adobe presenta agrietamientos (falla por cortante de muro).

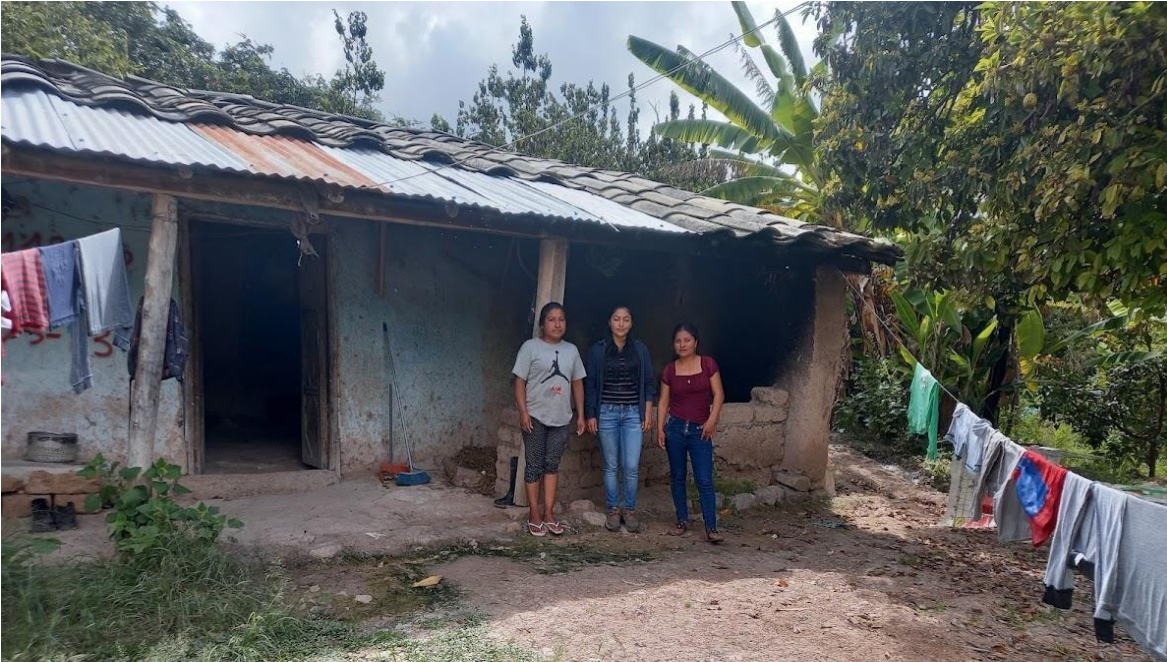
Foto N.º 7: Vivienda (5) de un piso a base de adobe presenta algunos agrietamientos en los muros.

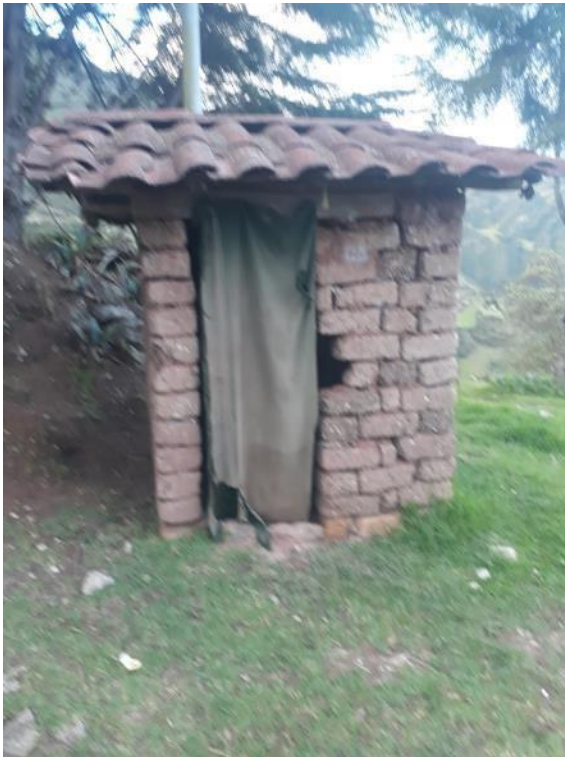
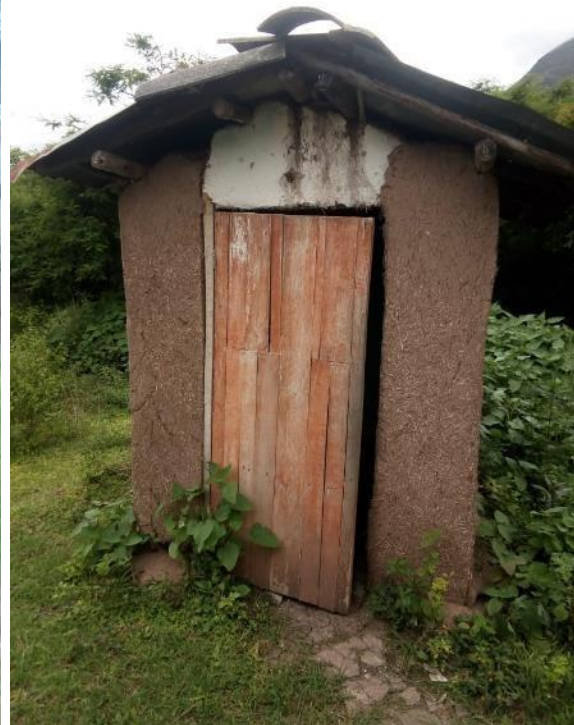
Foto N.º 10: Letrinas a base de adobe, la estructura presenta fallas en los muros.

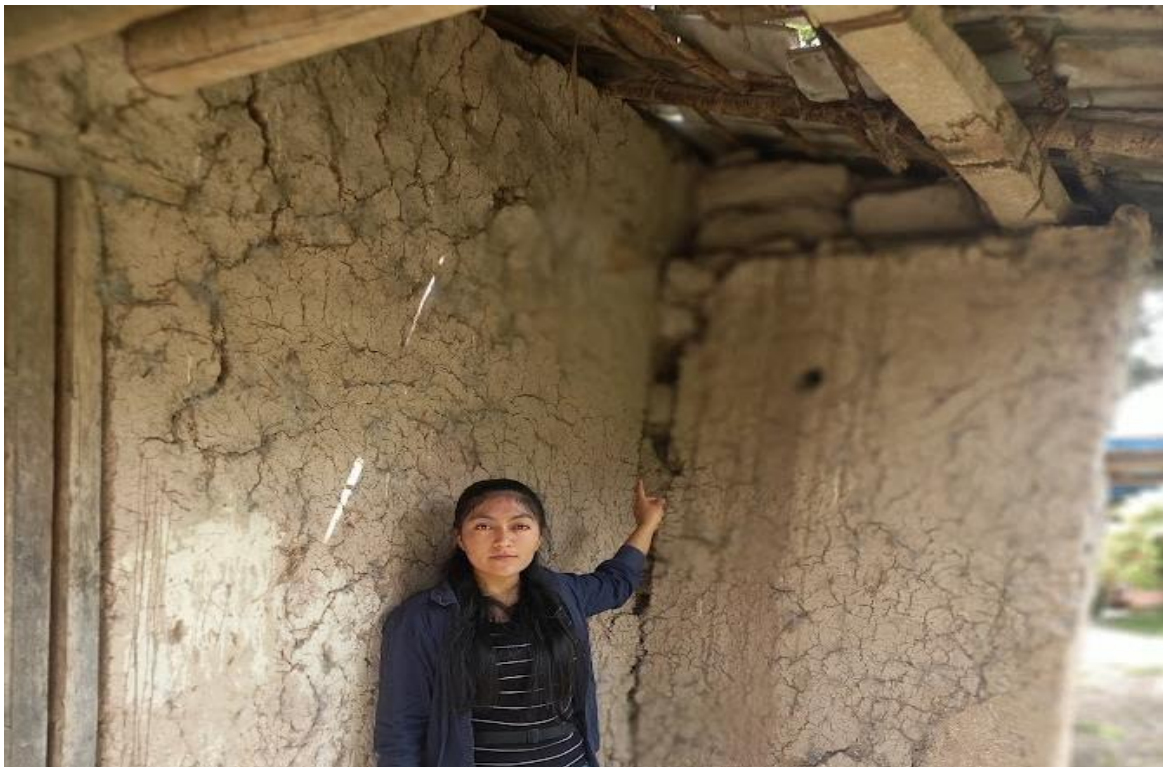
Foto N.º 12: Falla en los muros, se aprecia que no existe una unión correcta de muros.
