“EVALUACIÓN GEOMECÁNICA Y GEOTÉCNICA,
PARA EL DISEÑO DE ESTABILIDAD FÍSICA DE
TALUDES DEL TAJO NORESTE DE UNA MINA
EN JUNÍN, 2022”

Tesis para optar al título profesional de:

Ingeniero de Minas

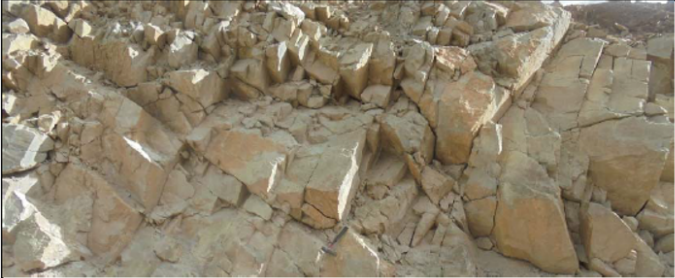
Major Planes	
ID	Dip/Dir
1m	65/240
2m	78/151
3m	34/034
4m	81/059

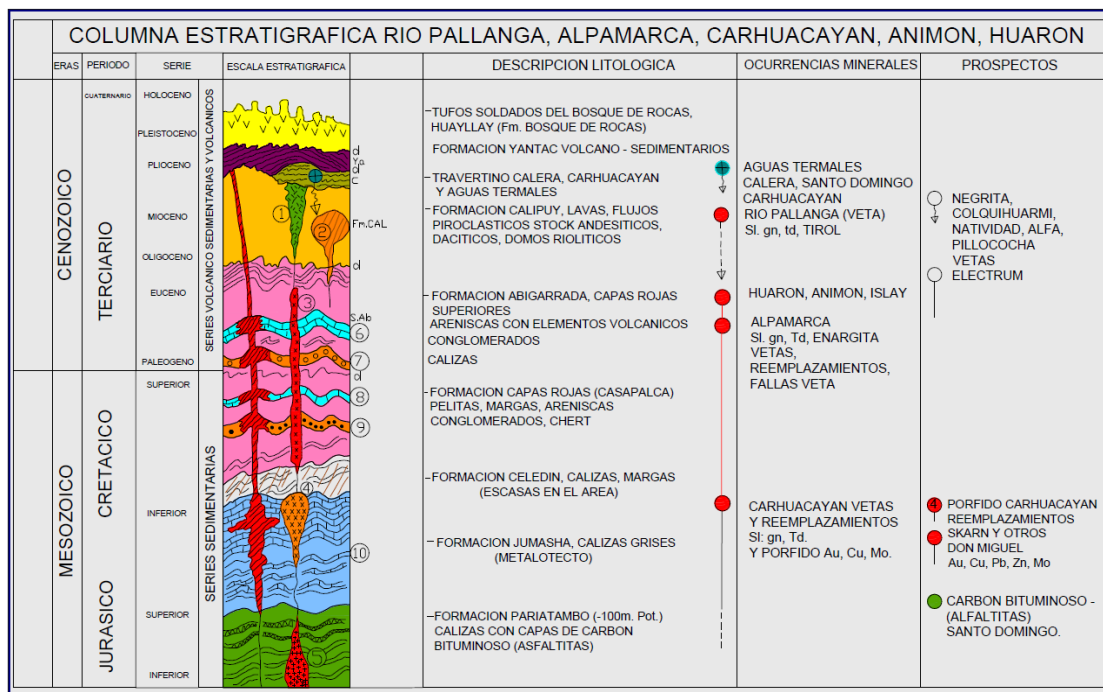
Figura 3.1: Columna estratigráfica Río Pallanga, Carhuacayán, Animon, Huarón.

La mina se emplaza en la meseta intracordillerana de Junín – Cerro de Pasco. Está presente como litología dominante las Capas Rojas de la Fm. Casapalca, compuesta por secuencias pelíticas – clásticas y calcáreas conformado por limolitas, limoarenitas, margas, calcarenitas y calizas. En el sector o flanco NE se presentan rocas piroclásticas calcáreas de la formación Yantac y en menor proporción también se presentan rocas intrusivas de tipo andesítico en forma de diques o sills. Las capas sedimentarias tienen un rumbo Noroeste-Sureste con buzamientos de 62°NE a 83°SW formando un anticlinal erosionado.

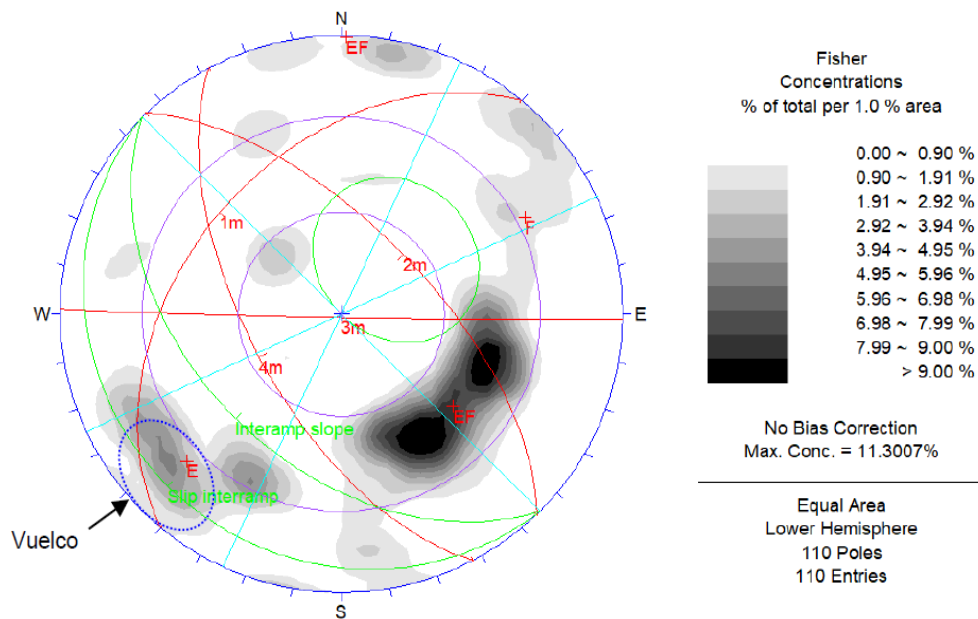
Figura 6: Determinación del tipo de rotura

a) Estructuras mayores

Tipo de Discontinuidad :	Fallas y estratos	
Sets de Discontinuidades:	N°	Dip / Dip Direction
	# 1	43 / 310
	# 2	65 / 046
	# 3	89 / 181
	# 4	63 / 242

- 1) Direccion de buzamiento nominal del Sector 3 es 225°
- 2) Un ángulo de fricción de 30° para estratos y juntas fue asumido
- 3) Inestabilidad tipo vuelco potencial en talud interrampa. Cuña y vuelco potenciales se presenta en taludes banco.
- 4) Los taludes de banco e interrampa serán definidos por metodos cuantitativos.

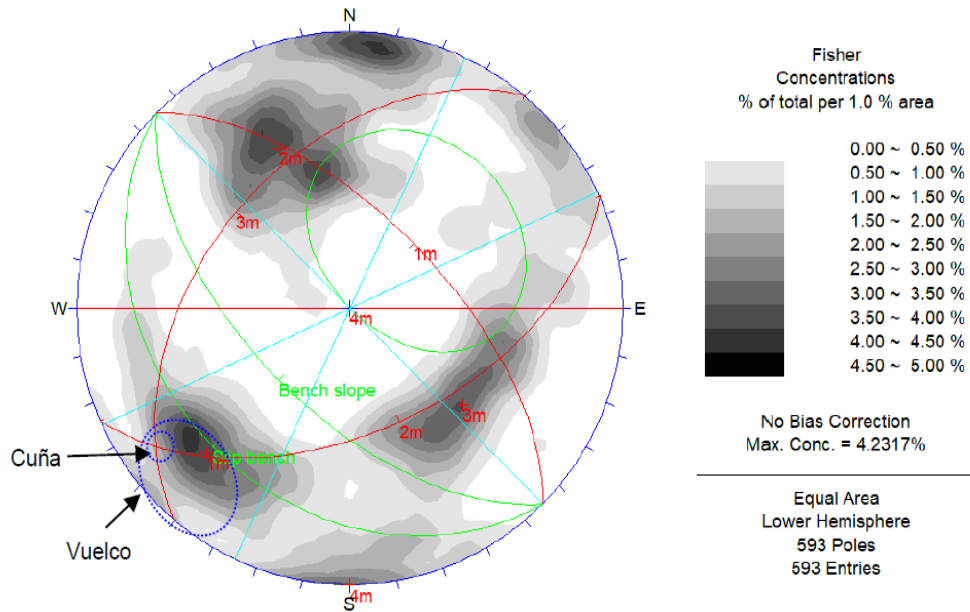
Figura 7: Determinación del tipo de rotura

a) Estructuras menores

Tipo de Roca	Margas y calizas	
Tipo de Discontinuidad :	Juntas y estratos	
Sets de Discontinuidades:	N°	Dip / Dip Direction
	# 1	63 / 045
	# 2	53 / 156
	# 3	45 / 310
	# 4	90 / 360

Angulo talud banco : 60 deg
 Modo de Inestabilidad Potencial: Vuelco potencial Set #1
 Cuña potencial Set (#2, #3)

Los posibles tipos de rotura son de vuelco potencial por la familia 1 y 2, y cuña entre las familias 2 y 3.

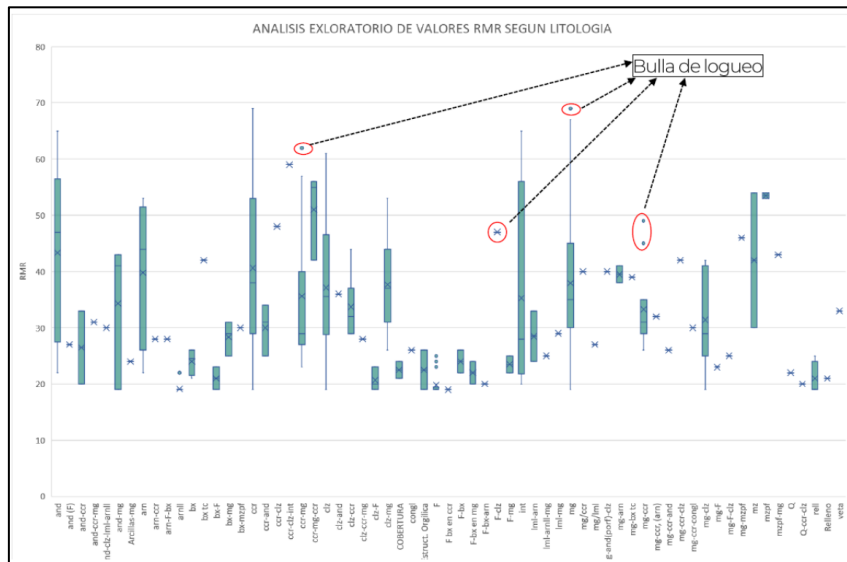
Figura 14: Distribución de datos en función a la litología

La mayor cantidad de datos se encuentra entre el cuartil Q=1 y Q=3

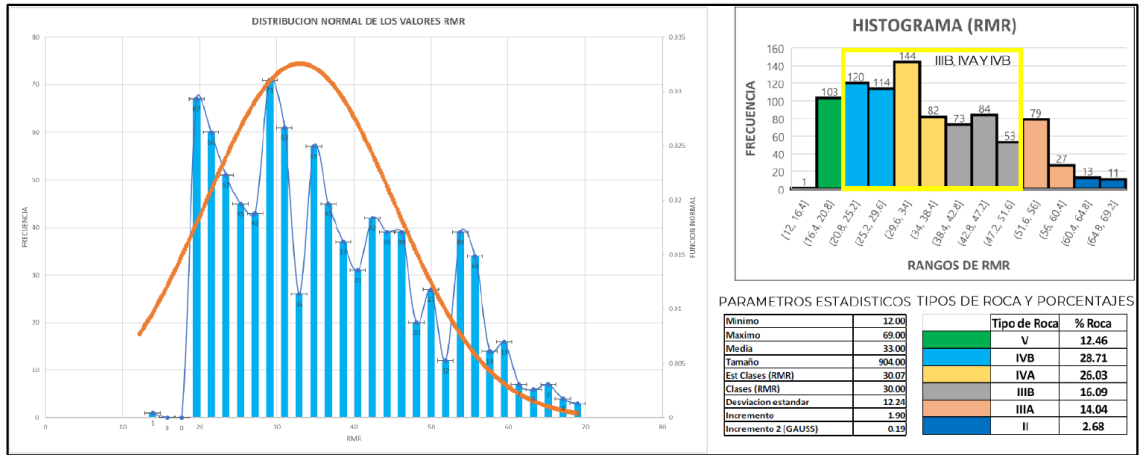
Figura 15: Normalización de la data de campo (RMR)

Se observa que los tipos de roca predominante son IIIB, IVA y IVB.

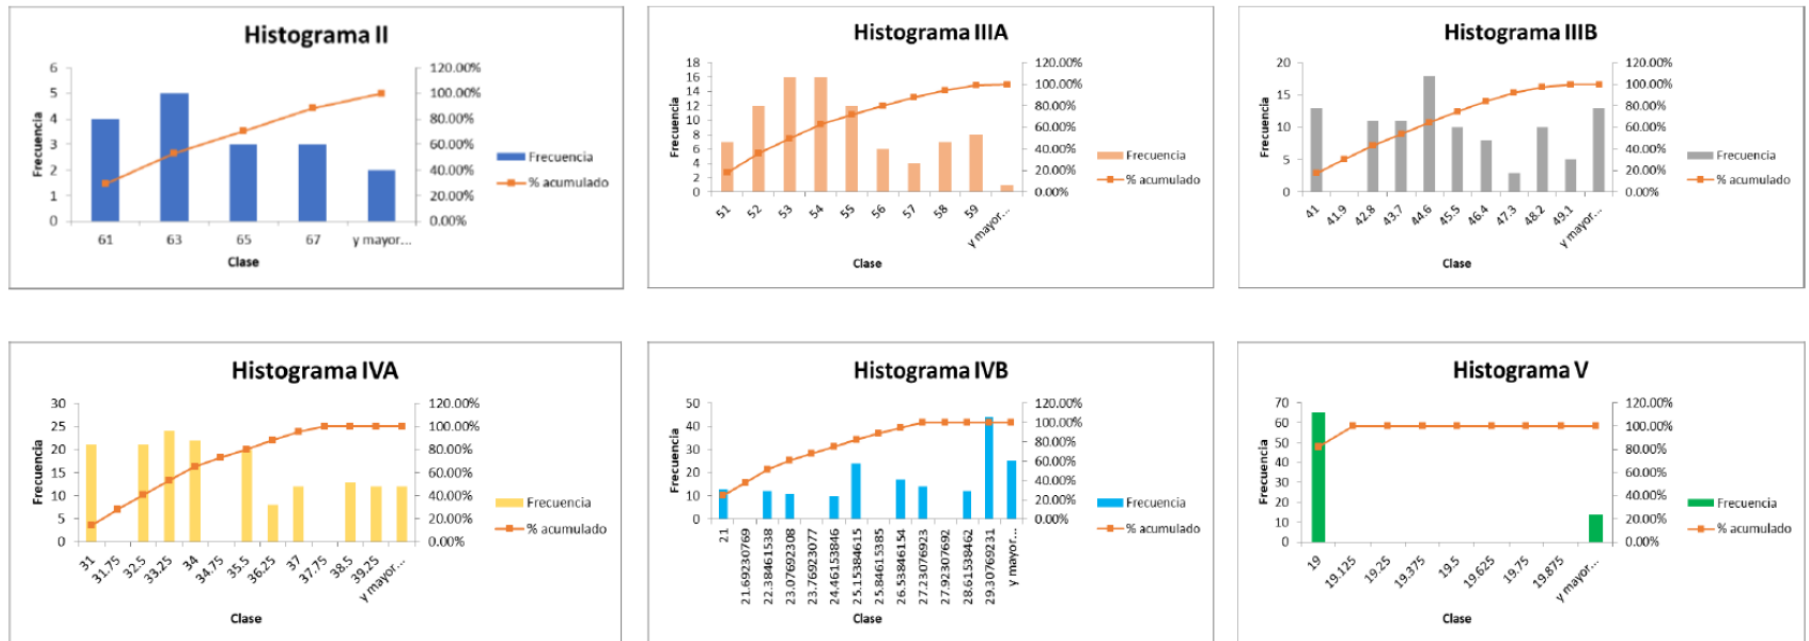
Figura 16: Histogramas de los diferentes tipos de roca

Los histogramas de tipo de roca II, IIIA, IIIB y IVA, presentan mayor nivel de confianza.

Los histogramas IVB y V, muestra mucha dispersión de datos, atribuyéndose los datos anómalos a estos dominios geotécnicos.

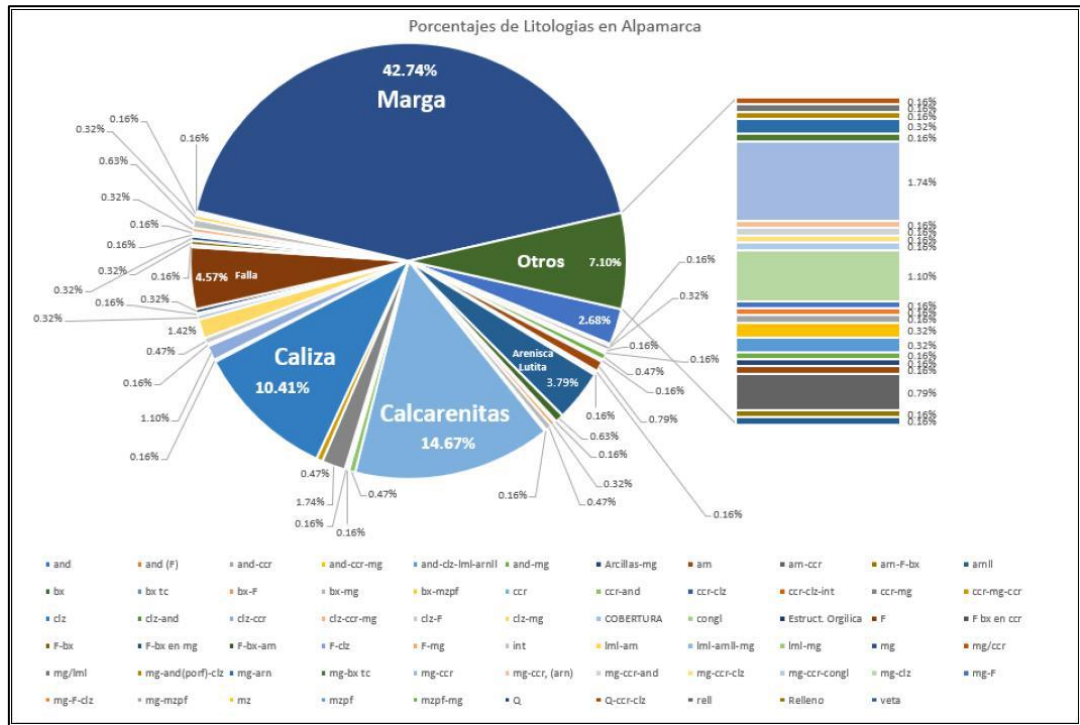
Figura 17: Porcentaje de litologías en el Tajo

En la Fig. 18, las litologías predominantes del tajo, son las calcarenitas, caliza y marga con RMR de 41, 37 y 39 respectivamente.

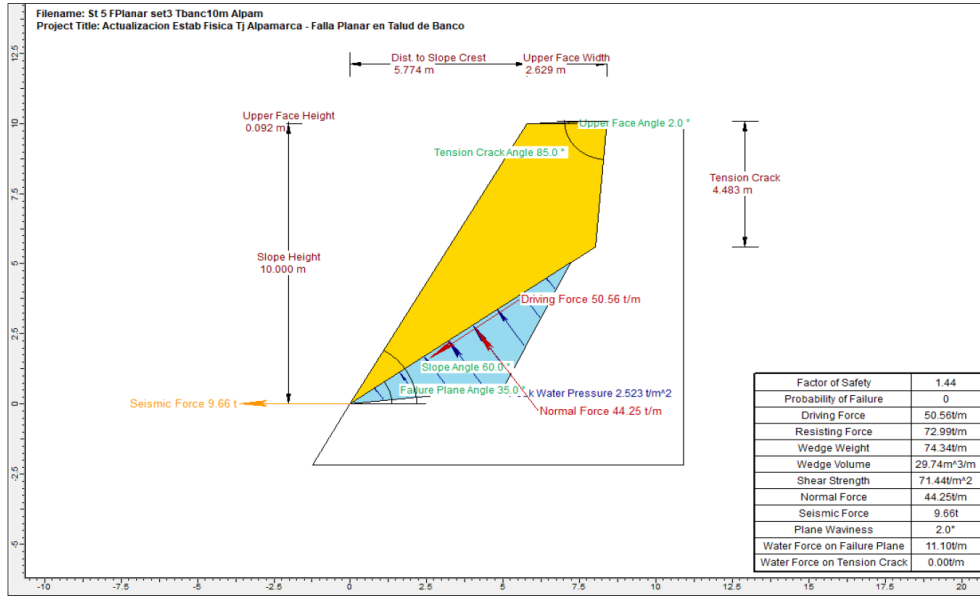
Figura 19: Factor de seguridad de taludes de banco en función a rotura planar

Altura de talud (m)	Talud de banco (°)	Plano de falla (°)	Peso Especifico (kN/m ³)	Cohesión (KPa)	Angulo de fricción (°)	Probabilidad de falla (%)	Factor de seguridad
10	60	35 ± 8	26	50	27	0.00	1.44

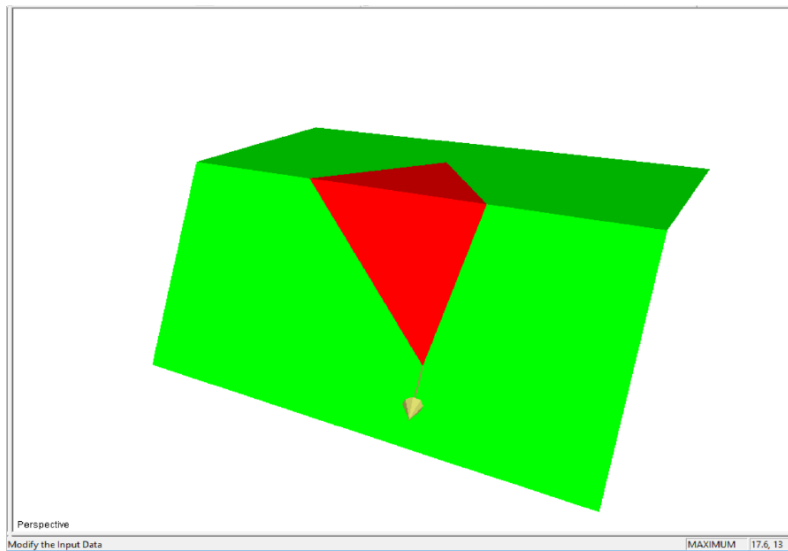
Figura 20: Factor de seguridad de taludes de banco en función a rotura en cuña

Altura Talud (m)	Talud de Banco Buz/Dir	Sistema de juntas		Peso Especifico (KN/m ³)	Cohesión (KPa)	Angulo Fricción (°) ± σ _{est}	Probabilidad de falla %	F.S.
		Buz ± σ _n (°)	DirBuz ± σ _n (°)					
10	60 / 205	S1 67 ± 10	255 ± 10	26	50	27	0.00	3.1
		S3 41 ± 10	153 ± 15

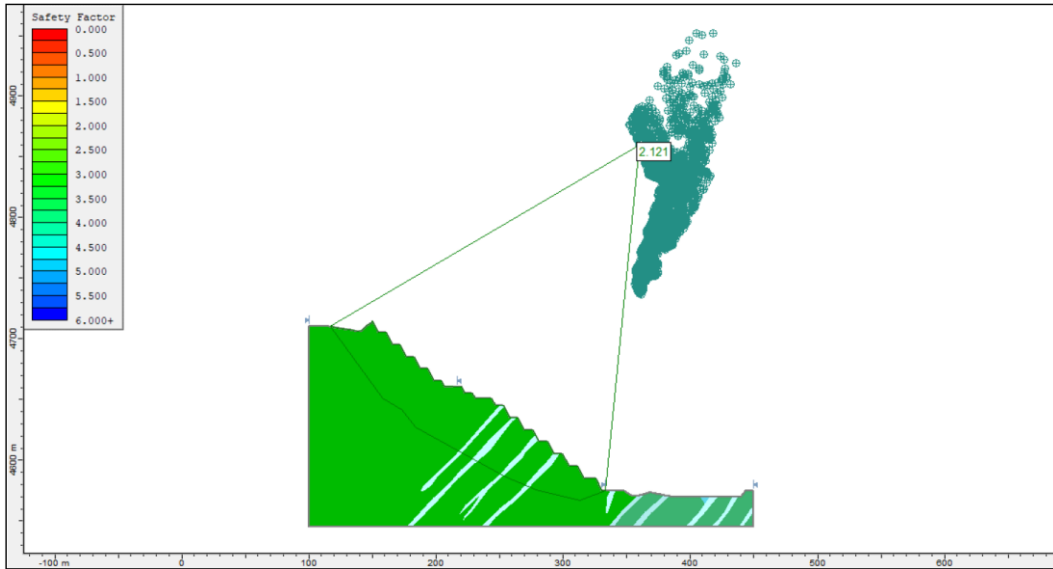
Figura 21: Estabilidad de taludes del sector SD1 - Condiciones estáticas

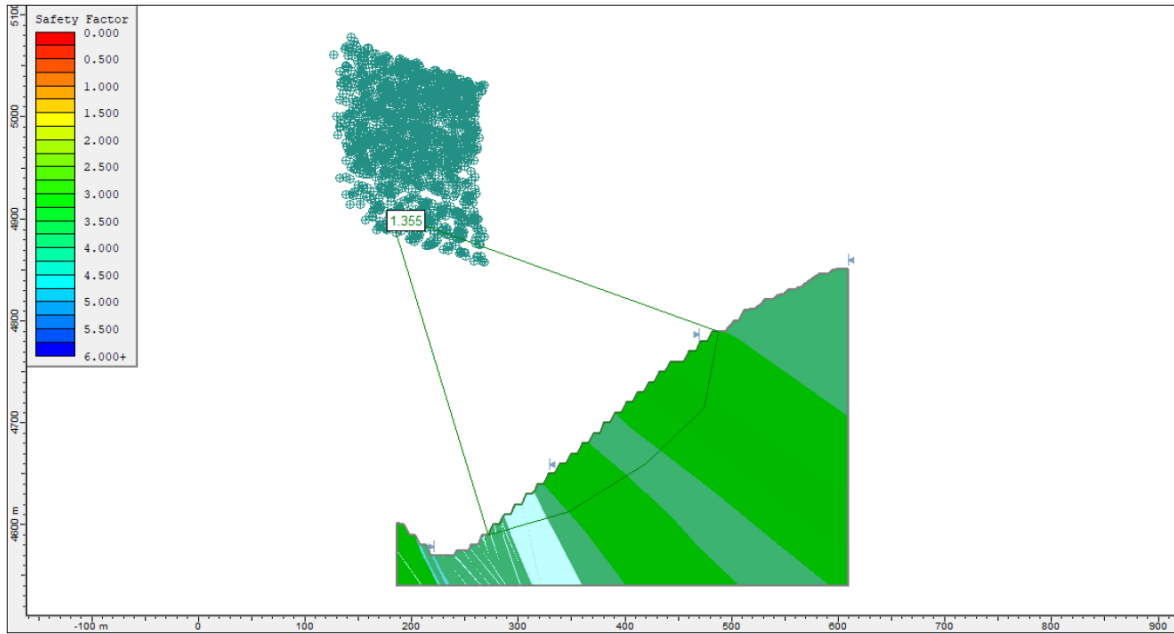
Figura 23: Análisis de taludes del sector SD2

Descripción	Calidad	Densidad (kN/m ³)	σ_c (MPa)	GSI	mi
Marga	IIIB	26	65, 100	43, 47	12
Marga	IVB - IVA	26	10, 30, 40	30, 35, 39	8
Caliza	IVB - IVA	26	10, 40, 110	30, 39	8, 12
Vetas	IVB - IVA - IIIB	26	10, 40, 40	30, 34, 43	8.0
Brecha tectonic	IVB - IIIB	26	20, 90	30, 47	15
Arenisca	IVA	26	20	32	13
Andesita porfiriti	IVA	26	20, 50	30, 35	15

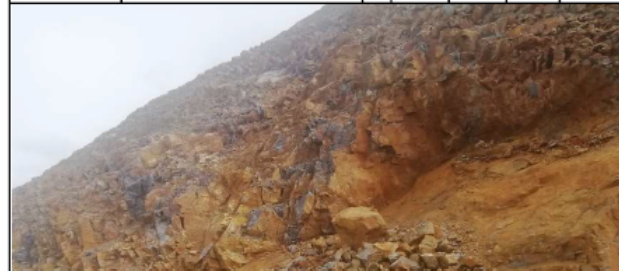
J	142°	77°	3, 4	Ox, Cb	1 mm		RL (NUMERO DE REBOTE)								
J	318°	56°	3	Cb	< 1 mm		J	RQD	J	RQD	Evaluacion de la Estabilidad de Taludes - Sector 3				
J	327°	34°	3	Ox, Cb	< 1 mm		5	91	15	55	Tajo Norte - Mina Alpamarca				
ABREVIAC. TIPO DE ESTRUCTURAS							ABREVIACION DE TIPO DE RELLENO							Major Planes Orientations ID Dip/Dir 1m 74 / 050 2m 70 / 138 3m 36 / 316 4m 43 / 201	
J	Junta	E	Estratifi.	ABREVIACION DE TIPO DE ROCA			RANGO UCS (MPa)								
F	Falla	Ct	Contacto	Ciz	Caliza		1	> 2 m	R1	1 - 5					
ABREVIACION DE TIPO DE RELLENO			Ox	Oxido	Clo	Calcita	2	0,6 - 2 m	R2	5 - 25					
Arc	Arcilla	Cz	Cuarzo	Cb	Carbonatos	Py	Pirita	3	0,2 - 0,6 m	R3					25 - 50
ABREVIACION DE TIPO DE RELLENO			4	0,06 - 0,2 m	R4	50 - 100	5	< 0,06 m	R5	100 - 250					
ABREVIACION DE TIPO DE RELLENO			5	< 0,06 m	R6	> 250	Estación ER-01 Marga

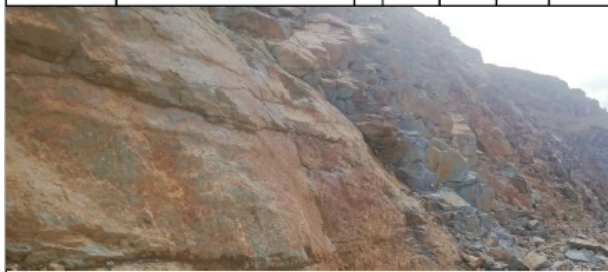
<p>Evaluación de la Estabilidad de Taludes - Sector 3 Tajo Norte - Mina Alpamarca</p> <p>Major Planes Orientations ID Dip/Dir 1m 72 / 059 2m 85 / 150 3m 36 / 170 4m 11 / 098</p>

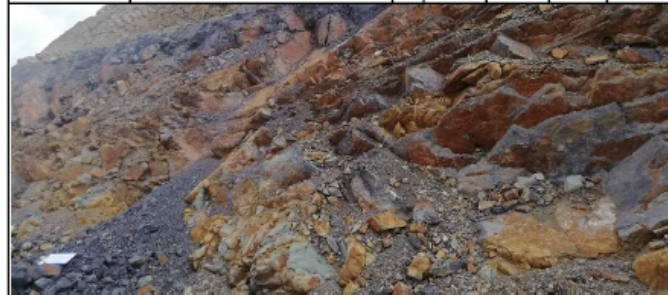
J	140°	52°	2,3	Ox	1 mm			5	91	15	55					
J	150°	60°	3	Ox, Arc	1 mm			6	88	16	52					
J	308°	40°	3	Ox, Cb	1 mm			7	84	17	48					
J	305°	42°	3	Ox, Cb	1 mm			8	81	18	44					
J	036°	65°	4	Cb	1 mm			9	77	19	40					
J	158°	58°	4	Cb	1 mm			10	74	20	37					
								11	70	21	33					
								12	66	22	29					
								13	63	23	26					
								14	59	24	22					
ABREVIAC. TIPO DE ESTRUCTURAS				ABREVIACION DE TIPO DE ROCA								Evaluación de la Estabilidad de Taludes - Sector 3				
J	Junta	E	Estratíf.	Mrg	Marga			Tajo Norte - Mina Alparmarca				N				
F	Falla	Ct	Contacto	-	-			Major Planes Orientations				ID Dip/Dir				
ABREVIACION DE TIPO DE RELLENO												1m 58 / 030				
Ox	Oxido	Clc	Calcita									2m 54 / 151				
Arc	Arcilla	Cz	Cuarzo									3m 41 / 306				
Cb	Carbonatos	Py	Pirita									4m 32 / 208				
ABREVIACION ESPACIAMEN.				RANGO UCS (MPa)								Estación ER-04 Marga				
1	> 2 m	R1	1 - 5									S				
2	0.6 - 2 m	R2	5 - 25									E

3	0.2 - 0.6 m	R3	25 - 50									W				
4	0.06 - 0.2 m	R4	50 - 100									17 Poles				
5	< 0.06 m	R5	100 - 250													
		R6	> 250

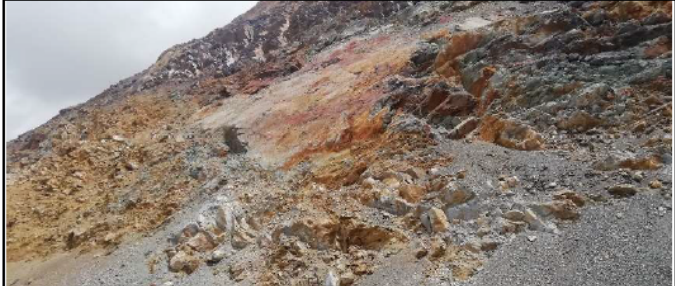
Evaluación de la Estabilidad de Taludes - Sector 3
Tajo Norte - Mina Alpacamarca

Major Planes Orientations
ID Dip/Dir
1m 47 / 301
2m 56 / 048
3m 56 / 170

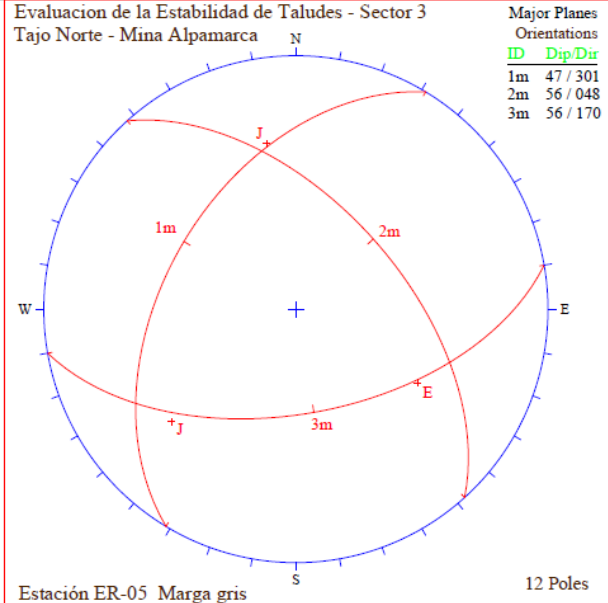
Estación ER-05 Marga gris 12 Poles

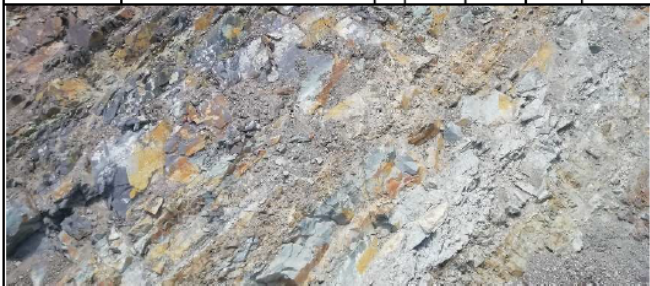
ABREVIACION	RANGO UCS (MPa)																																																					
1	> 2 m																																																					
2	0.6 - 2 m																																																					
3	0.2 - 0.6 m																																																					
4	0.06 - 0.2 m																																																					
5	< 0.06 m																																																					
R1	1 - 5																																																					
R2	5 - 25																																																					
R3	25 - 50																																																					
R4	50 - 100																																																					
R5	100 - 250																																																					
R6	> 250																																																					
					<p>Evaluación de la Estabilidad de Taludes - Sector 3 Tajo Norte - Mina Alpamarca</p> <p>Major Planes Orientations ID Dip/Dir 1m 42 / 326 2m 71 / 184 3m 69 / 243</p>

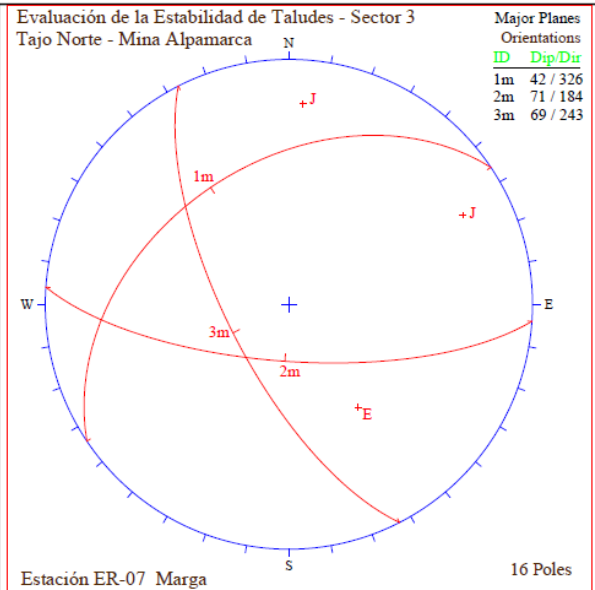
<p>Estación ER-07 Marga 16 Poles</p>
