UNIVERSIDAD
PRIVADA
DEL NORTE

“RIESGO SÍSMICO DE LAS EDIFICACIONES EN LA
URBANIZACIÓN HORACIO ZEVALLOS DE
CAJAMARCA - 2015.”

Tesis para optar el título profesional de:

INGENIERO CIVIL

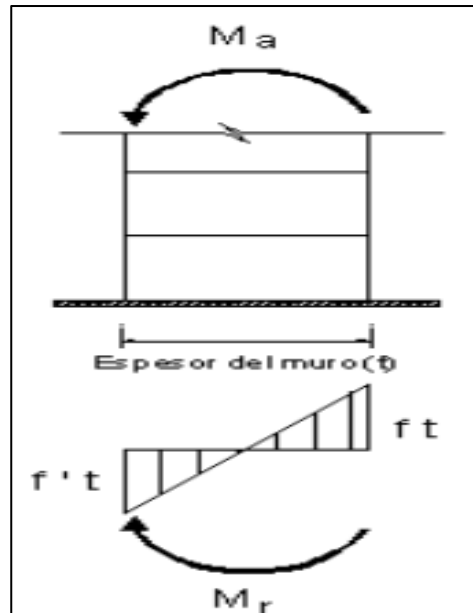
FIGURA N° 5.7 Momento resistente M_r en un muro de albañilería

El momento resistente a tracción por flexión es expresado como (Fig. 5.7).

$$M_r = \frac{f_t \cdot I}{c} \tag{20}$$

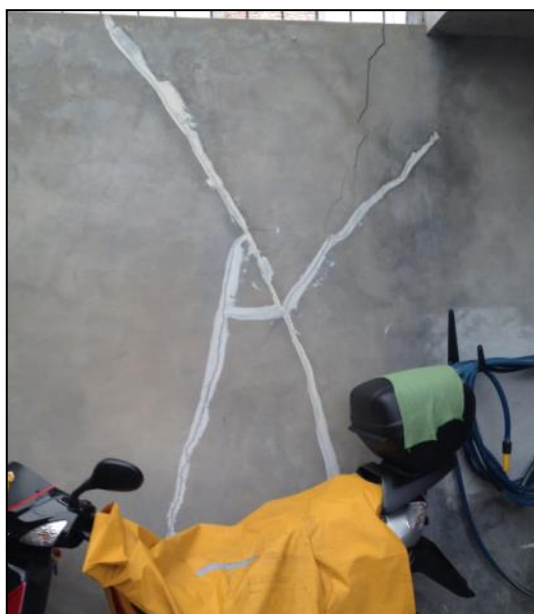
FIGURA N° 6 Fisura por asentamiento en vivienda sobre suelo arcilloso

El 100% de viviendas encuestadas en la Urbanización Horacio Zevallos presenta un suelo arcilloso. Todas utilizan cimentación corrida de concreto ciclópeo. En algunos casos los suelos blandos generan asentamientos, produciendo fisuras y rajaduras.

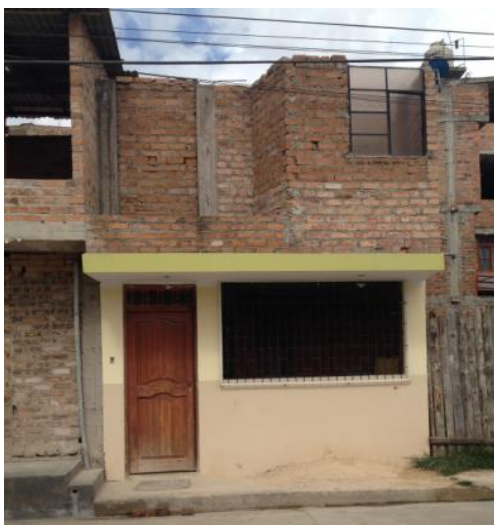
FIGURA N° 6.1 Viviendas sin junta sísmica y losas a desnivel

Todas las viviendas encuestadas no tienen juntas sísmicas laterales entre las viviendas. A continuación se puede ver un ejemplo en la FIGURA N° 6.1

La ausencia de junta sísmica generaría durante un sismo, una fuerza concentrada entre las viviendas para la cual no se diseñó.

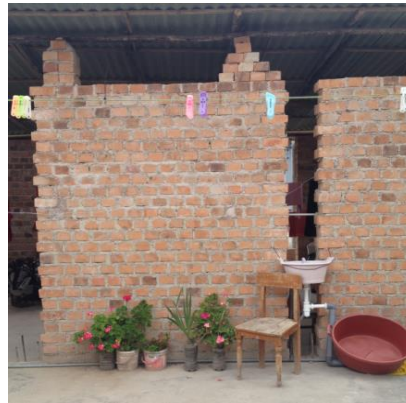
FIGURA N° 6.2 Vivienda con tabiquería no arriostrada

El 15% de las viviendas, le falta terminar de construir un piso o más según lo proyectado por los propietarios. Este proceso inconcluso deja muchos tabiques y parapetos sin el arrioste necesario. Se puede observar tabiquería sin arrioste en las siguientes fotos de la figura.

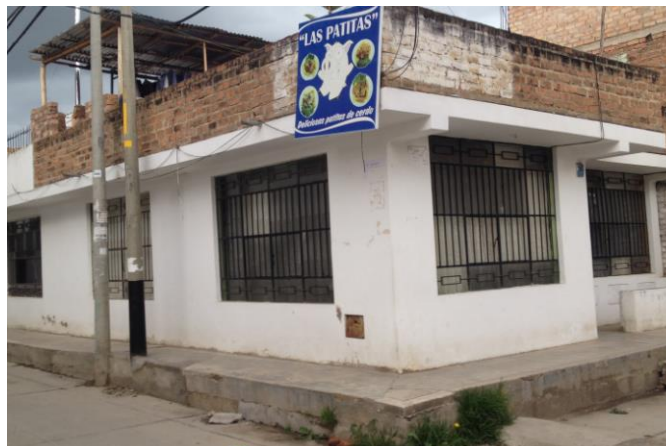
FIGURA N° 6.2.1 Parapeto no arriostrada

En algunos casos estos parapetos toman formas arquitectónicas generando zonas de mayor vulnerabilidad al volteo. Mucha de esta tabiquería no arriostrada se encuentra ubicada cerca de zonas de tránsito o hacia sectores no techados o con cobertura ligera. Como se puede ver en la figura.

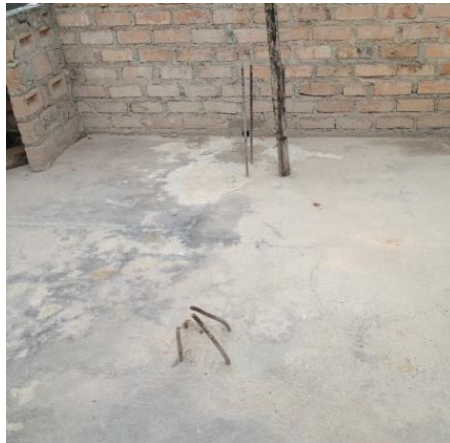
FIGURA N° 6.3 Acero de refuerzo corroído en columna

Los efectos que produce la corrosión en los elementos de concreto armado son: disminución y transformación del acero en un oxido expansivo que fractura el concreto, así como la disminución en la adherencia entre el acero y el concreto. Podemos ver una columna expuesta, en la siguiente figura 6.3 se puede observar.

Este nivel de corrosión donde se puede ver que el refuerzo es prácticamente inservible para una futura ampliación.

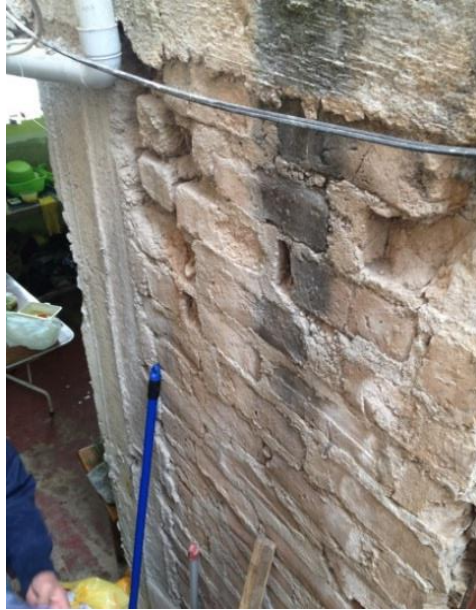
FIGURA N° 6.4 Calidad de construcción mala

La Mano de obra se calificó visualmente de forma cualitativa. El 100% de las viviendas encuestadas presentan una calidad en construcción de regular a mala

En la fotografía a continuación Fig. 6.4, se puede observar la mala calidad de las viviendas, encontrándose un muro irregularmente construido.

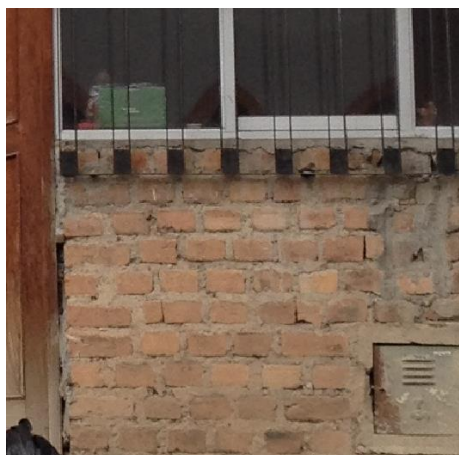
FIGURA N° 6.5 Calidad del ladrillo deficiente

Todas las viviendas se construyeron con ladrillos artesanales. Estas unidades de albañilería carecen de control de calidad en su fabricación. Se vieron ladrillos con diferente grado de cocción, con una alta variabilidad dimensional y una falta de homogeneidad del material de fabricación. En la foto de la Fig. 6.5 se observa un muro con alta variabilidad en las juntas y en las dimensiones de los ladrillos.

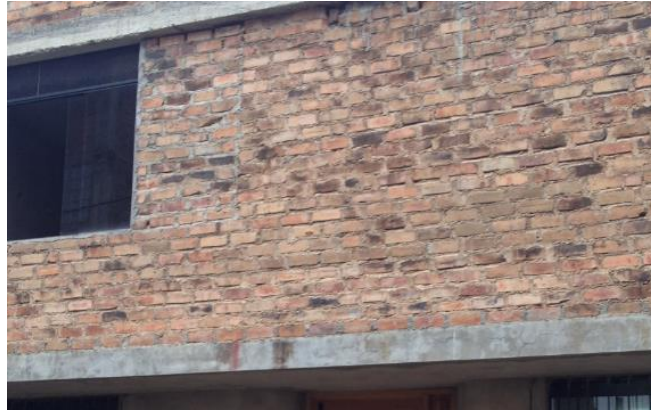
FIGURA N° 6.5.1 Tabiques completados con ladrillo crudo

La transición entre el ladrillo crudo, al ladrillo cocido se evidenció en varias viviendas encuestadas. Además por su bajo costo, los ladrillos crudos, son ampliamente utilizados

para tapar vanos de ingreso o para completar algunos tabiques interiores. Se puede observar en la foto de la Fig. 6.5.1 vanos tapados con ladrillos crudos.

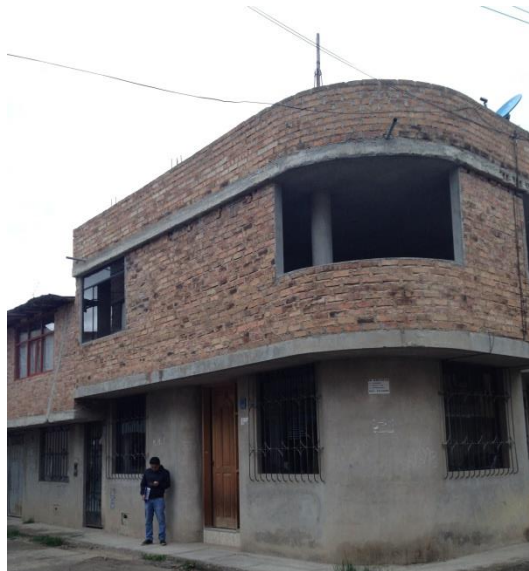
FIGURA N° 6.6 Tabiquería no confinada sobre los voladizos

Todas las viviendas de ladrillo con construcciones en el segundo piso a más, presentaban este problema. Los pobladores acostumbran tener voladizos de los techos. Sobre estos volados se suele construir tabiquería sin arriostre que durante un sismo severo, puede llegar a fallar y colapsar por volteo, se puede observar en la siguiente foto.

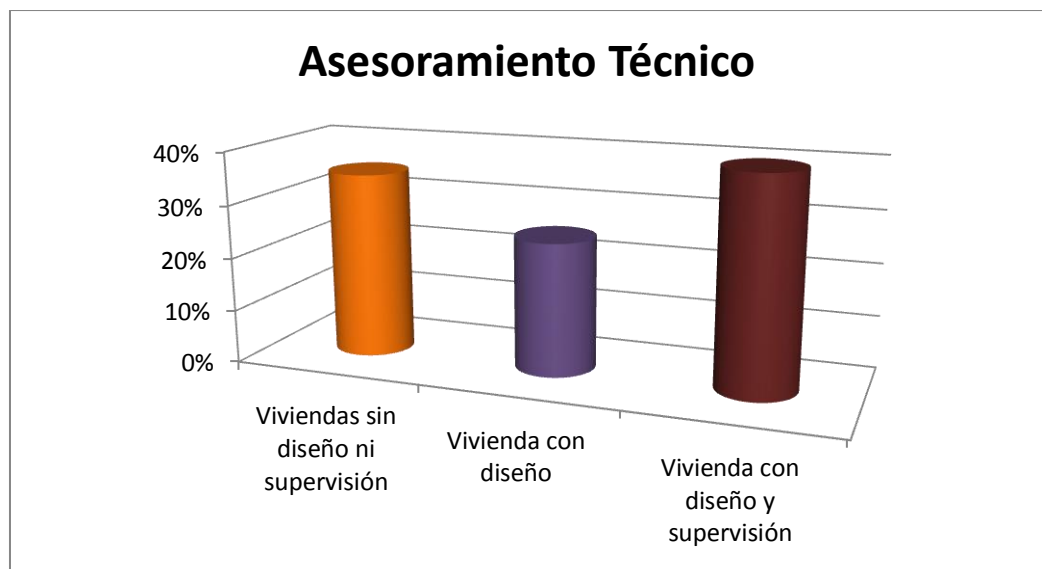
Sólo el 40% de las viviendas contaron con un asesoramiento técnico tanto en las etapas de diseño y construcción. En sólo en diseño, se obtuvo un 25% y el 35% no tuvo ningún tipo de asesoramiento, implica que no hay interés de los propietarios o que no tuvieron los recursos para requerirlos.

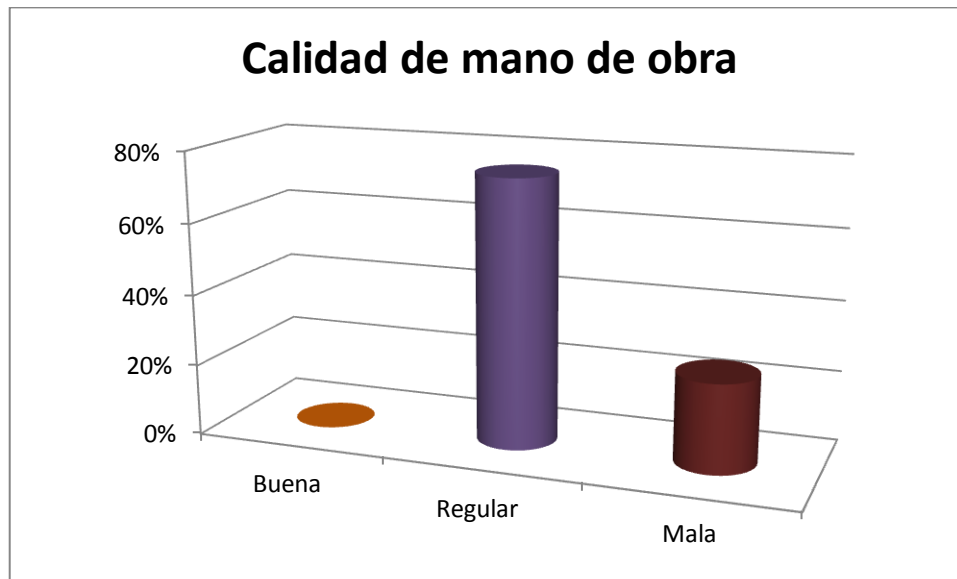
Se observa que el 75% de las viviendas tienen una calidad de mano de obra regular y un 25% su calidad es mala. Evidencia la falta de capacitación y especialización de la mano de obra, a pesar de los esfuerzos en capacitación de Sencico. Los propietarios como clientes, permiten este bajo desempeño por una falta de conocimientos técnicos; y en algunos casos ellos participan en la autoconstrucción. Una buena supervisión durante la construcción podría aminorar la baja calidad y desempeño de las viviendas

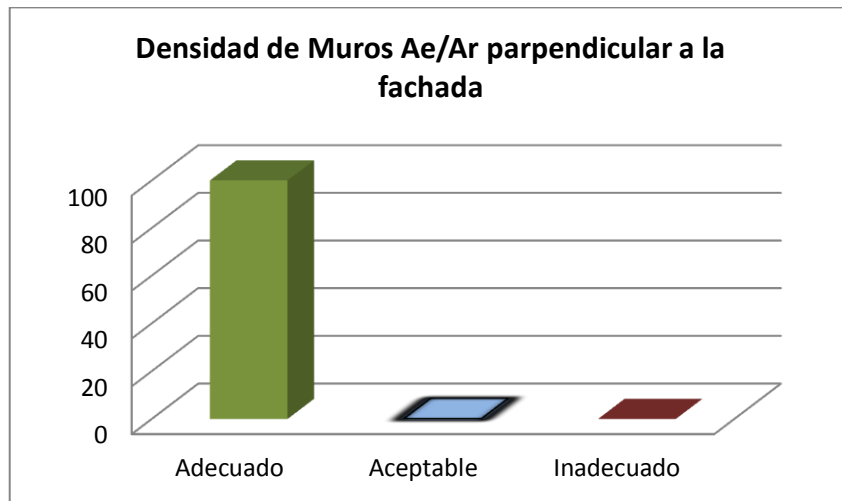
Densidad de Muros Ae/Ar paralelo a la fachada	Nro. De Viviendas	%
Adecuado	14	70
Aceptable	0	0
Inadecuado	6	30
Total	20	100
Densidad de Muros Ae/Ar perpendicular a la fachada	Nro. De Viviendas	%
Adecuado	20	100
Aceptable	0	0
Inadecuado	0	0
Total	20	100

Se puede observar que la densidad de muros en el sentido paralelo a la fachada un 30% presenta una inadecuada densidad de muros, por lo que se recomienda aumentar el espesor. Y con respecto a la densidad de muros en el sentido perpendicular todas las edificaciones presentan una adecuada densidad de muros.
