Carrera de Ingeniería Geológica

ESTUDIO FÍSICO-QUÍMICO Y GRADO DE CONTAMINACIÓN DEL SUELO EN EL BOTADERO EL MILAGRO - TRUJILLO 2023

Tesis para optar el título profesional de:

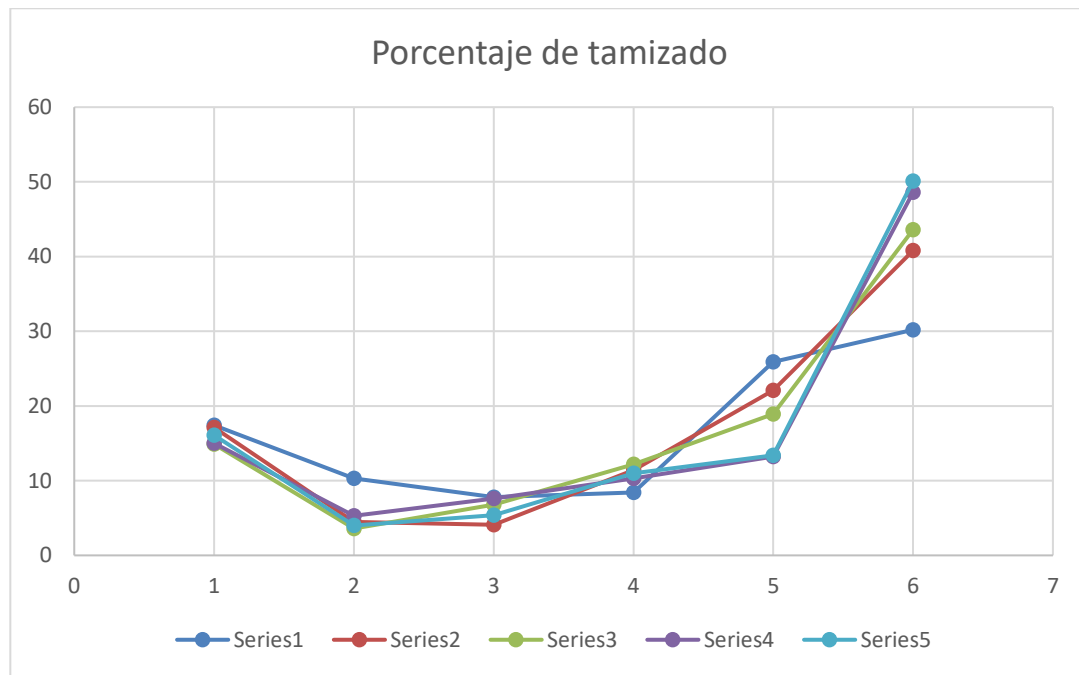
Gráfico 2

Aspecto físico del suelo (porcentaje).

Nota. Realizado en el laboratorio de mecánica de suelos de la Universidad Privada del Norte – Trujillo.

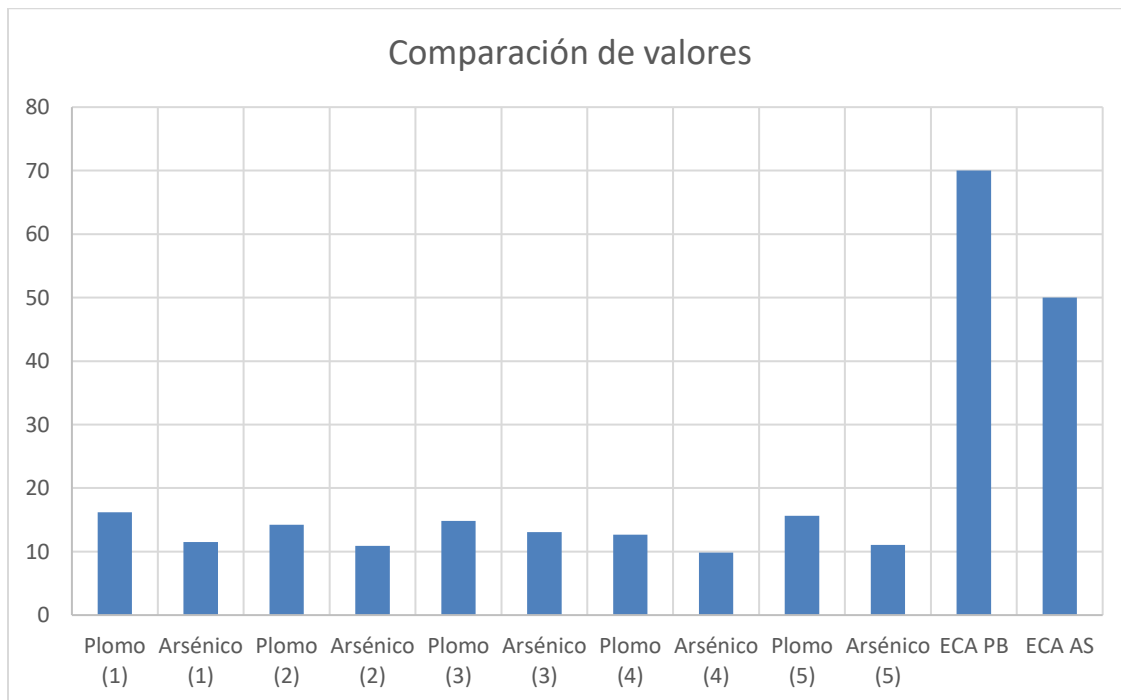
Gráfico 3

Comparación de los elementos con los ECAs.

Nota. Según lo que se observa en este gráfico, se puede demostrar que todos los valores encontrados están dentro del rango de los ECA (Estándares de Calidad Ambiental) de los suelos del tipo industrial, teniendo como ejemplo el arsénico, el cual, según la norma debe estar por debajo de 50 mg/kg, y aquí se presenta con un valor siempre cercano a 10 mg/kg.

Respecto al primer objetivo se tuvo como resultado que el grado de contaminación del suelo no es negativo para el medio ambiente, ya que no supera los límites de los ECA. Lo cual es acorde del estudio de Guerra & Ferradas (2019), quienes determinaron que, al comparar los resultados con los Estándares de Calidad Ambiental, la mayoría de los metales analizados no excedieron los límites establecidos. Sin embargo, el Cromo VI sí superó el límite de los ECA. Según García (s.f.), dice que el suelo se puede degradar al tener sustancias a unos niveles tales que pueden causar un efecto negativo en el comportamiento de los suelos. Esas sustancias, a unos niveles de concentración altas, se pueden volver tóxicas para los organismos. En este trabajo de investigación los niveles de plomo y arsénico son bajos en un nivel de 40 cm bajo tierra, pero es mayor en niveles mayores. Los resultados revelan concentraciones promedio no tan preocupantes de 11.27098 mg/kg de arsénico y 14.72738 mg/Kg de plomo en el suelo del botadero, debido a que estas cifras aún no sobrepasan los

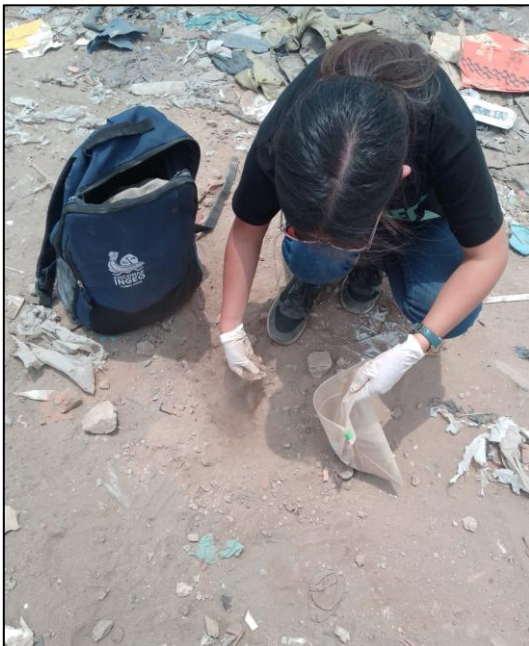
Recolección inicial de las muestras.

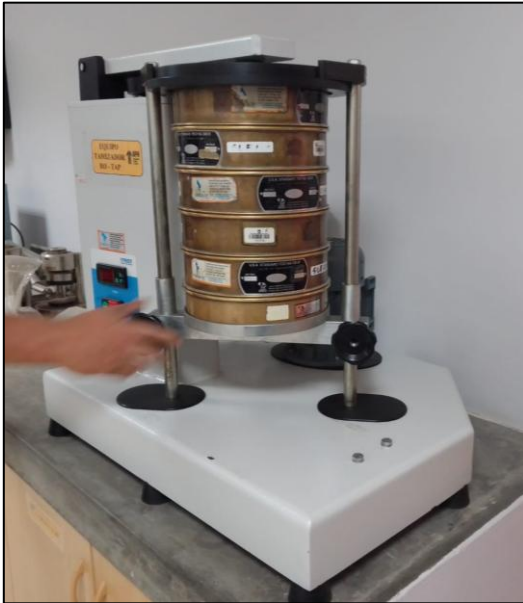
Proceso de tamizaje de las muestras.

Asimismo, se realizó un análisis granulométrico de las muestras de suelo en el laboratorio de suelos de la Universidad Privada del Norte - Trujillo. Para dicho análisis se utilizaron instrumentos específicos como el hidrómetro calibrado, la batidora eléctrica, el agitador manual, un termómetro, una balanza y un cronómetro. Luego se realizó una serie de gráficos con el estudio del tamizado y se obtuvo su nombre textural: textura del suelo es franco arenoso.

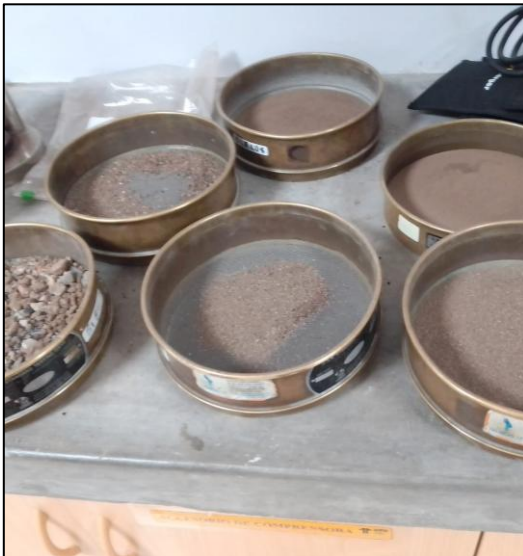
**Separación de las muestras luego del
tamizaje.**
