FACULTAD DE INGENIERÍA

Carrera de Ingeniería Civil

“Construcción de Canal Revestido Tramo 2 - Sector Este (paquete C-02)”

**Trabajo de suficiencia profesional para optar al título
profesional de:**

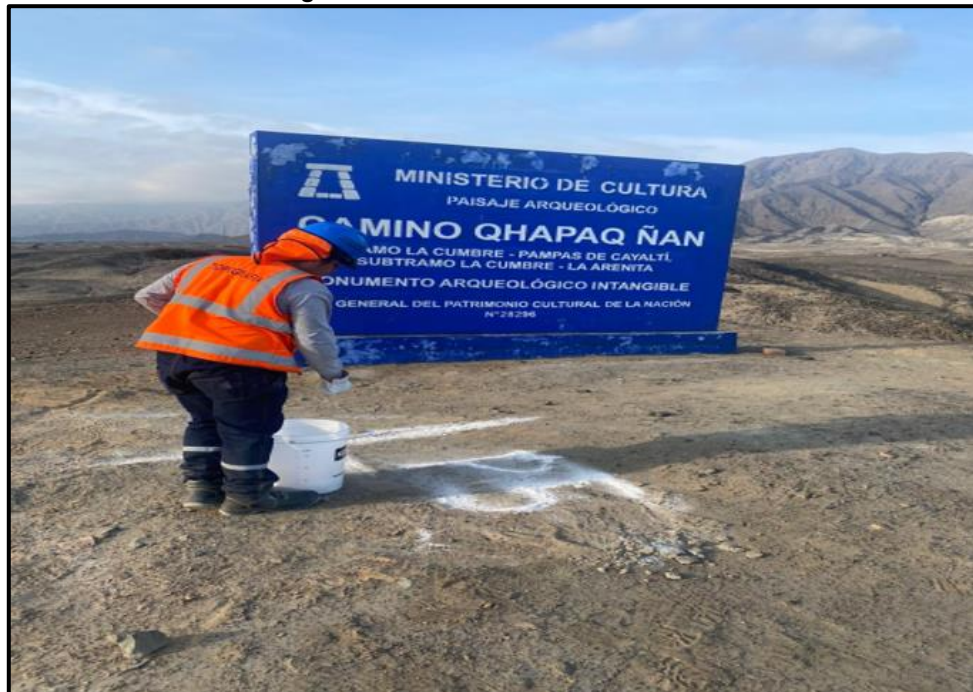
Figura N°5 Ubicación de hitos

- Movilización de personal equipos y herramientas
- Trazo y replanteo

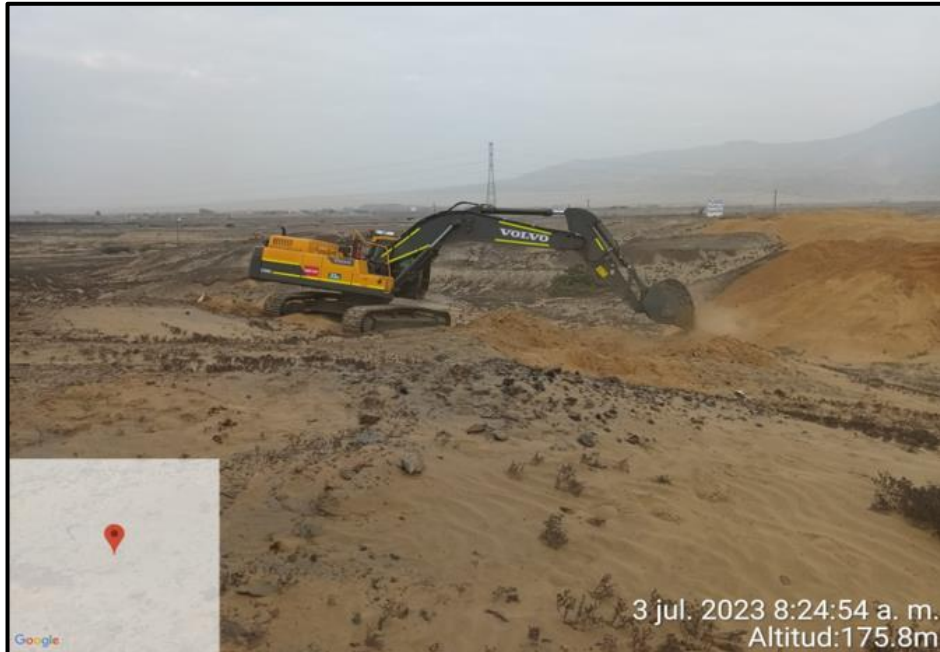
Figura N°7 Excavación de material no clasificado en el canal

A fines de junio, comenzaron los trabajos de mantenimiento de tránsito y seguridad vial con motoniveladoras y tractor para los accesos auxiliares, como también con las excavaciones de material no clasificado en el canal en conformidad con los planos y las especificaciones técnicas, donde el material excedente proveniente de las excavaciones fue eliminado y transportado por los volquetes al DME más cercano y autorizado por el cliente. En la partida de excavación incluyen los siguientes trabajos, pero no se limitan:

- La excavación de material no clasificado con equipos.
- Perfilado y compactado del fondo del canal.
- Perfilado de taludes de corte.
- Control de polución mediante cisterna de agua o sistema de riego.
- Excavación y retiro de material inadecuado (desmante, residuos sólidos)

para la fundación del canal.

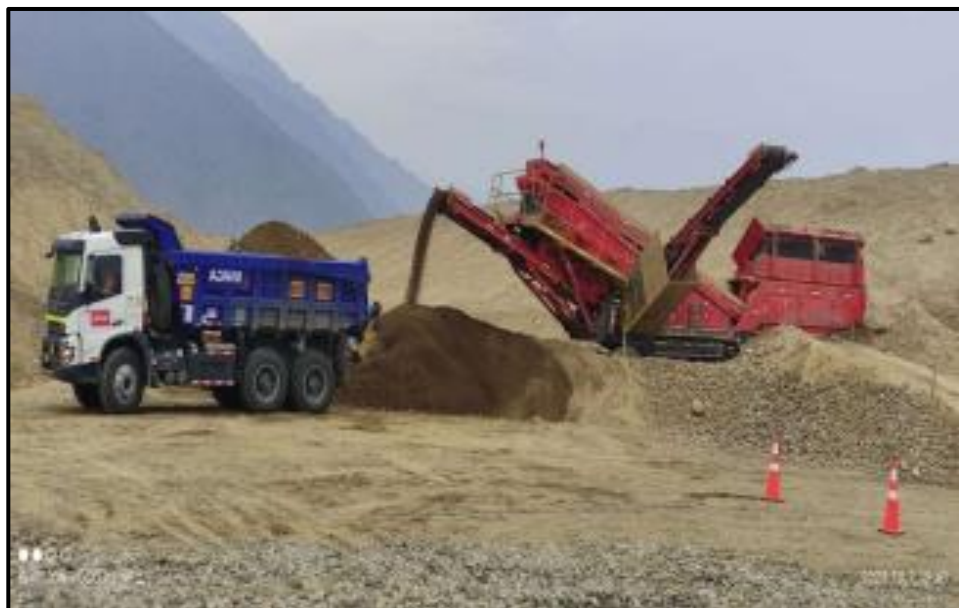
Figura N°10 Producción y transporte de material Z2

Material de zona 2:

- Las capas deben ser horizontales uniformes con un espesor de 300mm
- La humedad de relleno no debe variar de +- 2% respecto a su contenido óptimo de humedad obtenido en el ensayo Proctor modificado.
- Cada capa debe ser compactada como mínimo a 95% de la densidad máxima obtenida en el Proctor modificado.
- Cada capa compactada debe ser verificada y aprobada por el contratista antes de proceder con la siguiente capa.

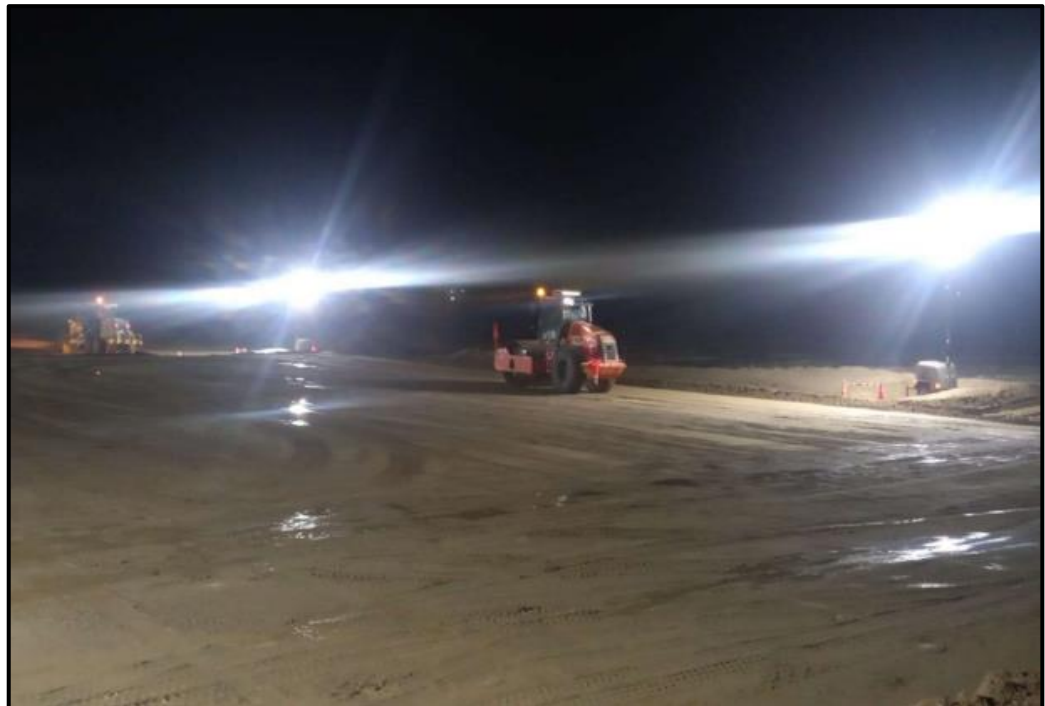
Figura N°12 Compactación de relleno de material Z2 en canal

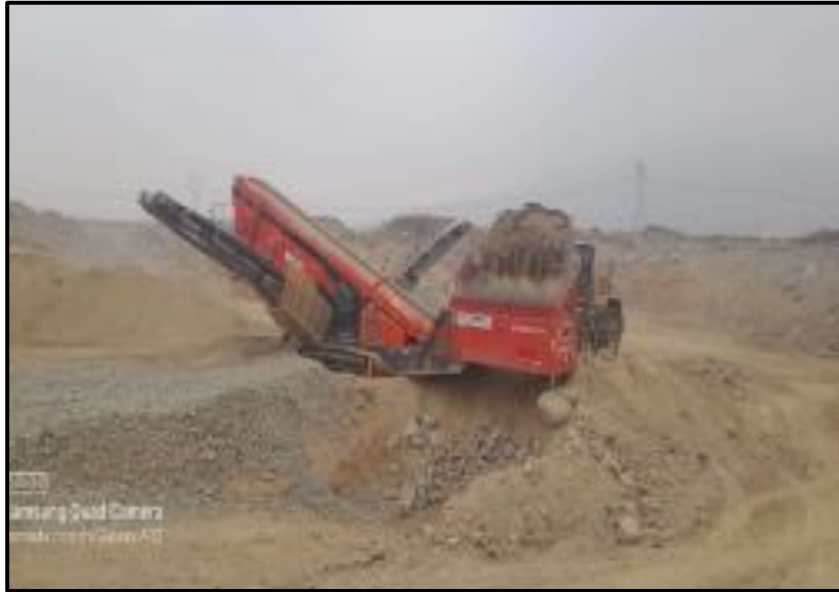
Figura N°14 Producción de material 4A en cantera

Material de zona 4A:

- Debe ser colocado en una capa de espesor uniforme como se muestra en los planos.
- No es necesario la compactación de zona 4A del colchón del canal.
- El espesor del material zona 4A para los drenes de pie debe ser colocado en capas horizontales uniformes con un espesor máximo de 300mm antes de compactar.
- Para las capas de zona 4A para los drenes de pie debe ser compactada como mínimo a 95% de la densidad máxima seca obtenida en el ensayo de Proctor modificado.

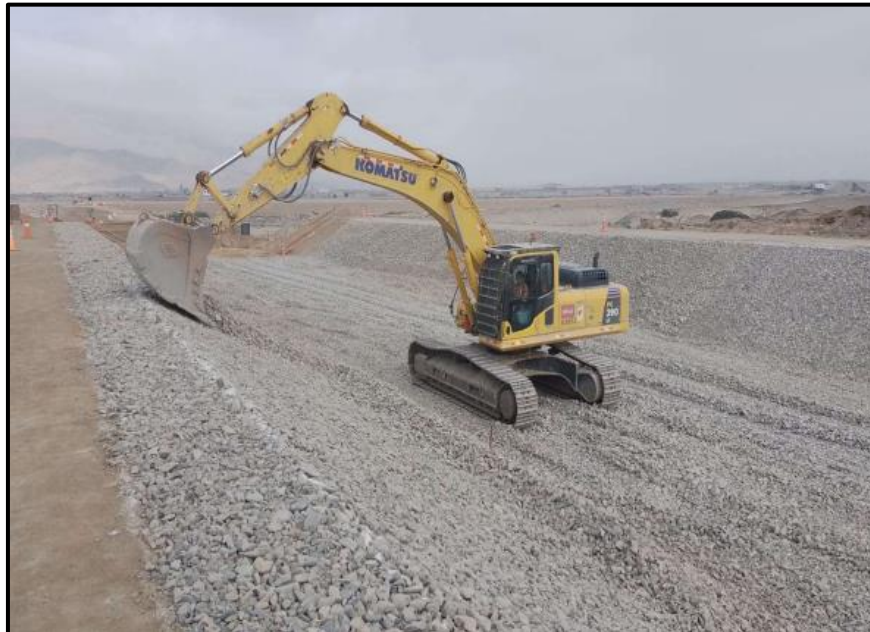
Figura N°15 Colocación de material zona 4A en talud del canal

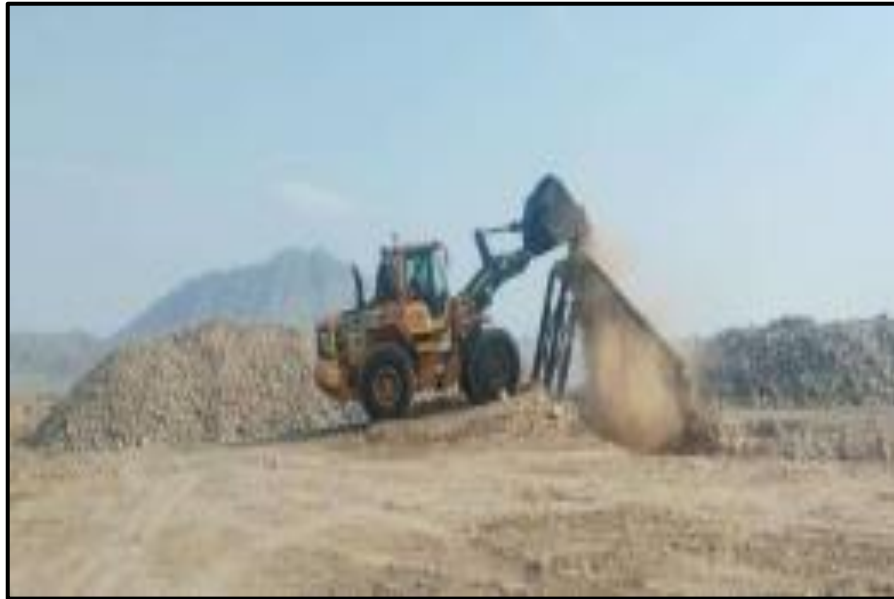
Figura N°17 Producción de material 4-2 y 4-3 en cantera

Material de zona 4-2 y 4-3:

- El material debe ser descargado en una superficie horizontal antes de ser colocado en las pendientes, usando el cucharón de la excavadora en una capa de espesor uniforme como se muestran en los planos. Las partículas deben estar en una posición estabilizada y bien apoyadas, las cuales deben ser presionadas, sin impactar la forma, con el cucharón de la excavadora para que estén uniformes.
- Ninguna compactación se exige en los materiales de zona 4-2 y 4-3.

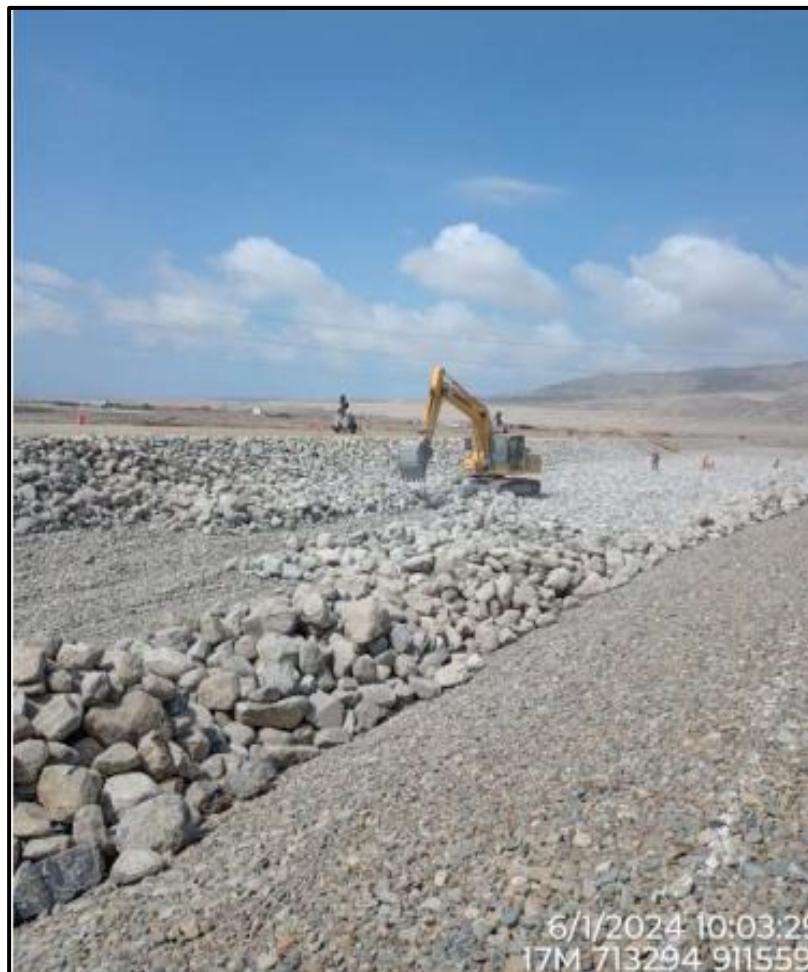
Figura N°18 Colocación de material 4-2 en canal

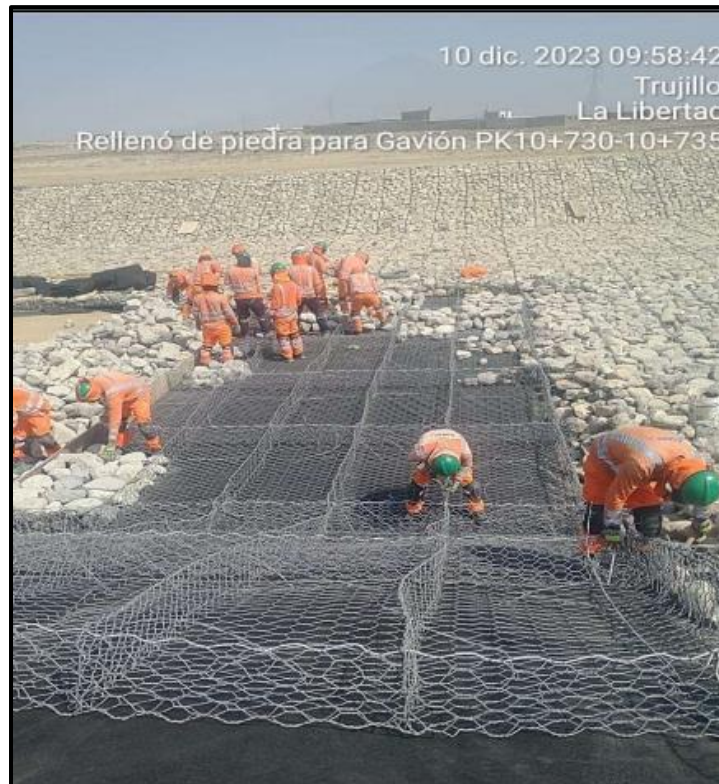
Después de haber colocado el geotextil, se realizaron los trabajos de gavión tipo colchón de 2 medidas como manda el plano de 5.00x2.00x0.30m y 5.00x1.00x0.30m, revestidos con la tecnología “ High Abrasión”. Estos son elementos de forma prismática rectangular, constituidos por piedras confinadas exteriormente por una pared de alambre de acero protegido con revestimiento polimérico de alta resistencia a la abrasión.

Figura N°21 Colocación de gaviones tipo colchón

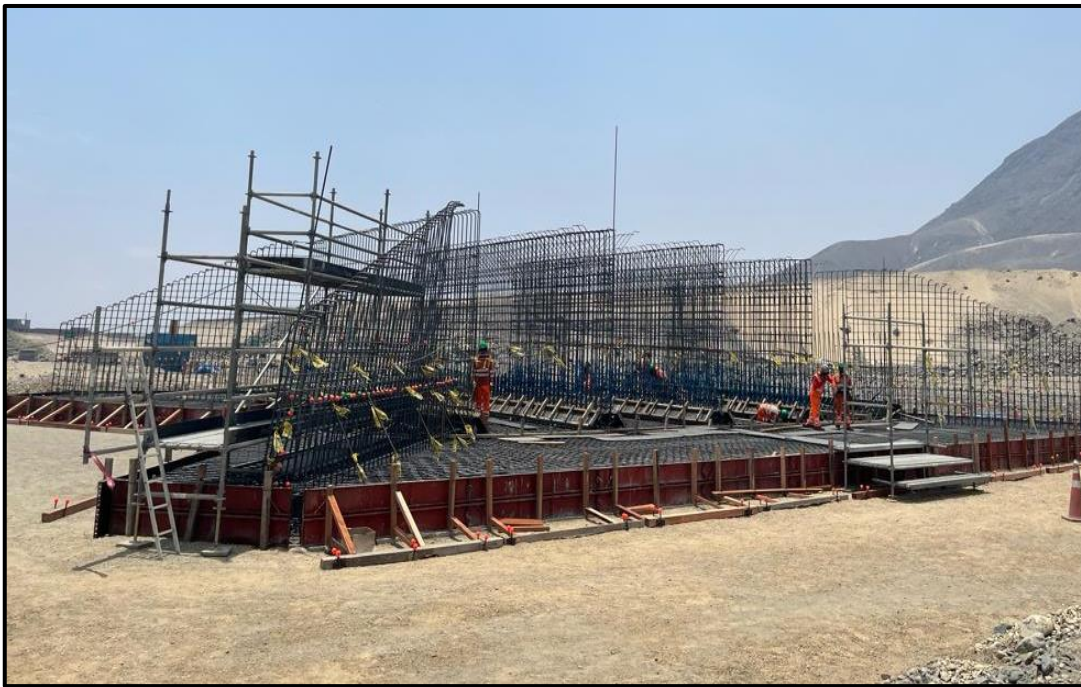
Losa superior: Se colocaron paneles metálicos en el perímetro apuntalándolas con listones de madera de 3’’x 2’’ hacia los listones de 4’’ x 4’’ que se encuentran de manera vertical en el terreno natural, perforando a la altura de los listones de 4’’ x 4’’ para colocar fierros 3/8 ‘’ para que estos sostengan y fijen el molde de la estructura. Asimismo, se alineo horizontalmente con el debido levantamiento topográfico, para que se cumpla la medida de los planos.

Figura N°24 Encofrado de losa inferior en la alcantarilla

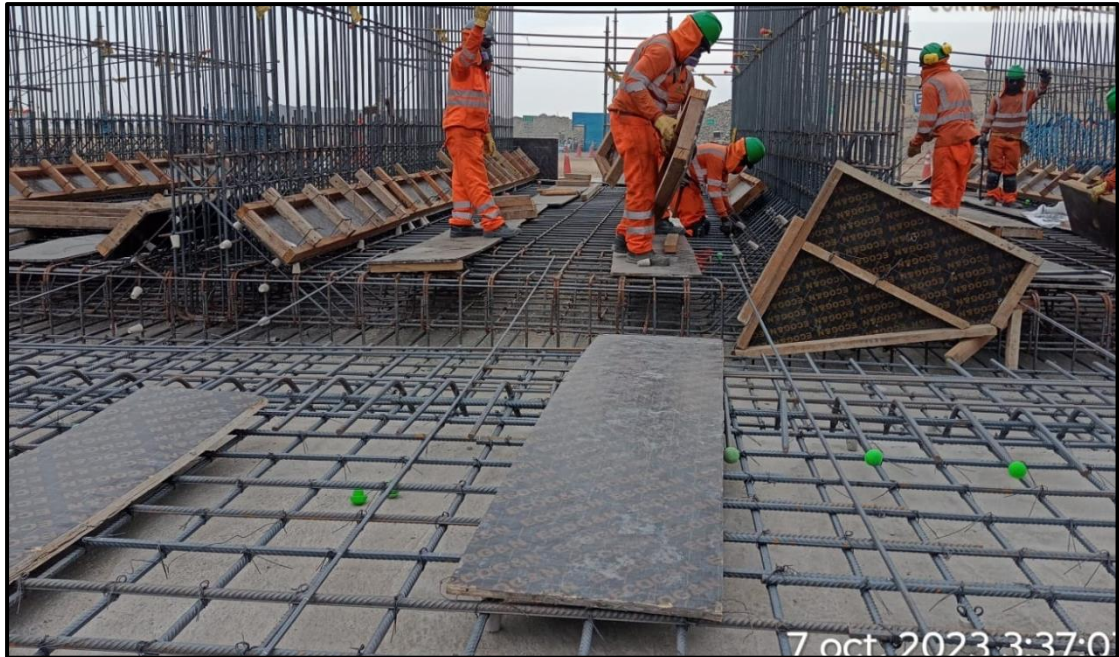
Muros: La base de los muros tenía la forma de ochavos, donde se colocó primero el encofrado con paneles fenólicos dándole la forma de estos para poder vaciar el concreto. Luego, se encofro con los paneles metálicos ambas caras apuntalando a la losa para fijar y asegurar el molde de la estructura, y se colocó tapas a los lados con paneles fenólicos, alineando de manera vertical con el debido levantamiento

Figura N°25 Encofrado de ochavos

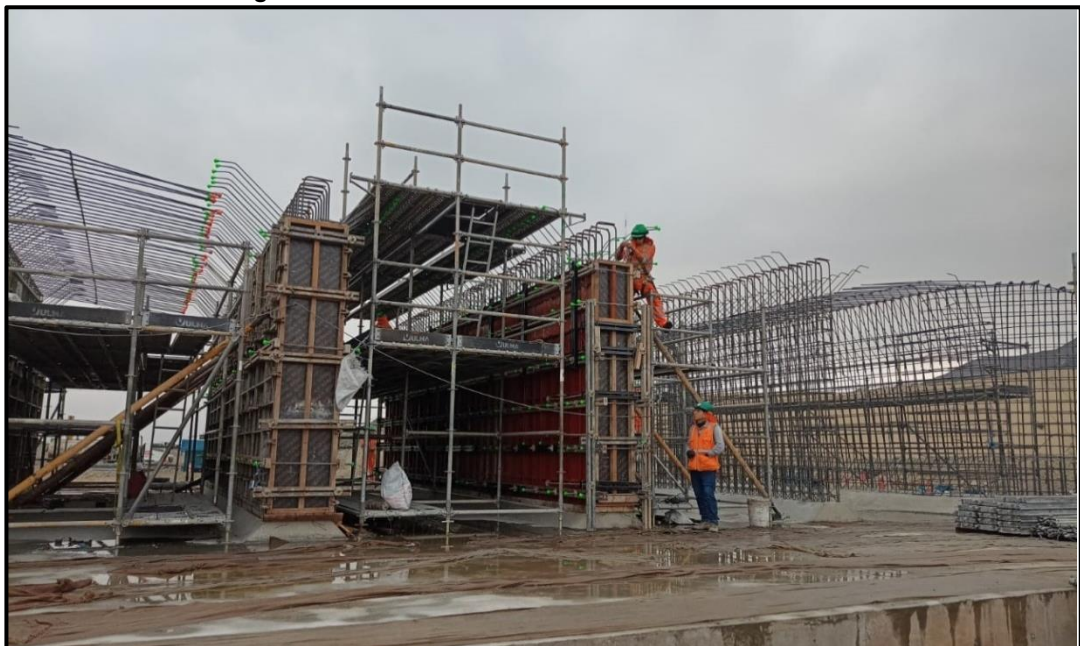
Figura N°26 Encofrado de muros de la alcantarilla

topográfico, para que se cumpla la medida de los planos.

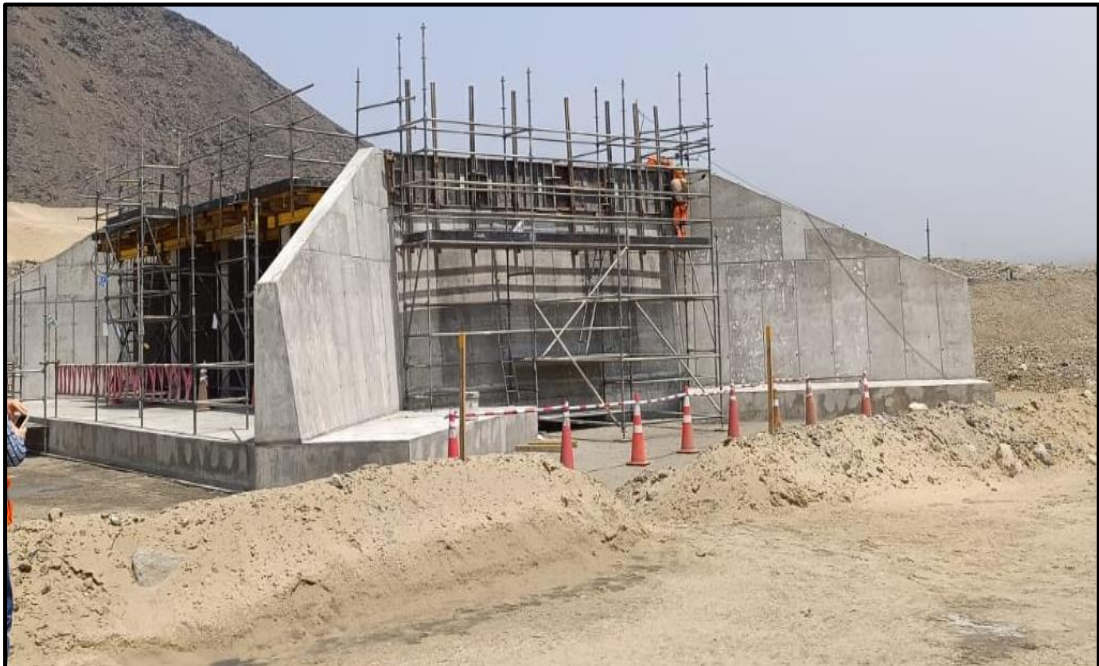
Losa superior: Se colocaron los paneles metálicos en los perímetros y la parte inferior de la losa apuntalando verticalmente hacia la losa inferior asegurando y fijando el molde de la estructura, para luego revisar el alineamiento horizontal y la altura con el levantamiento topográfico, para que cumpla las medidas de los planos.

Figura N°27 Encofrado de losa superior

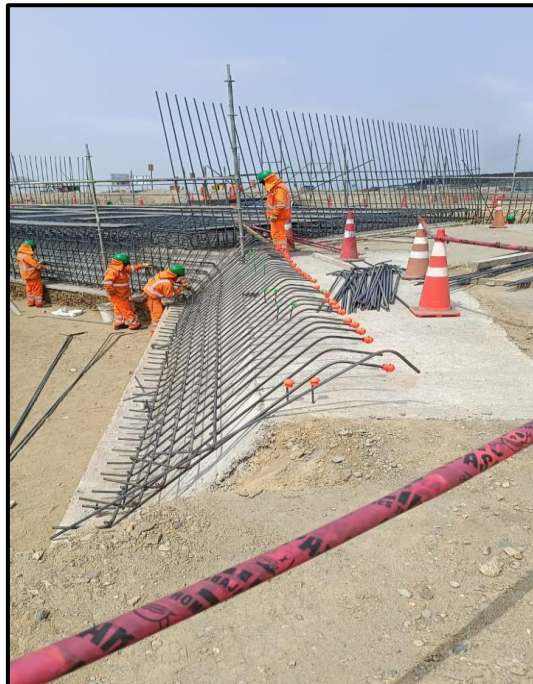
Figura N°28 Colocación de acero en llaves de corte

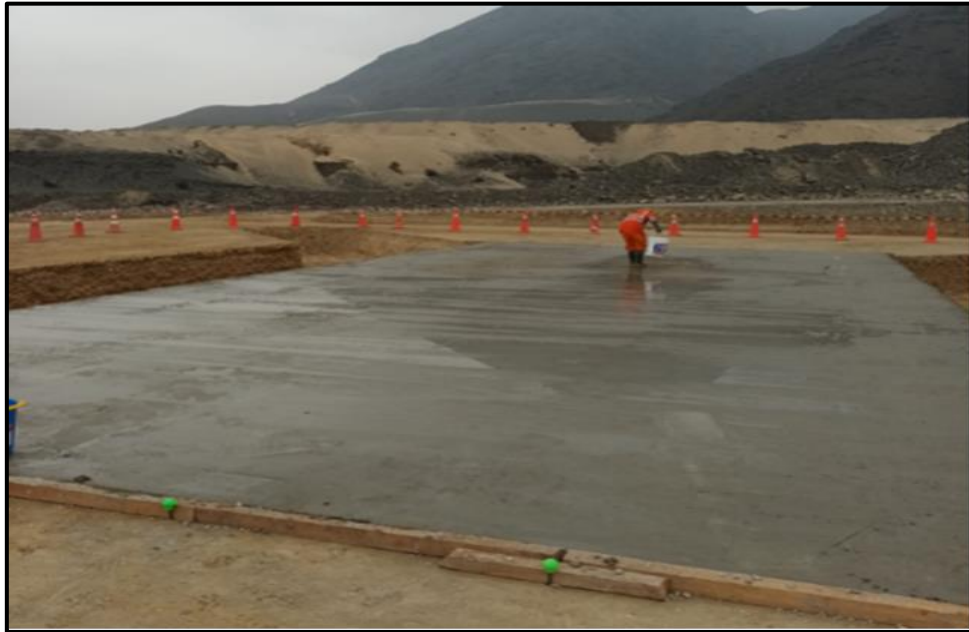
Figura N°32 Colocación concreto premezclado $fc' 100 \text{ kg/cm}^2$ en solado

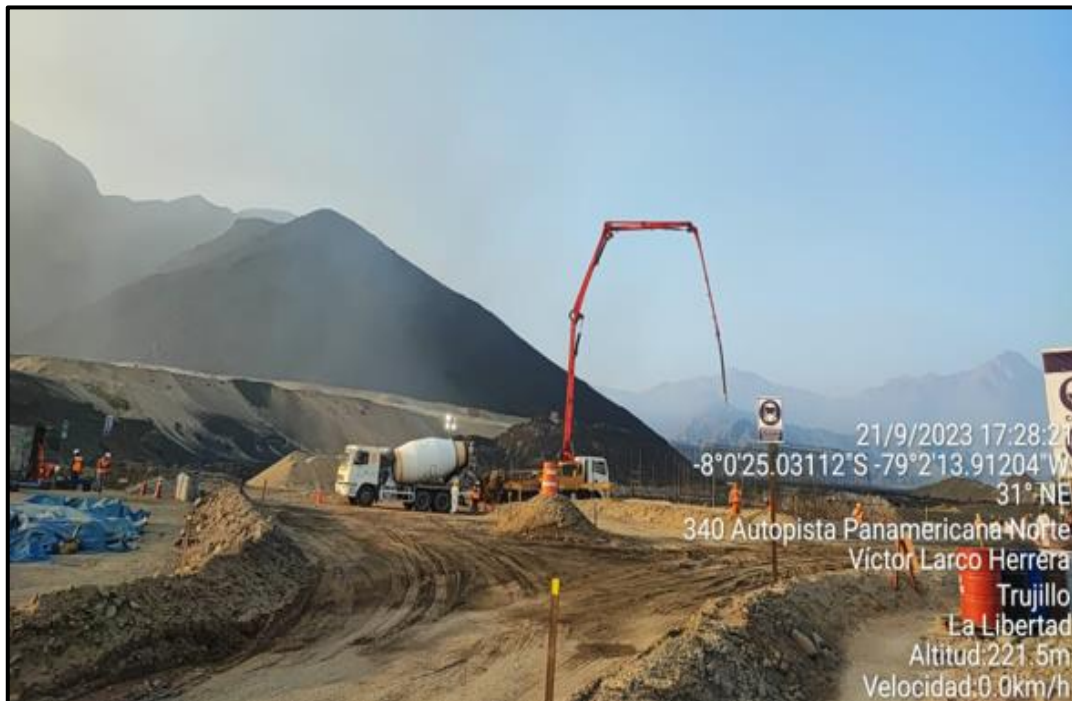
Figura N°33 Colocación de concreto premezclado $fc' 280 \text{ kg/cm}^2$ en losa inferior

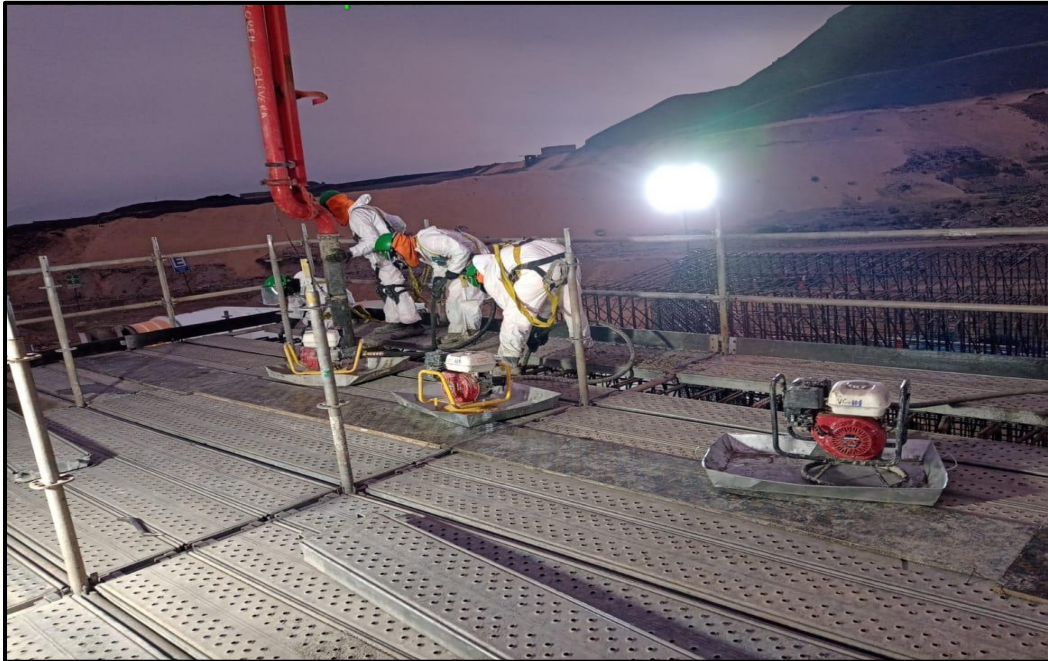
Figura N°34 Colocación de concreto premezclado $fc' 280 \text{ kg/cm}^2$ en muros de la alcantarilla

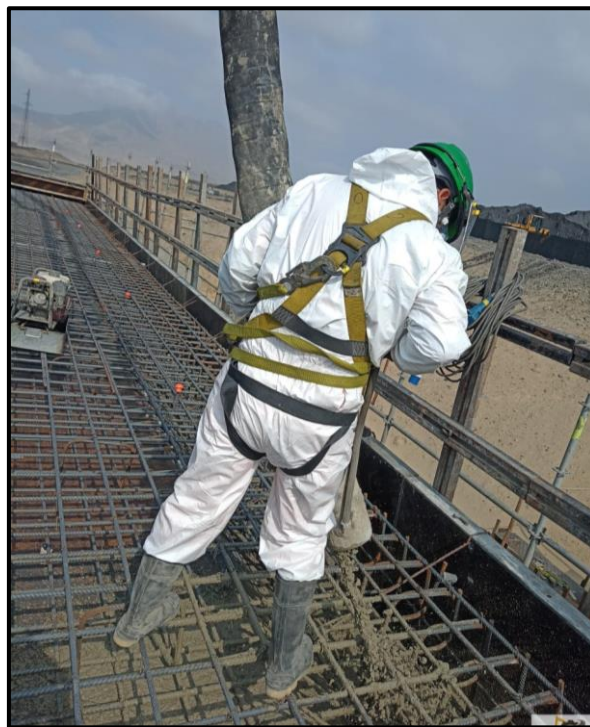
Figura N°35 Colocación de concreto premezclado $fc' 280 \text{ kg/cm}^2$ en losa superior

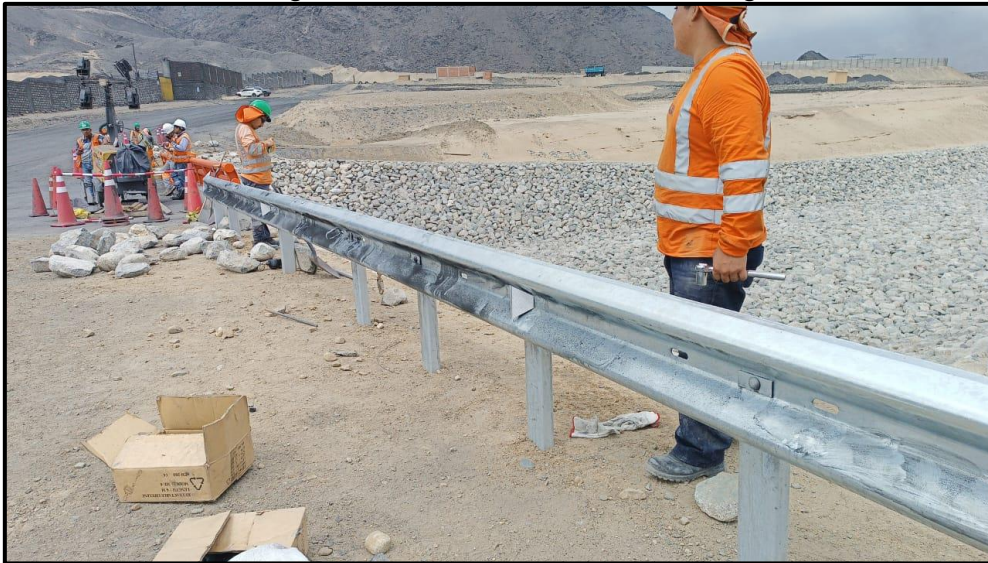
Figura N°36 Colocación de barreras de seguridad

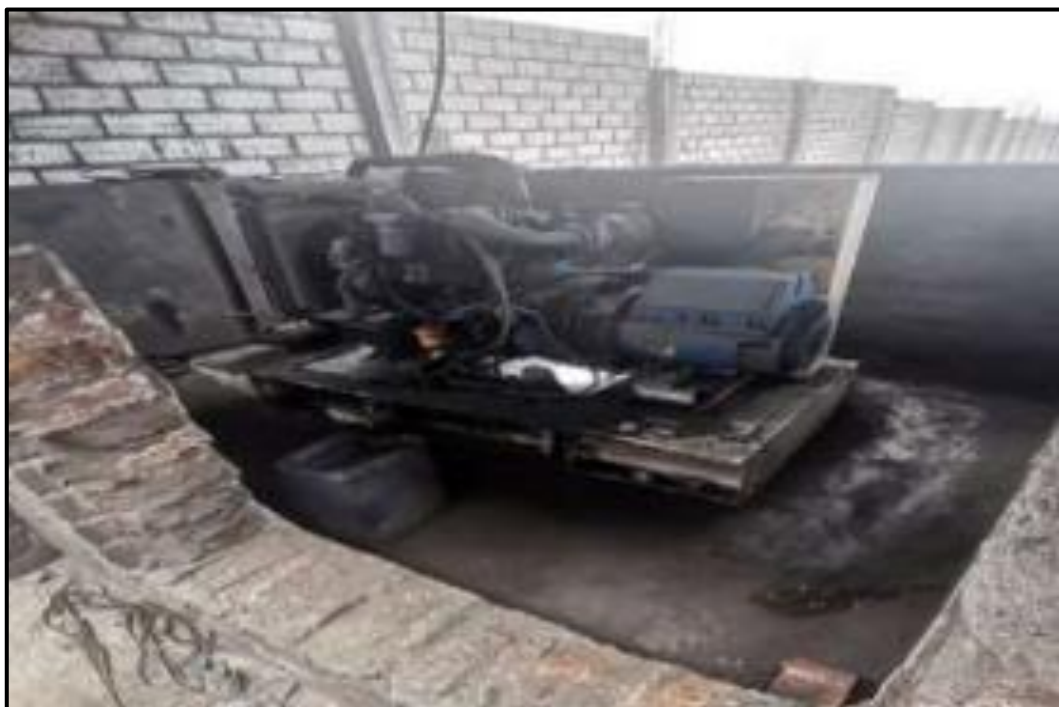
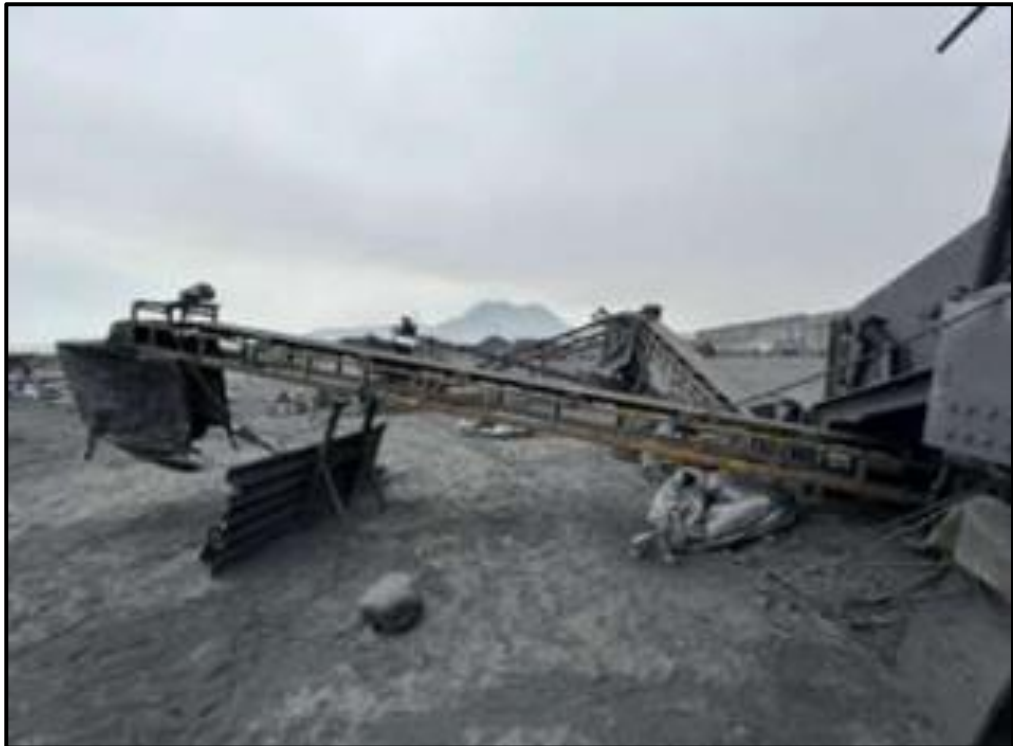
- Reubicación, Desmontaje y montaje de cuarto de máquinas
(zaranda/chancadora) dentro de las progresivas 13+850 @ 13+880

Figura N°39 Cuarto de máquinas

Figura N°40 Zaranda chancadora

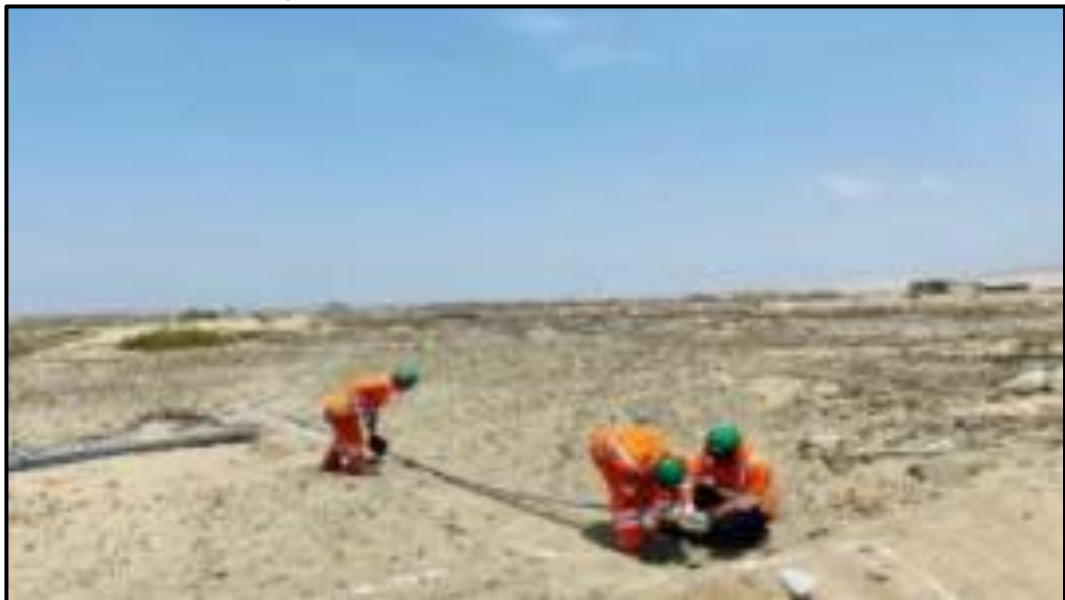
Figura N°52 Reubicación de tubería de PVC 1”

- Reubicación de tubería de 1” de PVC de la progresiva 10+940 a la 10+665, de acuerdo como indica el plano aprobado.
