FACULTAD DE INGENIERÍA

EJECUCIÓN DE OBRAS DE ESTRUCTURAS METÁLICAS EN COLEGIOS DEL BICENTENARIO

**Trabajo de suficiencia profesional para optar al título
profesional de:**

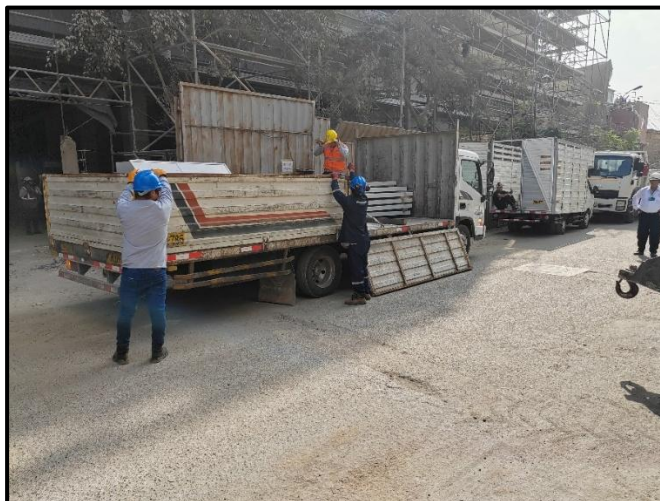
Figura N°3 Movilización de equipos, herramientas y elementos.

Cuando el cliente ya acepto todos los documentos se procede a hacer el traslado de los equipos y herramientas para instalarnos en obra, así poder coordinar con el cliente los requerimientos que necesitamos por la instalación de los elementos metálicos.

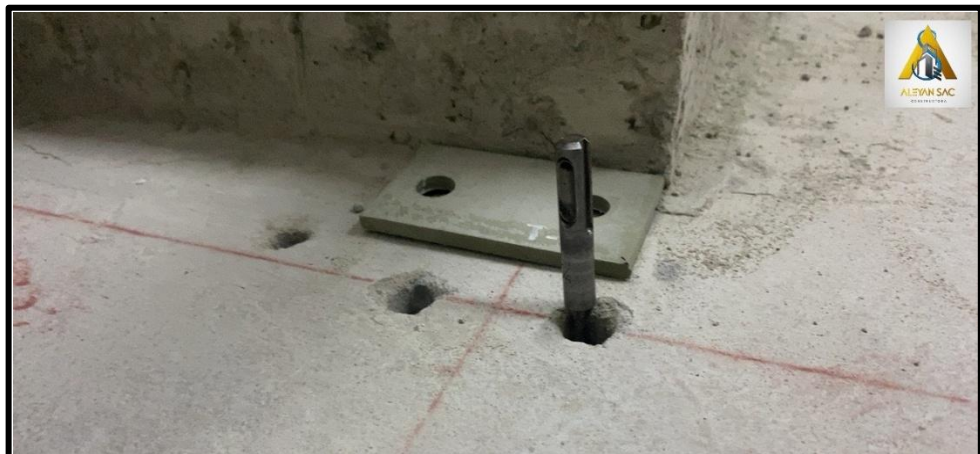
En coordinación con el cliente (área de producción y calidad), se define los trazos y posiciones de los elementos metálicos para su posterior colocación.

Figura N°4 Trazos para baranda metálica (en concreto)

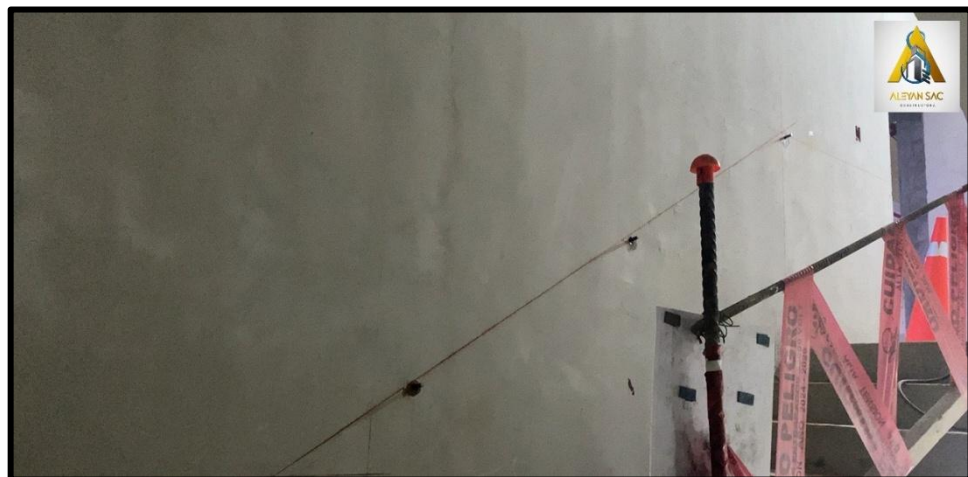
Figura N°5 Trazos para pasamanos (en concreto)

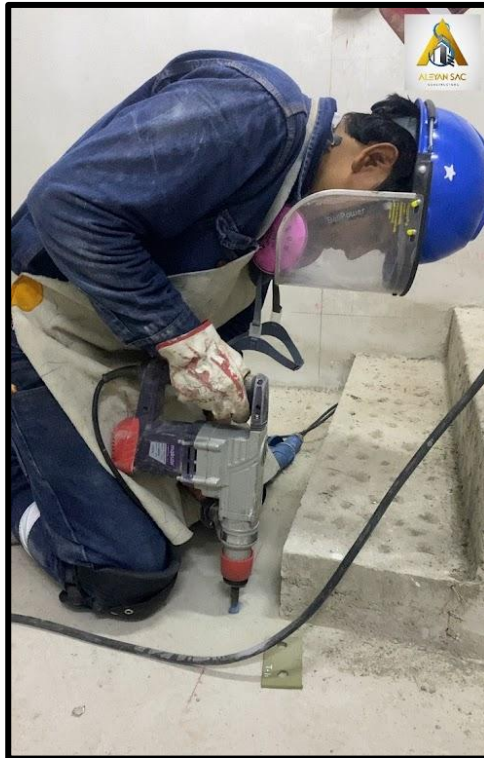
Figura N°6 Instalación de las barandas metálicas (EEMM).

Para la instalación en las superficies de concreto de las EEMM, se procede con la perforación de la plancha de anclaje, se siguen los planos de fabricación para la profundidad del anclaje, puede variar de 10cm a 15cm, esto varía según el perfil metálico y la función de esta.

Luego de ello se procede a colocar el epoxico HILTI re 500, este epoxico trabaja con superficies de concreto ya fraguadas, tiene una buena adherencia con una resistencia de 49 .3 MPa, esto nos ayuda a que nuestros anclajes resistan y así nuestras estructuras metálicas tengan una buena fijación a la superficie donde se va a colocar.

Posterior a ellos se suelda los perfiles a la plancha metálica, la soldadura que se utiliza es de 2 tipos:

Soldadura 6011 – para apuntalamiento

Soldadura supercito 7018 – para fijación permanente

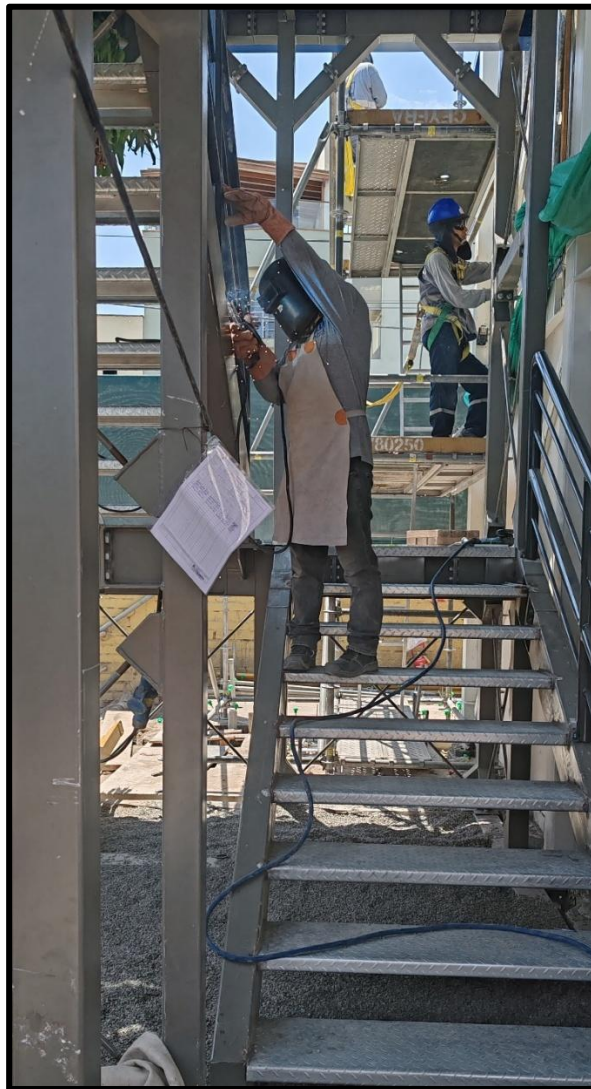
- Para la instalación en las superficies de metal, se procede con la medición de los espacios entre postes metálicos ya que cada baranda o cada perfil metálico tiene un código que sirve como referencia para su colocación.

Al igual que en el procedimiento anterior se suelda las bases de los perfiles metálicos a la superficie metálica.

Figura N°8 Instalación de las barandas metálicas (EEMM).

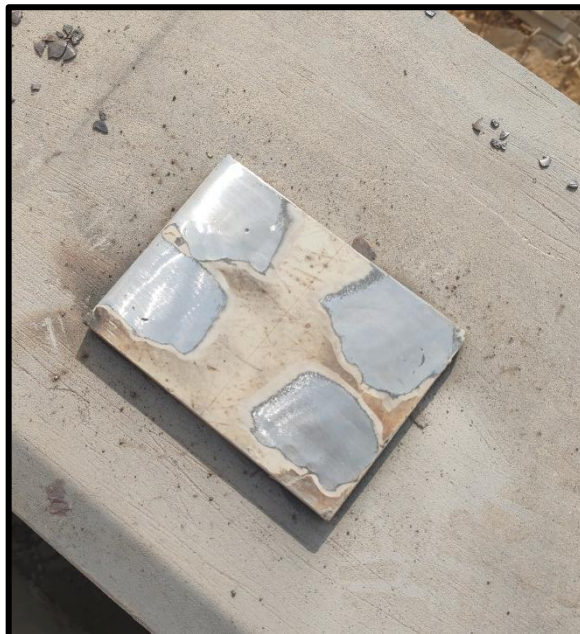
- El procedimiento de instalación de los portones metálicos, puertas corredizas se procede con la instalación de planchas de anclaje, el procedimiento que se utiliza es la de la SOLDADURA TAPON, este procedimiento consta de instalar los anclajes en la base de concreto ya vaciado, y soldar los anclajes a la plancha.

Figura N°11 Procedimiento de soldadura tapón.

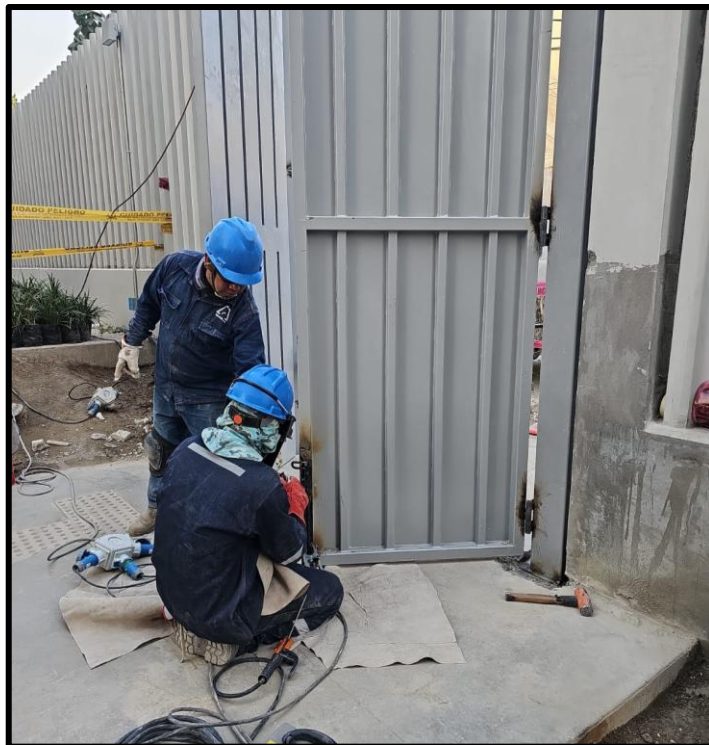
- Luego, se procede a instalar los postes metálicos, cada poste es de 6x6” con un espesor de 4mm, estos postes con el soporte de los portones metálicos, se aseguran a las planchas metálicas con soldadura 7011 SUPERCITO. Después, se coloca las hojas de las puertas y cada elemento se suelda a las aldabas y se procede a colocar los cerrojos.

Figura N°12 Procedimiento de instalación de portón metálico.

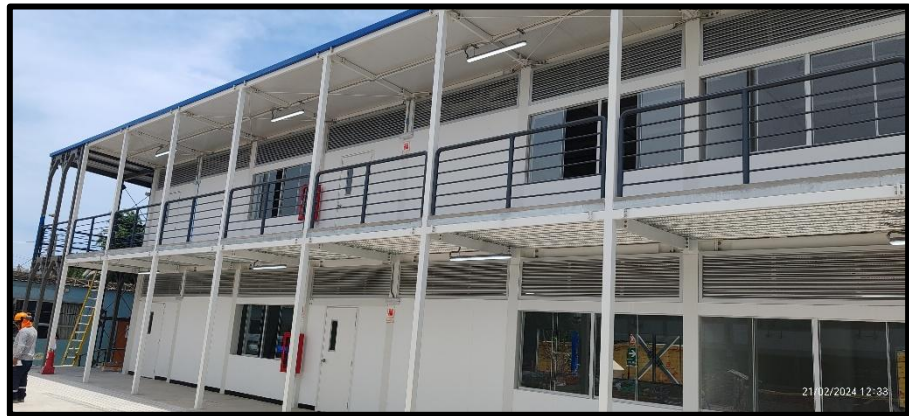
Figura N°13 Pintado de elementos metálicos.

Luego de la base epoxica se coloca la pintura en el RAL requerido, en este caso es el RAL 7044.

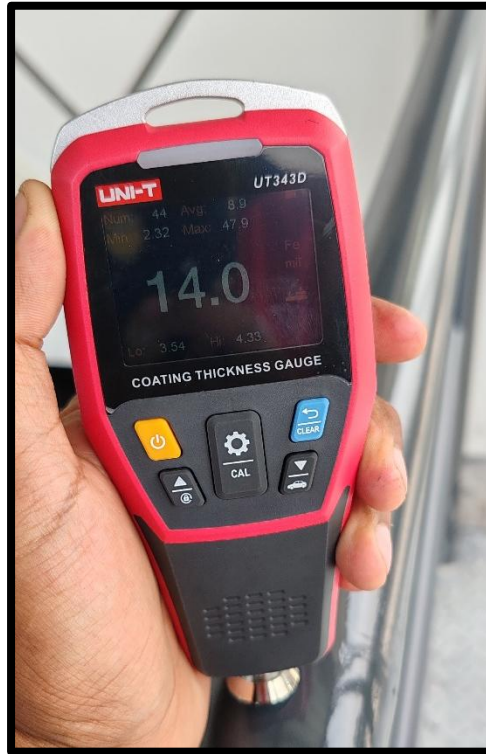
El cliente en las especificaciones técnicas nos pide un espesor de pintura que en caso de elementos metálicos son de 8mils como mínimo.

**Figura N°15 Medición de pintura con medidor de espesores,
se observa 14mils, el mínimo que nos pide el cliente es 8mils.**

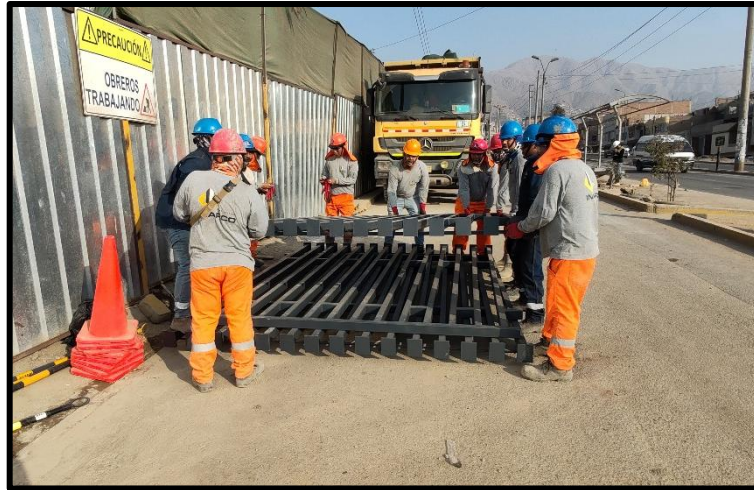
Figura N°16 movilización de equipos y herramientas.

Cuando el cliente ya acepto todos los documentos se procede a hacer el traslado de los equipos y herramientas para instalarnos en obra, así poder coordinar con el cliente los requerimientos que necesitamos por la instalación de los elementos metálicos.

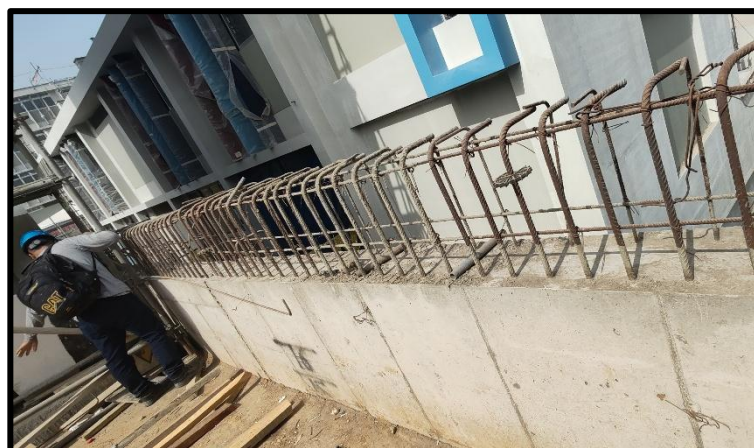
En coordinación con el cliente se realizó una visita técnica en campo para determinar el punto de arranque de la instalación de cercos metálicos. Se determinó que se comenzará por el cerco tipo 1 que arranca desde los exteriores del módulo 2 y termina en exteriores del módulo 3.

Figura N°17 Remetrado de cercos metálicos.

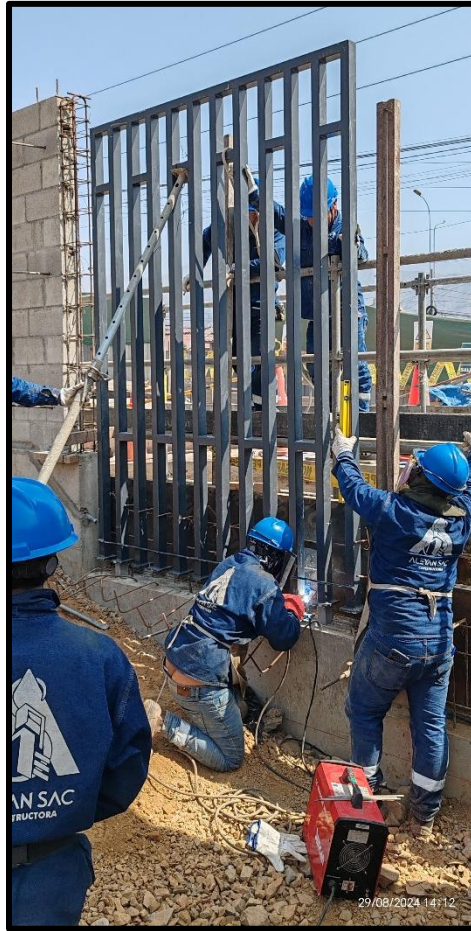
El procedimiento de instalación consiste en colocar la base del cerco metálico en la base del sobrecimiento. Se modula un andamio de 3 cuerpos a un lado del sobrecimiento para que el personal pueda anclar el cerco una vez levantado.

Para instalar el cerco tipo 1 se colocan 6 operarios abajo y 3 operarios en el andamio. Se posiciona el cerco en la base del sobrecimiento, se colocan 2 vientos (sogas amarradas en la parte superior del cerco) para que los operarios que están sobre el andamio puedan sujetar y ayudar a jalarlo.

Figura N°19 Instalación de cerco metálico TIPO 1.

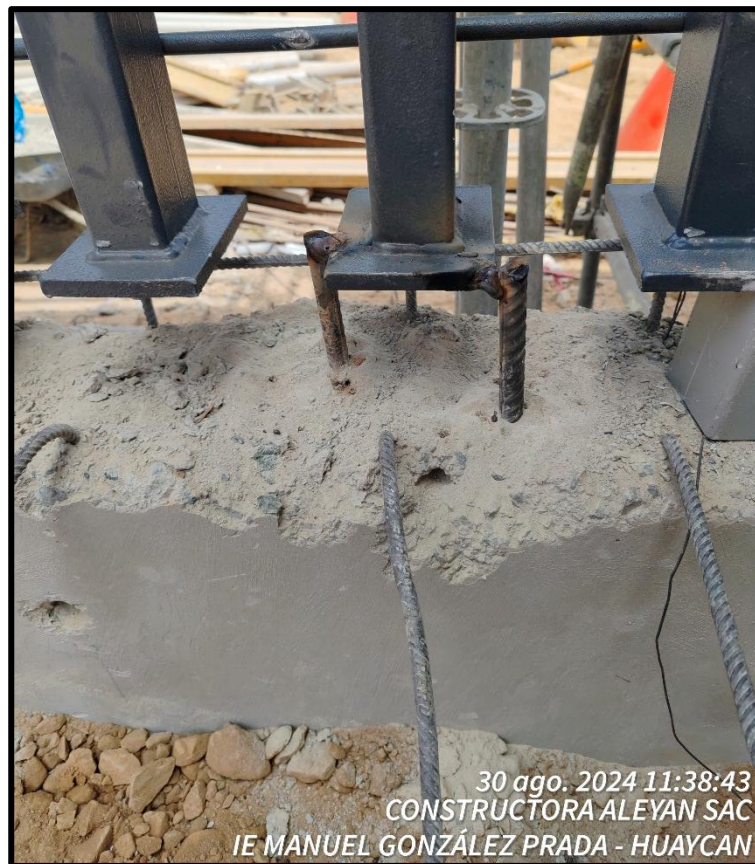
Una vez sujeta al andamio arriostrado, se procede a colocar el cerco a un nivel de 3.30m desde el N.P.T. +0.00, una vez registrado las cotas, se procede con colocar en 3 puntos de la base del cerco metálico, 4 anclajes de acero corrugado de 5/8' que se refuerzan con HILTI re500 y con soldadura, en total por elemento metálico son 12 anclajes.

Esto nos sirve para que cuando se haga el vaciado de la continuación del sobrecimiento el cerco metálico quede completamente anclado y sea un solo elemento.

Figura N°20 Anclaje cerco metálico TIPO 1.

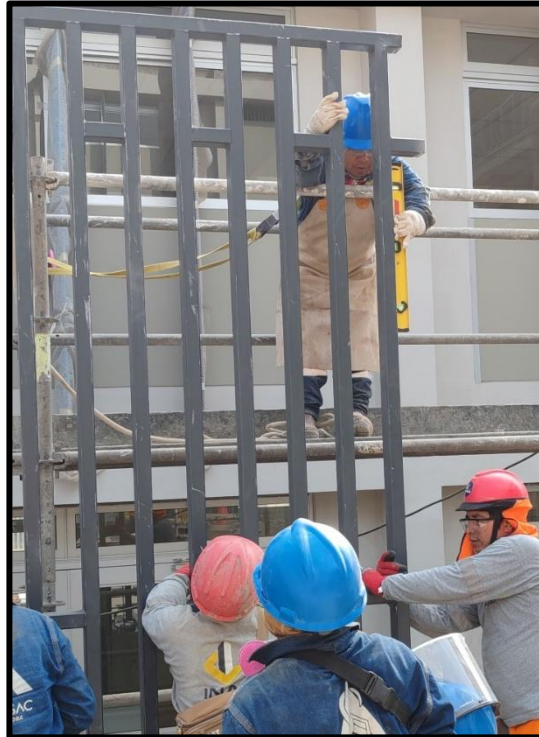
Después de instalar los cercos metálicos tipo 1, se procede a corregir los niveles tanto horizontal como vertical y también el espesor de pintura. Todo ello se corrige y verifica antes de vaciar lo que resta del sobrecimiento.

Figura N°21 verificación de niveles del cerco metálico TIPO 1.

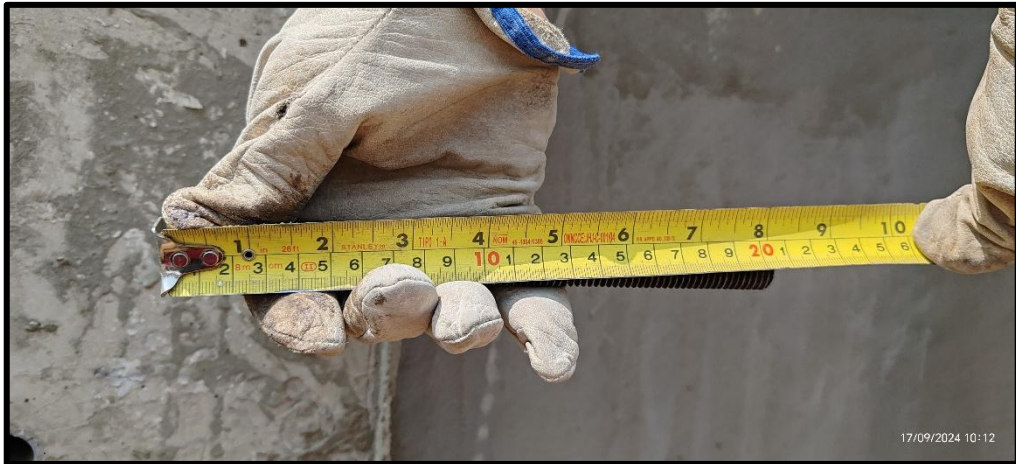
El procedimiento a diferencia del CERCO TIPO 1, es colocar las planchas metálicas adosadas al sobrecimiento con 4 espárragos de anclaje de 5/8', estos espárragos están anclados 15cm en el sobrecimiento, se deja 5cm para poder colocar la tuerca y arandela; luego son cubiertos con el químico HILTI re500.

Figura N°23 Medida del anclaje del esparrago.

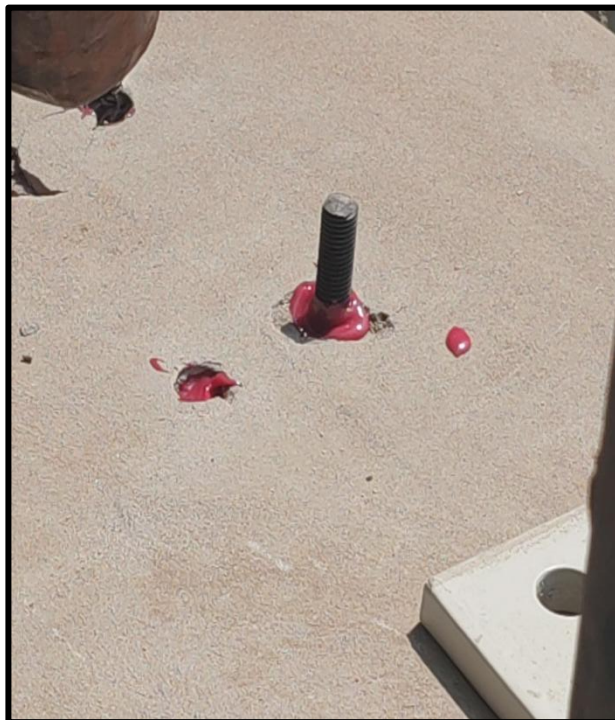
Figura N°24 Instalación del anclaje.

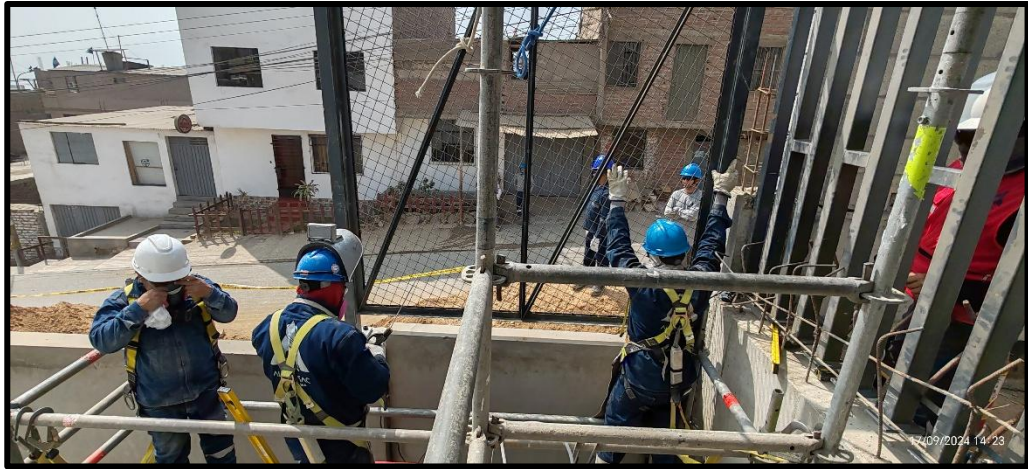
Una vez se coloquen todos los anclajes, se procede a modular los andamios de 3 cuerpos; al igual que el CERCO TIPO 01 se posicionan los operarios y se comienza con el proceso de instalación.

A diferencia del CERCO TIPO 1(CT1), los postes metálicos van soldados con soldadura supercito 7011, para que quede fijado, después de ello en caliente, se procede a corregir los niveles, tanto, horizontal como vertical.

Figura N°25 Instalación de cerco TIPO 4.

Figura N°26 Instalación de cerco TIPO 4.

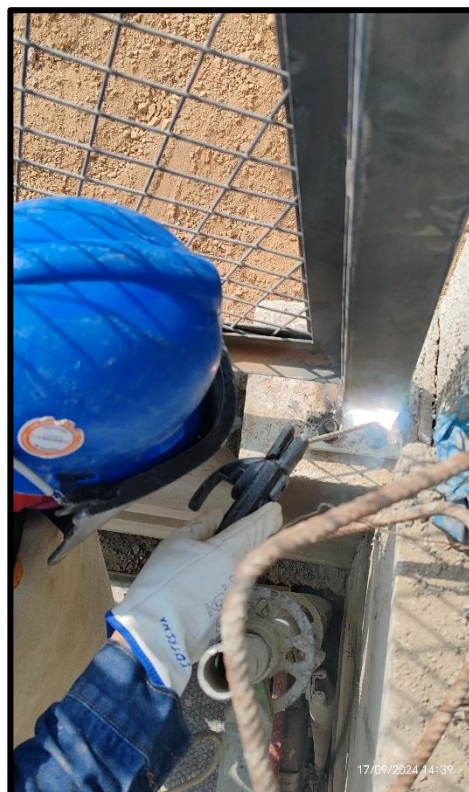
Figura N°27 Proceso de soldadura de cerco TIPO 4.

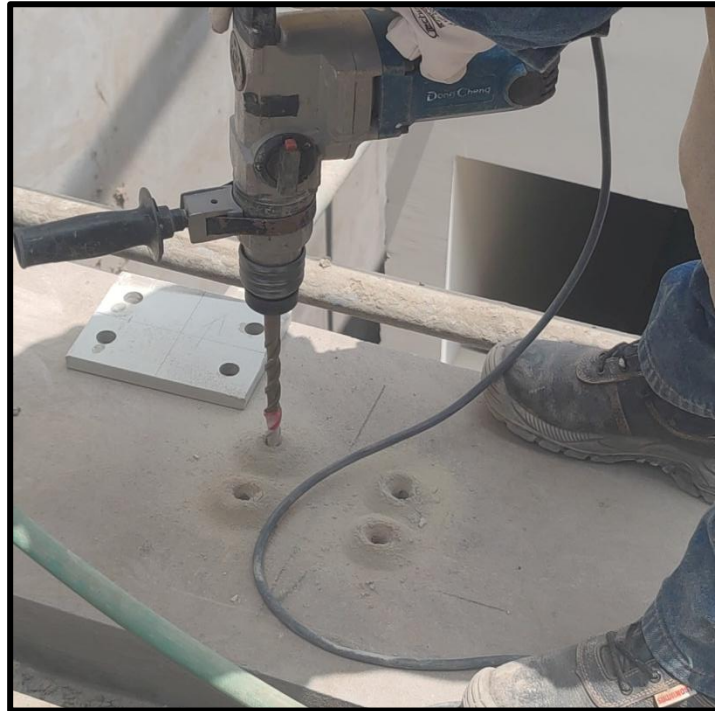
Figura N°29 Perforación de anclaje del cerco TIPO 7.

El HILTI re500, es una resina epoxica de alto rendimiento para conexiones barras/anclajes de altas cargas, esta resina nos ayuda a adherir las planchas metálicas al concreto ya fraguado.

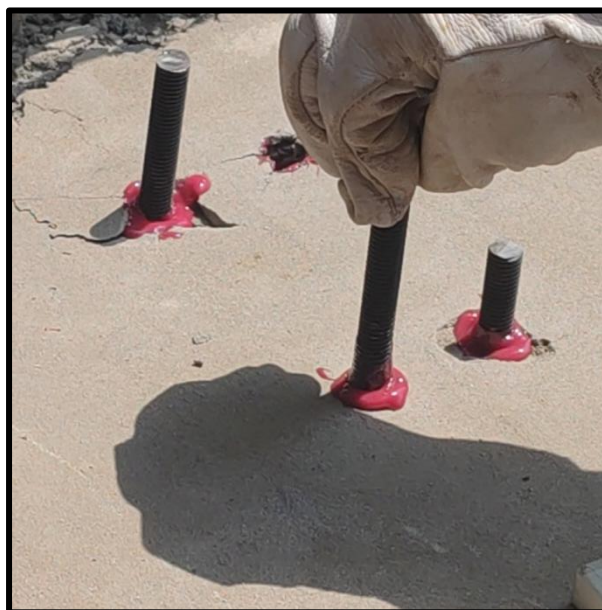
Figura N°30 Colocación de anclajes del cerco TIPO 7.

Luego de que la resina haya secado se espera 12hrs como mínimo para que pueda secar por completo y pueda tener mejor adherencia a los espárragos para después poder pasar al proceso de soldadura.

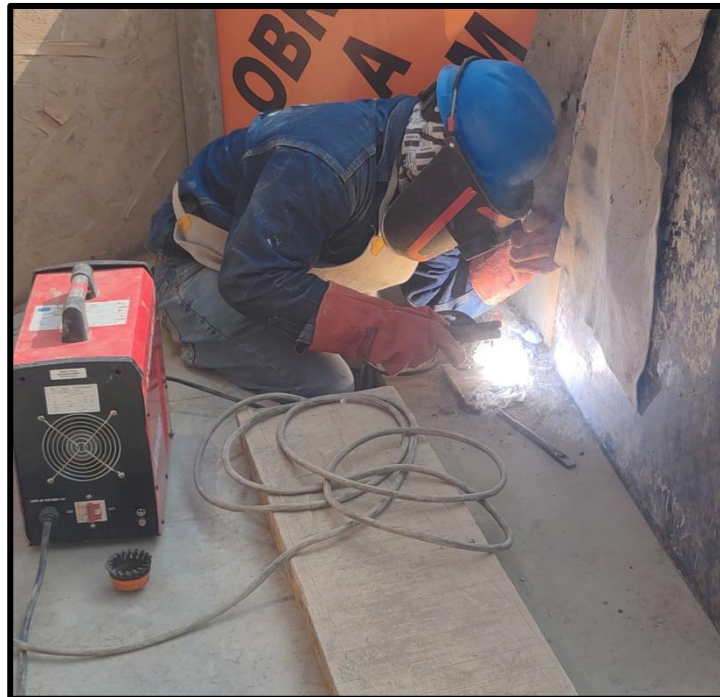
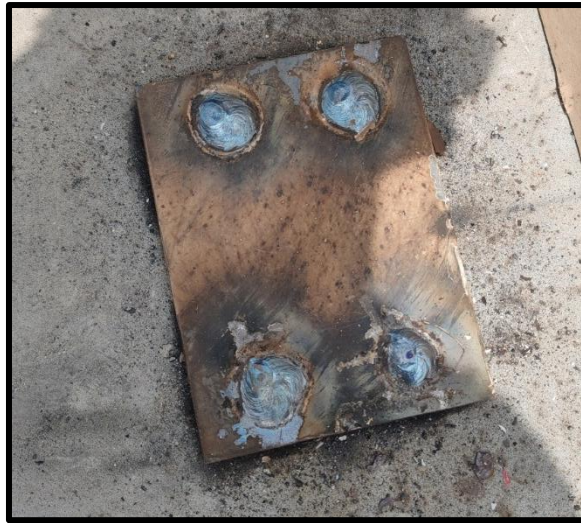
En el proceso de soldadura, como ya se mencionó, se procede a hacer la soldadura tapón, este procedimiento se realiza en coordinación con el cliente, ya que su estándar en este tipo de cercos lo exigen con soldadura tapón.

Figura N°31 Proceso de soldadura tapón cerco TIPO 7.

Figura N°32 Soldadura tapón cerco TIPO 7.

Cuando se realiza la soldadura tapón, se debe realizar con un soldador homologado, porque este proceso debe realizarse de manera continua para evitar porosidades en la unión de esparrago y plancha metálica.

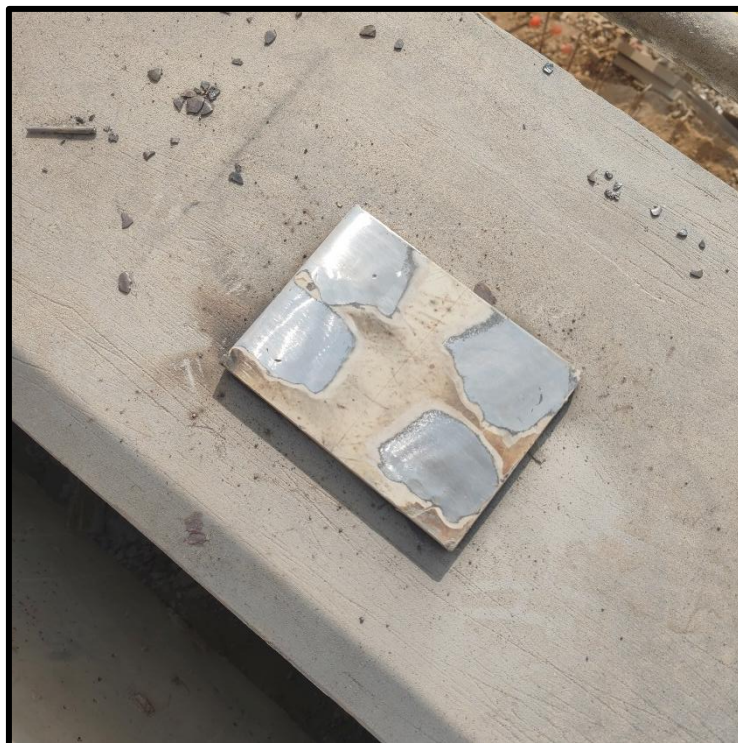
Figura N°33 Limpieza metálica de plancha metálica del cerco TIPO 7.

Para poder continuar con el proceso de instalación, se tiene que realizar la limpieza mecánica de la plancha de anclaje, este proceso se realiza para que se pueda adherir bien el CERCO TIPO 7 y la plancha metálica.

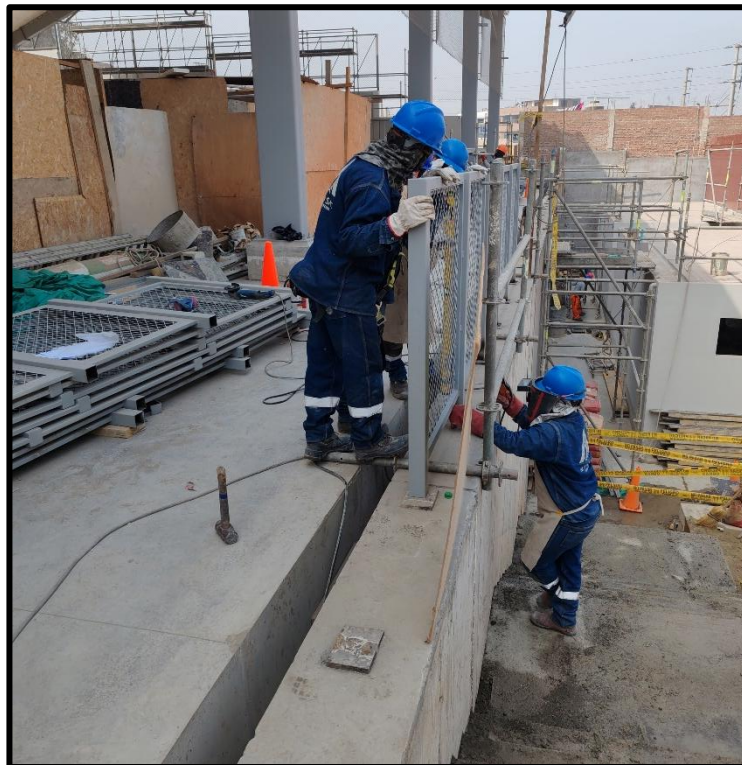
Luego de la limpieza se coloca el cerco tipo 7 y se procede con la soldadura, la soldadura, cabe resaltar, se tiene que hacer de manera continua y con un cordón continuo para que así no haya ninguna porosidad que luego se pueda presentar oxidamiento en las estructuras.

Figura N°34 Instalación del cerco TIPO 7.

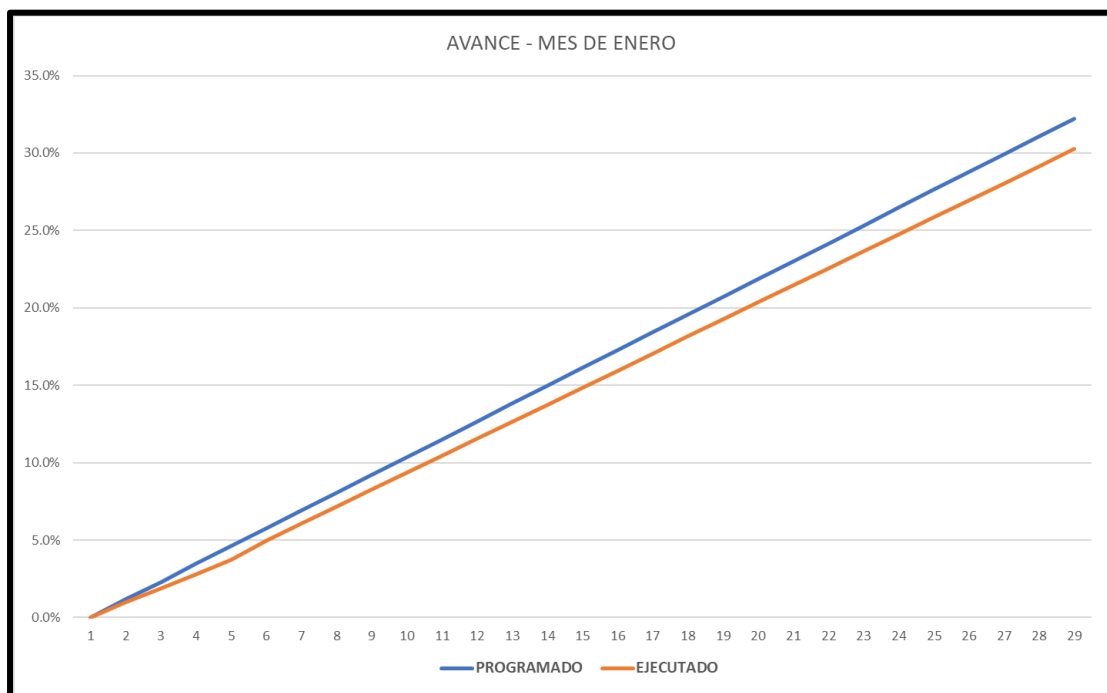
Figura N°35 Reporte de avance del colegio Unión Latino-americana, La molina (mes de enero)

Figura N°36 Reporte de avance del colegio Unión Latino-americana, La molina (mes de febrero)

Figura N°37 Reporte de avance del colegio Unión Latino-americana, La molina (mes de marzo)

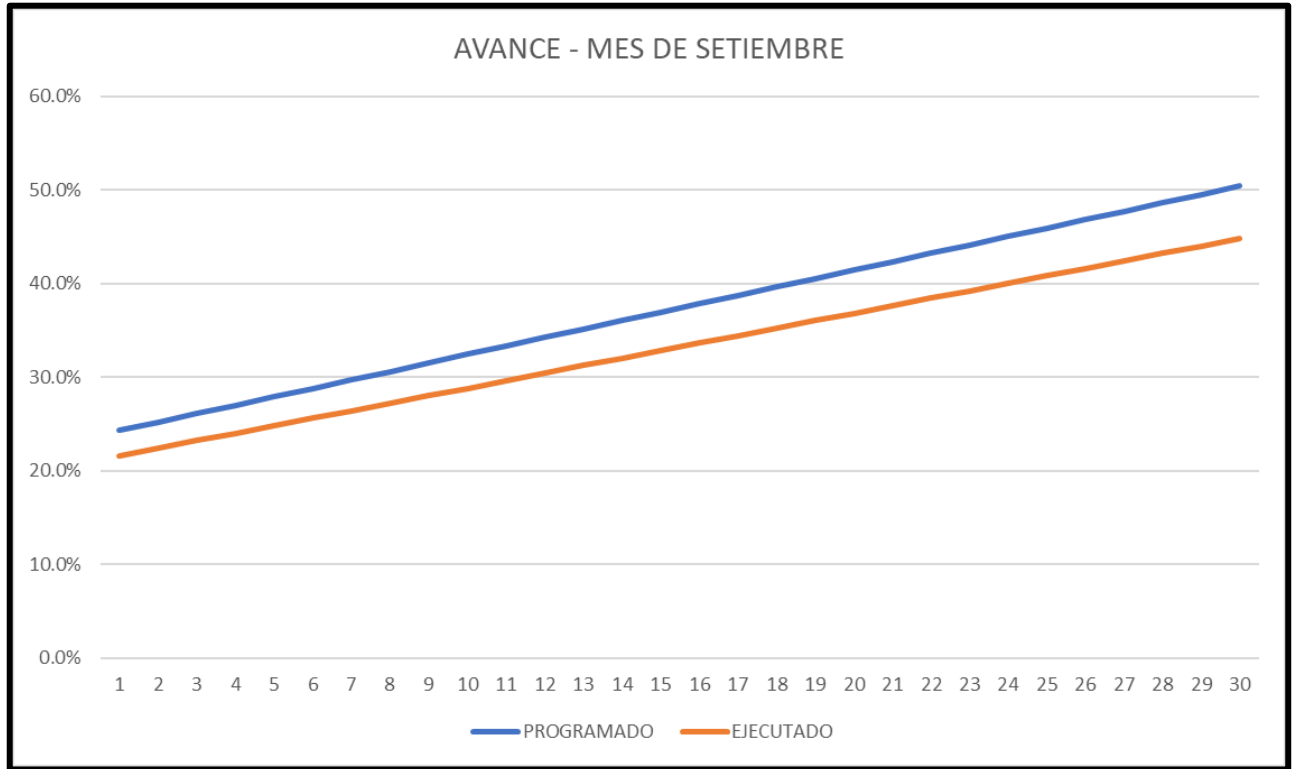
Figura N°38 Reporte de avance del colegio Manuel Gonzales Prada, Huaycan (mes de agosto)

Figura N°39 Reporte de avance del colegio Manuel Gonzales Prada, Huaycan (mes de setiembre)

Figura N°40 Reporte de avance del colegio Manuel Gonzales Prada, Huaycan (mes de octubre)

Figura N°41 Reporte de avance del colegio Manuel Gonzales Prada, Huaycan (mes de octubre)
