**“Asistente de residencia en la obra de ejecución  
del Edificio Multifamiliar Castilla - Miraflores -  
Lima 2023”**

**Trabajo de suficiencia profesional para optar al título  
profesional de:  
Ingeniero Civil**

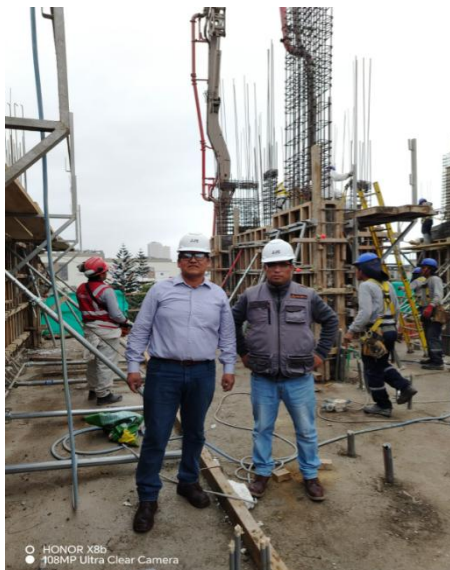
### Figura 1

*Desempeñando funciones en obra*

*Nota Se observa la participación directa en actividades de supervisión y control en campo, como parte del rol desempeñado en el proyecto.*

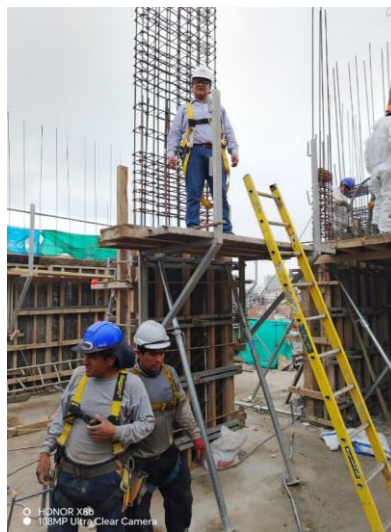
### Figura 5

*Supervisión de vaciado de concreto*

*Nota: La fotografía evidencia la supervisión del proceso de vaciado, garantizando la correcta colocación y cumplimiento de los procedimientos técnicos.*

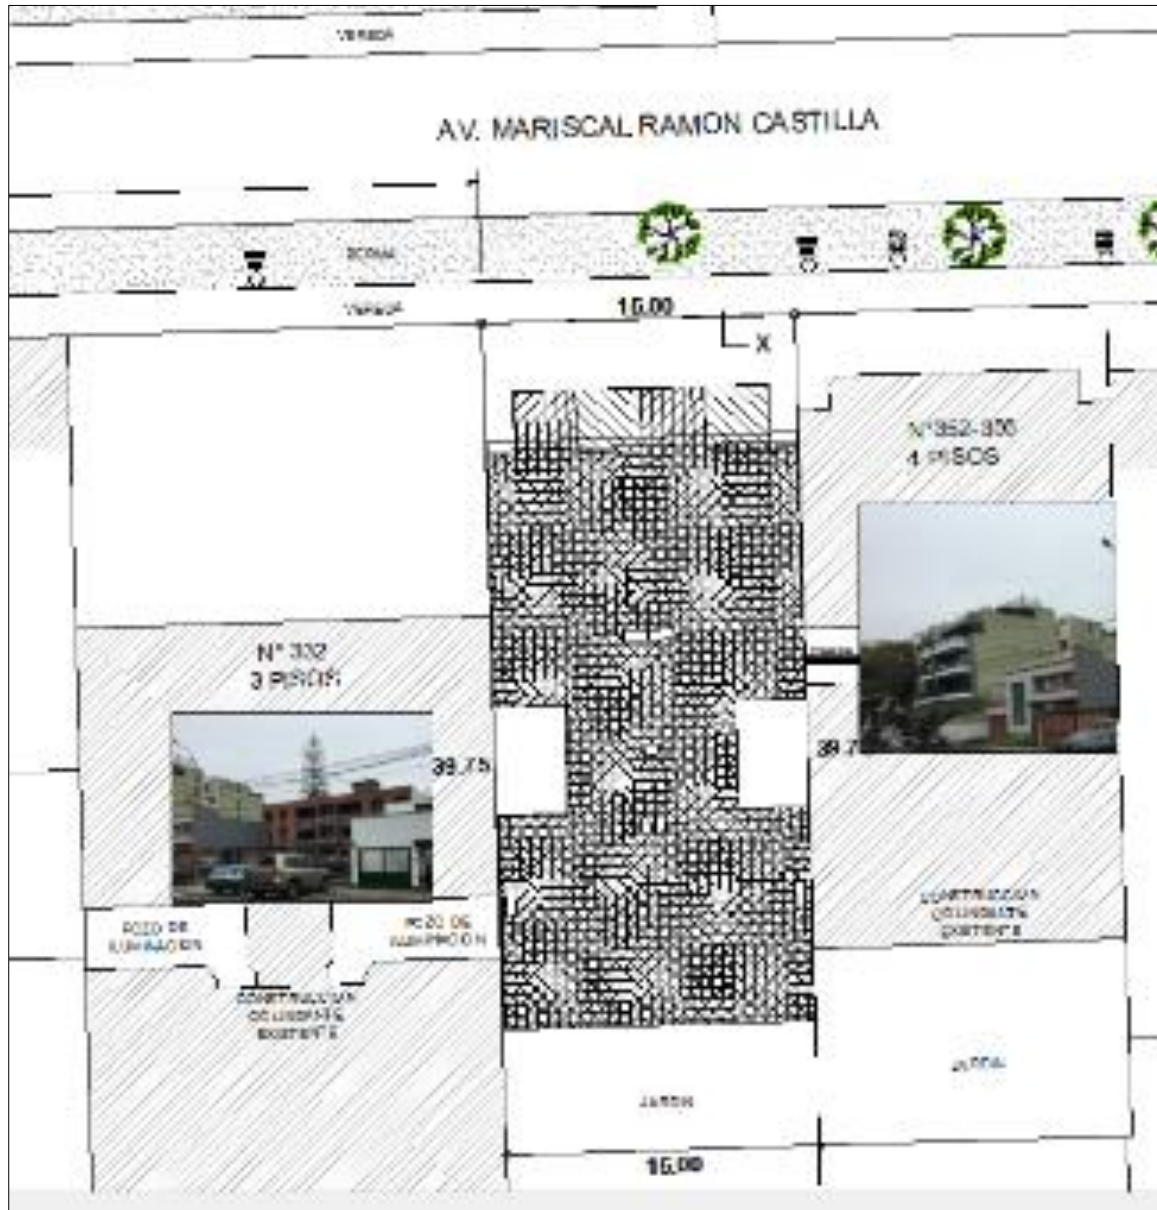
**Anexo N°1: Vista de planta**

Nota: Se muestra la vista en planta del terreno donde se ejecuta el proyecto de edificación multifamiliar, ubicado en la Av. Mariscal Ramón Castilla. En el plano se aprecian los linderos, la distribución de los ambientes proyectados y la relación con las edificaciones colindantes. Asimismo, se incluyen fotografías de las construcciones existentes aledañas, lo que permite contextualizar la obra dentro de su entorno urbano inmediato.

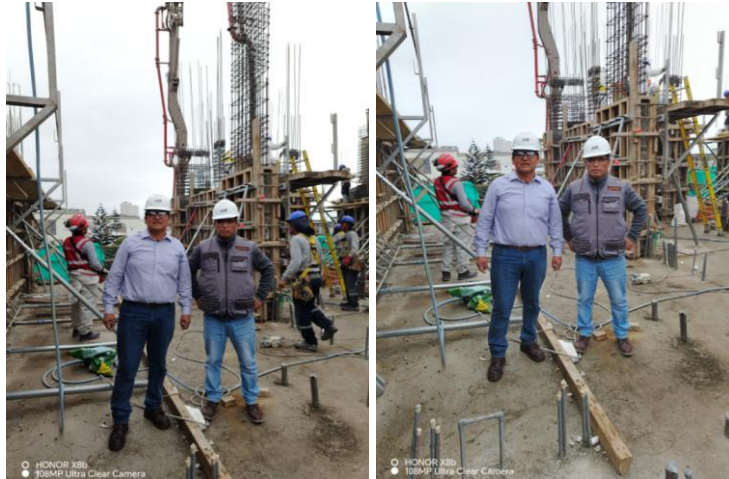
#### Figura 8:

*Supervisión en el proceso de encofrado y vaciado de columnas*

Nota: Se observa la presencia del asistente de residencia junto al residente de obra durante la fase de encofrado y vaciado de columnas de concreto armado, garantizando el cumplimiento de la Norma E.060 del Reglamento Nacional de Edificaciones. La imagen evidencia la coordinación con el personal de campo y la aplicación de medidas de seguridad, como el uso obligatorio de EPP por parte de los trabajadores.

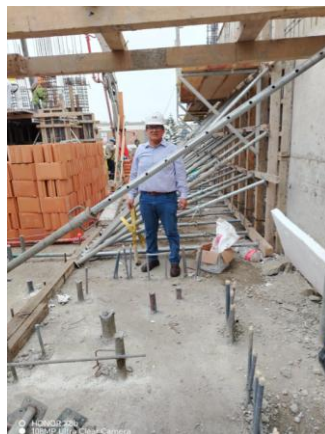
#### Figura 9

*Verificación de instalaciones y disposición de refuerzos en obra*

Nota: Se observa al asistente de residencia inspeccionando el área de cimentación y las instalaciones iniciales, supervisando la correcta disposición de pernos y elementos de anclaje conforme a los planos estructurales.

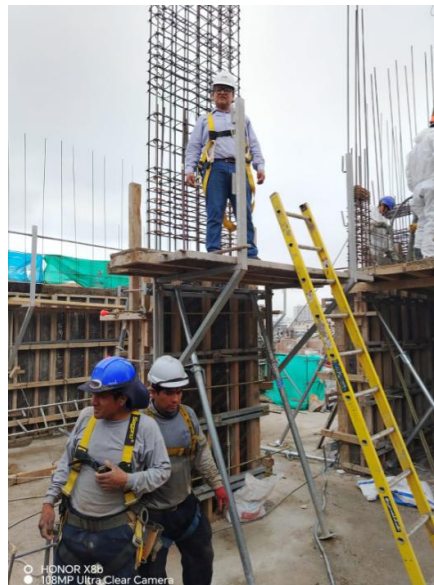
**Figura 10**

*Supervisión en plataforma de trabajo durante armado de columnas*

Nota: La imagen muestra al asistente de residencia verificando en altura el proceso de armado de columnas y encofrados, asegurando el cumplimiento de las medidas de seguridad laboral, incluyendo el uso de arnés de seguridad y casco.

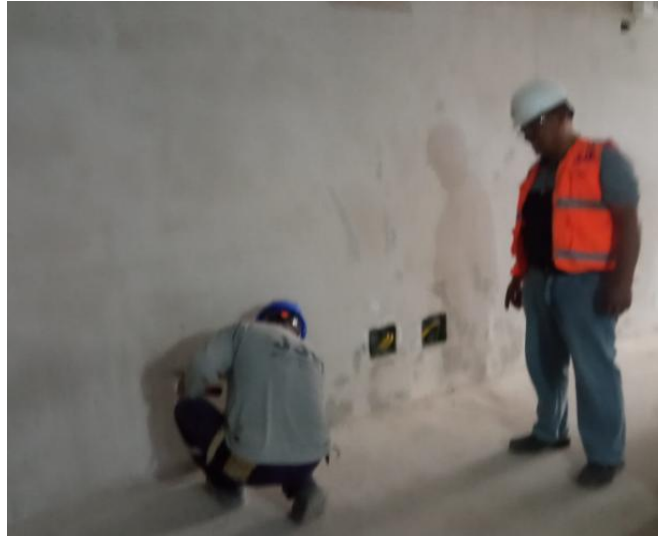
**Figura 12**

*Control de instalaciones eléctricas en interiores*

Nota: Se observa al asistente de residencia supervisando al personal técnico durante la instalación de tomas eléctricas, verificando el cumplimiento del Código Nacional de Electricidad y las normas de seguridad vigentes.

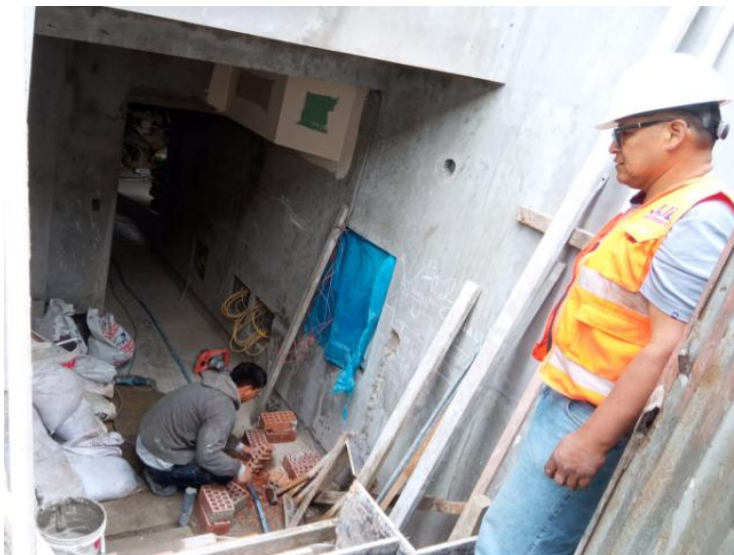
**Figura 13**

*Supervisión de trabajos de albañilería en pasadizo*

Nota: La imagen muestra al asistente de residencia controlando el levantamiento de muros de albañilería en un pasadizo interior, asegurando la correcta ejecución de las juntas y el uso adecuado de materiales.

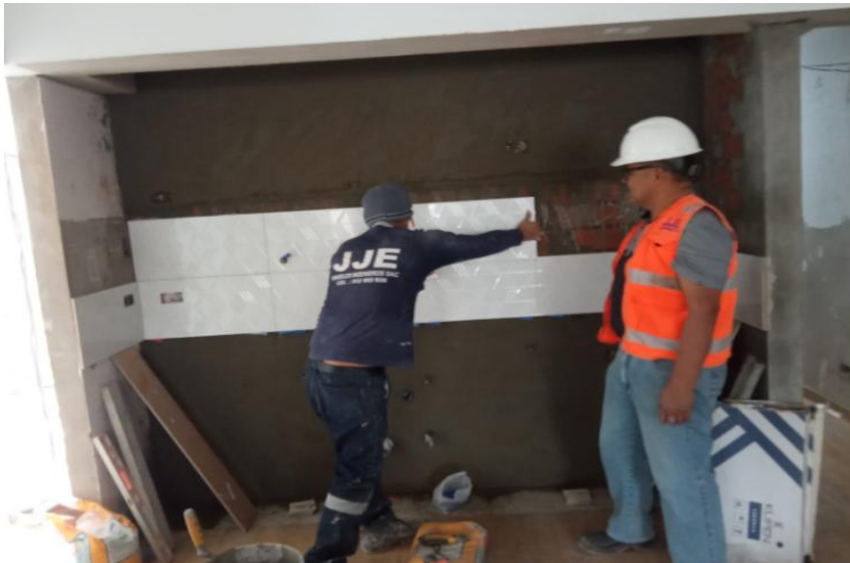
**Figura 14**

*Control de colocación de revestimientos cerámicos*

Nota: Se aprecia al asistente de residencia supervisando la instalación de revestimientos cerámicos en muros interiores, verificando la alineación, nivelación y adherencia conforme a las especificaciones técnicas.

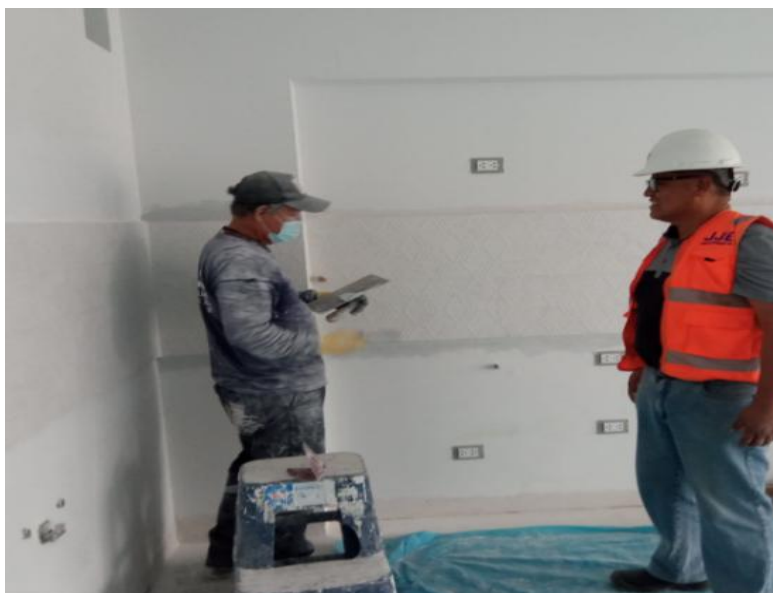
**Figura 15**

*Verificación de acabados en interiores*

Nota: Se observa al asistente de residencia supervisando el tarrajeo fino y aplicación de acabados en muros, controlando la calidad de los trabajos y el cumplimiento de tolerancias en superficies.

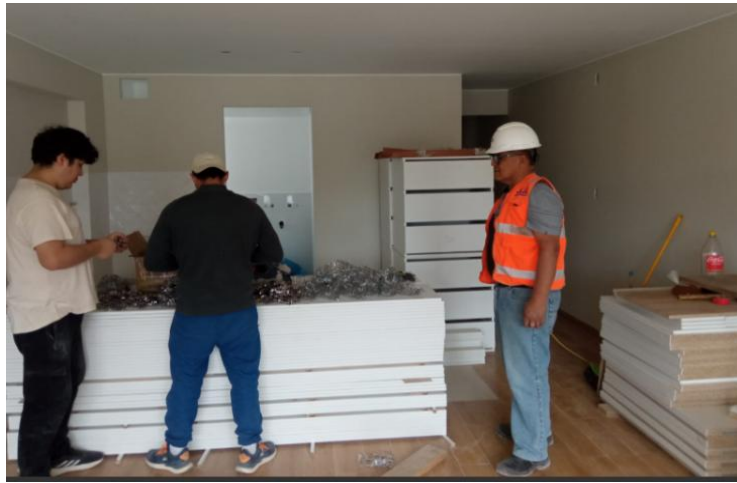
**Figura 16**

*Supervisión en montaje de mobiliario fijo*

Nota: Se observa al asistente de residencia supervisando la instalación de mobiliario y elementos de carpintería, asegurando el correcto ensamblaje y cumplimiento de especificaciones del expediente técnico.

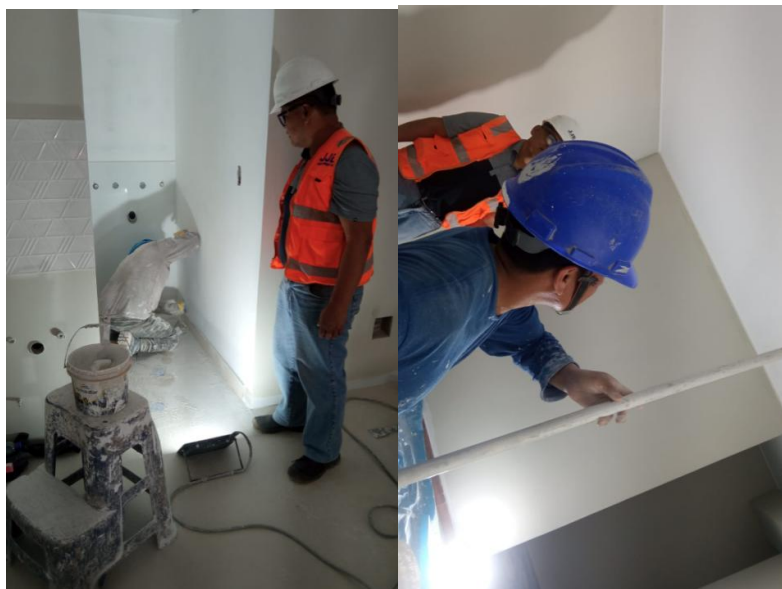
**Figura 17**

*Supervisión en el proceso de pintado de pared y techo*

Nota: Se observa al asistente de residencia supervisando los trabajos de aplicación de pintura en muros interiores. La verificación asegura el cumplimiento de las especificaciones técnicas, la uniformidad en el acabado y el uso de materiales adecuados para garantizar la durabilidad de los revestimientos.

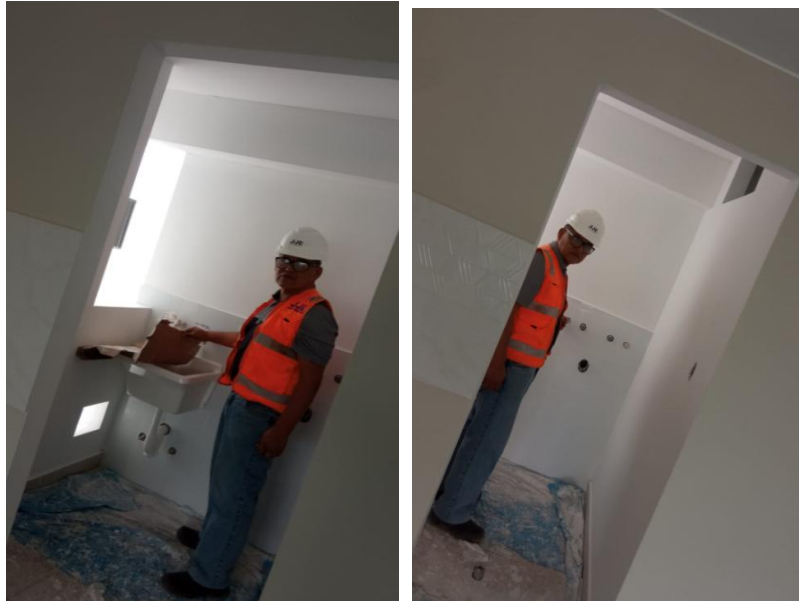
**Figura 18**

*Supervisión en instalaciones sanitarias y acabados de servicios higiénicos*

Nota: Se observa al asistente de residencia verificando la instalación de aparatos sanitarios y las conexiones de agua y desagüe en servicios higiénicos. La supervisión incluye el control de la correcta ubicación de las piezas, la aplicación de acabados en muros y la verificación del cumplimiento de especificaciones técnicas, asegurando funcionalidad y calidad en la ejecución.

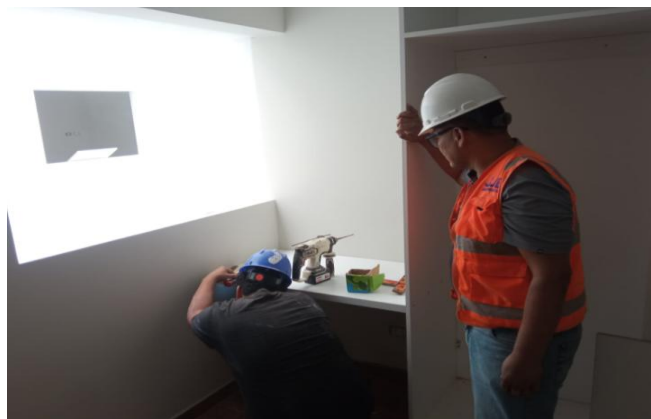
**Figura 19**

*Supervisión en instalación de mobiliario interior*

Nota: Se observa al asistente de residencia supervisando la instalación de mobiliario fijo en dormitorio, verificando el correcto ensamblaje de piezas y la adecuada colocación de accesorios. La supervisión garantiza el cumplimiento de las especificaciones técnicas y la calidad en los acabados de carpintería.

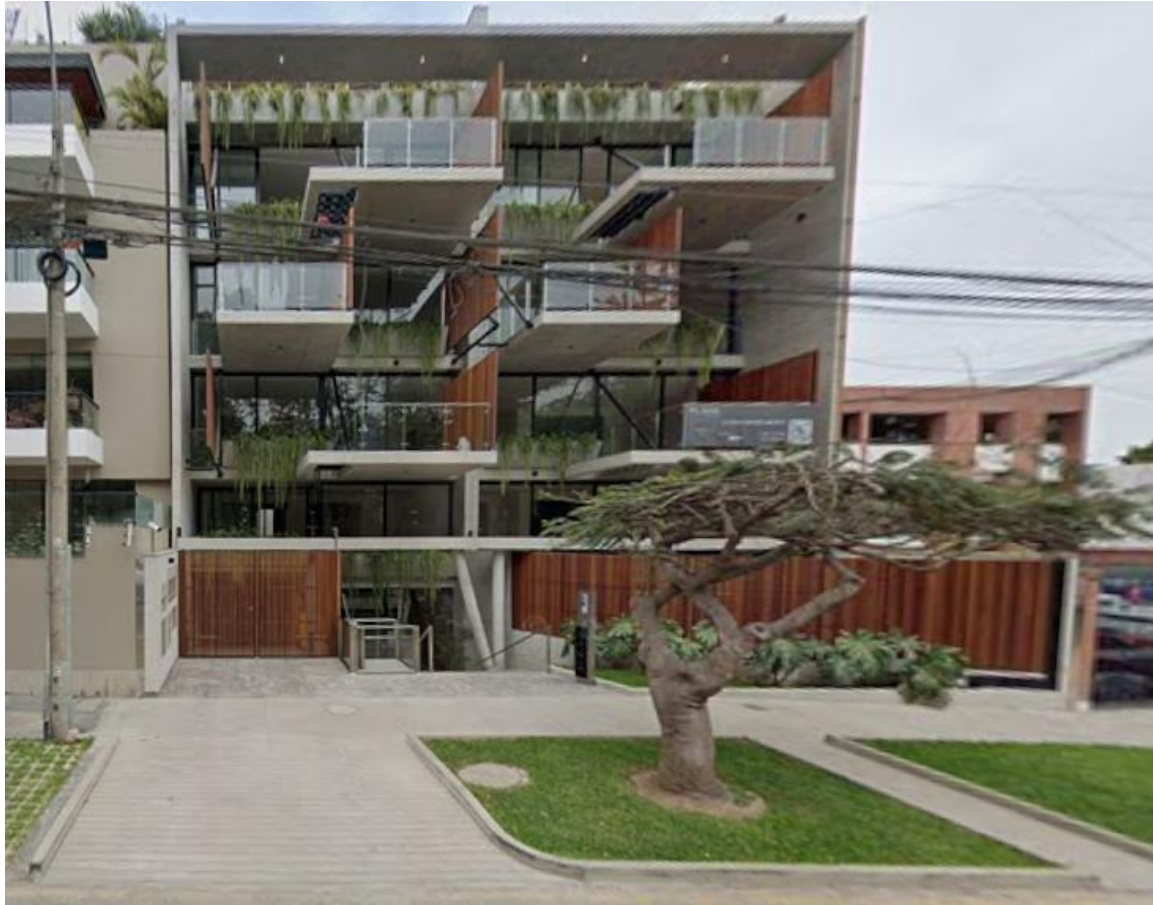
**Figura 20**

*En la actualidad, Edificio Multifamiliar Castilla – Miraflores – Lima*

Nota: El edificio se encuentra frente al parque Ramón Castilla, el más extenso de la urbanización Aurora en Miraflores, y establece una relación estrecha con el entorno natural. Tomando como referencia las formas, tonalidades y texturas propias del parque, el proyecto busca incorporar la esencia del paisaje en cada elemento arquitectónico.

Las terrazas funcionan como prolongaciones del parque, decoradas con jardineras y vegetación que se integran de manera armoniosa con el entorno. En el interior, el diseño mantiene la misma propuesta, con materiales naturales y ambientes abiertos que privilegian la entrada de luz y la conexión visual con el exterior.
