# FACULTAD DE ARQUITECTURA Y DISEÑO

## **“EXPERIENCIA EN LA REVISIÓN DE EXPEDIENTE TÉCNICO Y EJECUCIÓN DE PROYECTOS DE CENTROS EDUCATIVOS”**

**Trabajo de suficiencia profesional para optar al título profesional de:**

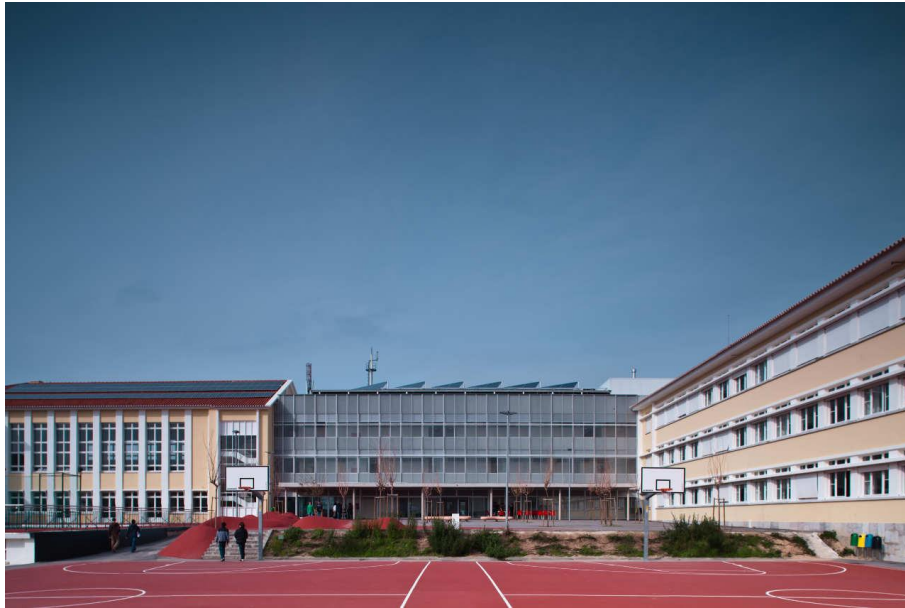
## FIGURA N° 4

*Vista de las unidades educativas del campus*

**Nota:** La figura muestra el campus y sus unidades educativas que conviven con la Escuela Secundaria Rainha D. Amelia. Tomado de *Archdaily* (2011).

Desde una perspectiva arquitectónica, el proyecto respeta la estructura original del edificio preexistente se mantienen las unidades A y B, con su sistema de corredores centrales y dos alas donde se alojan las aulas, mientras que se añade un volumen nuevo, la “Unidad C”, que reemplaza un corredor de conexión. En este nuevo edificio se ubicaron los espacios administrativos, laboratorios y aulas confortables y técnicamente dependientes, lo que permite diferenciar claramente las funciones pedagógicas. Los espacios exteriores también han sido cuidadosamente trabajados como los jardines, las zonas recreativas, el estacionamiento y las áreas de sombra que han sido remodelados, creando una explanada sombreada frente al bar y la cafetería, favoreciendo el encuentro social y la convivencia estudiantil. En cuanto a materiales dentro del diseño arquitectónico, el vidrio y acero da un carácter contemporáneo y transparente a

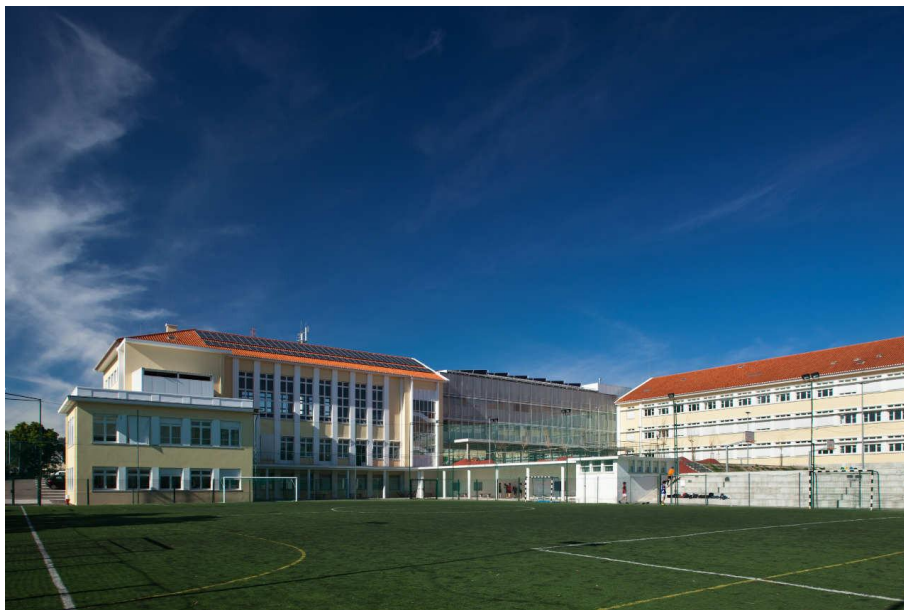
## FIGURA N° 5

*Espacios comunes dentro del campus educativo*

**Nota:** La figura muestra las áreas deportivas comunes fomentando la interacción entre los módulos educativos. Tomado de *Archdaily* (2011).

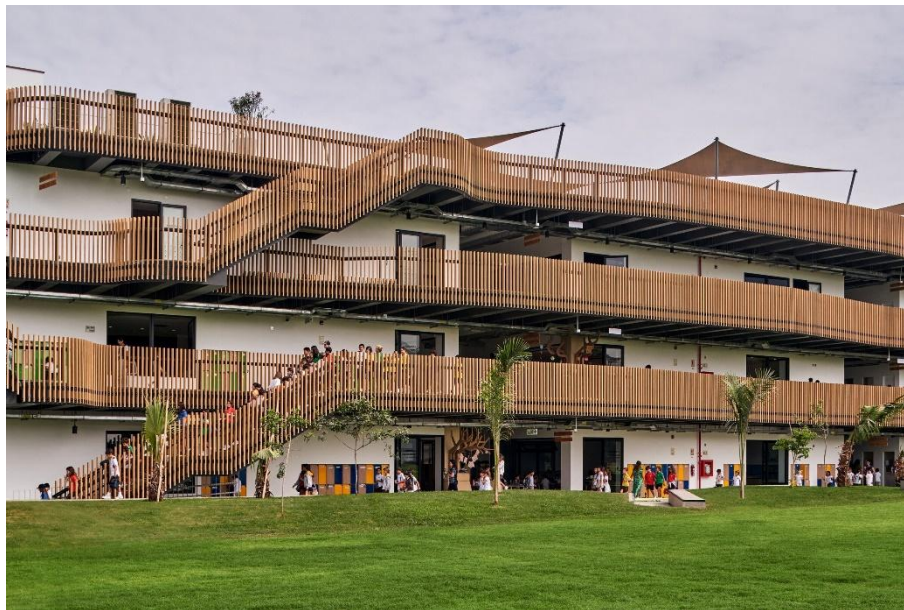
### *Fachada de patio interior - Markham College*

*Nota:* La figura muestra la fachada desde el patio interior del Markham College. Tomado de Archello (2024).

La fachada exterior está revestida con lamas de bambú dispuestas estratégicamente para controlar la incidencia solar, mientras que el interior del conjunto se abre hacia un amplio espacio verde que unifica visual y funcionalmente las diferentes unidades de aprendizaje. Las unidades académicas reemplazan el modelo tradicional de aulas cerradas por espacios flexibles y organizados permitiendo diversas actividades, reforzando así un enfoque pedagógico basado en la creatividad, la autonomía y el trabajo colaborativo. Además, el proyecto incorpora estrategias pasivas de sostenibilidad que refuerzan la experiencia ambiental del campus como la ventilación cruzada que garantiza el ingreso de aire fresco, orientación adecuada para controlar el asoleamiento y uso de materiales locales o reciclados, permitiendo que el aprendizaje transcurra en ambientes saludables, dinámicos y estéticamente armoniosos, fortaleciendo el vínculo entre la pedagogía contemporánea y la responsabilidad ambiental.

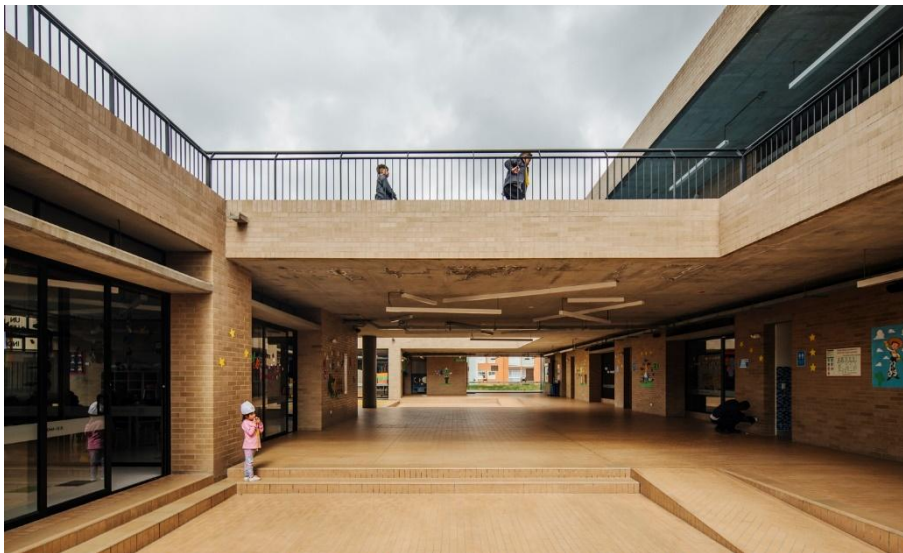
### FIGURA N° 13

#### *Patio central – Colegio Distrital Rogelio Salmona*

**Nota:** La figura muestra los patios y vacíos que se generan de acuerdo a la disposición de su volumetría. Tomado de *Archdaily* (2019).

Los materiales juegan un papel central en la expresión del proyecto. Predomina el ladrillo a la vista siendo típico de Bogotá, utilizado no sólo como un recurso constructivo eficiente, sino como un elemento que brinda continuidad con la imagen urbana de la ciudad y al mismo tiempo aporta calidez y permanencia. El ladrillo se combina con estructuras de concreto y grandes superficies de vidrio que permiten transparencia visual hacia los patios y corredores, creando un

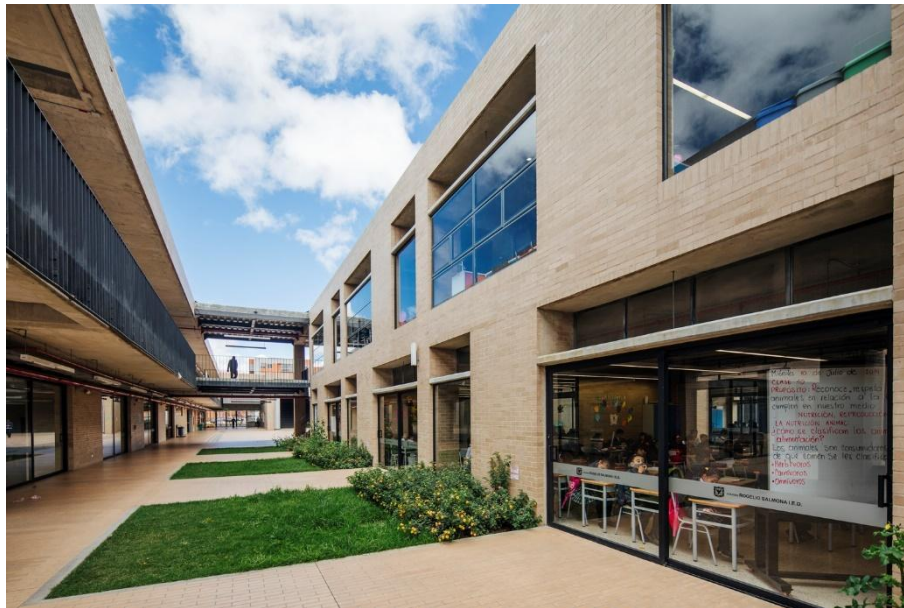
## FIGURA N° 14

*Corredores – Colegio Distrital Rogelio Salmona*

**Nota:** La figura muestra los jardines en los corredores generando visuales mediante las superficies vidriadas. Tomado de *Archdaily* (2019).

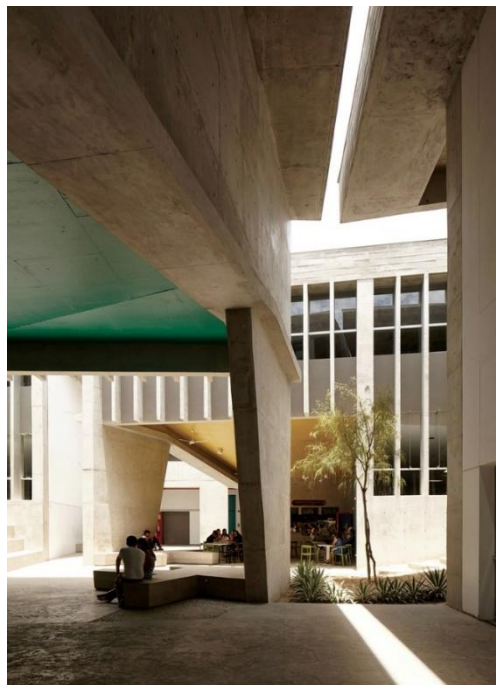
## FIGURA N° 16

*Control solar y ventilación cruzada – Aulario UDEP*

**Nota:** La figura muestra la configuración del espacio arquitectónico para aprovechar

naturalmente la ventilación y la iluminación. Tomado de *Archdaily* (2018).

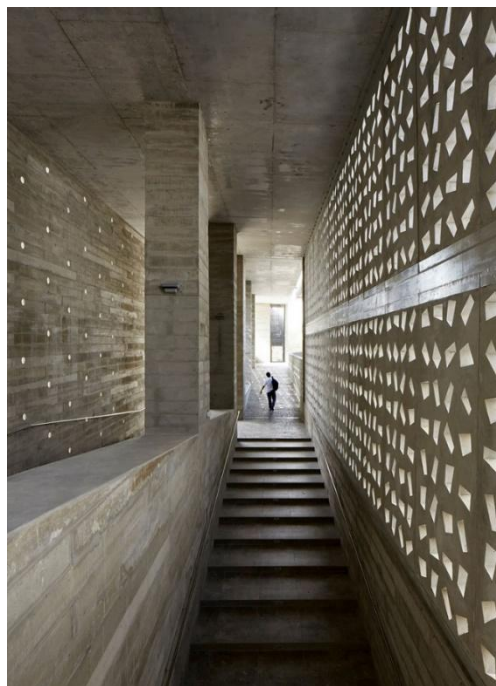
#### **FIGURA N° 17**

*Sistema pasivo de control de iluminación y ventilación – Aulario UDEP*

**Nota:** La figura muestra el uso del material y los volúmenes para generar sistemas de

control de ventilación e iluminación natural pasivos en el Aulario de la UDEP. Tomado de *Archdaily (2018)*.

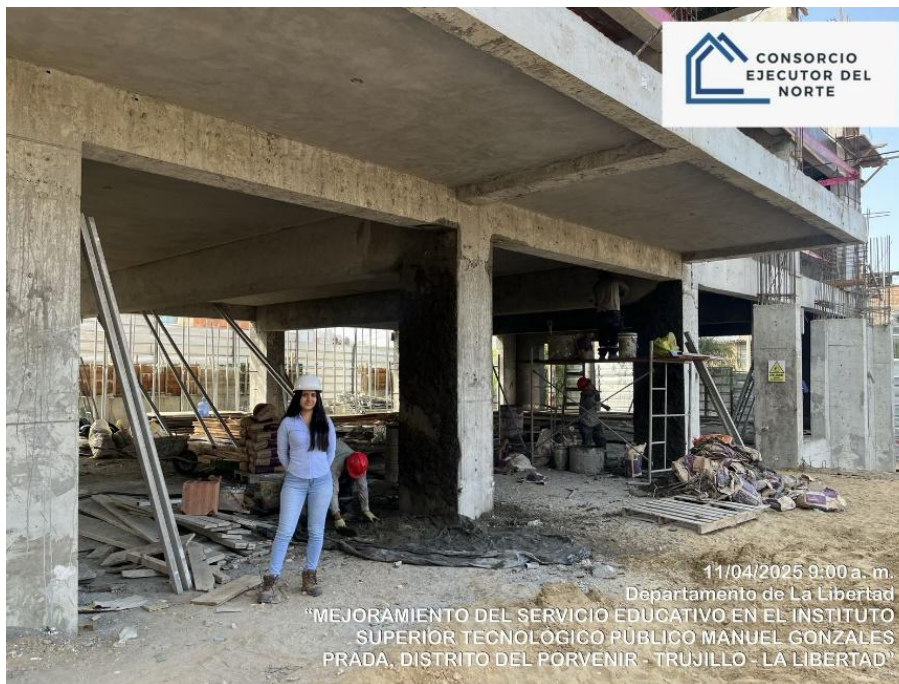
*Panel fotográfico de tarrajeos en elementos estructurales*

**Nota:** La figura muestra el avance en el Bloque 2 del primer nivel – Ambiente SUM.

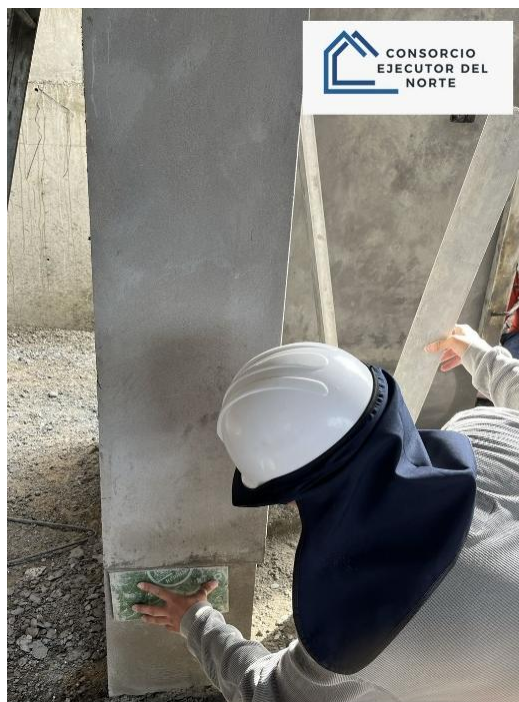
## FIGURA N° 19

*Panel fotográfico de tarrajeos en placas estructurales*

**Nota:** La figura muestra el avance en el Bloque 5 del primer nivel – Laboratorio.

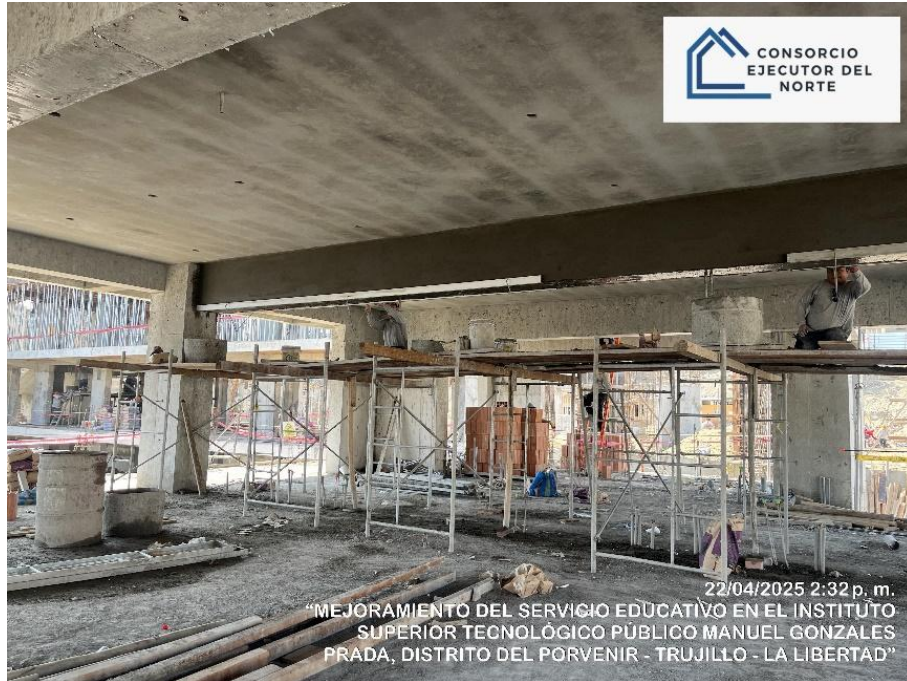
*Panel fotográfico de tarrajeos en vigas*

**Nota:** La figura muestra el avance en el Bloque 2 del segundo nivel – Biblioteca.

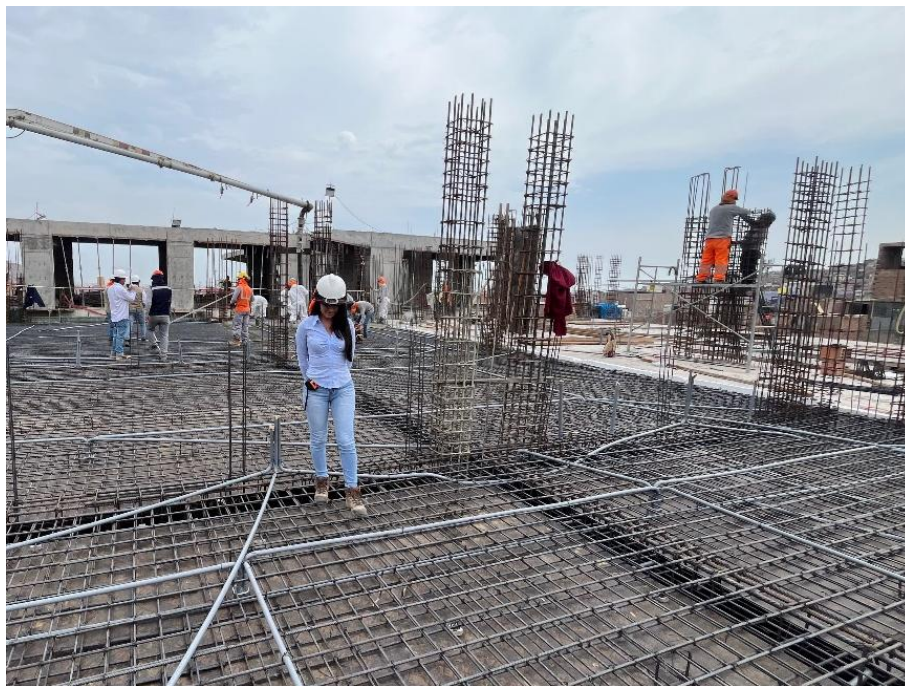
*Panel fotográfico de vaciado de losa maciza*

**Nota:** La figura muestra el avance en el Bloque 13 del segundo nivel – Talleres.

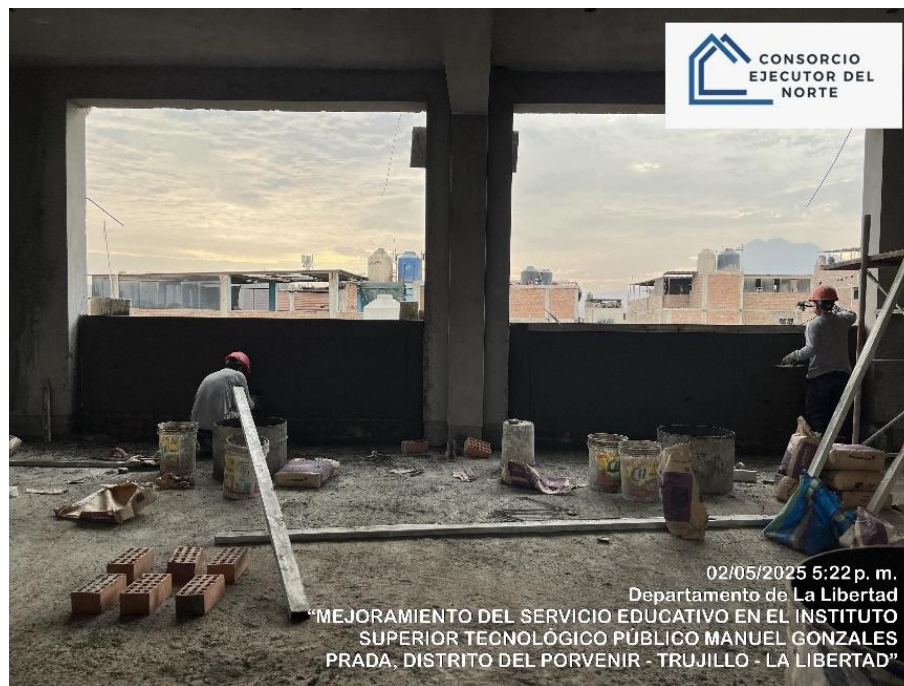
*Panel fotográfico de tarrajeo en muros interiores*

**Nota:** La figura muestra el avance en el Bloque 08 del segundo nivel – Aulas.

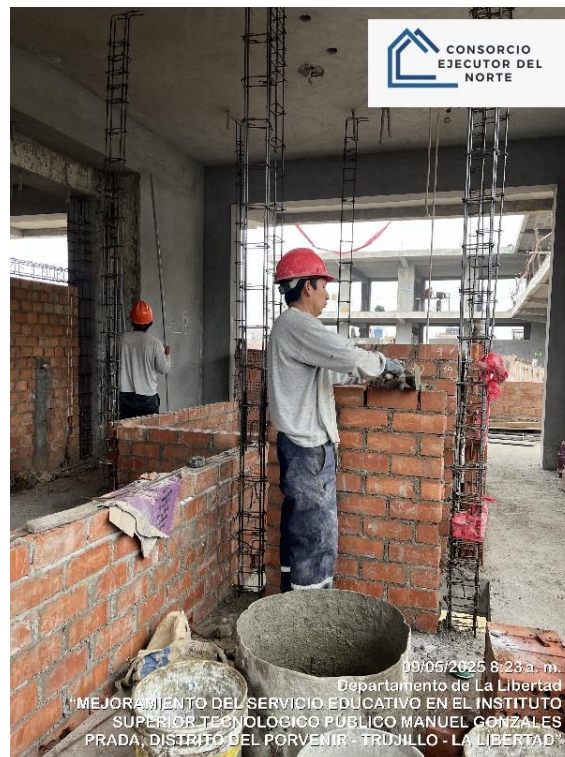
*Panel fotográfico de asentado de ladrillo en SS. HH*

**Nota:** La figura muestra el avance en el Bloque 03 del segundo nivel – SS.HH.

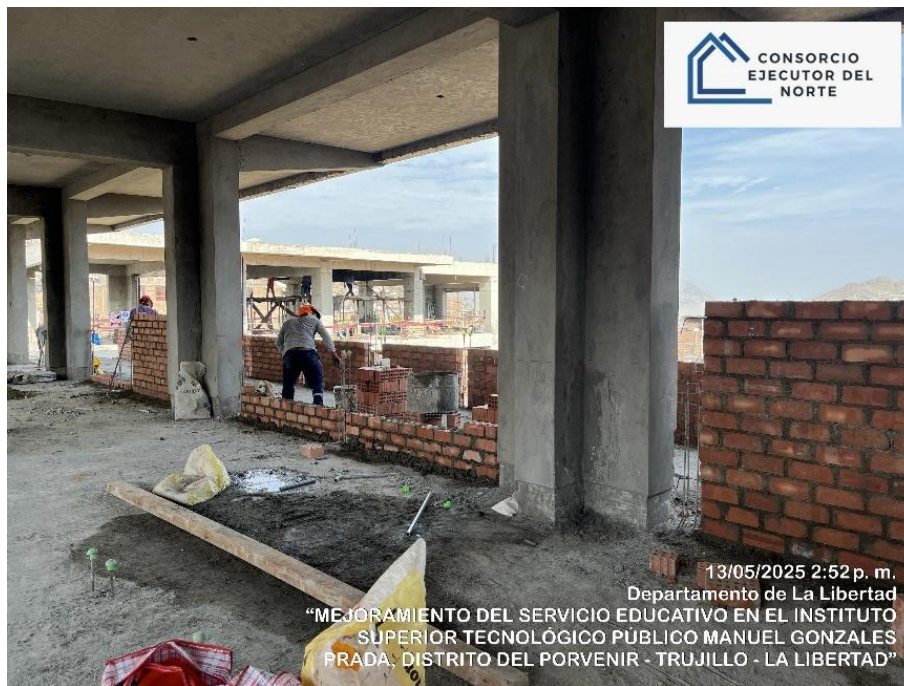
*Panel fotográfico de asentado de ladrillo en muros y parapetos*

**Nota:** La figura muestra el avance del Bloque 08 del Tercer nivel – Aulas.

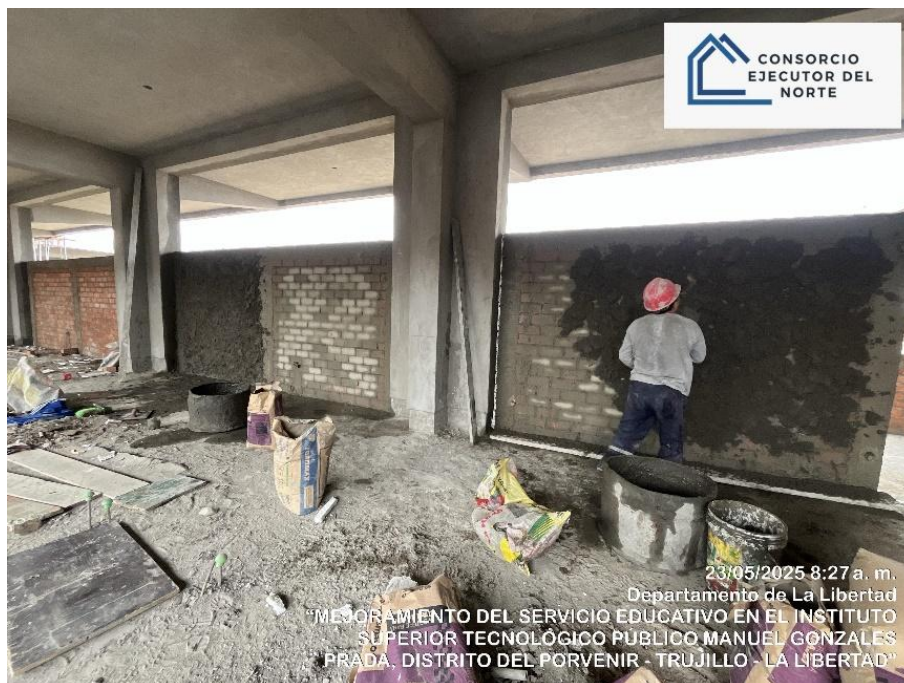
*Panel fotográfico de tarrajeo en muros interiores*

**Nota:** La figura muestra el avance del Bloque 05 en el tercer nivel – Aulas.

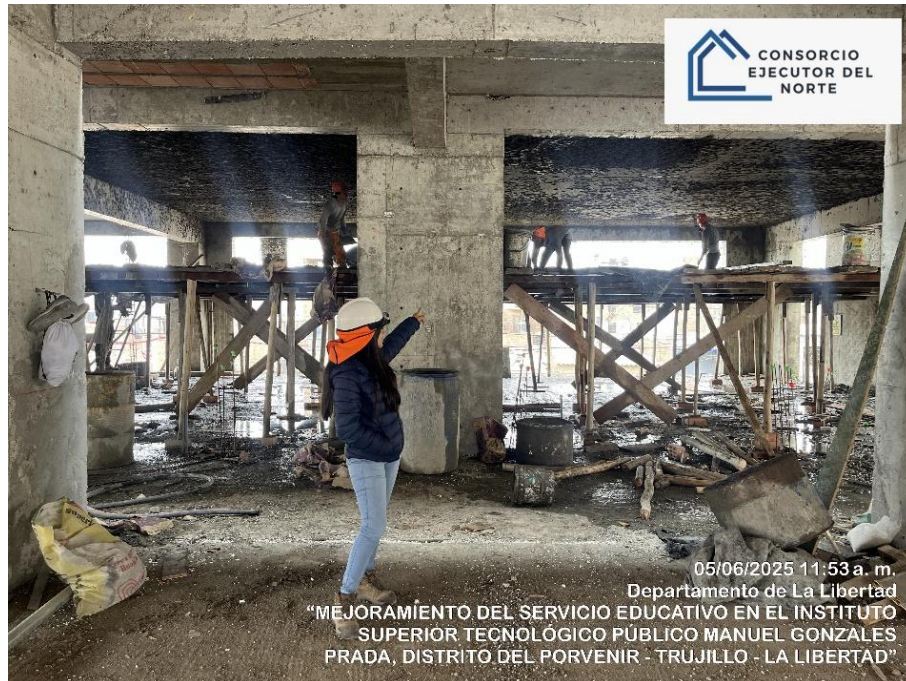
*Panel fotográfico de verificación de tarrajeo en cielorraso*

**Nota:** La figura muestra el avance del Bloque 15 en el segundo nivel – Taller.

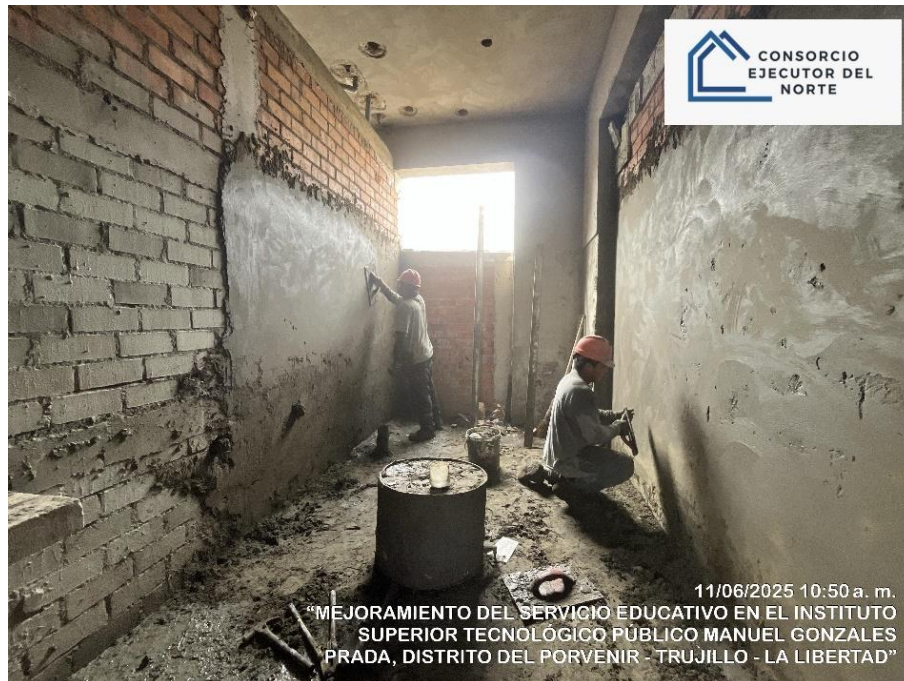
*Panel fotográfico de tarrajeo primario para enchapado*

*Nota: La figura muestra el avance del Bloque 03 del Tercer nivel – SS. HH.*

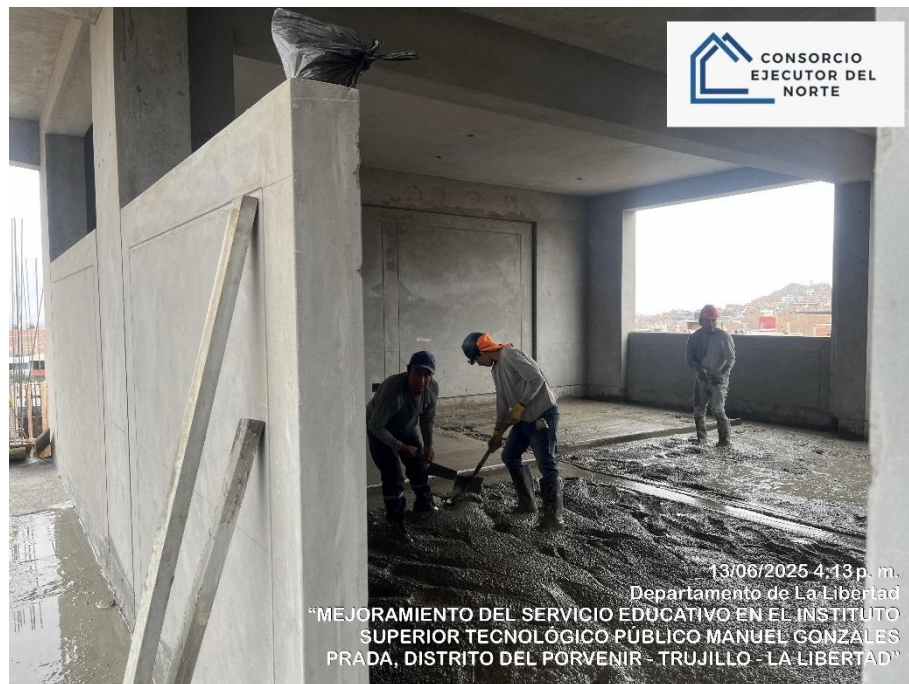
*Panel fotográfico de vaciado de contrapiso*

*Nota: La figura muestra el avance del Bloque 08 del Tercer nivel – Aulas pedagógicas.*

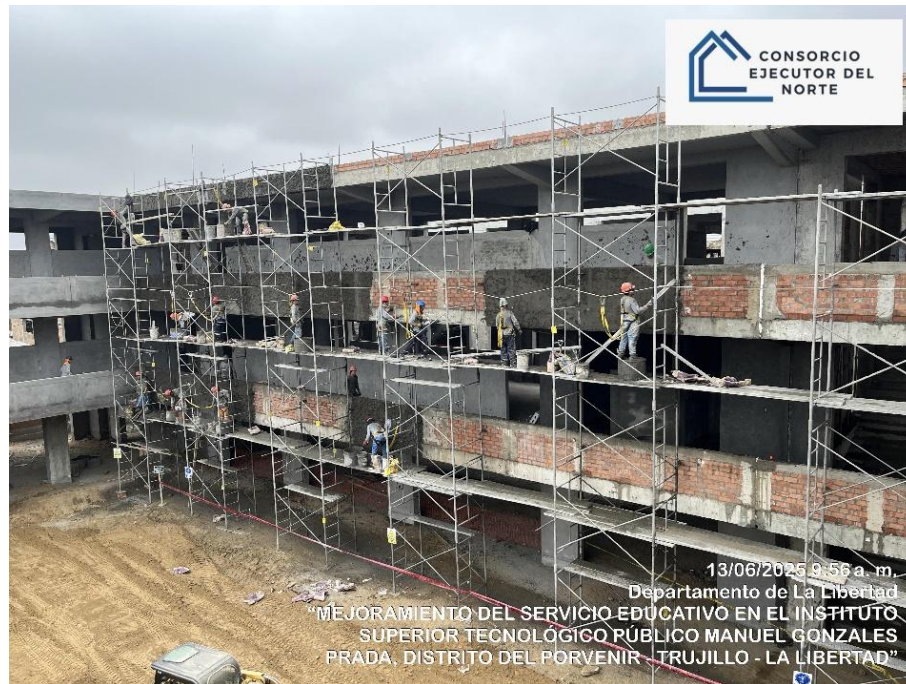
### *Panel fotográfico de verificación de tarrajeo en fachadas*

**Nota:** La figura muestra el avance de fachadas interiores.

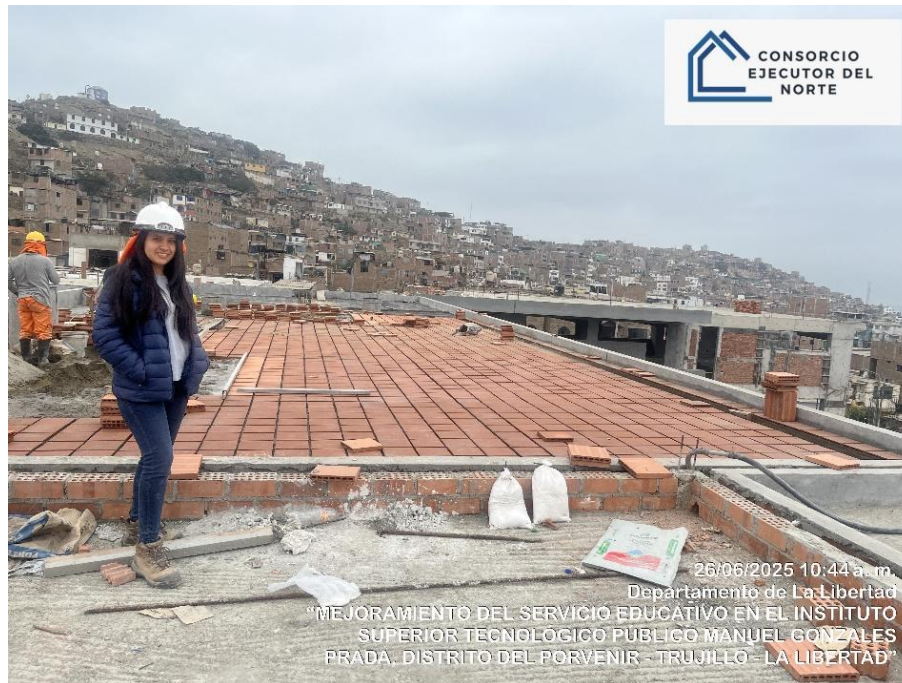
*Panel fotográfico de asentado de ladrillo pastelero*

**Nota:** La figura muestra el avance del Bloque 05 en los techos.

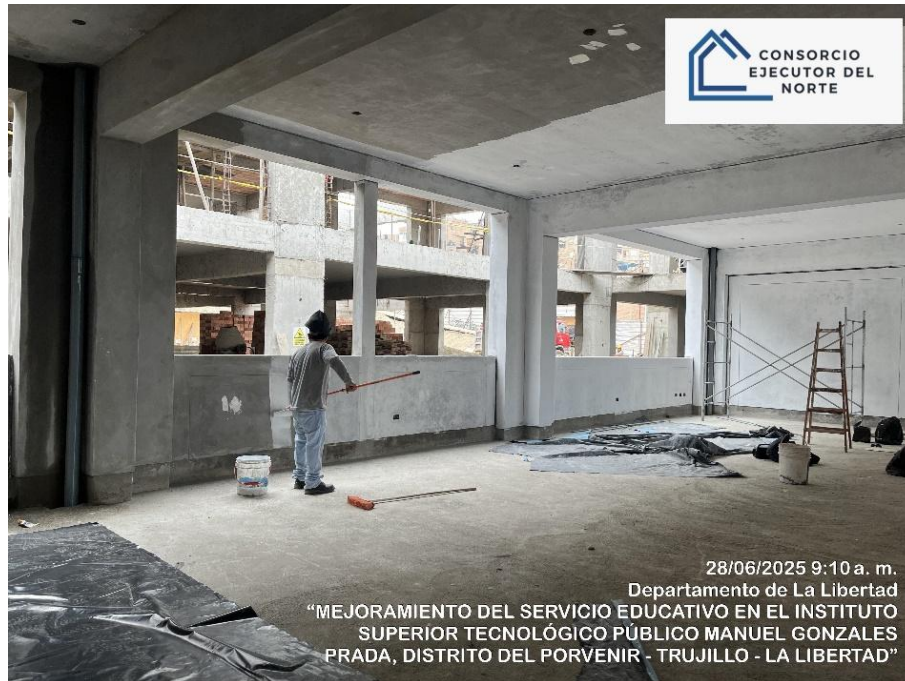
*Panel fotográfico de aplicación de base fina*

**Nota:** La figura muestra el avance del Bloque 05 en el segundo nivel – Aulas

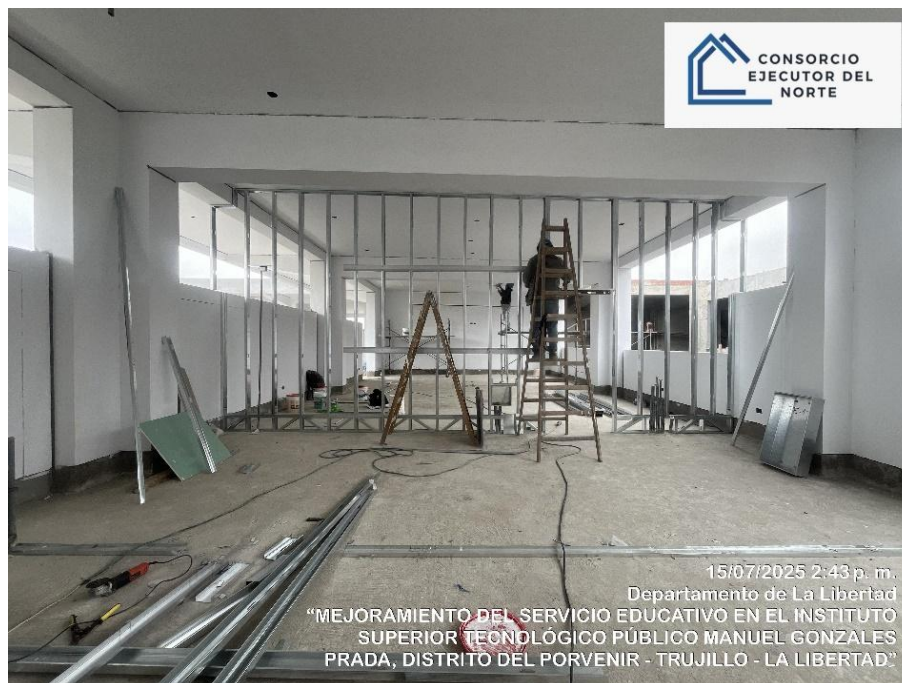
*Panel fotográfico de verificación de instalación de perfiles*

*Nota: La figura muestra el avance del Bloque 05 en el segundo nivel – Aulas*

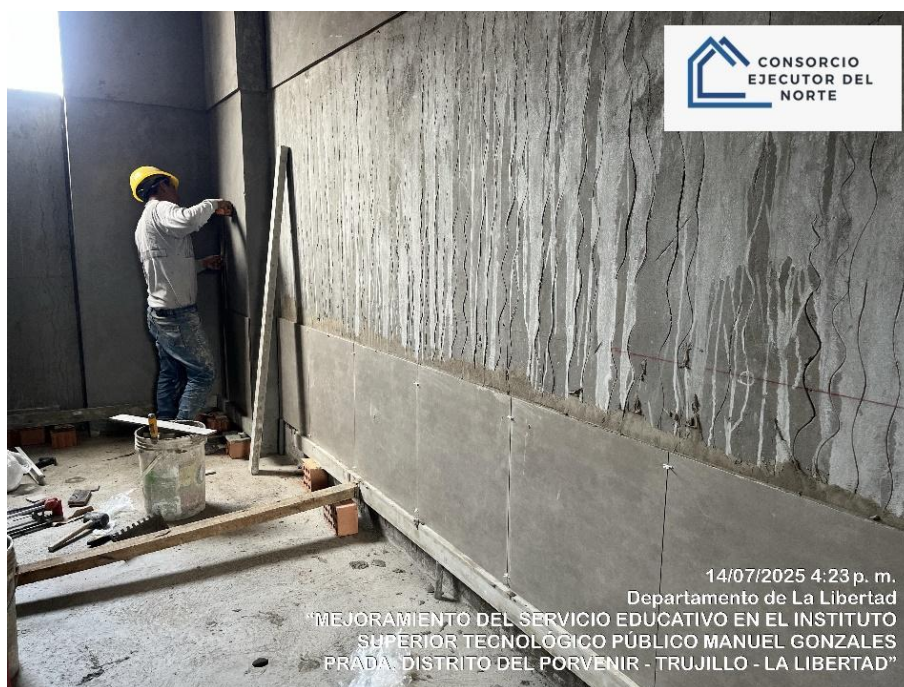
*Panel fotográfico de enchape de zócalo de porcelanato*

**Nota:** La figura muestra el avance del Bloque 03 del segundo nivel – SS. HH.

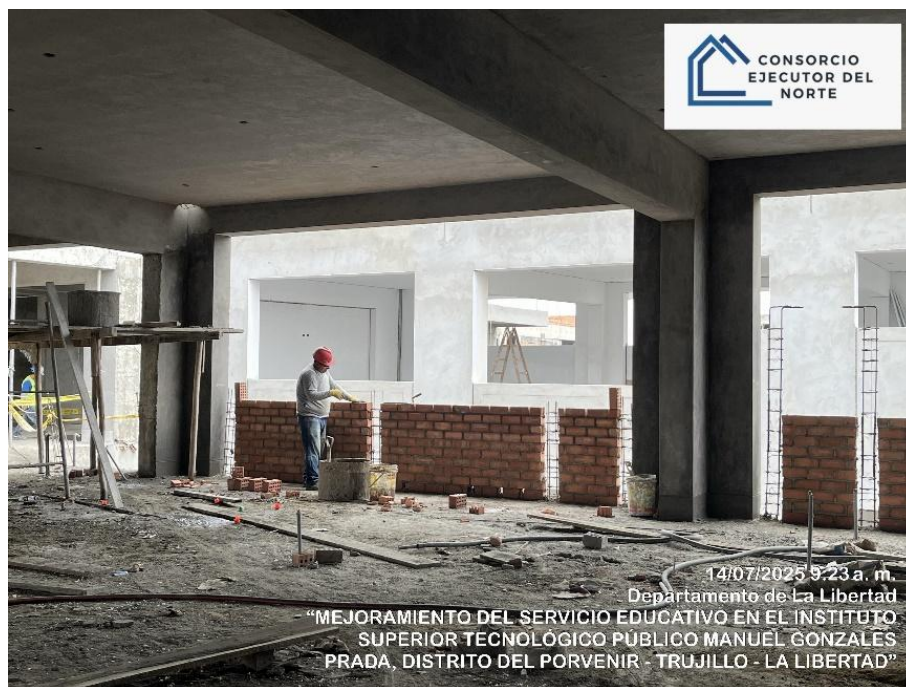
*Panel fotográfico de asentado de ladrillo en los talleres*

**Nota:** La figura muestra el avance del Bloque 13 en el segundo nivel – Talleres.

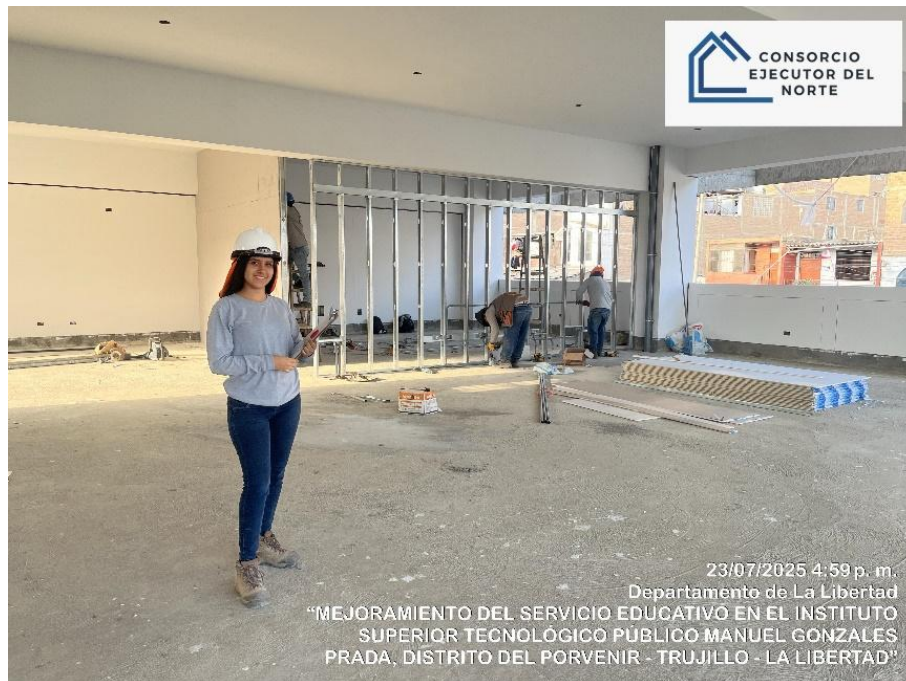
### *Panel fotográfico de verificación de instalación de Drywall*

**Nota:** La figura muestra el avance del Bloque 02 del segundo nivel – Biblioteca.

En el Bloque 05 se dio inicio a los trabajos de tabiquería para el sistema drywall, para lo cual, en coordinación con el especialista topógrafo, se realizó el trazo y replanteo, verificando que la ubicación de los tabiques corresponda a lo indicado en los planos, asegurando que los ambientes proyectados cuenten con las áreas reglamentarias. De manera similar, en el Bloque 02 se ejecutó la división del ambiente de la biblioteca con el depósito, corroborándose que el material empleado fibrocemento, así como la correcta dimensión del vano destinado a la instalación de la puerta del ambiente de depósito.

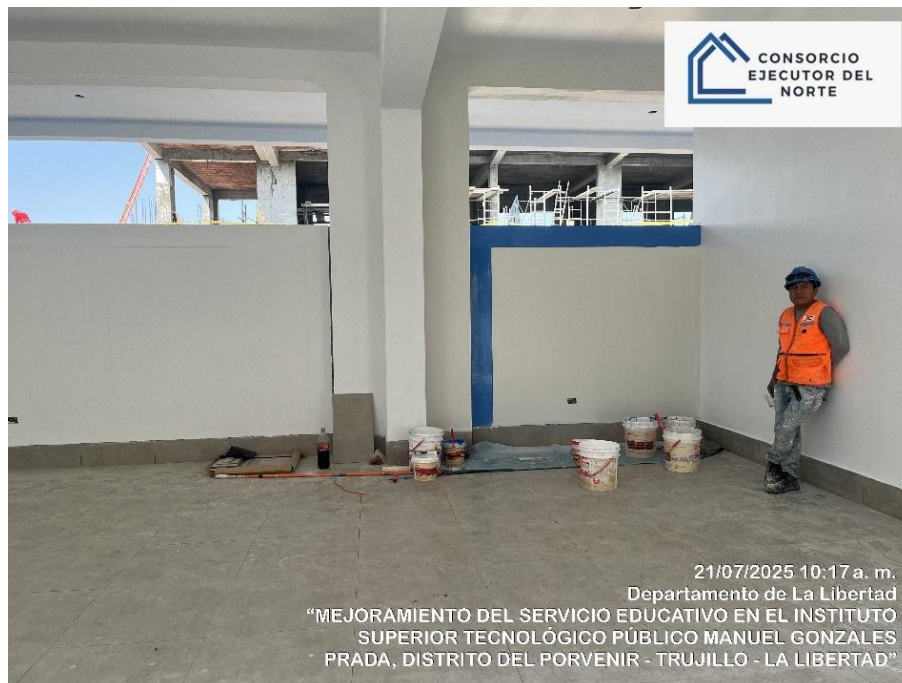
### FIGURA N° 39

*Panel fotográfico de selección de color de pintura en ambientes*

**Nota:** La figura muestra el avance del Bloque 05 del segundo nivel – Aulas.

– SATINADO, correspondiente al tono institucional del Instituto Superior Tecnológico, aplicado en elementos estructurales tales como columnas y vigas, corroborando la uniformidad y calidad del acabado.

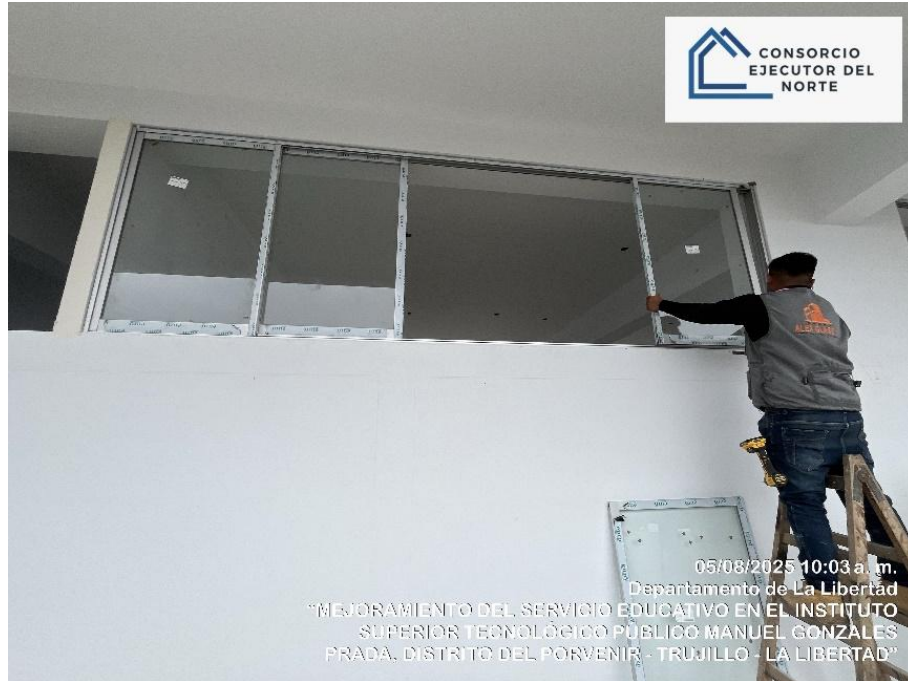
*Panel fotográfico de verificación de instalación de marcos de ventanas.*

**Nota:** La figura muestra el avance del Bloque 05 en tercer nivel – Pasadizo.

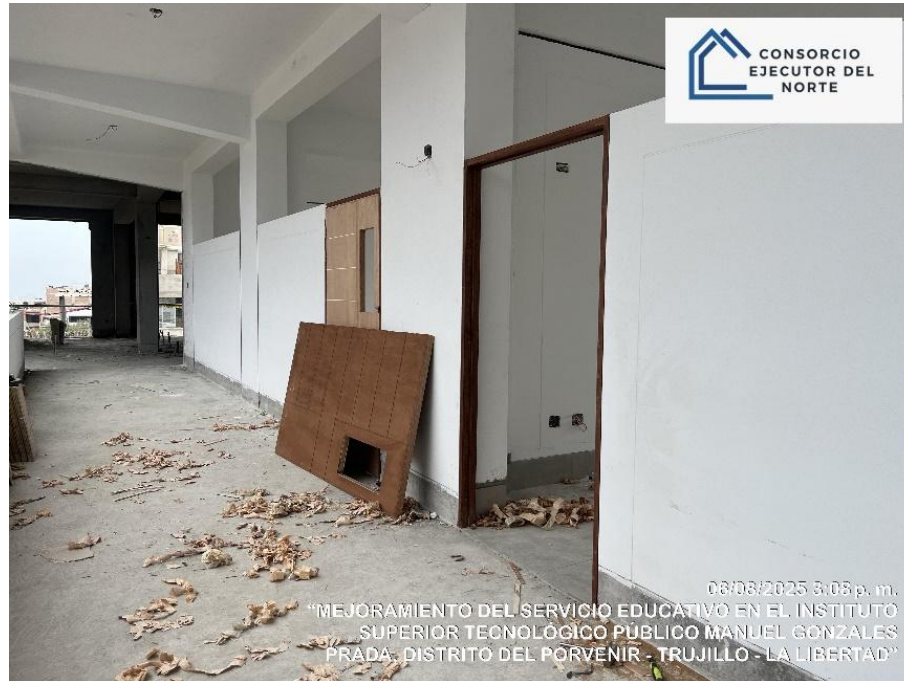
### *Panel fotográfico de verificación de instalación de marcos de puertas*

**Nota:** La figura muestra el avance del Bloque 08 del tercer nivel – Aulas.

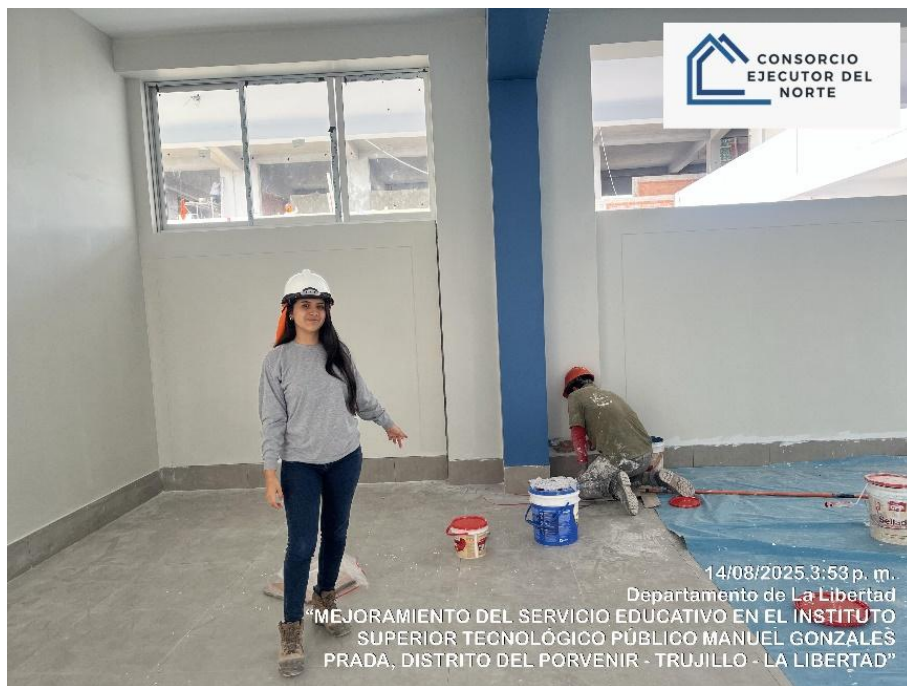
*Panel fotográfico de verificación de acabados de pintura*

**Nota:** La figura muestra el avance del Bloque 05 del segundo nivel – Aulas.

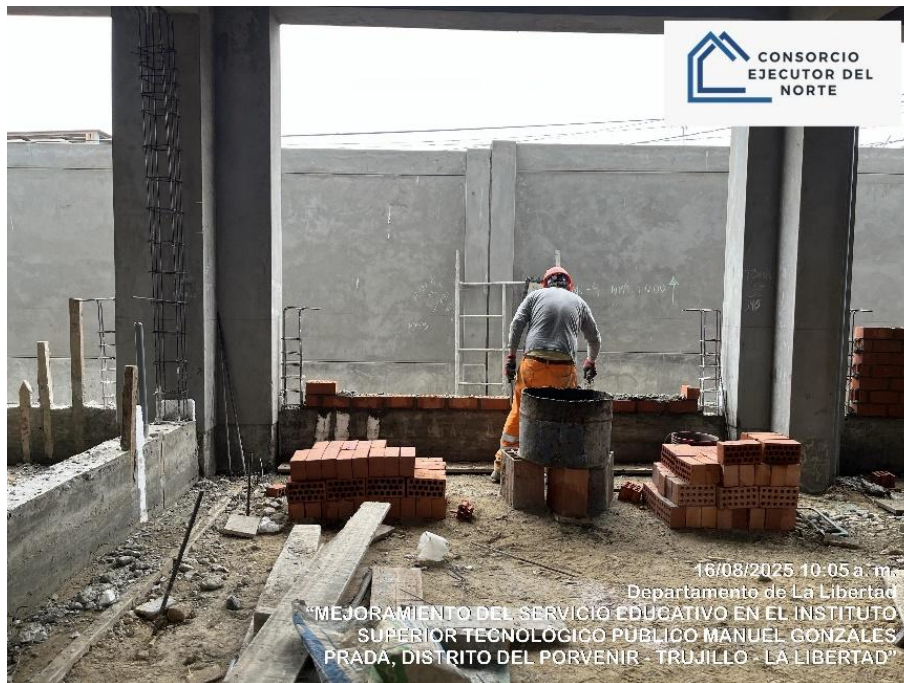
*Panel fotográfico de asentado de ladrillo en primer nivel*

**Nota:** La figura muestra el avance del Bloque 08 del primer nivel – Aulas.
