**PROCESO DE EJECUCIÓN DE LA AV.
SOLITARIO DE SAYAN CUADRAS DEL 1 AL 14,
JUNTA VECINAL N° 10 DEL DISTRITO DE
HUAMACHUCO - PROVINCIA DE SÁNCHEZ
CARRIÓN - DEPARTAMENTO DE LA
LIBERTAD -2026**

**Trabajo de suficiencia profesional para optar al título
profesional de:**

PROCESO DE EJECUCIÓN DE LA AV. SOLITARIO DE SAYAN CUADRAS DEL 1 AL 14, JUNTA VECINAL N° 10 DEL DISTRITO DE HUAMACHUCO - PROVINCIA DE SÁNCHEZ CARRIÓN - DEPARTAMENTO DE LA LIBERTAD -2026

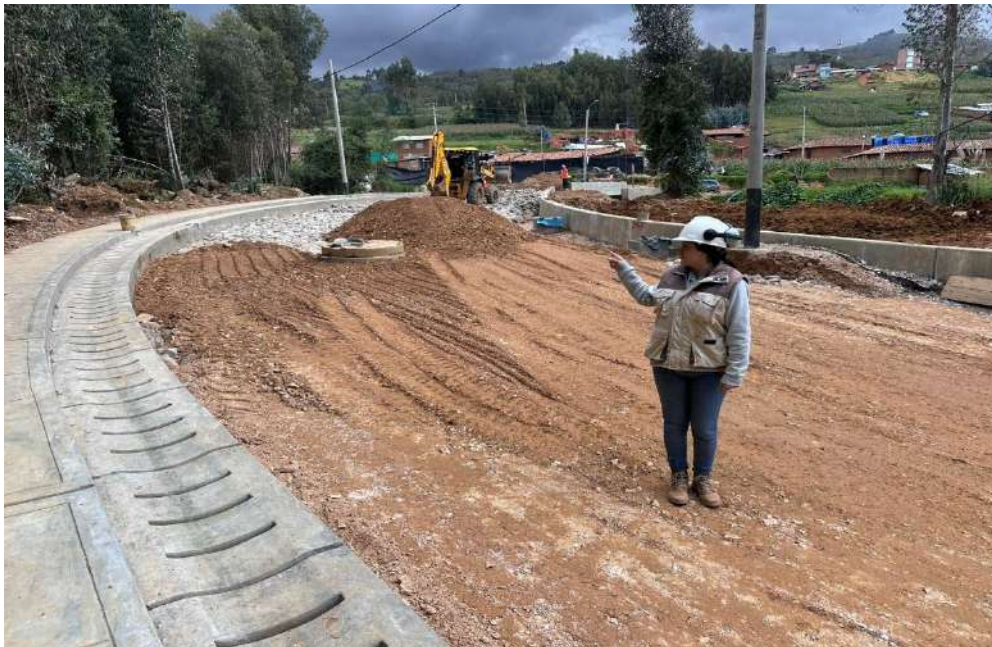
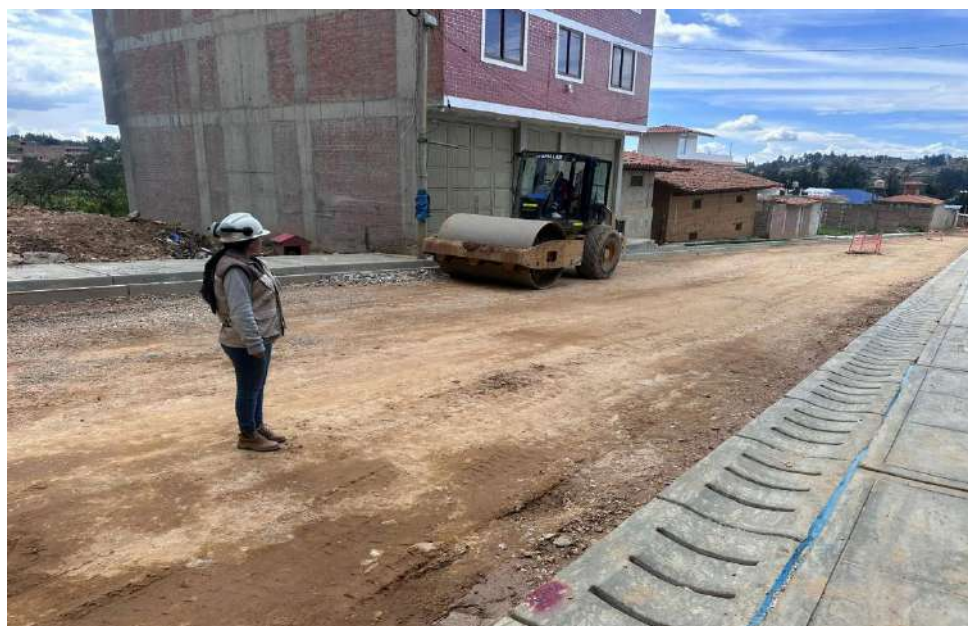
Figura 5 Supervisión de actividades constructivas durante la conformación de material en obra

Nota. Las imágenes muestran a la autora durante una actividad de supervisión en campo, en una etapa vinculada a la conformación de material dentro del área de intervención del proyecto.

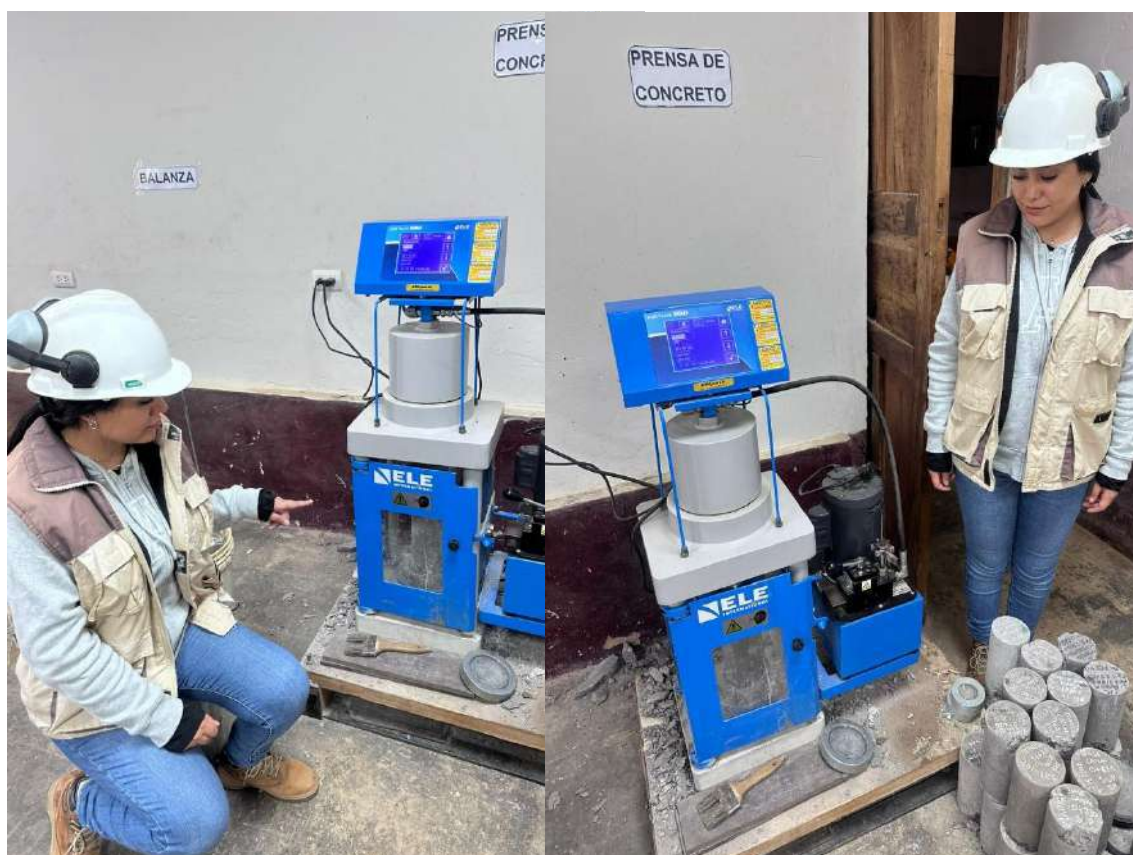
Figura 7

Control de calidad del concreto mediante ensayo de resistencia en prensa

Nota. Evidencia fotográfica del control de calidad de materiales durante la supervisión en obra.

Las imágenes muestran el control de calidad del concreto mediante el uso de la prensa y las probetas elaboradas en obra, evidencia que respaldó la verificación técnica de los materiales empleados durante la ejecución del proyecto. Esta actividad permitió corroborar, a través de ensayos, que el concreto utilizado en las distintas partidas cumpliera con los parámetros exigidos para la obra.

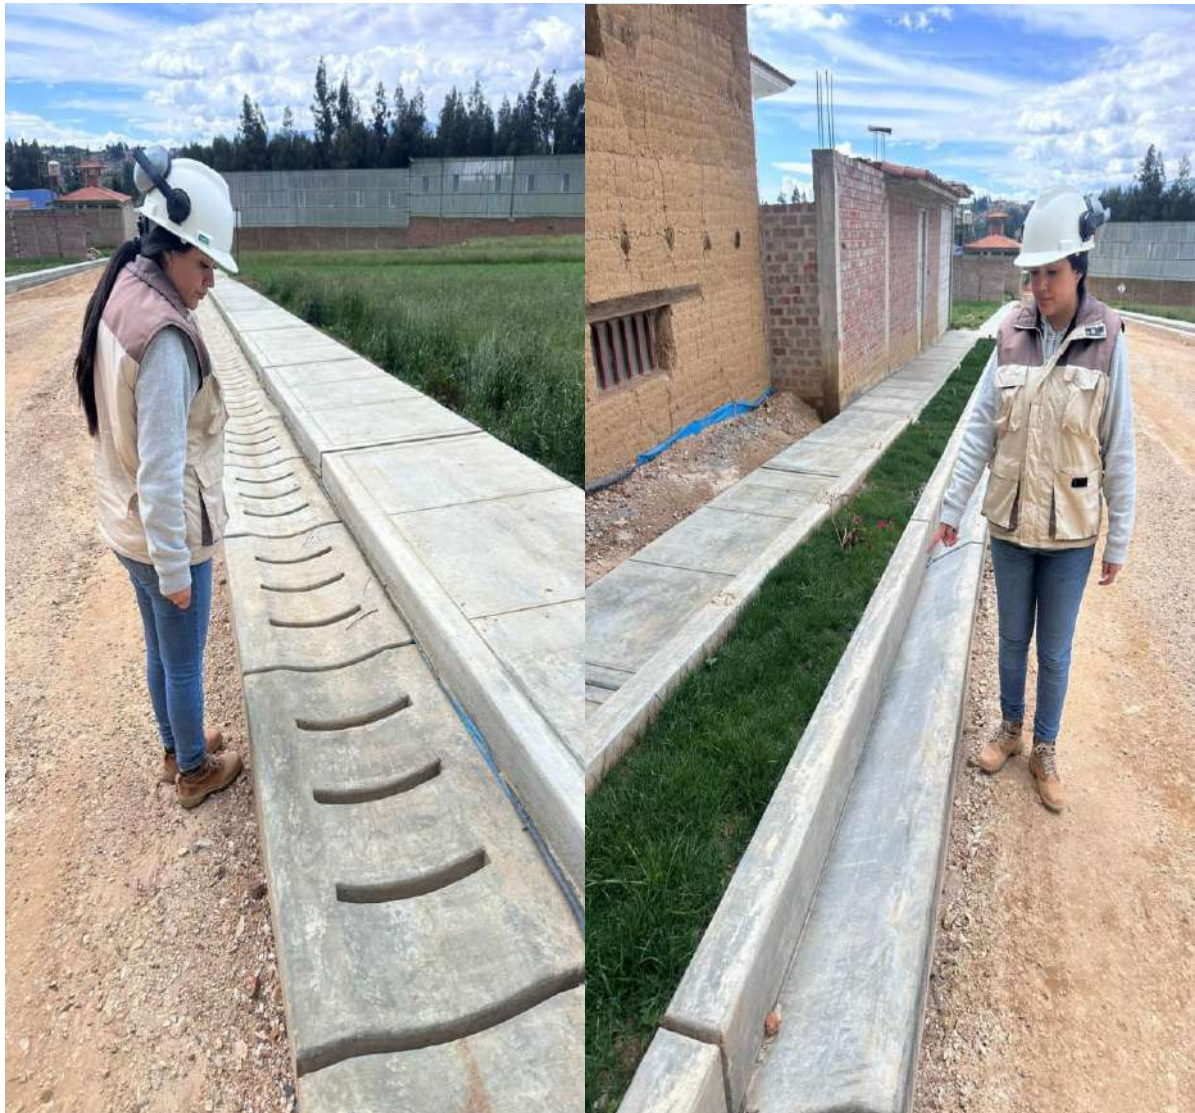
Figura 9

Verificación y control técnico de cunetas ejecutadas en obra

Las imágenes muestran las cunetas de drenaje ejecutadas durante el desarrollo del proyecto, su verificación en campo permitió corroborar aspectos técnicos vinculados con la conformación, alineamiento y acabado de la partida. Esto respaldó la comprobación de que los trabajos ejecutados mantuvieron correspondencia con los parámetros técnicos exigidos para la obra.

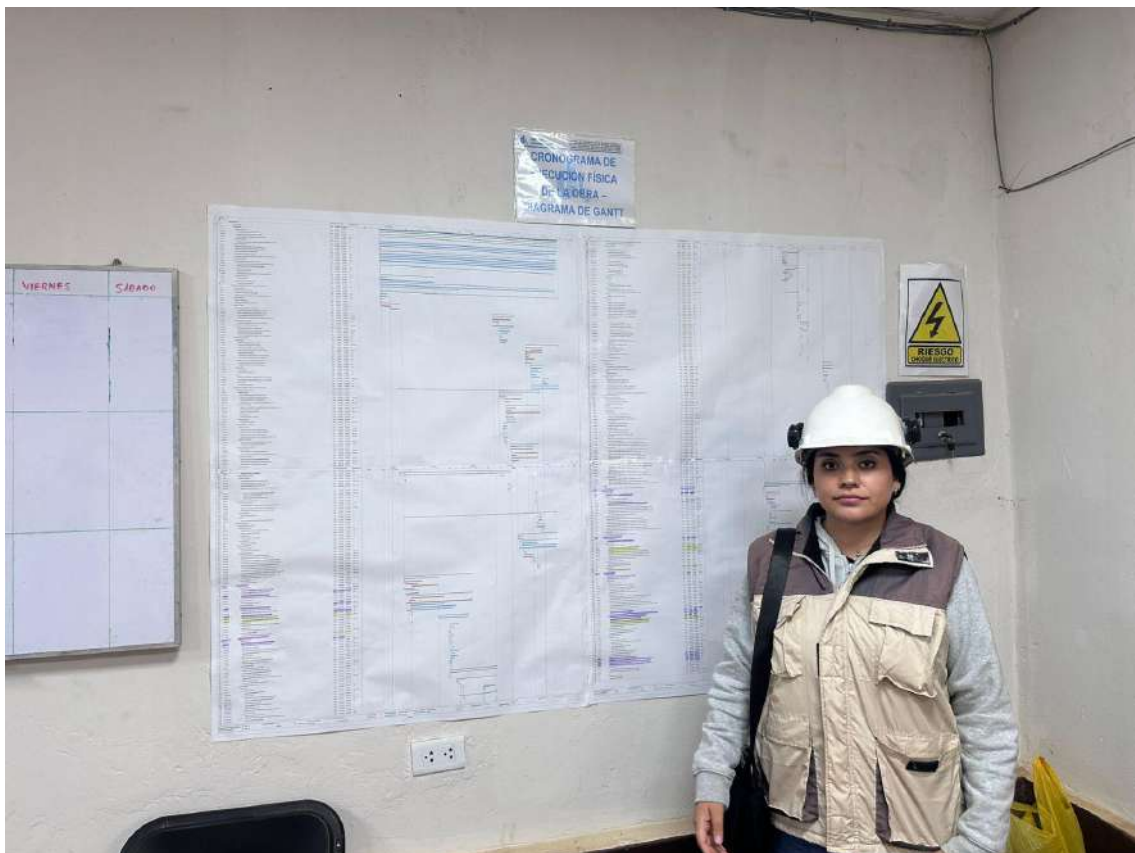
Figura 10

Seguimiento del cronograma de ejecución física de la obra

Nota. Evidencia del seguimiento del avance físico mediante cronograma de obra.

La imagen muestra el uso del cronograma de obra como herramienta de seguimiento del avance físico del proyecto. Esta respaldó el control de la secuencia constructiva y de las actividades programadas, permitiendo verificar el progreso de las partidas y facilitar la identificación oportuna de desviaciones durante la ejecución.

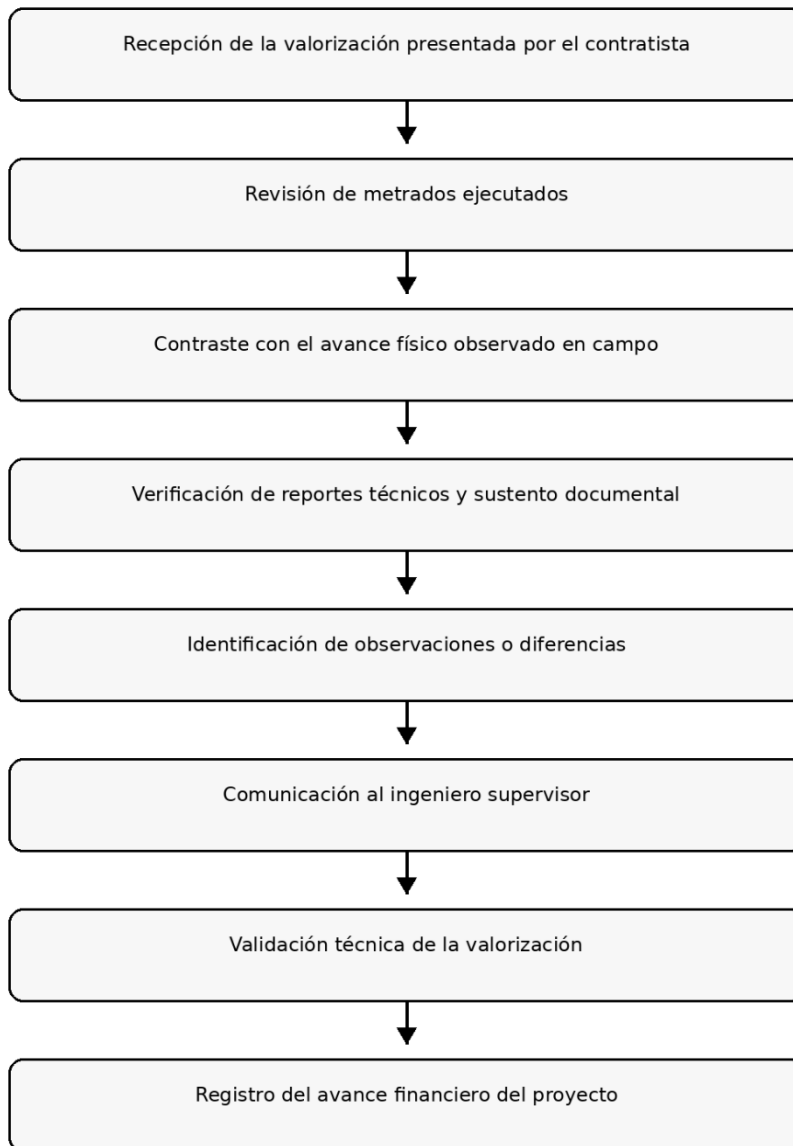
Figura 12

Ruta de control de valorizaciones durante la supervisión

La secuencia presentada en la Figura 7 permitió evidenciar que el control de valorizaciones se desarrolló como una ruta de verificación progresiva, en la que cada etapa dependió de la comprobación de la anterior. Bajo esa lógica, la revisión de la valorización no se limitó a una constatación numérica, sino que implicó verificar la base técnica que justificaba el monto solicitado. De esta manera, la supervisión contribuyó a

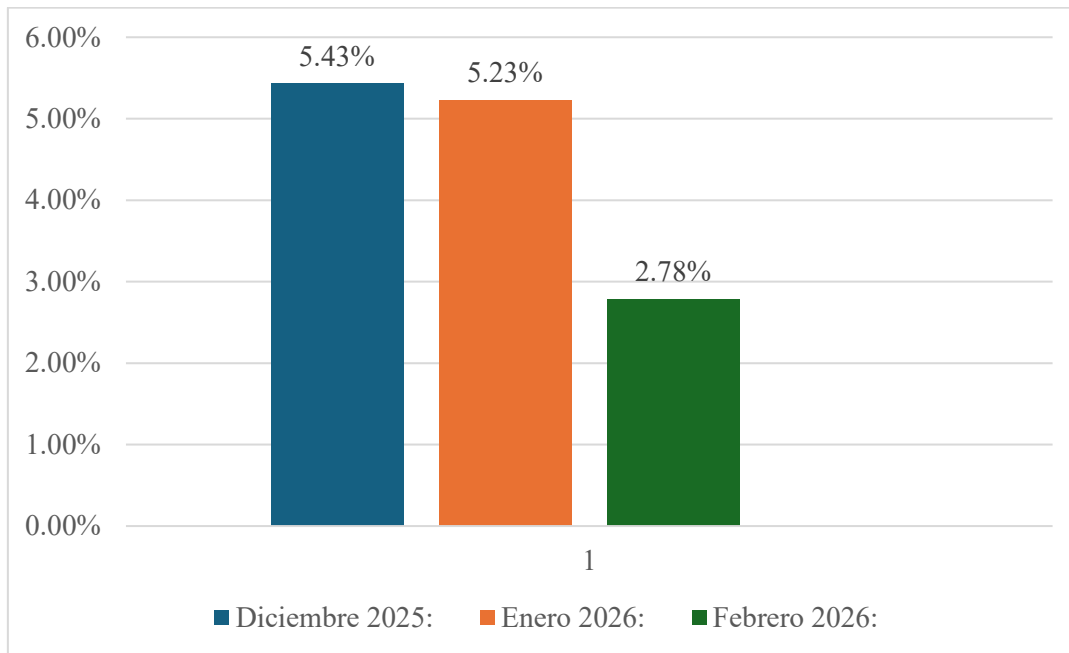
Figura 13

Comportamiento del avance valorizado durante el periodo analizado

Nota. Elaboración propia con base en las valorizaciones de obra revisadas durante el periodo analizado.

A partir de estos resultados, se observó que la supervisión no se limitó al control documental, sino que se expresó en un seguimiento continuo de la ejecución real del proyecto. La verificación de parámetros técnicos, el control de calidad de materiales, la supervisión de procedimientos constructivos y la revisión de valorizaciones permitieron sostener un proceso de ejecución más ordenado y técnicamente respaldado.

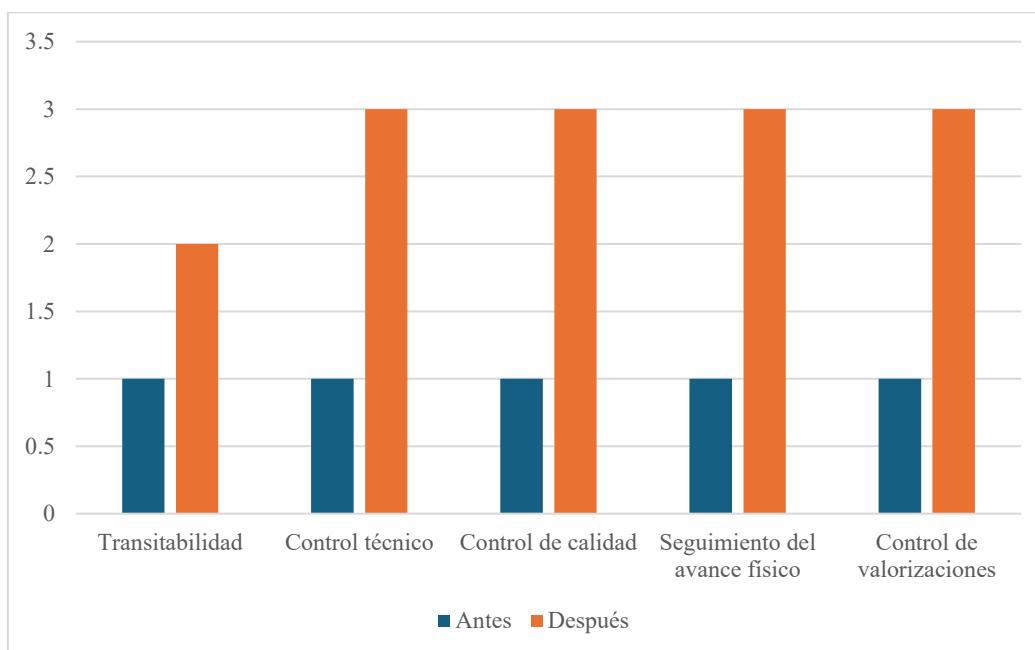
Figura 14

Comparativa general del antes y después del proyecto

La grafica muestra una mejora general del proyecto debido a que, antes del inicio de la intervención, la vía presentaba condiciones deficientes de transitabilidad, ausencia de control sobre la ejecución y limitaciones en el seguimiento técnico de las actividades. Durante la ejecución, la supervisión permitió fortalecer el control técnico de la obra mediante la revisión del expediente técnico, la verificación del cumplimiento de las especificaciones

técnicas, el seguimiento del avance físico y la revisión de valorizaciones. Por ello, las categorías comparadas muestran una evolución favorable, ya que el proyecto pasó de una situación inicial deficiente a una etapa de ejecución más ordenada, controlada y técnicamente respaldada.

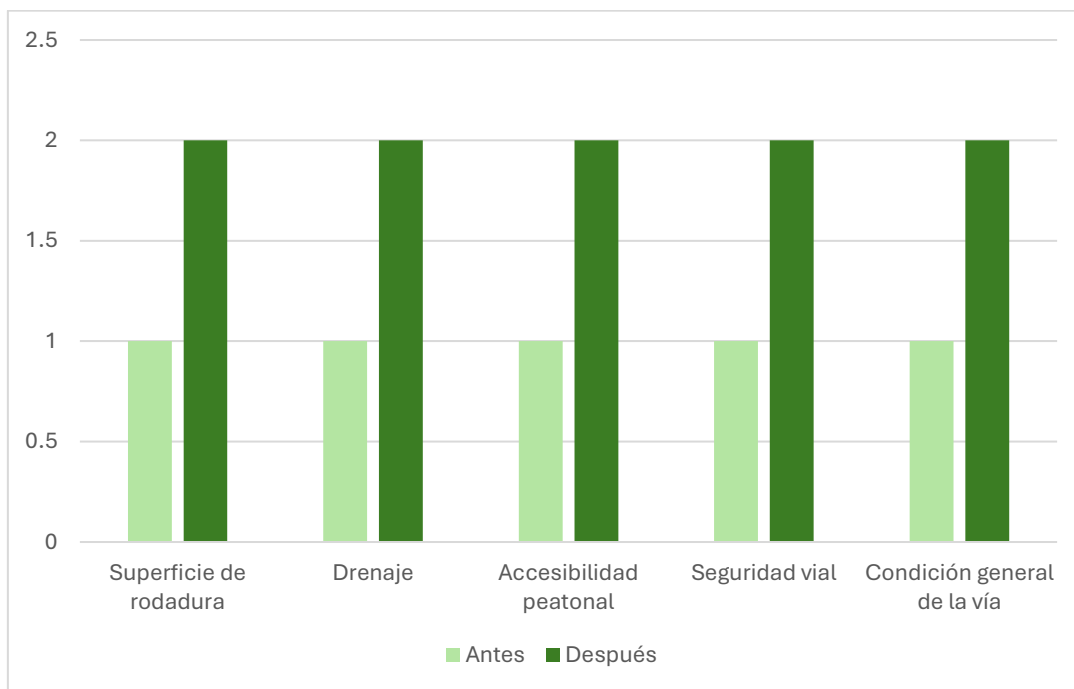
Figura 15

Comparativa del antes y después de las condiciones físicas de la obra

La grafica evidencia una mejora en las condiciones físicas de la obra debido a que el estado inicial de la vía se veía afectada por la presencia de baches, hundimientos, desprendimiento de carpeta asfáltica, deficiencias en el drenaje y dificultades de accesibilidad peatonal. Durante la ejecución del proyecto, la intervención y la supervisión permitieron desarrollar partidas orientadas al mejoramiento de la superficie de rodadura, elementos de drenaje, transitabilidad peatonal y seguridad vial. En consecuencia, las categorías evaluadas reflejaron

una evolución de deficiente a regular, entendida como una mejora progresiva observada durante la ejecución, aunque no todavía como un estado final definitivo de la obra.

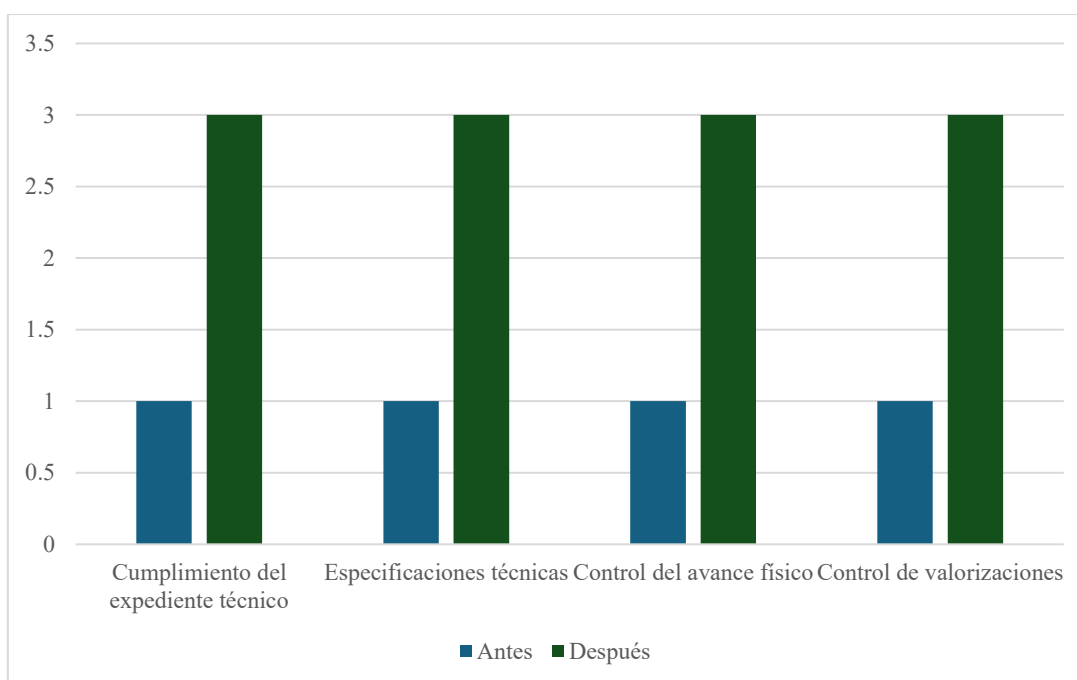
Figura 16

Comparación del antes y después del control de ejecución del proyecto

La grafica muestra una mejora notoria debido a los aspectos evaluados, los cuales estuvieron directamente vinculados con la labor de supervisión desarrollada durante el proyecto. Antes de la ejecución, no existía un control aplicado sobre el expediente técnico, las especificaciones técnicas, el avance físico ni las valorizaciones, ya que la obra aún no había ingresado a su etapa constructiva. Sin embargo, durante la supervisión se implementó un seguimiento permanente de estos componentes mediante revisión documental, control de campo, verificación de metrados, reportes técnicos y revisión de valorizaciones.

Esto se refleja en una evolución hacia un nivel adecuado, al evidenciarse un mayor orden técnico, administrativo y financiero en la ejecución del proyecto.

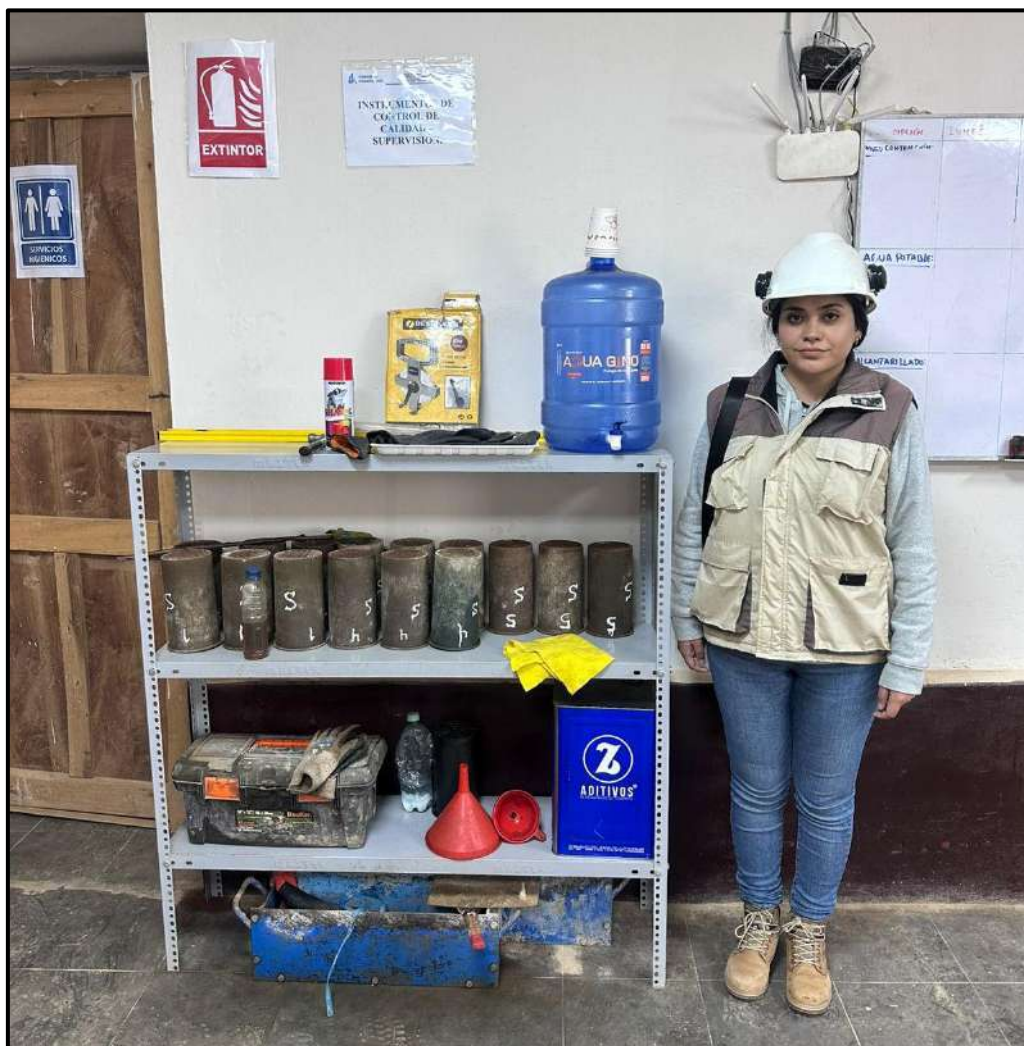
Anexo 2. Materiales, probetas e insumos para el control técnico de obra
