## **“IMPLEMENTACIÓN DEL MÉTODO DE INSPECCIÓN END UTILIZANDO ULTRASONIDO PHASED ARRAY PARA DETECCIÓN DE POTENCIALES FUGAS DE CRUDO DE PETRÓLEO”**

**Trabajo de suficiencia profesional para optar al título profesional de:  
Ingeniero Industrial**

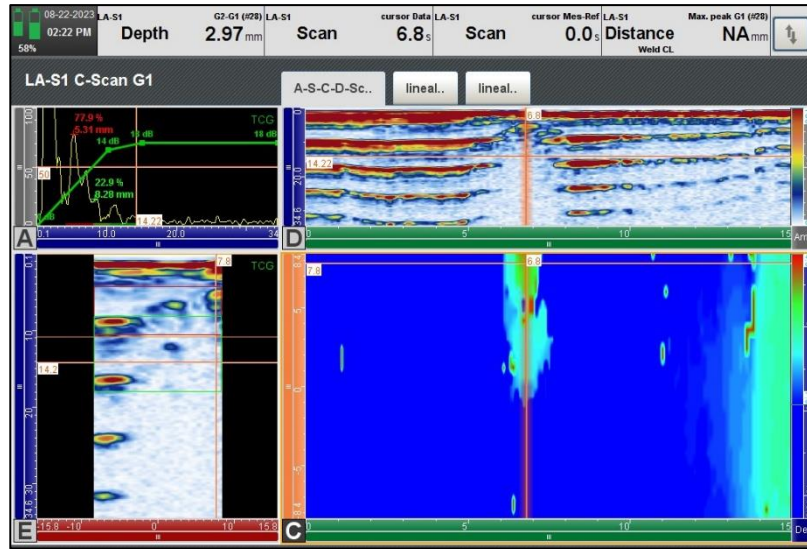
**Figura N° 6**

En la Figura 6 a continuación se observa el resultado de un END, identificado con la técnica del Phased Array como punto con alta probabilidad de fuga, dado que el espesor remanente, 2.97 mm, no cumple las especificaciones técnicas requeridas, equivalente a 2.80 mm de espesor requerido.

Punto con alta probabilidad de fuga, detectado con Phased Array

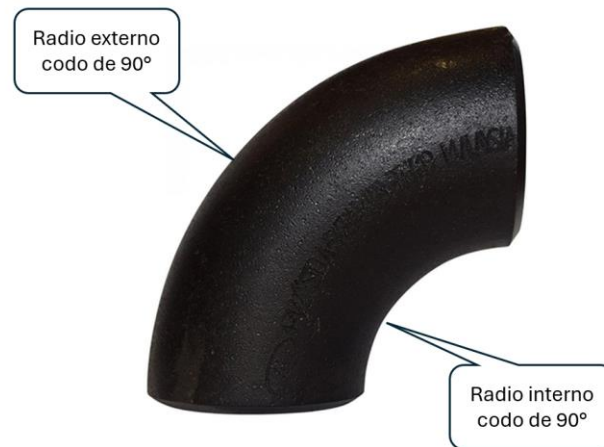
**Figura N° 14**

Inicialmente, se realizaron inspecciones directas a través de barridos longitudinales con el escáner por mapeo de corrosión (R-Scan Array) con el objetivo de cubrir toda la zona del radio exterior de los accesorios, para piezas similares a la observada en la Figura 14 a continuación.

*Ubicación de radio interno y externo de codos de 90° y 45°*

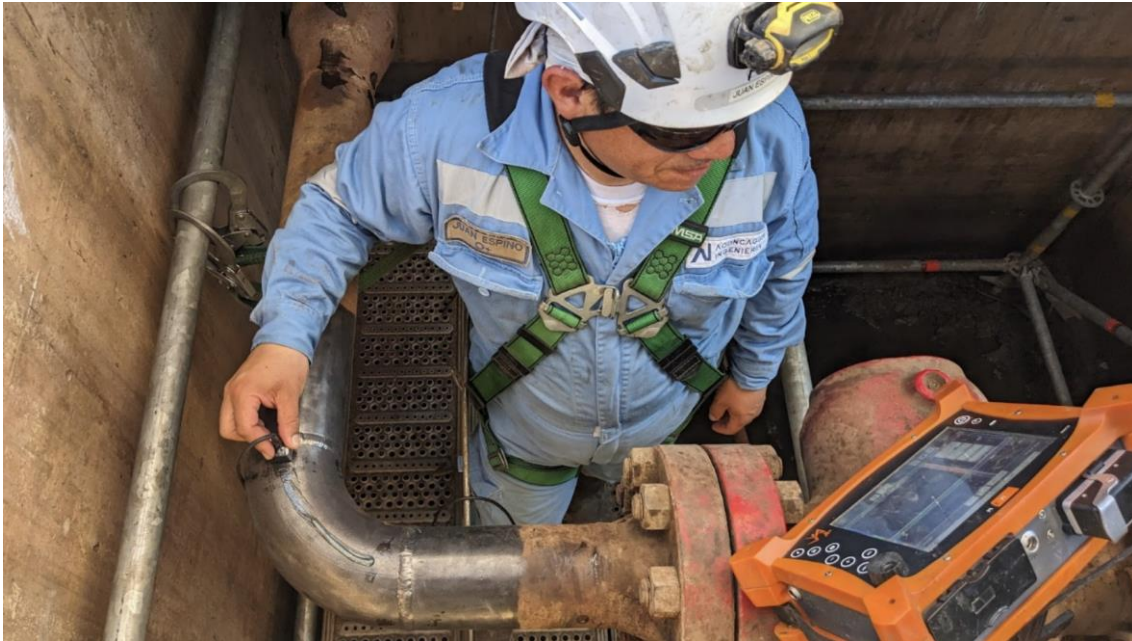
**Figura N° 16**

La posición inicial o punto de referencia de barrido se indicó como punto de partida de la zona a inspeccionar, con una marca permanente a partir del cual se inició el escaneo propiamente dicho. Los barridos con el scanner por mapeo de corrosión (R-Scan Array) se realizaron para cubrir la zona del radio exterior en codos de 90° y 45°, determinando de esta manera la zona de cobertura efectiva de 180° entre laterales. La cantidad de escaneos por codos se definió como dependiente de la longitud del radio exterior con un traslape de 20mm para aseguramiento de la zona inspeccionada. De esta manera, toda la data recopilada por mapeo de corrosión fue guardada en una carpeta que contenía el número de CML inspeccionado, tal como se observa en la Figura 16 a continuación.

*Recopilación de información de la inspección de codos de 90° y 45°*

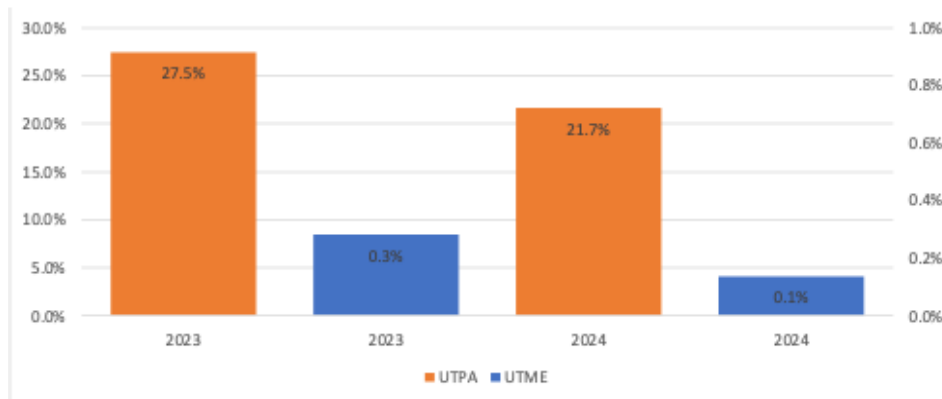
**Tabla 7**

*Efectividad técnica para la identificación de puntos críticos*

En efecto, en el año 2023 la efectividad calculada con este indicador del método UTPA ascendió a 27.5% del total de muestras tomadas, versus 0.3% del método UTME. En el año 2024,
