**“EXPERIENCIA COMO ASISTENTE TÉCNICO EN
EL PROYECTO DE MEJORAMIENTO DE LA
INFRAESTRUCTURA VIAL DE LA AV. LIBERTAD,
TRAMO AV. RAFAEL ESCARDÓ – CA. CÉSAR
VALLEJO, DISTRITO DE SAN MIGUEL, LIMA”**

Trabajo de suficiencia profesional para optar al título

Ingeniero Civil

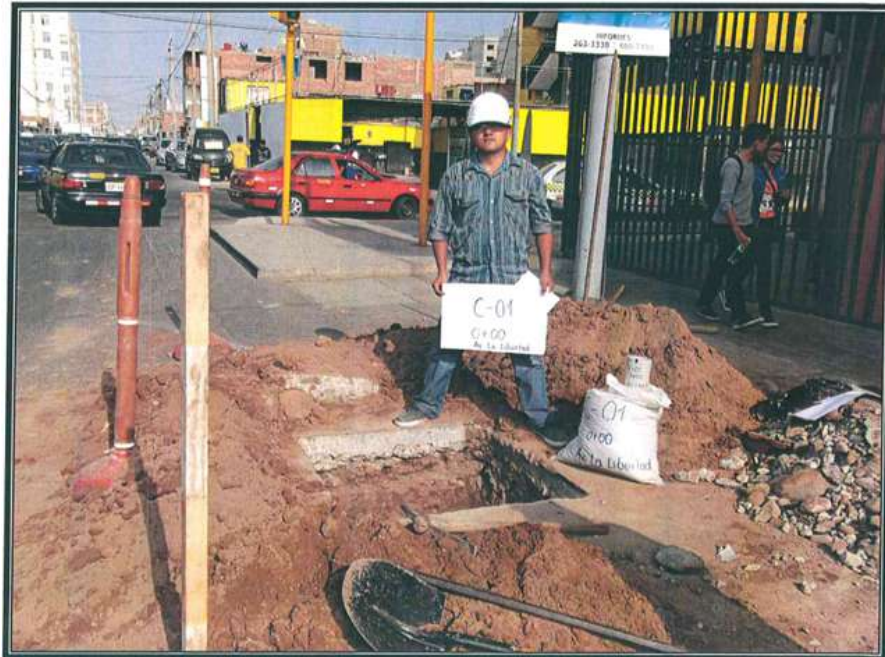
Extracción de la muestra de la calicata C-01 (Progresiva 0+000)

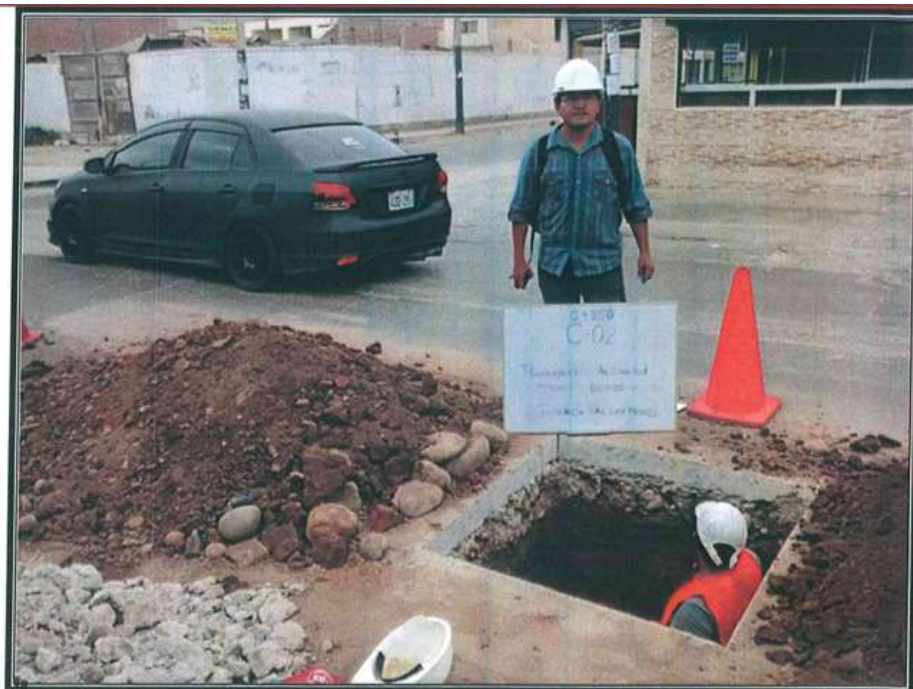
Extracción de la muestra de la calicata C-02 (Progresiva 0+250)

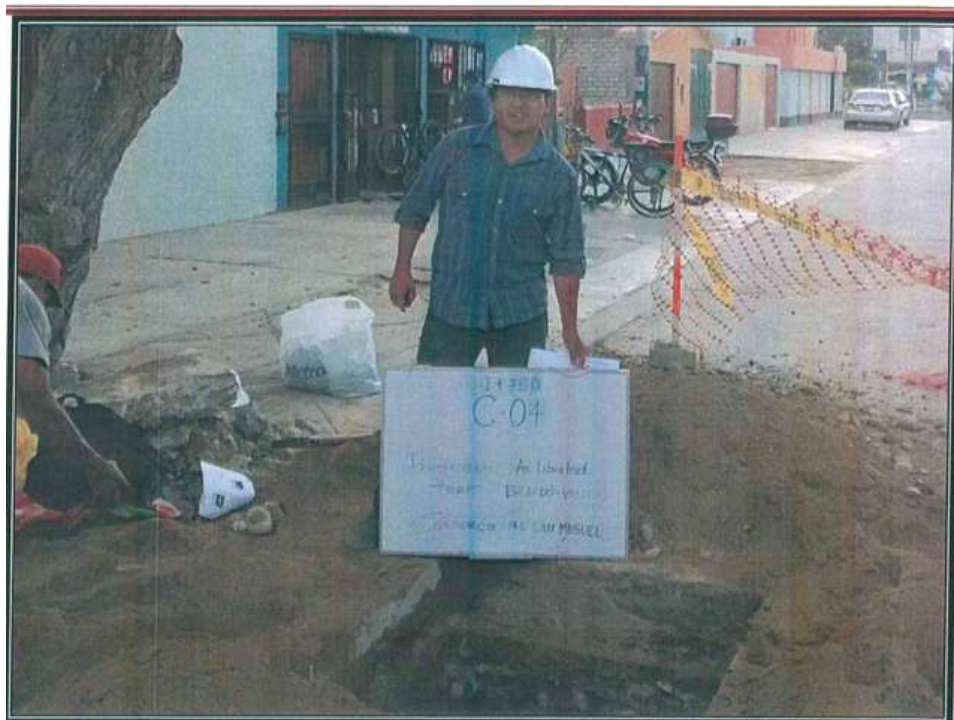
Extracción de la muestra de la calicata C-04 (Progresiva 0+750)

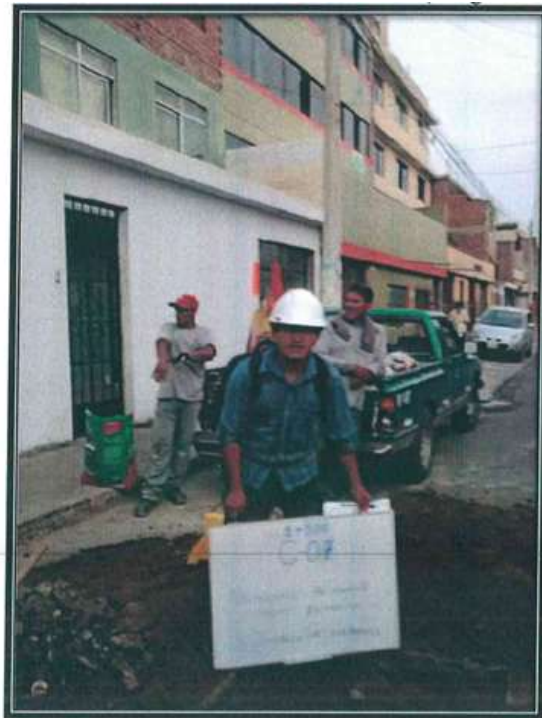
Extracción de la muestra de la calicata C-07 (Progresiva 1+500)

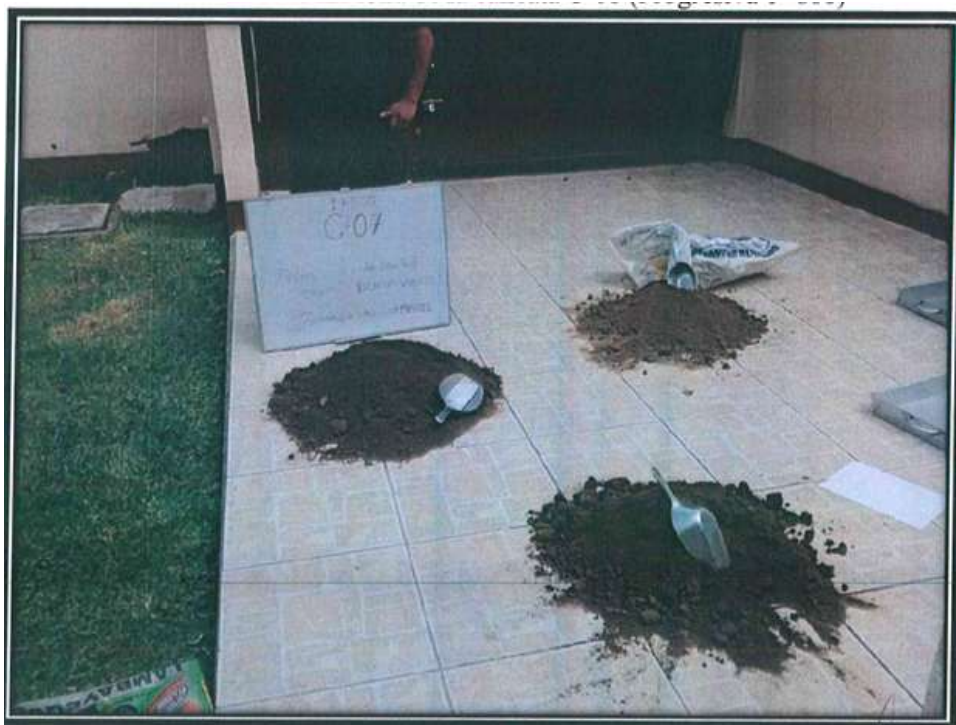
Homogenización del material

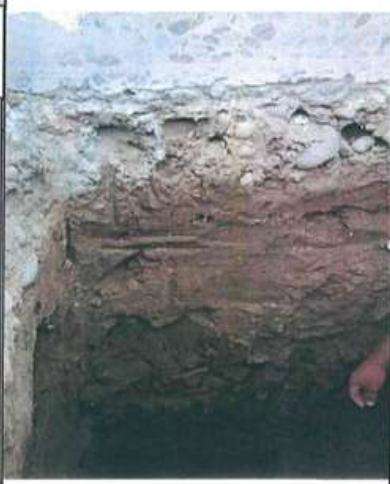
REGISTRO DE EXCAVACION					
Prof. (m)	Espesor del Estrato (m)	Descripción del Estrato	SIMBOLO		
			SUCS	Gráfico	Fotografía
0.00	E-01 (0.13)	Presencia de una capa de pavimento rígido			
	E-02 (0.20)	Grava limosa con arena; de baja plasticidad; de condiciones en el sitio: de color beige, compacto, con partículas angulosas con un tamaño máximo de 3"	GM

0.33	E-03 (1.47)				
0.41					
0.91		De 0.91 m a 1.90 m presencia de arcilla limosa de baja plasticidad, color marrón oscuro, estable.	CL-ML

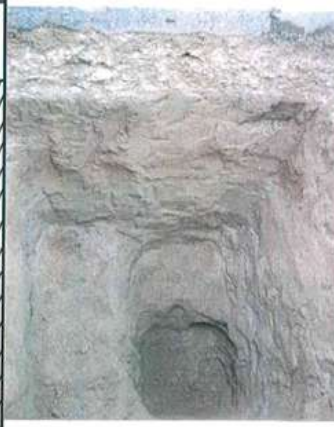
REGISTRO DE EXCAVACION					
Prof. (m)	Espesor del Estrato (m)	Descripción del Estrato	SIMBOLO		
			SUCS	Gráfico	Fotografía
0.00	E-01 (0.09)	Presencia de una carpeta asfáltica

E-02 (0.21)	Grava limosa con arena; de baja plasticidad; de condiciones en el sitio: de color beige, compacto, con partículas angulosas con un tamaño máximo de 3"	GM

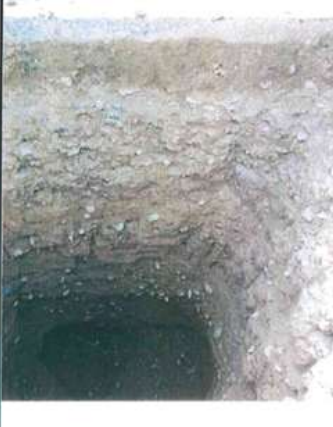
REGISTRO DE EXCAVACION					
Prof. (m)	Espesor del Estrato (m)	Descripción del Estrato	SIMBOLO		
			SUCS	Gráfico	Fotografía
0.00	E-01 (0.10)	Presencia de una carpeta asfáltica

E-02 (0.30)	Grava limosa con arena; de baja plasticidad; de condiciones en el sitio: de color beige, compacto, con partículas angulosas con un tamaño máximo de 3"	GM
