Carrera de **INGENIERÍA GEOLÓGICA**

“Análisis geomecánico para el diseño de sostenimiento de una labor subterránea en Callacpuma – Cajamarca, 2023”

Tesis para optar al título profesional de:

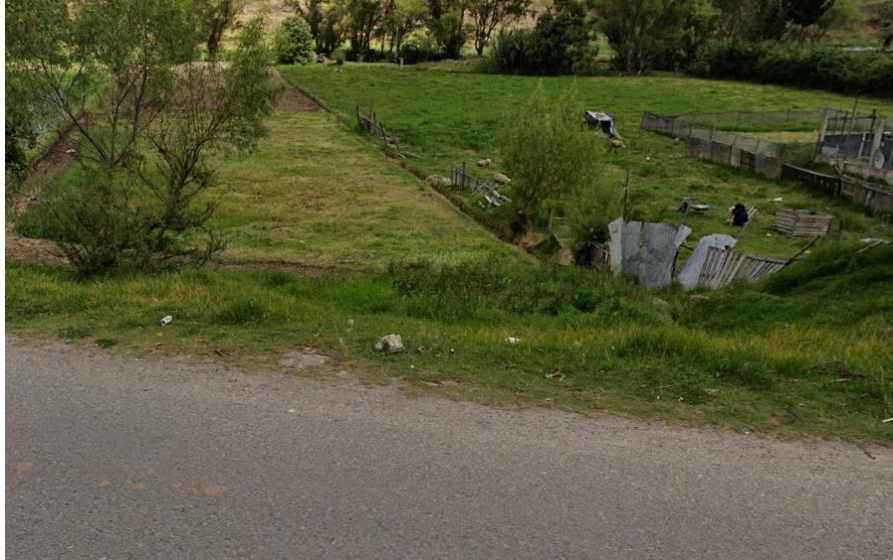
Figura 8

Planicies y pendientes abruptas presentes en las zonas de estudio

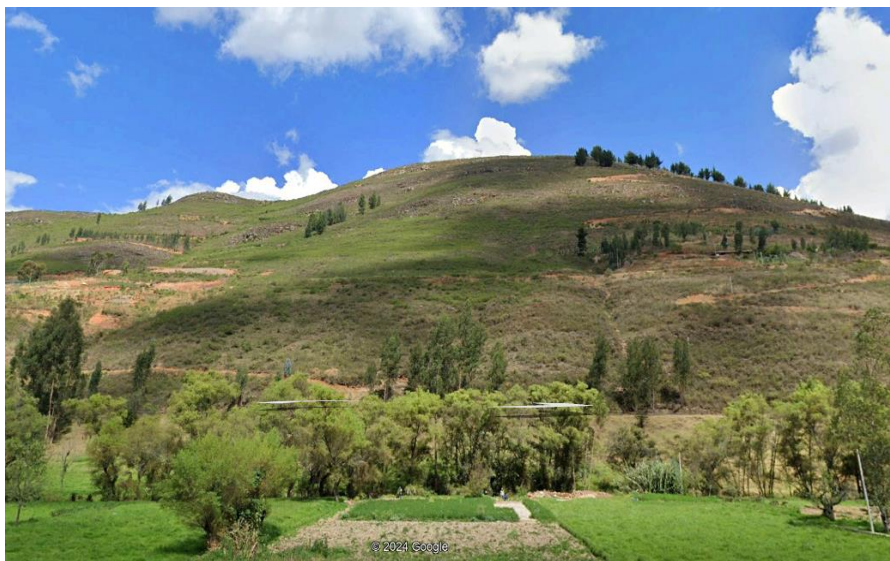
Figura 9

Se identificó algunas laderas con baja pendiente y cubiertas de vegetación que evitan los deslizamientos de los materiales geológicos

Laderas a margen derecho de la carretera Cajamarca– Llacanora

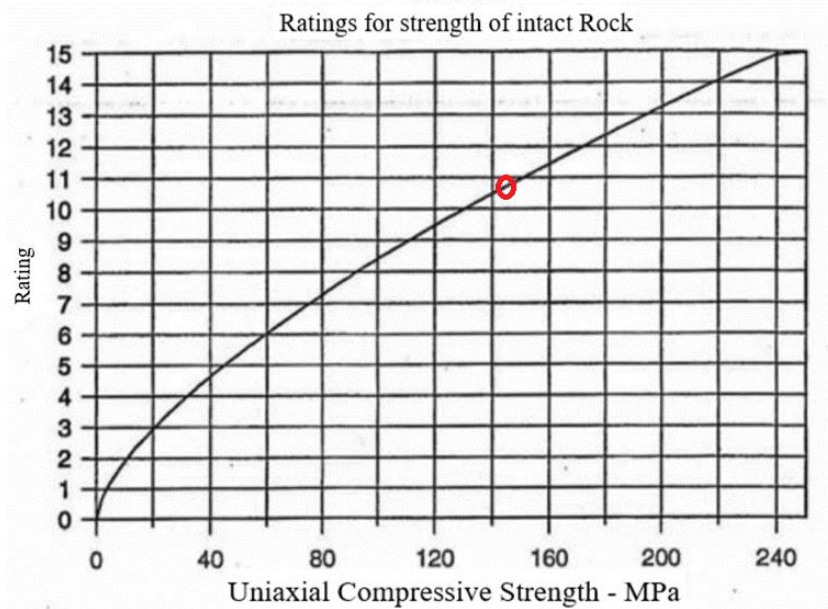
A fin de obtener los valores de los parámetros de UCS se empleó el ábaco de la figura que se muestra:

Figura 12: Puntaje en MPa en función del valor de UCS Fuente: Gavilanes (2002).

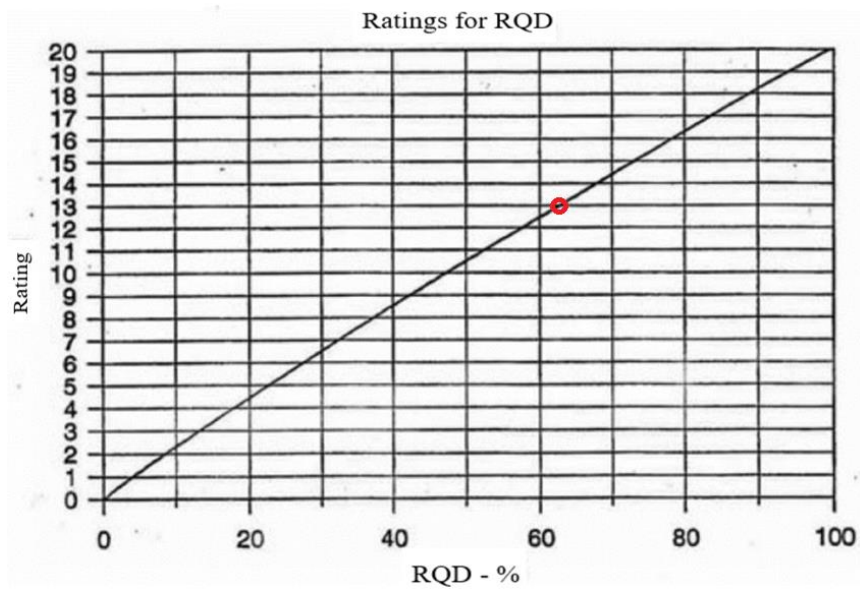
Figura 13: Puntuación en porcentaje del Rock Quality designation. Fuente: Gavilanes (2002).

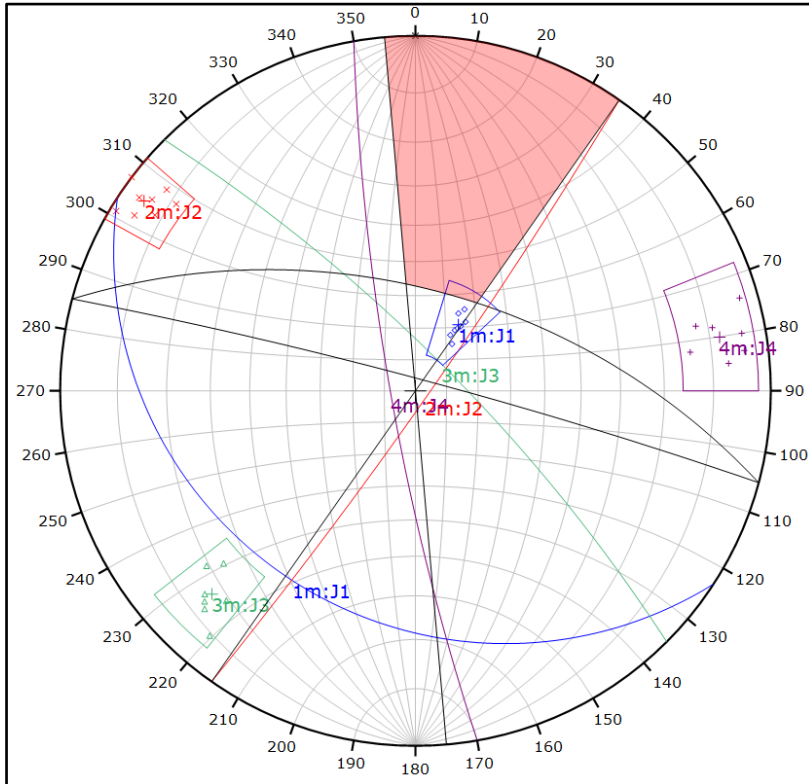
Análisis de Falla en vuelco para el Hastial derecho de la labor

Figura N° 28 Análisis cinemático de fallamiento en la cual se definió como condición para definir la zona crítica un plano auxiliar en función de la inclinación del talud y límites de +-20°, y del. Se observa en la figura que ninguna de las diaclasas tiene las características de orientación y de fricción para fallar en la modalidad vuelco.

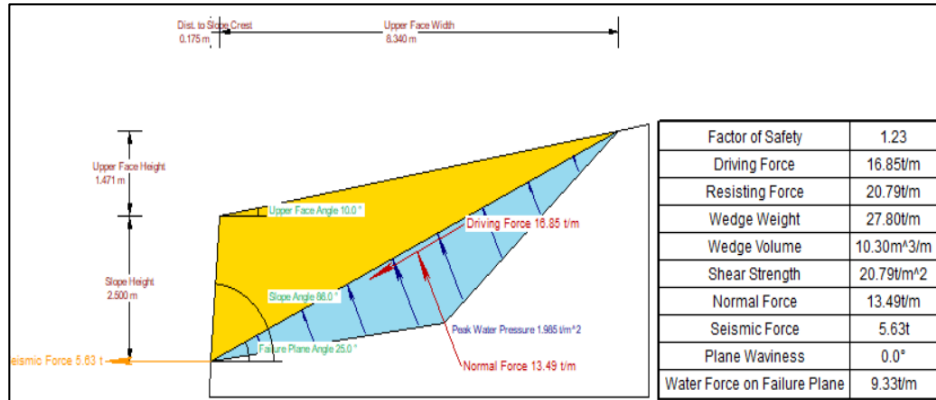
Pseudoestáticas y Saturadas

Figura N°36 Análisis Cálculo del cociente de seguridad por em método de Barton Bandis, en la imagen se muestra que la pendiente de la pared del hastial es estable considerando la norma en un escenario pseudo estático y seco, con un valor de 1.23 lo que significa que el hastial es estable frente al fallamiento planar y considerando un coeficiente sísmico de 0.2025.

Se calculó el factor de seguridad para rotura planar en el hastial izquierdo, teniendo un valor de 1.23 en las condiciones pseudoestáticas y saturadas; además se calculó el factor de seguridad para las cuñas de las 04 combinaciones en condiciones pseudoestáticas, obteniendo un factor de 0.382 en la cuña más crítica para la combinación 1, un factor de 1.003 en la cuña más crítica para la combinación 2, un factor de 1.588 en la cuña con valor más bajo para la combinación 3 y un factor de 1.203 en la cuña con valor más bajo para la combinación 4. Así mismo se propuso el diseño de sostenimiento mediante la instalación de una malla y pernos espaciados cada 1.5 metros, los cuales elevo los factores de seguridad de todas las cuñas identificadas, a la condición de estable

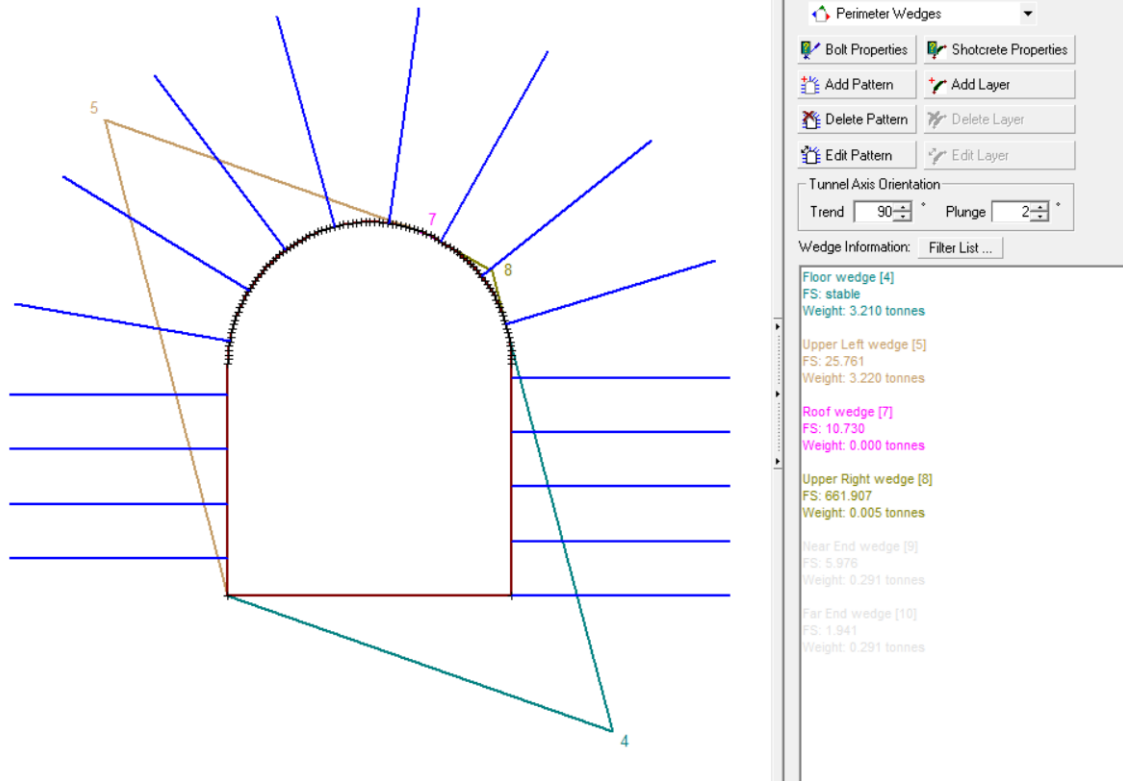
Propuesta de estabilidad

A fin de que la labor subterránea sea estable se sugiere instalar de pernos de 1 metros y medio, espaciadas cada un metro y medio para la cuña 5 y 8.

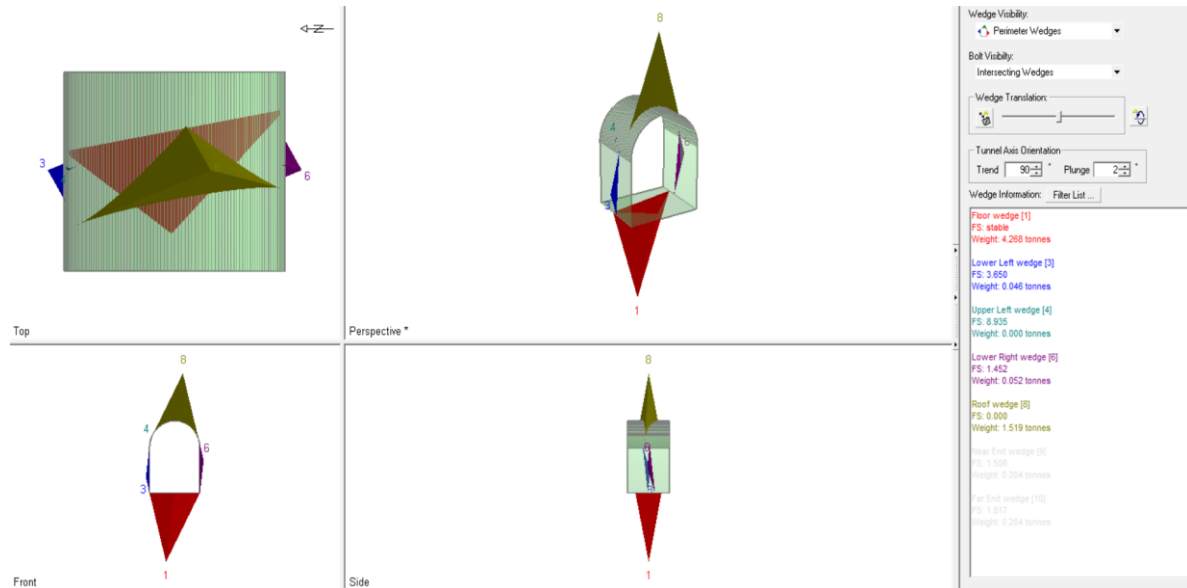
Estáticas

El análisis estático de cuñas para la combinación 2, 3 y 4 ha revelado lo siguiente: la cuña 1 inferior tiene un cociente de seguridad estable, la cuña 3 inferior izquierda tiene un cociente de seguridad de 3.650 con un peso de 0.046 toneladas, la cuña 4 superior izquierda tiene un cociente de seguridad es 8.935, la cuña 6 inferior derecha tiene un cociente de seguridad de 1.452 con un peso de 0.052 toneladas, siendo inestable la cuña 8 superior que tiene un factor de seguridad de 0.000 con un peso de 1.519 toneladas.

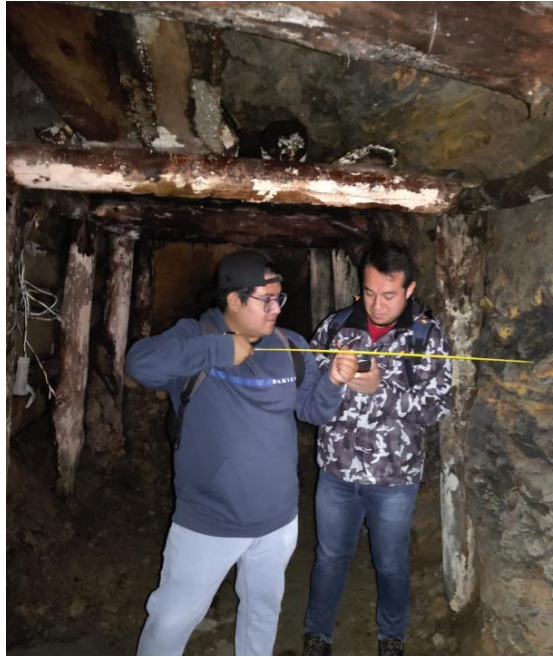
Medición de la sección en la Estación N°02

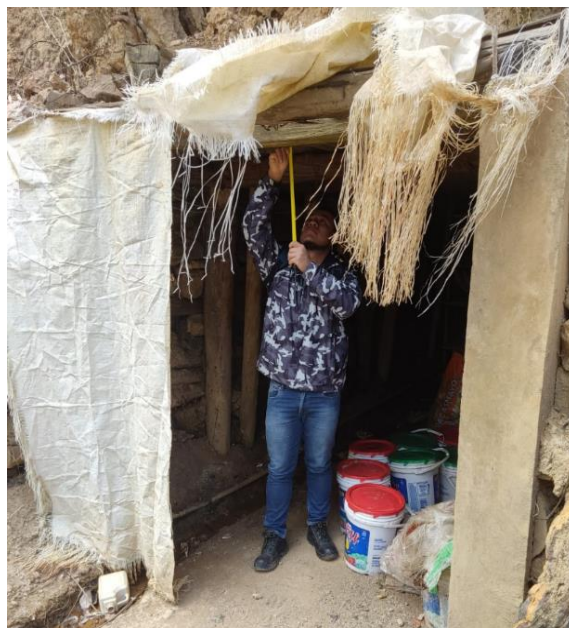
Anexo 02

Medidas de los hastiales techo y piso de la bocamina

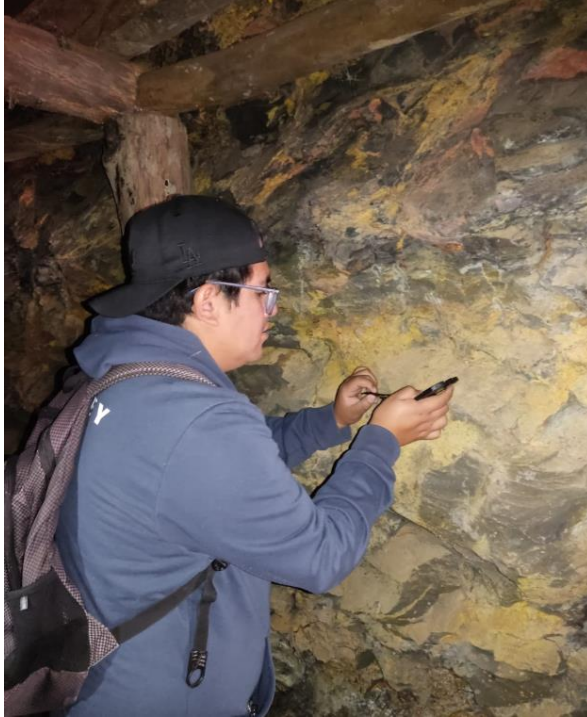
Anexo 03

Mapeo Geomecánico de la estación N°01

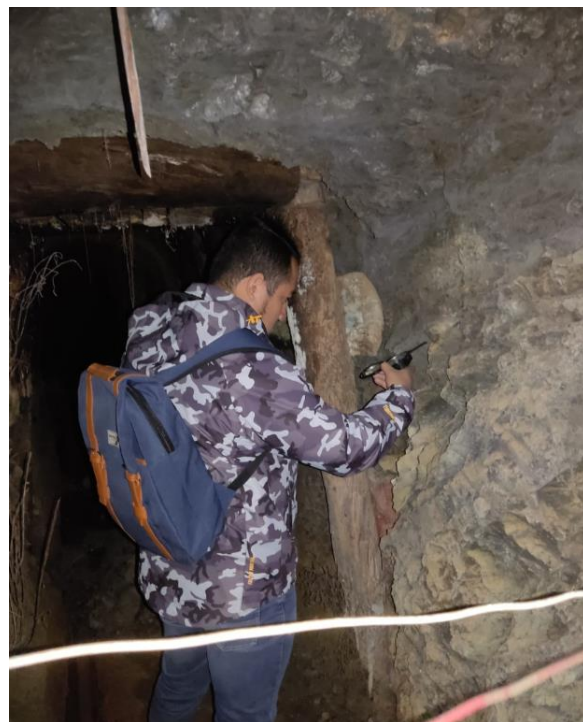
Anexo 03

Toma de datos de dirección de las familias de discontinuidades
