**“SUPERVISIÓN Y EJECUCIÓN DE PARTIDAS
DE ACABADOS EN EDIFICIOS
MULTIFAMILIARES EN LA EMPRESA A&M
SOLUCIONES VERTICALES SAC 2024”**

**Trabajo de suficiencia profesional para optar al título
profesional de:**

El presente trabajo de suficiencia profesional expone la experiencia adquirida en tres proyectos representativos: el Edificio Multifamiliar PETIT TOWER, el Edificio Multifamiliar SBN San Borja Norte y el Edificio Multifamiliar Esencial. Estos se desarrollaron en contextos exigentes, lo que permitió aplicar y consolidar las competencias profesionales adquiridas durante la formación académica. La selección de estos proyectos responde a su impacto en la trayectoria laboral, al centrarse en la optimización de espacios para mejorar la funcionalidad, el confort y el cumplimiento de las especificaciones del cliente.

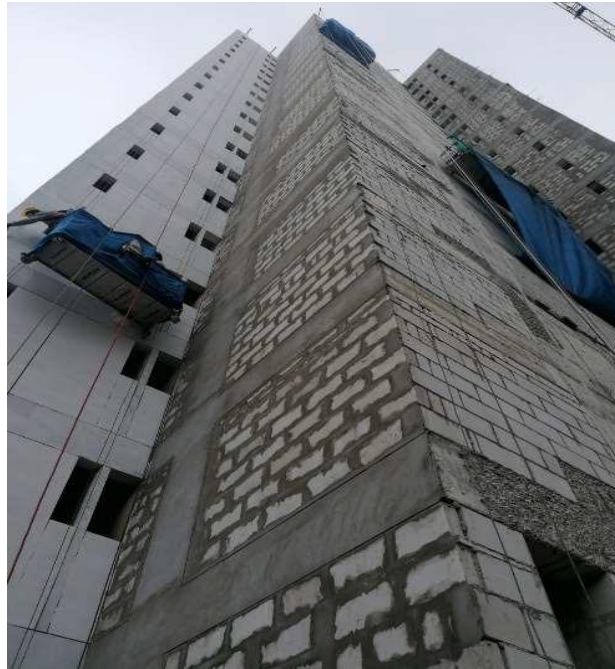
Figura 7

Desarrollé los procedimientos de solaqueo y empastado para que así se apliquen cuatro capas de yeso y temple diluido en agua, donde las dos primeras capas gruesas se utilizaron para nivelar superficies con imperfecciones pronunciadas y las dos últimas para obtener un acabado fino en muros de albañilería, placas no tarrajeadas y columnas con superficies sinuosas, lo que resultó en una reducción del 20% en las observaciones de calidad de las superficies.

Procedimientos de solaqueo y empastado

capacidad para optimizar metrados y negociar de manera efectiva. Además, la supervisión detallada de acabados me brindó un mayor entendimiento sobre los errores recurrentes en la ejecución de solaqueo y empastado, facilitando la identificación temprana de fallas y la implementación de soluciones oportunas. Estas experiencias reforzaron la importancia de la planificación preventiva y el seguimiento continuo en proyectos de acabados.

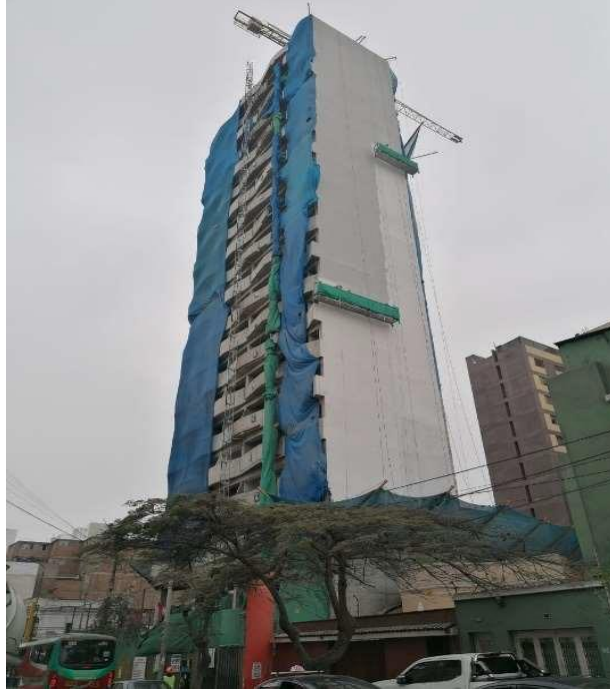
Figura 8

Para asegurar la correcta ejecución de estas actividades, implementé un protocolo de evaluación previo al empastado, que incluía la limpieza profunda de las superficies, la corrección de imperfecciones con materiales compatibles y la verificación del grado de absorción de cada elemento estructural. Además, se utilizaron herramientas adecuadas como llanas metálicas, espátulas y niveles de burbuja para lograr una aplicación uniforme, garantizando acabados lisos y sin irregularidades. En cuanto al sistema de pintura, se validó la compatibilidad entre el sellador y la pintura seleccionada, respetando los tiempos de secado entre capas y aplicando pruebas de adherencia para asegurar la durabilidad del acabado. Estas acciones, respaldadas por las especificaciones técnicas del proyecto y los estándares de calidad establecidos por el Reglamento Nacional de Edificaciones, consolidaron la eficiencia del proceso constructivo y contribuyeron a la alta percepción positiva del cliente, reflejada en un 95% de satisfacción.

Aplicación de pintura en proceso

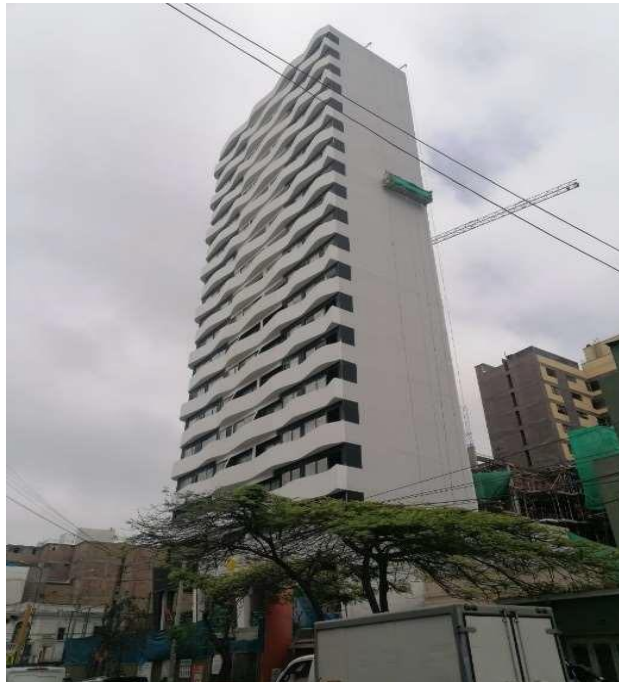
Figura 9

Aplicación de pintura final

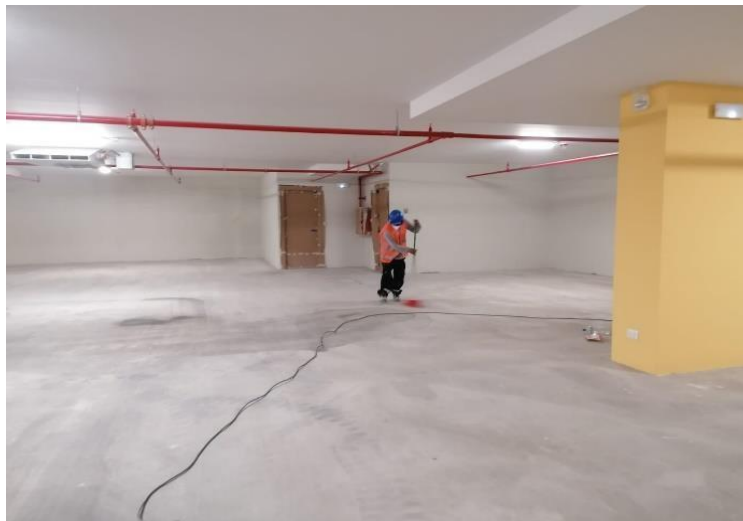
Figura 14

Inicié la fase de preparación verificando que la superficie a pintar estuviera completamente limpia, eliminando el 100% de polvo, humedad, grasa, óxido y demás

Supervisión de la preparación de la superficie

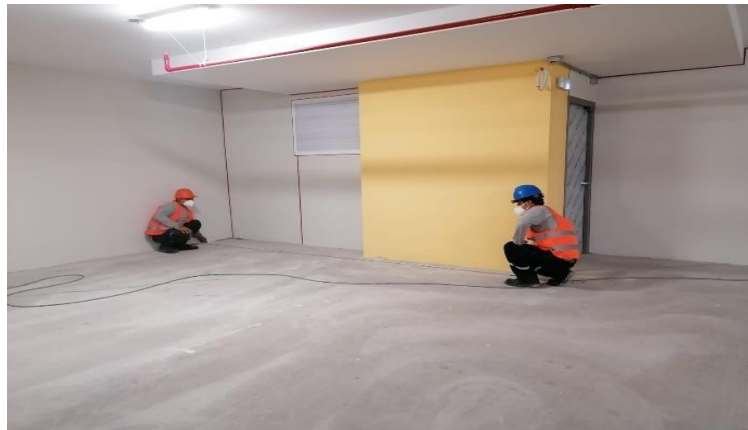
Figura 15

Luego, revisé y validé el trazado de las líneas de tránsito, utilizando el plano proporcionado junto a los muros perimetrales y columnas del Proyecto Multifamiliar Town como referencia, logrando una precisión del 98% en el trazado. Para optimizar este proceso, implementé una estrategia de doble verificación: una primera supervisión inicial y una revisión visual posterior, lo que aseguró la exactitud del diseño.

Trazado de líneas

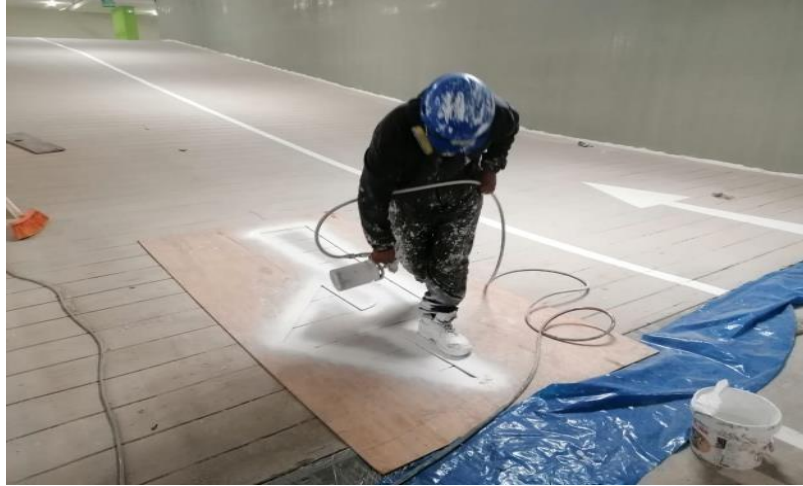
Figura 17

Durante la fase de pintado, coordiné la aplicación de la primera mano de pintura con compresor, utilizando thinner acrílico en una proporción máxima del 15%, lo que permitió lograr un recubrimiento uniforme en el 100% de las áreas delimitadas. Introduje una estrategia de control intermedio durante el tiempo de secado (entre 10 y 15 minutos) para asegurar que la segunda mano se aplicara en condiciones óptimas. Así, se obtuvo un acabado de alta calidad, manteniendo espesores de 8.0 a 12 mils en película húmeda y 6.0 a 8.0 mils en película seca, alcanzando un 100% de uniformidad en la aplicación.

Aplicación de la primera mano de pintura con compresor

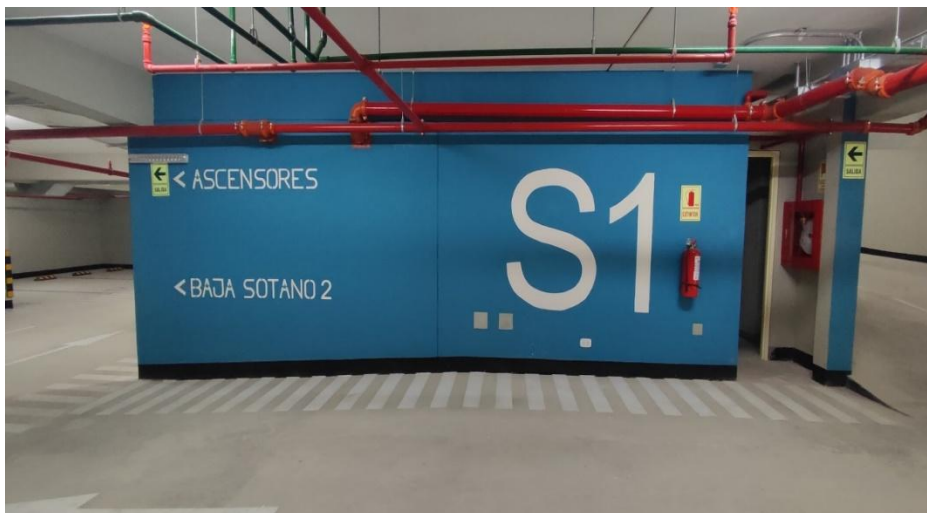
Figura 18

Finalmente, coordiné la retirada de la cinta delimitadora de las líneas peatonales y vehiculares, concluyendo el proceso con un acabado impecable y un 100% de conformidad en cada detalle.

Acabados de pintado de trafico

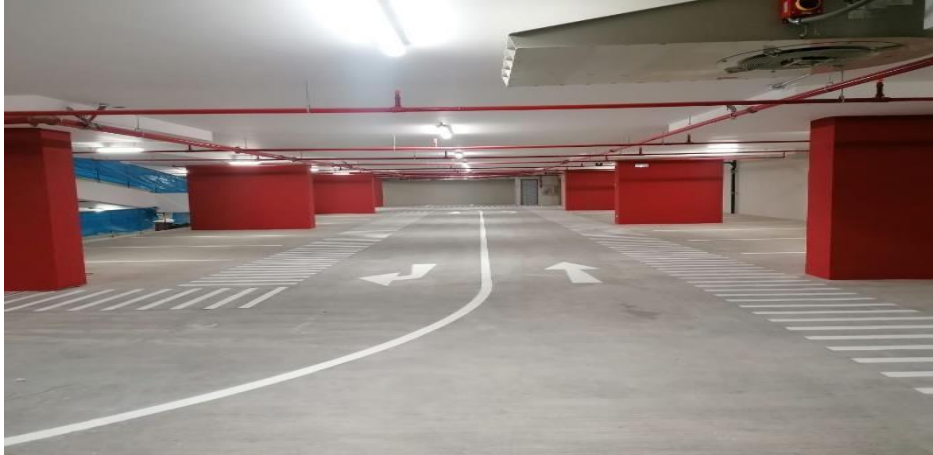
Figura 19

Acabados de pintado en zona de estacionamiento
