FACULTAD DE INGENIERÍA

Carrera de Ingeniería Civil

**MEJORAMIENTO DE LOS PROCESOS
CONSTRUCTIVOS Y DEL CONTROL DE CALIDAD
EN LA EJECUCIÓN DE SERVICIOS DE
RECREACIÓN Y ESPARCIMIENTO EN EL
BALNEARIO DE PLAYA CHICA, DISTRITO DE
SANTA ROSA, LIMA, 2023.**

Trabajo de suficiencia profesional para optar al título profesional de:

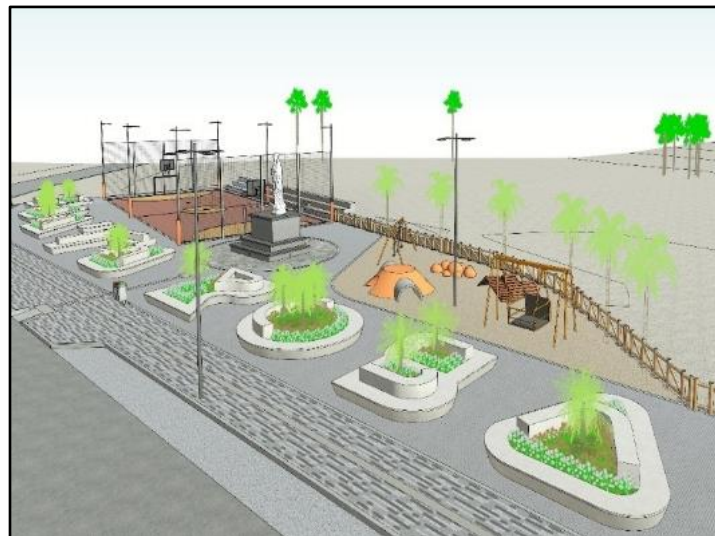
Figura 6

Modelo tridimensional BIM (Plaza Santa Rosa)

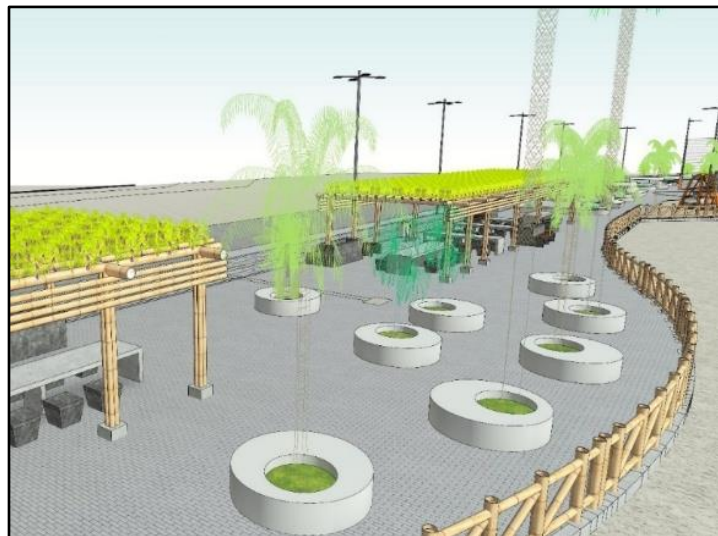
Figura 8

1.7.3.2. Zona 02: Plaza Boulevard. Consecutivo a la Plaza Santa Rosa, su forma también se configura a partir del extremo de las áreas verdes existentes, formando un límite sinuoso del parque que de esta manera ordenan las jardineras propuestas y definen su configuración en el espacio público. Generado un espacio dinámico y atractivo durante la permanencia de los usuarios.

Modelo tridimensional BIM (Plaza Boulevard)

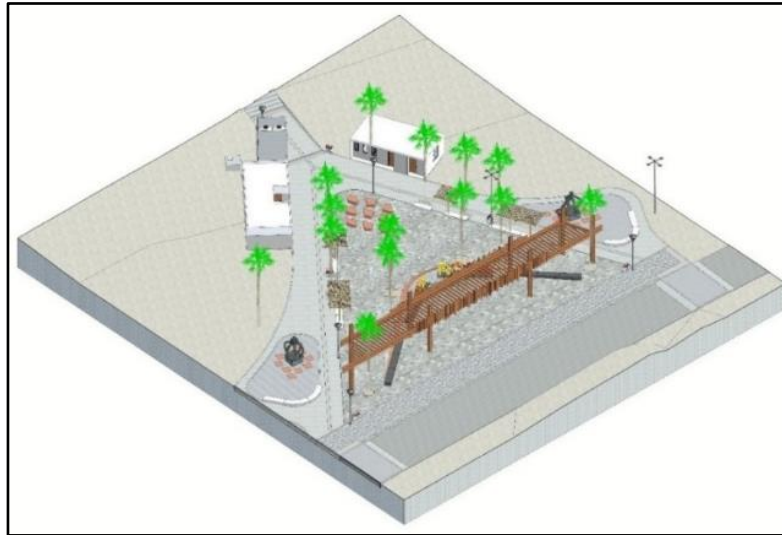
Figura 9

1.7.3.3. Zona 03: Plaza Principal Turística. Consecutivo a la Plaza Boulevard, la Plaza Principal Turística es el último espacio público propuesto. Su configuración es casi triangular debido a la conexión de los senderos extremos, que su remanente genera un espacio en el medio, logrando aprovechar dicho espacio como elemento hegemónico y escénico, para la implementación de elementos arquitectónicos que impulsen el carácter turístico del balneario.

Modelo tridimensional BIM (Plaza Principal Turística)

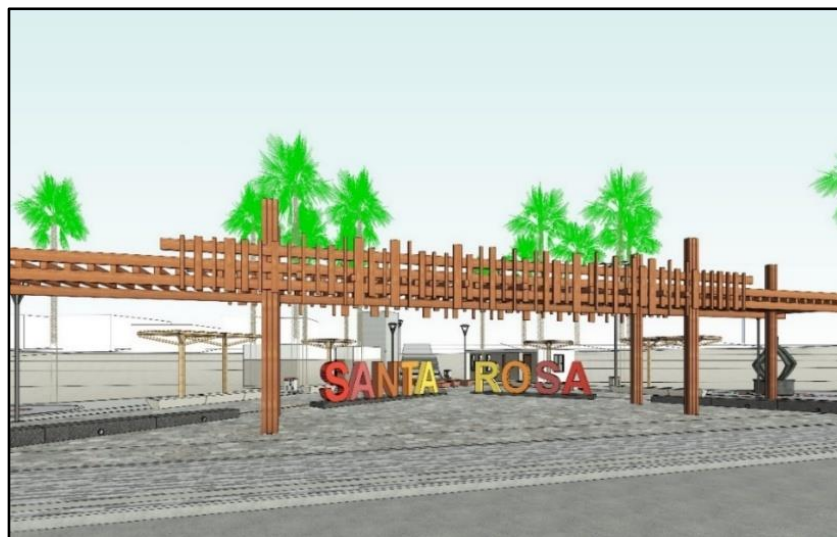
Figura 10

Modelo tridimensional BIM (Plaza Principal Turística)

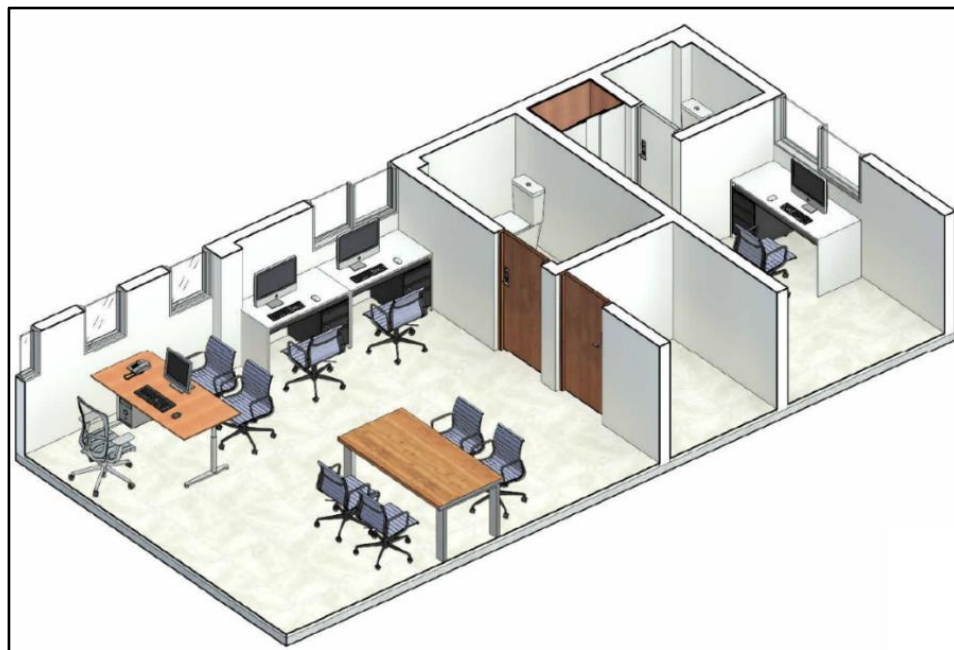
Figura 12

Modelo tridimensional BIM (Módulo Administrativo Municipal)

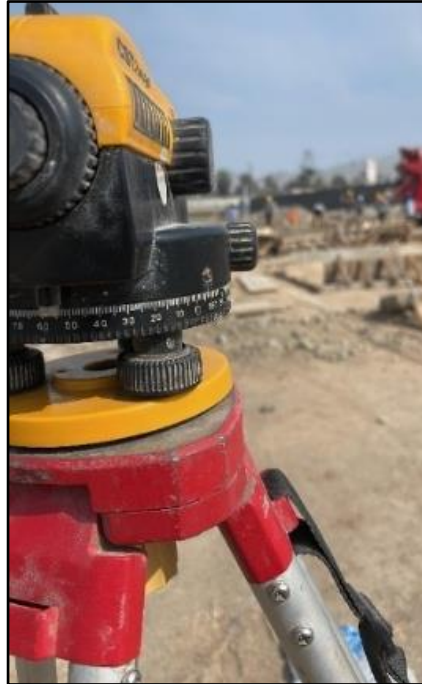
Nivel de ingeniería

- Nivel de ingeniero. Fue usado en obra para corroborar las alturas de los distintos ambientes dentro del proyecto, además fue parte esencial para delimitar los niveles de vaciado de diferentes estructuras y elementos como de losa de los SSHH, el módulo usos múltiples, el cuarto de tableros y otros.
- Estación total. Instrumento usado por el topógrafo con la finalidad de realizar el levantamiento topográfico correspondiente del proyecto.
- Instrumento de medición(wincha). Fue usado para corroborar las medidas de los ejes y dimensiones de las diversas estructuras que se encontraron en toda la ejecución del proyecto.
- Nivel de mano. Fue usado por el bachiller para corroborar la correcta horizontalidad y verticalidad de las estructuras dentro del proyecto.

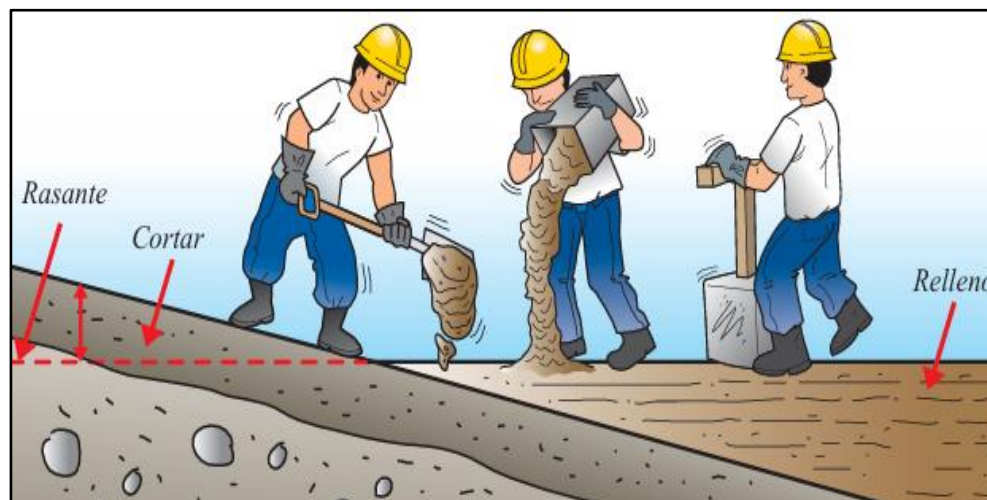
Corte y relleno

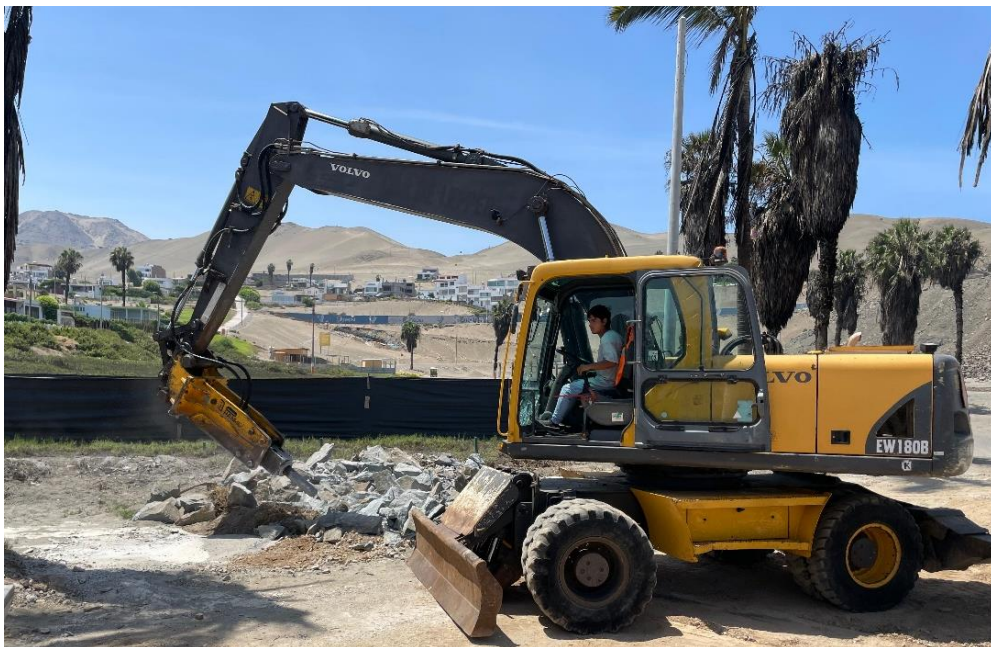
Figura 27

Uso de maquinarias para trabajo pesado

Nota. En la figura se aprecia el trabajo con maquinaria pesada en campo. Fuente: elaboración propia.

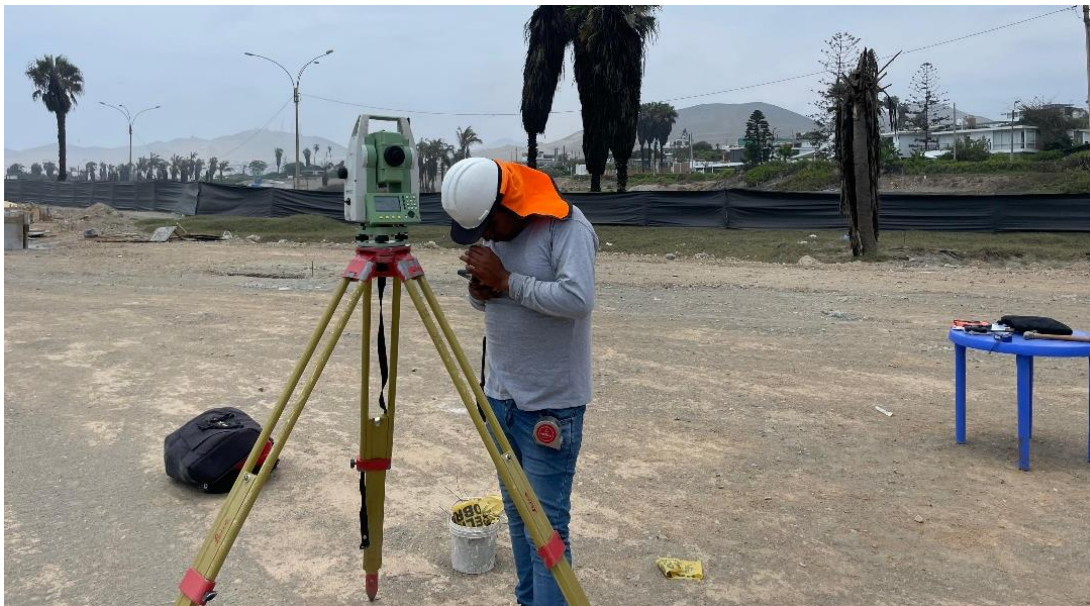
Uso de estación total para trazo y replanteo

Nota. En la figura se aprecia el trabajo realizado con la estación total en campo. Fuente: elaboración propia.

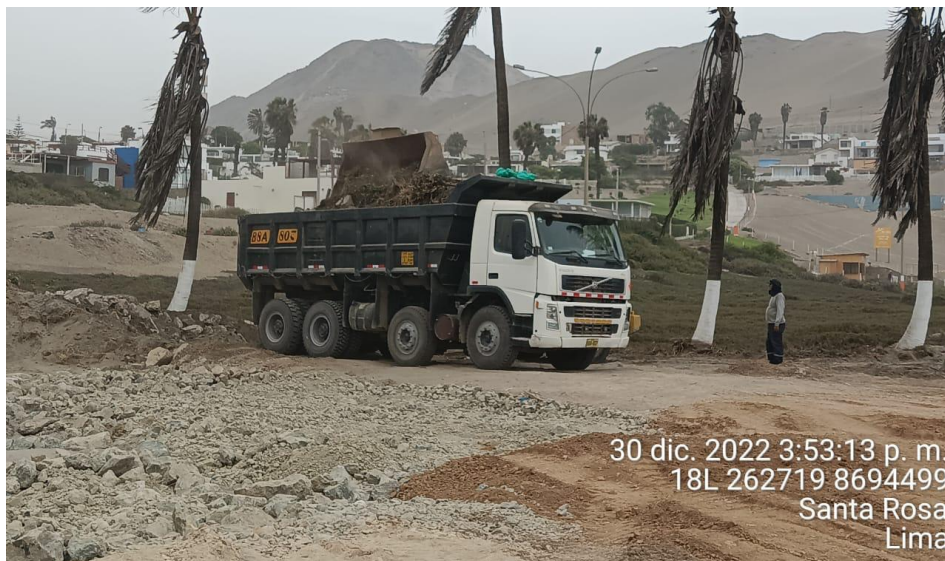
Figura 29

Transporte de material excedente al botadero

Nota. En la figura se puede apreciar el transporte del material excedente. Fuente: elaboración propia.

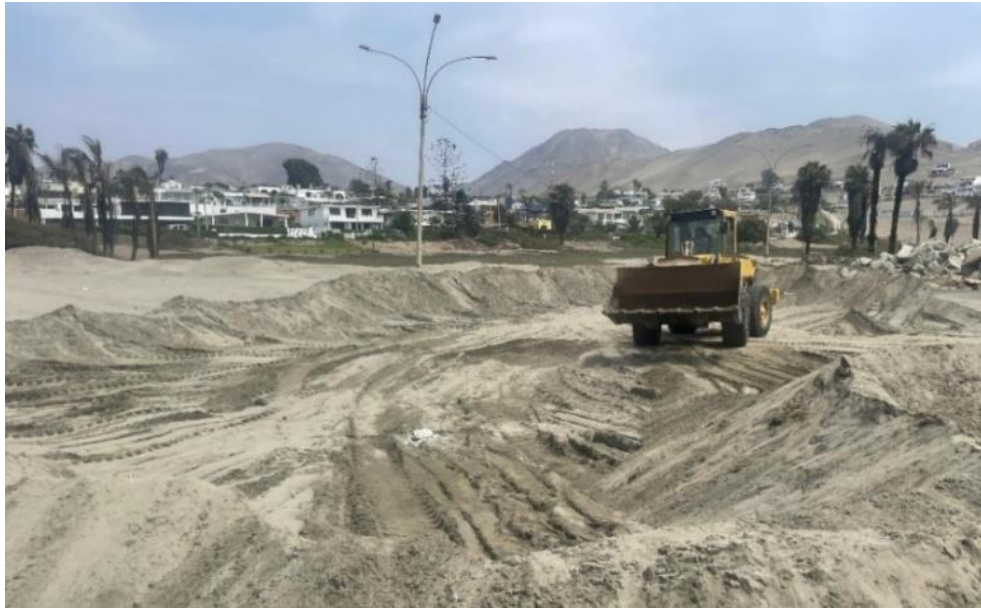
Figura 30

Remoción del material excedente

Nota. En la figura podemos apreciar lo que fue el inicio de las actividades de mejoramiento del terreno. Fuente: elaboración propia.

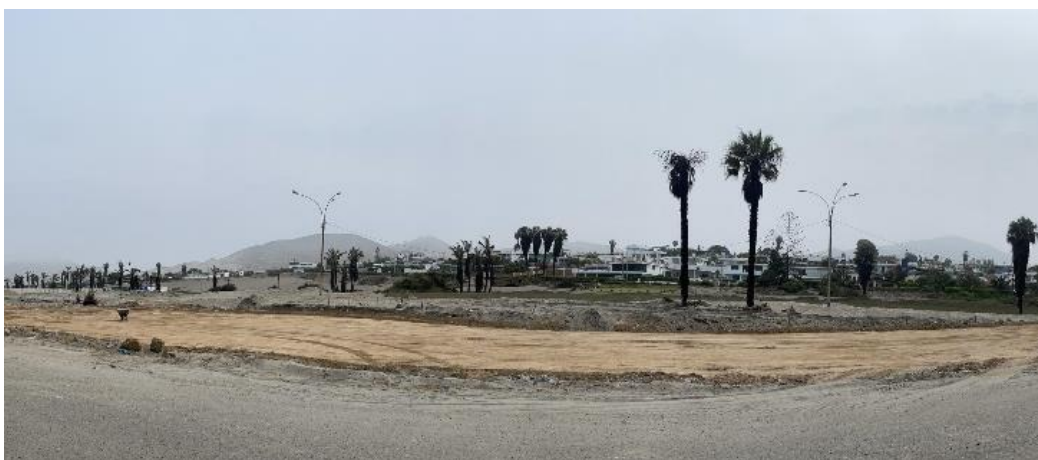
Figura 31

Mejoramiento del terreno culminado

Nota. En la figura podemos apreciar una toma panorámica del proceso de mejoramiento de terreno. Fuente: elaboración propia.

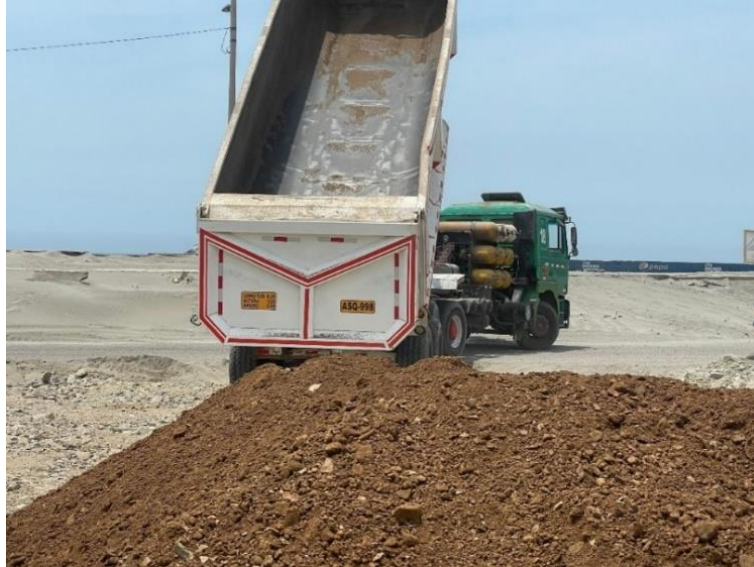
Figura 32

Material de cantera para el mejoramiento de terreno

Nota. En la figura se aprecia el material traído de cantera para el mejoramiento del terreno. Fuente: elaboración propia.

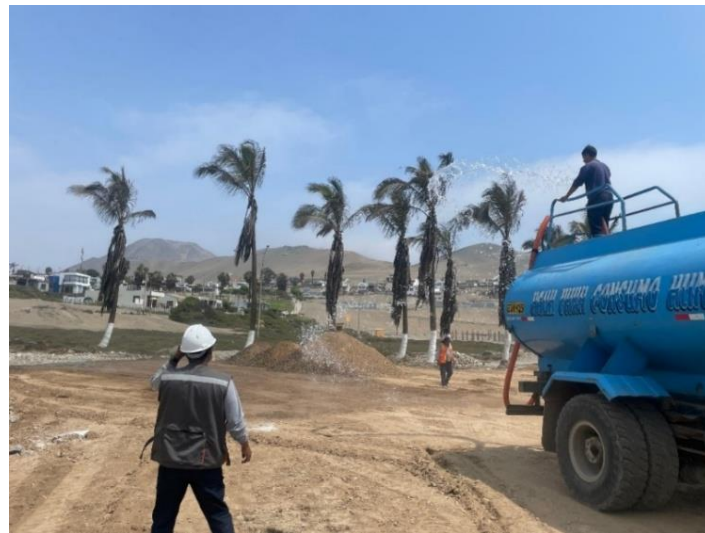
Figura 33

Mejoramiento del terreno

Nota. En la figura podemos apreciar las actividades previas a la compactación del terreno. Fuente: elaboración propia.

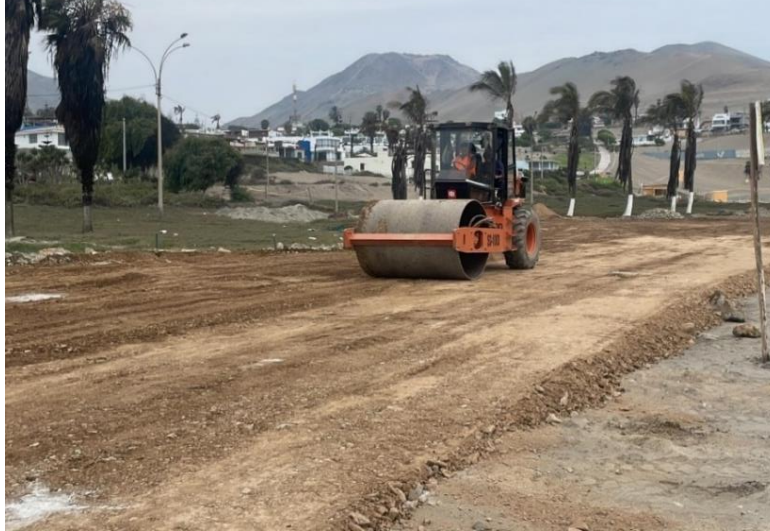
Compactación del terreno

Nota. En la figura se aprecia las actividades de compactación del terreno con la ayuda de maquinaria pesada. Fuente: elaboración propia.

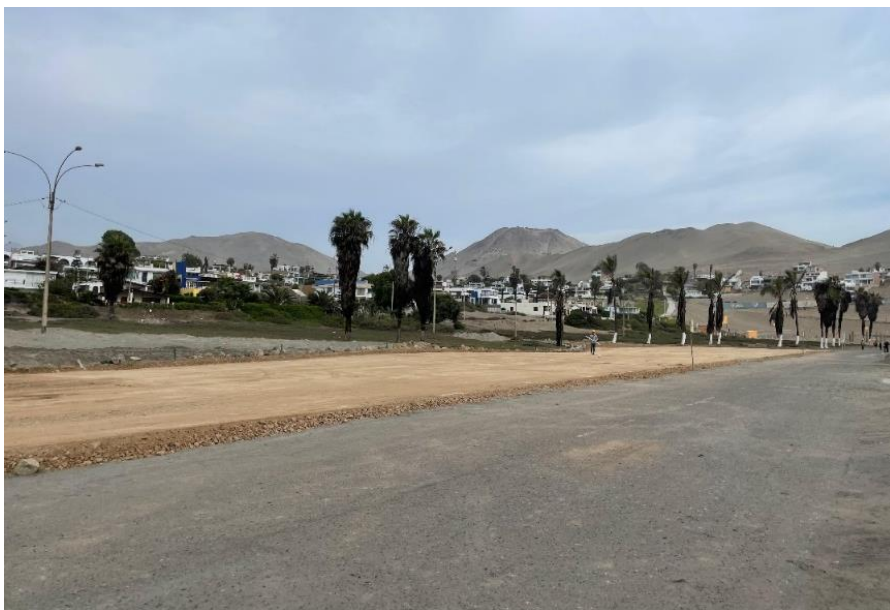
Figura 35

Mejoramiento del terreno culminado

Nota. En la figura se aprecia la menoración del terreno ya finalizada. Fuente: elaboración propia.

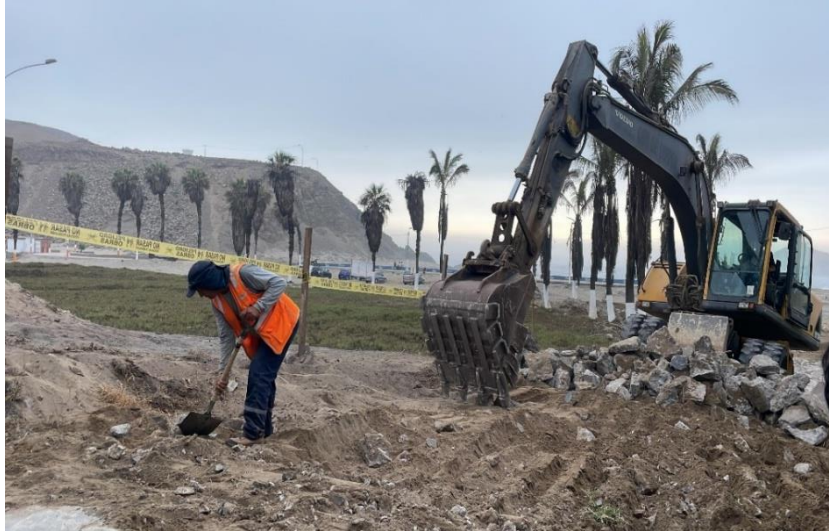
Figura 36

Demolición de estructura existente(vereda)

Nota. En la figura aprecia lo que es la demolición de la vereda existente. Fuente: elaboración propia.

3.4.5.3. Control en Demoliciones. Con el uso de maquinaria pesada, se procedió a realizar la demolición de la estructura existente que constaba de una escalera y un tramo de vereda, que conectaba las viviendas aledañas del balneario con el ingreso a la playa. Luego de completar la demolición, el desmonte fue acoplado y transportado hacia el botadero designado para el proyecto, este traslado se realizó siguiendo los estándares establecidos para el orden y limpieza, con el fin de mantener un ambiente de trabajo seguro y organizado. Además, se implementaron medidas con la finalidad de evitar impactos negativos en el entorno, garantizando así que la actividad cumpliera con los estándares requeridos. Este proceso contribuyó a la eficiencia general de la obra y al cuidado dentro y fuera del área de trabajo. A continuación, mencionare el impacto que tuvo esta actividad en distintos aspectos del proyecto:

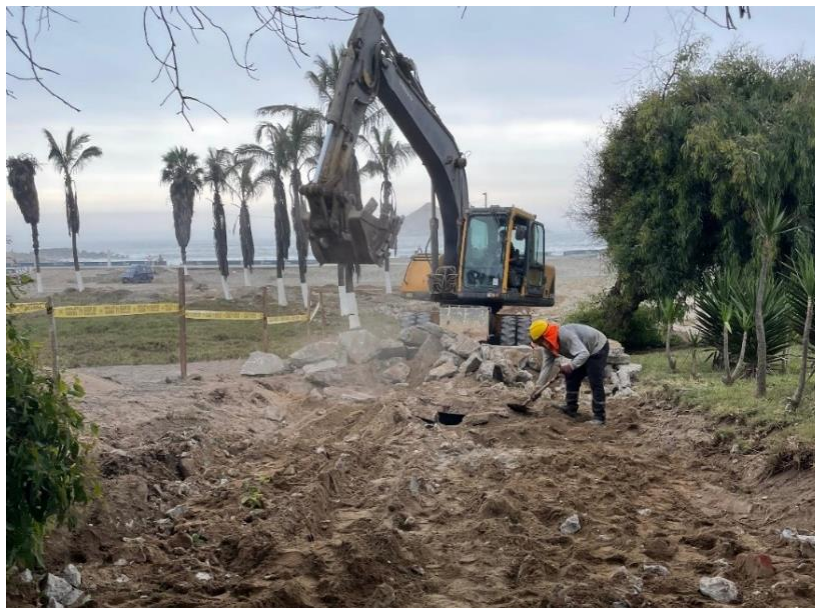
Figura 37

Demolición de estructura existente(escalera)

Nota. En la figura se aprecia la demolición de la escalera existente. Fuente: elaboración propia.

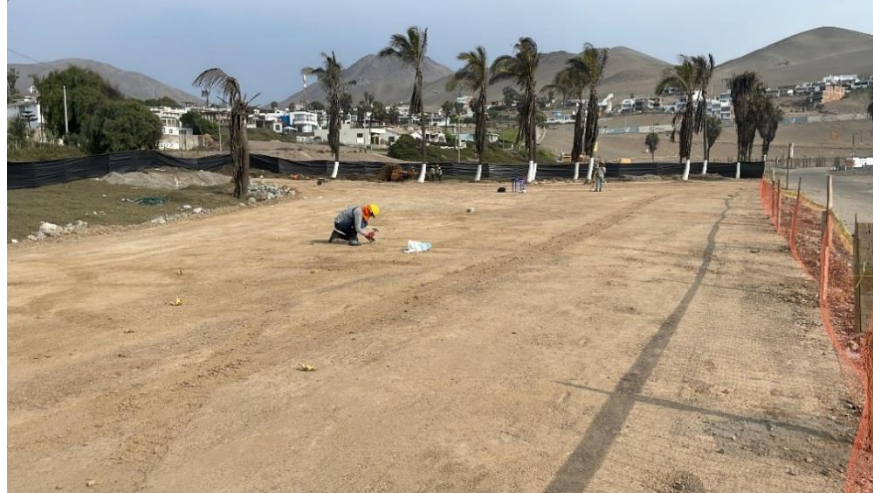
Trazo y replanteo (bancas de concreto)

Nota. La figura nos muestra la colocación de puntos guía, obtenidos con la ayuda de la estación total. Fuente: elaboración propia.

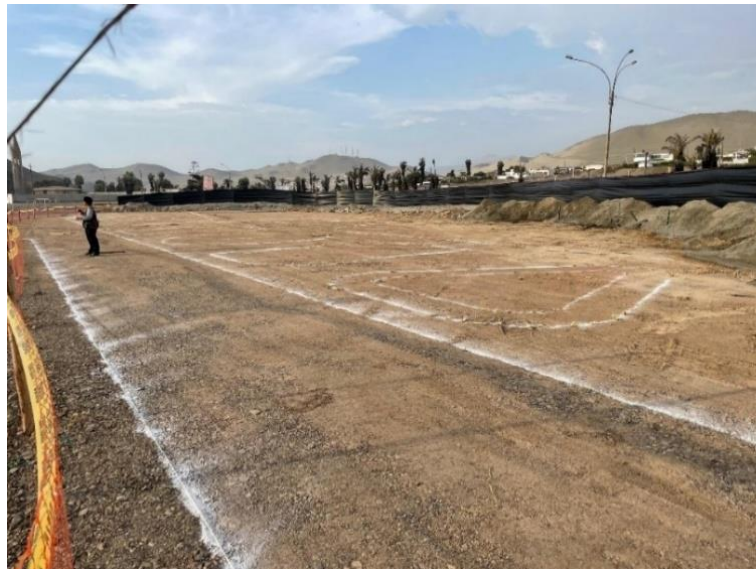
Figura 39

Trazo y replanteo (bancas con forma de letras Santa Rosa)

Nota. Esta figura nos muestra el trazo correspondiente para las bancas en forma de letra Santa Rosa. Fuente propia.

3.4.5.4. Control en el Trazo y Replanteo. Apoyados en el uso de la estación total y el nivel de ingeniería se realizó el trazo y replanteo de las 3 zonas que abarca la obra en su totalidad, con la finalidad de garantizar una correcta distribución de los elementos y estructuras proyectadas, este proceso fue meticuloso y detallado ya que la obra contenía numerosos detalles particulares y obras de arte que requerían un alto nivel de precisión. Cada punto de referencia establecido fue cuidadosamente verificado en el campo, realizando una comparación exhaustiva con los planos aprobados por la supervisión. Esta verificación minuciosa fue fundamental para asegurar que no se presentaran errores o discrepancias durante la ejecución del proyecto, lo que podría afectar tanto la calidad como la precisión de los trabajos realizados. Gracias a este proceso, se pudo mantener un control riguroso sobre la correcta ubicación y alineación de cada elemento constructivo, evitando retrasos en los plazos establecidos. A continuación, mencionare el impacto que tuvo esta actividad en distintos aspectos del proyecto:

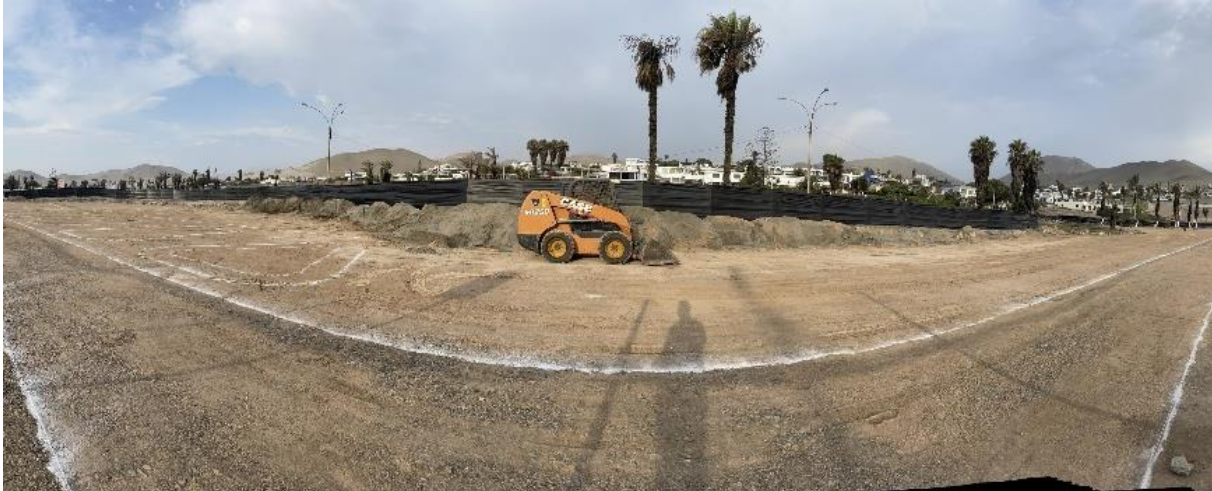
Figura 40

Trazo y replanteo

Nota. La figura nos muestra una vista panorámica de área de trabajo donde se puede apreciar el trazo ya realizado. Fuente propia.

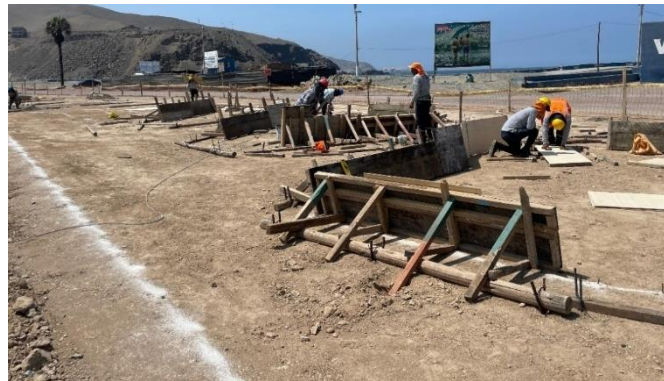
Encofrado de bancas con forma de letra Santa Rosa

Nota. Esta figura nos muestra el encofrado correspondiente para las bancas con forma de letra Santa Rosa los cuales están ubicados en la Plaza Santa Rosa. Fuente: elaboración propia.

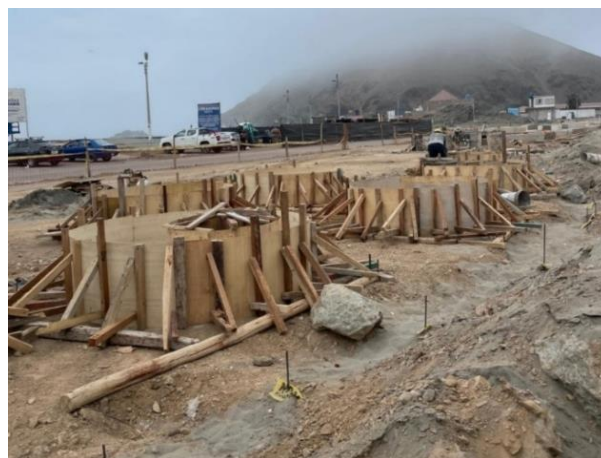
Encofrado de maseteros circulares

Nota. Esta figura nos muestra el encofrado correspondiente a los maseteros circulares los cuales están ubicados en la Plaza Boulevard. Fuente: elaboración propia.

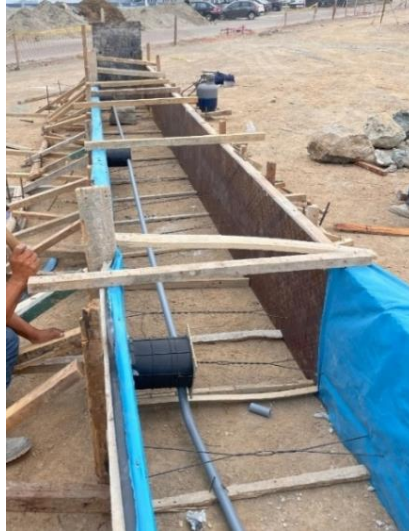
Figura 46

Encofrado de bancas rectangulares con luminaria

Nota. Esta figura nos muestra el encofrado correspondiente a las bancas rectangulares que llevaban luminaria en su diseño, ubicadas en la Plaza Principal Turística. Fuente: elaboración propia.

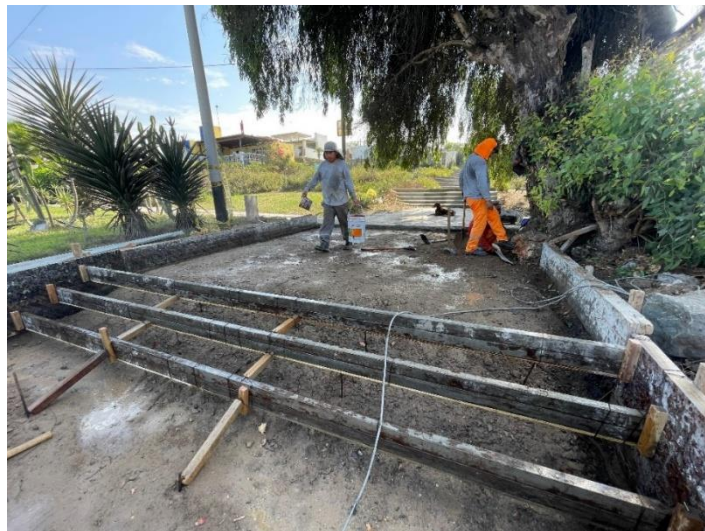
Figura 47

Encofrado de escaleras

Nota. Esta figura nos muestra el encofrado correspondiente a la escalera. Fuente: elaboración propia.

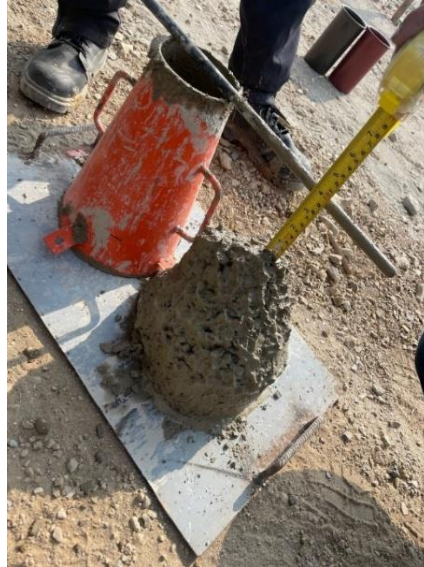
Ensayo Slump

Nota. Esta figura nos muestra en ensayo Slump realizado en campo al momento de recibir el concreto en obra. Fuente: elaboración propia.

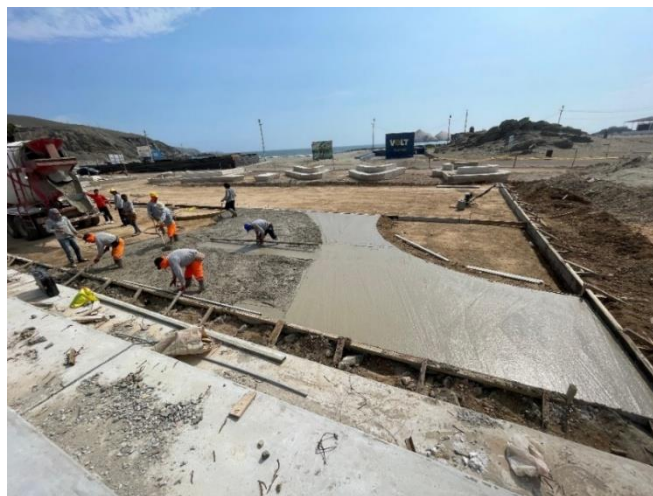
Figura 49

Vaciado de concreto, losa deportiva

Nota. Esta figura nos muestra el vaciado de concreto en la Losa Deportiva Multiusos. Fuente: elaboración propia.

3.4.5.8. Control en el Vaciado de Concreto. Se llevo un plan de control para la calidad del concreto, donde se verificaba el concreto recibido en campo mediante el ensayo de slump o ensayo de asentamiento, para evaluar su trabajabilidad y consistencia, con el objetivo de garantizar que este concreto cumpla con las especificaciones que requiere cada partida, Además se realizaban controles visuales y toma de muestras (probetas de concreto) para ser sometidos a ensayos de resistencia a la compresión, posterior a verificar que el material cumpla con lo requerido se procedía al vaciado del concreto en la estructura correspondiente. A continuación, mencionare el impacto que tuvo esta actividad en distintos aspectos del proyecto:

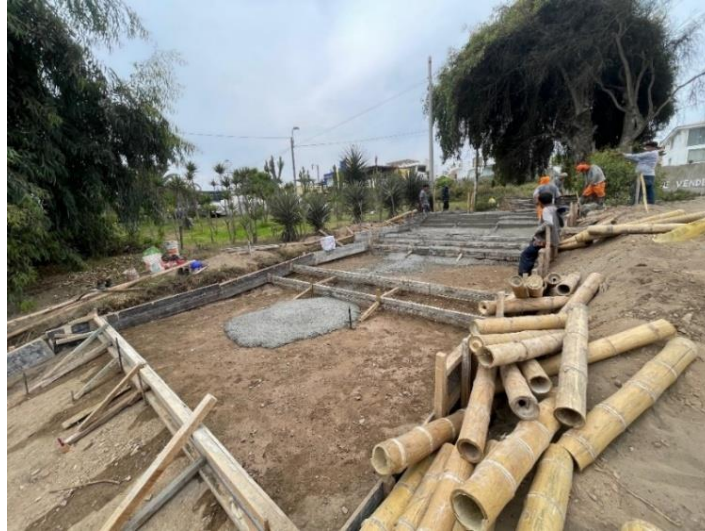
Figura 50

Vaciado de concreto, escaleras

Nota. Esta figura nos muestra el vaciado de concreto en la escalera del proyecto. Fuente: elaboración propia.

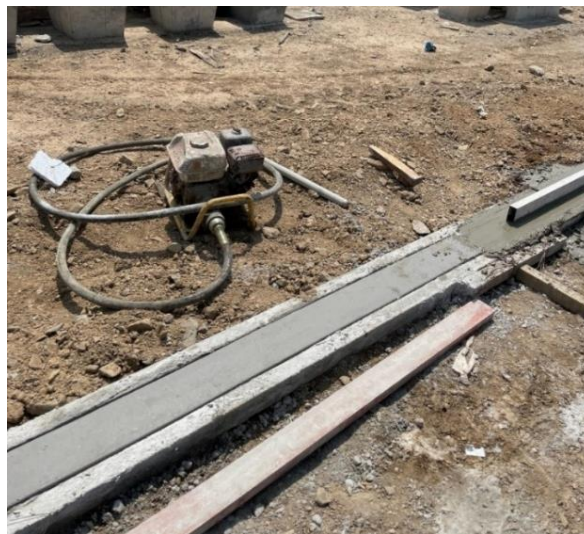
Figura 51

Vaciado de concreto, sardineles

Nota. Esta figura nos muestra el vaciado del concreto en los sardineles. Fuente: elaboración propia.

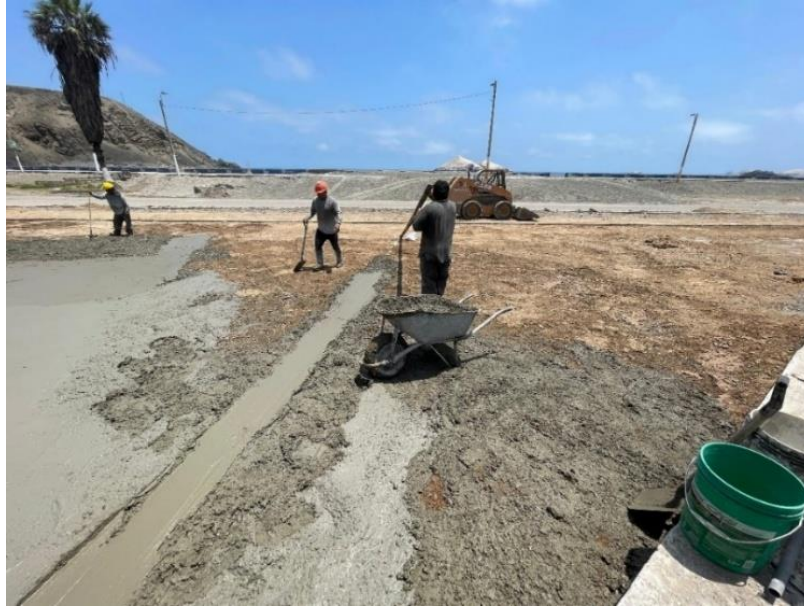
Figura 52

Vaciado de concreto, veredas

Nota. Esta figura muestra el vaciado de concreto en la Plaza Principal Turística. Fuente: elaboración propia.

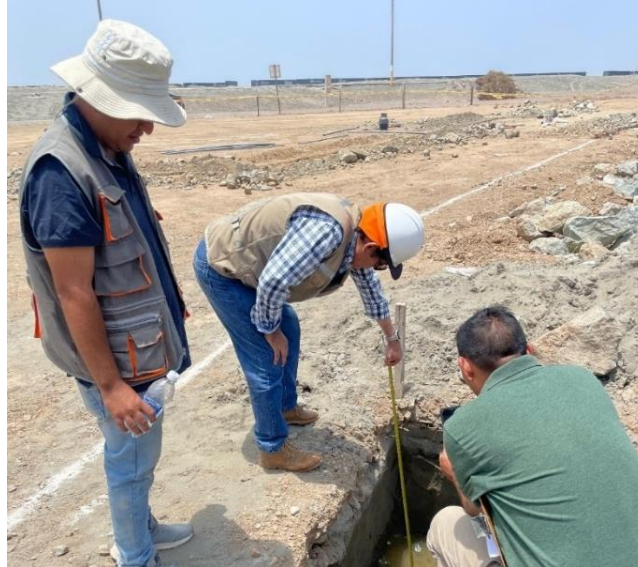
Notificación sobre el nivel de la napa freática

Nota. Esta figura muestra la toma de altura real de la napa freática. Fuente: elaboración propia.

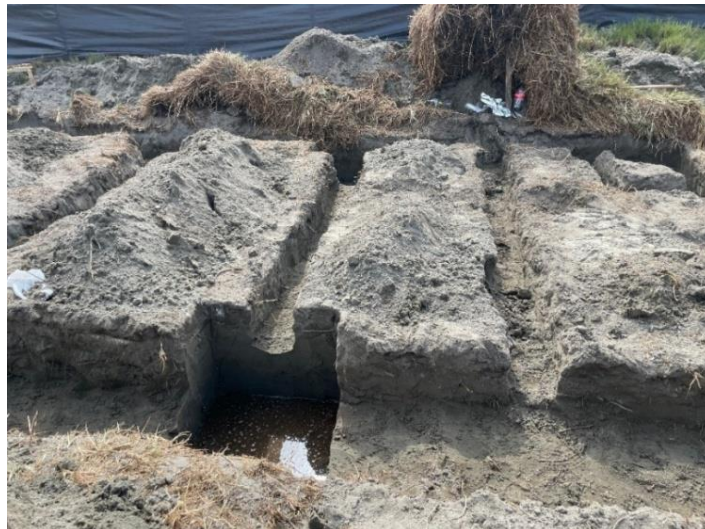
Presencia de agua en las zapatas

Nota. Esta figura muestra como el nivel freático llenaba de agua el área destinada para las cimentaciones del Módulo de los SS.HH. Fuente: elaboración propia.

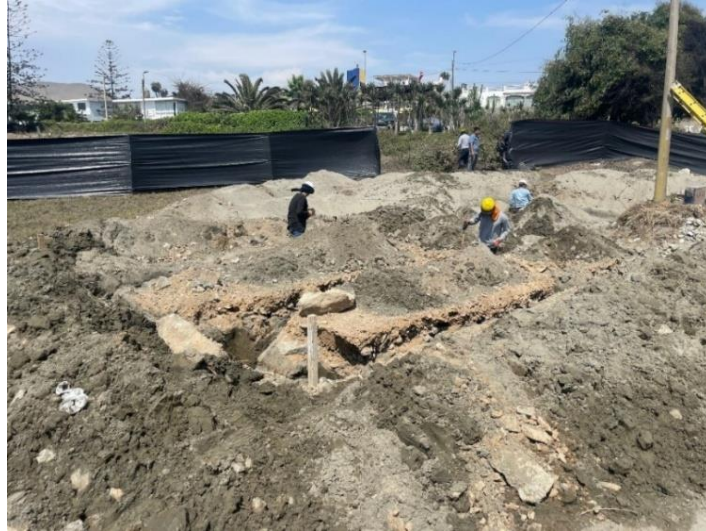
Mejoramiento del terreno para las zapatas

Nota. En la figura se aprecian las actividades de mejoramiento del terreno designado para las cimentaciones del Módulo de los SS.HH. Fuente: elaboración propia.

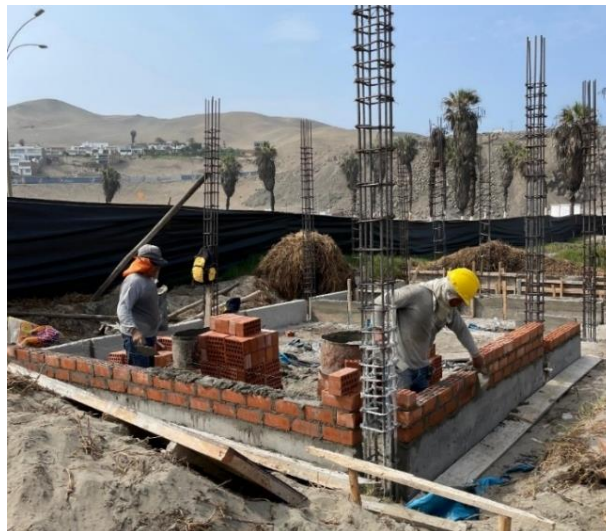
Figura 56

Asentamiento de muro de ladrillos

Nota. En la figura se aprecia la continuidad de las actividades luego de solucionarse el problema de la napa freática. Fuente: elaboración propia.

3.4.5.9. Control en la Ejecución de Los SS.HH. y el Área Multiusos. Se llevo un control donde pude aplicar mis conocimientos sobre albañilería confinada, estos dos ambientes presentaron una peculiaridad, en campo mientras se realizaba las excavaciones para los cimientos de estos ambientes, se logo observar que el nivel de la napa freática era más elevado del que detallaba el expediente técnico, esto se comunicó a la supervisión y a la entidad, por lo cual tuvimos que paralizar estos frentes hasta obtener una respuesta, para poder continuar con la ejecución, la supervisión recomendó extraer toda el agua encontrada en los cimientos y mejorar la base de estos con el fin de que no filtrara agua hasta el nivel de los cimientos. Mediante el uso de prácticas constructivas se logró mejorar estas bases donde se podía notar que ya no filtraba liquido de la napa freática.

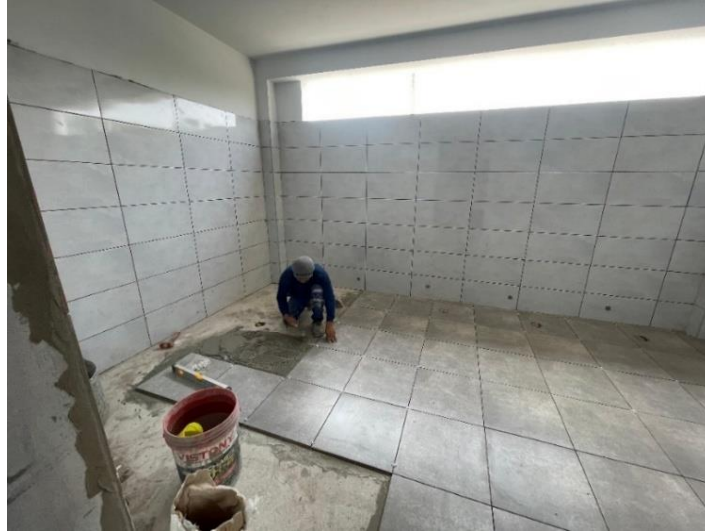
Figura 57

Enchapado de piso SS.HH

Nota. En la figura se aprecia el baño en proceso de la colocación de los acabados de pisos y paredes.

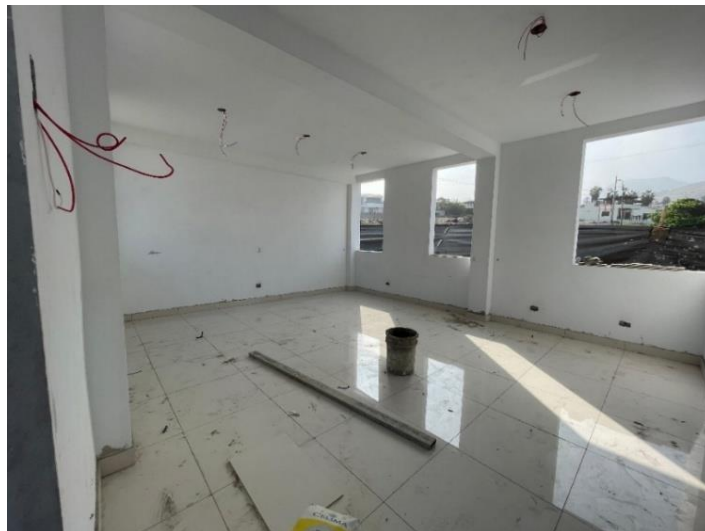
Figura 58

Enchapado de piso Modulo Multiusos

Nota. En la figura se aprecia el Módulo Multiusos con el piso de porcelanato ya culminado y en proceso de la colocación de las Instalaciones Eléctricas. Fuente: elaboración propia.

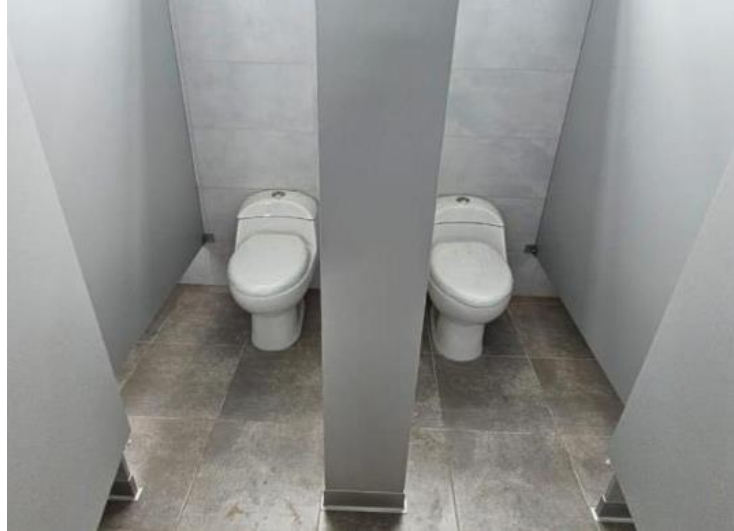
Figura 59

Instalación inodoros y separadores

Nota. En la figura se muestra la actividad de colocación de inodoros y cubículos de separación ya culminada. Fuente: elaboración propia.

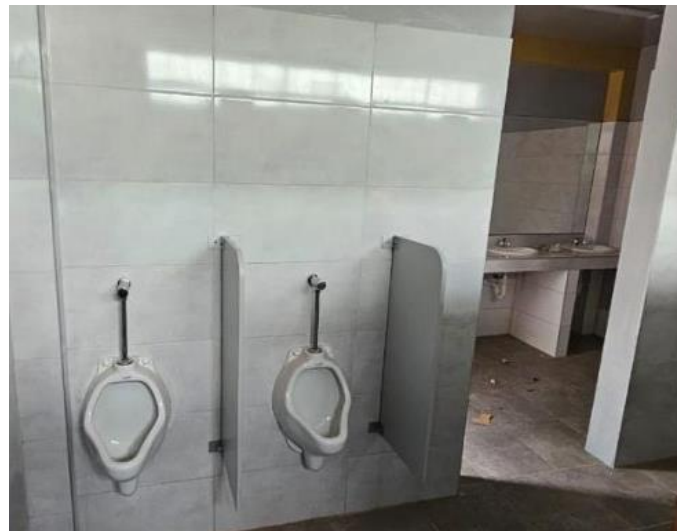
Figura 60

Instalación urinarios y separadores

Nota. En la figura se muestra la actividad de colocación de urinarios y separadores ya culminados.

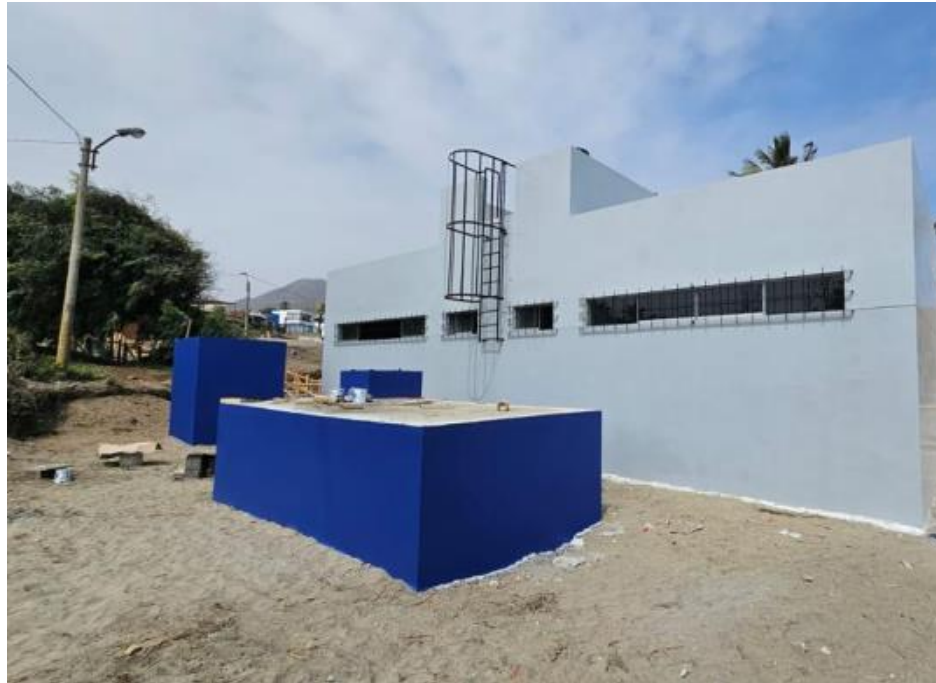
Cisterna de agua potable, bomba de desagüe, y escalera metálica

Nota. En la figura se aprecia la cisterna ya culminada y detrás de ella lo que es la bomba de desagüe. Fuente: elaboración propia.

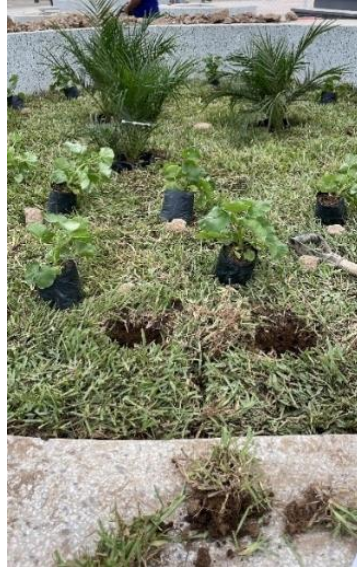
Figura 62

Instalación de jardinería

Nota. En la figura se aprecia la colocación de las plantas en cada masetero correspondiente. Fuente: elaboración propia.

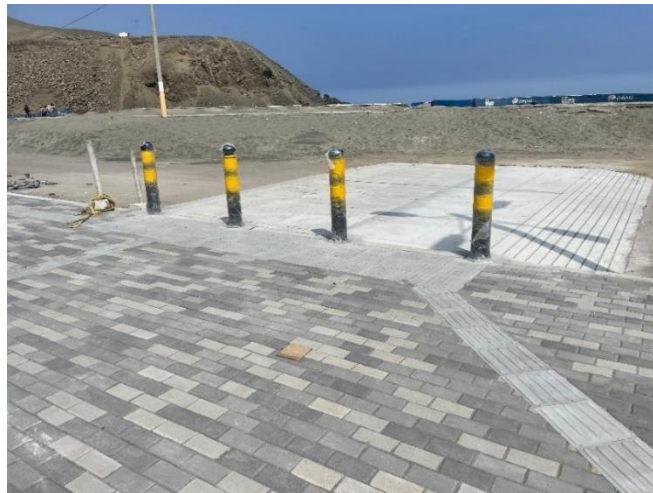
Figura 63

Bolardo metálico

Nota. En la figura se aprecia los bolardos metálicos ya colocados, además el sendero peatonal de adoquín y las baldosas podó táctiles. Fuente: elaboración propia.

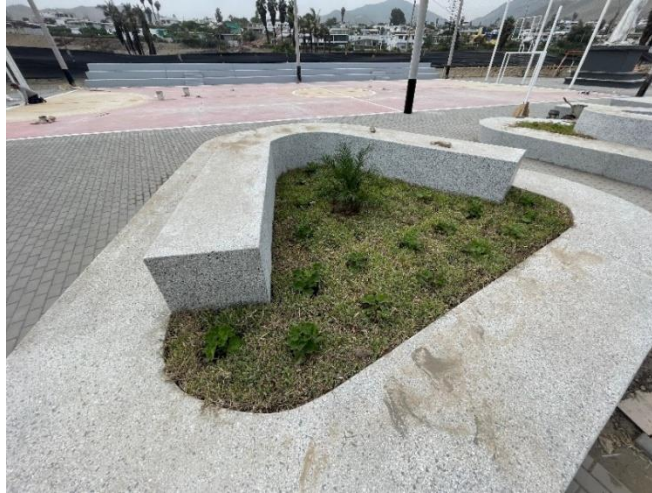
Figura 64

Instalación de jardinería en las bancas forma de letras Santa Rosa

Nota. En la figura se aprecia una banca de forma de letra Santa Rosa con acabado en terrazo con su vegetación correspondiente. Fuente: elaboración propia.

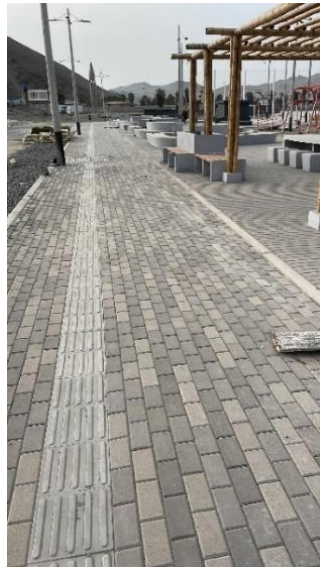
Figura 65

Instalación de adoquines y baldosas podotáctiles

Nota. En la figura se aprecia el sendero peatonal y la baldosa podotáctil de la Plaza Boulevard. Fuente: elaboración propia.

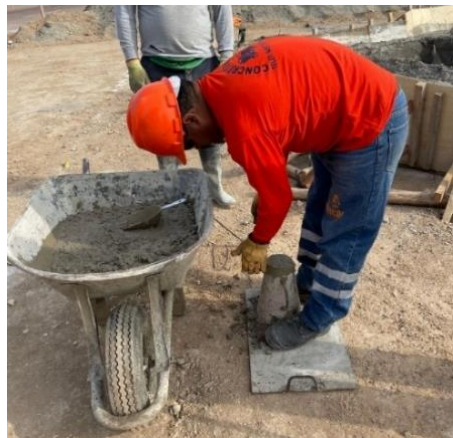
Figura 68

Ensayo de Cono de Abrams.

Nota. En la figura se aprecia el desarrollo del ensayo del Cono de Abrams. Fuente: elaboración propia.

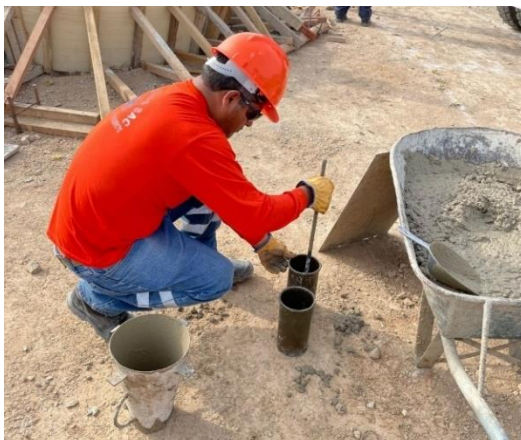
Figura 69

Elaboración de probetas de concreto.

Nota. En la figura se aprecia el desarrollo de la elaboración de probetas de concreto, las cuales luego serán sometidas al ensayo de compresión. Fuente: elaboración propia.

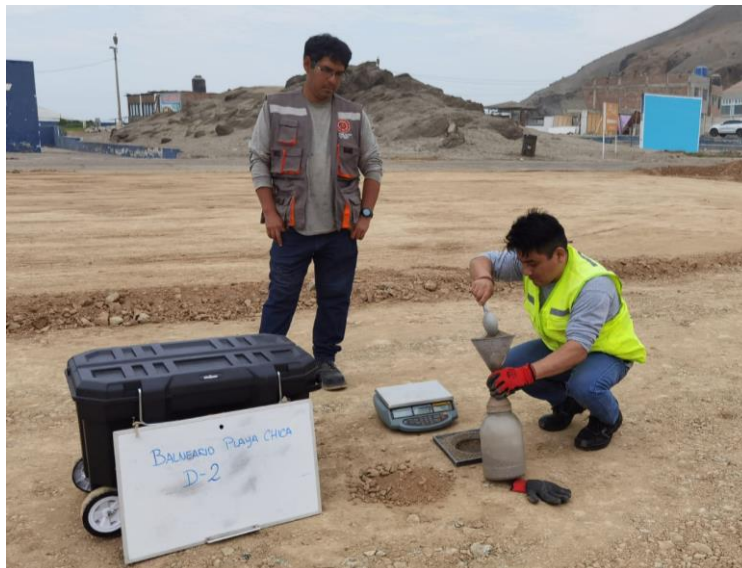
Ensayo de cono de arena.

Nota. En la figura se aprecia el desarrollo del ensayo de cono de arena, en el área destinada para la Losa Deportiva Multiusos. Fuente: elaboración propia.

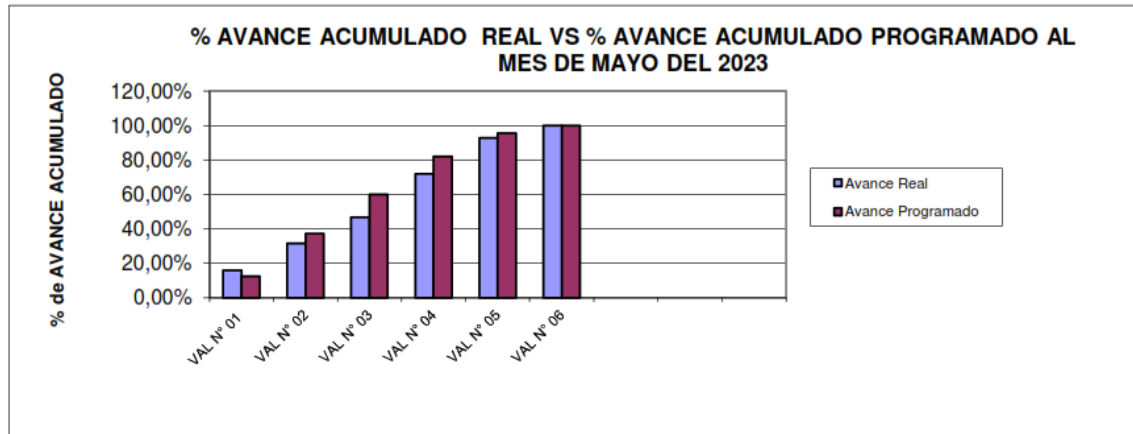
Avance acumulado real vs Avance acumulado programado

Nota. La figura representa una comparación entre el avance ejecutado real y el avance programado mensual detallado en la valorización mensual. Adaptada de “Valorización Mensual”, por Corporación Franmega S.A.C., 2024. Documento no publicado.

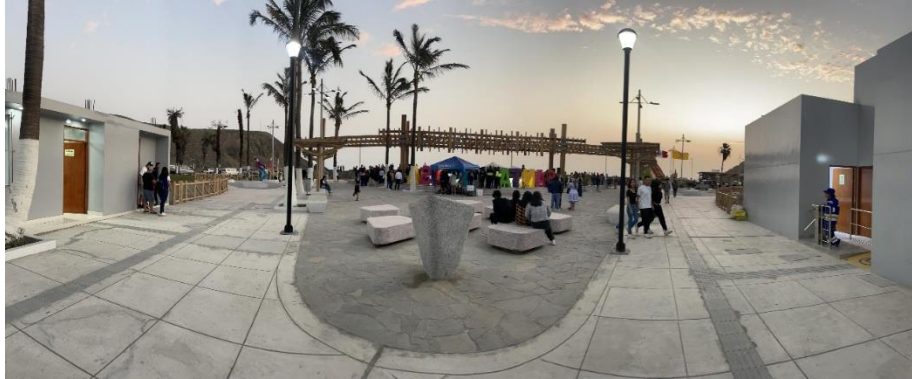
Figura 74

Plaza Principal Turística, SS HH y Módulo de usos múltiples culminados

Nota. La figura nos muestra el acabado final de la Plaza Principal Turística donde podemos apreciar el Pórtico Principal de madera, el Módulo de SS.HH y el Módulo de Área Multiusos.
