FACULTAD DE INGENIERÍA

Carrera de Ingeniería Civil

**MEJORAMIENTO DE LOS PROCESOS
CONSTRUCTIVOS Y DEL CONTROL DE CALIDAD
EN LA EJECUCIÓN DE SERVICIOS DE
RECREACIÓN Y ESPARCIMIENTO EN EL
BALNEARIO DE PLAYA CHICA, DISTRITO DE
SANTA ROSA, LIMA, 2023.**

Trabajo de suficiencia profesional para optar al título profesional de:

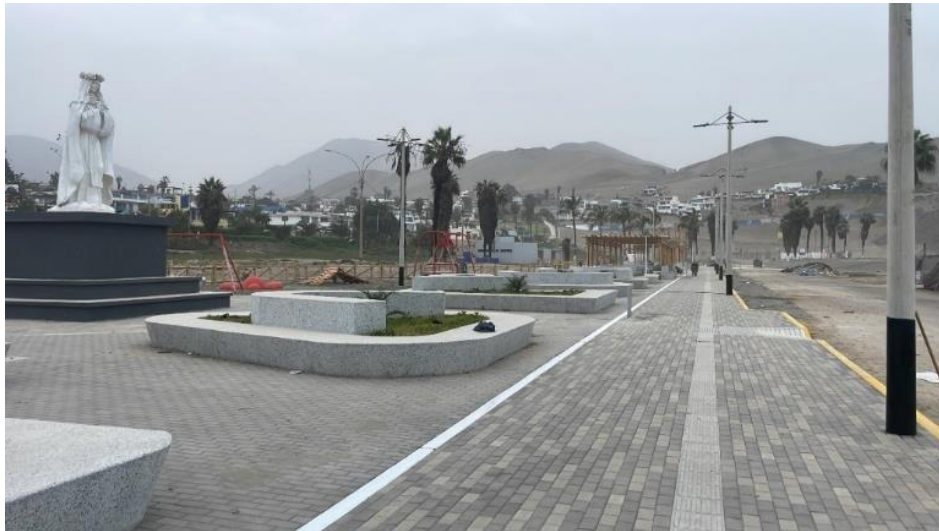
Figura 75

Plaza Santa Rosa y sendero peatonal culminados

Nota. La figura nos muestra el acabado final de la Plaza Santa Rosa donde podemos apreciar las bancas en forma de letra Santa Rosa con su jardinería correspondiente, el sendero peatonal de adoquín y la baldosa podo táctil a lo largo de todo este sendero peatonal. Fuente elaboración propia.

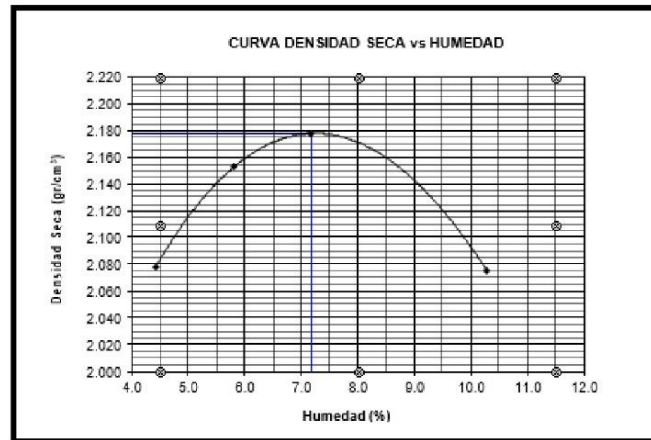
MÉTODO DE ENSAYO	:	C
MAXIMA DENSIDAD SECA	(gr/cm ³)	2,178
OPTIMO CONTENIDO DE HUMEDAD	(%)	7,17
