**“VULNERABILIDAD SÍSMICA DE  
VIVIENDAS AUTOCONSTRUIDAS EN LA URB.  
SAN PATRICIO, DISTRITO DE PARAMONGA,  
BARRANCA – 2024”**

**Tesis para optar al título profesional de:**

**Ingeniero Civil**

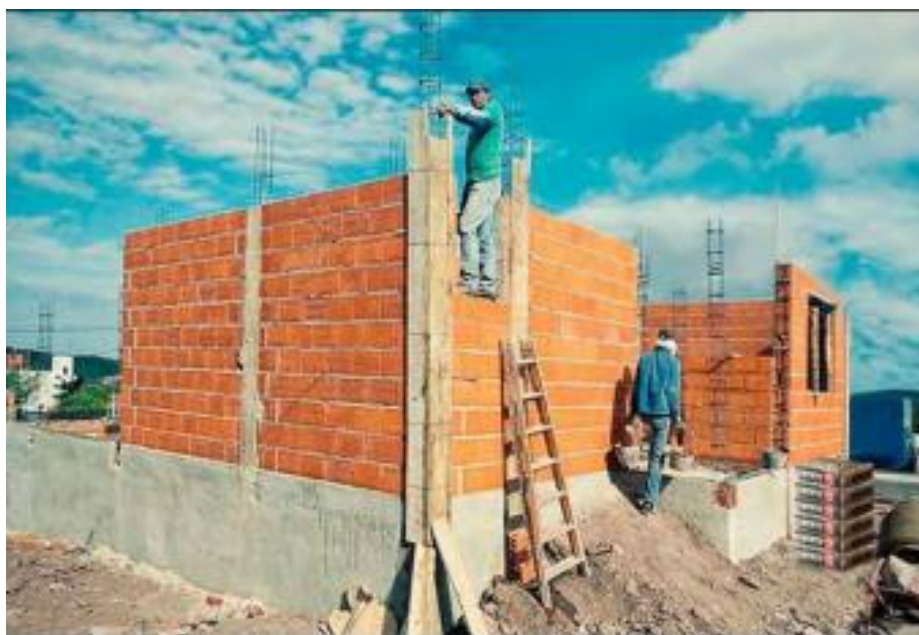
### **Figura 1**

Para diseñar viviendas que puedan sobrevivir a los impactos de fuertes terremotos, a menudo se deben tener en cuenta tres criterios al emplear el método de mampostería restringida. Estos incluyen la condición para la materialidad, el diseño estructural y la gestión del proceso de desarrollo del inmueble. En la Figura 1 a continuación se puede apreciar el desarrollo de edificaciones de albañilería confinada.

#### *Autoconstrucción Desarrollada*

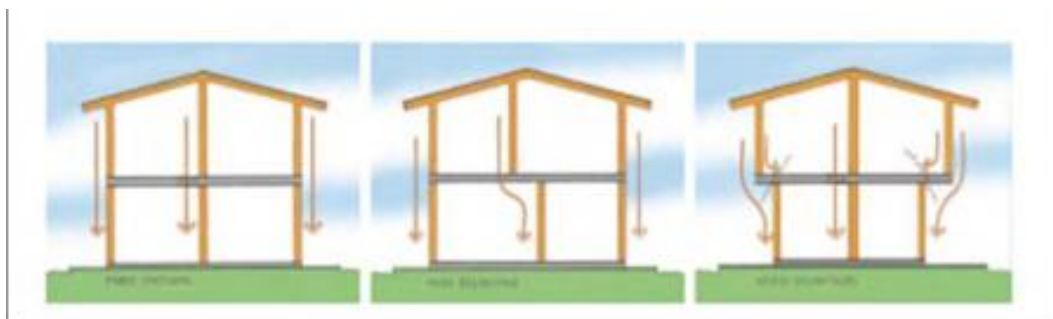
### Figura 5

Como está estipulado en la normativa nacional los muros de albañilería confinada se considera una prevalencia en la continuidad por como estructuralmente soporta cargas verticales. Cuando un muro restringido es continuo desde la base hasta el nivel superior, se considera estructural. Los muros continuos y discontinuos se aprecian a continuación.

*Discontinuidad de Muros*

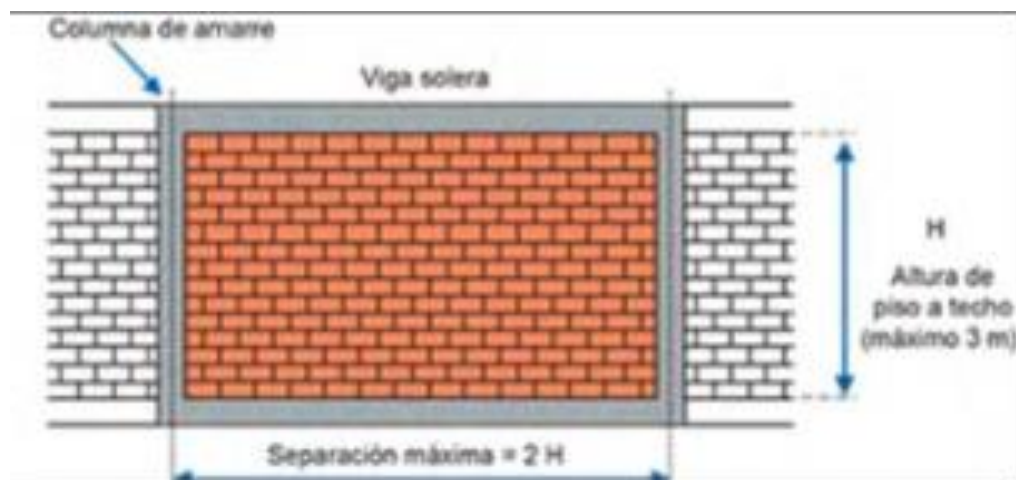
### Figura 6

Las columnas que están muy separadas entre sí presentan una falla que resulta de una falta de calidad profesional. Esto puede provocar que el muro no pueda soportar las cargas sísmicas y que se formen fracturas para el punto medio de la pared. Como resultado, la regulación nacional de construcción estipula de manera clara como las columnas confinadas de un muro no deben tener más del doble de altura que el muro de hormigón. De manera similar, la altura no debe ser más de 20 veces el espesor real del muro. Por ejemplo, la cifra más elevada para la altitud del muro solo puede ser mayor 4 metros si se construye con un tirante de cabeza ( $t=0,23$  m).

A continuación, podemos ver como el distanciamiento superior de columnas que confinan un muro.

*Distancia mayor permitida entre columnas*

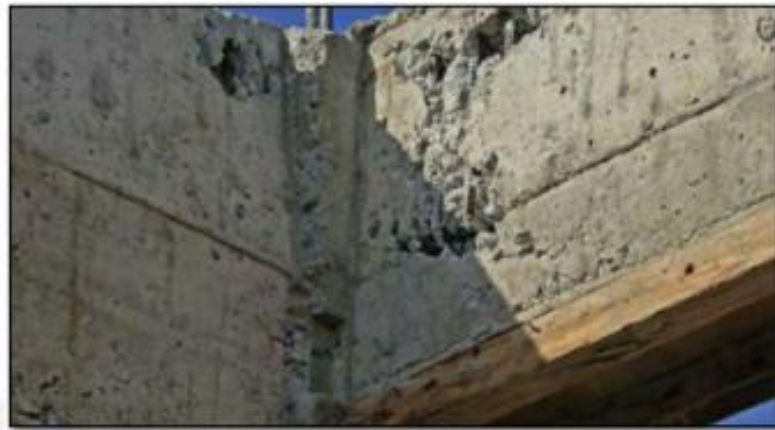
### **Figura 7**

Con lo mencionado en la ACI 116R-00 "Terminología del cemento y concreto", la presencia de vacío que se crea en el concreto se denomina como cangrejera en la cual el mortero no cubre de manera regular la superficie del ladrillo debilitando la capacidad estructural ya que no completa en totalidad los vacíos para cada grano abultado de adición a la pasta.

*Evidencia de cangrejas en estructura*

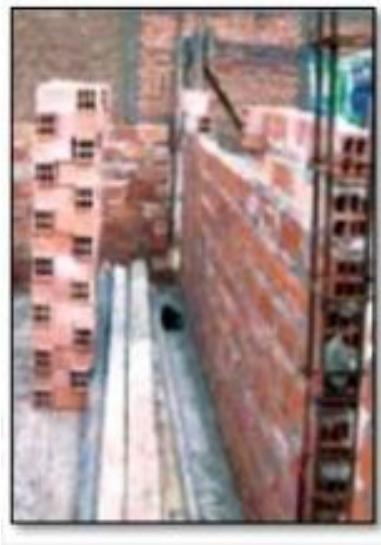
### Figura 9

La prohibición por parte de la Norma E.070 en muros portantes para el desarrollo y participación de ladrillos pandereta los cuales tiene gran presencia en la informalidad por su facilidad económica de adquisición, teniendo gran debilidad de respuesta a eventos telúricos (Araoz y Velezmoro, 2012). Los muros de carga realizados con ladrillos pandereta se ven en la figura 9.

*Muros portantes con ladrillos pandereta*

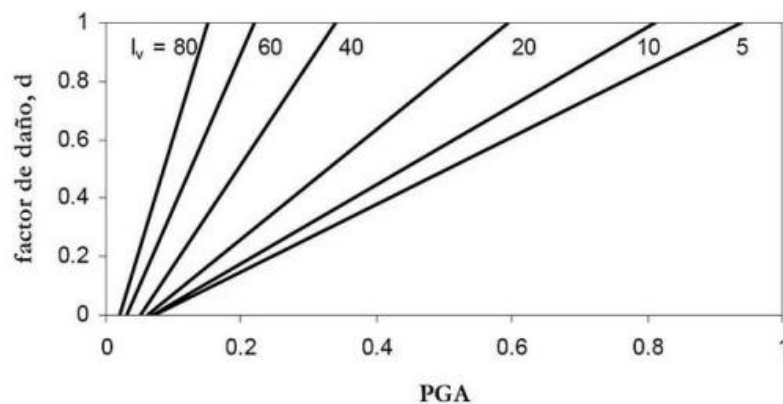
**Figura 11**

De manera principal para el análisis la metodología tiene 2 ramas, una es el análisis lineal, tanto estático como dinámico y el otro viene a ser no lineal, también en sus modalidades estática y dinámica. El documento técnico ATC-40 de 2015 incorpora el método del espectro de capacidad (CSM), un ejemplo bien conocido de una técnica estática no lineal. Para cuantificar como se desplaza esta metodología no proporciona una ilustración adicional, utilizado en ((FEMA 356), 2000).

*Distribución de una función de vulnerabilidad Sismicidad del Perú*
