Carrera de Ingeniería Civil

**“ANÁLISIS DE COSTOS Y PRESUPUESTOS
CON EL PROGRAMA S10v.2005 APLICADO A
LA CONSTRUCCIÓN DE UNA VIVIENDA Y
REFORZAMIENTO ESTRUCTURAL DE DOS
VIVIENDAS EN LA CIUDAD DE HUALGAYOC”**

**Trabajo de suficiencia profesional para optar al título
profesional de:**

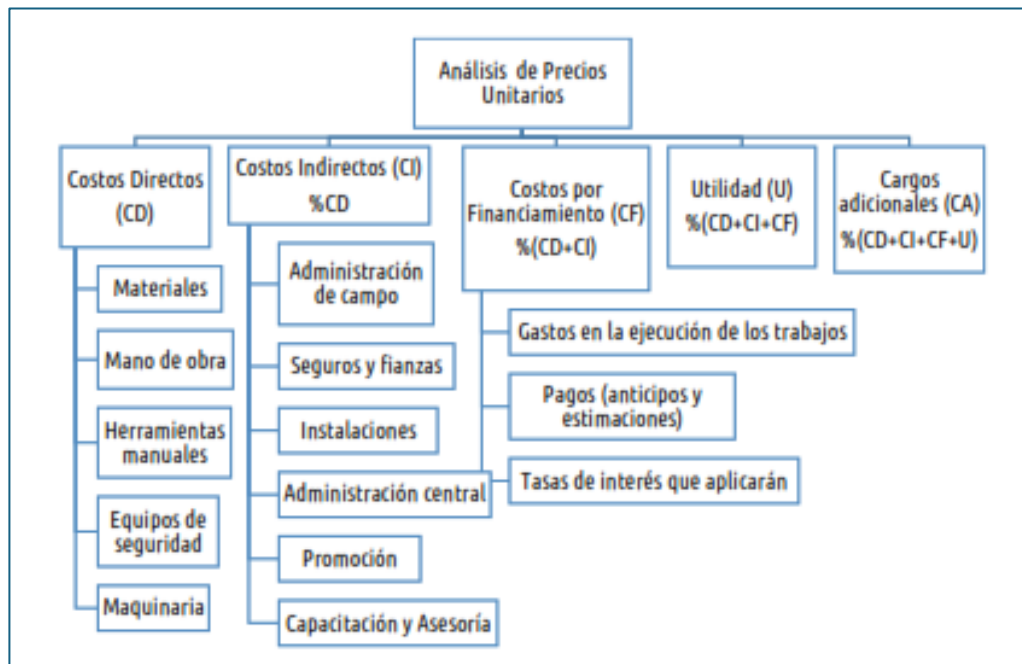
Figura 2

Estructura típica de precios unitarios

Por lo tanto, la estructura para integrar un precio unitario podría quedar descrita mediante la siguiente fórmula:

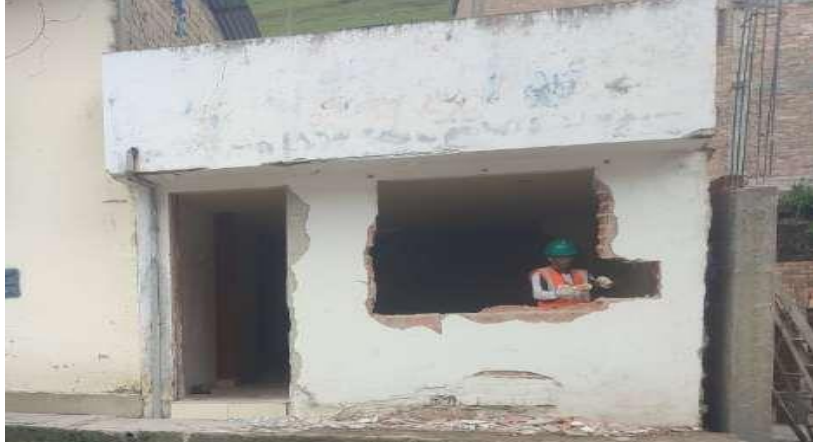
Figura 4

Desmontaje de puertas y ventanas de la vivienda

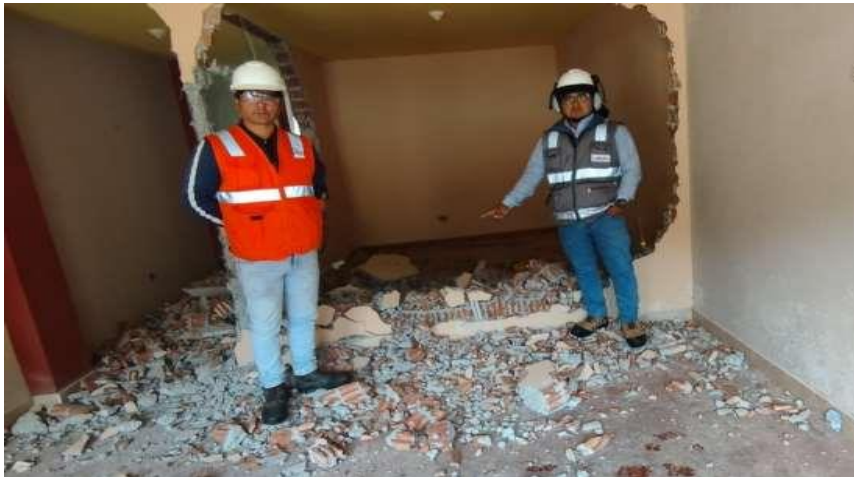
Figura 5

Demolición de muros en vivienda de forma manual

En las siguientes figuras 5, 6, 7 y 8 se evidencian los trabajos de demolición que se realizaron de forma manual y en los casos de los muros que fue necesario utilizar maquinaria para la obra en este inicio de obras.

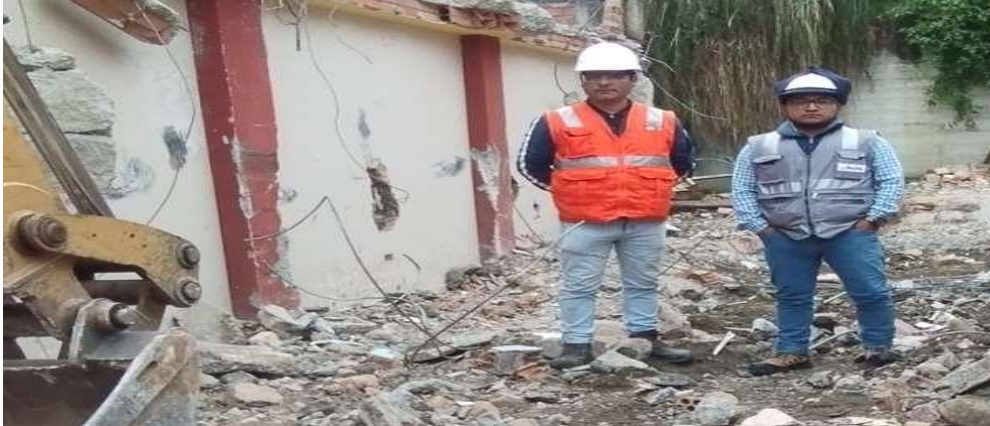
Figura 6

Acumulación de material y eliminación

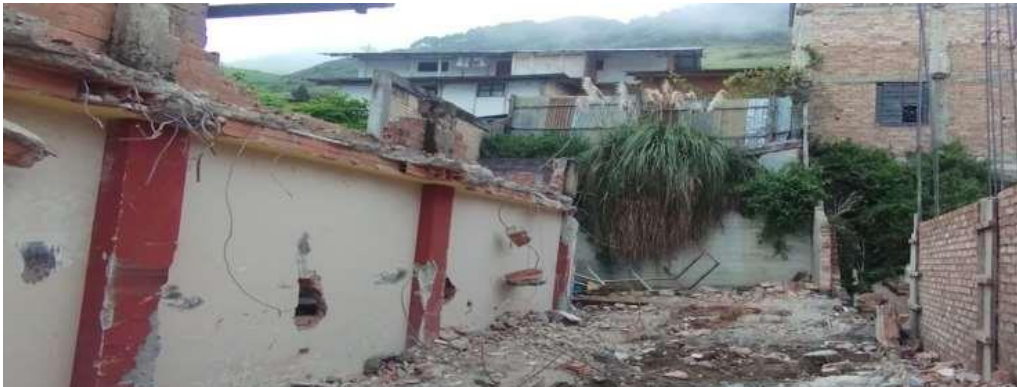
Figura 7

Demolición de muros parte derecha al 100%

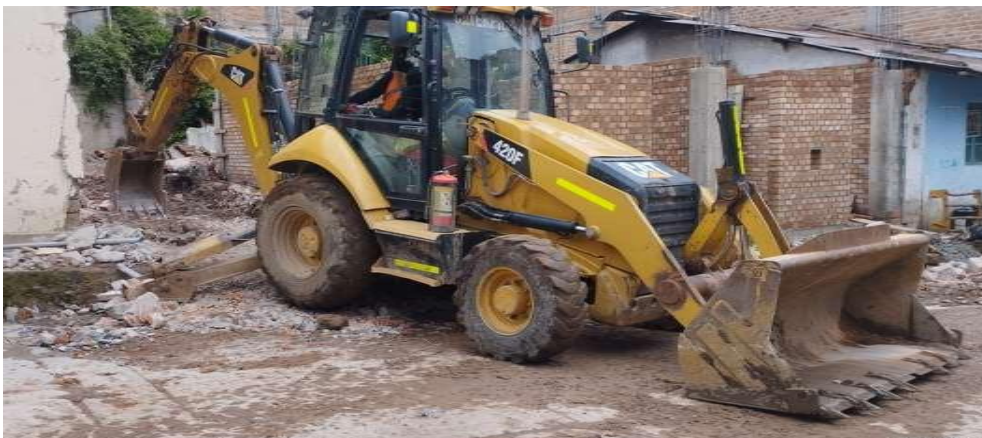
Figura 8

Demolición de muros parte izquierda

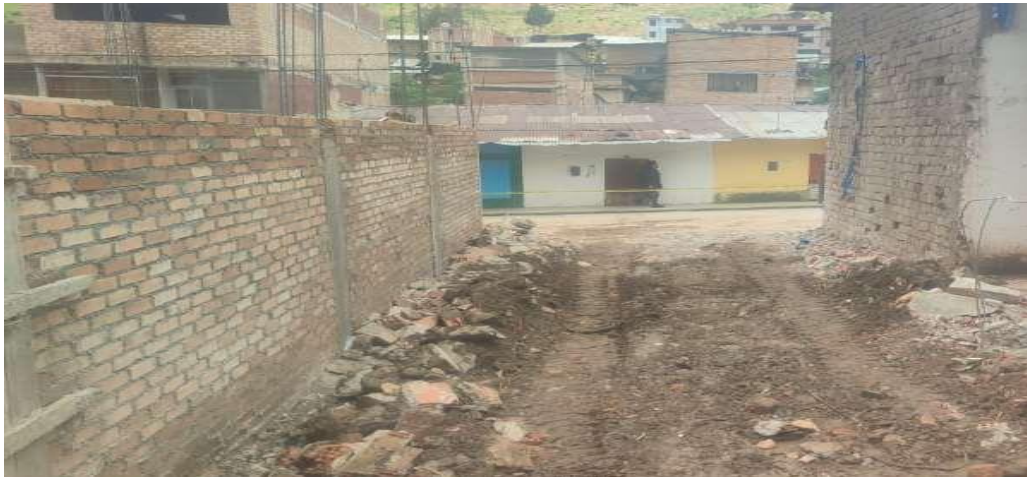
Figura 9

Nivelación de terreno

Tras la ejecución de la demolición y la gestión de residuos de construcción y demolición (RCD), se procedió a la nivelación del terreno (Figura 9). Para ello, fue necesario el desmantelamiento de elementos estructurales de cimentación, incluyendo zapatas y sobrecimientos, mediante el uso de herramientas y equipos de demolición controlada, como rotomartillos (Figuras 10, 11 y 12), garantizando la preparación adecuada del sustrato para las fases posteriores de la obra.

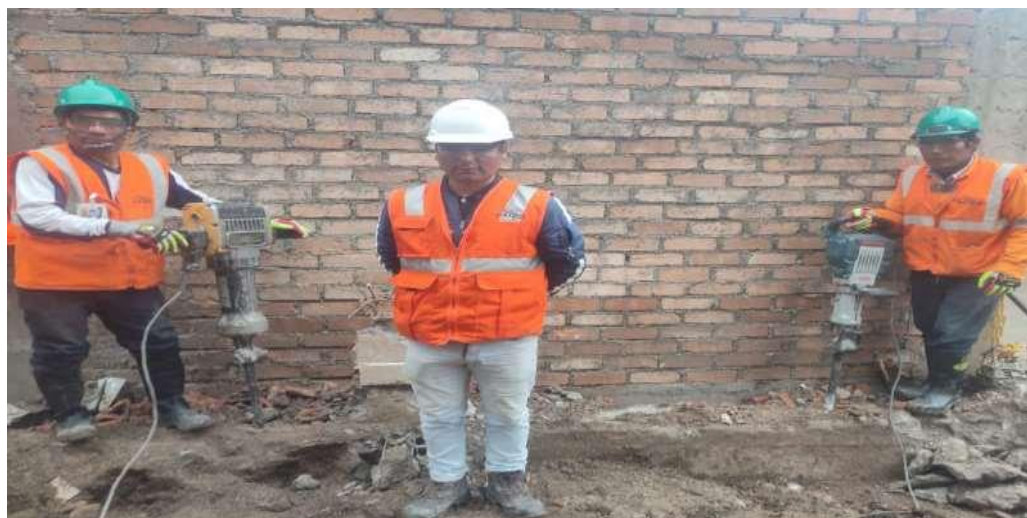
Figura 10

Demolición de cimentaciones con rotomartillo

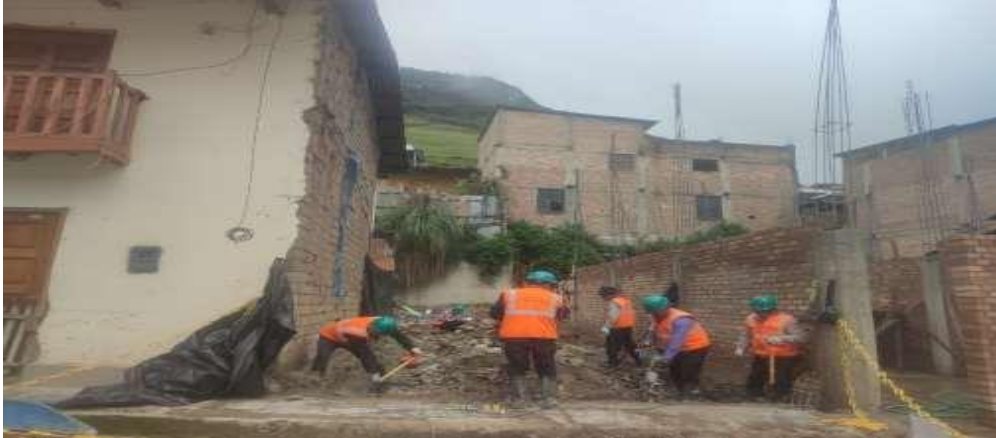
Figura 11

Demolición de sobrecimientos y zapatas con rotomartillo

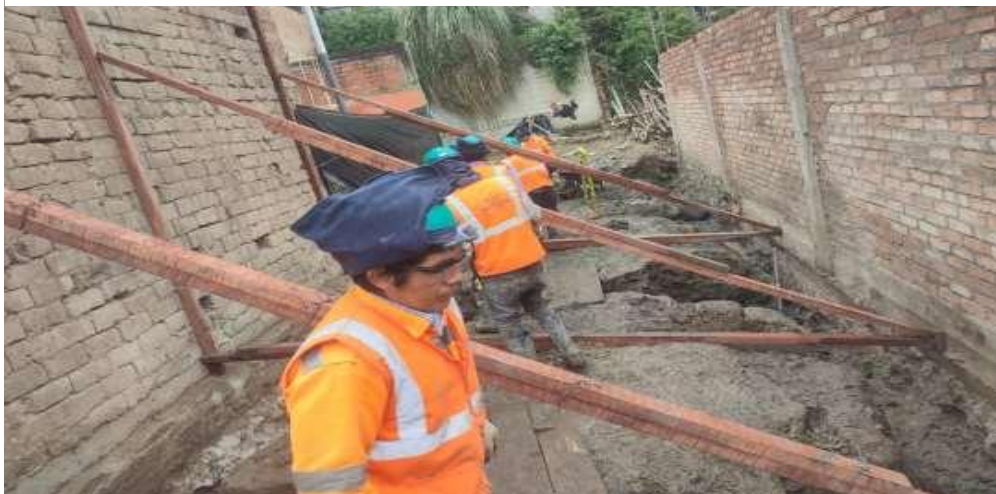
Figura 12

Apuntalamiento de estructuras existentes colindantes a los trabajos de excavaciones.

Posteriormente se realizó Se llevó a cabo el apuntalamiento estructural de las edificaciones colindantes a la zona de excavación (Figura 12), garantizando la estabilidad de los elementos existentes frente a posibles afectaciones por los trabajos de movimiento de tierras. Las excavaciones incluyeron la ejecución de cimentaciones superficiales, tales como zapatas aisladas y corridas, así como zanjas destinadas a la instalación de vigas de cimentación (Figura 13), asegurando el adecuado soporte y distribución de cargas.

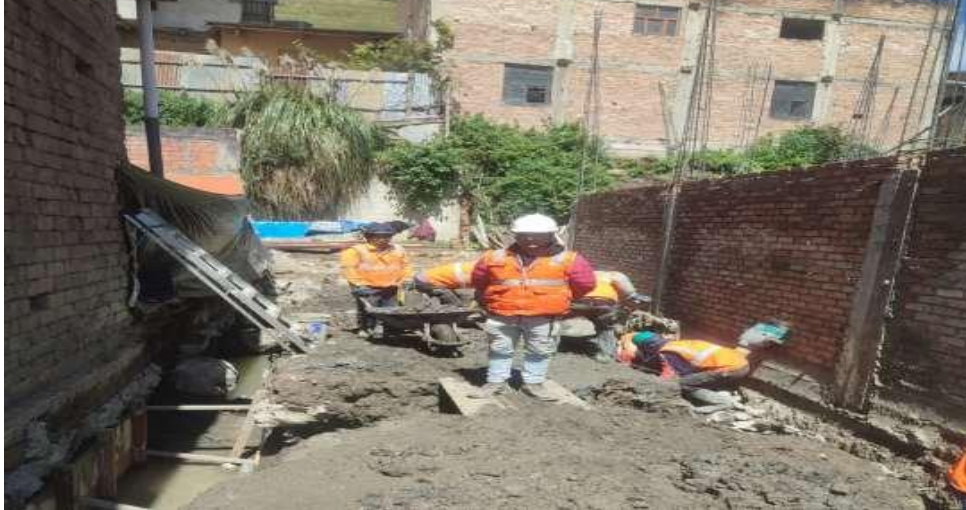
Figura 13*Excavación de zapatas y zanjas para viga de cimentación*

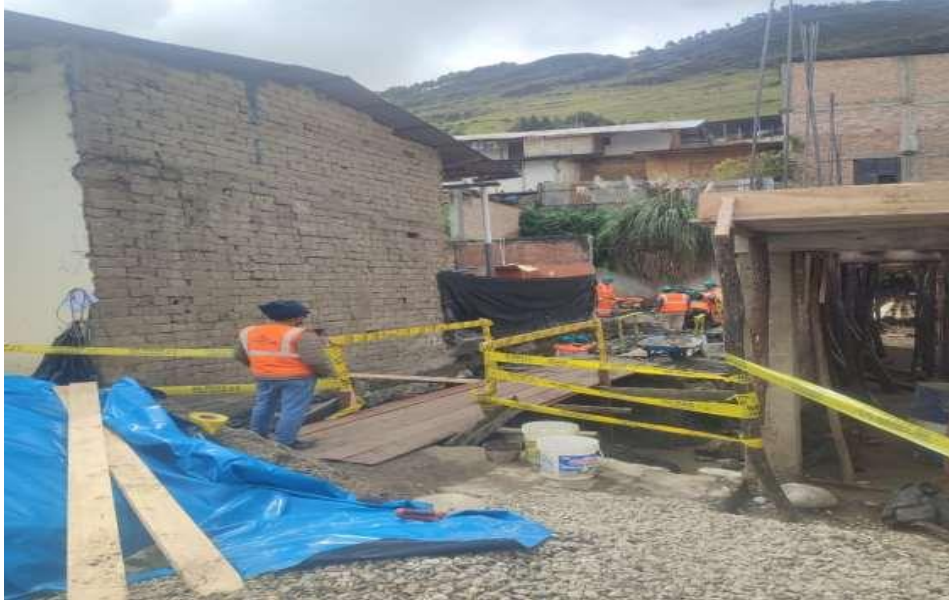
Figura 14

Colocación de material granular

Tras la inspección y validación de las excavaciones en conjunto con la supervisión técnica, se procedió a la implementación de medidas de mejoramiento del terreno de cimentación. Se realizó la colocación de material granular seleccionado para la estabilización y mejora de las condiciones geotécnicas del suelo en las áreas de cimentación (Figura 14), así como el tratamiento del terreno de apoyo para vigas de cimentación y zapatas mediante técnicas de compactación y consolidación (Figura 15). Adicionalmente, se ejecutó la nivelación y limpieza de las excavaciones, la aplicación de material de afirmado para optimizar la capacidad portante del suelo y la instalación de pasarelas en zanjas para garantizar condiciones seguras de acceso y tránsito en la obra.

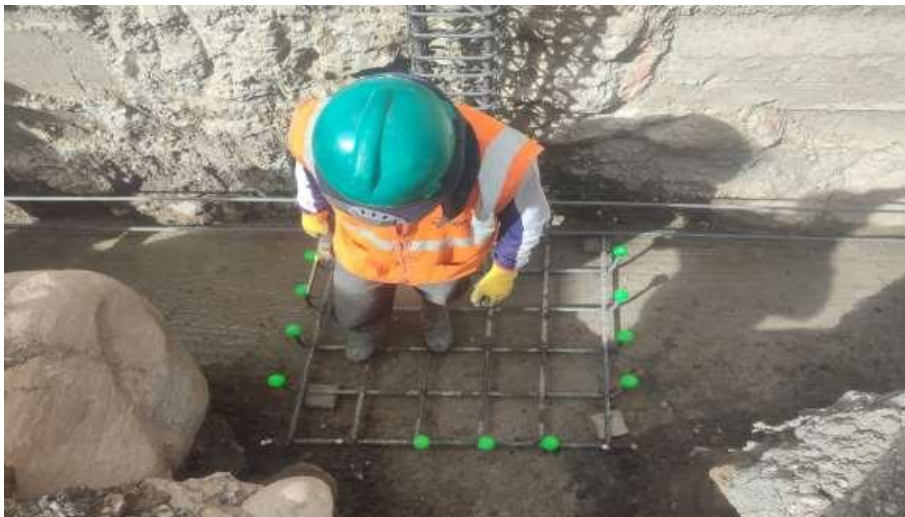
Figura 15

Habilitación de acero para parrilla de zapata

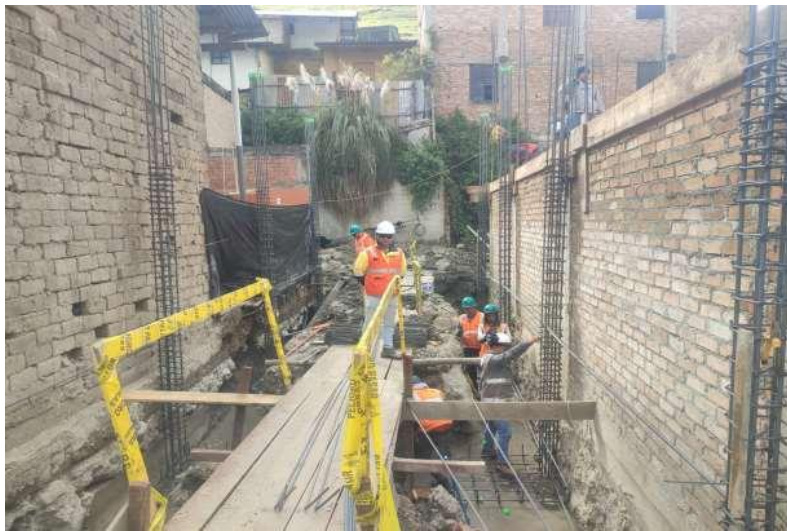
Figura 16

Instalación y anclaje de columnas estructurales

Posteriormente, se llevó a cabo la instalación y anclaje de columnas estructurales (Figura 16), así como la disposición y montaje de vigas de cimentación. Se realizó la inspección y verificación del armado de acero de refuerzo en las cimentaciones, asegurando el cumplimiento de las especificaciones técnicas y normativas vigentes. Asimismo, se procedió al vaciado de concreto con una

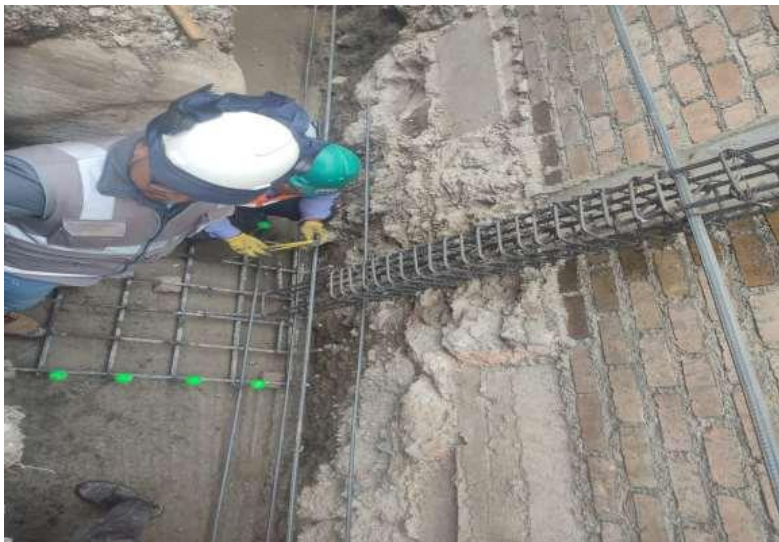
Figura 17

Verificación de acero en cimentaciones

resistencia a la compresión de $f'c = 210 \text{ kg/cm}^2$ en las cimentaciones (figura 17), seguido del colado del sobrecimiento reforzado en proceso de construcción. Finalmente, se ejecutó la instalación y fijación del refuerzo de acero para el sobrecimiento (Figura 18), garantizando la adecuada transmisión de cargas y estabilidad estructural.

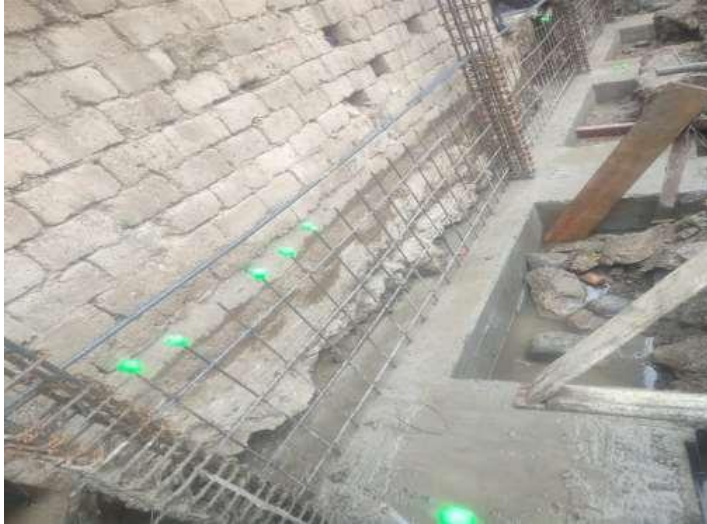
Figura 18

Llenado de sobrecimiento reforzado en construcción

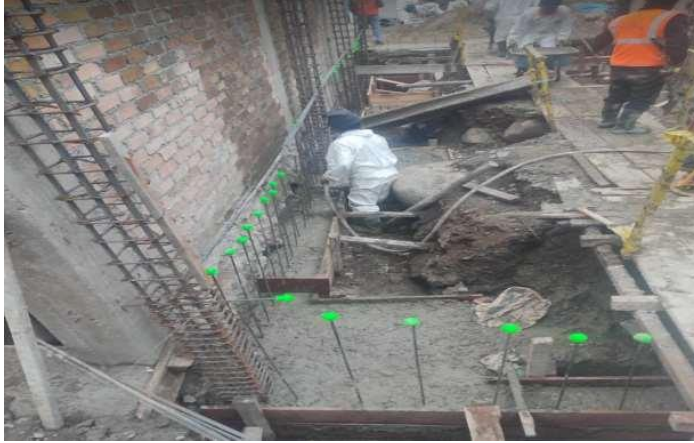
Figura 19

Instalación de ladrillo de techo y acero de temperatura

Asimismo, se llevó a cabo la ejecución del asentado de muros de albañilería confinada con ladrillo en disposición de soga, utilizando mortero dosificado en proporción 1:1:4 con un espesor de junta de 1.5 cm (Figura 19). Se realizó el vaciado de concreto con resistencia $f'c = 210 \text{ kg/cm}^2$ en vigas de cimentación y zapatas, garantizando la estabilidad estructural. Adicionalmente, se efectuó la instalación de ladrillo para techo y la colocación del refuerzo de acero de temperatura (Figura 20). Posteriormente, se ejecutó el encofrado para el vaciado de la losa aligerada, seguido de la instalación del sistema de nervaduras con ladrillo de techo y el refuerzo de temperatura (Figura 21). Finalmente, se procedió al colado de concreto con resistencia $f'c = 210 \text{ kg/cm}^2$ en la losa aligerada y la escalera, asegurando la continuidad estructural y la adecuada transmisión de cargas.

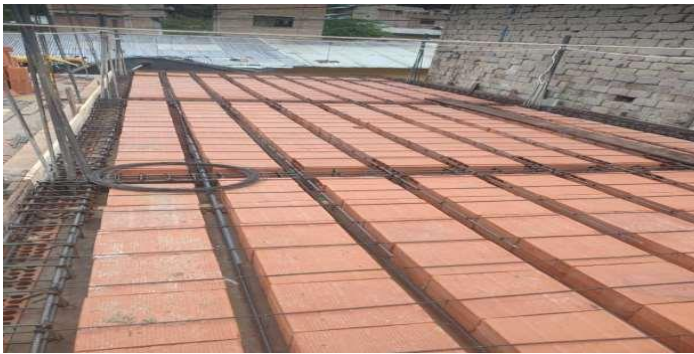
Figura 20

Instalación de ladrillo para techo y la colocación del refuerzo de acero de temperatura

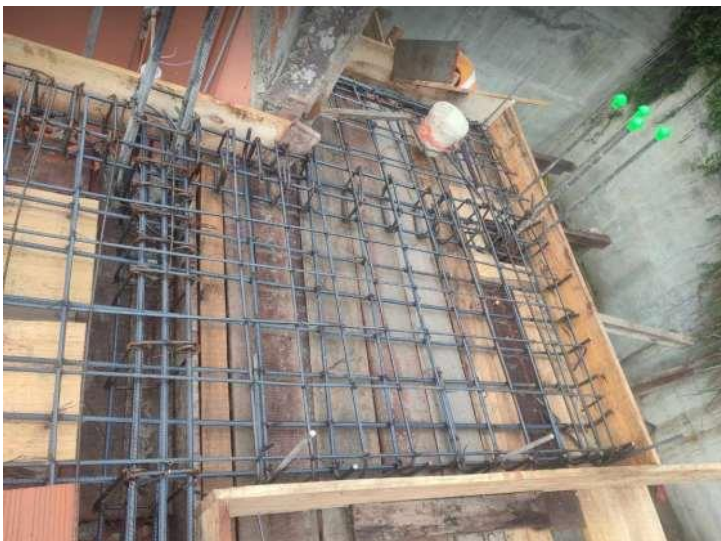
Figura 21

Encofrado para el vaciado de la losa aligerada

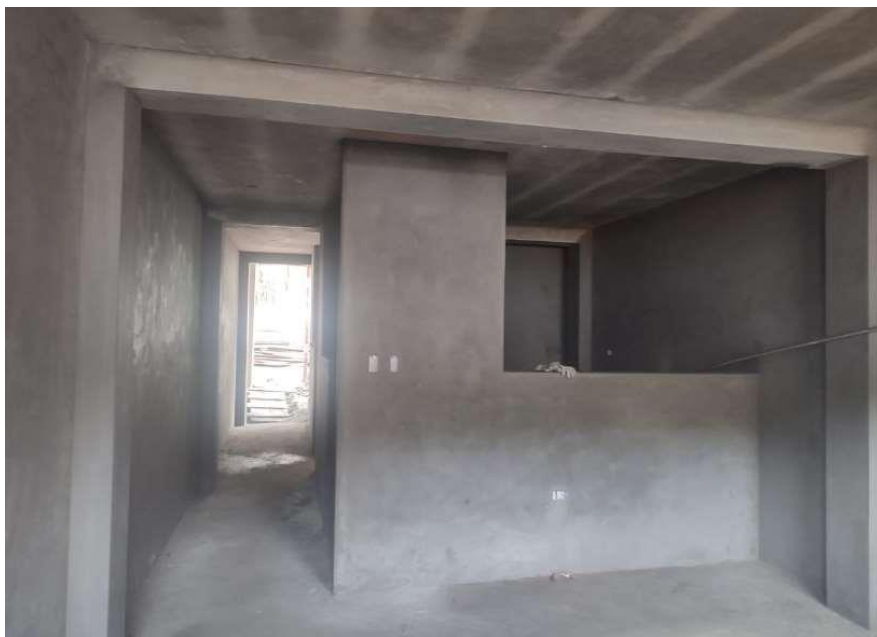
Figura 22

Tarrajeo en interiores

Durante la última etapa de la construcción, se llevaron a cabo diversas actividades para finalizar el proyecto. Se realizó el tarrajeo tanto en interiores como en exteriores (Figura 22), así como el asentado de ladrillo en el parapeto y las cimentaciones del muro exterior. Además, se instalaron tuberías en los servicios higiénicos y se construyó un lavadero.

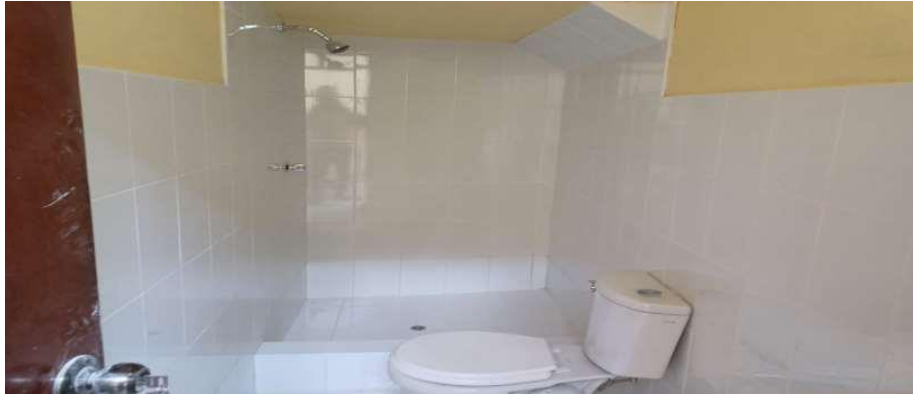
Figura 23

Asentado de cerámico en SS. HH

Posteriormente, se efectuó el vaciado de concreto en el contrapiso, el pintado de paredes interiores y la instalación de puertas y ventanas. También se asentó cerámico en diversas áreas, incluidos los servicios higiénicos (Figura 24), y se instalaron el repostero y el lavatorio

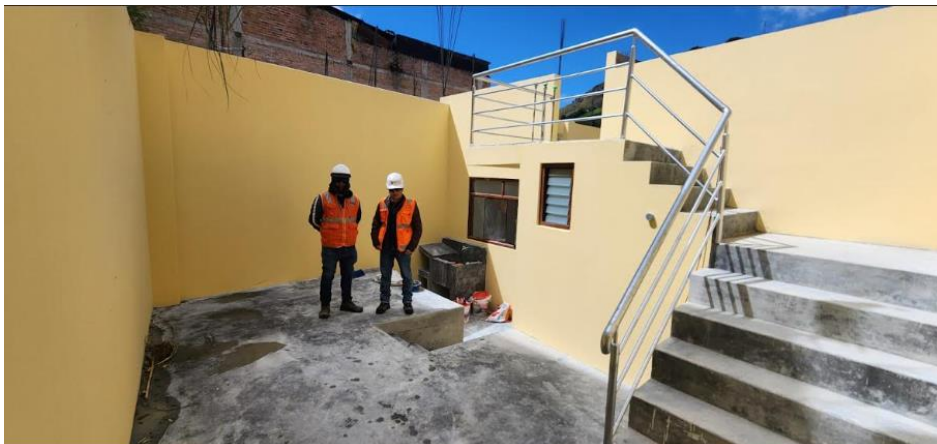
Figura 24

Pintado de ambientes exteriores

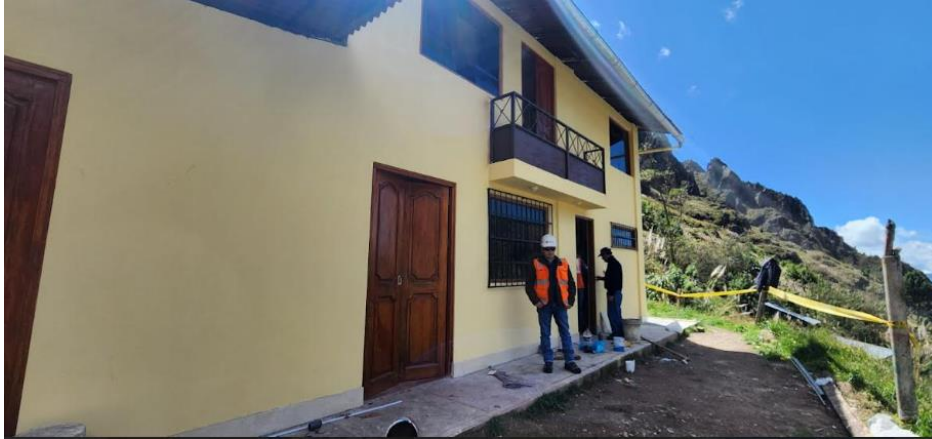
Figura 25

Proyecto culminado

Finalmente, se completaron los acabados en el interior de la vivienda, el pintado del parapeto y la colocación de cerámico en los espacios interiores, dando así por concluido el proyecto (Figura 25).

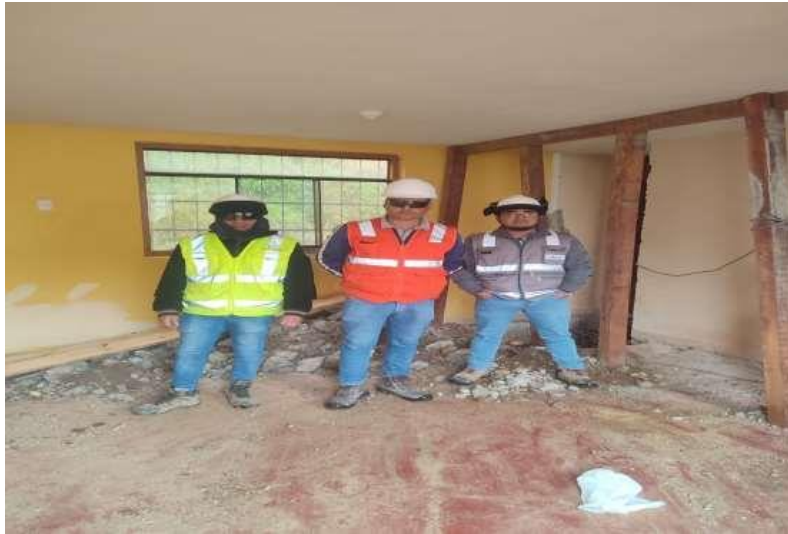
Figura 26

Verificación de demoliciones y excavaciones junto a la supervisión

Se ejecutó el apuntalamiento de la losa aligerada previo al inicio del reforzamiento estructural; asimismo, se llevó a cabo la verificación de las demoliciones y excavaciones en coordinación con la supervisión de obra (Figura 25).

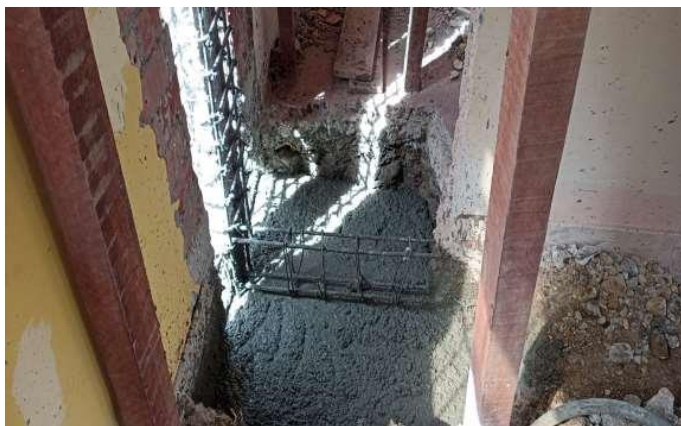
Figura 27

Vaciado de concreto en zapatas $f_c: 210\text{kg/cm}^2$

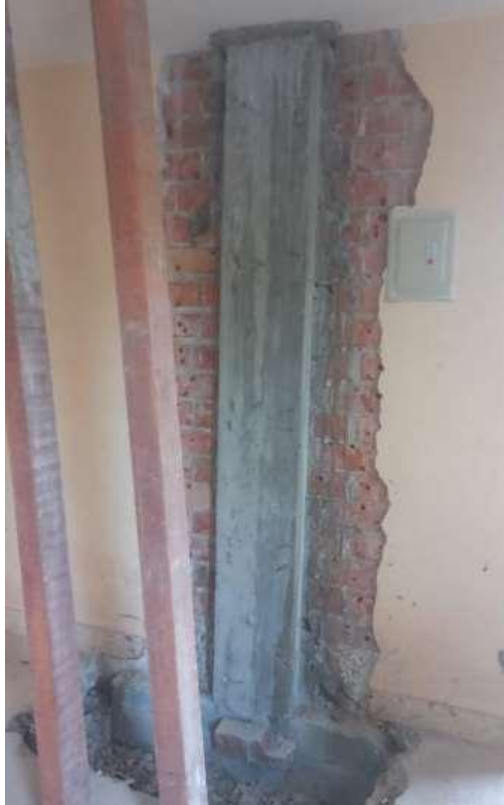
Figura 28

Reforzamiento de columnas, concreto FC: 210 kg/cm²

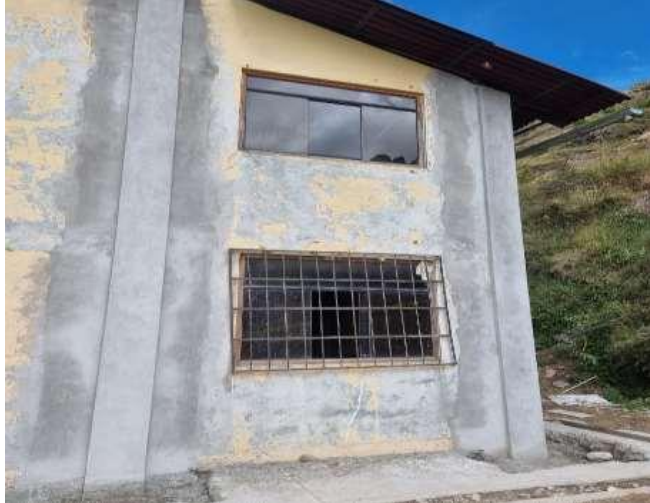
Figura 29

Tarrajeo en columnas y muros

En la segunda fase de intervención, se ejecutó el tarrajeo en columnas y muros, así como el tarrajeo en interiores y exteriores de las áreas afectadas por el reforzamiento estructural (Figura 29). Posteriormente, se llevó a cabo la demolición y compactación de pisos, seguida del lijado y pintado de paredes impactadas por la intervención. Asimismo, se realizó la instalación de tuberías y el vaciado de concreto en contrapiso con una resistencia de $(f_c = 175)$ kg/cm² (Figura30 y Figura 31).

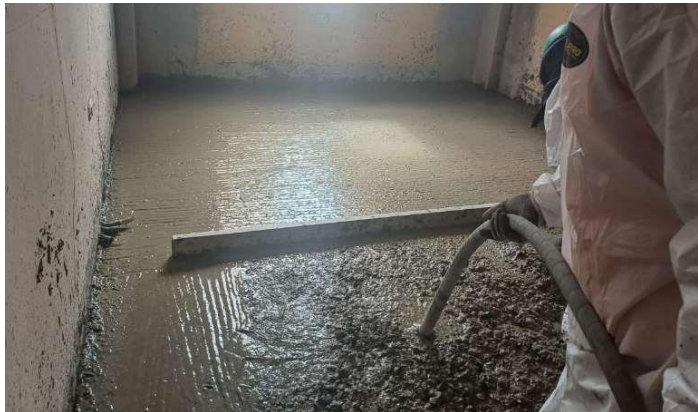
Figura 30

Vaciado de concreto en pisos

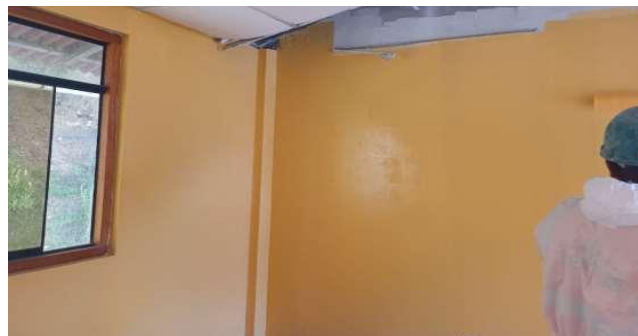
Figura 31

Pintado de interiores y exteriores

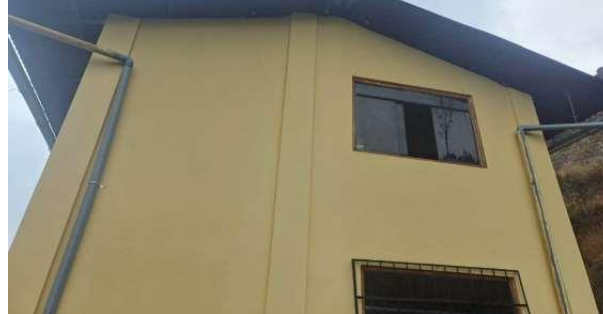
Figura 32

Instalación de tubería para drenaje

En la etapa final, se efectuó el pintado de paredes exteriores, la reparación de techos en un área de 15 m² (figura32) y la instalación del sistema de drenaje pluvial para la cubierta. Se completaron los acabados de pisos con aplicación de ocre en la cocina y, tras la verificación de los trabajos ejecutados, se procedió con

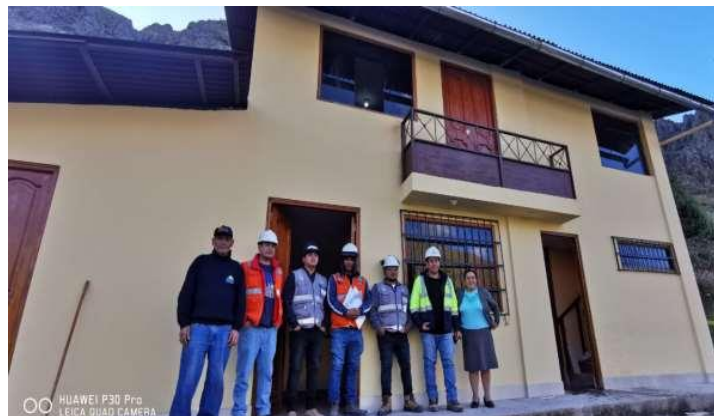
Figura 33

Entrega de obra terminada

la entrega de la vivienda (figura 33).

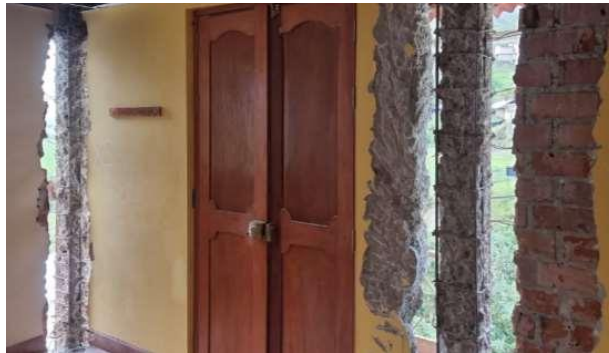
Figura 34

Demolición de columnas y muros

Para el reforzamiento estructural de la segunda vivienda, se ejecutaron trabajos de habilitación y armado de acero para columnas, incluyendo la demolición de elementos estructurales deteriorados, como columnas y muros no estructurales (Figura 34). Se implementó el encamisado de columnas con la aplicación de SIKA 32 como agente de adherencia, mejorando la capacidad portante de los elementos verticales (Figura 35). Adicionalmente, se reforzaron vigas y columnas mediante técnicas de confinamiento estructural y mejora en la transmisión de cargas y se asentó el ladrillo en muros de los SS.HH (Figura 36)..

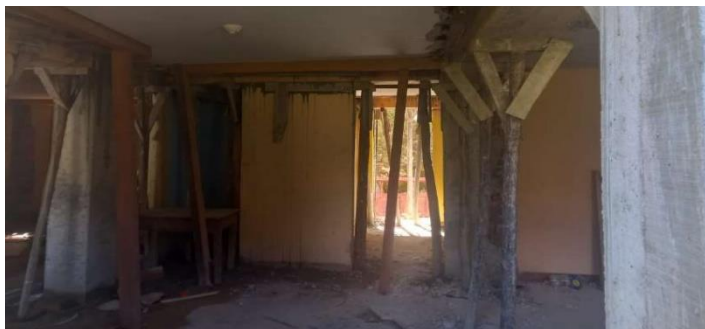
Figura 35

Encamisado de vigas y columnas

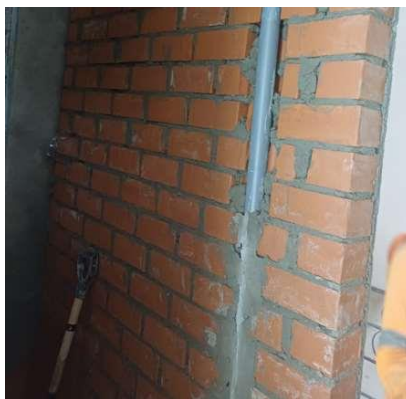
Figura 36

Asentado de ladrillo en muros de SS.HH

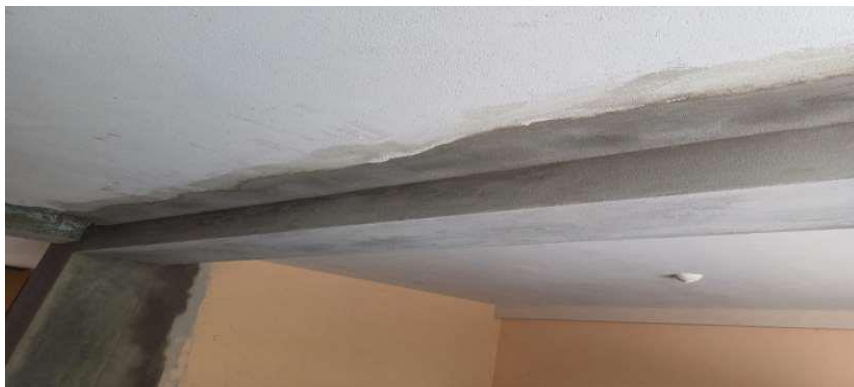
Figura 37

Tarrajeo de vigas y columnas

En la segunda fase de intervención, se ejecutó el tarrajeo en vigas y columnas y muros, se realizó el tarrajeo en interiores y exteriores de las áreas afectadas por el reforzamiento estructural (Figura 37). Posteriormente, se llevó a cabo la construcción del lavadero (Figura 38). Asimismo, se realizó la instalación de tuberías y el vaciado de concreto en contrapiso y el piso con ocre (Figura 39).

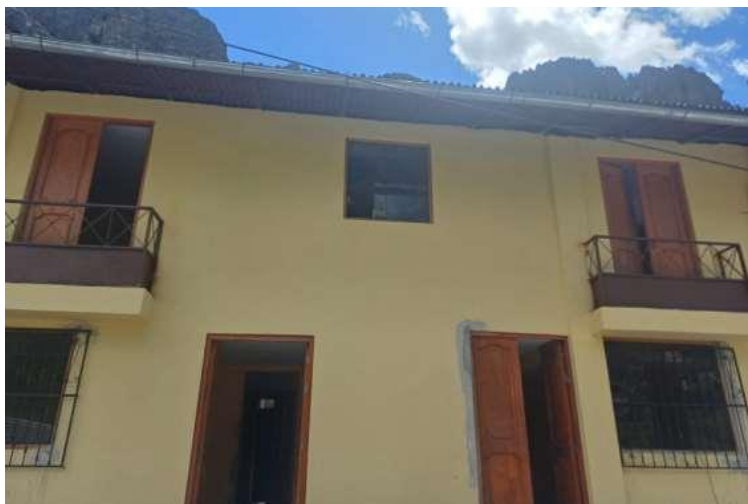
Figura 38

Pintado de la fachada externa

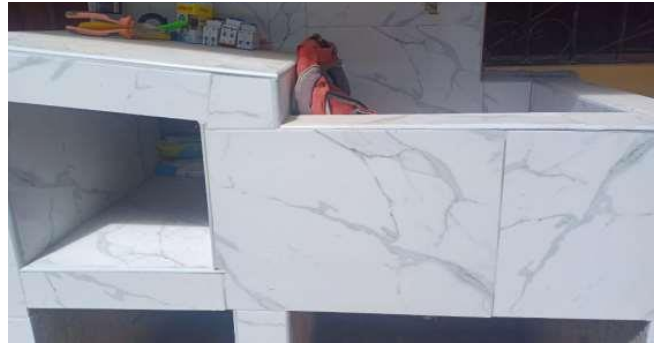
Figura 39

Construcción de lavatorio

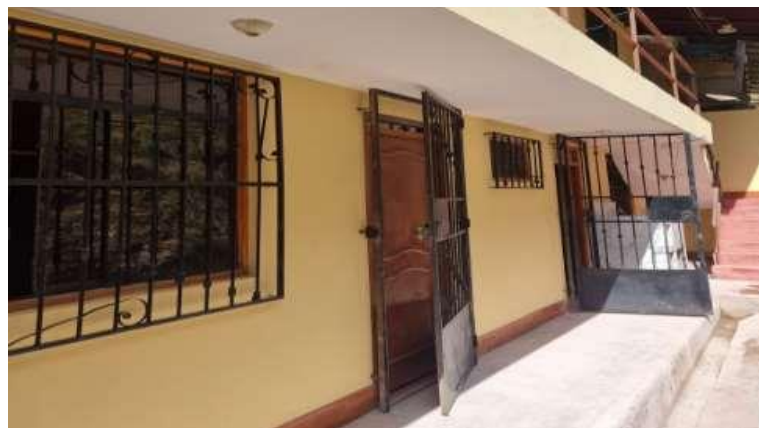
Figura 41

Fachada interna del proyecto terminado

En la etapa final, se efectuó el pintado de paredes exteriores (Figura 40) y tras la verificación de los trabajos ejecutados, se procedió con la entrega de la vivienda (Figura 41).
