“EVALUACIÓN DE LA CALIDAD DE AGUA MEDIANTE LA
PRESENCIA DE MACROINVERTEBRADOS BENTÓNICOS Y
PARÁMETROS FÍSICO-QUÍMICOS DEL RÍO CHILLÓN-LIMA,
PERÚ, 2024”

Tesis para optar al título profesional de:

Lima - Perú

2024

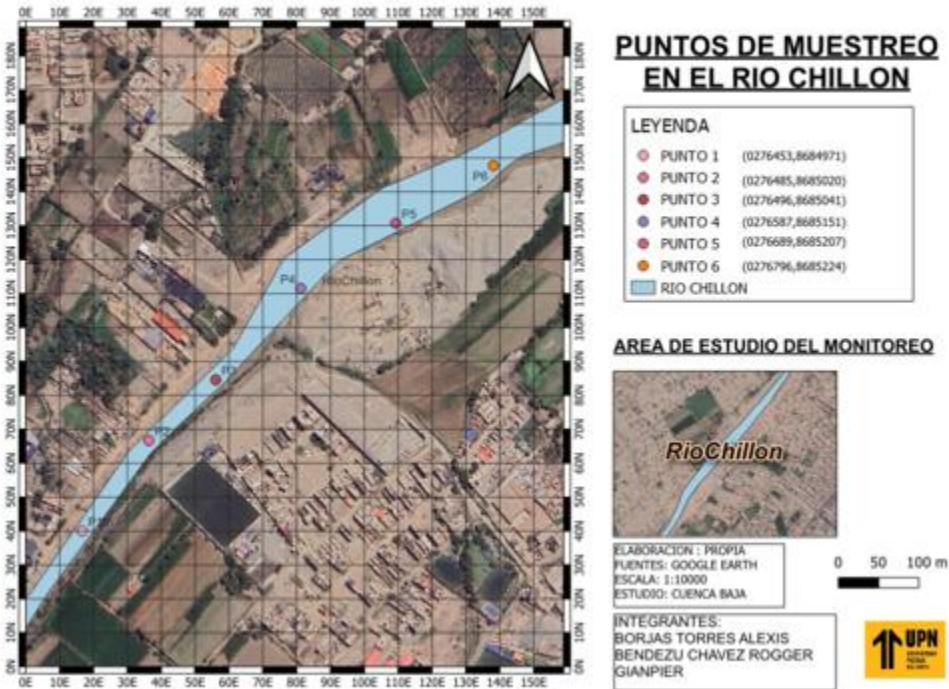
Figura 1

Mapa de ubicación de los puntos de muestreo en el río Chillón

Asimismo, el punto de muestreo 1 abarcó la entrada al Río Chillón por la Calle El Rosal, Carabayllo que es afluente de la Cantera Agregados Carapongo donde es arrojado materia prima para construcción y en el punto de muestreo 3 el agua del río es utilizada como bebida de animales como ovejas y aves. En la tabla 5, describe las

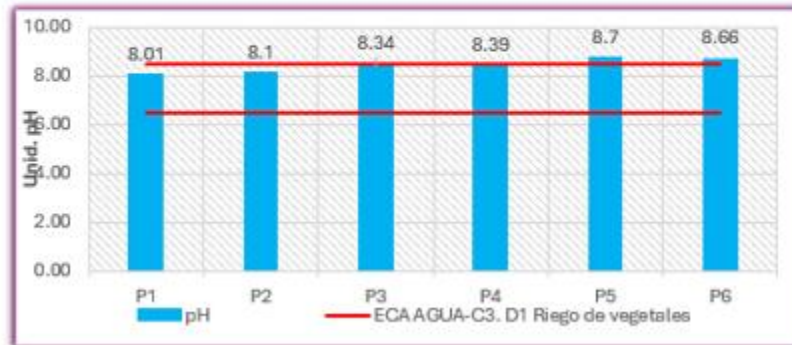
Figura 2
Gráfica pH Categoría 3 D1

El figura N°2 muestra los resultados obtenidos del parámetro pH de los puntos de monitoreo P1, P2, P3, P4, P5, P6; comparados con el Decreto Supremo N° 004-2017-MINAM. Aprueban Estándares de Calidad Ambiental (ECA) para Agua, Categoría 3 D1: Riego de vegetales. Valor estándar de 6,5 a 8,5 unidades de pH. En los que se puede notar que los valores reportados en el punto P5 (8,7) y P6 (8,66), superan ligeramente el valor estándar.

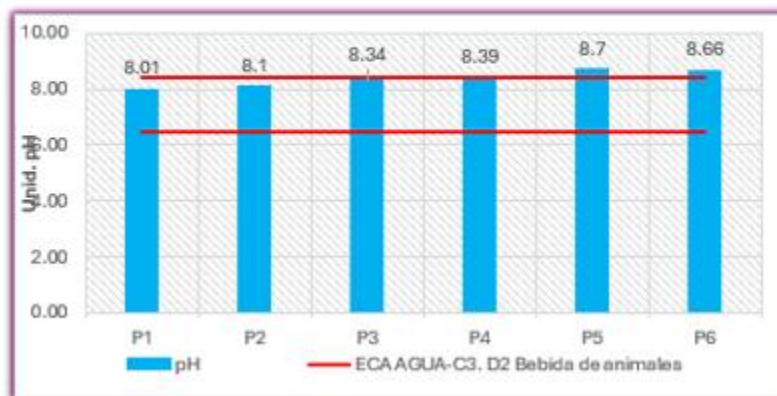
Figura 3
Gráfica pH Categoría 3 D2

El figura N°3 muestra los resultados obtenidos del parámetro pH de los puntos de monitoreo P1, P2, P3, P4, P5, P6; comparados con el Decreto Supremo N° 004-2017-MINAM. Aprueban Estándares de Calidad Ambiental (ECA) para Agua, Categoría 3 D2: Bebida de animales. Valor estándar de 6,5 a 8,4 unidades de pH. Comparación que nos permite notar que los puntos P3 (8,34) y P4 (8,39), se encuentra próximos superar el límite superior; y de la misma manera, que los puntos de monitoreo P5 (8,7) y P6 (8,66) superan el rango establecido en la normativa ambiental vigente.

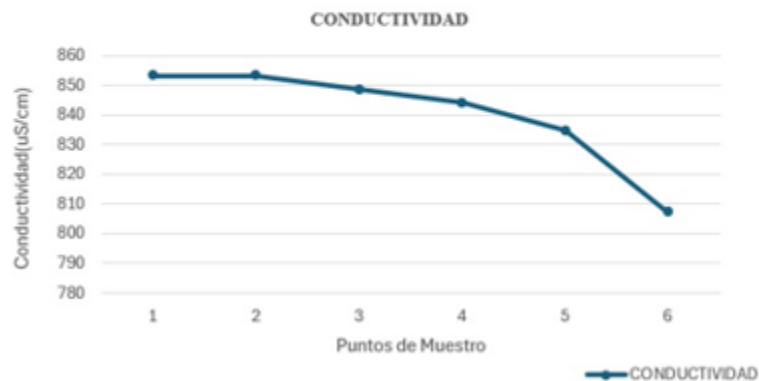
Figura 4
Valores promedio de Conductividad

En la figura 4, se visualiza que los valores promedio de la conductividad en los 6 puntos de muestreo del río Chillón se encuentran dentro del ECA para agua para categoría 3, el cual establece que los valores de conductividad para el agua apta para bebida de animales deber ser ≤ 5000 . Los puntos de muestreo P1 y P2 fueron los que obtuvieron mayor valor de conductividad siendo estos de 853.2 y 853.3.

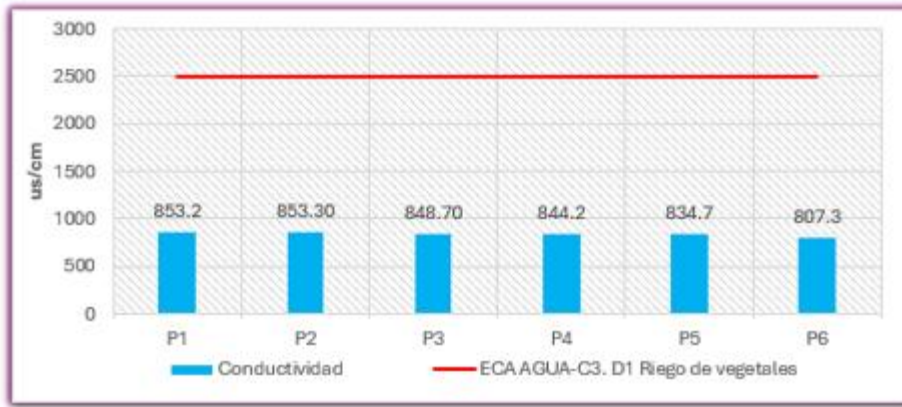
Figura 5
Gráfica pH Categoría 3 D1

En la figura N° 6 se muestra los resultados obtenidos para el parámetro Conductividad de los puntos de monitoreo P1, P2, P3, P4, P5, P6; comparados con el Decreto supremo N°004-2017-MINAM. Aprueban Estándares de Calidad Ambiental (ECA) para agua, Categoría 3 D1: Riego de vegetales, Valor estándar de 2500 μ S/cm; En el que se puede notar que todos los valores reportados se encuentran por debajo del valor establecido en la normativa.

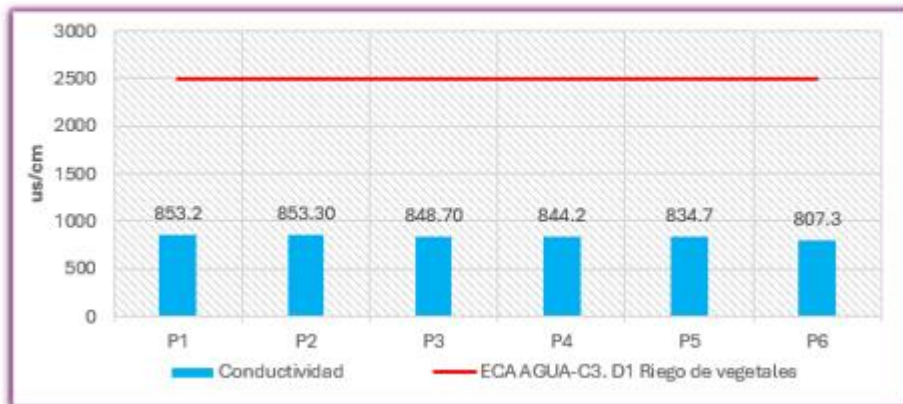
Figura 6
Gráfica conductividad categoría 3D2

En la figura N°6 se muestra los resultados obtenidos para el parámetro Conductividad de los puntos de monitoreo P1, P2, P3, P4, P5, P6; comparados con el Decreto supremo N°004-2017-MINAM. Aprueban Estándares de Calidad Ambiental (ECA) para agua, Categoría 3 D2: Bebida de animales, que establece como valor estándar de 5000 $\mu\text{S}/\text{cm}$; mismo que muestra que todos los valores reportados se encuentran por debajo del valor establecido en la normativa.

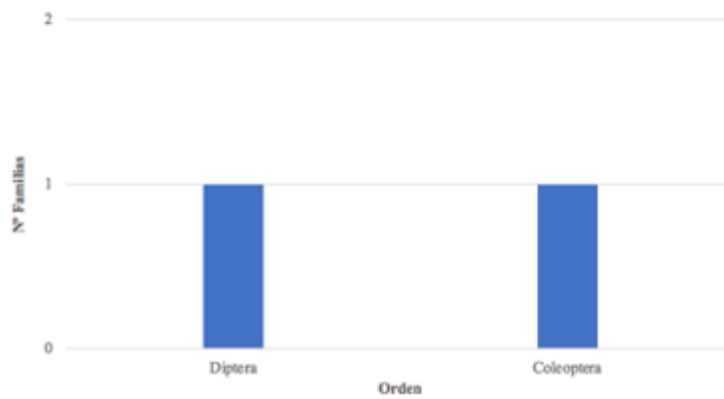
Figura 7

Nº de familias de cada orden de macroinvertebrados bentónicos encontrados en el río Chillón

En la figura 7, se observa que en los 6 puntos muestreados sólo se encontró a macroinvertebrados bentónicos de orden Diptera y Coleoptera y en cuanto al número de familias sólo se encontró una familia por cada orden.

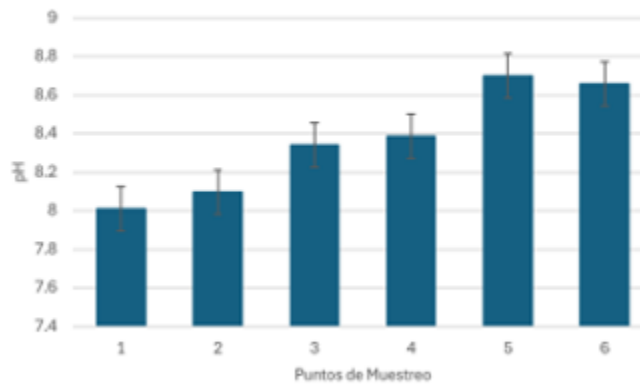
Figura 8

Valor de medias del pH en los 6 puntos de muestreo

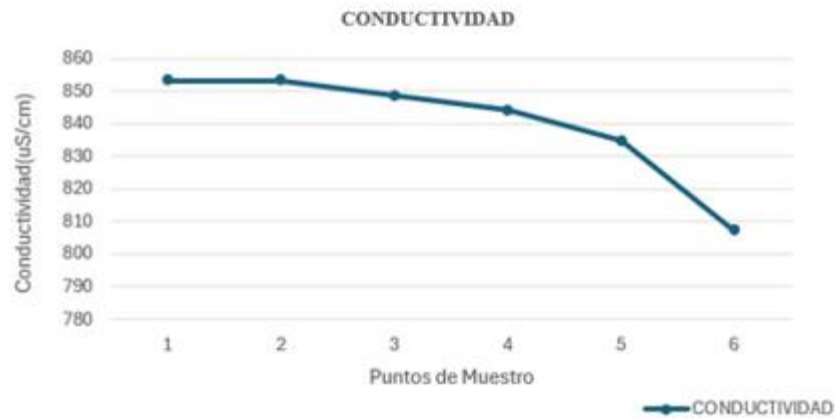
Figura 9

Valor de la conductividad en los 6 puntos de muestreo

En

la figura 9 se visualiza que los valores de la conductividad si tienen diferencias estadísticas significativas en los 6 puntos de muestreo, pues; los valores obtenidos han diferido unas de otras.

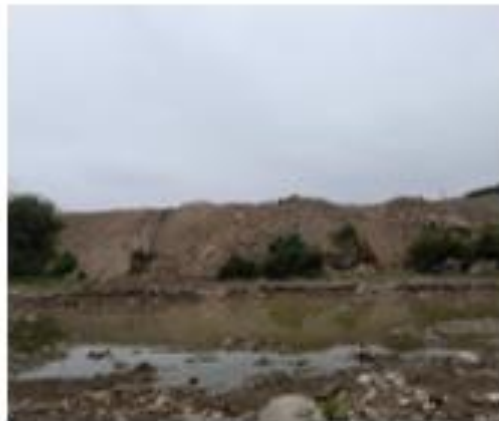
Figura 3. Estado de las aguas del río Chillón en el primer punto de muestreo (P1)

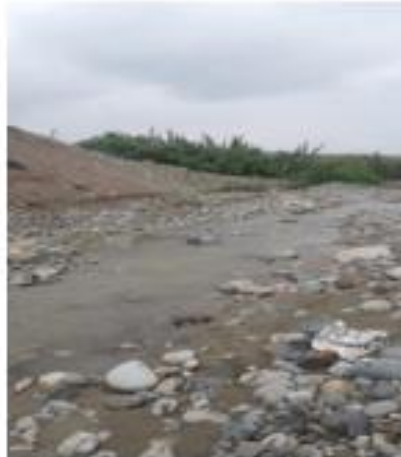
Figura 4. *Estado de las aguas del río Chillón en el tercer punto de muestreo (P3)*

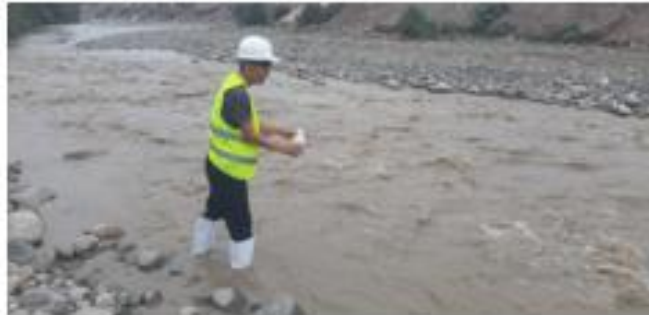
Figura 5. *Toma de muestras de agua en el río Chillón*

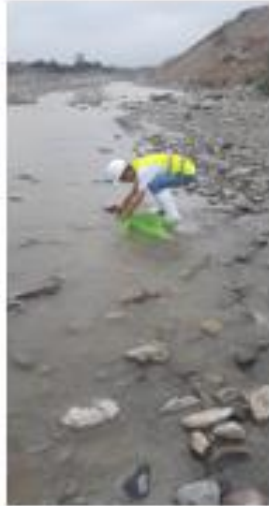
Figura 6. *Toma de muestra de macroinvertebrados bentónicos*

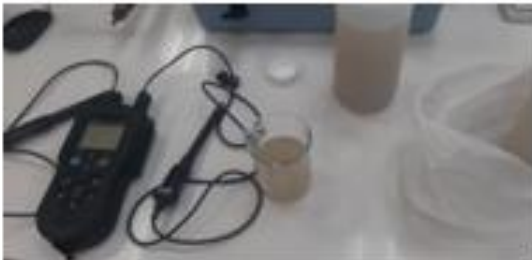
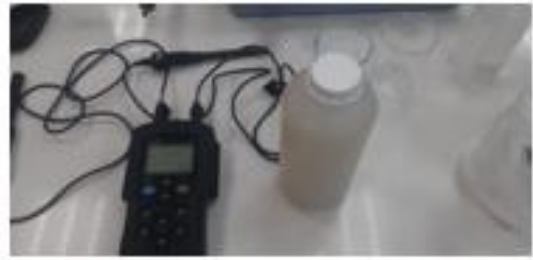
Figura 7. *Evaluación de los parámetros fisicoquímicos de las muestras de agua (pH y conductividad) en el laboratorio*
