**“REVISIÓN Y ELABORACIÓN DE
EXPEDIENTE TÉCNICO DE SERVICIOS
TURÍSTICOS EN LOS DISTRITOS DE
YARINACOCHA Y MASISEA, EN LA
PROVINCIA DE UCAYALLI”**

**Trabajo de suficiencia profesional para optar al título
profesional de:**

Revisión y elaboración de expediente técnico de servicios turísticos públicos
en los distritos de Yarinacocha y Masisea, en la provincia de Ucayalli

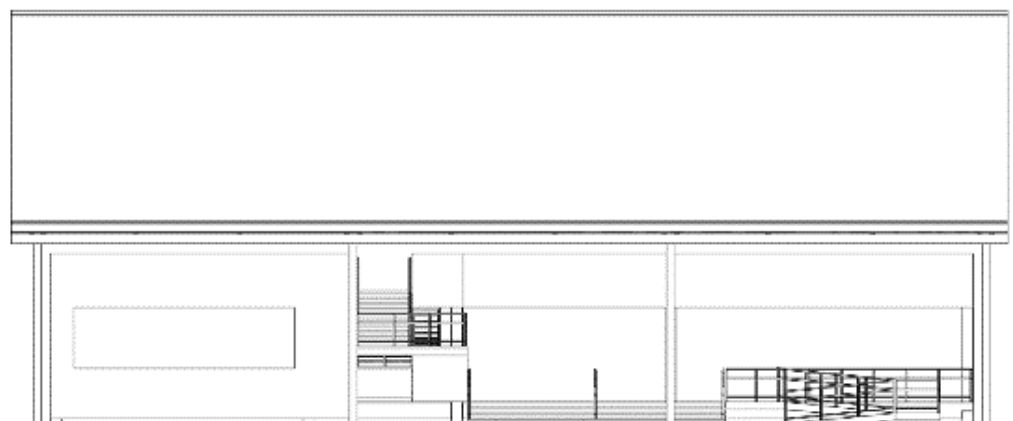
ANEXO 12

*Plano de la Sala de Información comparativas de elevaciones antes y después
de la adaptación.*

A partir de los archivos entregados con una representación básica y deficiencias gráficas. Mi labor consistió en mejorar la expresión arquitectónica incorporando cotas, niveles, ejes y nomenclaturas que garantizaran coherencia con la modulación estructural y volumétrica del proyecto. Asimismo, adapté las elevaciones existentes para reforzar la claridad visual y facilitar la lectura técnica de los planos, asegurando que la documentación arquitectónica cumpliera con los estándares requeridos para su correcta interpretación. Ver anexo 12, 13.

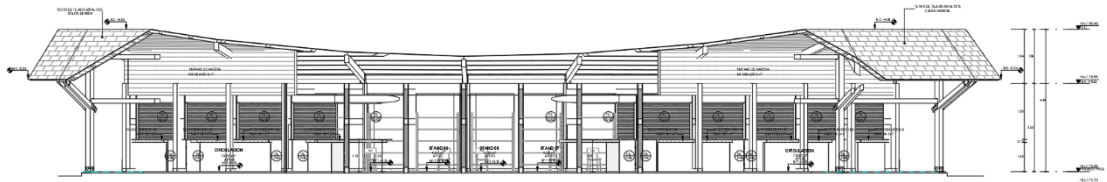
ANEXO 37

Desarrollo completo de los cortes del bloque 101 – Zona de Degustación

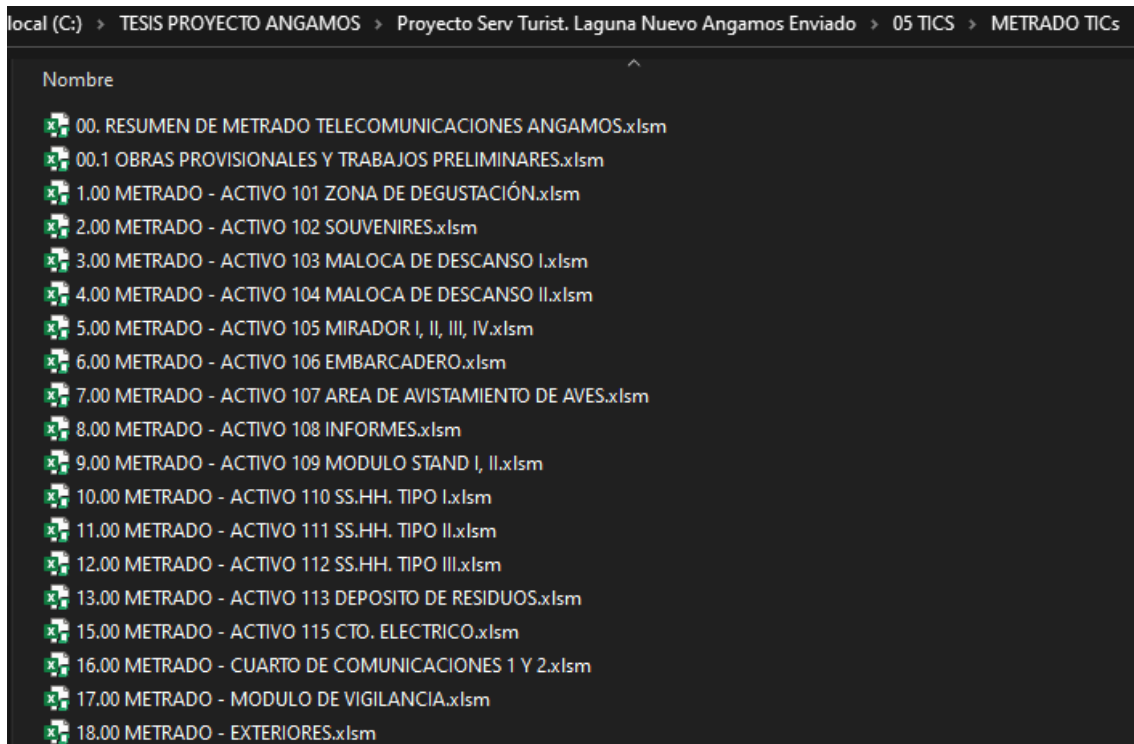
ANEXO 44

Elaboración de metrados por cada ACTIVO de toda la especialidad TICs
