“EFICIENCIA DE BARRERA HORIZONTAL
IMPERMEABILIZANTE FRENTE A LA ASCENSIÓN
CAPILAR EN MUROS NO PORTANTES
CONFORMADOS POR LADRILLOS TIPO V.”

Tesis para optar el título profesional de:

Trujillo – Perú
2017

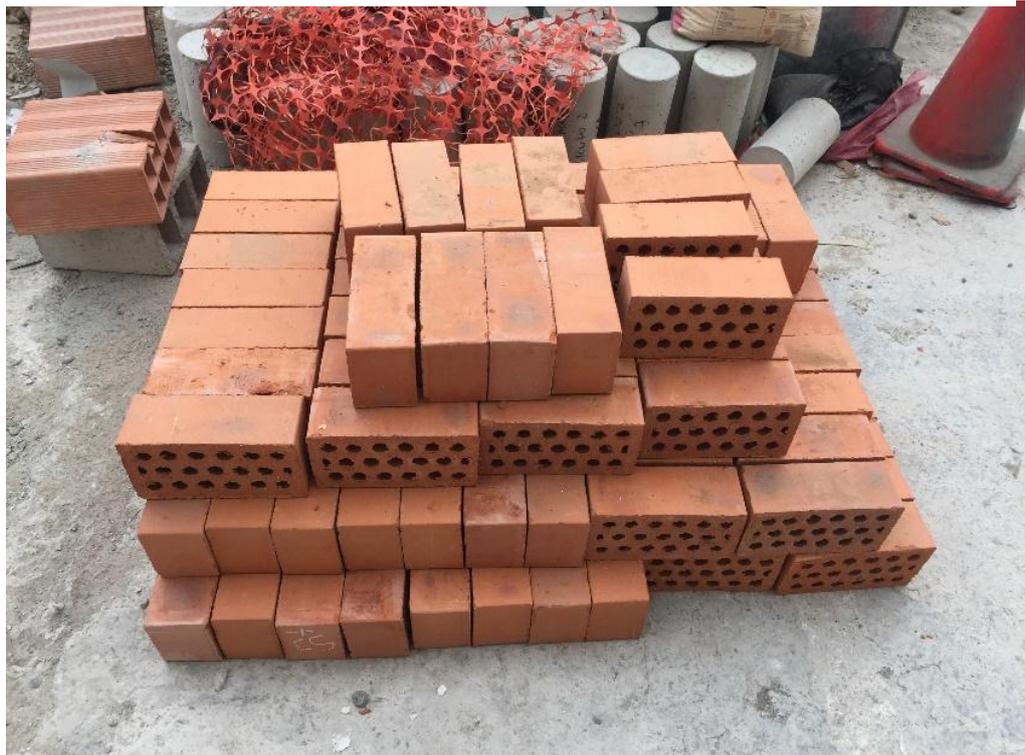
Figura 1 : Grupo de ladrillos King Kong 30% Tipo V

1. Adquirimos 120 ladrillos King Kong 30% tipo V.

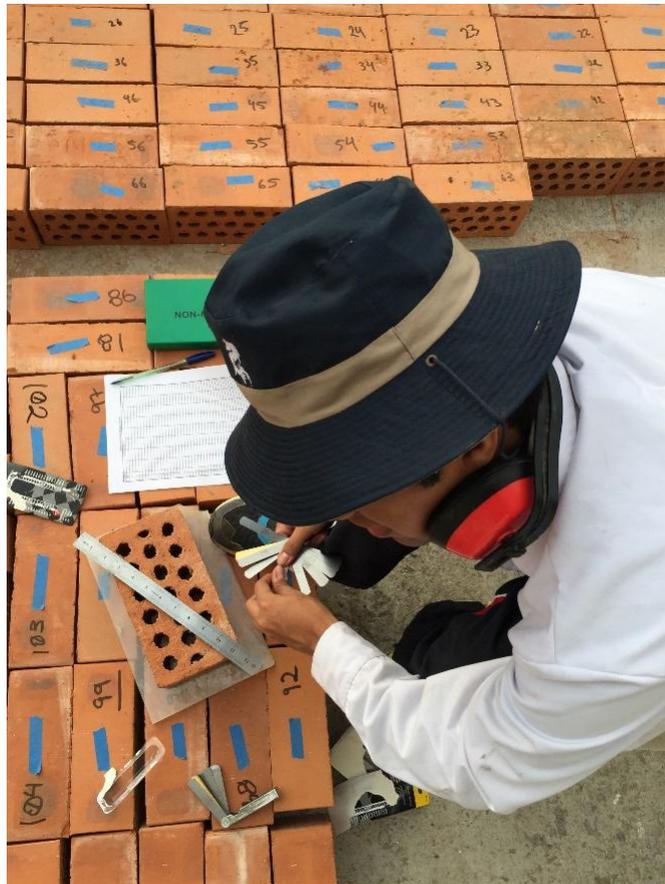
Figura 2: Verificación de la variación dimensional de los ladrillos.

2. Una vez ubicados en el laboratorio de la Universidad Privada del Norte, verificamos que los ladrillos seleccionados, se corroboró que estos no presenten variaciones en sus dimensiones de acuerdo a lo que rige norma técnica E070 y no se encuentren dañados, de lo contrario procedíamos a desechar el ladrillo.

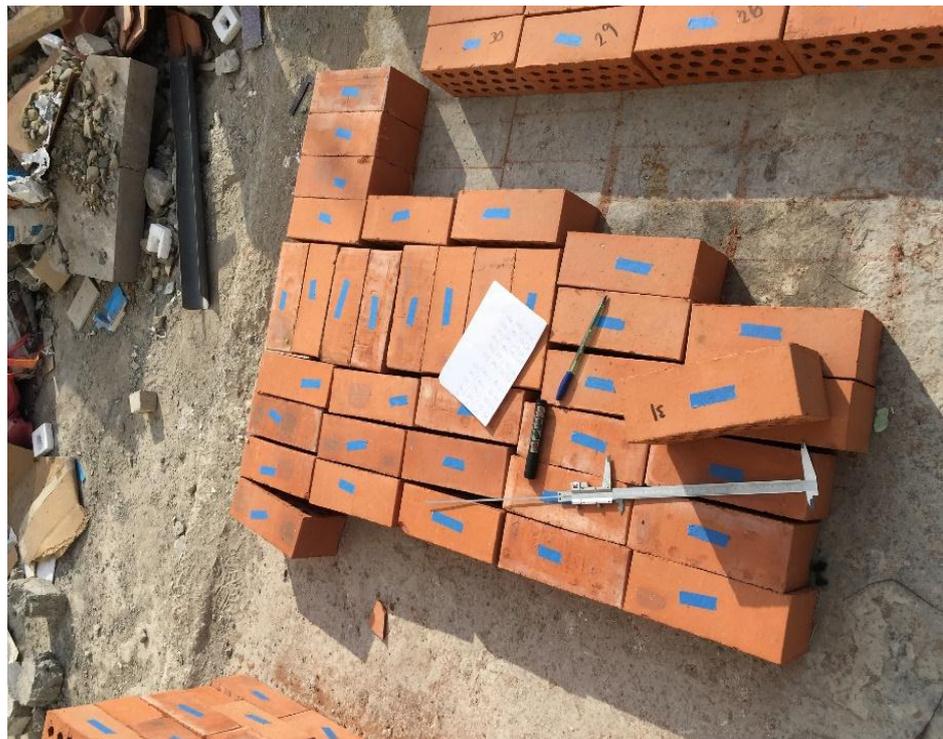
Figura 3: Grupo de ladrillos etiquetados y catalogados.

3. Procedimos a catalogar y separar en 2 grupos, con una etiqueta plástica de tal forma que no se pierda la validez, indicando si los ladrillos catalogados se usarán para: murete de control, el cual servirá como referencia en cuanto a la ascensión capilar; o se utilizarán para los muretes en los que se aplicará la barrera impermeabilizante.

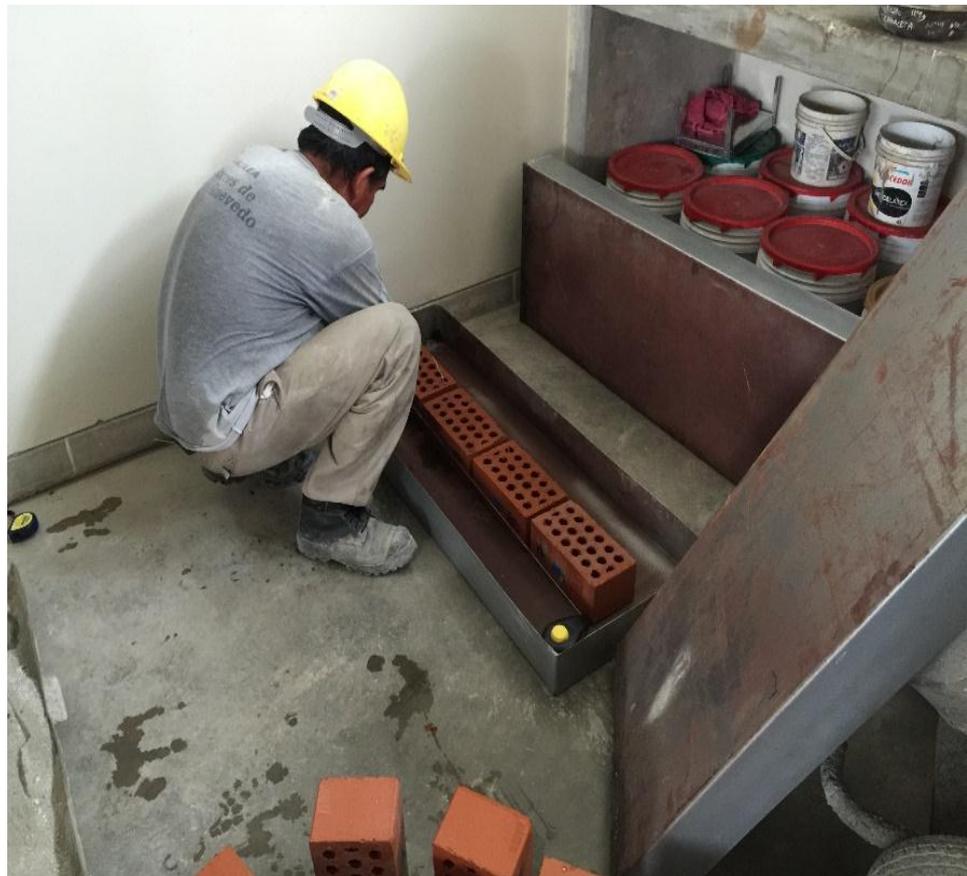
Figura 4: Elaboración de muretes.

4. Procedimos a realizar la elaboración de los muretes (6 para ser precisos), los cuales serán de 4 hiladas, 1 m de longitud aproximadamente (4 ladrillos), la junta de mortero debe encontrarse entre 10 y 15 mm, y la proporción cemento-arena será de 1-6 (como máximo). El agregado fino debe cumplir con las características indicadas en la norma E070.

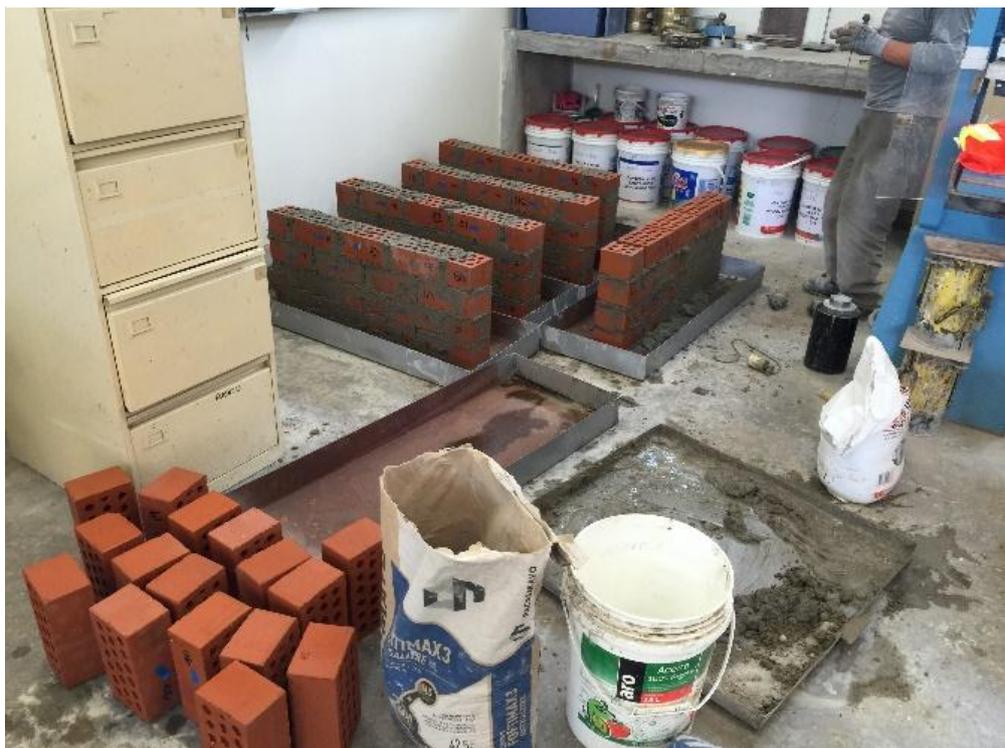
Figura 5: Elaboración de muretes.

5. Una vez elaborados los muretes a ensayar, aplicamos la barrera impermeabilizante de acuerdo a las especificaciones del proveedor, utilizamos el producto de la marca Sika, específicamente SikaMur Injectocream 100. De los 6, se le aplicará a los muretes 1, 2 y 3 el impermeabilizante, la otra mitad la utilizaremos como referencia frente a la ascensión capilar; para la aplicación de la barrera seguimos el siguiente procedimiento.

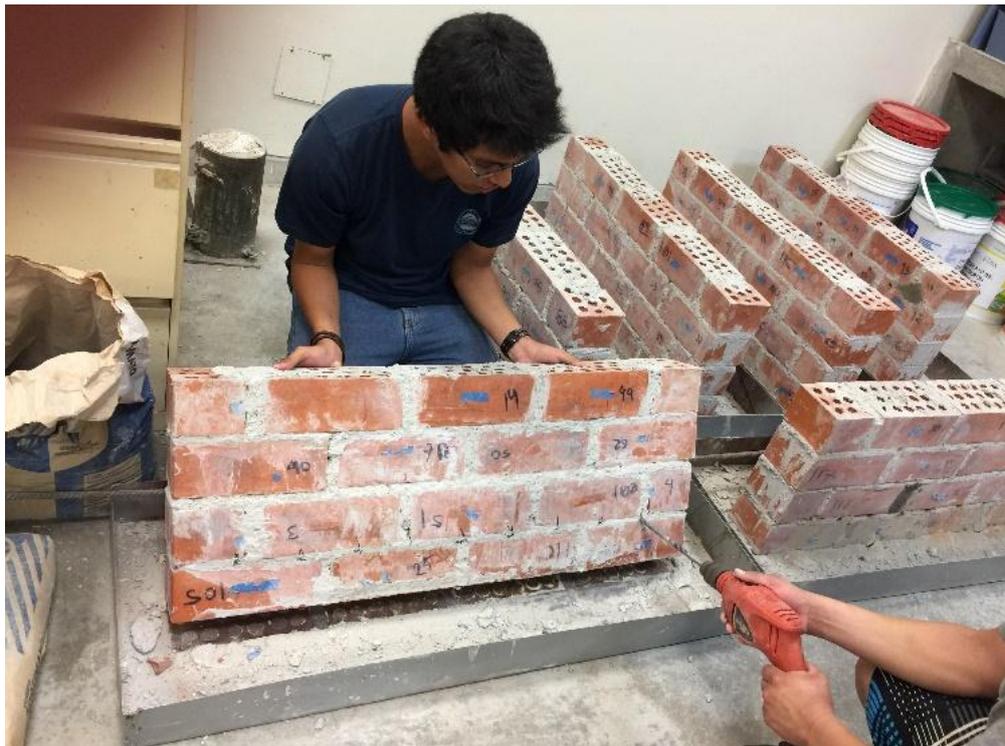
Figura 6: Perforación de agujeros en muretes.

- a. Siguiendo la información proporcionada por Sika en su folleto, perforamos agujeros de 12 mm en todas las intersecciones de la primera hilada de ladrillos. La profundidad de la perforación será del 90% del espesor del muro y la distancia entre orificios será como máximo de 12 cm; las perforaciones se realizaron cada 10 cm.

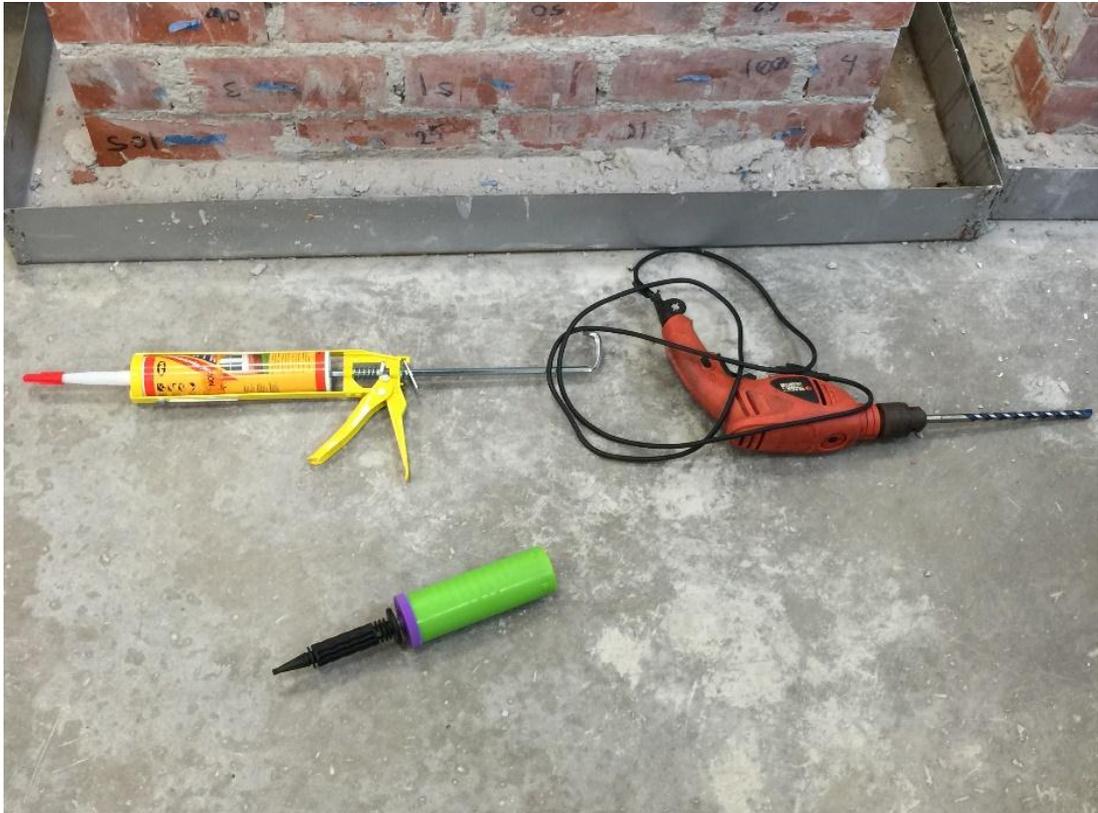
Figura 7: Herramientas para perforar y aplicar impermeabilizante.

go de perforar, limpiamos cada agujero con una bomba de aire manual.

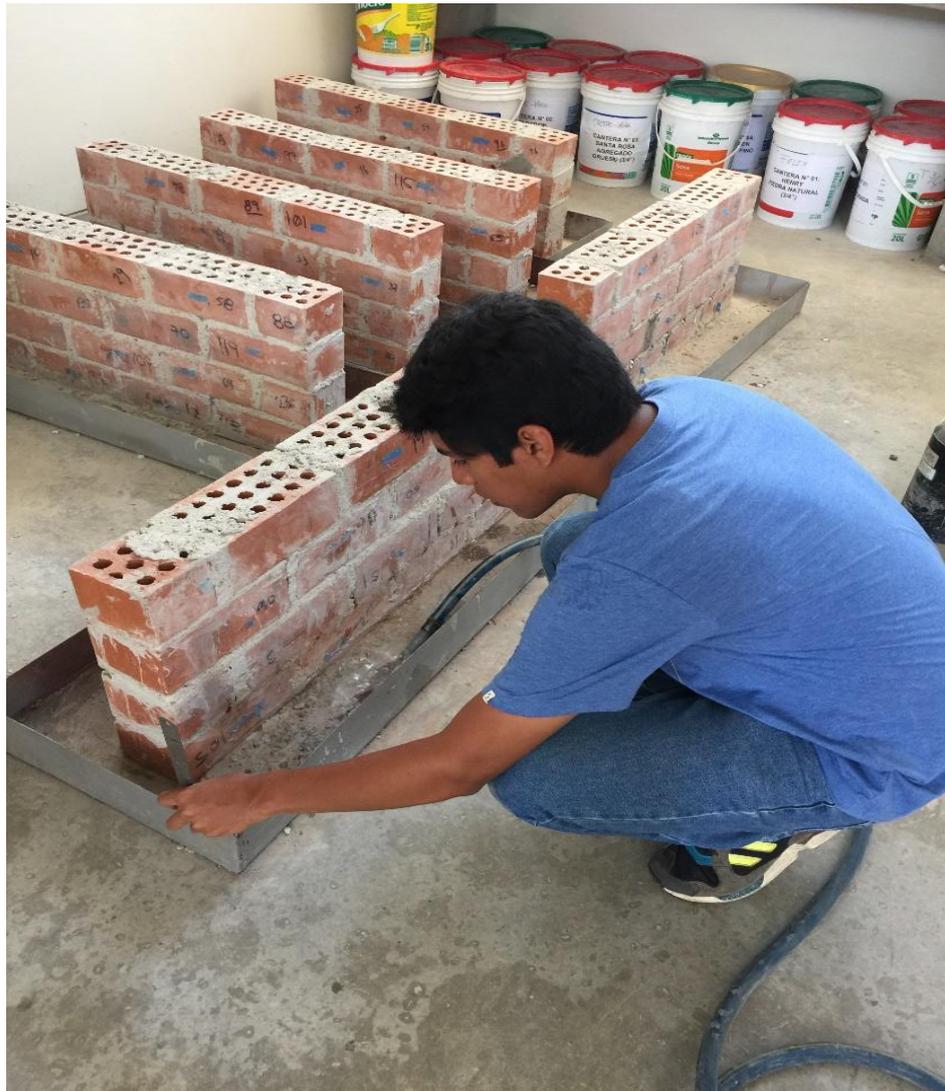
Figura 9: Llenado de la bandeja hasta 20 mm por debajo de la segunda hilada.

6. Una vez preparados los muretes, los ubicamos sobre una bandeja que permita un nivel de agua como máximo de 20 mm debajo de la segunda hilada de ladrillos.

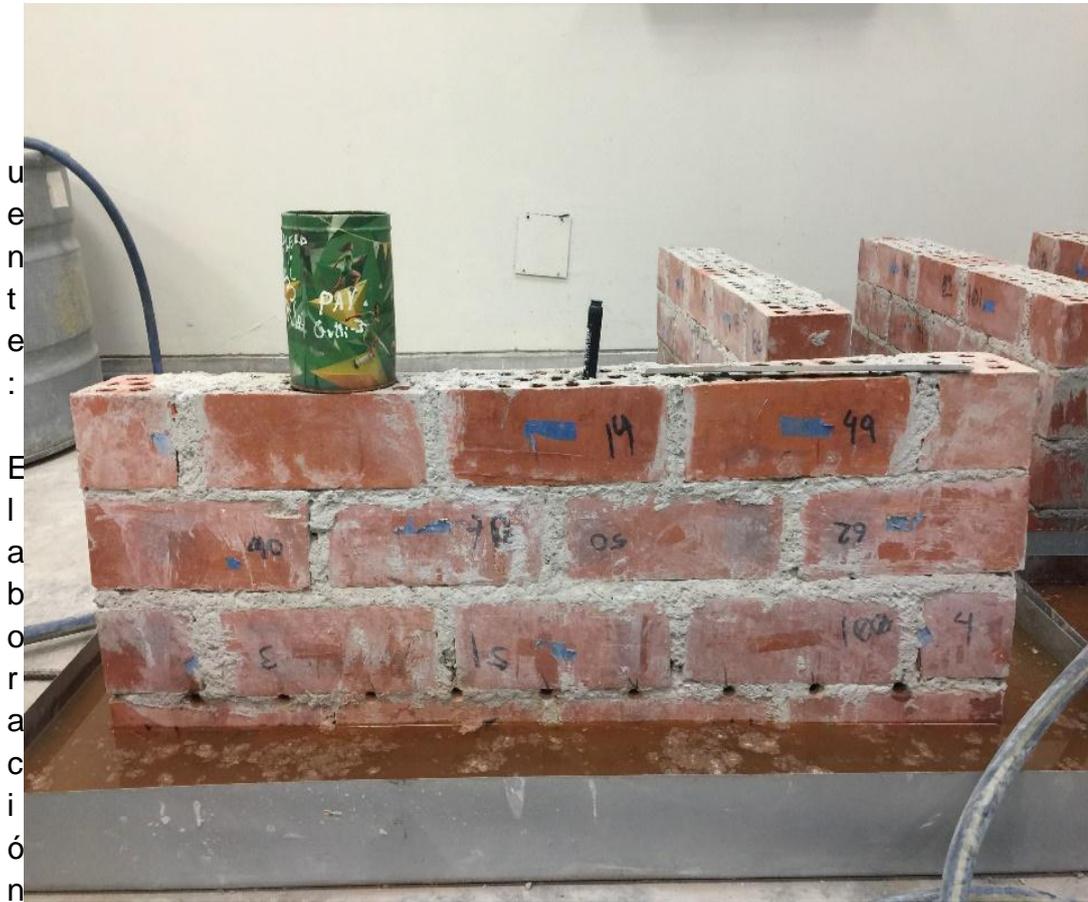
Figura 10: Murete con impermeabilizante aplicado.

7. Realizamos controles de ascensión capilar durante un tiempo 15 días o preferentemente, hasta que evidenciamos una ascensión capilar en el murete sin la barrera impermeabilizante sobre la primera hilada de ladrillos.

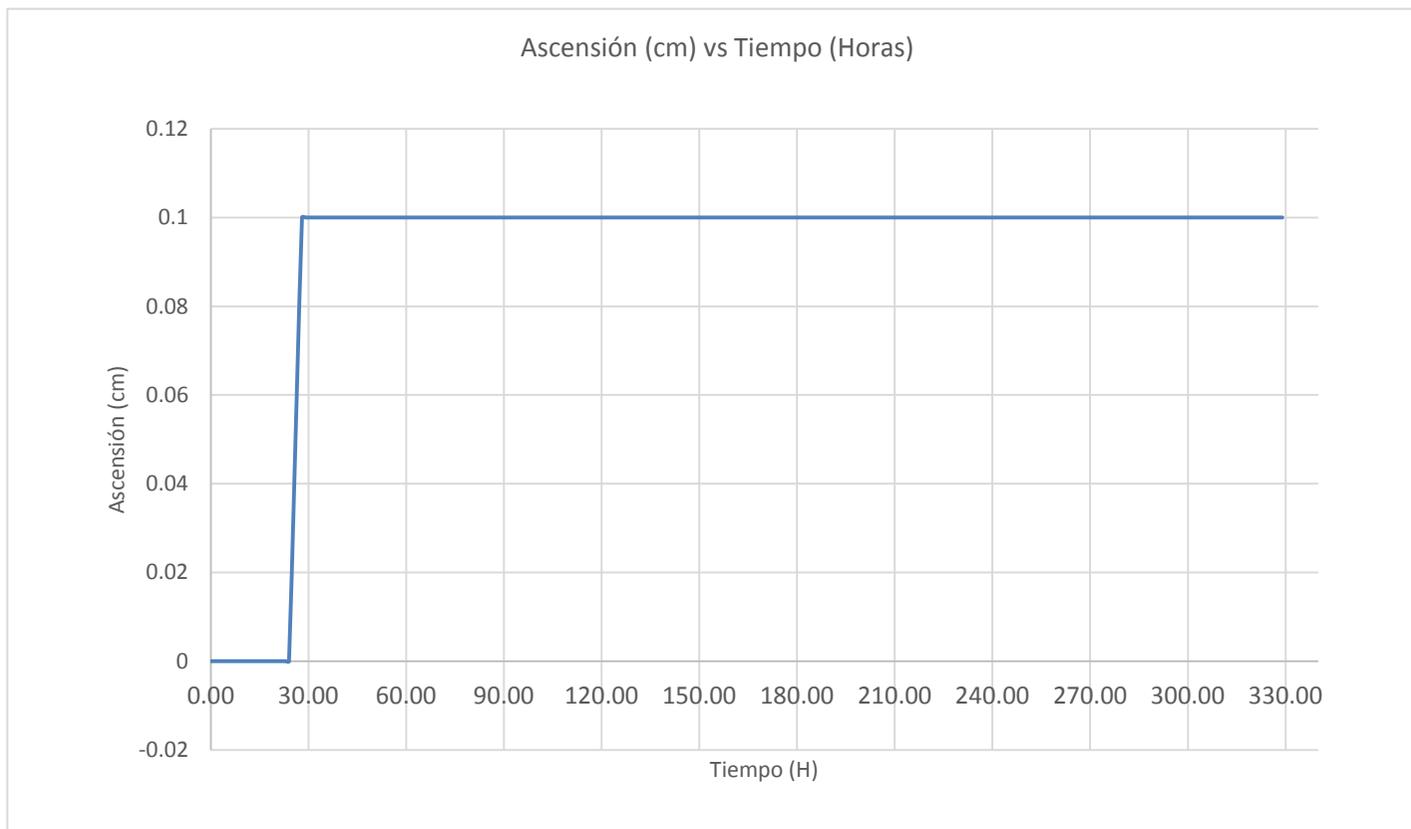
Figura 12: Ascensión Capilar vs Tiempo – Murete 1

En la tabla 13 y la figura 12, correspondientes al murete 1, observamos que, desde el inicio del ensayo hasta la última medición a las 311 horas, la ascensión capilar en el murete llegó a ser de 0.1 cm, manteniéndose durante todo el ensayo.

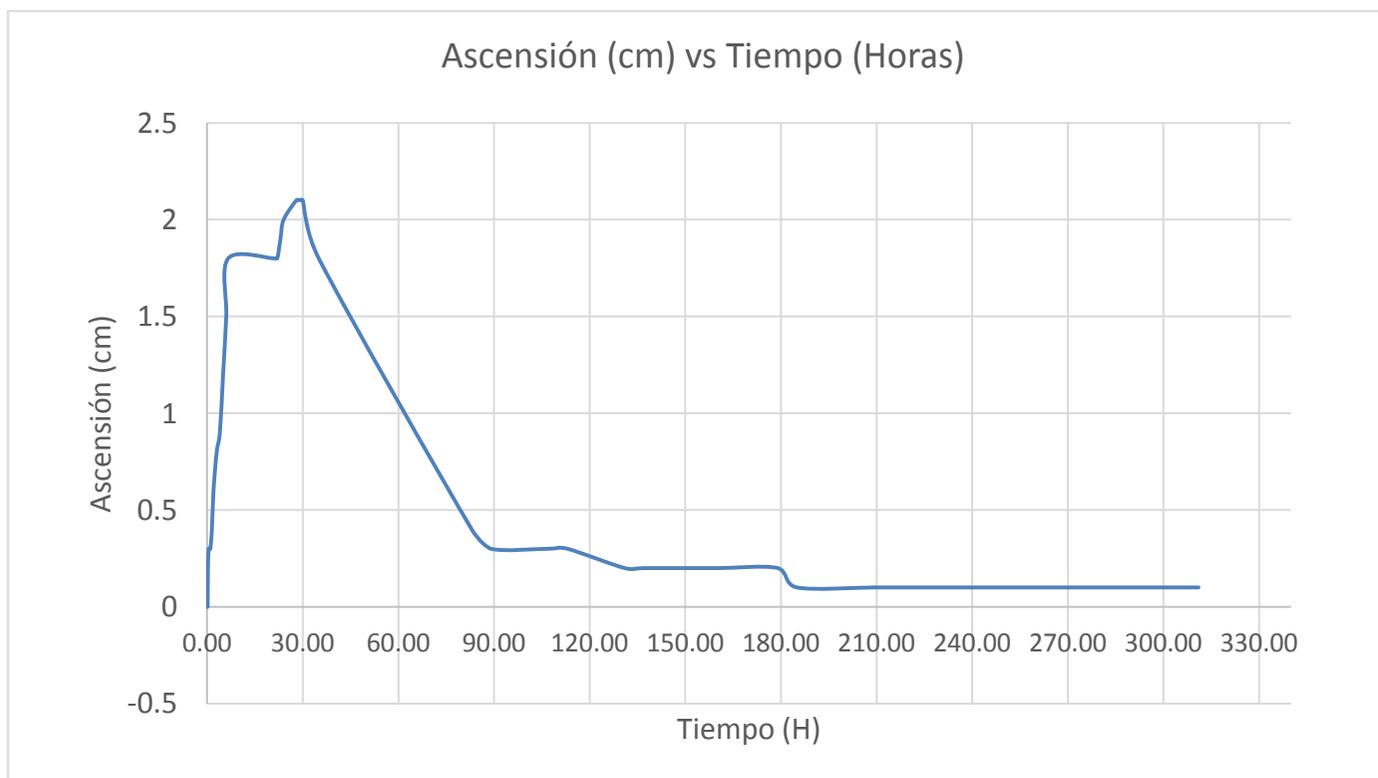
Figura 13: Ascensión Capilar vs Tiempo – Murete 2

En la tabla 14 y figura 13, correspondientes al murete 2, observamos que, desde el inicio del ensayo hasta la última medición, la ascensión capilar en el murete llegó a ser de 0.1 cm a las 311 horas, sin embargo, durante las primeras 24 horas de exposición frente a humedad capilar, la ascensión llegó hasta los 2.1 cm, para luego descender hasta valores mínimos entre 0.3 y 0.1 cm.

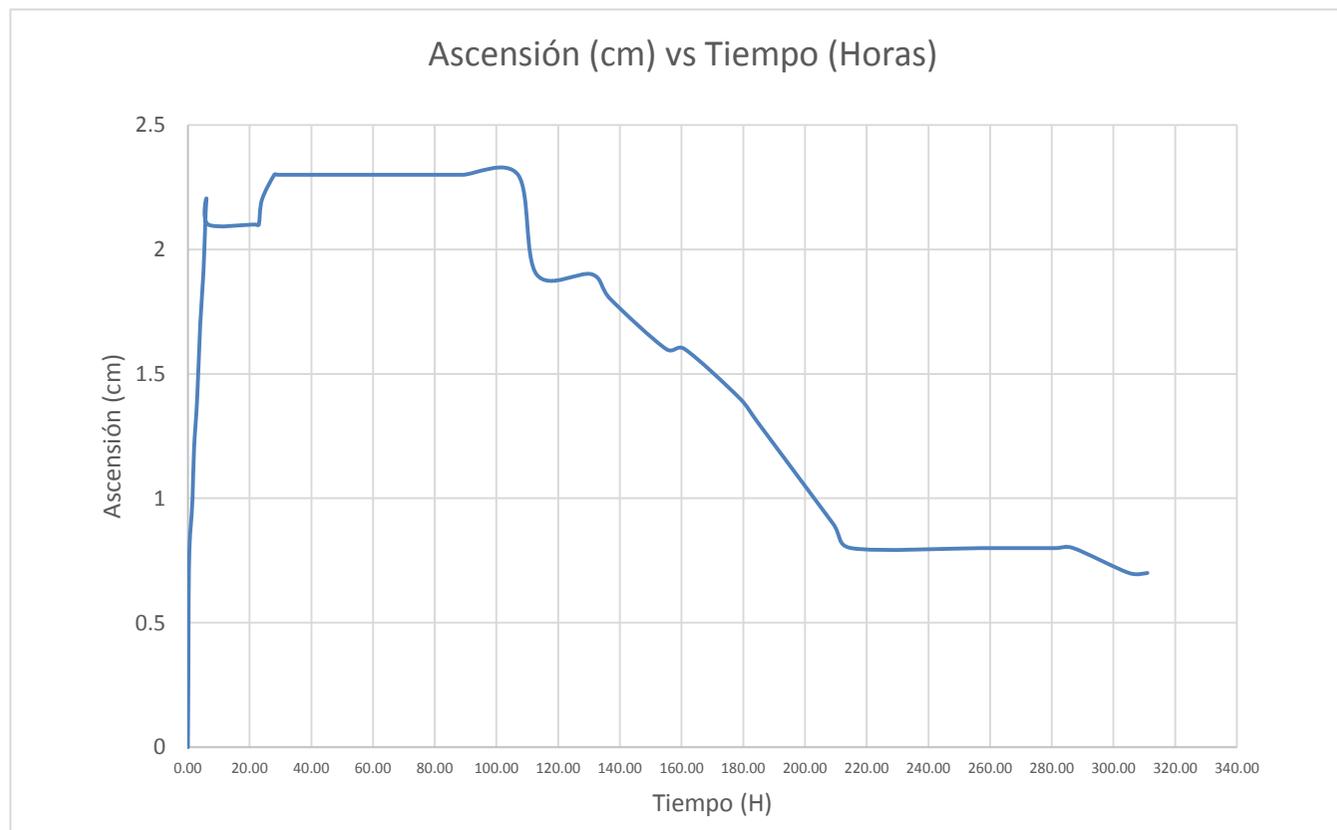
Figura 14: Ascensión Capilar vs Tiempo – Murete 3

En la tabla 15 y figura 14, correspondientes al murete 3, observamos que, desde el inicio del ensayo hasta la última medición, la ascensión capilar en el murete llegó a ser de 0.7 cm; sin embargo, durante las primeras 35 horas de exposición frente a humedad capilar, la ascensión se encontraba entre 1.9 hasta 2.3 cm, para descender proporcionalmente a medida que continuaba el ensayo.

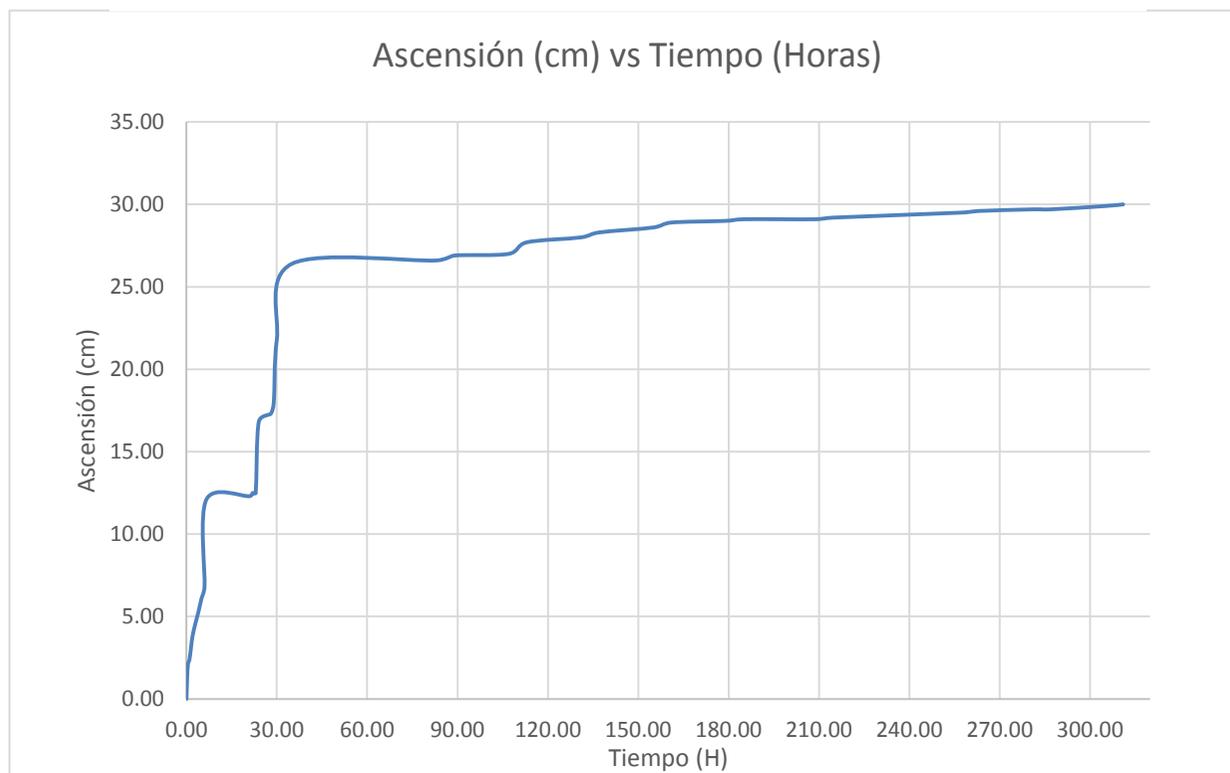
Figura 15: Ascensión Capilar vs Tiempo – Murete 4

En la tabla 16 y figura 15, correspondientes al murete 4, observamos que, durante las primeras 35 horas de iniciado el ensayo, la ascensión capilar llegó hasta los 26.4 cm; a partir de las 35 horas en adelante, la ascensión aumentó de una manera más lenta llegando hasta los 30 cm en la última medición registrada a las 311 horas de iniciado el ensayo.

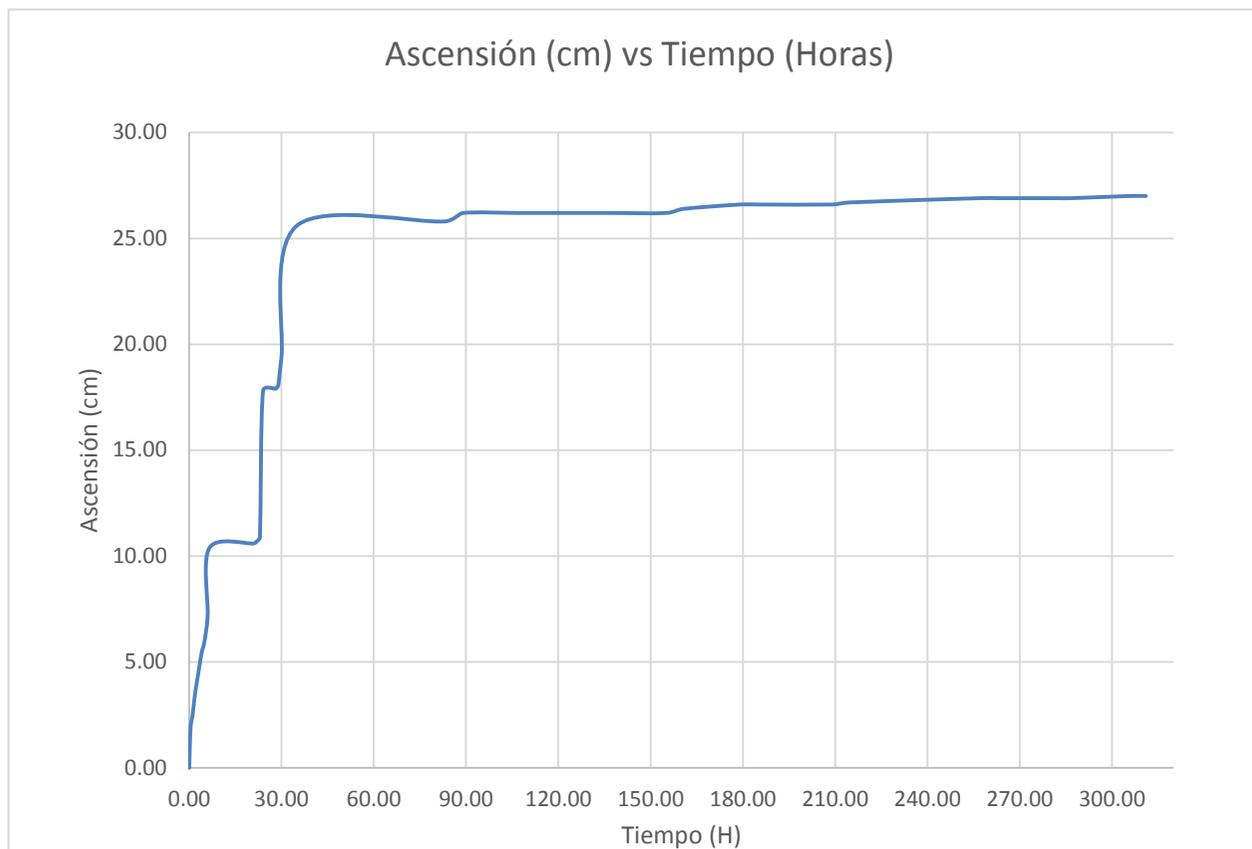
Figura 16: Ascensión Capilar vs Tiempo – Murete 5

En la tabla 17 y figura 16, correspondientes al murete 5, observamos que, durante las primeras 35 horas de iniciado el ensayo, la ascensión capilar llegó hasta los 25.6 cm y en adelante hasta el último control realizado a las 311 horas, la ascensión llegó a ser 27 cm.

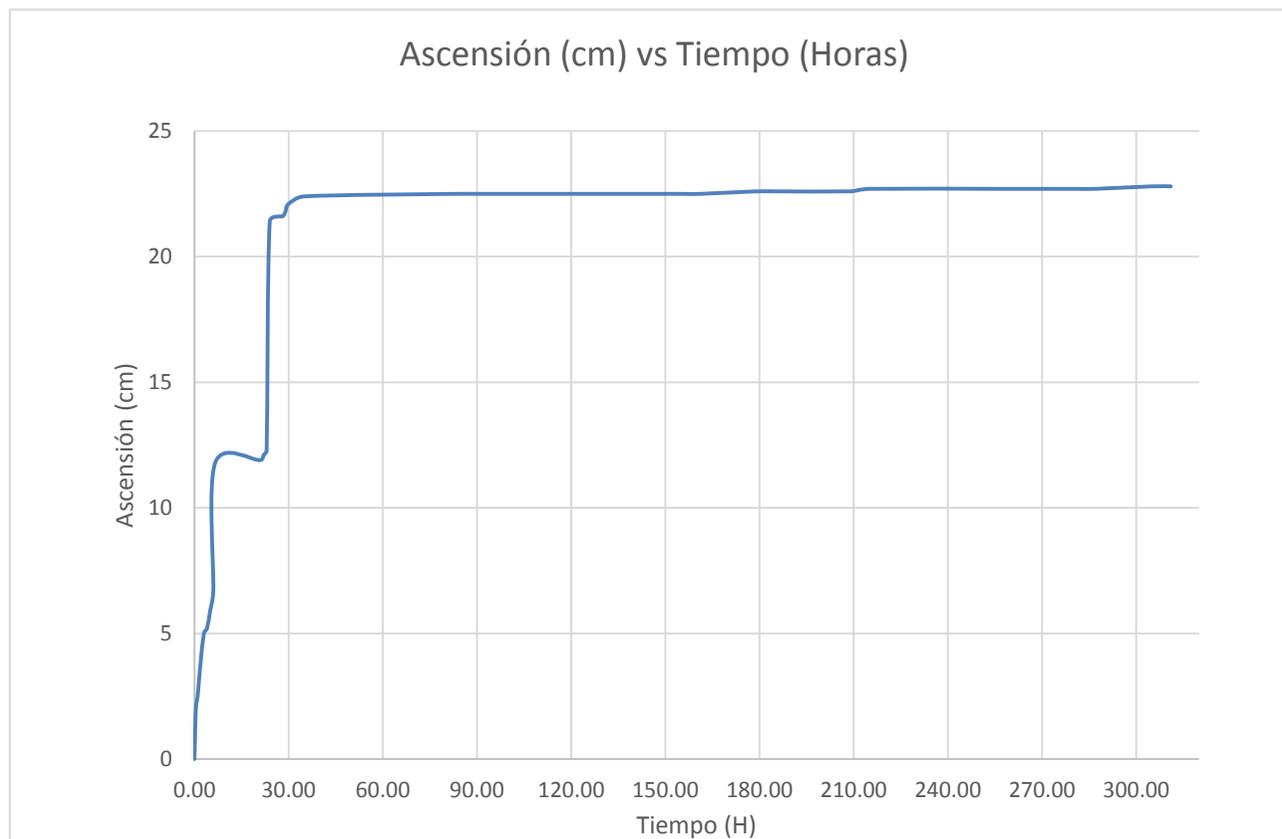
Figura 17: Ascensión Capilar vs Tiempo – Murete 6

En la tabla 18 y figura 17, correspondientes al murete 6, observamos que, durante las primeras 28 horas de iniciado el ensayo, la ascensión capilar llegó hasta los 21.6 cm y en adelante hasta el último control realizado a las 311 horas, la ascensión llegó hasta los 22.8 cm.

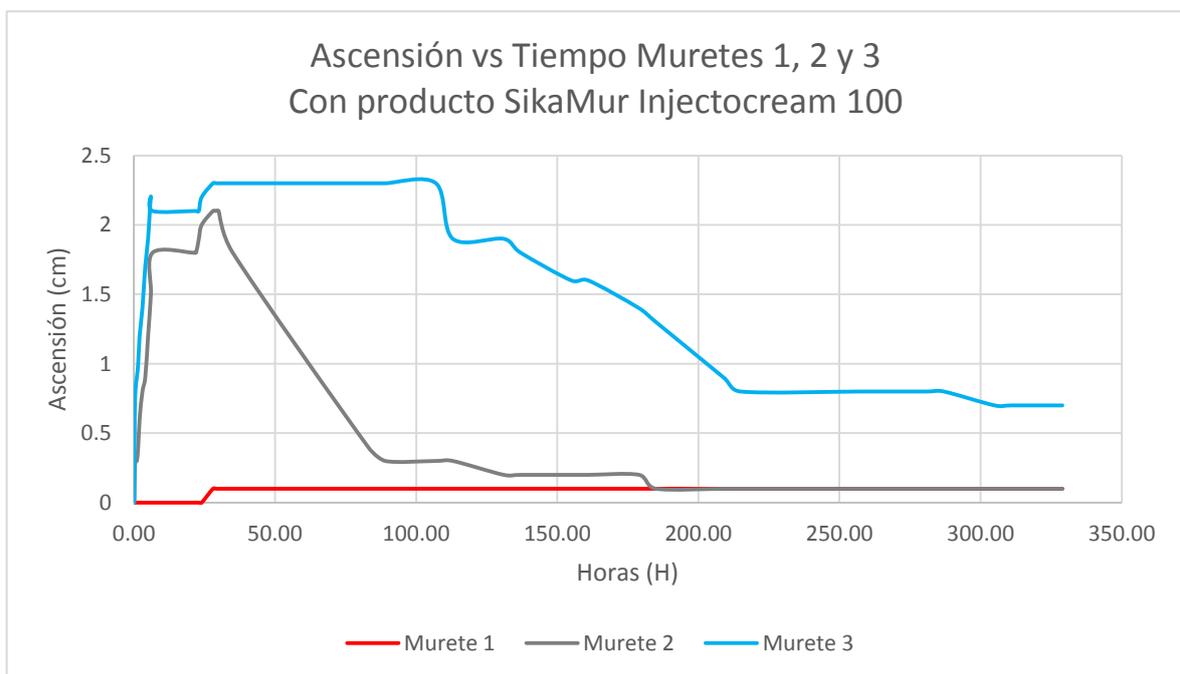
Figura 198: Ascensión VS Tiempo Muretes 1, 2 y 3

El producto SikaMur Injectocream 100, que es insertado en la serie de agujeros perforados en la junta de mortero, se esparce de manera horizontal formando una barrera hidrorrepelente y bloqueadora de la humedad ascendente; y a medida que pasa el tiempo esta llega a expandirse sobre toda el área aplicada.

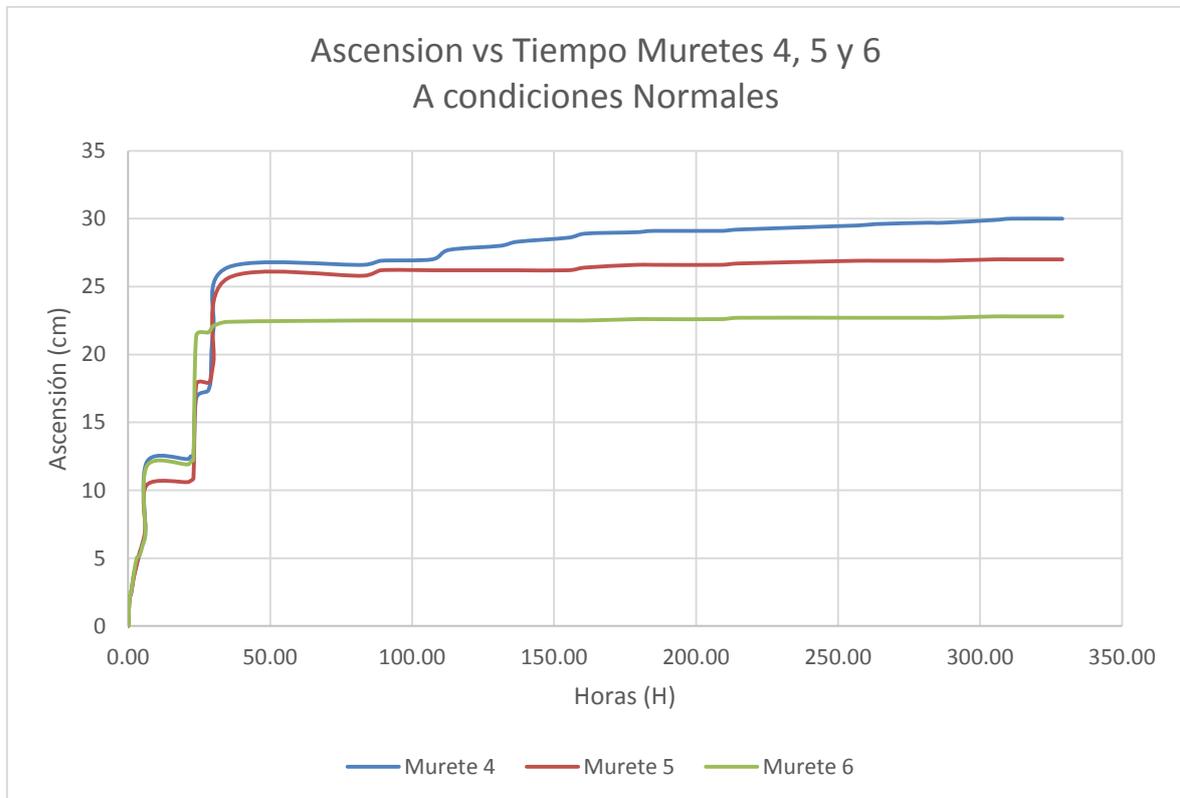
Figura 19: Ascensión VS Tiempo Muretes 4, 5 y 6

En la figura 19, presentamos la ascensión capilar en los muretes 4, 5 y 6, que se encontraban en condiciones normales (sin producto).
