UNIVERSIDAD
PRIVADA
DEL NORTE

CARRERA DE INGENIERIA CIVIL

“EFICIENCIA TÉCNICA Y SOCIAL EN PROYECTOS DE
AGUA POTABLE EJECUTADOS MEDIANTE
ADMINISTRACIÓN DIRECTA POR LA MUNICIPALIDAD
DISTRITAL DE LOS BAÑOS DEL INCA 2010 – 2016.”

Tesis para optar el título profesional de:

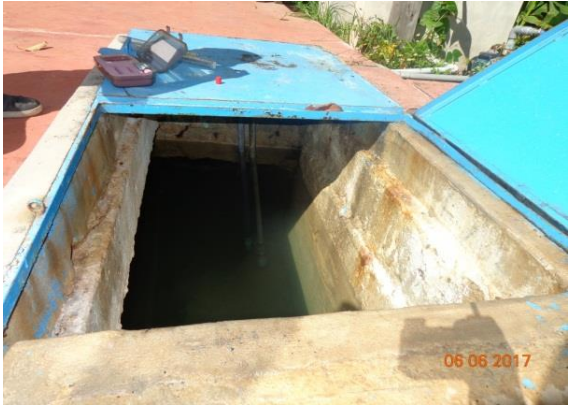
Parte	Descripción	Tomas fotográficas
Captación	Capatación de mananital: El Puquio caudal aforado: 0.38 l/s.

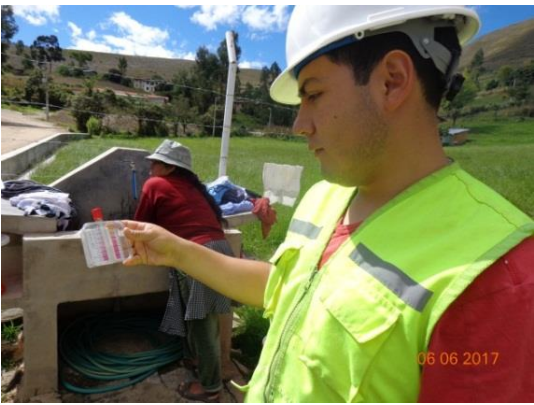
Captación	Toma de muestra para analisis de turbiedad: 4UNT	 
Red de distribución	Toma de muestra para analisis de cloro residual: >4 mg/L
