EVALUACIÓN DE LA VULNERABILIDAD SÍSMICA MEDIANTE EL MÉTODO DE ÍNDICE DE VULNERABILIDAD DE LA I.E LICEO TRUJILLO-2018

Tesis para optar el título profesional de:

Ingeniero Civil

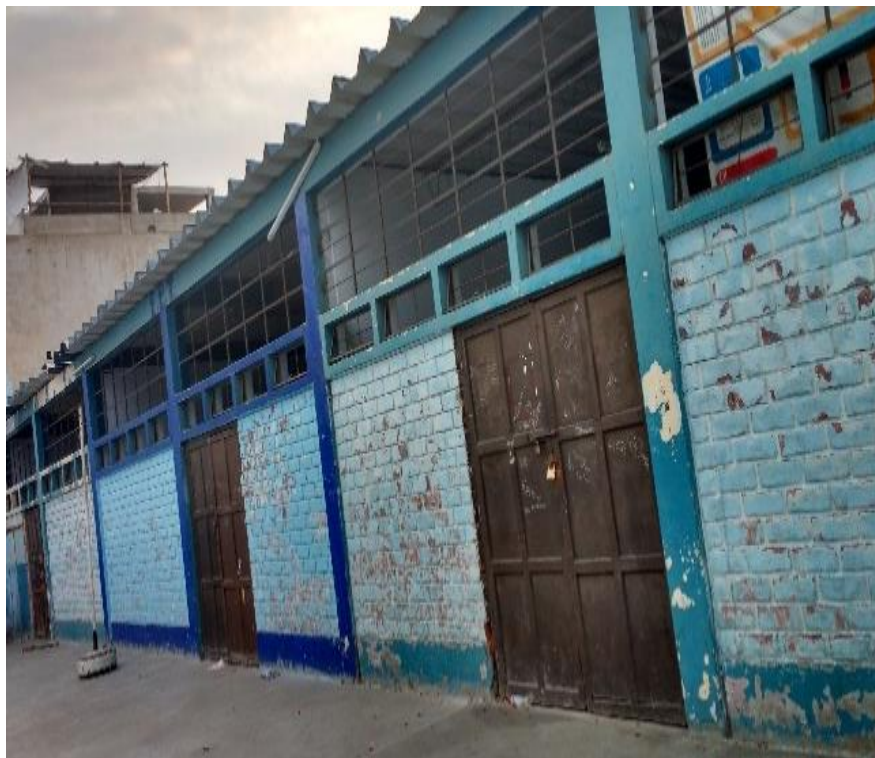
Figura 01. Pabellón A de la I.E Liceo Trujillo

La Ingeniería Civil, debe fundamentar sus propuestas, de tal manera que sean correctas y económicas, ante este argumento se plantea conocer la vulnerabilidad sísmica de la I.E. Liceo Trujillo que cuenta con una población de 2879 alumnos con la finalidad de plantear mejoras y reforzamiento en sus 12 pabellones que reflejan un estado de conservación deteriorado, tal y como lo muestra la figura N°01, en donde se puede visualizar el deterioro de los muros de las aulas.

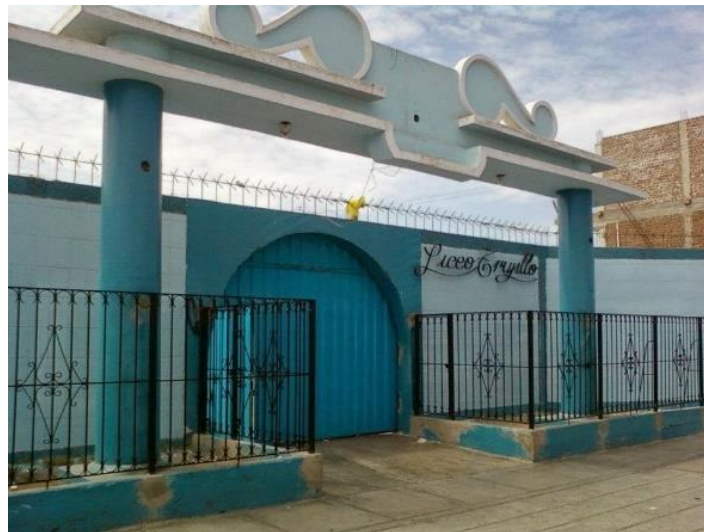
Figura N°03. Institución Educativa Liceo Trujillo.

La figura N°2, muestra que la I.E. Liceo Trujillo consta con vigas, por lo tanto, corresponde al parámetro “B”

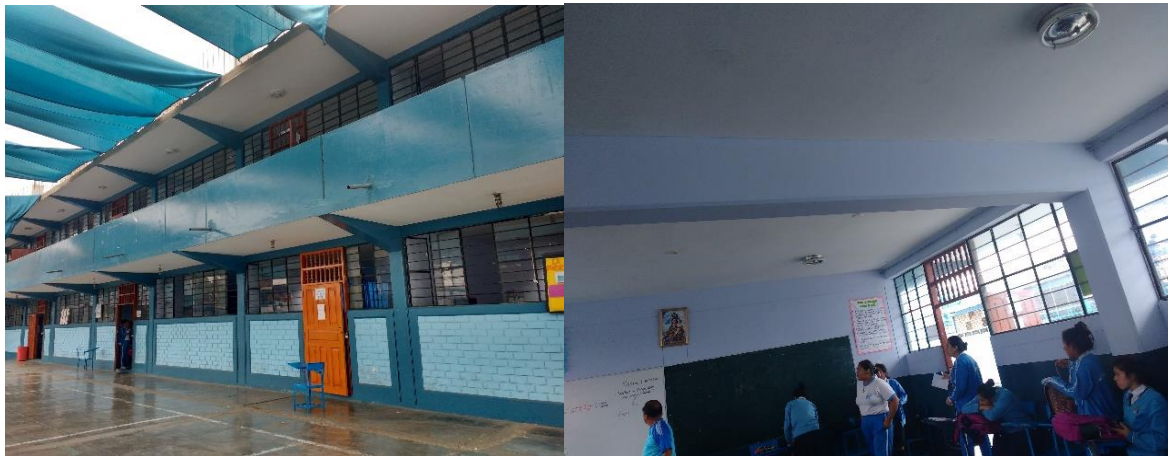
Figura N°04. Bloque “B1” de la I.E. Liceo Trujillo

Evaluación: Se observa en las figuras 2, 3 y 4 que la estructura de los bloques “B1, B2 y B3” cuentan con vigas de amarre en los muros tanto para el primero, segundo y tercer nivel de modo que corresponde al parámetro B.

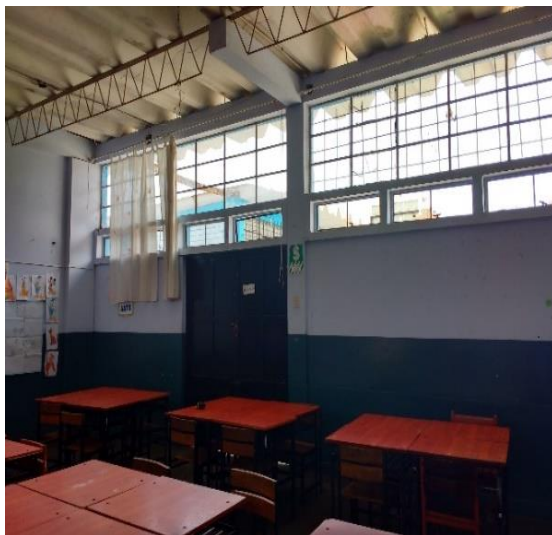
Figura N°07. Bloque “A1” de la
I.E. Liceo Trujillo

Evaluación: Se observa de la figura 5 a la figura 12 que la estructura de los bloques “A1, A2, A3, A4, A5-1, A6, A7 Y A8” no presentan vigas de amarre en todas sus plantas, está constituido únicamente por paredes ortogonales bien ligadas, por lo tanto, corresponde al parámetro C.

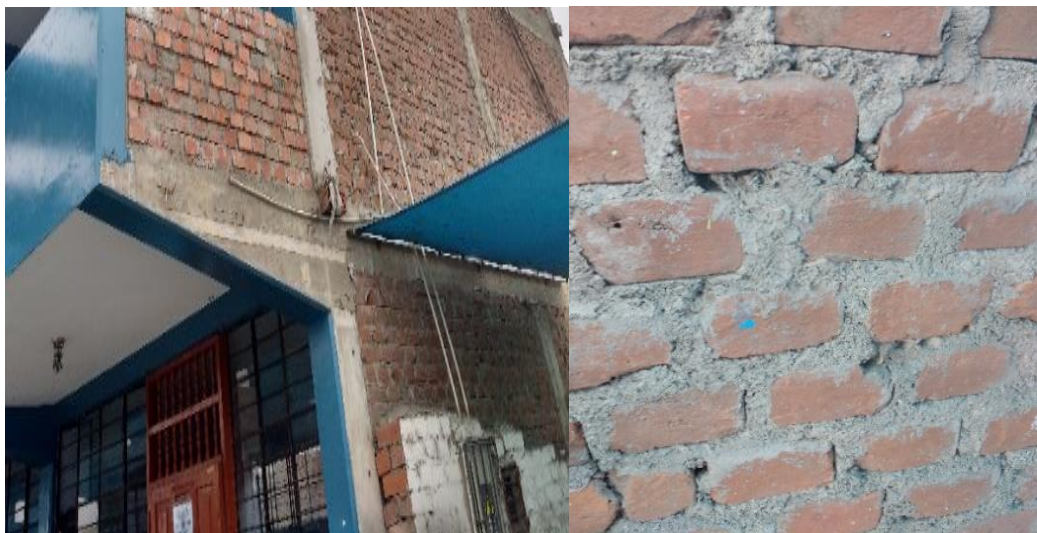
Figura N°14. Muros de albañilería de la I.E. Liceo Trujillo

Evaluación: Los muros están constituidos por ladrillos que no están en pieza homogéneas, además presenta un espesor de mortero mayor a los 2 cm, pero si presenta verticalidad, por ello su calificación sería “C”.

Para reparar muros de albañilería con fisuras o grietas importantes se debe profundizar unos dos centímetros dichas grietas en ambas caras del muro, para posteriormente limpiarlas, humedecerlas y taponearlas manualmente con mortero, pero es as eficiente el uso de Sikaflex-11 FC Plus, es un sellante elástico de juntas y adhesivo multiuso a base de poliuretano, de un sólo componente que cura con la humedad del ambiente.

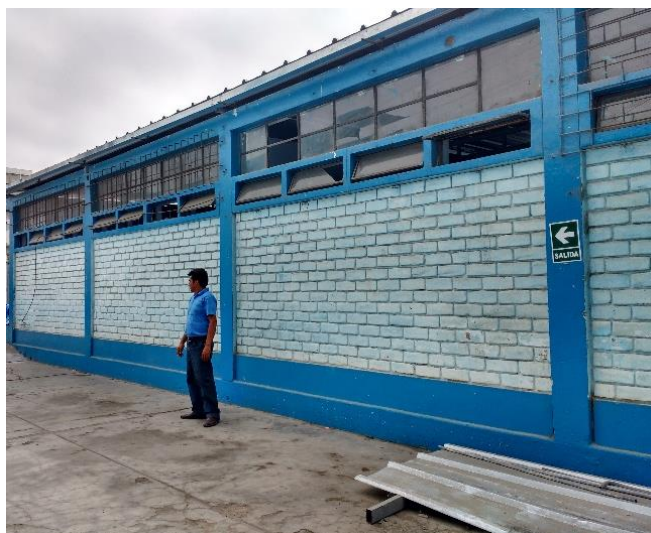
Figura N°15. Pendiente cero de la I.E. Liceo Trujillo

Evaluación: La estructura presenta una pendiente cero por lo tanto se lo califica con "A".

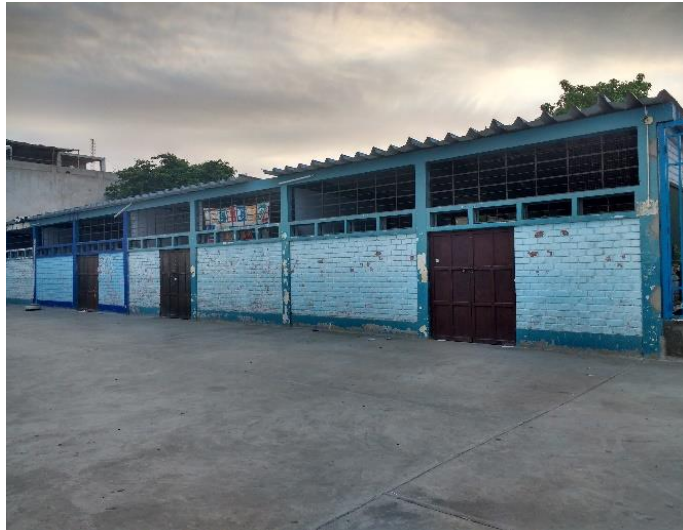
Figura N°16. Bloques “A8” de la I.E. Liceo Trujillo

Evaluación: La estructura no cumple con ninguna de las tres condiciones anteriores por lo que le corresponde a una calificación “D”.

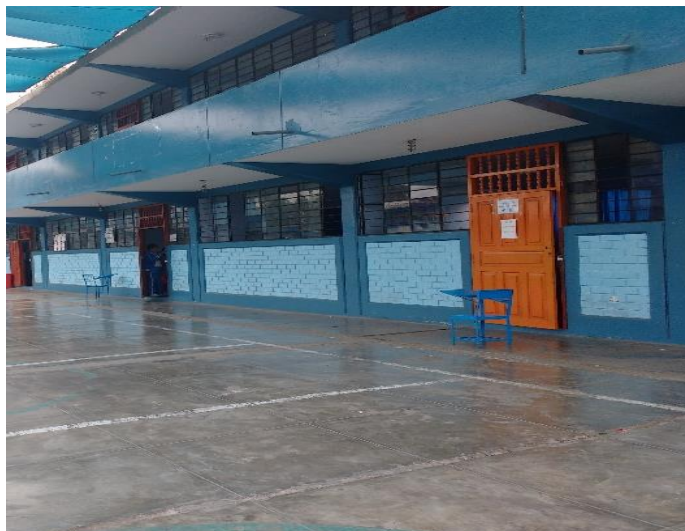
Figura N°17. Bloque “B3” de la I.E. Liceo Trujillo

Evaluación: La estructura cumple con los diagramas que satisfacen las condiciones 1, 2 y 3, por lo que corresponde a una calificación de “A”.

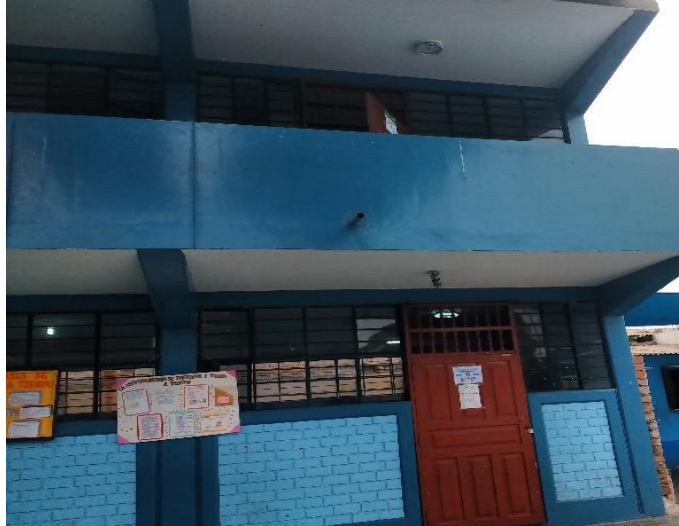
Figura N°18. Bloque “B2” de la I.E. Liceo Trujillo

Evaluación: La estructura cumple con los diagramas que satisfacen las condiciones 1, 2 y 3, por lo que corresponde a una calificación de “A”.

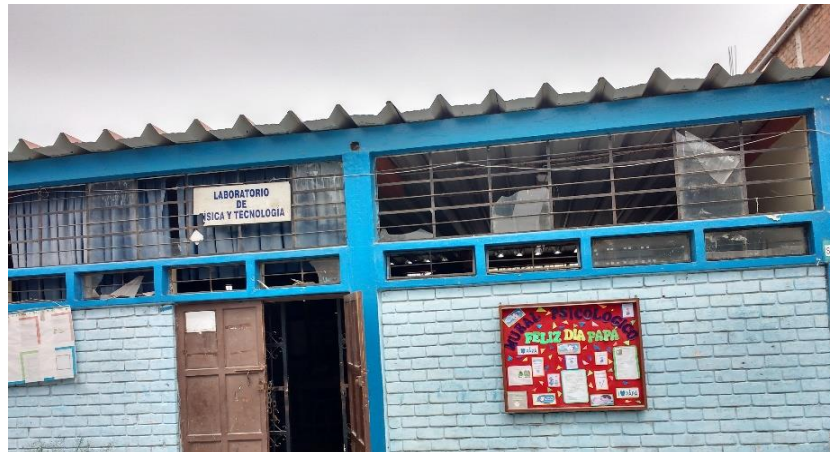
Figura N°32. Cubiertas de la I.E. Liceo Trujillo

Evaluación: Edificio que no cumple ninguna de las características presentadas en la clase por ello le corresponde una calificación “D”.

- Renovar el techo de las aulas con paneles metálicos, con la finalidad de brindar una mayor seguridad a dichos ambientes para posibles daños a estudiantes y la plana docente.

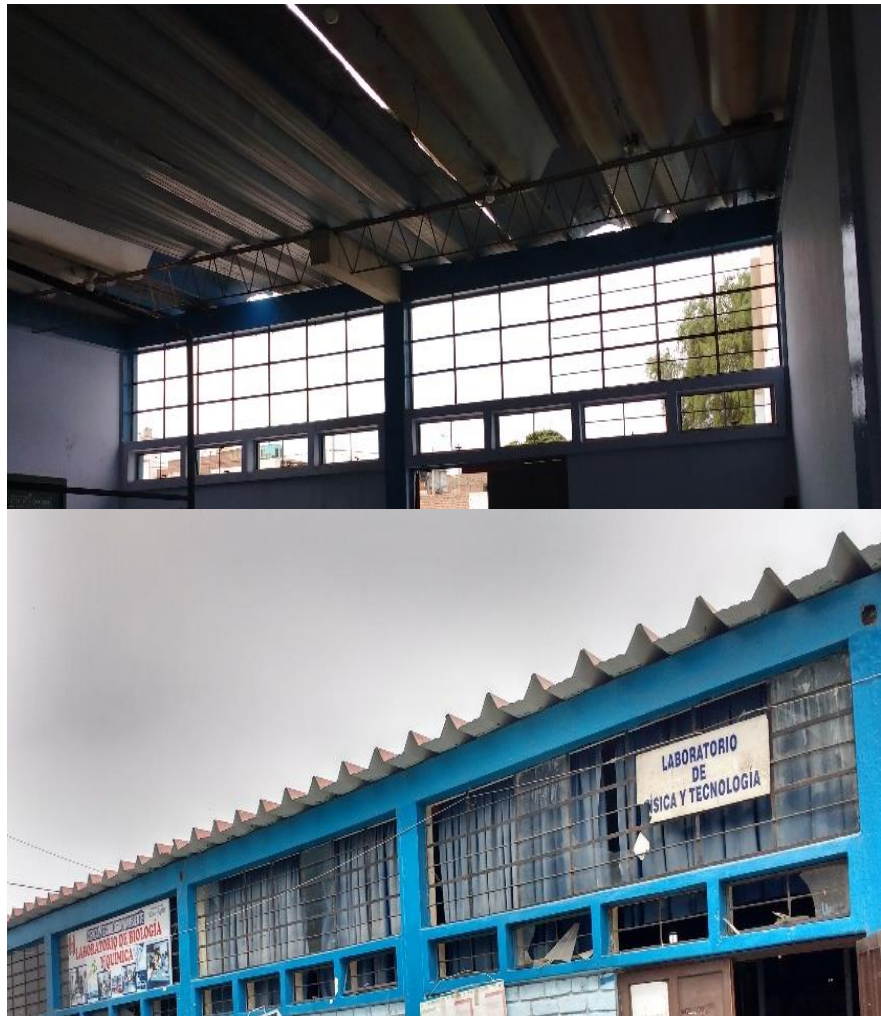
Figura N°33. Bloques de la I.E. I.E. Liceo Trujillo

Evaluación: El colegio presenta en el techo elementos mal vinculados a la estructura, que pueden caer en caso de terremoto. Por lo tanto le corresponde una calificación “D”.

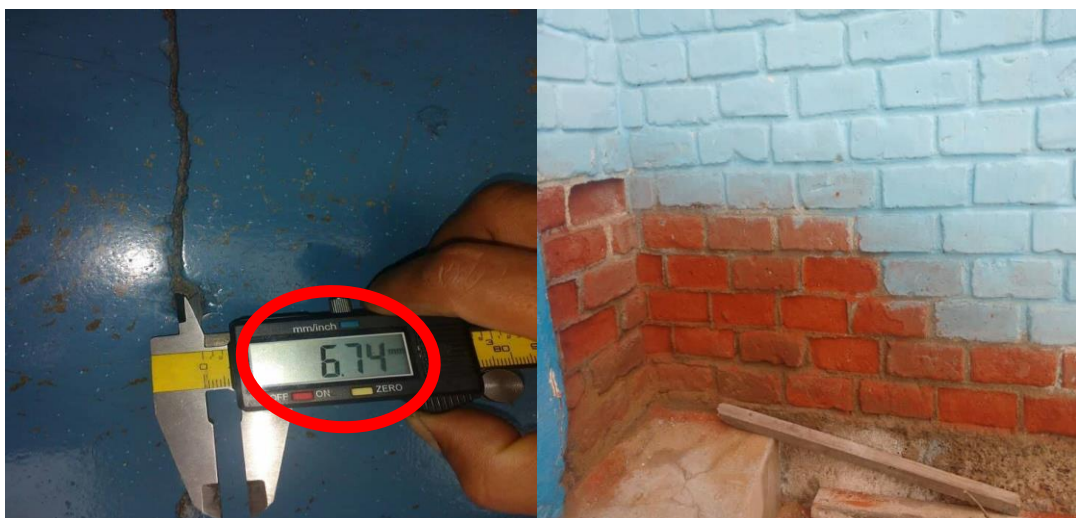
Figura N°34. Estado de conservación de la I.E. Liceo Trujillo

Evaluación: Las estructuras presentan lesiones.

Para el caso de columnas que presenten fisuras o desprendimiento de concreto, remover el concreto triturado, para posteriormente limpiar la zona y usar el aditivo Sikadur-52, el cual es específicamente para inyectarlo en grietas de concreto, además está hecho a base de resina epoxica modificada, exento de solventes y de excelente fluidez.

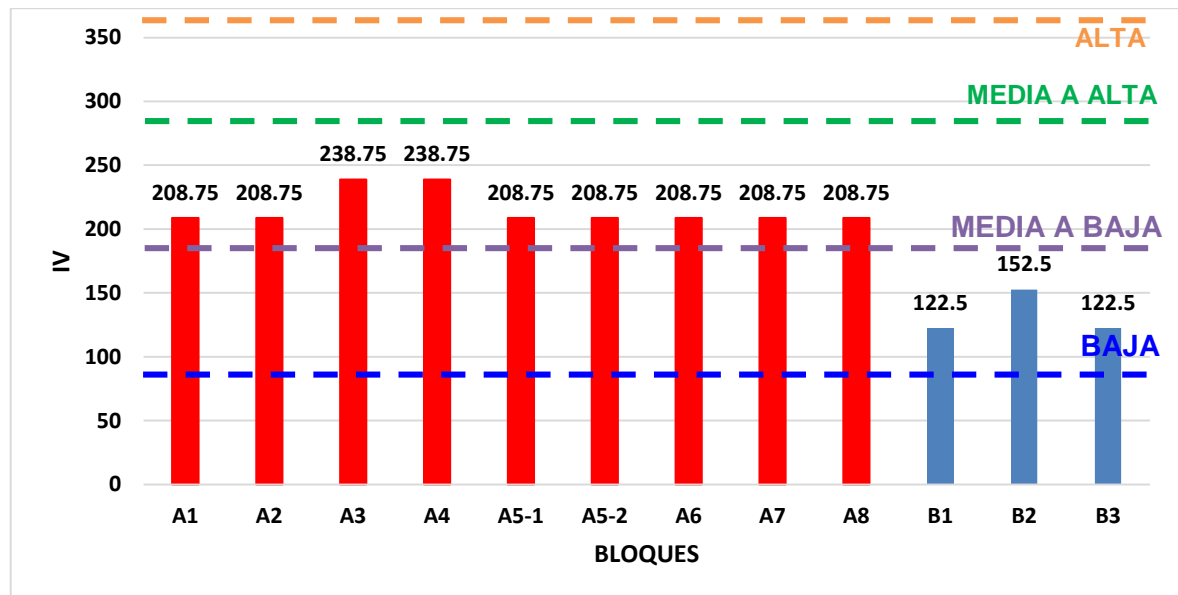
Figura N°42 Resultados de evaluación sísmica mediante el método del Índice de Vulnerabilidad

De los resultados obtenidos mediante el método de Índice de Vulnerabilidad, los módulos con mayor antigüedad en construcción (A1, A2, A3, A4, A5-1, A5-2, A6, A7 y A8) tiene una vulnerabilidad MEDIA – ALTA; siendo esta condición vulnerable, hace que analicemos la propuesta de mejora estructural.

Los bloques con menos antigüedad (relativamente modernos), según el método de Índice de Vulnerabilidad, tenemos una vulnerabilidad MEDIA – BAJA, siendo lo ideal que estas estructuras tengan baja o nula vulnerabilidad.

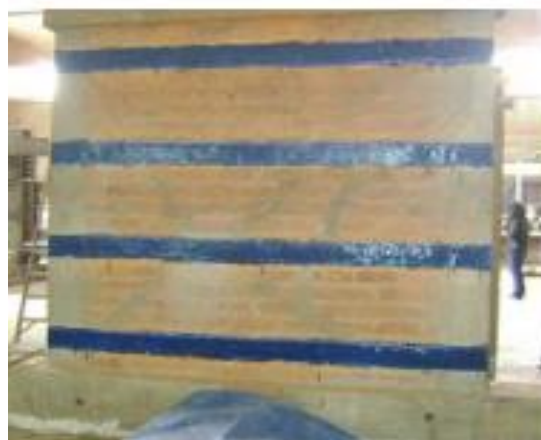
Figura N°44. Reparación de muro

El refuerzo estructural con fibra de carbono en albañilerías, contribuye al incremento de la resistencia de muros de albañilería o mampostería (ladrillos). La aplicación de la fibra de carbono en estos muros incrementa la vida útil de la estructura minimizando en gran medida las grietas o fisuras que pueden aparecer. Para poder aplicar las fibras de carbono en muros, se debe recortar el rollo de acuerdo a las medidas del muro, para luego aislar las zonas a reforzar del muro con esmeril, las cuales posteriormente se delinearán con ocre donde van las bandas. Adicionalmente se hace uso de imprimantes y resina con la finalidad de aplicar adecuadamente la fibra de carbono

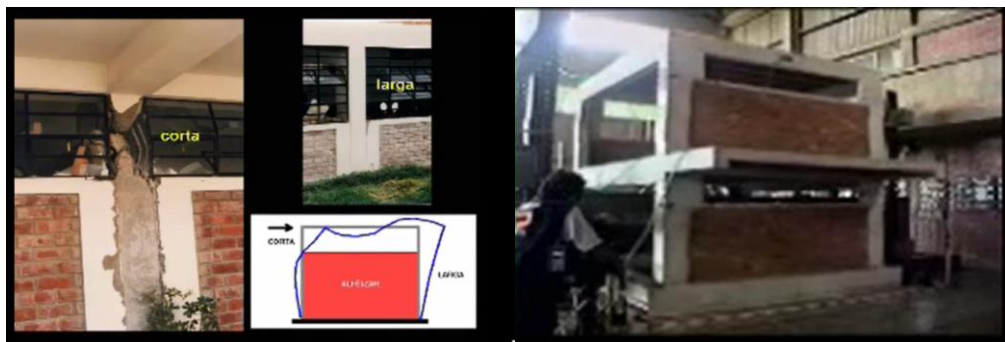
Figura N°45. Columnas cortas con ensanche

Una de las causas más comunes de daños catastróficos en edificaciones ante acciones sísmicas es el “Efecto de Columna Corta”. Se presenta cuando se restringe parcialmente el desplazamiento lateral de la columna, generalmente mediante paredes de mampostería con ventanas, lo cual concentra en la porción libre tensiones cortantes sustancialmente más altas que las correspondientes la misma columna si estuviese libre en toda su altura. El efecto de columna corta es nocivo, no sólo ante solicitaciones de origen sísmico, sino ante cualquier acción que implique desplazamiento horizontal relativo entre la base y el tope de la columna, tal como en el caso de dilataciones térmicas o movimiento de fundaciones. Una propuesta de reforzamiento para reducir los efectos de este problema hecha por el ingeniero San Bartolomé es ensanchar la parte de la columna corta, reduciendo la longitud de la ventana, adicionándole acero en la sección incrementada, y cuyos ensayos han mostrado buenos comportamientos durante un sismo.

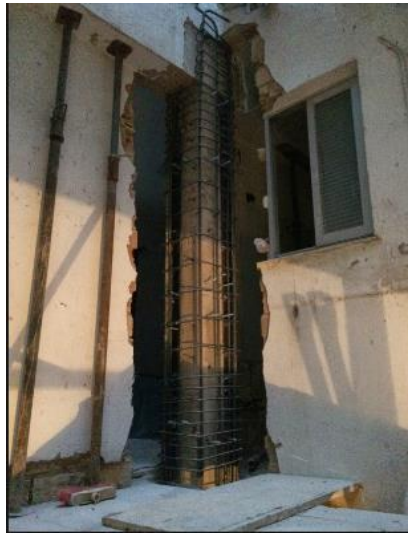
Figura N°46. Estado final de reparación

Para mejorar el comportamiento sísmico de la estructura, se puede proporcionar ductilidad a las columnas en la dirección más desfavorable, añadiendo una malla de alambre soldados adyacentes a la columna existente, Aumentar la sección de la columna existente a través de la adición de estribos soldados adyacentes a la columna, buscando incrementar su propiedad de ductilidad durante la ocurrencia de un sismo.

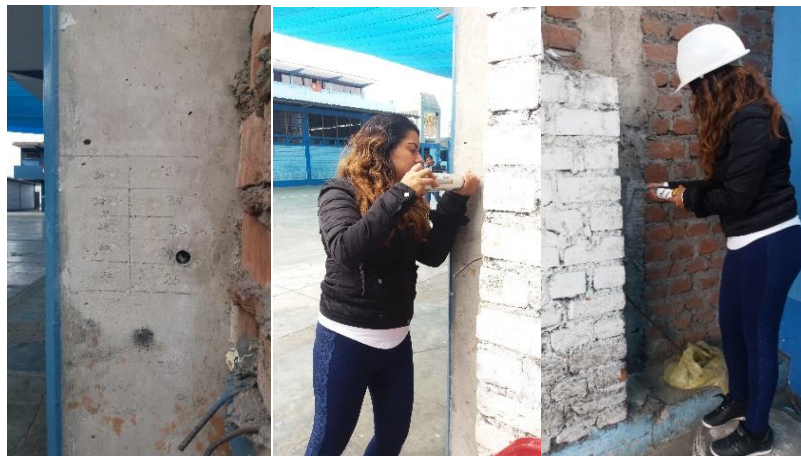
Figura. N°54. Realizando ensayo de Esclerometría.

- Se determinó la resistencia axial aproximada, del concreto mediante el ensayo de Esclerometría, reportando un valor de 202.21 kg / cm².
- Se evaluó el estado actual de la infraestructura de la I.E Liceo Trujillo, donde el 100% de los pabellones evaluados es deficiente con respecto a los parámetros de la configuración en planta, tipos de cubierta, elementos no estructurales y al compararlo con los parámetros del método del Benedetti & Petrini, se determinó el estado estructural con una vulnerabilidad: media - alta y media – baja.
