UNIVERSIDAD  
PRIVADA  
DEL NORTE

Carrera de Ingeniería Civil

“IMPACTO DE LA APLICACIÓN DE NORMA E-80  
EN LAS CONSTRUCCIONES DEL CASERÍO DE  
PURUPAMBA - CAJAMARCA, 2019”

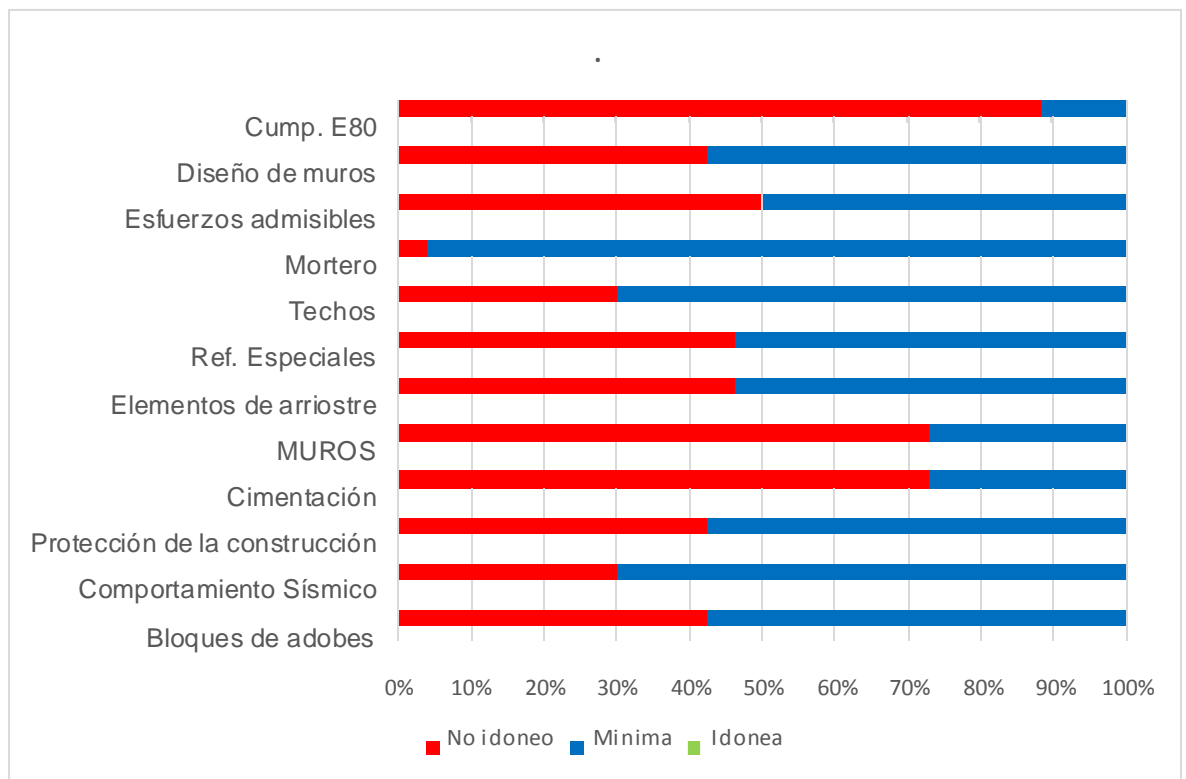
Figura 6 Nivel de cumplimiento de la norma E-80 en las construcciones del distrito de Cajabamba.

viviendas) presentaron categoría mínima; ninguna presentó categoría idónea; la dimensión muros, el 73% (19 viviendas) presentaron categoría no idónea; el 27% (7 viviendas) presentaron categoría mínima; ninguna presentó categoría idónea; la dimensión elementos de arriostre, el 46% (12 viviendas) presentaron categoría no idónea; el 54% (14 viviendas) presentaron categoría mínima; ninguna presentó categoría idónea; la dimensión ref. especiales, el 46% (12 viviendas) presentaron categoría no idónea; el 54% (14 viviendas) presentaron categoría mínima; ninguna presentó categoría idónea; la dimensión techos, el 31% (8 viviendas) presentaron categoría no idónea; el 69% (18 viviendas) presentaron categoría mínima; ninguna presentó categoría idónea; la dimensión mortero, el 4% (1 viviendas) presentaron categoría no idónea; el 96% (25 viviendas) presentaron categoría mínima; ninguna presentó categoría idónea; la dimensión esfuerzos admisibles, el 50% (13 viviendas) presentaron categoría no idónea; el 50% (13 viviendas) presentaron categoría mínima; ninguna presentó categoría idónea; la dimensión diseño de muros, el 42% (11 viviendas) presentaron categoría no idónea; el 58% (15 viviendas) presentaron categoría mínima; ninguna presentó categoría idónea. Con un total de 100% (26 viviendas) tanto para la variable como para las dimensiones.

Estos resultados se aprecian en la figura 1.

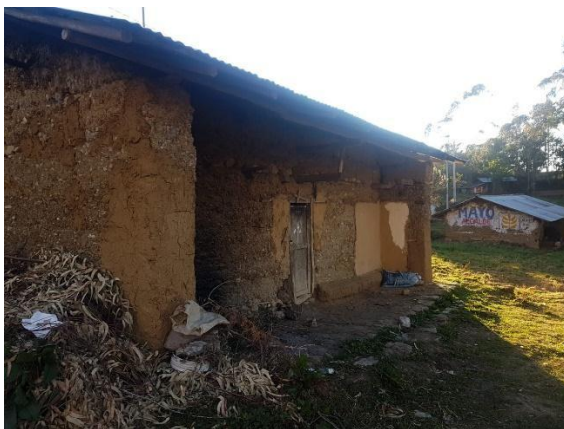
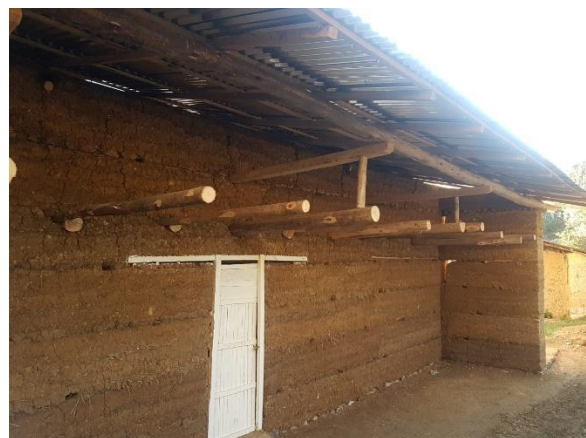
*Figura 7 Antes y después de participante 07*

Construcción 01, mala calidad de muros, falta de elementos de arriostre

Corrección de muros, retoque con barro, mejora de la viga de soporte, interiormente se puso viga de bajo de la viga de arriostre para que el ancho del muro cumpla la norma.

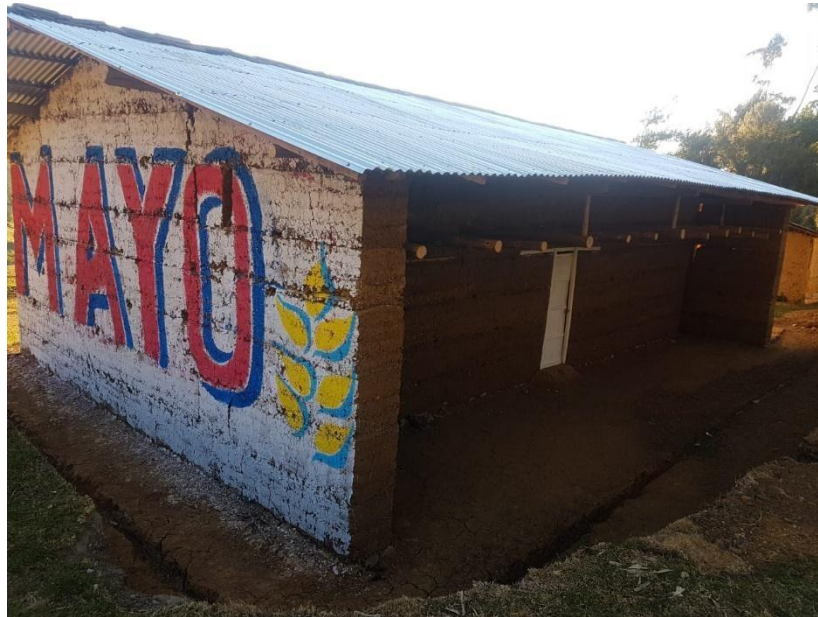
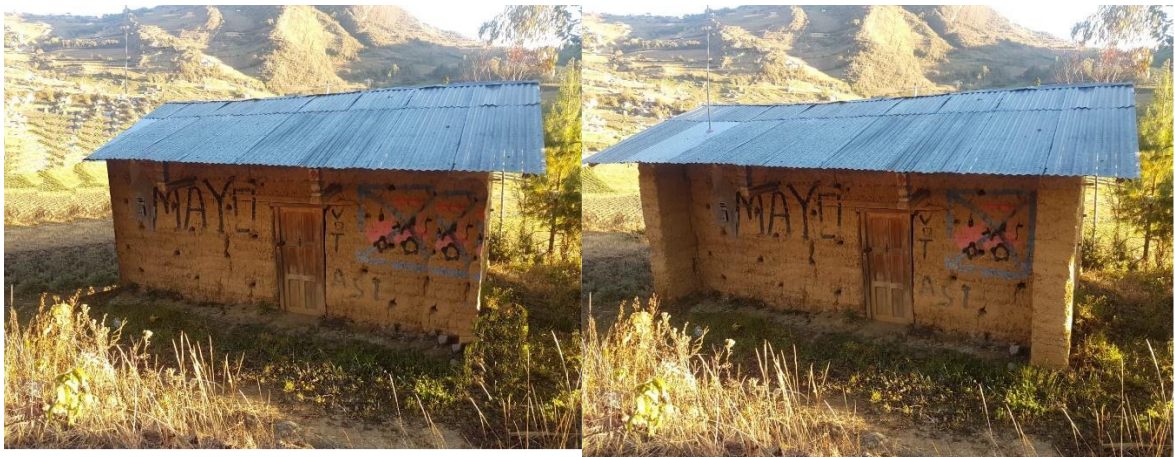
*Figura 8 Antes y después de participantes 17*

Casa sin columnas refuerzo de muro

Propietario reforzó la construcción haciendo columna de anclaje y colocando elementos de arriostre.

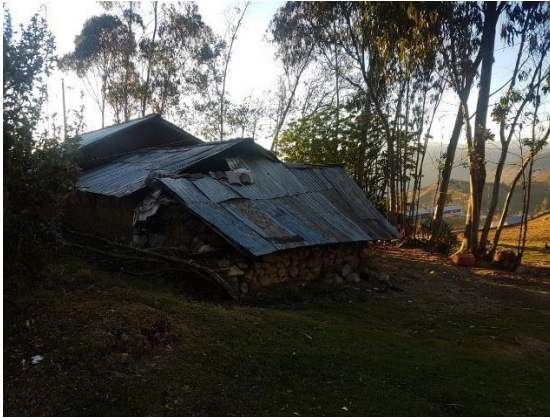
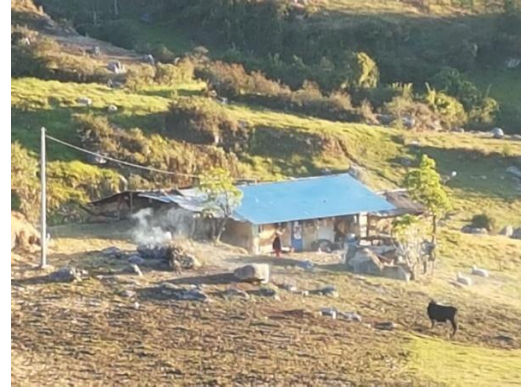
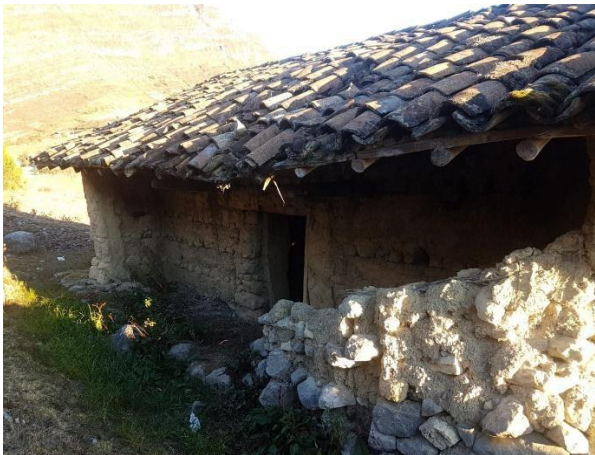
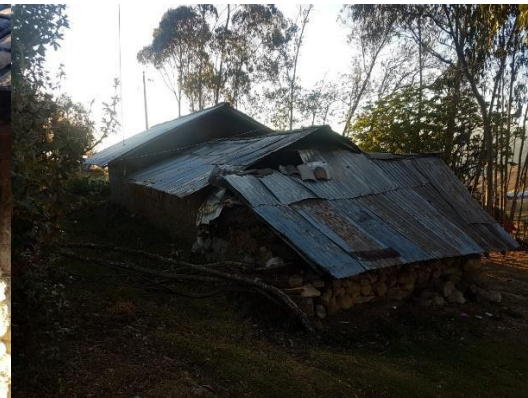
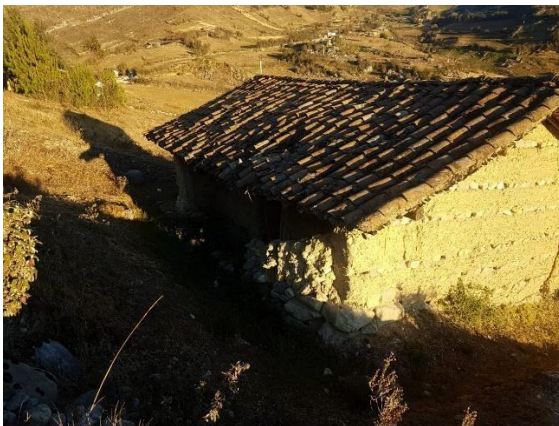
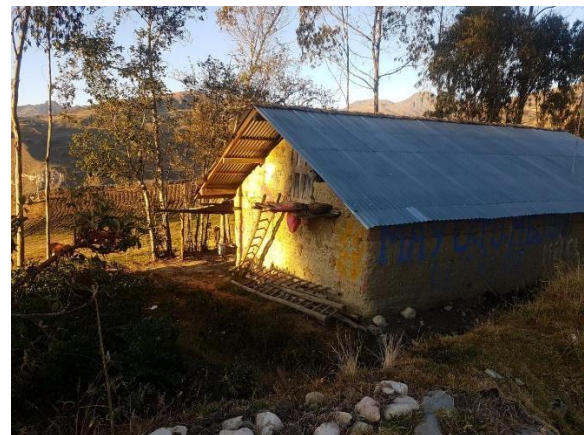
*Figura 9 Antes y después de participante 21*

Detalles de construcción que incumple la norma y además da muy mala calidad de vida

Abajo, mejora de la vivienda. Es importante considerar, que muchas no podían demolerse, por lo que se las mejora en la medida de las circunstancias y de la capacidad de los pobladores.
