DISEÑO DE LA REHABILITACIÓN DEL PAVIMENTO FLEXIBLE MEDIANTE LA TÉCNICA WHITETOPPING EN EL TRAMO LÍMITE DISTRITAL TRUJILLO – ÓVALO HUANCHACO 2018

Tesis para optar el título profesional de:

Ingeniero Civil

Trujillo – Perú

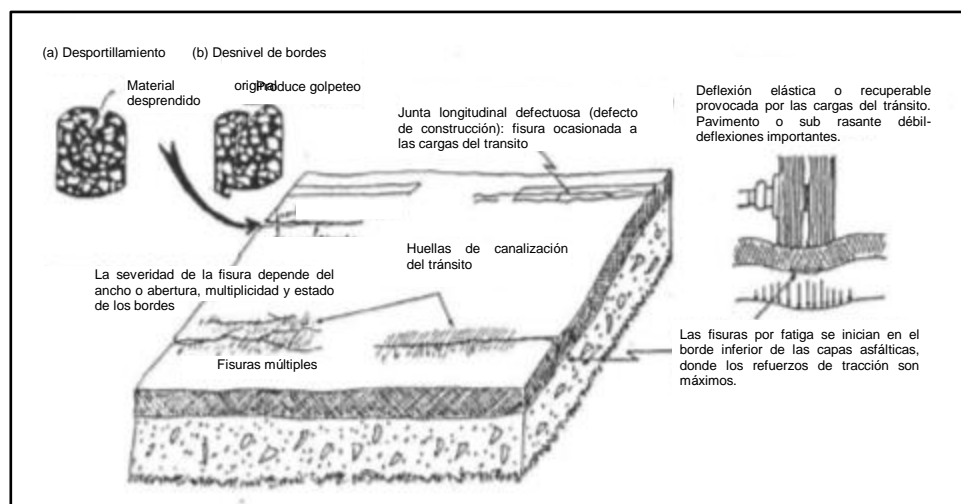
Figura Nº 7. Fisura Longitudinal
Fuente: Catalogo de fallas MOPC

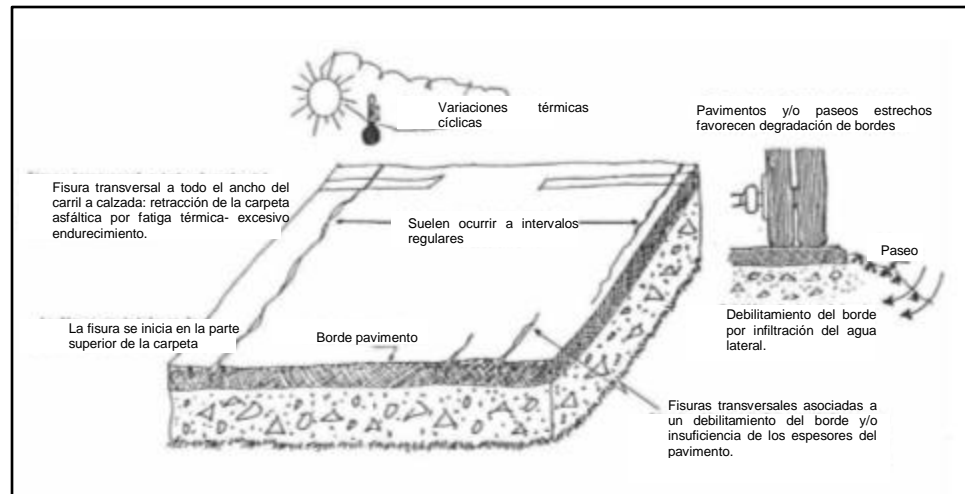
Figura N°8. Fisura Transversal
Fuente: Catalogo de fallas MOPC
